Klimawandel und setzungsbedingte Bauwerksschäden – Am Beispiel der Wormser Synagoge

Abschlussbericht
zu einer durch die Deutsche Bundesstiftung Umwelt geförderten Fachtagung
vom 21. - 22. März 2023 in Worms

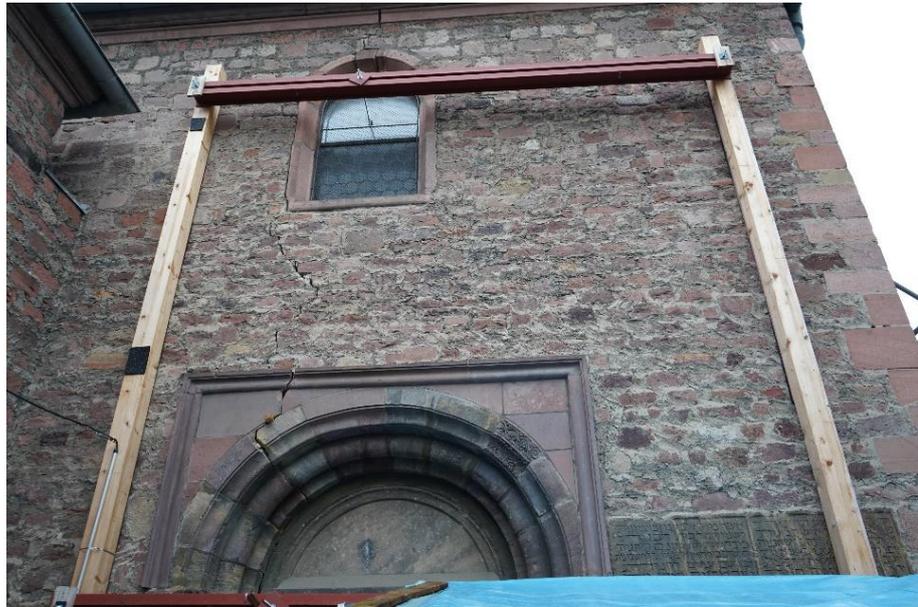
Abb. 1: Rissverlauf an der Synagoge außen, statisch-konstruktive Sicherungsmaßnahme.

Seit 2016 weiteten sich die Risse auf, was ab 2020 Besorgnis erregende Ausmaße annahm. Die Risse pausen sich im Innenbereich des Mauerwerks durch (vgl. Abb. 1 und 2). Im Jahre 2021 musste eine am Bauwerk deutlich sichtbare Zugankersicherung samt Fassadenverstrebung eingebaut werden.

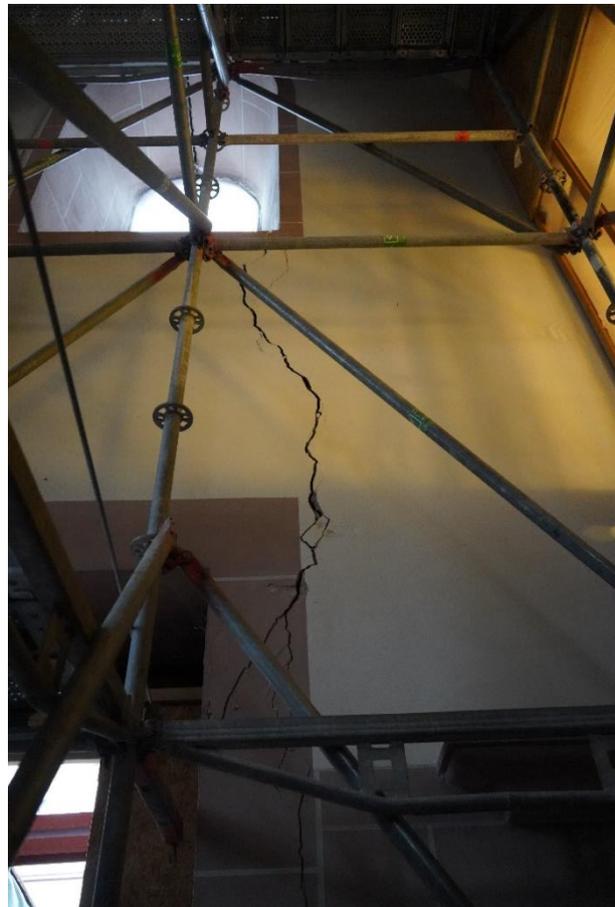
Abb. 2: Rissverlauf im Innenbereich der Synagoge, Sicherungsmaßnahme durch lastabtragende Gerüststellung.

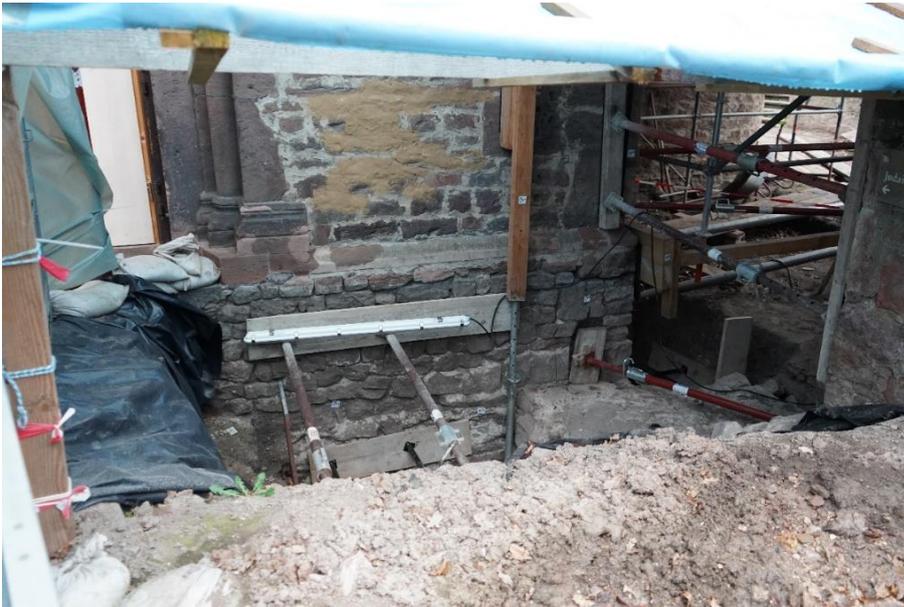
Abb. 3: Freilegung des Fundamentes unter archäologischer Begleitung mit Nachweis einer Lehmschicht und tonreichen Sedimentschichten.

Zur Ursachenermittlung wurden im späten Frühling 2022 an der Westseite erste Eingriffe in den Baugrund getätigt, die archäologisch begleitet waren (vgl. Abb. 3). Per Kanalbefahrung entdeckte man einen insgesamt desolaten Zustand der Entwässerungsleitungen im Synagogenhof und ein defektes Grundleitungsrohr an der Nordwestecke der Synagoge. Daher wird die Dachentwässerung seitdem auf anderem Weg abgeleitet, um die Gefahr von Ausspülungen an Fundamentmauerwerk oder Sohle zu vermeiden. Die Risse verstärkten sich jedoch weiterhin zusehends, teilweise auf Rissbreiten bis über 15 mm. Als mögliche Ursachen waren zu diesem Zeitpunkt ein Versagen des mittelalterlichen Gründungsmauerwerks, gravierende Probleme mit dem Bodenuntergrund und/oder Einwirkungen des im Sommer 2022 über Wochen herrschenden heißen und niederschlagslosen Klimas in Worms in Betracht gezogen worden. Die Rissbreiten wurden bzw. werden mittels Rissbreitenmonitorings ständig überwacht.

Zur Erkundung der Ursachen wurde das Fundament im Hauptschadensbereich freigelegt. Es zeigte sich schadensfrei, doch wurde direkt unter der Sohle eine dichte Lehmschicht gefunden. Baugrundsondierungen zeigten, dass zusätzlich in Tiefen von 2,5-4,0 m bereichsweise tonreiche Sedimentschichten anzutreffen sind.

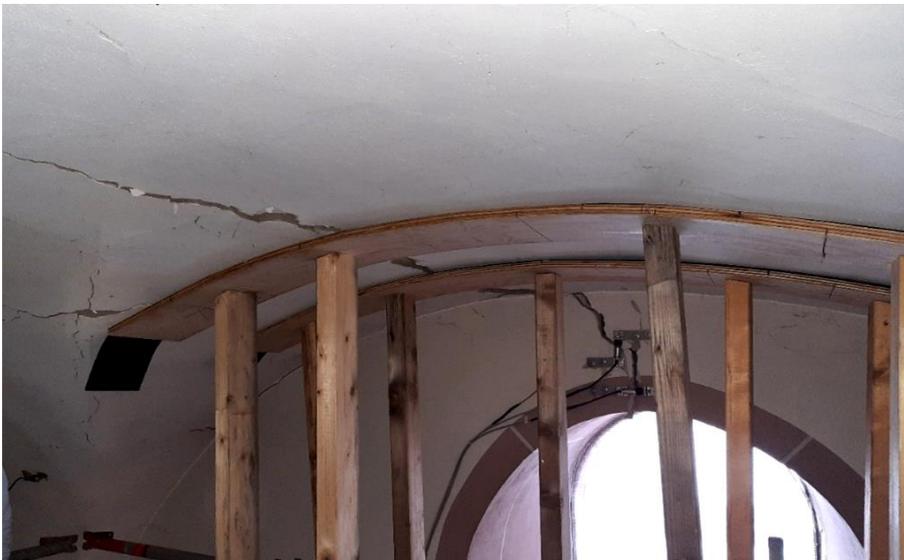
Abb. 4: Abstützung von einsturzbetrohten Teilen des Gewölbes in der Synagoge Worms.

Um der Gefahr eines Teileinsturzes zu begegnen, wurden im August 2022 sämtliche Gewölbe im Westjoch der Synagoge mit einem lastabtragenden Gerüst bzw. mit Unterzügen gesichert (s. Abb. 2 und 4). Eine Sperrung der Synagoge war damit unnötig geworden. Zur vertieften Erkundung der Gründung und des Baugrundes wurden Kernbohrungen an mehreren Stellen der Synagoge durchgeführt und die Bohrkerns analysiert. Eine Pfahlgründung des mittelalterlichen Bauwerks ist nicht nachweisbar.
