# Abschlussbericht

**Projekt:** Eau-Tex - Entwicklung eines textilbasierten Sensorsystems zur Überwachung historischer Bausubstanzen und Kulturgüter

**Aktenzeichen (AZ):** 38875/01

**Verfasser:** Prof. Dr. Holger Erth  
Textilausrüstung Pfand GmbH  
08485 Lengenfeld

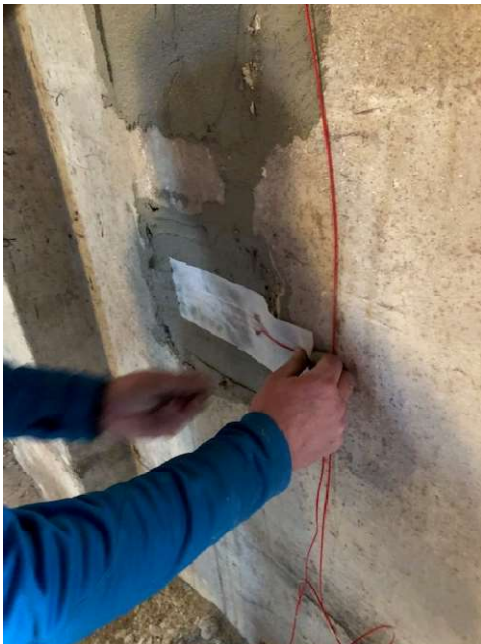
Sensor 1 und 3 wurden unter Putz (Abb. 5 und 8), Sensor 2 in einer Fuge eingefügt (s. Abb. 6 und 7).

Abb. 5: Sensor für Unter-Putz-Variante

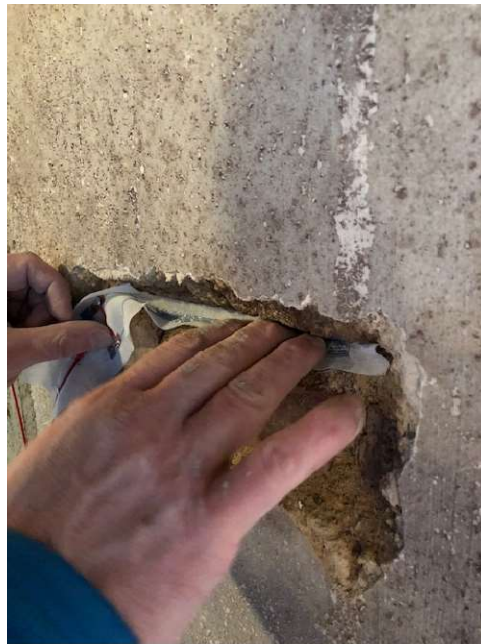
Abb. 6: Sensor wird in Fuge platziert

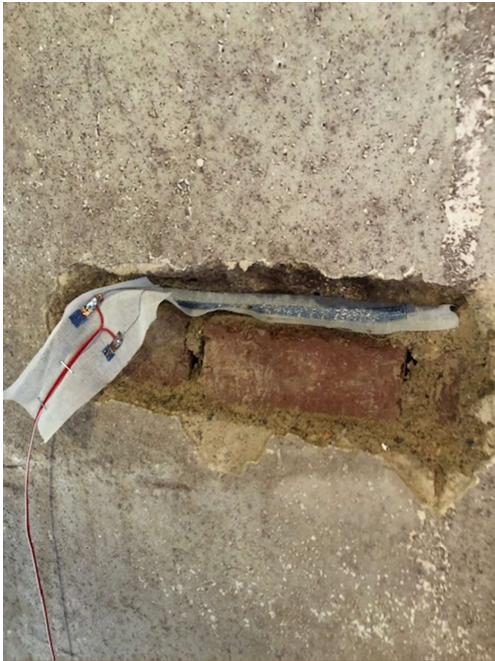
Abb. 7: Sensor im eingelegten Zustand

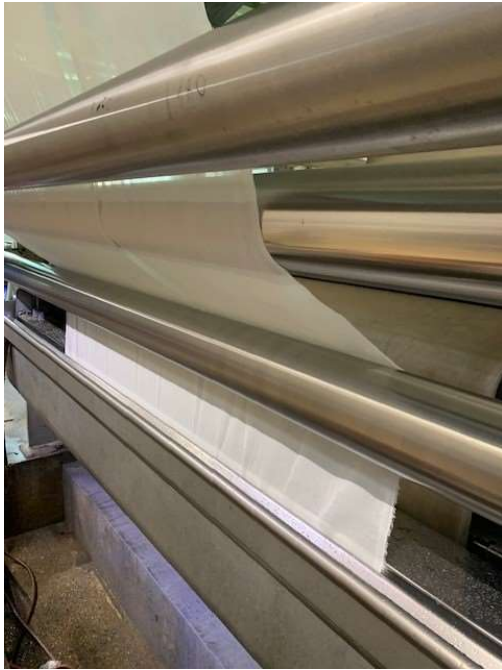
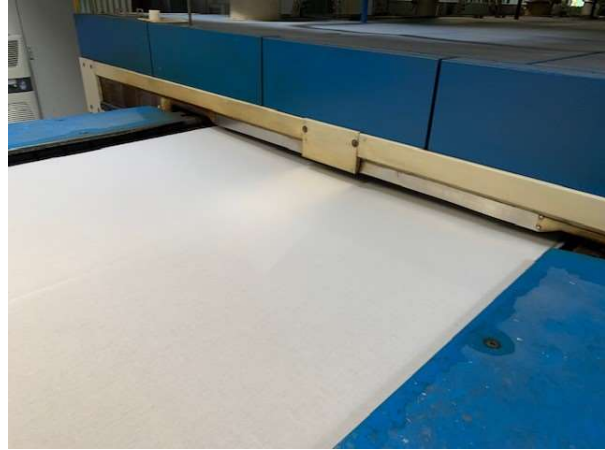
Die nasschemische Ausrüstung in der Firma Pfand basiert auf einem kontinuierlichen Verfahren, der Vollbadimprägnierung. Die jeweils einzusetzenden Chemikalien sind im Trog des Foulards enthalten, durch den die Textilien kontinuierlich und vollständig durchgefahren werden (Abbildung 9). Ein auf Liniendruck einstellbares Walzenpaar reguliert anschließend durch Abquetschen die Menge der Chemikalienflottenaufnahme im Textil. In der Spann-, Trocken-, Fixiermaschine werden die aus dem Foulard kommenden Textilien in Warenlängs- und Querrichtung ausgespannt, fixiert und thermisch getrocknet (Abbildung 10). Gleichzeitig erfolgt die An- bzw. Einlagerung der Chemikalien auf den textilen Flächengebilden.

Durch Einstellungsversuche müssen die jeweils geeigneten Maschinenparameter, wie beispielsweise Temperatursteuerungen der separat voneinander zu regelnden 12 Heizhalbfelder der Spann-, Trocken- und Fixieranlage, Liniendruck am Foulard und Verweilzeiten ermittelt werden. Außerdem gilt es, die nötige Chemikalieneinsatzmenge zu bestimmen, um die Ausprägung der Funktionalisierungen realisieren zu können. Hierbei gilt, die Balance zu finden, so viel Chemikalien wie nötig einzusetzen, aber auch so wenig wie möglich.

Abb. 9 und 10: Ausrüstungsversuche in der Firma Pfand,  
links: Wareneinlauf im Chemikalienfoulard                      rechts: vor den Heizfeldern

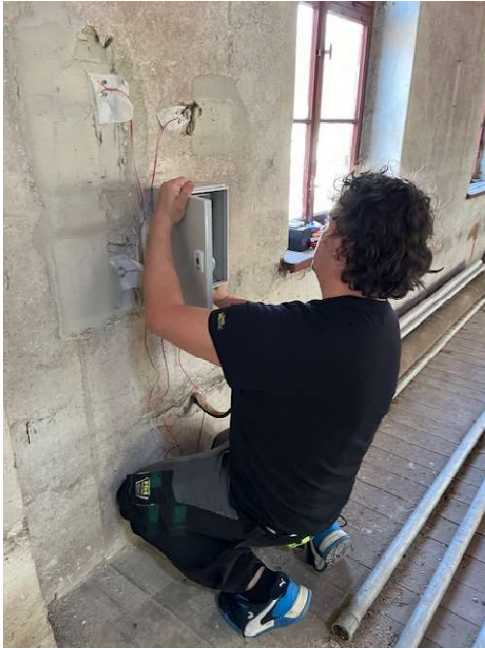
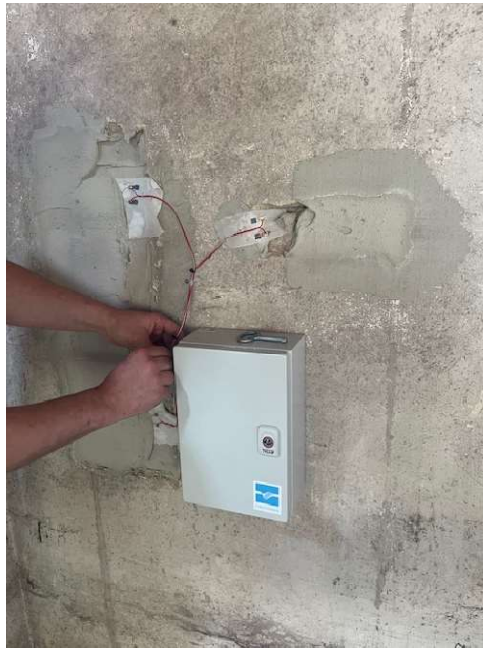
Die Montage vor Ort erfolgte ohne Komplikationen. Beide Messeinheiten sowie ein Akku wurden in einem Schaltschrank installiert und verkabelt. (s. Abb. 11 und 12).

Abb. 11 und 12: Installation der Messbox durch FiberCheck

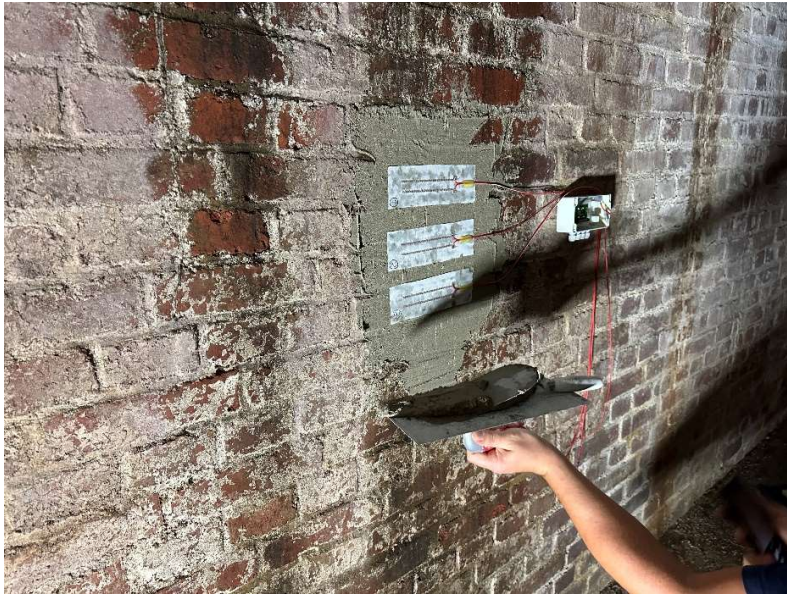
- der obere Sensor ist auf dem stärker versteiften Textil aufgestickt
- der mittlere Sensor ist auf dem leicht versteiften Textil aufgestickt
- der untere Sensor ist auf dem Textil mit der fungiziden (Antischimmel) Ausrüstung aufgestickt.

Nach Begutachtung der Beschaffenheit des Mauerwerkes wurde sich im Projektkonsortium entschieden, die Sensoren nur unter Putz anzubringen (siehe Abbildung 13). Ein Einbringen in eine Fuge wäre mit erheblichem Aufwand und einer Zerstörung des aufgrund seiner Härte und Robustheit anspruchsvollen Klinker-mauerwerks verbunden gewesen.

Abb. 13: Anbringen der Sensoren durch Herrn Gehre in seinem Firmengebäude

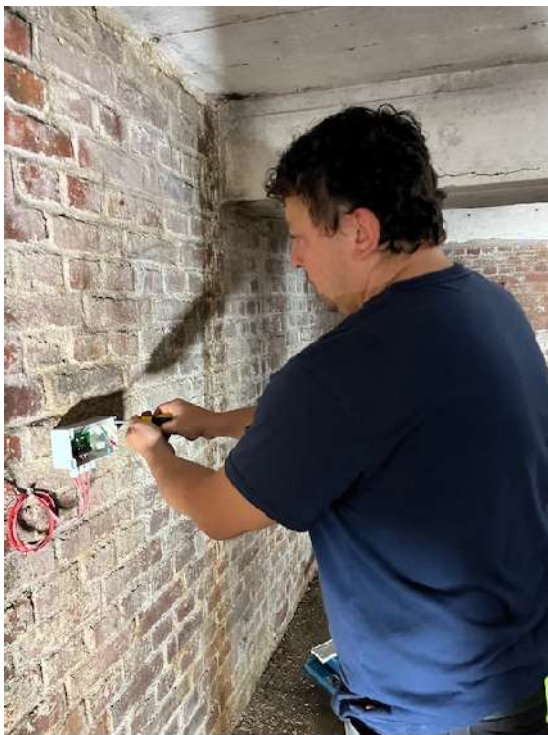
Abbildungen 14 und 15: Installation der Messbox durch die Fa. FiberCheck

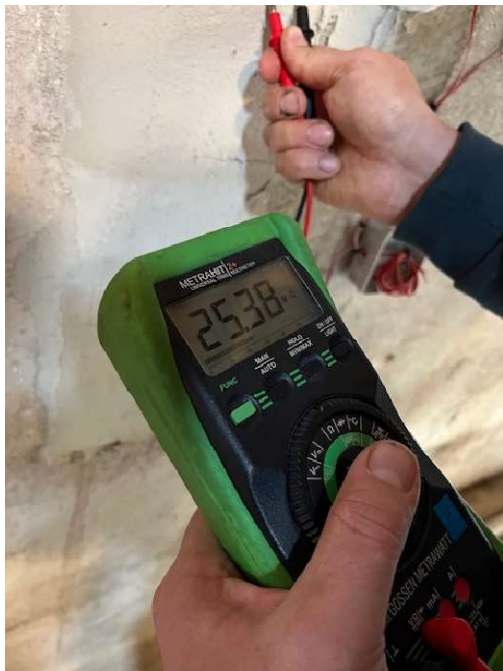
Beim Auslesen der Messbox in der Hinteren Walkmühle durch die Firma Fiber-Check (s. Abbildung 16) wurde festgestellt, dass die Messwerte im erwarteten Be-

reich lagen. Die Kapazität wurde mit ca. 190 pF bestimmt. Dies entsprach den Messungen aus den Vorversuchen bzw. beim Einbau. Dort wurden für die kapazitiven Sensoren Werte im Bereich von 210-260 pF ermittelt. Im zweiten Messquartal bis Oktober 2024 wurde seitens der kapazitiven Sensoren keine Veränderung gegenüber dem ersten Messquartal festgestellt. Die weiterhin stabilen Messwerte lassen auf einen trockenen Zustand der Wand schließen. Der resistive Sensor zeigte den ähnlichen Verlauf. Die Messwerte vom resistiven Sensor wurden auf 100 normiert, da in Eau-Tex andere Sensoren als die klassischen TexMessSensoren verwendet wurden. Der Null nähernde Werte lassen eine Feuchtigkeitseintrag schließen, Werte über 100 eine weitere Abtrocknung. Es bestand demnach keine gravierende Feuchteänderung, da sich der Wert nur unmerklich und damit nicht signifikant veränderte. Die aufgetretenen kleinen Schwankungen werden beim resistiven Verfahren als normal beurteilt.

Abbildung 16: Auslesen der Werte in Lengsfeld

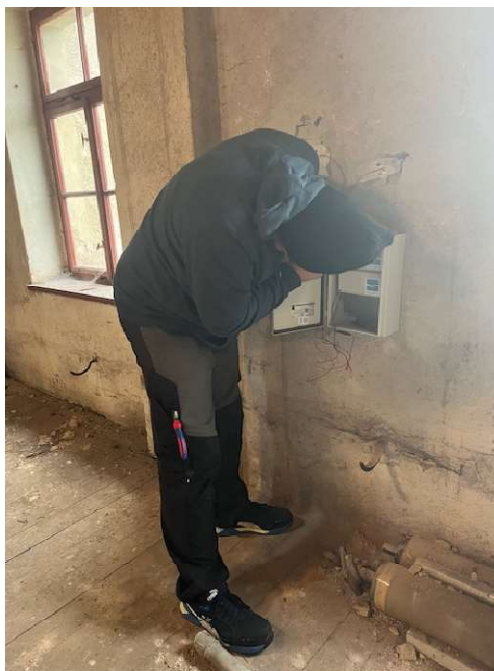
Abbildung 17: Rückbau in Hinterer Walkmühle

Da sich nach diesen beiden Messquartalen nur geringfügige Veränderungen des Feuchtezustandes im Mauerwerk zeigten, wurde im Projektkonsortium entschieden, das es zielführender ist, sich weiterhin auf die Messungen im Firmengebäude von Herrn Gehre zu konzentrieren und die Messbox in der Hinteren Walkmühle zunächst abzubauen (Abbildung 17).

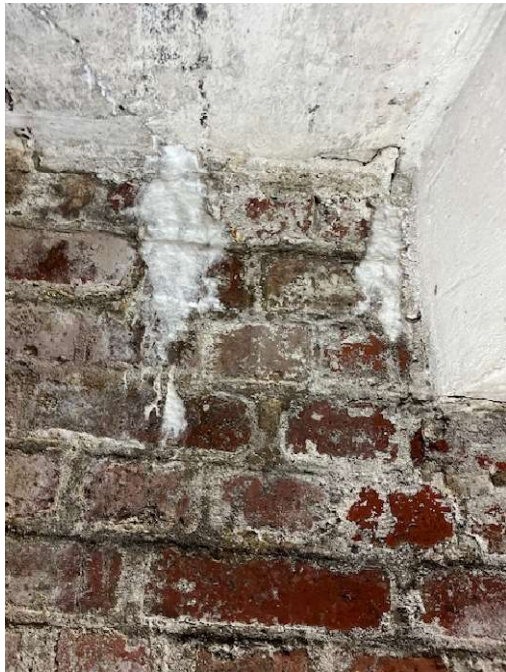
Diese Box in Chemnitz ist im Oktober 2024 von FiberCheck erstmals ausgelesen worden. Die Messungen zeigen einen dauerfeuchten Zustand mit sehr hoher,

dauerhafter Leitfähigkeit der Sensoren. Die Wand trocknete nicht ab und es gab Anzeichen von Salzen, die vermutlich auch schon beim Einbau vorhanden waren (siehe Abbildung 18).

Abbildung 18: Salzbefund im Kellerraum der Firma Gehre

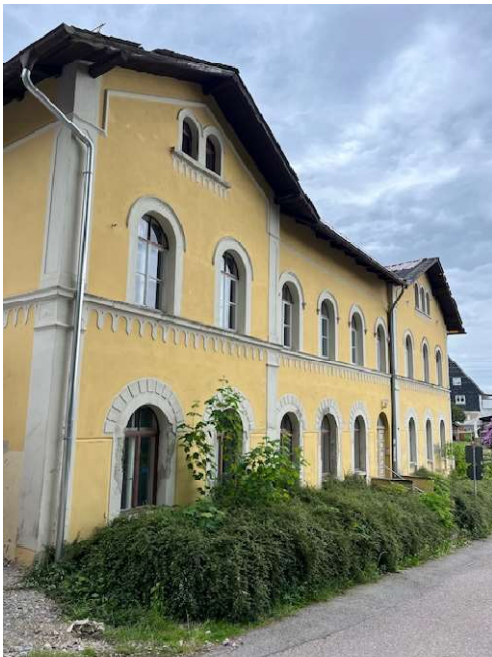
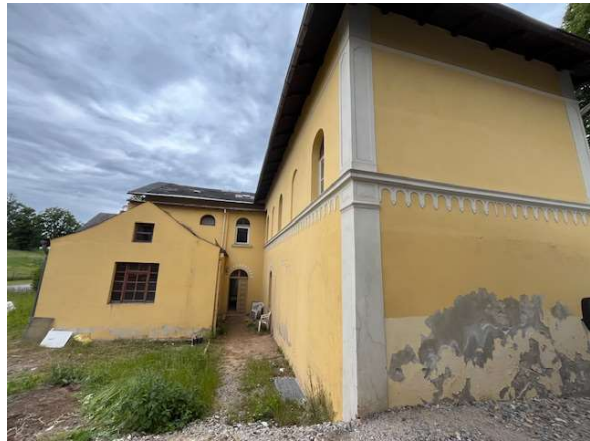
Abb. 19-20: Demonstrationsobjekt in Hartmannsdorf

Für den Praxistest Ende erstes Quartal / Anfang zweites Quartal 2025 im Demonstrationsobjekt wurde ein denkmalgeschütztes Gebäude in Hartmannsdorf bei Chemnitz ausgewählt, welches sich in der Kernsanierung befand. Dieses ehemalige Wohn-, Kontor- und Fabrikationsgebäude mit städtebaulich markantem Putzbau von ortsgeschichtlicher und baugeschichtlicher Bedeutung, wurde um 1850 errichtet. Die Entscheidung fiel auf dieses Objekt, da bereits während des Sanierungsprozesses eine Feuchtigkeitsüberwachung eine wichtige Rolle spielt, um Folgeschäden von Beginn der Instandsetzung an vermeiden zu können. Außerdem kann so zusätzlich ein weiterer Anwendungsfall neben den bisher bestehenden Gebäudestrukturen in den beiden Versuchsobjekten berücksichtigt werden (siehe Abbildungen 19 und 20).

In diesem Gebäude ist der Vorschlag von Herrn Dr. Auras, den er zum Beiratstreffen äußerte, aufgegriffen worden: die Platzierung eines Sensors tief in der Fuge und darüber einen Sensor in den Putz einzubringen. Die Vermutung, die bei diesem Vorgehen zugrunde lag, war, dass bei Feuchtigkeitseintritt folgendes geschieht: Wenn Kondensation auftritt, müsste der Putzsensoren anschlagen und bei aufsteigender kapillarer Feuchte dann der in der Tiefe liegende Sensor. Somit kann festgestellt werden, ob Feuchtigkeit aus dem Mauerwerk oder dem Raum kommt.

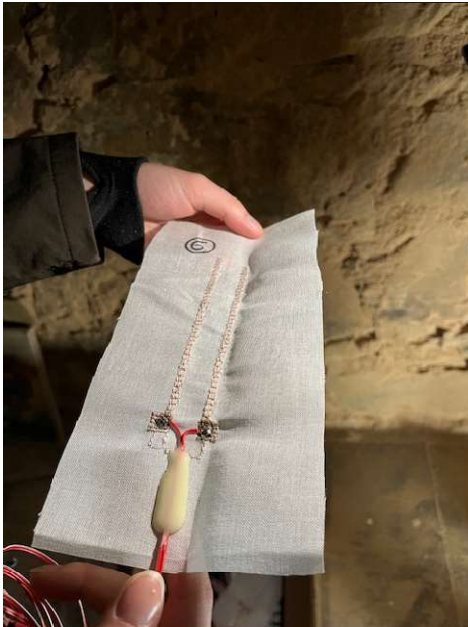
Abb.21: Sensor

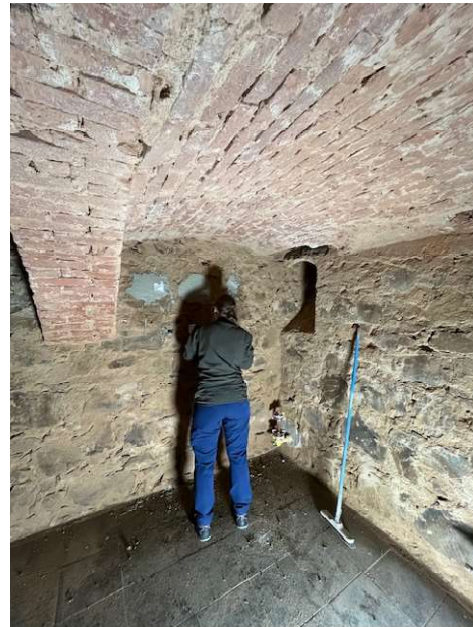
Abb. 22: Einbau der Sensoren
