DBU-Förderprojekt AZ 22296-25

## **Erarbeitung und Erprobung einer Sanierungstechnologie für umweltgeschädigte Bauteile aus Lettenkohlendstein am Beispiel der Arkaden des Schlosses Friedenstein in Gotha**

## **Abschlussbericht**

der Stiftung Thüringer Schlösser und Gärten  
erarbeitet von  
Dipl.-Ing. Heike Hopp und Dr. Hans-Werner Zier

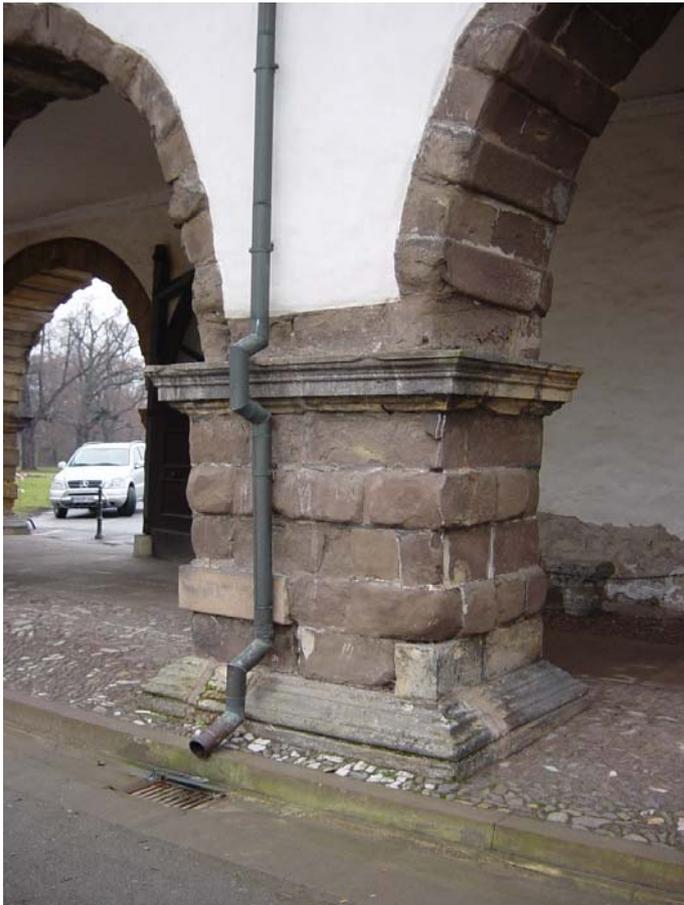
**Bild 3-2:**

An den Schlossarkaden des Ost-, Süd- und Nordflügels wurden sämtliche wasserführenden oder wasserbelasteten Bauteile wie Pfeilergesimse, Sockel und Schlusssteine der Bögen aus dem witterungsbeständigen Rätsandstein errichtet (Bild 3-2). Die Werksteine der Pfeiler und Bögen bestehen aus Lettenkohlendsteinen. In diesen Bereichen gibt es aber auch zahlreiche Einzelsteine aus Seeberger Sandstein, bei denen es sich um spätere Ausbesserungen handelt.

#### **Pfeiler der Schlossarkaden**

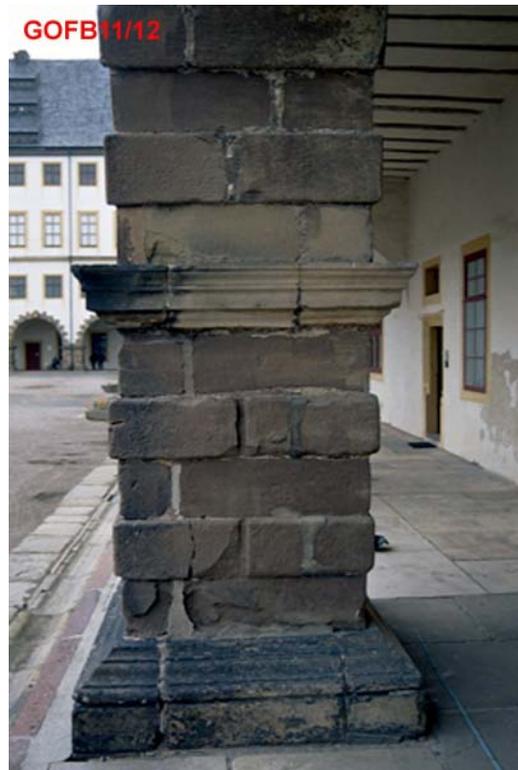
**Bild 3-4:**

Nach Süden exponierte Seite des Pfeilers aus Lettenkohlendstein: Steinabbrüche und nachträgliche Fugenausbesserungen sind erkennbar. Insgesamt deuten sich Verschiebungen in verschiedenen Ebenen an.

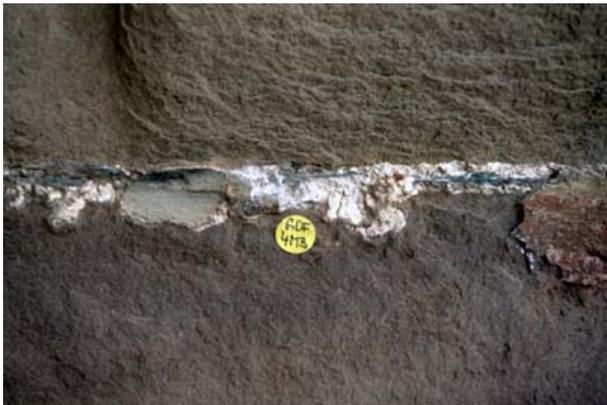
**Bild 3-5:** In der Fuge sind Schieferstücke als Abstandshalter eingelegt. Der Mörtel ist sehr fein und enthält kaum Gesteinskörnungen. (Durchmesser gelber Punkt 19 mm)

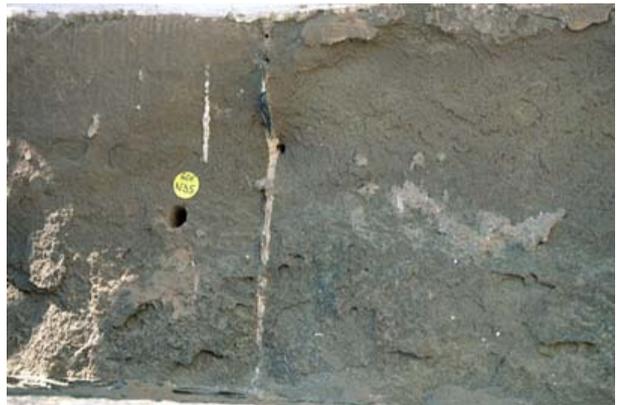
**Bild 3-6:** Die Fuge ist sehr schmal (etwa 0,5 cm). Auch in der Vertikalfuge sind Abstandshalter aus Schiefer eingelegt.

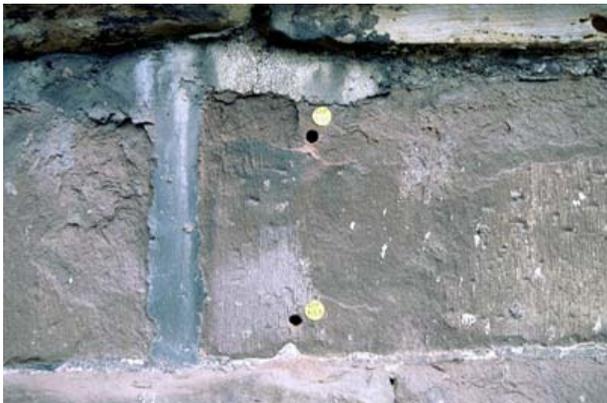
**Bild 3-7:** Fugenüberarbeitung mit einem sehr dunklen, dichten, hydraulisch gebundenen Mörtel. (Durchmesser gelber Punkt 19 mm)

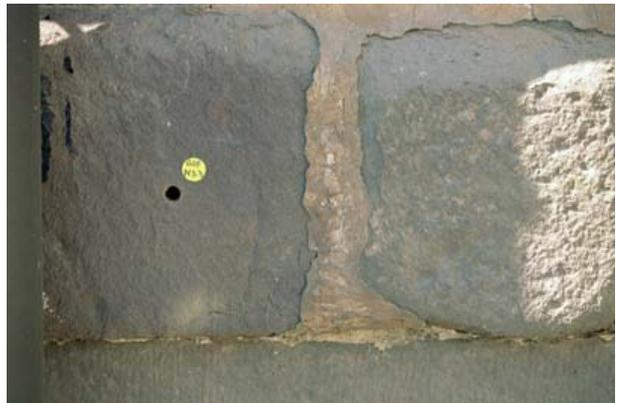
**Bild 3-8:** Fugenüberarbeitung mit einem hellen Mörtel. Der Mörtel ist farblich über eine Retusche auf Steinfarbigkeit abgestimmt.

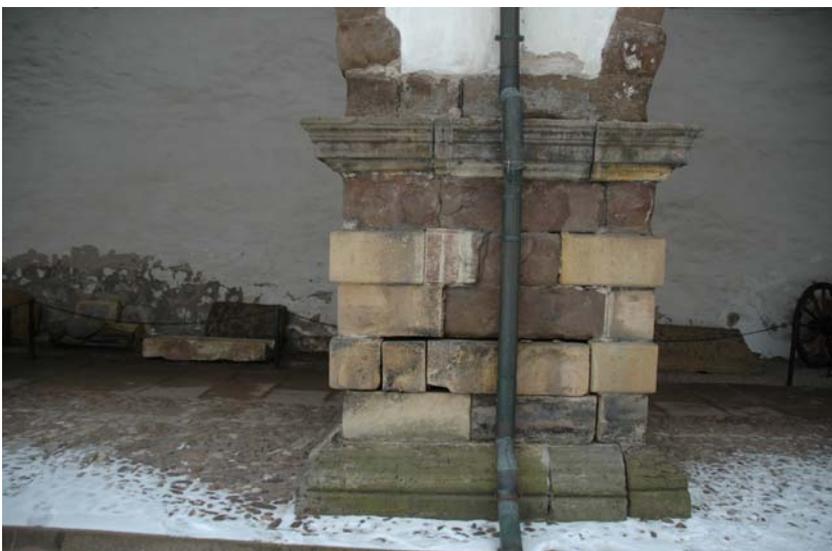
**Bild 4-9:**

An einigen Pfeilern gibt es Verschiebungen oder Neigungen einzelner Werksteine. Besonders stark geschädigt sind die Pfeiler der Südarkaden, die, wie sich während der Bearbeitung herausgestellt hat, nur ungenügend gegründet sind.

**Offene Fugen und Verschiebung von Werksteinen an einem Pfeiler**

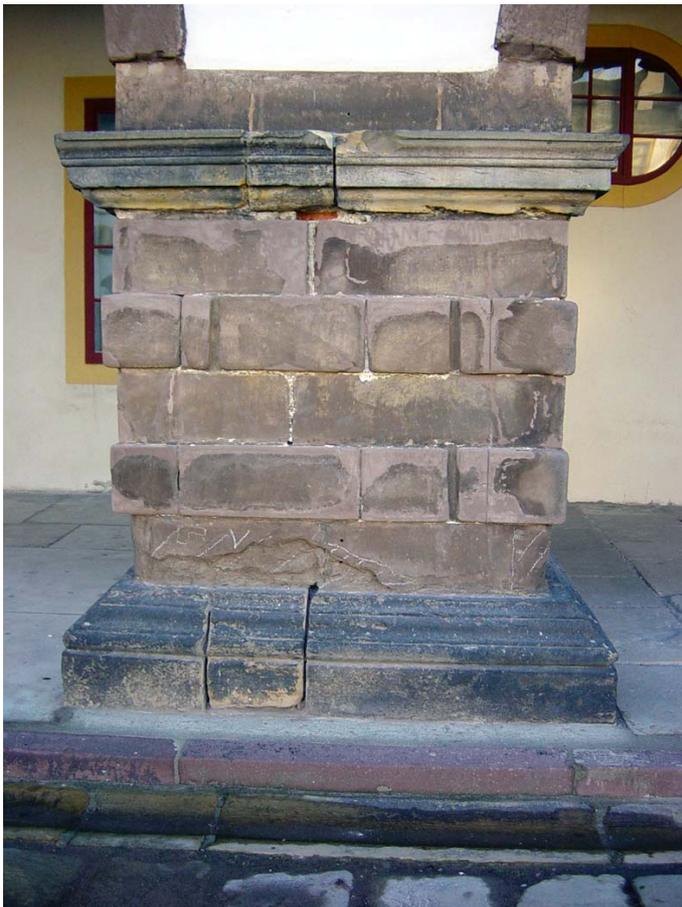
**Bild 5-1:**

**Mörtelergänzungen als Probeachse (angelegt durch den Fachbereich Restaurierung der FH Erfurt) an einem Pfeiler auf der Ostseite des Schlosshofs:**

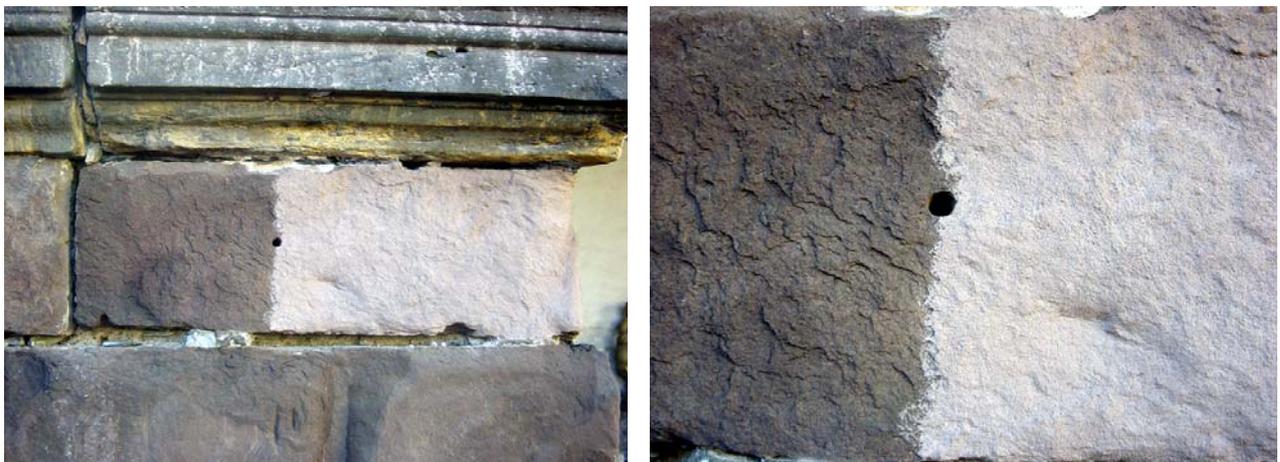
Die beiden nachfolgenden Bilder zeigen eine Probefläche mit einer Rezeptur, die den geringeren Pigmentgehalt aufweist. Im Vergleich zur Steinfläche, die nur konservatorisch (Festigung, Schalenanklebung) behandelt wurde, erscheint die mit der Schlämme überarbeitete Fläche geschlossener. Gleichzeitig kann aber immer noch die durch Abwitterung entstandene Struktur der Steinoberfläche nachempfunden werden.

**Bilder 5-2 und 5-3: Probefläche an einem Pfeiler auf der Südseite des Schlosshofs**

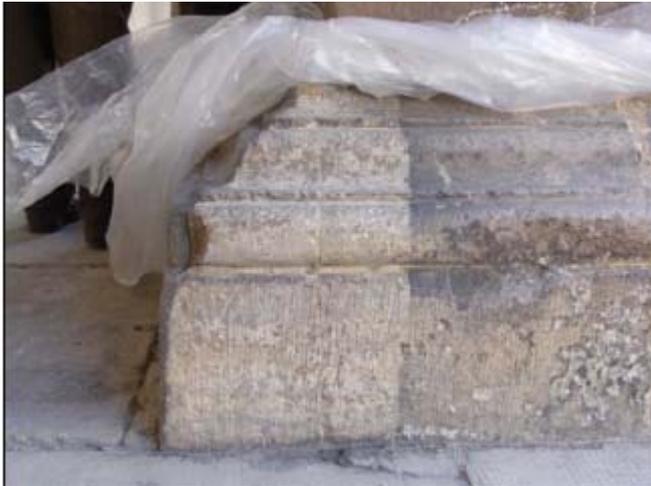
**Bild 6-3:**  
Teilbereich des Sockels auf der Nordseite des Pfeilers TF-3 nach der Reinigung mit einem Feinsandstrahlgerät

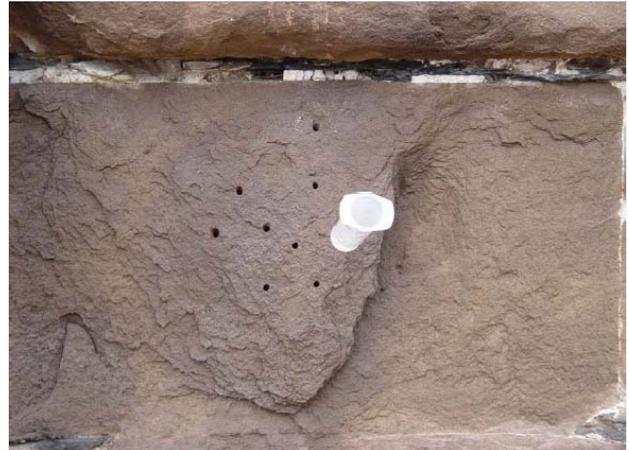
**Bild 6-5:**  
Nordseite des Pfeilers TF-2 mit einer  
Probefläche unmittelbar nach dem  
Festigen/Hinterfüllen mit Epoxydharzlg. 20%ig

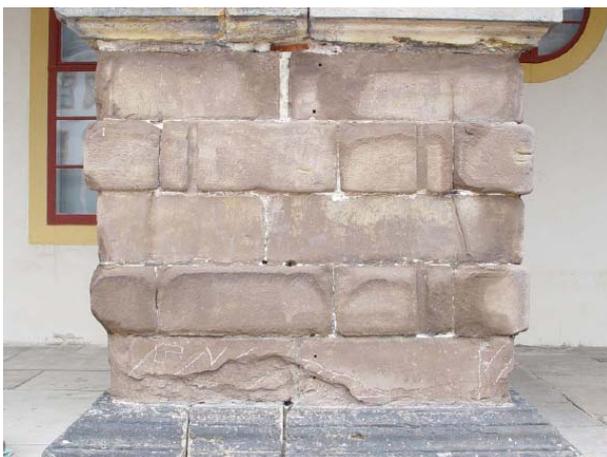
**Bild 6-8:**  
Nach Westen exponierte Fläche des Pfeilers  
TF-3: Vorzustand vor Oberflächenformulierung  
mit Steinerfüllmörtel

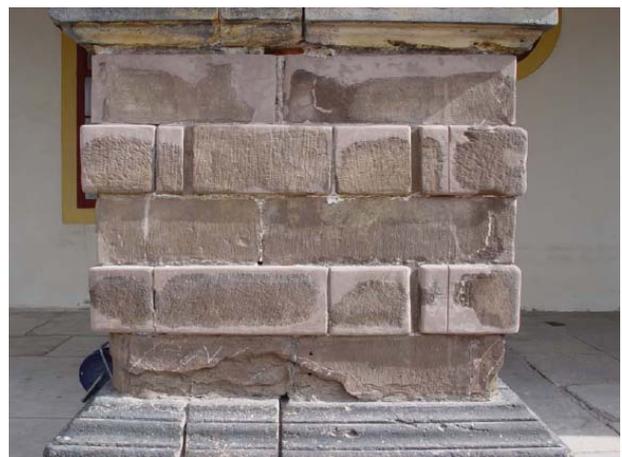
**Bild 6-9:**  
Nach Westen exponierte Fläche des Pfeilers  
TF-3: Zustand nach dem Abschluss der Ober-  
flächenformulierung mit Steinerfüllmörtel

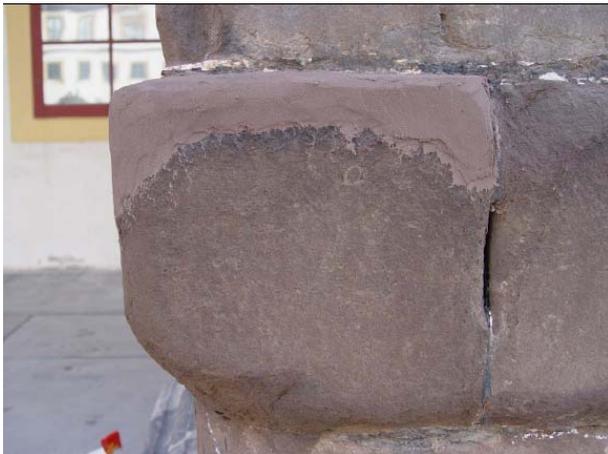
**Bild 6-10:**  
Nach Westen exponierte Fläche des Pfeilers  
TF-3: Oberflächenformulierung nach dem  
Antrag des Steinerfüllungsmörtels an einer  
zurückgewitterten Steinkante

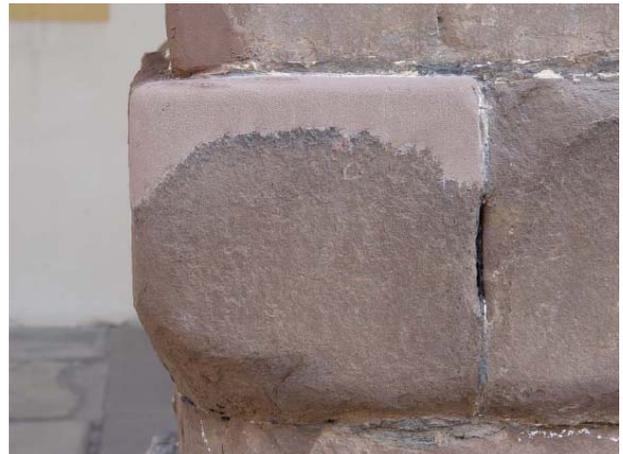
**Bild 6-11:**  
Nach Westen exponierte Fläche des Pfeilers  
TF-3: Steinkante nach dem Anpassen der  
Oberflächen des Steinerfüllungsmörtels an  
den ursprünglichen Bestand

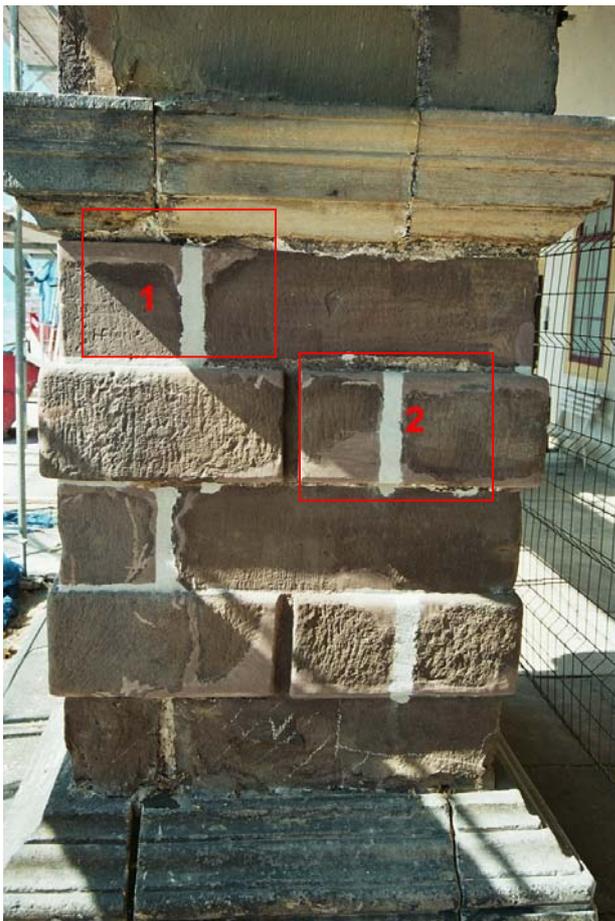
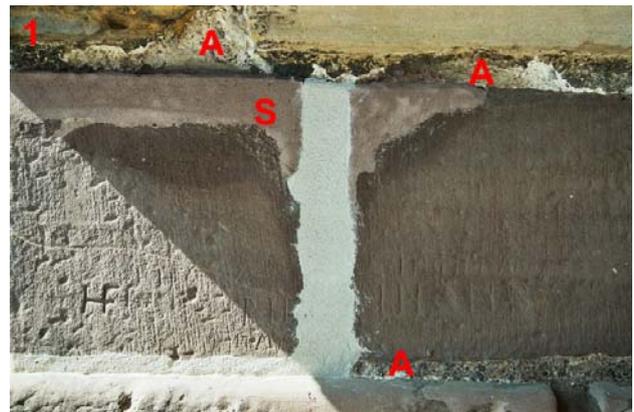
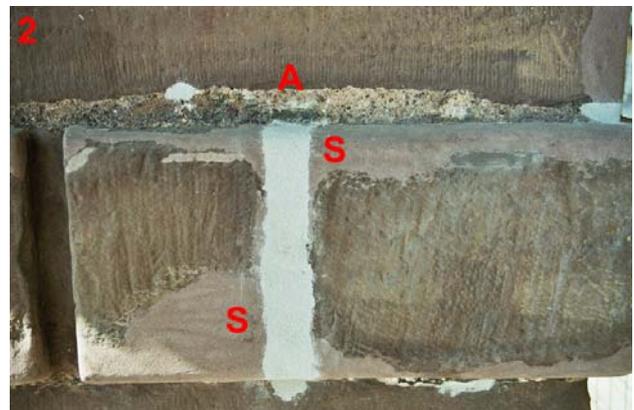
### **Bilder 7-1 bis 7-3:**

An den Testflächen waren nach einem Jahr Standzeit keine sichtbaren Schäden nachweisbar. In den nachfolgenden Bilder sind typische Bereiche dargestellt.

**Nach Süden exponierte Testflächen: Es können gute Anbindungen an alle vorkommenden Materialien („A“ – Altmörtel, „S“ – Steinerfüllungsmörtel) festgestellt werden.**

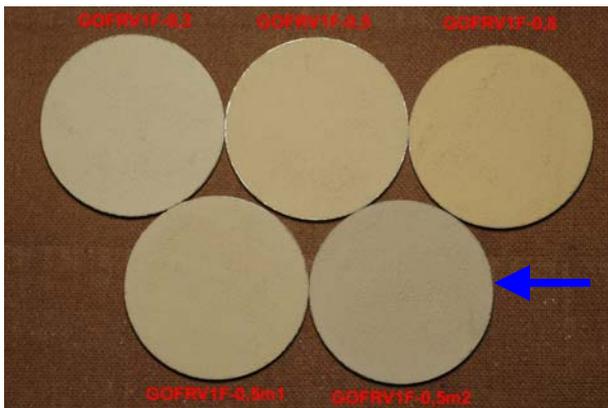
**Bild 7-4:**

**Muster für die Verfugung an den Pfeilern und Bögen der Arkaden**

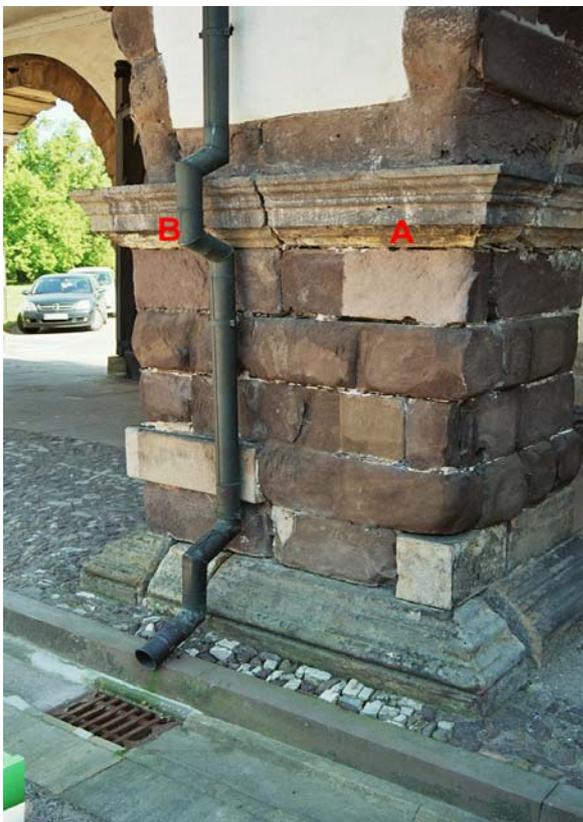
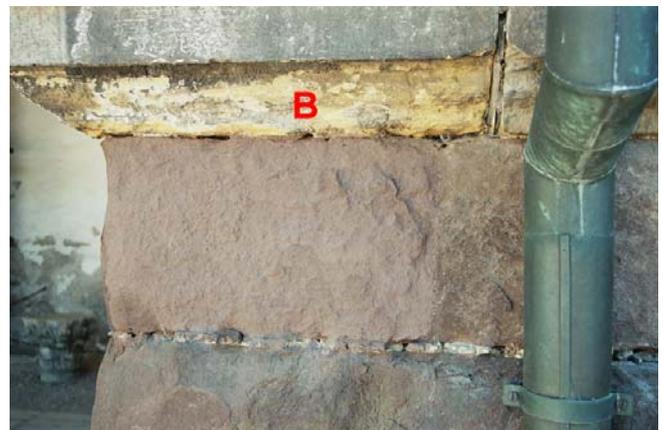
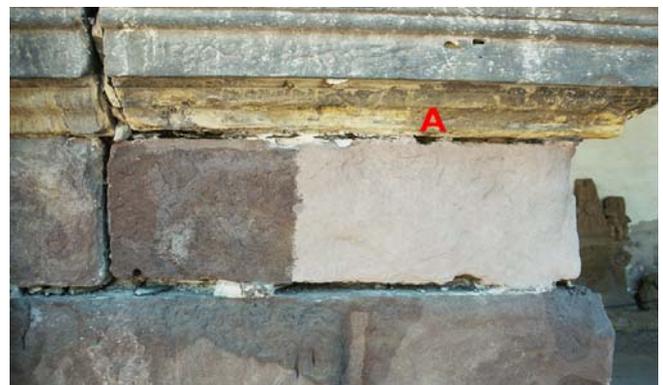
**Bilder 7-5 und 7-6:**

**Testflächen mit acrylatgebundenen Schlämmen (A=wenig pigmentiert, B=stärker pigmentiert)**

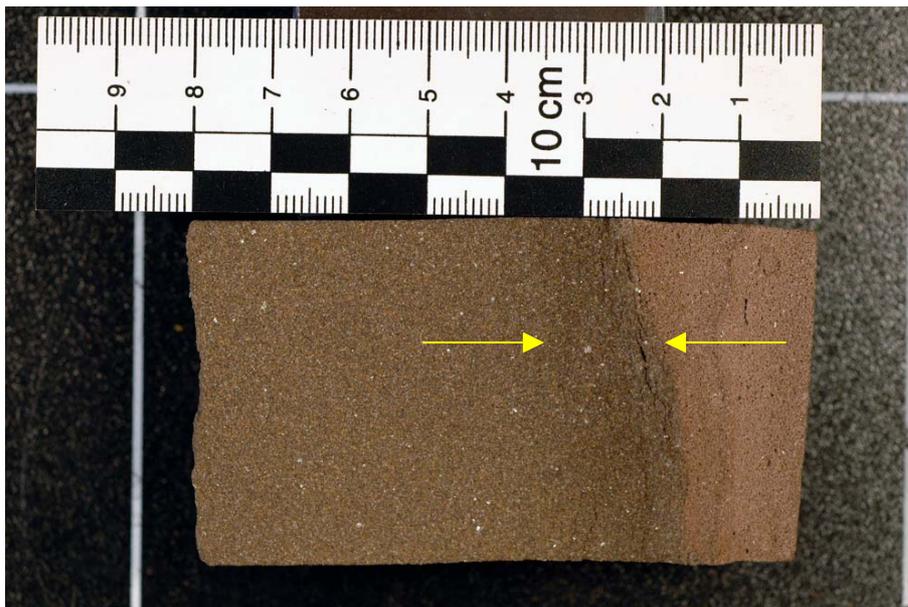
Um die Eindringtiefe des Steifigers zu überprüfen, wurde ein Bohrkern gezogen. Dabei konnte bereits durch die bestehende Dunkelfärbung des Steins in Bereichen die mit KSE 300 E getränkt worden waren, die Eindringtiefe festgestellt werden. Es zeigte sich, dass die Eindringtiefe dieses Festigers nur etwa 10 bis 15 mm beträgt (Bild 7-7).

**Bild 7-7: Profilschnitt eines Bohrkerns aus dem Probepfeiler der Arkadenostseite (TF 3)**

Rechts befindet sich der Restauriermörtel (hellbraun) auf der schräg verlaufenden ehemaligen Steinoberfläche. Links daneben deutet sich durch eine geringfügige Verdunklung in einer Stärke von 10 bis 15 mm der gefestigte Bereich an (Pfeile).

Es ist auch zu erkennen, dass kurze, feine Risse vom Festiger „umflossen“ wurden, so dass auch dahinter liegenden Bereiche getränkt wurden.

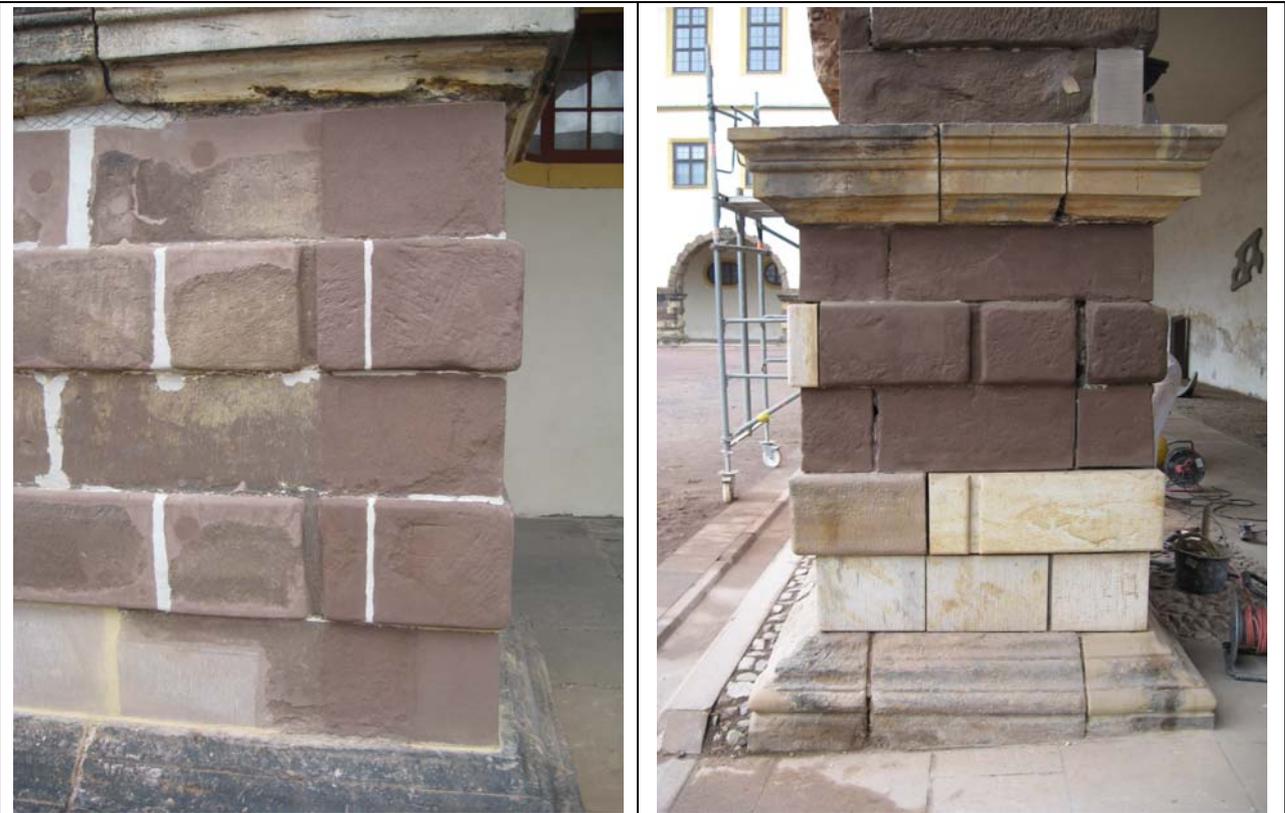
**Bild 8-9 und Bild 8-10: Schlammproben an Musterpfeilern**

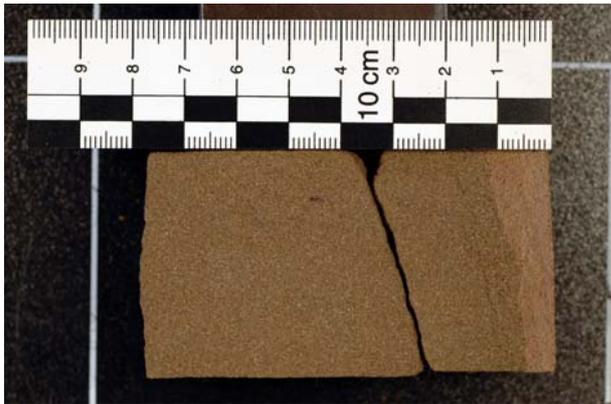
**Bild 9-2:**  
Profilschnitt des Bohrkerns BK1 von der Westseite des Pfeilers Nr. 6

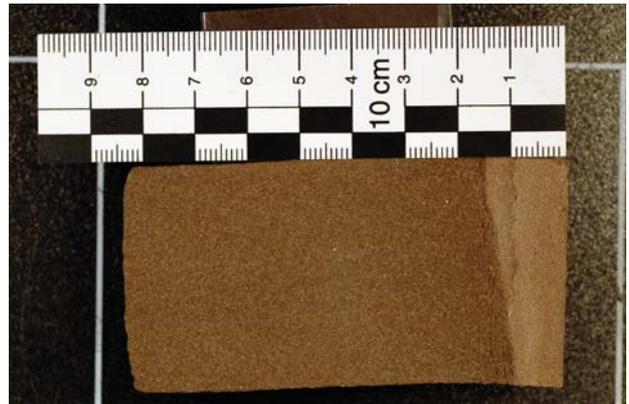
**Bild 9-3:**  
Profilschnitt des Bohrkerns BK2 von der Nordseite des Pfeilers Nr. 6

- **Bohrkern BK2:** Der Acrylatmörtel als Steiner Ergänzung ist zweilagig ausgeführt. Auf der Mörteloberfläche befindet sich eine dünne Schlämme. Die Verbindungen zwischen den Mörtellagen und zur Steinoberfläche sind flächig ausgebildet, und auch die Schlämme ist gleichmäßig an die Mörteloberfläche angebunden. In Tiefen von etwa 1,3 und 3,5 mm unter der Steinoberfläche sind oberflächenparallele Rissansätze erkennbar. Unmittelbar unter der Steinoberfläche sind Gefügeveränderungen (Rissansätze, gelockerte Strukturen, kleine Hohlstellen) im Stein sichtbar. In größerer Tiefe ( $>> 5$  cm) sind im Stein keine Rissansätze oder andere Störungszonen sichtbar.

Als Schwachstelle zeichnet sich in allen drei Bohrkernen der Oberflächenbereich der Sandsteine ab. Unmittelbar unter der Steinoberfläche (bis 2 mm Tiefe) treten Rissansätze, kleinere Hohlstellen und Schalenbildungen auf. In diesem Tiefenbereich erfolgte auch der Bruch bei den Haftfestigkeitsprüfungen. In größeren Tiefen (unterschiedlich bei den drei Proben) waren weitere Rissansätze erkennbar. Die Rissverläufe folgten immer etwa dem Oberflächenprofil der Steine.

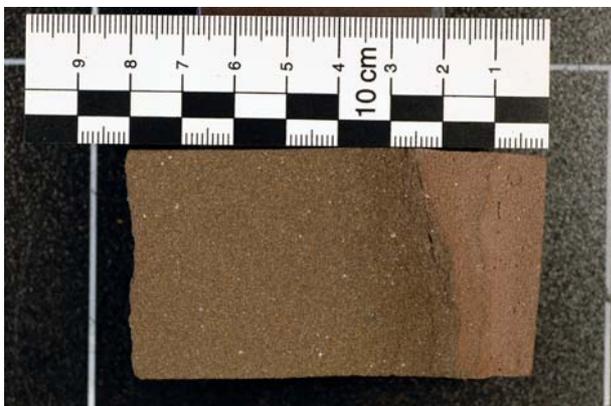
**Bild 9-4:**  
Profilschnitt des Bohrkerns BK3 aus dem 6. Pfeiler von Süden auf der Ostseite der Arkaden

- **Bohrkern BK3:** Der Acrylatmörtel als Steiner Ergänzung ist zweilagig ausgeführt. Eine Schlämme ist nicht vorhanden. Die Verbindungen zwischen den Mörtellagen und zur Steinoberfläche sind flächig ausgebildet. Bis zu 3 mm Tiefe unter der Steinoberfläche sind Rissansätze und Schalenbildungen im Steinmaterial vorhanden. In größerer Tiefe ( $>> 5$  cm) sind im Stein keine Rissansätze oder andere Störungszonen sichtbar.

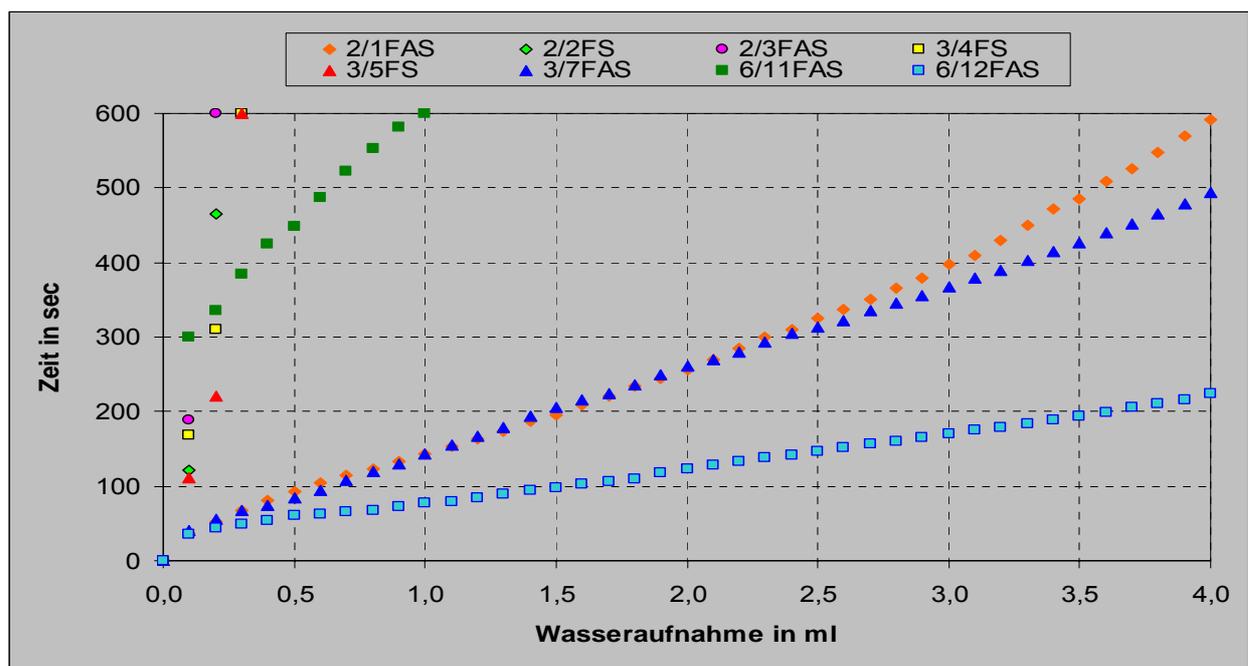
Die Ergebnisse der Untersuchungen zur kapillaren Wasseraufnahme sind in Abb. 9-2 dargestellt.

An den beprobten Stellen waren sehr große Unterschiede in der Wasseraufnahme nachweisbar. Die stärkste Wasseraufnahme war an der Probestelle 12 am Pfeiler 6 zu verzeichnen. Von der Größenordnung in etwa identische Wasseraufnahmen zeigten die Probestellen 1 Pfeiler 2 und 7 Pfeiler 3. Geringe und sehr geringe Wasseraufnahmen wurden bei den Probestellen 11 Pfeiler 6, 4 Pfeiler 3, 5 Pfeiler 3, 2 Pfeiler 2 und 3 Pfeiler 2 ermittelt.

An den Probestellen 6 am Pfeiler 3 und 8, 9, 10 am Pfeiler 4 konnte nach 600 Sekunden kein Eindringen des Wassers festgestellt werden.

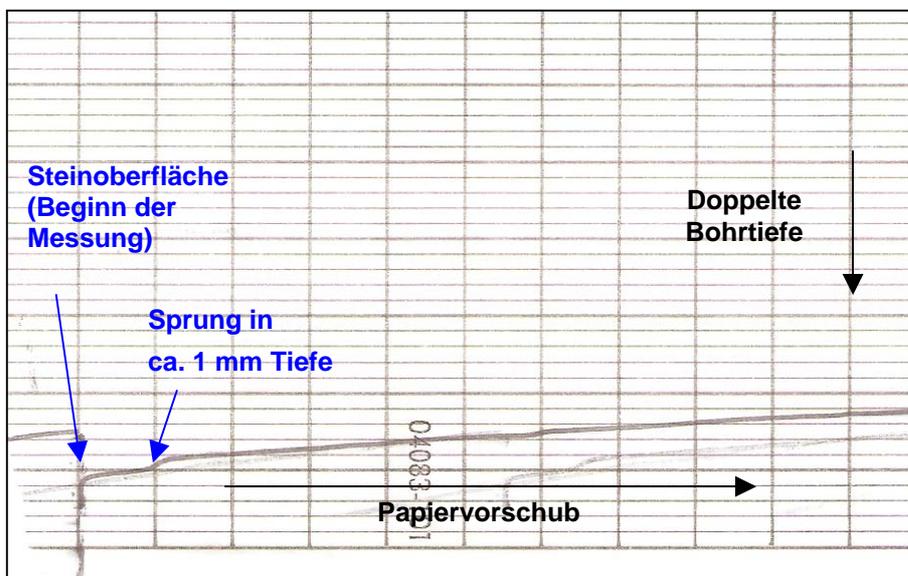
An der Mehrzahl der beprobten Stellen konnte in ca. 0,5 bis 1 mm Tiefe eine sprunghafte, geringfügige Verringerung der Bohrwiderstandes festgestellt werden (Bild 9-5), um anschließend wieder größer zu werden.

**Bild 9-5: Bohrdiagrammkurve der Probe 7 an der Musterfläche mit einem Festigkeitssprung in ca. 1 mm Steintiefe**

Dabei könnte es sich um die Schlämme handeln, die weicher eingestellt ist als der Stein, so dass ein stärkerer Anstieg der Bohrdiagrammkurve zu erwarten ist.

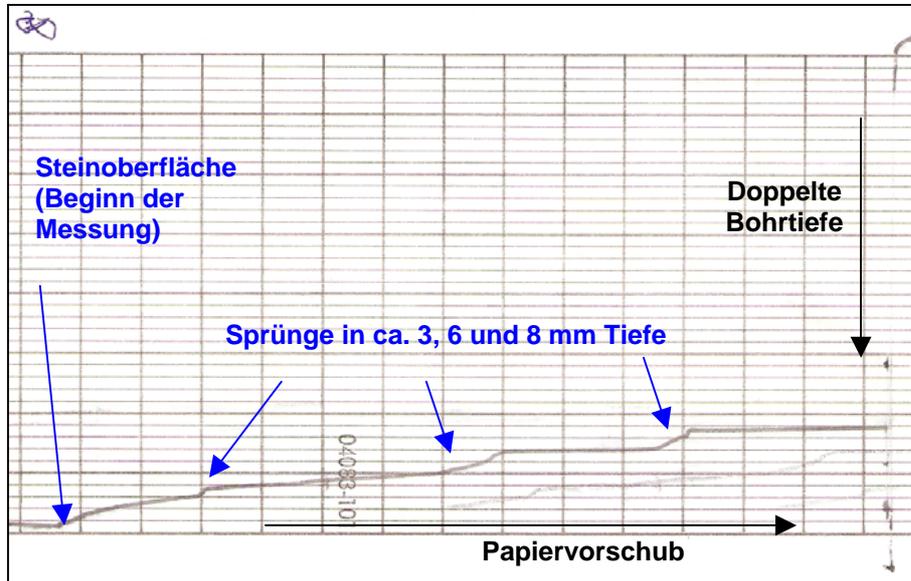
An einem Werkstein, an dem Schalenbildungen verklebt, hinterfüllt und angebösch worden waren, wurde ebenfalls der Bohrwiderstand ermittelt (Bild 9-6).

**Bild 9-6: Bohrdiagrammkurve der Probe 8 an der Musterfläche mit mehreren Festigkeitssprüngen, die die Schalenbildung verdeutlichen**

Dabei konnten mehrere Sprünge in der Bohrdiagrammkurve registriert werden, die die weicheren Bereiche (Hinterfüllmörtel) zwischen den Schalenbildungen markieren. Hohlräume, die durch einen senkrechten Anstieg der Kurve deutlich würden, konnten nicht festgestellt werden.

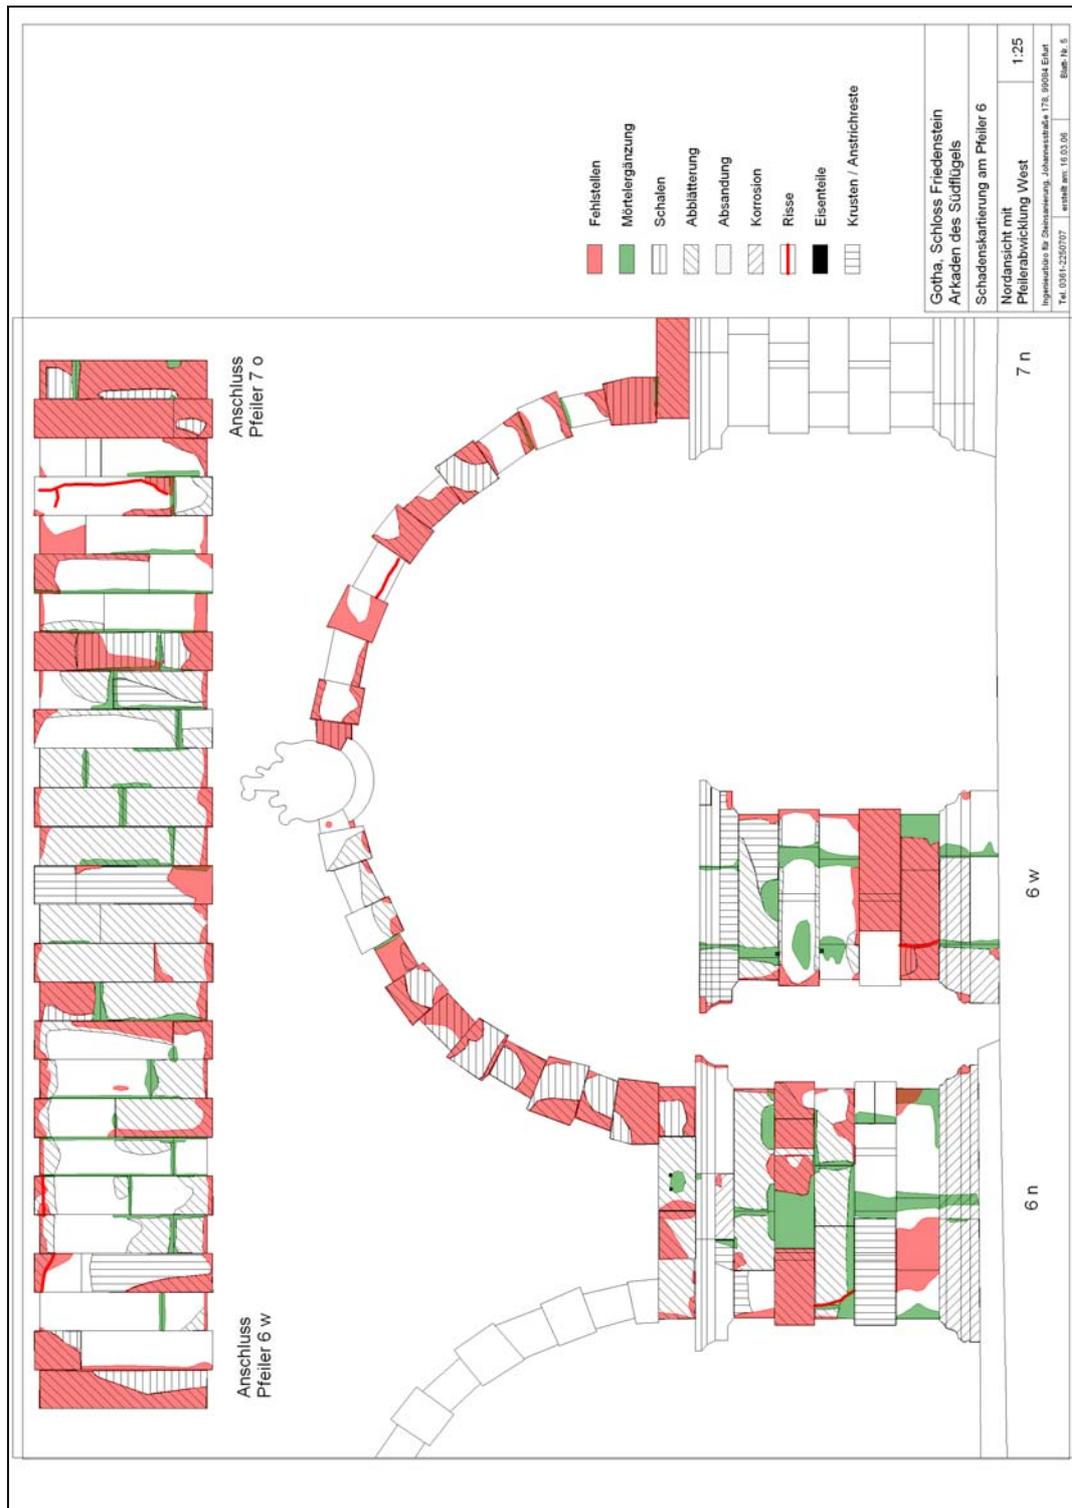
Anlage II

Beispiel für die Kartierung der Schäden an der Musterachse (unmaßstäblich)
