Deutsches Fachwerkzentrum Quedlinburg e.V.

Abschlussbericht zum Forschungsprojekt

Folgeschäden nach Sanierungsmaßnahmen an ausgewählten Bauten

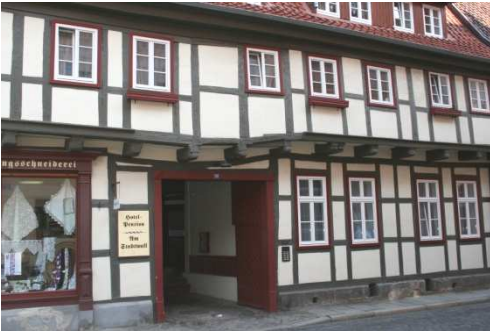
Abb. 12 Teilansicht Straßenfassade mit statisch belasteter (durchhängender) Tordurchfahrt (DFWZ)

funktionierende konstruktive Gerüst eingegriffen. Es ist vielfach zu beobachten, dass bereits in früheren Jahrhunderten z.B. über Tordurchfahrten oder Dielen Wände eingestellt wurden, die im Haus statische Probleme verursachten. Nachträglich errichtete Trennwände aus Fachwerk wurden z.B. im 18. Jahrhundert meist direkt auf den Gipsestrichboden gestellt.²⁸

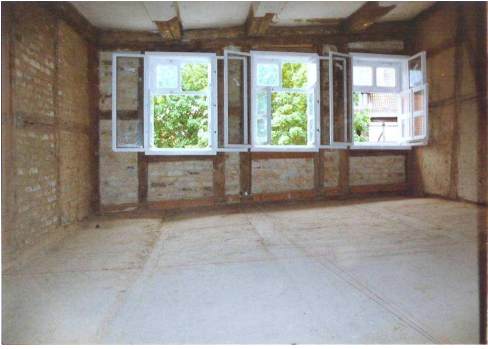
Abb. 19 Fußbodengefälle in einem Fachwerkbau (DFWZ)

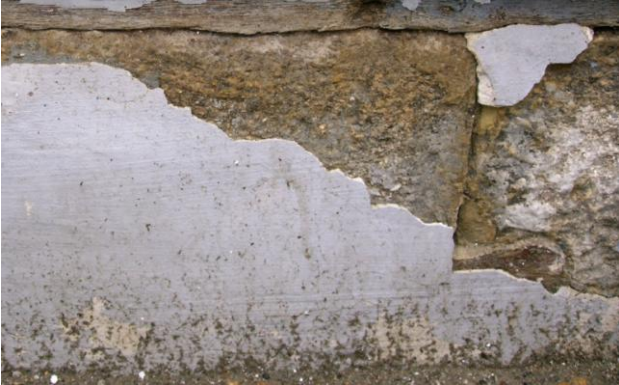
Schadensbild: Rissbildung und Abplatzen des nachträglichen Zementverputzes, Durchfeuchtung des Sandsteinsockels

abplatzender Zementputz vom Sandsteinsockel,

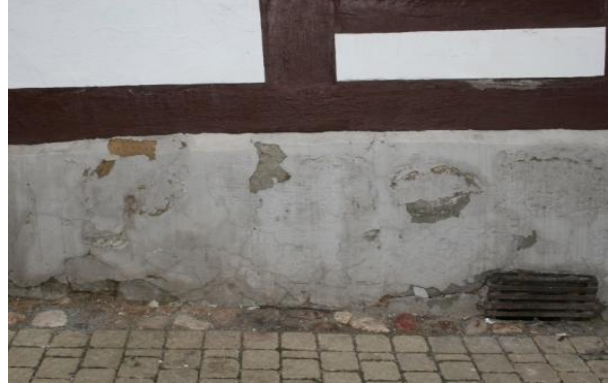
Feuchtflecken und abplatzender Zementputz vom Sandsteinsockel

Rissiger und abplatzender Zementputz auf Sandsteinsockelmauerwerk begünstigt das Eindringen von Spritz- und Regenwasser

nachträglicher Zementverputz mit Rissen und offenen Fugen zum Mauerwerk, Spritz- und Regenwasser, aufsteigende Feuchte lang anhaltende Durchfeuchtung des Sockelmauerwerkes unzureichende Pflege/Bauunterhaltung

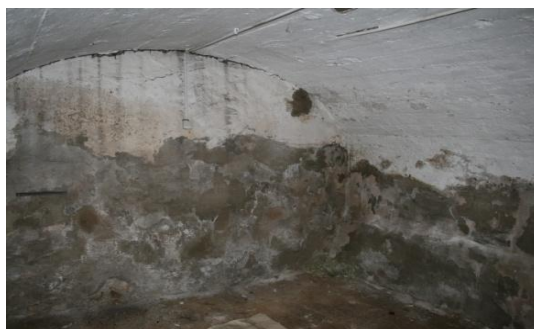
bei unterkellerten Bereichen wurden die Kellerwände z.T. ebenfalls mit Zementputz versehen

Kellerwände wurden in der unteren Hälfte ebenfalls mit Zementputz versehen.

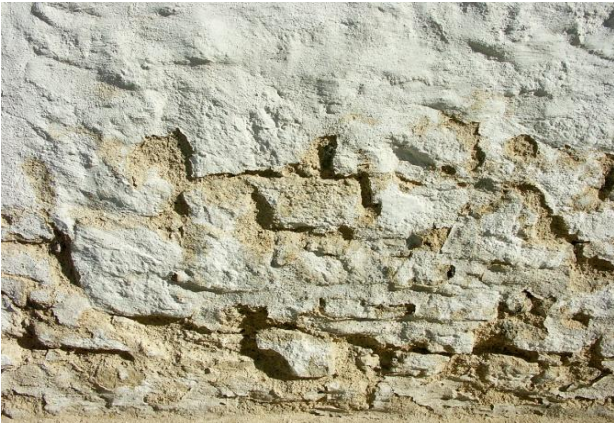
Schadensbild: Ablösen der Kalkschlämme vom Natursteinsockel
(Kalkschlämme fungiert als "Opferputz - optischer Mangel)

Ablösen der Kalkschlämme besonders im Spritzwasserbereich des Natursteinsockels

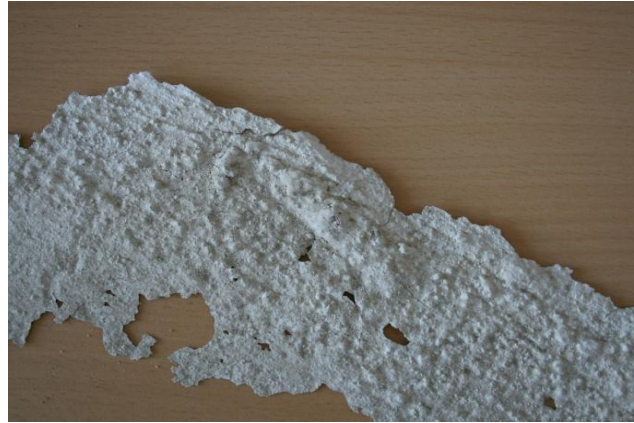
Die Kalkschlämmschicht konnte großflächig abgezogen werden, Zusatz von Polyvinylacetat wurde nachgewiesen

Schadensursache: starke Feuchtebelastung des Sockelmauerwerkes durch Spritzwasser
Eigensalzgehalt der Natursteine
aufsteigende Feuchte

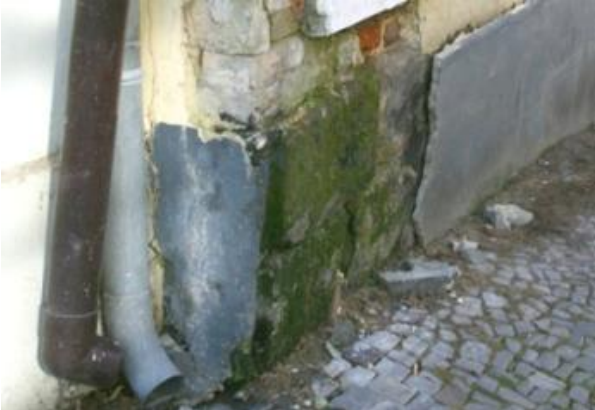
Fehlstelle im Zementputz (abgängig)

links: Auslauf Regenfallrohr zum Sockel gerichtet
(oberer Anschluss ist defekt - hier nicht im Bild)

nachträglicher Zementverputz als Vorsatzschale mit Rissen
defekte Dachentwässerung,
unzureichende Pflege/Bauunterhaltung
lang anhaltende Durchfeuchtung des Sockelmauerwerkes
aufsteigende Feuchte, Spritzwasser

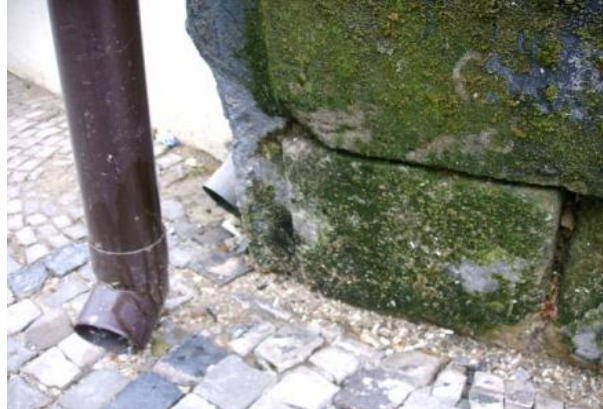
Algen- und Moosbildung am durchfeuchteten Sandsteinsockel

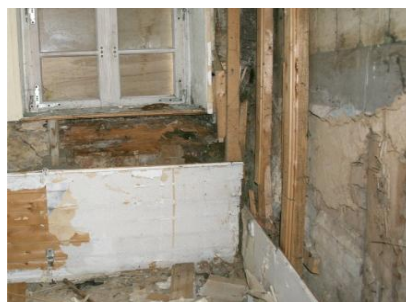
raumseitige Holzbekleidung auf Lattung, Luftzwischenräume, keine
Dämmung, Abtrocknung nach innen behindert

raumseitige Verkleidung durch ungedämmte
Vorsatzschale aus Holzpaneelen ,
Höhe des Sandsteinsockels innen
bis ca. 70 cm über OK Fb

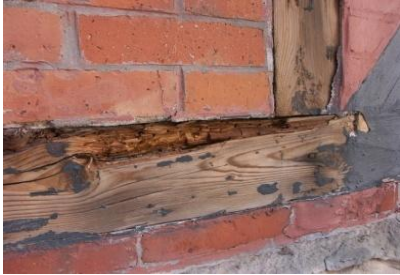
Abblätternde Farbe, Holzschäden am Schwellholz

Versprödung des Farbsystems, Bewegungen und Risse im Gefüge, Eindringen von Schlagregen sowie Tauwasserausfall in der Konstruktion lang anhaltende Durchfeuchtung der Holzbauteile behinderte Abtrocknung aufgrund dichter Außen- und Innenschichten

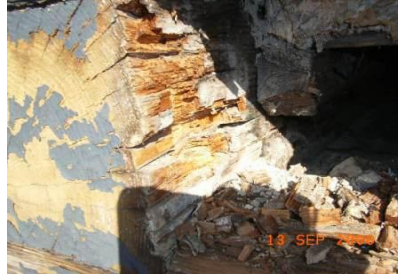
Zerstörung der Saumschwelle durch Braunfäule, Nassfäule und Weißfäule

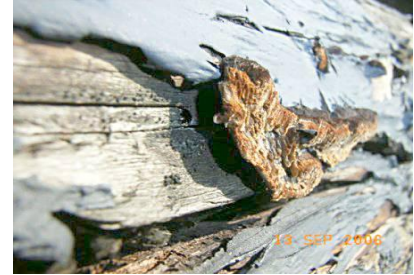
Fruchtkörper des Zaun- oder Tannenblättlings sowie Kernfäule am Giebeldreieck

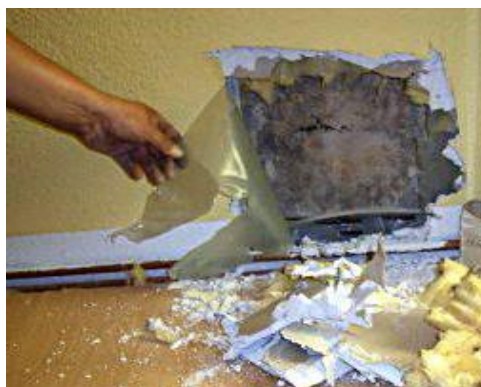
raumseitige Vorsatzschale aus Mattendämmstoff und Gipskarton mit dampfsperrender Baufolie, Abtrocknung nach innen unterbunden

geöffnete Vorsatzschale innen

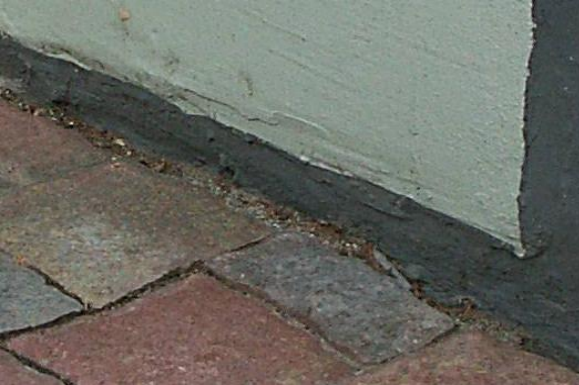
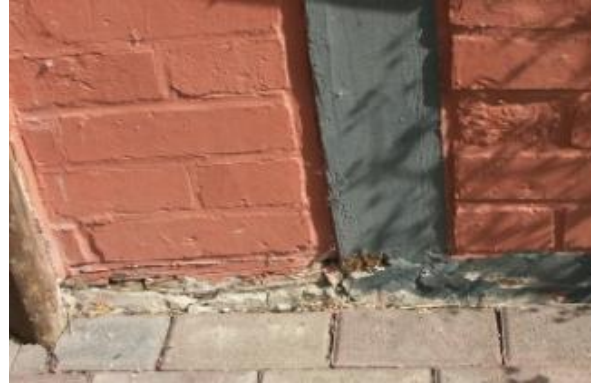
Fäule- und Pilzbefall an den Schwellhölzern im Erdgeschoss (2 Objekte - 1 Bauherr)

Eindringen von Spritzwasser und Bodenfeuchtigkeit, da Schwelle z.T. in Geländefläche liegt
keine horizontale Abdichtung gegen Feuchtigkeit unter dem Schwellholz
Bewegungen und Risse im Gefüge,
lang anhaltende Durchfeuchtung der Holzbauteile

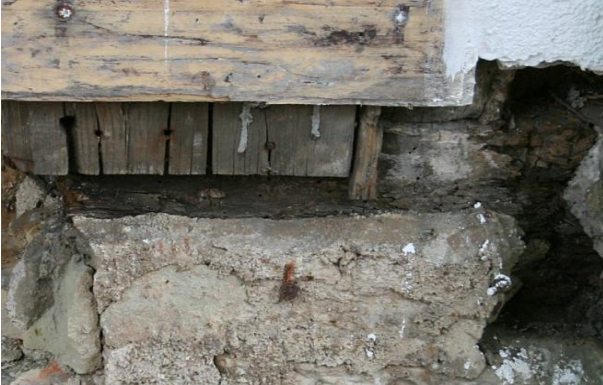
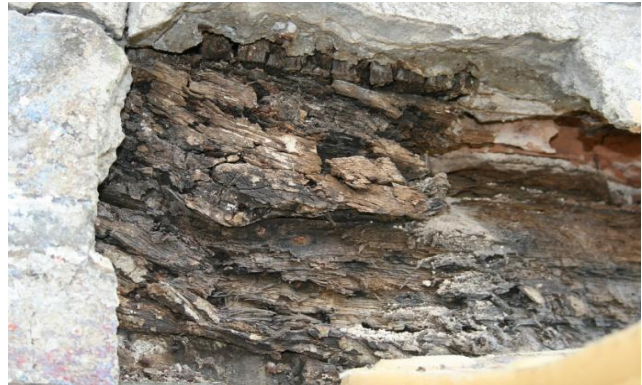
Pilz- und Schwammbefall an den Schwellhölzern im Erdgeschoss (links) und im Obergeschoss (rechts)

lang anhaltende Durchfeuchtung der Holzbauteile
Eindringen von Schlagregen in die Risse im Außenputz und
in die offenen Anschlusspunkte der Fensterbekleidung
Spritzwasser und aufsteigende Feuchte durch Zementverputz des Sockels
behinderte Abtrocknung nach außen und nach innen

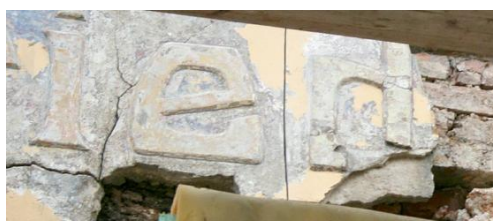
breite Risse im Außenputz (hier in der Schrifttafel) begünstigten das tiefe Eindringen von Schlagregen in die Konstruktion

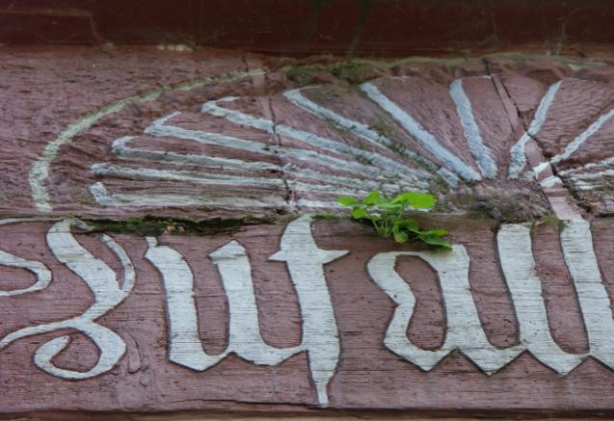
Moderfäule/Pilzbefall und Pflanzenbewuchs der Brüstungsplatten, Schwellhölzer und Balkenköpfe

Abnahme der Wetterschutzbekleidung
Schiefstellung der Fassaden, Vergrößerung der schlagregenrelevanten Giebelfläche
Eindringen von Schlagregen in die Konstruktion durch Fugen
Risse im Gefüge,
dauerelastische Fugenabdichtung und kunststoffbasierte Farbbeschichtung behindern Abtrocknung nach außen
lang anhaltende Durchfeuchtung der Holzbauteile
behinderte Abtrocknung aufgrund dichter Außen- und Innenschichten

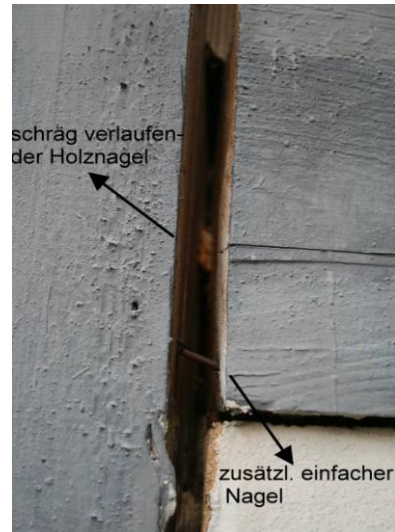
unfachmännische Verbindung
Ständer-Riegel

Drehwuchs des Fachwerkständers
unsachgemäße Verbindung Ständer-Riegel

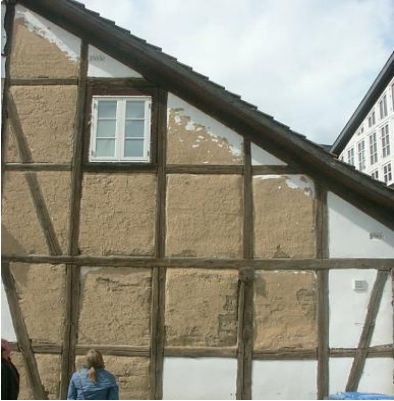
Abblättrender Kalkanstrich, Risse und Abplatzen des Lehmputzes

ursprüngliche Wetterschutzbekleidung abgenommen
ungeschützter Witterungseinfluss (Regen, Wind, Frost, Sonne)
Lehmputz als Sichtputz ist ungeeignet
Auswaschen des Lehmputzes
Durchfeuchtung und Ausspülen der Lehmsteinausfachung

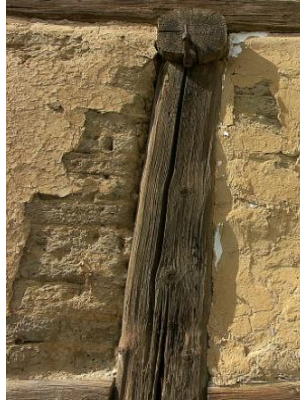
Ausbeulen/Ablösen des Lehmputzes sowie fortschreitendes Auswaschen der Lehmsteinausmauerung

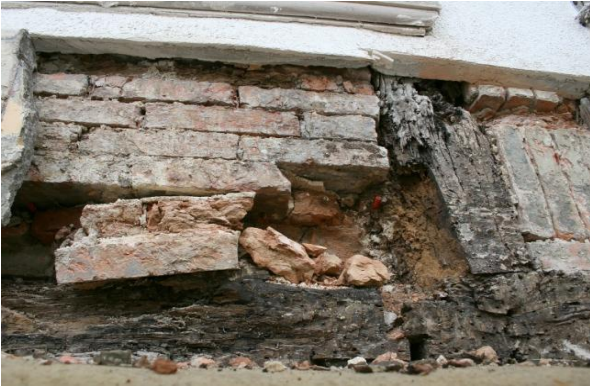
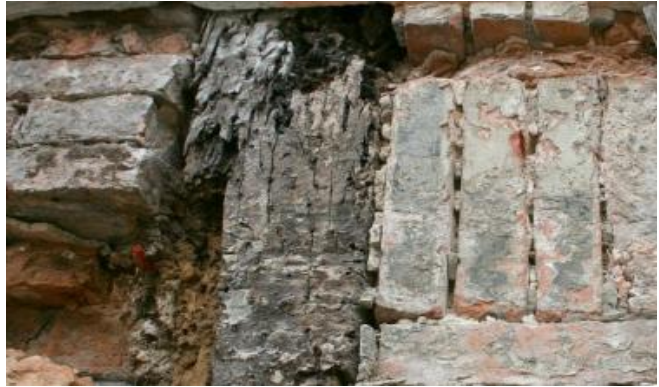
Schwammbefall an den Ziegelsteinen der angrenzenden Gefache, Zerstörung der Steinstruktur

Schadensursache: lang anhaltende Durchfeuchtung der angrenzenden Holzbauteile mit Pilz- und Schwammbildung
 erhöhte Feuchte der Ziegelausfachung
 Eindringen von Schlagregen in die tiefen Risse des Außenputzes
 Eindringen von Schlagregen in Anschlusspunkte der Fensterbekleidung
 behinderte Abtrocknung nach außen und nach innen

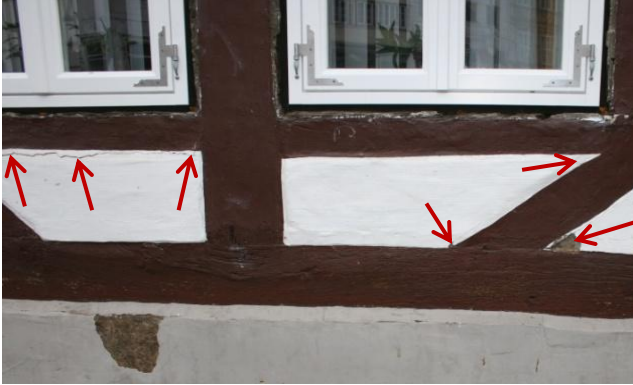
Rissbildung an der Fuge Gefacheputz und Fachwerkholz, Putzabsprengungen in Gefacheecken

Schadensursache: Überputzen der Anschlussfuge zum Fachwerkholz
kein Kellenschnitt oder Fugenschnitt zwischen Fachwerk und Gefacheputz
Eindringen von Schlagregen in die Putzrisse und Anschlussfugen,
Bewegungen und Spannungen in der Konstruktion durch unterschiedliche Materialausdehnung, Erschütterungen durch hohes Verkehrsaufkommen

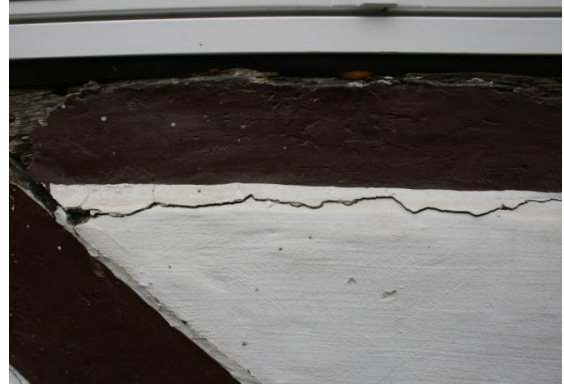
unkontrollierte Flankenabriss zwischen Gefacheputz und Fachwerkhölzern

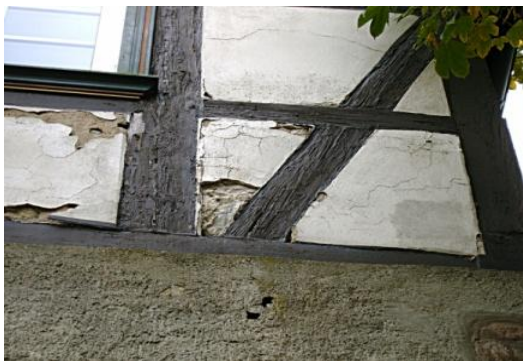
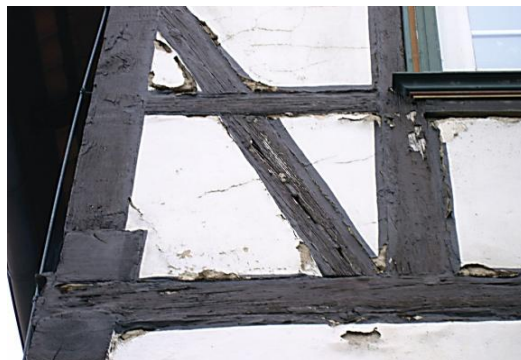
Rissbildung und Herausdrücken des Gefacheputzes hier an der Nordseite des Objektes, 1. OG links und rechts

Bewegungen und Risse im Gefüge

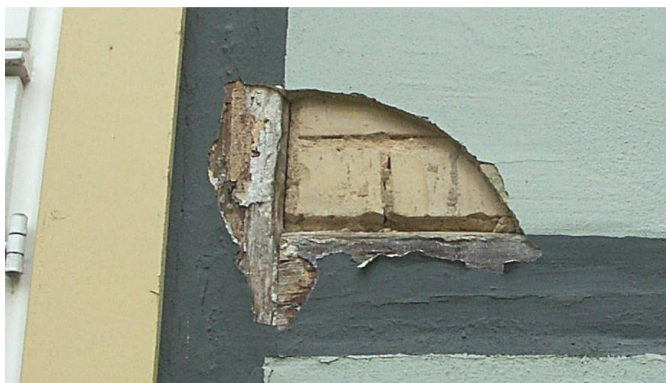
Ausbruch eines größeren Putzabschnittes an einer Gefachecke, auch Feuchteschäden am angrenzenden Fachwerkstiel

Bewegungen und Risse im Gefüge
geringerer Fugenanteil durch großformatigere Stein, geringe Stoßfugendicke
geringe Stoßfugendicke
kein Kellenschnitt an Putzanschlüssen zum Fachwerk

Spannungen durch erhöhten Feuchtehaushalt der Fachwerkhölzer, Abtrocknung nach innen und außen durch dichte Beschichtung bzw. Innenbekleidung behindert

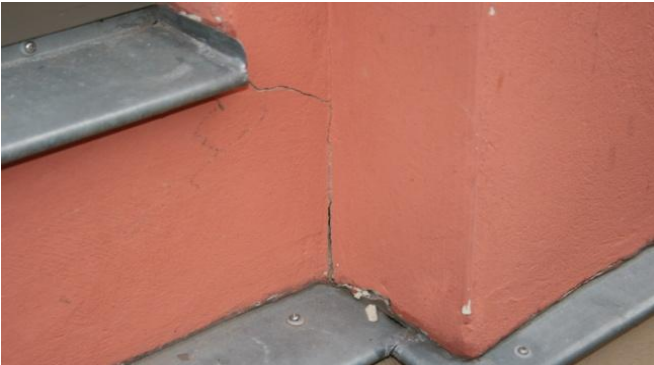
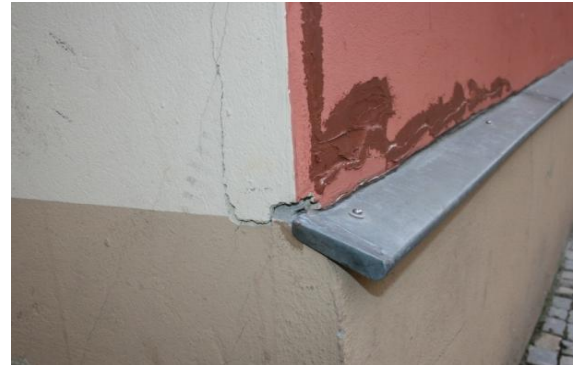
Rissbildung an Innen- und Außenecken sowie oberhalb der Sockelabdeckung, z.T. mit dauerelastischer Fugenmasse abgedichtet

Schadensursache: nicht sachgerechte Ausführung der Gewebeeinlage in der Putzschicht z.T. zu geringe Putzdicken (5 mm)
fehlende Profilan- (ab)schlüsse am Sockel und Fensterbänken
Bewegungen im Gefüge, Spannungen in der Putzschicht

begünstigende Begleitumstände: Beschleunigung der Rissbildung durch Straßenbauarbeiten (Erschütterungen)

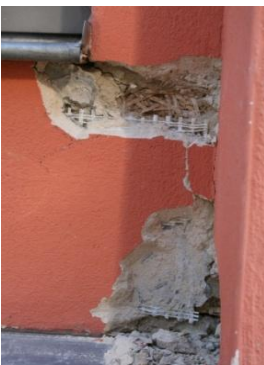
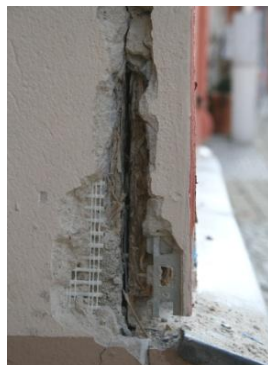
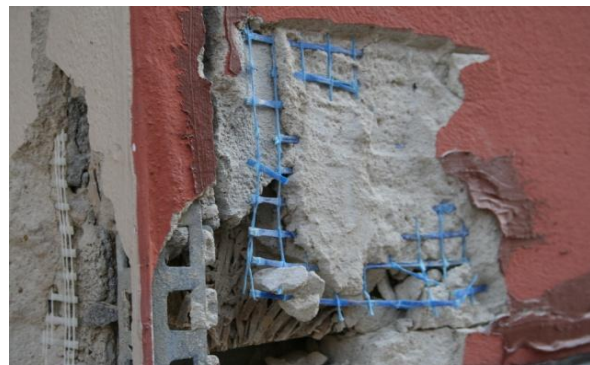
Ergebnis der Fassadenöffnung: fehlende Überlappung der Gewebeeinlage, keine Eckumfassung

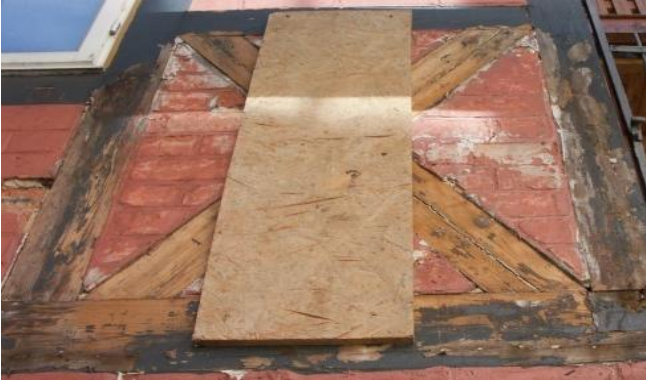
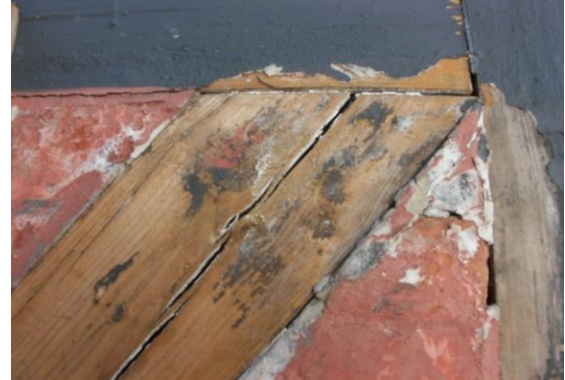
Rissbildung, Versprödung und großflächiges Ablösen des Farbanstrichs von den Fachwerkhölzern

Versprödung des Farbsystems, herabgesetzte Diffusionsfähigkeit
Bewegungen und Risse im Gefüge,
Eindringen von Schlagregen in Risse u. Fehlstellen in der Beschichtung,
Tauwasserausfall in der Konstruktion
behinderte Abtrocknung aufgrund kapillar trocknungsblockierender
Außen- und Innenschichten

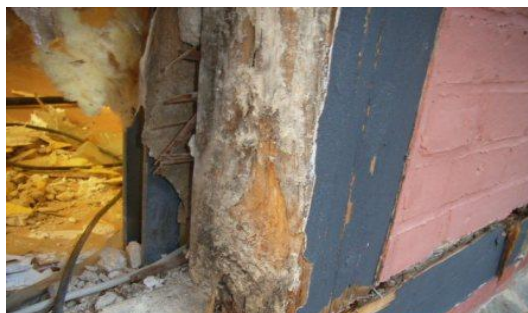
raumseitige Vorsatzschale aus Mattendämmstoff mit PE-Baufolie und
Gipskarton, kapillare Abtrocknung nach innen behindert

geöffneter Wandaufbau
von außen

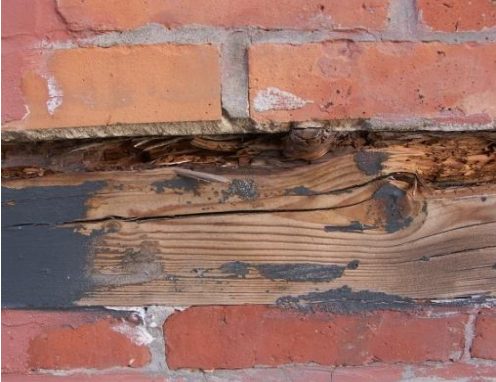
Ablösen des Gefacheanstrichs, hauptsächlich an der Westfassade

Versprödung und Rissbildung des Farbsystems,
Eindringen von Feuchtigkeit ins Gefüge,
teilweise Anreicherung von Salzen in der Ausfachung,
behinderte Abtrocknung aufgrund kapillar trocknungsblockierender
Außen- und Innenschichten

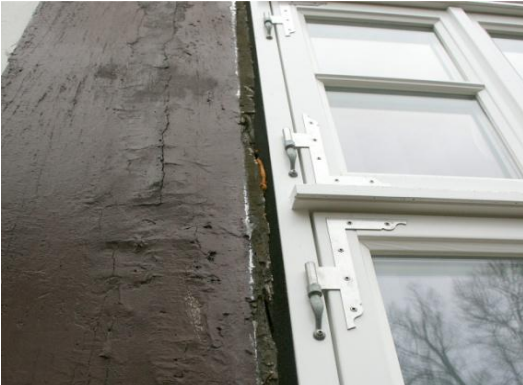
Versprödung und Rissbildung am Fachwerkständer

Versprödung des Alkydharzfarbsystems, herabgesetzte Diffusionsfähigkeit, Bewegungen und Risse im Gefüge, Eindringen von Schlagregen in Risse u. Fehlstellen in der Beschichtung, Tauwasserausfall in der Konstruktion behinderte Abtrocknung aufgrund kapillar trocknungsblockierender Außen- und Innenschichten

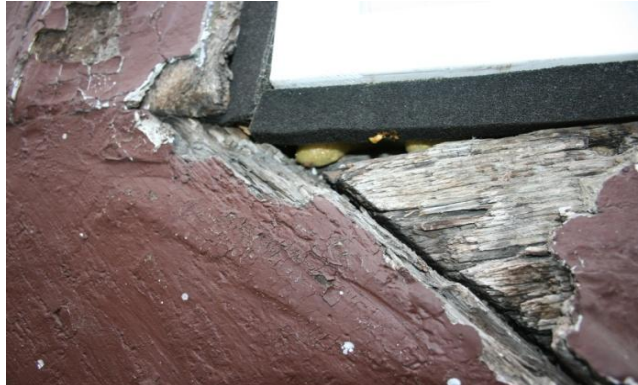
zusätzl. Abplatzen des Holzanstrichs und Feuchteschäden an den Holzoberflächen

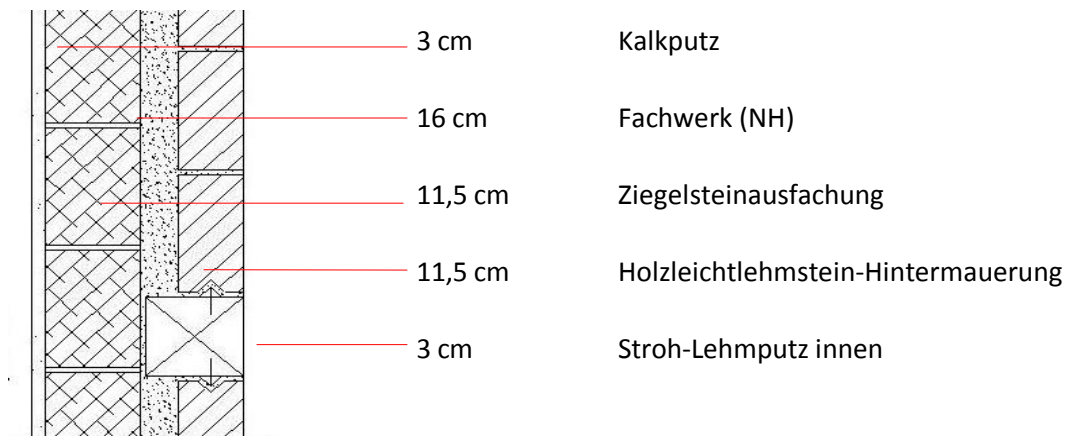
Links und rechts in Höhe der Fensterbrüstung zeigen sich Quetschrisse am Innenputz

Setzung der Holzleichtlehmschale
keine Entlastung der schweren Lehmschale durch Bohlen-
bzw. Kantholzeinlage

keine Befestigung der Sturzleiste an der tragenden Außenwand, Sturzleiste
zu kurz und unterdimensioniert

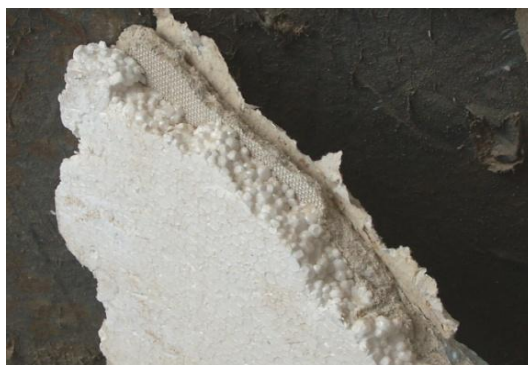
Schimmelnester am raumseitigen Lehmverputz, nach Abnahme der Vorsatzschale erkennbar

Tauwasserausfall in der Konstruktion
lang anhaltende Durchfeuchtung des Stroh-Lehmputzes

raumseitige Vorsatzschale aus Verbundplatte Gipskarton auf Styropor,
kapillare Abtrocknung nach innen durch Dämmsystem unterbrochen

Innendämmsystem:
Verbundplatte 1,25 cm Gipskarton
auf 1,5 cm Styropor

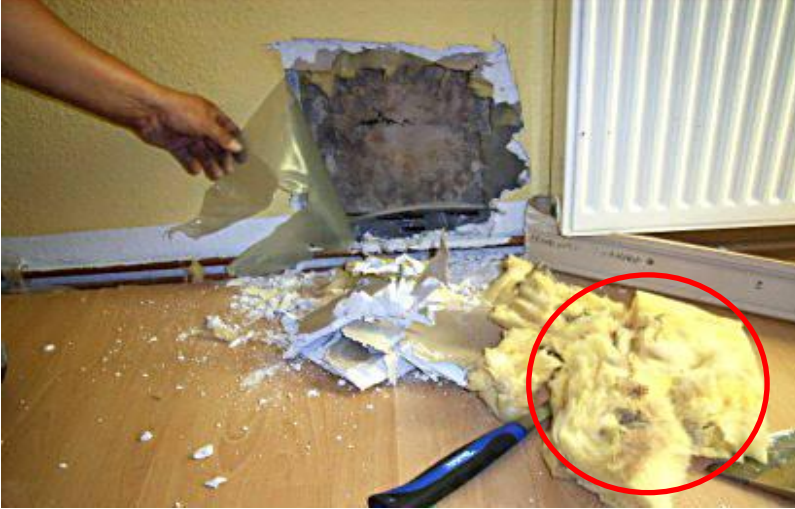
dunkle Schimmelnester an der Glaswolle

Eingringen von Schlagregen durch Fugen und Risse in Fachwerk-AW
Tauwasserausfall in der Konstruktion
Feuchtestau im Dämmstoff
behinderte Abtrocknung aufgrund dichter Außen- und Innenschichten
behinderte Abtrocknung aufgrund fehlender Kapillarität
des Mattendämmstoffes

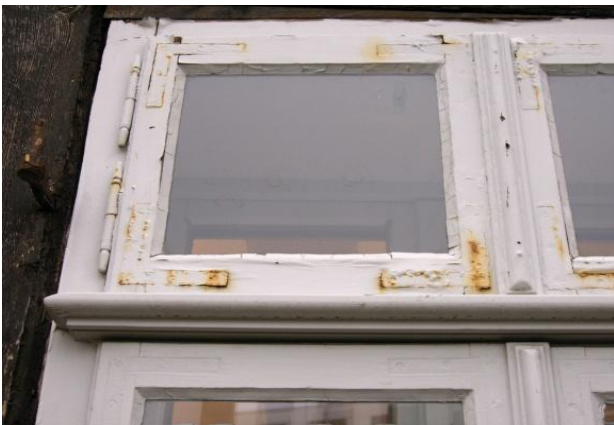
Durchschlagen des Rostes von innen an den Winkelbändern und Stützkloben

Schadensursache: Eindringen von Schlagregen in die Risse der Beschichtung
Tauwasserausfall in der Konstruktion
Feuchtestau unter der Farbbeschichtung

begünstigende
Begleitumstände: fehlender Rostschutz auf den Beschlägen, ungeeignetes Farb-
system, Fensterausrichtung nach Süd-West (Wetterseite),
fehlende Regentropfleiste oberhalb des Fensters

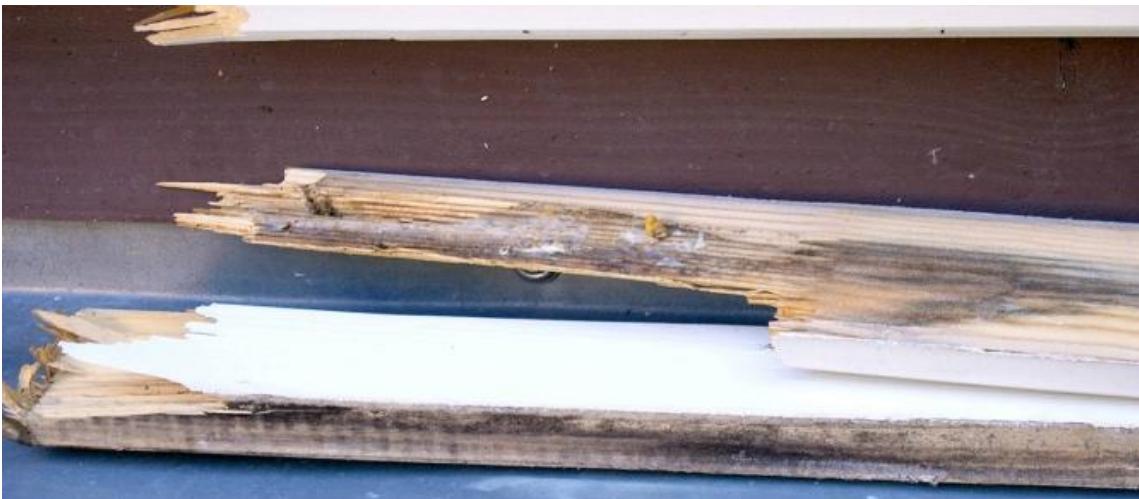
Schimmelpilzbefall an und in den Rahmenhölzern

Schadensursache: Eindringen von Schlagregen in die Risse der Beschichtung
und in die Risse der Verbindungsfugen der Rahmenhölzer
Tauwasserausfall in der Konstruktion
Feuchtestau unter der kunstharzbasierten Farbbeschichtung

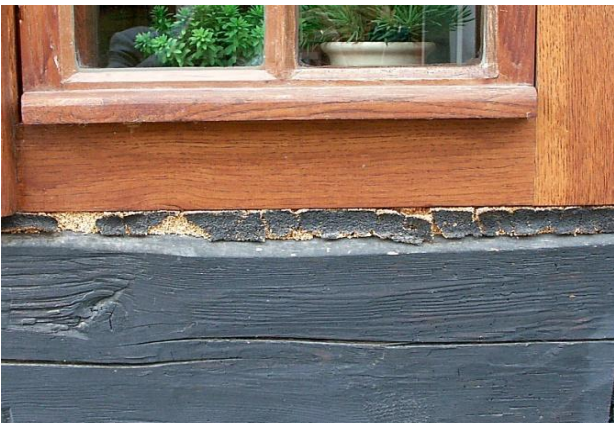
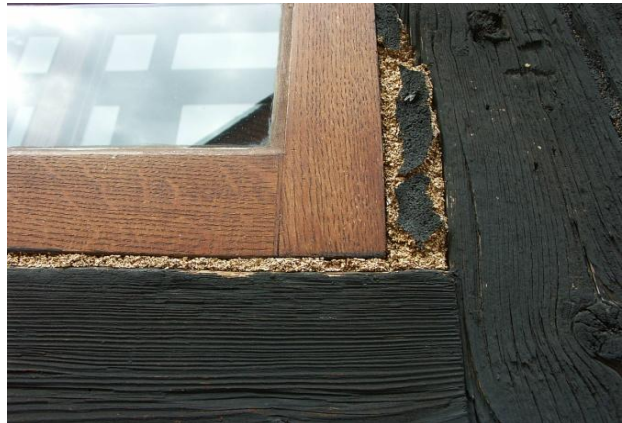
Ablösen des Anstrichs von der Füllmasse, Verwitterung der Korkfüllmasse

Schadensursache: fehlende Abdeckleiste bzw. ungeeignete Beschichtung der Korkfüllmasse
Ablösen der Farbbeschichtung von der Füllmasse
Verwitterung der Füllmasse durch fehlenden Wetterschutz

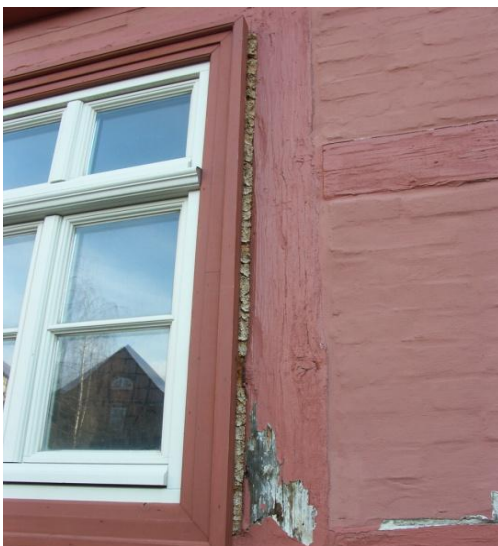
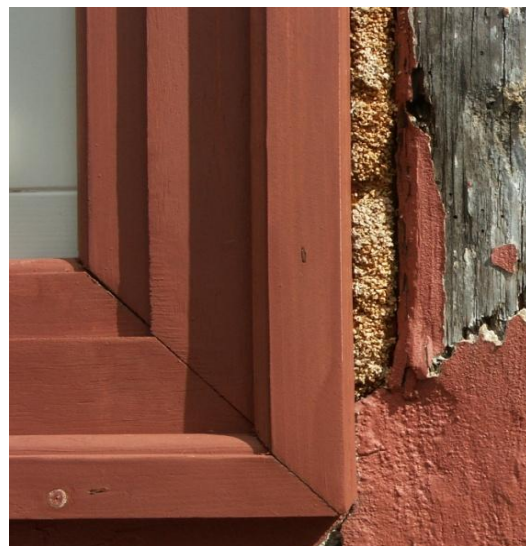
Ablösen des Anstrichs von der Füllmasse, Verwitterung der Korkfüllmasse

Schadensursache: fehlende Abdeckleiste bzw. ungeeignete Beschichtung der Korkfüllmasse
Ablösen der Farbbeschichtung von der Füllmasse
Verwitterung der Füllmasse durch fehlenden Wetterschutz

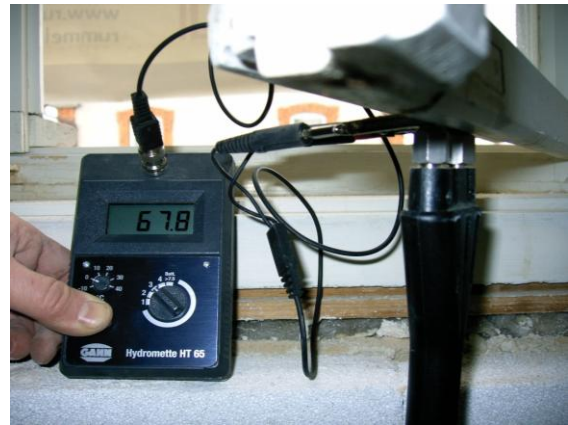
Holzfeuchte in Fensterflügeln bei 67,8 Masseprozent

Schadensursache: keine Raumlüftung während Putz- und Dämmarbeiten
sehr hohe Raumluchtfeuchte bei sehr kalten Außentemperaturen
Kondensat an Scheiben wurde nicht entfernt
Feuchtestau auf allen Fensterhölzern und unter der Farbbeschichtung

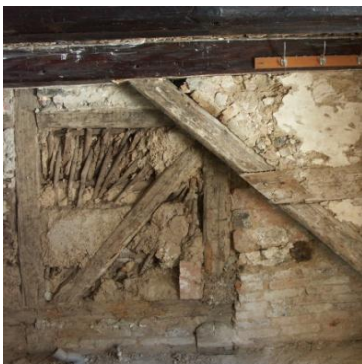
Freigelegtes Gefach giebelseitig, gemeinsame Wand mit Nachbarhaus, Ausfachung aus Lehmstakung

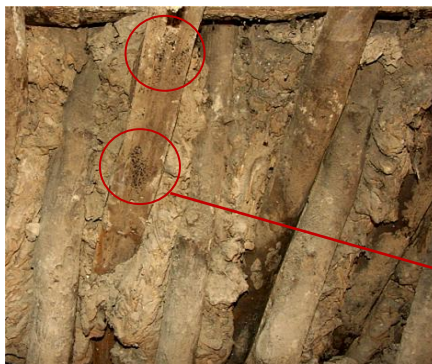
Deutlich sichtbare Feuchtflecken und Nester von Schimmel an den Holzstaken

Durchfeuchtung der Wände
hohe nutzungsbedingte Luftfeuchtigkeit (Bad)
fehlende fachgerechte Abdichtung der Wände und Decken

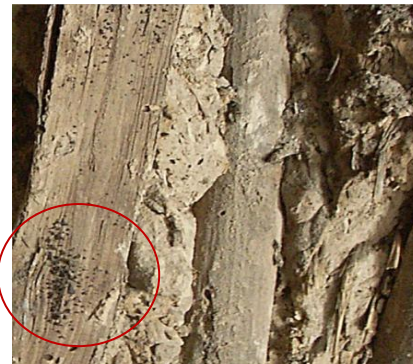
vergrößerte Aufnahme der Schimmelpilze an den Holzstaken

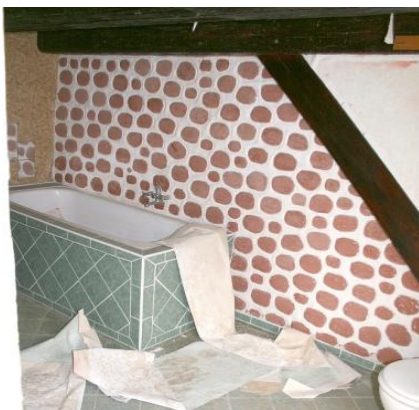
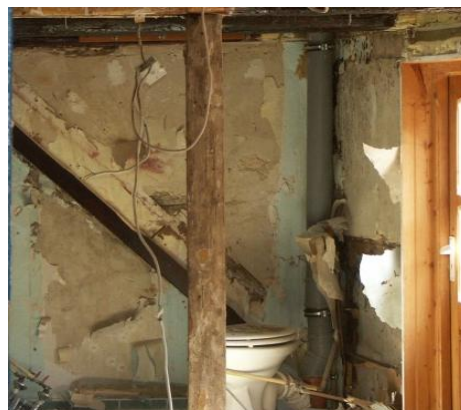
Ansicht der geschädigten Wand zu Beginn und im Verlauf der Rückbauarbeiten

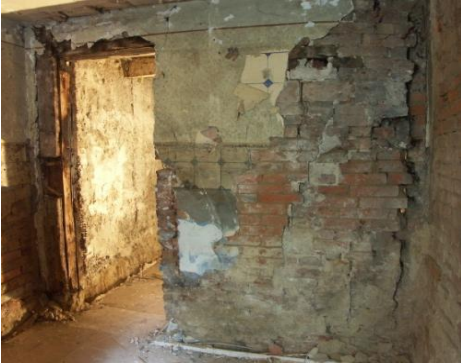
Mittig ausbauchende Ziegelsteinwand mit mehreren senkrechten Rissverläufen

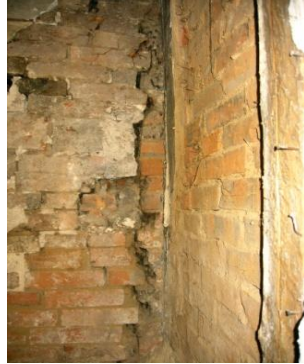
Abriss von der rechts anstoßenden Wandscheibe D

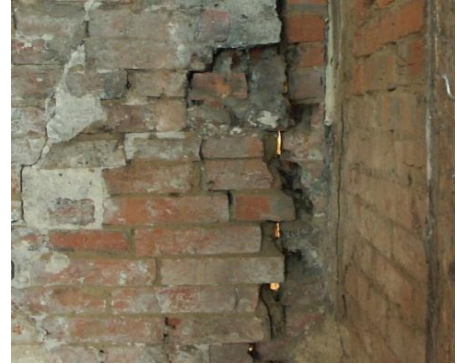
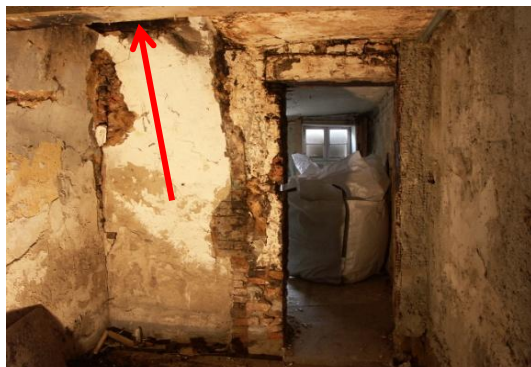
Rückseite der geschädigten Ziegelwand mit Kaminöffnung im Deckenbereich

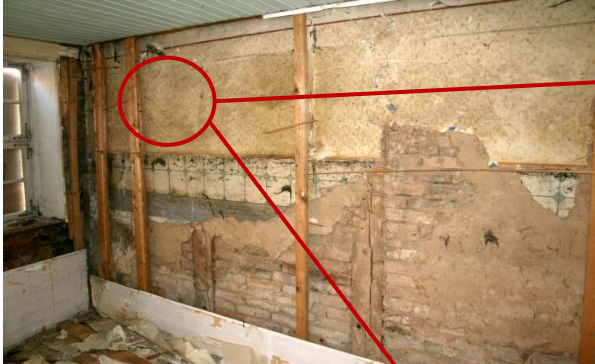
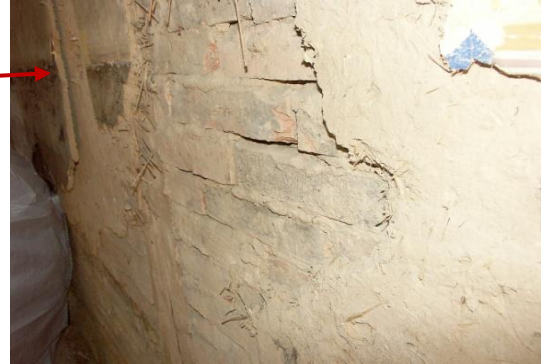
Hohlräume unter der Oberputzschicht, hauptsächlich im oberen Abschnitt der Wandfläche

ungenügender Haftverbund zwischen den Lehmputzschichten

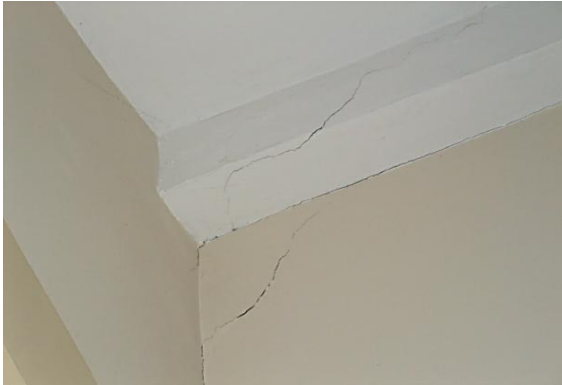
Rissbildung am Innenputz der in die Straßenfassade einbindenden Innenwände im oberen Wandbereich

Bewegungen im Balkenlage, vermutlich
Störung am Anschluss der angeschuhten Balkenköpfe,
Passungengenauigkeit an Bolzenverbindung

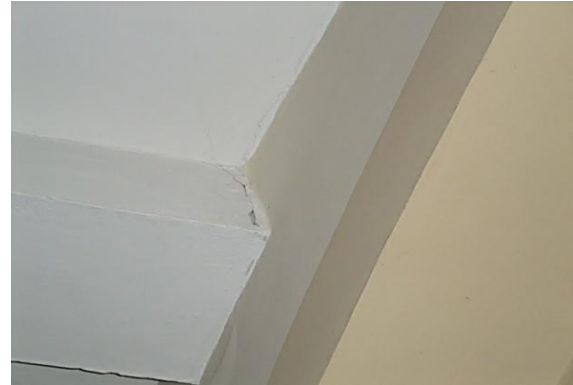
Rissbildung am Verputz der Holzbalkendecken an der Einbindung zur Straßenfassade

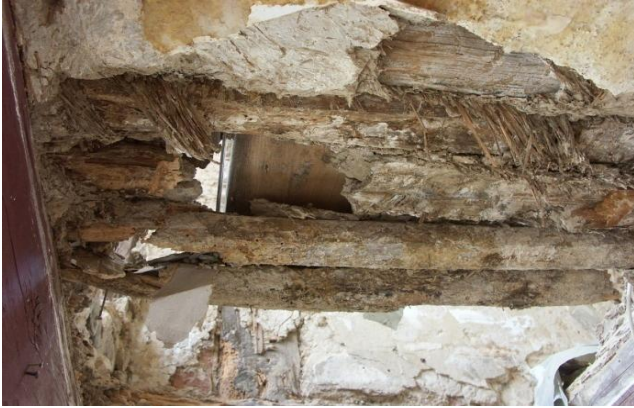
Deckenuntersicht: Bruch der Deckenbalken, Schwammschäden an Balken und Lehmwickeln

Leckage im wasserführenden Heizrohr durch unsaubere Verlegung langanhaltender Feuchtestau im Deckenaufbau,

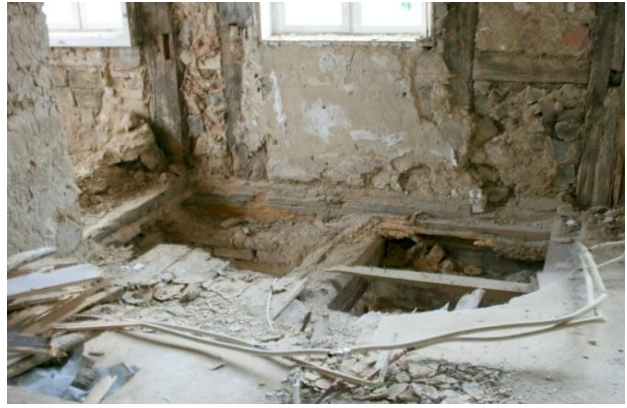
Deckendraufsicht: Bodenbelag/Füllung zurückgebaut, Schwammschäden an DB und Schwellholz

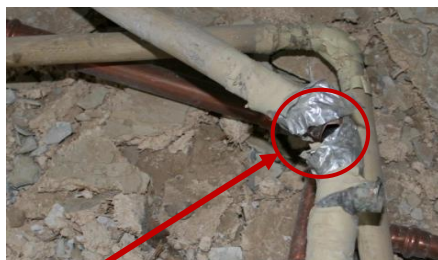
Materialien durchweg organisch/mineralisch, saugend und wasserspeichernd, Fußbodenaufbau ohne Abdichtung, Verlegung wasserführender Heizungsrohre in der Fußbodenschüttung schleppender Fortschritt der Durchfeuchtung durch langsames Austreten des Wassers, vermutlich ungenügende Trocknung des Deckenaufbaus

Leckage im Eckpunkt des Heizungsrohrs

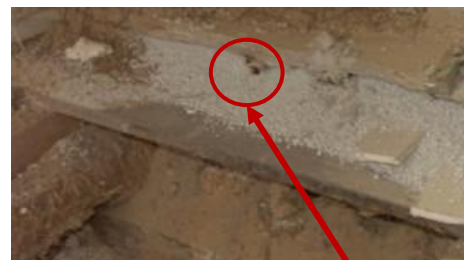
Fußbodenaufbau mit in der Schüttung verlegten Heizungsrohren

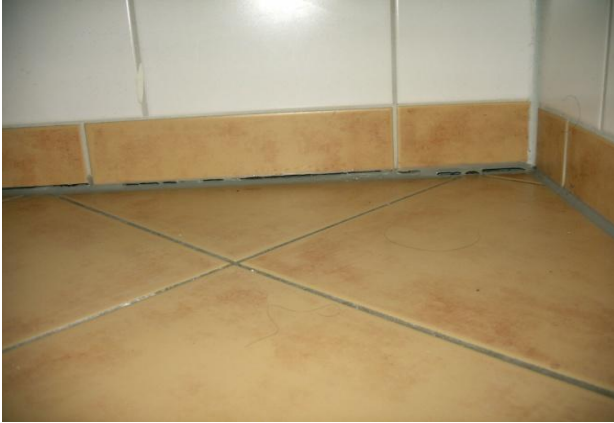
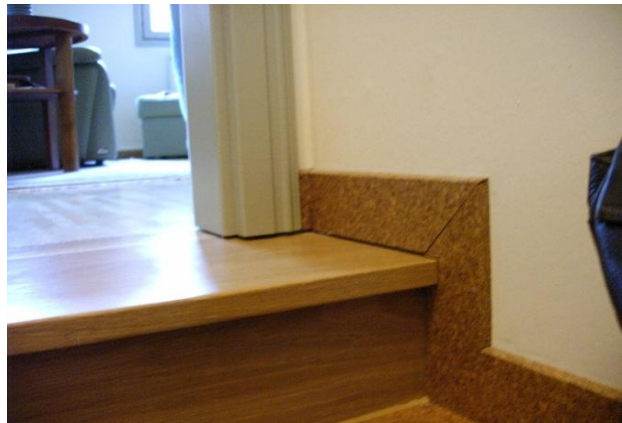
Abriss der Anschlussfuge Fußbodenoberbelag, Randleiste
Senkung des Fußboden

Setzung des Fußbodens mit Abriss der Bodenbeläge von der Randleiste, links im Bad, rechts im Flur

Durchbiegung der Deckenbalkenkonstruktion
Ergänzung, Ertüchtigung aller Deckenbalken sowie Einbau
seitlicher Verstärkung mit Holzbohlen, durchlaufend auf gesamter Länge
sehr hohe Anzahl von Verbindungselementen mit unterschiedlicher
Passgenauigkeit

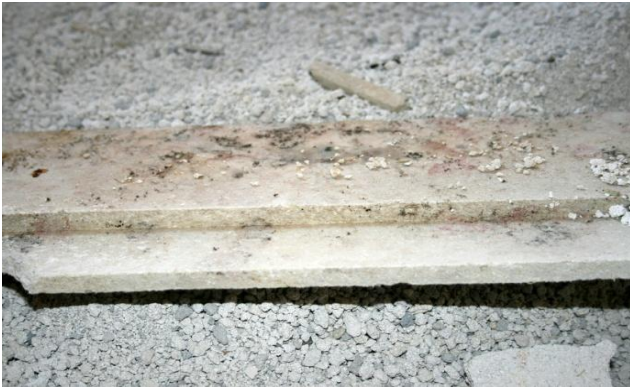
Schadensbild: Schimmelbildung, ausgehend von der Unterseite der Fermacell Verbundplatten teilweise bis Oberseite durchgewachsen

Unterseite eines Gipsfaser-Estrichelementes

Schadensursache: Feuchtestau im Deckenaufbau, vermutlich in der Verbundplatte
Risse im Fugenbild, ungleichmäßige Dicke des Dünnbettmörtels
Nutzung als Feuchtraum

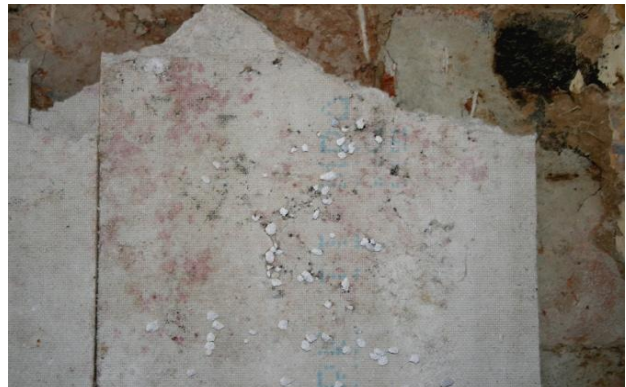
Rot- Schwarz- und Blauschimmel an/in beiden
Lagen der Verbundplatte

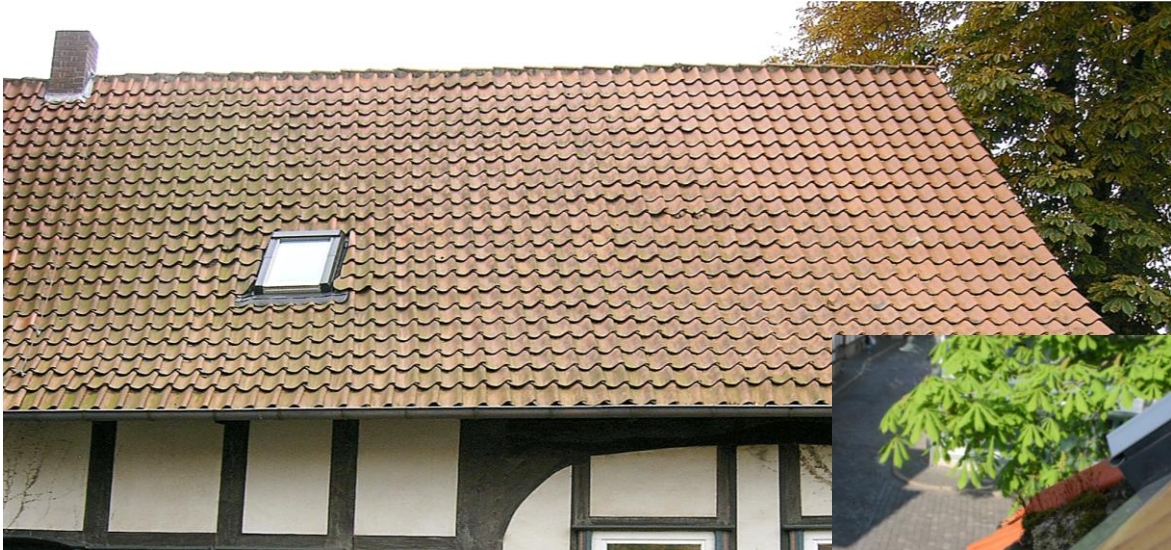
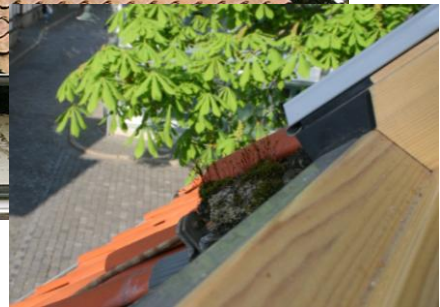
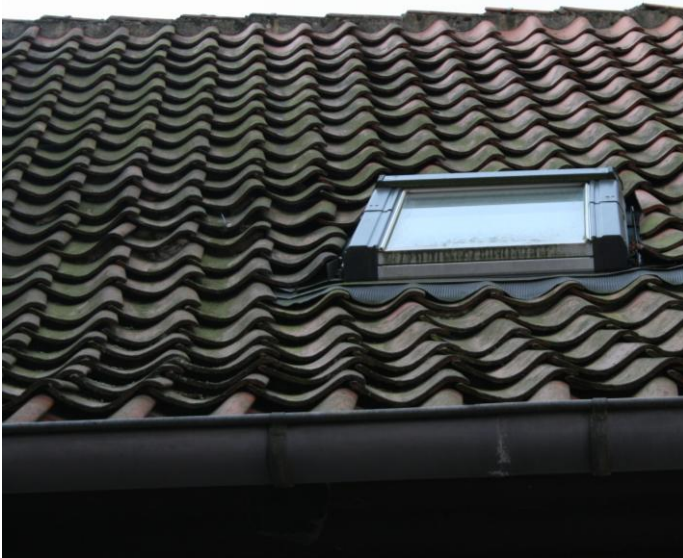
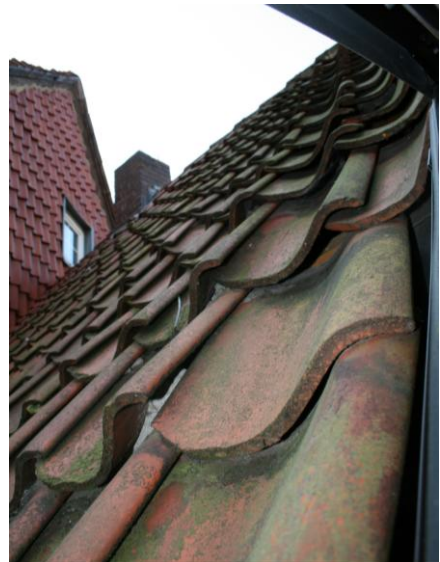
Verrutschen von Dachziegeln, ungleichmäßiges Verlegebild
Veralgung und Bemoosung der Dachziegel und Entwässerungsanlagen
(bislang optischer Mangel)

ungenaueres Arbeiten bei der Verlegung der Dacheindeckung
unregelmäßige Wartung der Dacheindeckung und
Dachentwässerungsanlagen

Nordseite, Veralgung durch langsame Abtrocknung der Feuchtigkeit
aufgrund der Verschattung und poröser Dachziegel

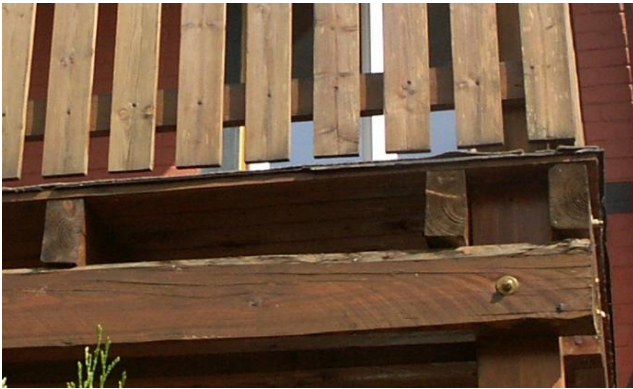
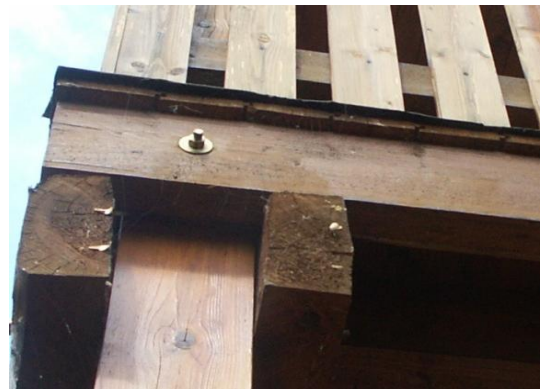
Schadensbild: Verdrehung und Rissbildung an den Konstruktionshölzern der Balkonanlage, z.T. Feuchtflecken

Verdrehen und Aufreißen der Konstruktionshölzer, Balkonansicht von vorn und von der Seite

Schadensursache: zu geringe Dimensionierung der Konstruktionshölzer
weitere Schwächung der Hölzer an ingenieurtechnischen
Verbindungspunkten

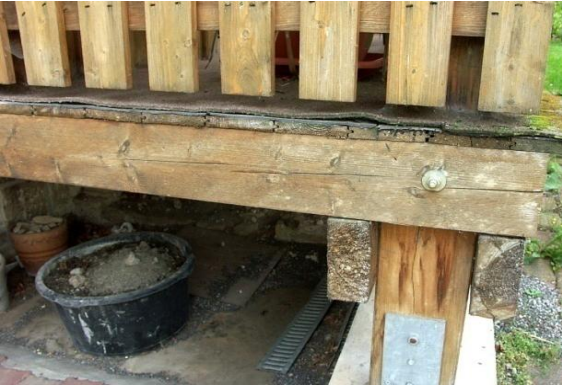
Schadensbild: Feuchtflecken, z.T. Pilzbefall an den Konstruktionshölzern und der Rauspundlage der Balkonanlage

Feuchtflecken und Pilzbefall an Konstruktionshölzern, Verdrehen der Konstruktionshölzer und des Rauspundes

Schadensursache: kein Gefälle, kein Wasserablauf
undichte Bitumenschweißbahn
Filzbelag als Feuchtspeicher und Nährboden für Algen, Moose, Pilze
Durchdringung der Bodenbeläge mit Nägeln/Schrauben

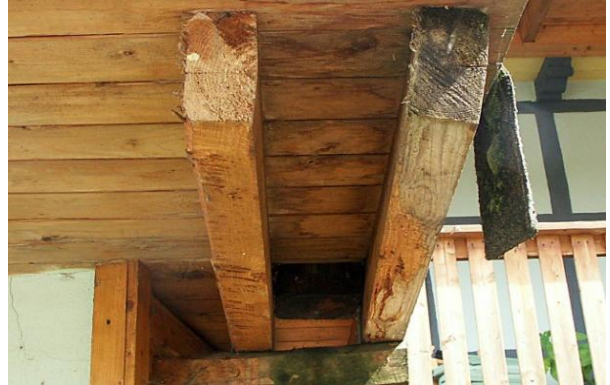
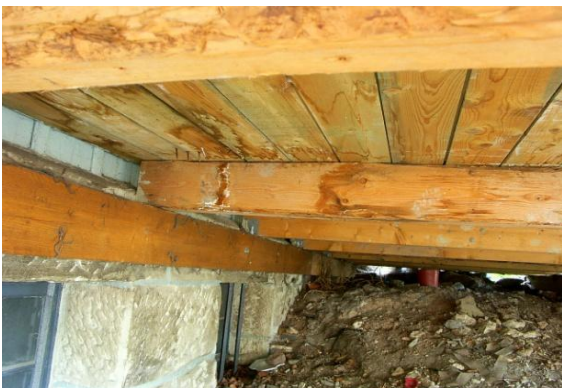
Feuchtflecken und Pilzbefall hier an der Unterseite der Rauspundlage durch undichten Balkonbelag

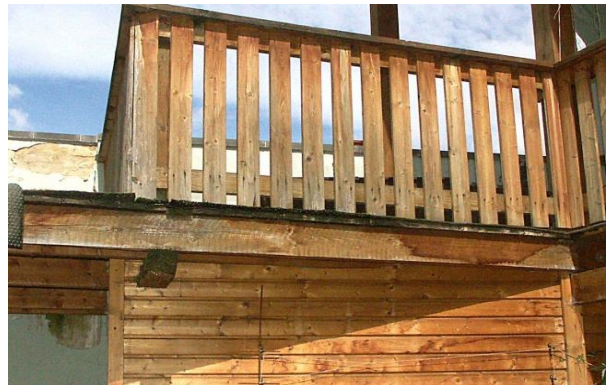
Feuchtschäden und Bemoosung an den Konstruktionshölzern und der Verbretterung des Unterbaus

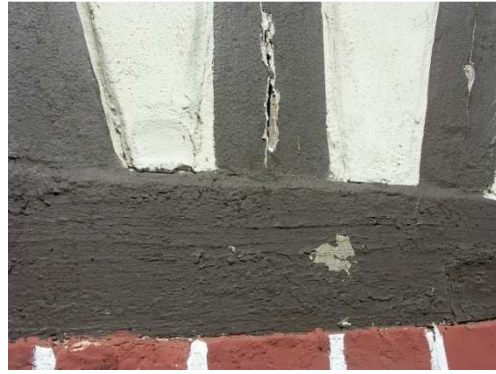
Abb. 21 Der Farbanstrich über Fachwerkhölzern und Gefacheputz zeigt Blasenbildung, Risse und Abplatzungen. (DFWZ)

Der Gesamtaufbau der Außenwände ist mit Materialien ausgeführt worden, die eine kapillare Abtrocknung der feuchtebelasteten Konstruktion blockierten. Innenseitig wurden die Wände mit einer wasserundurchlässigen Baufolie über der Glasfaserdämmung abgedichtet. Von außen erhielt die Fassade den kunststoffhaltigen PVA-Anstrich über die gesamte Fläche. Da sich entsprechend der Laboranalyse⁵² unter dem Neuanstrich noch Leinölreste befanden, sammelten sich vermutlich die Leinölmoleküle bei starker Erwärmung als Gas unter der Beschichtung an und verursachten infolge des im Wandaufbau herrschenden Dampfdruckes Blasen, Risse und zum Farbabplatzungen.⁵³
