Deutsches Fachwerkzentrum Quedlinburg e.V.

Abschlussbericht zum Forschungsprojekt

Folgeschäden nach Sanierungsmaßnahmen an ausgewählten Bauten

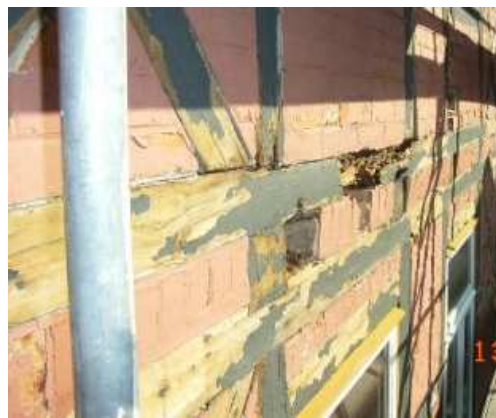
Abb. 22 Abplatzungen des Farbanstrichs über Fachwerkhölzern und Gefacheausmauerung, Zerstörung der Fachwerkhölzer durch Pilzbefall, hier an der Westseite des zweiten Gebäudes (privat, Holzschutzgutachter)

Durch die beidseitig aufgebrachte, kapillar blockierende Abdichtung der Wandkonstruktion konnte die in flüssiger Form vorhandene Feuchtigkeit weder nach innen noch nach außen abtrocknen. Die permanente Feuchtebelastung der Konstruktion und das vorhandene Nährstoffangebot (z.B. Staub, Tapeten/Papier, Klebstoffe, Dämmstoffe, Holz) waren Voraussetzung für die Entstehung und Verbreitung der Fäule- und Schimmelpilze.

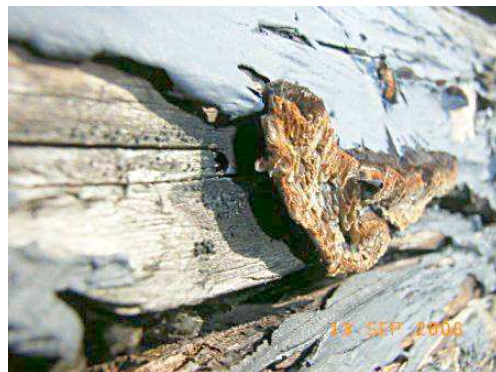
Abb. 23 Fruchtkörper des Zaun- oder Tannenblättlings, hier am Hahnenbalken des Giebeltriecks am zweiten Gebäude (privat, Holzschutzgutachter)

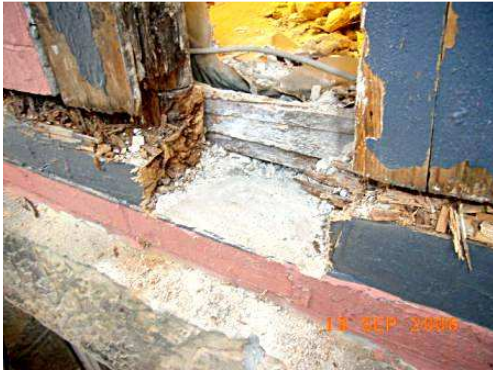
Abb. 24 Geöffneter Wandaufbau am zweiten Gebäude, deutlich erkennbar die starke Zerstörung der Schwellhölzer und aufgehenden Ständer durch Braun- und Weißfäule. Im Hintergrund ist die Glasfaserdämmschicht zu sehen. (privat, Holzschutzgutachter)

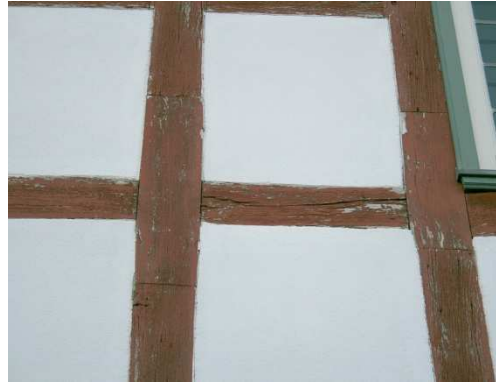
Bei unseren Untersuchungen konnten wir nicht nur eine großflächige Rissbildung und das Abblättern des äußeren Anstrichs bestätigen, sondern auch Feuchtflecken auf den Fachwerkhölzern feststellen. In einem von innen geöff-

Abb. 25 Rissige und abblätternde Farbbeschichtung der Fachwerkhölzer an der Obergeschossfassade. (DFWZ)

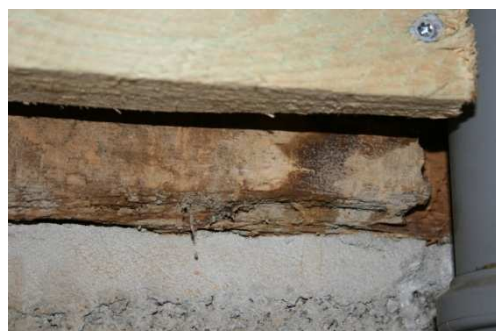
Abb. 27 Feuchtflecken und beginnende Schimmelpilzbildung an der Innenseite der Fachwerkkonstruktion. (DFWZ)

neten Wandbereich waren ebenfalls Feuchtflecken am Fachwerkholz mit beginnender Schimmelpilzbildung erkennbar, was darauf hindeutet, dass es zu zeitweiligen Trocknungsblockaden kommt. Ursache hierfür sind einerseits der äußere acrylhaltige Anstrich und andererseits eine fehlende kapillar leitende Füllschicht zwischen der Außenwand und der als Innendämmung direkt auf die Wand aufgetragenen HWL-Platte. Gravierendere Schäden am Traggerüst sind vermutlich durch die nur zeitweilige Nutzung des Objektes ausgeblieben.

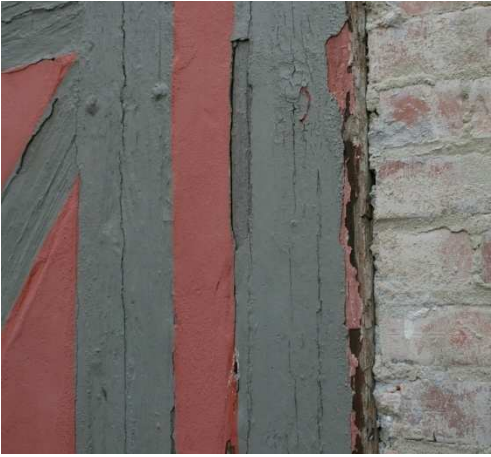
Abb. 28 Mehrfachbeschichtung der Fachwerkhölzer (erst Farbe des Gefacheanstrichs, darauf Farbe des Holzansstrichs. (DFWZ)

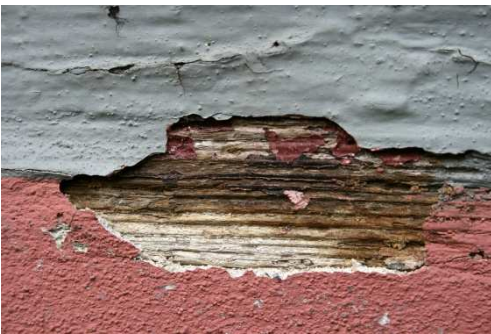
Abb. 29 Feuchtflecken auf dem Schwellholz, darunter im Bild Reste des Überputzes, oben im Bild rissiger Farbansstrich in mehreren Lagen erkennbar (DFWZ)

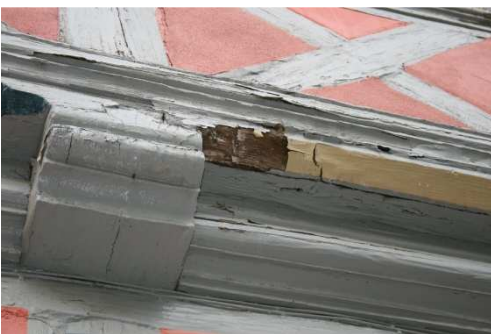
Abb. 30 Auch in den Bereichen der Stockwerksüberstände erkennt man die Rissbildung und das Abplatzen der Farbe. (DFWZ)

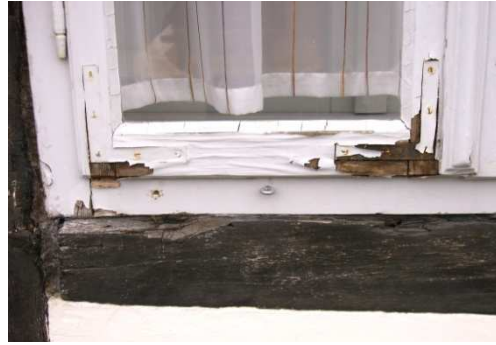
Bei einem um 1440 errichteten und im Jahr 2000 umfassend sanierten Fachwerkhaus waren Schäden an der Farbgebung der Fenster zu bemängeln. Hier war es aufgrund des kapillar trocknungsblockierenden Farbsystems, welches nach der Restaurierung der historischen vierflügligen Holzfenster von der ausführenden Tischlerfirma aufgetragen wurde, zur Rissbildung, im weiteren Verlauf zum Ausbeulen und Abplatzen der Farbschicht gekommen. Die Feuchtflecken auf den sichtbaren Holzteilen und vor allem die Rostanhaftungen an den Beschlägen, die von innen her durch die Farbe hindurch scheinen, sind ein Indiz für einen hohen Feuchtegehalt der Rahmenhölzer. (Abb. 31 und 32) Die hohe Feuchte wurde verursacht von eindringendem Schlagregen, Tauwasseranfall und behinderter Abtrocknung durch die kunststoffdispersionsversetzte Farbe. Schadensbegünstigend war das augenscheinliche Fehlen eines Rostschutzanstrichs auf den Beschlägen, die Ausrichtung zur Wetterseite sowie eine fehlende Regentropfleiste oberhalb des Fensters.

Abb. 31 Rissbildung in der Farbschicht war die Ursache für das Eindringen von Schlagregen; zusätzliche Kondensatbildung und die durch das dichte Farbsystem behinderte Abtrocknung führte zum Rosten der Beschläge einerseits sowie zur Blasenbildung und zum Absprengen der Beschichtung der Holzfenster andererseits. (DFWZ)

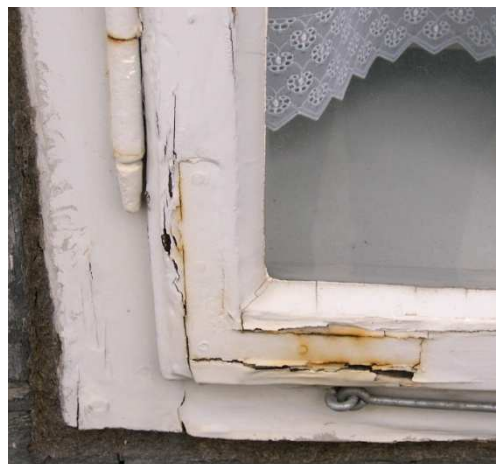
Abb. 32 Detailaufnahme des von den Beschlägen aus durchschlagenden Rostes. (DFWZ)

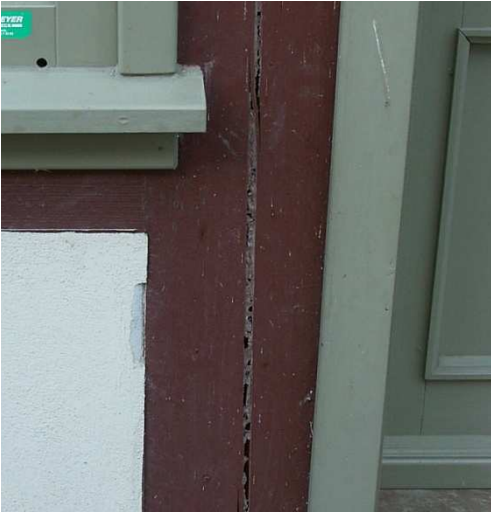
Abb. 33 abgerissene Silikonfuge in einem Trocknungsrisse (DFWZ QLB)

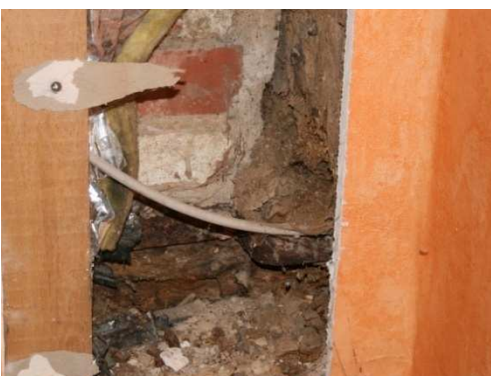
Abb. 35 Bei der Öffnung der inneren Vorsatzschale wurden die Zerstörung des Stiels und der Fußschwelle durch Pilzbefall deutlich. (DFWZ QLB)

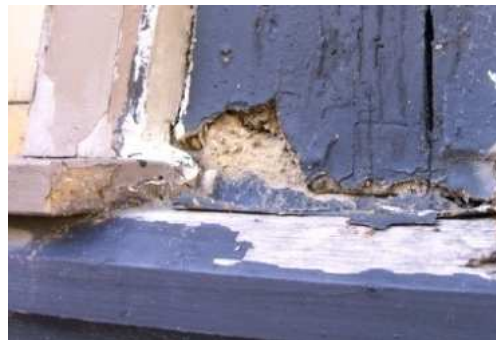
Bei dem in Abb. 36 dargestellten Objekt entstanden aufgrund konstruktiver Mängel Feuchteschäden im Bereich der hölzernen Fensterbretter und der Brüstungsleiste, die sich im angrenzenden Ständer fortsetzten. Über die gesamte Fensterhöhe waren im Anschlussbereich zum Ständer ebenfalls Holzschäden zu erfassen, die mit der Spachtelmasse überdeckt wurden. Mit einem Fortschreiten des Schadens kann gerechnet werden, da ein weiterer Feuchtezutritt durch das Hinterlaufen von Regenwasser sehr wahrscheinlich ist. Die wasserundurchlässige Spachtelmasse selbst verhindert wiederum die kapillare Rücktrocknung.

Abb. 37 Feuchteschäden im Brüstungsbereich konstruktiv bedingt, durch Spachtelmasse verstärkt (DFWZ QLB)

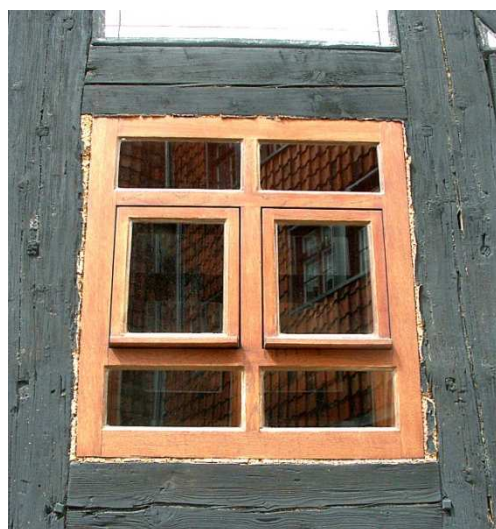
Abb. 38 ungeschützte Fugenabdichtung mit Korkfüllmasse als vorerst optischer Mangel (DFWZ QLB)

Bei der Verwendung von Korkfüllmasse zum Ausstopfen von Anschlussfugen zwischen Fachwerkhölzern und Fenstern bzw. angrenzenden Bauteilen aus Holz, Stein, Mauerwerk etc. ist unbedingt darauf zu achten, dass nach dem Glätten der Masse entweder einen schützender Deckanstrich oder besser eine Deckleiste vorzusehen ist.⁶⁰ Bei drei der untersuchten Bauten gab es Probleme in Bezug auf die Wetterfestigkeit der Masse, die sich vorerst als optischer Mangel darstellte. Um Verwitterungserscheinungen in Form von Zersetzung und Abbröseln der getrockneten Masse und nachfolgenden Schäden durch das Eindringen von Schlagregen vorzubeugen, ist es dringend erforderlich, die Verarbeitungsvorschriften einzuhalten.

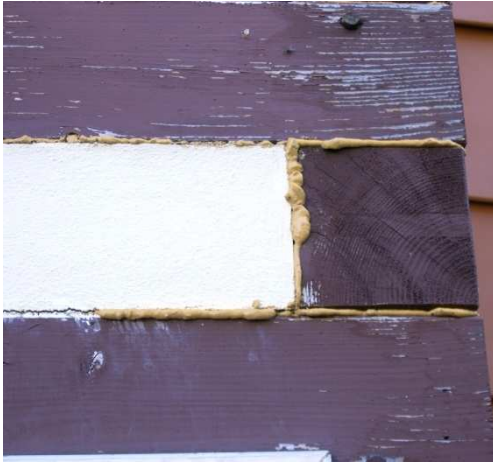
Abb. 39 Bauschaum als Fugenfüllmasse zwischen Ausfachtung und Fachwerk sowie zwischen den Konstruktionshölzern. (DFWZ QLB)

Mitunter werden Fugenmassen wie Bauschaum, Acryl oder Silikon falsch angewendet. Diese für den Innenausbau gedachten Abdichtungsmassen fanden zum Beispiel Einsatz als Fugendichtmasse zwischen Ausfachtung und Fachwerkholz (Abb. 39), zwischen den Konstruktionshölzern (Abb. 40) oder wie in Abb. 41 dargestellt als Fugenverschluss bei Rissen in der Außenbekleidung eines Fachwerkhauses.

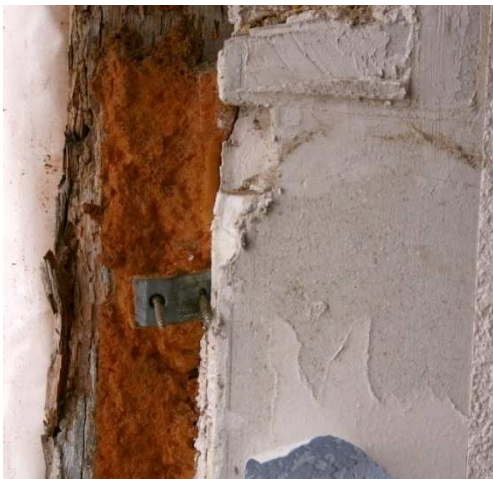
Abb. 40 Durch Hausschwamm massiv geschädigter Fachwerkständer, mit verursacht durch die Verwendung von Bauschaum in den Anschlussfugen (DFWZ)

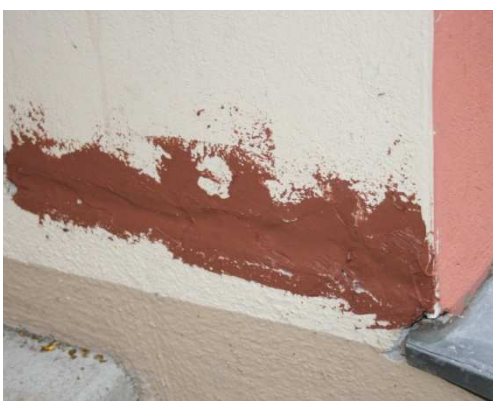
Abb. 41 Acrylhaltige Dichtmasse als provisorischer Verschluss breiter Risse in der Außenbekleidung eines Fachwerkhauses. (DFWZ QLB)

Auch laut WTA-Merkblatt 8-3-99/D dürfen Holzersatz und Spachtelmassen, die in ihrem Feuchtehaushalt nicht dem vorhandenen Holz angepasst sind, keineswegs eingesetzt werden.

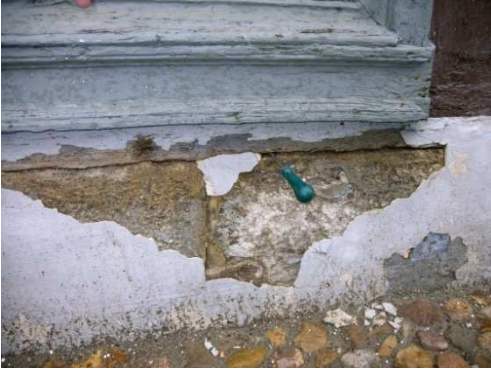
Abb. 42 Der nachträgliche Zementverputz löst sich großflächig vom Sandsteinsockel und führte zu Pilzbefall an der aufliegenden Schwelle. Ein Stechbeitel lässt sich mühelos in das Holz schieben. (DFWZ)

Der Sockelbereich ist aufgrund des gepflasterten Gehweges stark spritzwasserbelastet. Bei der Untersuchung des Objektes konnten wir feststellen, dass sich der Putz großflächig vom Sandsteinsockel abgelöst hat. Das Mauerwerk selbst war stark durchfeuchtet und verfügte augenscheinlich über keine Horizontalsperre zum aufliegenden Schwellholz. Somit konnte die Schwelle ebenfalls übermäßig durchfeuchtet werden. Die Holzfeuchtemessung an den durch Pilzbefall geschädigten Schwellhölzern ergaben Werte von bis zu 55 Masseprozent. (Abb. 43) Schadensbegünstigend hat sich wiederum der dichte Farbanstrich auf dem Holz ausgewirkt.

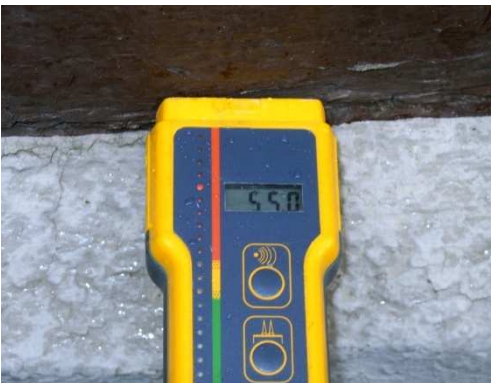
Abb. 43 Die im Schwellholz gemessene Holzfeuchte betrug 55 Masseprozent und deutet auf einen schon längere Zeit anhaltenden Feuchtestau, begünstigt durch den trocknungsblockierenden Farbanstrich. (DFWZ)

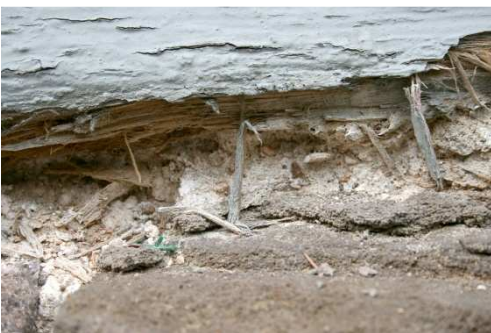
Abb. 44 Die Fußschwelle ist aufgrund langanhaltender Feuchtebelastung infolge aufsteigender Feuchte und trocknungsblockierender Farbbeschichtung durch Pilzbefall stark geschädigt. (DFWZ)

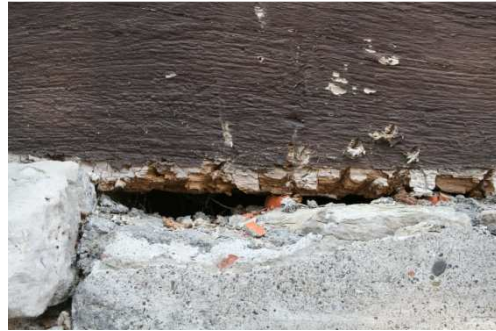
Abb. 45 Pilzbefall eines Schwellholzes, welches mit dem nachträglichen Verputz des Sockels mit angeputzt wurde. (DFWZ)

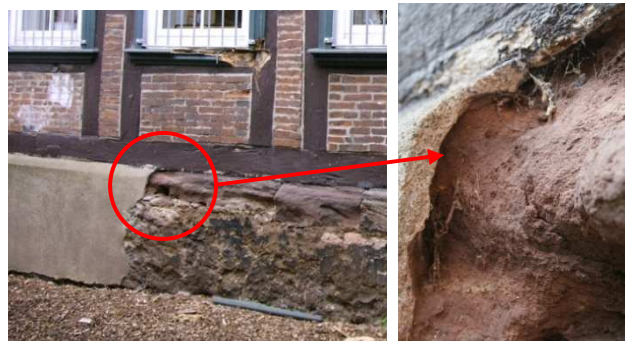
Abb. 46 Bei dem nachträglich mit einem Zementputz versehenen Sockelmauerwerk aus Naturstein löst sich die Putzschale großflächig. Das darunter liegende Natursteinmauerwerk ist durchfeuchtet und in seiner Festigkeit geschwächt. Aufsteigende Feuchte verursacht die Durchfeuchtung - ein dichter Farbauftrag begünstigt den Feuchtestau der Schwellhölzer (DFWZ)

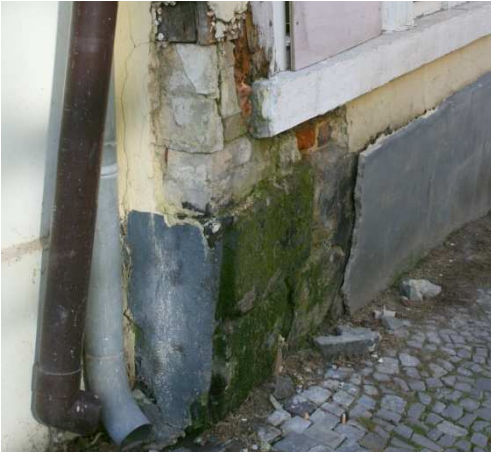
Abb. 47 Der Zementputz löst sich scheibenförmig von den Sandsteinen ab. Durch eine schadhafte Dachentwässerung wurde der Feuchteintrag zusätzlich forciert, so dass sich im Schwellholz und im aufgehenden Ständer holzerstörende Pilze ausbreiten konnten. Die Sandsteine sind mit Algen und Moosen bewachsen. (DFWZ)

Bei der Schadensaufnahme im Jahr 2007 konnte dokumentiert werden, dass sich die Zementputzschale, welche ohne Witterungsschutz und ohne Ablaufkante davorgestellt wurde (Abb. 47), in größeren Scheiben ablöst und somit das ohnehin feuchtebelastete Mauerwerk durch jetzt verstärkt eindringendes Niederschlags- und Spritzwasser noch weiter aufweicht. Die Mörtelfugen waren teilweise so weit ausgewaschen, dass man bis ins Innere des Hauses hindurch blicken konnte. Zusätzlich hatten sich besonders im Bereich der schadhaften Fallrohre Algen und Moose auf den Sandsteinen angesiedelt. Die Feuchtebelastung des Sandsteinsockels und der außen ebenfalls geschädigte Fassadenputz bewirkten in der Folge eine lang anhaltende Feuchtebelastung des ca. 70 cm über dem Erdgeschossfußboden liegenden Schwellholzes.

Die Holzschädigung des Eckständers war bereits so weit fortgeschritten, dass die Tragfähigkeit massiv beeinträchtigt war und eine Notsicherung veranlasst werden musste. Eine raumseitige Vorsatzschale aus Holzständerwerk mit Luftzwischenraum und Verbretterung behinderte zusätzlich eine mögliche Abtrocknung nach innen.

Das gravierende Ausmaß der Schäden hätte verhindert werden können, wenn eine regelmäßige Wartung und Instandhaltung durch den Eigentümer vorgenommen worden wäre. Dies wurde etwa 6 Jahre lang versäumt.

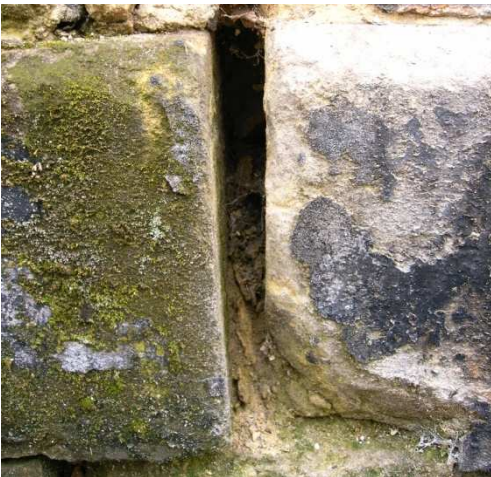
Abb. 48 Auch die Mörtelfugen des Sandsteinmauerwerks wurden heraus gespült. (DFWZ)

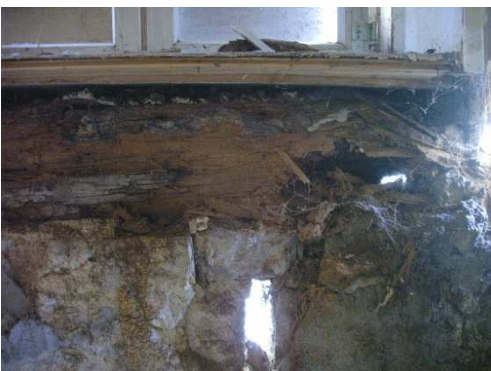
Abb. 49 Zerstörte Fachwerkhölzer und gestörtes Sockelmauerwerk vom Innenraum aus betrachtet - nach Abnahme der innenseitigen Verbretterung. (DFWZ)

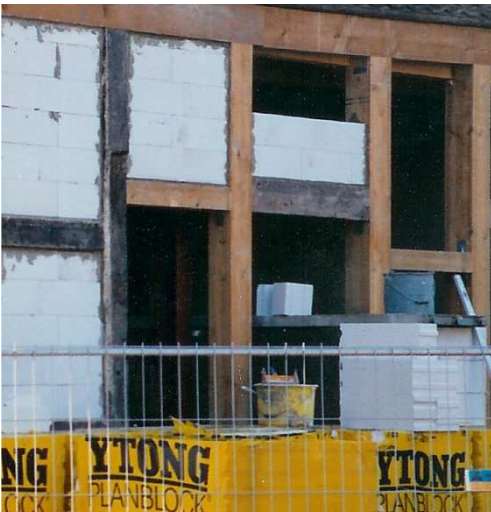
Abb. 51 Das Schließen der Gefache erfolgte mit großformatigen YTONG-Steinen, geklebt, ohne Dreikantleiste (DFWZ)

Bei einem Objekt aus dem 16. Jahrhundert, welches 1997 umfassend saniert wurde, kam z.B. solch eine großformatige YTONG-Ausfachung zum Einsatz. (Abb. 51) Umlaufende Trapez- oder Dreiecksleisten zur Befestigung der Ausfachung wurden nicht verwendet. Die Plansteine sind miteinander verklebt, so dass der Fugenanteil im Gefach sehr gering ist. Die Gefachfel-

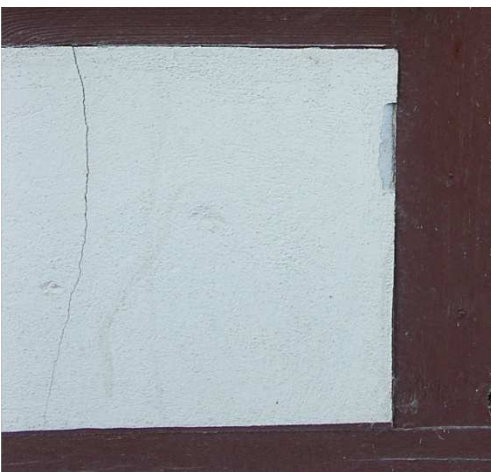
Abb. 52 Durch überhöhte Spannungen im Gefachfeld verursachte Rissbildung (DFWZ)

der wirken wie eine starre Scheibe und konnten erhöhte Spannungen nicht abfangen. Deutlich wird dies an durchlaufenden Rissen im Gefach. (Abb. 52)

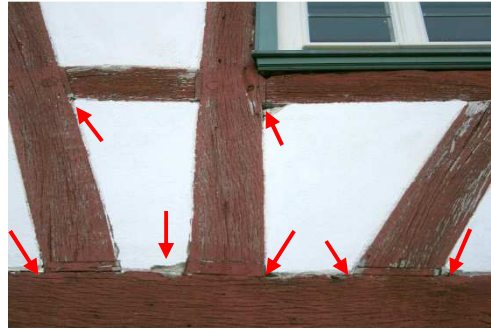
Bei einem weiteren Objekt, einem barocken Fachwerkbau, wurden während der Sanierung 1998 als Ausfachungsmaterial großformatige Bimssteine in Trass-Kalk-Zementmörtel verlegt. Auch hier ist der Fugenanteil sehr gering, so dass im Gefachfeld auftretende Spannungen nicht kompensiert werden konnten. An den Gefachrändern, besonders in den Gefachecken ist der Verputz nicht nur gerissen, sondern platzt auch heraus. (Abb. 53)

Abb. 53 Auch bei der Gefachausmauerung mit großformatigen Bimssteinen äußern sich Spannungen im Gefachfeld durch Ausbruch der Gefachecken. (DFWZ)

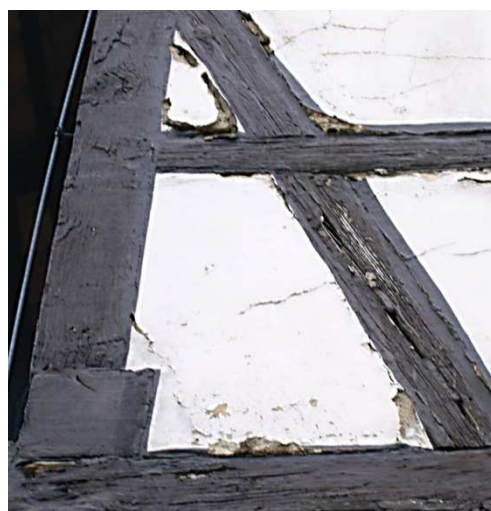
Bei lang anhaltender und starker Durchfeuchtung der Tragkonstruktion besteht grundsätzlich die Möglichkeit, dass die angrenzende Gefachfüllung ebenfalls stark durchfeuchtet und sogar herausgedrückt wird. Bei einem Objekt war die Feuchtebelastung der Fachwerkhölzer so groß, dass der Lehmverputz in den angrenzenden Gefachfeldern ebenfalls massiv durchfeuchtet und aufgrund dessen herausgedrückt wurde. (Abb. 55) Schadensbegünstigend bei diesem aus dem 18. Jahrhundert stammenden Fachwerkbau wirkte sich wiederum der Kunstharz-Dispersionsanstrich sowohl auf den Fachwerkhölzern als auch auf dem Gefachputz aus. Ein kapillares Abtrocknen der in die Konstruktion eingedrungenen und hier in flüssiger Form auftretenden Feuchtigkeit nach außen wurde durch das trocknungsblockierende Farbsystem auf der Basis von kunststoffhaltigem Polyvinylacetat⁷⁸ behindert. Auch nach innen war eine kapillare

Abb. 55 Übermäßig durchfeuchtete Lehmputze und Fachwerkhölzer führten zum Herausdrücken des Putzes (DFWZ QLB)

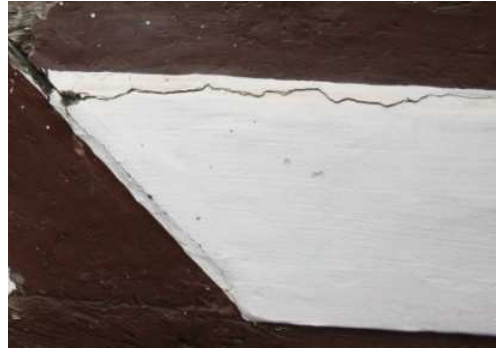
Bei mehr als drei Viertel der untersuchten Bauten, bei denen die Gefachfüllung einen Außenputz aufwies, ist in keiner der Putzlagen ein Kellenschnitt ausgeführt worden, wodurch es zu unkontrollierten Flankenabrissen kam. Bei dem in Abb. 56 dargestellten Fall handelt es sich um ein typisches Beispiel für einen unkontrollierten Flankenabriss des Gefachputzes. Der Verputz wurde bis an das Fachwerk herangezogen, weder wurde ein Trennschnitt zum Holz gesetzt, noch wurden die Putzkanten mit einem Kellenschnitt zum Fachwerk hin abgesetzt. Um eine mögliche Fugenbildung zu kaschieren bzw. um einen Schutz vor Witterungseinflüssen zu erwirken, sind sowohl Fachwerkhölzer als auch die Gefache selbst mit einer Kunstharz-Dispensionsfarbe überstrichen worden.

Abb. 56 Unkontrollierter Flankenabriss entlang der Anschlussfuge Fachwerkholz-Gefacheputz (DFWZ QLB)

Das Ablösen der Fugen im Grenzbereich zwischen Fachwerkholz und Verputz kann nicht unterbunden werden.⁷⁹ Deshalb ist es ratsam, umlaufend entlang der Unterputzlage zum angrenzenden Fachwerkholz einen sauberen Trennschnitt mit Hilfe der Kelle oder einer dünnen Klinge in voller Tiefe auszuführen – also eine sogenannte Sollbruchstelle herzustellen. Nach der Aushärtung des Unterputzes wird dieser gereinigt und bis zur Oberflächensättigung mit Wasser befeuchtet, um anschließend den Oberputz aufzutragen. Beim Abreiben des Oberputzes in der Abbindephase ist anzustreben, diesen bündig an die Hölzer anzuschließen. Nach dem möglichst rissfreien Erhärten wird auch hier ein Kellenschnitt in Putzdicke gesetzt.⁸⁰

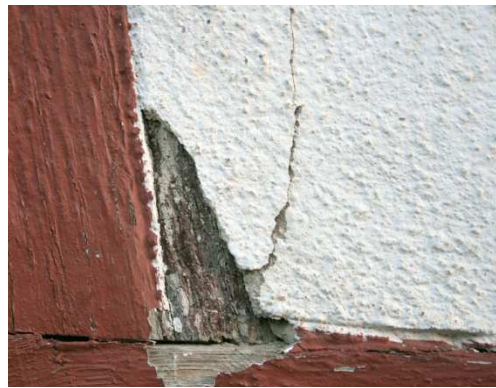
Abb. 57 Unkontrollierter Flankenabriss entlang der Anschlussfuge Fachwerkholz-Gefacheputz

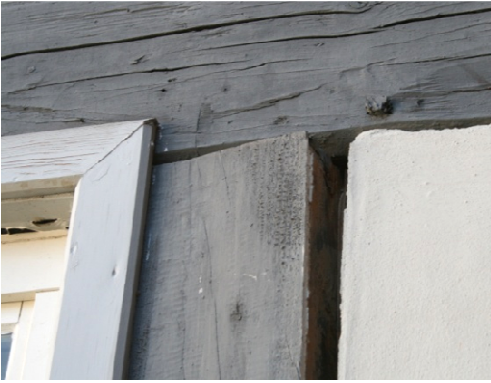
Abb. 59 Drehwuchs des Fachwerkständers rechts neben dem Fenster, sehr breite Fuge zum Gefach, Abriss der Fensterabdichtung außen (DFWZ QLB)

Enorme Kräfte wirken z.B. wenn Fachwerkstiele durch natürlichen Drehwuchs die Holzverbindungen sprengen und angrenzende Gefach- oder Fensteranschlüsse abreißen. In Abb. 59 erkennt man, dass sich der obere Teil des Fachwerkstiels schon um etwa 10° aus seiner ursprünglichen Achse herausgedreht hat. Mit der Vergrößerung der Fuge zwischen dem sich verdrehenden Fachwerkständer und den angrenzenden Gebinden zeigte sich, dass auch der Anschluss zum Riegel nicht fachgerecht ausgeführt worden ist. Bei einem zimmermannsmäßigen Abbund hätte an dieser Stelle eine Schlitzzapfen-Verbindung zur Anwendung kommen sollen. Die Vergrößerung der Aufnahme zeigt jedoch als Verbindungsmittel zwischen beiden Bauteilen einen schräg eingeführten Holznagel sowie einen herkömmlichen Metallnagel.

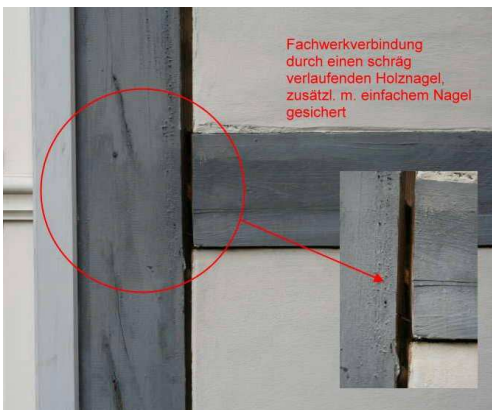
Abb. 60 Der Anschluss zwischen Ständer und Riegel wurde nicht fachgerecht ausgeführt (DFWZ QLB)

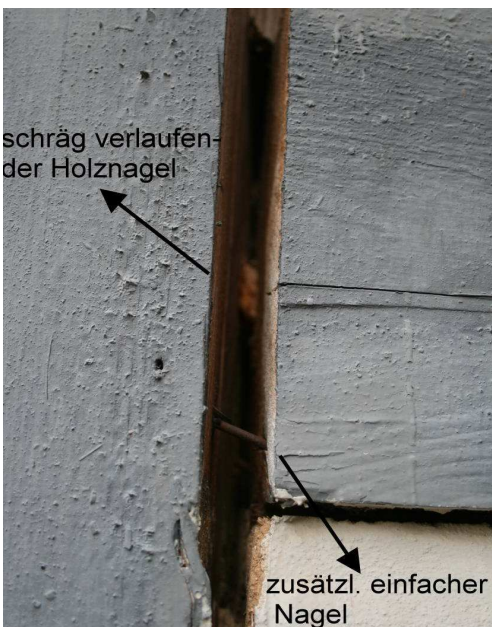
Abb. 61 In der Vergrößerung erkennt man, dass der Riegel nur mit einem Holznagel und einem einfachen Nagel an den Ständer angeschlossen wurde. (DFWZ QLB)

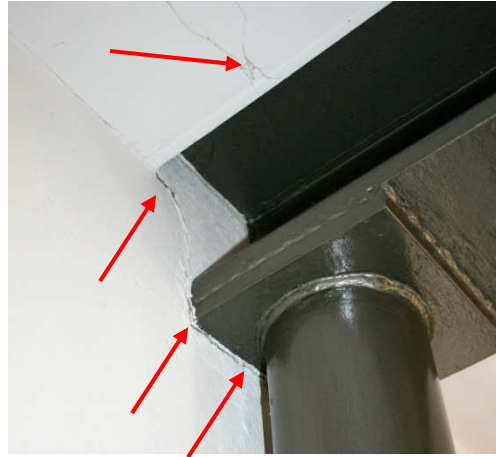
Bei einem 1999 modernisierten Objekt war in den Innenräumen die Rissbildung im Bereich der Anschlusspunkte der Stahlunterzüge zur Außenwand auffällig. Teile der Unterzüge waren in die Wandkonstruktion mit eingeputzt. Die genaue Auflager- und Anschluss-Situation war deshalb nicht detailliert ablesbar. Jedoch waren an den Giebelfassaden die von innen nach außen durchgeführten Stahl-Rückverankerungen der Unterzüge zu erkennen. Diese begünstigten durch das sehr unterschiedliche Ausdehnungsverhalten auch eine Rissbildung an den Durchdringungspunkten. In diesem Fall stellte das Schadensbild hauptsächlich einen optischen Mangel dar. Eine Vermeidung der Risse war auch nach wiederholter Verspachtelung nicht möglich, da die verschiedenen Bauteile ineinandergreifen und nicht klar voneinander getrennt sind. Zugleich erscheint diese Konstruktion auch bauphysikalisch bedenklich, da eine Durchdringung der Außenwand durch Metallteile eine klassische Wärmebrücke darstellt.

Abb. 62 Rissbildung am Anschlusspunkt Stahlunterzug-Außenwand (DFWZ QLB)

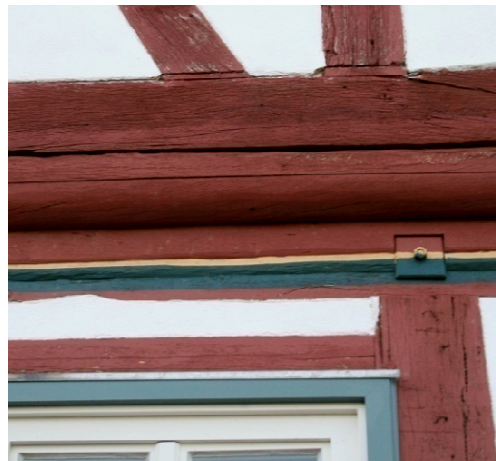
Abb. 63 Rückverankerung des Stahlunterzuges an der Außenwand (DFWZ QLB)

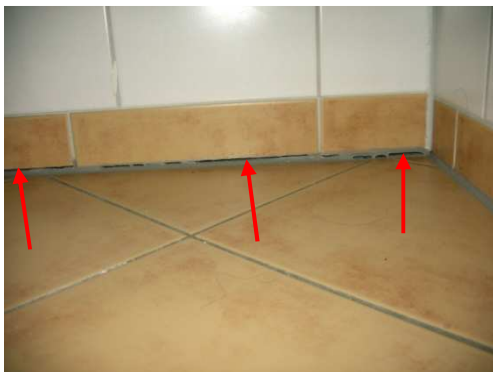
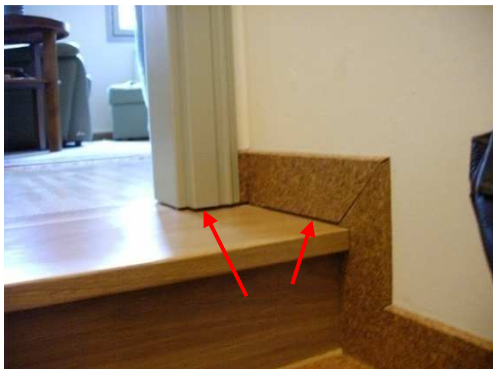
Bei einem barocken Fachwerkbau waren etwa zwei Jahre nach der Sanierung Abrisse des Fußbodenbelages von den an der Wand befestigten Fußleisten festzustellen. Der Fußboden hatte sich über die gesamte Etage hinweg gesenkt. Dies geschah nicht gleichmäßig, sondern in Richtung der Außenwände abnehmend.

Bei der Sanierung im Bestand wurde seinerzeit nicht nur jeder Deckenbalken an mehreren Stellen ergänzt, sondern zusätzlich beidseitig über die gesamte Länge neue Verstärkungshölzer eingebaut. Bei der hohen Anzahl von neuen Verbindungen ist deren Passgenauigkeit nicht immer gewährleistet, so dass es nach Abschluss der Arbeiten zwangsläufig zu stärkeren Durchbiegungen als vorberechnet kommen kann.

Abb. 65 und 66 Setzung des Fußbodens mit Abriss der Bodenbeläge von der Randleiste (DFWZ QLB)

Der Fußbodenaufbau mit Trittschalldämmung besteht aus weichen Baustoffen (Trockenestrich 2-lagig) und drückt sich unter den Verkehrslasten zusammen, was einen zusätzlichen Einfluss auf die Risshöhe ausübte.

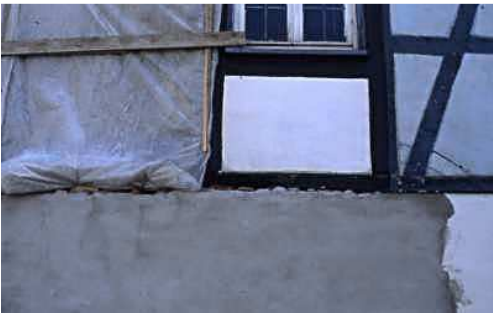
Abb. 68 Ausschnitt der geschädigten Fachwerkkonstruktion eines Wohnhauses in Arnsberg

Im Rahmen der Sanierung des Wohnhauses wurde die Wetterschutzbekleidung dauerhaft entfernt. Als Ausfachungsmaterial verwendete man Porenbetonsteine, die einen Zementverputz erhielten. Nach etwa 10 Jahren war die Westfassade völlig abgängig, so dass das Fachwerk zu großen Teilen neu verzimmert werden musste.

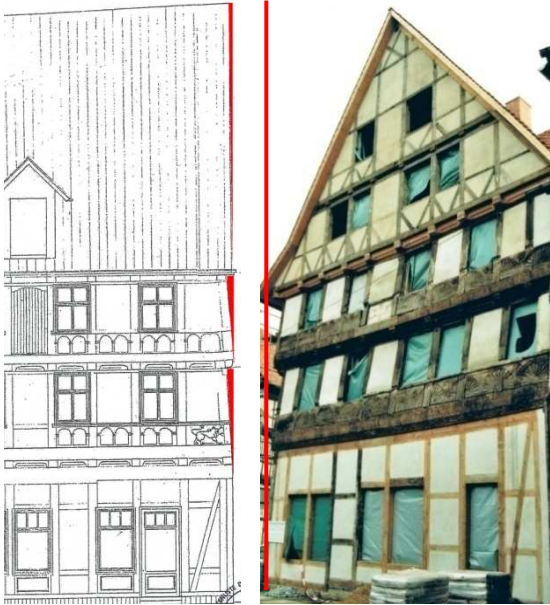
Abb. 72 und 73 Die roten Linien verdeutlichen in der Bestandszeichnung (links) und dem Ausführungsfoto (rechts) die Schiefstellung des Westgiebels

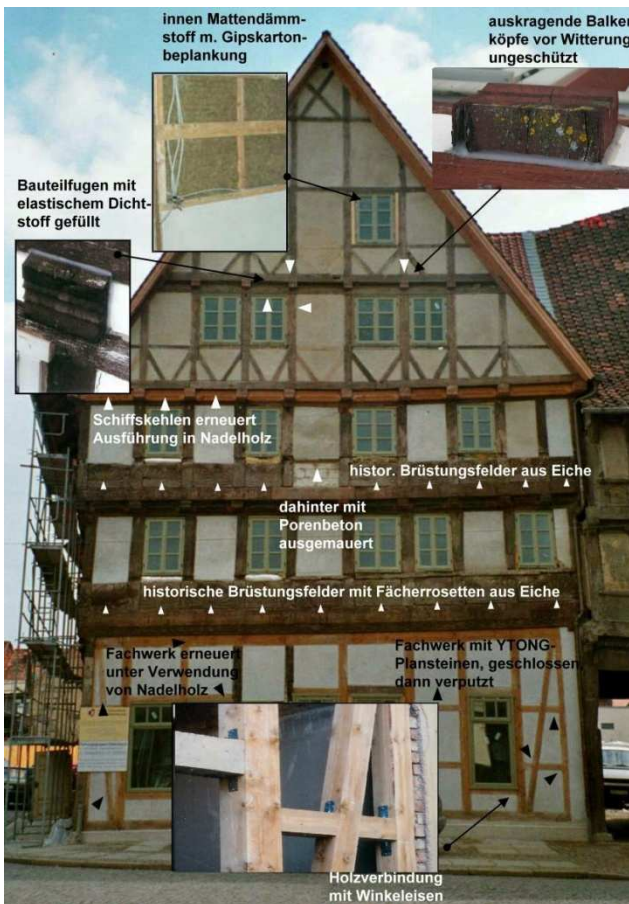
Abb. 74 Ansicht des Giebels während der Bauzeit 1995 (Foto: privat, Bauherr, bearbeitet DFWZ QLB)

Neben der erheblichen Vergrößerung der schlagregenrelevanten Giebelfläche und dem schiefstehenden ersten und zweiten Oberstock kragen die Balkenköpfe im Giebeldreieck und Holznägel z.T. ungeschützt hervor. Die Gefache wurden mit Porenbeton (YTONG-Plansteinen) geschlossen und verputzt. In sämtliche Holzanschlussfugen und Rissen sind (auch nachträglich) dauerelastische Dichtstoffe eingebracht worden. Die auf der Oberseite waagrecht profilierten Deckanschlussleisten Fenster-Fachwerk stehen aus der Fachwerkebene hervor. Die Blechabdeckung der Gesimse über den verbohnten Brüstungsgefachen weisen einen ungenügenden Überstand auf, so dass sie nicht als Gesimstropfkanten fungieren können.⁸⁷

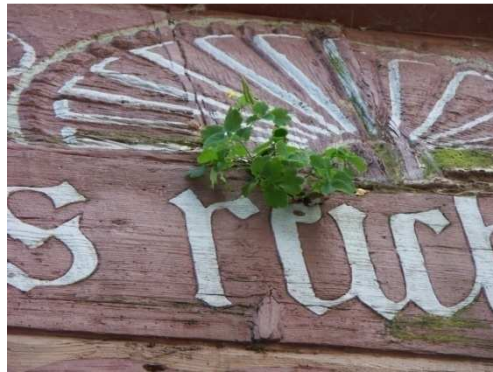
Abb. 75 Pflanzenbewuchs an den beschnitzten Brüstungsbohlen (DFWZ QLB)

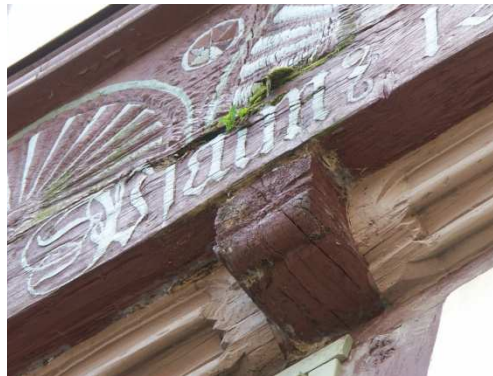
Abb. 76 Pilzbefall an Balkenköpfen und angrenzenden Schiffskehlen und Stockwerksschwellen (DFWZ QLB)

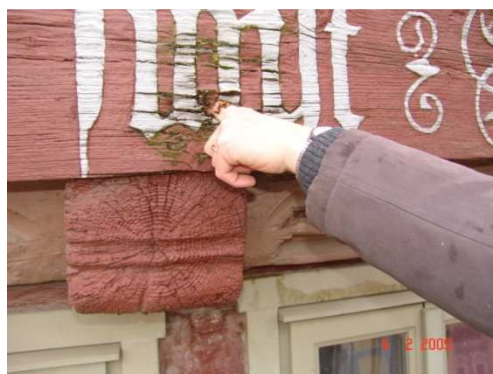
Abb. 77 Ein Finger kann leicht in die morsche Schwelle hinein gedrückt werden. (Schadensgutachten B. Müller^[59])

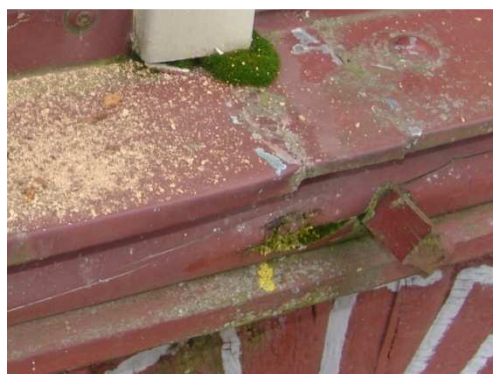
Abb. 78 Algen und Moos an der Blechabdeckung und den Holzgesimsen (aus: Schadensgutachten B. Müller^[59])

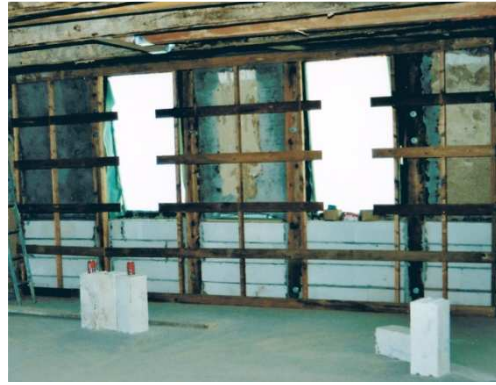
Bei dem beschriebenen Objekt wirkte sich der Gebrauch von YTONG-Plansteinen als Ausfachungsmaterial zusätzlich zerstörend aus. Aufgrund der Materialeigenschaften wurde das durch die Fugen eingedrungene Regenwasser nachhaltig aufgesogen. Allerdings ist durch die Größe der Poren von 0,15 bis 2 mm die kapillare Leitfähigkeit eher schwach ausgebildet. Nur bei einem Feuchtegehalt von weniger als 15% wäre eine Feuchteabgabe lediglich durch Dampfdiffusion möglich.⁹⁴

Abb. 80 Die Innenansicht während der Bauphase zeigt Ytong-Plansteine als Gefachfüllung im Brüstungsbereich, darüber liegende Gefache behielten vermutlich die historische Gefachfüllung, (Foto: privat, Bauherr)

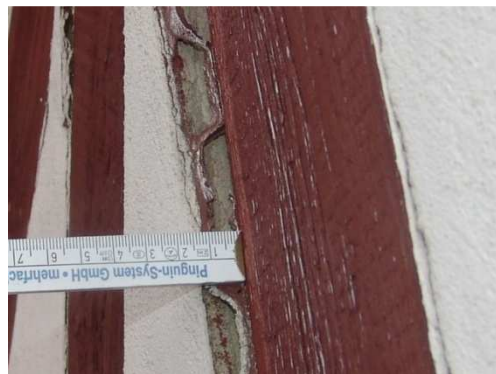
Bei diesem Objekt fand ein übermäßiger Wasserzutritt über die Bauteilfugen statt. Begünstigt durch die Schiefstellung der Geschosse konnte das Wasser durch kapillare Feuchteleitung bis in hintere (innere) Bauteilschichten gelangen, so dass es zu einer mehrjährigen Auffeuchtung der Baustoffe, insbesondere der Hölzer und zu deren Zerstörung durch Pilz- bzw. Moderfäule kam.

Abb. 81 Herausdrücken der Gefachebene um bis zu 1,5 cm (aus: Schadensgutachten B. Müller^[63])

Hier ist von einer bereits lang anhaltenden Durchfeuchtung der Gefachebene auszugehen, was durch das Herausdrücken der Gefache (Abb. 81) und die gravierenden Holzschäden unterstrichen wird.

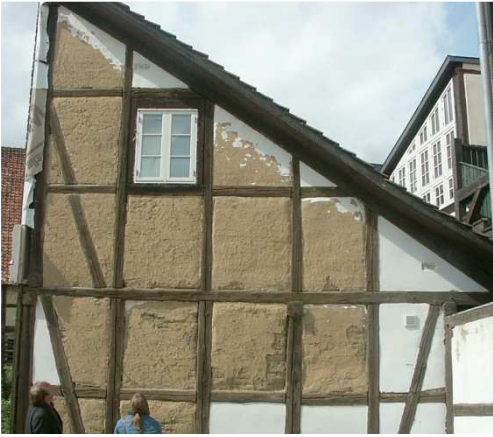
Abb. 82 Auswaschung der Lehmgefache durch fehlenden Wetterschutz der Giebelfläche und falsche Materialwahl beim Verputz. In der Regel bringt man einen Kalkputz auf Lehmsteinausfachungen auf. (DFWZ QLB)

Das Fachwerk der Südfassade des 1824 errichteten Gebäudes auf Abb. 82 war laut Gutachten der 1993 mit der Sanierungsplanung beauftragten Architektengruppe mit Lehmsteinen ausgemauert und in einem guten Zustand. Nach Abschluss der Maßnahme wurde auf das Anbringen der Wetterschutzbekleidung an der Giebelfläche verzichtet und der Lehmverputz in den Gefachen lediglich mit einem Kalkanstrich beschichtet. Schon nach kurzer Zeit war durch die Witterungseinflüsse nicht nur der Anstrich großflächig abgewaschen, sondern auch der Lehmputz rissig, brüchig und unterspült. Insbesondere in den Gefachecken, in denen sich die Feuchtigkeit über längere Zeit hält, ist der Verputz vollständig ausgeschwemmt. Der Schutz des Ausfachungsmaterials – Lehmsteine – ging hier zuerst verloren, so dass auch diese beständig ausgewaschen wurden. Die Fachwerkhölzer dagegen konnten sehr gut abtrocknen und wiesen keinerlei Schäden auf.

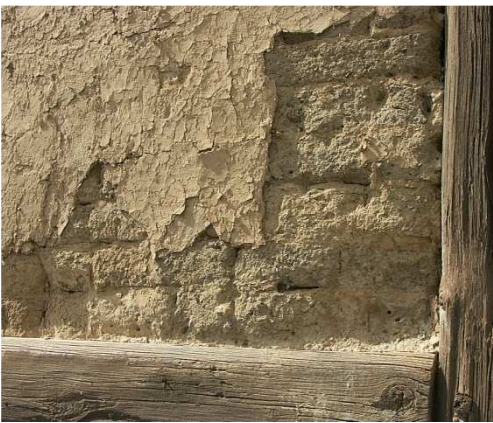
Abb. 83 Zerstörung des Lehmverputzes und der Lehmziegelausfachung durch Witterungseinflüsse (DFWZ QLB)

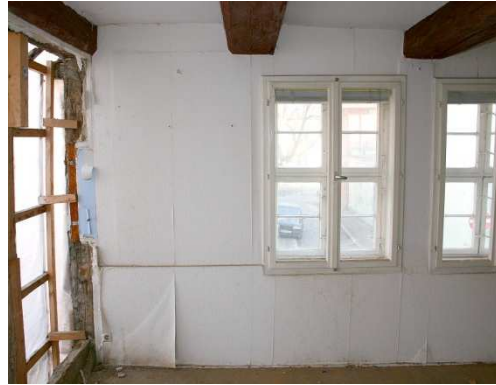
Im Rahmen der Modernisierung waren Fugen an der Innenseite der Fachwerkwand mit Bauschaum geschlossen worden. Der historische Lehmputz war an Fehlstellen mit Zementputz ausgebessert worden. Als nachträgliche Innendämmung wurde eine Verbundplatte aus 1 cm Styropor und 1,25 cm Gipsfaser (bekannt als Fußbodenplatte) auf einer Holzlattung an-

Abb. 84 Innenansicht eines Raumes mit noch vorhandener Vorsatzschale, links im Bild der abgängige Westgiebel (DFWZ QLB)

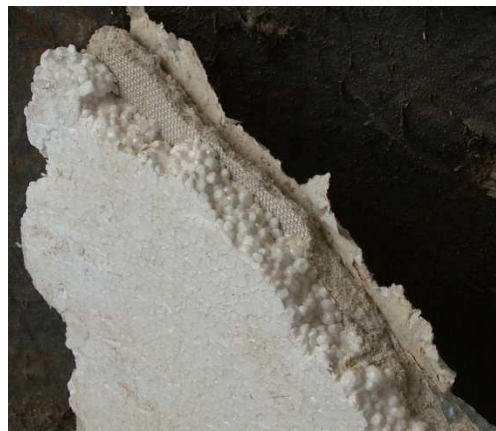
Abb. 85 Verbundplatte aus Styropor und Gipsfaser, welche als nachträgliche Innendämmung an den Außenwänden verwendet wurde. (DFWZ QLB)

Ursache für die hohe Feuchtebelastung der Giebelwand war das Eindringen feucht-warmer Luftströme durch die Fugen an den Anschlusspunkten der Verbundplatte zu einbindenden Decken und Wänden und zwischen den Platten selbst. Diese waren nicht mit Nut und Feder ausgebildet. Die durch Konvektion eingedrungene Dampfströme kondensierten an der kalten Innenseite der Wandoberfläche ab. Das Wasser konnte sich im konstruktiven Gefüge verteilen, aber nach innen nicht kapillar rück-trocknen, da durch die stehende Luftschicht kein kapillar leitender Stoff zur Verfügung stand. Auch nach außen war die Abtrocknung erschwert, da hier aufgrund der Schlagregenbeanspruchung eine zusätzliche, regelmäßige Feuchtezufuhr gegeben war.

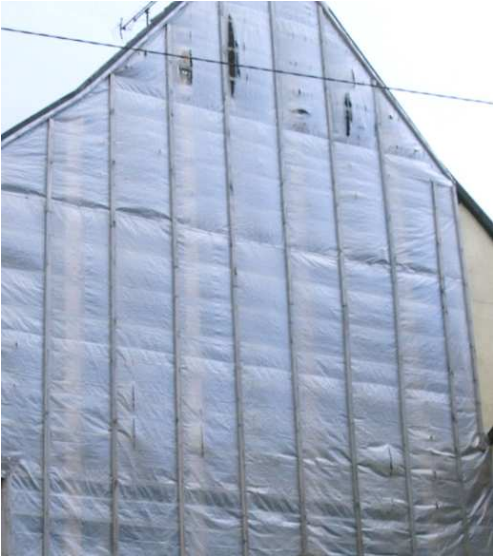
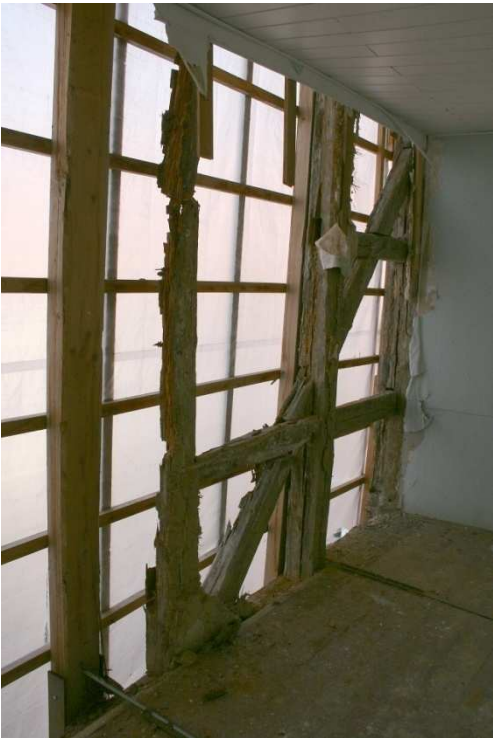
Abb. 86 Mit Baufolie vor Witterungseinflüssen geschützter Giebel, 5 Jahre nach dem Einsturz (DFWZ QLB)

Abb. 87 Reste des eingestürzten Westgiebels von innen im 2. Obergeschoss (DFWZ QLB)

Ein Jahr nach Erstellung der Wertgutachtens später war der Westgiebel eingestürzt (Abb. 86 und 87). Die gutachterliche Stellungnahme des Holzschutzsachverständigen erklärt als Ursache den Befall durch Echten Hausschwamm und den damit verbundenen Verlust der Tragfähigkeit.⁹⁸

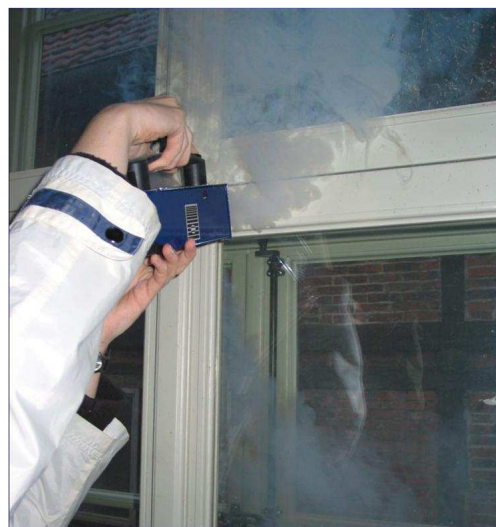
Abb. 89 Nachweis der Undichtheit auf der Innenseite des Kastenfensters, die Dichtung an den Fensterflügeln musste nachgearbeitet werden.

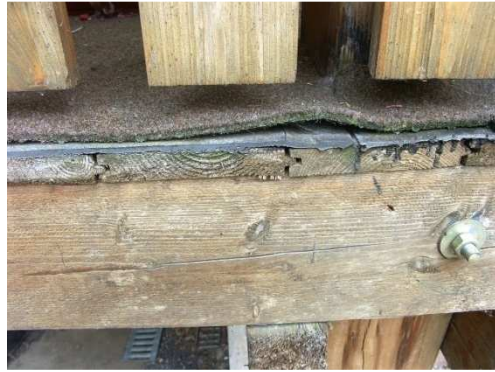
Bei drei Häusern eines Bauherrn wurden bei nachträglich angebauten Balkonen zu geringe Querschnitte verwendet und eine zusätzliche Schwächung der Holzbauteile durch Feuchteschäden aufgrund eines nicht fachgerechten Bodenbelages verursacht. Eine weitere Nutzung ist nach Aussage der Mieter untersagt worden.

Abb. 91 Balkonaufbau: Rauspundbelag auf Konstruktionshölzern, Bitumenschweißbahn, Filzbelag (DFWZ QLB)

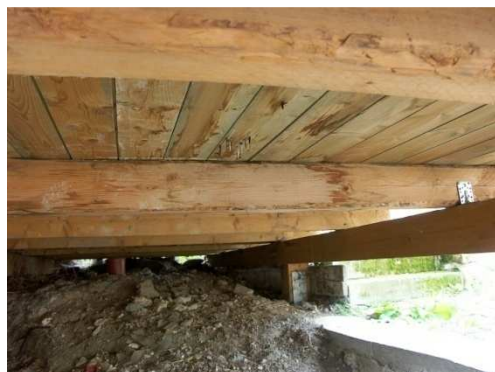
Abb. 92 Balkonunterseite: Traghölzer und Rauspund mit Feuchte- und Fäulnisflecken, zu geringe Querschnitte

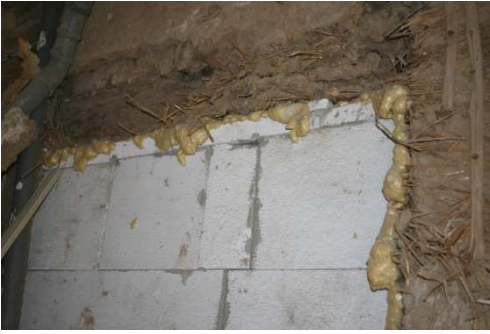
Abb. 93 Mit Ytong-Steinen und Bauschaum schnell geschlossenes Gefach, Innenansicht,

Die Baumaßnahme wurde unterbrochen, da ein Eigentümerwechsel bevorstand. (DFWZ QLB)

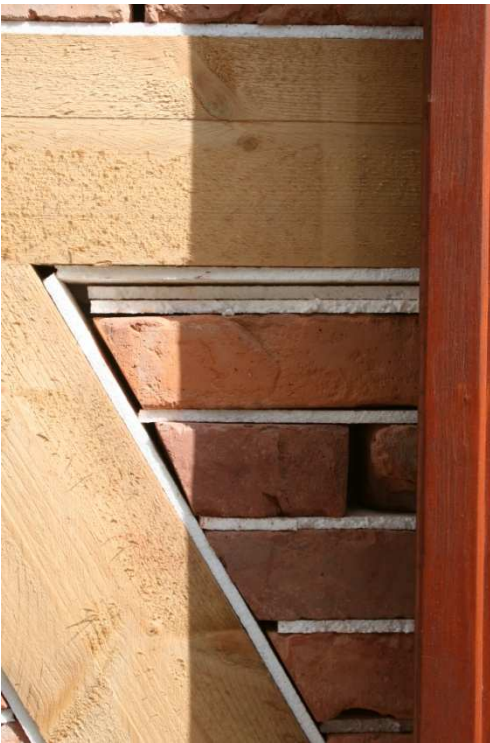
Abb. 94 Mit Ziegelsteinen und Styroporplatten (anstelle der Mörtelfugen) geschlossenes Gefach, Außenansicht

Die Baubehörden beraten gegenwärtig mit dem Bauherrn den Sachstand und die weitere Vorgehensweise in Bezug auf eine fachgerechte Gefachausmauerung. (DFWZ QLB)

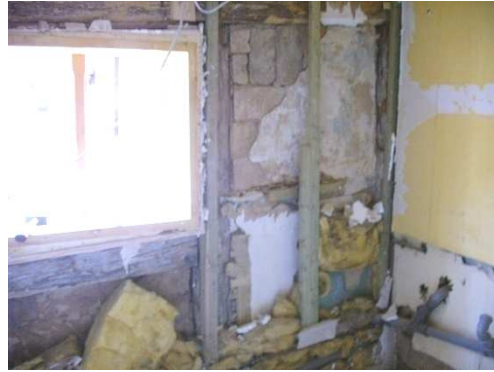
Abb. 95 Reste einer typische Innendämmung in leichter Ständerbauweise (DFWZ QLB)

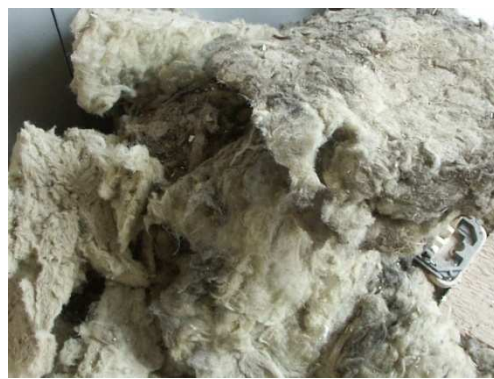
Abb. 96 feuchte Mineralwolle, ausgebaut aus einem Innendämmsystem in leichter Ständerbauweise (DFWZ QLB)

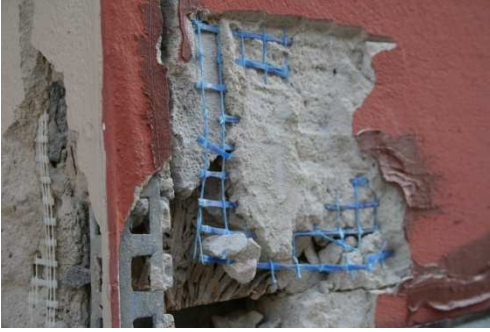
Abb. 97 Die Gewebeeinlage in der Putzschicht endet ca. 2 cm vor der Außenecke und wird nicht herumgeführt. Das Eckprofil ist nicht systemkonform und wurde nur unzureichend am Untergrund befestigt. (DFWZ QL B)

An der Fassade kam es zu starker Rissbildung an den Gebäudeecken, Fenster- und Sockelanschlüssen. Im Ergebnis der Fassadenöffnung schienen die Heraklithplatten selbst an der Unterkonstruktion fest angebracht zu sein. Im geöffneten Eckbereich am unteren Eingang waren die Platten auf Stoß verlegt und die Stöße selbst nicht miteinander verklebt. Auffällig war, dass unterschiedliche Bewehrungsmatten als Putzeinlage benutzt wurden, welche an keiner der geöffneten Stellen (Außenecke und Innenecke) um die Ecke herumgeführt wurden. (siehe auch Abb. 97 und 98) Die Oberputzlagen wiesen Dicken zwischen ca. 0,5 cm (Fassadenbereich Mittelrisalit und Eingangsbereich) und 1,5 cm (unterhalb des Schaufensters) auf. Im Bereich der Schaufenster konnte nur im Brüstungsbereich Gewebeeinlage festgestellt werden. Weder ist diese Einlage bis zum Sockelblech hinunter noch bis zu den Fensterblechen hinauf geführt worden. Eine schräge Eckverklebung und eine Einlage in Fensterhöhe mit Anschluss bzw. Herumführung um den Eckbereich zum Mittelrisalit fehlen. Welche genaue Putzmischung verwendet wurde, konnte nicht recherchiert werden.

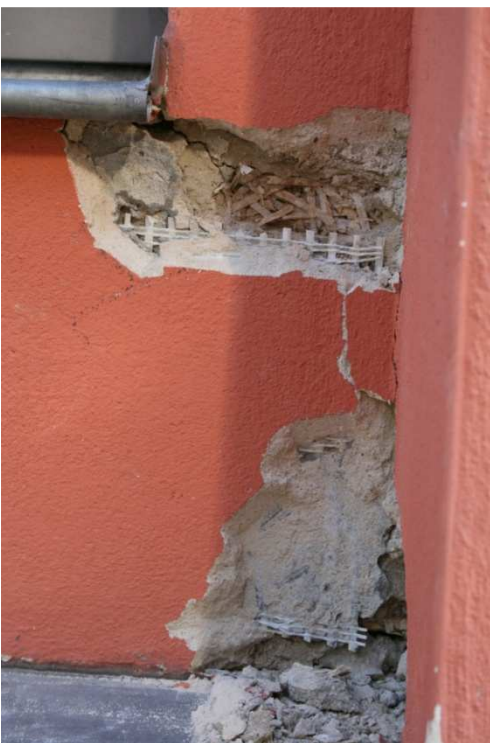
Abb. 98 Auch hier ist erkennbar, dass die Gewebeeinlage nicht um die Innenecke herumgeführt wird. Die Einlage endet bis zu 3 cm vor dem Fenster- bzw. Sockelanschluss und wurde auch seitlich des Fensters nicht in Höhe verlegt. (DFWZ QL B)

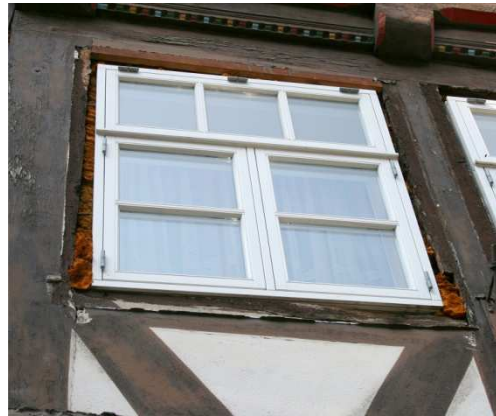
Abb. 99 Bsp. für nicht angepasste Fenstergröße und Ausfüllung der Zwischenräume mit Bauschaum (DFWZ QLB)

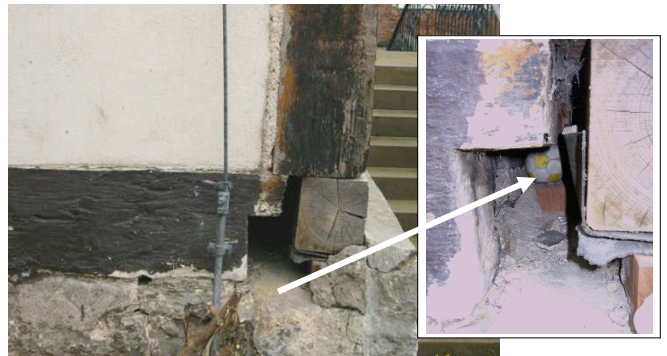
Abb. 100 mangelhafte Eckverbindung der Schwellhölzer und des aufgehenden Ständers (DFWZ QLB)

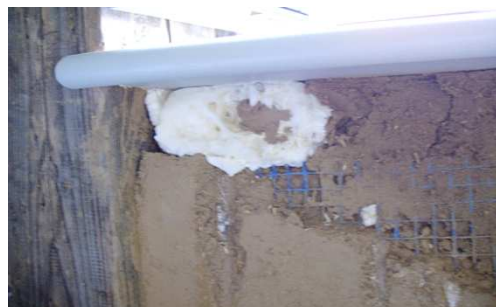
Abb. 101 Auf den letzten Holzleichteckstein der Innendämmung unterhalb der Fensterbank wurde verzichtet. (DFWZ QLB)

Wie auf den Abb. 101 und 102 zu erkennen ist, kann eine in möglichst kurzen Abständen und (in diesem Fall unangekündigt) stattfindende Baukontrolle dem vorsätzlichen Pfusch am Bau entgegenwirken. Je öfter und intensiver die Ausführungsqualität von der Bauleitung überprüft wird, desto weniger Fehler werden sich einschleichen. Dies spart nicht nur die Kosten für einen eventuellen Rückbau, sondern minimiert auch mögliche ausführungsbedingte Bau-schäden.

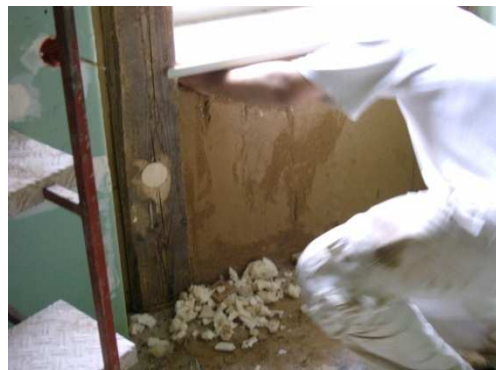
Abb. 102 Aufgrund der guten Bauüberwachung wurde dieses Mal der „Pfusch“ festgestellt und musste zurückgebaut werden. (DFWZ QLB)

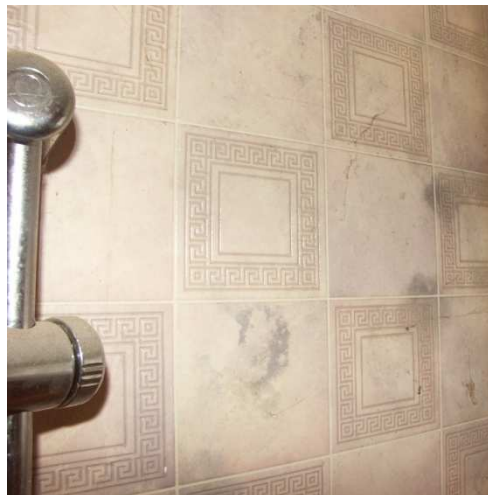
Abb. 105 Schimmelflecken unter einer folienbeschichteten Tapete in einem Duschaum (DFWZ QLB)
