Deutsches Fachwerkzentrum Quedlinburg e.V.

Abschlussbericht zum Forschungsprojekt

Folgeschäden nach Sanierungsmaßnahmen an ausgewählten Bauten

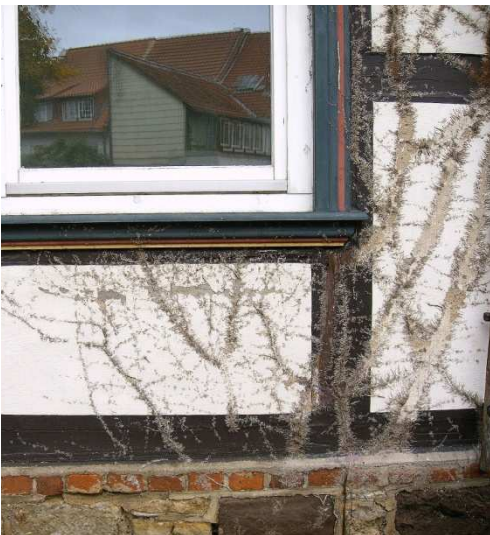
Abb. 108 Auch die Gefachoberfläche (Beschichtung und Verputz) sind durch die Haftwurzeln der Pflanzen geschädigt worden. (DFWZ QL B)

Auch Pflanzenbewuchs an Fachwerkfassaden, welcher von Mietern oder Vermietern gern zur Aufwertung der Fassadenansicht oder auch als natürlicher Wetterschutz verwendet wird, kann zu Schäden führen. Bei zwei Objekten ist das Fachwerk partiell durch die Haftwurzeln von Pflanzen stark angegriffen worden. Die Farbbeschichtung der Fachwerkhölzer und der anliegenden Gefache wurde durch das Verkrallen der Pflanzenwurzeln aufgespalten. (Abb. 107, 108) So konnte nicht nur das an der Fassade herablaufende Niederschlagswasser sondern auch das an den Blättern verbleibende Wasser in die Fachwerkkonstruktion eindringen. Eine zügige Abtrocknung der Fassade wurde durch das Laubwerk behindert. Inzwischen sind einige Hölzer zusätzlich durch Pilzbefall geschädigt.

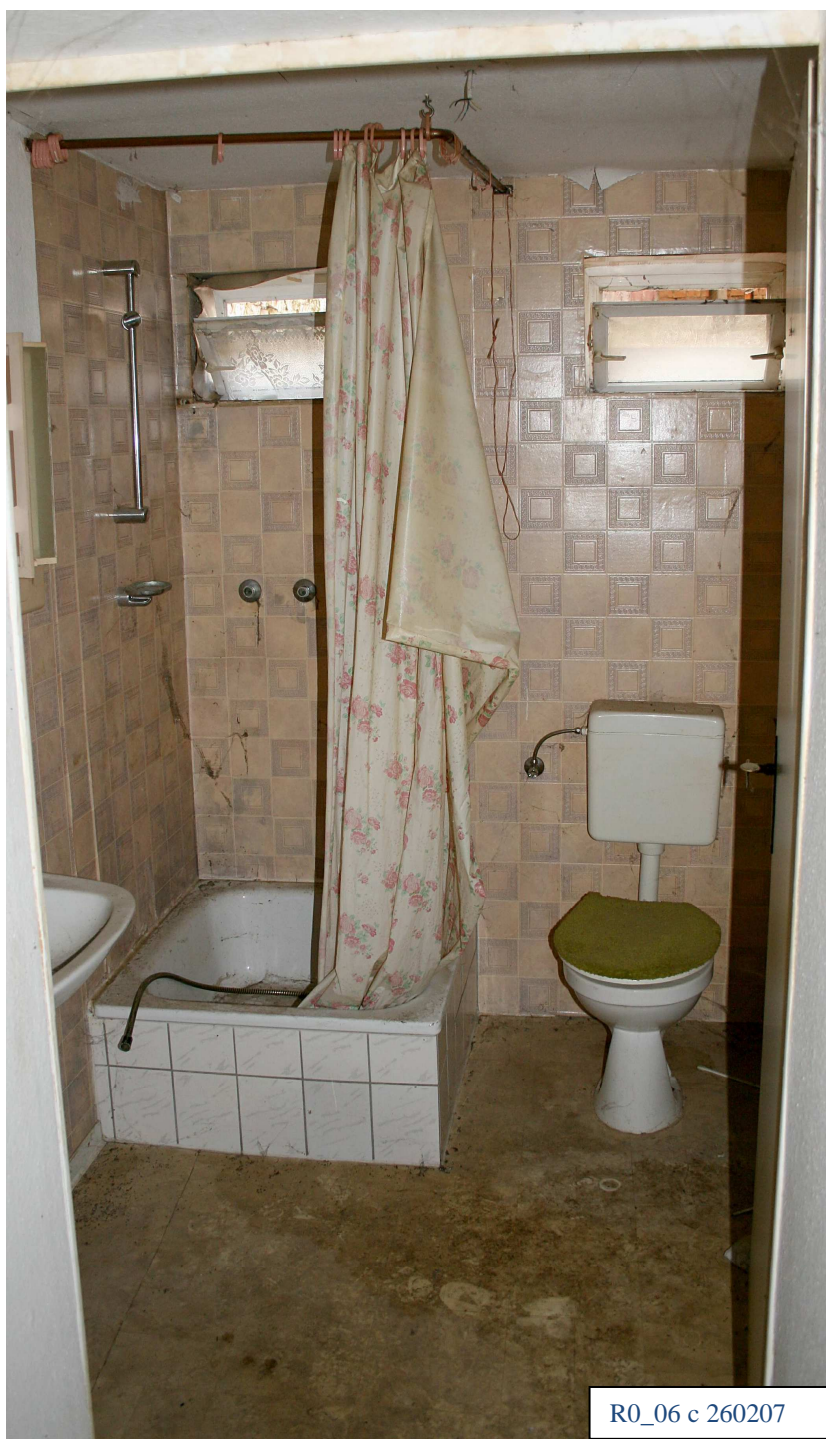
R0_06 c 260207

Übersichtsfoto Bad im Erdgeschoss (Raum 0.06), Wand b und c, Zustand 26.02.07

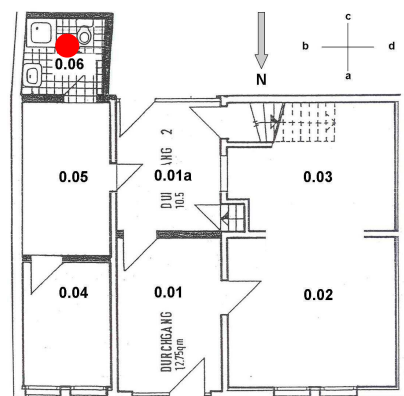
Systemschnitt	Aufbau / Konstruktion	Beispielfbilder
	<p>Wand b:</p> <ul style="list-style-type: none"> • 2 cm Kalk-Zement-Außenputz • 12 cm Poroton/Hochlochziegel • 2,5 cm Holzlattung mit Luftzwischenraum • Verbundplatte aus 1,5 cm Styropor und 1,25 cm Gipsfaserplatte • oberer Bereich Raufasertapete (1/3) • unterer Bereich Fliesentapete (2/3) 	<p>Wandaufbau (geöffnet)</p>

Schadensbilder	Bildverweis	Schadensauslöser/ Schadensursache	Schadensklassifizierung
A1 feuchtes Poroton-Außenmauerwerk mit großflächigen Mörtel- und Schmutzanhäufungen, innenseitig feucht	R0_06 b1 150507	Tauwasserausfall in Konstruktion, konstruktiver Aufbau der Innenschale, stehende Luftschicht verhindert kapillare Abtrocknung	bislang leichter Schaden, Beeinträchtigung der Materialqualität des Mauerwerkes durch Frost möglich
A2 Schimmelpilze auf Styroporplatte	R0_06 b1 150507	Vermutlich geringer Luftwechsel, Spritzwasser, Tauwasserausfall in Konstruktion, stehende Luftschicht und Styroporplatte in der Vorsatzschale sowie die dichte Fliesentapete (mit	Schwerer Schaden, umfangreiche Sanierung erforderlich, Rückbau
A3 Gipsfaserplatte völlig durchfeuchtet, Schimmelpilze, Pilzmyzel am Klebeanschluss zur Styroporplatte	R0_06 b0 150507 R0_06 b5 150507	Folienbeschichtung) verhindern kapillare Abtrocknung	Schwerer Schaden, umfangreiche Sanierung erforderlich, Rückbau

A4 dunkle Schimmel- und Feuchtflecken partiell (bes. im Bereich des Waschbeckens und der Dusche) auf Fliesentapete, Tapete feucht - löst sich leicht vom Untergrund	R0_06 b 150507 R0_06 bc 150507		Schwerer Schaden, umfangreiche Sanierung erforderlich, Rückbau

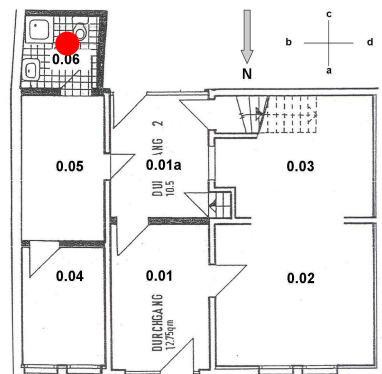
Außenmauerwerk mit Mörtelresten, innenseitig feucht

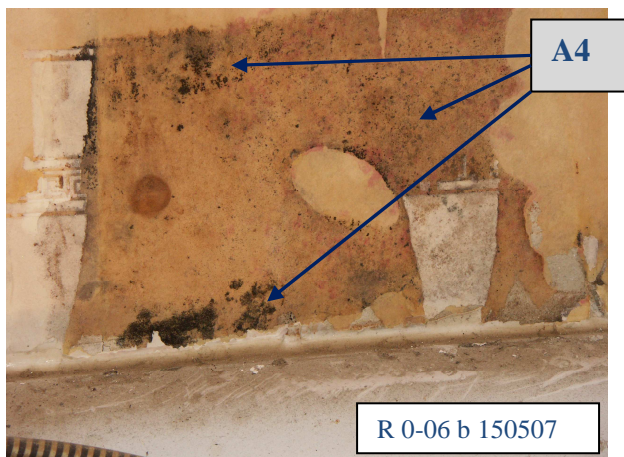
Schimmel auf der Gipsfaserplatte, rückseitig der Tapete
