Deutsches Fachwerkzentrum Quedlinburg e.V.

Abschlussbericht zum Forschungsprojekt

Folgeschäden nach Sanierungsmaßnahmen an ausgewählten Bauten

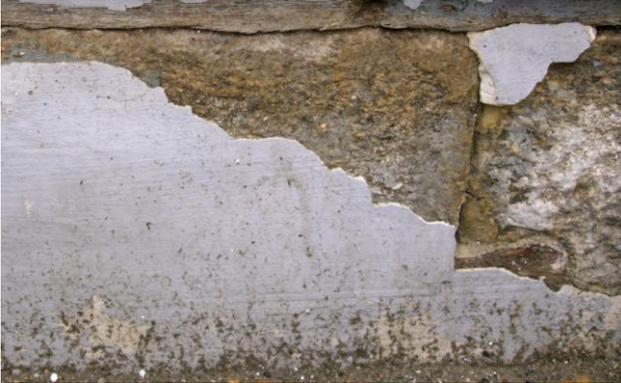
Schadensbild: Rissbildung und Abplatzen des nachträglichen Zementverputzes, Durchfeuchtung des Sandsteinsockels

abplatzender Zementputz vom Sandsteinsockel,

Schadensursache: nachträglicher Zementverputz, dadurch behinderte kapillare Abtrocknung
Spritzwasserbelastung durch Gehwegpflasterung
aufsteigende Feuchte
lang anhaltende Durchfeuchtung des Sockelmauerwerkes
unzureichende Pflege/Bauunterhaltung

begünstigende Begleitumstände: keine Drainage im Erdreich

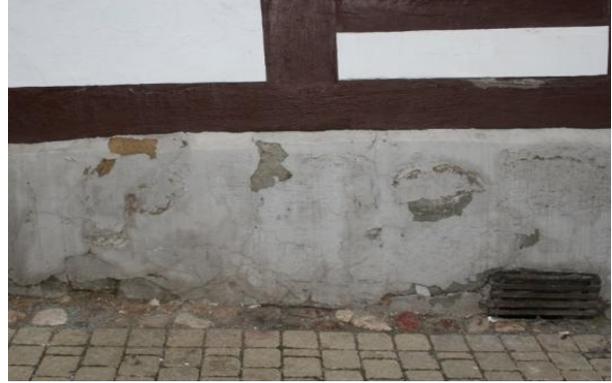
Feuchteflecken und abplatzender Zementputz vom Sandsteinsockel

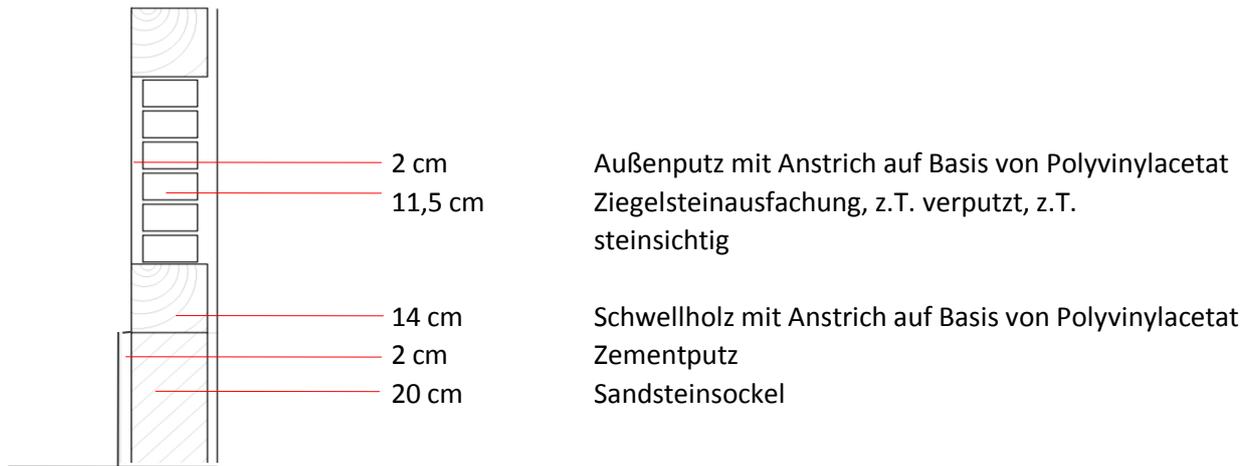
Rissiger und abplatzender Zementputz auf Sandsteinsockelmauerwerk begünstigt das Eindringen von Spritz- und Regenwasser

nachträglicher Zementverputz mit Rissen und offenen Fugen zum Mauerwerk, Spritz- und Regenwasser, aufsteigende Feuchte lang anhaltende Durchfeuchtung des Sockelmauerwerkes unzureichende Pflege/Bauunterhaltung

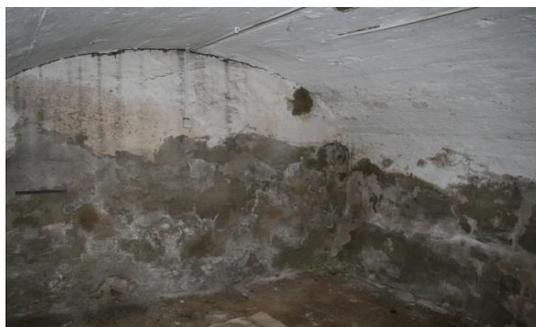
bei unterkellerten Bereichen wurden die Kellerwände z.T. ebenfalls mit Zementputz versehen

Kellerwände wurden in der unteren Hälfte ebenfalls mit Zementputz versehen.

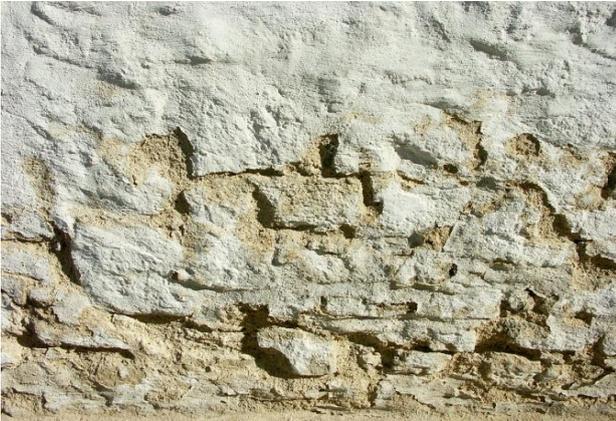
Ablösen der Kalkschlämme vom Natursteinsockel
(Kalkschlämme fungiert als "Opferputz - optischer Mangel)

Ablösen der Kalkschlämme besonders im Spritzwasserbereich des Natursteinsockels

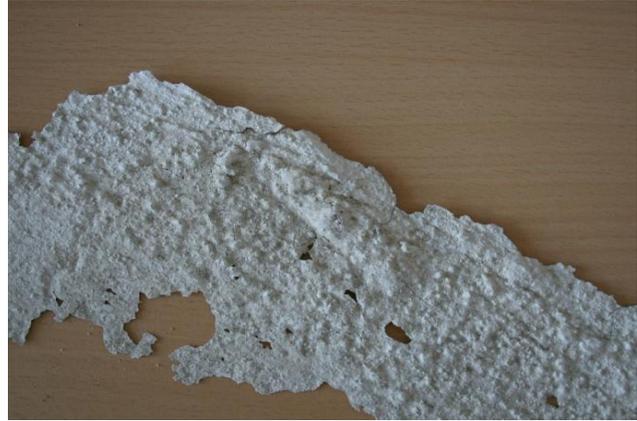
Die Kalkschlämmschicht konnte großflächig abgezogen werden, Zusatz von Polyvinylacetat wurde nachgewiesen

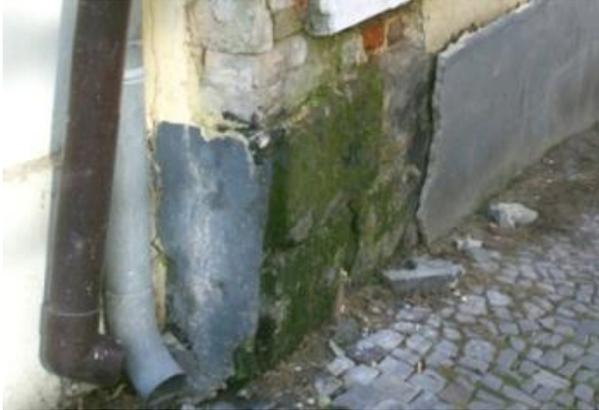
Abplatzen des Zementverputzes, Verlust der Mörtelfugen durch Auswaschung, Algen- und Moosbildung,

Fehlstelle im Zementputz (abgängig)

links: Auslauf Regenfallrohr zum Sockel gerichtet
(oberer Anschluss ist defekt - hier nicht im Bild)

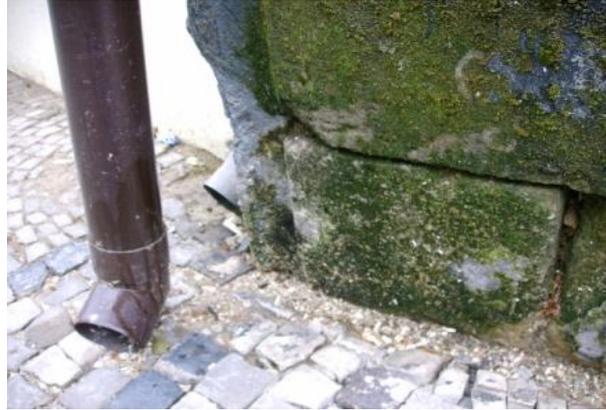
Algen- und Moosbildung am durchfeuchteten Sandsteinsockel

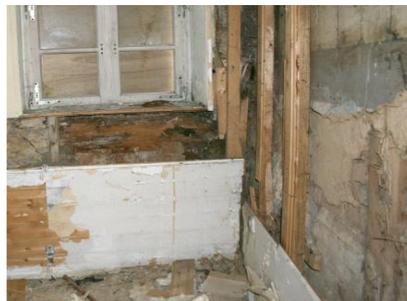
raumseitige Holzbekleidung auf Lattung, Luftzwischenräume, keine
Dämmung, Abtrocknung nach innen behindert

raumseitige Verkleidung durch ungedämmte
Vorsatzschale aus Holzpaneelen,
Höhe des Sandsteinsockels innen
bis ca. 70 cm über OK Fb

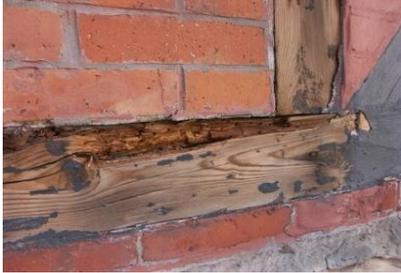
Abblätternde Farbe, Holzschäden am Schwellholz

Versprödung des Farbsystems, Bewegungen und Risse im Gefüge, Eindringen von Schlagregen sowie Tauwasserausfall in der Konstruktion lang anhaltende Durchfeuchtung der Holzbauteile behinderte Abtrocknung aufgrund dichter Außen- und Innenschichten

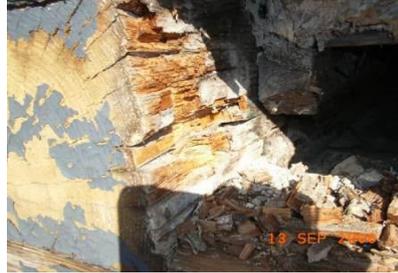
Zerstörung der Saumschwelle durch Braunfäule, Nassfäule und Weißfäule

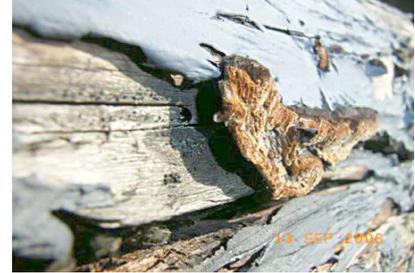
Fruchtkörper des Zaun- oder Tannenblättlings sowie Kernfäule am Giebeldreieck

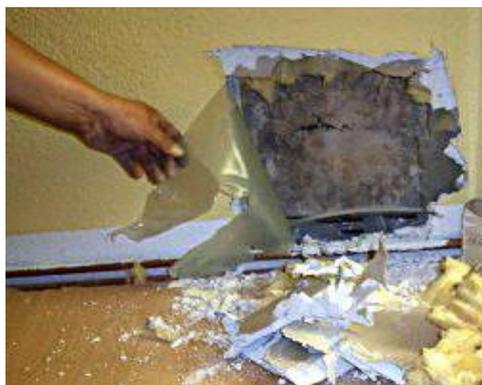
raumseitige Vorsatzschale aus Mattendämmstoff und Gipskarton mit dampfsperrender Baufolie, Abtrocknung nach innen unterbunden

geöffnete Vorsatzschale innen

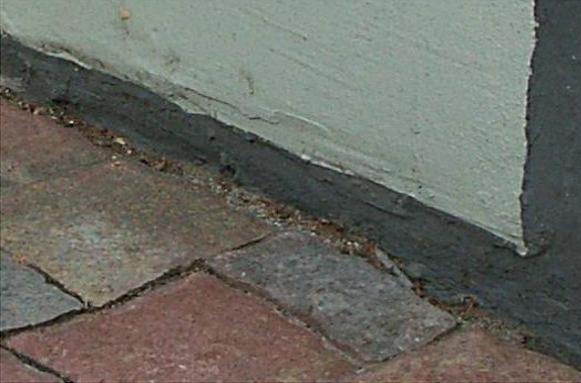
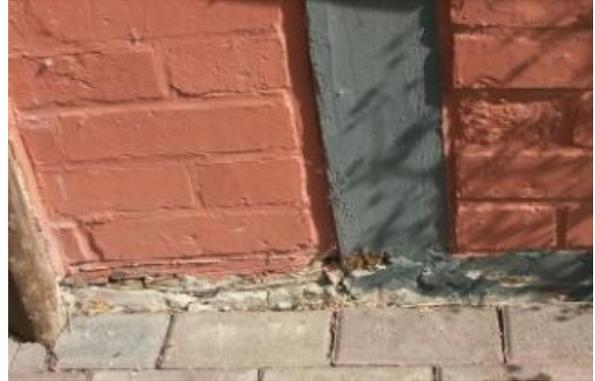
Fäule- und Pilzbefall an den Schwellhölzern im Erdgeschoss (2 Objekte - 1 Bauherr)

Eindringen von Spritzwasser und Bodenfeuchtigkeit, da Schwelle z.T. in Geländefläche liegt
keine horizontale Abdichtung gegen Feuchtigkeit unter dem Schwellholz
Bewegungen und Risse im Gefüge,
lang anhaltende Durchfeuchtung der Holzbauteile

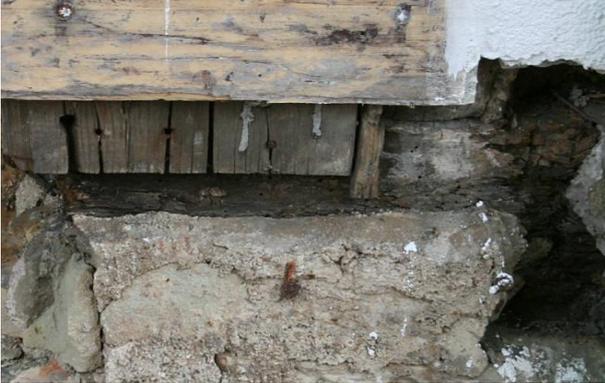
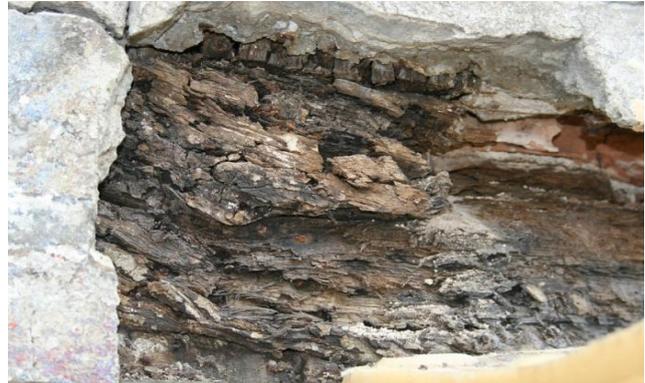
Pilz- und Schwammbefall an den Schwellhölzern im Erdgeschoss (links) und im Obergeschoss (rechts)

lang anhaltende Durchfeuchtung der Holzbauteile
Eindringen von Schlagregen in die Risse im Außenputz und
in die offenen Anschlusspunkte der Fensterbekleidung
Spritzwasser und aufsteigende Feuchte durch Zementverputz des Sockels
behinderte Abtrocknung nach außen und nach innen

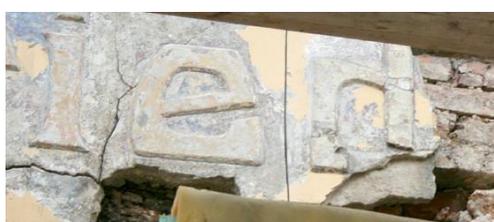
breite Risse im Außenputz (hier in der Schrifttafel) begünstigten das tiefe Eindringen von Schlagregen in die Konstruktion

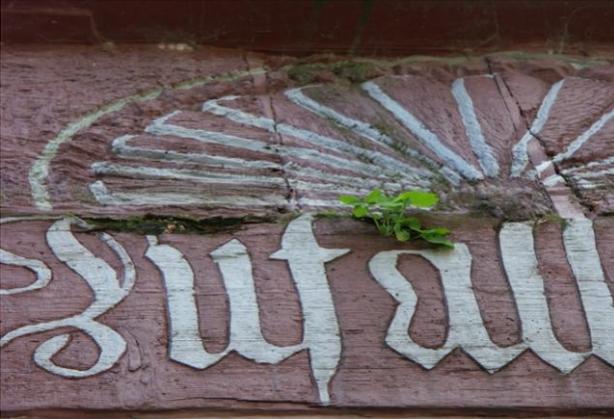
Moderfäule/Pilzbefall und Pflanzenbewuchs der Brüstungsplatten, Schwellhölzer und Balkenköpfe

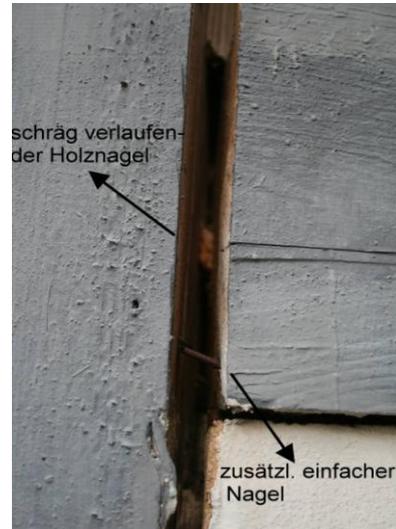
unfachmännische Verbindung
Ständer-Riegel

Drehwuchs des Fachwerkständers
unsachgemäße Verbindung Ständer-Riegel

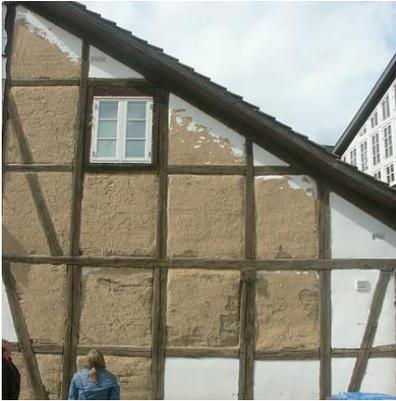
Abblätternder Kalkanstrich, Risse und Abplatzen des Lehmputzes

Schadensursache: ursprüngliche Wetterschutzbekleidung abgenommen
ungeschützter Witterungseinfluss (Regen, Wind, Frost, Sonne)
Lehmputz als Sichtputz ist ungeeignet
Auswaschen des Lehmputzes
Durchfeuchtung und Ausspülen der Lehmsteinausfachung

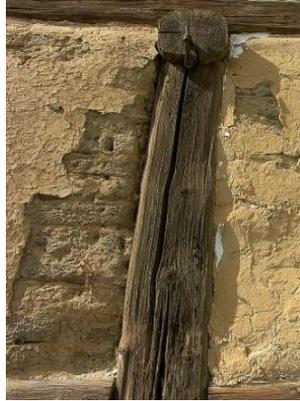
Ausbeulen/Ablösen des Lehmputzes sowie fortschreitendes Auswaschen der Lehmsteinausmauerung

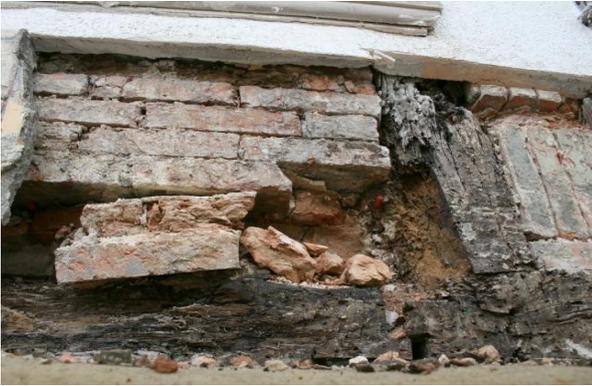
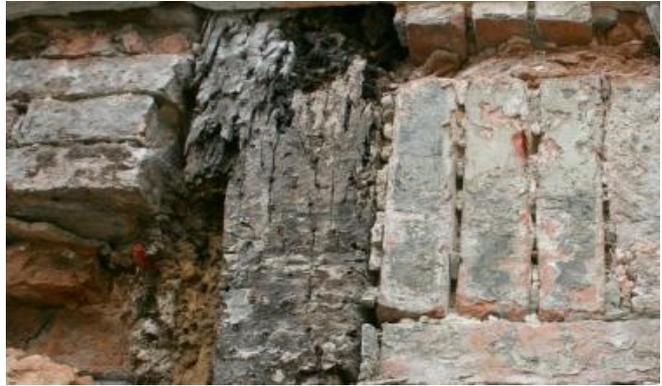
Schwammbefall an den Ziegelsteinen der angrenzenden Gefache, Zerstörung der Steinstruktur

Schadensursache: lang anhaltende Durchfeuchtung der angrenzenden Holzbauteile mit Pilz- und Schwammbildung
 erhöhte Feuchte der Ziegelausfachung
 Eindringen von Schlagregen in die tiefen Risse des Außenputzes
 Eindringen von Schlagregen in Anschlusspunkte der Fensterbekleidung
 behinderte Abtrocknung nach außen und nach innen

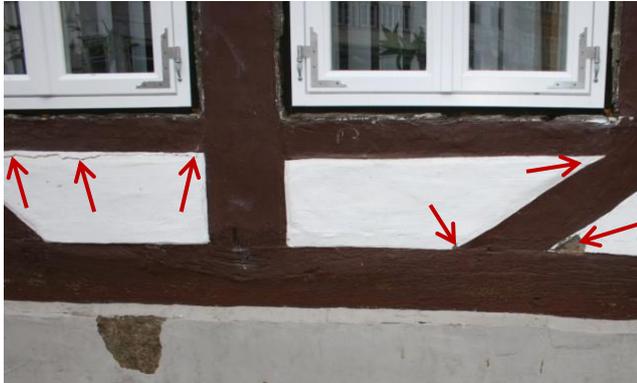
Rissbildung an der Fuge Gefacheputz und Fachwerkholz, Putzabsprengungen in Gefacheecken

Schadensursache: Überputzen der Anschlussfuge zum Fachwerkholz
kein Kellenschnitt oder Fugenschnitt zwischen Fachwerk und Gefacheputz
Eindringen von Schlagregen in die Putzrisse und Anschlussfugen,
Bewegungen und Spannungen in der Konstruktion durch unterschiedliche Materialausdehnung, Erschütterungen durch hohes Verkehrsaufkommen

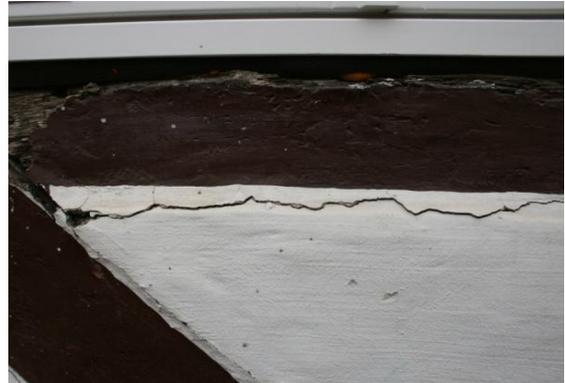
unkontrollierte Flankenabriss zwischen Gefacheputz und Fachwerkhölzern

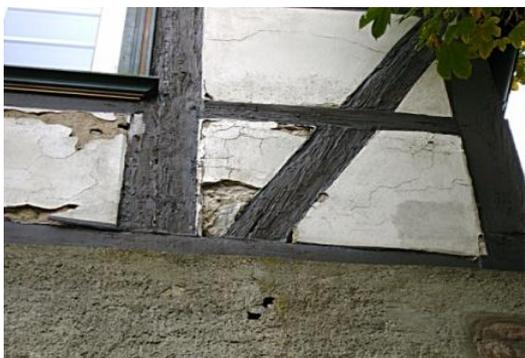
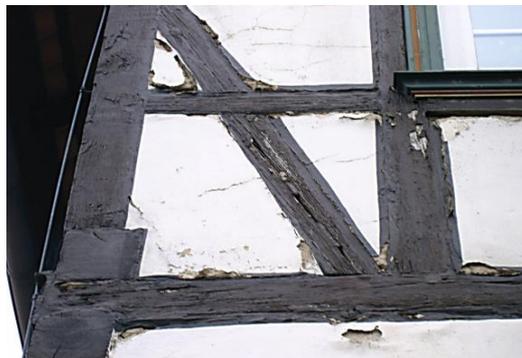
Rissbildung und Herausdrücken des Gefacheputzes hier an der Nordseite des Objektes, 1. OG links und rechts

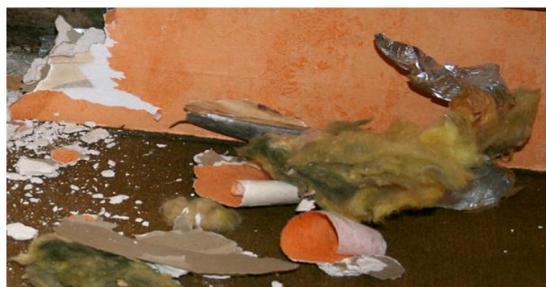
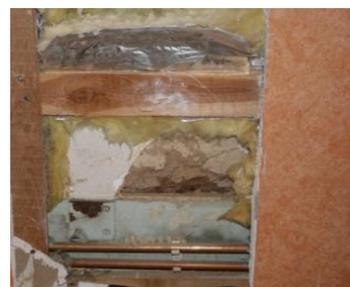
geöffnete Vorsatzschale

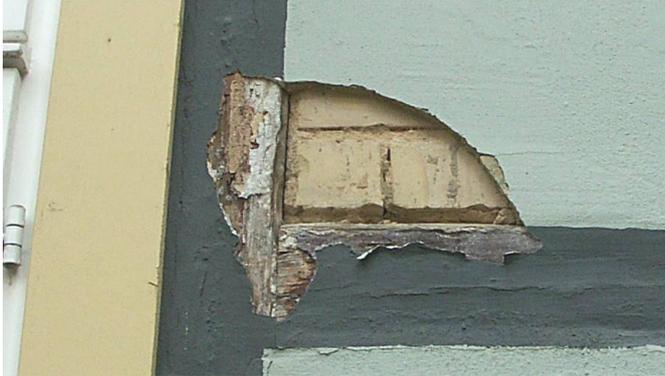
Ausbruch eines größeren Putzabschnittes an einer Gefachecke, auch Feuchteschäden am angrenzenden Fachwerkstiel

Bewegungen und Risse im Gefüge
geringerer Fugenanteil durch großformatigere Stein, geringe Stoßfugendicke
geringe Stoßfugendicke
kein Kellenschnitt an Putzanschlüssen zum Fachwerk

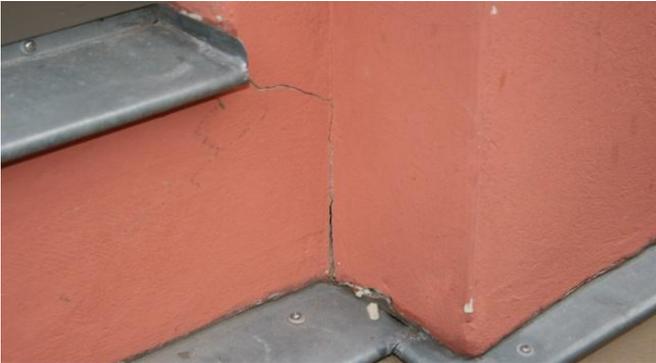
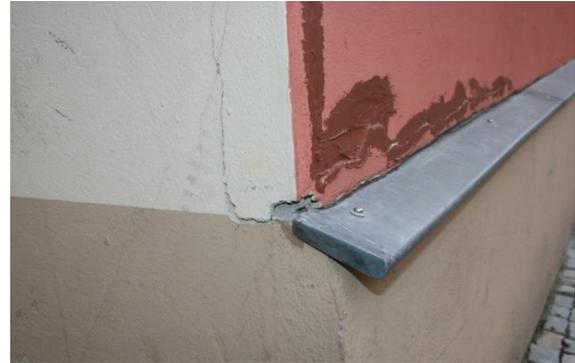
Rissbildung an Innen- und Außenecken sowie oberhalb der Sockelabdeckung, z.T. mit dauerelastischer Fugenmasse abgedichtet

Schadensursache: nicht sachgerechte Ausführung der Gewebeeinlage in der Putzschicht z.T. zu geringe Putzdicken (5 mm)
fehlende Profilan- (ab)schlüsse am Sockel und Fensterbänken
Bewegungen im Gefüge, Spannungen in der Putzschicht

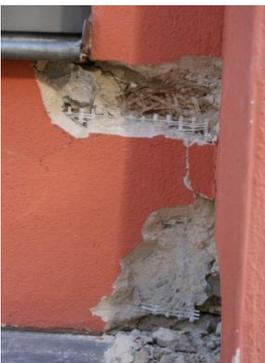
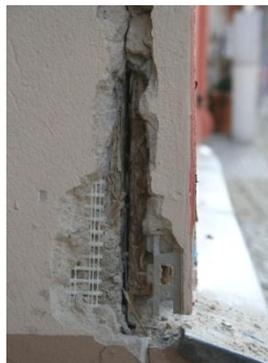
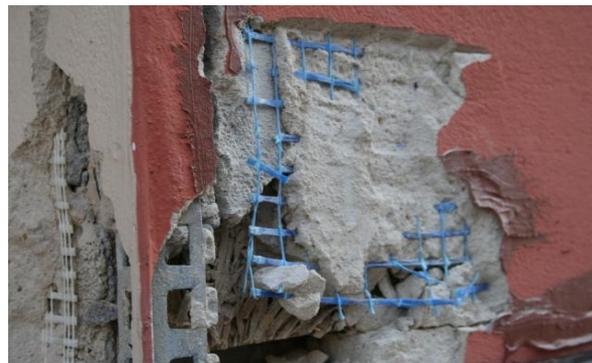
Ergebnis der Fassadenöffnung: fehlende Überlappung der Gewebeeinlage, keine Eckumfassung

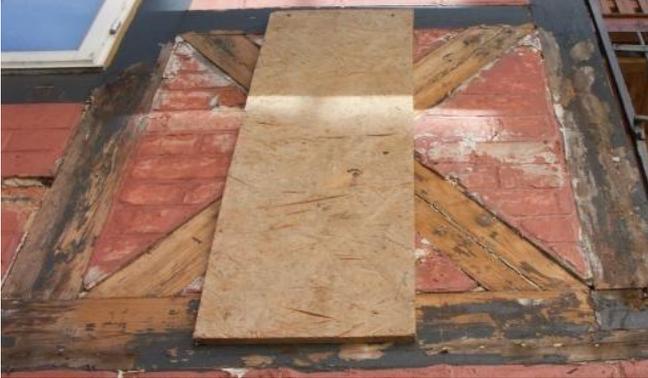
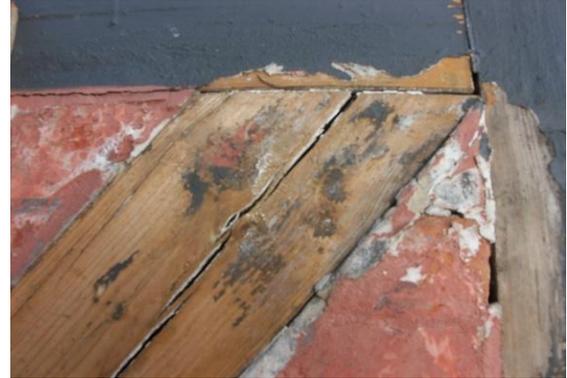
Rissbildung, Versprödung und großflächiges Ablösen des Farbanstrichs von den Fachwerkhölzern

Versprödung des Farbsystems, herabgesetzte Diffusionsfähigkeit
Bewegungen und Risse im Gefüge,
Eindringen von Schlagregen in Risse u. Fehlstellen in der Beschichtung,
Tauwasserausfall in der Konstruktion
behinderte Abtrocknung aufgrund kapillar trocknungsblockierender
Außen- und Innenschichten

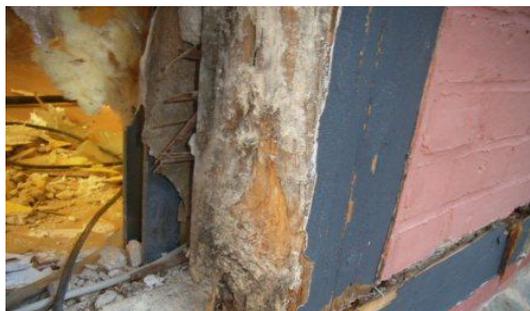
geöffneter Wandaufbau
von außen

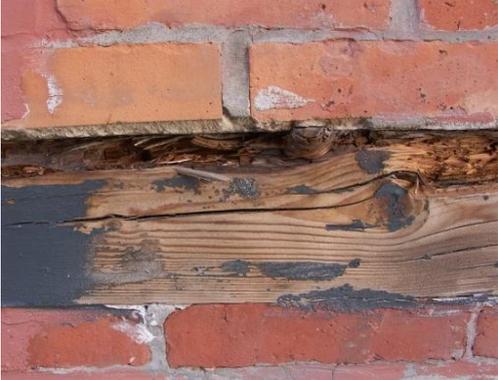
Schadensbild: Abplatzen des Gefacheanstrichs

Ablösen des Gefacheanstrichs, hauptsächlich an der Westfassade

Versprödung und Rissbildung des Farbsystems,
Eindringen von Feuchtigkeit ins Gefüge,
teilweise Anreicherung von Salzen in der Ausfachung,
behinderte Abtrocknung aufgrund kapillar trocknungsblockierender
Außen- und Innenschichten

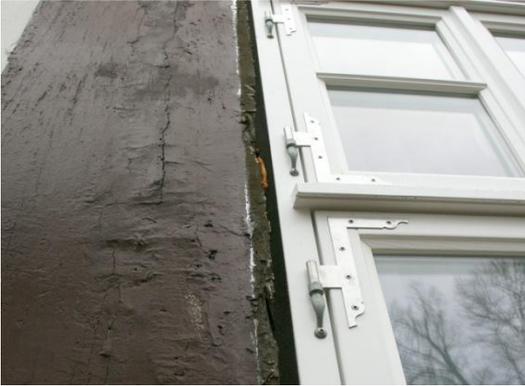
Versprödung und Rissbildung am Fachwerkständer

Versprödung des Alkydharzfarbsystems, herabgesetzte Diffusionsfähigkeit, Bewegungen und Risse im Gefüge, Eindringen von Schlagregen in Risse u. Fehlstellen in der Beschichtung, Tauwasserausfall in der Konstruktion behinderte Abtrocknung aufgrund kapillar trocknungsblockierender Außen- und Innenschichten

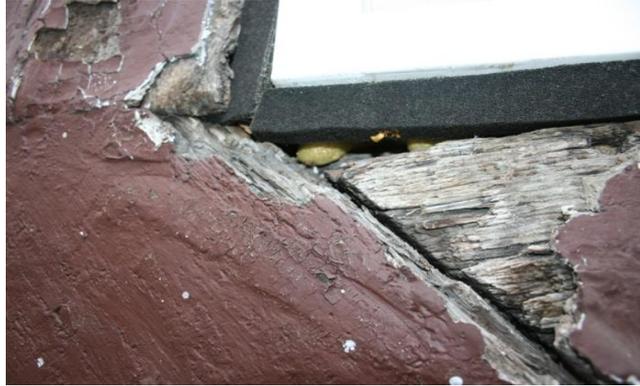
zusätzl. Abplatzen des Holzanstrichs und Feuchteschäden an den Holzoberflächen

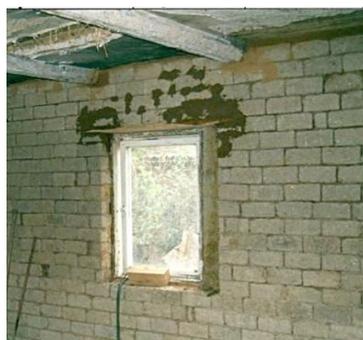
Setzung der Holzleichtlehmschale
keine Entlastung der schweren Lehmschale durch Bohlen-
bzw. Kantholzeinlage

keine Befestigung der Sturzleiste an der tragenden Außenwand, Sturzleiste
zu kurz und unterdimensioniert

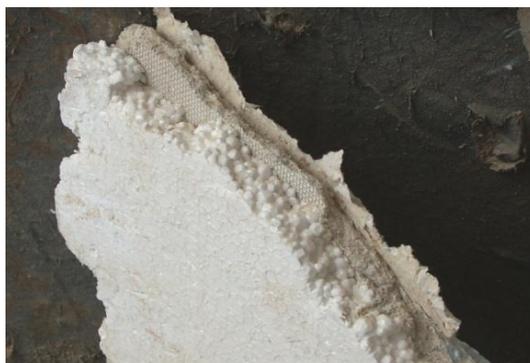
Tauwasserausfall in der Konstruktion
lang anhaltende Durchfeuchtung des Stroh-Lehmputzes

raumseitige Vorsatzschale aus Verbundplatte Gipskarton auf Styropor,
kapillare Abtrocknung nach innen durch Dämmsystem unterbrochen

Innendämmsystem:
Verbundplatte 1,25 cm Gipskarton
auf 1,5 cm Styropor

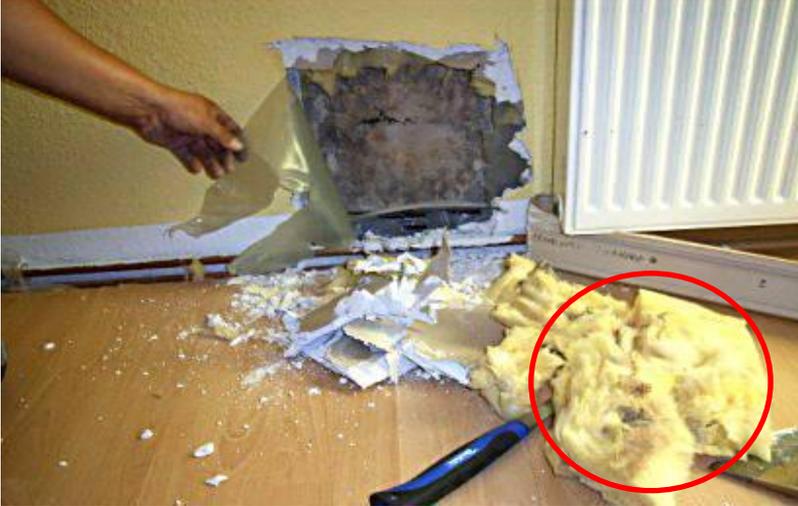
dunkle Schimmelnester an der Glaswolle

Eingringen von Schlagregen durch Fugen und Risse in Fachwerk-AW
Tauwasserausfall in der Konstruktion
Feuchtestau im Dämmstoff
behinderte Abtrocknung aufgrund dichter Außen- und Innenschichten
behinderte Abtrocknung aufgrund fehlender Kapillarität
des Mattendämmstoffes

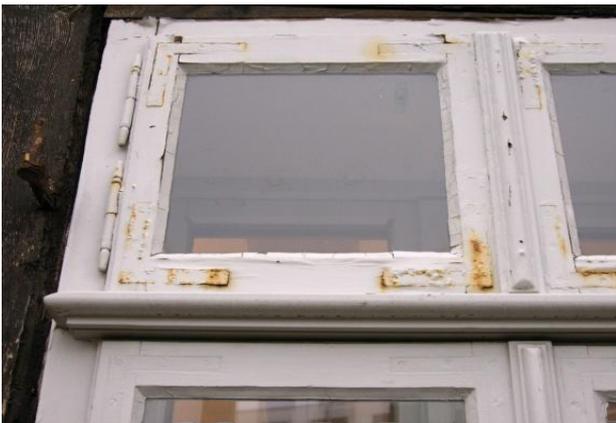
Durchschlagen des Rostes von innen an den Winkelbändern und Stützkloben

Schadensursache: Eindringen von Schlagregen in die Risse der Beschichtung
Tauwasserausfall in der Konstruktion
Feuchtestau unter der Farbbeschichtung

begünstigende
Begleitumstände: fehlender Rostschutz auf den Beschlägen, ungeeignetes Farb-
system, Fensterausrichtung nach Süd-West (Wetterseite),
fehlende Regentropfleiste oberhalb des Fensters

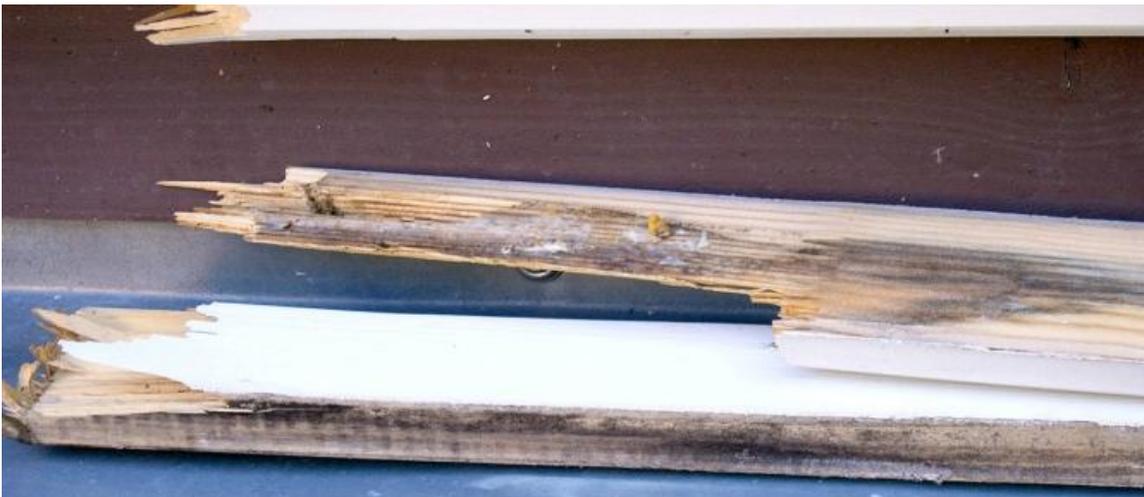
Schimmelpilzbefall an und in den Rahmenhölzern

Schadensursache: Eindringen von Schlagregen in die Risse der Beschichtung
und in die Risse der Verbindungsfugen der Rahmenhölzer
Tauwasserausfall in der Konstruktion
Feuchtestau unter der kunstharzbasierten Farbbeschichtung

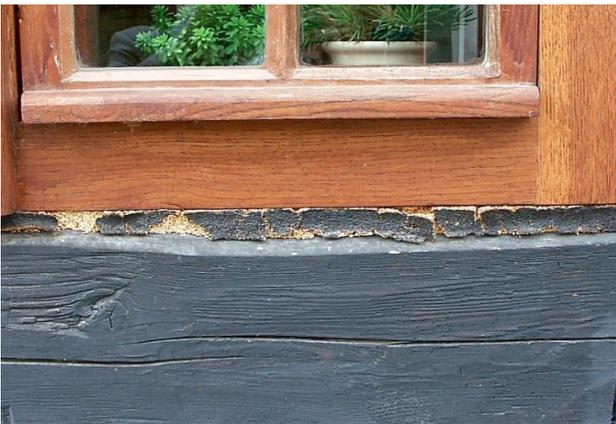
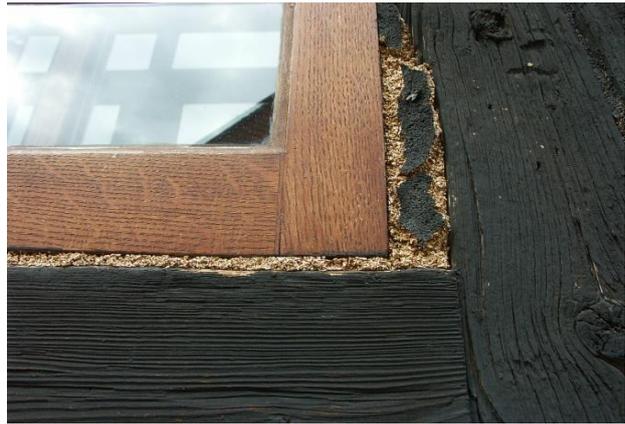
Ablösen des Anstrichs von der Füllmasse, Verwitterung der Korkfüllmasse

Schadensursache: fehlende Abdeckleiste bzw. ungeeignete Beschichtung der Korkfüllmasse
Ablösen der Farbbeschichtung von der Füllmasse
Verwitterung der Füllmasse durch fehlenden Wetterschutz

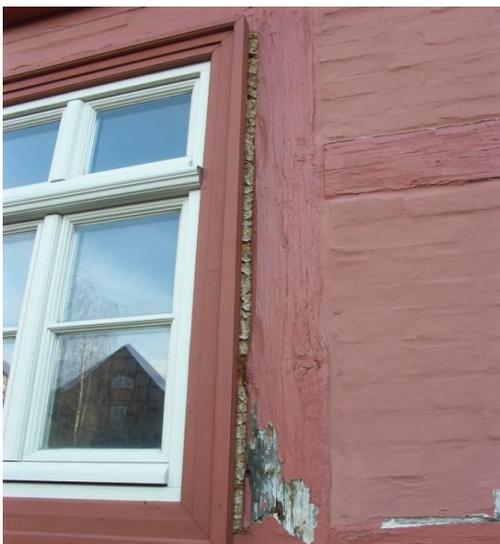
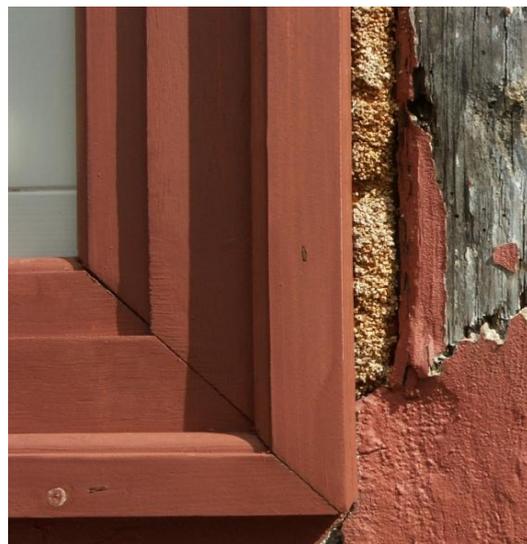
Ablösen des Anstrichs von der Füllmasse, Verwitterung der Korkfüllmasse

Schadensursache: fehlende Abdeckleiste bzw. ungeeignete Beschichtung der Korkfüllmasse
Ablösen der Farbbeschichtung von der Füllmasse
Verwitterung der Füllmasse durch fehlenden Wetterschutz

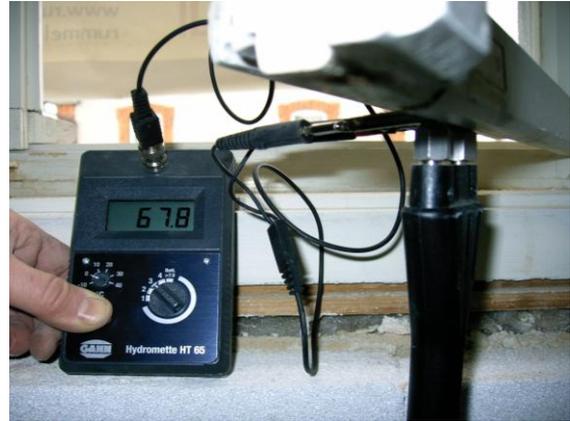
Holzfeuchte in Fensterflügeln bei 67,8 Masseprozent

Schadensursache: keine Raumlüftung während Putz- und Dämmarbeiten
sehr hohe Raumluftfeuchte bei sehr kalten Außentemperaturen
Kondensat an Scheiben wurde nicht entfernt
Feuchtestau auf allen Fensterhölzern und unter der Farbbeschichtung

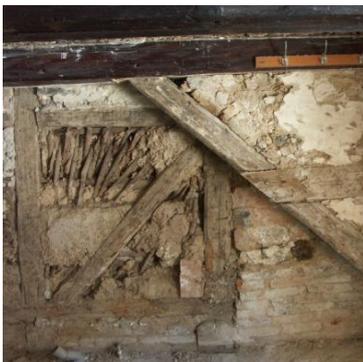
Freigelegtes Gefach giebelseitig, gemeinsame Wand mit Nachbarhaus, Ausfachung aus Lehmstakung

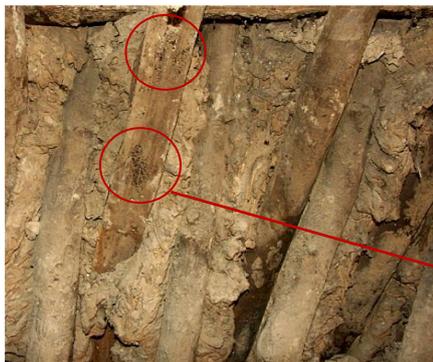
Deutlich sichtbare Feuchtflecken und Nester von Schimmel an den Holzstaken

Durchfeuchtung der Wände
hohe nutzungsbedingte Luftfeuchtigkeit (Bad)
fehlende fachgerechte Abdichtung der Wände und Decken

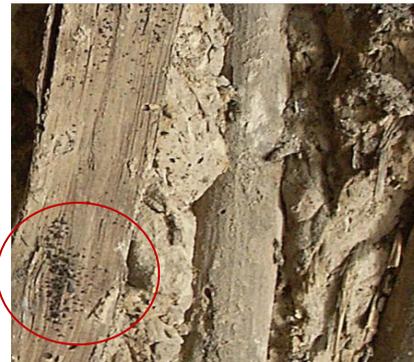
vergrößerte Aufnahme der Schimmelpilze an den Holzstaken

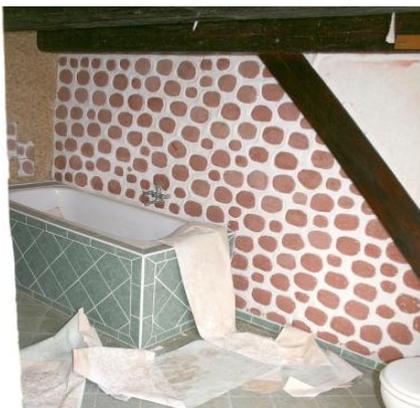
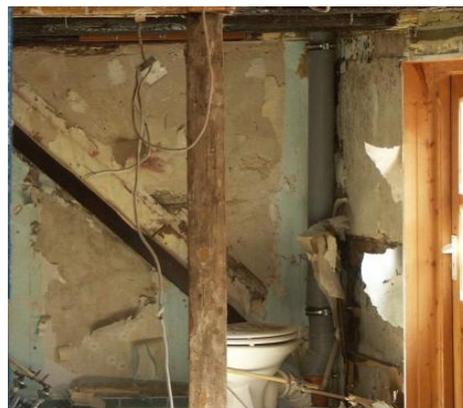
Ansicht der geschädigten Wand zu Beginn und im Verlauf der Rückbauarbeiten

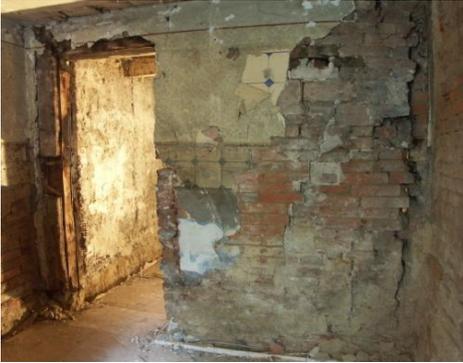
Mittig ausbauchende Ziegelsteinwand mit mehreren senkrechten Rissverläufen

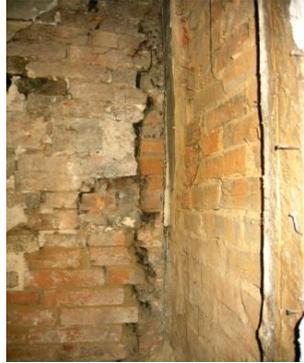
Abriss von der rechts anstoßenden Wandscheibe D

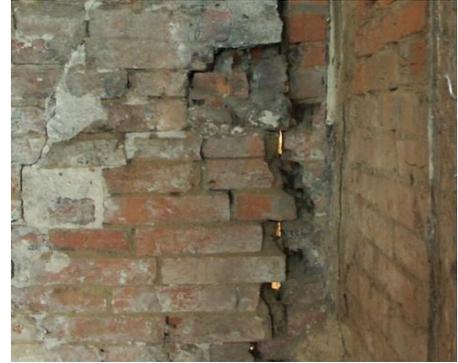
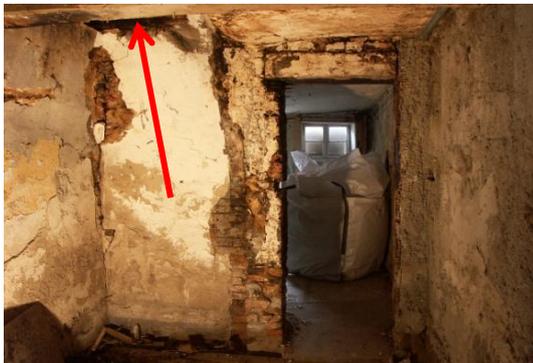
Rückseite der geschädigten Ziegelwand mit Kaminöffnung im Deckenbereich

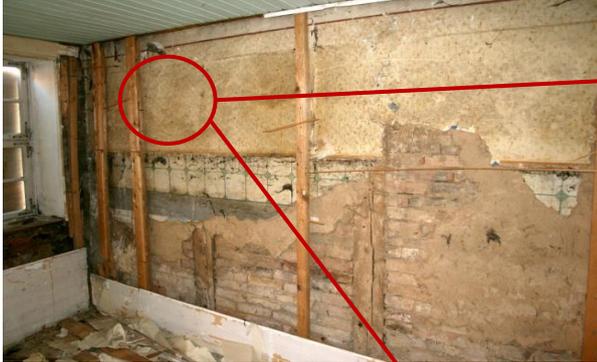
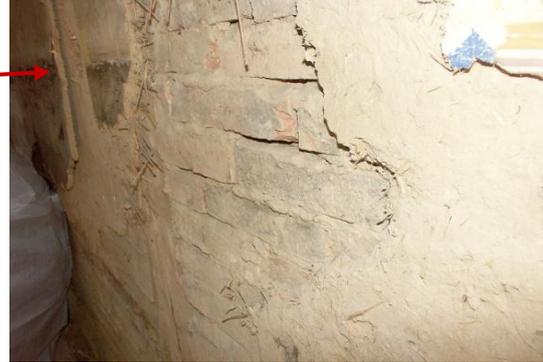
Hohlräume unter der Oberputzschicht, hauptsächlich im oberen Abschnitt der Wandfläche

ungenügender Haftverbund zwischen den Lehmputzschichten

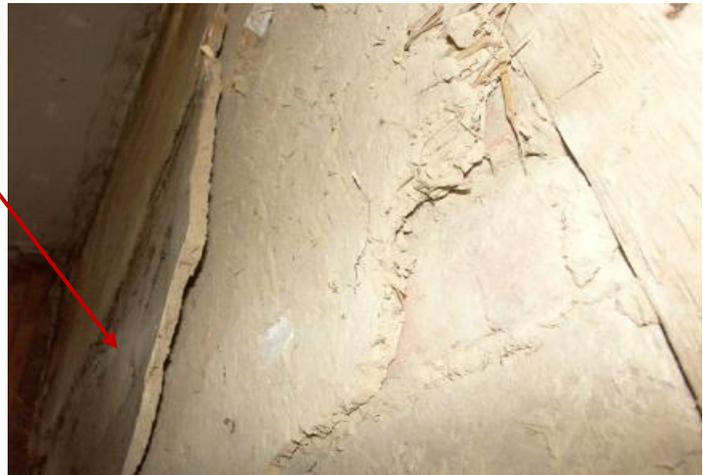
Ausbeulen und Ablösen der Oberputzschicht
an der Giebelwand zum angrenzenden Nachbargebäude

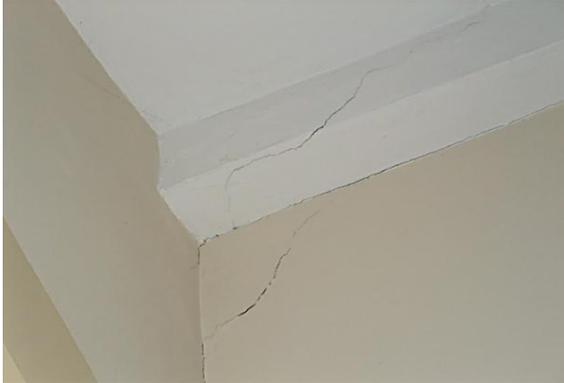
Rissbildung am Innenputz der in die Straßenfassade einbindenden Innenwände im oberen Wandbereich

Bewegungen im Balkenlage, vermutlich
Störung am Anschluss der angeschuhten Balkenköpfe,
Passungengenauigkeit an Bolzenverbindung

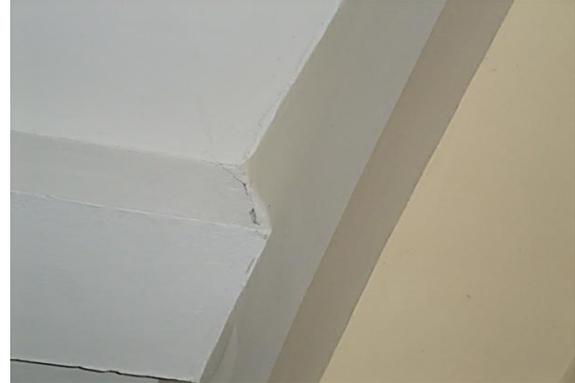
Rissbildung am Verputz der Holzbalkendecken an der Einbindung zur Straßenfassade

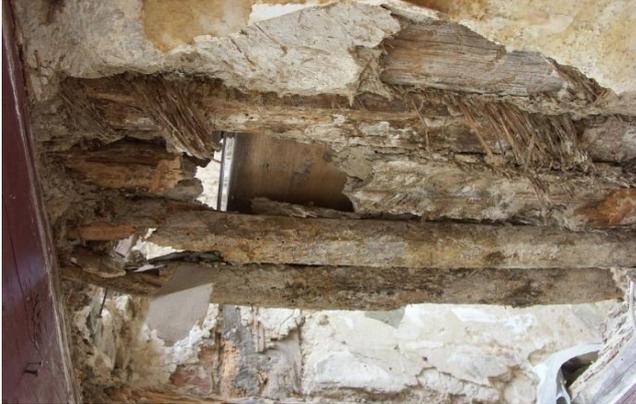
Deckenuntersicht: Bruch der Deckenbalken, Schwammschäden an Balken und Lehmwickeln

Leckage im wasserführenden Heizrohr durch unsaubere Verlegung langanhaltender Feuchtestau im Deckenaufbau,

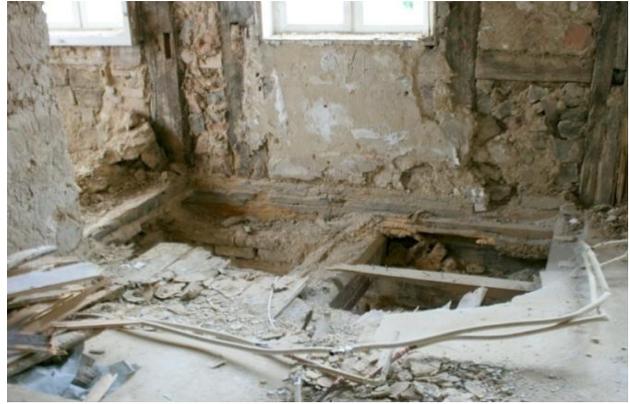
Verlust der Tragfähigkeit der Deckenbalken und Füllhölzer durch holzschädigende Pilze/Fäule

Deckendraufsicht: Bodenbelag/Füllung zurückgebaut, Schwammschäden an DB und Schwellholz

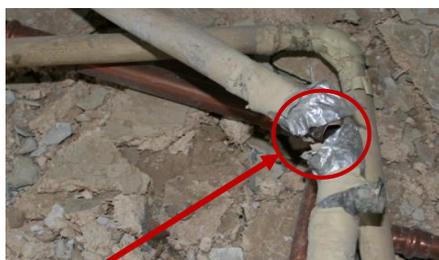
Leckage im Eckpunkt des Heizungsrohrs

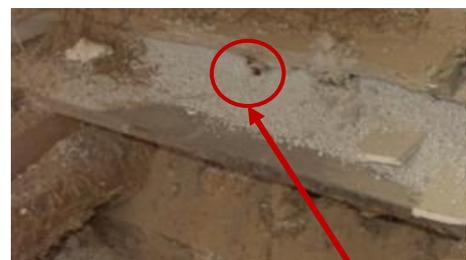
Materialien durchweg organisch/mineralisch, saugend und wasserspeichernd, Fußbodenaufbau ohne Abdichtung, Verlegung wasserführender Heizungsrohre in der Fußbodenschüttung schleppender Fortschritt der Durchfeuchtung durch langsames Austreten des Wassers, vermutlich ungenügende Trocknung des Deckenaufbaus

Fußbodenaufbau mit in der Schüttung verlegten Heizungsrohren

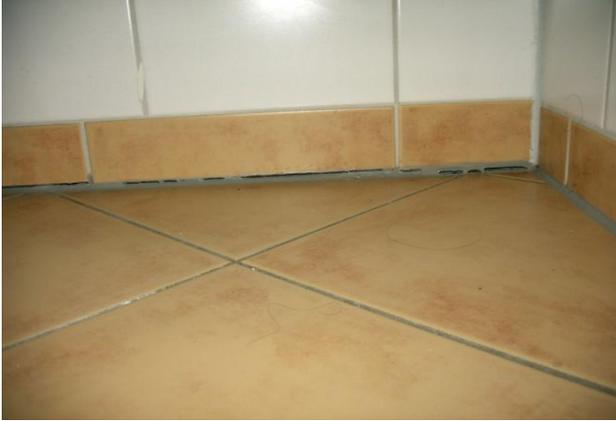
Abriss der Anschlussfuge Fußbodenoberbelag, Randleiste
Senkung des Fußboden

Setzung des Fußbodens mit Abriss der Bodenbeläge von der Randleiste, links im Bad, rechts im Flur

Durchbiegung der Deckenbalkenkonstruktion
Ergänzung, Ertüchtigung aller Deckenbalken sowie Einbau
seitlicher Verstärkung mit Holzbohlen, durchlaufend auf gesamter Länge
sehr hohe Anzahl von Verbindungselementen mit unterschiedlicher
Passgenauigkeit

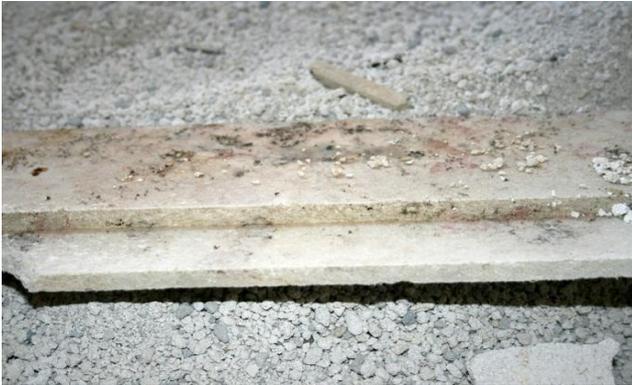
Schadensbild: Schimmelbildung, ausgehend von der Unterseite der Fermacell Verbundplatten teilweise bis Oberseite durchgewachsen

Unterseite eines Gipsfaser-Estrichelementes

Schadensursache: Feuchtestau im Deckenaufbau, vermutlich in der Verbundplatte
Risse im Fugenbild, ungleichmäßige Dicke des Dünnbettmörtels
Nutzung als Feuchtraum

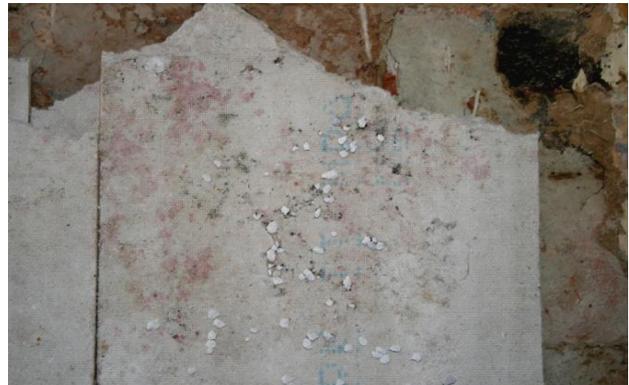
Rot- Schwarz- und Blauschimmel an/in beiden
Lagen der Verbundplatte

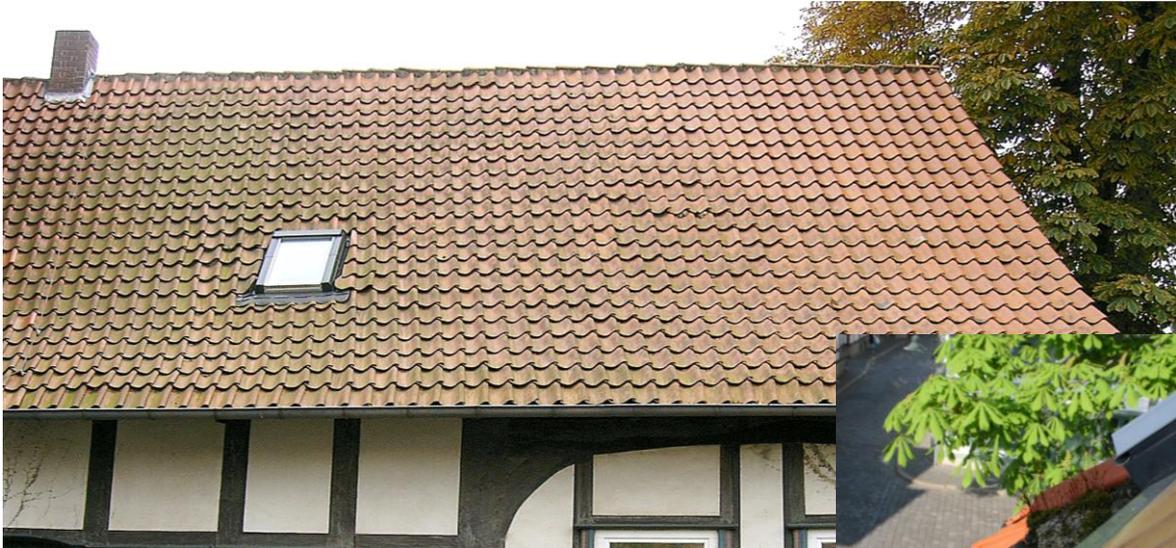
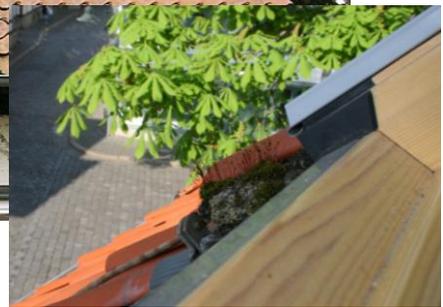
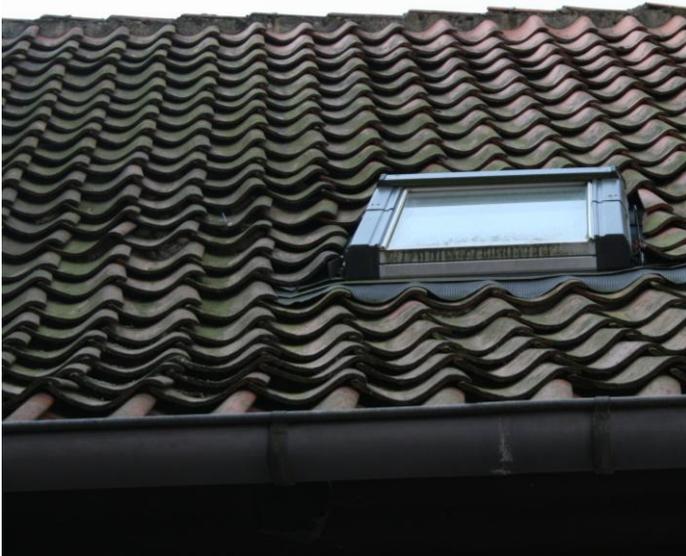
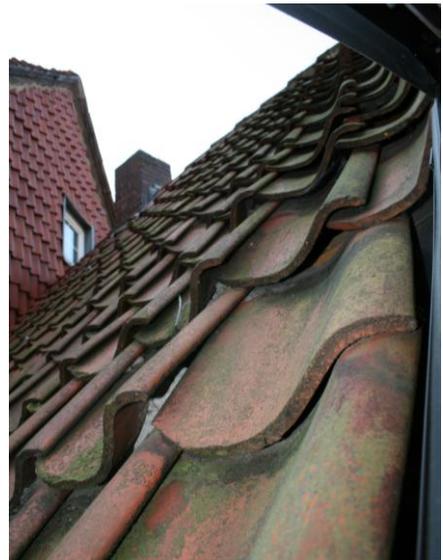
Verrutschen von Dachziegeln, ungleichmäßiges Verlegebild
Veralgung und Bemoosung der Dachziegel und Entwässerungsanlagen
(bislang optischer Mangel)

ungenaueres Arbeiten bei der Verlegung der Dacheindeckung
unregelmäßige Wartung der Dacheindeckung und
Dachentwässerungsanlagen

Nordseite, Veralgung durch langsame Abtrocknung der Feuchtigkeit
aufgrund der Verschattung und poröser Dachziegel

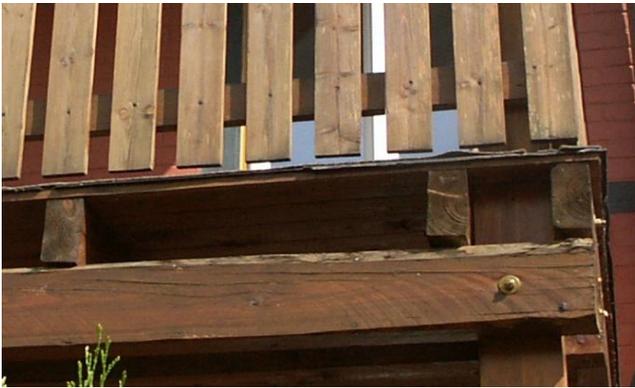
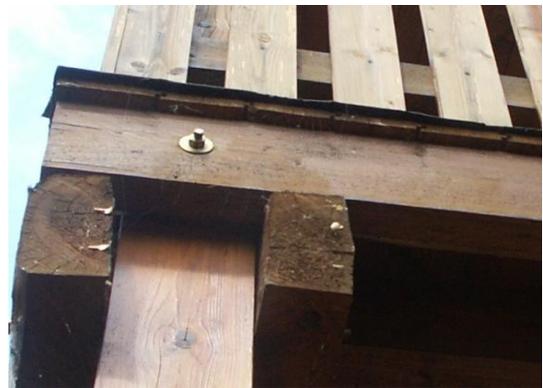
Schadensbild: Verdrehung und Rissbildung an den Konstruktionshölzern der Balkonanlage, z.T. Feuchtflecken

Verdrehen und Aufreißen der Konstruktionshölzer, Balkonansicht von vorn und von der Seite

Schadensursache: zu geringe Dimensionierung der Konstruktionshölzer
weitere Schwächung der Hölzer an ingenieurtechnischen
Verbindungspunkten

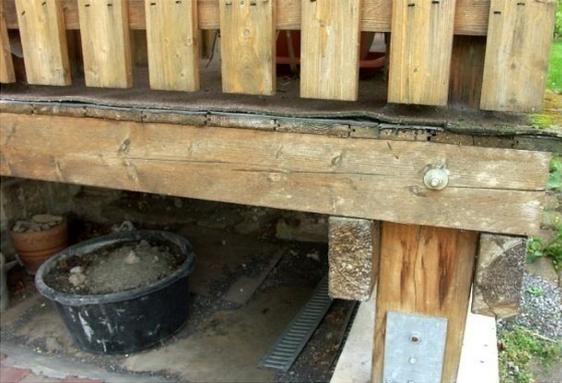
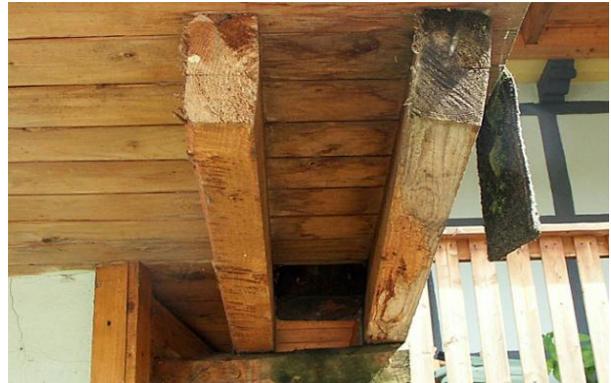
Feuchtflecken, z.T. Pilzbefall an den Konstruktionshölzern und der Rauspundlage der Balkonanlage

Feuchtflecken und Pilzbefall an Konstruktionshölzern, Verdrehen der Konstruktionshölzer und des Rauspundes

kein Gefälle, kein Wasserablauf
undichte Bitumenschweißbahn
Filzbelag als Feuchtspeicher und Nährboden für Algen, Moose, Pilze
Durchdringung der Bodenbeläge mit Nägeln/Schrauben

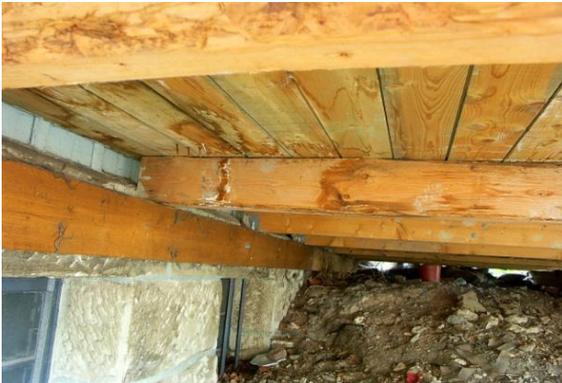
Feuchtflecken und Pilzbefall hier an der Unterseite der Rauspundlage durch undichten Balkonbelag

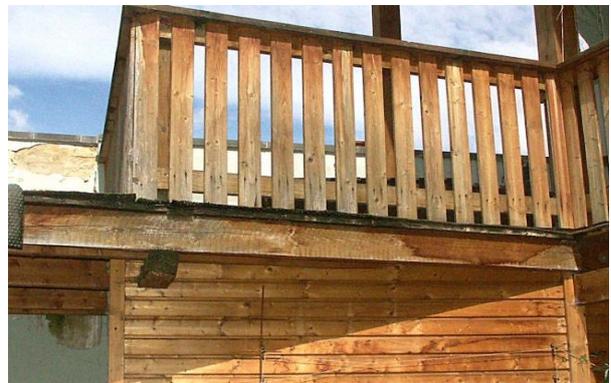
Feuchtschäden und Bemoosung an den Konstruktionshölzern und der Verbretterung des Unterbaus

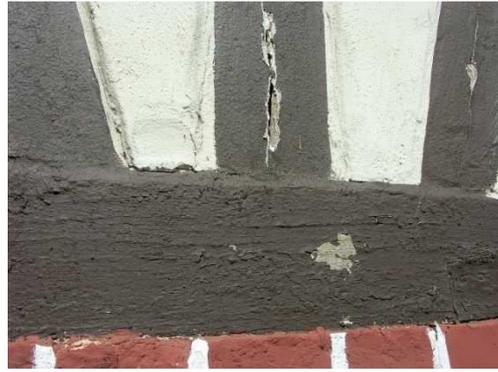
Abb. 21 Der Farbanstrich über Fachwerkhölzern und Gefacheputz zeigt Blasenbildung, Risse und Abplatzungen. (DFWZ)

Der Gesamtaufbau der Außenwände ist mit Materialien ausgeführt worden, die eine kapillare Abtrocknung der feuchtebelasteten Konstruktion blockierten. Innenseitig wurden die Wände mit einer wasserundurchlässigen Baufolie über der Glasfaserdämmung abgedichtet. Von außen erhielt die Fassade den kunststoffhaltigen PVA-Anstrich über die gesamte Fläche. Da sich entsprechend der Laboranalyse⁵² unter dem Neuanstrich noch Leinölreste befanden, sammelten sich vermutlich die Leinölmoleküle bei starker Erwärmung als Gas unter der Beschichtung an und verursachten infolge des im Wandaufbau herrschenden Dampfdruckes Blasen, Risse und zum Farbabplatzungen.⁵³

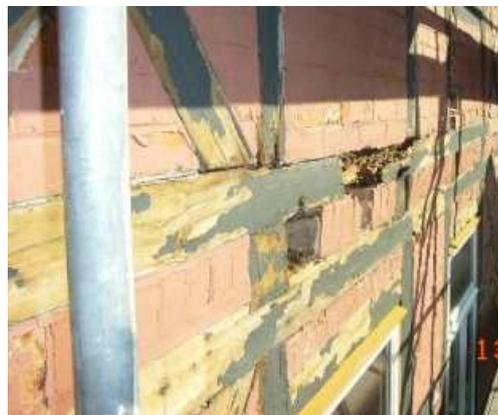
Abb. 22 Abplatzungen des Farbanstrichs über Fachwerkhölzern und Gefacheausmauerung, Zerstörung der Fachwerkhölzer durch Pilzbefall, hier an der Westseite des zweiten Gebäudes (privat, Holzschutzgutachter)
