Deutsches Fachwerkzentrum Quedlinburg e.V.

Abschlussbericht zum Forschungsprojekt

Folgeschäden nach Sanierungsmaßnahmen an ausgewählten Bauten

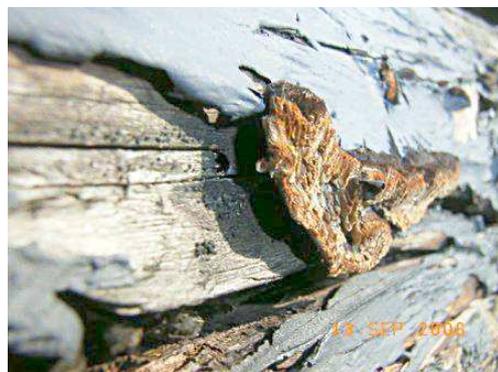
Abb. 23 Fruchtkörper des Zaun- oder Tannenblättlings, hier am Hahnenbalken des Giebeltriecks am zweiten Gebäude (privat, Holzschutzgutachter)

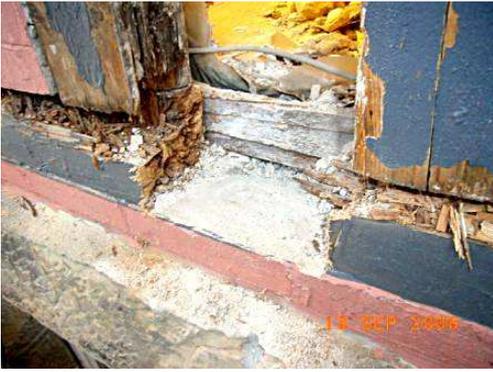
Abb. 24 Geöffneter Wandaufbau am zweiten Gebäude, deutlich erkennbar die starke Zerstörung der Schwellhölzer und aufgehenden Ständer durch Braun- und Weißfäule. Im Hintergrund ist die Glasfaserdämmschicht zu sehen. (privat, Holzschutzgutachter)

Durch die beidseitig aufgebrachte, kapillar blockierende Abdichtung der Wandkonstruktion konnte die in flüssiger Form vorhandene Feuchtigkeit weder nach innen noch nach außen abtrocknen. Die permanente Feuchtebelastung der Konstruktion und das vorhandene Nährstoffangebot (z.B. Staub, Tapeten/Papier, Klebstoffe, Dämmstoffe, Holz) waren Voraussetzung für die Entstehung und Verbreitung der Fäule- und Schimmelpilze.

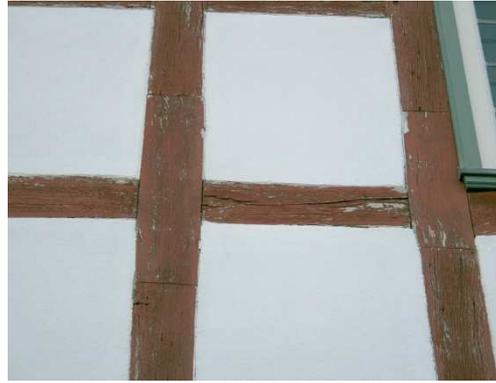
Bei unseren Untersuchungen konnten wir nicht nur eine großflächige Rissbildung und das Abblättern des äußeren Anstrichs bestätigen, sondern auch Feuchtflecken auf den Fachwerkhölzern feststellen. In einem von innen geöff-

Abb. 25 Rissige und abblätternde Farbbeschichtung der Fachwerkhölzer an der Obergeschossfassade. (DFWZ)

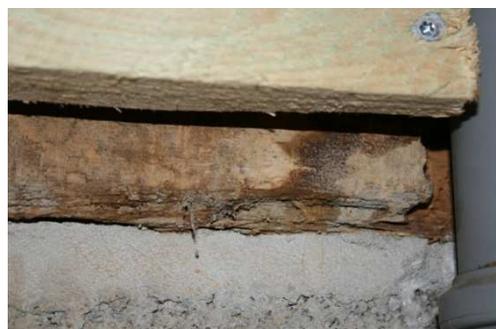
Abb. 27 Feuchtflecken und beginnende Schimmelpilzbildung an der Innenseite der Fachwerkstruktur. (DFWZ)

neten Wandbereich waren ebenfalls Feuchtflecken am Fachwerkh Holz mit beginnender Schimmelpilzbildung erkennbar, was darauf hindeutet, dass es zu zeitweiligen Trocknungsblockaden kommt. Ursache hierfür sind einerseits der äußere acrylhaltige Anstrich und andererseits eine fehlende kapillar leitende Füllschicht zwischen der Außenwand und der als Innendämmung direkt auf die Wand aufgetragenen HWL-Platte. Gravierendere Schäden am Traggerüst sind vermutlich durch die nur zeitweilige Nutzung des Objektes ausgeblieben.

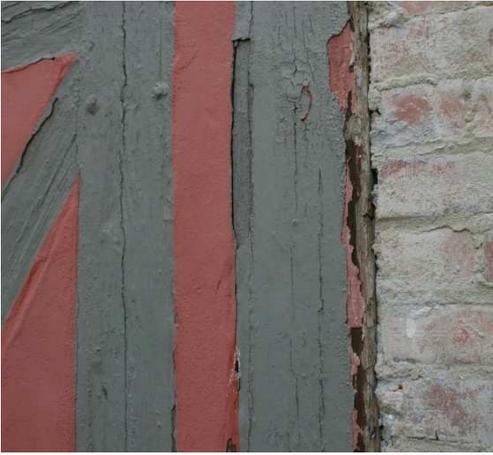
Abb. 28 Mehrfachbeschichtung der Fachwerkhölzer (erst Farbe des Gefacheanstrichs, darauf Farbe des Holzansstrichs. (DFWZ)

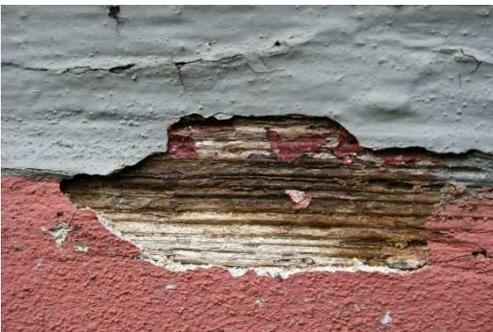
Abb. 29 Feuchtflecken auf dem Schwellholz, darunter im Bild Reste des Überputzes, oben im Bild rissiger Farbansstrich in mehreren Lagen erkennbar (DFWZ)

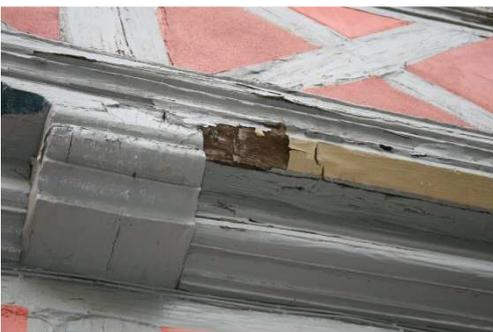
Abb. 30 Auch in den Bereichen der Stockwerksüberstände erkennt man die Rissbildung und das Abplatzen der Farbe. (DFWZ)

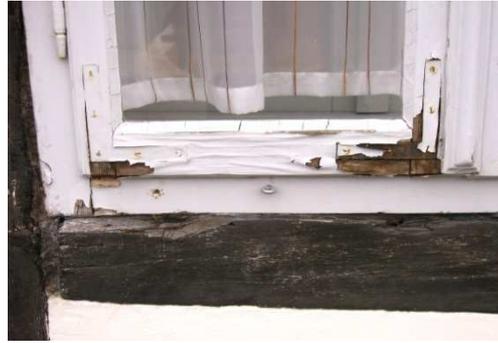
Bei einem um 1440 errichteten und im Jahr 2000 umfassend sanierten Fachwerkhaus waren Schäden an der Farbgebung der Fenster zu bemängeln. Hier war es aufgrund des kapillar trocknungsblockierenden Farbsystems, welches nach der Restaurierung der historischen vierflügligen Holzfenster von der ausführenden Tischlerfirma aufgetragen wurde, zur Rissbildung, im weiteren Verlauf zum Ausbeulen und Abplatzen der Farbschicht gekommen. Die Feuchtflecken auf den sichtbaren Holzteilen und vor allem die Rostanhaftungen an den Beschlägen, die von innen her durch die Farbe hindurch scheinen, sind ein Indiz für einen hohen Feuchtegehalt der Rahmenhölzer. (Abb. 31 und 32) Die hohe Feuchte wurde verursacht von eindringendem Schlagregen, Tauwasseranfall und behinderter Abtrocknung durch die kunststoffdispersionsversetzte Farbe. Schadensbegünstigend war das augenscheinliche Fehlen eines Rostschutzanstrichs auf den Beschlägen, die Ausrichtung zur Wetterseite sowie eine fehlende Regentropfleiste oberhalb des Fensters.

Abb. 31 Rissbildung in der Farbschicht war die Ursache für das Eindringen von Schlagregen; zusätzliche Kondensatbildung und die durch das dichte Farbsystem behinderte Abtrocknung führte zum Rosten der Beschläge einerseits sowie zur Blasenbildung und zum Absprengen der Beschichtung der Holzfenster andererseits. (DFWZ)

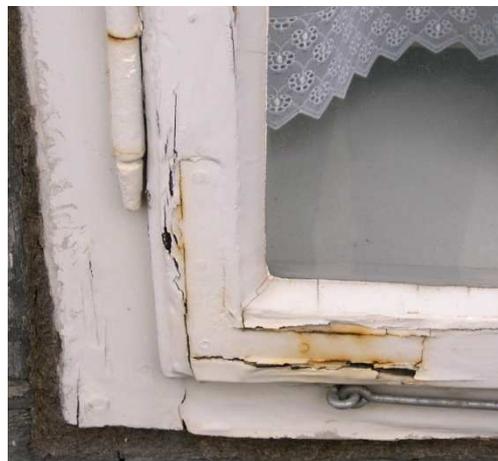
Abb. 32 Detailaufnahme des von den Beschlägen aus durchschlagenden Rostes. (DFWZ)

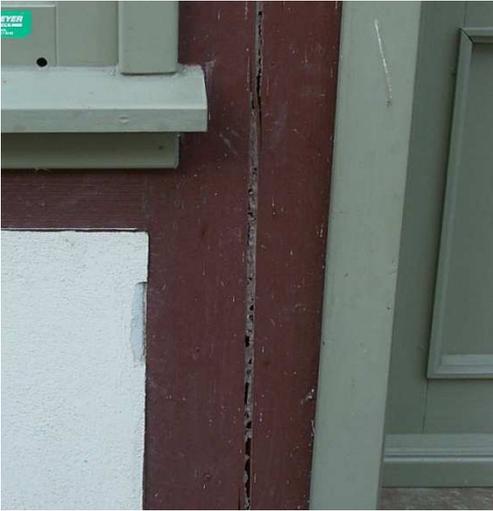
Abb. 33 abgerissene Silikonfuge in einem Trocknungsrisss (DFWZ QLB)

Die Flanken von Silikon- oder Acrylfugen reißen infolge der Schwind- und Quellungsbewegungen des Holzes ab, so dass Feuchtigkeit in die Konstruktion eindringen kann. An Stellen, wo die Fugen noch abgedichtet sind, wird zumindest die Rücktrocknung stark behindert.⁵⁸

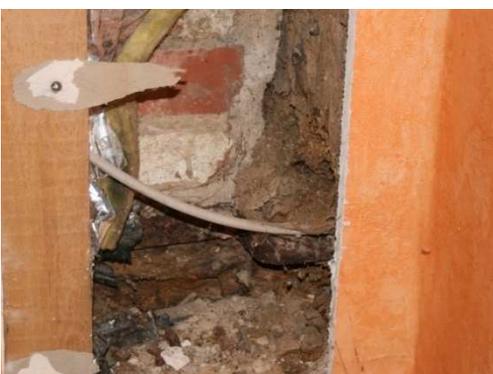
Abb. 35 Bei der Öffnung der inneren Vorsatzschale wurden die Zerstörung des Stiels und der Fußschwelle durch Pilzbefall deutlich. (DFWZ QLB)

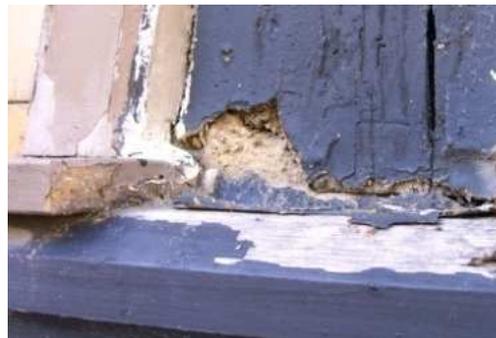
Abb. 37 Feuchteschäden im Brüstungsbereich konstruktiv bedingt, durch Spachtelmasse verstärkt (DFWZ QLB)

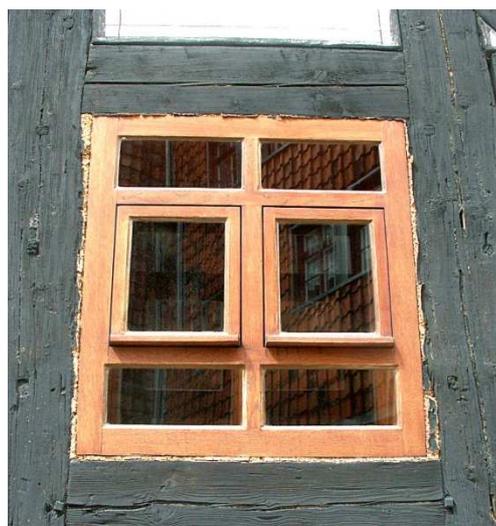
Abb. 38 ungeschützte Fugenabdichtung mit Korkfüllmasse als vorerst optischer Mangel (DFWZ QLB)

Bei der Verwendung von Korkfüllmasse zum Ausstopfen von Anschlussfugen zwischen Fachwerkhölzern und Fenstern bzw. angrenzenden Bauteilen aus Holz, Stein, Mauerwerk etc. ist unbedingt darauf zu achten, dass nach dem Glätten der Masse entweder einen schützender Deckanstrich oder besser eine Deckleiste vorzusehen ist.⁶⁰ Bei drei der untersuchten Bauten gab es Probleme in Bezug auf die Wetterfestigkeit der Masse, die sich vorerst als optischer Mangel darstellte. Um Verwitterungserscheinungen in Form von Zersetzung und Abbröseln der getrockneten Masse und nachfolgenden Schäden durch das Eindringen von Schlagregen vorzubeugen, ist es dringend erforderlich, die Verarbeitungsvorschriften einzuhalten.

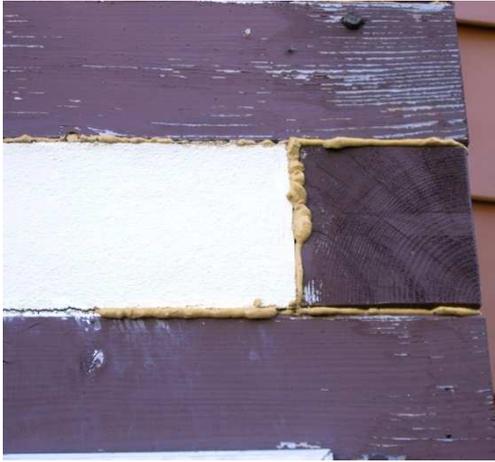
Abb. 39 Bauschaum als Fugenfüllmasse zwischen Ausfachtung und Fachwerk sowie zwischen den Konstruktionshölzern. (DFWZ QLB)

Mitunter werden Fugenmassen wie Bauschaum, Acryl oder Silikon falsch angewendet. Diese für den Innenausbau gedachten Abdichtungsmassen fanden zum Beispiel Einsatz als Fugendichtmasse zwischen Ausfachtung und Fachwerkholz (Abb. 39), zwischen den Konstruktionshölzern (Abb. 40) oder wie in Abb. 41 dargestellt als Fugenverschluss bei Rissen in der Außenbekleidung eines Fachwerkhauses.

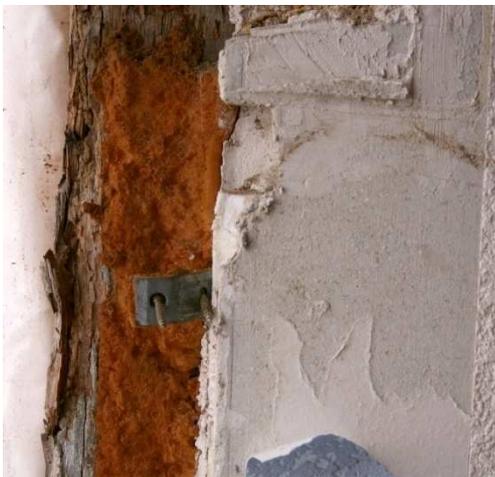
Abb. 40 Durch Hausschwamm massiv geschädigter Fachwerkständer, mit verursacht durch die Verwendung von Bauschaum in den Anschlussfugen (DFWZ)

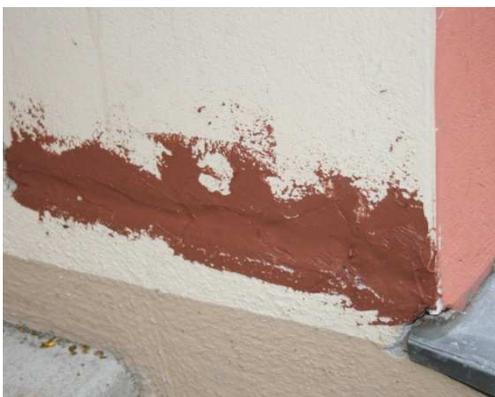
Abb. 41 Acrylhaltige Dichtmasse als provisorischer Verschluss breiter Risse in der Außenbekleidung eines Fachwerkhauses. (DFWZ QLB)

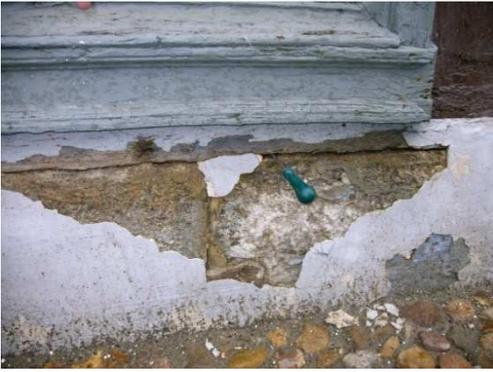
Abb. 42 Der nachträgliche Zementverputz löst sich großflächig vom Sandsteinsockel und führte zu Pilzbefall an der aufliegenden Schwelle. Ein Stechbeitel lässt sich mühelos in das Holz schieben. (DFWZ)

Der Sockelbereich ist aufgrund des gepflasterten Gehweges stark spritzwasserbelastet. Bei der Untersuchung des Objektes konnten wir feststellen, dass sich der Putz großflächig vom Sandsteinsockel abgelöst hat. Das Mauerwerk selbst war stark durchfeuchtet und verfügte augenscheinlich über keine Horizontalsperre zum aufliegenden Schwellholz. Somit konnte die Schwelle ebenfalls übermäßig durchfeuchtet werden. Die Holzfeuchtemessung an den durch Pilzbefall geschädigten Schwellhölzern ergaben Werte von bis zu 55 Masseprozent. (Abb. 43) Schadensbegünstigend hat sich wiederum der dichte Farbanstrich auf dem Holz ausgewirkt.

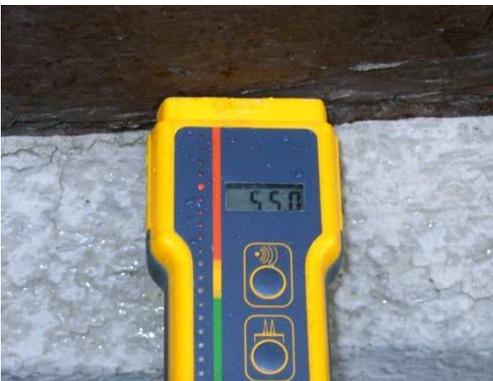
Abb. 43 Die im Schwellholz gemessene Holzfeuchte betrug 55 Masseprozent und deutet auf einen schon längere Zeit anhaltenden Feuchtestau, begünstigt durch den trocknungsblockierenden Farbanstrich. (DFWZ)

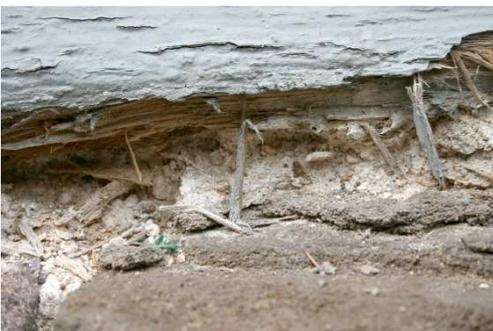
Abb. 44 Die Fußschwelle ist aufgrund langanhaltender Feuchtebelastung infolge aufsteigender Feuchte und trocknungsblockierender Farbbeschichtung durch Pilzbefall stark geschädigt. (DFWZ)

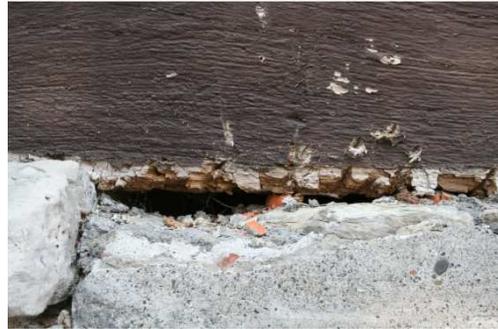
Abb. 45 Pilzbefall eines Schwellholzes, welches mit dem nachträglichen Verputz des Sockels mit angeputzt wurde. (DFWZ)

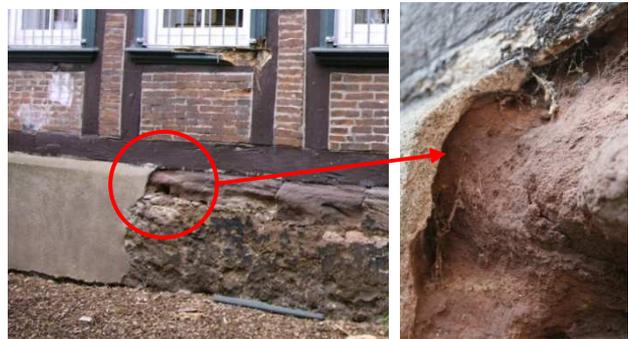
Abb. 46 Bei dem nachträglich mit einem Zementputz versehenen Sockelmauerwerk aus Naturstein löst sich die Putzschale großflächig. Das darunter liegende Natursteinmauerwerk ist durchfeuchtet und in seiner Festigkeit geschwächt. Aufsteigende Feuchte verursacht die Durchfeuchtung - ein dichter Farbauftrag begünstigt den Feuchtestau der Schwellhölzer (DFWZ)

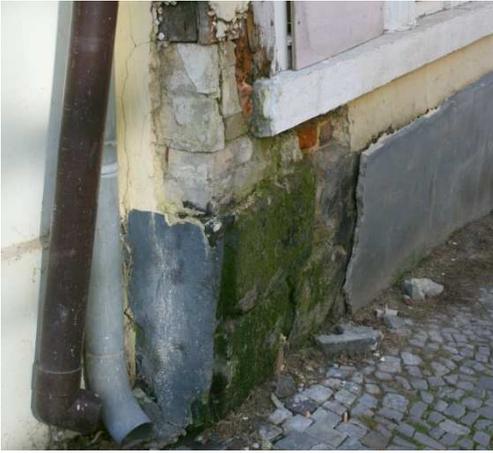
Abb. 47 Der Zementputz löst sich scheibenförmig von den Sandsteinen ab. Durch eine schadhafte Dachentwässerung wurde der Feuchteintrag zusätzlich forciert, so dass sich im Schwellholz und im aufgehenden Ständer holzerstörende Pilze ausbreiten konnten. Die Sandsteine sind mit Algen und Moosen bewachsen. (DFWZ)

Bei der Schadensaufnahme im Jahr 2007 konnte dokumentiert werden, dass sich die Zementputzschale, welche ohne Witterungsschutz und ohne Ablaufkante davorgestellt wurde (Abb. 47), in größeren Scheiben ablöst und somit das ohnehin feuchtebelastete Mauerwerk durch jetzt verstärkt eindringendes Niederschlags- und Spritzwasser noch weiter aufweicht. Die Mörtelfugen waren teilweise so weit ausgewaschen, dass man bis ins Innere des Hauses hindurch blicken konnte. Zusätzlich hatten sich besonders im Bereich der schadhaften Fallrohre Algen und Moose auf den Sandsteinen angesiedelt. Die Feuchtebelastung des Sandsteinsockels und der außen ebenfalls geschädigte Fassadenputz bewirkten in der Folge eine lang anhaltende Feuchtebelastung des ca. 70 cm über dem Erdgeschossfußboden liegenden Schwellholzes.

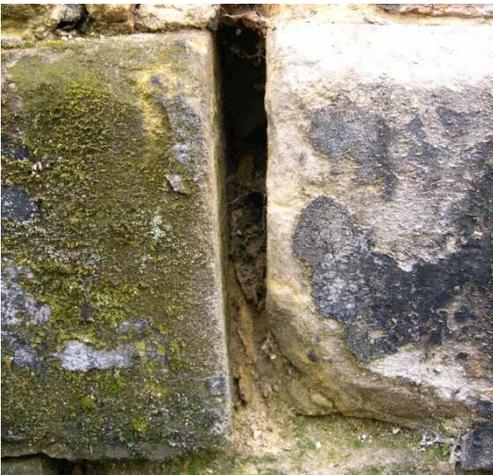
Abb. 48 Auch die Mörtelfugen des Sandsteinmauerwerks wurden heraus gespült. (DFWZ)

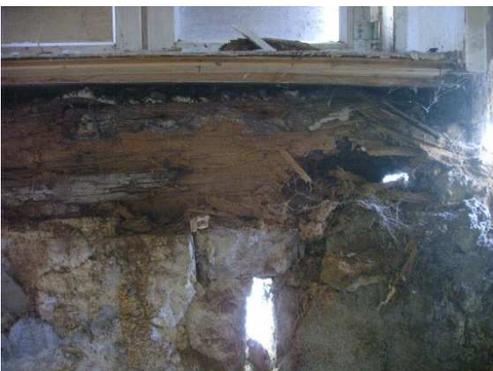
Abb. 49 Zerstörte Fachwerkhölzer und gestörtes Sockelmauerwerk vom Innenraum aus betrachtet - nach Abnahme der innenseitigen Verbretterung. (DFWZ)

Die Holzschädigung des Eckständers war bereits so weit fortgeschritten, dass die Tragfähigkeit massiv beeinträchtigt war und eine Notsicherung veranlasst werden musste. Eine raumseitige Vorsatzschale aus Holzständerwerk mit Luftzwischenraum und Verbretterung behinderte zusätzlich eine mögliche Abtrocknung nach innen.

Das gravierende Ausmaß der Schäden hätte verhindert werden können, wenn eine regelmäßige Wartung und Instandhaltung durch den Eigentümer vorgenommen worden wäre. Dies wurde etwa 6 Jahre lang versäumt.

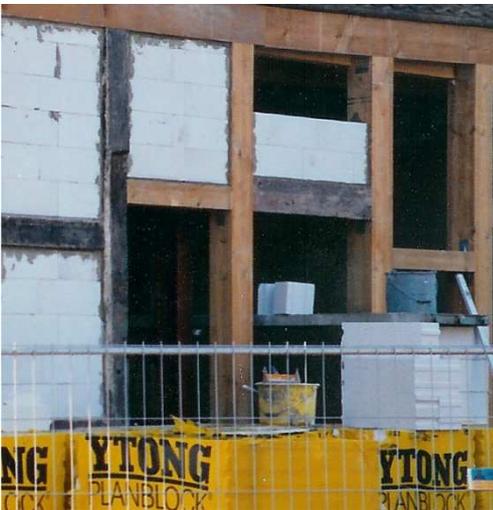
Abb. 51 Das Schließen der Gefache erfolgte mit großformatigen YTONG-Steinen, geklebt, ohne Dreikantleiste (DFWZ)

Bei einem Objekt aus dem 16. Jahrhundert, welches 1997 umfassend saniert wurde, kam z.B. solch eine großformatige YTONG-Ausfachung zum Einsatz. (Abb. 51) Umlaufende Trapez- oder Dreiecksleisten zur Befestigung der Ausfachung wurden nicht verwendet. Die Plansteine sind miteinander verklebt, so dass der Fugenanteil im Gefach sehr gering ist. Die Gefachfel-

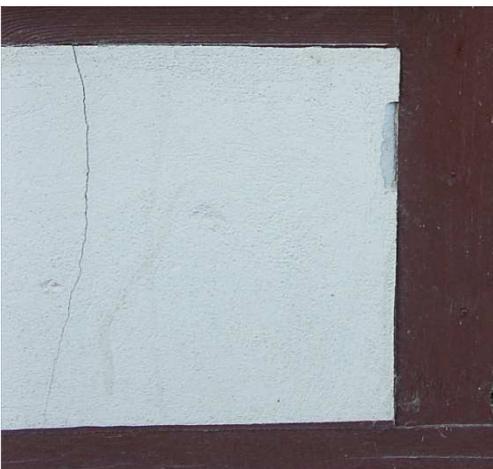
Abb. 52 Durch überhöhte Spannungen im Gefachfeld verursachte Rissbildung (DFWZ)

der wirken wie eine starre Scheibe und konnten erhöhte Spannungen nicht abfangen. Deutlich wird dies an durchlaufenden Rissen im Gefach. (Abb. 52)

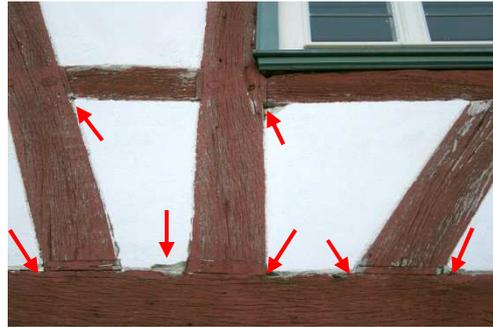
Bei einem weiteren Objekt, einem barocken Fachwerkbau, wurden während der Sanierung 1998 als Ausfachungsmaterial großformatige Bimssteine in Trass-Kalk-Zementmörtel verlegt. Auch hier ist der Fugenanteil sehr gering, so dass im Gefachfeld auftretende Spannungen nicht kompensiert werden konnten. An den Gefachrändern, besonders in den Gefachecken ist der Verputz nicht nur gerissen, sondern platzt auch heraus. (Abb. 53)

Abb. 53 Auch bei der Gefachausmauerung mit großformatigen Bimssteinen äußern sich Spannungen im Gefachfeld durch Ausbruch der Gefachecken. (DFWZ)

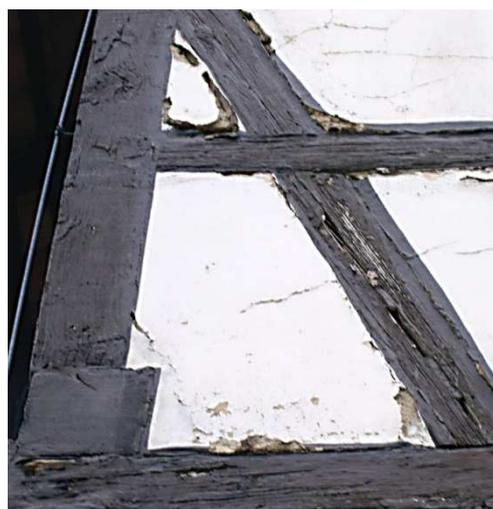
Bei lang anhaltender und starker Durchfeuchtung der Tragkonstruktion besteht grundsätzlich die Möglichkeit, dass die angrenzende Gefachfüllung ebenfalls stark durchfeuchtet und sogar herausgedrückt wird. Bei einem Objekt war die Feuchtebelastung der Fachwerkhölzer so groß, dass der Lehmverputz in den angrenzenden Gefachfeldern ebenfalls massiv durchfeuchtet und aufgrund dessen herausgedrückt wurde. (Abb. 55) Schadensbegünstigend bei diesem aus dem 18. Jahrhundert stammenden Fachwerkbau wirkte sich wiederum der Kunstharz-Dispersionsanstrich sowohl auf den Fachwerkhölzern als auch auf dem Gefachputz aus. Ein kapillares Abtrocknen der in die Konstruktion eingedrungenen und hier in flüssiger Form auftretenden Feuchtigkeit nach außen wurde durch das trocknungsblockierende Farbsystem auf der Basis von kunststoffhaltigem Polyvinylacetat⁷⁸ behindert. Auch nach innen war eine kapillare

Abb. 55 Übermäßig durchfeuchtete Lehmputze und Fachwerkhölzer führten zum Herausdrücken des Putzes (DFWZ QLB)

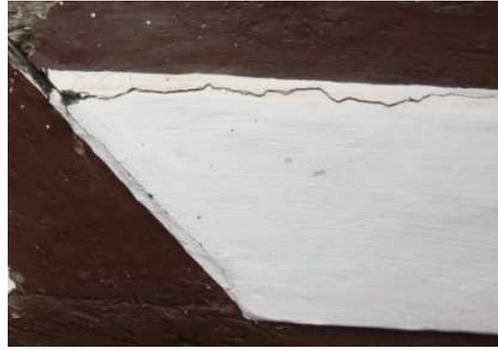
Bei mehr als drei Viertel der untersuchten Bauten, bei denen die Gefachfüllung einen Außenputz aufwies, ist in keiner der Putzlagen ein Kellenschnitt ausgeführt worden, wodurch es zu unkontrollierten Flankenabrissen kam. Bei dem in Abb. 56 dargestellten Fall handelt es sich um ein typisches Beispiel für einen unkontrollierten Flankenabriss des Gefachputzes. Der Verputz wurde bis an das Fachwerk herangezogen, weder wurde ein Trennschnitt zum Holz gesetzt, noch wurden die Putzkanten mit einem Kellenschnitt zum Fachwerk hin abgesetzt. Um eine mögliche Fugenbildung zu kaschieren bzw. um einen Schutz vor Witterungseinflüssen zu erwirken, sind sowohl Fachwerkhölzer als auch die Gefache selbst mit einer Kunstharz-Dispensionsfarbe überstrichen worden.

Abb. 56 Unkontrollierter Flankenabriss entlang der Anschlussfuge Fachwerkholz-Gefacheputz (DFWZ QLB)

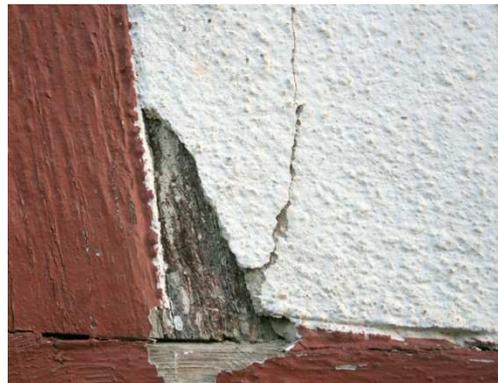
Abb. 57 Unkontrollierter Flankenabriss entlang der Anschlussfuge Fachwerkholz-Gefacheputz

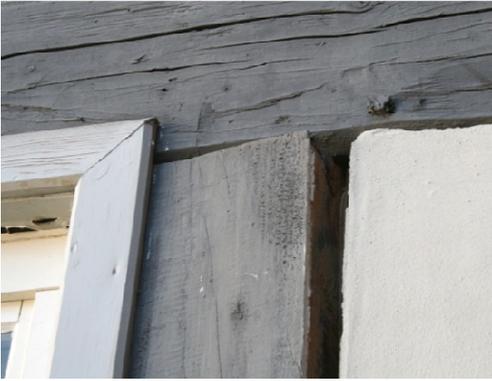
Abb. 59 Drehwuchs des Fachwerkständers rechts neben dem Fenster, sehr breite Fuge zum Gefach, Abriss der Fensterabdichtung außen (DFWZ QL)

Enorme Kräfte wirken z.B. wenn Fachwerkstiele durch natürlichen Drehwuchs die Holzverbindungen sprengen und angrenzende Gefach- oder Fensteranschlüsse abreißen. In Abb. 59 erkennt man, dass sich der obere Teil des Fachwerkstiels schon um etwa 10° aus seiner ursprünglichen Achse herausgedreht hat. Mit der Vergrößerung der Fuge zwischen dem sich verdrehenden Fachwerkständer und den angrenzenden Gebinden zeigte sich, dass auch der Anschluss zum Riegel nicht fachgerecht ausgeführt worden ist. Bei einem zimmermannsmäßigen Abbund hätte an dieser Stelle eine Schlitzzapfen-Verbindung zur Anwendung kommen sollen. Die Vergrößerung der Aufnahme zeigt jedoch als Verbindungsmittel zwischen beiden Bauteilen einen schräg eingeführten Holznagel sowie einen herkömmlichen Metallnagel.

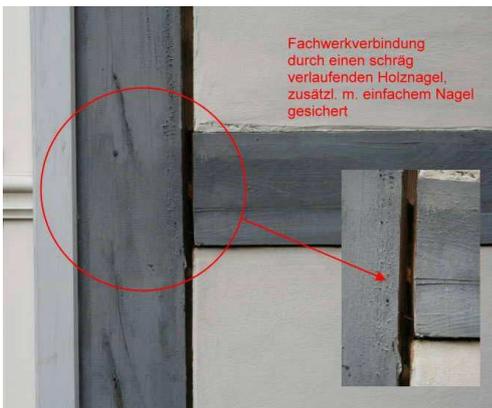
Abb. 60 Der Anschluss zwischen Ständer und Riegel wurde nicht fachgerecht ausgeführt (DFWZ QL)

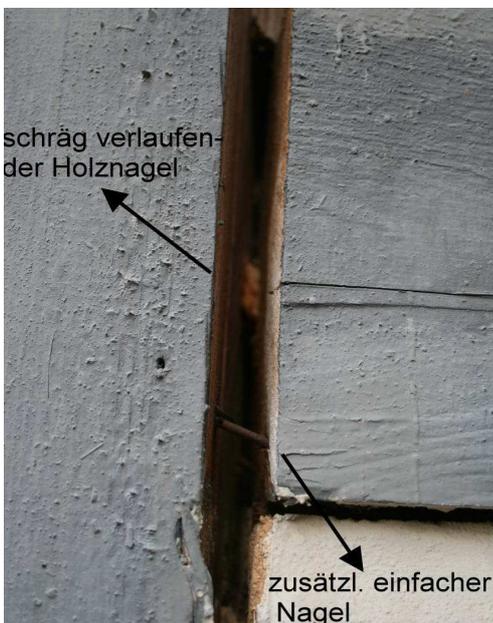
Abb. 61 In der Vergrößerung erkennt man, dass der Riegel nur mit einem Holznagel und einem einfachen Nagel an den Ständer angeschlossen wurde. (DFWZ QL)

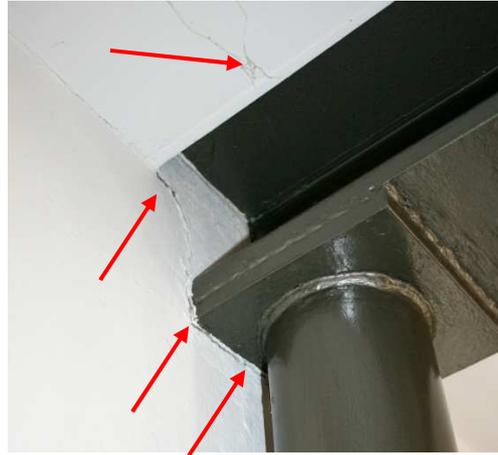
Bei einem 1999 modernisierten Objekt war in den Innenräumen die Rissbildung im Bereich der Anschlusspunkte der Stahlunterzüge zur Außenwand auffällig. Teile der Unterzüge waren in die Wandkonstruktion mit eingeputzt. Die genaue Auflager- und Anschluss-Situation war deshalb nicht detailliert ablesbar. Jedoch waren an den Giebelfassaden die von innen nach außen durchgeführten Stahl-Rückverankerungen der Unterzüge zu erkennen. Diese begünstigten durch das sehr unterschiedliche Ausdehnungsverhalten auch eine Rissbildung an den Durchdringungspunkten. In diesem Fall stellte das Schadensbild hauptsächlich einen optischen Mangel dar. Eine Vermeidung der Risse war auch nach wiederholter Verspachtelung nicht möglich, da die verschiedenen Bauteile ineinandergreifen und nicht klar voneinander getrennt sind. Zugleich erscheint diese Konstruktion auch bauphysikalisch bedenklich, da eine Durchdringung der Außenwand durch Metallteile eine klassische Wärmebrücke darstellt.

Abb. 62 Rissbildung am Anschlusspunkt Stahlunterzug-Außenwand (DFWZ QLB)

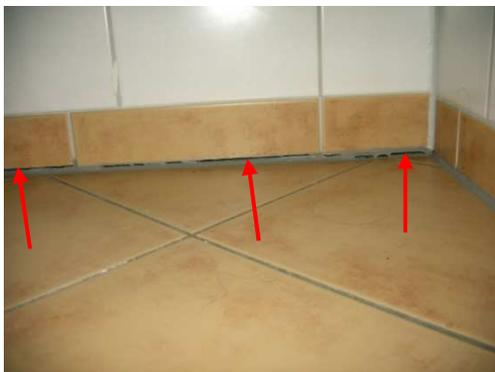
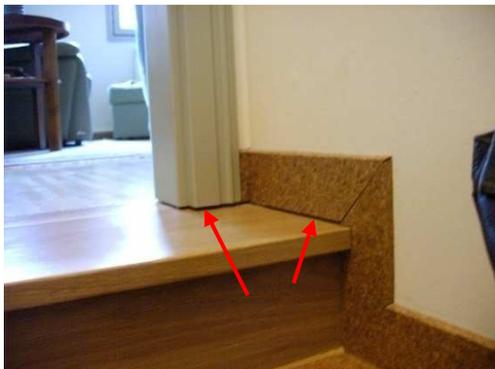
Abb. 65 und 66 Setzung des Fußbodens mit Abriss der Bodenbeläge von der Randleiste (DFWZ QLB)

Bei einem barocken Fachwerkbau waren etwa zwei Jahre nach der Sanierung Abrisse des Fußbodenbelages von den an der Wand befestigten Fußleisten festzustellen. Der Fußboden hatte sich über die gesamte Etage hinweg gesenkt. Dies geschah nicht gleichmäßig, sondern in Richtung der Außenwände abnehmend.

Bei der Sanierung im Bestand wurde seinerzeit nicht nur jeder Deckenbalken an mehreren Stellen ergänzt, sondern zusätzlich beidseitig über die gesamte Länge neue Verstärkungshölzer eingebaut. Bei der hohen Anzahl von neuen Verbindungen ist deren Passgenauigkeit nicht immer gewährleistet, so dass es nach Abschluss der Arbeiten zwangsläufig zu stärkeren Durchbiegungen als vorberechnet kommen kann.

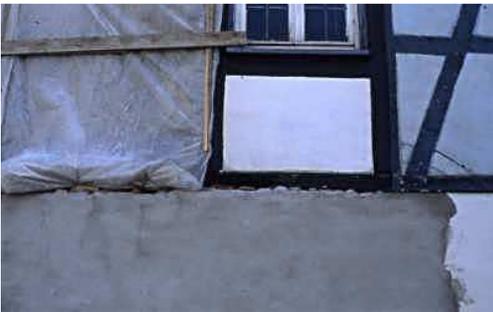
Abb. 68 Ausschnitt der geschädigten Fachwerkkonstruktion eines Wohnhauses in Arnsberg

Im Rahmen der Sanierung des Wohnhauses wurde die Wetterschutzbekleidung dauerhaft entfernt. Als Ausfachungsmaterial verwendete man Porenbetonsteine, die einen Zementverputz erhielten. Nach etwa 10 Jahren war die Westfassade völlig abgängig, so dass das Fachwerk zu großen Teilen neu verzimmert werden musste.

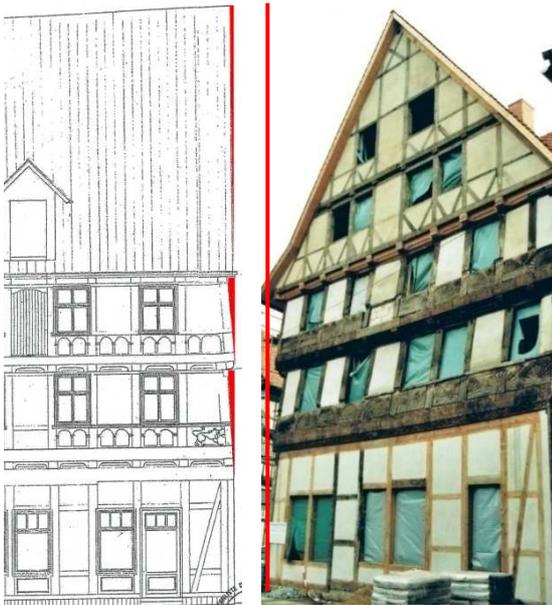
Abb. 72 und 73 Die roten Linien verdeutlichen in der Bestandszeichnung (links) und dem Ausführungsfoto (rechts) die Schiefstellung des Westgiebels

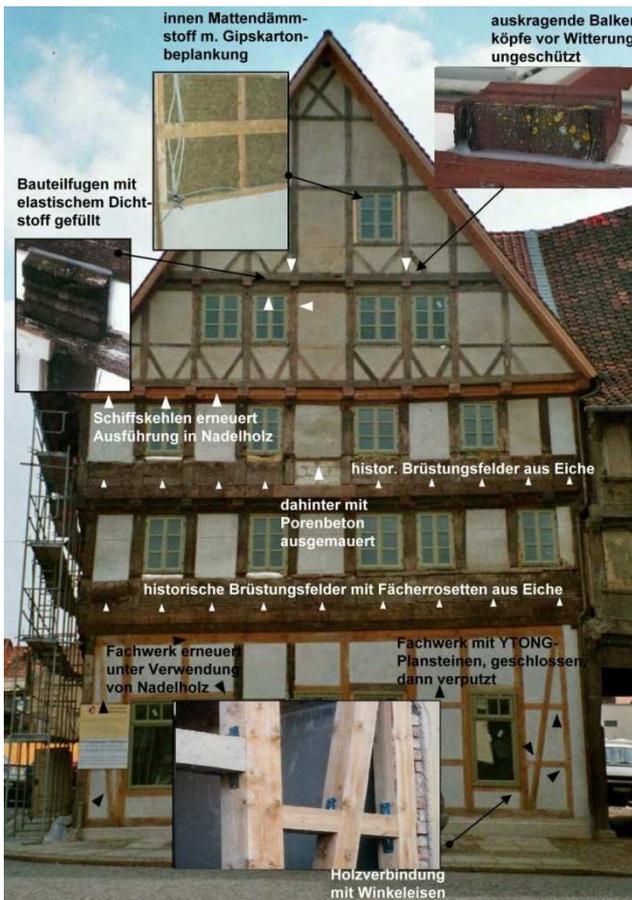
Abb. 74 Ansicht des Giebels während der Bauzeit 1995 (Foto: privat, Bauherr, bearbeitet DFWZ QLB)

Neben der erheblichen Vergrößerung der schlagregenrelevanten Giebelfläche und dem schiefstehenden ersten und zweiten Oberstock kragen die Balkenköpfe im Giebeldreieck und Holznägel z.T. ungeschützt hervor. Die Gefache wurden mit Porenbeton (YTONG-Plansteinen) geschlossen und verputzt. In sämtliche Holzanschlussfugen und Rissen sind (auch nachträglich) dauerelastische Dichtstoffe eingebracht worden. Die auf der Oberseite waagrecht profilierten Deckanschlussleisten Fenster-Fachwerk stehen aus der Fachwerkebene hervor. Die Blechabdeckung der Gesimse über den verbohnten Brüstungsgefachen weisen einen ungenügenden Überstand auf, so dass sie nicht als Gesimstropfkanten fungieren können.⁸⁷

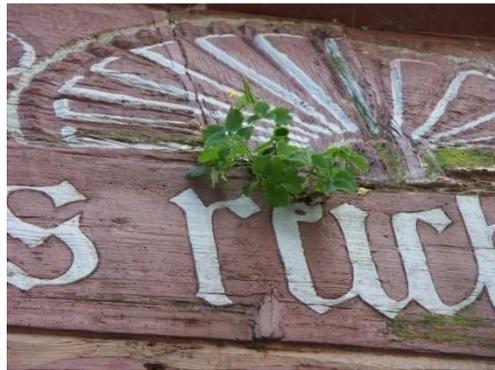
Abb. 75 Pflanzenbewuchs an den beschnitzten Brüstungsbohlen (DFWZ QLB)

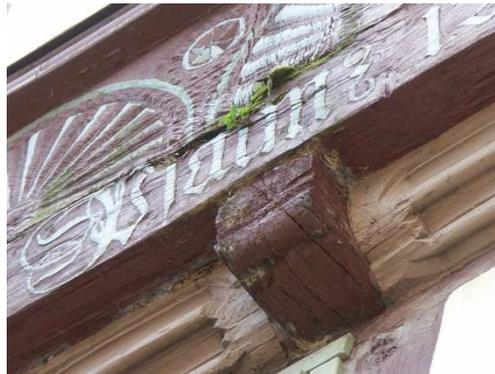
Abb. 76 Pilzbefall an Balkenköpfen und angrenzenden Schiffskehlen und Stockwerksschwellen (DFWZ QLB)

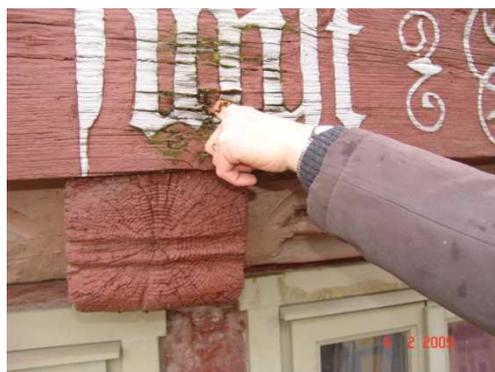
Abb. 77 Ein Finger kann leicht in die morsche Schwelle hinein gedrückt werden. (Schadensgutachten B. Müller^[59])

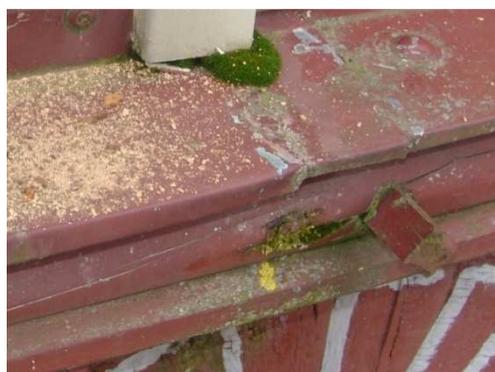
Abb. 78 Algen und Moos an der Blechabdeckung und den Holzgesimsen (aus: Schadensgutachten B. Müller^[59])

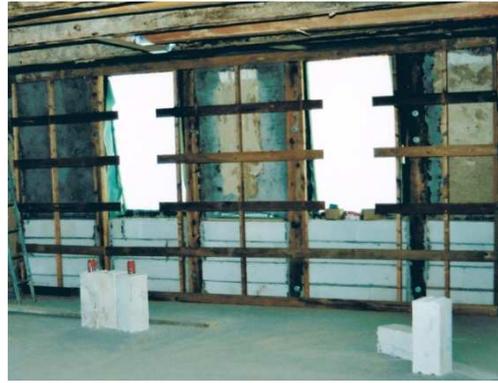
Bei dem beschriebenen Objekt wirkte sich der Gebrauch von YTONG-Plansteinen als Ausfachungsmaterial zusätzlich zerstörend aus. Aufgrund der Materialeigenschaften wurde das durch die Fugen eingedrungene Regenwasser nachhaltig aufgesogen. Allerdings ist durch die Größe der Poren von 0,15 bis 2 mm die kapillare Leitfähigkeit eher schwach ausgebildet. Nur bei einem Feuchtegehalt von weniger als 15% wäre eine Feuchteabgabe lediglich durch Dampfdiffusion möglich.⁹⁴

Abb. 80 Die Innenansicht während der Bauphase zeigt Ytong-Plansteine als Gefachfüllung im Brüstungsbereich, darüber liegende Gefache behielten vermutlich die historische Gefachfüllung, (Foto: privat, Bauherr)

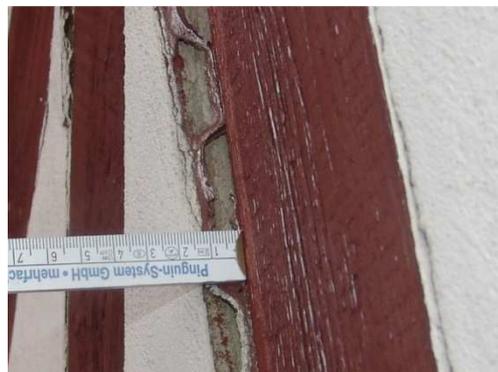
Abb. 81 Herausdrücken der Gefachebene um bis zu 1,5 cm (aus: Schadensgutachten B. Müller^[63])

Hier ist von einer bereits lang anhaltenden Durchfeuchtung der Gefachebene auszugehen, was durch das Herausdrücken der Gefache (Abb. 81) und die gravierenden Holzschäden unterstrichen wird.

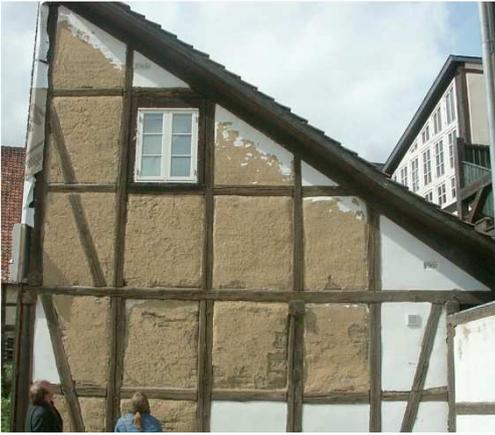
Abb. 82 Auswaschung der Lehmgefache durch fehlenden Wetterschutz der Giebelfläche und falsche Materialwahl beim Verputz. In der Regel bringt man einen Kalkputz auf Lehmsteinausfachungen auf. (DFWZ QLB)

Das Fachwerk der Südfassade des 1824 errichteten Gebäudes auf Abb. 82 war laut Gutachten der 1993 mit der Sanierungsplanung beauftragten Architektengruppe mit Lehmsteinen ausgemauert und in einem guten Zustand. Nach Abschluss der Maßnahme wurde auf das Anbringen der Wetterschutzbekleidung an der Giebelfläche verzichtet und der Lehmverputz in den Gefachen lediglich mit einem Kalkanstrich beschichtet. Schon nach kurzer Zeit war durch die Witterungseinflüsse nicht nur der Anstrich großflächig abgewaschen, sondern auch der Lehmputz rissig, brüchig und unterspült. Insbesondere in den Gefachecken, in denen sich die Feuchtigkeit über längere Zeit hält, ist der Verputz vollständig ausgeschwemmt. Der Schutz des Ausfachungsmaterials – Lehmsteine – ging hier zuerst verloren, so dass auch diese beständig ausgewaschen wurden. Die Fachwerkhölzer dagegen konnten sehr gut abtrocknen und wiesen keinerlei Schäden auf.

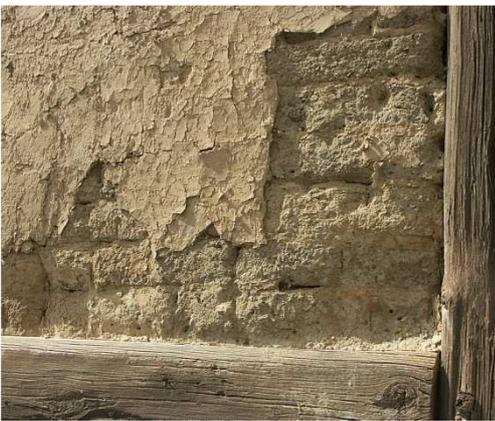
Abb. 83 Zerstörung des Lehmverputzes und der Lehmziegelausfachung durch Witterungseinflüsse (DFWZ QLB)

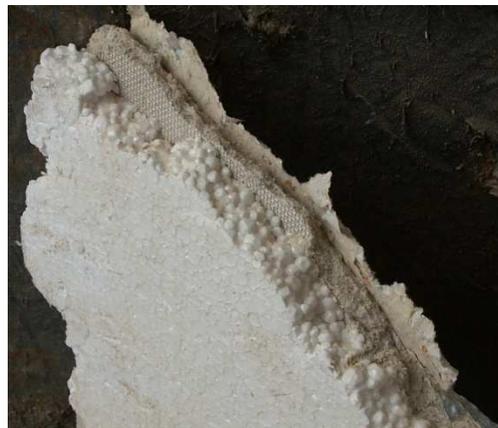
Im Rahmen der Modernisierung waren Fugen an der Innenseite der Fachwerkwand mit Bauschaum geschlossen worden. Der historische Lehmputz war an Fehlstellen mit Zementputz ausgebessert worden. Als nachträgliche Innendämmung wurde eine Verbundplatte aus 1 cm Styropor und 1,25 cm Gipsfaser (bekannt als Fußbodenplatte) auf einer Holzlattung an-

Abb. 85 Verbundplatte aus Styropor und Gipsfaser, welche als nachträgliche Innendämmung an den Außenwänden verwendet wurde. (DFWZ QLB)

Ursache für die hohe Feuchtebelastung der Giebelwand war das Eindringen feucht-warmer Luftströme durch die Fugen an den Anschlusspunkten der Verbundplatte zu einbindenden Decken und Wänden und zwischen den Platten selbst. Diese waren nicht mit Nut und Feder ausgebildet. Die durch Konvektion eingedrungene Dampfströme kondensierten an der kalten Innenseite der Wandoberfläche ab. Das Wasser konnte sich im konstruktiven Gefüge verteilen, aber nach innen nicht kapillar rück-trocknen, da durch die stehende Luftschicht kein kapillar leitender Stoff zur Verfügung stand. Auch nach außen war die Abtrocknung erschwert, da hier aufgrund der Schlagregenbeanspruchung eine zusätzliche, regelmäßige Feuchtezufuhr gegeben war.

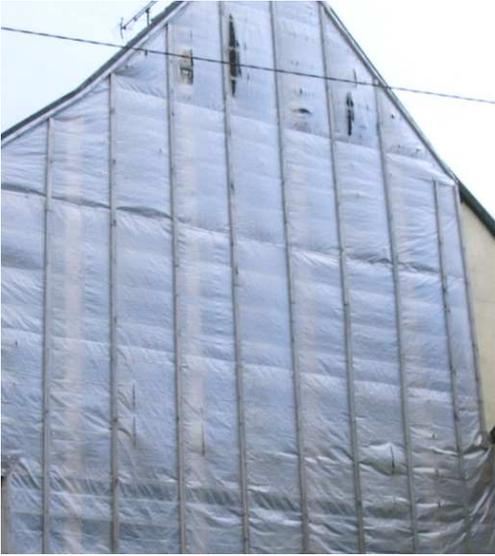
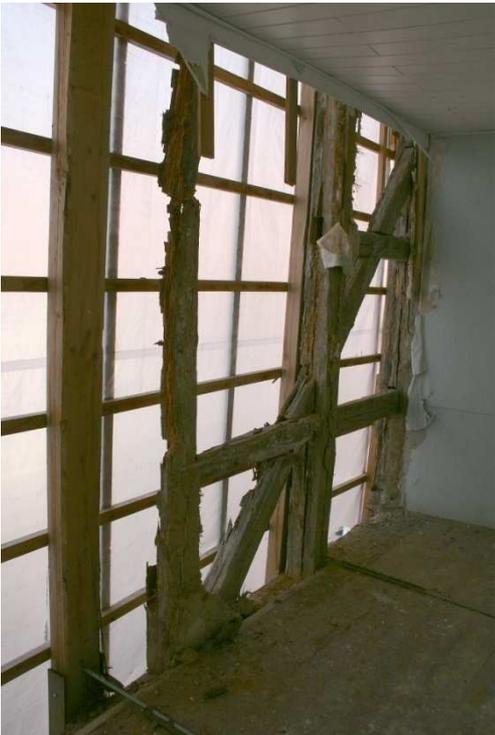
Abb. 86 Mit Baufolie vor Witterungseinflüssen geschützter Giebel, 5 Jahre nach dem Einsturz (DFWZ QLB)

Abb. 87 Reste des eingestürzten Westgiebels von innen im 2. Obergeschoss (DFWZ QLB)

Ein Jahr nach Erstellung der Wertgutachtens später war der Westgiebel eingestürzt (Abb. 86 und 87). Die gutachterliche Stellungnahme des Holzschutzsachverständigen erklärt als Ursache den Befall durch Echten Hausschwamm und den damit verbundenen Verlust der Tragfähigkeit.⁹⁸

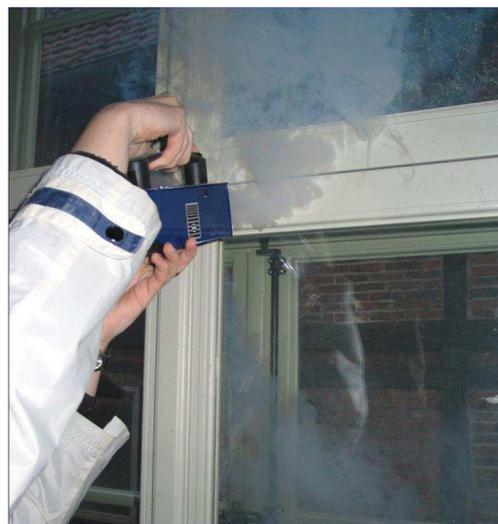
Abb. 89 Nachweis der Undichtheit auf der Innenseite des Kastenfensters, die Dichtung an den Fensterflügeln musste nachgearbeitet werden.

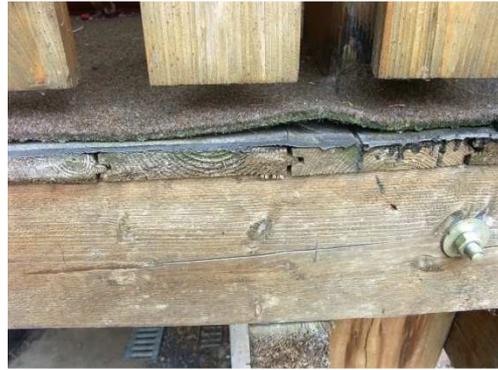
Bei drei Häusern eines Bauherrn wurden bei nachträglich angebauten Balkonen zu geringe Querschnitte verwendet und eine zusätzliche Schwächung der Holzbauteile durch Feuchteschäden aufgrund eines nicht fachgerechten Bodenbelages verursacht. Eine weitere Nutzung ist nach Aussage der Mieter untersagt worden.

Abb. 91 Balkonaufbau: Rauspundbelag auf Konstruktionshölzern, Bitumenschweißbahn, Filzbelag (DFWZ QLB)

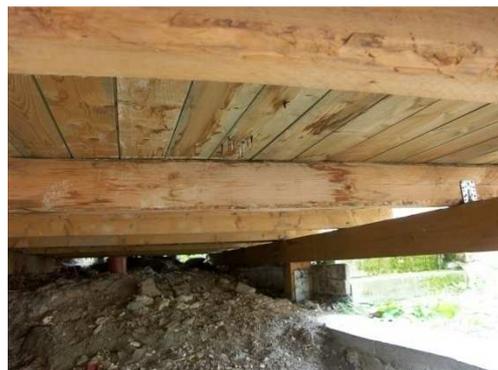
Abb. 92 Balkonunterseite: Traghölzer und Rauspund mit Feuchte- und Fäulnisflecken, zu geringe Querschnitte

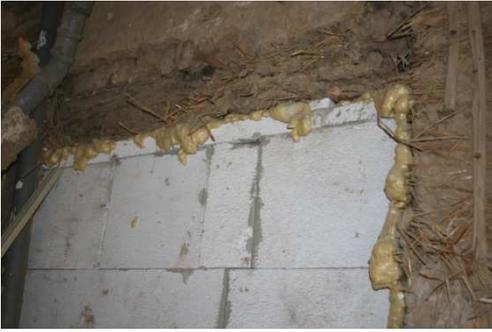
Abb. 93 Mit Ytong-Steinen und Bauschaum schnell geschlossenes Gefach, Innenansicht,

Die Baumaßnahme wurde unterbrochen, da ein Eigentümerwechsel bevorstand. (DFWZ QLB)

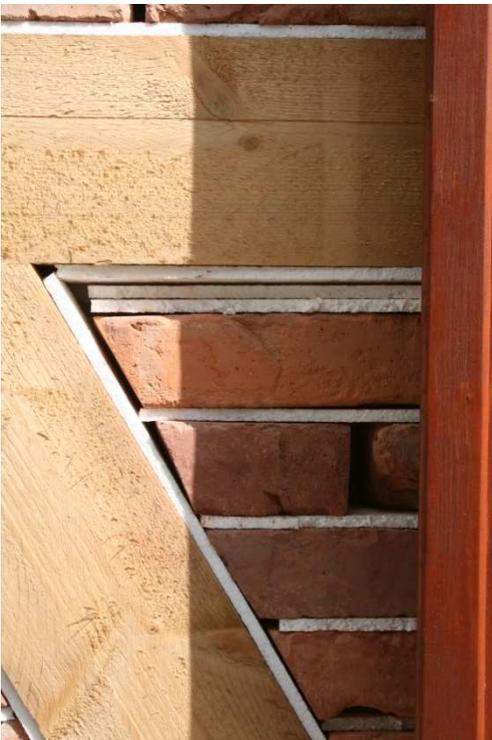
Abb. 94 Mit Ziegelsteinen und Styroporplatten (anstelle der Mörtelfugen) geschlossenes Gefach, Außenansicht

Die Baubehörden beraten gegenwärtig mit dem Bauherrn den Sachstand und die weitere Vorgehensweise in Bezug auf eine fachgerechte Gefachausmauerung. (DFWZ QLB)

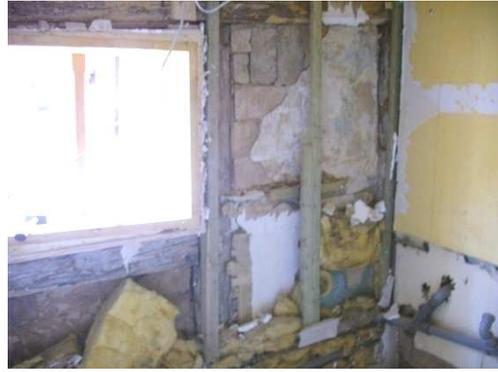
Abb. 95 Reste einer typische Innendämmung in leichter Ständerbauweise (DFWZ QLB)

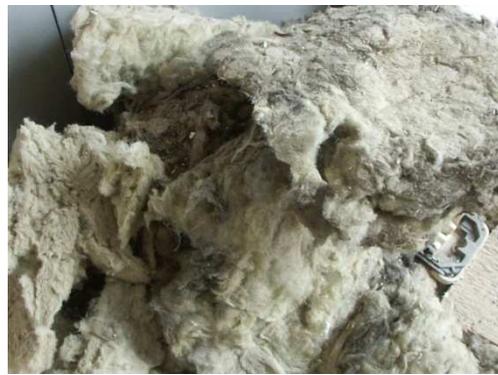
Abb. 96 feuchte Mineralwolle, ausgebaut aus einem Innendämmsystem in leichter Ständerbauweise (DFWZ QLB)

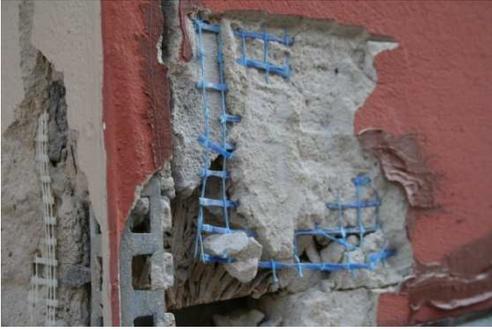
Abb. 97 Die Gewebeeinlage in der Putzschicht endet ca. 2 cm vor der Außenecke und wird nicht herumgeführt. Das Eckprofil ist nicht systemkonform und wurde nur unzureichend am Untergrund befestigt. (DFWZ QL B)

An der Fassade kam es zu starker Rissbildung an den Gebäudeecken, Fenster- und Sockelanschlüssen. Im Ergebnis der Fassadenöffnung schienen die Heraklithplatten selbst an der Unterkonstruktion fest angebracht zu sein. Im geöffneten Eckbereich am unteren Eingang waren die Platten auf Stoß verlegt und die Stöße selbst nicht miteinander verklebt. Auffällig war, dass unterschiedliche Bewehrungsmatten als Putzeinlage benutzt wurden, welche an keiner der geöffneten Stellen (Außenecke und Innenecke) um die Ecke herumgeführt wurden. (siehe auch Abb. 97 und 98) Die Oberputzlagen wiesen Dicken zwischen ca. 0,5 cm (Fassadenbereich Mittelrisalit und Eingangsbereich) und 1,5 cm (unterhalb des Schaufensters) auf. Im Bereich der Schaufenster konnte nur im Brüstungsbereich Gewebeeinlage festgestellt werden. Weder ist diese Einlage bis zum Sockelblech hinunter noch bis zu den Fensterblechen hinauf geführt worden. Eine schräge Eckverklebung und eine Einlage in Fensterhöhe mit Anschluss bzw. Herumführung um den Eckbereich zum Mittelrisalit fehlen. Welche genaue Putzmischung verwendet wurde, konnte nicht recherchiert werden.

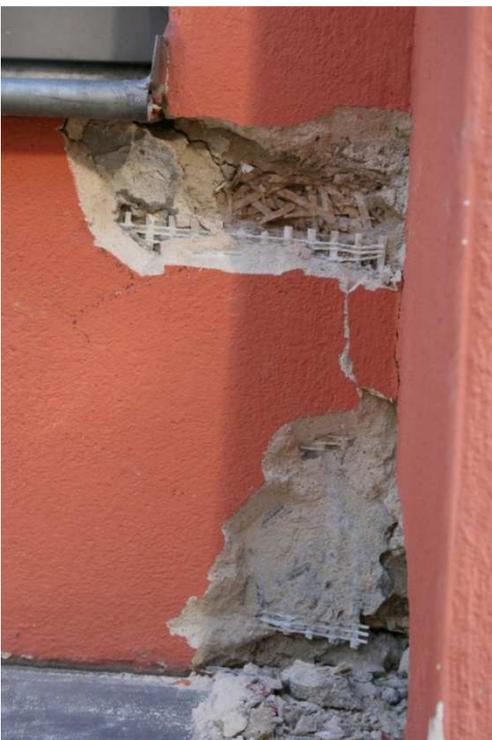
Abb. 98 Auch hier ist erkennbar, dass die Gewebeeinlage nicht um die Innenecke herumgeführt wird. Die Einlage endet bis zu 3 cm vor dem Fenster- bzw. Sockelanschluss und wurde auch seitlich des Fensters nicht in Höhe verlegt. (DFWZ QL B)

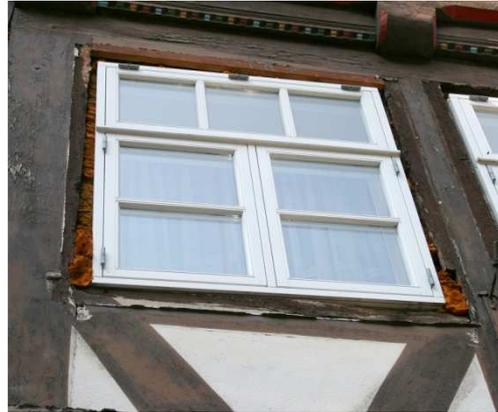
Abb. 99 Bsp. für nicht angepasste Fenstergröße und Ausfüllung der Zwischenräume mit Bauschaum (DFWZ QLB)

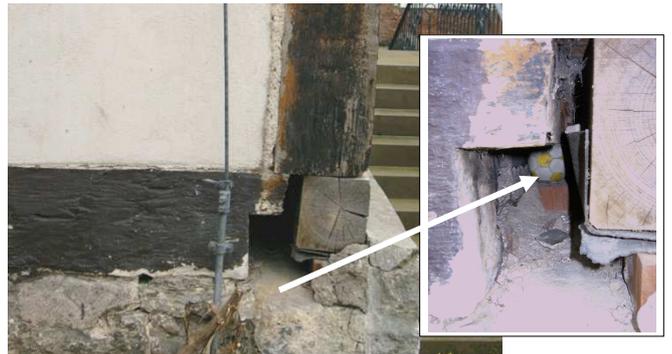
Abb. 100 mangelhafte Eckverbindung der Schwellhölzer und des aufgehenden Ständers (DFWZ QLB)

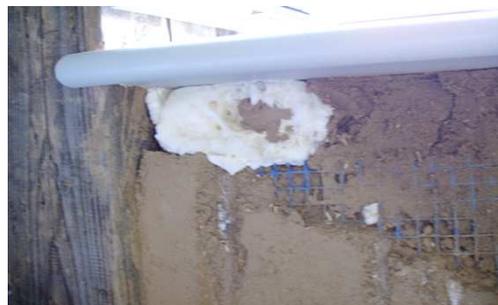
Abb. 101 Auf den letzten Holzleichteilmstein der Innendämmung unterhalb der Fensterbank wurde verzichtet. (DFWZ QLB)

Wie auf den Abb. 101 und 102 zu erkennen ist, kann eine in möglichst kurzen Abständen und (in diesem Fall unangekündigt) stattfindende Baukontrolle dem vorsätzlichen Pusch am Bau entgegenwirken. Je öfter und intensiver die Ausführungsqualität von der Bauleitung überprüft wird, desto weniger Fehler werden sich einschleichen. Dies spart nicht nur die Kosten für einen eventuellen Rückbau, sondern minimiert auch mögliche ausführungsbedingte Bau-schäden.

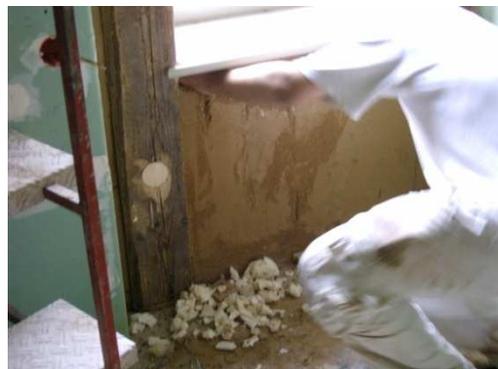
Abb. 102 Aufgrund der guten Bauüberwachung wurde dieses Mal der „Pfusch“ festgestellt und musste zurückgebaut werden. (DFWZ QLB)

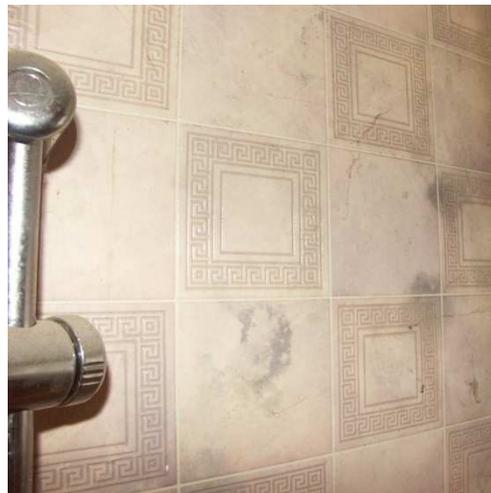
Abb. 105 Schimmelflecken unter einer folienbeschichteten Tapete in einem Duschaum (DFWZ QLB)

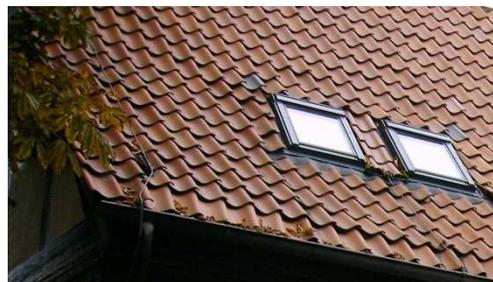
Abb. 109 Eine unterlassene Instandsetzung der Dachentwässerung begünstigte das Ausmaß der Feuchteschäden am Sockel (DFWZ QLB)

Abb. 110 Die Reinigung der Dachentwässerungsanlagen und Überprüfung der Dacheindeckung sollten regelmäßig erfolgen. (DFWZ QLB)

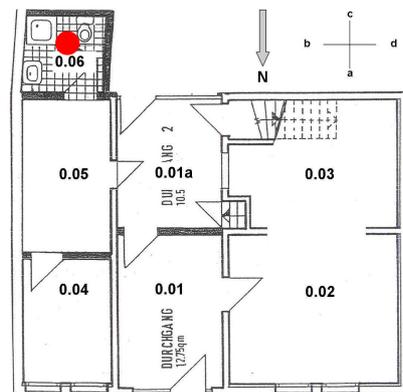
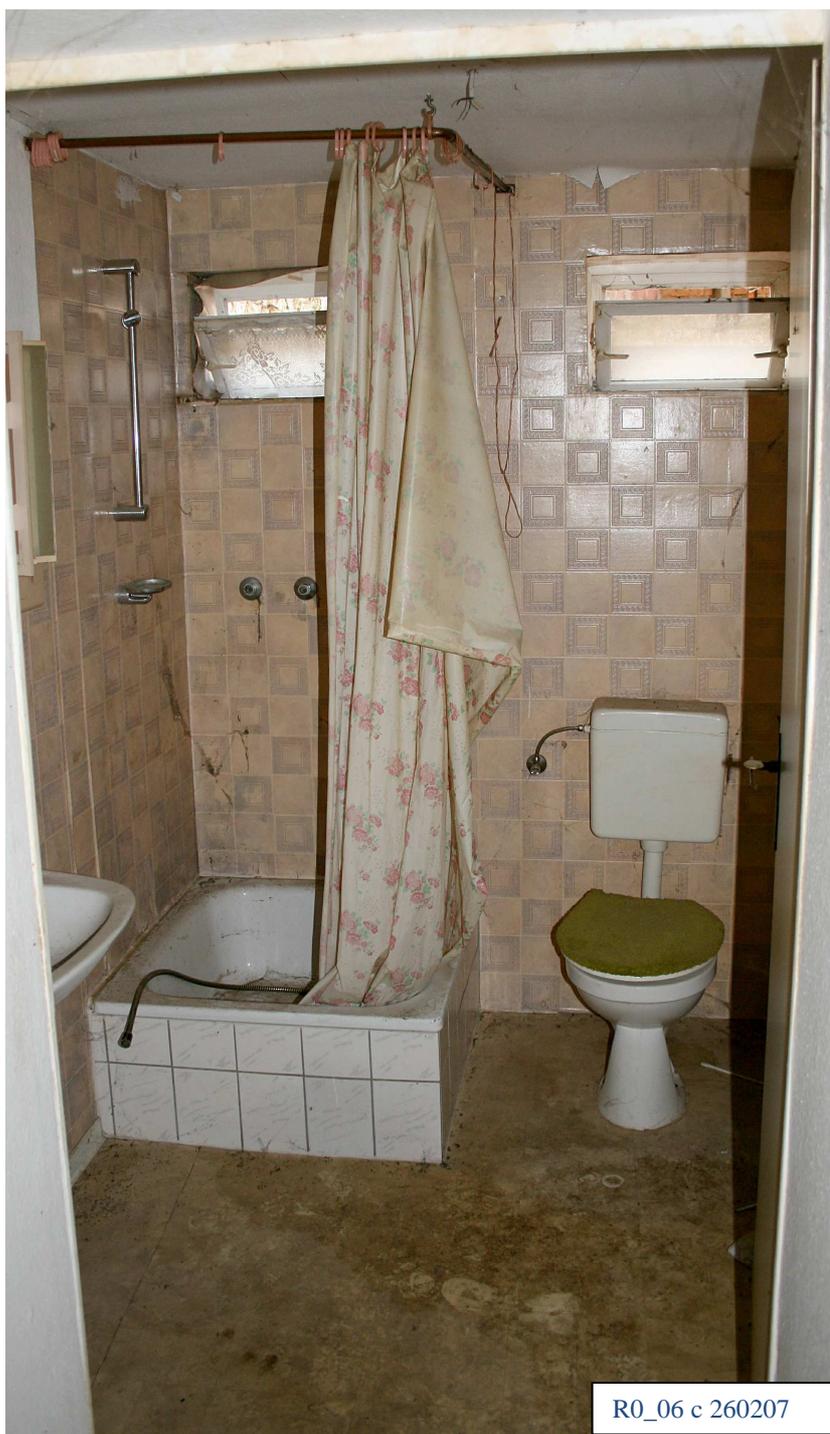
Übersichtsfoto Bad im Erdgeschoss (Raum 0.06), Wand b und c, Zustand 26.02.07
