Deutsches Fachwerkzentrum Quedlinburg e.V.

Abschlussbericht zum Forschungsprojekt

Folgeschäden nach Sanierungsmaßnahmen an ausgewählten Bauten

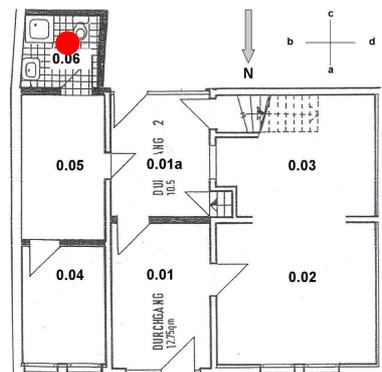
Schadensbilder	Bildverweis	Schadensauslöser/ Schadensursache	Schadensklassifizierung
A1 feuchtes Poroton-Außenmauerwerk mit großflächigen Mörtel- und Schmutzanhäufungen, innenseitig feucht	R0_06 b1 150507	Tauwasserausfall in Konstruktion, konstruktiver Aufbau der Innenschale, stehende Luftschicht verhindert kapillare Abtrocknung	bislang leichter Schaden, Beeinträchtigung der Materialqualität des Mauerwerkes durch Frost möglich
A2 Schimmelpilze auf Styroporplatte	R0_06 b1 150507	Vermutlich geringer Luftwechsel, Spritzwasser, Tauwasserausfall in Konstruktion, stehende Luftschicht und Styroporplatte in der Vorsatzschale sowie die dichte Fliesentapete (mit	Schwerer Schaden, umfangreiche Sanierung erforderlich, Rückbau
A3 Gipsfaserplatte völlig durchfeuchtet, Schimmelpilze, Pilzmyzel am Klebeanschluss zur Styroporplatte	R0_06 b0 150507 R0_06 b5 150507	Folienbeschichtung) verhindern kapillare Abtrocknung	Schwerer Schaden, umfangreiche Sanierung erforderlich, Rückbau

Außenmauerwerk mit Mörtelresten, innenseitig feucht

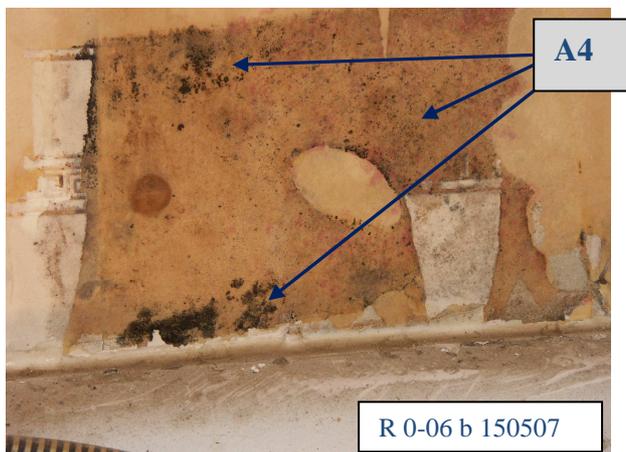
Schimmel auf der Gipsfaserplatte, rückseitig der Tapete

Die hohe Feuchtebelastung durch das Benutzen der Dusche, verbunden mit der vermutlich ungenügenden Lüftung und Heizung des Raumes, verursachte eine enorme Durchfeuchtung der raumseitig angeordneten Gipsfaser- bzw. Gipskartonplatten. Dies geschieht auch in den Bereichen mit der dichten Fliesentapete, da es hier zum Einen zu Durchdringungen aufgrund der Sanitäranschlüsse kommt, zum Anderen die Tapetenstöße nicht einhundertprozentig dicht sind. Aufgrund der Ausführung der Vorsatzschale als Verbundplatte wird die Abtrocknung der Gipsfaserplatte durch die Styroporplatte verhindert, da diese weder kapillar leitfähig noch diffusionsoffen ist. Die Rücktrocknung in den Innenraum ist nur in den mit Raufasertapete bekleideten Wänden und der Decke gewährleistet, die Fliesentapete mit ihrer Folienbeschichtung behindert dies in den ungestörten Bereichen großflächig. Somit sind optimale Voraussetzungen für das Schimmelpilzwachstum gegeben, welche sind:

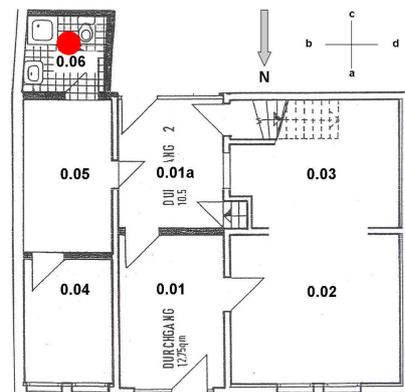
Der eingeschossige Anbau an das Haupthaus erfolgte vermutlich Ende der 1980-er Jahre und war ursprünglich als Abstellraum, Garage o.ä. geplant. Das Mauerwerk besteht aus Hohllochziegeln, außen mit einem Kalk-Zementputz verputzt. Das vorgesetzte Sockelmauerwerk aus Mischmauerwerk lässt Regen- und Spritzwasser in die Anschlussfuge eindringen, wodurch sowohl das Außenmauerwerk des Anbaus als auch der Fußbodenaufbau durchfeuchtet wird. Ob in den Fußbodenaufbau die erforderlichen Sperrschichten eingebaut wurden, ist derzeit noch nicht nachvollziehbar, da die Konstruktion hierfür geöffnet werden müsste. Der auf den Rohfußboden aufgetragene Zementestrich ist bröselig und im Bereich der Außenwand (d) partiell durchfeuchtet, was als ein Indiz für von außen eingetragene Feuchte gewertet werden kann. Der Oberbodenbelag ist ein PVC-Belag, der unterseitig Feuchte- und Schimmelflecken aufweist.
