**Bericht
zum
Forschungsvorhaben
der
Deutschen Bundesstiftung Umwelt**

**Reet als Dacheindeckungsmaterial
Qualitätssicherung und –erhaltung eines Baustoffs
aus nachwachsenden Rohstoffen**

Aktenzeichen: 25018 – 25

Beauftragt, koordiniert und vorgelegt von der
QSR – Gesellschaft zur Qualitätssicherung Reet mbH

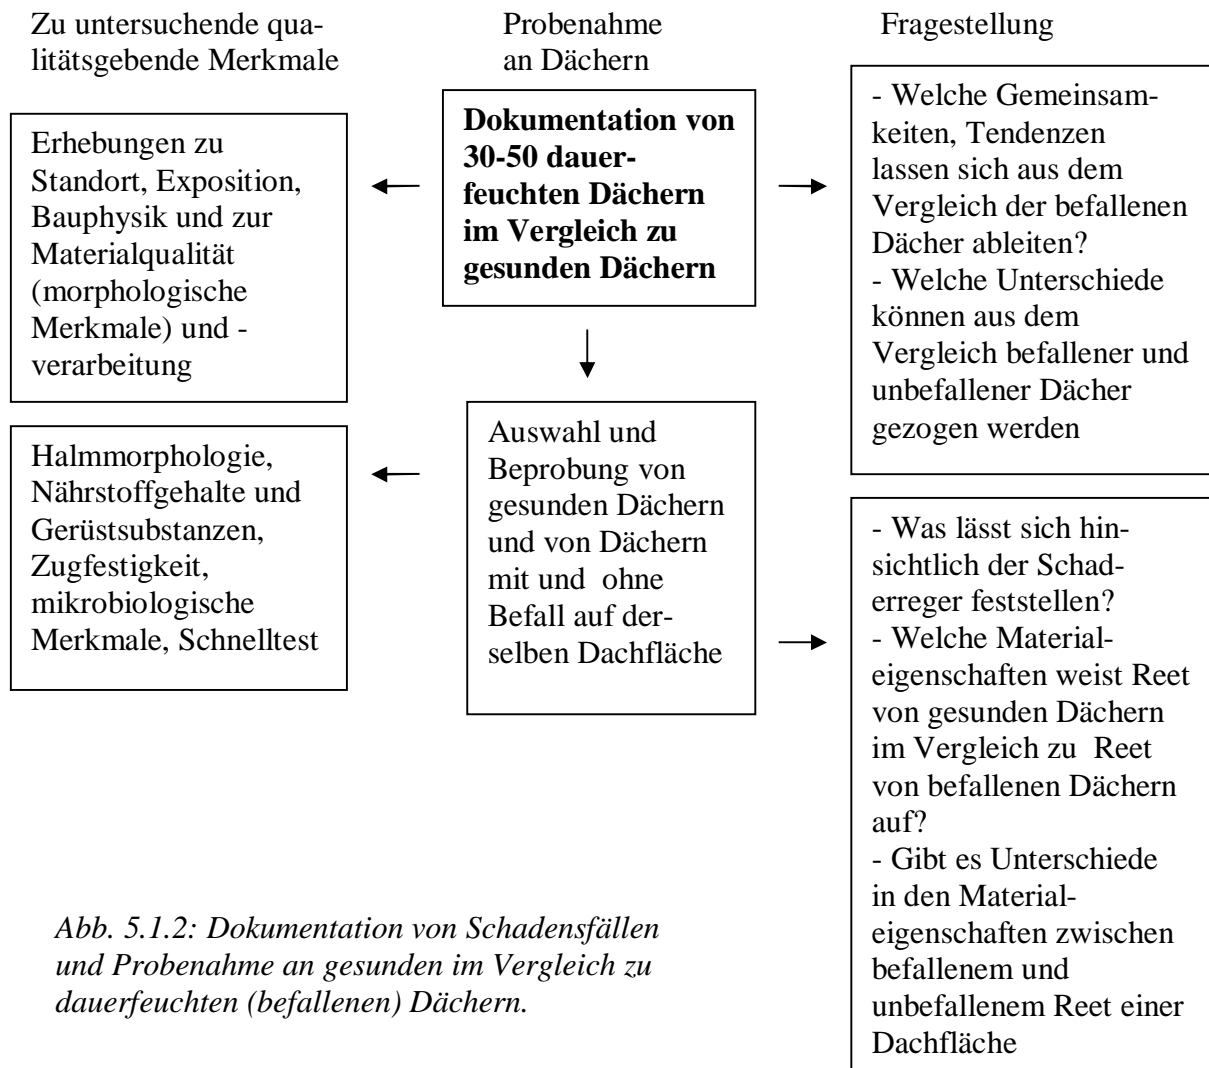
Abb. 5.1.2: Dokumentation von Schadensfällen und Probenahme an gesunden im Vergleich zu dauerfeuchten (beefallenen) Dächern.

Ausgangspunkt für die Untersuchungen war die Beurteilung schadhafter im Vergleich zu gesunden Reetdächern (Abb. 5.1.2). Hierzu wurden an den untersuchten Reetdächern neben bauphysikalischen Merkmalen biologische bzw. morphologische und mechanische Eigenschaften des Reets dokumentiert.

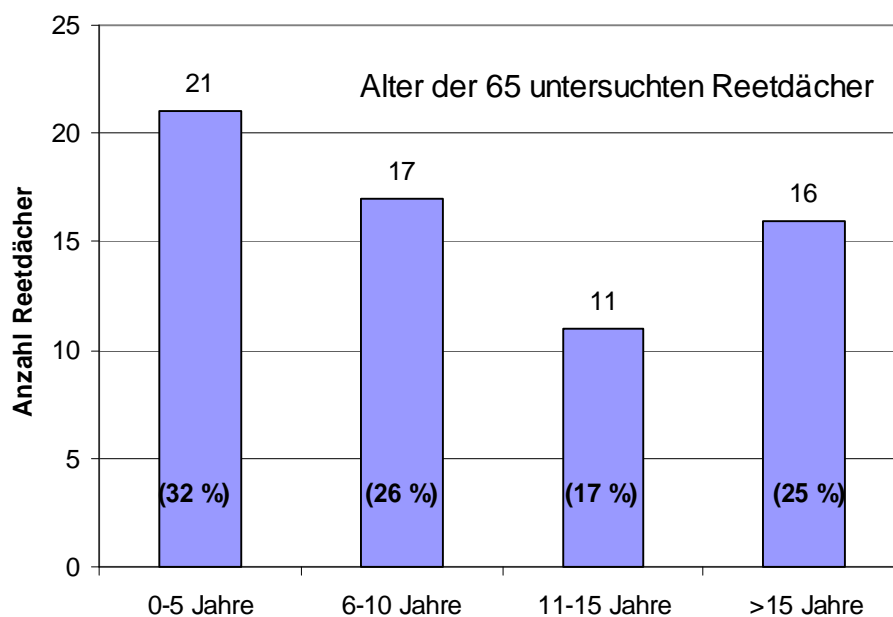
Abb. 5.1.3: Altersverteilung der untersuchten Reetdächer

Insgesamt wurden 65 Reetdächer untersucht. 27 der Reetdächer davon waren in Schleswig-Holstein, 23 in Niedersachsen und 15 in Mecklenburg -Vorpommern (vornehmlich Insel Rügen). Von den 65 untersuchten Reetdächern waren 32 % nicht älter als 5 Jahre, 26 % der Dächer waren zwischen 5 und 10 Jahre alt. Der Anteil der Dächer von 10 - 15 Jahren lag bei 17 %, während der Anteil von Dächern älter als 15 Jahre 25 % betrug (Abb. 5.1.3).

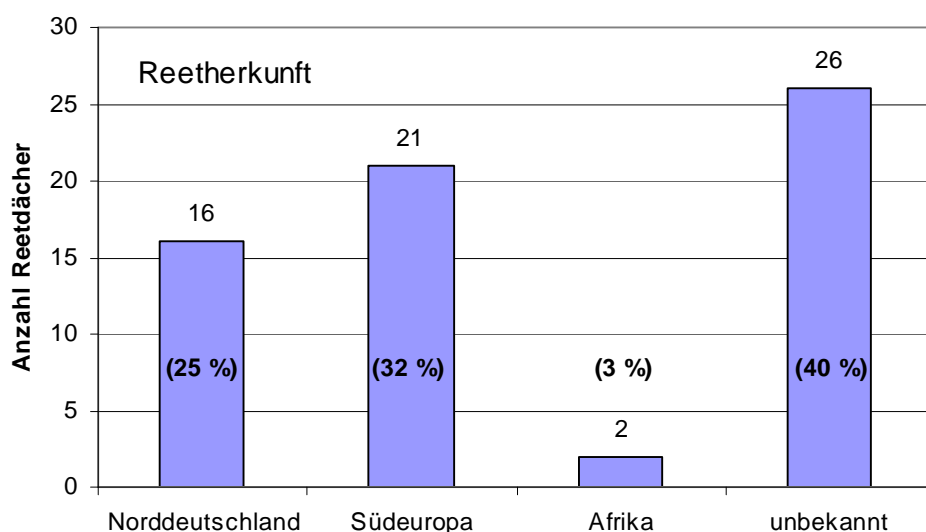
Abb. 5.1.4: Reetherkünfte bei 65 untersuchten Reetdächern.

Die Reetherkunft ließ sich für 39 (60%) der untersuchten Dächer ermitteln. Für 26 Dächer (40%) ließ sie sich nicht ermitteln (Abb. 5.1.4). Mit 25% sind die Reetherkünfte aus Norddeutschland etwas schwächer vertreten als die südeuropäischen Herkünfte (32%). Bei den beiden afrikanischen Herkünften handelt es sich um Dächer, die nicht mit Reet, sondern mit afrikanischem Savannengras eingedeckt wurden. Afrikanisches Savannengras wurde um 1990 aus Südafrika eingeführt, als europäisches Reet erstmals knapp wurde. In Südafrika wird es ebenfalls zum Decken von Strohdächern genutzt.

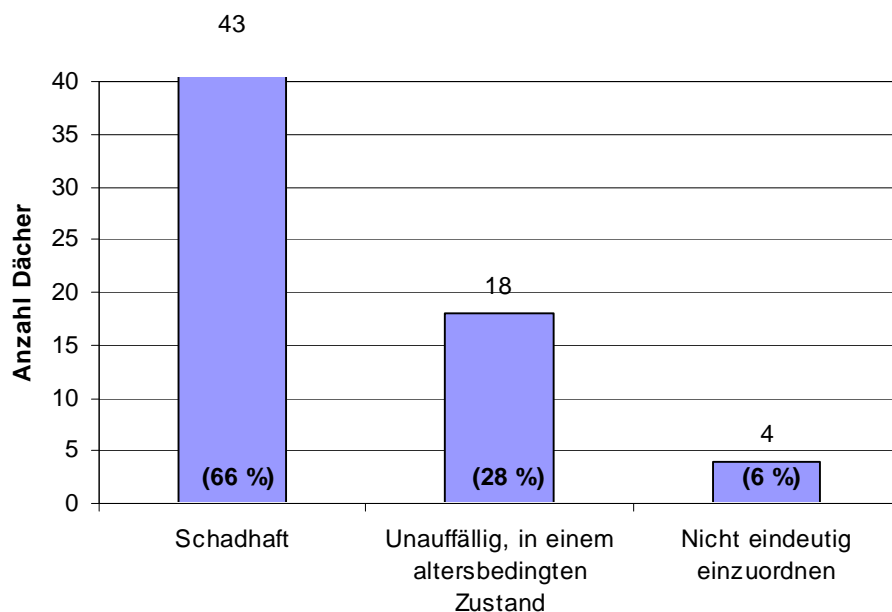
Abb. 5.1.5: Schadensquote bei 65 untersuchten Reetdächern.

Von den 65 Reetdächern waren 43 Dächer (66%) schadhaft und zeigten Symptome eines dauerfeuchten Daches. 18 Dächer (28%) waren unauffällig oder in einem altersgemäßen Zustand. Bei 4 Dächern (6%) konnte keine genaue Einordnung erfolgen, weil die Schadsymptome zu schwach ausgeprägt waren, um sie als solche zweifelsfrei zu identifizieren (Abb. 5.1.5).

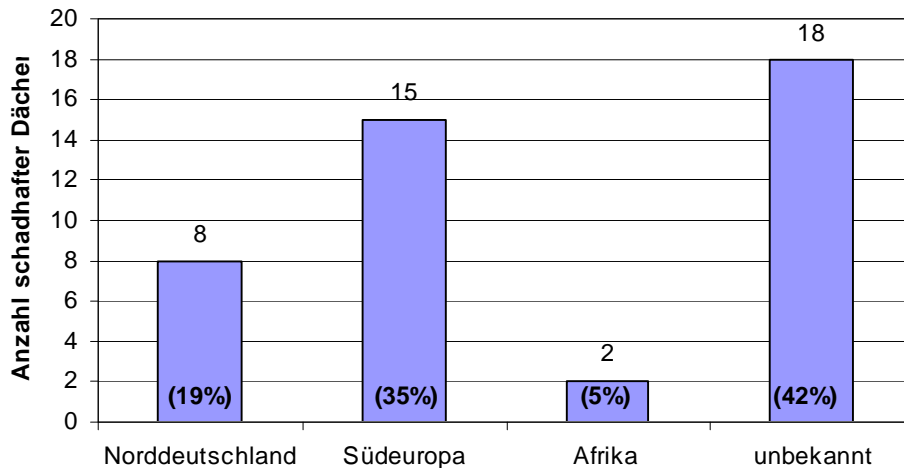
Abb. 5.1.6: Reetherkünfte bei 43 schadhafte Reetdächern

Bei den schadhaften Dächern konnte für 25 von ihnen die Reetherkunft zurückverfolgt werden. In 8 Fällen kam das Reet aus Norddeutschland und in 17 Fällen aus Südeuropa bzw. war afrikanischen (2 Dächer) Ursprungs. Für 18 schadhafte Dächer konnte die Reetherkunft nicht geklärt werden (Abb. 5.1.6). Da ca. 80-90% des Reets Importware ist, liegt der Anteil

schadhafte Dächer, die mit ausländischem Reet gedeckt wurden, erwartungsgemäß höher als der Anteil schadhafte Dächer mit regionaler Reetherkunft. Die schadhafte Reetdächer mit regionaler Reetherkunft machen trotz geringen Marktanteils dieses Reets rund 32% der untersuchten schadhafte Dächer mit bekannter Reetherkunft aus.

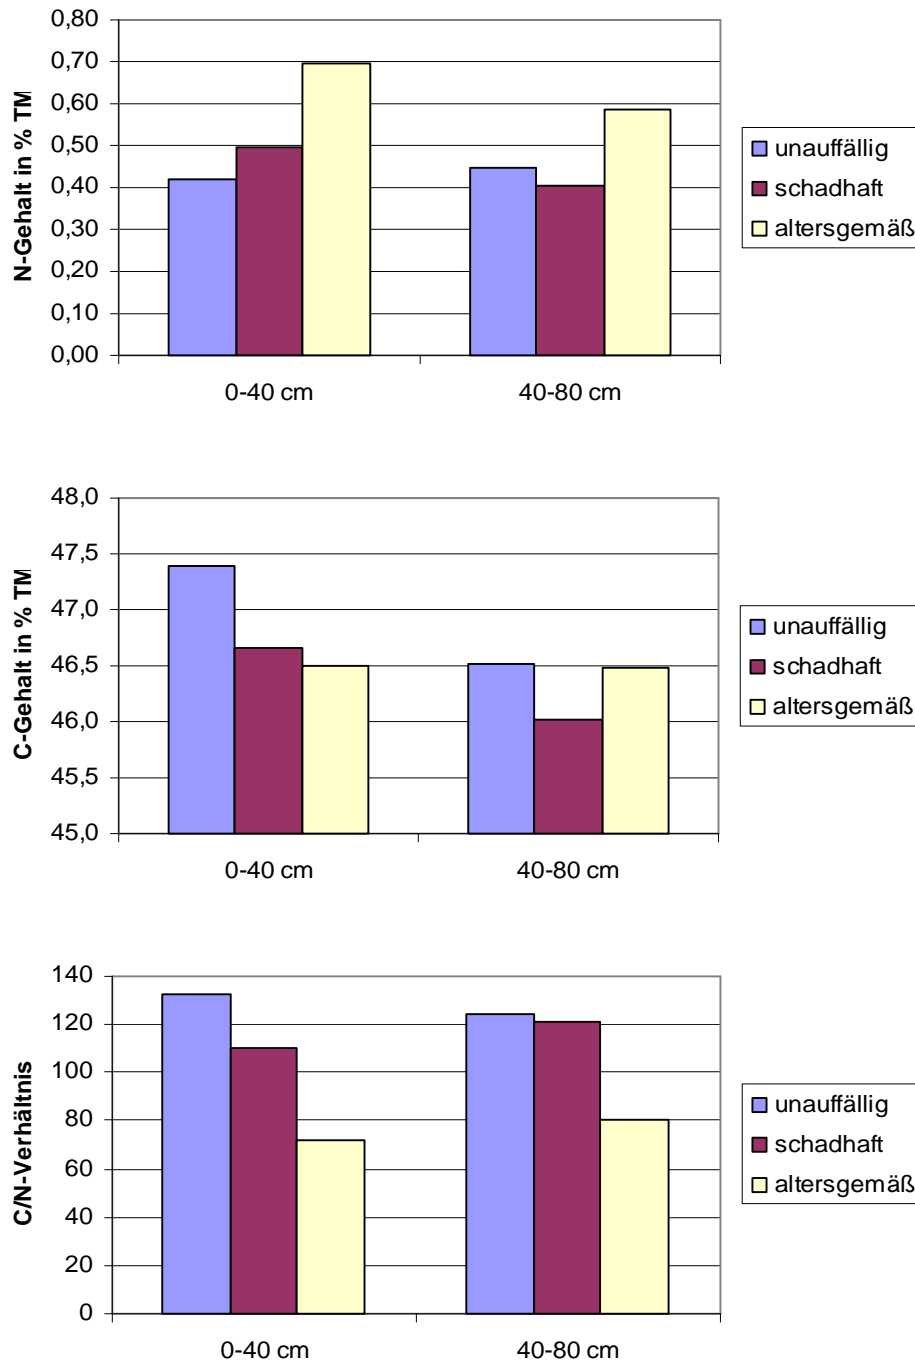
Abb. 5.1.7: N-Gehalt (oben) und C-Gehalt (Mitte) in der Trockenmasse (TM) sowie C/N-Verhältnis (unten) für Dächer im unterschiedlichen Zustand.

Die Einteilung der Dächer nach ihrem Zustand in Gruppen und der für die jeweilige Gruppe festgestellte N- und C-Gehalt sowie das C/N-Verhältnis ergeben ein differenzierteres Bild (Abb. 5.1.7). Für eine Gegenüberstellung von Dachzustand und N-Gehalt werden die Gruppen 1 (unauffällig), 2 (Dachfläche insgesamt schadhaft) und 5 (altersbedingter Zustand) miteinander verglichen. Die Gruppen 3 (punktuelle Schäden) und 4 (nicht eindeutig im Hinblick auf Schadsymptome) werden nicht dargestellt, da sie als Übergangsstadien für dauerfeuchte Schäden anzusehen sind bzw. nicht zweifelsfrei als schadhaft eingestuft werden konnten.

Die Gruppe der intakten oder unauffälligen Dächer weisen den geringsten N-Gehalt im unteren Halmbereich auf. Dieser liegt erheblich unterhalb des N-Gehaltes der Gruppe der schadhaften Dächer und der Gruppe der sehr alten Dächer im altersgemäßen Zustand. Im mittleren Halmbereich 40-80 cm sind die Unterschiede insgesamt geringer und die schadhaften Dächer weisen einen geringeren N-Gehalt als die unauffälligen Dächer auf.

Im C-Gehalt ist eine zum N-Gehalt gegenläufige Tendenz zu beobachten. Prozentual sind die Unterschiede zwischen den Gruppen wesentlich geringer im Vergleich zum N-Gehalt. Im unteren basalen Halmbereich haben die unauffälligen Dächer einen höheren C-Gehalt als die beiden anderen Gruppen, die schadhafte Dächer wiederum einen höheren C-Gehalt als die altersgemäßen, sehr alten Dächer. Der Unterschied zwischen geschädigten und altersgemäßen, sehr alten Dächern ist jedoch vergleichsweise gering. Im mittleren Halmbereich liegen die nicht auffälligen Dächer im C-Gehalt mit den altersgemäßen, sehr alten Dächern auf einem Niveau. Die schadhafte Dächer weisen den geringsten C-Gehalt auf.

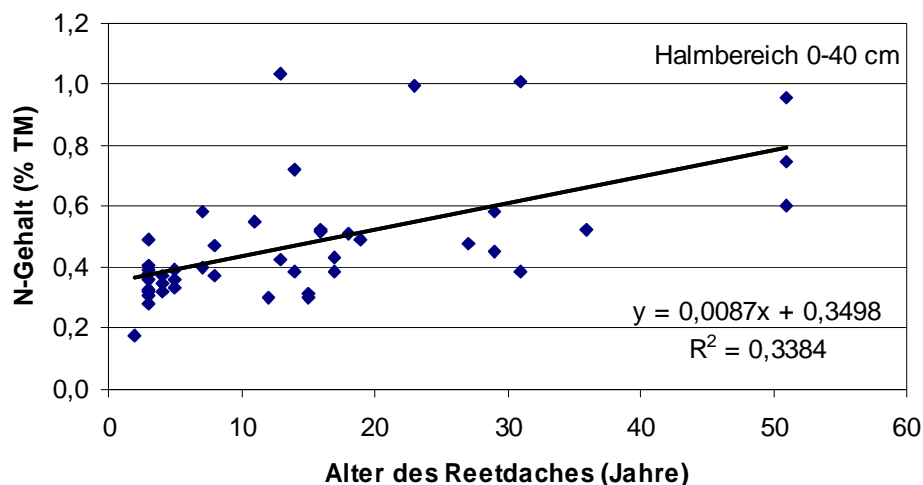
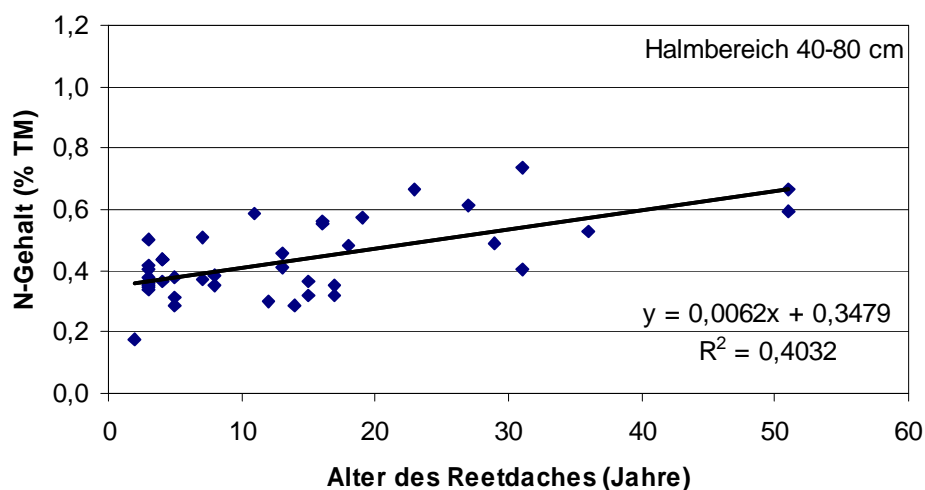
Abb. 5.1.8: Beziehung zwischen Alter eines Reetdaches und N-Gehalt in der Trockenmasse (TM) für die Halmbereiche 0-40 cm (Dachoberfläche) und 40-80 cm (mittlere Dachschicht).

In der vorliegenden Untersuchung wurde wenige Jahre altes Dachreet mit Reet von bis zu 50 Jahre alten Dächern verglichen. Es zeigt sich, dass der N-Gehalt, je älter die Dächer sind, zunimmt (Abb. 5.1.8). Dies erklärt, weshalb der N-Gehalt von Reet aus sehr alten Dächern über dem N-Gehalt von jüngerem Dachreet und neu geerntetem Feldmaterial liegt.

Die N-Anreicherung nimmt in den in der Dachoberfläche liegenden Halmabschnitten (0-40 cm) im Laufe der Jahre stärker zu als in der darunter liegenden mittleren Dachschicht, die durch die Halmbereiche 40-80 cm dargestellt wird. Daraus wird deutlich, dass bei sehr altem Reetmaterial im Gegensatz zu jüngerem und neu geerntetem Reet der N-Gehalt im unteren höher als im mittleren Halmbereich ist.

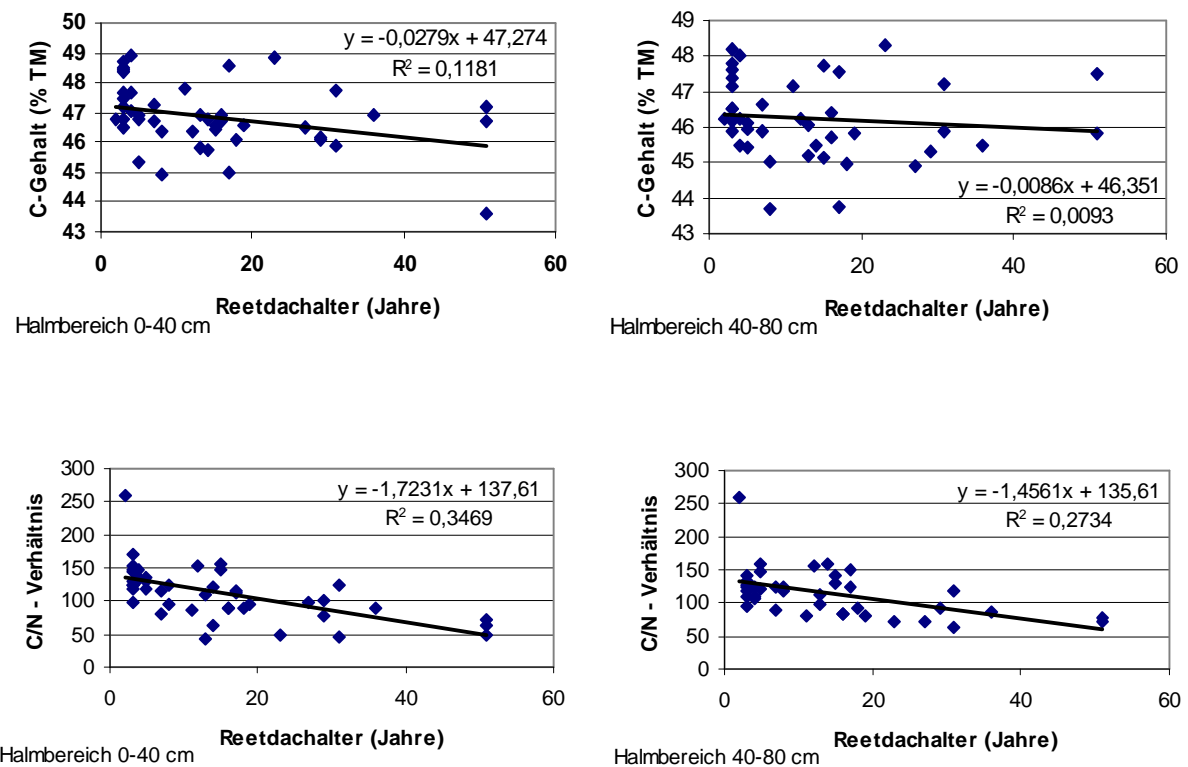
Abb. 5.1.9: Beziehung zwischen Reetdachalter auf der einen und C-Gehalt sowie C/N-Verhältnis auf der anderen Seite.

Die C-Verluste durch Veratmung lassen sich für den Halmbereich 0-40 cm nur bedingt darstellen (Abb. 5.1.9), weil durch Verwitterung und durch Bröckelverluste der größte Teil im Laufe der Jahre verloren geht und immer nur im verbleibenden Halm die C-Werte bestimmt werden. Dennoch ist der Verlust an organischem Material über die Jahre tendenziell für den unteren Halmbereich festzustellen. Im geschützten Halmbereich 40-80 cm im Inneren des Reetdaches treten dagegen praktisch keine C-Verluste auf.

Das C/N-Verhältnis wird mit steigendem N-Gehalt des Reets über die Jahre bei alten Dächern immer enger. Dies liegt wie dargestellt am steigendem N-Gehalt im Reet, der in älteren Dächern höher ist als in jüngeren.

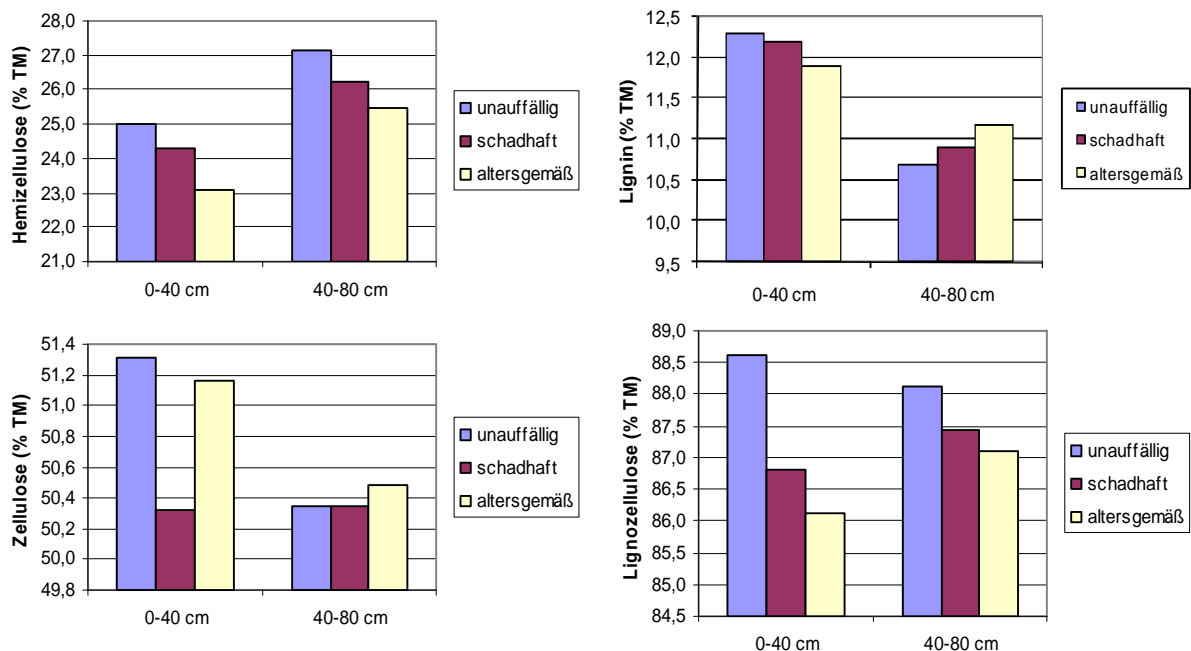
Die Gruppierung der Dächer nach ihrem Zustand zeigt, dass hinsichtlich der Gerüstsubstanzen die Gruppe der unauffälligen Dächer die höchsten Gehalte in der Reettrockenmasse für den Halmbereich 0-40 cm aufweist (Abb. 5.1.10). Auffällig ist, dass in diesem Halmbereich die Gruppe der schadhafte Dächer geringere Zellulosegehalte selbst als die Gruppe der sehr alten, altersgemäßen Dächer hat. Tab. 5.1.9 stellt für den Halmbereich 0-40 cm die Einzelwerte der untersuchten Reetdächer für die Merkmale N, C, C/N-Verhältnis und Lignozellulose dar.

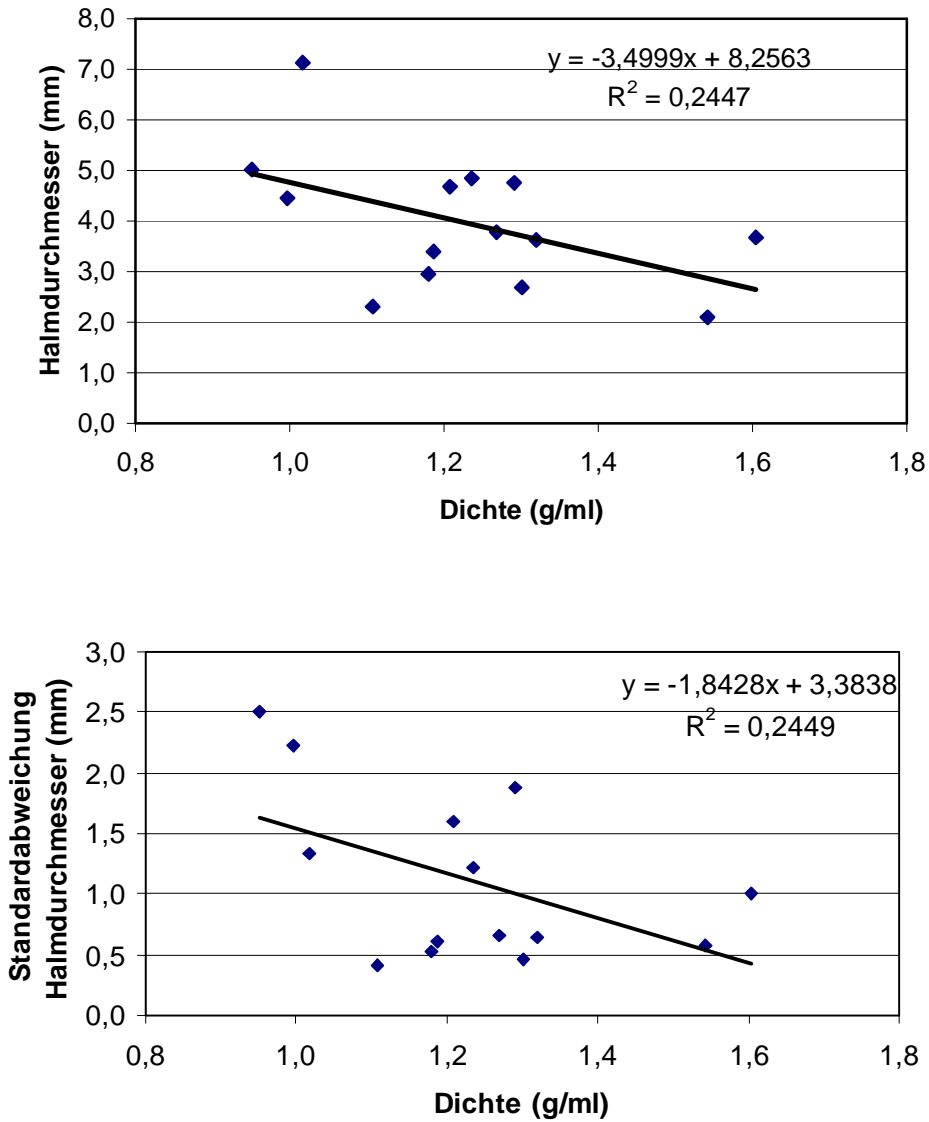
Abb. 5.1.11: Beziehung zwischen Materialdichte und Halmdurchmesser (oben) und Standardabweichung des Halmdurchmessers (unten).

Die Dichte des Reets steht in Beziehung zum Halmdurchmesser (Abb. 5.1.11). Je größer der Halmdurchmesser, umso geringer ist in der Regel auch die Dichte des Reets. Allerdings ist die Beziehung mit einem Bestimmtheitsmaß von 24 % ($R^2=0,24$) nicht sehr streng ausgeprägt.

Dichte und Standardabweichung des Halmdurchmessers stehen in ähnlicher Beziehung zueinander, wobei die Abhängigkeit ebenfalls nicht sehr straff ist ($R^2=0,24$). Die Standardabweichung des Halmdurchmessers kann direkt die natürliche Variation im Halmdurchmesser einer Reetlinie oder eines Genotyps widerspiegeln. Sie kann aber auch indirekt Folge eines ungleichmäßigen Triebaufgangs zu Vegetationsbeginn sein. So werden Reetbestände unterschieden, bei denen die Halme zu Vegetationsbeginn gleichmäßig treiben. Für andere Reetbestände werden oft aber auch später treibende Triebe (Nachschosser oder sekundäre Triebe) beobachtet. Sekundäre Triebe sind in der Regel dünner und weicher, was u.U. mit einer geringeren Materialdichte verbunden ist.

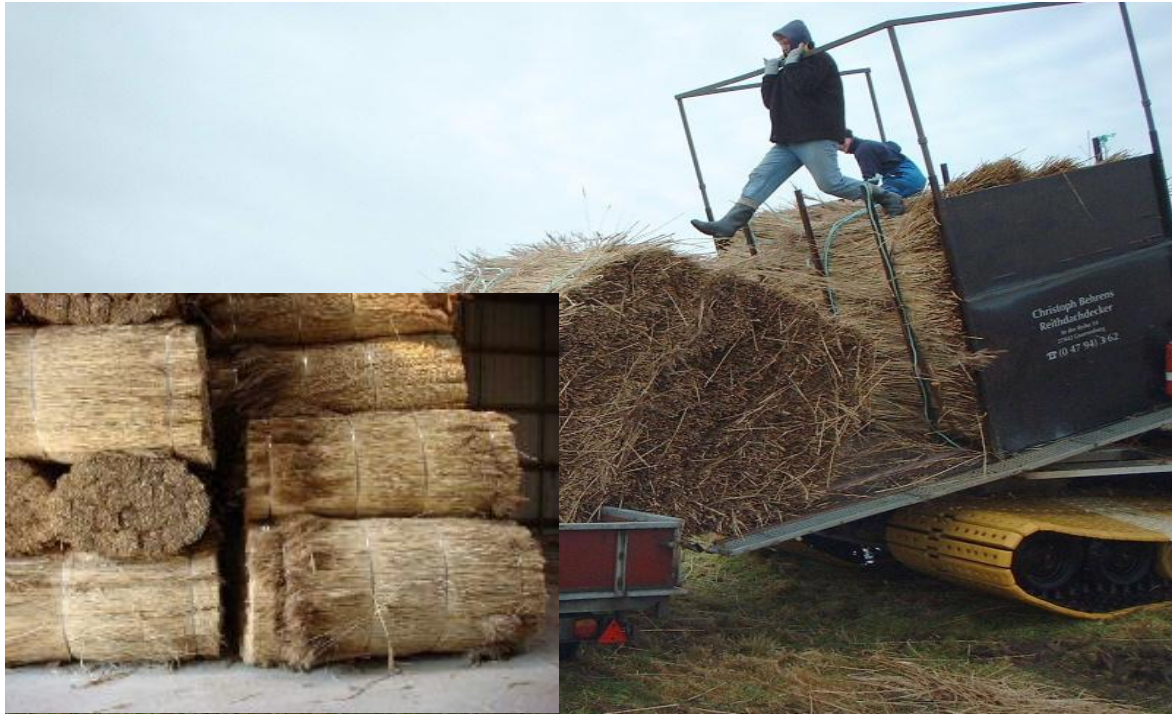
*Kleines Photo links: Gereinigte Reetbunde in Großballen übereinander gestapelt.
 Großes Photo: Ungereinigte Bunde locker in Großbunden zusammengefasst beim Verladen von der Erntemaschine.*

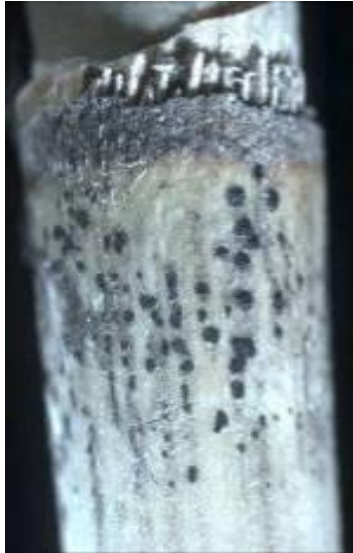
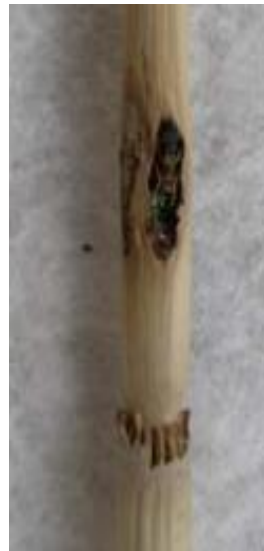
Neben Insekten konnte auch visuell Pilzbefall am stehenden Halm nachgewiesen werden. Aber auch hier war kein Erntestandort besonders hervorzuheben bezüglich der Intensität des Befalls. Einzelne befallene Halme zeigten den Bewuchs oft an den Nodien. Eine Erweichung des Halmes war bei Fingerdruck nicht festzustellen.

Die beobachteten Parasiten am Schilf haben in den beschriebenen Fällen den Schilfhalm als Lebensraum genutzt, ohne ihn nachhaltig zu schädigen.

Abb.: 5.3.1: Befall von Mikroorganismen oder Insekten an Schilfhalmen.

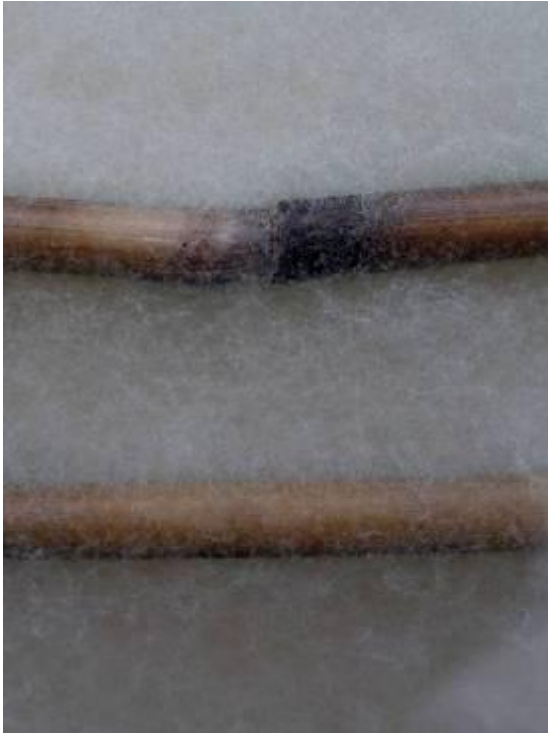
Auch nach 52 Tagen war der ermittelte Masseverlust nicht größer als 1% und war damit vernachlässigbar, da die Messungenauigkeit diesen Bereich erfasst. Die Halme waren allerdings mit Mycel des Pilzes von Innen und Außen bewachsen und die Hyphen waren mikroskopisch im Lumen der Zellwandgefäße nachweisbar. Abb. 5.3.2.2 – 1 zeigt die bewachsenen Reethalme; der im Bild oben liegende Halm hat mittig ein Nodium.

*Abb. 5.3.2.2 - 1:
mit Trichoderma überwachsene Reethalme
in der Petrischale*

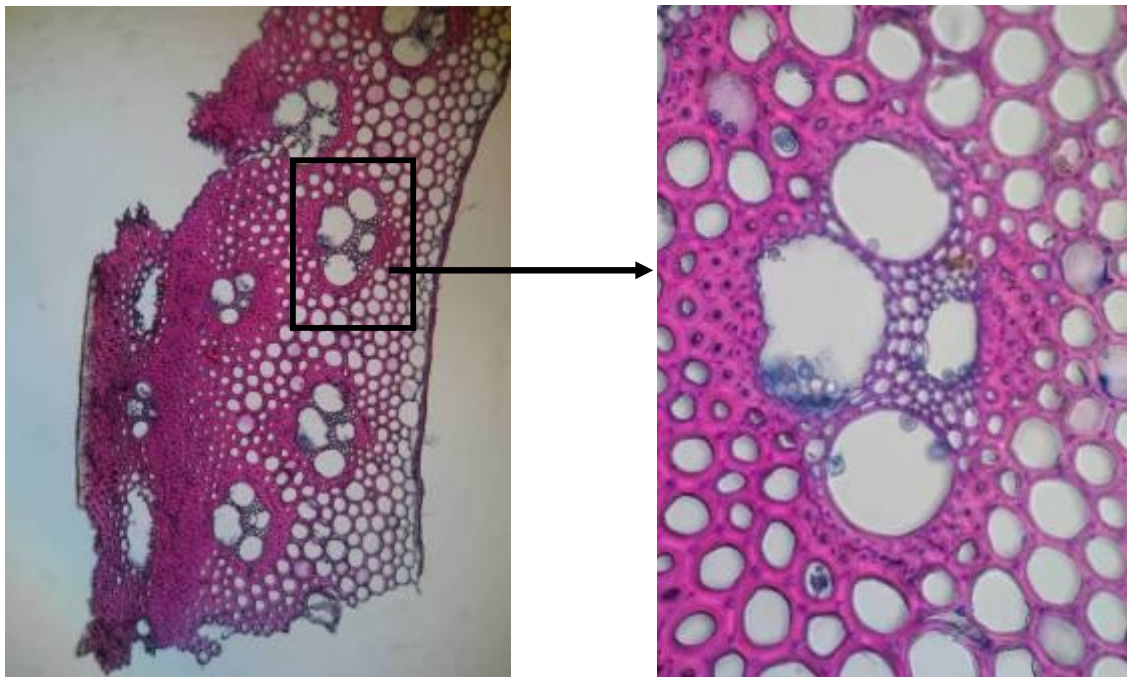
Abb. 5.3.2.2 – 2 zeigt einen Querschnitt durch einen Halm. Die Hyphenstränge zeigen sich nach Anfärbung des Präparats blau und kreisrund. In den Zellwänden ist kein Abbau sichtbar.

Abb. 5.3.2.2 - 2: mikroskopische Aufnahmen von Reethalm im Querschnitt, bewachsen mit Trichoderma virens im Laborversuch. Die Hyphen von Trichoderma virens sind blau angefärbt. Die Außenseite des Halms liegt im Bild links, die Innenseite des Halms rechts im Bild.

Der geringe Masseverlust der Halme trotz des Bewuchses mit *Trichoderma virens* kann sich darauf begründen, dass der Pilz sich allein vom Malz-Nährmedium und von Spuren parenchymatischer Inhaltsstoffe im Reet ernährt hat. Die Besiedelung mit den Pilzhypen erfolgte vermutlich über die Querschnittsflächen der Halme.

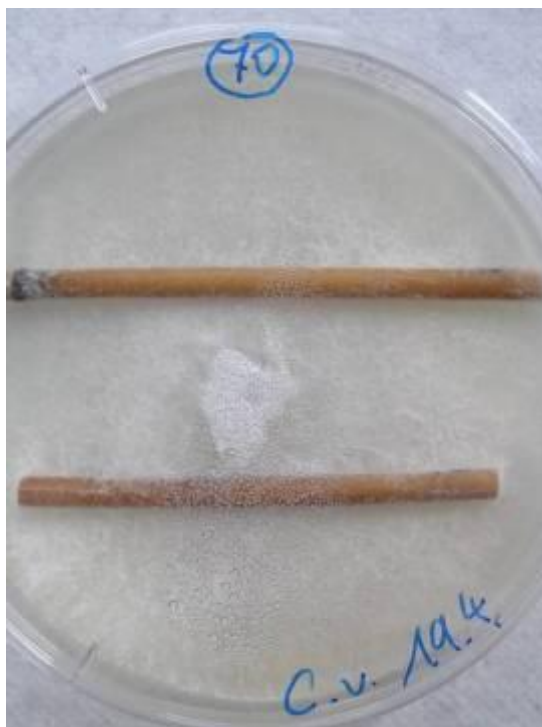
Abb. 5.3.2.2 - 3: Reethalme bewachsen mit Coriolus versicolor im Laborversuch nach 21 Tagen Inkubation

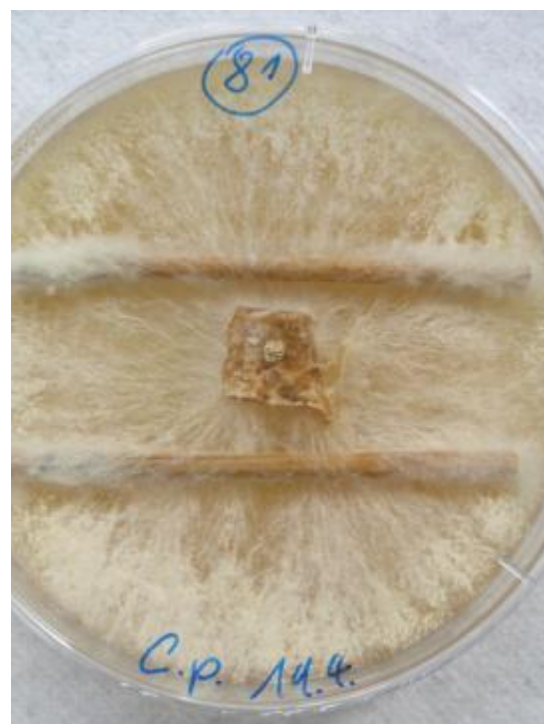
Abb. 5.3.2.2 - 4: Reethalme bewachsen mit Coniophora puteana im Laborversuch nach 21 Tagen Inkubation

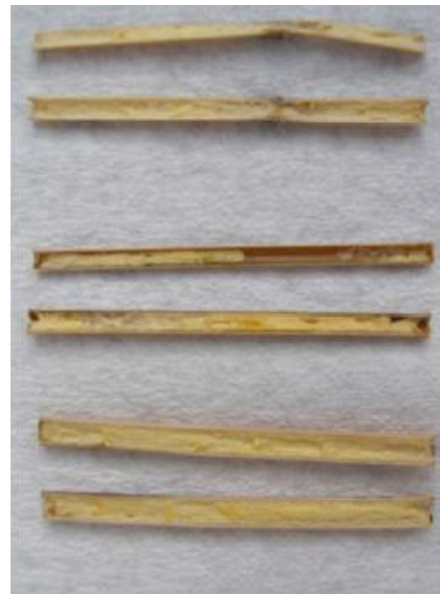
*Abb. 5.3.2.2 - 6:
drei aufgeschnittene Reethalme, die
mit Coniophora puteana beimpft worden
waren nach 28 Tagen Inkubation*

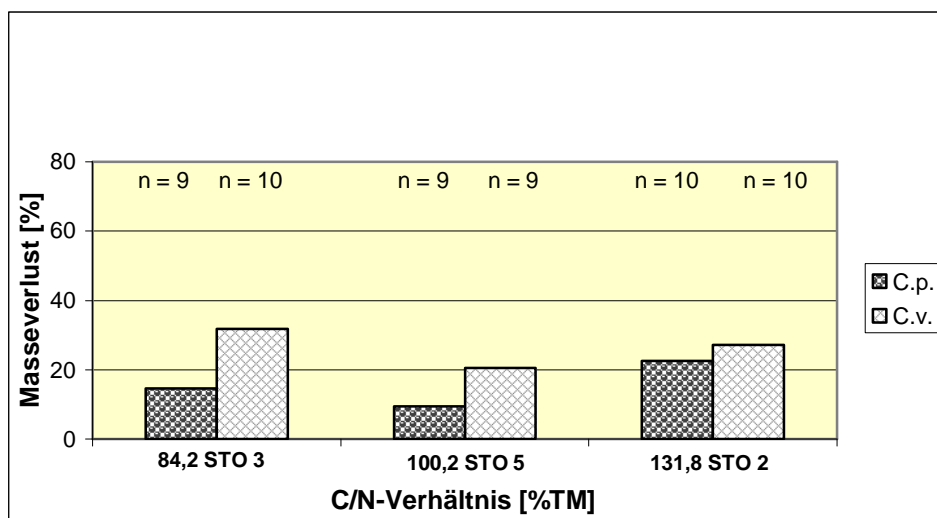
Abb.: 5.3.2.2 – 8: Masseverlust von Reethalmen nach 54 Tagen durch Braunfäuleerreger *Coniophora puteana* oder Weißfäuleerreger *Coriolus versicolor* bei gegebenem C/N-Verhältnis

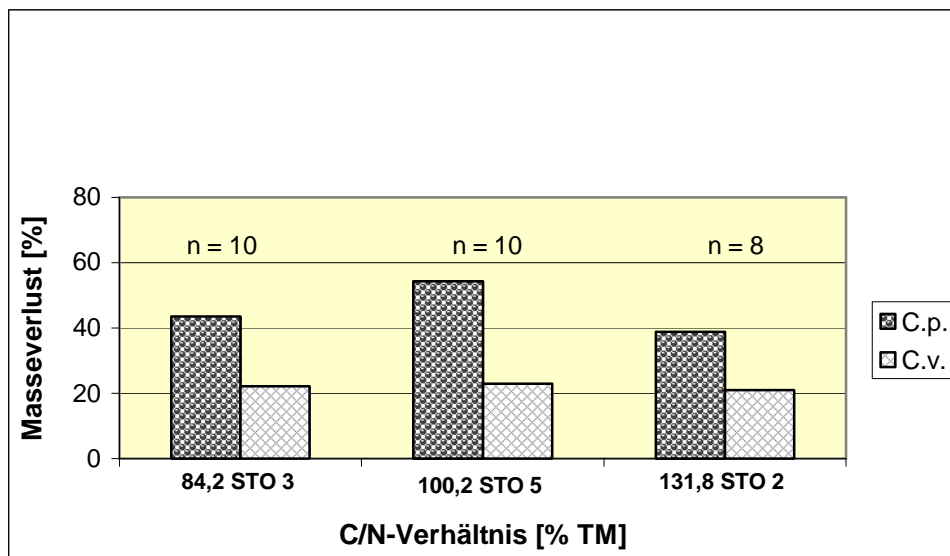
Auch in diesem Versuch konnte eine Abhängigkeit der erreichbaren Masseverluste von einem gegebenen C/N-Verhältnis nicht nachgewiesen werden. Interessant ist, dass der Abbau durch *Coniophora puteana* in diesem Versuch deutlich höher war als in Versuchsvariante a. Dies ist möglicherweise auf die bessere Zugänglichkeit der Zellulose in dem gehäckselten Material zurück zu führen. Die Schwankungen der Messergebnisse zum prozentualen Masseverlust sind gering, die Standardabweichungen liegen zwischen 1,9 und 4,1. Variante b zeigt damit weitaus geringere Standardabweichungen als Variante a. Dies ist vermutlich auf das Häckseln und Durchmischen der Reetstückchen in Variante b zurückzuführen. Hierdurch wird auch die Wachsschicht des Reethalmes durchbrochen und das Material wird besser zugänglich für die Pilze. Dies äußert sich wiederum in den mehr als doppelt so großen Masseverlusten bei *Coniophora puteana* in Variante b im Vergleich zu Variante a.

Abb.: 5.3.2.2 – 9: Masseverlust von gemahlenem Reet (Korngröße 1,0-1,6 mm) nach 48 Tagen durch Braunfäuleerreger *Coniophora puteana* oder Weißfäuleerreger *Coriolus versicolor* bei gegebenem C/N-Verhältnis

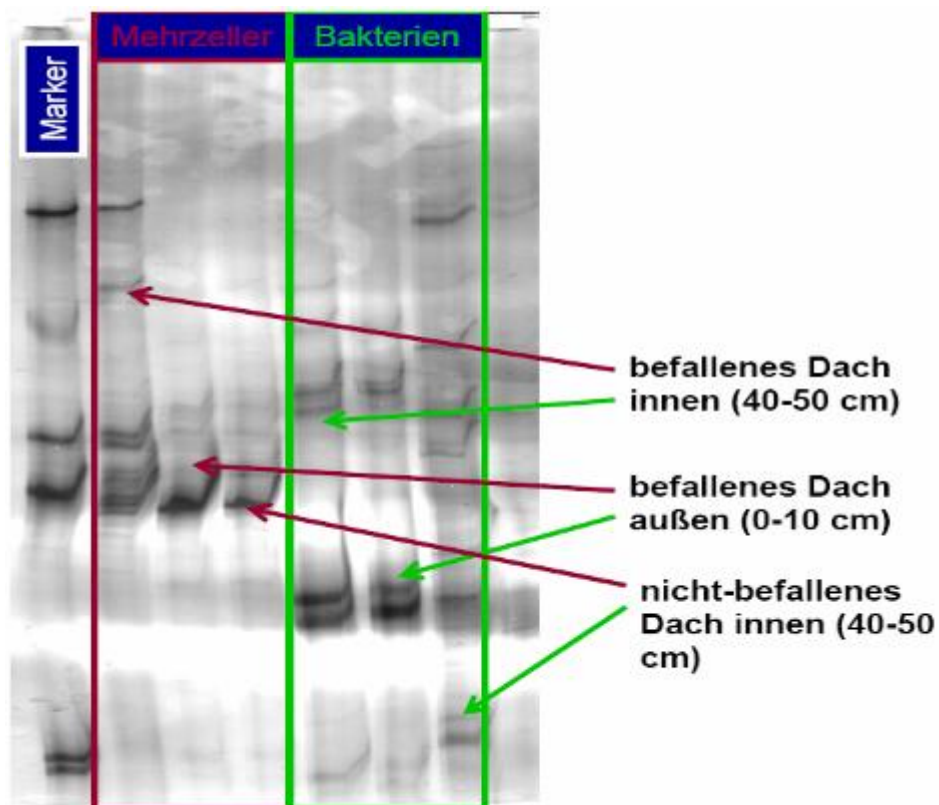
Abb.5.3.2.2-10:

Repräsentative Lebensgemeinschaftsprofile der Mehrzeller (rot) und der Bakterien (grün) basierend auf der SSCP-Fingerprintingmethode von Proben aus befallenem und unbefallenem Reet von einem Dach im Museumsdorf Molfsee bei Kiel.

Lebensgemeinschaftsmuster durch die SSCP-Fingerprinting-Methode sind kein direkter Nachweis von schädigenden Mikroorganismen des Daches. Die aufgenommenen Lebensgemeinschaftsmuster können sowohl durch die Verursacher des Schadens als auch durch den Schadensverursacher beeinflusst werden. Meist werden Lebensgemeinschaften durch die Wechselwirkungen mit ihrer belebten und unbelebten Umgebung geformt, so dass man für eine ausführliche Beschreibung der Entwicklung der Lebensgemeinschaften über einen langen Zeitraum bzw. über den relevanten Reeteinsatzprozess dokumentieren sollte. Dazu wäre zum Beispiel eine Aufnahme der Gemeinschaftsmuster von Halmen in ihrer Schilfumwelt, über die Lagerung, Transport und die darauffolgende Zeit auf Modelldächern denkbar. Die biologische Beprobung der Modelldächer könnte systematischer durchgeführt werden als dies bisher auf „Praxisdächern“ der Fall war. Es gilt festzustellen, aufgrund welcher Faktoren sich die Lebensgemeinschaft verändert hat. Eine daraus entstehende Korrelation zwischen den Materialeigenschaften und der Veränderung der Lebensgemeinschaft über die Zeit, könnte man als Indiz für einen aktiven Zellulose-und/oder Ligninzerstörer werten. Um diese Hypothese anschließend testen zu können, müssten die Mikroorganismen in einem aufwendigen Verfahren isoliert und charakterisiert werden oder die mikrobiellen Prozesse in der Umwelt mit funktionsverknüpfenden Methoden (z. B. stable isotope probing) untersucht werden. Diese mikrobiologische Verfahrensweise ist sehr aufwendig und daher teuer. Vor Durchführung der Versuche sollte genau geprüft werden, wie das Ergebnis bei der Problemlösung helfen kann.

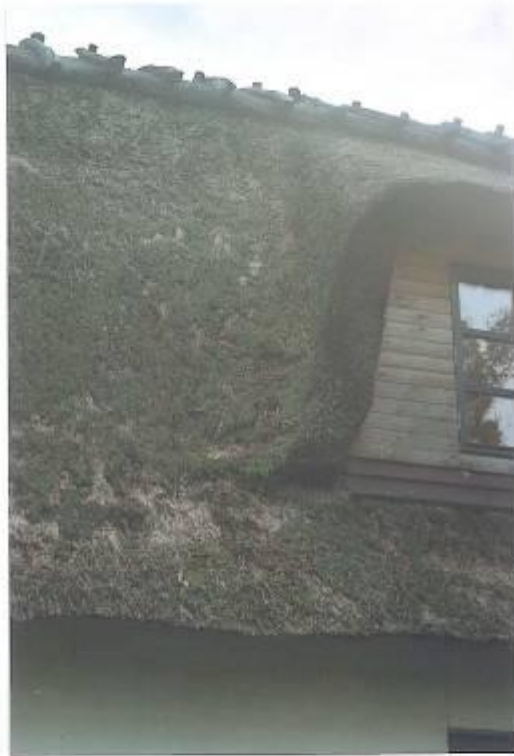
④

Das Wohnhaus zeigt auf der Westseite (Foto 1 + 5) starke Schäden auf. Schäden links und rechts und zwischen den Gauben (Foto 3 + 4). Bei Öffnung des Daches stellte ich eine total verrottete Schicht von 10 cm fest. Die Dachstärke beträgt 27 cm, die Bindung liegt 5-6 cm unter der Oberfläche. Die Dachneigung beträgt 45°, die Halmneigung 30-32°. Die Feuchtigkeit dringt bis zu 10 cm ein. Diese Schäden verlaufen von der Traufe bis ca. 30 cm unter dem First gleichermaßen.

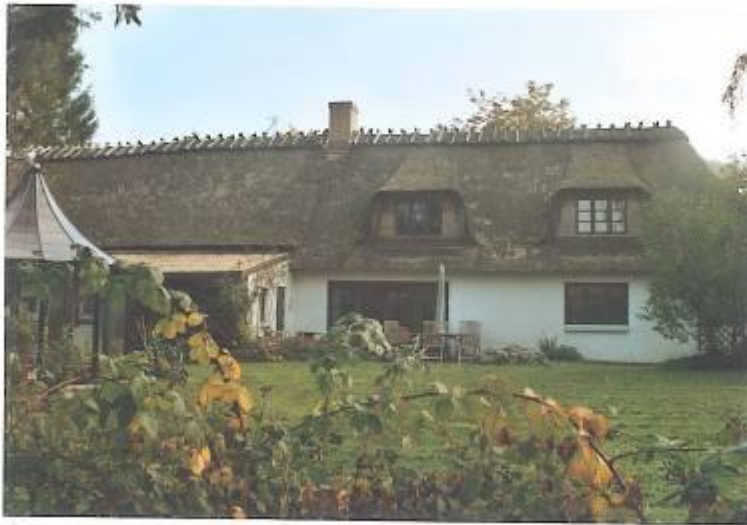
①

Dieses Haus in Ahrensberg wird als Wohnhaus (Foto 1) rechter Teil und als Stallgebäude linker Teil (Foto 2) genutzt.

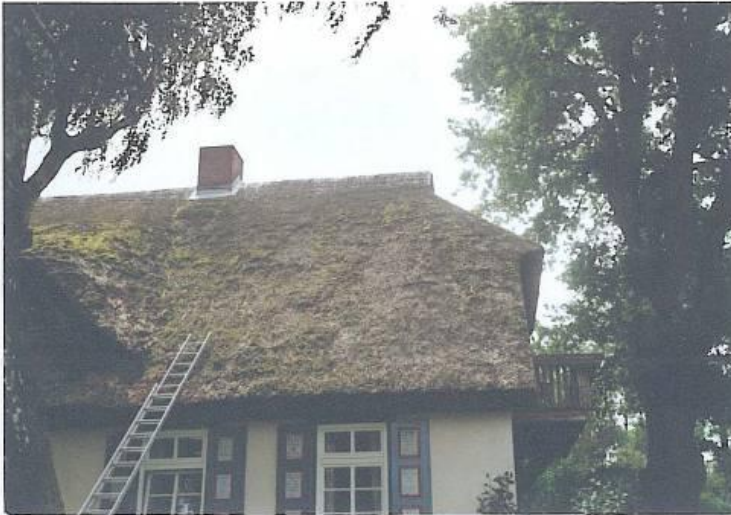
Abb. 1

Nordseite, rechte Hälfte
 beschattet durch die
 rechts sichtbare Stanz-
 siebe -

eingedeckt 1993 im
 September / Oktober
 nachträglich ausgebau-
 ter Dachraum

deutlich sichtbar die
 sehr stark mit Flechten
 und Flechten bewachsene
 und verwitterte Dach-

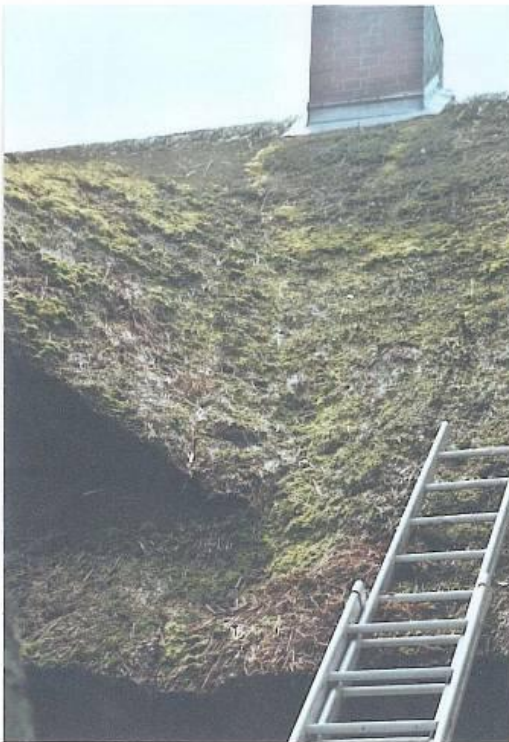
Abb. 2

oberfläche, Reet aus Ungarn!

Nahaufnahme der rechten Gans-
 zehle:

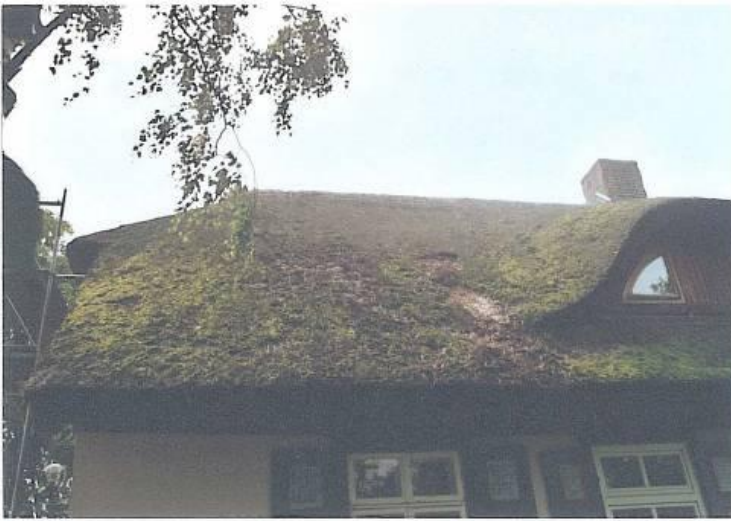
Abb. 3

Pfarrhaus in
Hd. Reise
Nordseite, linke Hälfte
starker Bewuchs mit
Moosen und Flechten,
krüchelnde Verrottung,
Reet aus Ungarn!

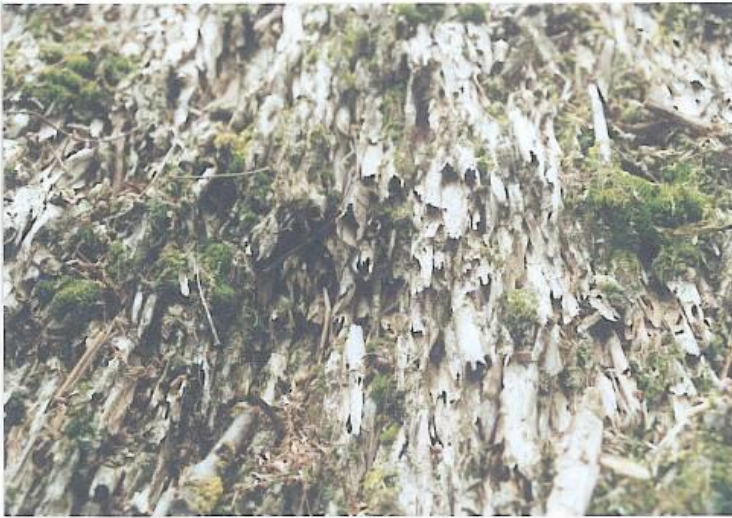
R66.6

Nahaufnahme der
Dachoberfläche Nordseite

gut erkennbar die
starke Verwitterung und
aufeinander verbleb-
ten Stoppelenden

Folge ist steigende
Durchfeuchtung und
Verrottung

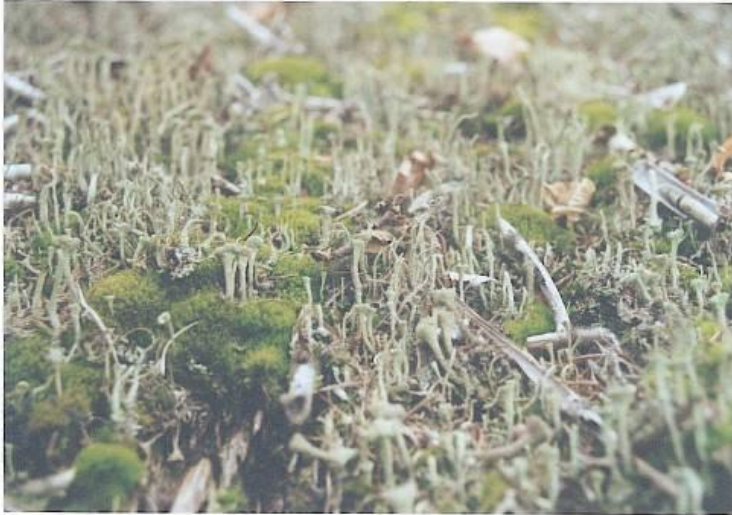
R66.7

Nahaufnahme der
Dachoberfläche Nordseite

Bewuchs mit
Flechten und Moosen

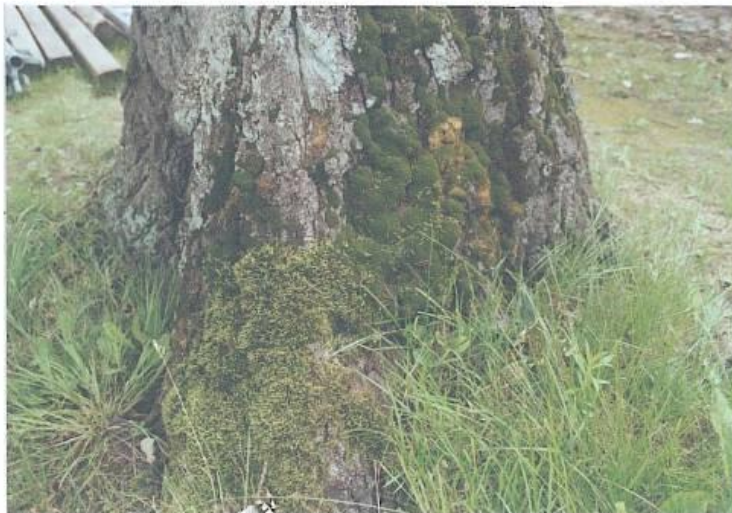
R66.8

Stammfuß einer
Birze am Haus

Bewuchs mit Moosen
unterschiedliche Flechten
(auch auf dem Dach
zu finden)

Beleg für die allge-
meine natürliche
Neubildung von Flächen
in der Natur mit wieder-
ren Pflanzen

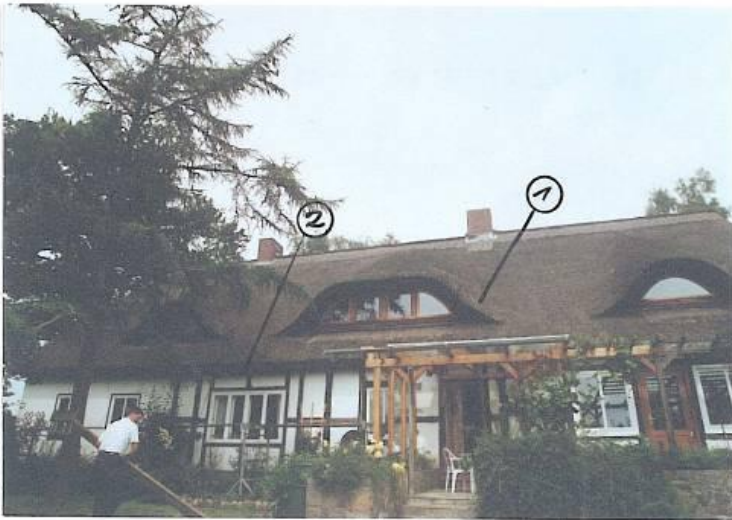
R66.9

Pfarrhaus in
Alt Rehse
Südseite
deutlich erkennbar
der geringere Bewuchs

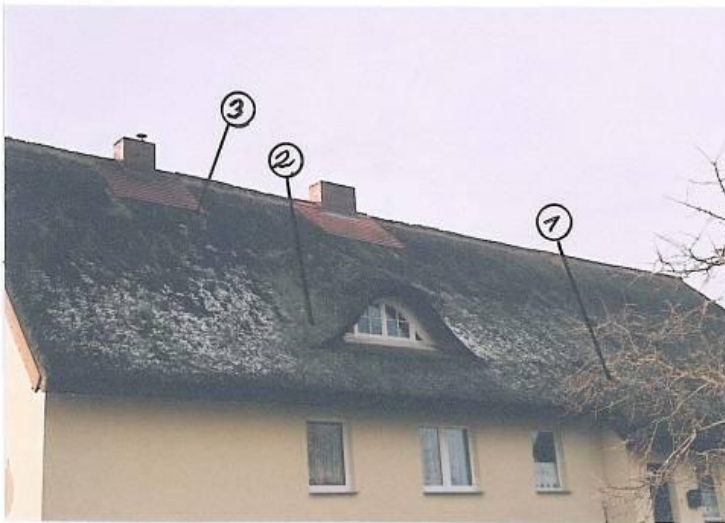
Abb. 1

Wohnhaus
Ingrid Kupzik
Nr. 6

17194 Luisenfeld
Ansicht Nordseite

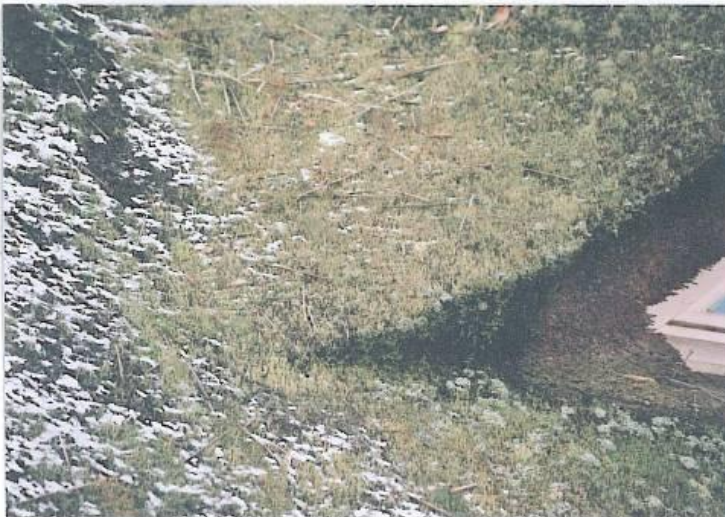
Abb. 4

②
starker Bewuchs der
Gambenkehle mit
Flechten,
daranter auch braune
Verrottung

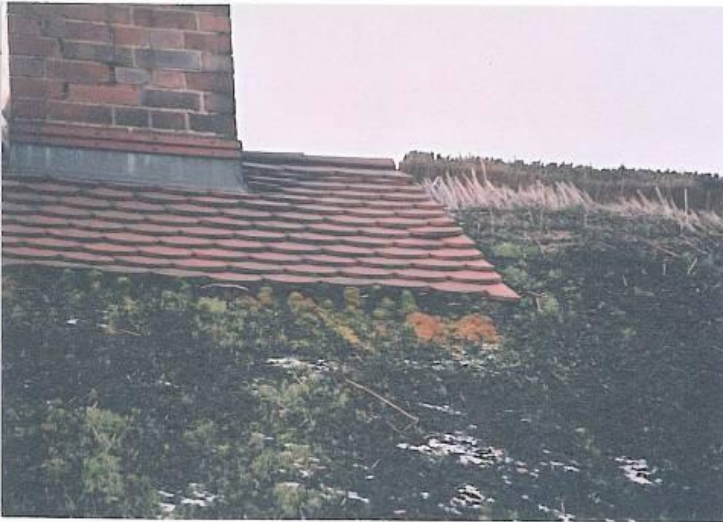
Abb. 5

③

Moose und Flechten
verstärkt unterhalb
der Eindeckung mit
Dachsteinen

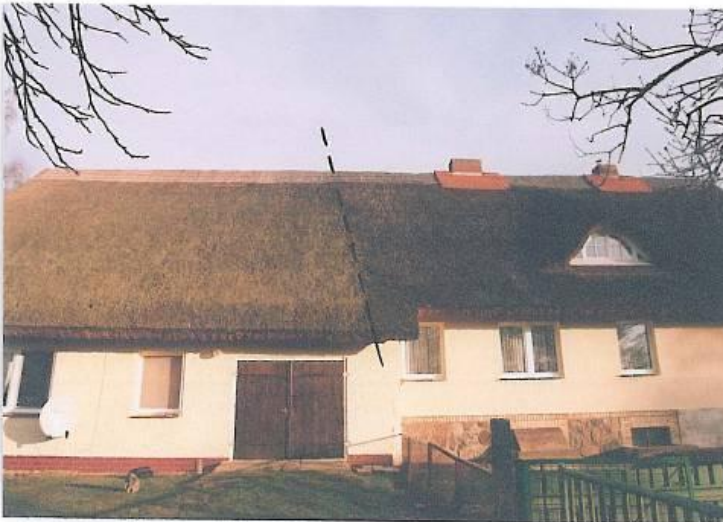
Abb. 6

Südseite des Hauses
auffällig hier die klare
Trennung zwischen
linker und rechter Dach-
seite

links:
starker Bewuchs mit Flech-
ten und ft. Bio-Film
Reet aus Ungarn!

rechts:
freie Dachoberfläche!
kein Bewuchs!
Reet aus Rumänien!
