**Bericht
zum
Forschungsvorhaben
der
Deutschen Bundesstiftung Umwelt**

**Reet als Dacheindeckungsmaterial
Qualitätssicherung und –erhaltung eines Baustoffs
aus nachwachsenden Rohstoffen**

Aktenzeichen: 25018 – 25

Beauftragt, koordiniert und vorgelegt von der
QSR – Gesellschaft zur Qualitätssicherung Reet mbH

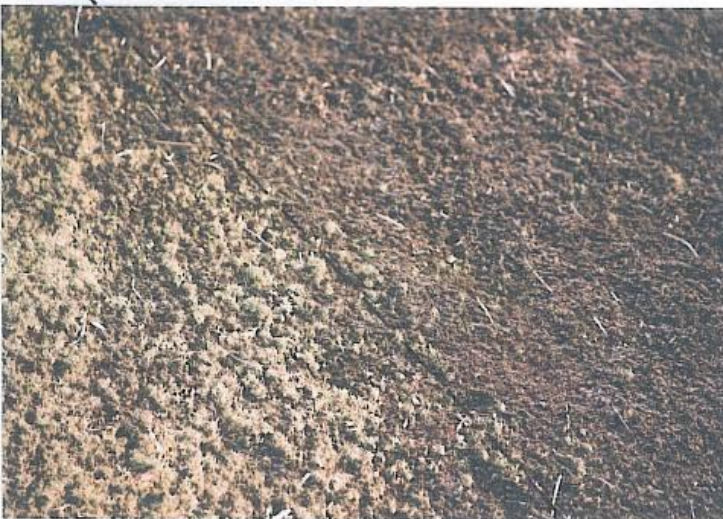
Nahaufnahme an der
Grenze zwischen den
Reetherkünften aus
links: Ungarn
rechts: Rumänien

Eindeutigkeit wird hier die
schlechteste Qualität des
Ungarnreets dokumentiert!

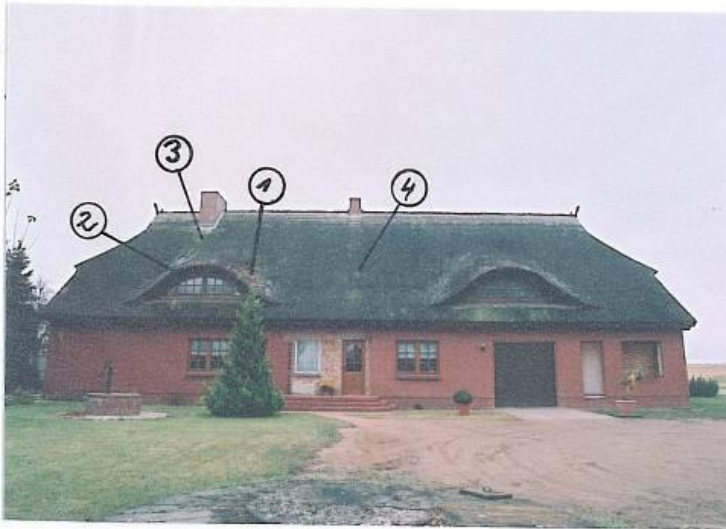
Abb. 2

Wohnhaus
Dietmar Hanz
Ausbau Nr. 1
17217 Fre

Ansicht Nordseite
1993 eingedeckt mit
Reet aus Ungarn im
Mai/Juni

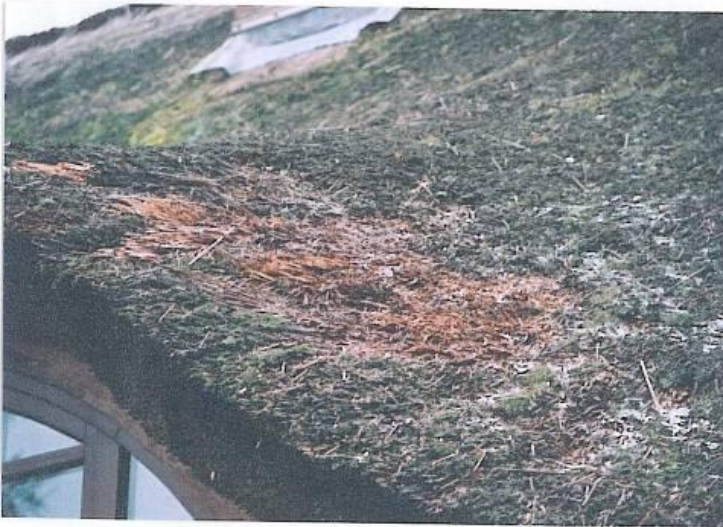
Abb. 3

(1)
stark verwitterter
Gaubensattel,
nicht fachgerecht aus-
gebessert!
gut erkennbar die
großflächige Vermoder-
ung an der Oberflä-
che! trotz relativ ge-
ringem Bewuchs,
aber mit „Bio-Film“

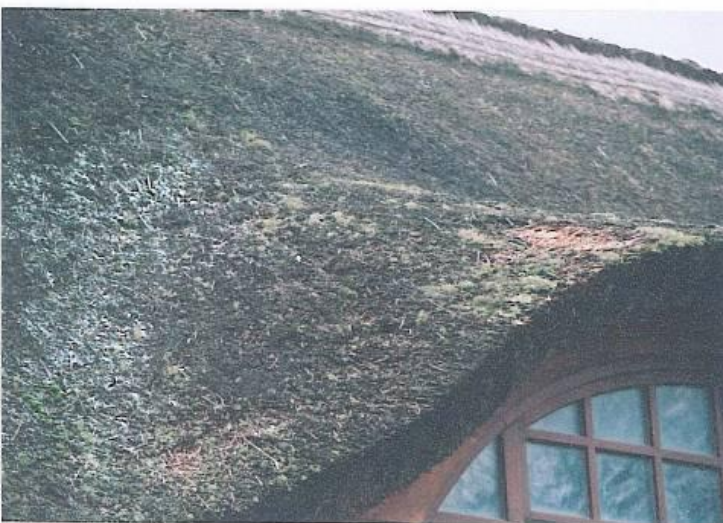
Abb.
4

(2) wie (1)

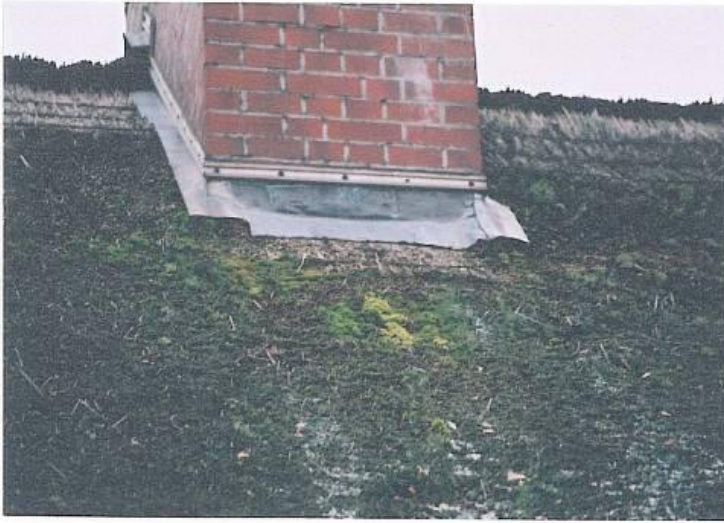
Abb.
5

③

Moose und Flechten
unterhalb der Schorn-
steinumfassung mit
Walzblei:

Blei verhindert nicht
den Bewuchs!

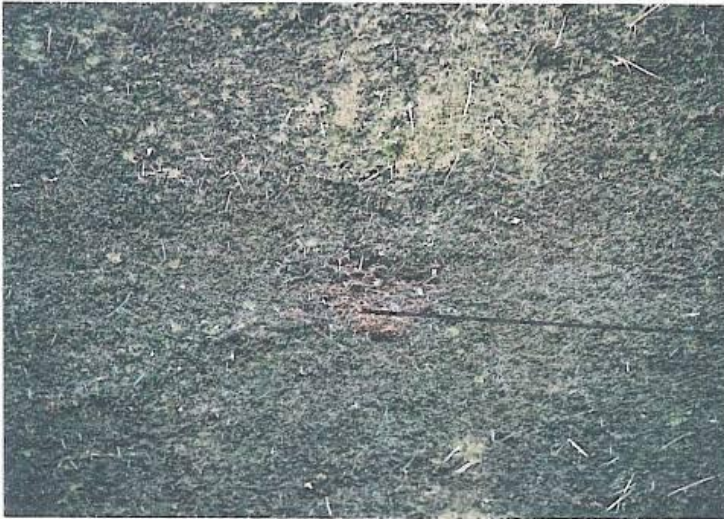
Abb.
6

④

Belag aus Moosen als
glitschiger „Bio-Film“
verschleißt die Ober-
fläche der Dacheinde-
ckung und verhindert
die schnellere Austrock-
nung der Dachdeckung.
Vermehrt ist die Folge
Schadestellen werden von
den Besitzern als Vogel-
schäden „Kraut“

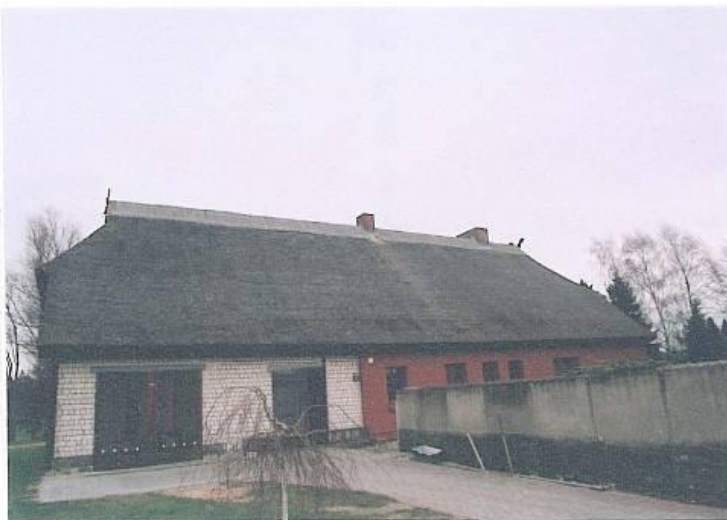
Südseite des Hauses
Rusban Nr. 1

Sein bemerkenswerter
Bewuchs!
