**Wissenschaftliche Analyse der Sanierungsnotwendigkeiten, ihres abgeschätzten Einsparpotenzials und der Wirtschaftlichkeit von drei ausgesuchten Schulen des Landkreises Goslar  
(Projekt-Nr.: 26487-25)**

Analyse der Verbrauchsdaten (Wärme, Wasser, Strom) und des Gebäude- und Anlagenbestandes von drei Schulen des Landkreises Goslar

Abschlussbericht (Stand: 07.04.2010)

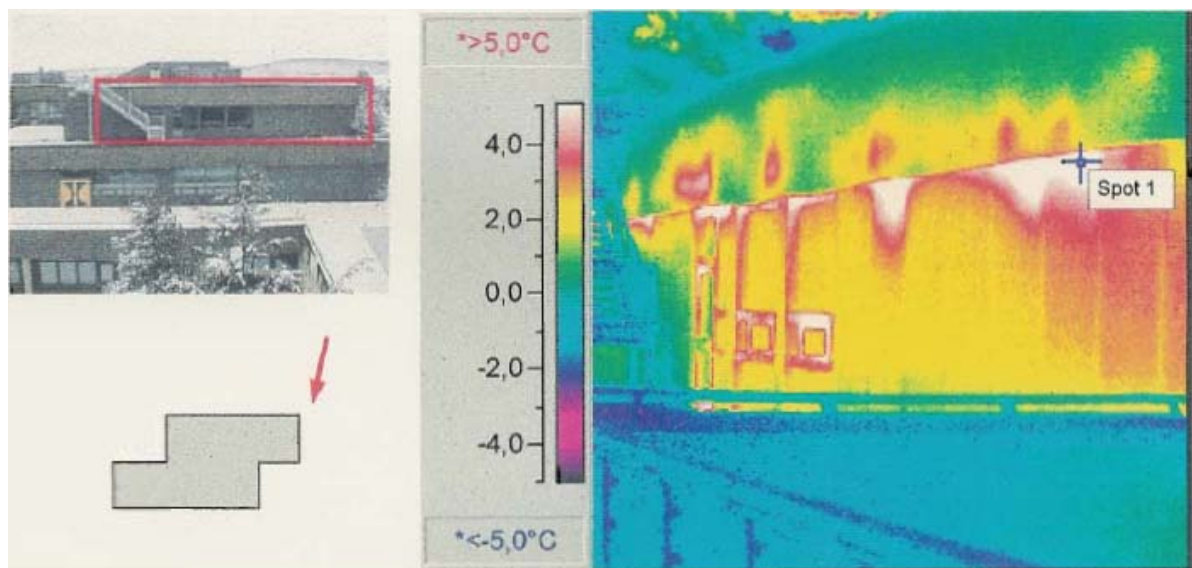
Abbildung 2-14: Thermografie der Außenfassade der Haupt- und Realschule Seesen

Die Thermografie zeigt als wesentliche Ergebnisse zum einen, dass die Luftdichtheit der Gebäudehülle nicht gegeben ist (über den Fenstern strömt Warmluft aus, starke Abkühlung der abgehängten Decken im Bereich der Außenwände) und zum anderen, dass die Stahlbeton-Skelett-Konstruktion viele Wärmebrücken aufweist (die Temperaturen der Innenoberflächen z. B. in den Außenecken sind örtlich sehr niedrig). Die direkt vor den Außenfenstern stehenden Heizkörper weisen hohe Abstrahlungen auf.

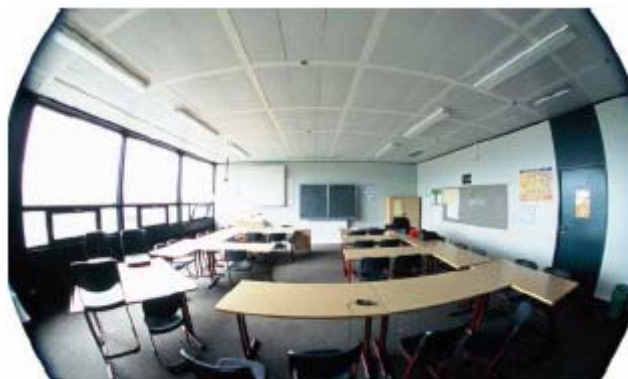
Abbildung 2-17: Klassenraum Nr. 16, 2.OG, Haupt- und Realschule Seesen

Unter anderem wurde der Klassenraum Nr. 16 im 2.OG der Schule beispielhaft und eingehend untersucht (siehe Abbildung 2-17). Der Raum ist nicht ausreichend mit Tageslicht versorgt. Die spezifische installierte Lichtleistung erscheint mit  $13,5 \text{ W/m}^2$  im Verhältnis zum Anlagenalter vergleichsweise gering. Die vorhandene Beleuchtungsanlage wird als nicht sanierungsfähig eingeschätzt und sollte daher durch eine neue Anlage ersetzt werden. Aufgrund der großen Raumtiefe ist das Einsparpotenzial aus Tageslicht in der Raumtiefe begrenzt.

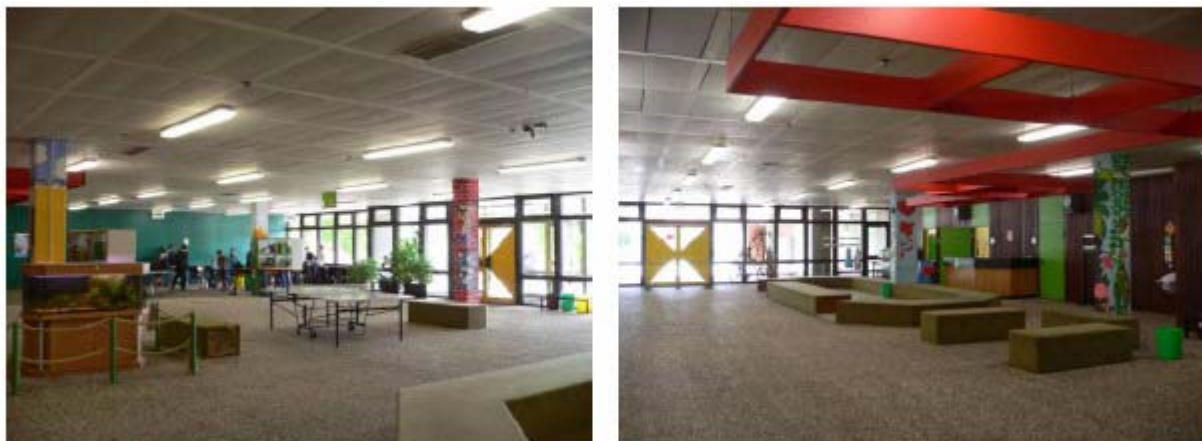
Abbildung 2-18: Eingangs- und Pausenhalle Haupt- und Realschule Seesen

Des Weiteren wurden die Eingangs- und Pausenhalle untersucht (siehe Abbildung 2-18). Auch dieser Bereich ist nicht ausreichend mit Tageslicht versorgt. Die Pausenhalle ist als Aktivitätsbereich vorgesehen und gestaltet. Die installierte Beleuchtungsstärke ist allerdings für einen Aktivitätsraum zu gering und für einen Verkehrsraum wiederum zu hoch. Die gegenwärtige Einteilung der Schaltbereiche stimmt nicht mit den Tageslichtbereichen überein, sodass das teilweise vorhandene Tageslicht energetisch nicht genutzt wird. Im Zuge einer Sanierung wäre es wünschenswert, die Pausenhalle als Tageslichtraum zu entwickeln in dem z. B. ausreichend große Lichthöfe geschaffen werden. Zusätzlich sollte die Beleuchtungsstärke in der Pausenhalle und auf den Verkehrswegen während der Pausen höher sein, um eine ausreichende Beleuchtung zu gewährleisten. Während der Schulstunden kann diese dann wieder auf ein Minimum gesenkt werden.

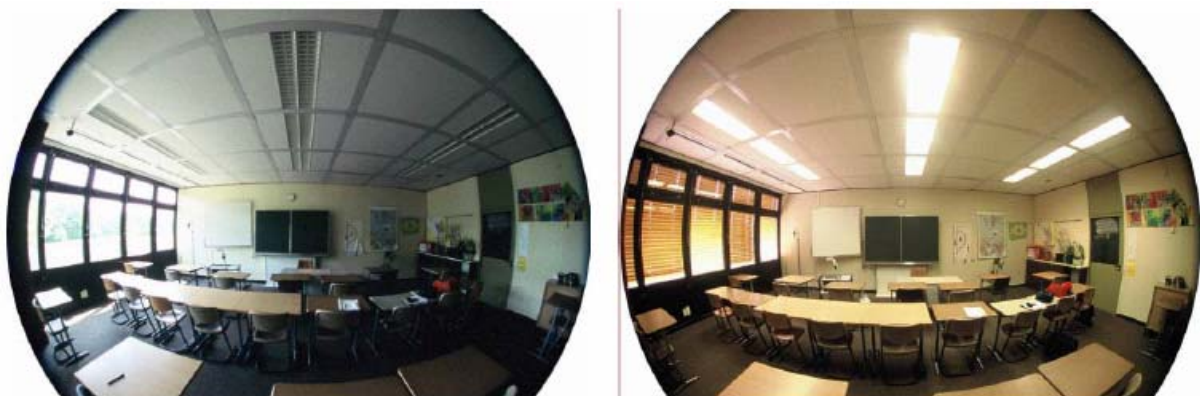
Unter anderem wurde der Klassenraum Nr. 17 im Obergeschoss untersucht (siehe Abbildung 2-19). Aufgrund seiner Raamtiefe wird der Klassenraum im flurseitigen Raumbereich nicht mit Tageslicht versorgt. Die vergleichsweise hohe installierte spezifische Leistung von  $17,7 \text{ W/m}^2$  ist auf geringe Energieeffizienz der Leuchten und eine leichte Überdimensionierung der Beleuchtungsanlage zurückzuführen. Des Weiteren sind die Schaltbereiche hinsichtlich der Tageslichtnutzung nicht vernünftig angeordnet und es fehlen in einigen Räumen Tafelbeleuchtungen. Allein durch die Neueinteilung der Schaltbereiche in drei zu der Fassade parallel verlaufende Reihen kann ein Einsparpotenzial erschlossen werden. Mit einer neuen Beleuchtungsanlage kann die spezifisch installierte Leistung halbiert und mit tageslicht- und präsenzabhängigen Kontrollsystemen sogar auf ein Drittel gesenkt werden.

Abbildung 2-19: Innenraumaufnahme der Klassenraums 17 im OG; links bei Tageslicht und rechts mit Sonnenschutz und künstlicher Beleuchtung

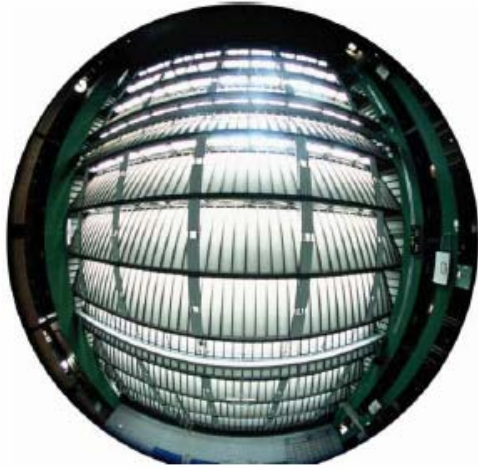
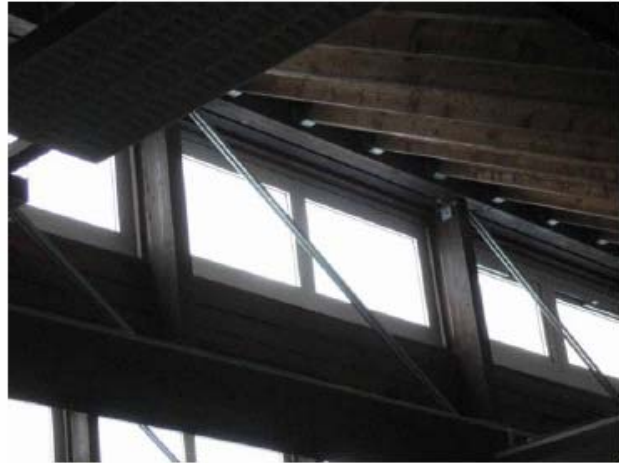
Abbildung 2-20: Innenraumaufnahme der Sporthalle bei Tageslicht

Mit einem mittleren Tageslichtquotienten von unter 4 % liegt das Niveau der Tageslichtbeleuchtung in der Sporthalle geringer als wünschenswert. Der hohe Sprossenanteil und die dunklen Balken im Dachbereich tragen zur Verminderung des Beleuchtungsniveaus bei.

Durch die Shedbeleuchtung ergibt sich eine Lichtrichtung im Innenraum, die dazu führt, dass die südliche Giebelwand hell, während die nördliche dunkel erscheint. Diese einseitige Lichtrichtung ist bei einer Spielrichtung in der Längsachse der Halle kritisch, die nach Süden spielende Mannschaft wird immer im Vorteil sein.

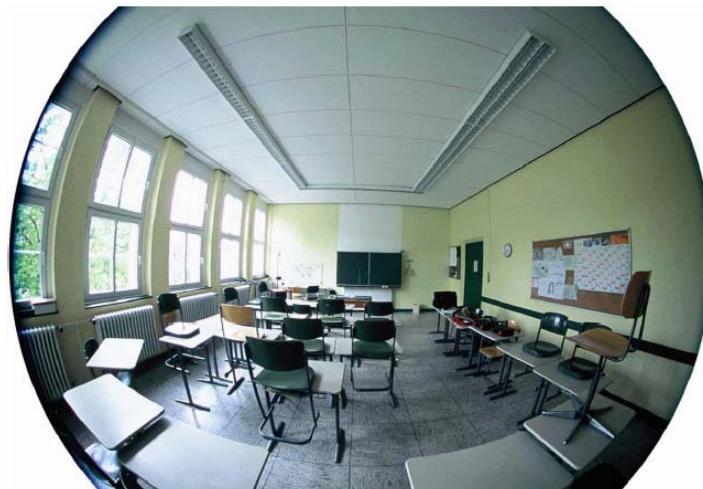
Abbildung 2-21: Innenraumaufnahme des Klassenraums 309 im Hauptgebäude des Werner-von-Siemens-Gymnasiums Bad Harzburg

Im Hauptgebäude wurde der Klassenraum 309 im 2. Obergeschoss untersucht (siehe Abbildung 2-21). Die baulichen Voraussetzungen zur Tageslichtnutzung sind in diesem Raum gegeben. Der für einen Nachweisort in halber Raumtiefe berechnete Tageslichtversorgungsfaktor sollte dabei nicht darüber hinweg täuschen, dass in der Raumtiefe über weite Strecken des Jahres eine Tageslicht ergänzende künstliche Beleuchtung auch tagsüber erforderlich ist. Das Fehlen eines Blendschutzes an den Fenstern im Bereich der Tafelwand ist

hinsichtlich der Nutzung visueller Medien kritisch. Die spezifisch installierte Leistung ist mit  $18,6 \text{ W/m}^2$  im Klassenraum vergleichsweise hoch. Eine Ursache hierfür ist neben den konventionellen Betriebsgeräten die Zweilampigkeit der Leuchten in der Flurreihe.

Eine Maßnahme, mit der die vorhandene Beleuchtungsanlage effizienter gemacht werden könnte, besteht darin, eine separate Schaltbarkeit der Lampen innerhalb der zweilampigen Leuchten der Leuchtreihe an der Flurseite zu ermöglichen. Zur Tageslichtergänzung dürfte in der Regel der einlampige Betrieb dieser Leuchten ausreichend sein. Ein präsenzabhängiges Ausschalten der Beleuchtungsanlage ist sinnvoll.

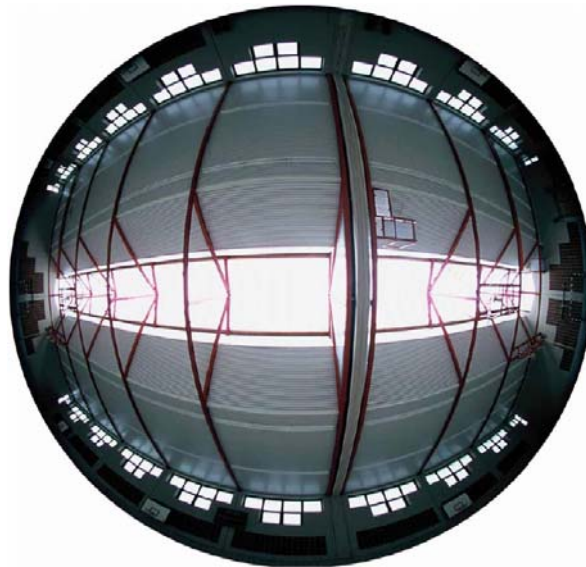
Abbildung 2-22: Innenraumaufnahme der neuen Sporthalle, Werner-von-Siemens-Gymnasium Bad Harzburg

Die Sporthalle wird aufgrund des Dachoberlichtes und der zusätzlichen, ebenfalls lichtstreuend verglasten Seitenfenster, gut mit Tageslicht versorgt. Die lichtstreuende Verglasung ist als feststehendes System funktional robust. Nachteilig sind jedoch die Möglichkeiten der Blendung bei klarem Himmel und der große solare Wärmeeintrag aufgrund der unbeschatteten Oberlichtfläche.

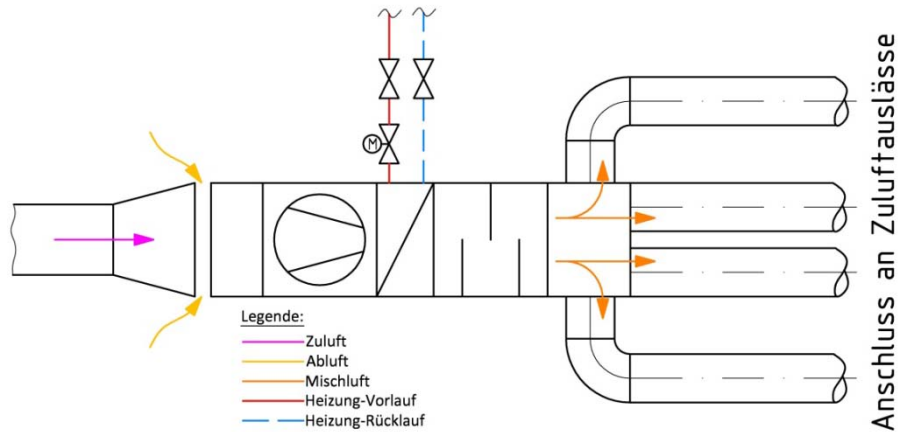
Abbildung 2-33: Lüftungsgerät im Deckenbereich der Klassenräume, Haupt- und Realschule, Liebenburg<sup>21</sup>

Wie in Abbildung 2-33 zu erkennen ist, befindet sich zwischen dem Ende des Zuluftkanals und der Ansaugseite des Ventilators keine Verbindung. Dadurch saugt jeder Ventilator einen gewissen Anteil an Abluft aus dem Deckenhohlraum und führt diesen nach erneuter Erhitzung dem Klassenraum, über Schlitzauslässe im Deckenbereich, als Mischluft zu. Der Abluftanteil jedes Gerätes ist unterschiedlich. Er kann durch Differenzbildung des geförderten Ventilatorvolumenstroms sowie des Zuluftvolumenstroms bestimmt werden.

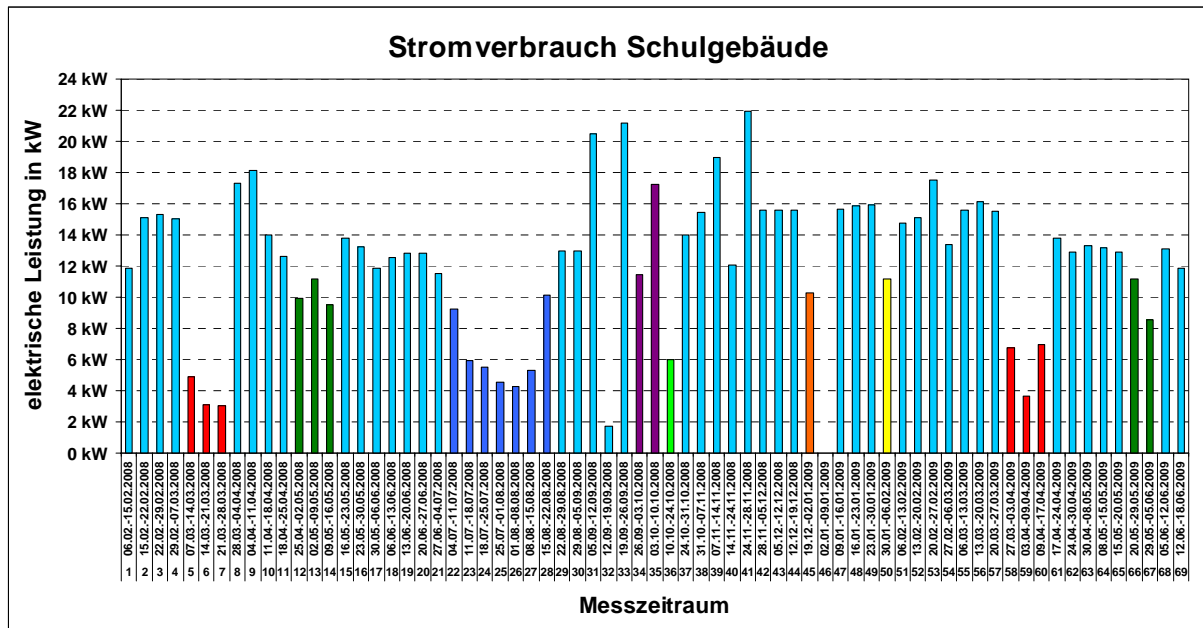
Abbildung 2-44: Stromverbrauch Haupt- und Realschule Seesen vom 06.02.2008 bis 18.06.2009

Beim Stromverbrauch verhält es sich ähnlich. Auch hier ist der Verbrauch in den Ferien niedriger als in der Schulzeit. Der hohe Verbrauch im Messzeitraum 31 und 33 und der niedrige im Messzeitraum 32 ist vermutlich auf einen Ables- oder Übertragungsfehler zurückzuführen. Das gleiche gilt vermutlich auch für die Messzeiträume 45 und 46. Ferner ist zu erkennen, dass der Stromverbrauch in den Messzeiträumen der Schulzeit teilweise stark schwankt. Dies hängt mit der Nutzungszeit des Schulgebäudes zusammen. An einigen Abenden in der Woche finden Lehrerkonferenzen bzw. Elternabende statt. Dann muss die Beleuchtung in den entsprechenden Räumen und Verkehrswegen eingeschaltet bleiben. Dies führt folglich zu höheren wöchentlichen Verbräuchen.

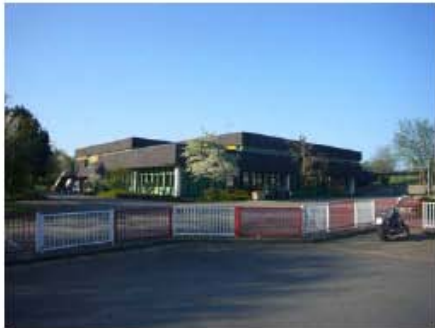
Wie oben bereits erwähnt, ist bedingt durch die bauliche Situation das Entrée der Schule von außen kaum erkennbar. Der Eingang liegt hinter aus dem Baukörper hervortretenden Fachräumen. Außerdem sind im Eingangsbereich Abfallcontainer im Blickfeld des Besuchers dauerhaft gelagert.

Bild 5: Eingangssituation

Mit zusätzlichen eingeschossigen Räumen, wie als bauliche Maßnahme im Plan beschrieben, besteht die Möglichkeit, die Besucher zum Haupteingang zu leiten und neue dringend benötigte Räume zu schaffen. Zumindest könnte eine gestalterische Neuplanung der Außenanlagen, als erste kostengünstigere Maßnahme in Betracht gezogen werden, welche eine spätere Raumerweiterung berücksichtigen sollte. Der Stellplatz für die Abfallcontainer muss verlegt bzw. blickgeschützt werden.

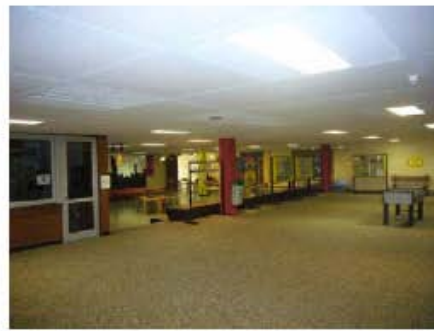
Die Aufenthaltsflächen im Außenbereich beider Schulen wirken zurzeit trostlos und werden kaum genutzt. Auch hier besteht dringender Handlungsbedarf. Eine Ausarbeitung von versch. Themenschwerpunkten ist von Seiten der Schulleitung erwünscht und wird von unserer Seite aus begrüßt, speziell mit Augenmerk auf die verschiedenen Altersgruppen. Der Bodenbelag der außen liegenden Haupttreppenanlage der Schule in Seesen ist durch jahrelange Witterungseinflüsse beschädigt und sollte im Zuge einer Sanierung ebenfalls erneuert werden. Außerdem sollten solche Terrassenflächen energetisch saniert werden, welche über beheizten Räumen liegen. Es ist zu prüfen, ob nicht Teilbereiche der Waschbeton-Platten im Außenbereich begrünt werden können.

Bild 8: Aufenthalt Liebenburg

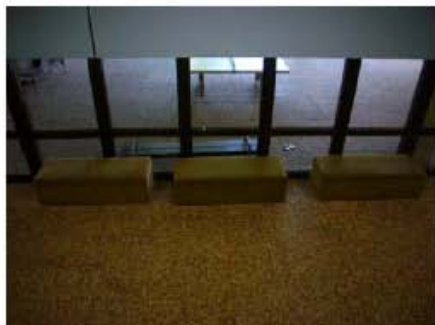
Die abgenutzten wenigen Sitzgelegenheiten der innen liegenden Aufenthaltsflächen sollten durch neue freundlichere Sitzmöbel bzw. Zonen aufgewertet werden. Eine zusätzliche Qualitätssteigerung würde man durch den Einbau von Windfängen, wie in den Plänen vorgeschlagen, aufgrund des verminderten Luftzugs erhalten.

Bild 10: Sitzmöbel Seesen

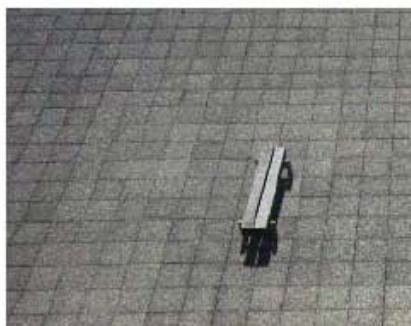
Bild 12: Außenanlage Seesen ungenutzt

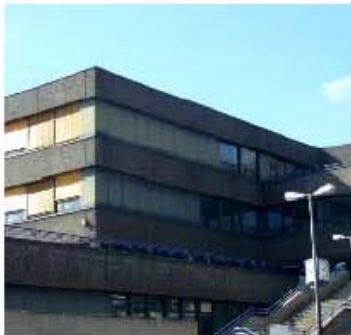
In Seesen besteht die heutige Fassade aus Waschbeton – Elementen und einem dazwischen liegenden Fensterband mit gedämmten Metall-Paneelen. In Liebenburg sind die geschlossenen Außenwände mit Faserzement-Platten behängt (Asbest). Diese sind zum Teil beschädigt. Zur Zeit ist es u.a. kleinen Nagetieren möglich durch die bestehende Fassade in das Innere des Gebäudes vorzudringen. Alle Elemente beider Schulen sind veraltet und müssen energetisch saniert bzw. erneuert werden. Die südlich orientierten Seiten beider Schulen sind am stärksten von Überhitzung und Witterungseinflüssen betroffen.

Bild 14: Bestand Fassade Seesen

Durch Abbruch der Wasch-Beton-Platten bzw. Faserzement-Platten können die Fassaden der Schulgebäude z. B. mit einem Wärmedämmverbund-System oder einer vorgehängten Fassade neu gestaltet werden.

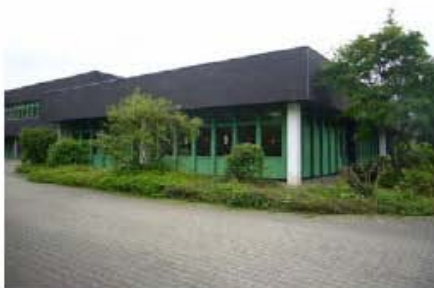
Bild 16: Bestand Fassade Liebenburg

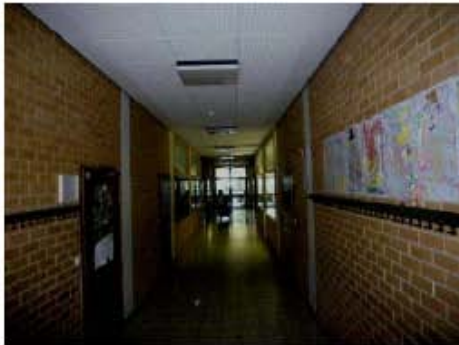
Bild 18: Flur Kunstlicht

Um den besseren Austausch von Luft (Querlüftung) in den Klassenräumen des Fachtrakts und eine zusätzliche Belichtung der Flure zu ermöglichen, sind Flurwände mit kippbaren Oberlichtern auf allen betroffenen Ebenen empfehlenswert.

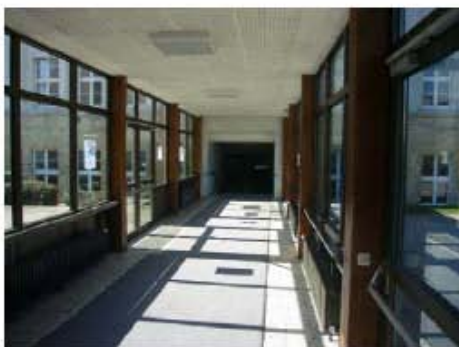
Wie oben bereits erwähnt, besteht der Gang größtenteils aus Glaselementen. Bei der Brüstung handelt es sich um Aluminium-Paneele, welche dem heutigen Dämm-Standard nicht entsprechen. Das Dach besteht aus einer Hohldecke mit Dämmung, Abdichtungsfolie und Dachpappe. Der Dachaufbau sollte im Zuge einer Sanierung auf den heutigen Stand der Technik gebracht werden.

Der Verbindungsgang mit seinen großen Glasflächen stellt zwischen den beiden Baukörpern einen großen Transmissionswärmeverlust dar. Um dem entgegenzuwirken, sollte die Nordseite weitestgehend geschlossen werden. Die Südseite wird auch im Winter solare Gewinne bringen, welche die Beheizung über Heizflächen mindert. Die geschlossene Nordfassade soll stark gedämmt werden.

Bild 20: Bestand Verbindungsgang

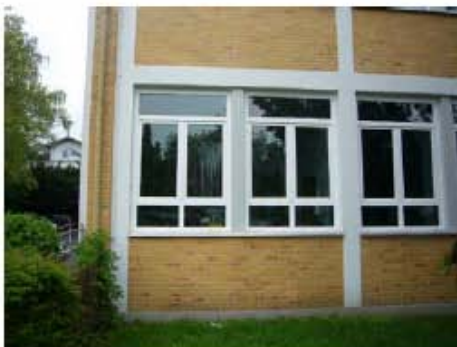
Dies könnte z.B. mit einem Wärmedämmverbund-System geschehen oder mit einer vorgehängten Fassade. Die Gebäudestruktur könnte erhalten bleiben. Der zweite Vorschlag wäre eine Fassadensanierung mit einer Änderung der Dachkonstruktion im Kontext zum bestehenden Hauptgebäude. Eine Sonnenschutz-Anlage existiert nicht, nur eine innen liegende Verdunkelungsanlage. Ein außen liegender Sonnenschutz sollte erstellt werden, wie in Punkt „Mehr Licht und Lüftung“ beschrieben.

Bild 22: Bestand kein Sonnenschutz

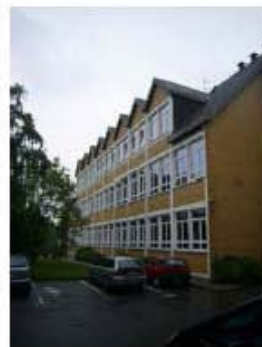
Die Fassade besteht aus einer Stahlbeton-Struktur mit Verblendmauerwerk und muss energetisch dringend saniert werden.

Bild 23 Bestand Fassade

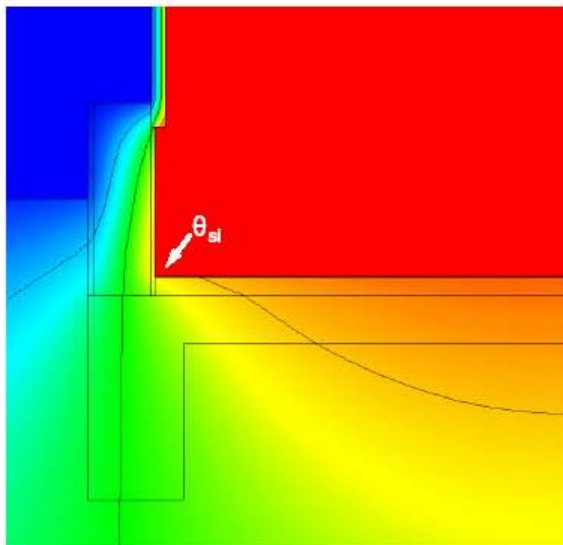
**Fall 1:**  
Mauerwerk  
 $\lambda_{\text{BW}} = 0,58 \text{ W/(mK)}$   
 $\theta_{\text{si}} = 13,5 \text{ °C}$

**Fall 2:**  
Stahlbeton  
 $\lambda_{\text{BW}} = 2,1 \text{ W/(mK)}$   
 $\theta_{\text{si}} = 11,7 \text{ °C}$

Auf Grund der stofflichen Unsicherheiten wurden für die Wand unterschiedliche Wärmeleitfähigkeiten (Mauerwerk und Stahlbeton) untersucht. Für beide Fälle ergibt sich jedoch nicht die Unterschreitung der Taupunkttemperatur bei  $\theta_i = 20 \text{ °C}$  und  $\theta_e = -5 \text{ °C}$ .

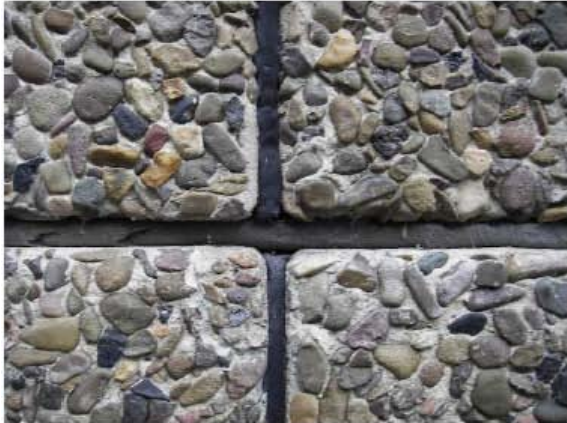
Abbildung 2.1 Fehlende Fugenabdichtung

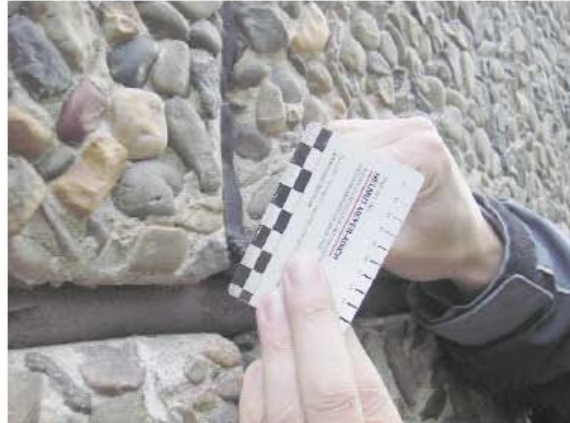
Abbildung 2.2 Fugenabdichtung wenige Millimeter stark

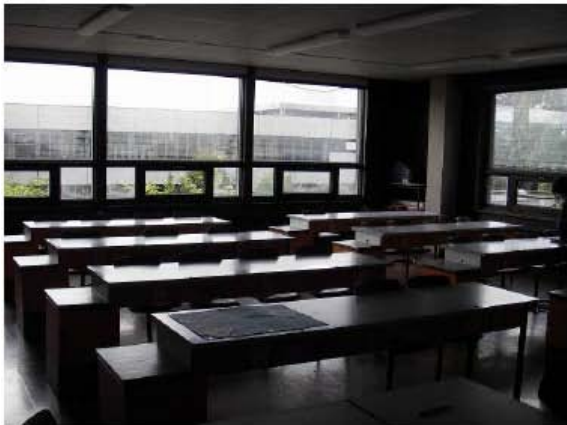
Abbildung 2.3 Schlieren in Scheibenzwischenraum –  
Scheiben im Öffnungsflügel z.T. bereits ausgetauscht

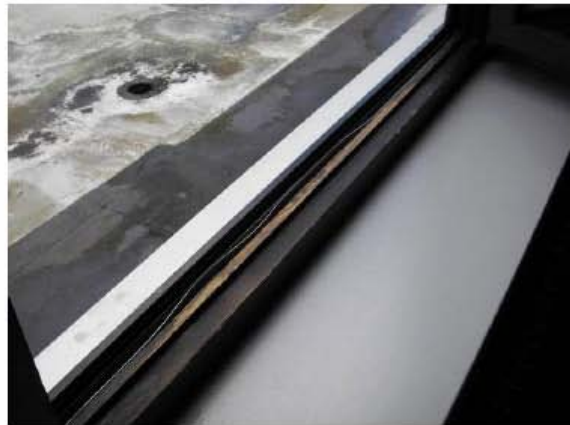
Abbildung 2.4 Fensterflügel im 3.OG – hängt in Beschlägen

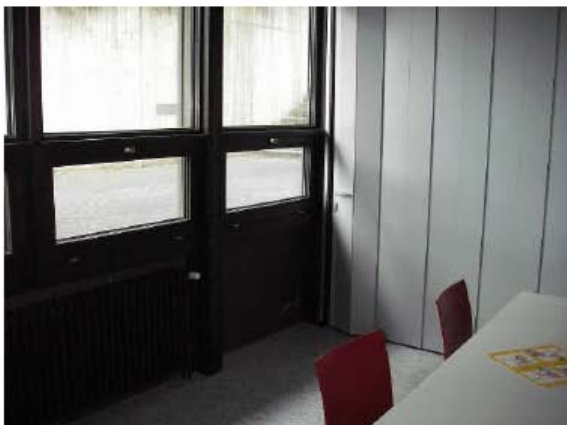
Abbildung 2.5 Lehrküche - Wand gegen Erdreich

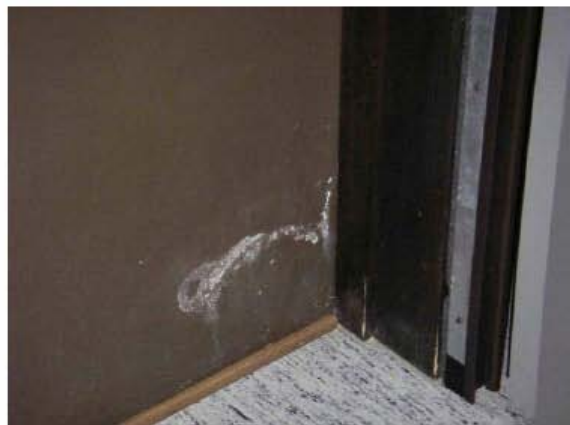
Abbildung 2.6 Ausblühungen an Wand gegen Erdreich in  
Lehrküche

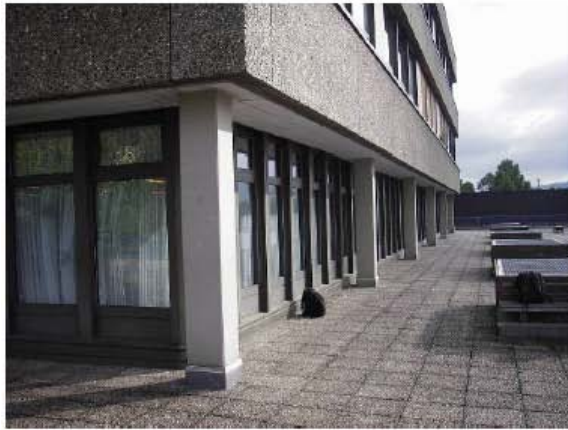
Abbildung 2.7 Stahlbetonstützen durch die Dämmebene

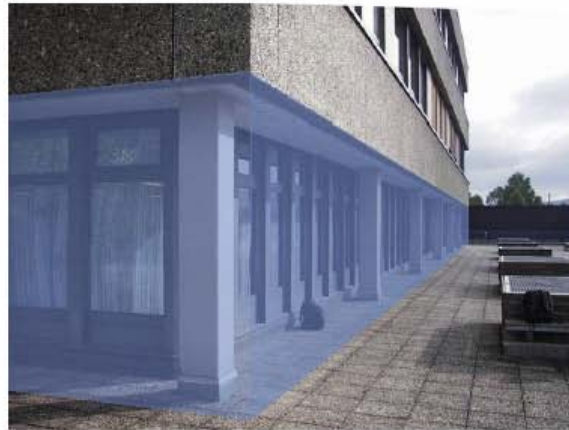
Abbildung 2.8 Vorschlag: Verlagerung der Systemgrenzen

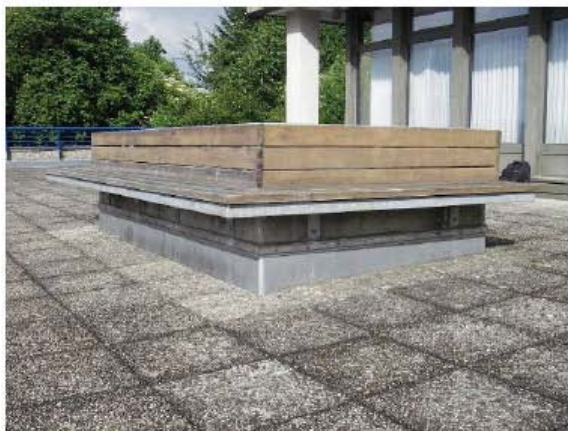
Abbildung 2.9 potentielle Wärmebrücke Oberlicht

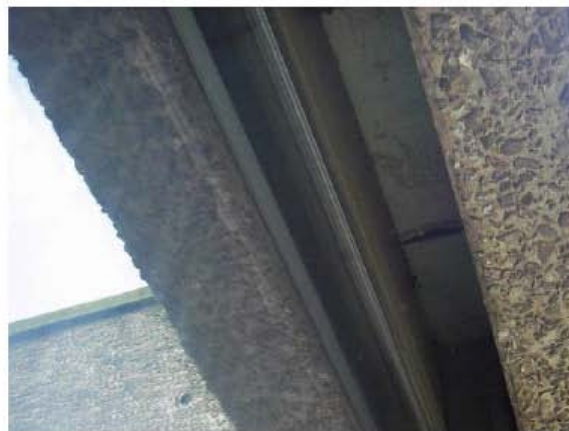
Abbildung 2.10 potentielle Wärmebrücke über Fenstern

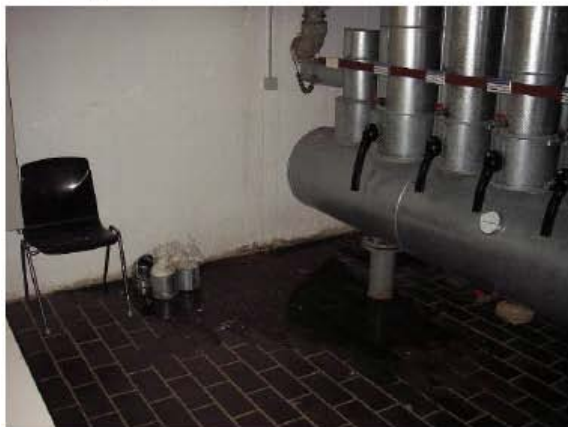
Abbildung 2.11 Pfütze in Technikbereich 2.UG

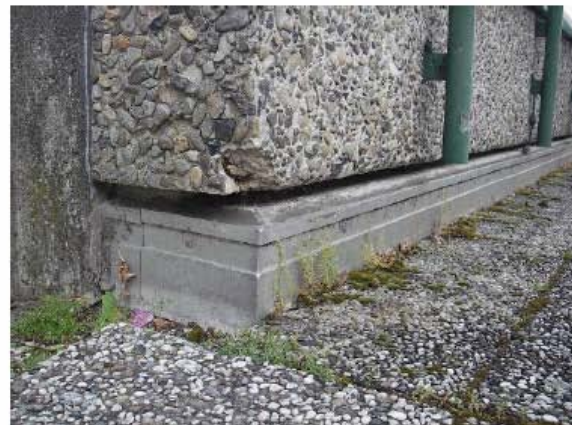
Abbildung 2.18 Betonabplatzung an der Ecke – so genannte „dauerelastische Wartungs-Fuge“ als Anschluss der Dachabdichtung ohne konstruktive Überdeckung.

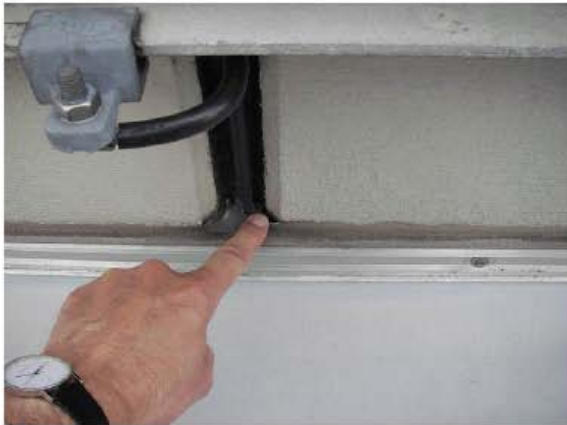
Abbildung 2.21 Anschluss Dachabdichtung an Attika im  
Stoßbereich der Fertigelemente. Silikon haftet nicht.

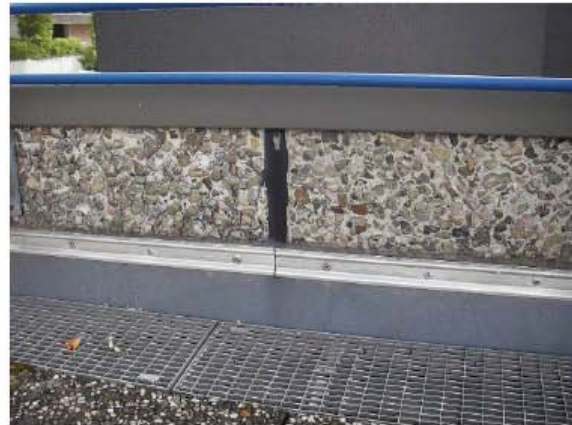
Abbildung 2.22 Anschluss Abdichtung an Brüstung im  
Stoßbereich der Fertigelemente

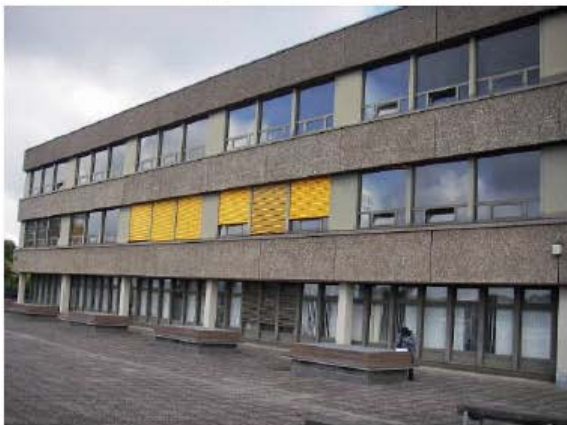
Abbildung 2.23 Jeweils drei Jalousien werden über einen  
Schalter angesteuert. Die Motoren laufen allerdings  
verschieden schnell, eine optimale Funktion ist dadurch  
nicht möglich.

Im Falle einer Erneuerung der Jalousien sollte der Einsatz lichtlenkender und automatisch gesteuerter Systeme erwogen werden. Dabei ist auf praxismögliche zusätzliche manuelle Steuerungsmöglichkeiten zu achten.

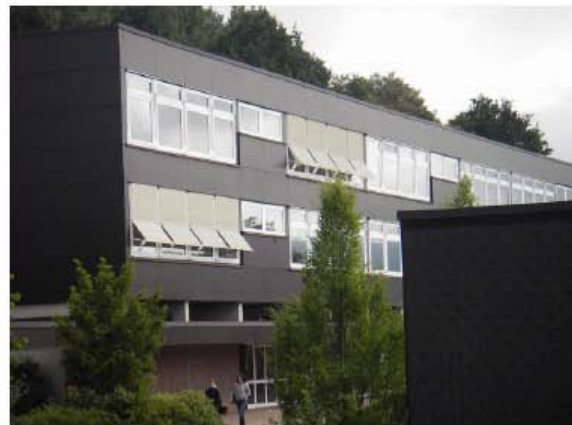
Abbildung 2.24 Bei einer umfassenden Sanierung könnte  
man sich optisch am Nachbargebäude orientieren.

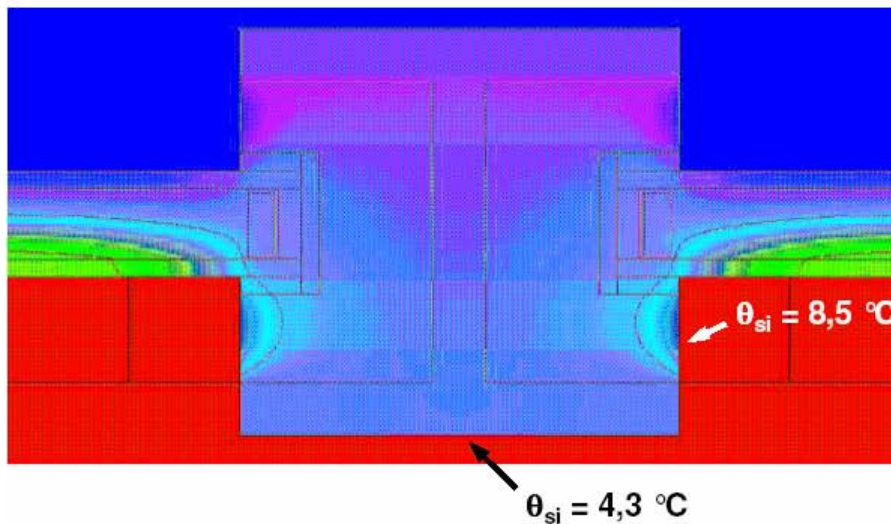
Im Bereich der alten Sporthalle, gibt es Spuren von Tauwasser am unteren Querriegel der Fenster. Die ungedämmten massiven Pfosten des Hallentragwerks sind anscheinend aus einer Stahl-Stütze und Beton aufgebaut. Die Innenseite der Pfosten besteht aus einer lackierten Metallplatte. Es gibt Beschichtungsschäden insbesondere im Bereich des unteren Anschlusses an die Wand.

Unter Zugrundelegung einer Innentemperatur von  $\theta_i = 20 \text{ °C}$  und Außentemperatur von  $\theta_o = -5 \text{ °C}$  ergibt sich Tauwasser da der Taupunkt hier im Stützenbereich unterschritten ist..

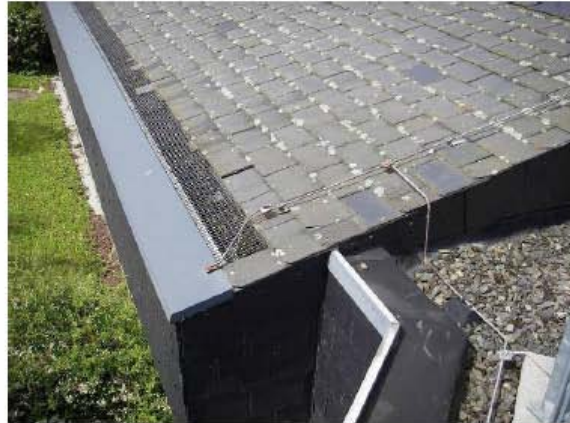
Das Flachdach des eingeschossigen Bereichs besteht aus verschiedenen Ebenen mit teilweise komplizierten Anschluss-Situationen. Offensichtliche Schäden waren nicht zu erkennen. Der Anschluss zur aufgehenden Wand der alten Sporthalle ist an den beiden Seiten nicht ordnungsgemäß abgeschlossen.

Abbildung 3.2 Dachanschluss im eingeschossigen Bereich.

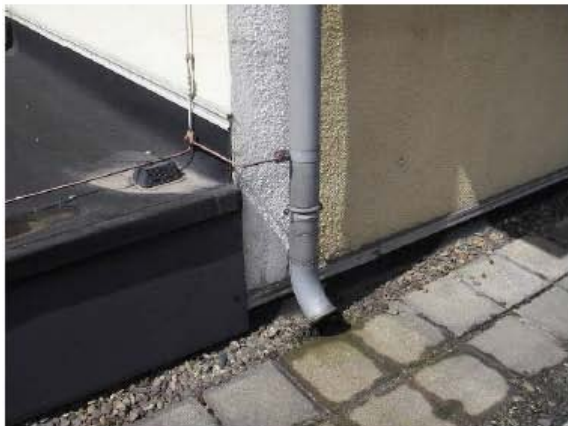
Abbildung 3.3 Anschluss Flachdach an alte Turnhalle

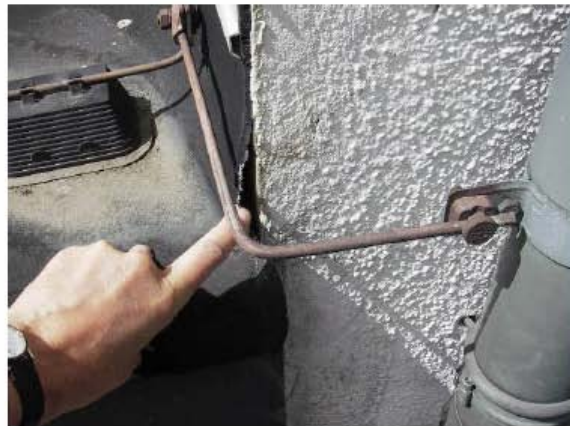
Abbildung 3.4 Fehlender Abschluss rechts

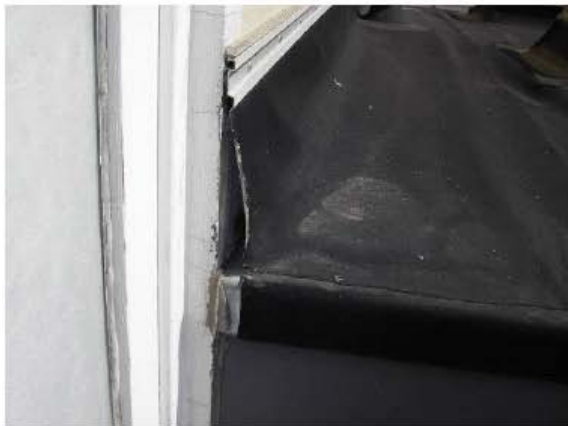
Abbildung 3.5 Fehlender Abschluss links

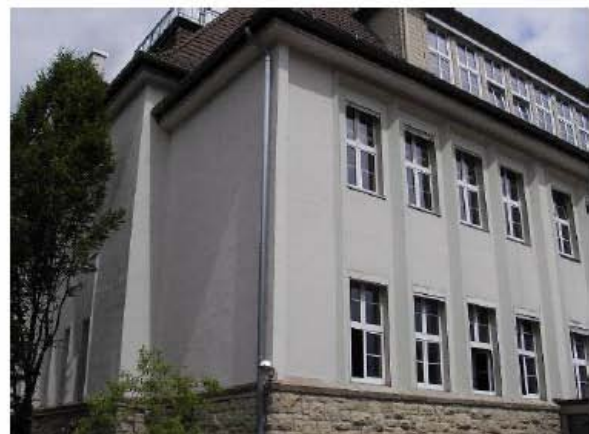
Abbildung 3.12 Noch ungedämmte Fassade(SO) mit Anschluss an die gedämmte Fassade(SW)

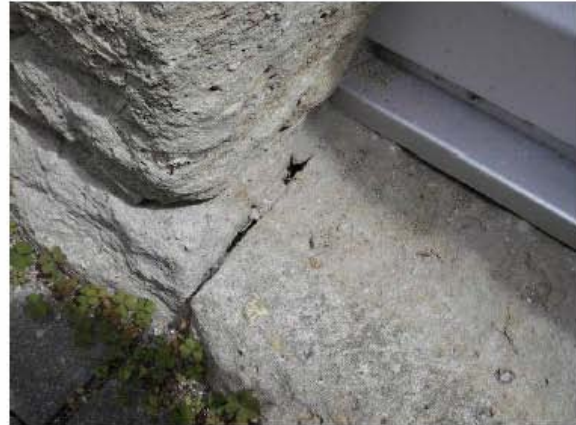
Abbildung 3.26 Anschluss Fensterbrüstung im EG außen

Die in Bild 3.26 offene Fuge der Sohlbank sollte verschlossen werden (ggf. durch eine Sohlbank aus Zinkblech). Die Trocknungserscheinungen in der Holzschalung der geneigten Dächer sollten durch Wasserrandmarker beobachtet und dokumentiert werden.

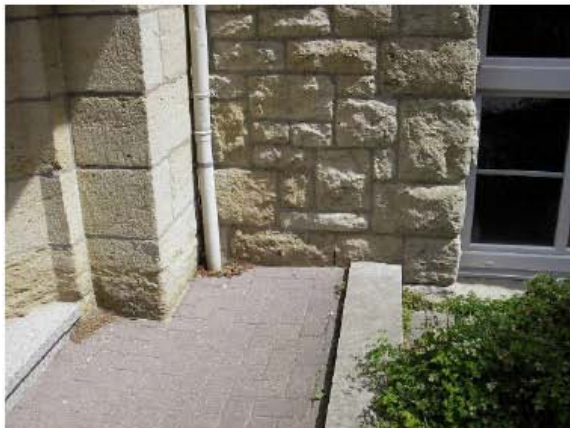
Abbildung 3.27 Im Raum Cafeteria war auf (früher erstellter) Thermografie im Bereich hinter dem Fallrohr eine kältere Stelle auf der Innenoberfläche der Wand

Für die in Bild 3.27 dargestellte Situation sollte geprüft werden, wo das Regenwasser des Fallrohrs dräniert wird. Es sollte geprüft werden, inwieweit durch eine entsprechende Regenbeanspruchung Wasser aus dem Erdreich nach innen eindringen kann (ggf. Über elektronische Einstechelektroden und Widerstandsmessung feststellbar).

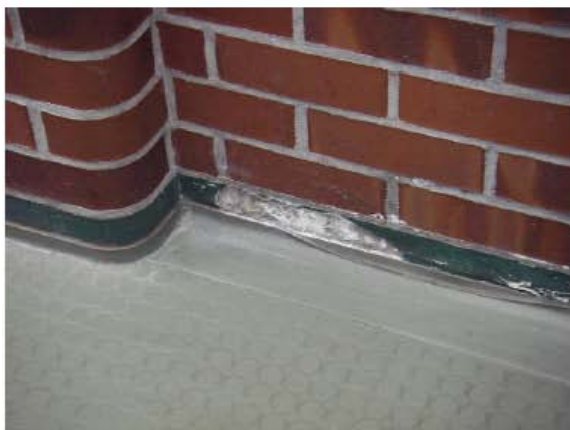
An den Wänden von den Duschbereichen zum Gang (Innen) gibt es Ausblühungen im Bereich der Wischleiste. In diesem Bereich gibt es in einer Umkleide wiederholt Aufwölbungen des Kunststoff-Bodenbelags. Der Boden darunter ist feucht. Die Ursache der Feuchtigkeit in diesen beiden Fällen konnte nicht eindeutig geklärt werden. In Frage kommen jeweils: Feuchtigkeit aus den Duschbereichen, Undichtigkeit im Bereich eines darüber liegenden Dachoberlichts oder aufsteigende Feuchte. Aufsteigende Feuchte ist insofern unwahrscheinlich, da das Feuchteproblem nur punktuell an dieser Stelle auftritt.

Abbildung 3.29 Ausblühungen an Wand zu Duschbereich

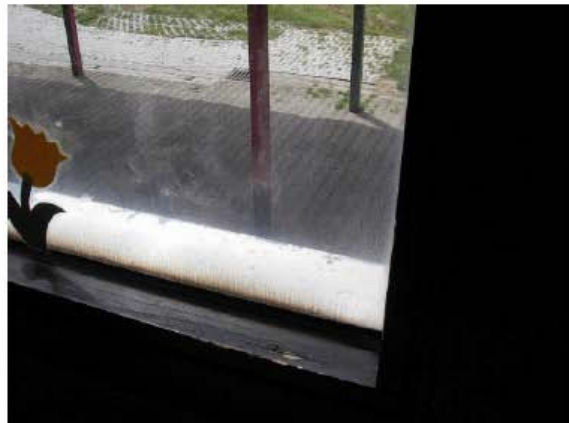
Die Fenster sind wie in Seesen als Holz-Alu-Konstruktion ausgeführt. Das Holz ist überall trocken. Als ‚Schäden‘ sind lediglich wie für eine Schule typisch Kratzer und Malspuren der Kinder zu nennen. Ein Teil der Verglasungen zeigt allerdings ähnlich wie in Seesen Verfärbungen im Glaszwischenraum.

Abbildung 4.4 Verfärbungen im Scheibenzwischenraum

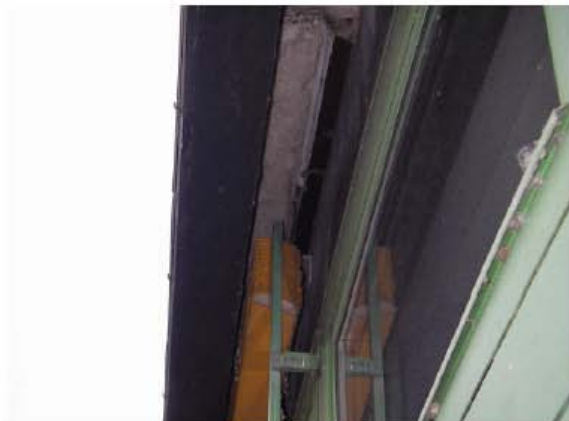
Abbildung 4.6 Fassadenvorsprung mit Jalousie

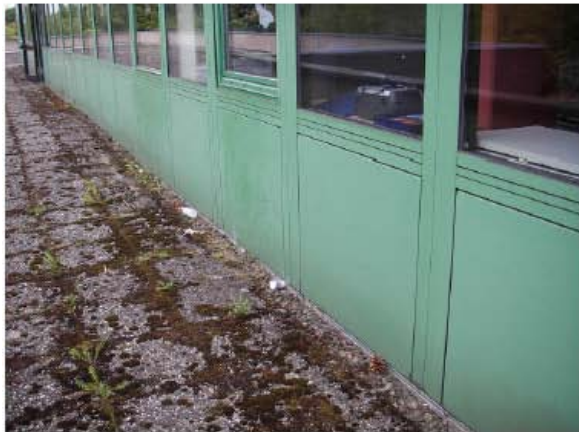
Abbildung 4.7 Flachdach Nordseite und aufgehende Wand  
Überblick zu den folgenden Bildern

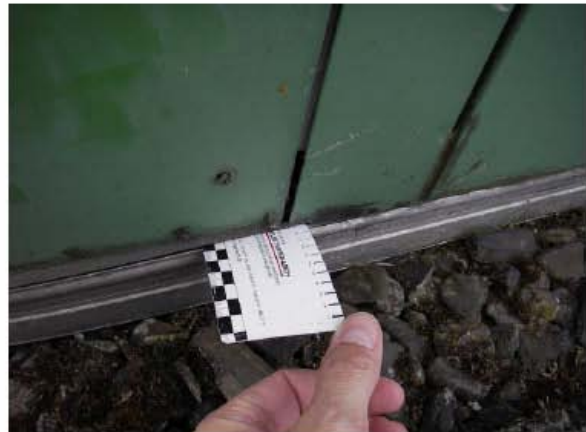
Abbildung 4.8 Schadhafter Wand-Anschluss der  
Dachabdichtung

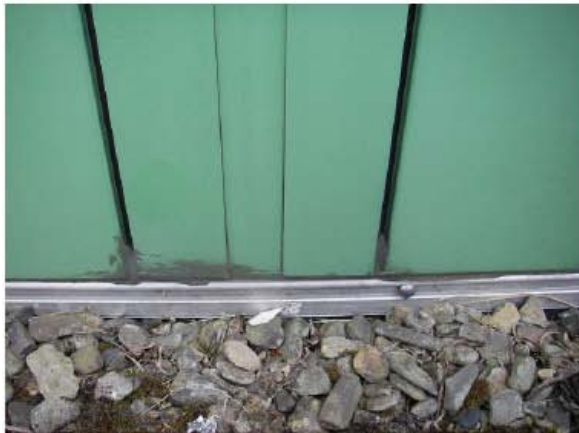
Abbildung 4.9 Anschlüsse an Fugen notdürftig  
„zugeschmiert“ – Funktion fraglich

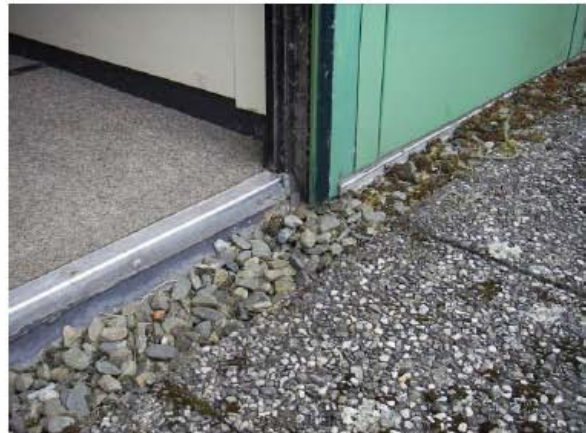
Abbildung 4.10 Anschluss der Abdichtung im Türbereich

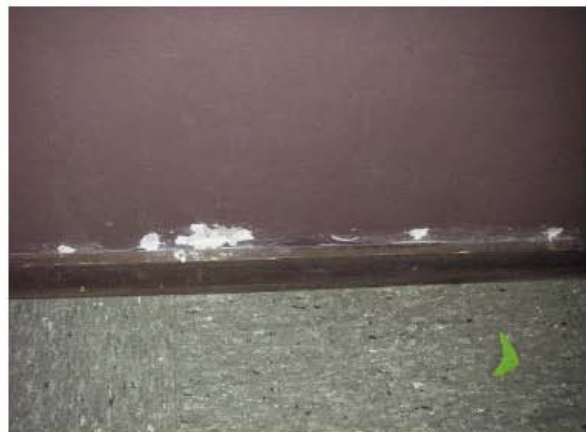
Auf der Süd-Seite in Raum 15 und 16 gibt es Ausblühungen im Bereich der Fußleisten. Als Ursache kommt aufsteigende Feuchte oder eine nicht funktionierende Abdichtung der Wand gegen Erdreich in Frage. Die Räume befinden sich bis zur Brüstungshöhe der Fenster unter Geländeniveau.

Abbildung 4.12 Ausblühungen im Sockelbereich (Südseite)

Es sollte geprüft werden, inwieweit die Ursachen der festgestellten Durchfeuchtungen bereits beseitigt wurden.

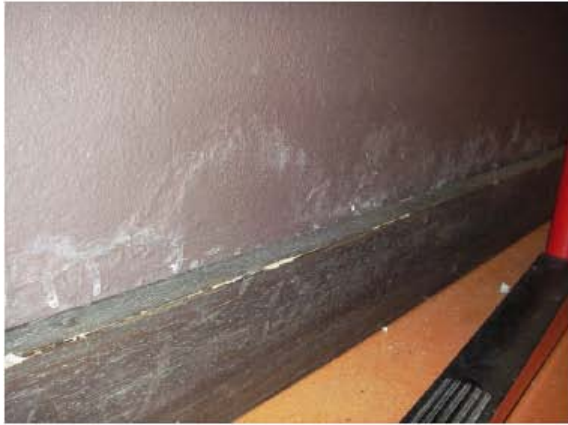
Abbildung 4.13 Ausblühungen im Sockelbereich (Südseite)

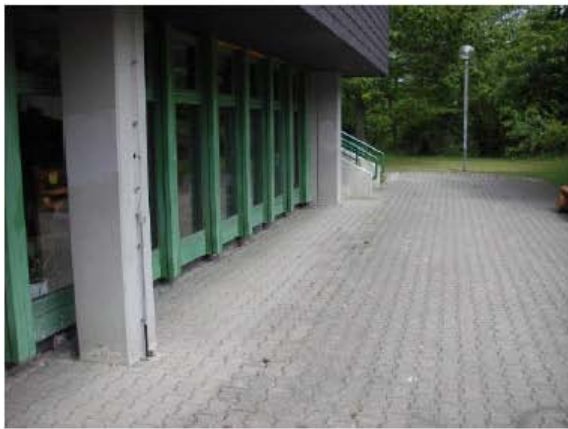
Abbildung 4.15 Die selbe Wand von außen – Gefälle zum Gebäude – funktionierende Drainage?

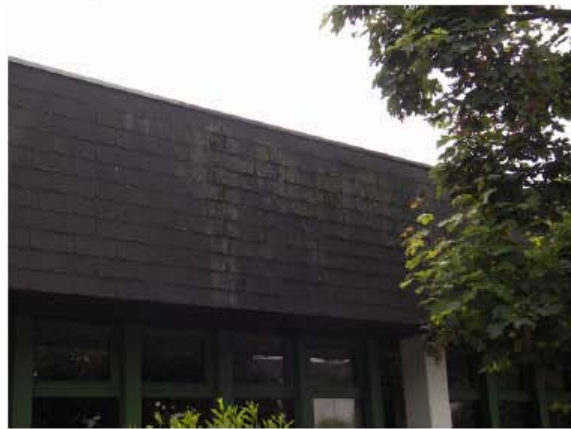
Abbildung 4.16 Attika Nordseite – Moosbewuchs

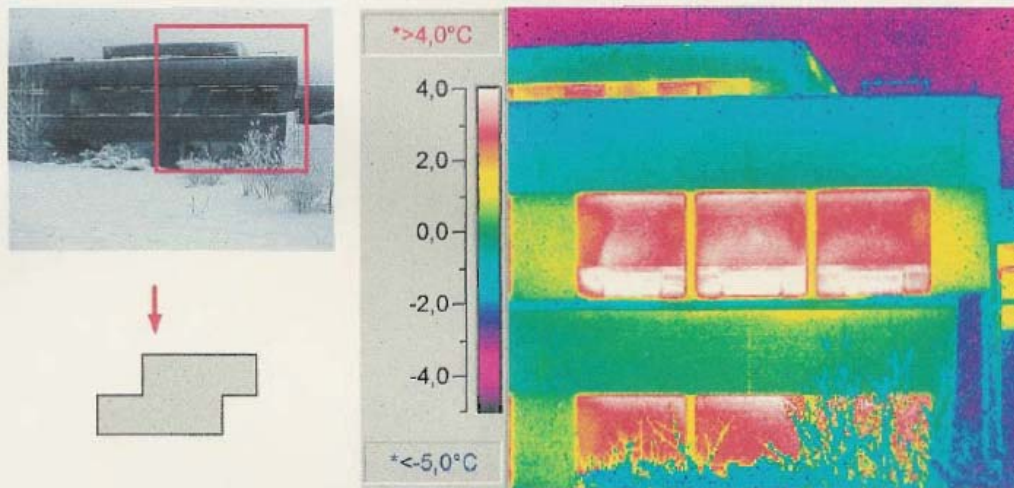
**Abbildung 8: Infrarot-Aufnahme Nord**

Heizkörper ohne Strahlungsschirm vor der Außenverglasung

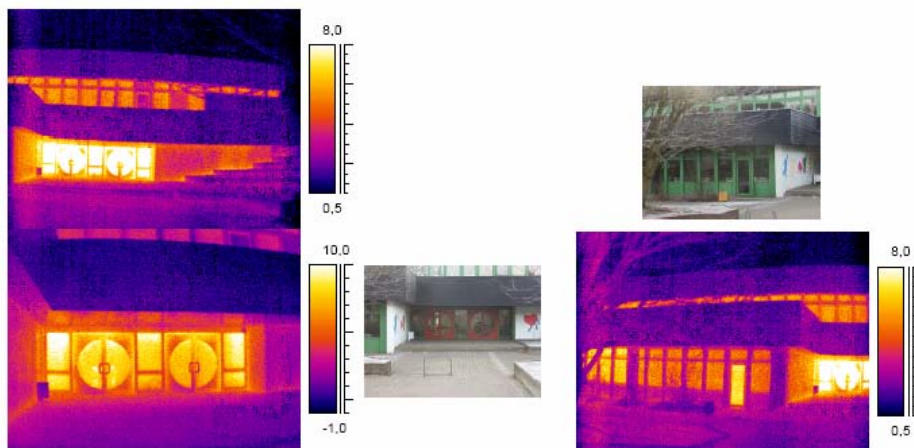
Abb. 4 Außenansicht Nordseite-Details

Haupteingang  
Einfachverglasung  
Stahlrahmen ohne besondere thermische Trennung  
Temperatur im Flurbereich mit 19- 20°C zu hoch

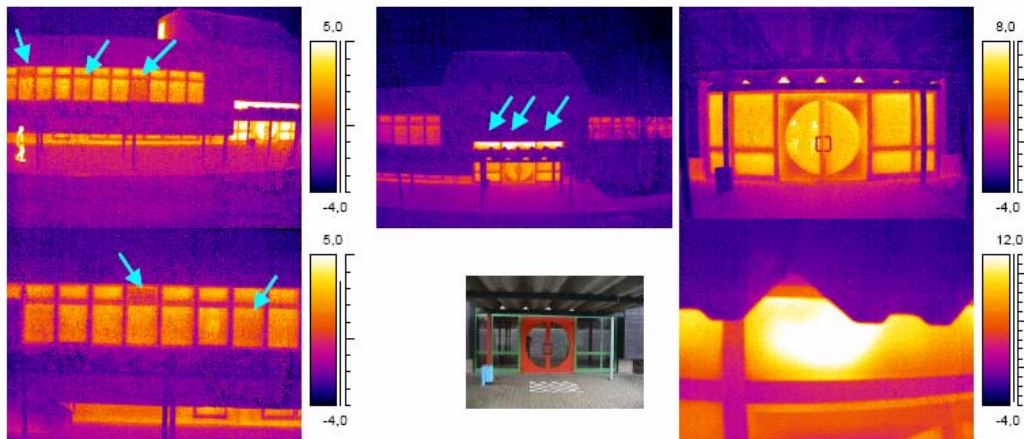
Abb. 7 Außenansicht Westseite - Details  
Einzelne Fensterscheiben wurden durch  
Wärmeschutzverglasung ersetzt (Pfeile)

Eingang - West  
Einfachverglasung  
Stahlrahmen ohne besondere thermische Trennung  
Oberlichter werden durch Warmluft angeblasen (Pfeile) Temperatur der Scheiben außen  
20°C statt 5°C wie sonst bei den einfachverglaste Scheiben

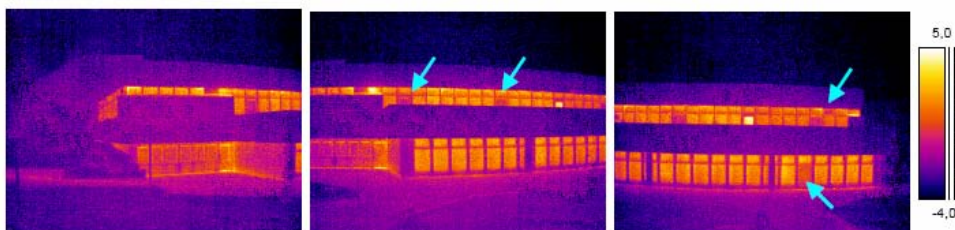
Abb. 8 Außenansicht Südseite  
Klassenraum im EG links mit Heizkörper  
deshalb nicht auf Temperatur

Einzelne Fensterscheiben wurden durch Wärmeschutzverglasung  
ersetzt (Pfeile)  
Einfach-verglaste Außentüre  
offene Fenster

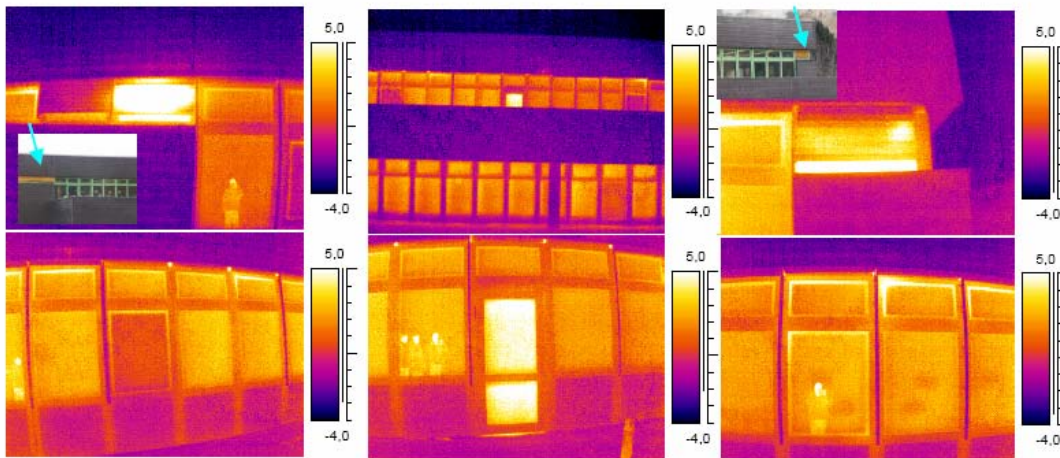
Abb. 9 Außenansicht Südseite Details 1.OG

Offenes Fenster hinter geschlossene Außenjalousie  
(1.OG Raum 117) (Bild oben)

Undichtes Oberlicht im OG (Bild unten)
