**Wissenschaftliche Analyse der Sanierungsnotwendigkeiten, ihres abgeschätzten Einsparpotenzials und der Wirtschaftlichkeit von drei ausgesuchten Schulen des Landkreises Goslar  
(Projekt-Nr.: 26487-25)**

Analyse der Verbrauchsdaten (Wärme, Wasser, Strom) und des Gebäude- und Anlagenbestandes von drei Schulen des Landkreises Goslar

Abschlussbericht (Stand: 07.04.2010)

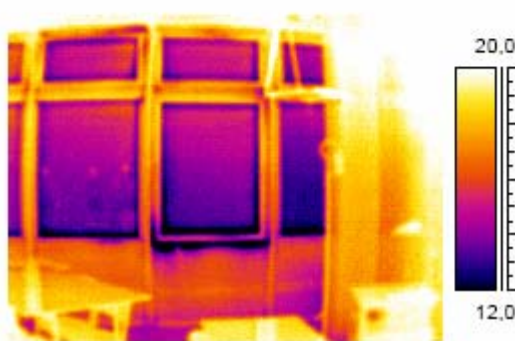
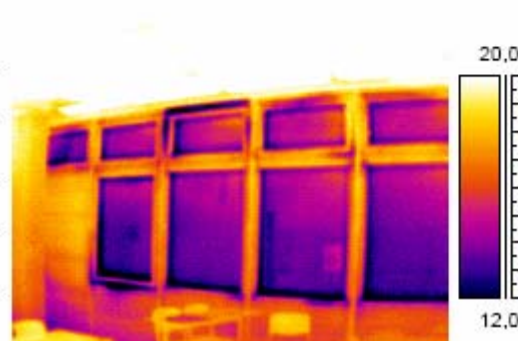
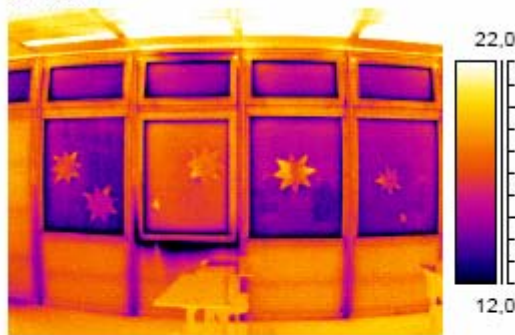
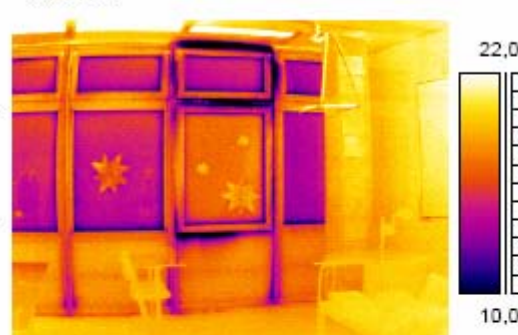
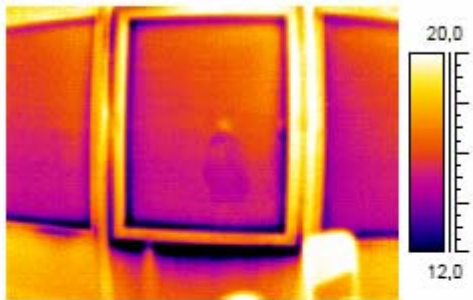
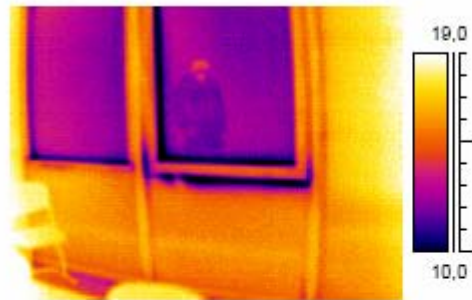
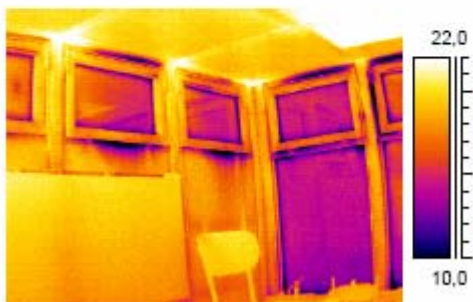
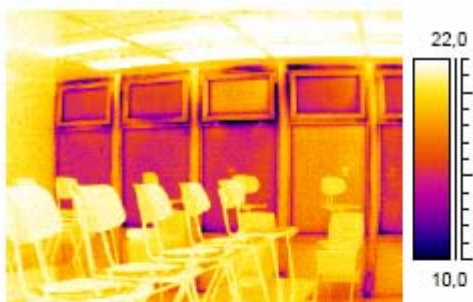
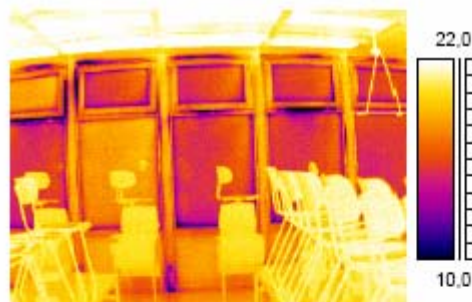
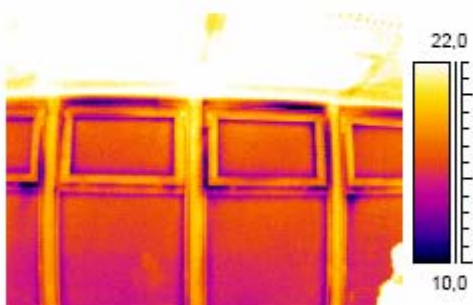
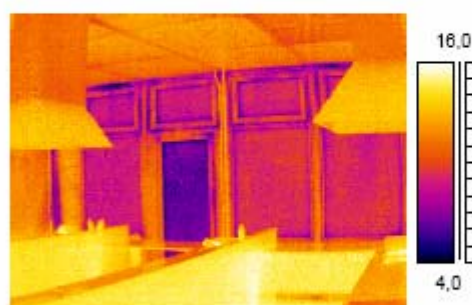
Abb. 11 Fenster mit sehr undichten Dreh- und Kippflügeln (Beispiele)

Alle Dreh- und Kippflügel waren an der Schließfuge sehr undicht, was auf die alten dünnen Dichtungen und Mängel an den Beschlägen zurückzuführen war. Weitere Undichtheiten waren an den Leichtbau-Außenwandelementen zu beobachten, die gegen die angrenzenden Bauelemente (Betonwände, Fußboden) und in sich (Fugen zwischen Wandelementen, Fugen zwischen Rahmen und Füllung, Steckdosen) unzureichend abgedichtet waren.

Die Dreh- und Kippflügel in *allen* Räumen müssen als sehr undicht bezeichnet werden (Abb.11).

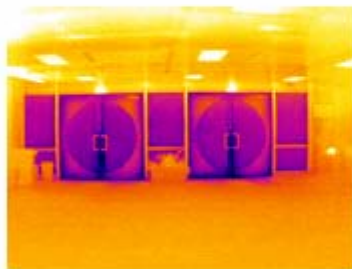
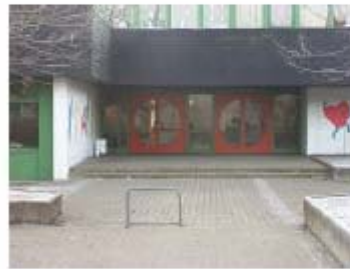
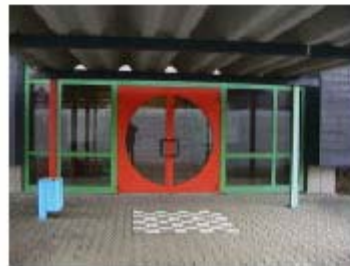
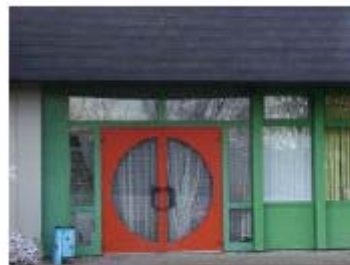
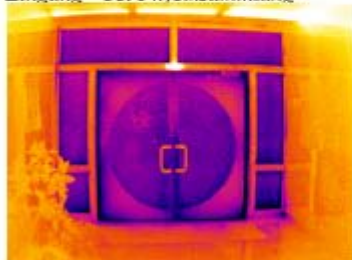
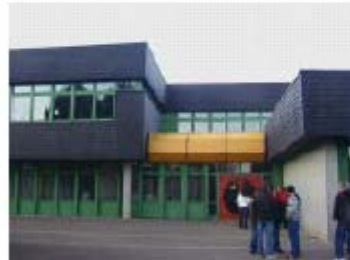
Abb. 13 Eingänge –Haupteingang- Eingang West – Eingang Ost(Sammlung) – Eingang Ost

Die Eingangstüren (Haupteingang –Nordseite, Eingang –West, Eingang-Ost, Eingang-Ost-Physiksammlung) bestehen aus Metall ohne thermische Trennung mit einem halbkreisförmigen Glaseinsatz. Die Glaseinsätze und die angrenzenden Fensterelemente besitzen eine Einfachverglasung. Alle Eingangstüren sind in der Schließfuge undicht (Abb. 13).

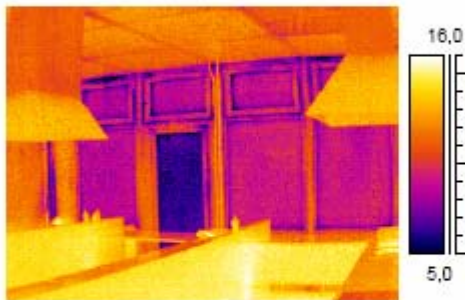
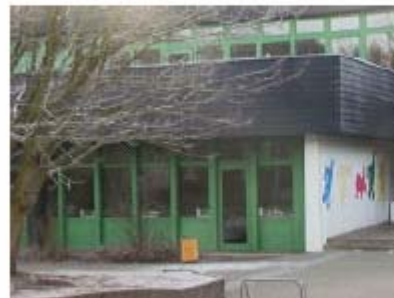
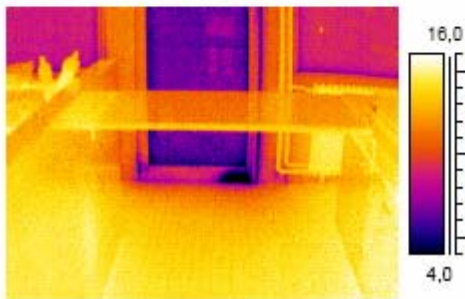
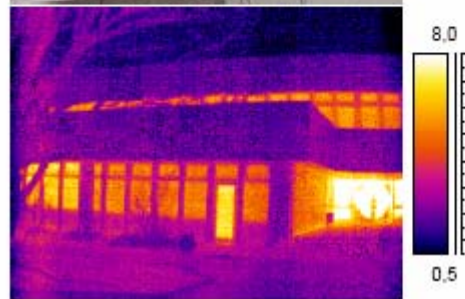
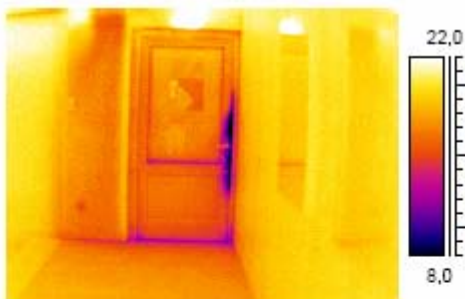
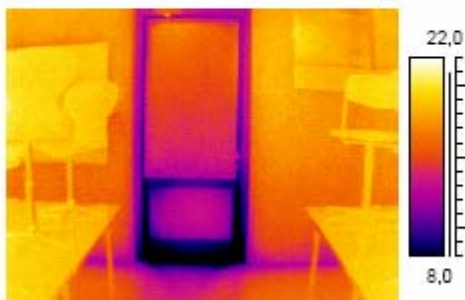
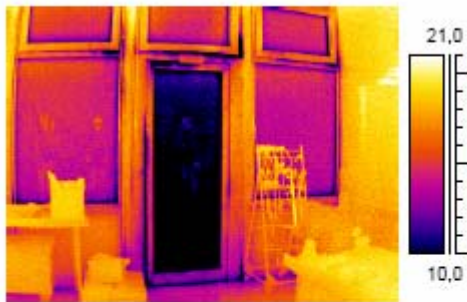
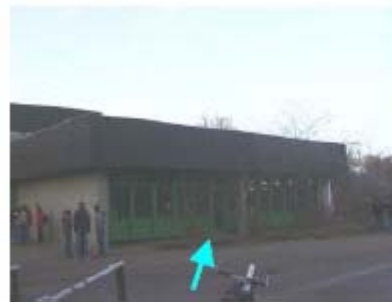
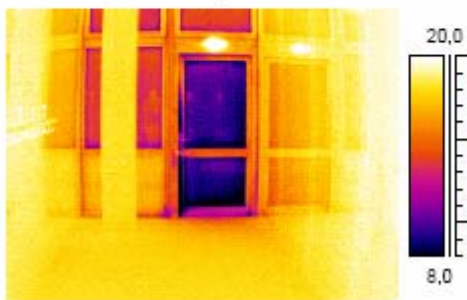
Abb. 14 Fluchttüren

Außer den Eingangstüren gibt es insgesamt 8 Fluchttüren, die alle bis auf die Fluchttüre im Sprachlabor (Raum 112) eine Füllung aus Einfachglas besitzen. Bei der Türe im Sprachlabor handelt es sich um eine Holztüre. Alle Türen sind mehr oder weniger undicht (Abb. 14).

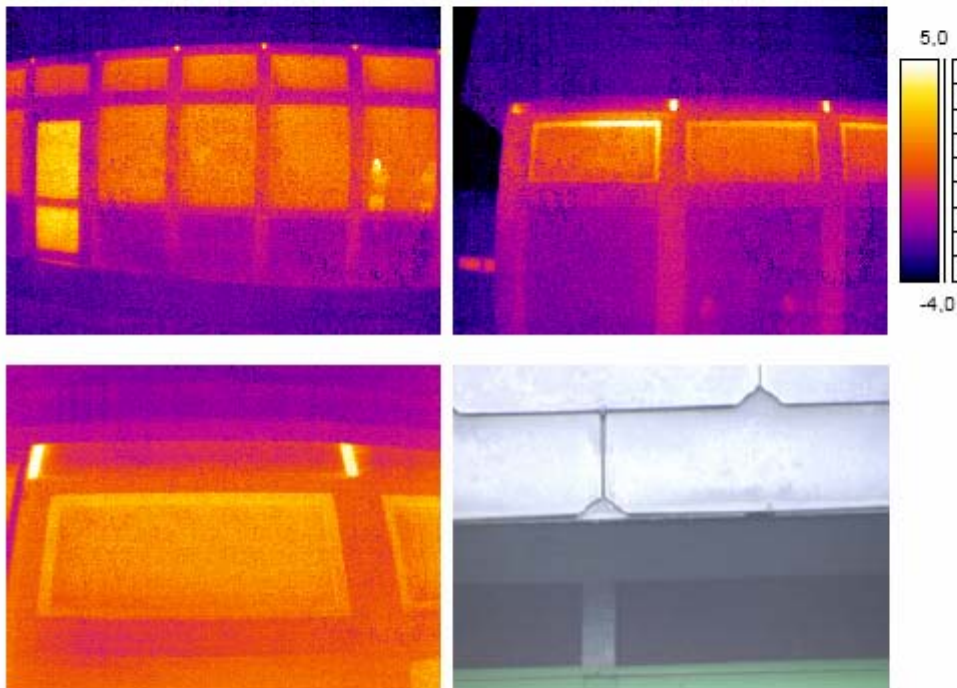
Die Wandelemente sind oben über Metallschienen mit der Decke verbunden. Diese Metallschienen besitzen keine Dämmung nach außen und wirken als Wärmebrücke (Abb. 15). Die an die Metallschienen angrenzenden Fugen stellen möglicherweise eine Verbindung zum Raum in der Zwischendecke her..

Abb. 15 Befestigung der Wandelemente mit nach außen ungedämmten Metallschienen

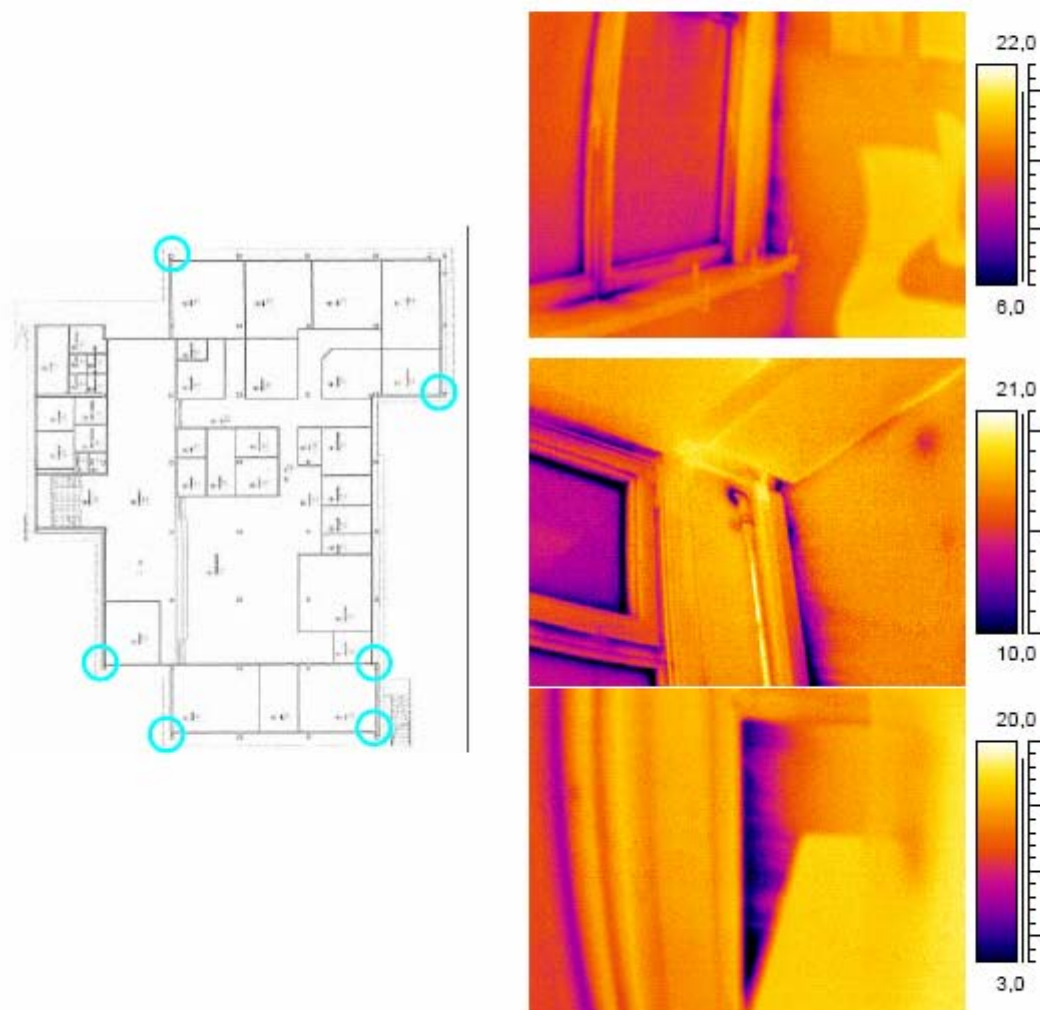
An einigen Stellen sind im Erdgeschoß Betonwände vorhanden, an die Fenster oder die Wandelemente stumpf anstoßen. Die Anschlußfugen sind zum Teil zwar mit Abdeckleisten versehen, sind aber darunter in allen Fällen nicht ausreichend gedichtet. Bei der vorhandenen Welligkeit in der Putzfläche treten offene Fugen mit Breiten bis zu einigen Millimetern auf. Die an diesen Anschlußfugen vorgefundenen Temperaturen lagen nur wenige Grad über dem Gefrierpunkt (Abb. 16)

Abb. 16 Anschluß der Fenster oder Wandelemente an die Betonwände im Erdgeschoß

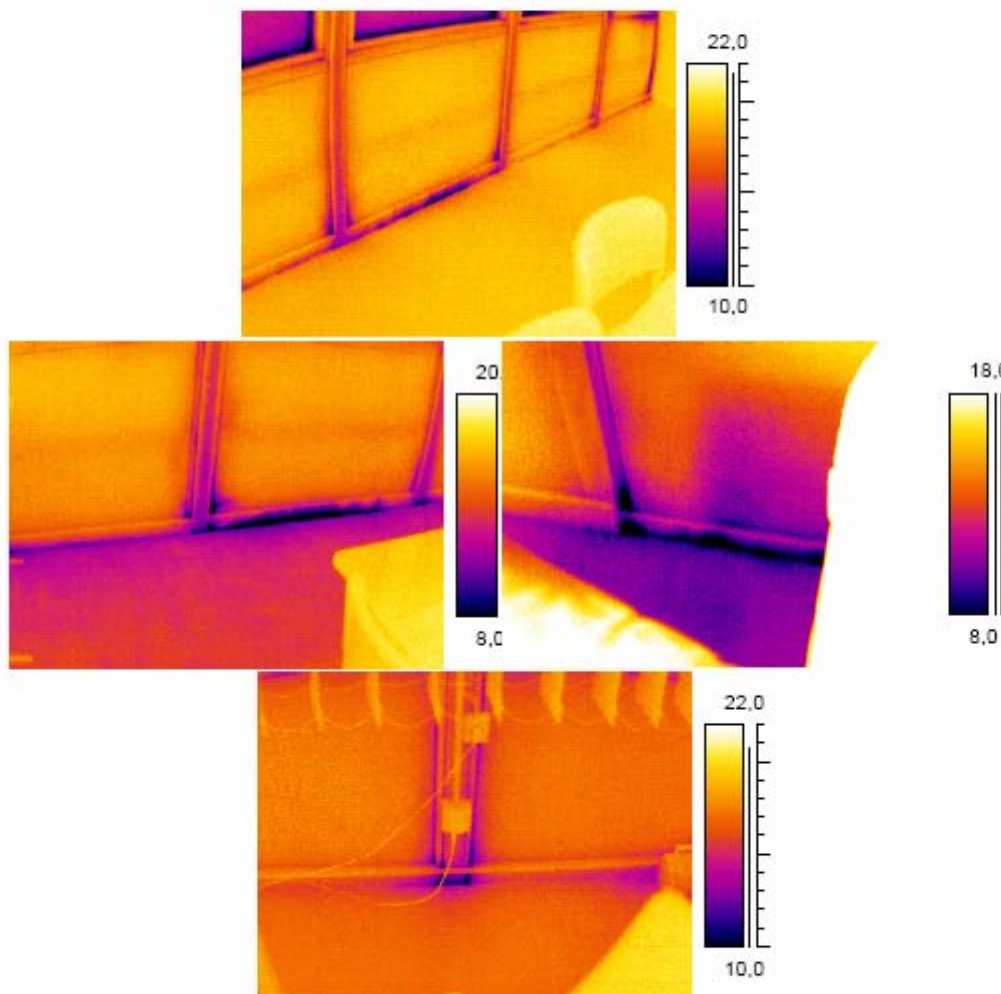
Die Wandelemente sind nicht ausreichend gegen den Fußboden (Estrich?) abgedichtet, so daß der Teppichboden eine wesentliche Rolle bei der Abdichtung übernimmt. An Stellen, an denen der Teppichboden nicht vollständig bis an das Wandelement heranreicht, kommt es deshalb zu Zugerscheinungen zwischen Wandelement und Fußboden (Abb. 17).

Dieses Problem tritt insbesondere an den Ständern auf, wo es Lücken in der Abdichtung zwischen Ständer und Teppichboden und zwischen Ständer und den unteren Rahmen der Wandelemente gibt.

Abb. 17 Anschluß der Wandelemente an den Fußboden

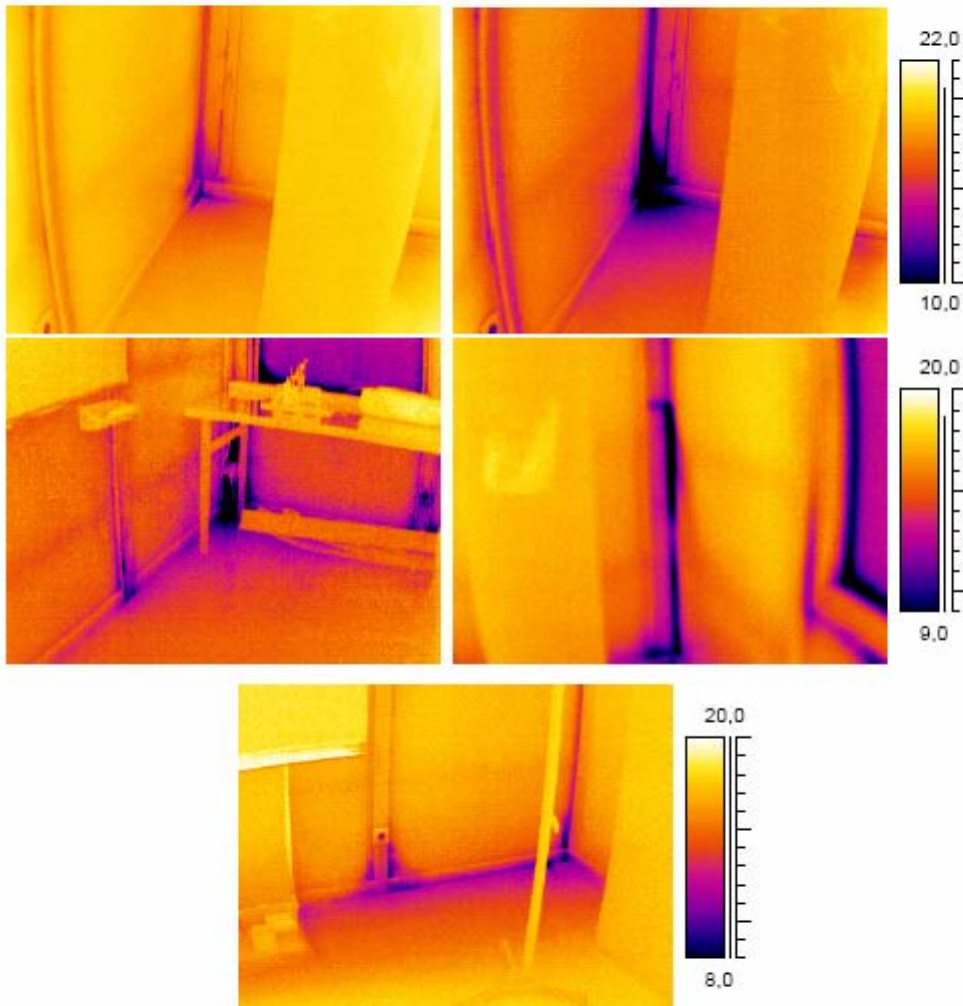
In den Raumecken war die Abdichtung zwischen den Wandelementen unzureichend. Zum Teil waren Temperaturen in der Nähe des Gefrierpunktes zu beobachten (Abb. 18).

Abb. 18 Anschluß zwischen den Wandelemente in den Ecken

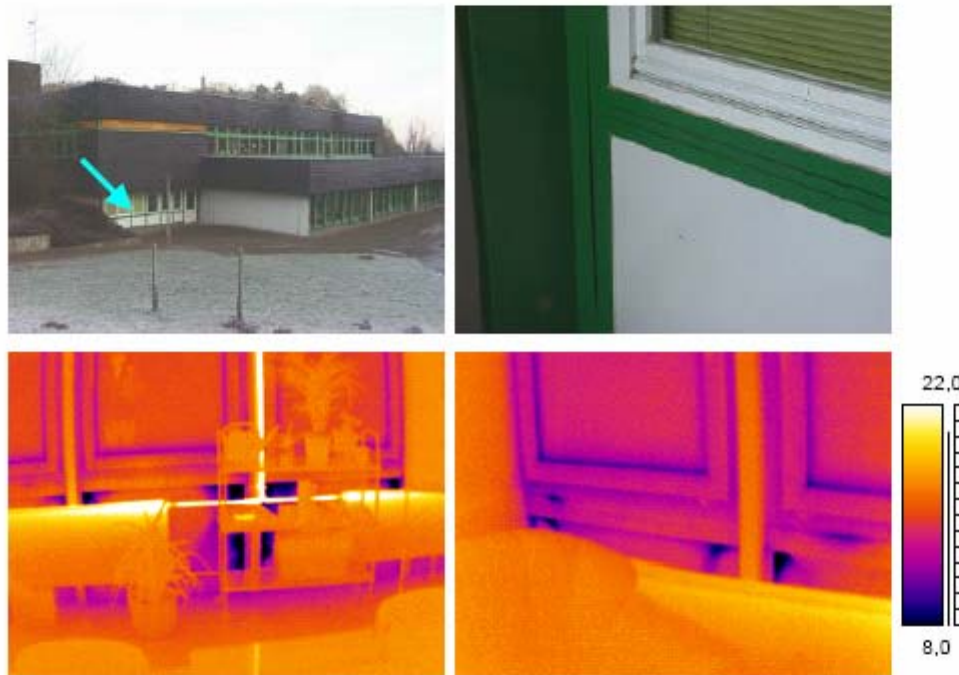
Weitere Leckagen gab es an der Fuge zwischen Rahmen und Füllung. Besonders stark trat dieser Fehler in dem nachträglich eingerichteten Klassenraum 033 auf, wo die Abdichtung der Füllung (Kunststofftafeln) innen und außen komplett fehlte (Abb. 19).

Abb. 19 Fuge zwischen Rahmen und Füllung im Erdgeschoß Raum 033 wurde nicht gedichtet

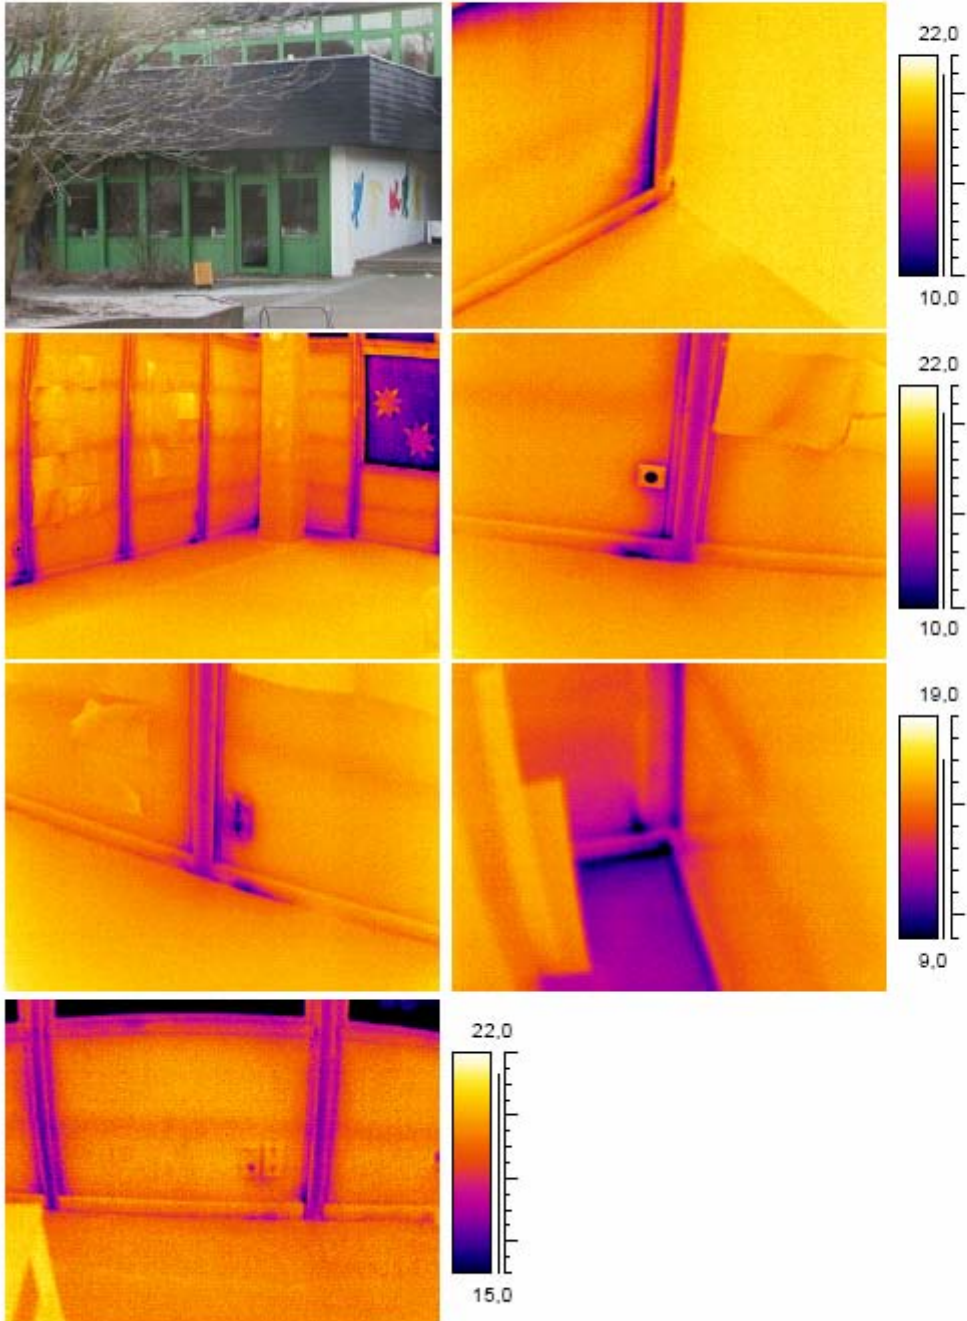
Auch bei den Wandelementen in der ursprünglichen Bauform (Füllung außen Aluminium(?) in grün) waren mehr oder weniger offene Fugen zwischen den Ständern und der Füllung zu beobachten (Abb. 20).

Abb. 20 Fugen zwischen Rahmen und Füllung

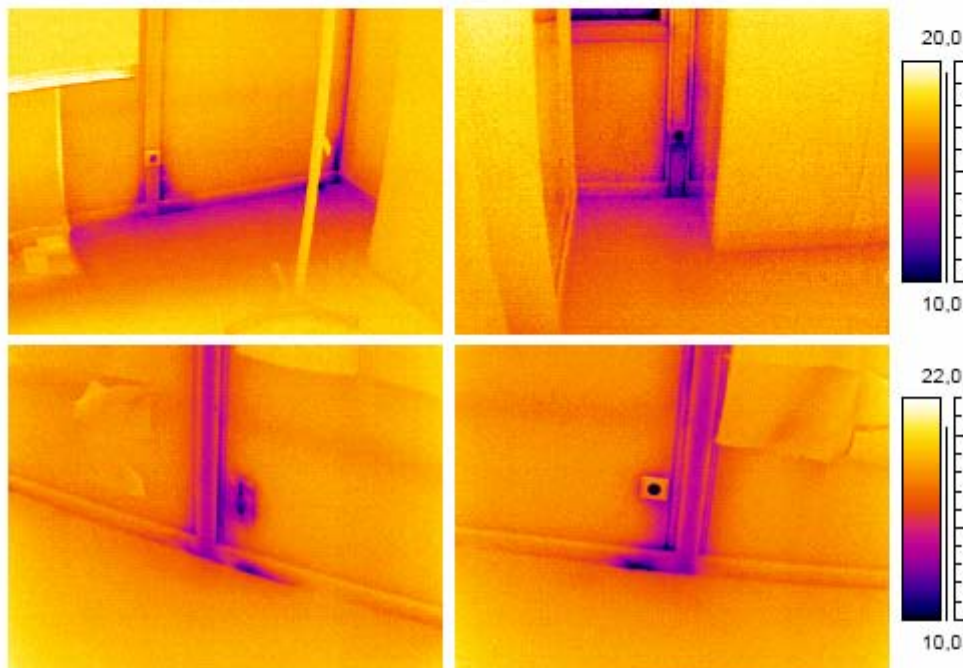
Deutliche Zugscheinungen gab es auch aus den Steckdosen in den Außenwänden (Abb. 21).

Abb. 21 Deutliche Zugscheinungen aus den Steckdosen

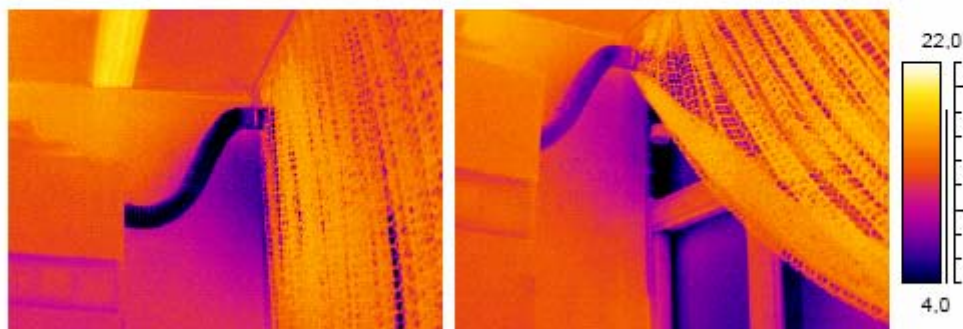
Im Raum der Physiksammlung war für eine Absaugung die Fensterscheibe geöffnet worden. In der Ecke fehlte ein 5 cm breiter Streifen der Fensterscheibe.

Abb. 22 Im Raum der Physiksammlung (Erdgeschoß Raum 014) wurde für die Abluft eines Chemikalienschrankes eine Fensterschiebe geöffnet.

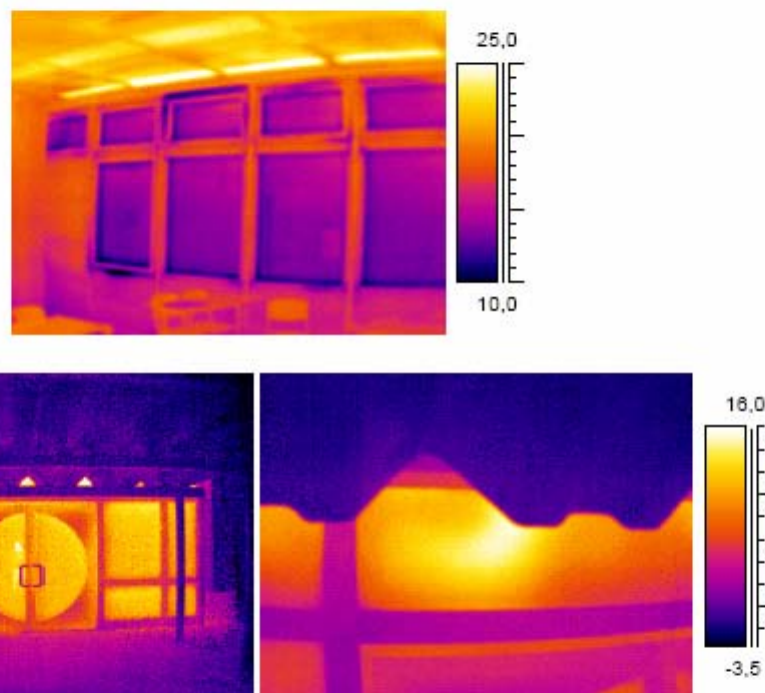
Die Luftauslässe sitzen in der Decke in der Nähe der Außenwände. Bei dieser Anordnung waren keine Probleme zu beobachten: lediglich beim Eingang-West wurden Fensterflächen angeblasen (Abb. 23).

Abb. 23 Luftauslässe in der Nähe der Außenwände stellen kein Problem dar – Ausnahme Eingang-West, hier wird das Oberlicht direkt angeströmt

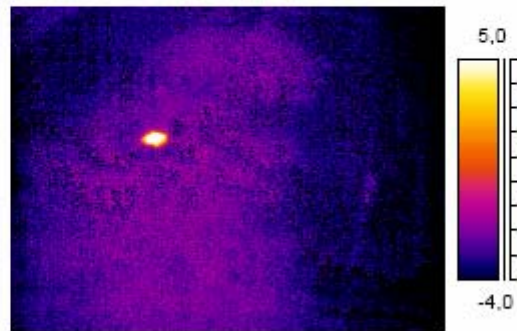
Über die Durchfeuchtung der Dämmung im Flachdach konnten aus der Thermografie keine Aussagen gewonnen werden, da auf den Dachflächen Kiesschüttungen oder Platten lagen und die Rohdecke von unten wegen der abgehängten Decke ohne weitere Maßnahmen nicht einsehbar war.

Abb. 25 Dachterrasse mit Kiesschüttung und Dachablauf.

Bei einer Dachsanierung sollte geprüft werden, ob auf den Abriss der alten Dämmschicht verzichtet und nur eine zusätzliche Dämmschicht und Abdichtung auf den alten Dachaufbau aufgebracht werden kann. Dadurch könnten Kosten für den Abriss und die Entsorgung des Altmaterials gespart werden.

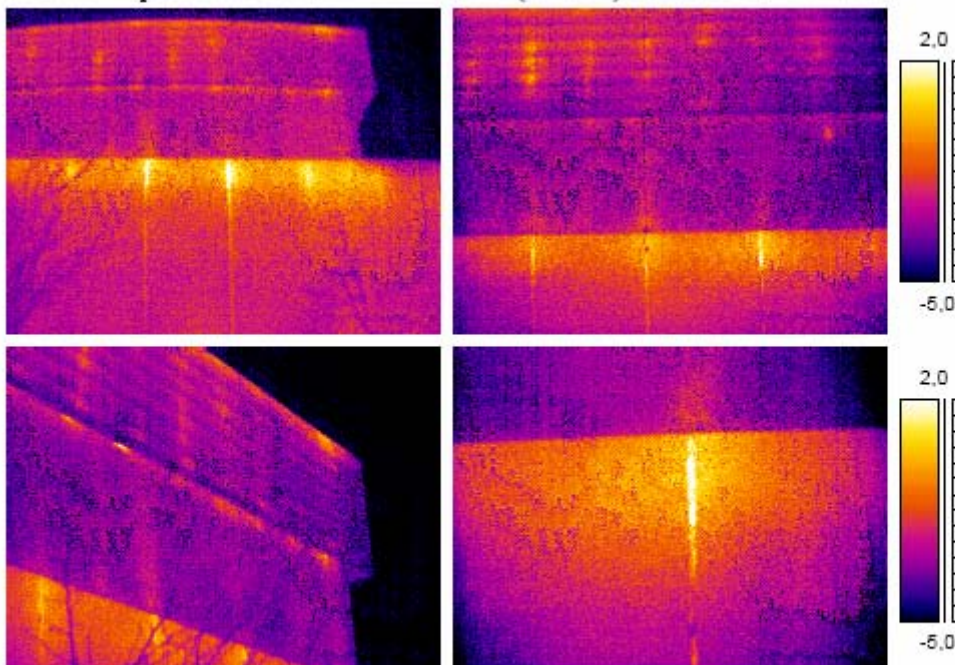
Die Sporthalle, die zum Schulzentrum Liebenburg gehört, besitzt Wände aus Betonelementen, zum Teil mit Vorhangfassade. Hier waren offene Fugen zwischen den Elementen mit Austrittstemperaturen von 5°C zu beobachten (Abb. 26).

Abb. 26 Offene Fugen zwischen den Fassadenplatten der Sporthalle.

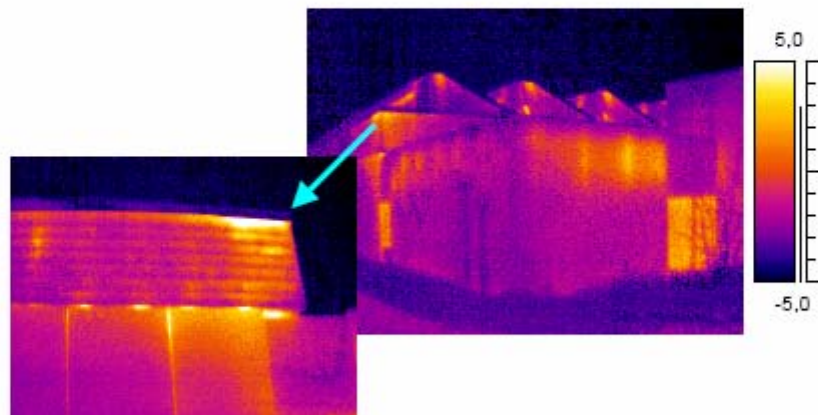
Ein besonders starker Luftaustritt lag an der Nordwest-Ecke vor (Abb. 27).

*Abb. 27 Luftaustritt an der Nordwest-Ecke der Sporthalle.*

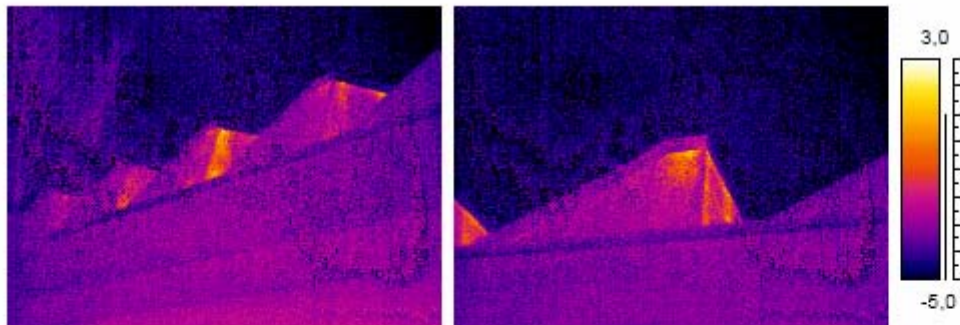
Weitere Leckagen wurden an den Dachaufsätzen mit den Fenstern und RWAs gefunden (Abb. 28).

*Abb. 28 Luftaustritt an der Nordwest-Ecke der Sporthalle.*

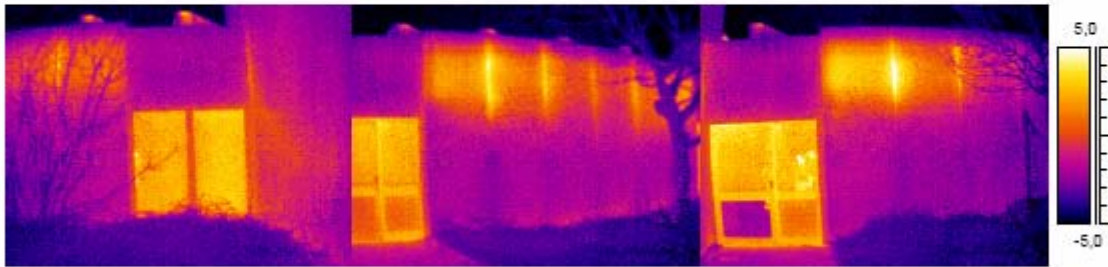
An der Sporthalle wurden undichte Fugen zwischen den Betonelementen und hinter der Vorhangfassade gefunden. Die Ursache erhöhter Temperaturen im Bereiche der Zwischendecke über dem Turnschuhgang muß noch näher untersucht werden. Hier ist ein Zusammenhang mit Kanälen der Warmluftheizung zu vermuten.

Im Bereich der Zwischendecke über den Turnschuhgängen, in dem vermutlich die Lüftungskanäle verlaufen, gab es erhöhte Wandtemperaturen und Luftaustritte an den Fugen (Abb. 29).

*Abb. 29 Zwischendecke über den Turnschuhgängen auf der Westseite*

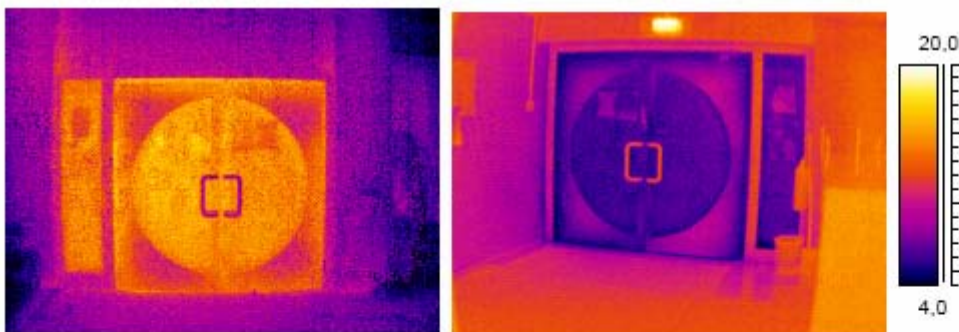
Bei den Haupteingängen sind die gleichen Türen wie bei den Eingängen des Schulgebäudes eingesetzt, d.h. Metallrahmen ohne thermische Trennung, Einfachverglasung (Abb. 30).

*Abb. 30 Haupteingang der Sporthalle.*

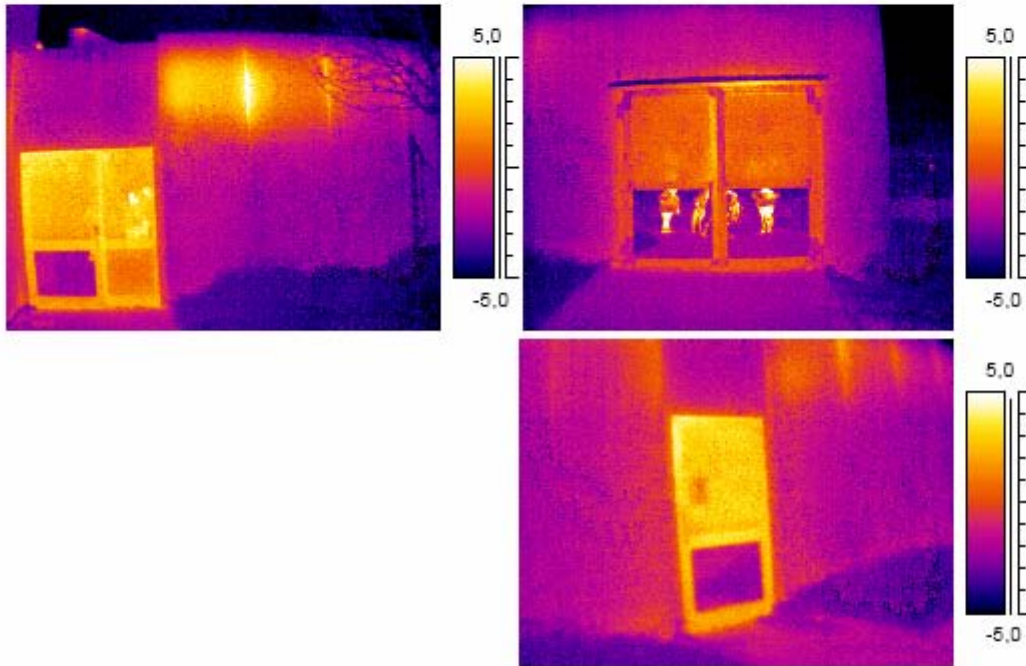
Die Nebeneingänge/Fluchttüren besitzen entweder einfache Stahltüren oder Stahltüren mit (Einfach-)Glasfüllungen. Bei einigen Türen wurden die unteren Türfüllungen durch Bleche oder Metallelemente ersetzt, über deren Wärmedämmeigenschaften wegen der glänzenden Oberfläche der Füllungen mit der Thermografie keine Aussage getroffen werden konnte. (Abb. 31).

*Abb. 31 Eingänge zum Turnschuhgang bzw. Geräteraum mit Metallfüllung unbekannter Qualität*

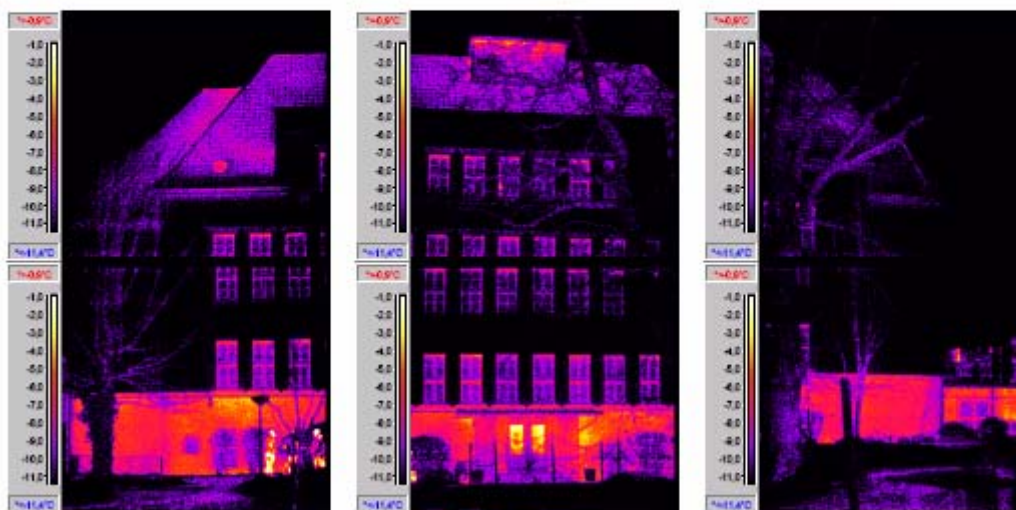
Die thermographischen Aufnahmen in Bild 2.1.1 zeigen die Vorderansicht des Hauptgebäudes. Hier zeichnet sich deutlich der Temperaturunterschied zwischen der gedämmten Fassade und dem ungedämmten Sockelbereich (Erdgeschoss) ab, in dem sich mittig angeordnet der Eingang befindet. Rechts neben dem Eingang ist ein erwärmter Bereich zu erkennen, der auf eine Wärmebrücke zu dem dahinter liegenden Raum hindeutet. Eine Begehung des Raumes ergab in diesem Wandbereich leichte Unregelmäßigkeiten im Putz.

Außerdem erscheint der rechteckige Aufsatz auf dem Dach wärmer als der Rest des Daches (weitere Ansichten hierzu von der Rückseite des Gebäudes in Kap. 3.3).

Bild 2.1.1: Vorderansicht Hauptgebäude, Ansicht aus Süd-West

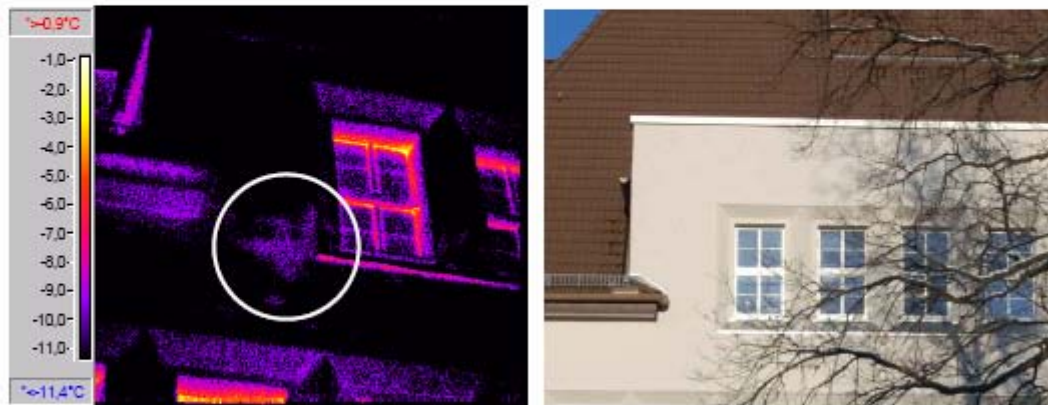
Bild 2.1.2 zeigt in einer Detailansicht der beschriebenen Fassade die oberste Fensterreihe des Gebäudes. Hier ist links neben dem äußerst linken Fenster eine leichte Unregelmäßigkeit im Putz der Fassade (weißer Kreis) zu erkennen.

Bild 2.1.2: Detailansicht Fassade Hauptgebäude

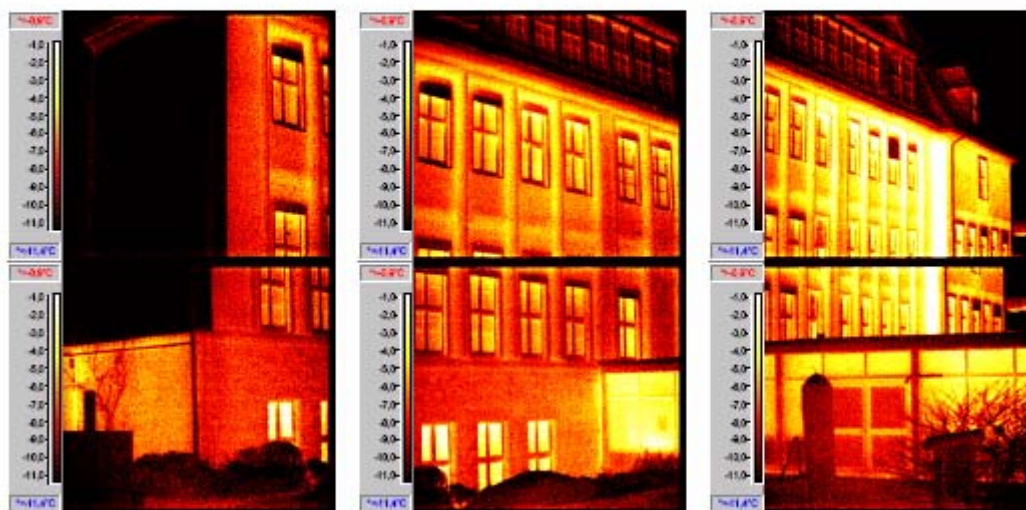
Bild 2.1.3 zeigt die nach Süd-Osten gerichtete Fassade des L-förmigen Hauptgebäudes. Hier zeichnen sich deutliche Wärmebrücken (Fensterstürze, Geschosdecken, Mauerwerk) im gesamten Bereich der Fassade ab. Vergleicht man die hier eingesetzten Fenster mit den Fenstern aus Bild 2.1.1, so erscheinen sie deutlich wärmer, was auf einen schlechteren U-Wert hindeutet. Weitere Bilder aus anderen Perspektiven sind Kapitel 3.4 zu entnehmen.

Bild 2.1.3: Hauptgebäude, Süd-Ost-Fassade mit Glasgang

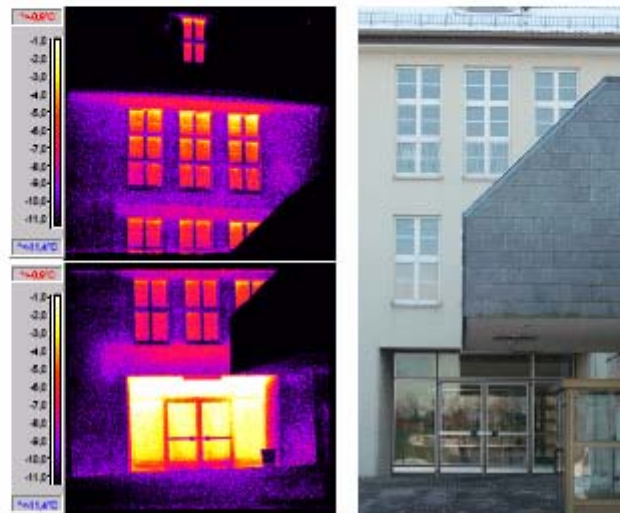
Bild 2.1.4 zeigt den rückwärtigen Eingang des Gebäudeteils aus Bild 2.1.3. Zu erkennen sind die Fensterstürze in der nicht gedämmten Fassade. Die Wärmeentwicklung im Eingangsbereich deutet auf einen schlechten U-Wert der Verglasung hin. Gleiches gilt für den Eingang in den Flachbau (Bild 2.1.5).

Bild 2.1.4: Rückwärtiger Eingang in das Hauptgebäude, Ansicht von Nord-Westen

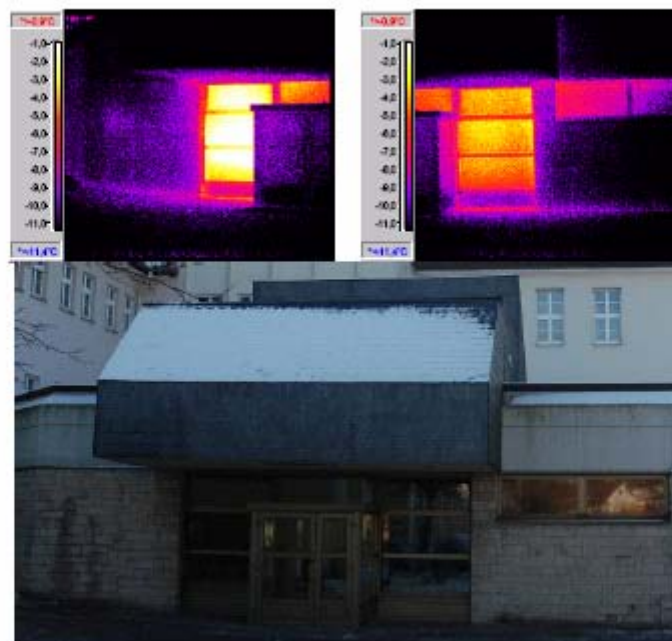
Bild 2.1.5: Hauptgebäude Rückseite, Eingang Flachbau

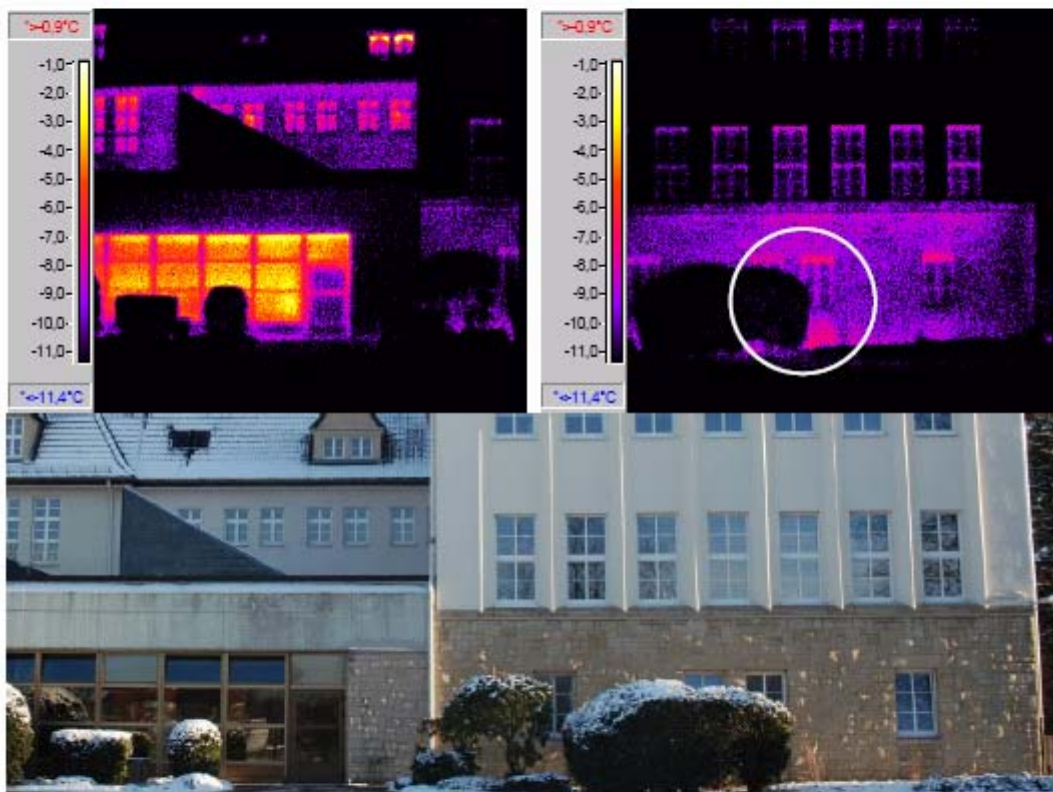
Auch in Bild 2.1.6 ist der Unterschied zwischen gedämmter und ungedämmter Fassade und den zugehörigen Fenstern zu erkennen. Außerdem deutet die erhöhte Temperatur der Fensterfront im Flachbau (im Bild links) auf sehr starke Beheizung oder schlechte U-Werte der Fenster hin.

Bild 2.1.6: Hauptgebäude mit Flachbau, Ansicht von Nord-Westen

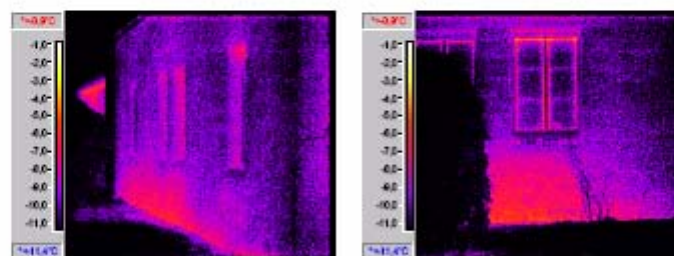
Der mit einem weißen Kreis markierte Bereich aus Bild 2.1.6 ist in Bild 2.1.7 noch einmal detailliert dargestellt. Ursache ist die Wärmeentwicklung im darunter liegenden Technikraum.

Bild 2.1.7: Detailansicht, Wärmeleitung aus einem Technikraum

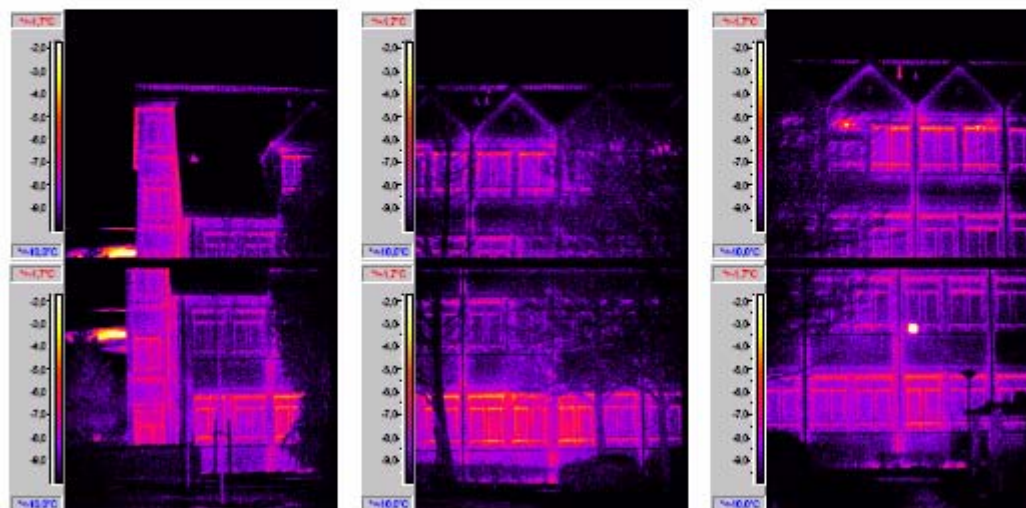
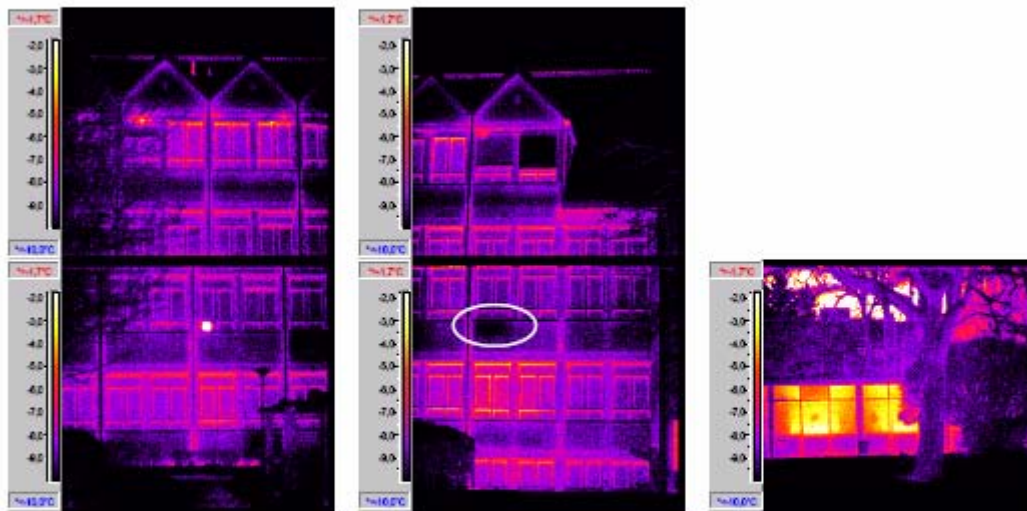
Die Bilder 2.2.1 und 2.2.2 zeigen die Nord-Ost-Fassade des Fachtraktes als Ansicht vom Parkplatz. Die unterschiedlichen Temperaturen im Bereich der Fassade und der Fenster deuten auf eine unterschiedliche Beheizung der einzelnen Unterrichtsräume hin. Die teilweise niedrigeren Temperaturen in der Fassadenfläche unterhalb einiger Fenster (z.B. weißes Oval) haben ihre Ursache in den Lüftungstruhen, die auch in Bild 2.2.3 dargestellt sind. Hier besteht durch offene Lüftungsgitter eine Verbindung zwischen Raum- und Außenluft, wodurch sich die Wand abkühlt. Gleichzeitig sorgt der Kaltlufteneinfall, der auch mehrere Meter entfernt von einer Lüftungstruhe im Raum noch spürbar ist und auch mit der Thermographie-Kamera nachgewiesen werden kann, für erhebliche Zugerscheinungen. Die Lüftungsgitter sollten bei still gelegten Lüftungstruhen verschlossen und abgedichtet werden, wenn sicher gestellt ist, dass die im Raum betriebenen Digestorien ihren Luftbedarf anderweitig decken können.

Der sehr warme Punkt, der in beiden Bildern zu sehen ist, kennzeichnet die Abluftöffnung vermutlich ein Säureschranks im Chemie-Vorbereitungsraum.

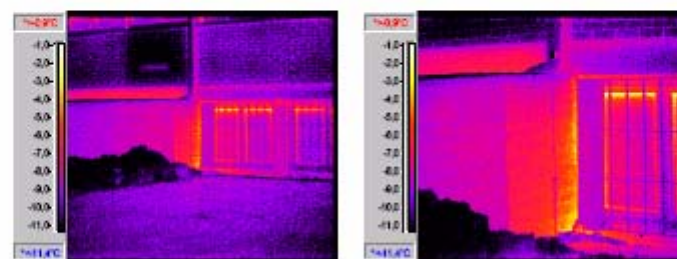
Bild 2.2.4: Wärmebrücke im Sockelbereich Fachtrakt,  
Ansicht vom Pausenhof

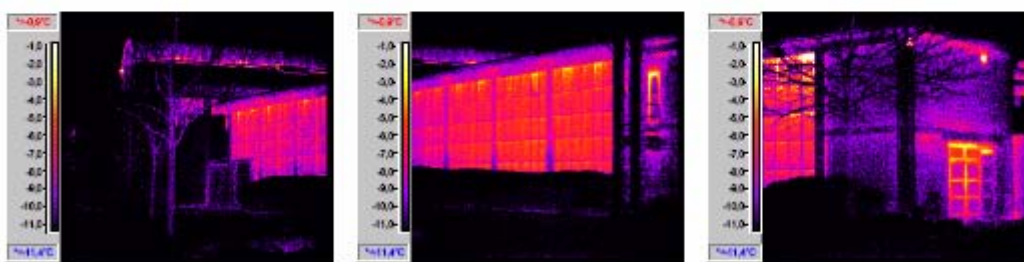
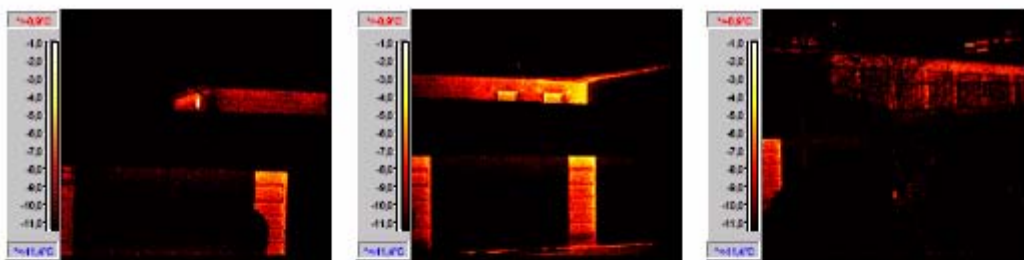
Verglasung und Außenwände der alten Sporthalle und des Kesselhauses erscheinen auf dem gleichen Temperaturniveau wie Teile der Fassade des Hauptgebäudes (s. Kap. 2.1, Bild 2.1.4 und Bild 2.1.6). Deutlich zu erkennen ist die noch höhere Temperatur im Bereich der Kipp-Fenster (weißes Oval in Bild 2.3.3).

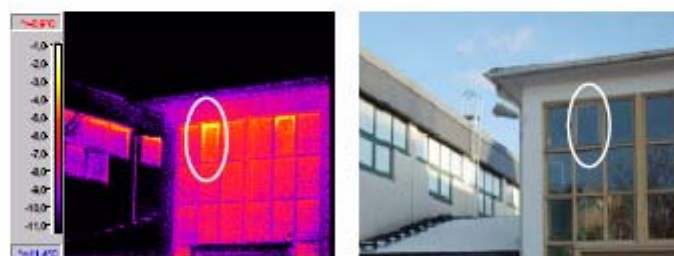
Bild 2.3.3 erlaubt außerdem den direkten Vergleich zwischen den Oberflächentemperaturen der Fenster und Außenwände von alter und neuer Sporthalle.

Bild 2.3.3: Detailansicht, erhöhte Temperatur an Kipp-Fenstern der alten Sporthalle

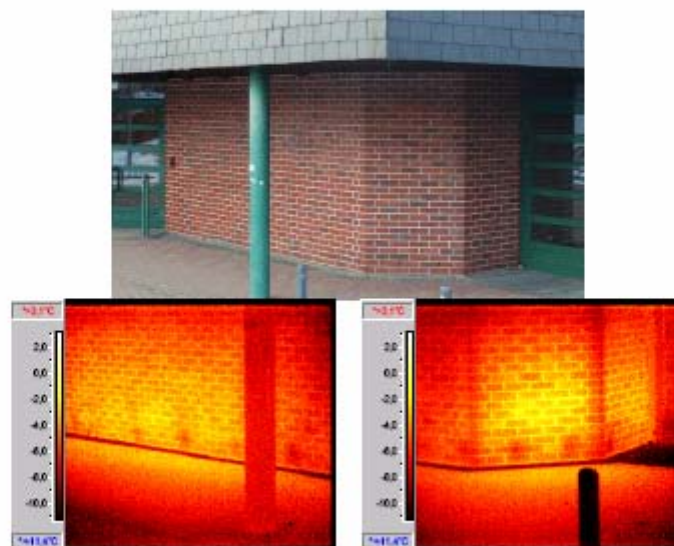
Bild 2.4.1 zeigt den Eingangsbereich der Sporthalle, in dem sich die Umkleideräume befinden. Auffällig erscheint der Oberflächentemperaturverlauf der Wand (Bild 2.4.2) unter dem Dachvorbau. In dem dahinter liegenden Umkleideraum sind die Heizkörper an der Außenwand auf der Höhe angebracht, in der die erhöhten Oberflächentemperaturen erscheinen. Allerdings kann hier auch ein Einfluss der außen in die Decke eingelassenen Beleuchtungskörper nicht ausgeschlossen werden.

Bild 2.4.2: Detailaufnahme Umkleideräume

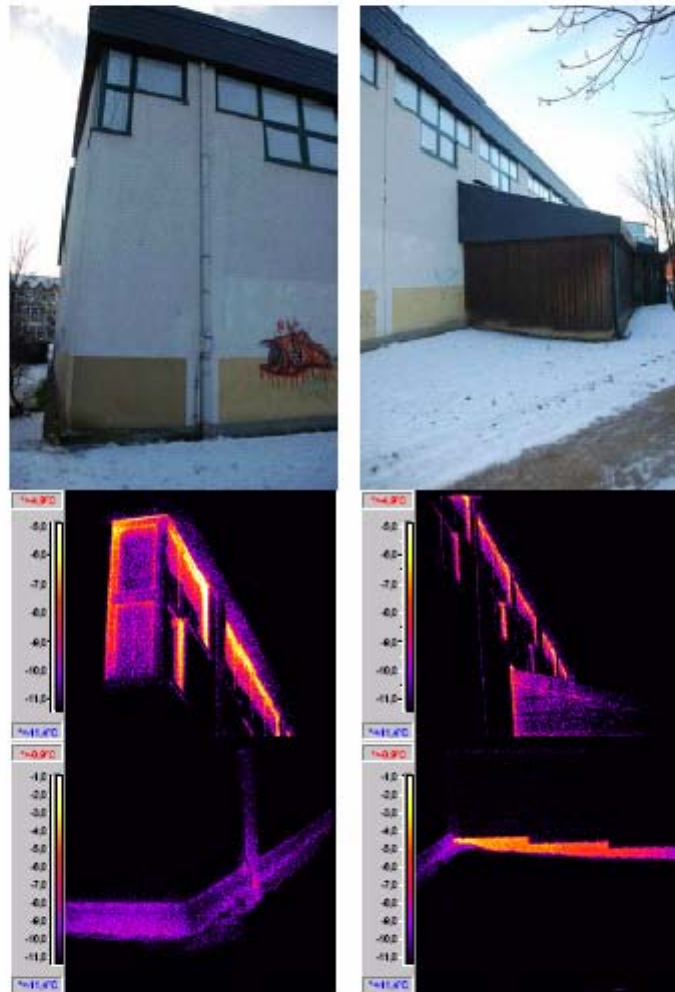
Die Außenwände und Fenster der Sporthalle erscheinen unauffällig (Kap. 3.7). In Bild 2.4.3 sind allerdings im Bereich der Bodenplatte der auf der Rückseite angebauten Gerätehäuser im Vergleich zum Rest der Fassade höhere Temperaturen zu erkennen. In diesem Bild sind die unterschiedlichen Messbereiche der einzelnen thermographischen Aufnahmen zu beachten.

Bild 2.4.3: Bodenplatte Sporthalle und Geräteräume
