**Wissenschaftliche Analyse der Sanierungsnotwendigkeiten, ihres abgeschätzten Einsparpotenzials und der Wirtschaftlichkeit von drei ausgesuchten Schulen des Landkreises Goslar  
(Projekt-Nr.: 26487-25)**

Analyse der Verbrauchsdaten (Wärme, Wasser, Strom) und des Gebäude- und Anlagenbestandes von drei Schulen des Landkreises Goslar

Abschlussbericht (Stand: 07.04.2010)

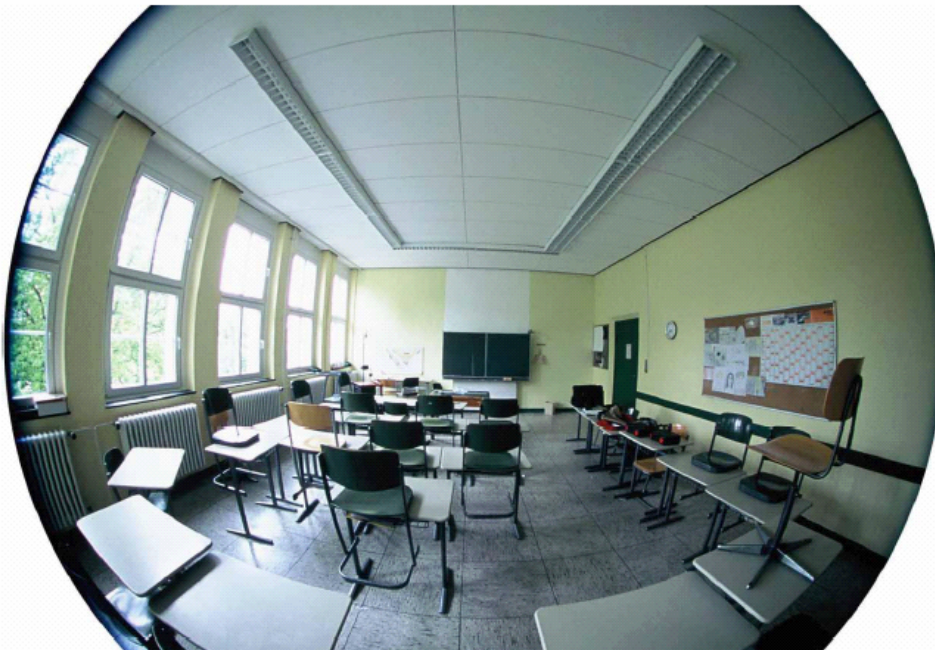
Abbildung 3: Innenraumaufnahme des Standardklassenraumes 309 im Hauptgebäude

Bei der durch die vorhandenen Fenster gegebenen Tageslichtversorgung lassen sich insbesondere mit tageslichtabhängigen Kontrollsystemen Einsparungen erzielen. Die vorhandene Beleuchtungsanlage ist schalt-, nicht jedoch dimmbar. Eine weitergehende Erschließung des Tageslichtpotenzials erfordert daher eine neue Beleuchtungsanlage.

Obwohl der Gesamtlichtstrom der vorhandenen Beleuchtungsanlage dem erforderlichen Beleuchtungsniveau angemessen ist, erscheint die zweilampige Leuchtenreihe für ihren Beleuchtungsbereich überdimensioniert. – Bei einer neuen Anlage ist daher die Leuchtenanordnung zu überdenken.

Eine Maßnahme, mit der die vorhandene Beleuchtungsanlage effizienter gemacht werden könnte, besteht darin, eine separate Schaltbarkeit der Lampen innerhalb der zweilampigen Leuchten der Leuchtenreihe an der Flurseite zu ermöglichen. Zur Tageslichtergänzung dürfte in der Regel der einlampige Betrieb dieser Leuchten ausreichend sein.

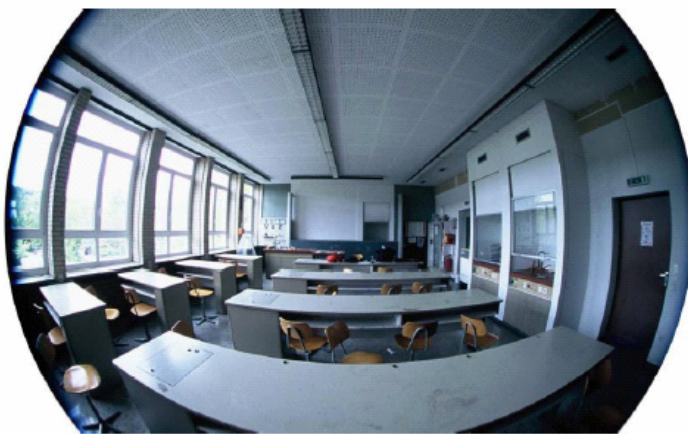
Abbildung 8: Innenraumaufnahme Fachklassenraum.

Ein Defizit der Beleuchtung des Fachraumes besteht darin, dass Sonnen- und Blendschutzsysteme fehlen. Das drückt sich jedoch nicht in einem höheren Energiebedarf sondern in einem geringen Komfort aus.

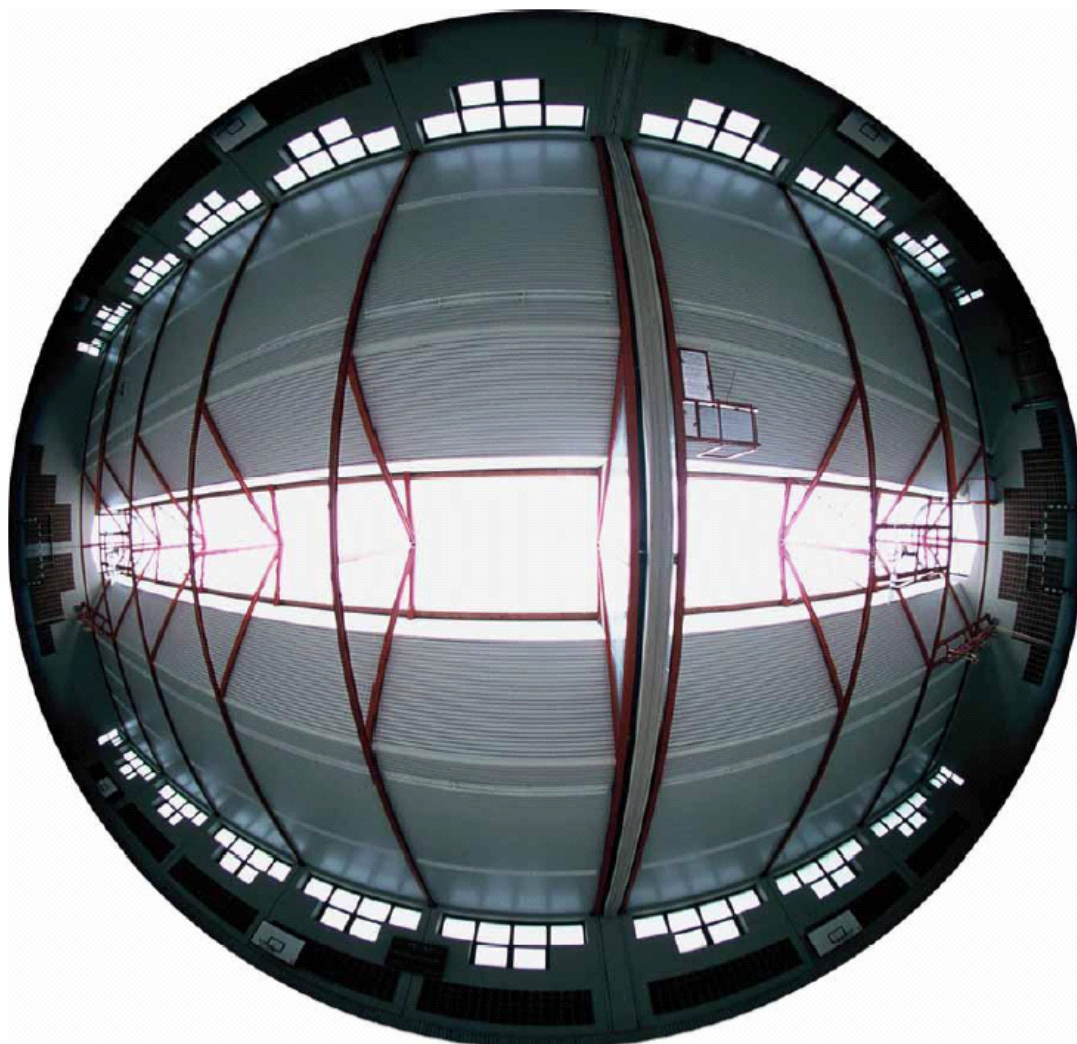
Abbildung 11: Innenraumaufnahme der großen Sporthalle.

Die Halle wird aufgrund des Dachoberlichtes und der zusätzlichen, ebenfalls lichtstreuend verglasten Seitenfenster, gut mit Tageslicht versorgt. Die lichtstreuende Verglasung ist als feststehendes System funktional robust. Nachteilig sind jedoch die Möglichkeit der Blendung bei klarem Himmel und der große solare Wärmeeintrag aufgrund der unbeschatteten Oberlichtfläche.

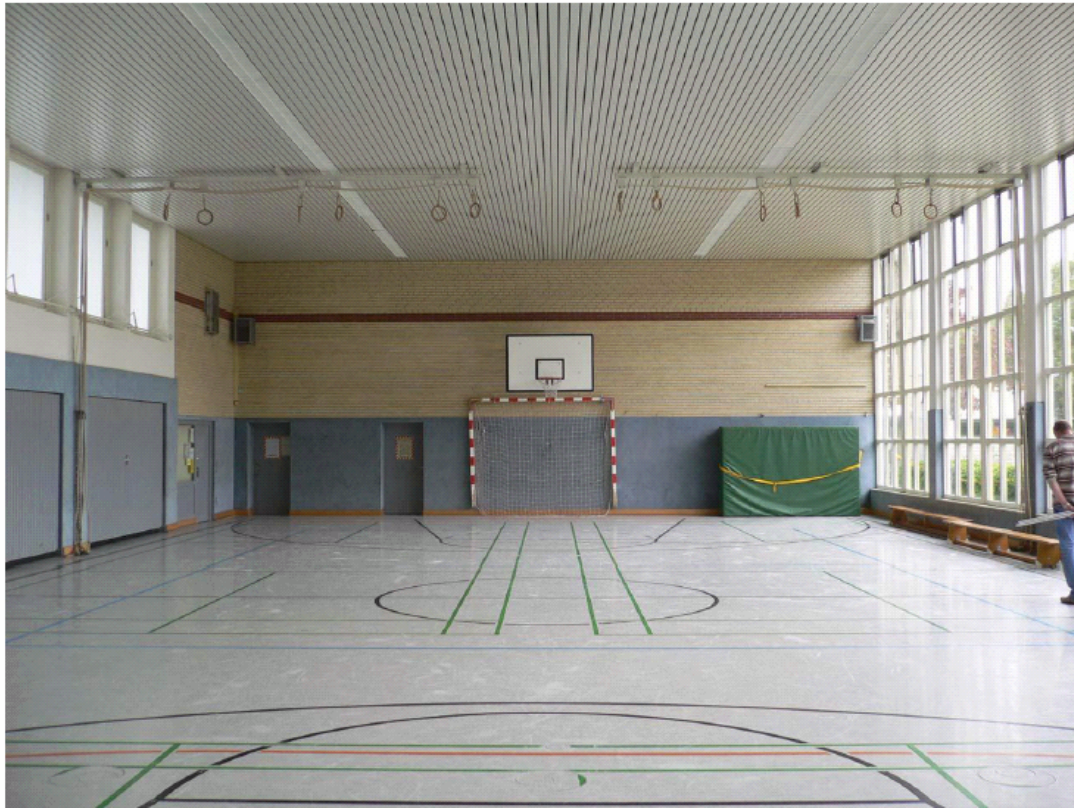
Im Unterschied zur großen Sporthalle, die durch Oberlicht beleuchtet wird, erhält die kleine Sporthalle Seitenlicht. Der Tageslichtquotient in der Raummitte wurde mit 1,4 % abgeschätzt. Die zweiseitige Tageslichtversorgung der kleinen Halle ermöglicht über weite Strecken des Jahres eine tageslichtautonome Beleuchtung. Die lichtstreuende Verglasung des nach Süd- Osten orientierten Fensterbandes ermöglicht das Ausblenden direkter Sonnenstrahlung ohne bewegliche Systeme. Die zweilampigen Leuchten können analog zur großen Halle im Trainingsbetrieb einlampig betrieben

werden. Die vorhandene Beleuchtungsanlage ist noch mit konventionellen Vorschaltgeräten ausgestattet. Mit einer neuen Beleuchtungsanlage könnte die installierte Leistung erheblich gesenkt werden.

Abbildung 15: Innenraumaufnahme der kleinen Sporthalle

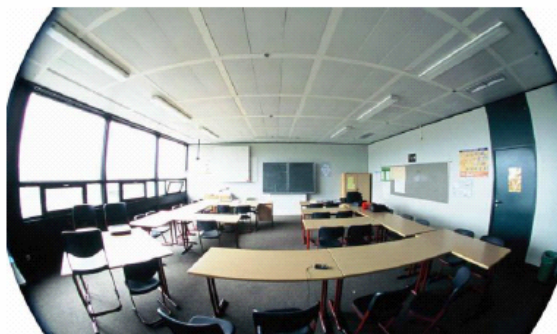
Die Haupt- und Realschule Seesen ist ein kompakter Baukörper mit einem hohen Anteil innenliegender fensterferner Bereiche ohne Tageslichtversorgung. Die Klassenräume haben eine große Raamtiefe und können nicht als ausreichend mit Tageslicht versorgt gelten. Eine Sanierung der Schule muss diese Defizite durch tiefgreifende bauliche Einschnitte lösen, um in der Schule eine qualitätvolle Beleuchtung zu ermöglichen. Eine Sanierung allein der Systeme der künstlichen Beleuchtung könnte zwar energetisch effizient sein, wäre in qualitativer Hinsicht jedoch nicht ausreichend.

Abbildung 17: Innenraumaufnahme

Die vorhandene Beleuchtungsanlage wird als nicht sanierungsfähig eingeschätzt und daher durch eine neue Anlage ersetzt. Aufgrund der großen Raumtiefe ist das Einsparpotenzial aus Tageslicht in

Trotz einer Halbierung der Energiekosten durch die mit dem Szenario S1 verbundenen Maßnahmen, rechtfertigen die langen Amortisationszeiten diese Maßnahmen allein aufgrund der Verbesserung der Energieeffizienz nicht. Jedoch ist die Beleuchtung des untersuchten Klassenraums im Bestand insgesamt defizitär und eine Sanierung damit auch aus qualitativer Sicht dringend geboten. Die hier diskutierten Maßnahmen können dabei das eigentliche Defizit, die zu große Raumtiefe, die eine Beleuchtung durch Tageslicht in der Raumtiefe nicht zulässt, nicht beseitigen. Bei einer Sanierung sollte erwogen werden, den Raumzuschnitt zu ändern, so dass der Klassenraum nicht 8,4 m sondern lediglich 6 m tief ist. Hierdurch könnte die Tageslichtversorgung erheblich verbessert werden.

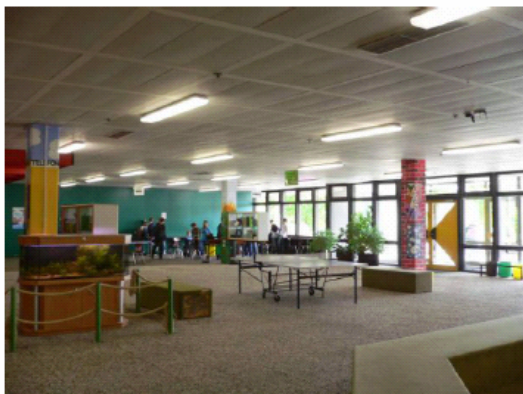
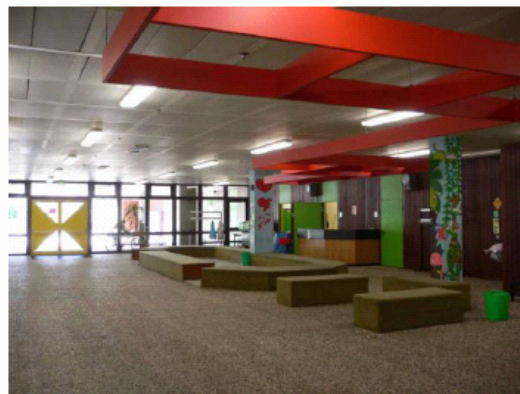
Abbildung 20: Pausenhalle im EG

Abbildung 21: Pausenhalle im EG

Trotz ihres hohen Stellenwertes im Entwurfskonzept macht die zentral gelegene Eingangs- und Pausenhalle im EG einen wenig attraktiven Eindruck. Es fehlt Tageslicht und ein ausreichender Sichtkontakt ins Freie. Die Pausenhalle ist als Aktivitätsbereich gestaltet, die gegenwärtige Beleuchtungsanlage erlaubt bei einer spezifischen installierten Leistung von  $10 \text{ W/m}^2$  jedoch nur eine mittlere Beleuchtungsstärke von etwa  $200 \text{ lx}$ . Diese Beleuchtungsstärke ist für einen Aktivitätsraum gering, für einen Verkehrsraum zu hoch. Die gegenwärtige Einteilung der Schaltbereiche stimmt nicht mit den Tageslichtbereichen überein, so dass das teilweise vorhandene Tageslicht energetisch nicht genutzt wird. Mit der Möglichkeit, nur einen Teil der Leuchten zu betreiben, kann auf Zeiträume, in denen die Pausenhalle tatsächlich nur ein Verkehrsraum ist, eingegangen werden.

Da ein Aktivitätsraum eine hohe Beleuchtungsstärke haben sollte, ein Verkehrsweg jedoch eine geringe Beleuchtungsstärke haben kann, bietet es sich an, die Pausenhalle während der Pausen mit einer hohen Beleuchtungsstärke zu beleuchten, außerhalb der Pausen jedoch lediglich eine Orientierungsbeleuchtung ggf. mit heller beleuchteten Inseln vorzusehen. Im Sinne der neueren Erkenntnisse der biologischen Wirksamkeit von Licht kann die Pausenbeleuchtung dabei einen erhöhten Blauanteil haben, sie sollte dann jedoch nur tagsüber betrieben werden.

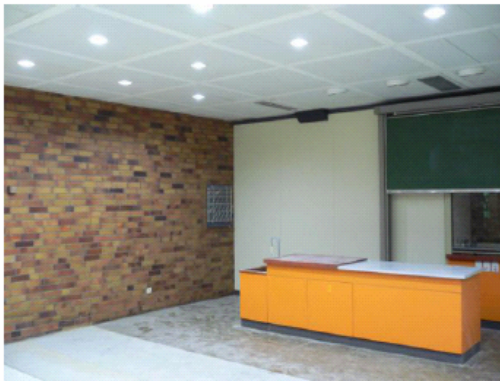
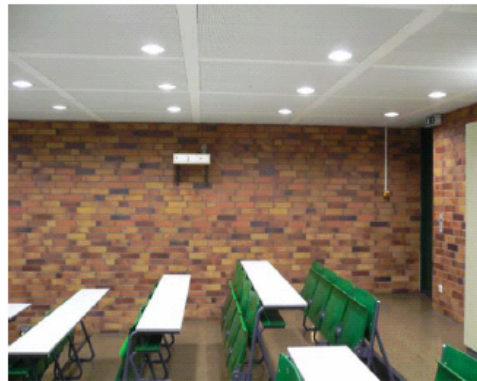
Der kleine Hörsaal ist ein innen liegender Fachraum. Aus heutiger Sicht ist die Schaffung eines solchen fensterlosen Fachklassenraumes in einer Haupt- und Realschule fragwürdig. Die installierte Leistung der neu eingebauten Beleuchtungsanlage ist mit  $15,7 \text{ W/m}^2$  bei einer Beleuchtungsstärke von ca.  $340 \text{ lx}$  am Anfang des Wartungsintervalls (ermittelt nach dem Wirkungsgradverfahren) vergleichsweise hoch. Generell muss die künstliche Beleuchtung in einem fensterlosen Raum jedoch mehr leisten als in einem Raum, in dem sie lediglich fehlendes Tageslicht ersetzt, so dass eine höhere installierte Leistung, wenn sie zur Schaffung von Beleuchtungsqualität dient, gerechtfertigt werden kann. Die dunklen Wände sind beleuchtungstechnisch ungünstig, können als Teil des Architekturkonzeptes jedoch nicht geändert werden.

Abbildung 23: Innenraumaufnahme kleiner Hörsaal

Abbildung 24: Innenraumaufnahme kleiner Hörsaal

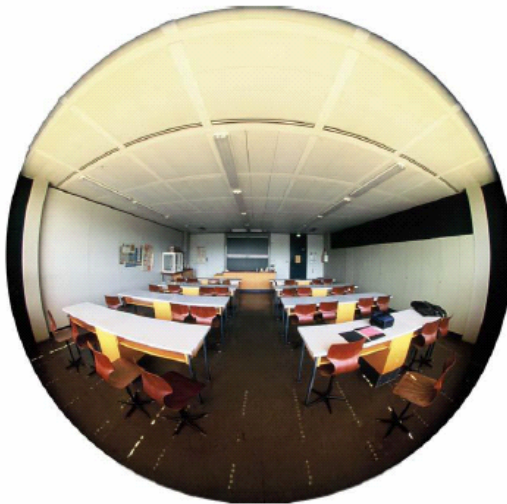
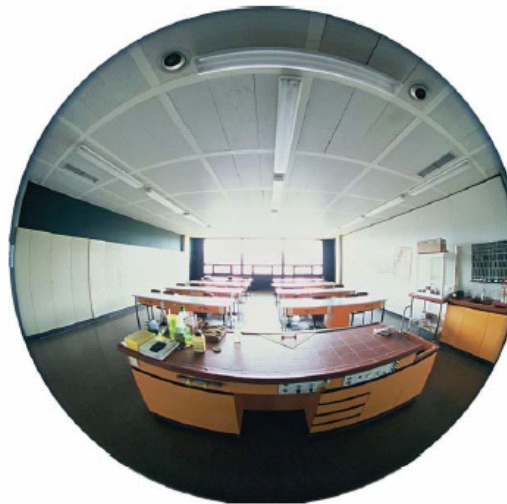
Mit einer Raumtiefe von mehr als  $10 \text{ m}$  kann der Chemieraum nur im Fassadenbereich mit Tageslicht versorgt werden. Im fensterfernen Bereich benötigt er eine ständige Tageslichtergänzungsbeleuchtung. Die Orientierung des Raumes, bei der der Lehrer bzw. die Lehrerin in Richtung des Fensters blickt und somit geblendet wird und die Schüler nicht genau erkennt, die Schüler andererseits in der Tafel die Spiegelung des Fensters sehen und nicht lesen können, was dort geschrieben steht, ist äußerst ungünstig. Die Tageslichtbeleuchtung des Chemieraums ist damit außerordentlich schlecht. Die künstliche Beleuchtung hat eine installierte Leistung von mehr als  $23 \text{ W/m}^2$  und liegt damit sehr hoch. Diese hohe installierte Leistung zeigt die Sanierungsnotwendigkeit an. Teilweise werden zur Tafelbeleuchtung noch Glühlampen eingesetzt, hier besteht ein unmittelbarer Handlungsbedarf. Die Schaltbereiche sind ungünstig angeordnet, da sie nicht erlauben, die fassadennahen Leuchten separat zu schalten und dadurch das dort vorhandene Tageslicht zu nutzen. Um die oben genannten Probleme der Blendung zu lösen dürfte die Außenjalousie häufig zum Abschirmen des Tageslichts verwendet werden, da aufgrund der

Abbildung 25: Innenraumaufnahme Chemieraum, Blick von der Fensterseite

Abbildung 26: Innenraumaufnahme Chemieraum, Blick von der Tafelseite

ungünstigen Raumorientierung andernfalls die visuellen Bedingungen unzureichend sind. Eine Sanierung der künstlichen Beleuchtung allein kann hier noch keine akzeptable Lösung schaffen. Erforderlich sind ein neuer Raumzuschnitt mit einer geringeren Raumtiefe und eine veränderte Raumorientierung bei der die Blickrichtung der Schüler auch die Tafel parallel zu der Fassade liegt. Auch die Schaffung einer zweiten Orientierung z.B. durch Lichthöfe erscheint wünschenswert und möglich.

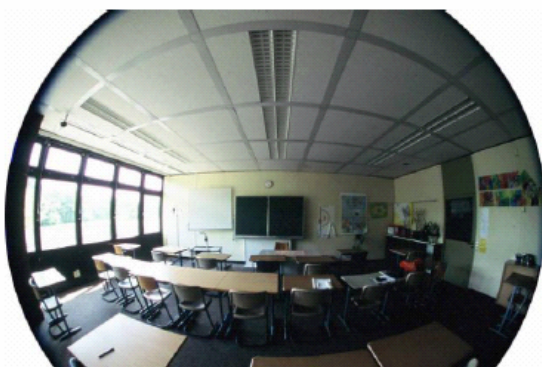
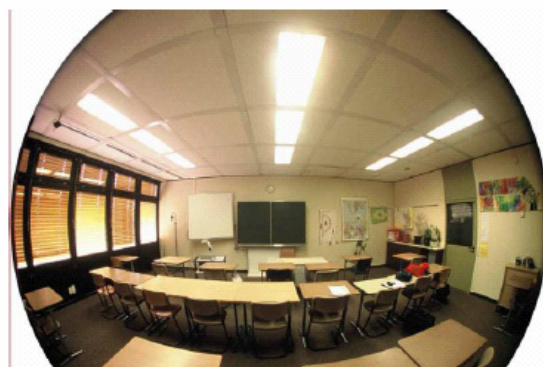
Abbildung 28: Innenraumaufnahme bei Tageslicht

Abbildung 29: Innenraumaufnahme mit Sonnenschutz und künstlichem Licht.

Aufgrund der großen Raumtiefe ist das Einsparpotenzial aus Tageslicht im Stammklassenraum begrenzt. Die Schaltbereiche sind hinsichtlich der Tageslichtnutzung nicht vernünftig angeordnet. Allein durch die Neueinteilung der Schaltbereiche in drei zu der Fassade parallel verlaufende Reihen kann ein Einsparpotenzial erschlossen werden. Mit einer neuen Beleuchtungsanlage kann die spezifische installierte Leistung halbiert werden. Durch eine neue Beleuchtungsanlage mit tageslicht- und präsenzabhängigen Kontrollsystemen kann der Energiebedarf auf weniger als ein Drittel des

Bestands gesenkt werden. Aufgrund der vergleichsweise geringen Nutzungsstunden im Stammklassenraum ist die Amortisationszeit trotz dieser erheblichen Energieeinsparung jedoch vergleichsweise lang. Unabhängig von dieser energetischen Dimension kann ein qualitativvoller Klassenraum nur durch eine grundlegende Verbesserung der Tageslichtversorgung, z.B. durch eine zweiseitige Beleuchtung durch zusätzliche Oberlichter geschaffen werden.

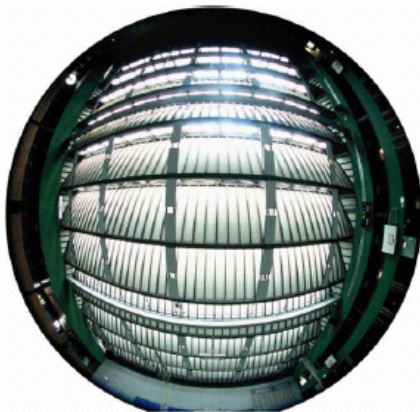
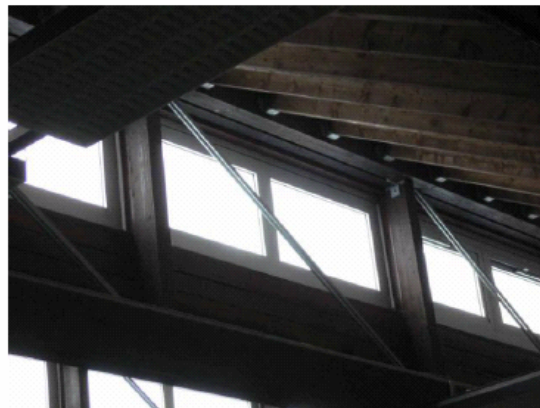
Abbildung 31: Innenraumaufnahme bei Tageslicht

Abbildung 32: Innenraumaufnahme der Nordsheds

Mit einem mittleren Tageslichtquotienten von unter 4% liegt das Niveau der Tageslichtbeleuchtung in der Sporthalle geringer als wünschenswert. Der hohe Sprossenanteil und die dunklen Balken im Dachbereich tragen zur Verminderung des Beleuchtungsniveaus bei. Durch die Shedbeleuchtung ergibt sich eine Lichtrichtung im Innenraum, die dazu führt, dass die südliche Giebelwand hell erscheint, während die nördliche Giebelwand dunkel erscheint. Diese einseitige Lichtrichtung ist bei

einer Spielrichtung in der Längsachse der Halle kritisch, die nach Süden spielende Mannschaft wird immer im Vorteil gegenüber der nach Norden spielenden Mannschaft sein. Bei einer Teilung der Halle ist das weniger kritisch, da das Licht dann seitlich zur Spielrichtung einfällt und keine Mannschaft benachteiligt.

Aufgrund der langen Betriebszeiten sind Optimierungsmaßnahmen an der Beleuchtungsanlage in Sporthallen besonders wirtschaftlich. Aufgrund der als gering eingestuften Tageslichtversorgung, sind wesentliche Einsparungen hier jedoch nur durch tageslichtabhängiges Dimmen und nicht durch tageslichtabhängiges Schalten der Beleuchtungsanlage zu erreichen. Tageslichtabhängiges Schalten könnte mit der bestehenden Beleuchtungsanlage realisiert werden, während tageslichtabhängiges Dimmen nur mit einer neuen Beleuchtungsanlage realisiert werden kann. Durch die Neuinstallation einer Beleuchtungsanlage kann die installierte Leistung um etwa  $3 \text{ W/m}^2$  gesenkt werden. Dieses geschieht jedoch auf Kosten einer Senkung der Beleuchtungsstärke. Mit dem Wirkungsgradverfahren wurde eine Beleuchtungsstärke der bestehenden Beleuchtungsanlage am Anfang des Wartungsintervalls  $> 800 \text{ lx}$  und bei einem Wartungsfaktor eine Beleuchtungsstärke am Ende des Wartungsintervalls  $> 500 \text{ lx}$  berechnet. Die künstliche Beleuchtung kann den Effekt der für das Sehen ungünstigen einseitigen Lichtrichtung der Nordsheds teilweise mindern. Gerade im Wettkampfbetrieb dürfte daher häufig das künstliche Licht immer eingeschaltet sein, um eine gleichmäßigere Beleuchtung zu erreichen, obwohl die Beleuchtungsstärke eine zusätzliche künstliche Beleuchtung ggf. nicht erfordert. Die einseitige Lichtrichtung hat insofern auch einen höheren Energieverbrauch der Beleuchtung zufolge. Eine Optimierung der Tageslichtbeleuchtung sollte daher neben einem höheren Tageslichtquotienten auch das Ziel einer gleichmäßigeren Beleuchtung verfolgen. Da die Abhängigkeiten hier komplex sind, und durch einen Tageslicht-Laien ggf. nicht vollständig überblickt werden, sollte ein Tageslichtplaner in die Bearbeitung eingebunden werden.

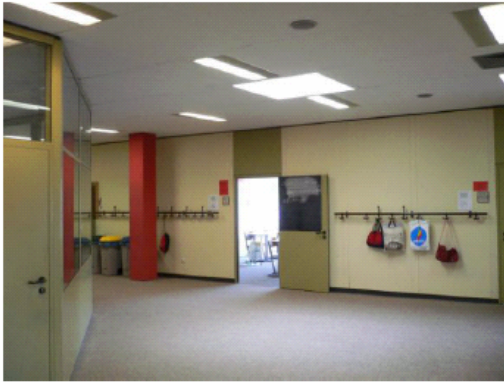
Der Innenbereich im Obergeschoß ist gegliedert in offene Verkehrsräume und räumlich abgeschlossene, jedoch zu den Verkehrsbereichen mit Fenstern versehenen Innenzellen. Obwohl die Innenzellen für eine Nutzung als Arbeitsraum möbliert sind, werden sie aufgrund ihrer geringen Attraktivität kaum für die Arbeit, sondern eher als Lagerfläche genutzt. Die sporadisch vorhandenen Oberlichtkuppeln sind mit dem Grundriss nicht koordiniert. Sie bewirken kleine Tageslichtinseln, die dem Raum jedoch nicht die Identität eines durch Tageslicht beleuchteten Innenraums geben und, da sie in der Auslegung der künstlichen Beleuchtung nicht berücksichtigt wurden, auch energetisch nicht wirksam sein können. Die Innenfläche wirkt insgesamt wenig attraktiv.

Bei vollständiger Belampung der Leuchten ergibt sich eine spezifische installierte Leistung von  $16 \text{ W/m}^2$  bei einer Beleuchtungsstärke der Neuanlage  $> 400 \text{ lx}$  bzw. am Ende des Wartungsintervalls um  $300 \text{ lx}$ . Mit einer Neuanlage könnte dieser Wert bei gleichem Beleuchtungsniveau halbiert werden. Diese hohe Beleuchtungsstärke zeigt, dass die Innenfläche nicht als Verkehrsraum sondern als Aktivitäts- und Lernraum konzipiert sind. Im Betrieb wurde in den meisten Leuchten jeweils eins von 2 Leuchtmitteln herausgenommen, so dass sich geringere Beleuchtungsstärken und auch ein geringerer Energieverbrauch ergeben. Im Falle einer Sanierung kommt es darauf an, das 1.OG mit Tageslicht zu versorgen, so dass die Nutzflächen angenommen werden.

Abbildung 36: Innenaufnahme mit künstlicher Beleuchtung und Oberlichtkuppel

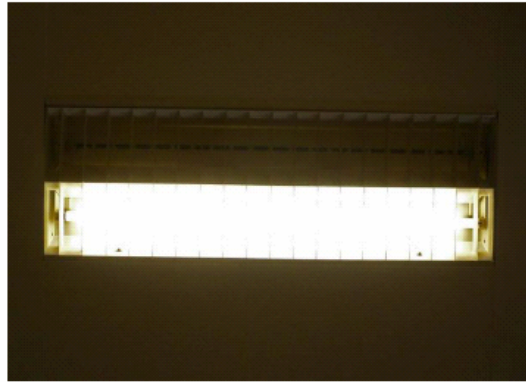
Abbildung 37: Leuchte, ein Leuchtmittel wurde entnommen.

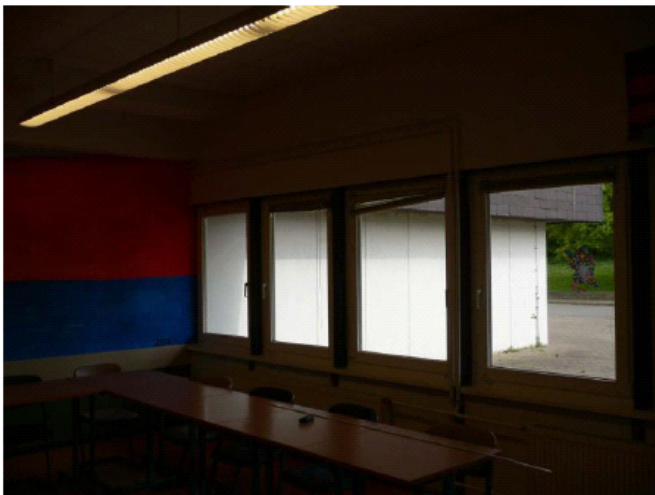
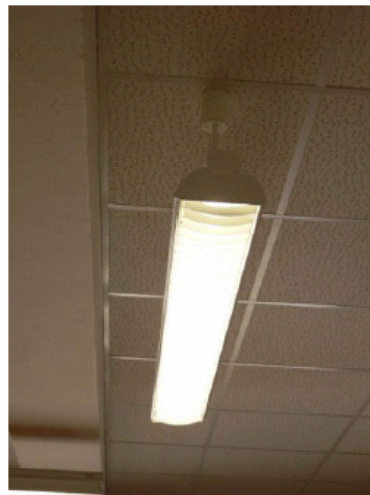
Der nachträglich von der Pausenhalle abgetrennte Klassenraum 18 im EG ist hinsichtlich der Tageslichtbeleuchtung defizitär. Die Fenster können allenfalls eine Sichtverbindung ins Freie bereitstellen, ermöglichen jedoch nicht die Versorgung des Raumes mit Tageslicht. Der für die Tageslichtbeleuchtung entscheidende hohe Fassadenteil ist geschlossen. Hinzu kommt die Verbauung durch den Überstand des darüber liegenden Geschosses. Die Anlage der künstlichen Beleuchtung nimmt die defizitäre Tageslichtbeleuchtung nicht auf, indem eine besonders hohe Qualität der künstlichen Beleuchtung bereitgestellt würde. Die kleinen Fenster werden in dem dunklen Raum ggf. als Blendquelle wahrgenommen mit der Folge, dass das Tageslicht abgeschirmt wird. Der Lernerfolg wird durch die Beleuchtung in diesem Klassenraum nicht begünstigt

Abbildung 38: Innenaufnahme mit Blick ins Freie

Abbildung 39: Leuchte
