Bayerisches Zentrum für
Angewandte Energieforschung e.V.
Abteilung 3: Thermosensorik und
Photovoltaik

Qualitätssicherung von installierten Photovoltaik-Anlagen mit Infrarot-Messtechnik

Abschlussbericht über ein Forschungsprojekt,
gefördert unter dem Az: 27160 - 22/2 von der
Deutschen Bundesstiftung Umwelt

Erlangen, November 2010

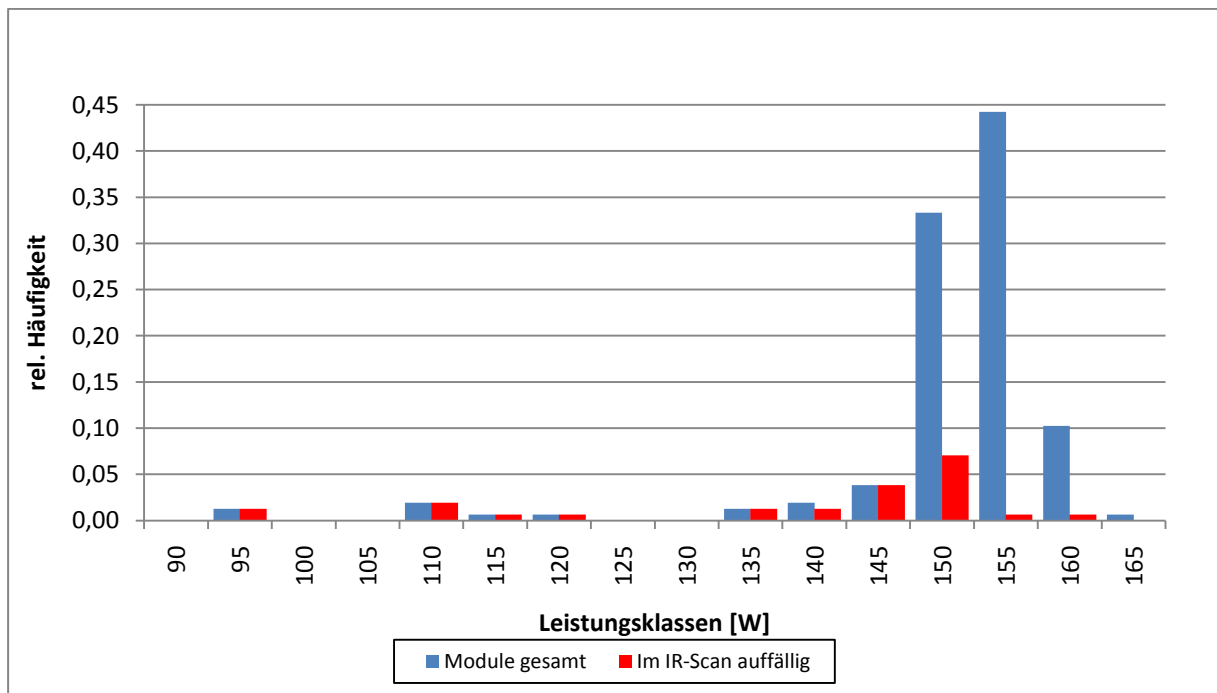
Abbildung 19: Leistungsverteilung einer komplett vermessenen PV-Anlage (d. h. alle Module einer Anlage wurden demontiert, die Leistung gemessen und IR- als auch EL-Aufnahmen gemacht) und die Module markiert, welche in der IR-Übersichtsaufnahme auffällig waren, Vollerhebung der PV-Anlage A

Abbildung 19 zeigt die Häufigkeitsverteilung der Leistungen unter STC-Bedingungen sämtlicher PV-Module der Anlage A. Außerdem ist in der Graphik die Häufigkeit der Module eingetragen, die in der IR-Übersichtsaufnahme auffällig waren.

Die Leistungsvermessung mit dem Flasher von 156 Modulen der kompletten PV-Anlage A zeigt, daß defekte Module mit besonders niedriger Leistung zu fast 100% mit Hilfe einer IR-Kamera während des Betriebes detektiert werden können. Die Module in der Leistungsklasse bis 95 W haben neben einem überbrückten substring zusätzlich noch auffällige Zellen mit Zellbruch. Die Module der Leistungsklassen bis 110 W und 115 W besitzen „nur“ einen überbrückten substring. Diesen Modulen ist gemeinsam, daß ihnen mindestens ein Viertel der aktuellen Leistung fehlt. Module der Leistungsklasse bis 120 W sind dadurch gekennzeichnet, daß sie zahlreiche heiße

Zellen in der IR-Aufnahme zeigen. Die anderen, auffälligen Module haben meist eine oder mehrere auffällige, heiße Zellen aufgrund von Zellbruch.

Jedoch zeigt sich auch, daß Module im IR-Bild auffällig sind, nicht aber in der Leistung. Bei den EL-Untersuchungen stellte sich aber heraus, daß diese im IR-Bild auffälligen heißen Stellen tatsächlich eine Schädigung aufweisen, wie z. B. Zellbruch. Beispielhaft sei hier auf die Aufnahmen des Moduls 1.24 in Abbildung 20 verwiesen, das verglichen mit den anderen Modulen eine relativ hohe Leistung besitzt und dennoch im IR-Sonne-Bild sichtbar ist, weil dort der größte Zellbruch einer Zelle ist.

Aufnahmen beweisen. Die 13 % Module mit akzeptierbarer Leistung besitzen jedoch auch kleine Fehlstellen, z. B. Mikrorisse, die sich noch nicht auf die Modulperformance auswirken (Pfad G). Nur 5,5 % sämtlicher Module sind frei von Mängeln (Pfad H). Alle Module mit einer geringeren Leistung als 145 W wurden nahezu vollständig mit der IR-Übersichtsaufnahme identifiziert. Dies zeigt bereits Abbildung 19.

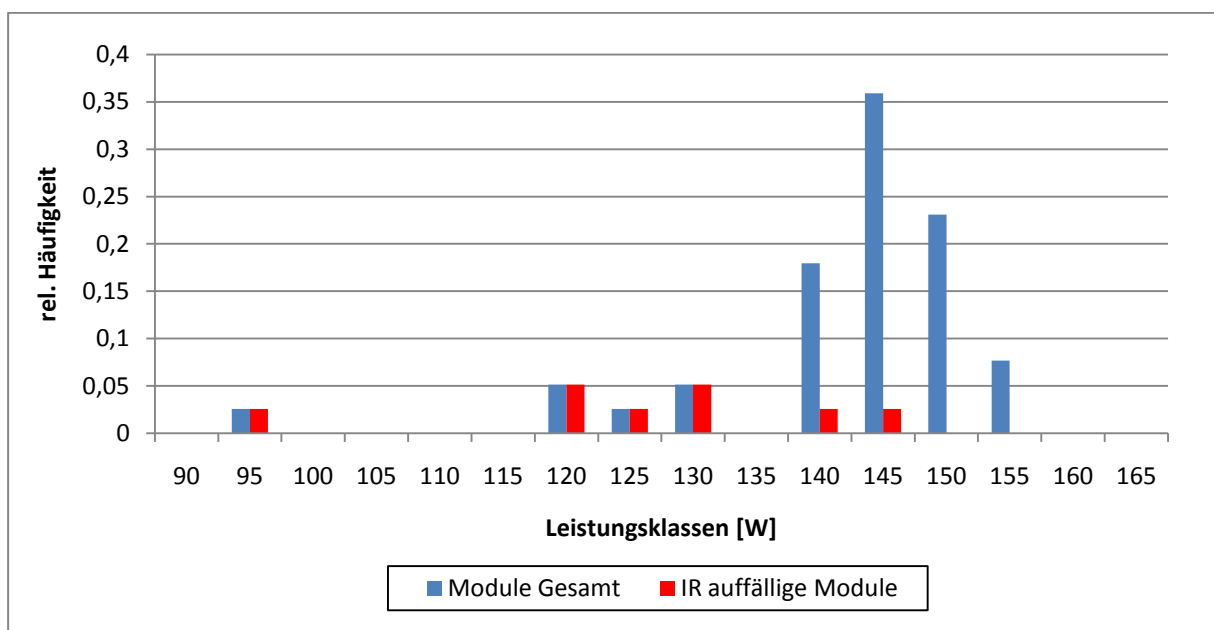
Abbildung 21: Leistungsverteilung eines Viertels der Anlage B in Form einer Klumpenstichprobe

Abbildung 21 zeigt, daß alle Module mit geringer Leistung in der IR-Übersicht auffällig sind und somit zuverlässig aufgespürt werden. Anhand von Abbildung 42 wird deutlich, daß Module niedriger Leistungsklassen eine höhere Zahl defektbehafteter Zellen haben als solche in höheren. Würde man diese Ergebnisse auf die ganze Anlage hochrechnen, bedeutet das, daß ein Sechstel der Module eine reduzierte Leistung aufweist.

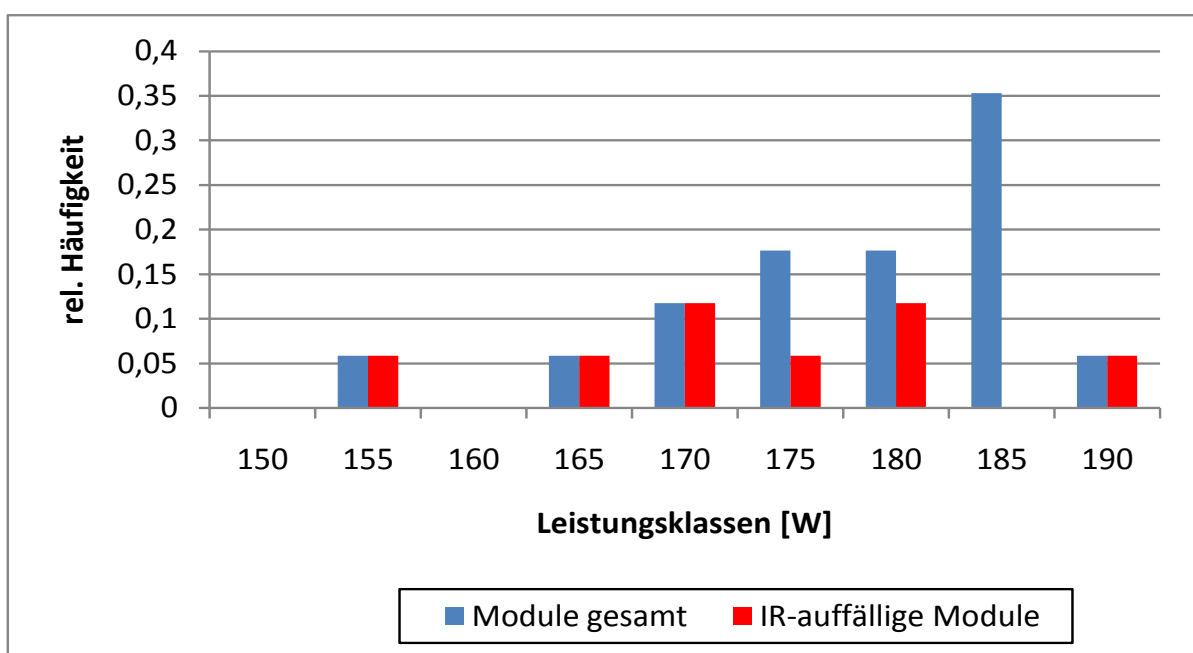
Abbildung 22: Leistungsverteilung ausgewählter Module, Anlage H

Gemäß sind exemplarisch für Anlage H Module mit geringer Leistung ebenso auffällig wie Module mit hoher Leistung. Bei dem Modul mit der höchsten Leistung zeigte sich im EL-Bild, daß nur eine einzige Zelle im Kurzschluss ist. Das Modul mit der niedrigsten Leistung weist dagegen mehrere Zellen im Kurzschluss auf. Die kurzgeschlossenen Zellen sind dann auch in der IR-Übersichtsaufnahme sichtbar. In Abbildung 46 ist ein direkter Zusammenhang zwischen der Anzahl der Zellen im Kurzschluss und dem Leistungsrückgang zu erkennen. Je mehr Zellen in einem Modul der Anlage H im Kurzschluß arbeiten, umso größer ist auch der Leistungsrückgang.

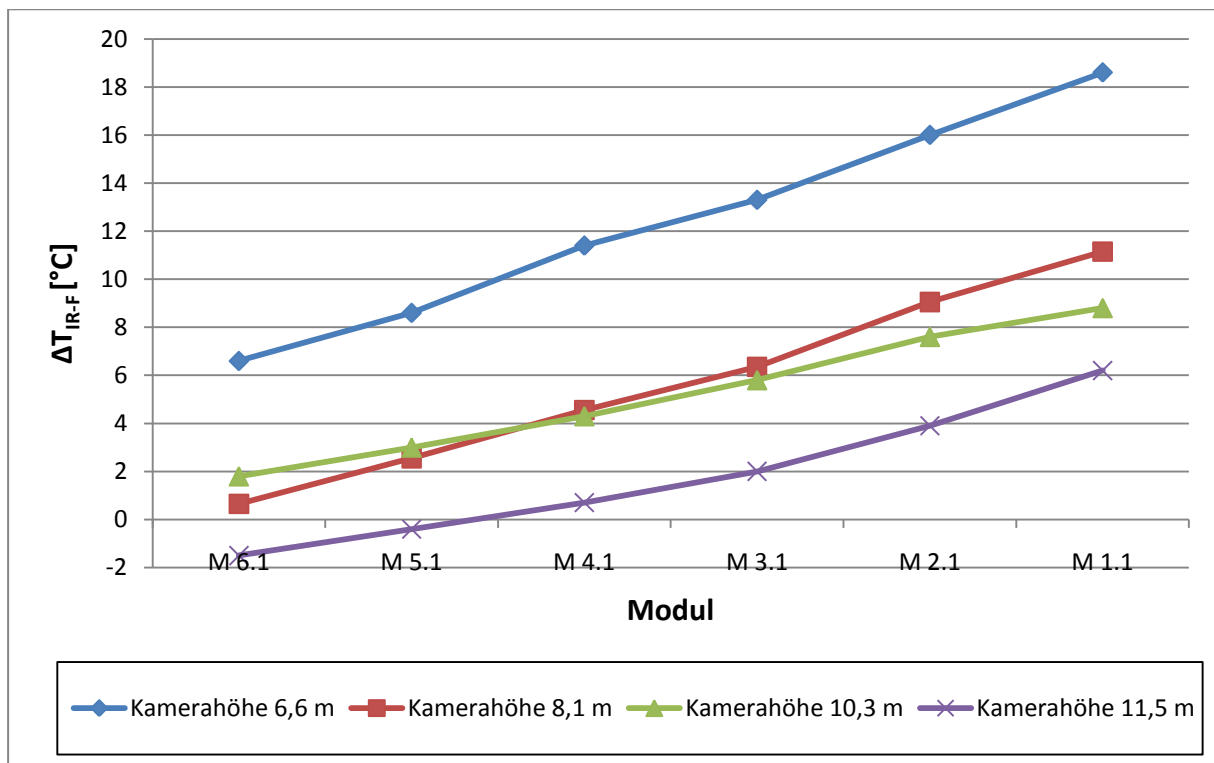
Abbildung 24: Abweichung IR-Temperatur – Fühler gemessene Temperatur

Mit steigender Messhöhe der Kamera nimmt der Winkel zum Lot auf die Glasoberfläche ab, siehe Abbildung 24, d. h. fast senkrechter Einfall und kaum reflektierte Strahlung, so daß die optisch gemessene Temperatur mit der berührend gemessenen nahezu übereinstimmt. Die Abweichung liegt hier unter $0,1^{\circ}\text{C}$. An der

Da die Temperatur T_{IR} meistens kleiner ist als T , ergibt sich $\Delta T_{IR-F} \geq 0$. Je höher sich die Kamera befindet, desto geringer sind die Abweichungen, siehe Abbildung 24. Das liegt daran, daß mit steigender Höhe der Aufnahmewinkel zum Lot abnimmt und somit weniger reflektierte Strahlung den Detektor erreicht, siehe Abbildung 25.

Diese Verminderung der Temperatur ist begründet durch die Reflektion der kalten Himmelstrahlung, welche in Wechselwirkung tritt mit dem Detektor des Bolometers.

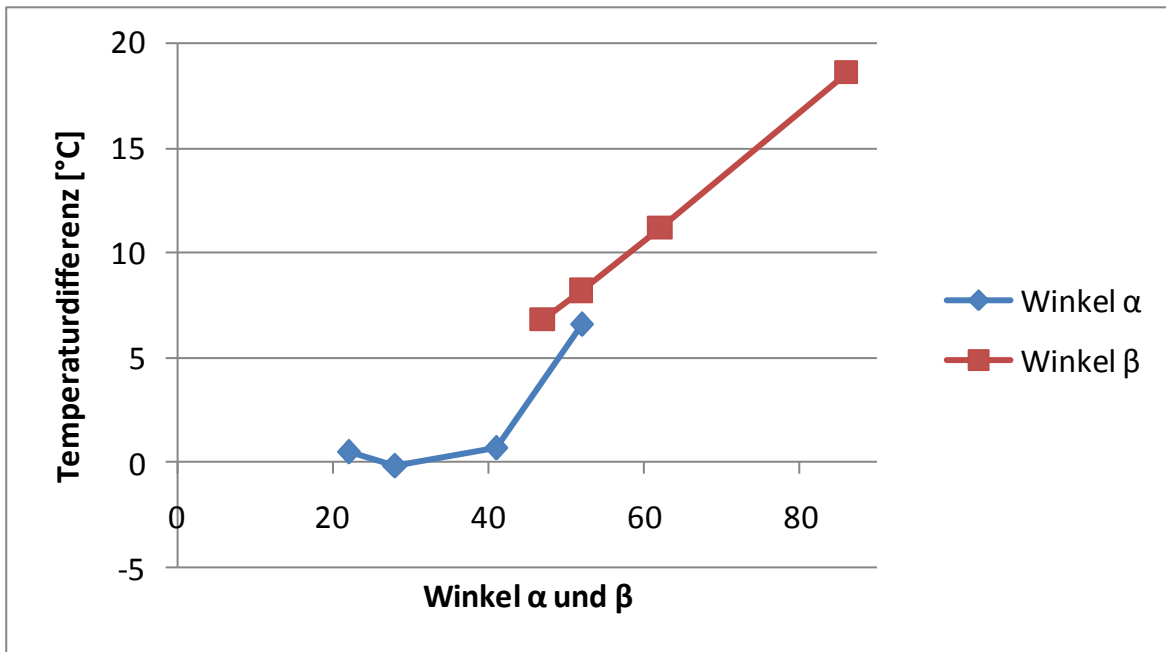
Abbildung 25: Winkelabhängigkeit der Temperaturabweichung zwischen IR-Kamera und Temperaturfühler

Nur wenige Kamerasysteme konnten gefunden werden, die die Möglichkeit besitzen, diese Abweichung durch entsprechende Einstellungen zu korrigieren.

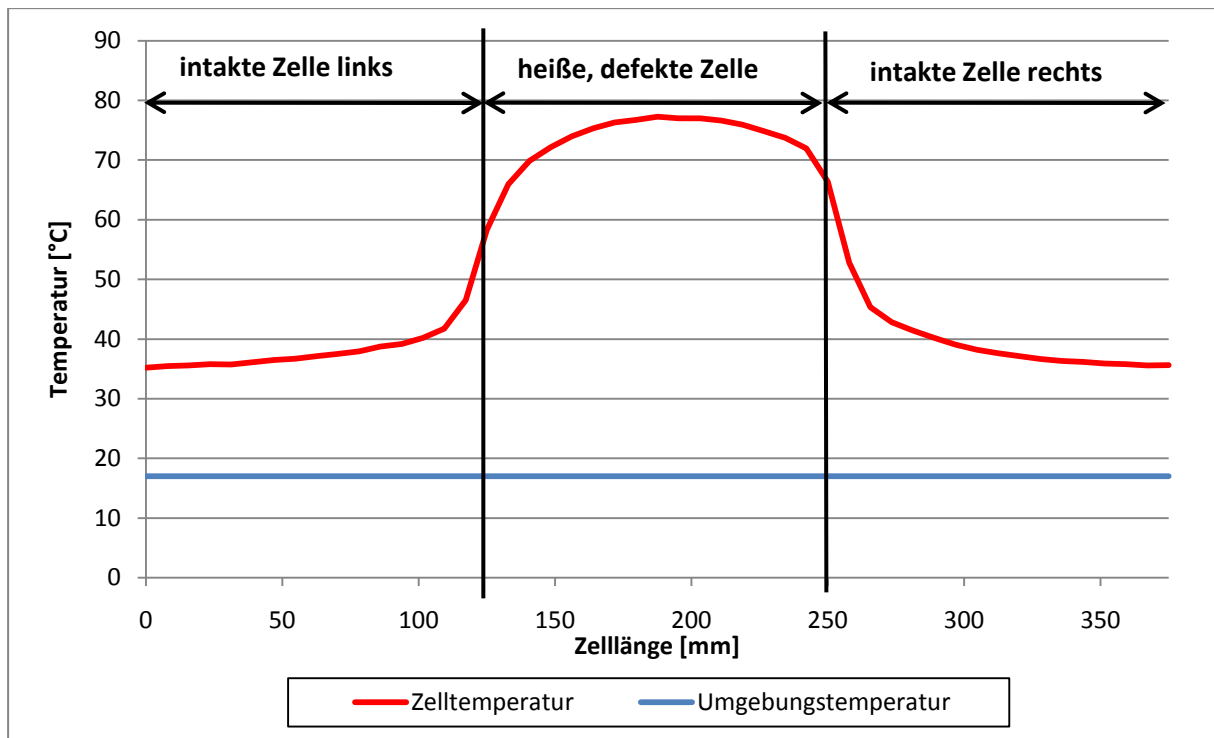
Abbildung 26: Temperaturprofil einer IR-Aufnahme über drei Zellen: die mittlere Zelle ist defekt, die Nachbarzellen sind intakt

Weiterhin ist zu beachten, daß lateraler Wärmetransport stattfindet, siehe Abbildung 26. Aufgrund des Temperaturgefälles wird die dissipierte Wärme der heißen, defekten Zelle an die kühleren Nachbarzellen abgeführt. So erscheinen die Wärmequellen häufig ausgedehnter als die Zellabmessungen.

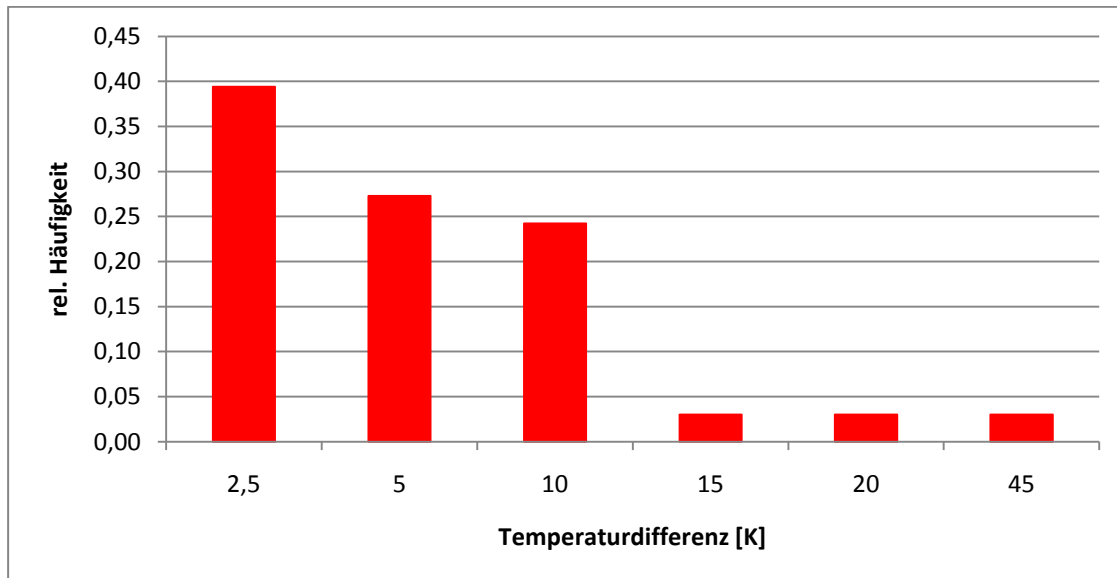
Abbildung 28: Häufigkeitsverteilung der Temperaturdifferenz $\Delta T'$ bei Zellbruch von 24 Modulen der Anlage A

Die Temperaturen, die bei Zellbruch auftreten, werden bestimmt durch den Anteil der elektrisch abgetrennten Zellfläche und den aktuellen Lastzustand, in dem sich das Modul befindet. Sind nur Zellen mit kleinen Brüchen in einem Modul vorhanden, wirkt sich das nicht auf die Modulleistung aus und Zelltemperatur ist nicht beeinflusst, d. h. weicht nicht von der benachbarten intakten Zellen ab. Ab einer kritischen gebrochenen Zellfläche arbeitet diese betroffene Zelle als Verbraucher. Sie erwärmt sich. In Anlage A sind Temperaturdifferenzen $\Delta T'$ zwischen 2,5 und 45 K an gebrochenen Zellen gemessen worden, wie Abbildung 28 zeigt.

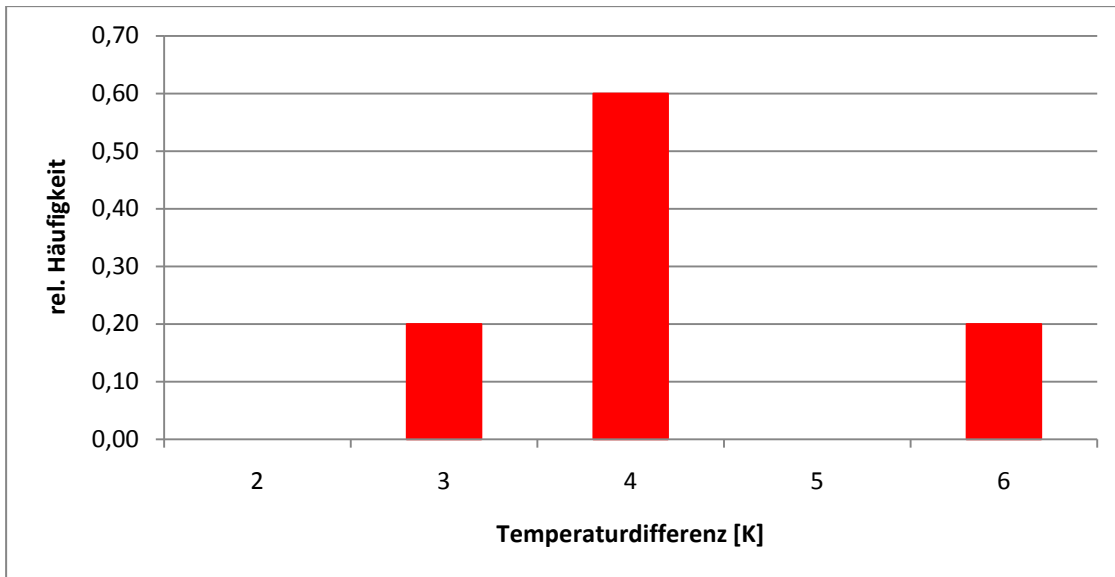
Ein überbrückter substring befindet sich im Leerlauf, d. h. es werden keine Ladungsträger abtransportiert. Die Zellen im substring haben alle nahezu die gleiche Temperatur. Der Temperaturunterschied zu benachbarten Zellen beträgt $\Delta T' = 3 - 5,5$ K, siehe dazu Abbildung 29.

Abbildung 29: Häufigkeitsverteilung der Temperaturdifferenz $\Delta T'$ von einem überbrückten substring zu einem kontaktierten substring, Anlage A

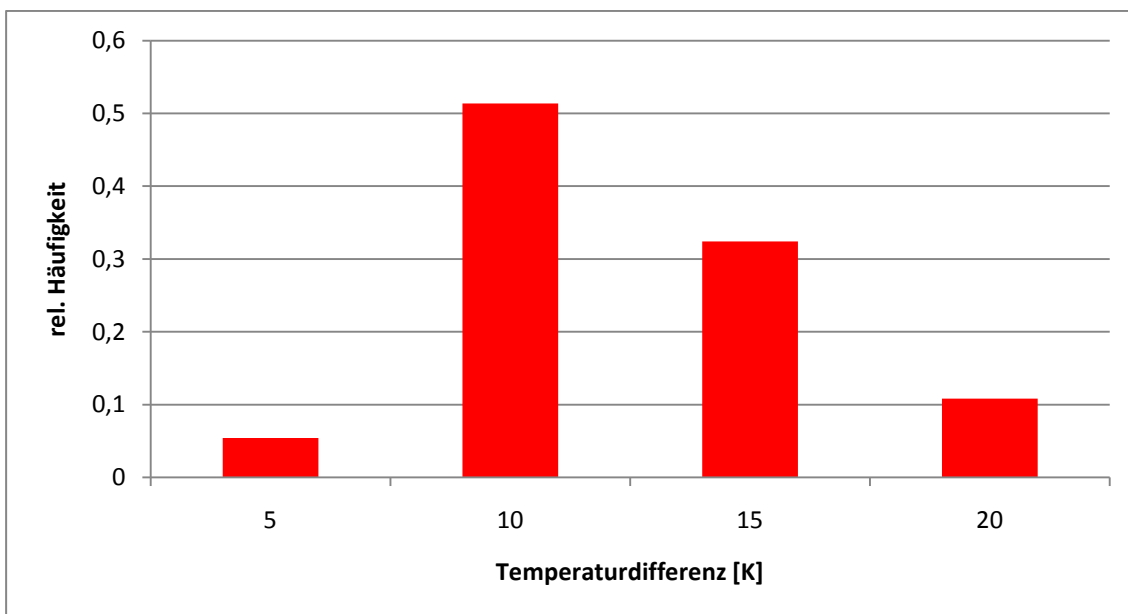
Mangelhafte Lötungen konnten nur in Modulen mit Zellen mit unterbrochenem Grid detektiert werden. Da hier der Strom in den betroffenen Zellen nur über ein Leiterbändchen fließen kann, wird die Zelle warm. Wie in Abbildung 30 dargestellt, bewegen sich die Temperaturdifferenzen zwischen 5 – 20 K.

Abbildung 30: Häufigkeitsverteilung der Temperaturdifferenz $\Delta T'$ bei Zellen mit mangelhaften Lötungen zu intakten Zellen der Anlage B

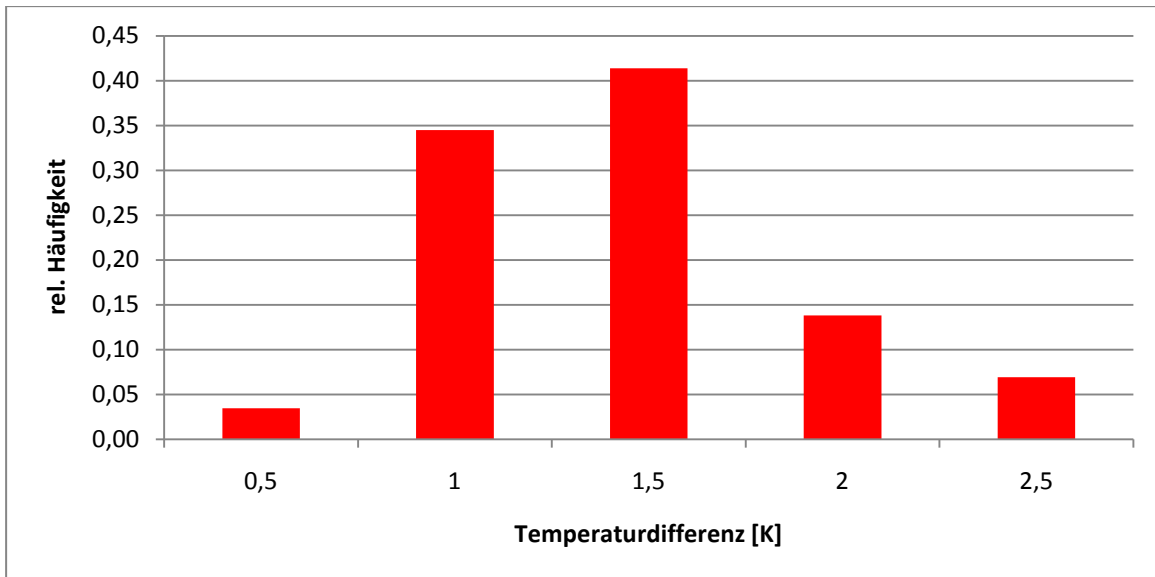
Abbildung 31 zeigt die Verteilung der Temperaturdifferenzen $\Delta T'$ für kurzgeschlossene Zellen in Modulen der Anlage H. Die Temperaturdifferenzen sind relativ gering und betragen $\Delta T' = 0,5 - 2,2$ K, dies spiegelt sich auch in Abbildung 16 und Anhang C wieder.

Abbildung 31: Häufigkeitsverteilung der Temperaturdifferenz $\Delta T'$ bei kleinformatigen Zellen im Kurzschluss der Anlage H

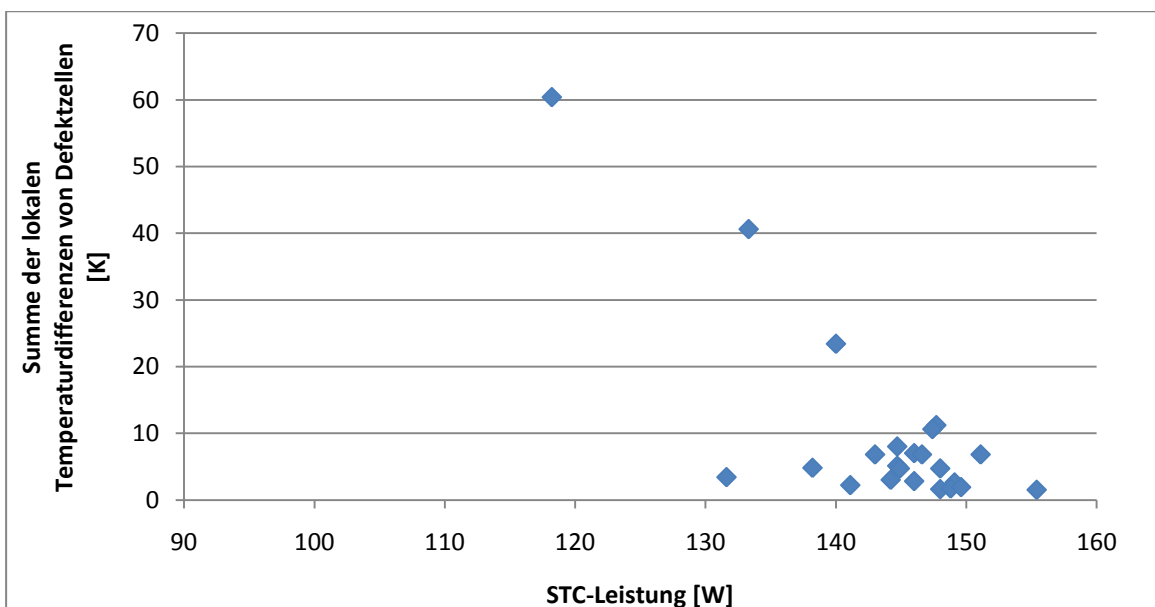
Trägt man die Summe der lokalen Temperaturdifferenzen defekter Module als Funktion der aktuellen, gemessenen Leistung unter STC-Bedingungen auf, erhält man Abbildung 32. Deutlich erkennbar ist der Trend, daß große Temperaturdifferenzen mit niedrigen Leistungen und kleine mit relativ großen Leistungen verknüpft sind. Die Meßwertschwankungen werden verursacht durch die Meßunsicherheit bei der Temperaturbestimmung und lokale Unterschiede im Wärmeübergang, die sich durch die Position des Moduls innerhalb der Anlage ergeben und eventuell differierender Ausgangsleistung der Module.

Abbildung 32: Vergleich der Summe der Temperaturdifferenzen defekter Module mit deren aktueller Leistung unter STC-Bedingungen, Anlage A

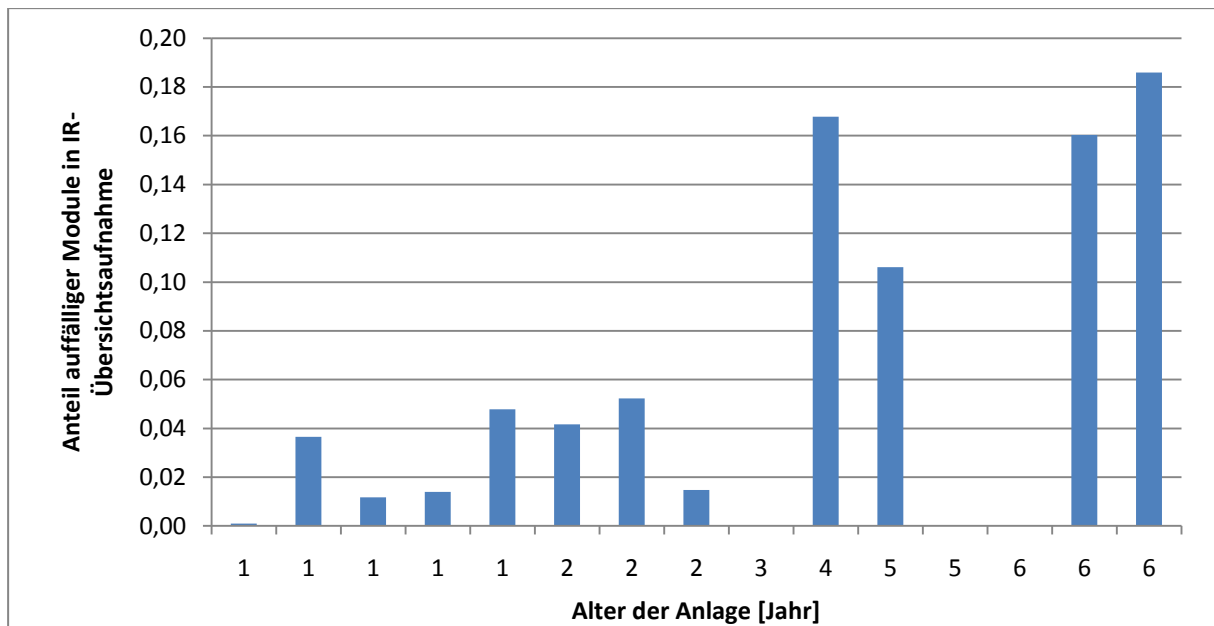
Die 16 im Rahmen dieses Projektes untersuchten PV-Anlagen verschiedenen Alters, von einer Neuanlage bis hin zu einer Anlage mit 6 Jahre Betriebsdauer, besitzen fast alle auffällige PV-Module in der IR-Übersichtsaufnahme, siehe Tabelle 5. Die Anzahl fehlerhafter Module nimmt mit der Betriebsdauer zu, wie anhand des zeitlichen Trends der ausgewerteten Anlagen in Abbildung 36 zu erkennen ist.

Abbildung 36: Anteil auffälliger PV-Module in IR-Sonne-Übersichtsaufnahmen in Abhängigkeit der Betriebsdauer der untersuchten Anlagen

Bei den drei Anlagen mit einem Alter von 3, 5 und 6 Jahren, welche keine auffälligen Module aufweisen, handelt es sich um kleine Dachanlagen mit einer Modulanzahl von 44-66 Stück. Dadurch sinkt natürlich auch die Wahrscheinlichkeit, daß die Anlage ein fehlerhaftes Modul enthält.

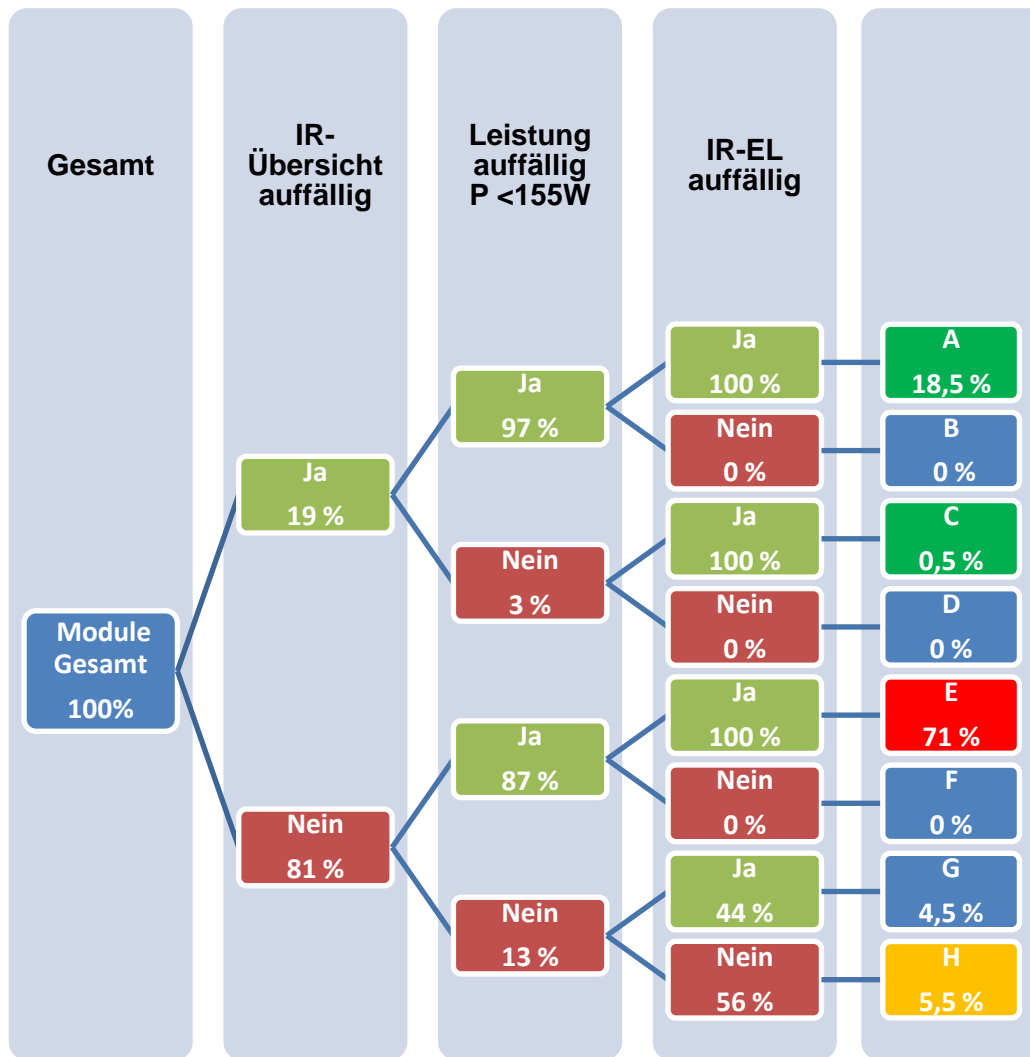
Abbildung 39: Baumdiagramm zur Häufigkeit der defekten Module der Anlage A in einem mehrstufigen Untersuchungsprozeß

Das Baumdiagramm aus Abbildung 39 soll die Zuverlässigkeit des Aufspürens von defekten, leistungsreduzierenden Modulen mithilfe von IR-Übersichtsaufnahmen veranschaulichen. Aus diesem Grund wurde im Anschluß an die IR-Übersichtsaufnahmen für jedes Modul dessen Leistung und die IR- sowie EL-Aufnahmen auf Fehlstellen ausgewertet. Aus den Übersichtsaufnahmen ergibt sich, daß 19% der Module Auffälligkeiten aufweisen (näheres zu den vorliegenden Defekten in Kapitel 4), während 81 % sich normal erwärmen. 97 % dieser als mangelhaft erkannten Module haben auch eine Leistung $P < 155 \text{ W}$, was sich auch in sämtlichen IR- und EL-Aufnahmen widerspiegelt. Das Modul, welches bei der Leistungsauswertung nicht in die gewählten Grenzen fällt, besitzt nur eine geringfügig höhere Leistung, siehe dazu Modul in Abbildung 20. Diese Leistungsabweichung liegt sicher im Rahmen der Meßgenauigkeit, so daß dieses Modul auch als schadhaft betrachtet werden kann. Die Pfade A und C beinhalten alle Module mit schwerwiegenden Schädigungen, Störstellen, wie überbrücktem substring, große Zellbrüche, die inhomogene Wärmedissipation zur Folge haben. Von den 81 % unauffälligen Modulen haben weitere 87 % eine geringe Leistung, die zwischen 145 W und 155 W beträgt. Alle diese Module (Pfad E) besitzen auch entsprechende Defekte, wie deren IR- und EL-

Da die Anlage insgesamt sehr viele Mängel aufweist, ist das Temperaturniveau relativ hoch, so daß kleinere und mittlere Defekte nicht hervortreten, demzufolge ist der Anteil gemäß Pfad F relativ hoch.

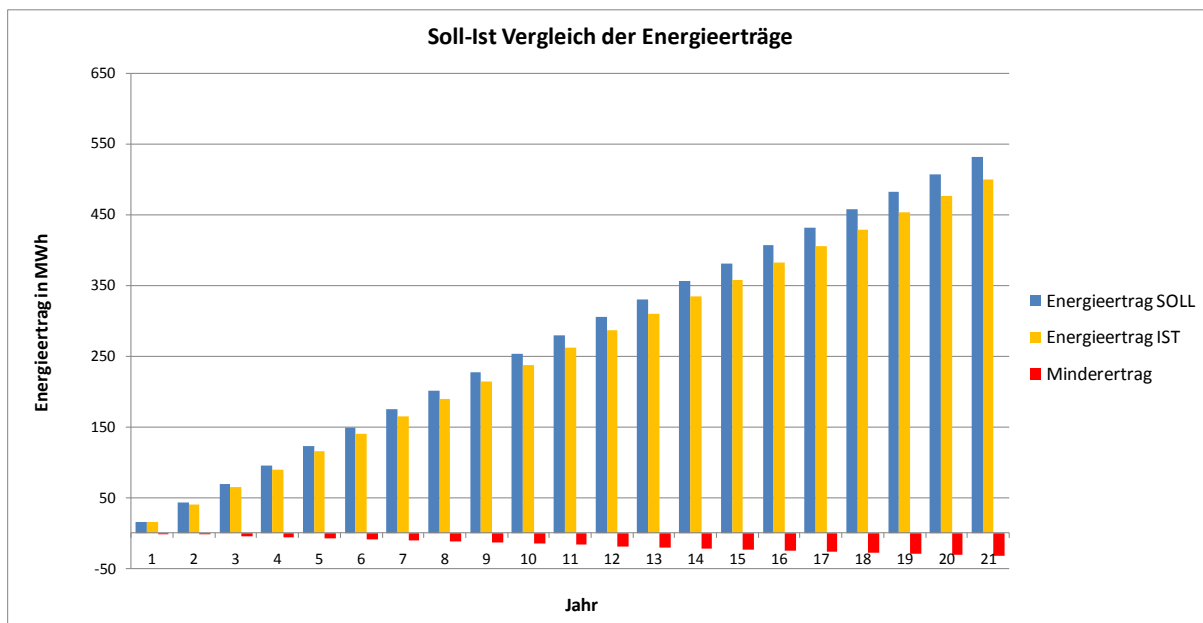
In Abbildung 41 werden die kumulierten Energieerträge der „Soll-Werte“ und der „Ist-Werte“ dargestellt und verglichen. Diese Betrachtung schließt keine Weiterentwicklung der Defekte mit ein, die bei der PV-Anlage A bereits mithilfe der IR-Thermografie detektiert wurden (vgl. Kapitel 4).

Abbildung 41: Soll-Ist Vergleich der Energieerträge für einen Betrachtungszeitraum von 20 Jahren plus Inbetriebnahmejahr

Der entstandene aufsummierte Minderertrag für den betrachteten Zeitraum von 20 Jahren plus Inbetriebnahmejahr der PV-Anlage beträgt ca. 32,5 MWh. Daraus ergibt sich eine CO₂-Einsparung für den betrachteten Zeitraum von mindestens 20 Tonnen. Für die Berechnung der vermiedenen CO₂-Emission wurden Kennwerte laut GEMIS [GEM] zugrunde gelegt.

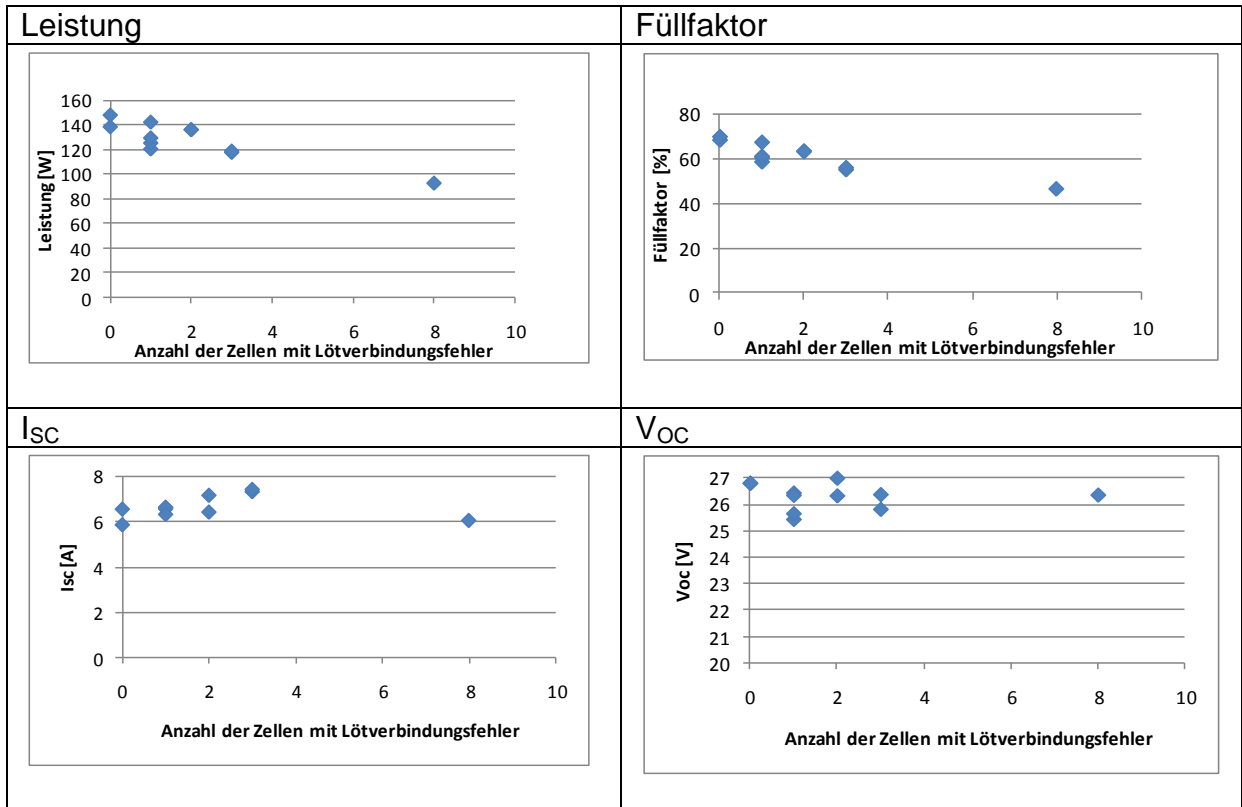
Während V_{oc} und I_{sc} relativ wenig von der Anzahl fehlerhafter Zellen beeinflusst werden, sinken die Leistung und der Füllfaktor deutlich ab. Für die Leistungsreduktion gilt ungefähr 6,9 W je defekter Zelle mit auffälliger Lötung, siehe Abbildung 42 in Anhang A.

Abbildung 42: Modulkenwerten von Modulen mit mangelhaften Lötungen, Anlage B

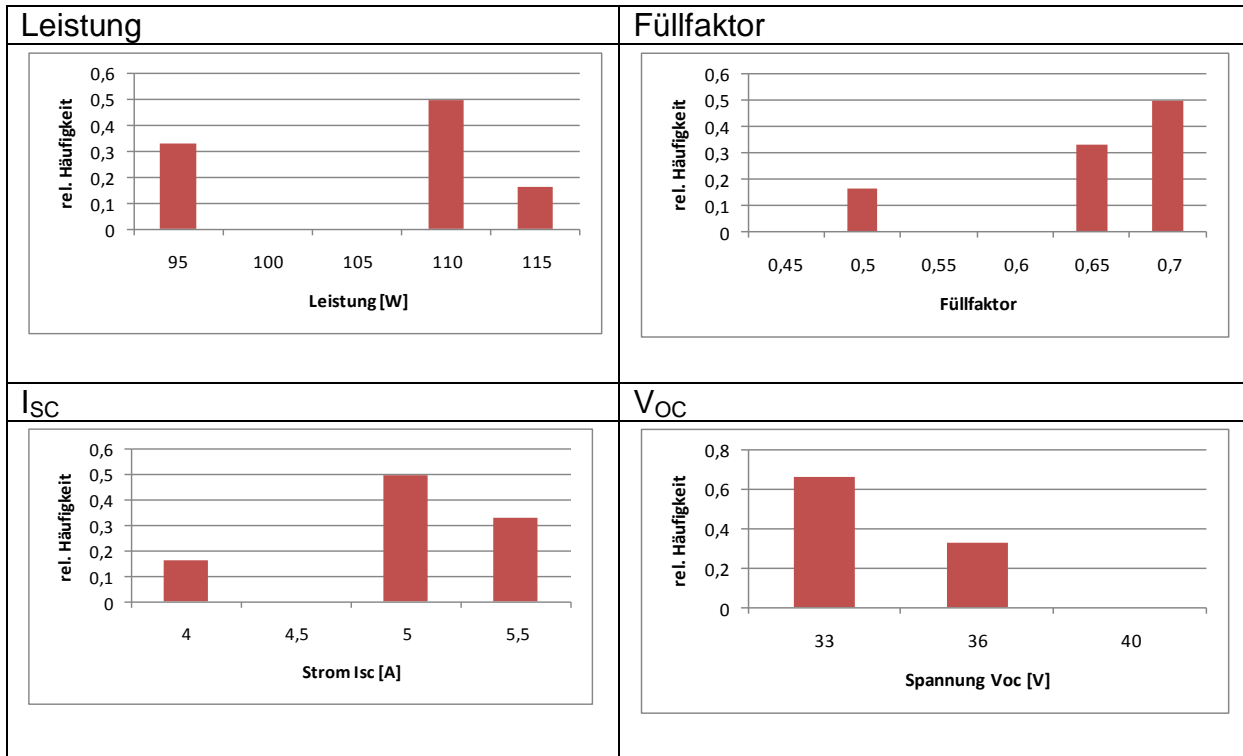
Abbildung 43: Modulkennwerte von Modulen mit überbrücktem substring, Anlage A

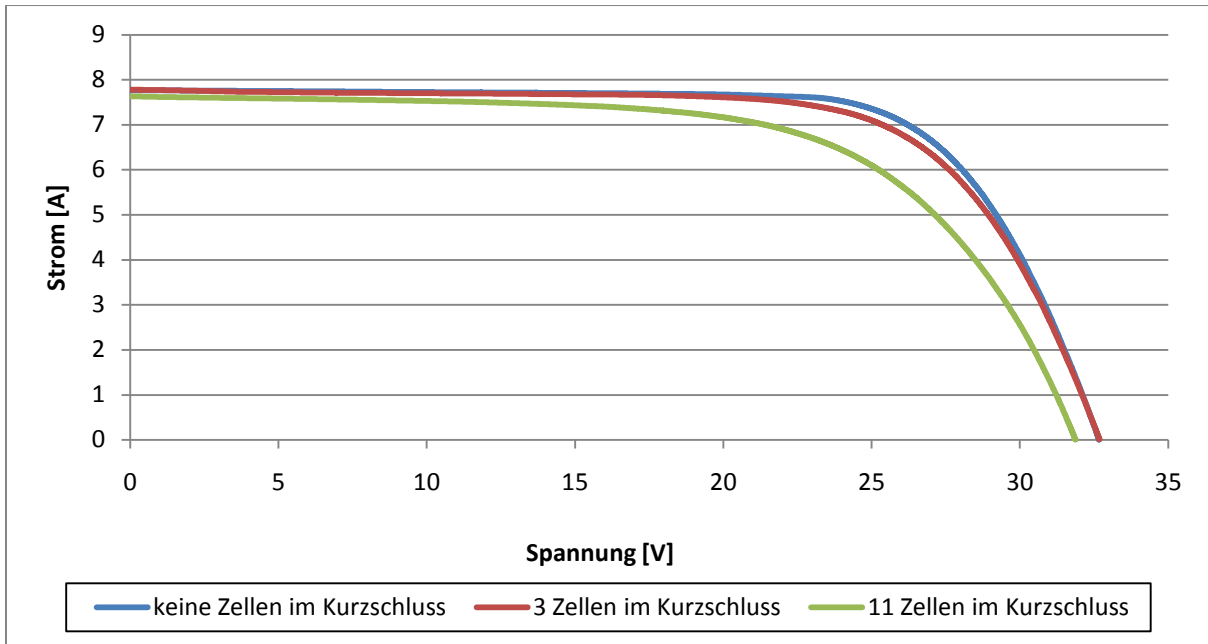
Abbildung 45: Kennlinien von Modulen mit mehreren Zellen im Kurzschluß; Anlage H

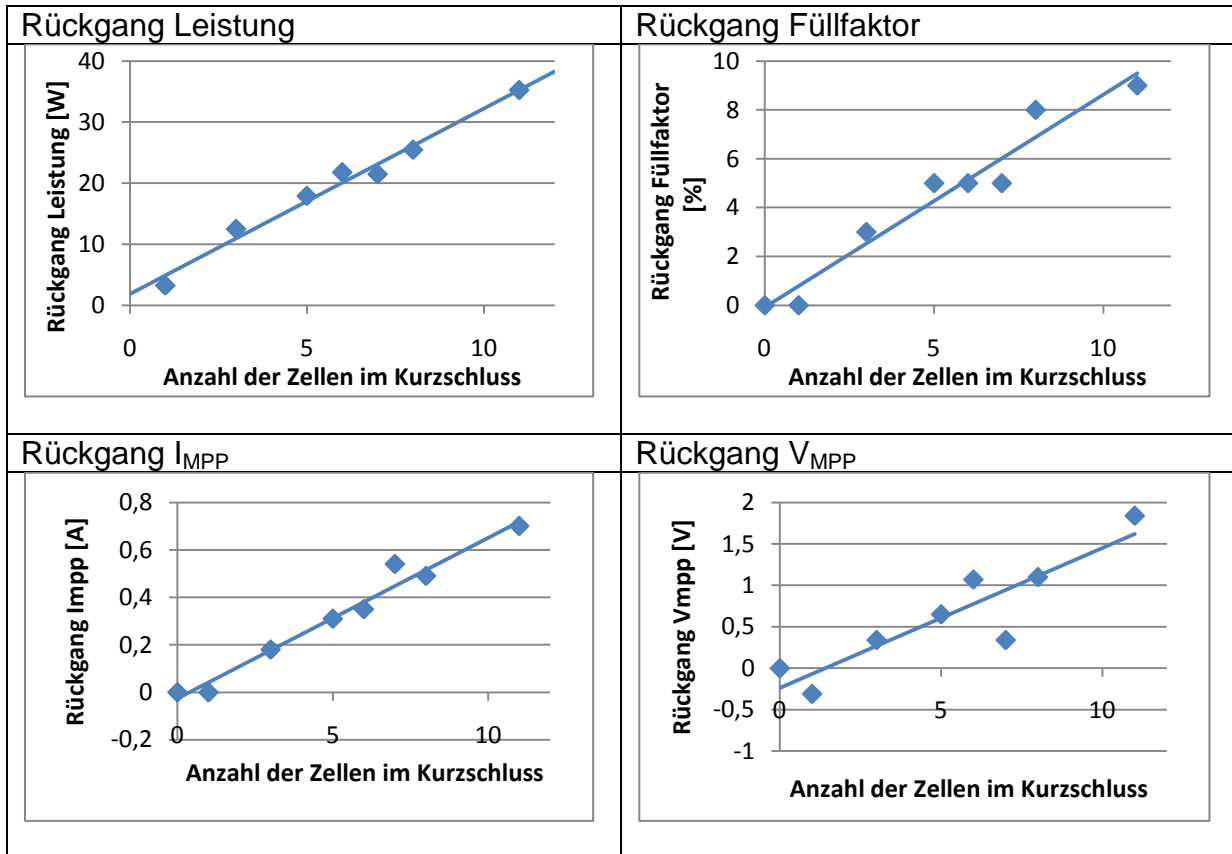
Die Untersuchungen der 16 Anlagen zeigten, daß Module aus kleinformatischen Zellen, wie bei Anlage H und K, stärker von Kurzschlüssen betroffen sind, vergleiche dazu Abbildung 16 und Abbildung 44 in Anhang C. In Abbildung 46 in Anhang C wird auch der Einfluß der Anzahl kurzgeschlossener Zellen auf die Modulleistung und weitere charakteristische Modulkennwerte, wie Füllfaktor, Strom im MPP I_{MPP} und Spannung im MPP U_{MPP} , deutlich. Mit jeder kurzgeschlossenen Zelle nimmt die Leerlaufspannung V_{OC} und auch entsprechend V_{MPP} der seriengeschalteten Zellen des Moduls ab. Ferner ist zu berücksichtigen, daß sich U_{MPP} und I_{MPP} verschieben in zunehmender Zahl kurzgeschlossener Zellen. Dies begründet auch die Abnahme des Füllfaktors FF.

Abbildung 46: Abhängigkeit von Modulkennwerten von der Anzahl auffälliger Zellen in Modulen mit Zellkurzschluß

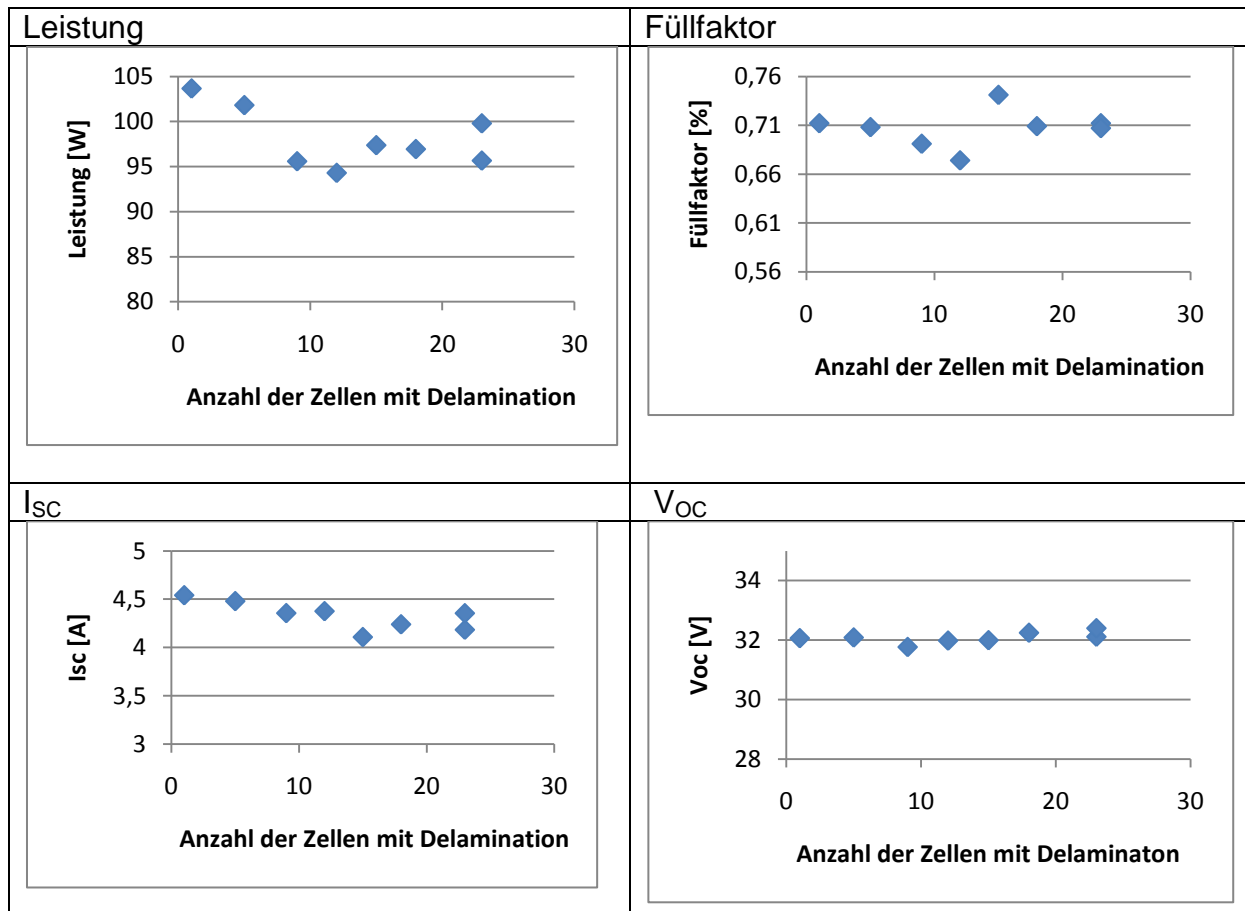
Die delaminierten Zellen beeinflussen auch die Modulkenwerte maßgeblich. In Abbildung 47 in Anhang D sind die Leistung, I_{SC} , V_{OC} und FF in Abhängigkeit von der Anzahl delaminierter Zellen dargestellt. Die Größe der delaminierten Fläche wurde NICHT berücksichtigt. Durch die verschlechterte Absorption der Sonnenstrahlung sinkt I_{SC} und damit auch die Leistung und der Füllfaktor. V_{OC} wird nur geringfügig verändert.

Abbildung 47: Abhängigkeit von Modulkenwerten von der Anzahl auffälliger Zellen in Modulen mit Delamination, Anlage O
