Abschlussbericht

„Modellhafte Evaluierung von Restaurierungs- und Konservierungsmaßnahmen an historischen Glasmalereien mit starken Schäden durch anthropogene Einflüsse“

Juli 2011

Bundesanstalt für Materialforschung
und –prüfung, Fachgruppe 4.2
„Umweltrelevante Material und
Produkteigenschaften“

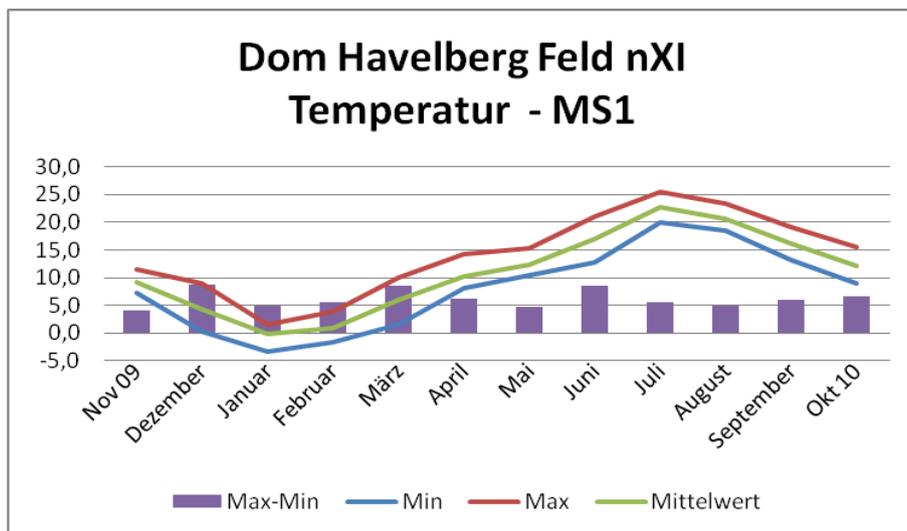
Abb. 3: Temperaturextrema und –schwankungen an der Originalverglasung im Messzeitraum

Die maximale Temperatur an der Innenseite der Originalverglasung am Feld nXI 4c betrug im Juli 25,4°C, die minimale Temperatur lag im Januar an derselben Messstelle bei -3,2°C. Der maximale Temperaturschwankungsbereich betrug in den Monaten Dezember, März und Juli zwischen 8,7 und 8,4K. Aus dem Verlauf des Mittelwertes wird deutlich, dass in den Monaten April und Mai häufiger tiefere Temperaturen (nahe des Min-Wertes) auftraten.

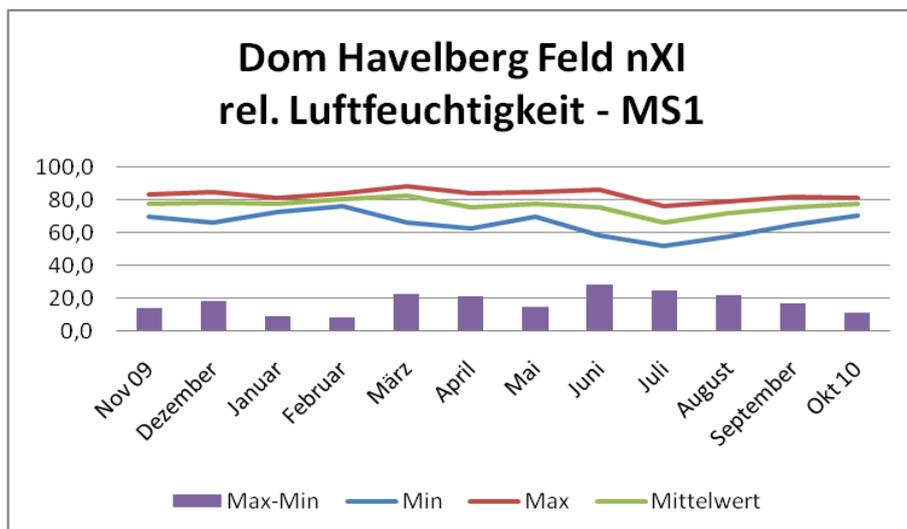
Abb. 4: Feuchtigkeitsextrema und –schwankungen an der Originalverglasung im Messzeitraum

Die Maximalwerte der Feuchtigkeit lagen bis auf Juli und August in allen Monaten über 80% r. F. Die maximale Feuchtigkeit an der Innenseite der Originalverglasung am Feld nXI 4c betrug im März 88,3 % r. F. Die minimale Feuchtigkeit lag im Juli bei 51,6 % r. F. an derselben Messstelle. Die maximalen Feuchteschwankungen wurden ebenfalls im Juni mit $\Delta r. F. = 27,9 \%$ festgesellt. Die Mittelwertskurve zeigt, dass Feuchtwerte nahe 80 % r. F. häufiger auftreten als darunterliegende relative Luftfeuchtigkeitswerte.

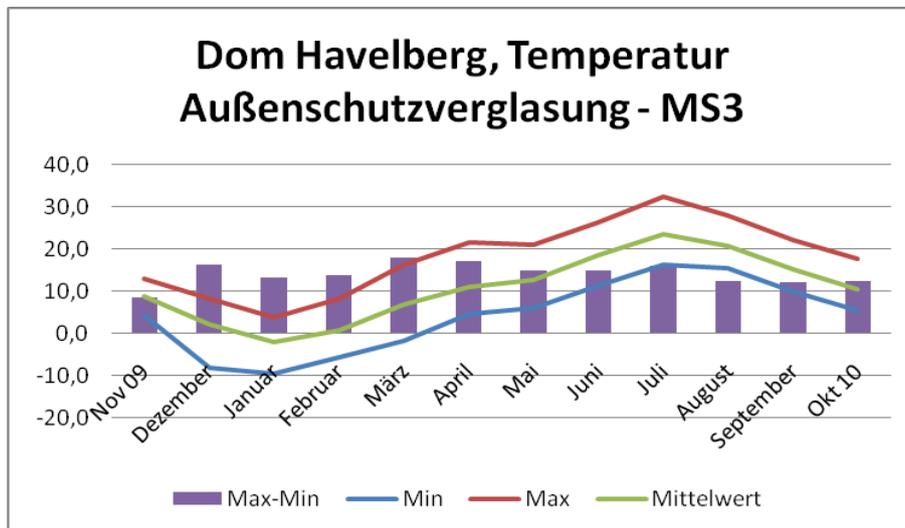
Abb. 5: Temperaturextrema und –schwankungen an der Innenseite der Außenschutzverglasung im Messzeitraum

Die maximale Temperatur an der Innenseite der Außenschutzverglasung am Feld nXI 4c betrug im Juli 32,4 °C. Die minimale Temperatur lag im Januar an derselben Messstelle bei -9,4 °C. Der maximale Temperaturschwankungsbereich lag im Monat März bei 18 K. Aus dem Verlauf des Mittelwertes wird deutlich, dass hohe und tiefe Temperaturen etwa gleich häufig auftreten (Tag/Nachtwechsel).

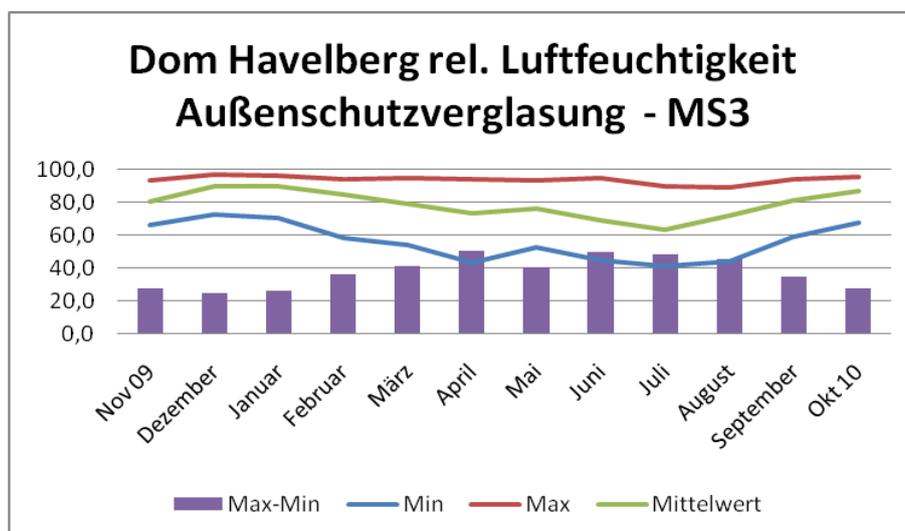
Abb. 6: Feuchtigkeitsextrema und –schwankungen an der Innenseite der Außenschutzverglasung im Messzeitraum

Die Maximalwerte der relativen Feuchtigkeit lagen in allen Monaten nahe bzw. deutlich über 90 % r.F. Die maximale Feuchtigkeit an der Innenseite der Außenschutzverglasung am Feld nXI 4c betrug im Dezember 96,8 % r. F. Die minimale Feuchtigkeit lag im Juli bei 41,2 % r. F. an derselben Messstelle. Die maximalen Feuchteschwankungen wurde in April mit Δ r. F. = 50,6 % festgesellt. Die Mittelwertskurve zeigt, dass höhere Feuchtigkeitswerte häufiger im Herbst und in den Wintermonaten auftreten.

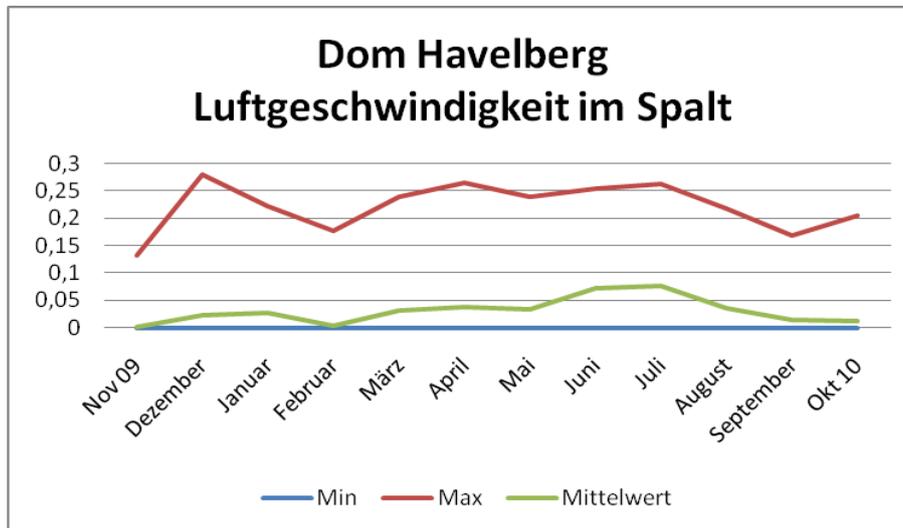
Abb. 7: Extremwerte und Mittelwert der Luftgeschwindigkeit [m/s] im Spalt zwischen Original- und Außenschutzverglasung im Messzeitraum

Die maximal gemessene Luftgeschwindigkeit im Spalt am Feld nXI 4c betrug im Dezember 0,28 m/s. Die minimale Luftgeschwindigkeit beträgt in allen Monaten des Jahres 0 m/s, das bedeutet, dass die Luftströmung völlig zum Erliegen kommt. Aus dem Verlauf des Mittelwertes wird deutlich, dass geringe Luftgeschwindigkeiten an diesem Fenster überwiegen.

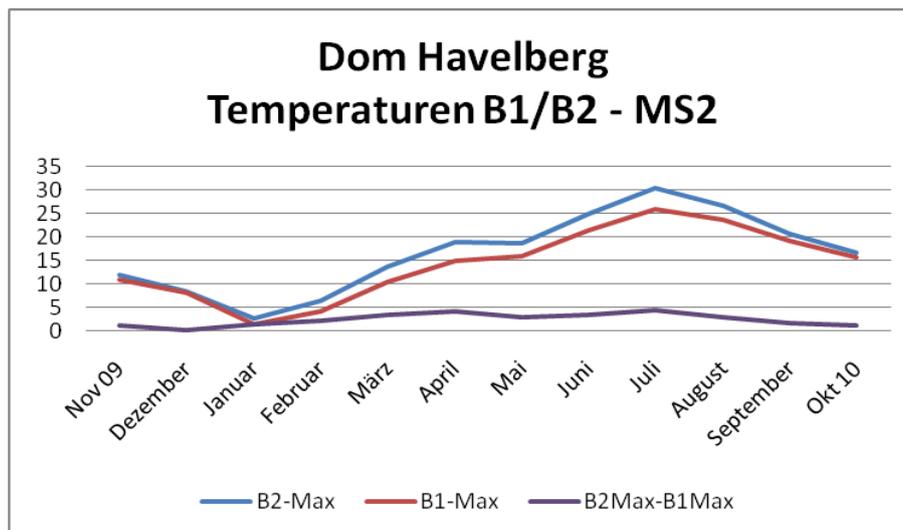
Abb. 8: Temperaturextrema und –differenzen an der Innenseite der Außenschutzverglasung in unterschiedlichen Höhen (B1, B2) im Messzeitraum

Der jahreszeitliche Temperaturverlauf in unterschiedlichen Höhen auf der Innenseite der Außenschutzverglasung entspricht dem Verlauf der Temperatur auf MS1 (Bild). Glasmalereifelder in einer größeren Höhe erwärmen sich stärker als die Felder der ersten Reihe. Die Temperaturdifferenzen zwischen unten (B1) und oben (B2) ist in den Monaten März bis August höher als in den übrigen Monaten. Eine spezifische klimatische Situation im Spalt kann die Ursache für geringe Luftgeschwindigkeiten und das völlige Abbrechen der Luftströmung verantwortlich sein.

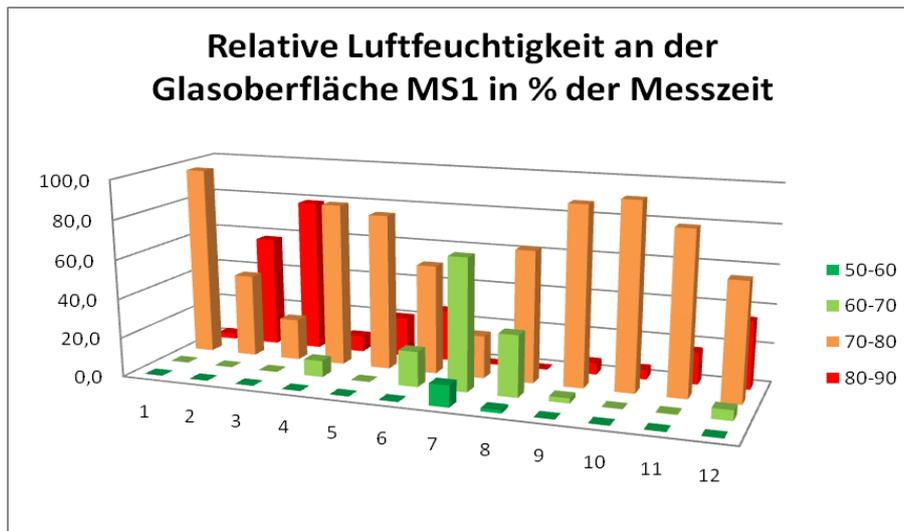
Abb. 11: Häufigkeitsverteilung von Feuchtigkeitsbereichen an der Originalverglasung im Messzeitraum Januar (1) bis Dezember (12)

Die relative Luftfeuchtigkeit ist als hoch anzusehen, wenn der Wert 80 % r. F. überschritten wird. Oberhalb von 90 % r. F. kann es in Abhängigkeit von der Temperatur des Glases bereits zur Tauwasserbildung auf der Oberfläche kommen. Hohe Luftfeuchtigkeit und Wasser begünstigen die Glaskorrosion. Luftfeuchtigkeitswerte unterhalb 80% können als unkritisch angesehen werden.

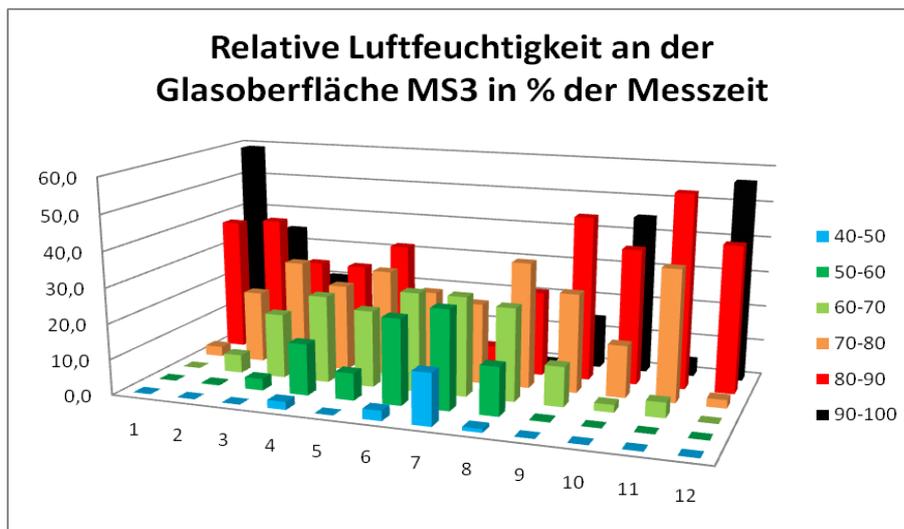
Abb. 12: Häufigkeitsverteilung von Feuchtigkeitsbereichen an der Originalverglasung im Messzeitraum Januar (1) bis Dezember (12)

Die relative Luftfeuchtigkeit an der Außenschutzverglasung ist höher als die an der Originalscheibe. Eine relative Luftfeuchtigkeit zwischen 90 und 100 % r. F. tritt am Häufigsten in den Monaten Januar, Oktober und Dezember auf. Es ist mit hoher Wahrscheinlichkeit auch mit Tauwasserbildung auf der Innenseite der Außenschutzverglasung zu rechnen. In den Monaten Mai bis August überwiegen relative Luftfeuchtigkeiten im unkritischen Bereich.

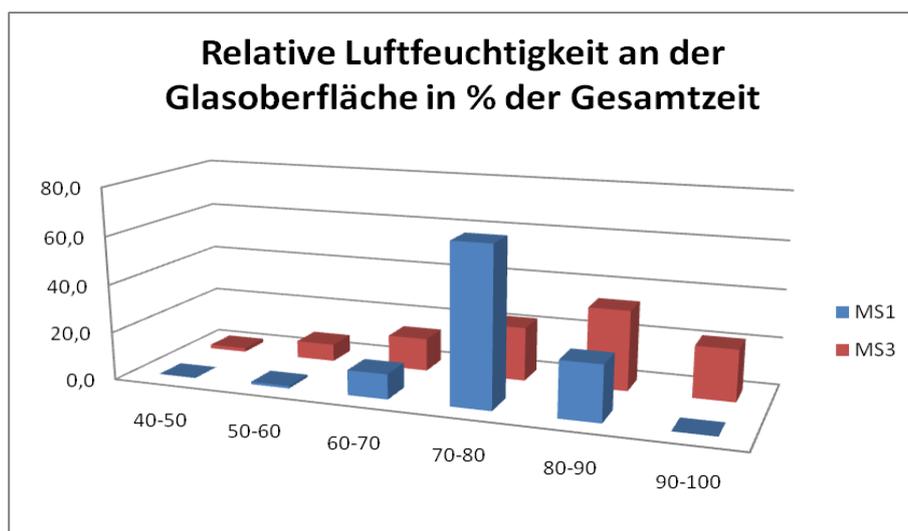
Abb. 14: Häufigkeitsverteilung von Feuchtigkeitsbereichen an der Originalverglasung (MS1) und der Außenschutzverglasung (MS3) im gesamten Messzeitraum

Die relative Luftfeuchtigkeit an der Originalverglasung liegt zu etwa 2/3 der Messzeit in einem Bereich zwischen 70-80 % r.F. Sie erreicht zu keinem Zeitpunkt Werte zwischen 90 und 100 % r. F. Tauwasserbildung an der Originalverglasung wurde weder beobachtet noch konnte dieses Ereignis aus den Messwerten berechnet werden. An der Außenschutzverglasung ist die relative Luftfeuchte zu über 50% der Messzeit höher als 80% r. F. und etwa 1/5 der Messzeit liegt sie im Bereich zwischen 90 und 100% r. F. Beim Ausbau der Messtechnik im Havelberger Dom am 25.10.2010 war die Innenseite der Außenschutzverglasung völlig mit Tauwasser benetzt. Zu diesem Zeitpunkt wurde vom Temperatur/Feuchtfühler folgende Werte registriert $T = 5,4 \text{ }^\circ\text{C}$ und eine relative Luftfeuchte von 92,5 % r. F. (s. Klimadiagramm, Bild) Daraus ergibt sich eine Taupunkttemperatur von $T_p = 4,2 \text{ }^\circ\text{C}$. Obwohl die registrierte Temperatur etwa 1,2 K oberhalb der Taupunkttemperatur liegt, wurde Tauwasser auf der Glasoberfläche festgestellt. Die Ursache dafür liegt, wie schon erwähnt, in der Anordnung des Messfühlers, der aufgrund seiner Geometrie etwa 5 mm von der Glasoberfläche entfernt ist. Legt man die Temperaturdifferenz von 1,2 K und den Wert der relativen Feuchte von $>92,5 \text{ } \%$ zu Grunde, so lassen sich aus den Messwerten 82 Tage berechnen, an denen die gleiche klimatische Situation vorlag und ebenfalls mit Tauwasserbildung zu rechnen ist. Verändert man die Grenzen auf $\Delta T = 1,3$ und $r. F. = 93 \text{ } \%$, so ergeben sich 118 Tage an denen mit hoher Wahrscheinlichkeit auch Betauung auf der Innenseite der Außenschutzverglasung vorlag. Charakteristische Monatsverläufe für jeweils einen Sommer und einen Wintermonat befinden sich im Anhang.

Die hohen Werte der relativen Luftfeuchtigkeit an der Außenschutzverglasung führen zur Tauwasserbildung. An der Originalverglasung werden im gleichen Messzeitraum 80% r. F. nur an zwei Tagen überschritten. Dort tritt keine Tauwasserbildung auf.

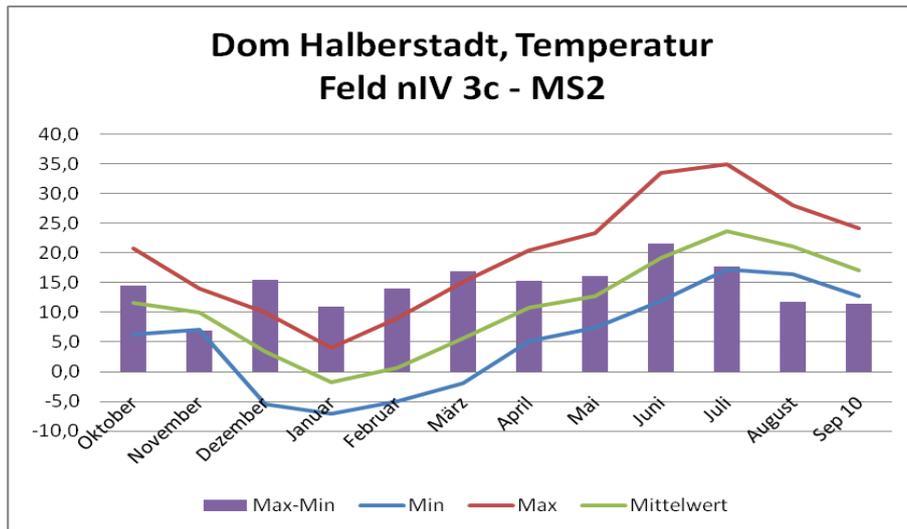
Abb. 18: Temperaturextrema und –schwankungen an der Originalverglasung im Messzeitraum

Die maximale Temperatur an der Außenseite der Originalverglasung am Feld nIV 3c betrug im Juli 34,9 °C. Die minimale Temperatur lag im Januar an derselben Messstelle bei –7,0°C. Der maximale Temperaturschwankungsbereich betrug im Juni 21,5 K. Aus dem Verlauf des Mittelwertes wird deutlich, dass hohe und niedrige Temperaturen über die gesamte Messzeit mit nahezu gleichem Abstand von den Mittelwerten registriert wurden.

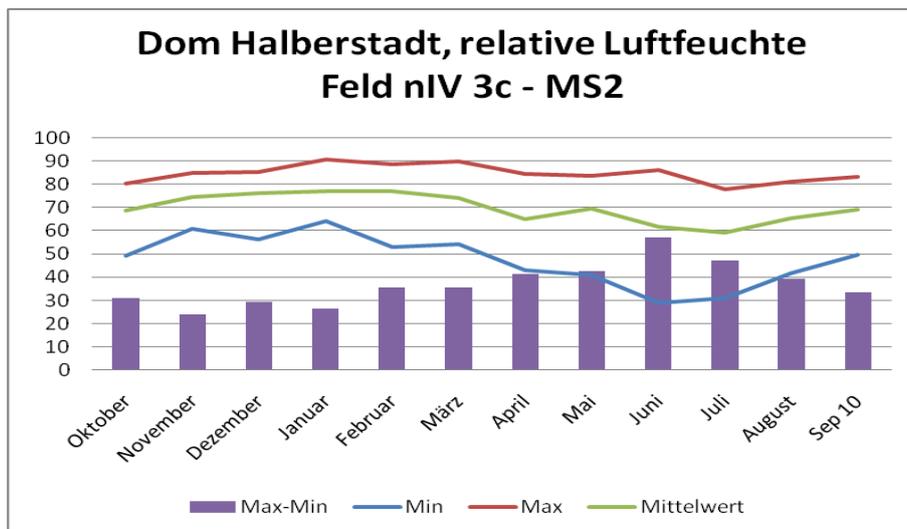
Abb. 19: Feuchtigkeitsextrema und –schwankungen an der Originalverglasung im Messzeitraum

Die Maximalwerte der relativen Luftfeuchtigkeit lagen in den Monaten Januar bis März nahe 90 % r. F. Die maximale Feuchtigkeit an der Innenseite der Originalverglasung am Feld nIV 3c betrug im Januar 90,5 % r. F. Die minimale Feuchtigkeit lag im Juli bei 30,9 % r. F. an derselben Messstelle. Die maximalen Feuchteschwankungen wurden ebenfalls Juni mit Δ r. F. = 47,1 % berechnet. Die Mittelwertskurve zeigt, dass Feuchtwerte zwischen Dezember und März nahe 80 % r. F. häufiger auftreten als darunterliegende relative Luftfeuchtigkeitswerte.

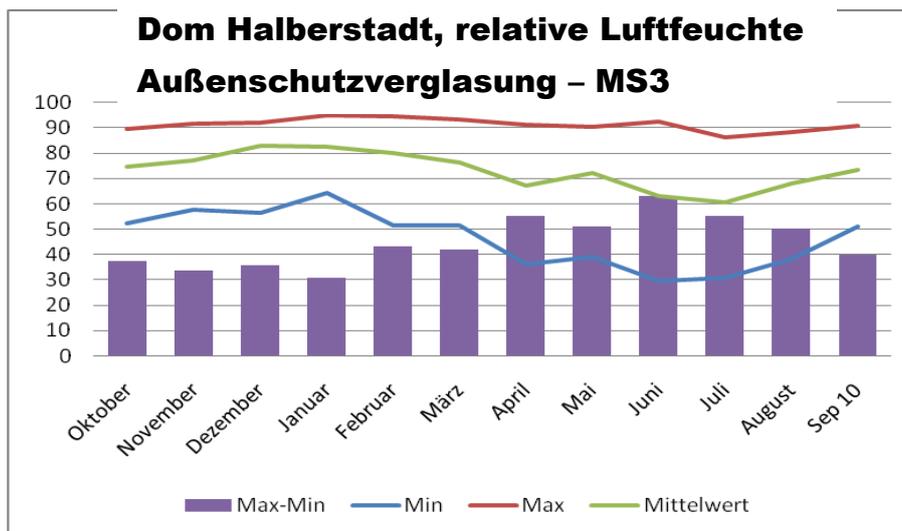
Abb. 21: Feuchtigkeitsextrema und –schwankungen an der Innenseite der Außenschutzverglasung im Messzeitraum

Die Maximalwerte der relativen Feuchtigkeit lagen in den Monaten September bis Juni nahe bzw. deutlich über 90 % r .F. Die maximale Feuchtigkeit an der Innenseite der Außenschutzverglasung am Feld nIV 3c betrug im Dezember 95,1 % r. F. Die minimale Feuchtigkeit lag im Juli bei 29,4 % r. F. an derselben Messstelle. Die maximalen Feuchteschwankungen wurde im Juni mit Δ r. F. = 63,1 % festgestellt. Die Mittelwertskurve zeigt, dass höhere Feuchtigkeitwerte im Herbst und Winter auftreten.

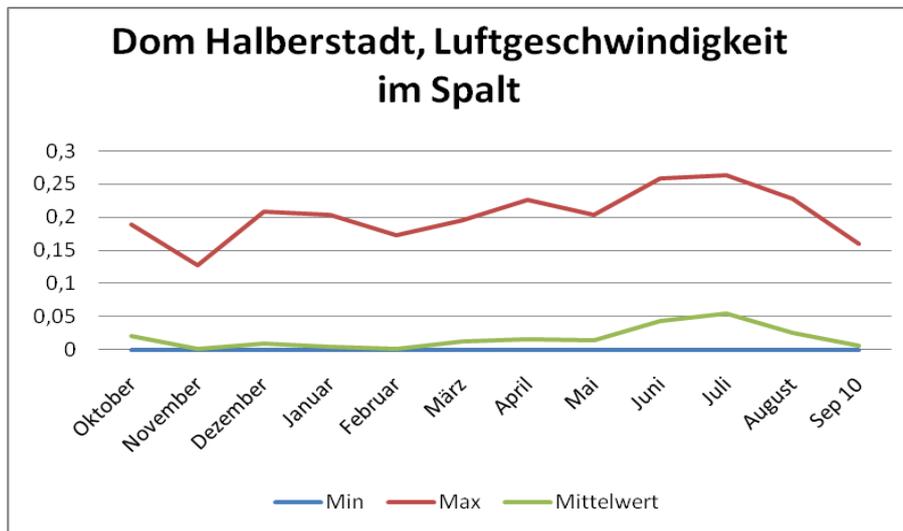
Abb. 22: Extremwerte und Mittelwert der Luftgeschwindigkeit [m/s] im Spalt zwischen Original- und Außenschutzverglasung im Messzeitraum

Die maximal gemessene Luftgeschwindigkeit im Spalt am Feld nIV 3c betrug im Juli 0,26 m/s. Die minimale Luftgeschwindigkeit beträgt in allen Monaten des Jahres 0 m/s, das bedeutet, dass auch hier die Luftströmung völlig zum Erliegen kommt. Aus dem Verlauf des Mittelwertes wird deutlich, dass sehr geringe Luftgeschwindigkeiten an diesem Fenster überwiegen und ein Anstieg zwischen Mai und Juli sichtbar wird.

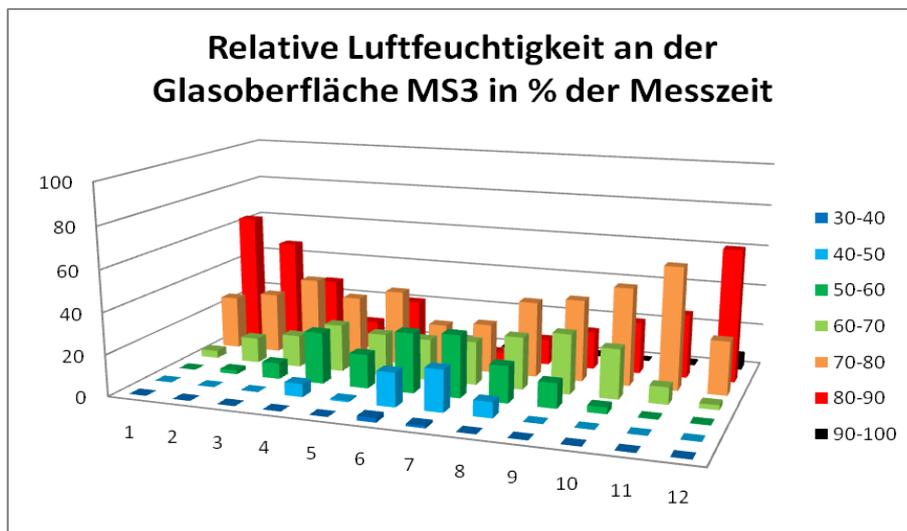
Abb. 27: Häufigkeitsverteilung von Feuchtigkeitsbereichen an der Originalverglasung im Messzeitraum Januar (1) bis Dezember (12)

Die relative Luftfeuchtigkeit an der Außenschutzverglasung ist höher als die an der Originalscheibe. Eine relative Luftfeuchtigkeit zwischen 90 und 100 % r. F. tritt in den Monaten Dezember bis April auf. In diesen Monaten ist mit hoher Wahrscheinlichkeit auch mit Tauwasserbildung auf der Innenseite der Außenschutzverglasung zu rechnen. In den Monaten April bis Oktober überwiegen relative Luftfeuchtigkeiten im unkritischen Bereich.

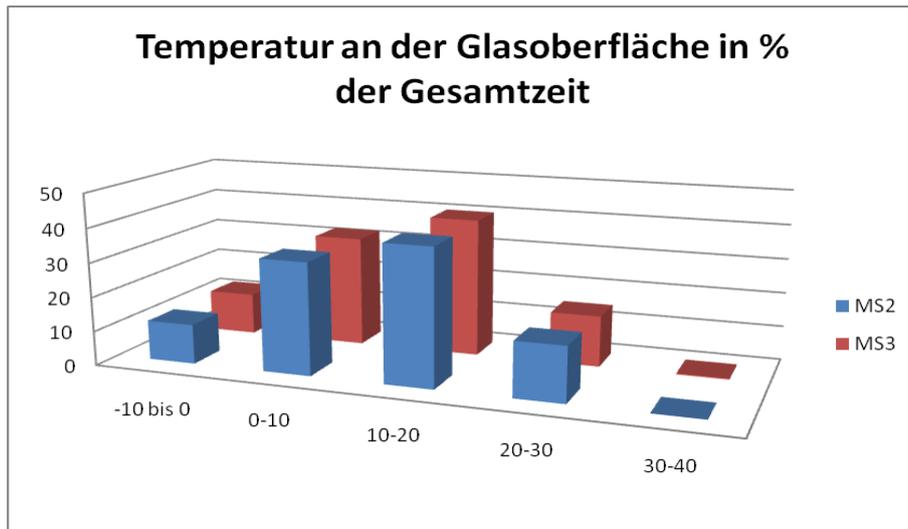
Abb. 28: Häufigkeitsverteilung von Temperaturbereichen an der Originalverglasung (MS2) und der Außenschutzverglasung (MS3) im gesamten Messzeitraum

Die Temperaturen an der Originalverglasung erreichen in den Wintermonaten Werte von 0 bis -10 °C. Im übrigen Jahresdurchschnitt liegen sie zwischen 0-30 °C, wobei die Bereiche zwischen 10 und 20 °C überwiegen. Lediglich zu 0,1 % der Messzeit wurden an diesem Nordfenster Werte im Bereich von 30-40 °C erreicht. Der Temperaturverlauf an der Außenschutzverglasung ist nahezu identisch. Die Scheiben erreichen in den Wintermonaten Temperaturen im Bereich von 0 bis -10 °C und können sich im Sommer zu 0,4 % der Messzeit auf Werte zwischen 30-40 °C aufheizen.

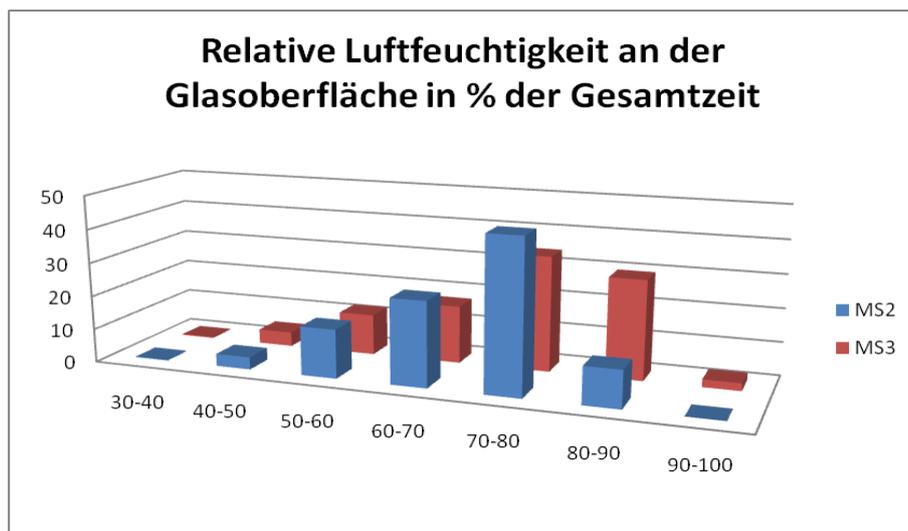
Abb. 29: Häufigkeitsverteilung von Feuchtigkeitsbereichen an der Originalverglasung (MS2) und der Außenschutzverglasung (MS3) im gesamten Messzeitraum

Die relative Luftfeuchtigkeit an der Originalverglasung liegt zu mehr als der Hälfte (56%) der Messzeit in einem Bereich zwischen 70 und 80 % r.F. Sie erreicht zu keinem Zeitpunkt Werte zwischen 90 und 100%. Tauwasserbildung an der Originalverglasung wurde weder beobachtet noch konnte dieses Ereignis aus den Messwerten berechnet werden. An der Außenschutzverglasung ist die relative Luftfeuchte zu über 1/3 der Messzeit höher als 80 % r. F. und zu etwa 2 % der Messzeit liegt sie im Bereich zwischen 90 und 100% r. F. Tauwasserbildung wurde am Halberstädter Dom nicht beobachtet. Auch hier waren die Temperatur/Feuchtefühler aufgrund ihrer Bauart ca. 5 mm von der Glasoberfläche entfernt. Legt man wiederum die bei der Tauwasserbildung im Havelberger Dom gemessenen Temperatur und Feuchtwerte zu Grunde, so lassen sich bei einer Temperaturdifferenz von 1,2 K zwischen Temperatur und Taupunkttemperatur und einem Wert der relativen Feuchte von >92.5 % aus den Messwerten 6 Tagen berechnen, an denen die gleiche klimatische Situation vorlag und ebenfalls mit Tauwasserbildung zu rechnen ist. Verändert man die Grenzen auf $\Delta T=1,3$ und r. F. = 93 %, so ergeben sich 21 Tage an denen mit hoher Wahrscheinlichkeit auch Betauung auf der Innenseite der Außenschutzverglasung vorlag. Charakteristische Monatsverläufe der Klimadiagramme für jeweils einen Sommer- und einen Wintermonat befinden sich im Anhang.

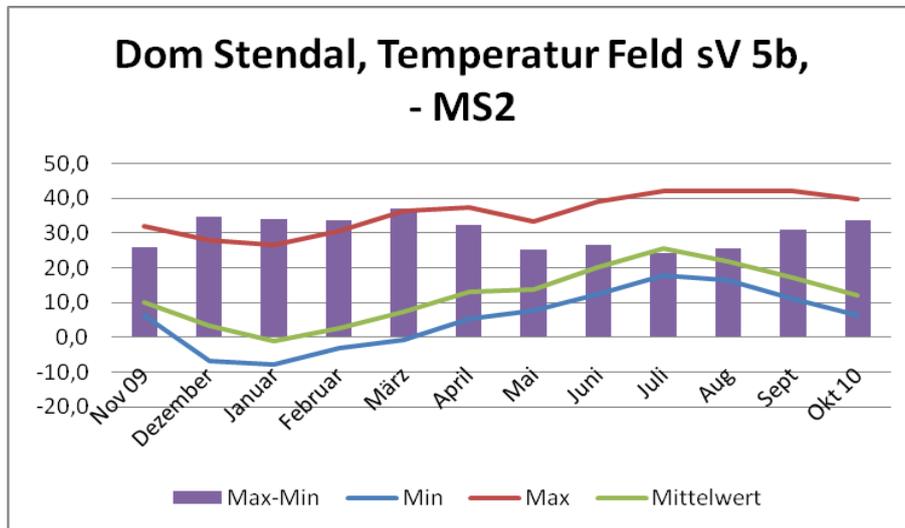
Abb. 32: Temperaturextrema und –schwankungen an der Originalverglasung im Messzeitraum

Die maximalen Temperaturen an der Außenseite der Originalverglasung am Feld sV 5b betragen in den Monaten Juli, August, September jeweils mehr als 40 °C. Im Juli wurden 42,2 °C als Maximum erreicht. Die minimale Temperatur lag im Januar an derselben Messstelle bei -7,7 °C. Der maximale Temperaturschwankungsbereich innerhalb eines Monats betrug in März 37 K. Aus dem Verlauf des Mittelwertes wird deutlich, dass an diesem Fenster immer mit kurzzeitigen Temperaturspitzen zu rechnen ist.

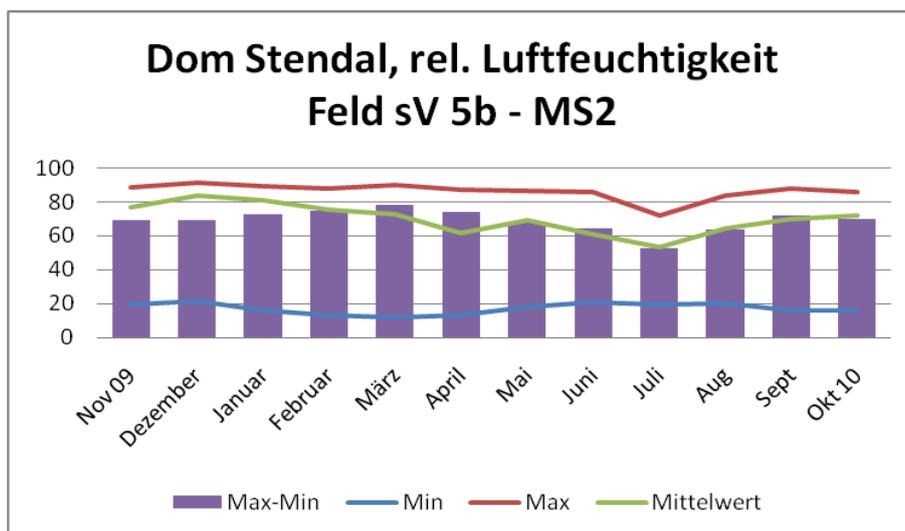
Abb. 33: Feuchtigkeitsextrema und –schwankungen an der Originalverglasung im Messzeitraum

Die Maximalwerte der relativen Luftfeuchtigkeit lagen mit Ausnahme der Monate Juli und August stets nahe 90 % r. F. Die maximale Feuchtigkeit an der Außenseite der Originalverglasung am Feld sV 5b betrug im Dezember 91,0 % r. F. Die minimale Feuchtigkeit lag im März bei 11,9 % r. F. an derselben Messstelle. Die maximalen Feuchteschwankungen in einem Monat wurden ebenfalls im März mit Δ r. F. = 77,9 % berechnet. Die Mittelwertskurve zeigt, dass an der Originalverglasung höhere Feuchtwerte häufiger auftreten als die Feuchtigkeitsminima.

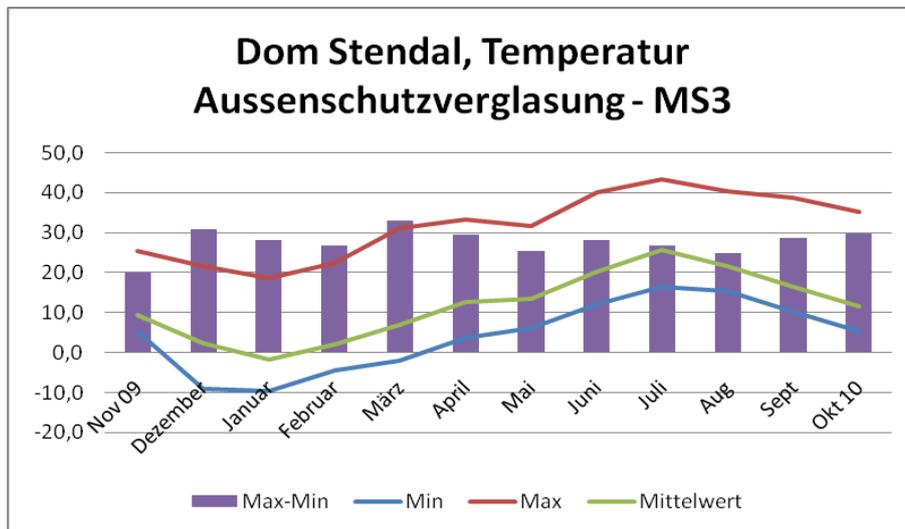
Abb. 34: Temperaturextrema und –schwankungen an der Innenseite der Außenschutzverglasung im Messzeitraum

Die maximale Temperatur an der Innenseite der Außenschutzverglasung am Feld sV 5b betrug im Juli 43,3 °C. Die minimale Temperatur lag im Januar an derselben Messstelle bei -9,6 °C. Der maximale Temperaturschwankungsbereich lag im Monat März bei 33,1 K. Aus dem Verlauf des Mittelwertes wird deutlich, dass es aufgrund der Ausrichtung des Fensters nach Süden zu kurzzeitigen Temperaturspitzen kommt.

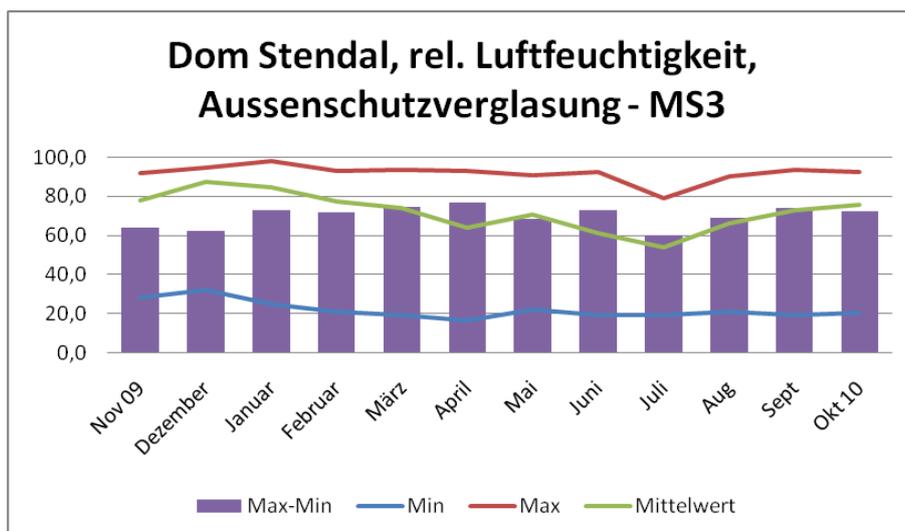
Abb. 35: Feuchtigkeitsextrema und –schwankungen an der Innenseite der Außenschutzverglasung im Messzeitraum

Die maximale Feuchtigkeit an der Innenseite der Außenschutzverglasung am Feld sV 5b betrug im Januar 97,9 % r. F. Die minimale Feuchtigkeit lag im April bei 16,3 % r. F. an derselben Messstelle. Die maximalen Feuchteschwankungen wurde im April mit Δ r. F. = 76,6 % festgesellt. Die Mittelwertskurve zeigt, dass höhere Feuchtigkeitswerte häufiger auftreten als minimale Werte.

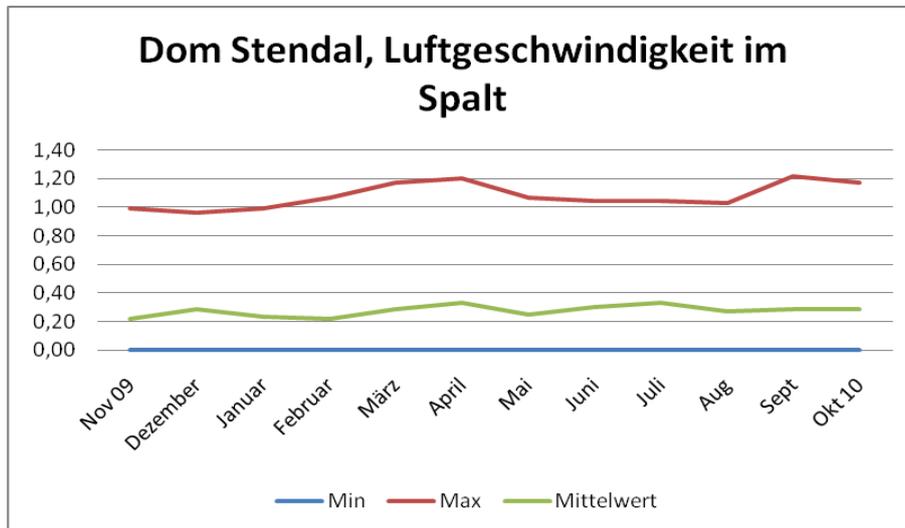
Abb. 36: Extremwerte und Mittelwert der Luftgeschwindigkeit [m/s] im Spalt zwischen Original- und Außenschutzverglasung im Messzeitraum

Die maximal gemessene Luftgeschwindigkeit im Spalt am Feld sV 5b betrug im Dezember 1,21 m/s. Die minimale Luftgeschwindigkeit beträgt in allen Monaten des Jahres 0 m/s, das bedeutet, dass auch hier die Luftströmung völlig zum Erliegen kommt. Aus dem Verlauf des Mittelwertes wird deutlich, dass es sich bei den Maximalwerten um kurzzeitige Spitzen handelt.

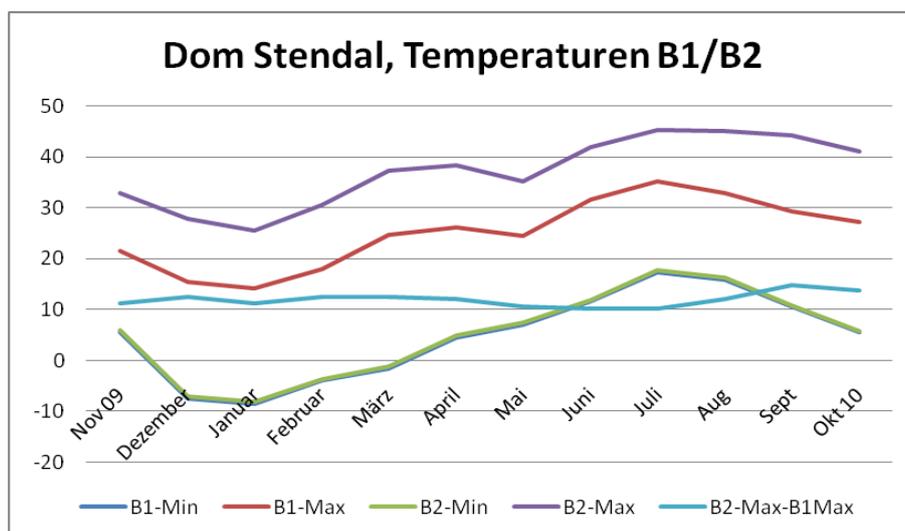
Abb. 37: Temperaturextrema und –differenzen an der Innenseite der Außenschutzverglasung in unterschiedlichen Höhen (B1, B2) im Messzeitraum.

Der jahreszeitliche Temperaturverlauf in unterschiedlichen Höhen auf der Innenseite der Außenschutzverglasung entspricht dem Verlauf der Temperatur auf MS2 (Bild). Glasmalereifelder in einer größeren Höhe erwärmen sich zu allen Jahreszeiten deutlich stärker als die Felder der ersten Reihe. Temperaturunterschiede in der Maximaltemperatur zwischen unten (B1) und oben (B2) sind im gesamten Jahresverlauf messbar. Die Minimaltemperatur dieser Messstellen ist jedoch nahezu identisch.

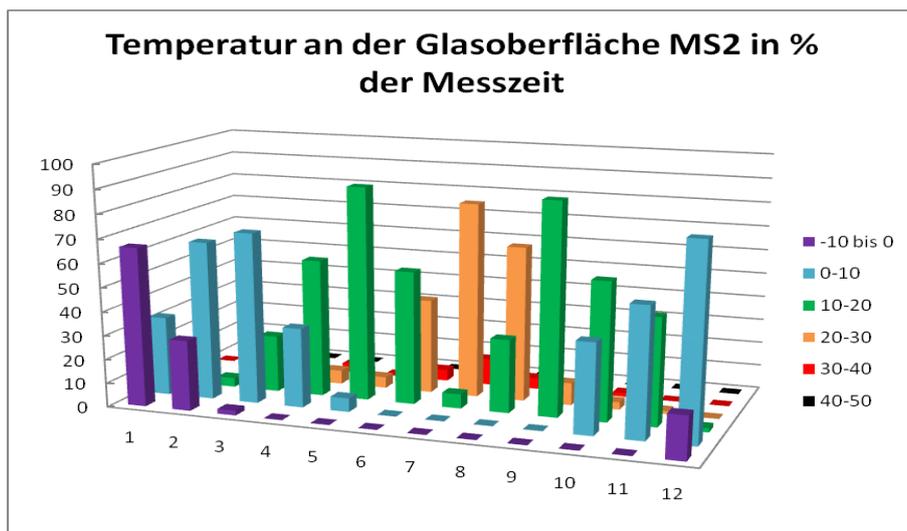
Abb. 38: Häufigkeitsverteilung von Temperaturbereichen an der Originalverglasung im Messzeitraum Januar (1) bis Dezember (12)

Maximalwerte der Temperatur im Bereich zwischen 40 und 50 °C an der Originalverglasung wurden zu 1,4 % der Messzeit im Juli registriert. Die häufigsten Temperaturbereiche in den Monaten April bis Oktober liegen zwischen 10 und 30 °C. Im Januar lag die Temperatur zu 2/3 der Messzeit zwischen 0 und -10 °C.

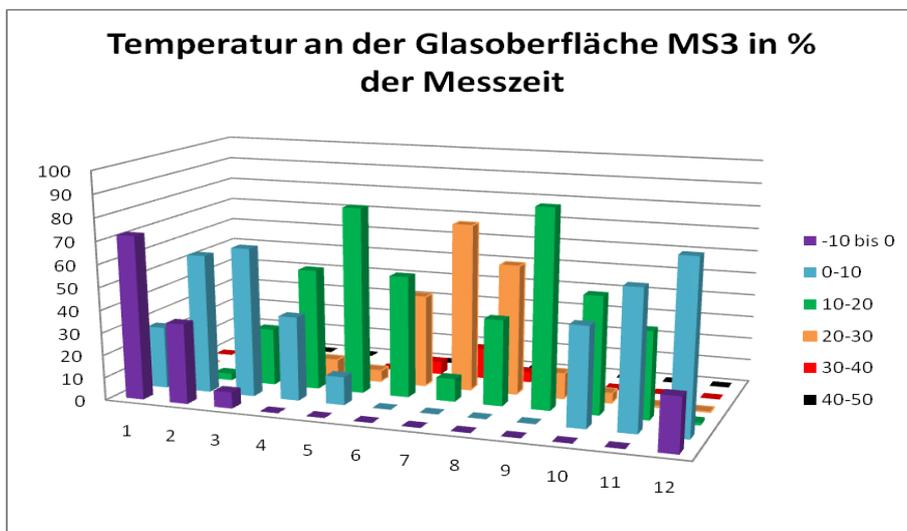
Abb. 39: Häufigkeitsverteilung von Temperaturbereichen an der Originalverglasung im Messzeitraum Januar (1) bis Dezember (12)

Die Temperaturbereiche an den Original – und Außenschutzverglasung stimmen völlig überein. Die Dauer der extremen Temperaturereignisse ist an der Außenschutzverglasung jedoch etwas länger. Es wird deutlich, dass die Temperaturverteilung der Originalverglasung ausschließlich durch die Außentemperatur bestimmt wird.

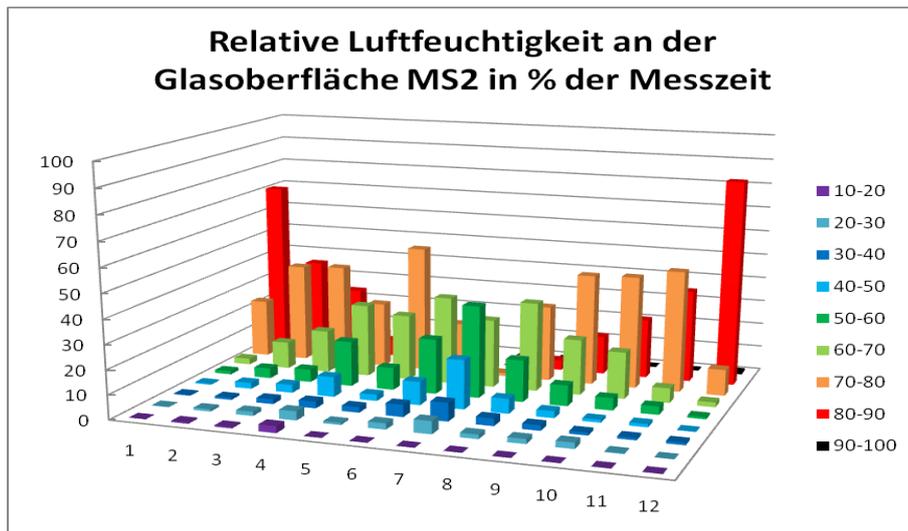
Abb. 40: Häufigkeitsverteilung von Feuchtigkeitsbereichen an der Originalverglasung im Messzeitraum Januar (1) bis Dezember (12)

Eine relative Luftfeuchtigkeit zwischen 80 und 90 % ist zu mehr als 4/5 der Messzeit im Dezember und 2/3 der Messzeit im Januar ermittelt worden. Im Februar und November wurde dieser Feuchtebereich zu mehr als 1/3 der Messzeit registriert. Werte von deutlich über 90 % r. F. wurde im Dezember für ca. 1% der Messzeit erreicht. Die Bereiche der relativen Luftfeuchtigkeit in den Monaten April bis Oktober können als unkritisch angesehen werden.

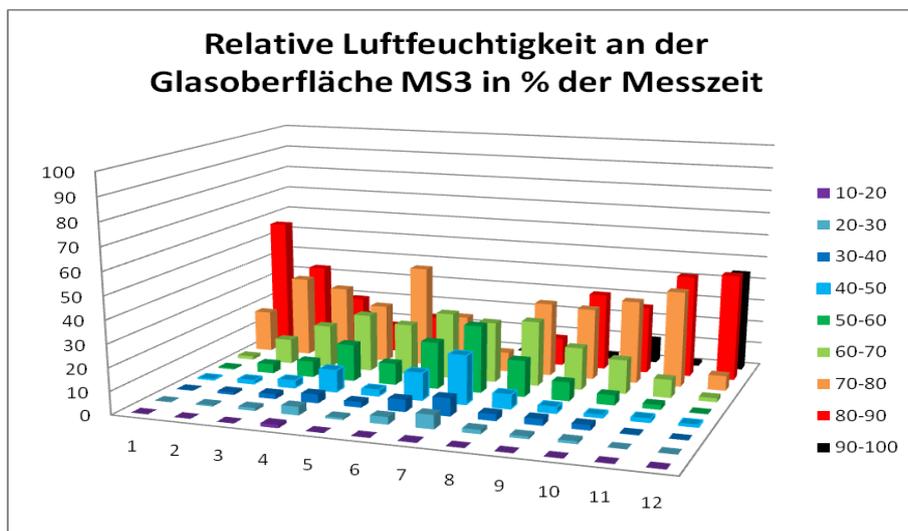
Abb. 41: Häufigkeitsverteilung von Feuchtigkeitsbereichen an der Originalverglasung im Messzeitraum Januar (1) bis Dezember (12)

Die relative Luftfeuchtigkeit an der Außenschutzverglasung ist höher als die an der Originalscheibe. Eine relative Luftfeuchtigkeit zwischen 90 und 100 % r. F. tritt in allen Monaten mit Ausnahme von Juli und August auf. Diese Feuchtwerte werden zu mehr als 2/5 der Messzeit im Dezember und etwa 1/5 der Zeit im Januar erreicht. In diesen Monaten ist

mit hoher Wahrscheinlichkeit auch mit Tauwasserbildung auf der Innenseite der Außenschutzverglasung zu rechnen.

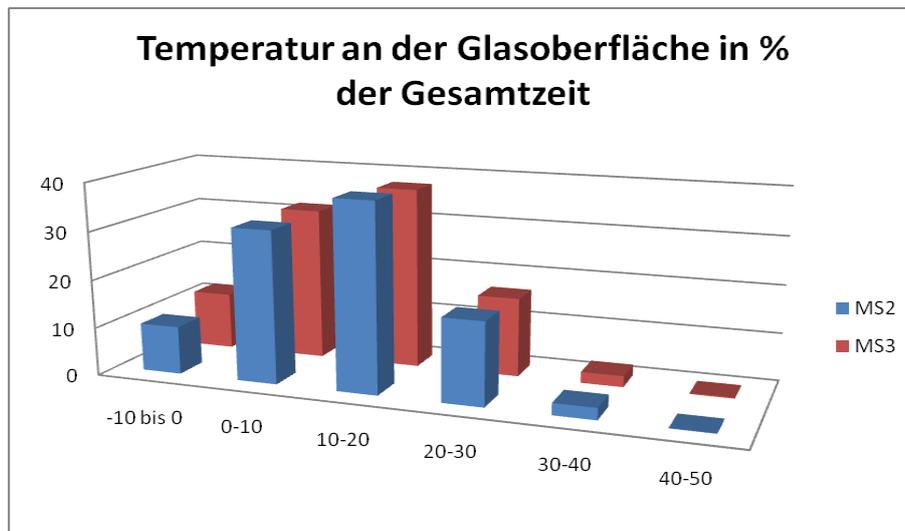
Abb. 42: Häufigkeitsverteilung von Temperaturbereichen an der Originalverglasung (MS2) und der Außenschutzverglasung (MS3) im gesamten Messzeitraum

Die Temperaturen an der Originalverglasung erreichen in den Wintermonaten Werte von 0 bis -10 °C. Im übrigen Jahresdurchschnitt liegen sie in zwischen 0-30 °C und zu 2,4 % der Messzeit oberhalb von 30-40 °C. An heißen Sommertagen wurden zu 0,1 % der Messzeit an diesem Südfenster Temperaturen von 40 °C überschritten. Der Temperaturverlauf an der Außenschutzverglasung ist nahezu identisch. Die Scheiben erreichen in den Wintermonaten Temperaturen im Bereich von 0 bis -10 °C und können sich im Sommer zu 0,2 % der Messzeit auf Werte zwischen 40 und 50 °C aufheizen.

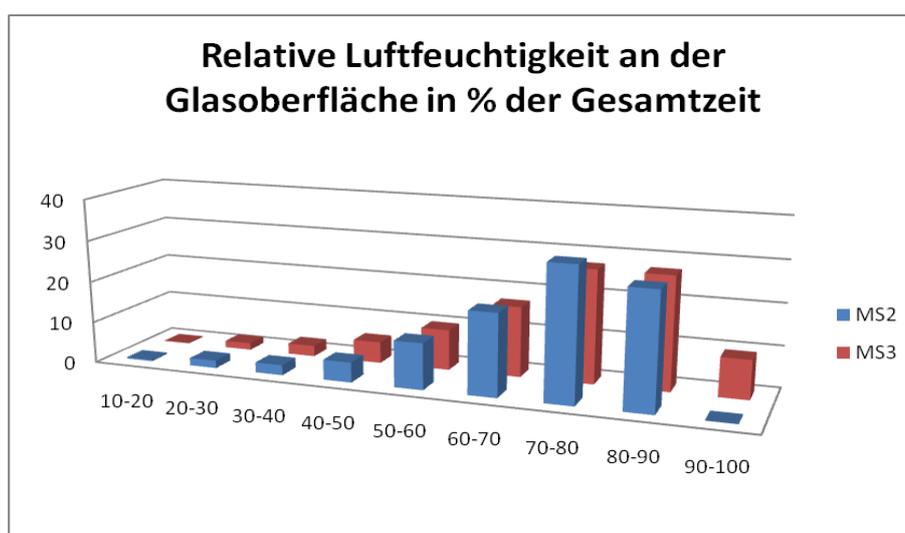
Abb. 43: Häufigkeitsverteilung von Feuchtigkeitsbereichen an der Originalverglasung (MS2) und der Außenschutzverglasung (MS3) im gesamten Messzeitraum

Die relative Luftfeuchtigkeit an der Originalverglasung liegt zu mehr als der 30% der Messzeit in einem Bereich zwischen 70 und 80 % r.F. Zu etwa 27 % der Messzeit liegt sie im Bereich zwischen 80 und 90%. Sie erreicht jedoch nur zu 0,1 % der Gesamtmesszeit einen Wert von über 90 % r. F. Tauwasserbildung an der Originalverglasung wurde weder beobachtet noch konnte dieses Ereignis aus den Messwerten berechnet werden. An der Außenschutzverglasung ist die relative Luftfeuchte zu knapp 1/3 der Messzeit höher als 80 % r. F. und zu etwa 9 % der Messzeit liegt sie im Bereich zwischen 90 und 100% r. F. Tauwasserbildung wurde am Stendaler Dom nicht beobachtet. Auch hier waren die Temperatur/Feuchtefühler aufgrund ihrer Bauart ca. 5 mm von der Glasoberfläche entfernt. Legt man wiederum die bei der Tauwasserbildung im Havelberger Dom gemessenen Temperatur und Feuchtwerte zu Grunde, so lassen sich bei einer Temperaturdifferenz von 1,2 K zwischen Temperatur und Taupunkttemperatur und einem Wert der relativen Feuchte von >92.5 % aus den Messwerten 30 Tagen berechnen, an denen die gleiche klimatische Situation vorlag und ebenfalls mit Tauwasserbildung zu rechnen ist. Verändert man die Grenzen auf $\Delta T=1,3$ und r. F. = 93 %, so ergeben sich 70 Tage an denen mit hoher Wahrscheinlichkeit auch Betauung auf der Innenseite der Außenschutzverglasung vorlag. Charakteristische Monatsverläufe der Klimadiagramme für jeweils einen Sommer- und einen Wintermonat befinden sich im Anhang.

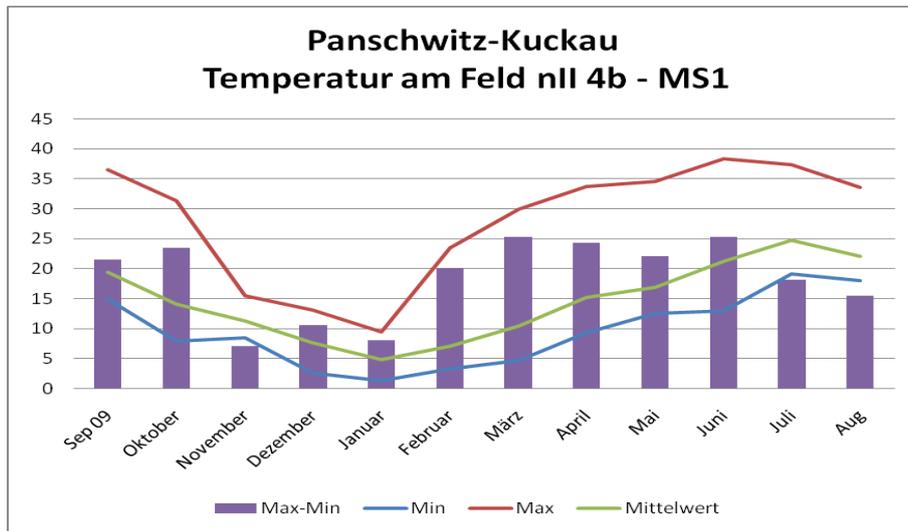
Abb. 46: Temperaturextrema und –schwankungen an der Originalverglasung im Messzeitraum

Die maximale Temperatur an der Innenseite der Originalverglasung am Feld nII 4b betrug im Juni 38,3 °C. Die minimale Temperatur lag im Januar an derselben Messstelle bei 1,4 °C. Der maximale Temperaturschwankungsbereich innerhalb eines Monats betrug im März 25,3 K. Aus dem Verlauf des Mittelwertes wird deutlich, dass an diesem Fenster bis auf die Monate November bis Januar immer mit kurzzeitigen Temperaturspitzen zu rechnen ist.

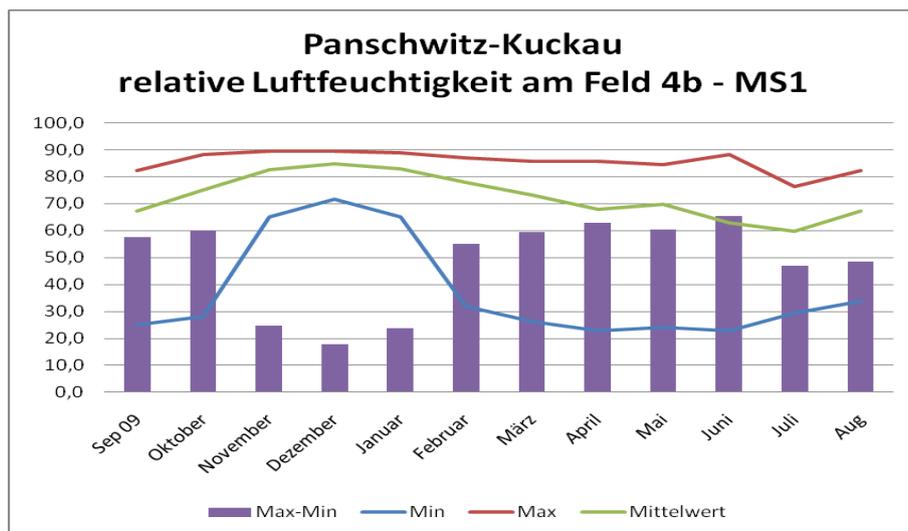
Abb. 47: Feuchtigkeitsextrema und –schwankungen an der Originalverglasung im Messzeitraum

Die Maximalwerte der relativen Luftfeuchtigkeit lagen in den Monaten November bis Februar nahe 90 % r. F. Die maximale Feuchtigkeit an der Innenseite der Originalverglasung am Feld nII 4b betrug im November 89,6 % r. F., auch in den Sommermonaten wurden Feuchtigkeitsspitzen bis 88,4 % r. F. (Juni) an dieser Messstelle registriert. Die minimale relative Luftfeuchtigkeit betrug im April 22,8 % r. F. an derselben Messstelle. In den Monaten November bis Januar fiel der Wert nicht unter 60 % r. F. Die maximalen Feuchteschwankungen in einem Monat wurden im Juni mit Δ r. F. = 65,5 % berechnet. Die Mittelwertskurve zeigt, dass an der Originalverglasung höhere Feuchtwerte häufiger auftreten als die Feuchtigkeitsminima.

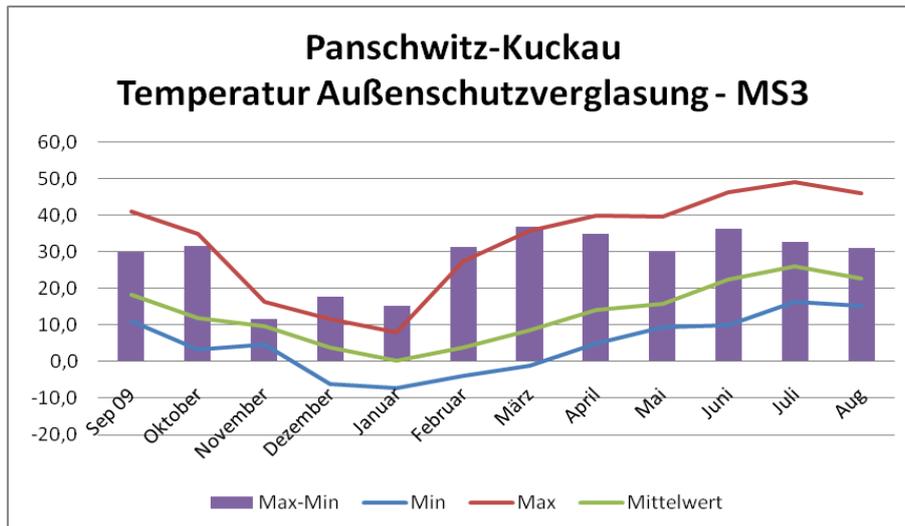
Abb. 48: Temperaturextrema und –schwankungen an der Innenseite der Außenschutzverglasung im Messzeitraum

Die maximale Temperatur an der Innenseite der Außenschutzverglasung am Feld nII 4b betrug im Juli 49,0 °C. Die minimale Temperatur lag im Januar an derselben Messstelle bei -7,2 °C. Der maximale Temperaturschwankungsbereich lag im Monat März bei 36,8 K. Aus dem Verlauf des Mittelwertes wird deutlich, dass es aufgrund der Ausrichtung des Fensters nach Osten in den Monaten Februar bis Oktober zu kurzzeitigen Temperaturspitzen kommt.

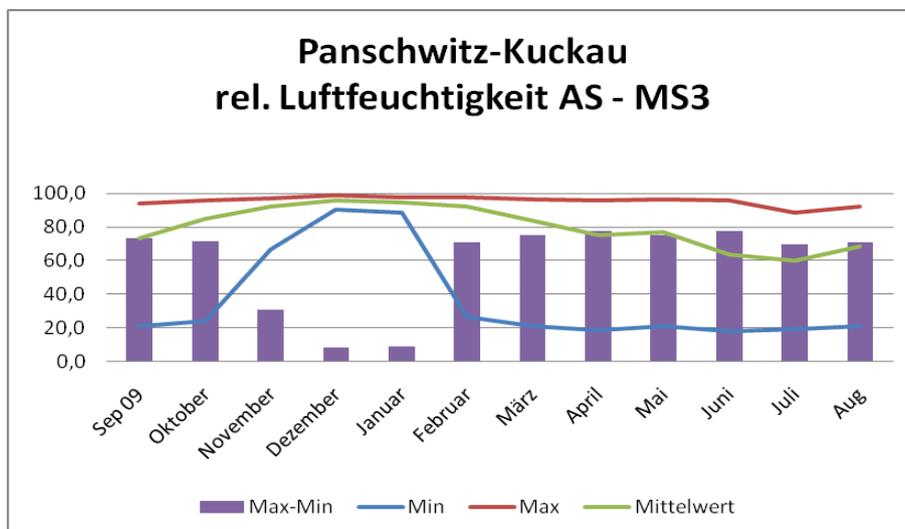
Abb. 49: Feuchtigkeitsextrema und –schwankungen an der Innenseite der Außenschutzverglasung im Messzeitraum

Die maximale Feuchtigkeit an der Innenseite der Außenschutzverglasung am Feld nII 4b betrug in allen Monaten mit Ausnahme von Juli nahe bzw. über 95 % r. F. Die minimale Feuchtigkeit lag im Juli bei 17,9 % r. F. an derselben Messstelle. In den Monaten Dezember und Januar lag der Minimalwert immer noch nahe 95% r. F. Die maximalen Feuchteschwankungen wurde im Juni mit Δ r. F. = 76,6 % festgesellt. Die Mittelwertskurve zeigt, dass höhere Feuchtigkeitswerte häufiger auftreten als minimale Werte.

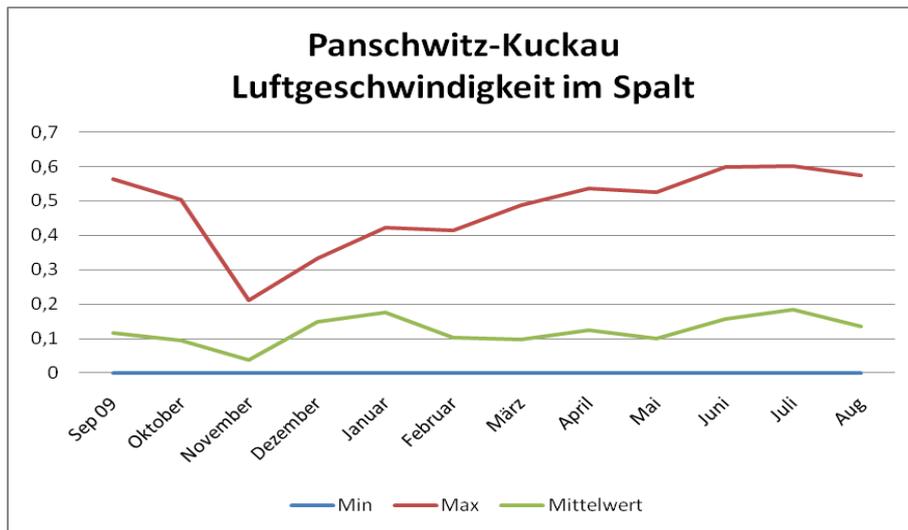
Abb. 50: Extremwerte und Mittelwert der Luftgeschwindigkeit [m/s] im Spalt zwischen Original- und Außenschutzverglasung im Messzeitraum

Die maximal gemessene Luftgeschwindigkeit im Spalt am Feld nII 4b betrug im Dezember 0,6 m/s. Die minimale Luftgeschwindigkeit beträgt in allen Monaten des Jahres 0 m/s, das bedeutet, dass auch hier die Luftströmung völlig zum Erliegen kommt. Aus dem Verlauf des Mittelwertes wird deutlich, dass es sich bei den Maximalwerten um kurzzeitige Spitzen handelt.
