Abschlussbericht

„Modellhafte Evaluierung von Restaurierungs- und Konservierungsmaßnahmen an historischen Glasmalereien mit starken Schäden durch anthropogene Einflüsse“

Juli 2011

Bundesanstalt für Materialforschung
und –prüfung, Fachgruppe 4.2
„Umweltrelevante Material und
Produkteigenschaften“

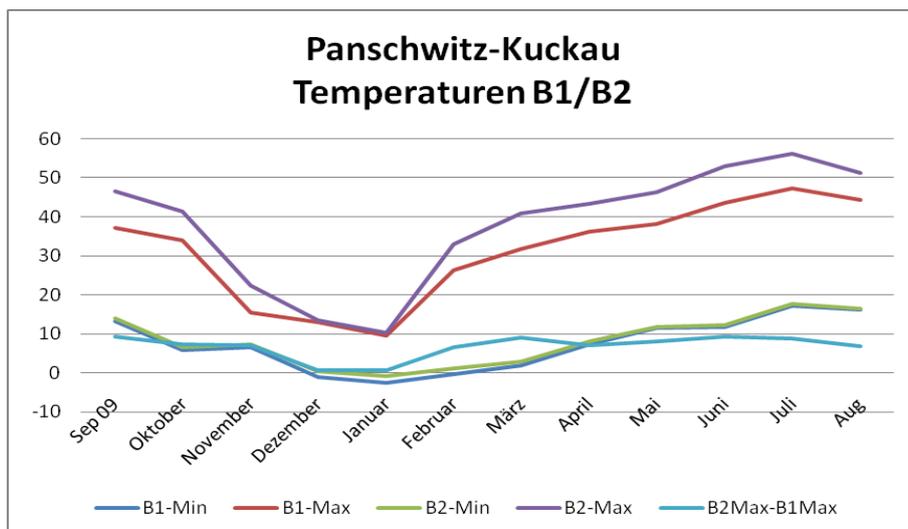
Abb. 51: Temperaturextrema und –differenzen an der Innenseite der Außenschutzverglasung in unterschiedlichen Höhen (B1, B2) im Messzeitraum.

Der jahreszeitliche Temperaturverlauf in unterschiedlichen Höhen auf der Innenseite der Originalverglasung entspricht dem Verlauf der Temperatur auf MS1 (Bild). Glasmalereifelder in einer größeren Höhe erwärmen sich in allen Monaten mit Ausnahme von Dezember und Januar deutlich stärker als die Felder der ersten Reihe. Möglicherweise führen höhere Temperaturen auch zu größeren Luftgeschwindigkeiten im Spalt. Die Minimaltemperaturen dieser Messstellen sind nahezu identisch.

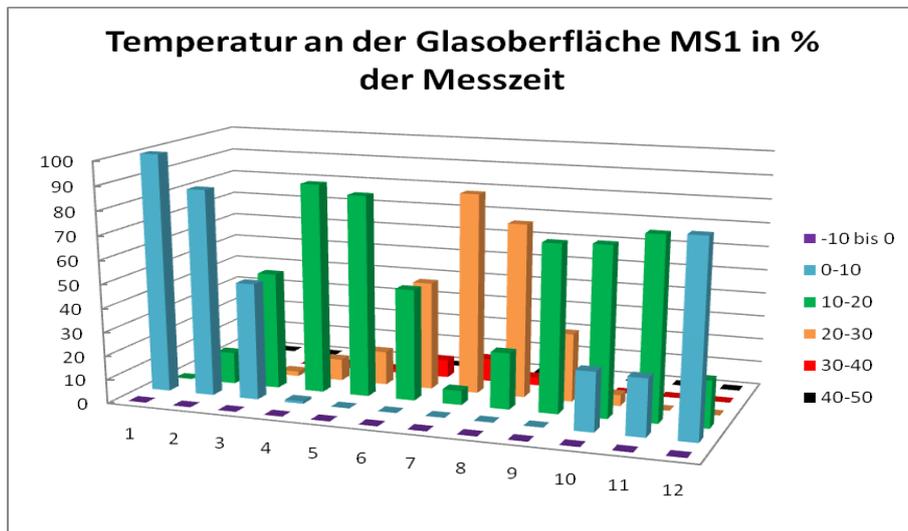
Abb. 52: Häufigkeitsverteilung von Temperaturbereichen an der Originalverglasung im Messzeitraum Januar (1) bis Dezember (12)

Die Maximalwerte der Temperatur liegen im Bereich zwischen 30 und 40 °C an der Originalverglasung und wurden zu etwa 10 % der Messzeit im Juli registriert. Die häufigsten Temperaturbereiche in den Monaten April bis November liegen zwischen 10 und 20 °C. Nur im Juli und August wurden zu etwa 80% der Messzeit Temperaturen zwischen 20 und 30 °C an der Originalverglasung gemessen. Im den Monaten Dezember bis Februar lag die Temperatur zu mehr als 4/5 der Messzeit zwischen 0 und 10 °C.

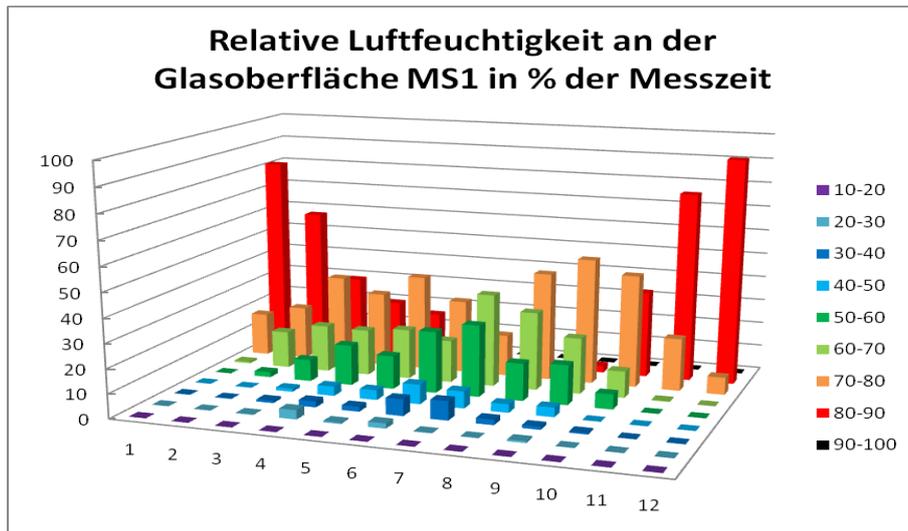
Abb. 54: Häufigkeitsverteilung von Feuchtigkeitsbereichen an der Originalverglasung im Messzeitraum Januar (1) bis Dezember (12)

Eine maximale relative Luftfeuchtigkeit zwischen 80 und 90 % ist zu mehr als 4/5 der Messzeit von November bis Januar und zu knapp 2/3 der Messzeit im Februar registriert worden. Der Bereich 90 bis 100% r. F. wurde nicht an der Originalverglasung gemessen. In den Monaten April bis Oktober überwiegen die relativen Luftfeuchtwerte in den Bereichen zwischen 60 bis 70 und 70 bis 80 % r. F.

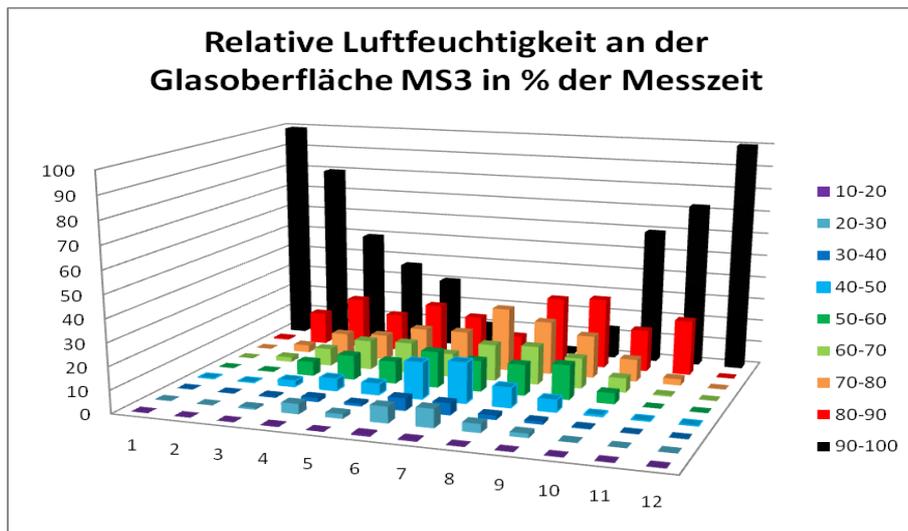
Abb. 55: Häufigkeitsverteilung von Feuchtigkeitsbereichen an der Originalverglasung im Messzeitraum Januar (1) bis Dezember (12)

Die relative Luftfeuchtigkeit an der Außenschutzverglasung ist höher als die an der Originalscheibe und erreicht Werte zwischen 90 und 100 % r. F. in allen Monaten mit Ausnahme von Juli. Diese Feuchtigkeitswerte werden zu mehr als 100% der Messzeit im Dezember und Januar, zu mehr als 2/3 im Februar und November und etwa der Hälfte der Messzeit im März und Oktober erreicht. In diesen Monaten ist mit hoher Wahrscheinlichkeit auch mit Tauwasserbildung auf der Innenseite der Außenschutzverglasung zu rechnen.

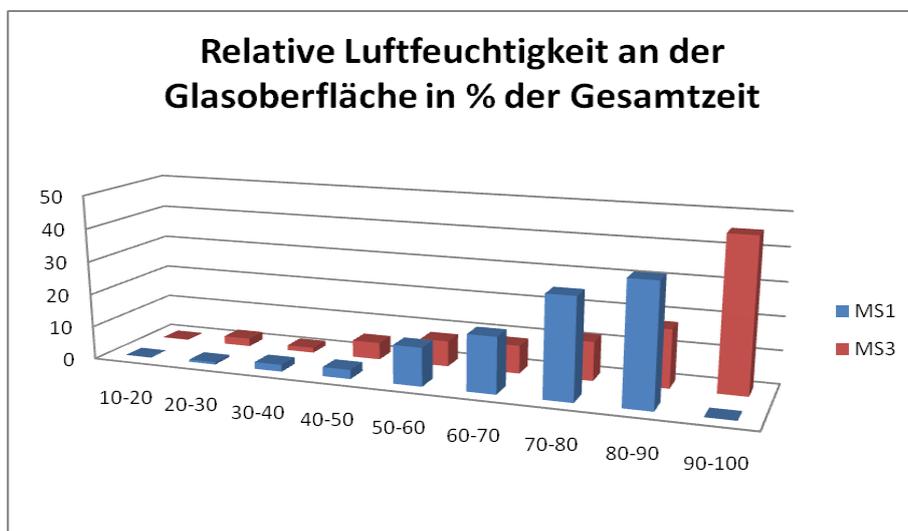
Abb. 57: Häufigkeitsverteilung von Feuchtigkeitsbereichen an der Originalverglasung (MS2) und der Außenschutzverglasung (MS3) im gesamten Messzeitraum

Die relative Luftfeuchtigkeit an der Originalverglasung liegt zu mehr als 1/3 der Messzeit in einem Bereich zwischen 80 und 90 % r.F., zu etwa 30 % der Messzeit liegt sie im Bereich zwischen 70 und 80%. Sie erreicht jedoch zu keinem Zeitpunkt Werte zwischen 90 und 100%. Tauwasserbildung an der Originalverglasung wurde weder beobachtet noch konnte dieses Ereignis aus den Messwerten berechnet werden. An der Außenschutzverglasung ist die relative Luftfeuchte zu knapp der Hälfte der Messzeit höher als 90 % r. F. Eine

Taupunktunterschreitung wurde an der Außenschutzverglasung nicht registriert. Auch hier waren die Temperatur-/Feuchtefühler aufgrund ihrer Bauart ca. 5 mm von der Glasoberfläche entfernt. Legt man wiederum die bei der Tauwasserbildung im Havelberger Dom gemessenen Temperatur und Feuchtwerte zu Grunde, so lassen sich bei einer Temperaturdifferenz von 1,2 K zwischen Temperatur und Taupunkttemperatur und einem Wert der relativen Feuchte von >92.5 %, aus den Messwerten 221 Tagen berechnen, an denen die gleiche klimatische Situation vorlag und ebenfalls mit Tauwasserbildung zu rechnen ist. Verändert man die Grenzen auf $\Delta T=1,3$ und r. F. = 93 %, so ergeben sich 227 Tage an denen mit hoher Wahrscheinlichkeit auch Betauung auf der Innenseite der Außenschutzverglasung vorlag. Charakteristische Monatsverläufe für jeweils einen Sommer- und einen Wintermonat befinden sich im Anhang.

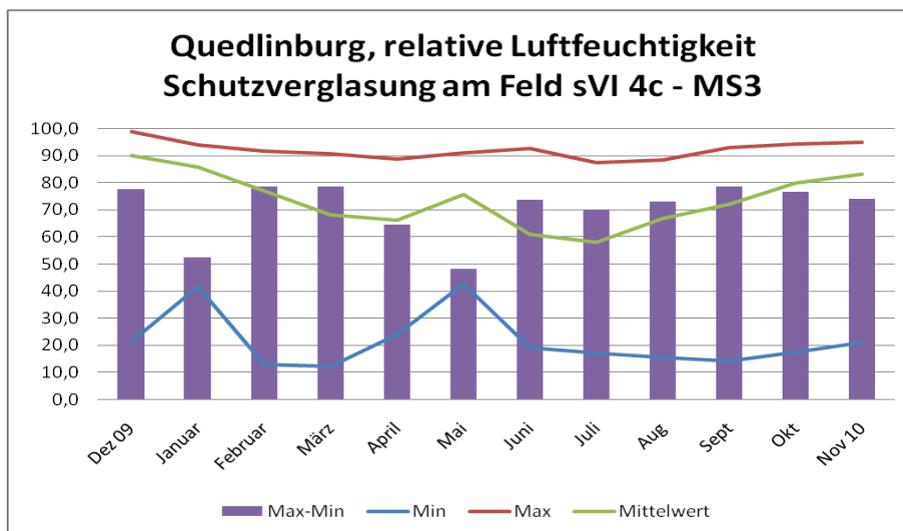
Abb. 63: Feuchtigkeitsextrema und –schwankungen an der Innenseite der Außenschutzverglasung im Messzeitraum

Die maximale Feuchtigkeit an der Innenseite der Außenschutzverglasung am Feld sVI 4c betrug im Dezember 99 % r. F. Sie lag in allen übrigen Monaten mit Ausnahme von Juli und August nahe bzw. über 90 % r. F. Die minimale Feuchtigkeit lag im März bei 12,2 r. F. an derselben Messstelle. An der Innenseite der Außenschutzverglasung traten relativ hohe Feuchtigkeitsschwankungen in den Monaten Juni bis Dezember und Februar bis März auf. Die maximale Feuchteschwankung wurde im September mit Δ r. F. = 78,7 % festgesellt. Die Mittelwertskurve zeigt, dass höhere Feuchtigkeitswerte häufiger auftreten als minimale Werte.

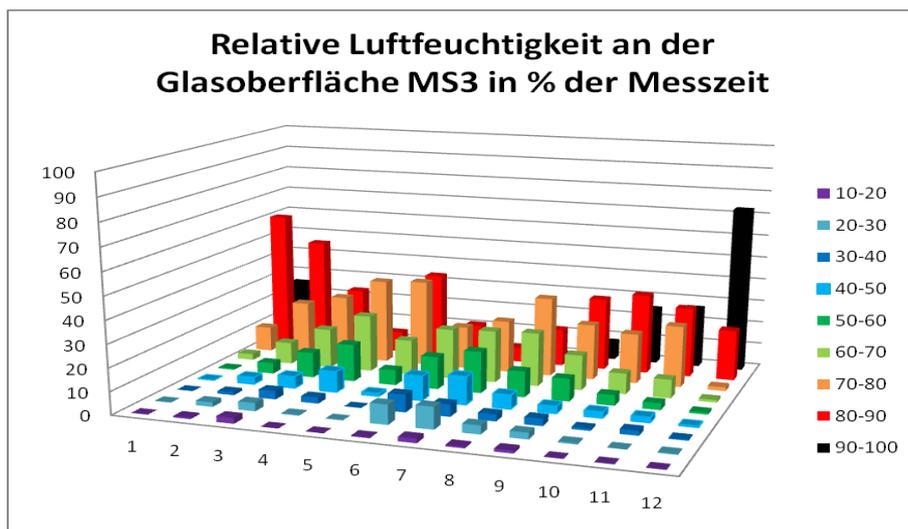
Abb. 69: Häufigkeitsverteilung von Feuchtigkeitsbereichen an der Originalverglasung im Messzeitraum Januar (1) bis Dezember (12)

Die relative Luftfeuchtigkeit an der Außenschutzverglasung ist höher als die an der Originalscheibe. Und erreicht Werte zwischen 90 und 100 % r. F. in allen Monaten mit Ausnahme von April und Juli/August. Diese Feuchtwerte werden zu fast $\frac{3}{4}$ der Messzeit im Dezember erreicht und zu etwa $\frac{1}{4}$ der Messzeit im Oktober/November und Januar registriert. In diesen Monaten ist mit hoher Wahrscheinlichkeit auch mit Tauwasserbildung auf der Innenseite der Außenschutzverglasung zu rechnen.

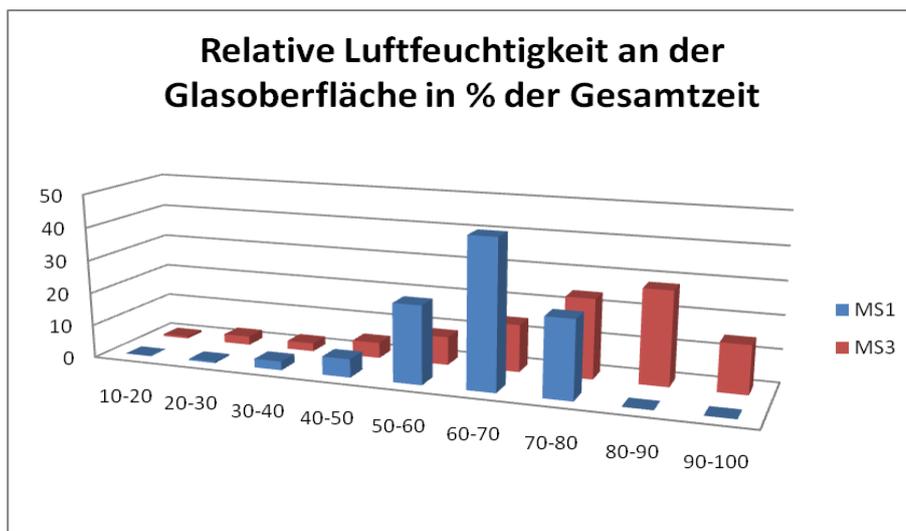
Abb. 71: Häufigkeitsverteilung von Feuchtigkeitsbereichen an der Originalverglasung (MS1) und der Außenschutzverglasung (MS3) im gesamten Messzeitraum

Die relative Luftfeuchtigkeit an der Originalverglasung liegt zu mehr als 2/5 der Messzeit in einem Bereich zwischen 60-70 % r. F., zu etwa 1/4 der Messzeit liegt sie im Bereich zwischen 70 und 80%. Sie erreicht jedoch zu keinem Zeitpunkt höhere Werte. Tauwasserbildung an der Originalverglasung wurde weder beobachtet noch konnte dieses Ereignis aus den Messwerten berechnet werden. An der Außenschutzverglasung ist die relative Luftfeuchte zu 14,5 % der Messzeit höher als 90 % r. F., eine Taupunktunterschreitung wurde an der Außenschutzverglasung nicht registriert. Auch hier waren die Temperatur/Feuchtefühler

aufgrund ihrer Bauart ca. 5 mm von der Glasoberfläche entfernt. Beim Ausbau der Klimamesstechnik am 18.11.2011 wurde eine starke Tauwasserbildung auf der Innenseite der Außenschutzverglasung visuell festgestellt. Zu diesem Zeitpunkt registrierte der Temperatur/Feuchtefühler eine Temperatur $T = 8,2 \text{ °C}$ und eine relative Luftfeuchte von 94,3 % r. F., die Taupunkttemperatur T_d ergibt sich zu $7,3 \text{ °C}$ und eine Temperaturdifferenz $\Delta T = T - T_d$ von 0,9 K. Legt man diese Werte zugrunde, so ergeben sich 15 Tage an denen Tauwasserbildung wahrscheinlich ist. Legt man die Werte zugrunde die bei der Tauwasserbildung im Havelberger Dom gemessenen wurden, so lassen sich bei einer Temperaturdifferenz von 1,2 K zwischen Temperatur und Taupunkttemperatur und einem Wert der relativen Feuchte von $>92,5 \text{ %}$, aus den Messwerten 58 Tagen berechnen, an denen die gleiche klimatische Situation vorlag und ebenfalls mit Tauwasserbildung zu rechnen ist. Verändert man die Grenzen auf $\Delta T = 1,3$ und r. F. = 93 %, so ergeben sich 80 Tage an denen mit hoher Wahrscheinlichkeit auch Betauung auf der Innenseite der Außenschutzverglasung vorlag. Charakteristische Monatsverläufe der Klimadaten für jeweils einen Sommer- und einen Wintermonat befinden sich im Anhang.

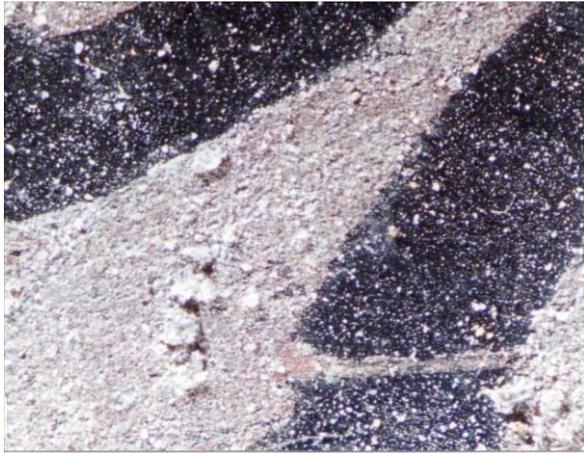
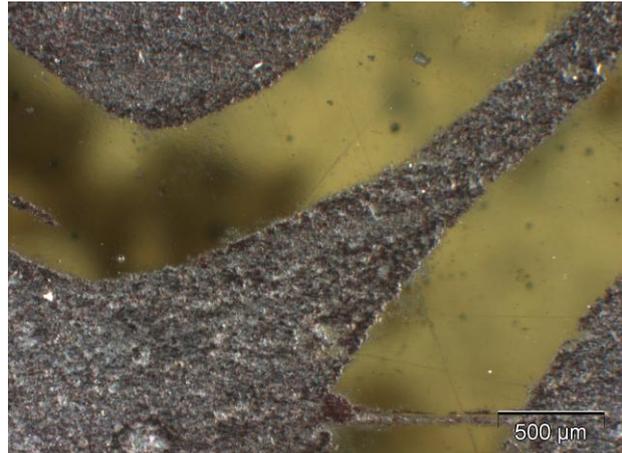
Abb. 121, 122: Havelberg Dom nVII 5b Probe 3: Schwarzlotkontur und gereinigte Glasoberfläche, Innenseite (112/11 K), 1994 (links) Vergleichsaufnahme 2009 (rechts)

Sowohl Glasoberfläche als auch Schwarzlotkontur sind intakt. Lockere Oberflächenablagerungen wurden mit weichem Pinsel entfernt. Die Aufnahme 2009 zeigt keinen Korrosionsfortschritt.

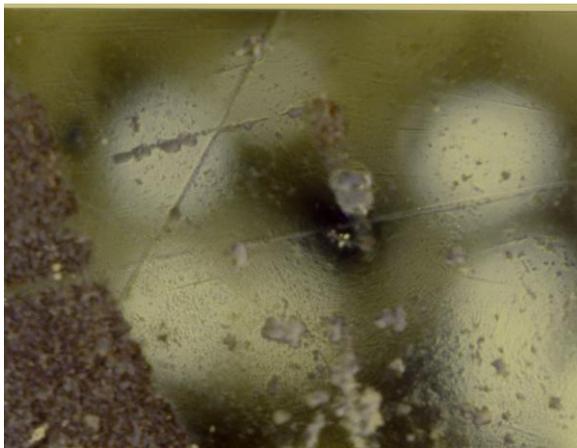
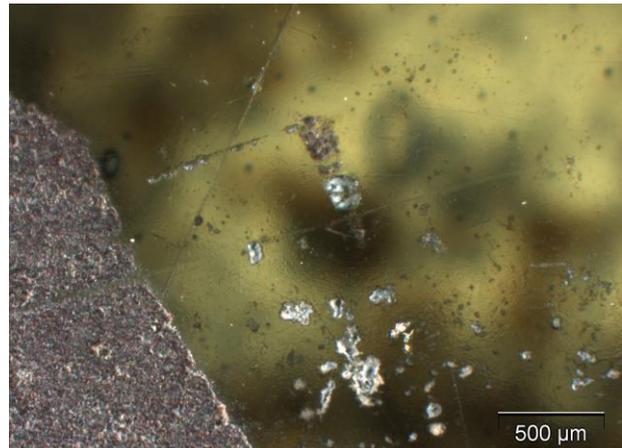
Abb. 123, 124: Havelberg Dom nVII 5b Probe 3: Schwarzlotkontur und gereinigte Glasoberfläche, Innenseite (134/13 K), 1994 (links) Vergleichsaufnahme 2009 (rechts)

Auch in diesem Probenbereich sind keinerlei Veränderungen gegenüber dem Zustand von 1994 sichtbar. Möglicherweise reichen aber auch die mikroskopischen Vergrößerungen noch nicht aus, um signifikante Veränderungen an den Proben durch Korrosionsprozesse nachzuweisen

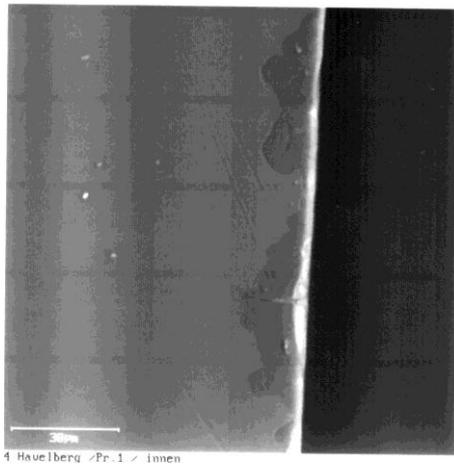
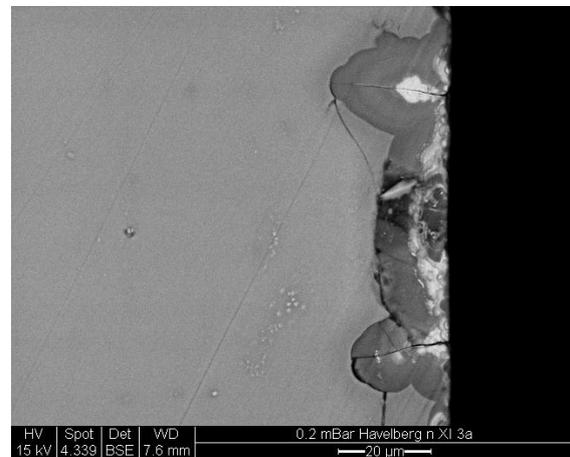
Abb. 125, 126: Havelberg Dom nXI 3a, Probe 1: elektronenmikroskopische Aufnahme des Querschnitts einer geschädigte Glasoberfläche (Innenseite) ESMA 1994 (links), ESEM 2010 (rechts)

Die elektronenmikroskopischen Aufnahmen wurden zwar 1995 und 2010 an der gleichen präparierten Probestelle durchgeführt, dennoch sind identische Stellen in keinen Fall wiedererkannt worden. Möglicherweise sind die Verwitterungsprozesse im μm -Bereich weiter vorangeschritten, was in einem Anwachsen der Gelsschichtbreite und dem Auftreten zusätzlicher Mikrorisse deutlich wird.

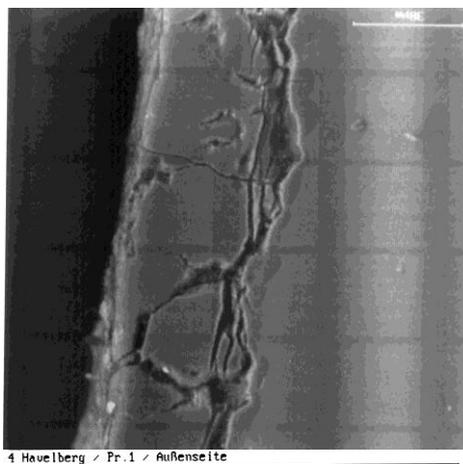
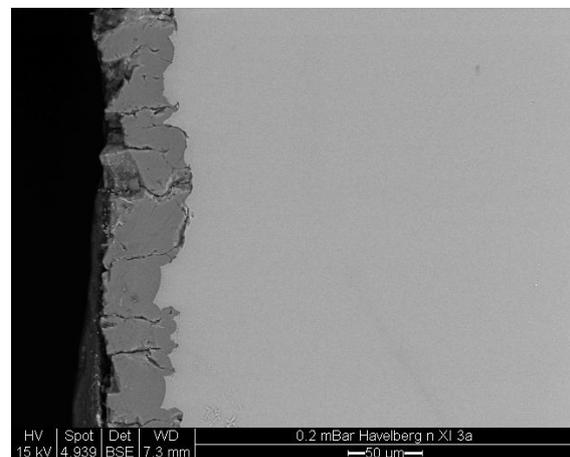
Abb. 127, 128: Havelberg Dom nXI 3a, Probe 1: elektronenmikroskopische Aufnahme des Querschnitts einer geschädigte Glasoberfläche (Außenseite) ESMA 1994 (links), ESEM 2010 (rechts)

Auf der Probenaußenseite sind im Querschnitt ebenfalls zahlreiche Längs- und Querrisse sichtbar. Gelschichtverluste sind so leicht möglich. Es handelt sich nicht um identische Probestellen, dennoch werden Ähnlichkeiten in der Gelschichtmorphologie deutlich. Die Breite der Gelschicht liegt in beiden dokumentierten Probebereichen bei etwa 50 µm.

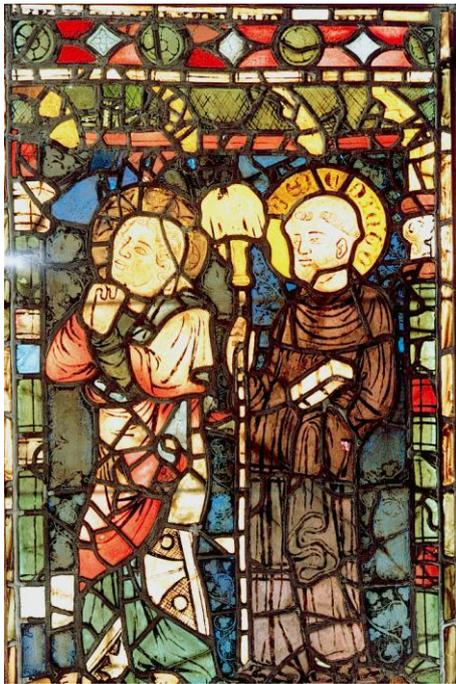
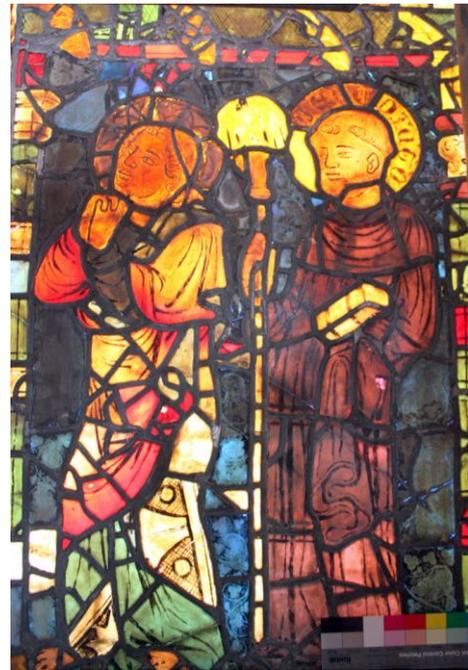
Abb. 133, 134: Marienstern Panschwitz-Kuckau Feld nII1c links 1991 nach Hydrazinbehandlung und partieller Ormocer®-Beschichtung; rechts Zustandsaufnahme im eingebauten Zustand 2009

Der Vergleich der Zustandsaufnahmen 1991 und 2009 zeigt, dass vor allem bei den Inkarnatgläser eine leichte Eindunklung zu verzeichnen ist. Allerdings erscheinen auch einige grüne Gläser von 1991 in der in situ-Aufnahme von 2009 bläustichig, was vermutlich auf den Lichteinfall vor Ort zurückzuführen ist und darin vermutlich auch die Ursache für die Unterschiede in beiden Aufnahmen liegt. Einzelne Glassegmente des Feldes 1c wurde im Labor der BAM unter dem Mikroskop begutachtet und fotografisch dokumentiert, um sie mit Detailaufnahmen des Vorzustandes vergleichen zu können. Die Detailaufnahmen erfolgten wie 2000 unter einem Stereomikroskop Typ Wild M3C mit einer digitalen Fotokamera Olympus ColorView II.

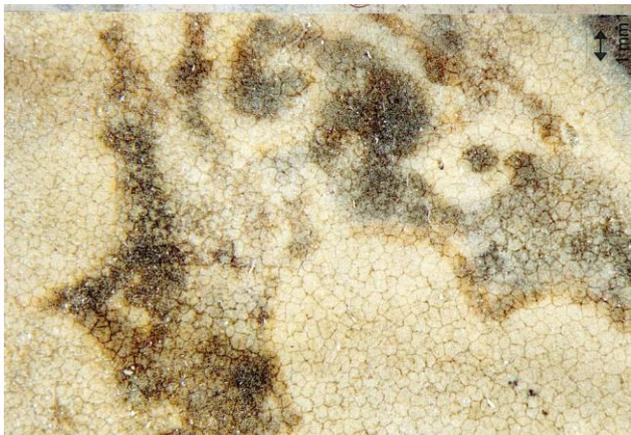
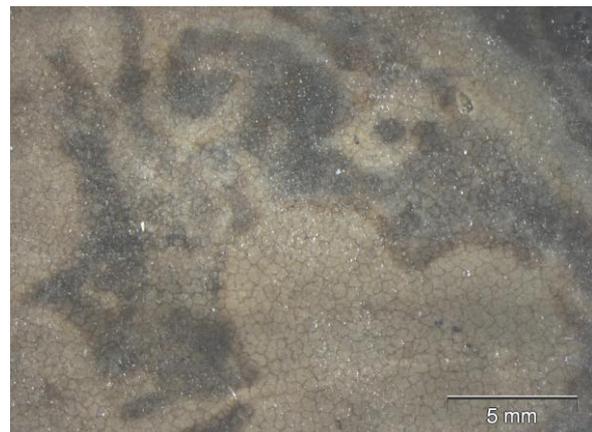
Abb. 135, 136: Marienstern Panschwitz-Kuckau Feld nII1c links 2000 Detail Glas 72; rechts Zustand 2010

In beiden Aufnahmen ist das feine Rissnetzwerk in der Glasoberfläche völlig identisch. Mangananreicherungen, die zur Verbräunung der Gläser führen, sind ebenfalls in beiden Aufnahmen an identischen Stellen vorhanden.

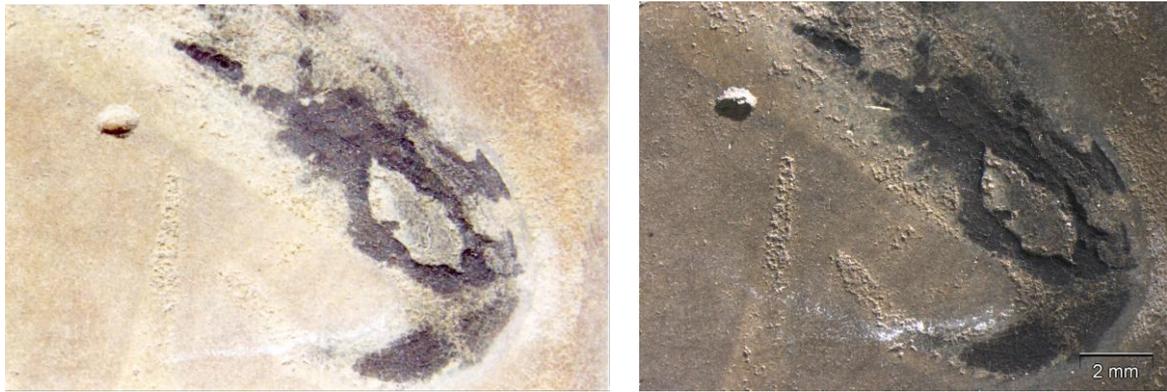
Abb. 141, 142: Marienstern Panschwitz-Kuckau Feld nll1c links 2000, Detail Glas 99; rechts Zustand 2010

Auch diese Glasprobe zeigt keine korrosiven Veränderungen im Zeitraum von 2000 bis 2010. Weitere Vergleichsaufnahmen des Oberflächenzustandes aus den Jahren 2000 und 2010 auf der folgenden Seite zeigen, dass keine mikroskopisch sichtbaren Veränderungen auf der Oberfläche der begutachteten Gläser des Testfelds nII1c zu erkennen waren. Verbräunungserscheinungen haben sich jedoch offensichtlich verstärkt.

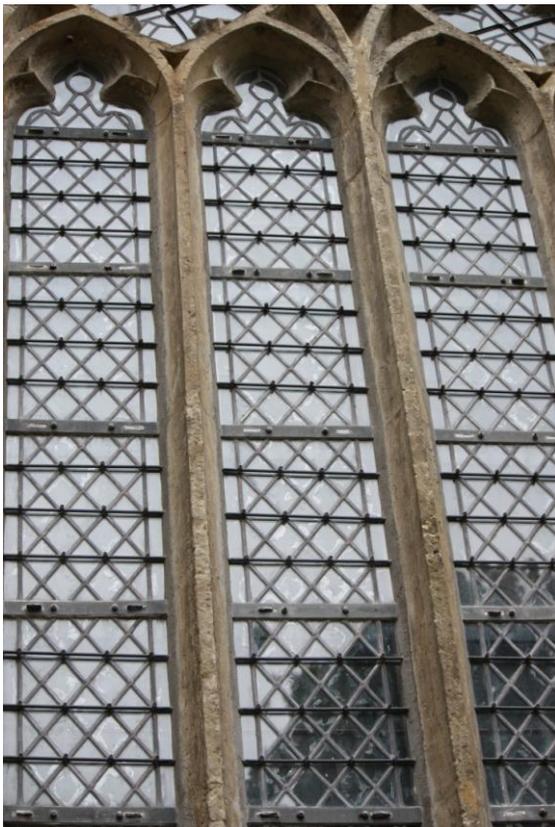
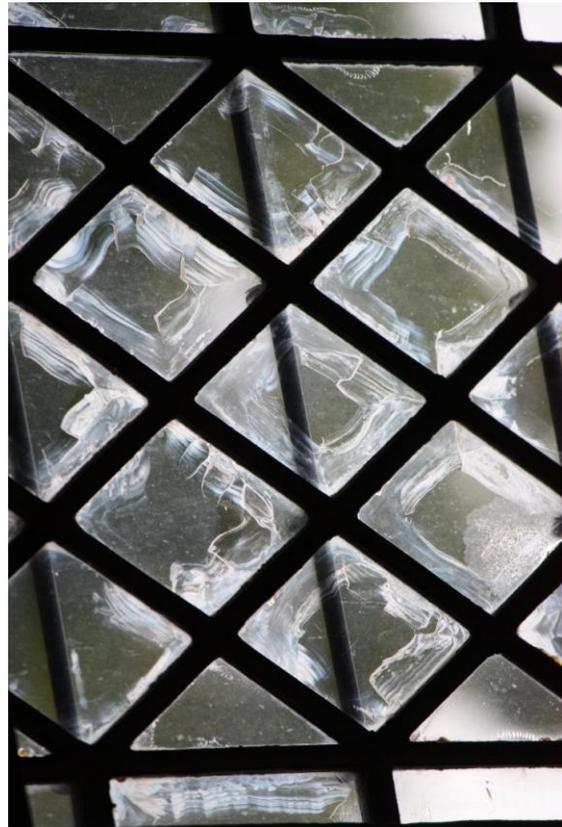
Abb. 147, 148: Nikolaikirche Quedlinburg, Außenschutzverglasung Fenster sVI mit optischen Beeinträchtigungen

Die Schäden sind dadurch gekennzeichnet, dass offenbar von den Schnittkanten her Medien zwischen beide Gläser des VSG-Verbundes eindringen und eine Trübung verursachen, die das optische Erscheinungsbild verändern. Inwiefern dadurch auch andere Eigenschaften der VSG-Scheiben, wie z.B. ihre Festigkeit oder UV-Absorption verändert wurden, ist nicht bekannt. Ebenfalls unbekannt ist die Herkunft und Zusammensetzung der VSG-Scheiben. Die ausführenden Restaurierungswerkstätten kaufen das Verbundsicherheitsglas üblicherweise im Großhandel ohne Informationen über Produktionsstandort und analytische Angaben.

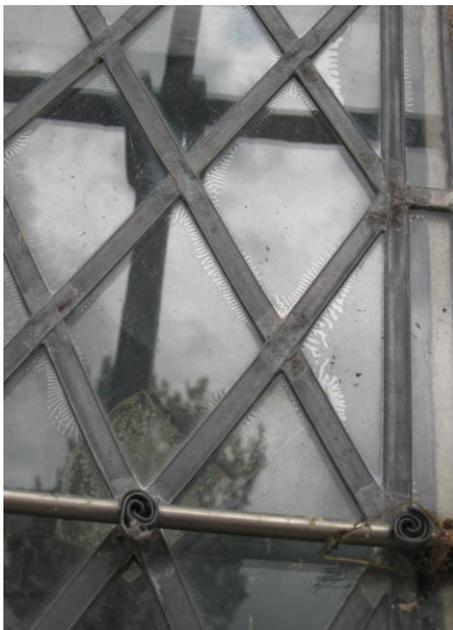
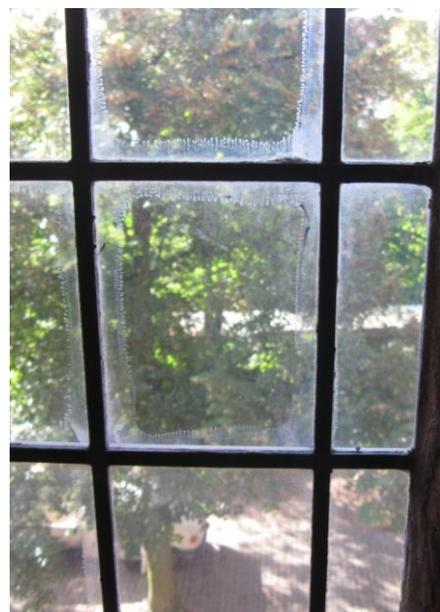
Visuell ähnliche Schäden am VSG im Anfangsstadium wurden an der Außenschutzverglasung von zwei weiteren Objekten, dem Stendaler Dom, Fenster sV und dem Havelberger Dom am Fenster n XI beobachtet und dokumentiert.

Abb. 151, 152: Visuell sichtbare Beeinträchtigung der Außenschutzverglasung; links: Dom Havelberg, Fenster n XI, rechts: Stendaler Dom, Fenster sV

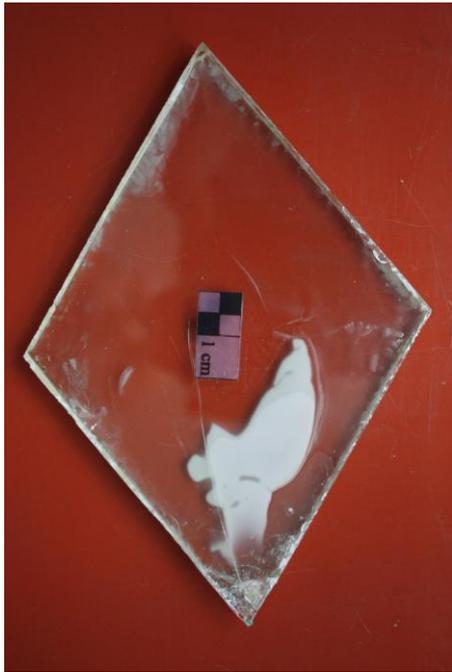
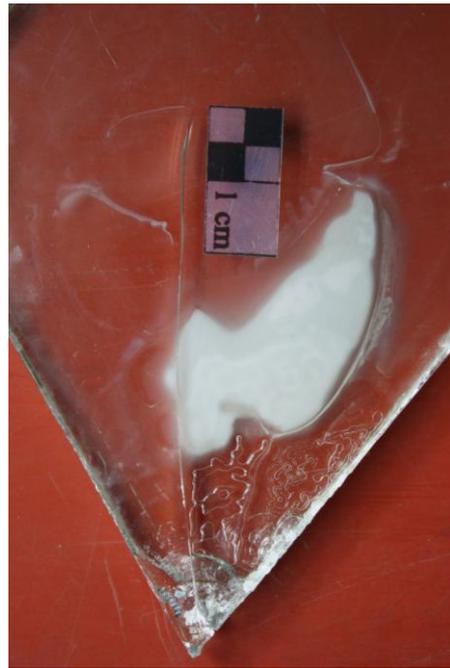
Bereits nach einer Woche Bewitterungsdauer wurden visuelle Veränderungen an der Originalprobe (13) im Bereich des Oberflächenrisses festgestellt. Eindringende Feuchtigkeit verursacht eine Trübung im VSG-Verbund. Im Verlauf der weiteren Bewitterung bleibt diese Trübung bestehen und es kommt zu Veränderungen der Folie in unmittelbarer Umgebung, die zu offensichtlichen Delaminationserscheinungen der PVB-Folie führen.

Abb. 154, 155: Visuell sichtbare Beeinträchtigung der Probe 13 nach Bewitterung im Klimaschrank, links: nach einer Woche, rechts: nach 8 Wochen Bewitterung mit sichtbaren Veränderungen der PVB-Folie

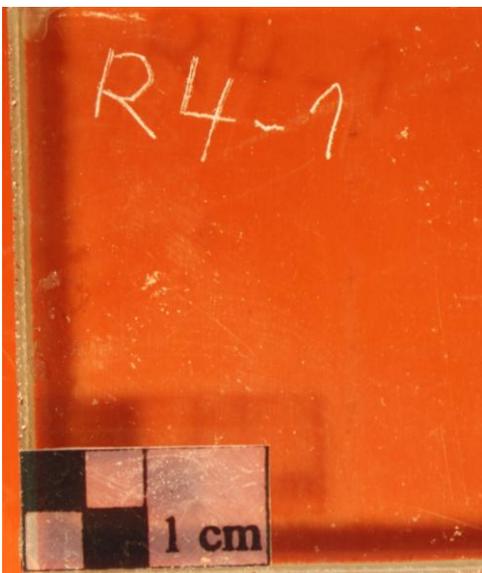
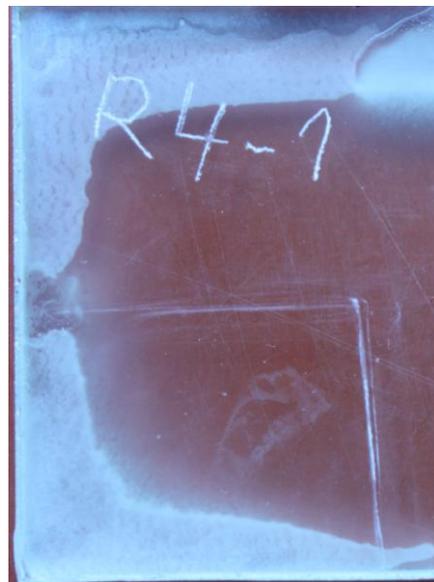
Starke Veränderungen an allen Kanten und auch unter dem mit Aluminiumfolie abgedeckten und somit vor UV-Starhlung geschützten Bereich sind im Verlauf der Bewitterung an der Probe 16 aufgetreten.

Abb. 156, 157: Visuell sichtbare Veränderung der Probe 16 nach Bewitterung im Klimaschrank, links: Ausgangszustand, rechts: nach 10 Wochen Bewitterung mit sichtbaren Veränderungen der PVB-Folie auch im mit Aluminiumfolie abgedeckten Bereich (unten)

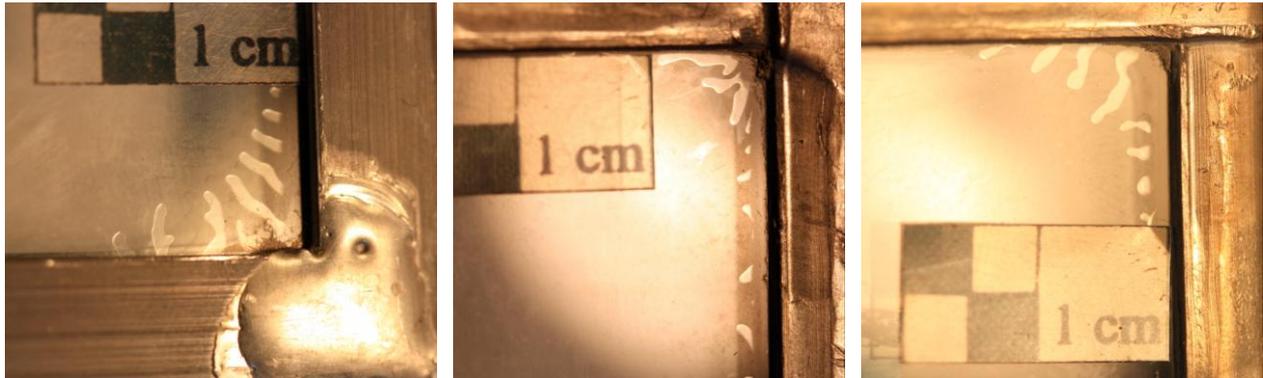
Geringfügige Veränderungen im Anfangsstadium wurden an den Proben 1, 4 und 11 beobachtet. Diese 3 Proben sind durch erfahrene Restauratoren zugeschnitten und in einen Bleirahmen gefasst worden. Die Probe 4 wurde im Blei verkittet, die Probe 1 blieb unverkittet. Die Probe 11 war ebenfalls im Bleirahmen verkittet, allerdings erfolgte der Glaszuschnitt bewusst so, dass die PVB-Folie dabei überdehnt worden ist, mit dem Ziel Schäden aufgrund eines fehlerhaften Glaszuschnittes zu simulieren. Bei den übrigen nicht eingebleiten Proben mit Original- und zugeschnittenen Kanten wurden keine visuell sichtbaren Schäden nach der Bewitterung im Klimaschrank festgestellt.

Abb. 158, 159, 160: Visuell sichtbare Veränderung der Proben 1, 4 und 11 nach 12 Wochen Bewitterung im Klimaschrank, links: Probe 1, Mitte: Probe 4; rechts: Probe 11

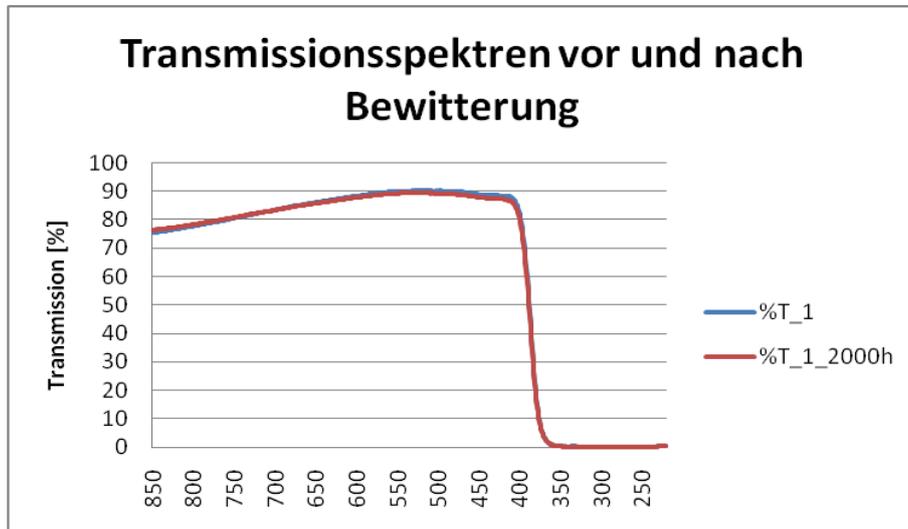
Abb. 163: UV-VIS-Spektrum der Probe 1 vor (blau) und nach (rot) Bewitterung im Klimaschrank

Die Kurven sind nahezu identisch. Die Absorptionskante hat sich nicht verschoben. Die PVB-Folie ist im untersuchten Bereich unverändert. Die UV-VIS-Messungen erfolgten in der Mitte der Probe.

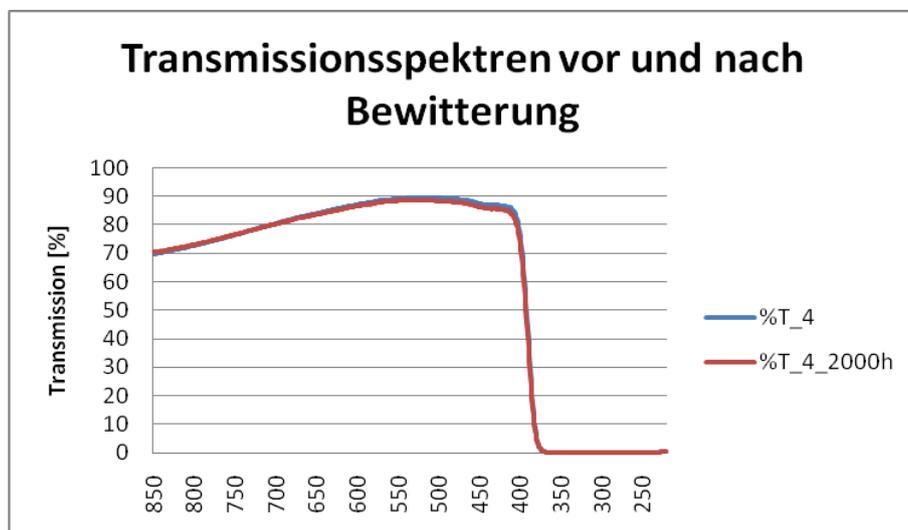
Abb. 164: UV-VIS-Spektrum der Probe 4 vor (blau) und nach (rot) Bewitterung im Klimaschrank

Die Kurven sind nahezu identisch. Die Absorptionskante hat sich nicht verschoben. Die PVB-Folie ist im untersuchten Bereich unverändert. Die UV-VIS-Messungen erfolgten in der Mitte der Probe.

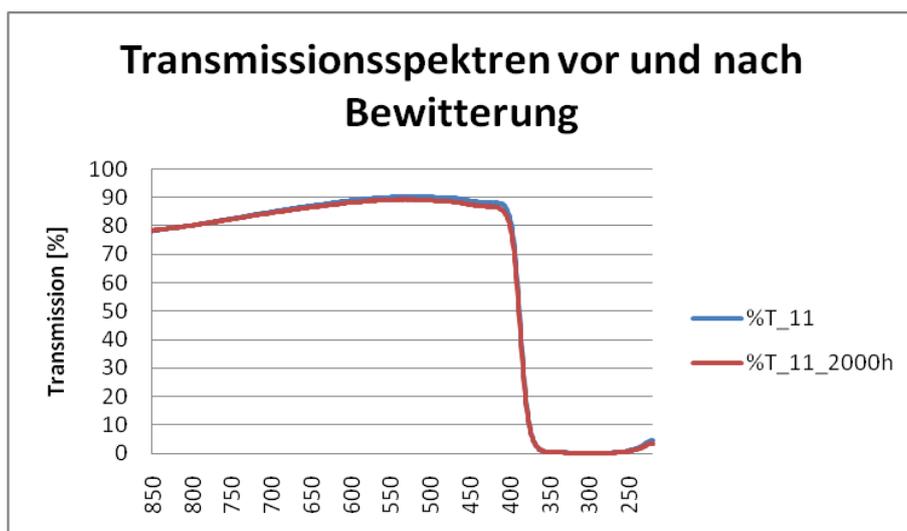
Abb. 165: UV-VIS-Spektrum der Probe 11 vor (blau) und nach (rot) Bewitterung im Klimaschrank

Bei dieser Probe konnte ebenfalls wie bei Probe 1 und 4 nicht unmittelbar in optisch veränderten Bereich gemessen werden, sondern eine repräsentative Stelle in der Mitte der Probe. Vor- und Nachzustand sind somit nahezu identisch.

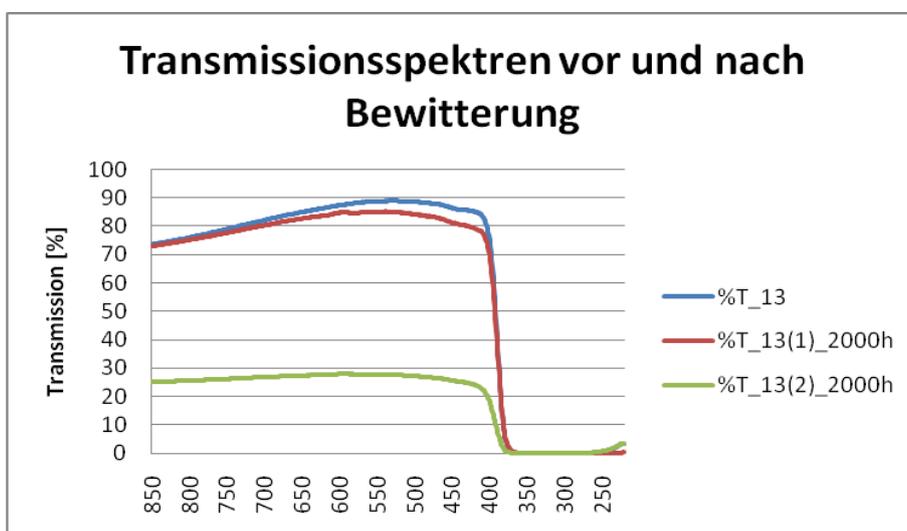
Abb. 166: UV-VIS-Spektrum der Probe 13 vor (blau) und nach (rot) Bewitterung im Klimaschrank, grün Bereich mit starker Eintrübung, vergl. Abb. 155, 156

In dem optisch stark veränderten Bereich der Probe 13 verringert sich der Transmissionsgrad im sichtbaren Wellenlängenbereich deutlich unter 30 %. Die übrigen optisch nicht veränderten Bereiche zeigen nur einen geringfügigen Transmissionsverlust. Die

Absorptionskante bleibt dort im Vergleich mit dem Ausgangsspektrum unverändert, während sie sich im optisch getrübten Bereich leicht zu höheren Wellenzahlen verschiebt.

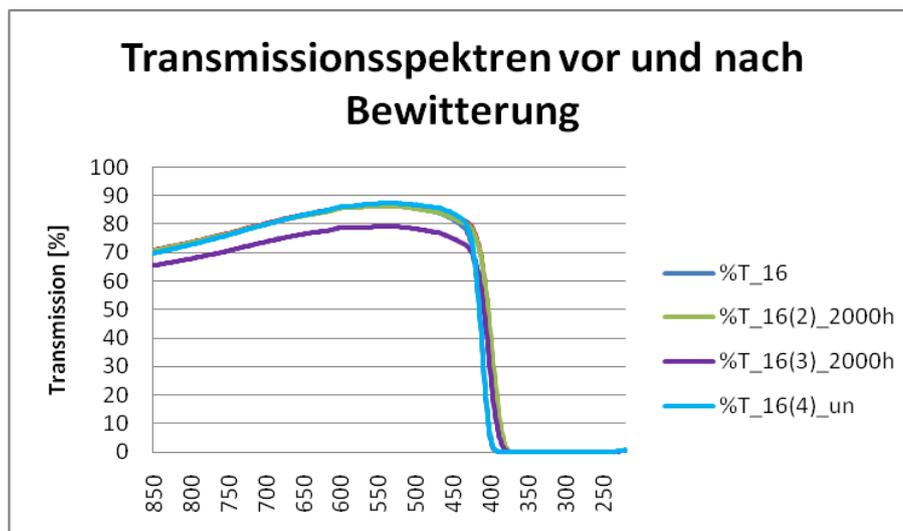
Abb. 167: UV-VIS-Spektrum der Probe 16 vor (blau) und nach (rot) Bewitterung im Klimaschrank, vgl. Abb. 157, 158

Die Probe 16 ist an mehreren Stellen untersucht worden. Der Ausgangszustand 16 und der Bereich mit Abdeckung durch Aluminiumfolie 16(4) sind identisch. Der Bereich mit visuell sichtbarer Eintrübung des VSG 16(3) zeigt ein deutlich verringertes Transmissionsverhalten und eine Verschiebung der Absorptionskante. Im visuell unveränderten Probestrich 16(2) sind keine Veränderungen im Transmissionsgrad, jedoch eine Verschiebung der UV-Absorptionskante zu kleineren Wellenlängen hin, ähnlich wie im Bereich 16(3) zu erkennen. Damit verringert sich bei dieser Probe durch die Bewitterung der Bereich der UV-Absorption und verschiebt sich in entgegengesetzter Richtung im Vergleich zu Probe 13.

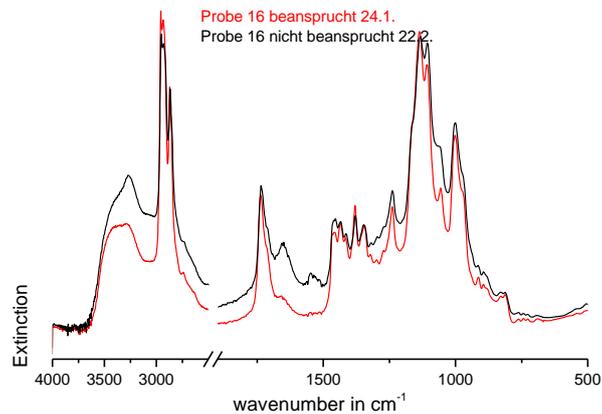
Die Spektren der Proben 4, 5, 6, 7, 15 und 17 zeigen keinerlei Veränderungen nach der Bewitterung. Signifikante Veränderungen wurden in den Spektren der Proben 1 und 16 festgestellt, die wahrscheinlich auf Wasser und eingelagerte Oxid Spezies zurückzuführen sind.

Abb. 170: FT-IR-Spektrum der Probe 16 im Vergleich vor und nach der Bewitterung im Klimaschrank

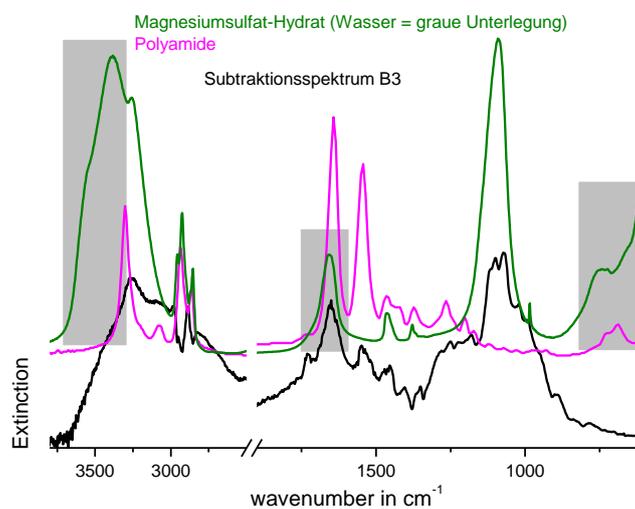
Abb. 171: FT-IR-Spektrum der Probe 1 im Vergleich vor und nach der Bewitterung im Klimaschrank, mit charakteristischen Banden für Wassereinlagerung

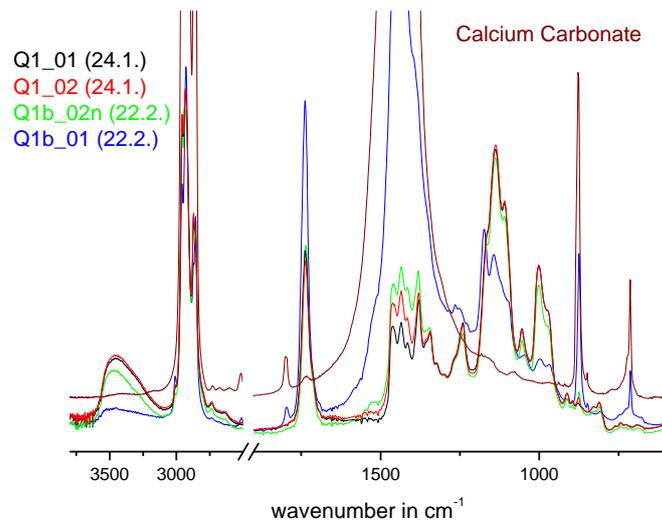
Abb. 172: FT-IR-Spektrum der Probe 13 im Vergleich vor und nach der Bewitterung im Klimaschrank mit charakteristischen Banden für Calciumkarbonat

Die Probe 13 zeigt zusätzliche Signale eines Additiv's. Nach Beanspruchung im Klimaschrank kann anhand der Signale Calciumkarbonat auf der PVB-Folie nachgewiesen werden, welches vermutlich auch die optische Trübung verursacht. Diese PVB-Folie unterscheidet sich in der Zusammensetzung vermutlich von den übrigen, da zusätzliche Banden auftreten (z.B ungesättigte Carbonsäuren).

Für die Bildung von Calciumcarbonat durch das Eindringen von Wasser in den Zwischenraum von Glas und Folie lässt sich vermuten, dass durch Auslaugungsprozesse des Glases Calciumionen freigesetzt werden, die mit Carboxylaten der Folie in basischer Umgebung reagieren. Die genaue Aufklärung dieser Vorgänge erfordert jedoch weitere Untersuchungen.

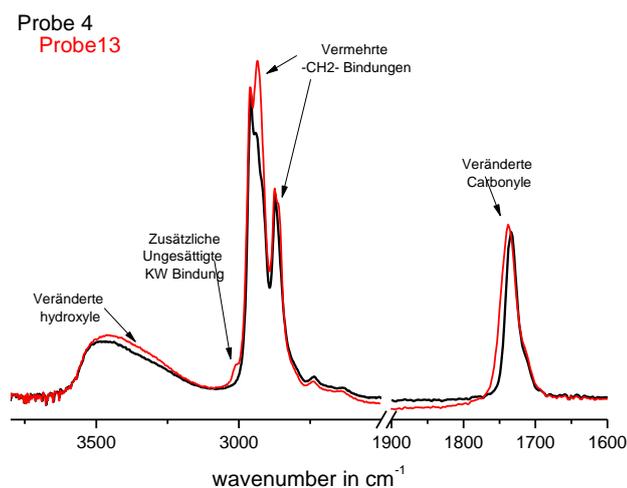
Deutliche Unterschiede zu den Spektren der veränderten Proben 1 und 16 zeigt das Spektrum der Probe 13 (Außenschutzverglasung Quedlinburg)

Abb. 173: FT-IR-Spektrum der Proben 4 und 13 im Vergleich

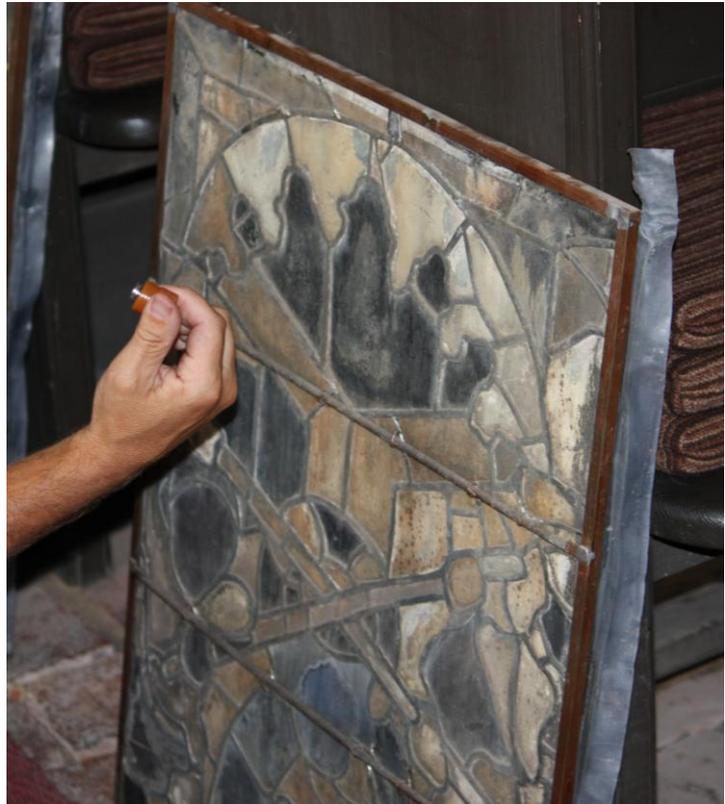
Abb. 242: Staubprobenahme auf Feld sV 4b korrodiertes Glas

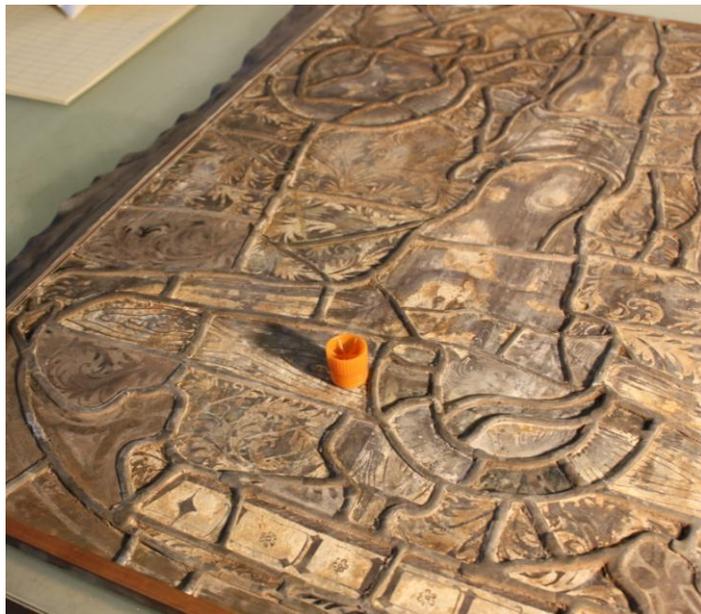
Abb. 251: Staubprobenahme auf Feld sV 10b korrodiertes Glas

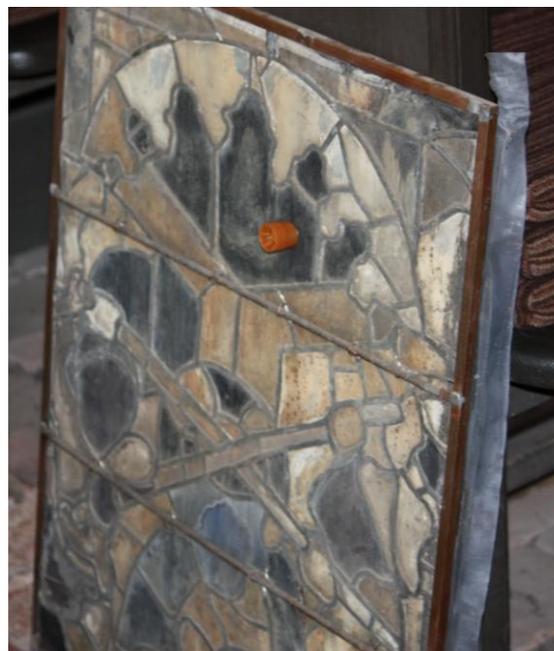
Abb. 256: Staubprobenahme auf Feld sV 4b nichtkorrodiertes Glas

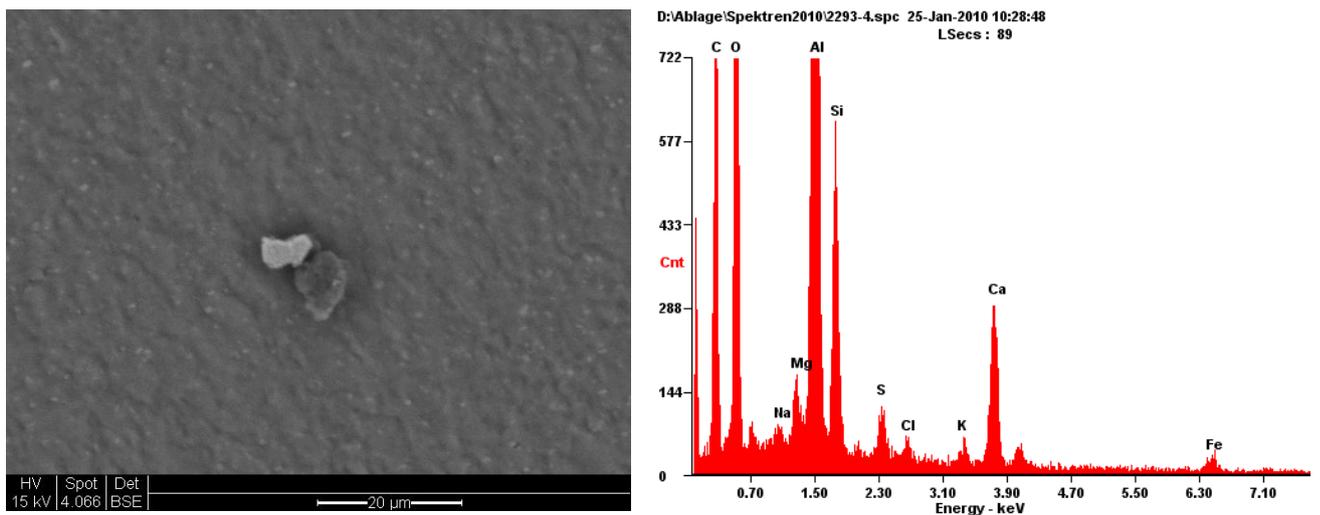
Abb. 268, 269: Elektronenmikroskopische Aufnahme (links) und Elementzusammensetzung der Staubablagerungen (rechts), vereinzelt C - haltige Staubpartikel

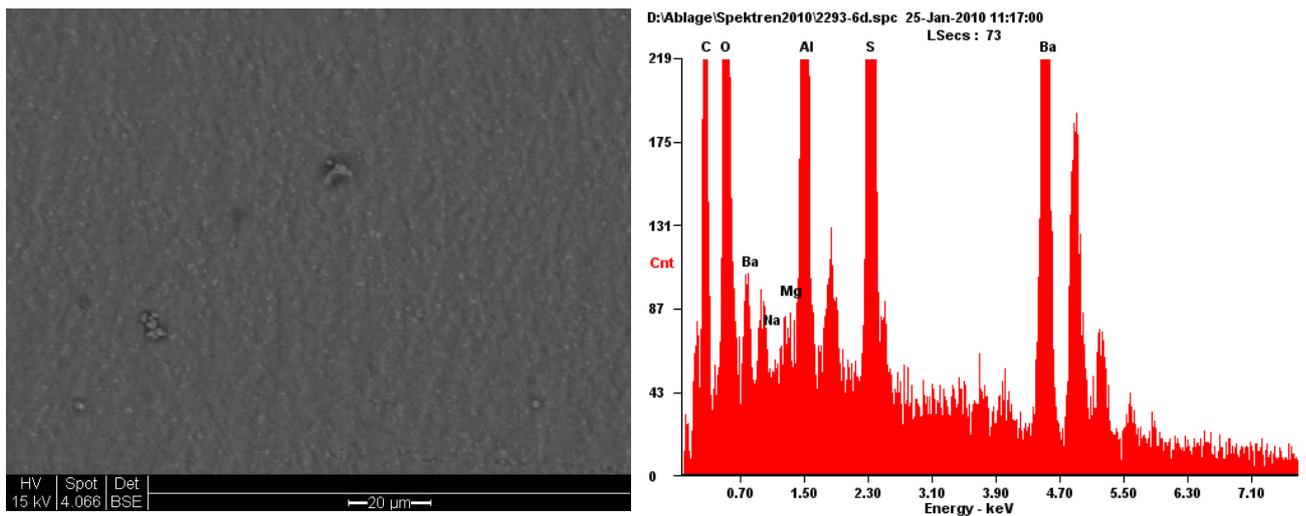
Abb. 271, 272: Elektronenmikroskopische Aufnahme (links) und Elementzusammensetzung der Staubablagerungen (rechts), hauptsächlich C - haltige Staubpartikel, nur vereinzelt Fe- oder Ba- und S - haltige Partikel
