Abschlussbericht

„Modellhafte Evaluierung von Restaurierungs- und Konservierungsmaßnahmen an historischen Glasmalereien mit starken Schäden durch anthropogene Einflüsse“

Juli 2011

Bundesanstalt für Materialforschung
und –prüfung, Fachgruppe 4.2
„Umweltrelevante Material und
Produkteigenschaften“

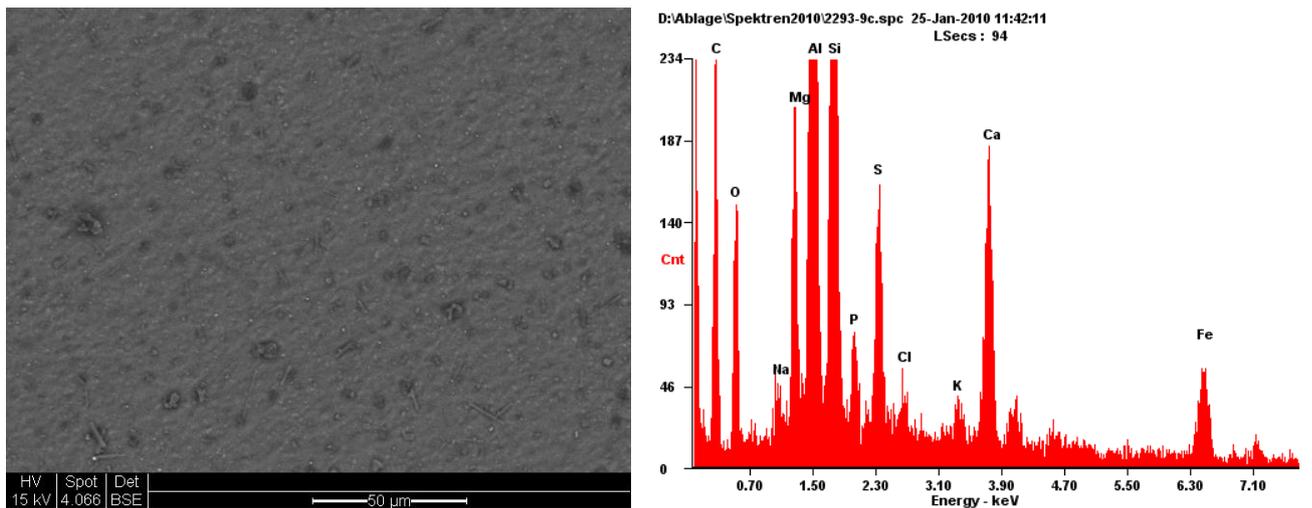
Abb. 274, 275: Elektronenmikroskopische Aufnahme (links) und Elementzusammensetzung der Staubablagerungen (rechts), oft Fe - haltige Partikel (helle Punkte in ESEM Aufnahme), selten Pb - Partikel

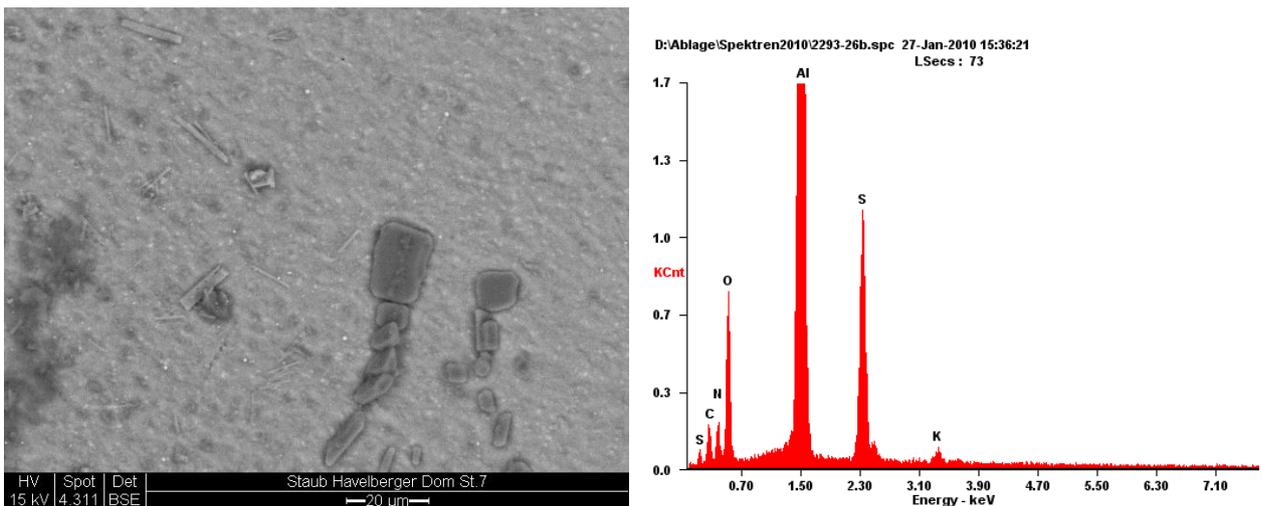
Abb. 277, 278: Elektronenmikroskopische Aufnahme (links) und Elementzusammensetzung der Staubablagerungen (rechts), helle bis ca.20 µm quaderförmige Kristalle!

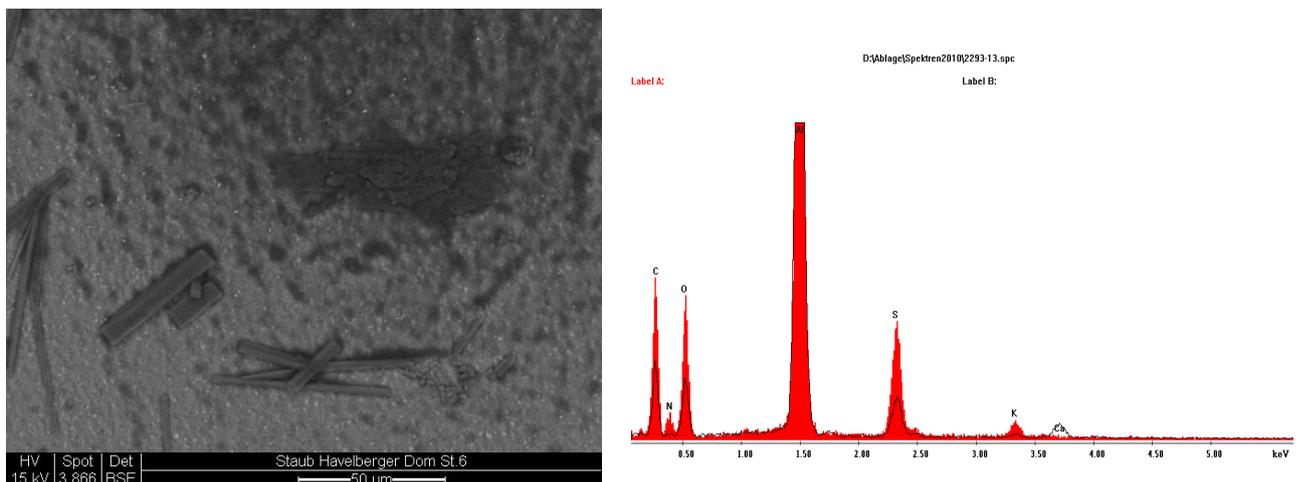
Abb. 280, 281: Elektronenmikroskopische Aufnahme (links) und Elementzusammensetzung der Staubablagerungen (rechts) dunkle Kristalle ca.50 μm, sowie unsymmetrische dunkle Materialanhäufungen rotes Spektrum, helle quaderförmige Kristalle (<10 μm) schwarzes überlagertes Spektrum

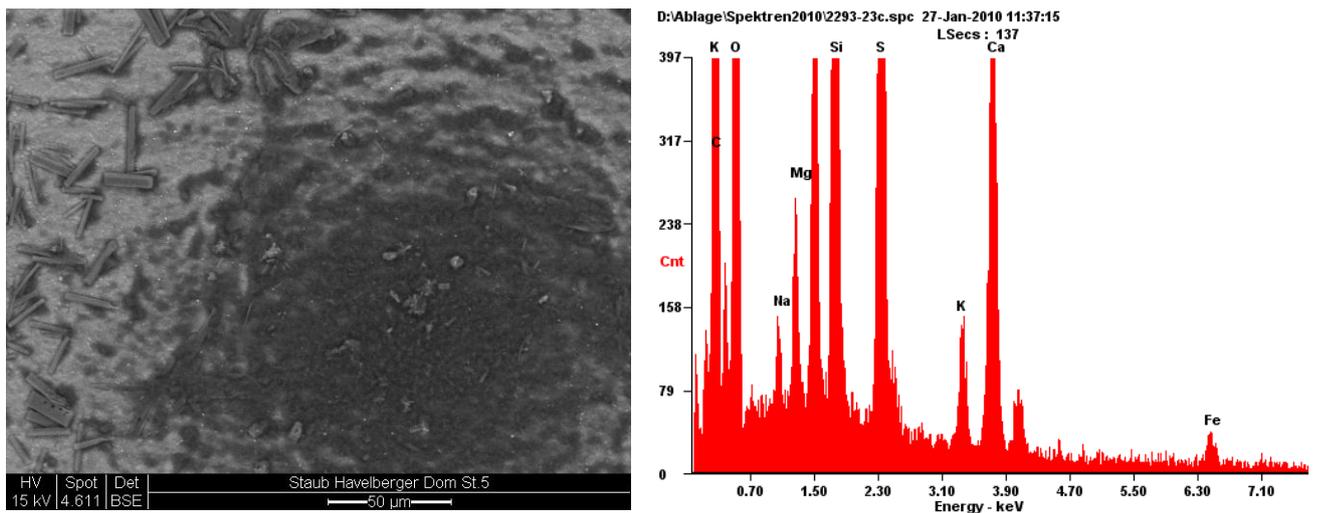
Abb. 283, 284: Elektronenmikroskopische Aufnahme (links) und Elementzusammensetzung der Staubablagerungen, Kristalle und unsymmetrische dunkle Materialanhäufungen gleicher Zusammensetzung wie Stufe 6, Ablagerungen sehr C - haltig, viele Fe - Partikel detektierbar

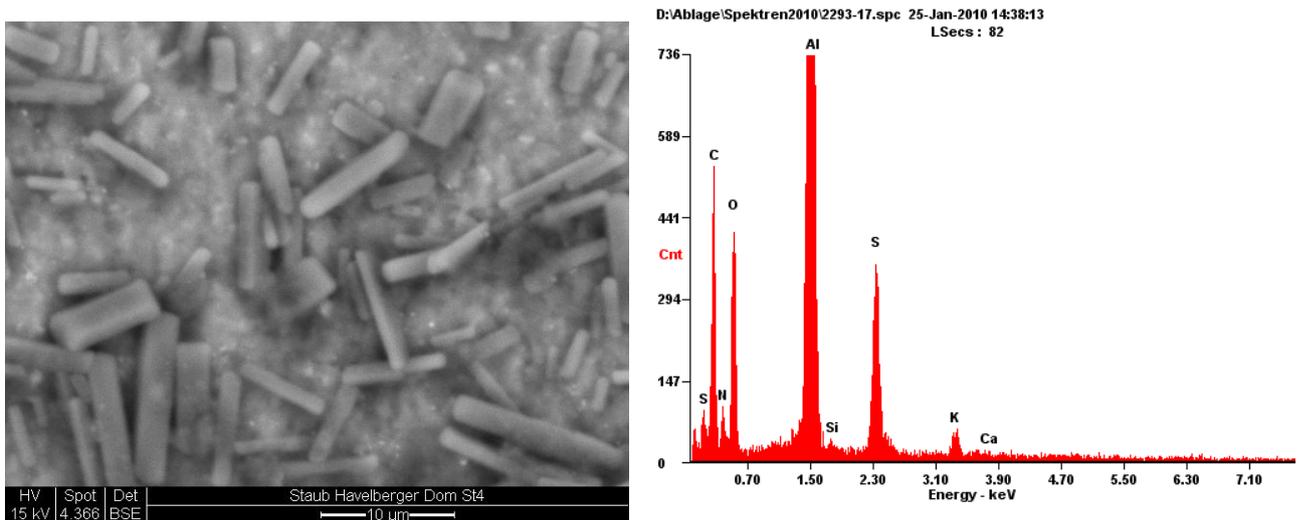
Abb. 286, 287: Elektronenmikroskopische Aufnahme neugebildeter Kristalle auf Aluminiumfolie und Elementzusammensetzung der Kristalle C, N, O, S, K,

Auf den Stufen 6, 5 und 4 des Kaskadenimpaktors wurden sowohl für die Staubprobenahme im Stendaler Dom als auch in Havelberg Kristalle festgestellt, die wesentlich größer waren als der zulässige aerodynamische Partikeldurchmesser der entsprechenden Stufe. Diese müssten sich somit aus dem gesammelten Aerosol erst nach der Abscheidung auf diesen Stufen gebildet haben. Ihre Größe beträgt zwischen 20 µm und >100 µm, vereinzelt sind sie bereits im Lichtmikroskop sichtbar (s. Stufe 6 Havelberger Dom). Die EDX-Analysen dieser Kristalle weisen jeweils auf Stickstoff (N), Kohlenstoff (C) und Sauerstoff (O) hin, häufig in Kombination mit Schwefel (S) und Kalium (K). IR-Untersuchungen zur Identifizierung der Kristalle erwiesen sich insofern als schwierig, da die Kristalle nicht langzeitstabil sind und Veränderungen schon nach den Untersuchungen im ESEM festgestellt wurden. Aus Untersuchungen der Luftqualität in Kirchen in Dänemark ist bekannt, dass sich aus Ammoniak, der in der Landwirtschaft und bei der Massentierhaltung freigesetzt wird und aus NO_x (erhöhte Konzentration in der Luft aufgrund des steigenden Autoverkehrs) Ammoniumnitrat NH₄NO₃ bilden kann /20/. Die Bildung dieser Verbindung aus den Ausgangsstoffen (NO_x, NH₄) im gesammelten Aerosol bei entsprechenden Temperatur- und Feuchtigkeitsverhältnissen auf den Stufen 4-6 im Kaskadenimpaktor ist denkbar, zumal es

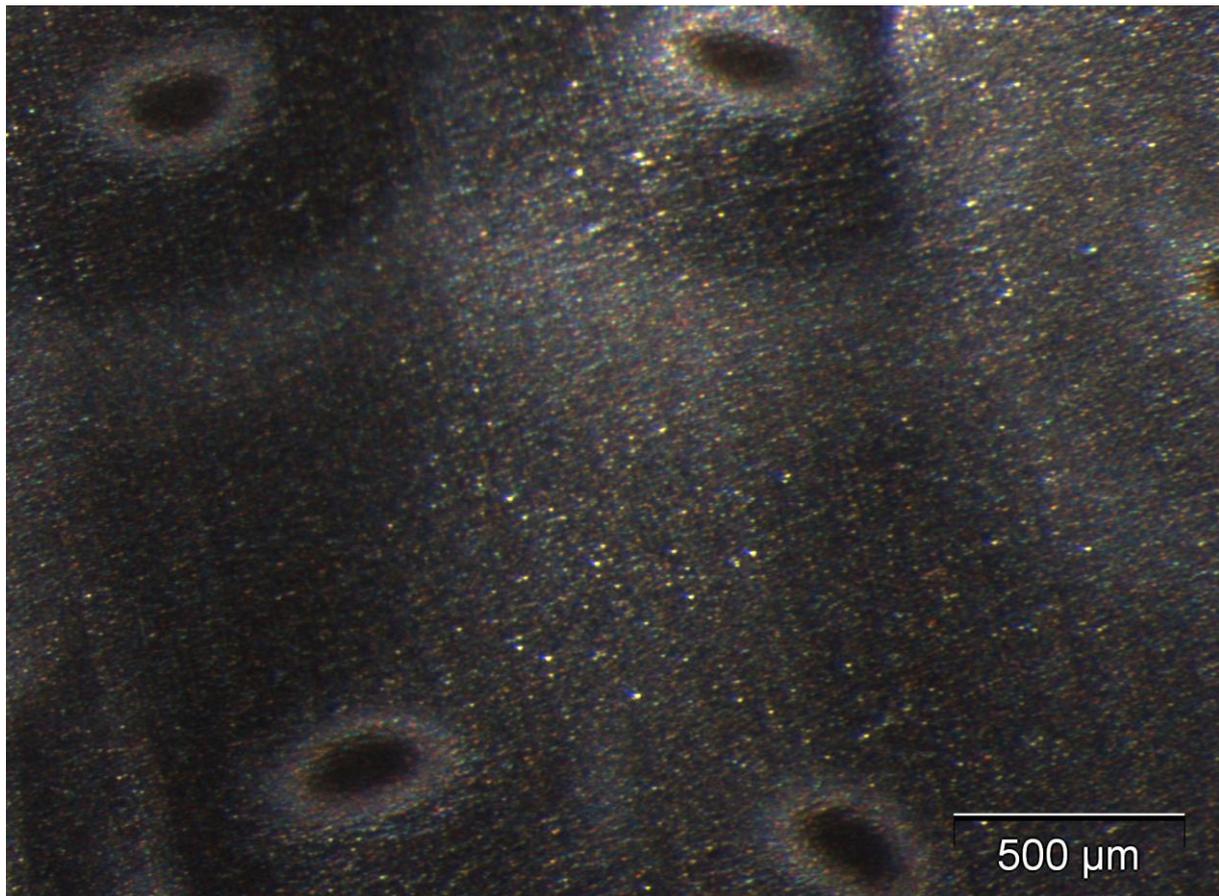
Stufe 3:

Abb. 288: Lichtmikroskopische Aufnahme der Staubablagerungen auf der Aluminiumfolie

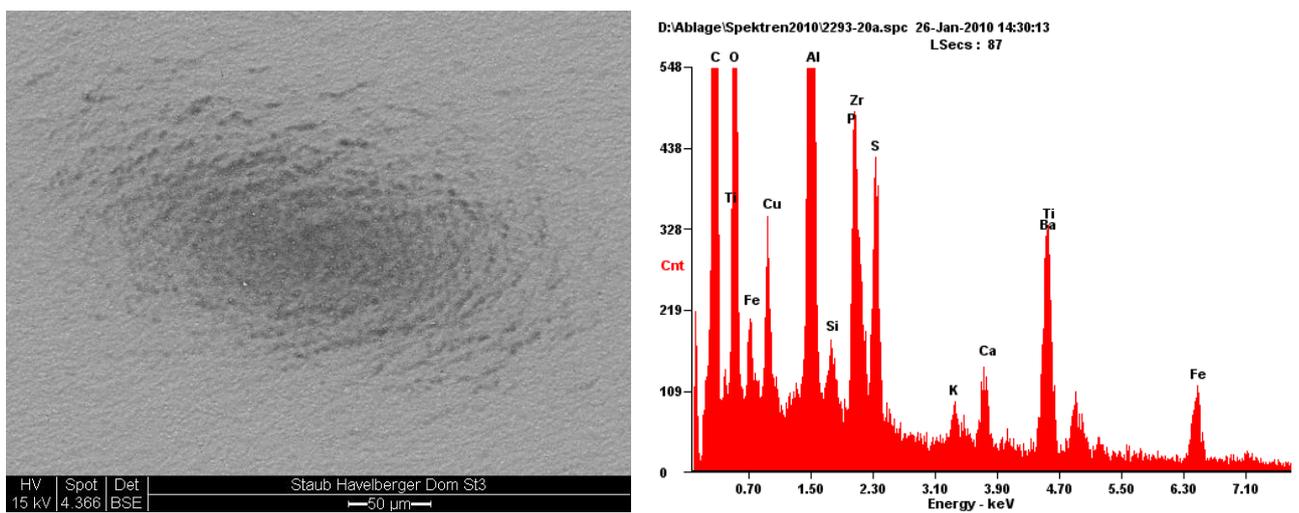
Abb. 289, 290: Elektronenmikroskopische Aufnahme (links) und Elementzusammensetzung der Staubablagerungen(rechts), viele Fe - haltige Partikel detektiert, sehr selten Ba- und Cu - haltige Partikel

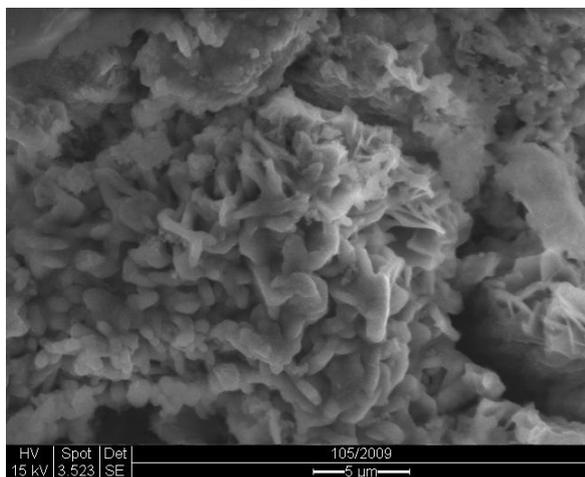
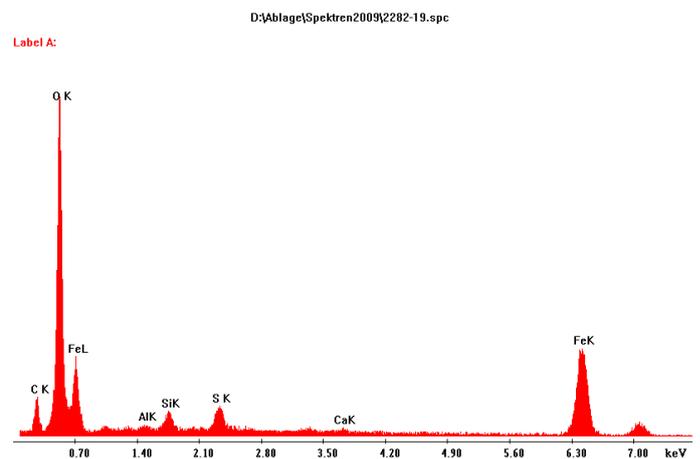
Abb. 292, 293: Elektronenmikroskopische Aufnahme (links) und Elementzusammensetzung (rechts) von Staubablagerungen auf der verwitterten Glasoberfläche mit einem hohen Gehalt an Eisenverbindungen

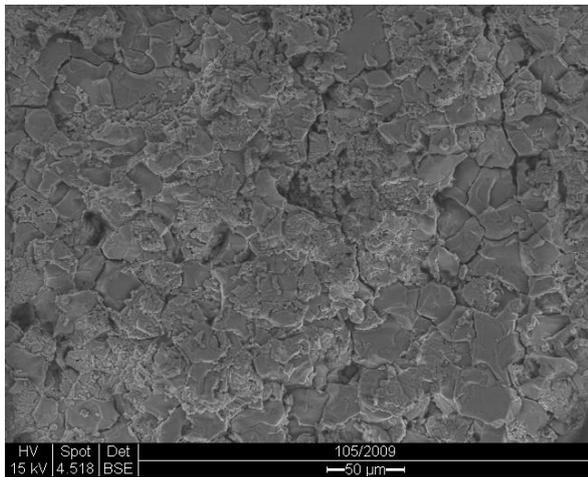
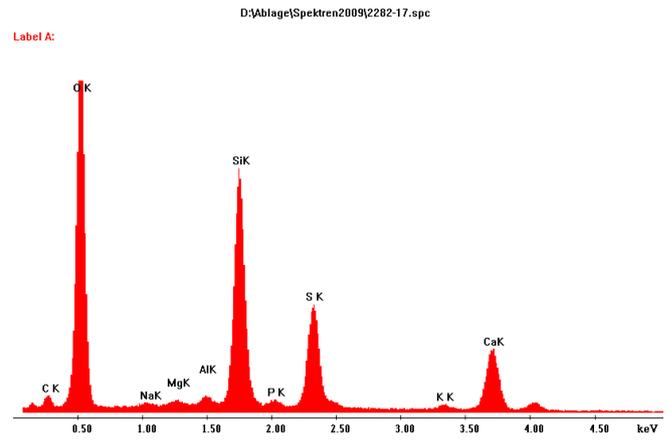
Abb. 294, 295: Elektronenmikroskopische Aufnahme (links) und Elementzusammensetzung (rechts) von Staubablagerungen auf der **korrodierten** Glasoberfläche mit Gips (Ca, S) und Gelschichtanteilen

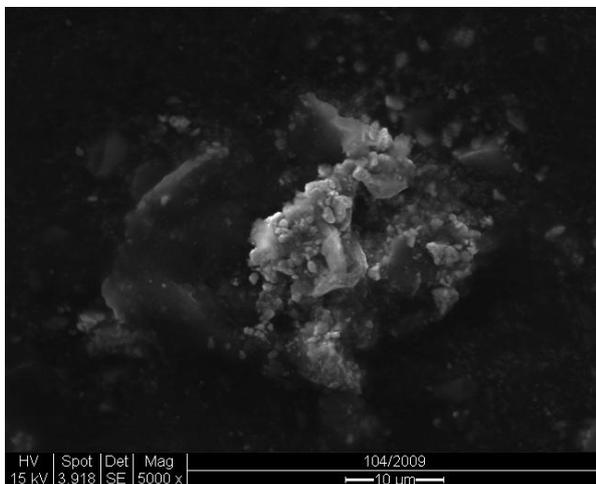
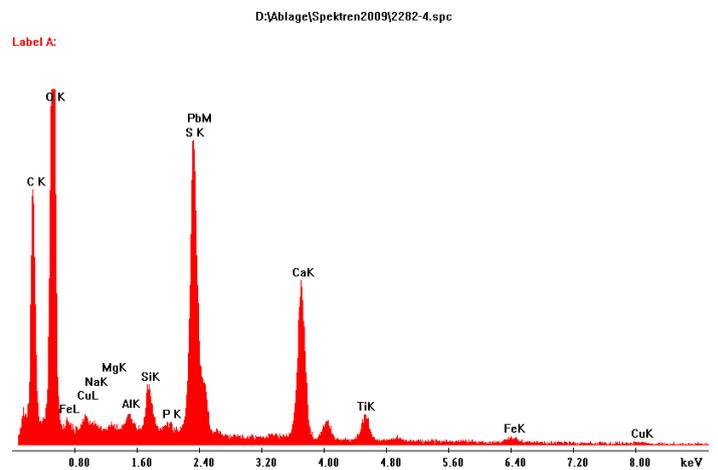
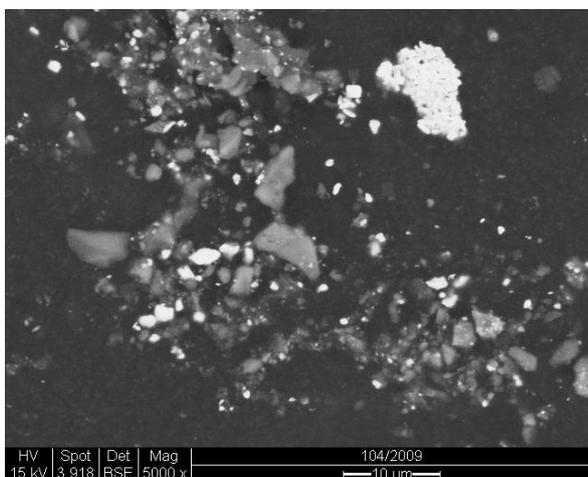
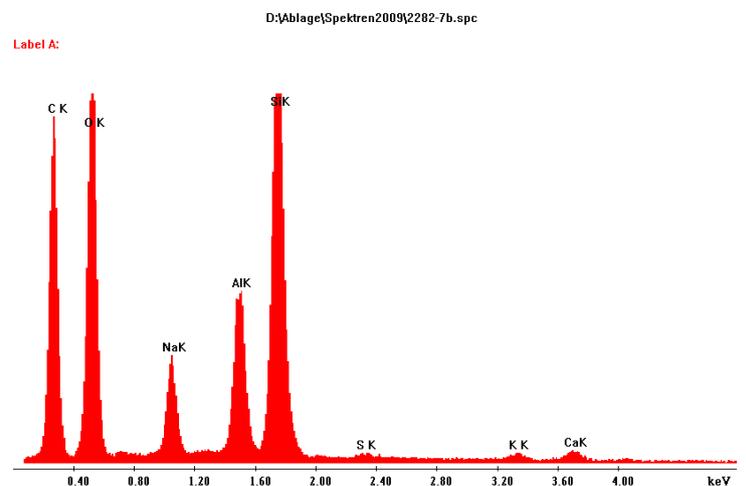
Abb. 296-299: Elektronenmikroskopische Aufnahme (links) und Elementzusammensetzung (rechts) von Staubablagerungen auf **nicht korrodierten Gläsern**. Hauptbestandteile sind Blei (Pb) und Gips (Ca, S)

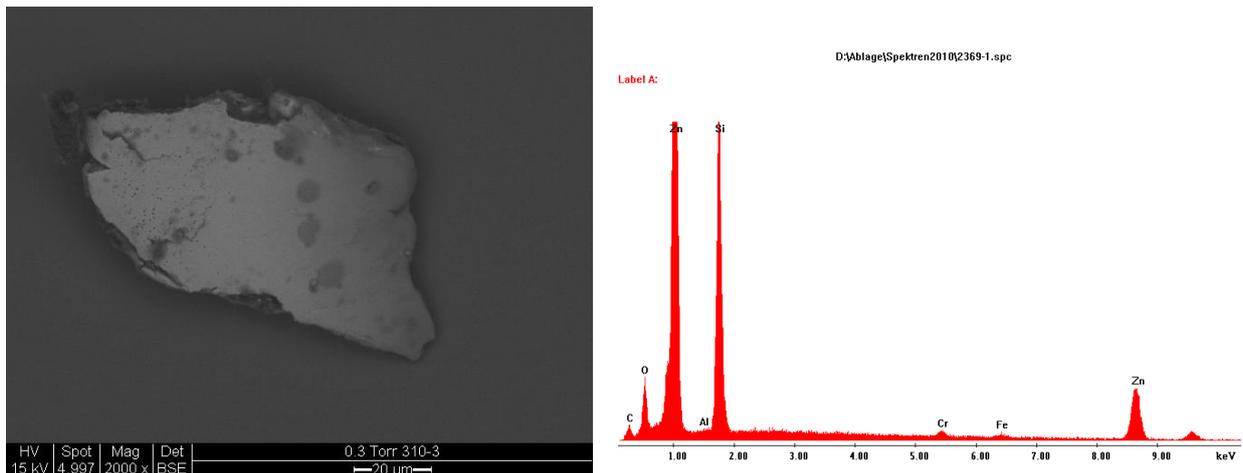
Abb. 300, 301: Elektronenmikroskopische Aufnahme (links) und Elementzusammensetzung (rechts) von Staubablagerungen auf Si-Wafer auf der Rückseite des Feldes nXI 4b mit einem hohen Gehalt an Zinkverbindungen

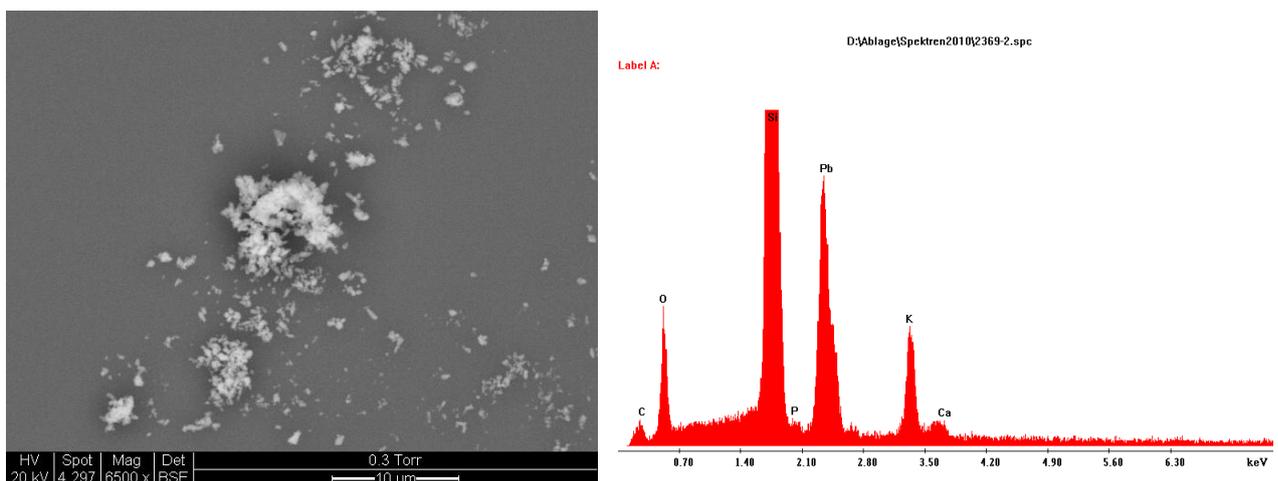
Abb. 302, 303: Elektronenmikroskopische Aufnahme (links) und Elementzusammensetzung (rechts) von Staubablagerungen auf Si-Wafer auf der Rückseite des Feldes nXI 4b mit Kalium (K), Calcium (Ca) und Blei (Pb)-Anteilen.

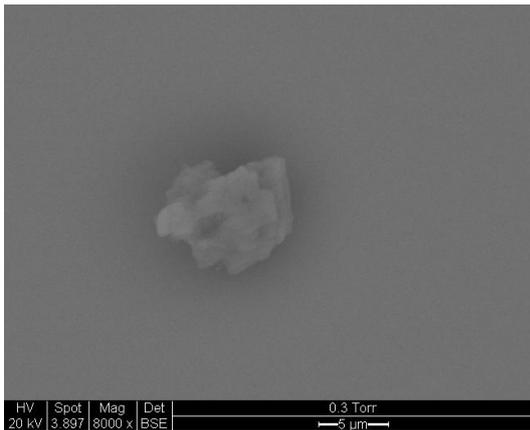
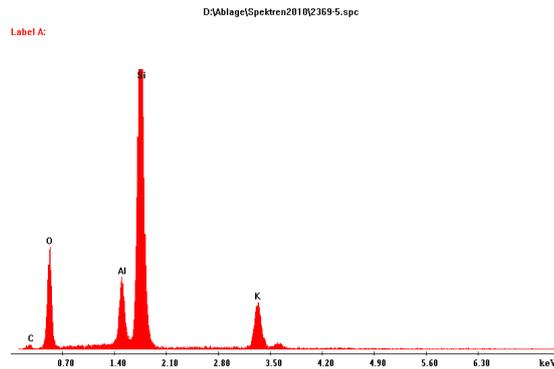
Abb. 304, 305: Elektronenmikroskopische Aufnahme (links) und Elementzusammensetzung (rechts) von Staubablagerungen auf Si-Wafer auf der Rückseite des Feldes nXI 4b mit Kalium (K) und Aluminium (Al)-Anteilen.

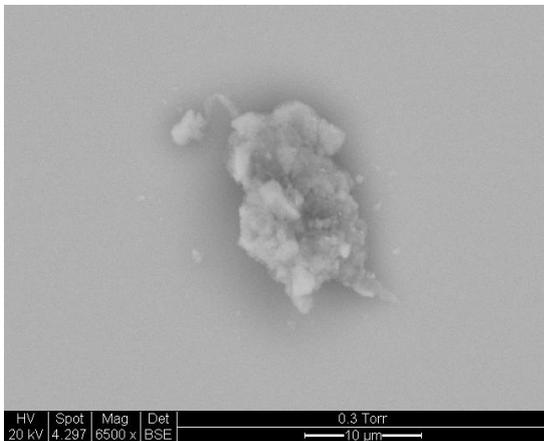
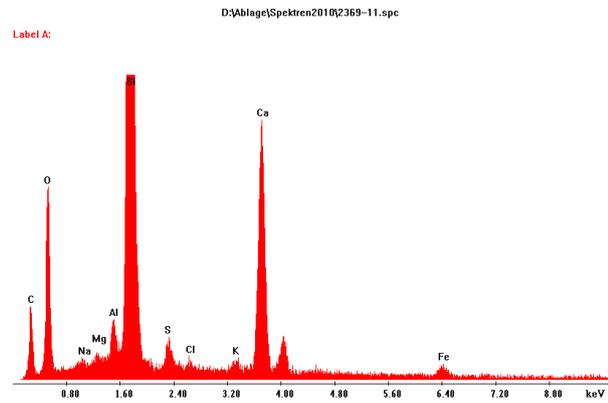
Abb. 306, 307: Elektronenmikroskopische Aufnahme (links) und Elementzusammensetzung (rechts) von Staubablagerungen auf Si-Wafer auf der Rückseite des Feldes nXI 4b mit Kalzium (Ca), Schwefel (S), und Eisen (Fe)-Anteilen.

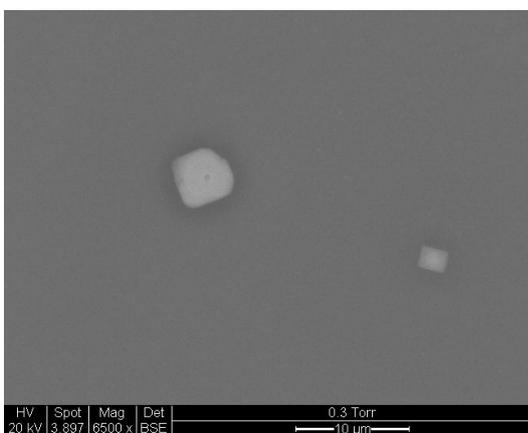
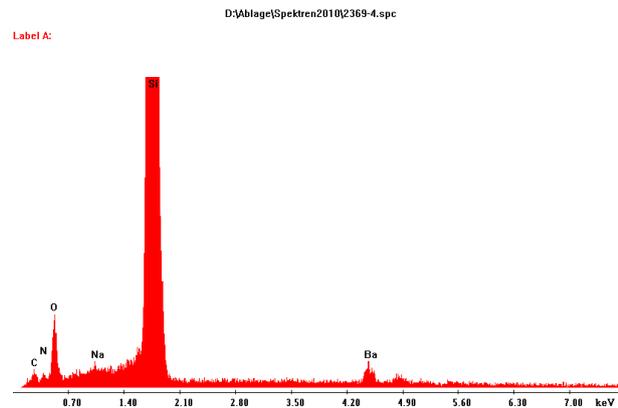
Abb. 308, 309: Elektronenmikroskopische Aufnahme (links) und Elementzusammensetzung (rechts) von Staubablagerungen auf Si-Wafer auf der Rückseite des Feldes nXI 4b mit Barium (Ba), Natrium (Na) und Stickstoff (N)-Anteilen.

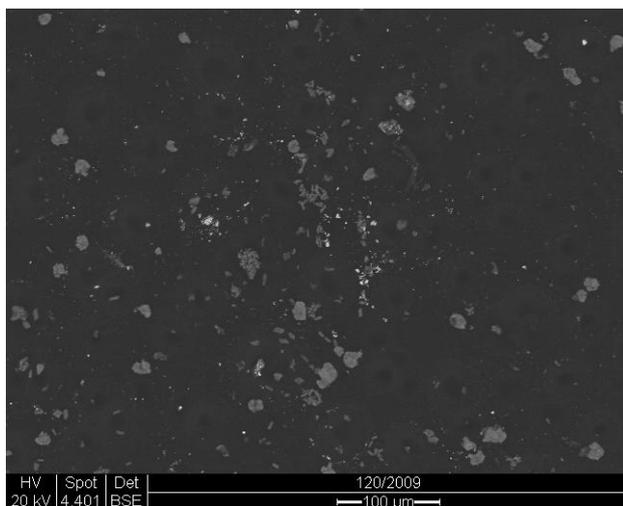
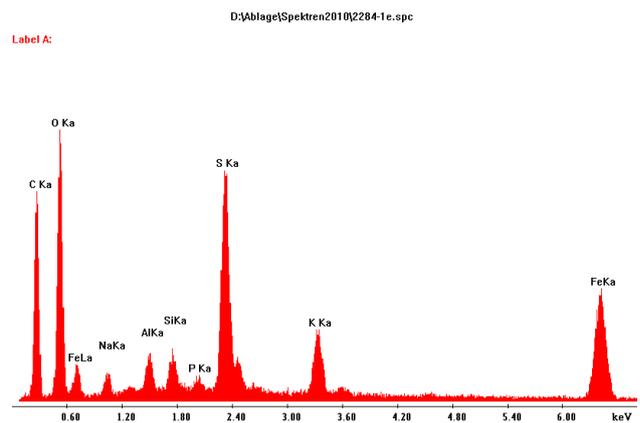
Abb. 312, 313: Elektronenmikroskopische Aufnahme (links) und Elementzusammensetzung (rechts) von Staubablagerungen auf der unverwitterten Glasoberfläche. Ablagerungen von Eisen (Fe), Kalium (K) und Schwefel (S).

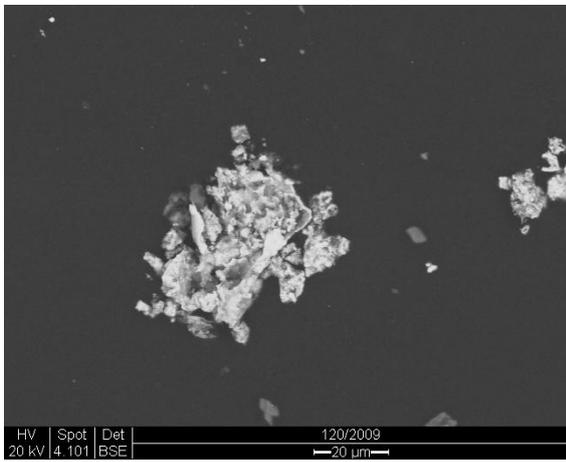
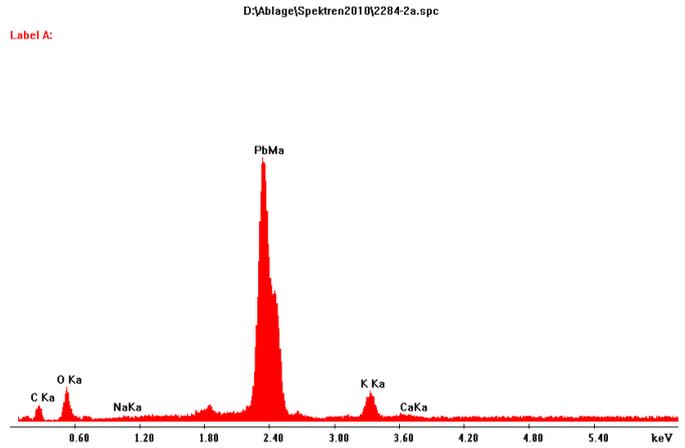
Abb. 314, 315: Elektronenmikroskopische Aufnahme (links) und Elementzusammensetzung (rechts) von Staubablagerungen auf der unverwitterten Glasoberfläche. Ablagerungen von Blei (Pb), Kalium (K) und Calcium (Ca).

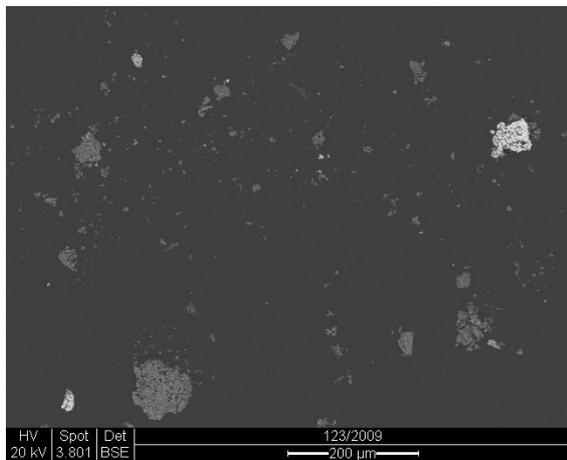
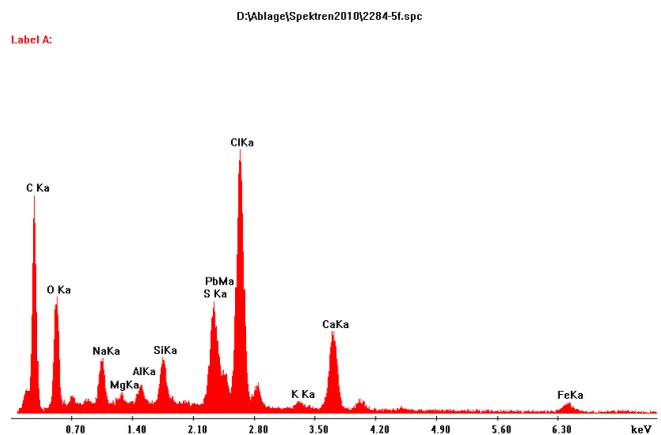
Abb. 316, 317: Elektronenmikroskopische Aufnahme (links) und Elementzusammensetzung (rechts) von Staubablagerungen auf der nicht korrodierten Glasoberfläche mit hohen Anteilen von Blei (Pb), Calcium (Ca) und Chlorid (Cl)-Verbindungen.

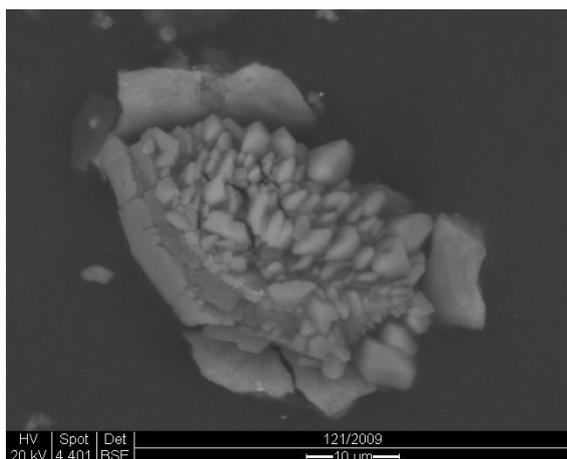
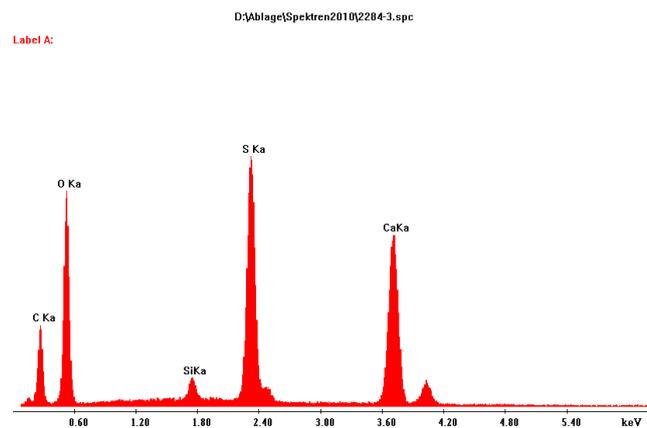
Abb. 318, 319: Elektronenmikroskopische Aufnahme (links) und Elementzusammensetzung (rechts) von Staubablagerungen auf nicht korrodierten Gläsern. Hauptbestandteil sind Calcium- (Ca) und Schwefel (S)-Verbindungen.

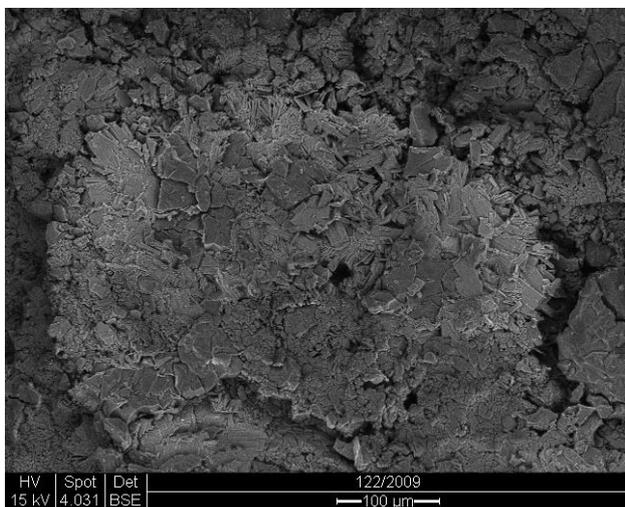
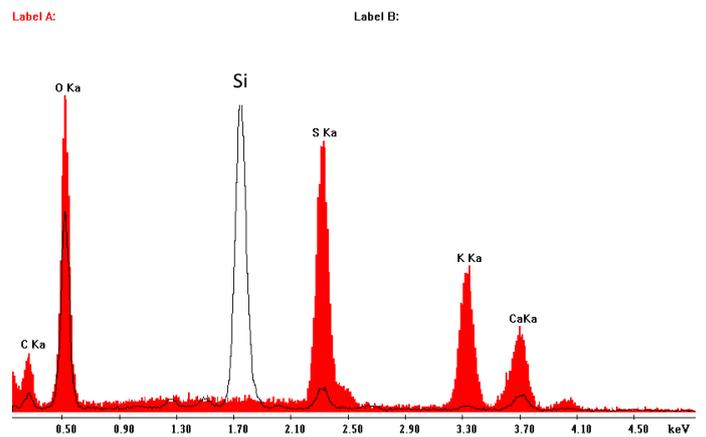
Abb. 321, 322: Elektronenmikroskopische Aufnahme (links) und Elementzusammensetzung (rechts) von Staubablagerungen auf korrodierten Gläsern. Hauptbestandteil sind Calcium- (Ca), Kalium- (K) und Schwefel (S)-Verbindungen, weiterhin werden hohe Anteile an Silizium (Si) identifiziert.

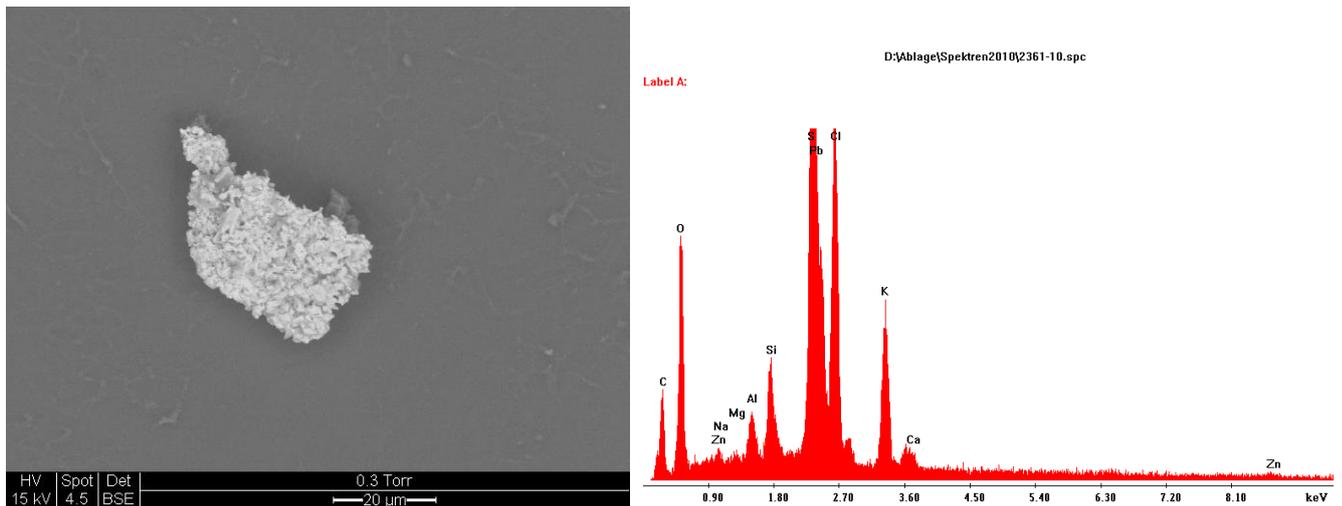
Abb. 323, 324: Elektronenmikroskopische Aufnahme (links) und Elementzusammensetzung (rechts) von Staubablagerungen auf Si-Wafer auf der Rückseite des Feldes nIV 1c mit einem hohen Gehalt an Kalium (K), Calcium (Ca), Schwefel (S), Blei (Pb), Chlor (Cl)

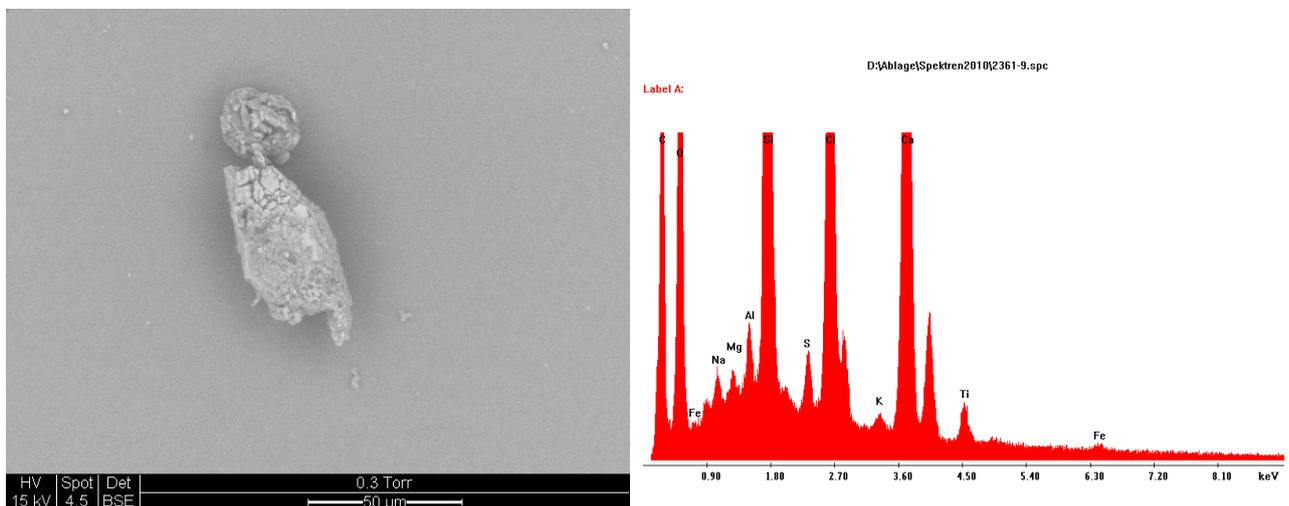
Abb. 325, 326: Elektronenmikroskopische Aufnahme (links) und Elementzusammensetzung (rechts) von Staubablagerungen auf Si-Wafer auf der Rückseite des Feldes nIV 1c mit Kalium (K), Calcium (Ca) Schwefel (S), Chlor (Cl) und Titan (Ti)-Anteilen.

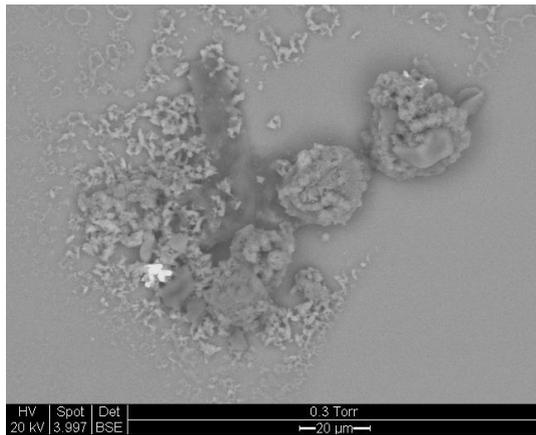
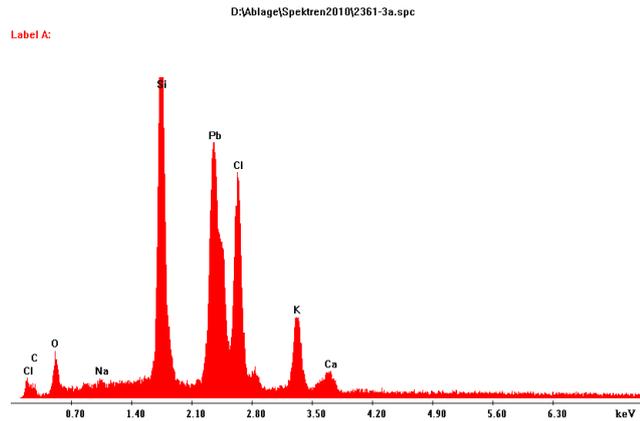
Abb. 327, 328: Elektronenmikroskopische Aufnahme (links) und Elementzusammensetzung (rechts) von Staubablagerungen auf Si-Wafer auf der Rückseite des Feldes nIV 1c mit Kalium (K), Calcium (Ca), Blei (Pb) und Chlor (Cl)-Anteilen.

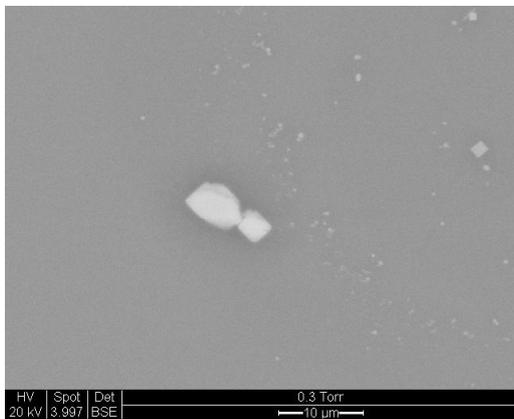
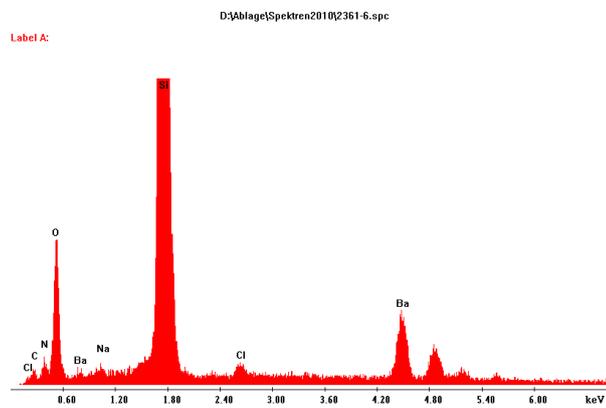
Abb. 329, 330: Elektronenmikroskopische Aufnahme (links) und Elementzusammensetzung (rechts) von Staubablagerungen auf Si-Wafer auf der Rückseite des Feldes nXI 4b mit Barium (Ba), Chlor (Cl), und Stickstoff (N)-Anteilen.

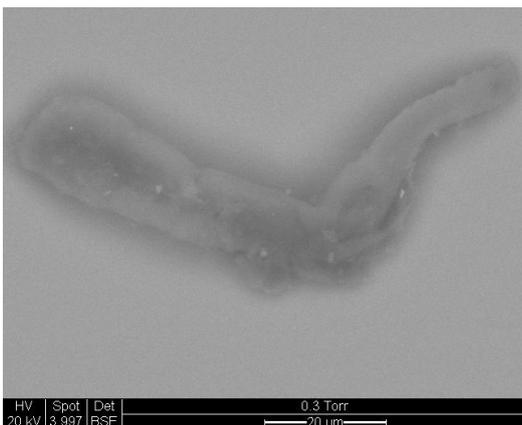
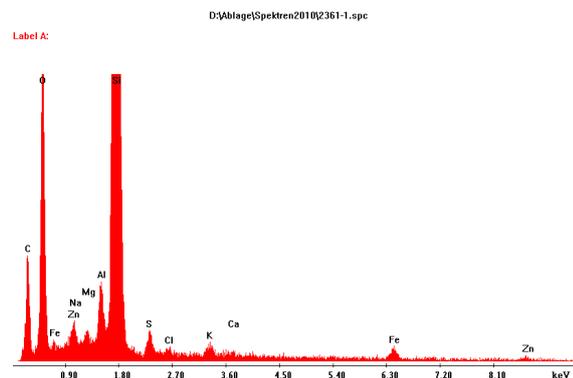
Abb. 331, 332: Elektronenmikroskopische Aufnahme (links) und Elementzusammensetzung (rechts) von Staubablagerungen auf Si-Wafer auf der Rückseite des Feldes nIV 1c mit Zink (Zn), Eisen (Fe), Kalium (K), Calcium (Ca) und Schwefel (S)-Anteilen.

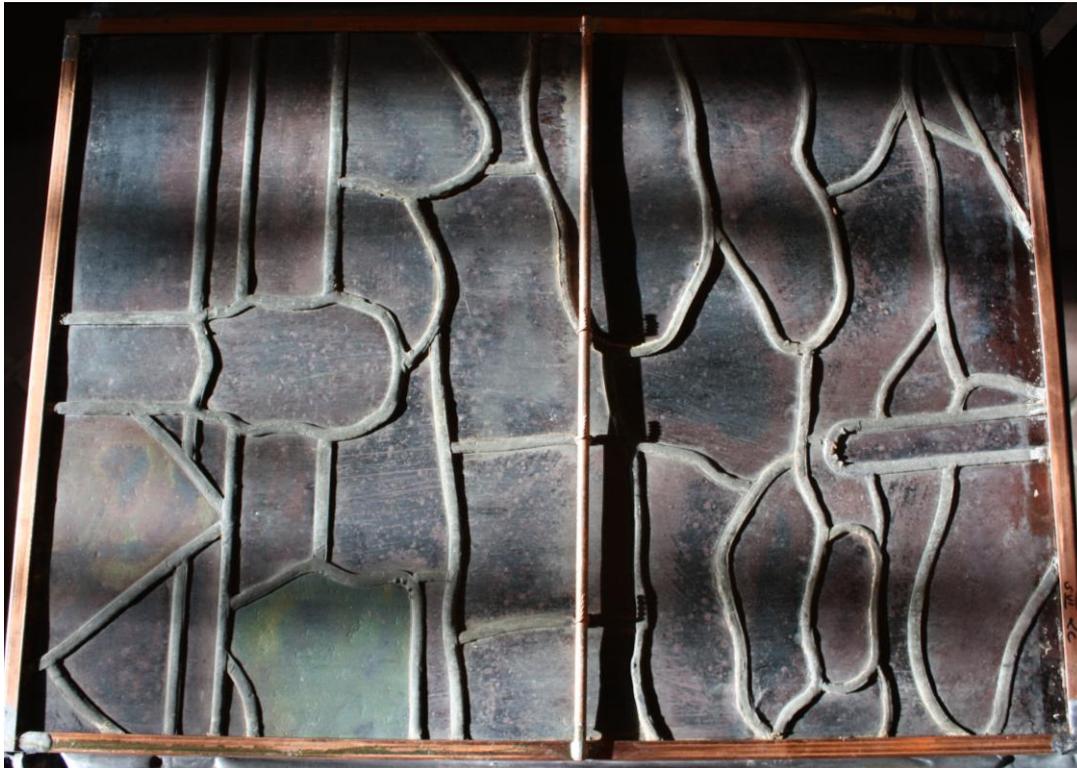
Abb. 333: Staubprobenahme auf der Rückseite des Feldes sVI 2c von der Oberfläche nichtkorrodierter Gläser

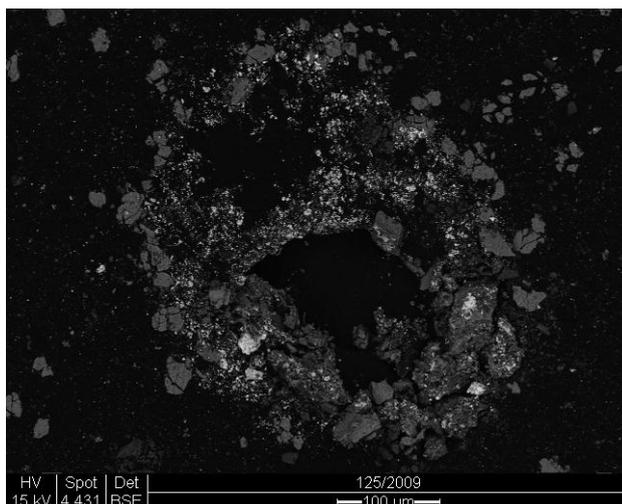
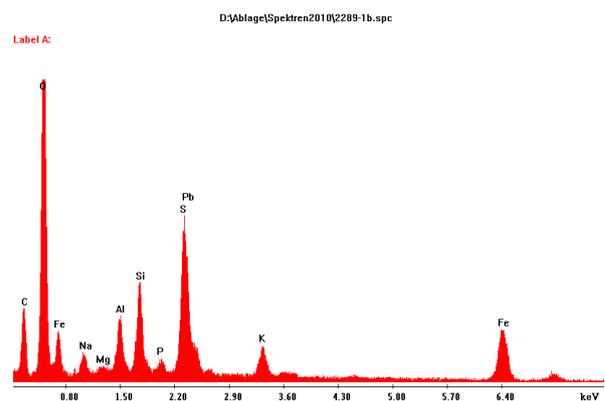
Abb. 334, 335: Elektronenmikroskopische Aufnahme (links) und Elementzusammensetzung (rechts) von Staubablagerungen auf der unverwitterten Glasoberfläche. Ablagerungen von Zink (Zn), Kupfer (Cu), Kalium (K), Silizium (Si), Eisen (Fe), Schwefel (S), Blei (Pb), Aluminium (Al) u.a.

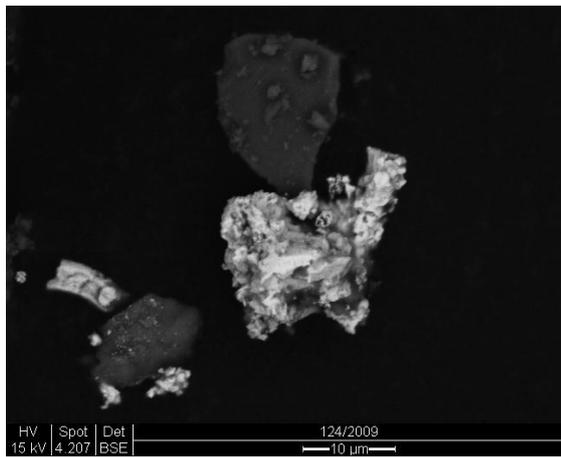
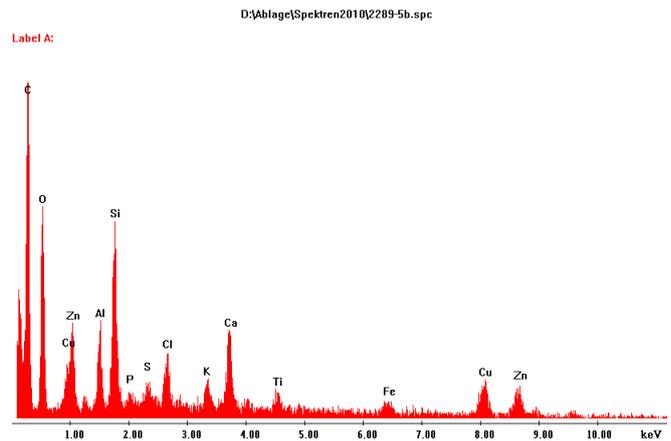
Abb. 336, 336: Elektronenmikroskopische Aufnahme (links) und Elementzusammensetzung (rechts) von Staubablagerungen auf der unverwitterten Glasoberfläche. Ablagerungen von Zink (Zn), Kupfer (Cu), Calcium (Ca), Silizium (Si), Eisen (Fe), Chlor (Cl) u.a.

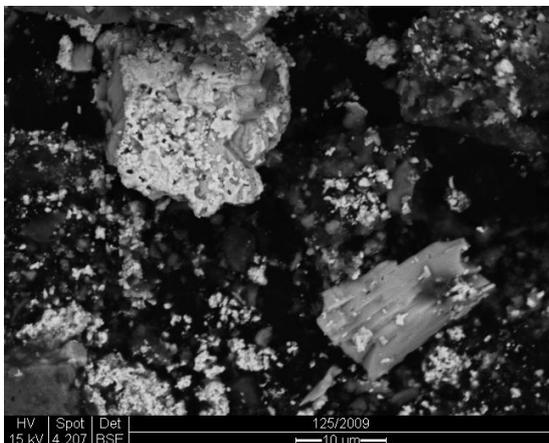
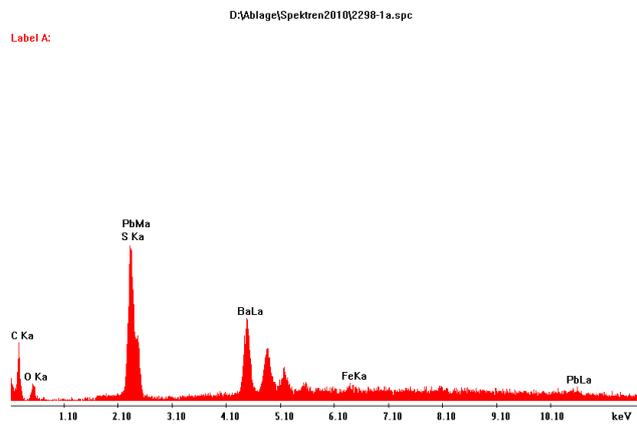
Abb. 338, 339: Elektronenmikroskopische Aufnahme (links) und Elementzusammensetzung (rechts) von Staubablagerungen auf der nicht korrodierten Glasoberfläche mit hohen Anteilen von Blei (Pb) und Barium (Ba)-Verbindungen

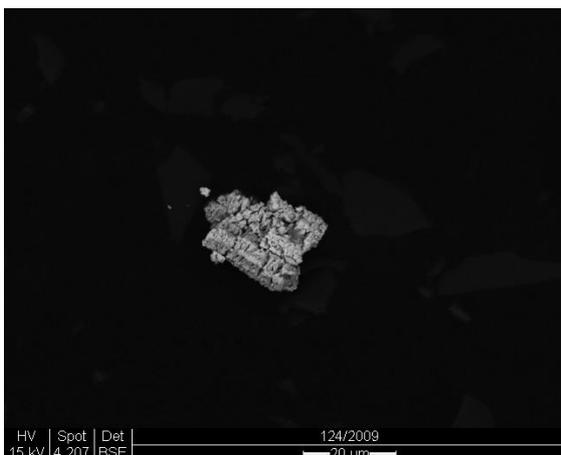
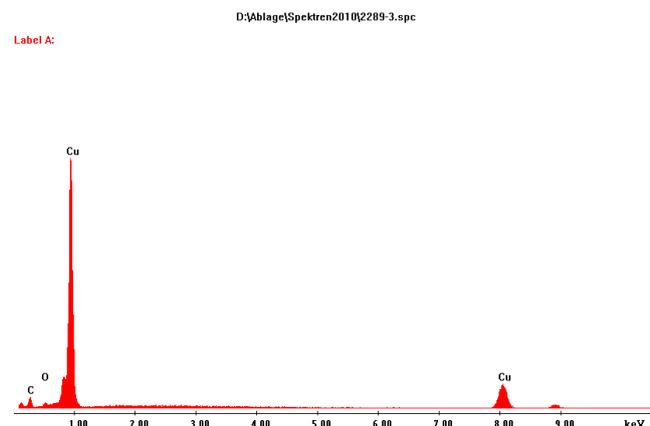
Abb. 340, 341: Elektronenmikroskopische Aufnahme (links) und Elementzusammensetzung (rechts) von Staubablagerungen auf nichtkorrodierten Gläsern. Hauptbestandteil ist Kupfer (Cu)

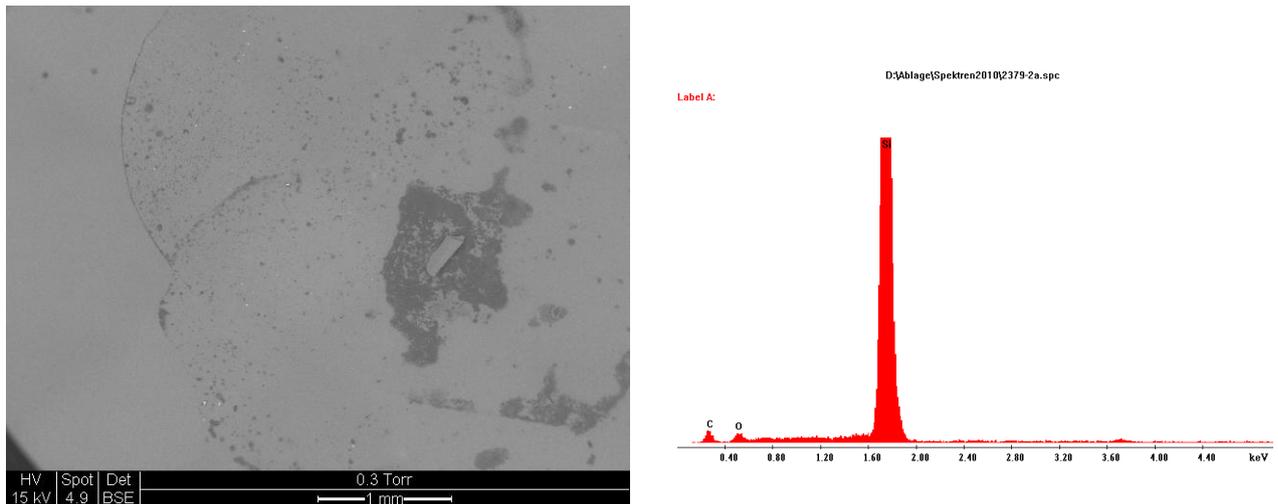
Abb. 342, 343: Elektronenmikroskopische Aufnahme (links) mit relativ großen Ablagerungen auf dem Staubsammler und Elementspektrum des Si-Wafers (rechts)

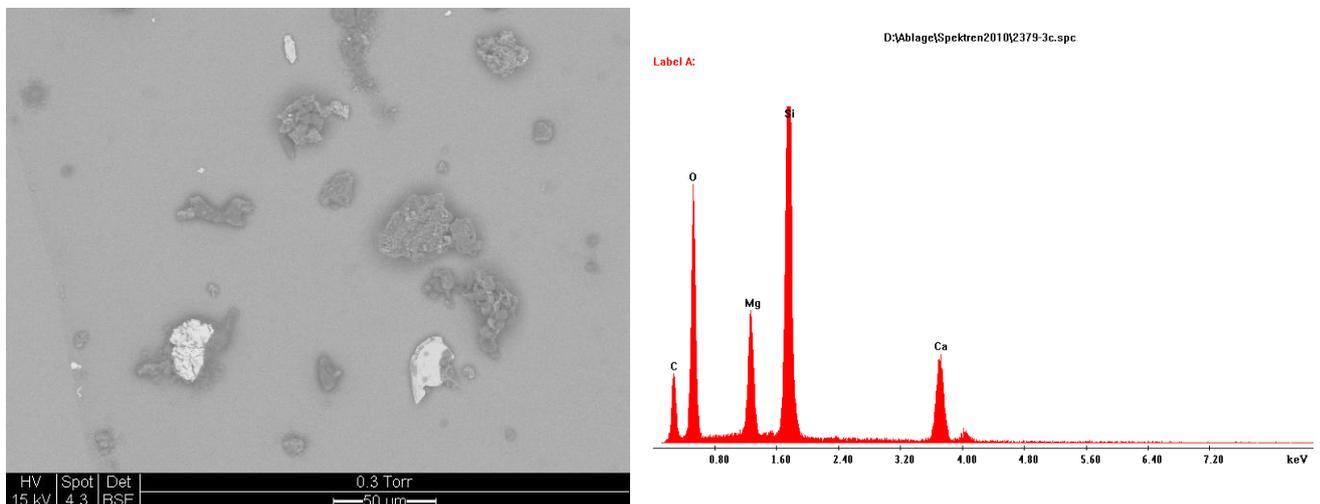
Abb. 344, 345: Elektronenmikroskopische Aufnahme (links) und Elementzusammensetzung (rechts) von Staubablagerungen auf Si-Wafer auf der Rückseite des Feldes sIV 1c mit Calcium (Ca), Silizium (Si) und Magnesium (Mg)-Ablagerungen

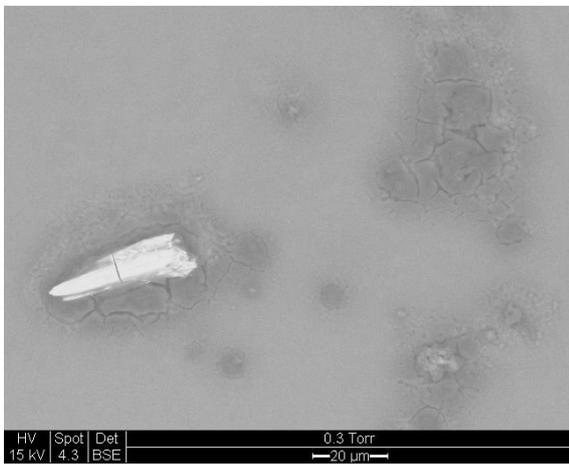
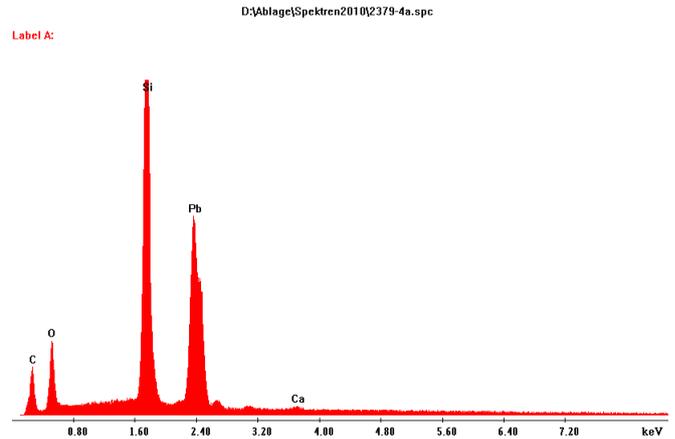
Abb. 346, 347: Elektronenmikroskopische Aufnahme (links) und Elementzusammensetzung (rechts) von Staubablagerungen auf Si-Wafer auf der Rückseite des Feldes sIV 1c; helle Partikel sind Blei (Pb)-Teilchen
