Abschlussbericht

„Modellhafte Evaluierung von Restaurierungs- und Konservierungsmaßnahmen an historischen Glasmalereien mit starken Schäden durch anthropogene Einflüsse“

Juli 2011

Bundesanstalt für Materialforschung
und –prüfung, Fachgruppe 4.2
„Umweltrelevante Material und
Produkteigenschaften“

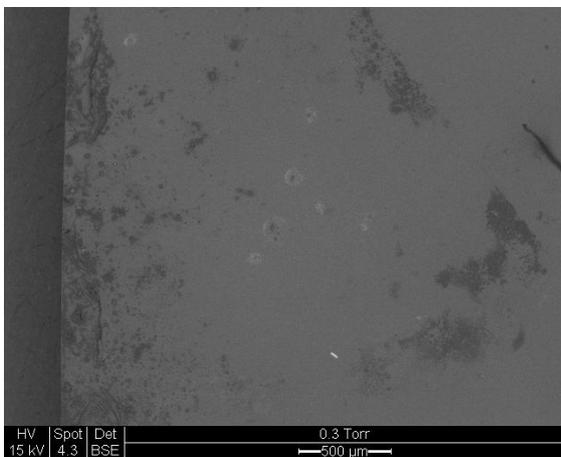
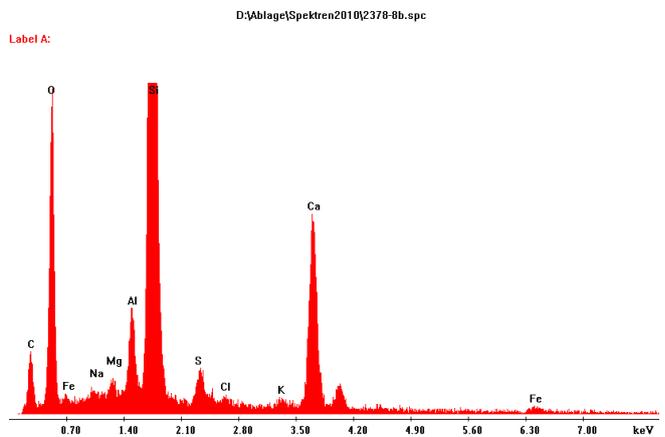
Abb. 348, 349: Elektronenmikroskopische Aufnahme (links) und Elementzusammensetzung (rechts) von Staubablagerungen auf Si-Wafer auf der Rückseite des Feldes sIV 1c mit Calcium (Ca), Schwefel (S), und Eisen (Fe)-Anteilen.

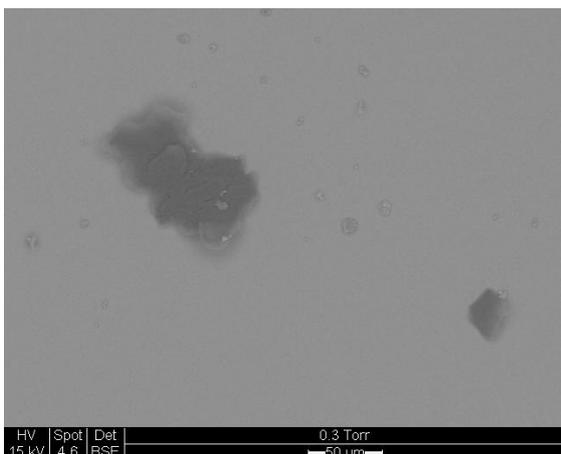
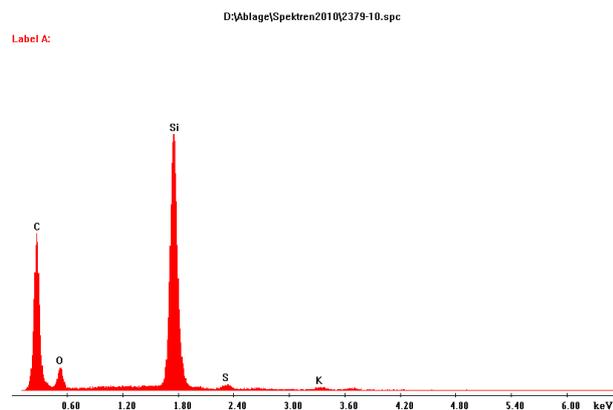
Abb. 350, 351: Elektronenmikroskopische Aufnahme (links) und Elementzusammensetzung (rechts) von Staubablagerungen auf Si-Wafer auf der Rückseite des Feldes sIV 6c mit Silizium(Si), Kalium (K) und Schwefel (S)-Anteilen.

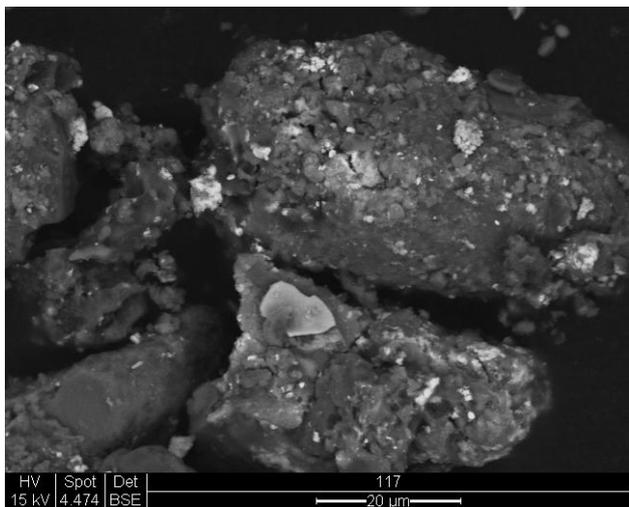
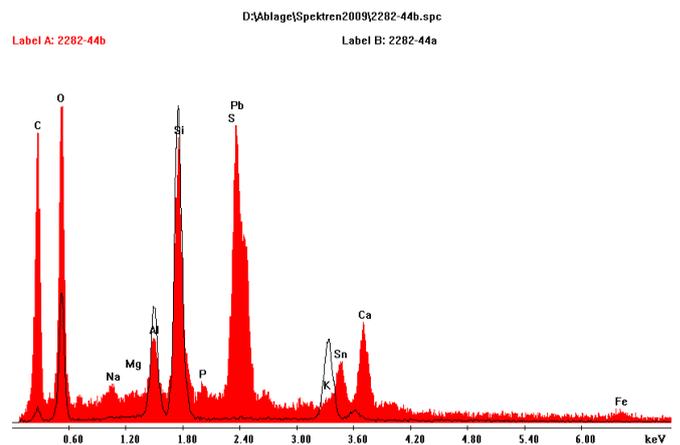
Abb. 353, 354: Elektronenmikroskopische Aufnahme (links) und Elementzusammensetzung (rechts) von Staubablagerungen auf der unverwitterten Glasoberfläche mit einem hohen Gehalt an Blei- (Pb), Silizium- (Si), Calcium- (Ca) und Zinn-(Sn)-Verbindungen. Auffällig ist der hohe Kohlenstoffanteil in den Staubproben.

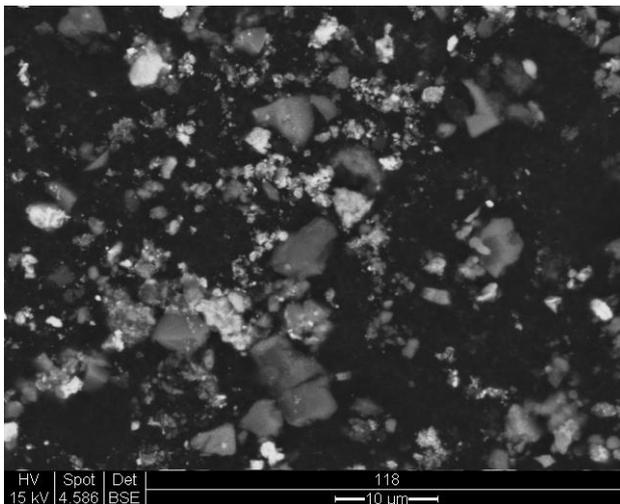
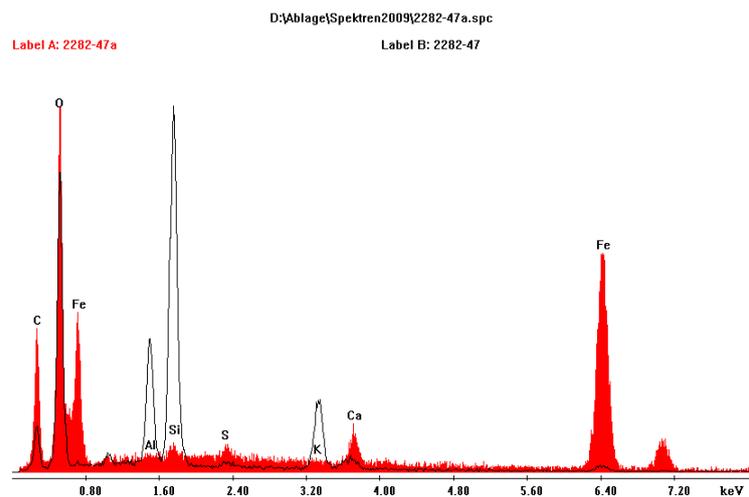
Abb. 357, 358: Elektronenmikroskopische Aufnahme (links) und Elementzusammensetzung (rechts) von Staubablagerungen auf der nicht korrodierten Glasoberfläche mit hohen Anteilen von Eisen- (Fe), Silizium- (Si), Calcium- (Ca), und Aluminium- (Al)-Verbindungen.

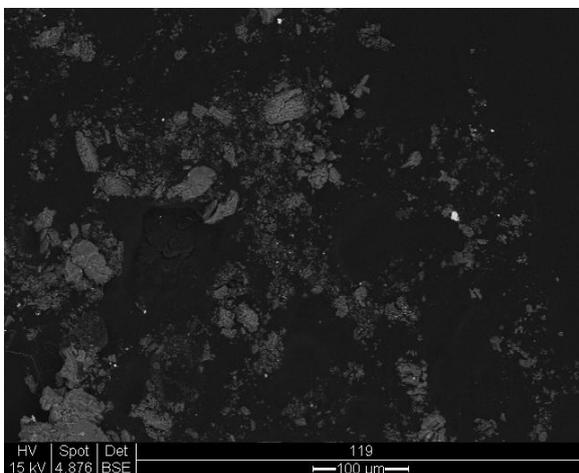
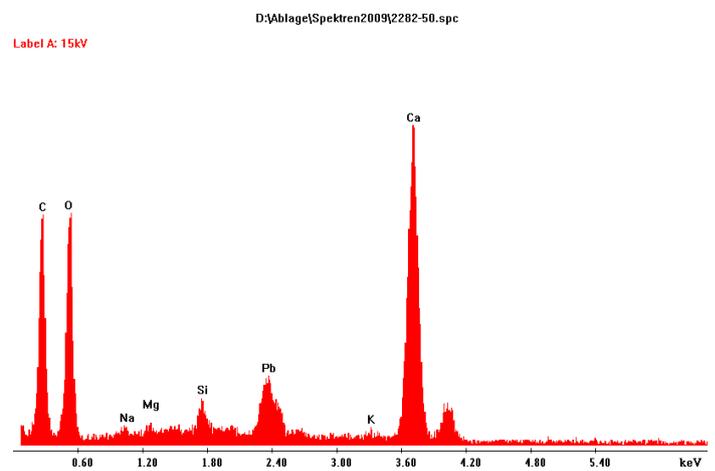
Abb. 360, 361: Elektronenmikroskopische Aufnahme (links) und Elementzusammensetzung (rechts) von Staubablagerungen auf nichtkorrodierten Gläsern. Hauptbestandteile sind Calcium- (Ca), Blei- (Pb) und Silizium- (Si) Verbindungen

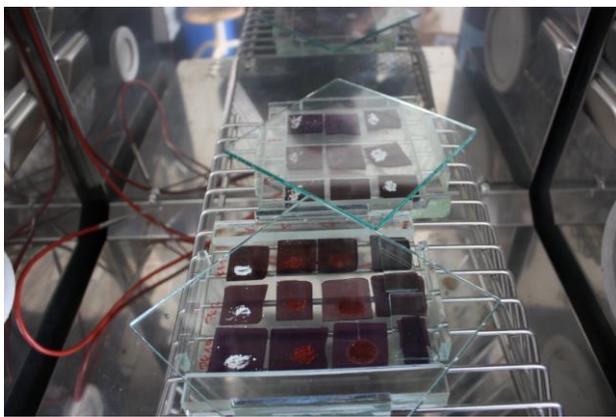
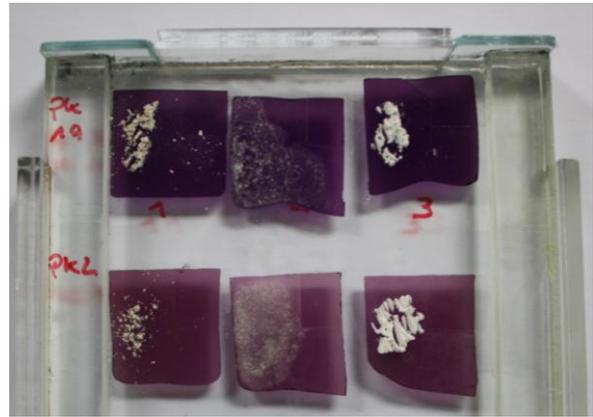
Abb. 362-363: Modellglasproben mit simulierten Staubablagerungen im Klimaschrank (links), rechts Oberflächenzustand nach 4 Wochen Bewitterung (rechts)

Bereits visuell war sichtbar, dass sich die simulierten Stäube (Chemikalien) unter den Bedingungen im Klimaschrank unterschiedlich verhalten. Besonders deutliche Veränderungen waren auf allen Proben sichtbar, auf denen sich Kaliumkarbonat befand. Nach der Bewitterung ist diese Verbindung nicht mehr pulverförmig auf der Oberfläche, sondern fest mit ihr verklebt und über größere Bereiche verteilt. Der gleiche Effekt wurde auf den Oberflächen beobachtet, auf denen ein Gemisch aus allen Chemikalien lag. Offensichtlich reagiert Kaliumkarbonat bei hoher Luftfeuchtigkeit mit Wasser unter Bildung

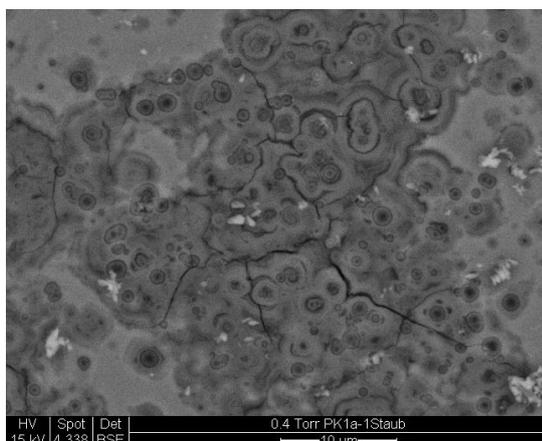
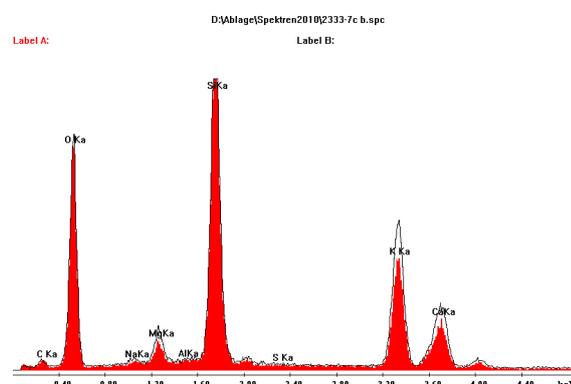
Abb. 364-365: Glas PK1a: ESEM Abbildung vom Expositionsbereich Staub (a), EDX Spektrum korrodierter Bereiche, partiell stark angegriffen, Auslaugung von Mg, K, Ca, Label A (rot) ist das Elementenspektrum des verwitterten Glases im Vergleich zu Label B, dem Elementenspektrum der unverwitterten Glasprobe.

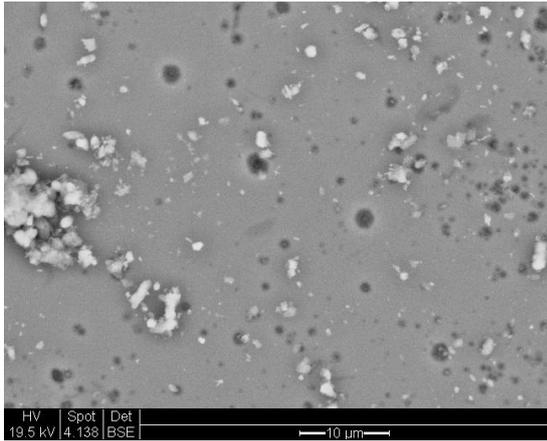
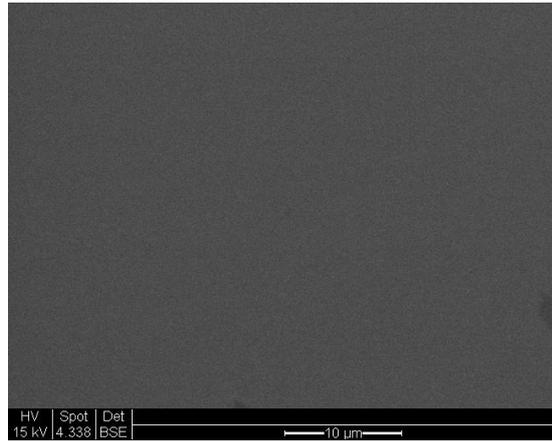
Abb. 366-367: Glas PK1a ;ESEM Abbildung von Expositionsbereich Glas (b), korrodierte Bereiche mit deutlich geringerem Oberflächenangriff (links) im Vergleich zu Bereich (a); mit Tesafilm abgeklebter Bereich (c) zeigt keine Veränderung der Oberfläche (rechts), dies trifft für alle Glassorten und alle Versuche zu

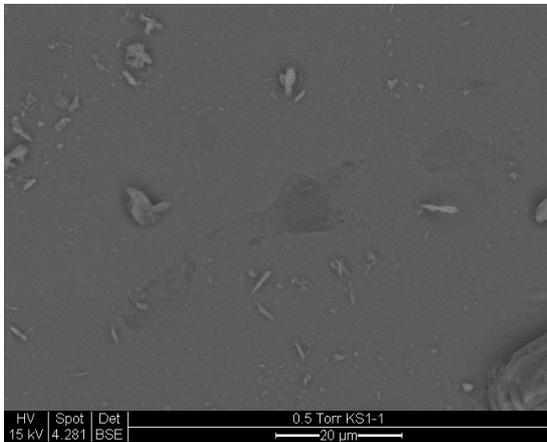
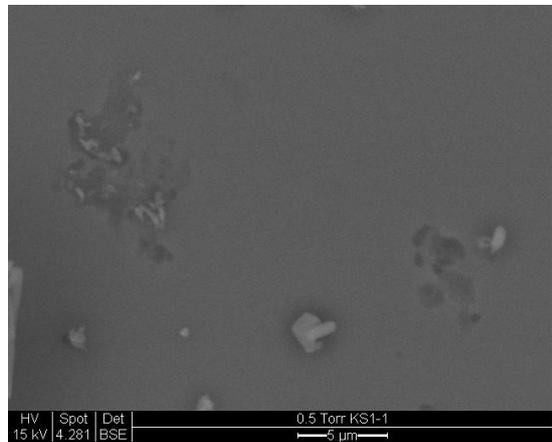
Abb. 368-369: KS1, ESEM Abbildung vom Expositionsbereich Staub (a),korrodierte Bereiche, Kristalle, geringer Oberflächenangriff (links), Expositionsbereich Glas (b), Korrosion, Kristalle, geringer Oberflächenangriff (rechts)

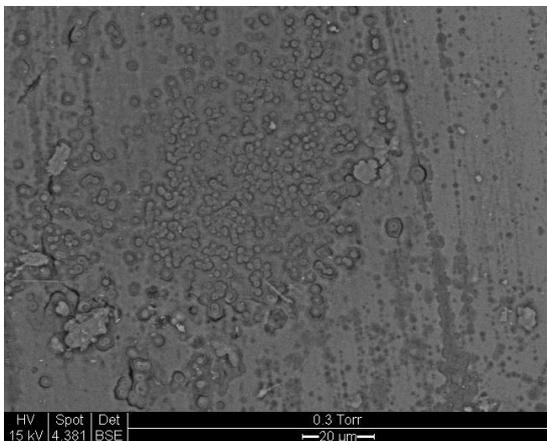
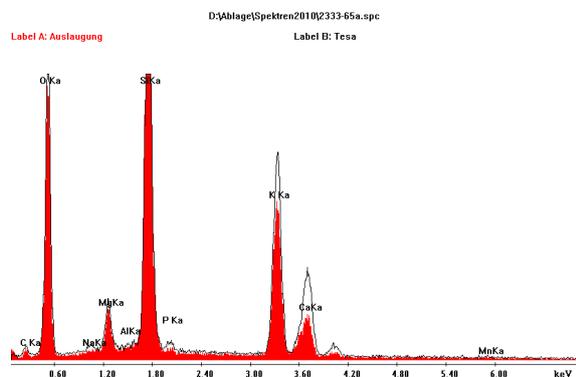
Abb. 370-371: Glas PK1a; ESEM Abbildung vom Expositionsbereich Staub (a) und EDX Spektrum korrodierteter Bereiche, stark angegriffen, Auslaugung von Na, Mg, P, K, Ca

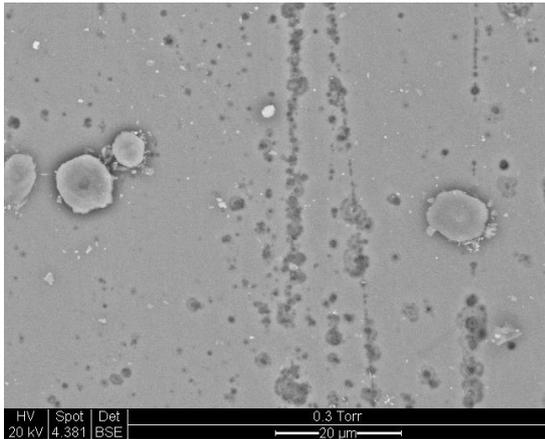
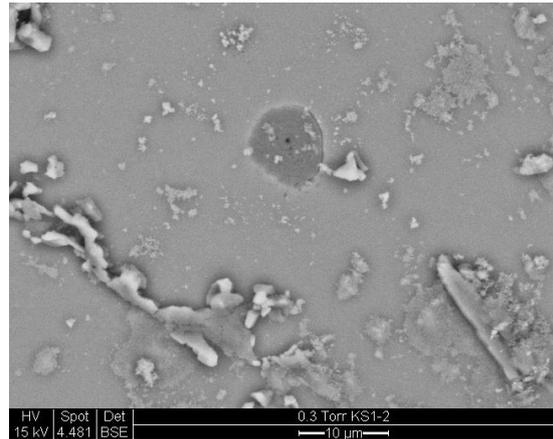
Abb. 372-373: Glas PK1a; ESEM Abbildung vom Expositionsbereich Glas (b) mit korrodierten Bereichen, jedoch deutlich geringerer Oberflächenangriff (links), Glas KS1 (rechts), Korrosion, Kristalle, geringer Oberflächenangriff

Verwitterung schützt und daher bei Restaurierungsarbeiten erhalten werden muss. Die Untersuchungen zeigen jedoch auch deutlich, dass lockere Korrosionsprodukte und Staubablagerungen stets vorsichtig von der Glasoberfläche entfernt werden sollten, um chemische Reaktionen der Ablagerungen mit Wasser aus der Luftfeuchtigkeit auszuschließen und hygroskopische Reaktionen zu vermeiden.

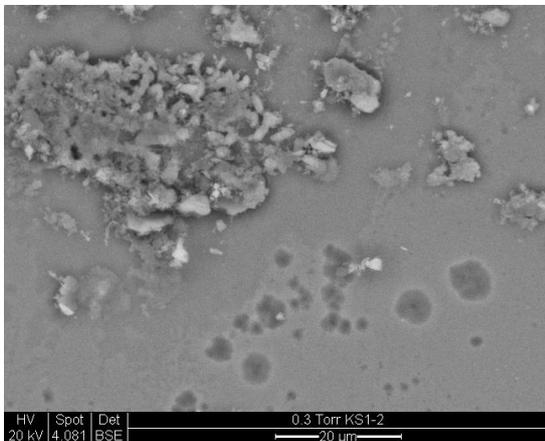
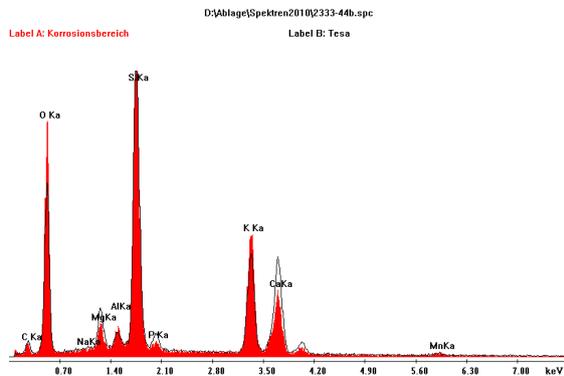
Abb. 374-375: Glas KS1 ESEM Abbildung vom Expositionsbereich Staub (a) und EDX-spektrum mit partiell korrodierten Bereichen, Auslaugung von Mg, P, Ca

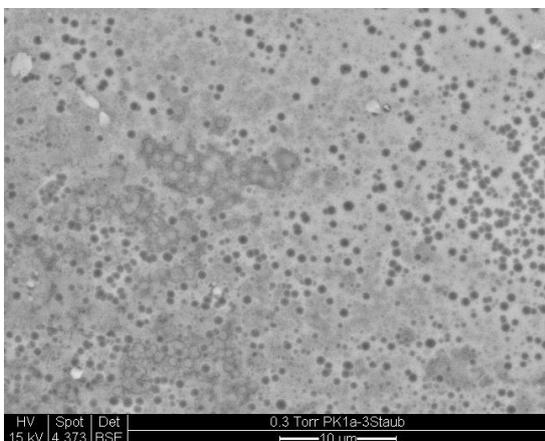
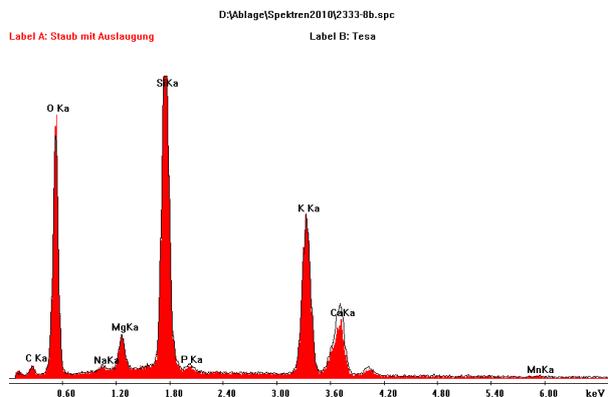
Abb. 376-377: Glas PK1a; ESEM Abbildung mit Expositionsbereich Staub (a) und EDX Spektrum, an wenigen Stellen korrodierte Bereiche, Auslaugung von Ca

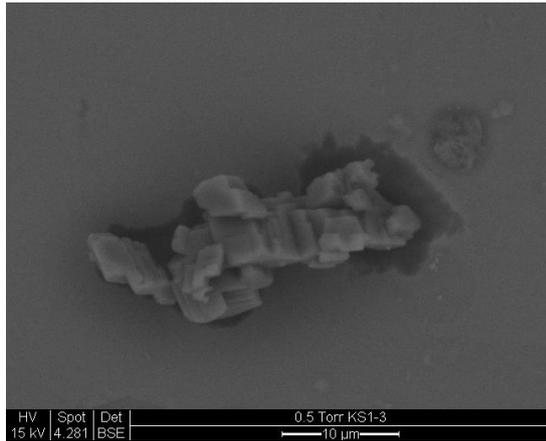
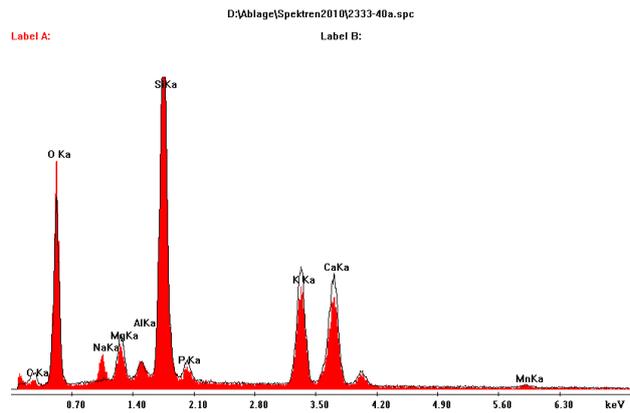
Abb. 378-379: Glas KS1; ESEM Abbildung vom Expositionsbereich Staub (a) und EDX-Spektrum, vereinzelt kleine korrodierte Bereiche, Auslaugung von Mg, P, K, Ca

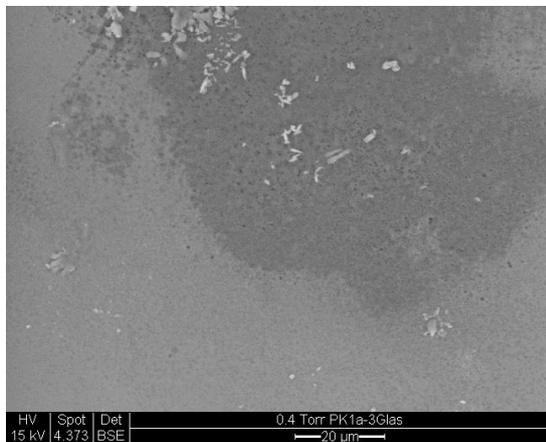
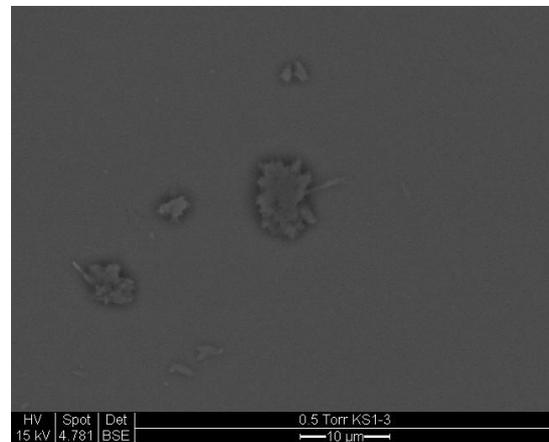
Abb. 380-381: Glas PK1a; ESEM-Abbildung vom Expositionsbereich Glas (b) korrodierte Bereiche, geringerer Oberflächenangriff (links), Glas KS1 (rechts) Auslaugung nur unter Kristallen, geringer Oberflächenangriff

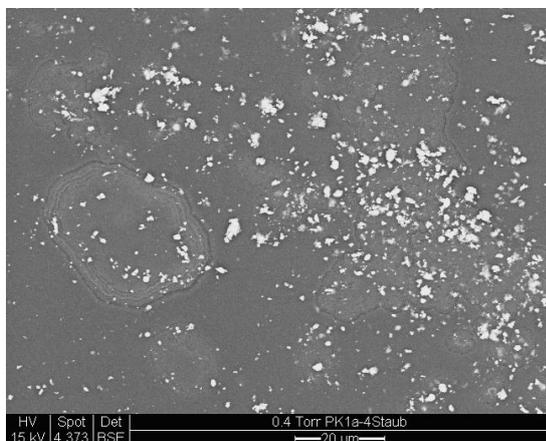
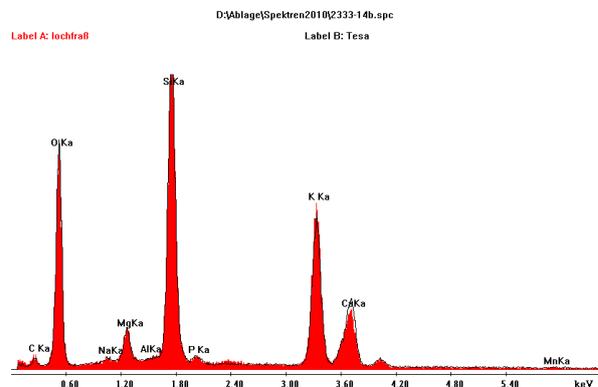
Abb. 382-383: Glas PK1a; ESEM-Abbildung vom Expositionsbereich Staub (a), und EDX-Spektrum, an wenigen Stellen korrodierte Bereiche, Auslaugung von Ca, unabhängig von Staubdeposition

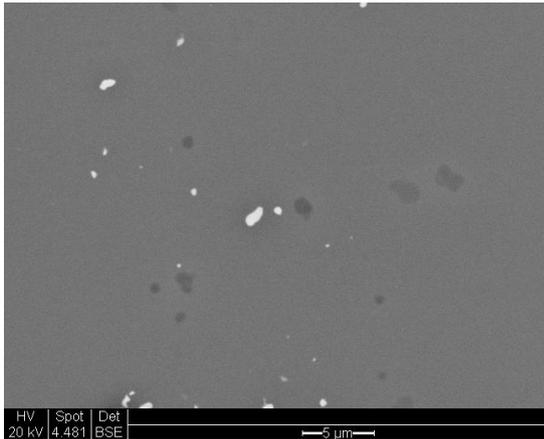
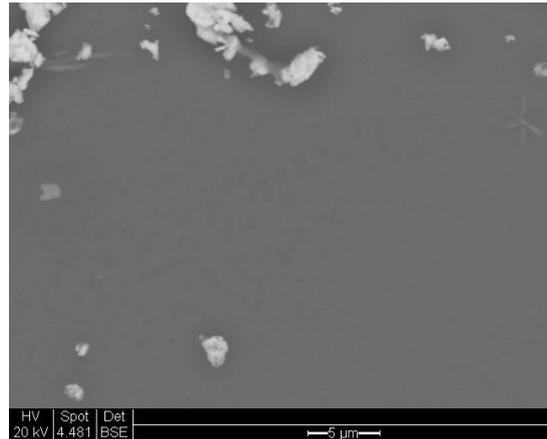
Abb. 384-385: Glas KS1; ESEM-Abbildung vom Expositionsbereich Staub (a) und Expositionsbereich Glas (b) (rechts), vereinzelt kleine korrodierte Bereiche nur im Bereich (a), geringer Oberflächenangriff

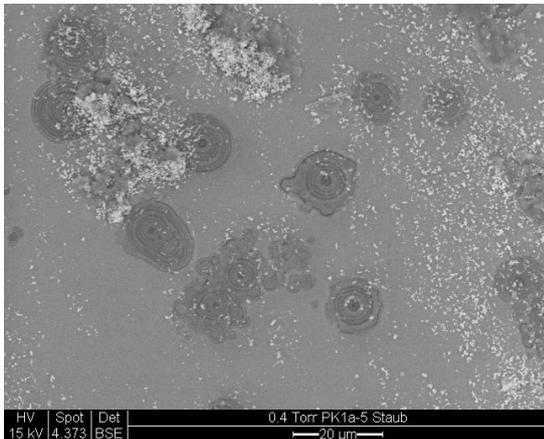
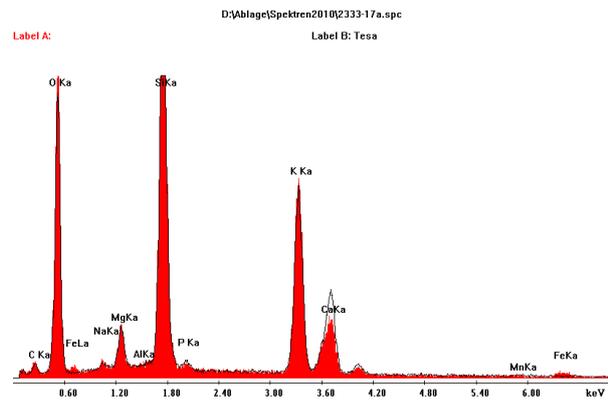
Abb. 386-387: Glas PK1a, ESEM-Abbildung vom Expositionsbereich Staub (a) und EDX- Spektrum, wenige korrodierte Bereiche unabhängig von Staubdeposition, Auslaugung von Ca

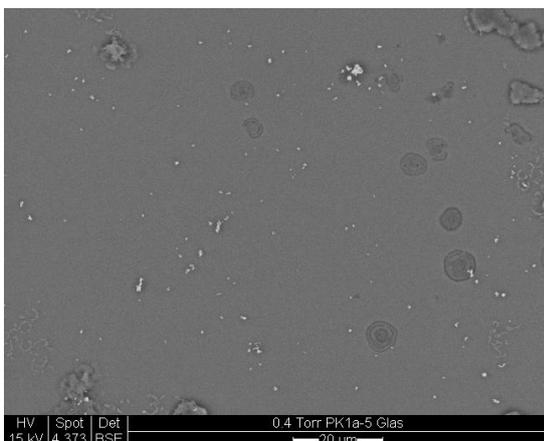
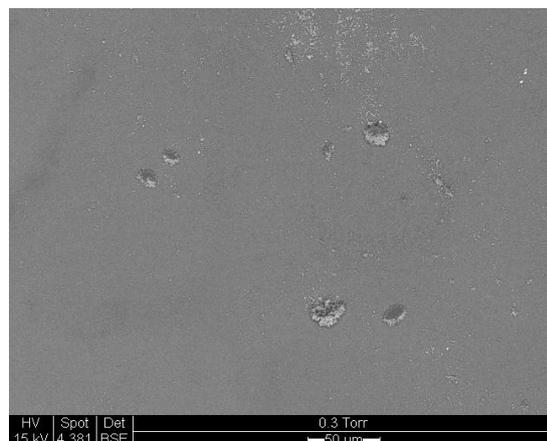
Abb. 388-389: Glas PK1a; ESEM Abbildung vom Expositionsbereich Glas (b) korrodierte Bereiche, geringerer Oberflächenangriff (links), Glas KS1 (rechts) Expositionsbereich Staub (a) mit einzelnen kleinen ausgelagten Bereichen

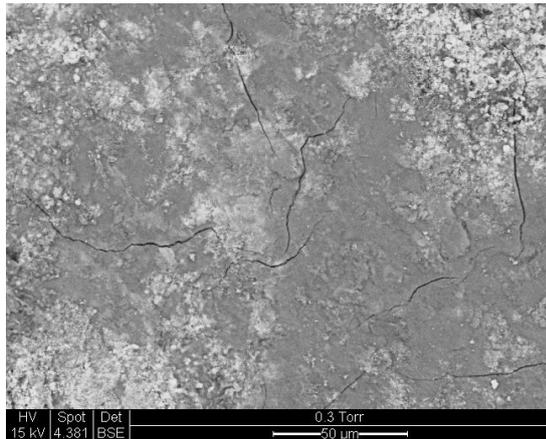
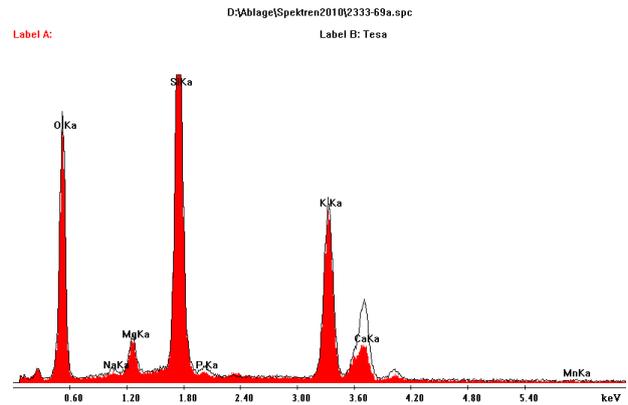
Abb. 390-391: Glas PK1a; ESEM-Abbildung vom Expositionsbereich Staub (a) und EDX- Spektrum, korrodierte Bereiche mit Rissen in Oberfläche, Auslaugung von Na, Mg, P, K, Ca

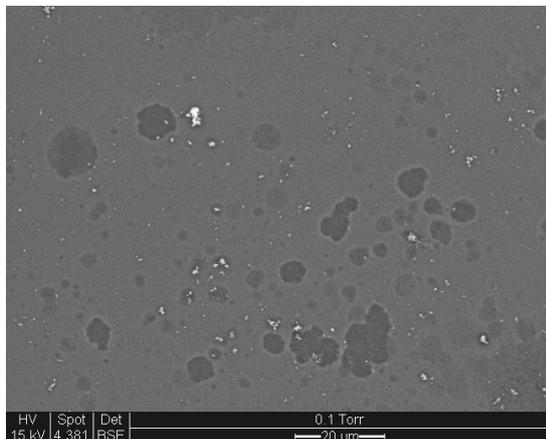
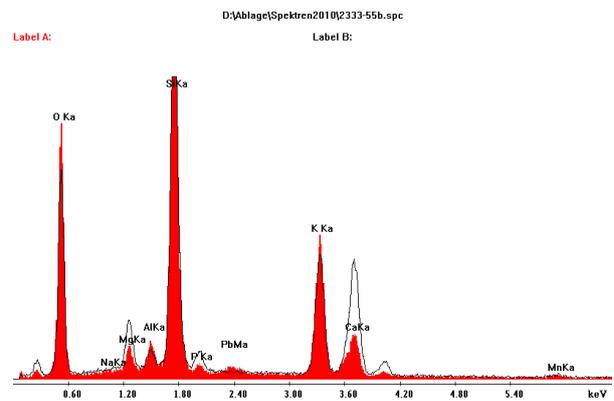
Abb. 392-393: Glas KS1; ESEM-Aufnahme vom Expositionsbereich Staub (a) und EDX Spektrum partiell korrodierte Bereiche, vereinzelt Risse Auslaugung von Mg, P, Ca

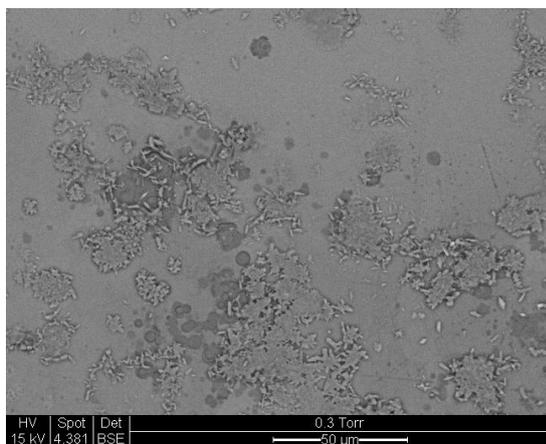
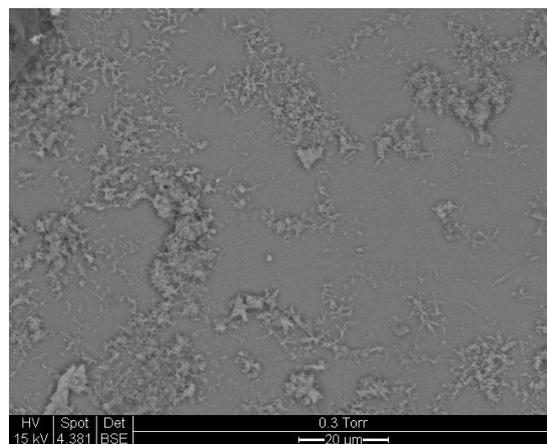
Abb. 394-395: Glas PK1a; ESEM-Abbildung vom Expositionsbereich Glas (b) korrodierte Bereiche unter kristallisiertem Oberflächenbelag (links), Glas KS1 (rechts) keine ausgebluteten Bereiche

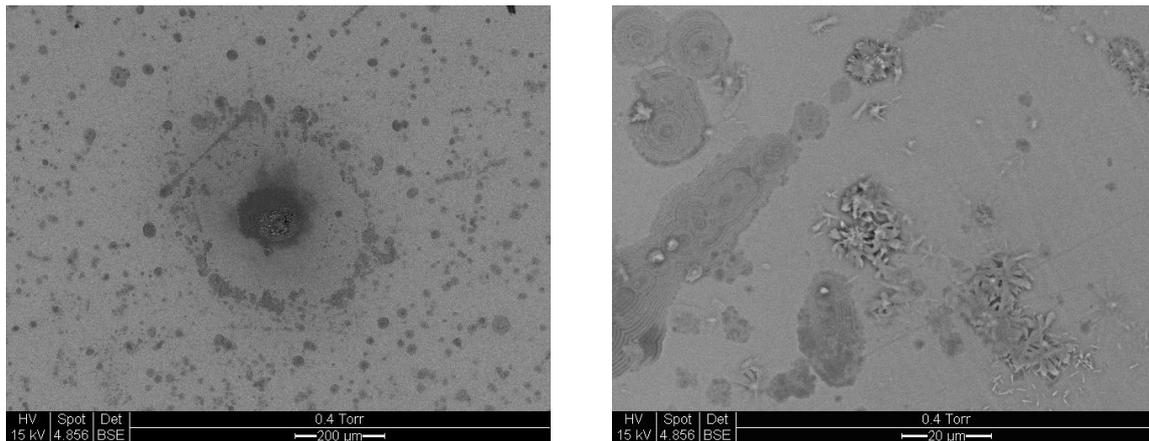
Abb. 396-397: Glas PK1a; ESEM-Abbildung vom Expositionsbereich Staub (a) links Übersicht, rechts Detail, korrodierte Bereiche sind mit Staubablagerungen auf Al-Target identisch

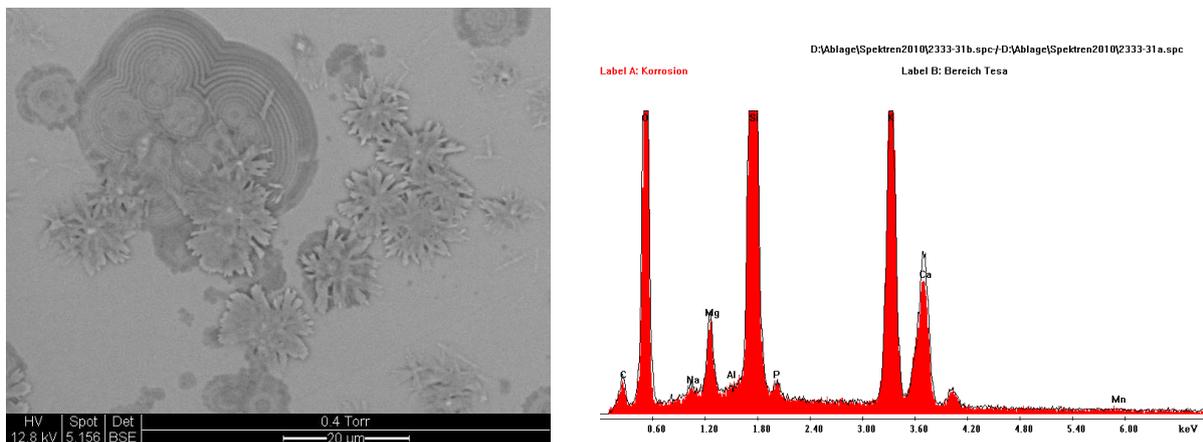
Abb. 398-399: Glas PK1a; ESEM-Abbildung vom Expositionsbereich Staub (a) korrodierte Bereiche unter kristallinem Oberflächenbelag, EDX Spektrum Auslaugung von Mg, Ca

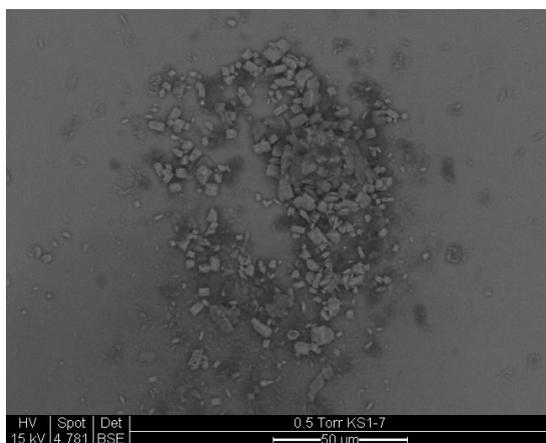
Abb. 400: Glas KS1, ESEM-Abbildung vom Expositionsbereich Staub und EDX-Spektrum, keine korrodierten Bereiche, Oberflächenbeläge aus Gips und Kohlenstoff, keine Schäden auf dem Glas
