**Entwicklung und modellhafte Erprobung einer Technologie zur  
zerstörungsfreien Extraktion und Restaurierung von biozid-  
und umweltgeschädigten Holzobjekten**

**Deutschen Bundesstiftung Umwelt**

Projekt-Nr.: **AZ 28606-45**

Projektbericht  
 AZ 28606-45

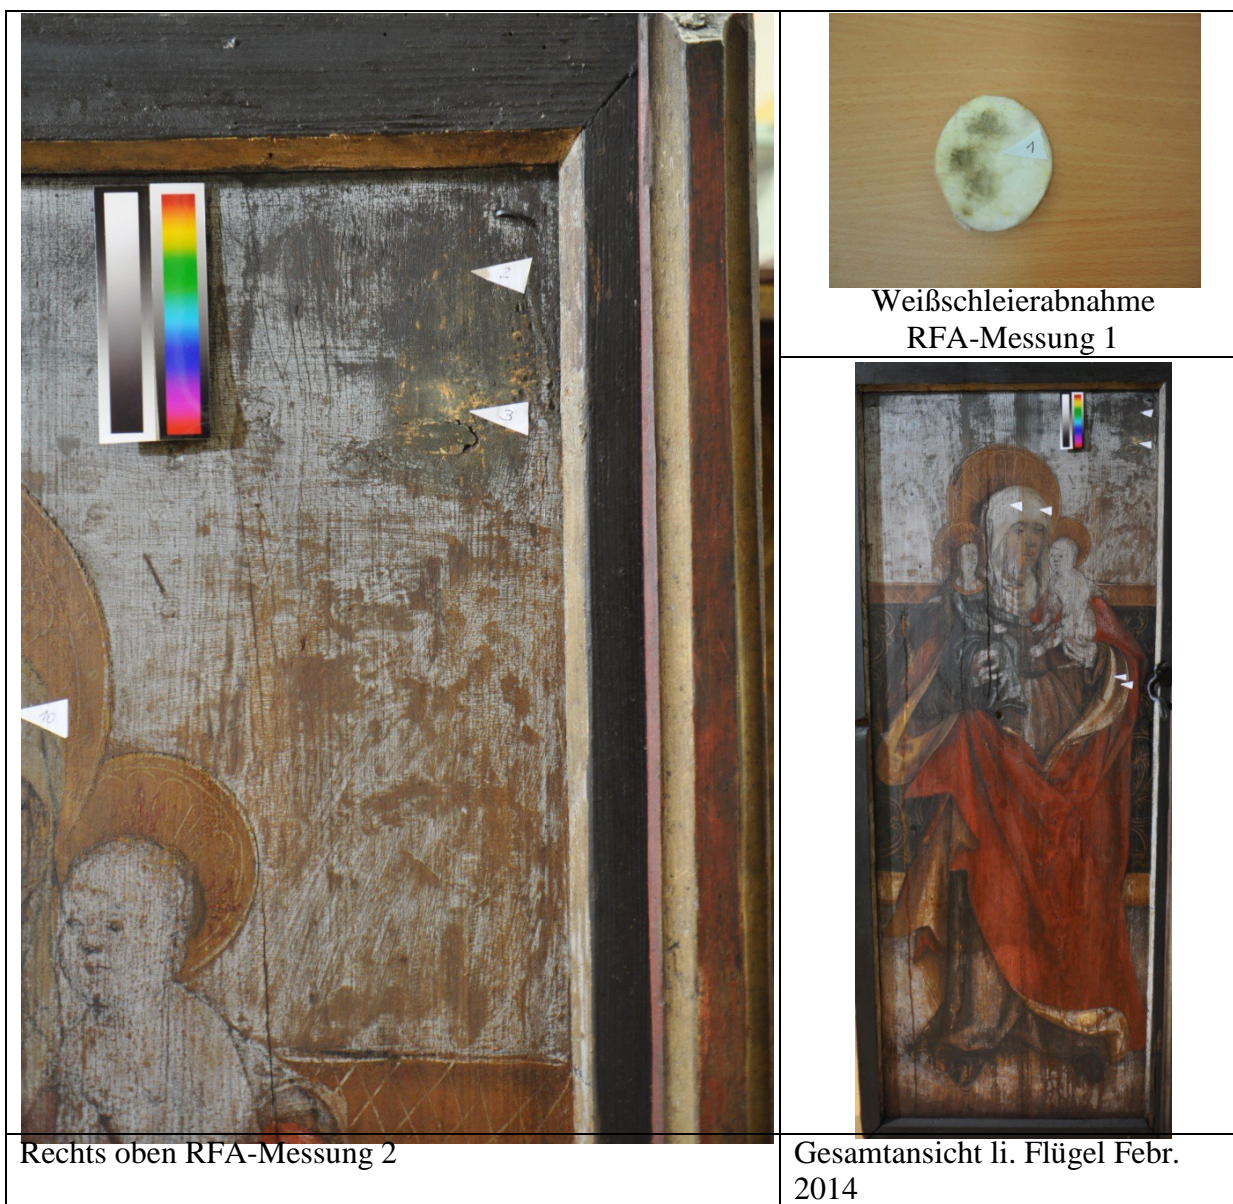
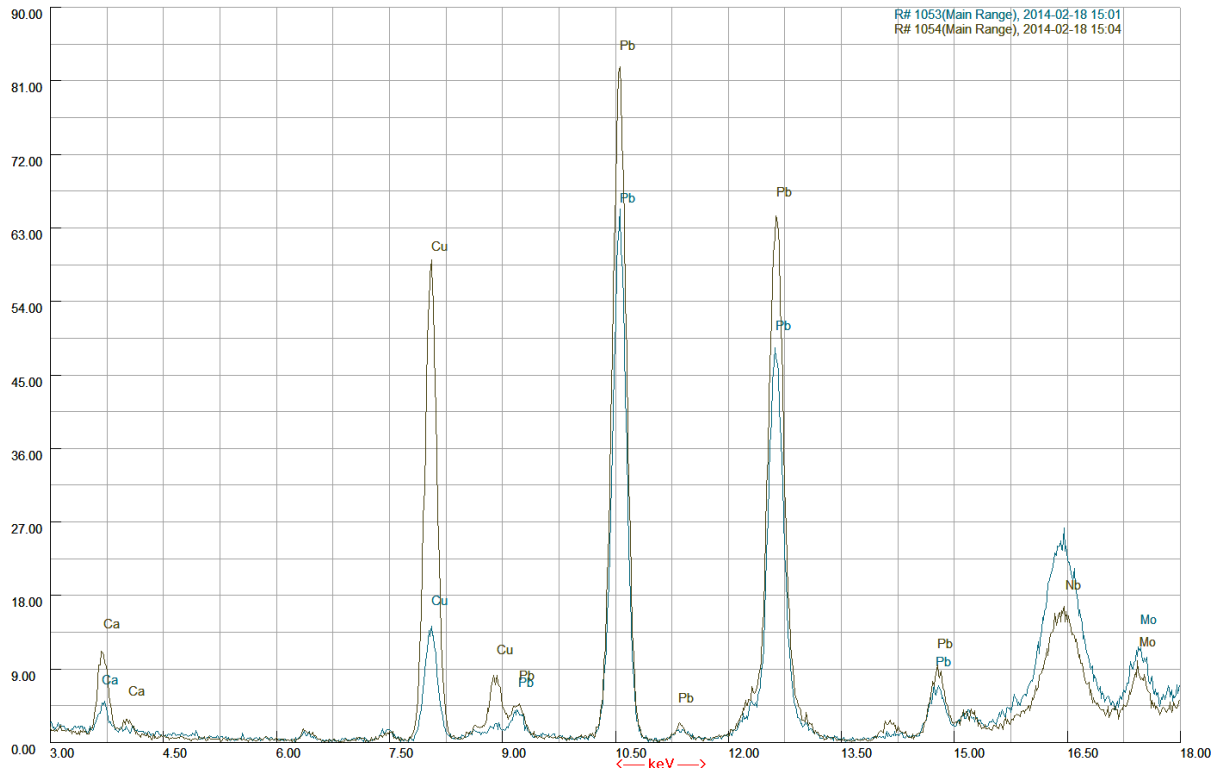
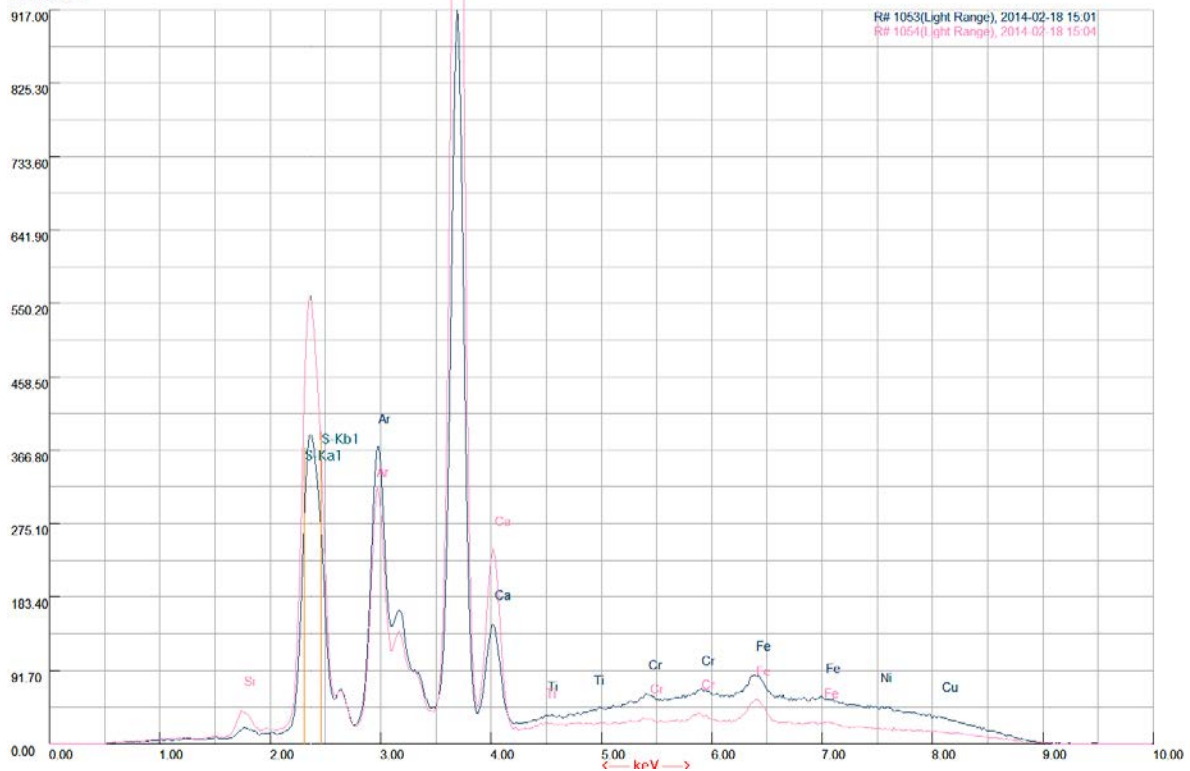
# RFA-Spektren der Messungen 1 + 2

2. Neben Kompressenabnahmebereich zu Probe 1 am Himmel, wo jetzt bräunliche Fassung vorhanden ist (Übermalung?) => deutliches Bleisignal, auch Kupfer + Eisen (Ausmischung des Himmel – weitgehend identisch mit Probe 1 – durch die leichte Abnahme dieses weißlichen Belages , in welchem sich in Probe 1 ebenfalls Cu + Fe und auch Kalzium befinden, ist davon auszugehen, dass die Verseifung der Farbfassung sehr stark fortgeschritten ist. Das Schwefelsignal ist hier auch signifikant vorhanden

Probe 1 + 2 übereinander gelegt – Spektrum 1 – Main Range

Probe 1 + 2 übereinander gelegt – Spektrum 3 – Light Range

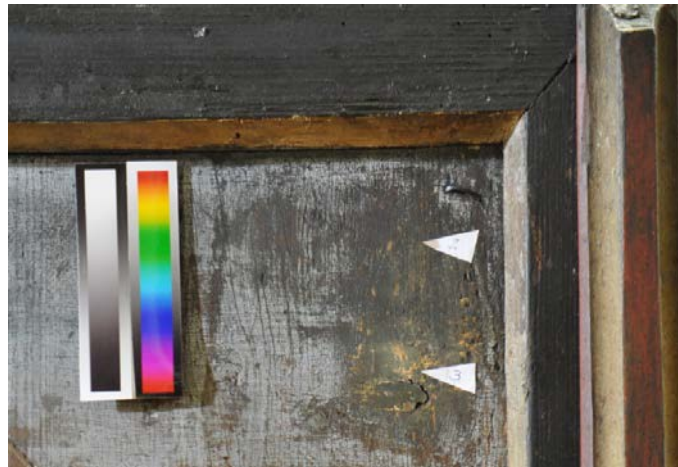
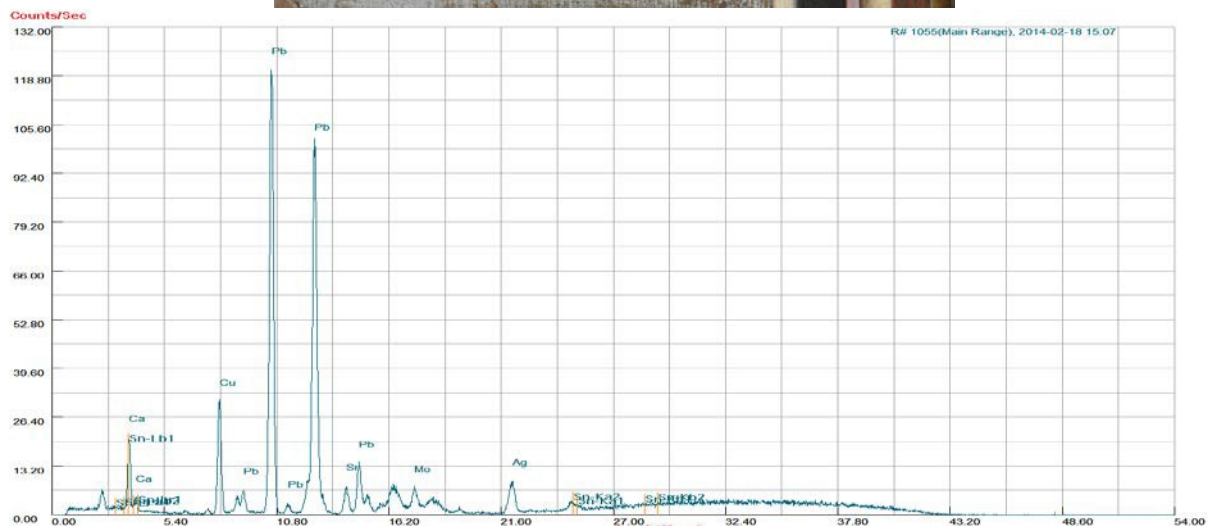
- Kompressenbereich, wo jetzt wieder gereinigte Himmelspartie mit bläulich-weißer Fassung erkennbar ist => deutliches Bleisignal, schwach Kupfer + schwach Eisen, geringeres Signal für Schwefel

Probe 3 – die Zinn-Lb1-Linie liegt auf der Ca-Ka1-Linie – Zinn-Ka2 scheint auch noch markant, kann man von Bleizinn gelb in geringer Menge ausgemischt mit Bleiweiß (Bleicarbonat) ausgehen?

Cu + Pb ist eindeutig in der Probe vorhanden, auch das Schwefelsignal ist erkennbar

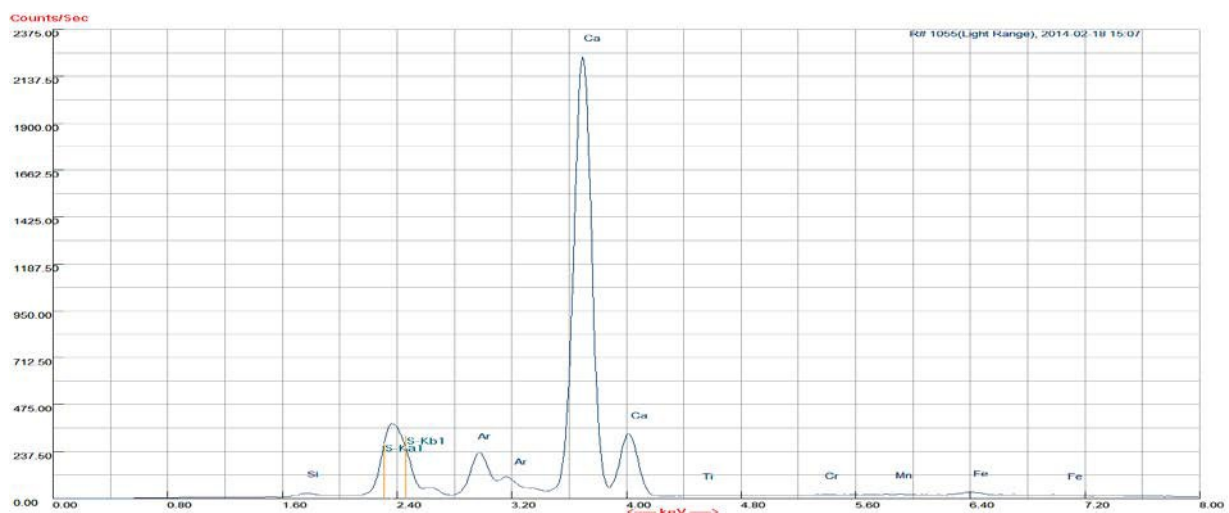
4. Flügeloberseite, ölige Ausblühungen => Kalzium, Eisen, Schwefel, aber auch Silber?  
 Silberverschwärzung (Silbersulfid???) durch Schwefel??? Kalzium im Öltropfen???

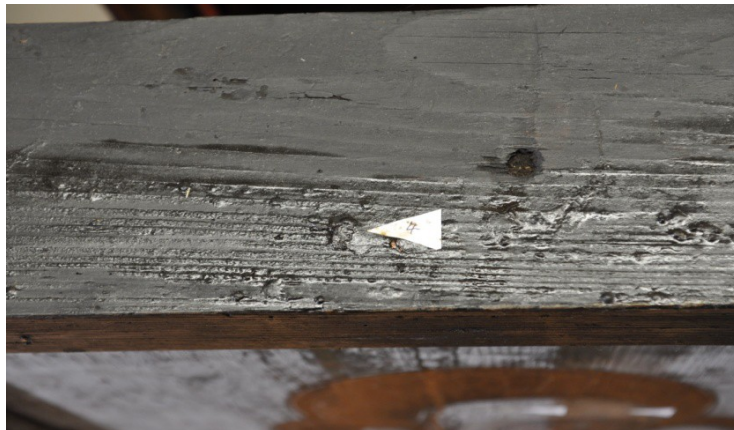
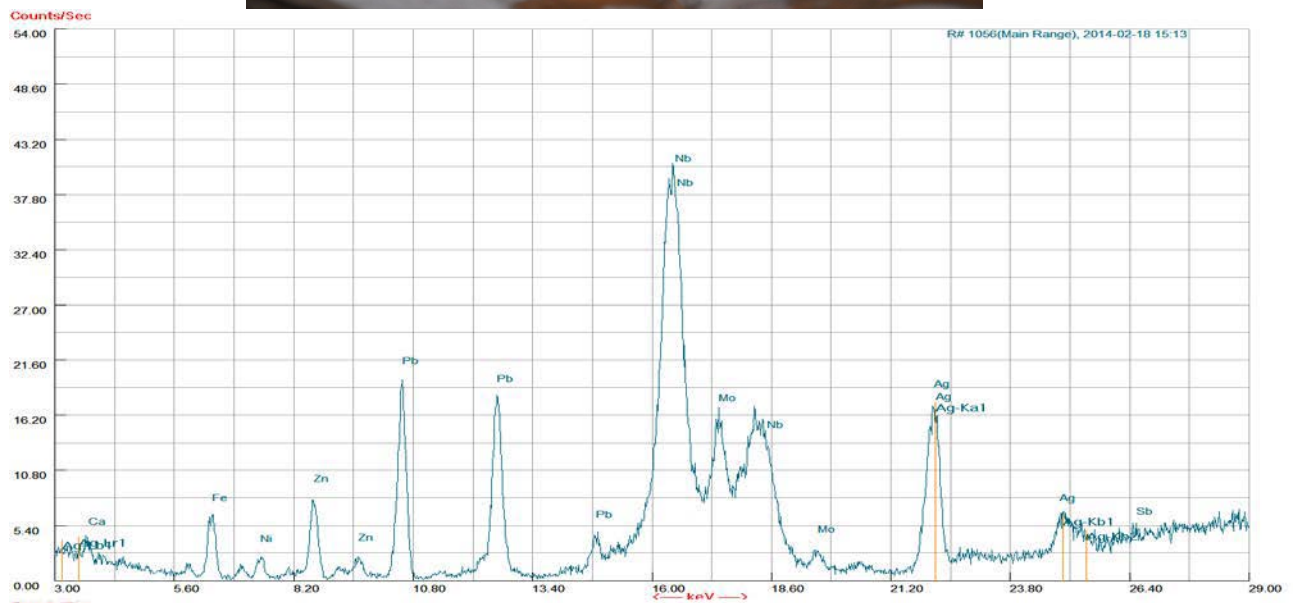
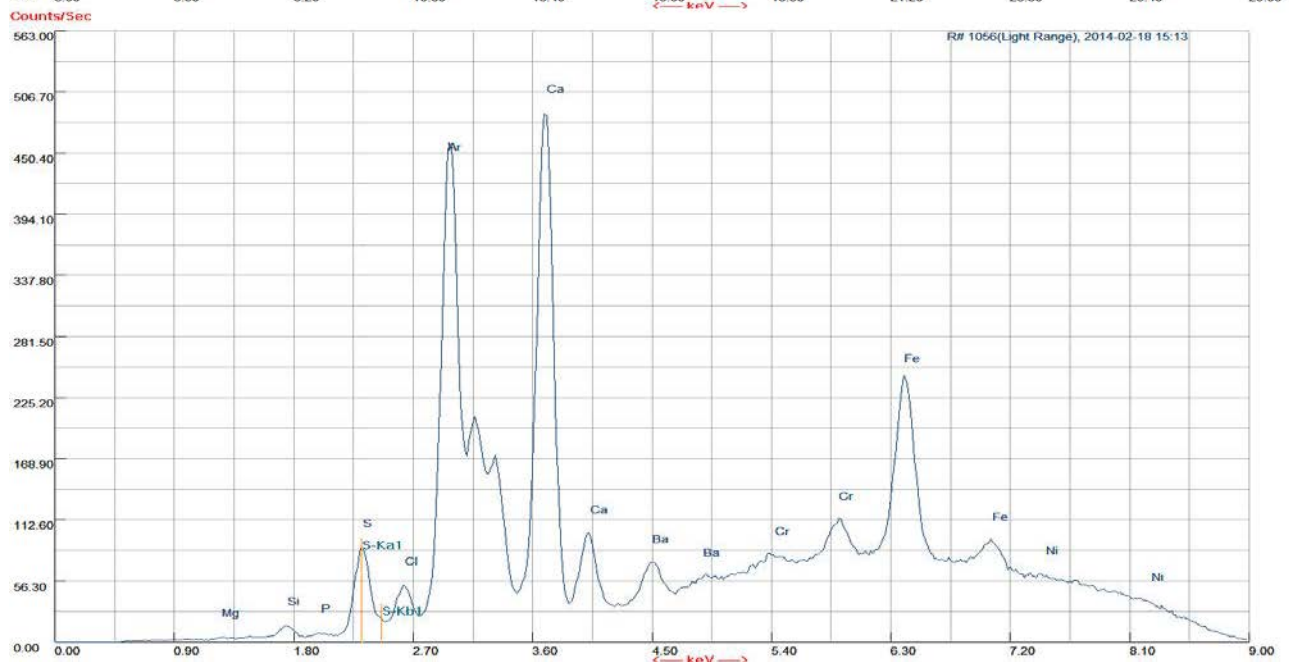
5. Rechter Flügel-Ocker-Lasurenuntermalung? Mitte Gewand (Imprimatur)

Blei ist markant vorhanden aber auch Zinn? Sn-Lb1 auf Ca-Lal Linie?

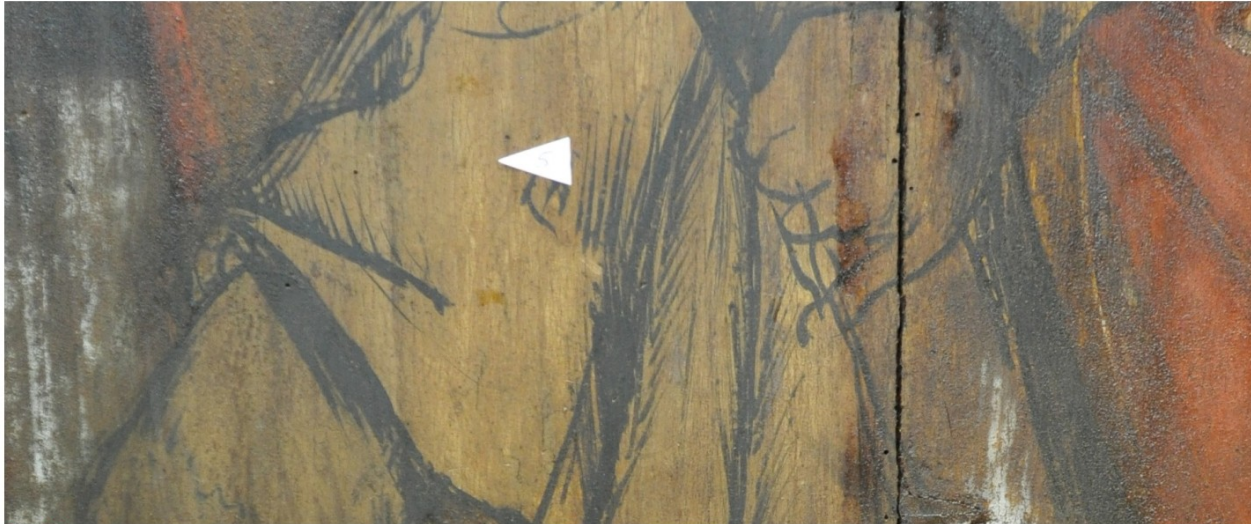
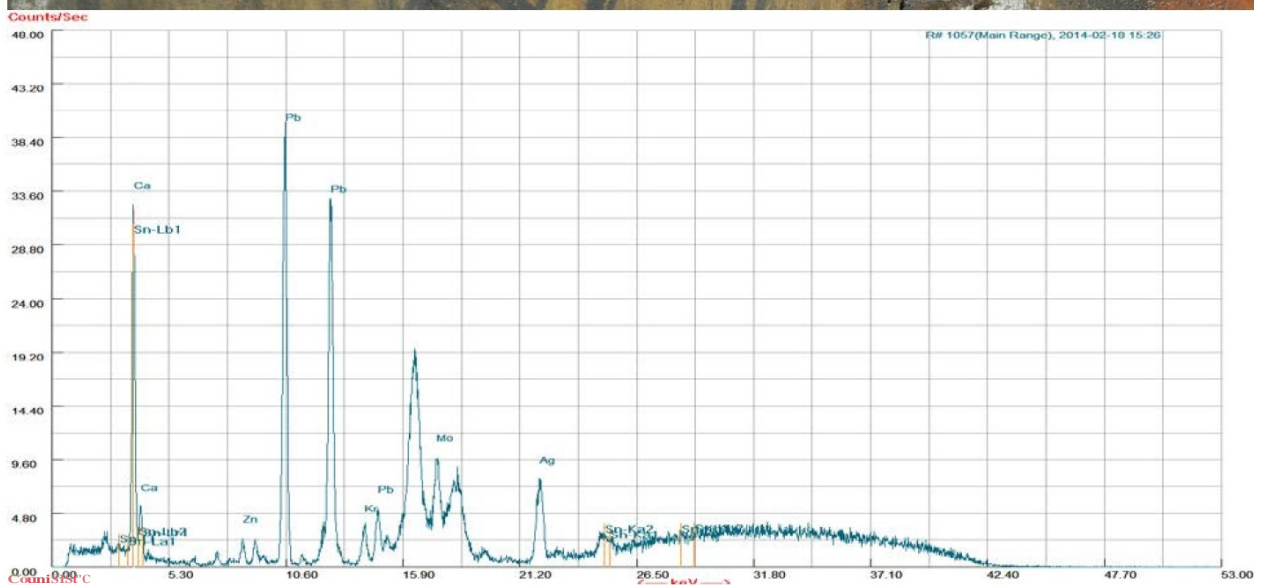
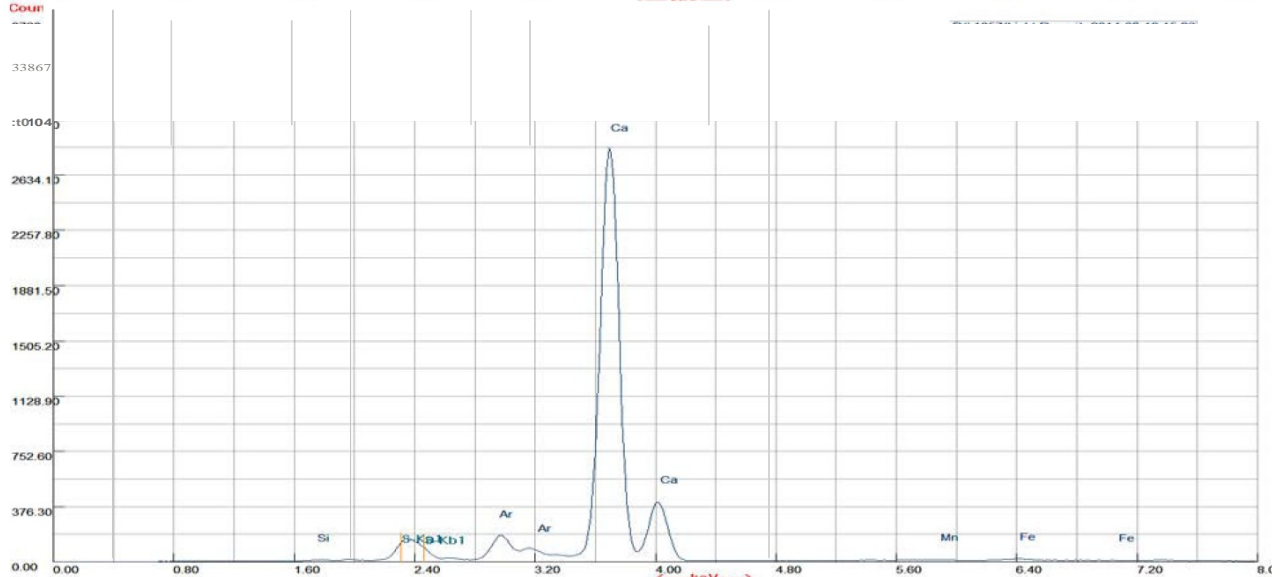
6. Rechter Flügel-unterer Bereich (Imprimatur) -Weißer Schleier auf Ockeruntergrund

Blei ist eindeutig vorhanden, aber auch Schwefel kommt im Light-Range

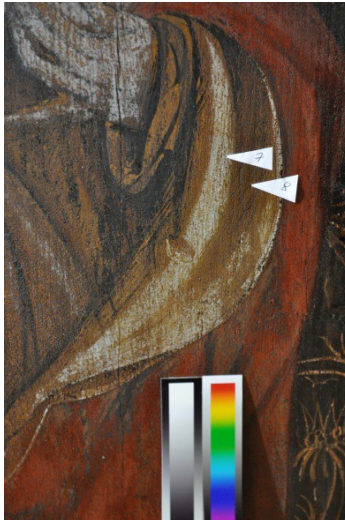
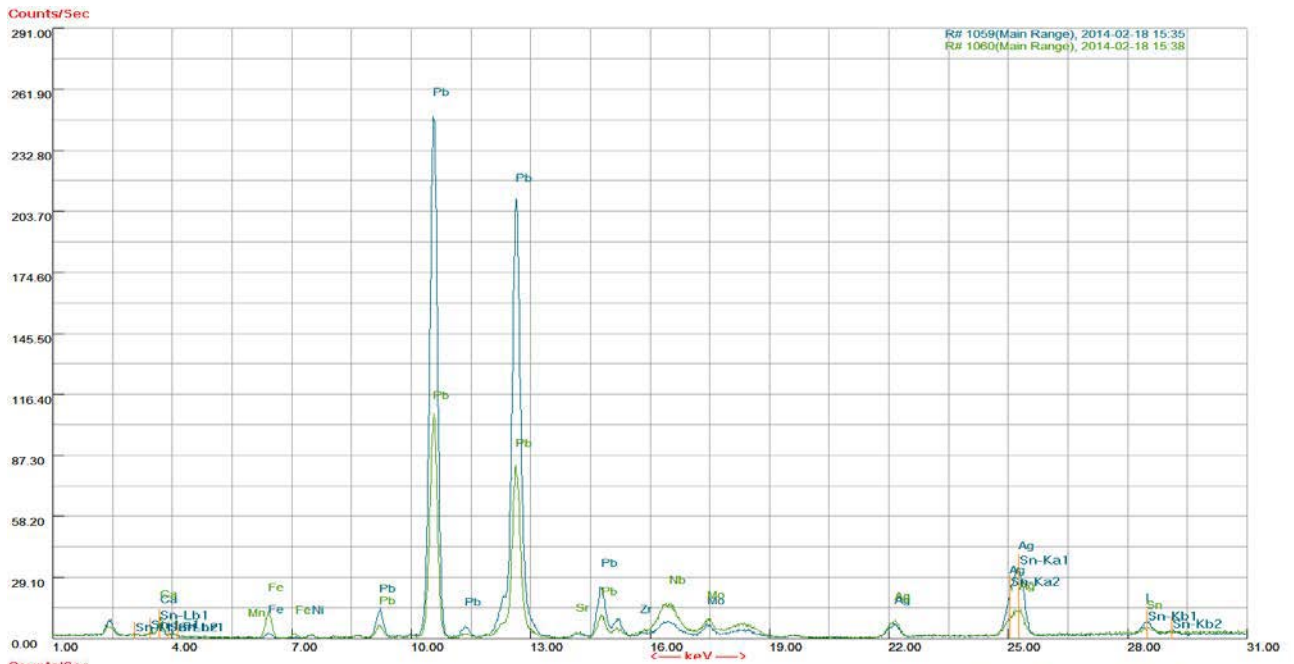
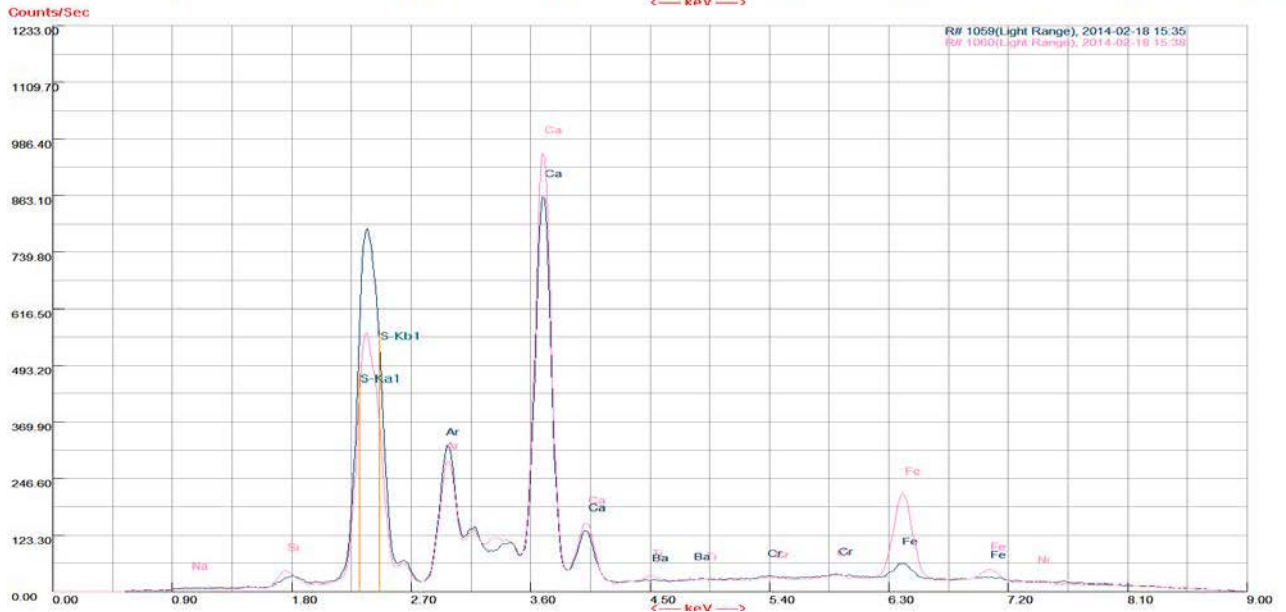
7. Linker Flügel – Gewandumschlag - Goldocker mit Weißschleier
8. Linker Flügel – Gewandumschlag - Goldocker

Bei beiden Proben (blau Messung 7 + grün Messung 8) gibt es ein deutliches Bleisignal, Der Schwefelpeak ist nicht genau auf der Spitze der Ka-1 bzw.Kb-1 Linie. Im Main-Range sieht es auch nach etwas Zinn aus – Blei-Zinn gelb? Wenig Eisen ist auch erkennbar – Bleiweiß-Ockerausmischung?

Insgesamt sind die Spektren sehr deckungsgleich.

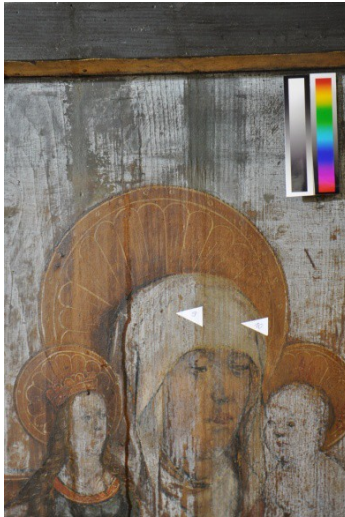
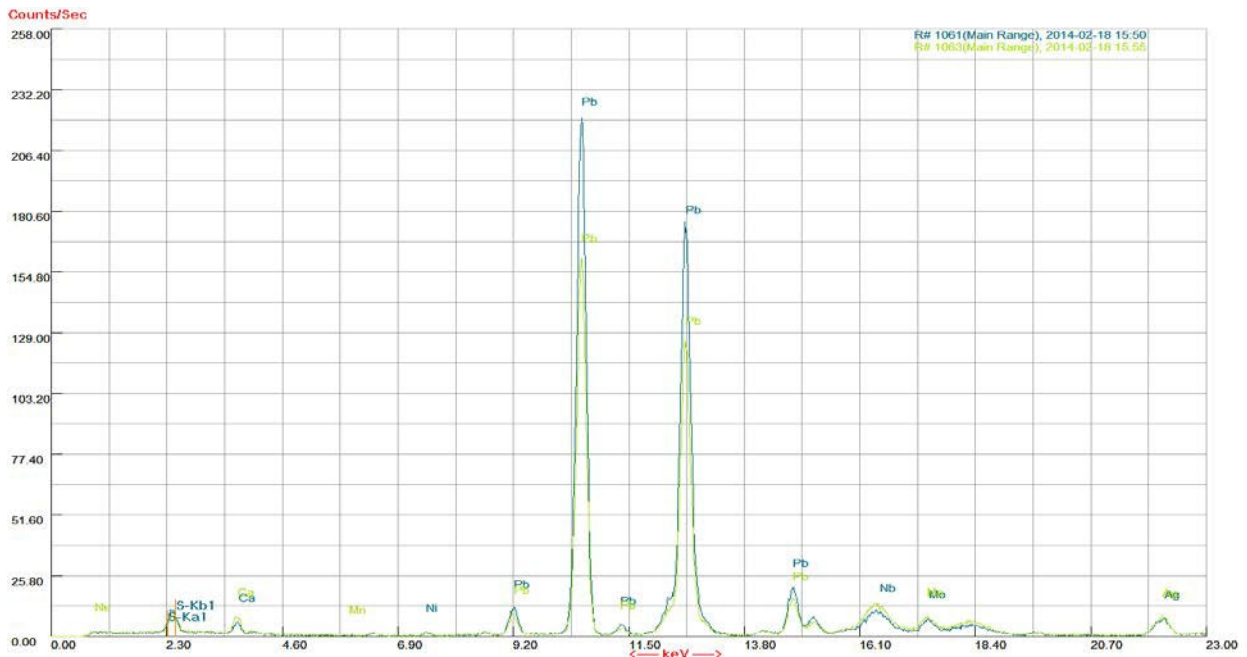
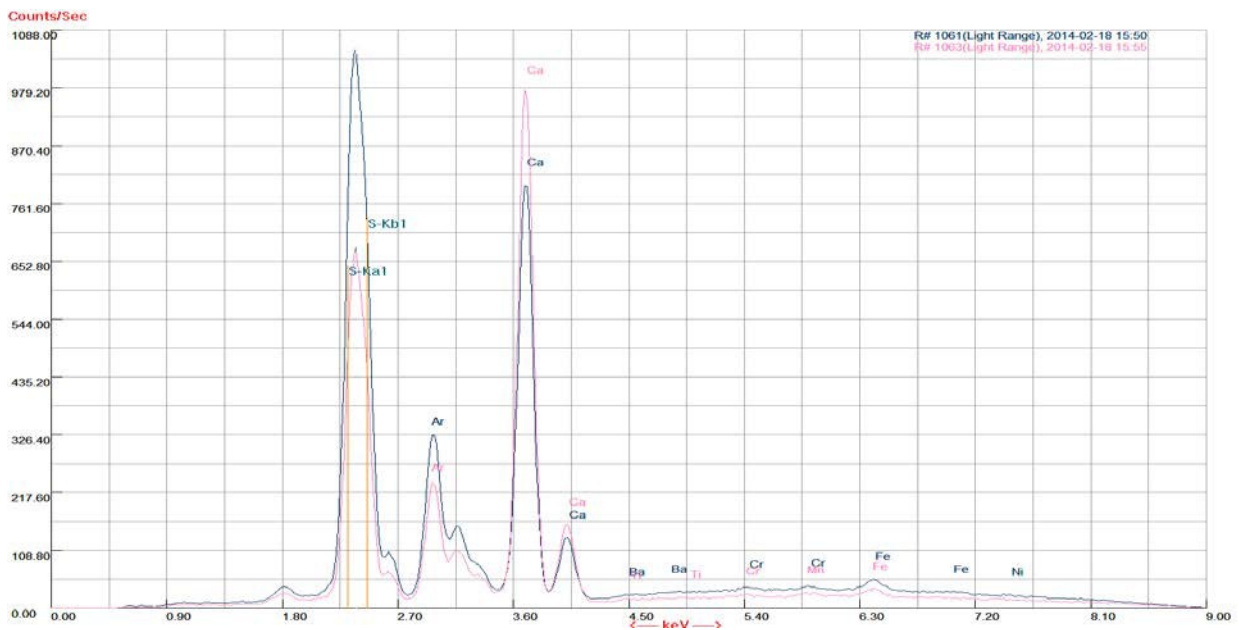
#### 9. und 9a - Kopftuch mit Weißschleier ungereinigter Bereich

Bei beiden Proben (blau Messung 9 + grün Messung 9a) gibt es ein deutliches Bleisignal in der Main Range. Der Schwefelpeak ist nicht genau auf der Spitze der Ka-1 bzw. Kb-1 Linie, aber sehr deutlich. Insgesamt sind die Spektren sehr deckungsgleich.

Der Kalziumpeak ist hier bei der ungereinigten Probe mit ca. 800 -1000 Counts/Sec. Etwas doppelt so hoch wie bei der gereinigten Probe.

Die zwei Messungen erfolgten im Abstand von ca. 15 mm.

Von dem Weißschleier wurde eine Schabeprobe entnommen und wird von Frau Fuhrmann laboranalytisch ausgewertet.

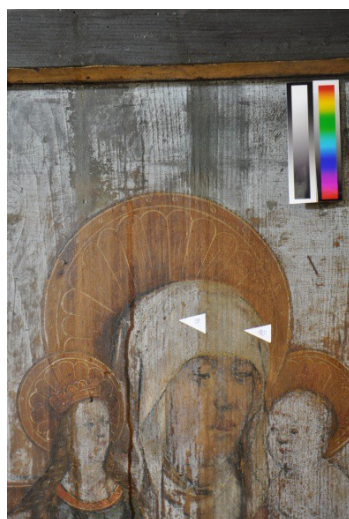
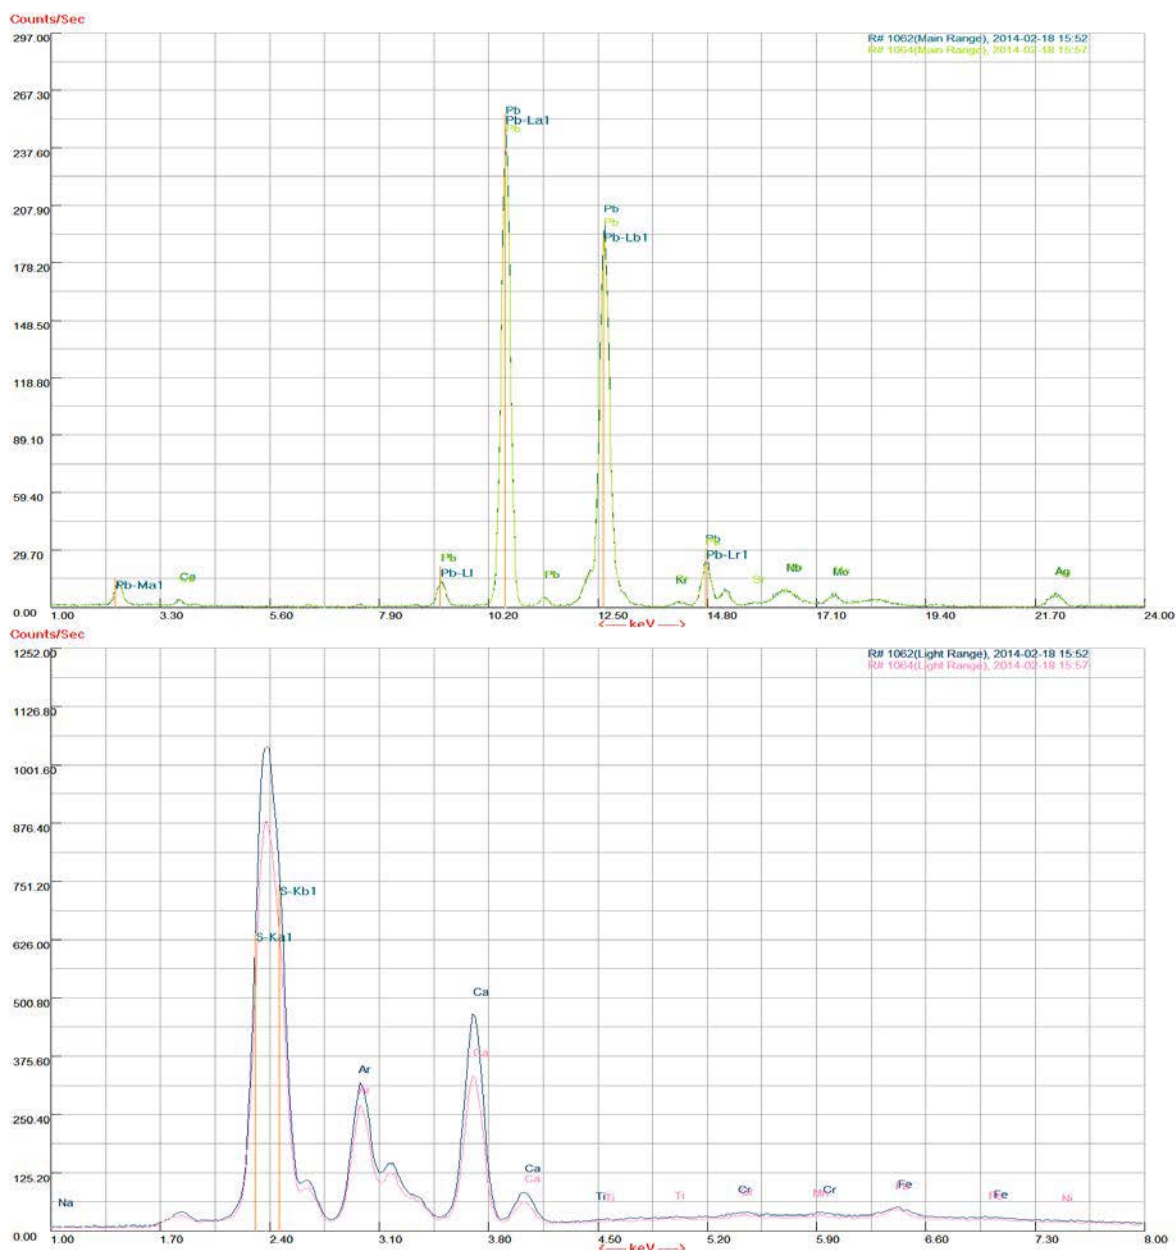
## 10. und 10a – Kopftuch ohne Weißschleier gereinigter Bereich

Bei beiden Proben (blau Messung 10 + grün Messung 10a) gibt es weiterhin ein deutliches Bleisignal in der Main Range. Es ist keine Bleireduzierung gegenüber der ungereinigten Probe in Counts/Sec. festzustellen.

Im Light-Range ist der Schwefelpeak nicht genau auf der Spitze der Ka-1 bzw. Kb-1 Linie, aber sehr deutlich. Insgesamt sind die Spektren sehr deckungsgleich.

Der Kalziumpeak ist bei der gereinigten Probe deutlich geringer und liegt etwas bei der Hälfte bei unter 500 in Counts/Sec.

In der Kompress (RFA 1) findet sich auch reichlich Kalzium- ca. 900 Counts/Sec.!!!

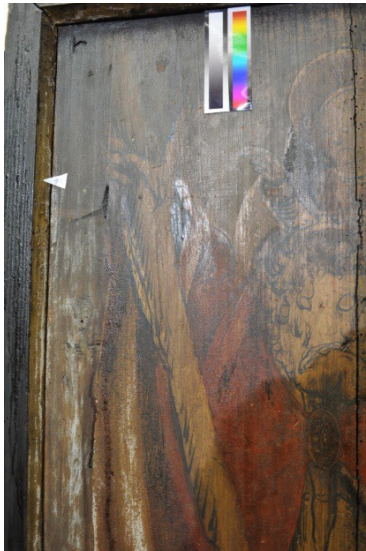
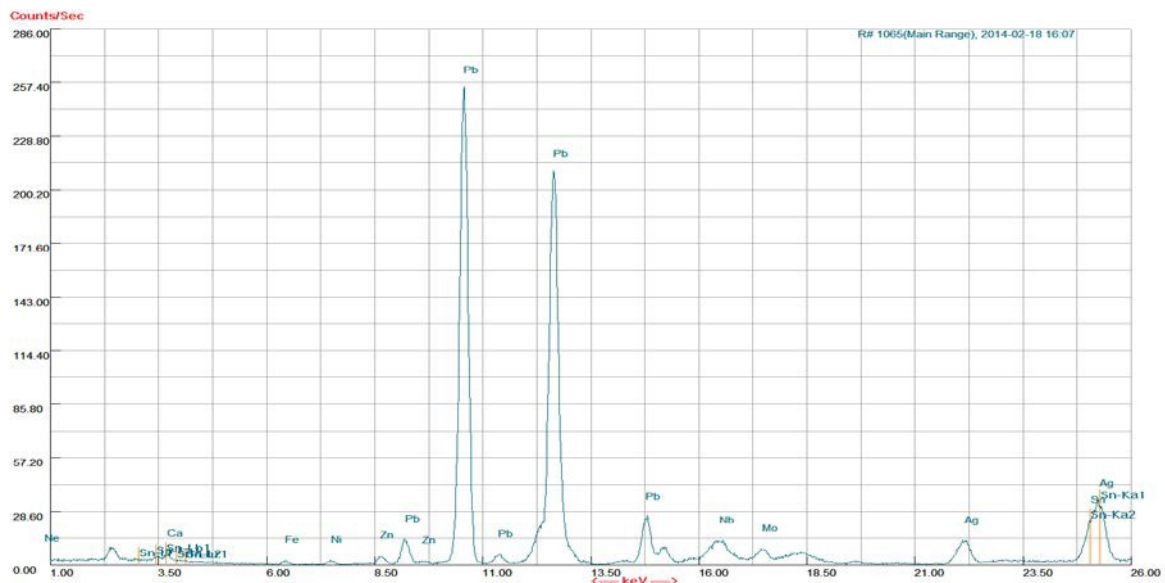
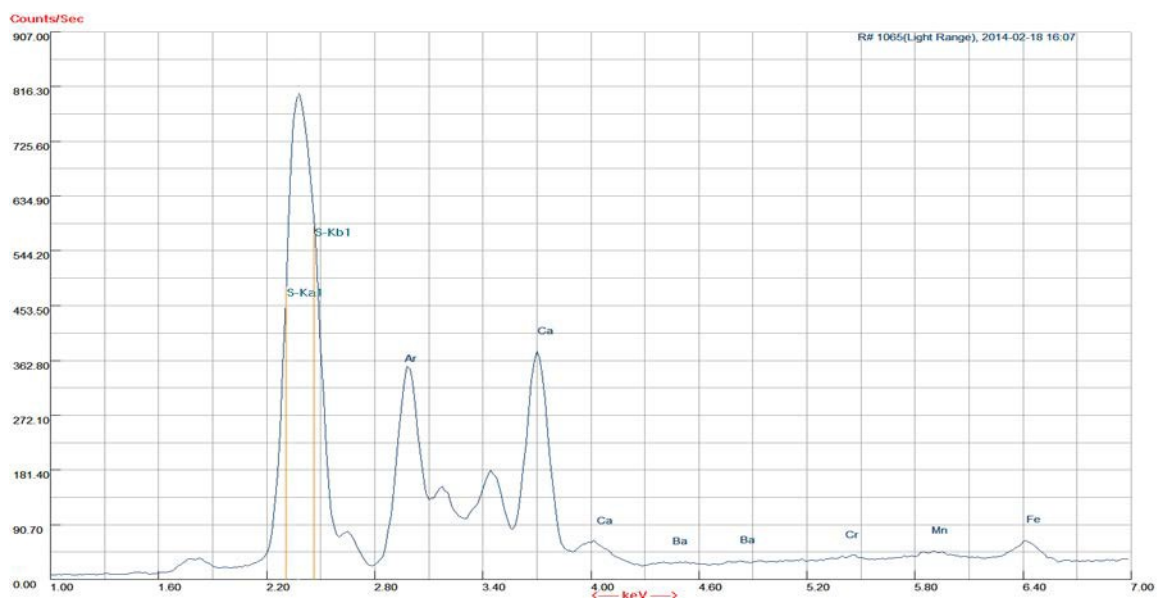
## 11. rechter Flügel – Rahmen – Goldocker mit Weißschleier

Bei dieser Probe gibt es wieder ein deutliches Bleisignal. Es sieht auch hier nach etwas Zinn aus (Blei-Zinn gelb?).

Im Light-Range ist der Schwefelpeak hier wie bei den vorangegangenen Messungen deutlich.

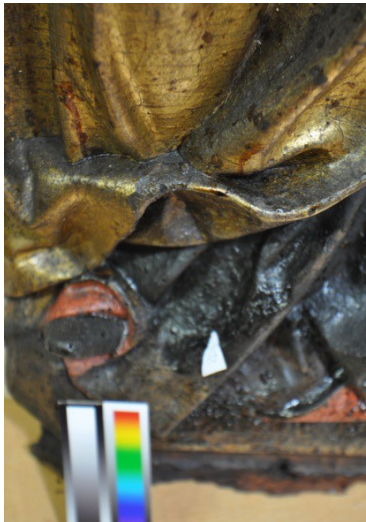
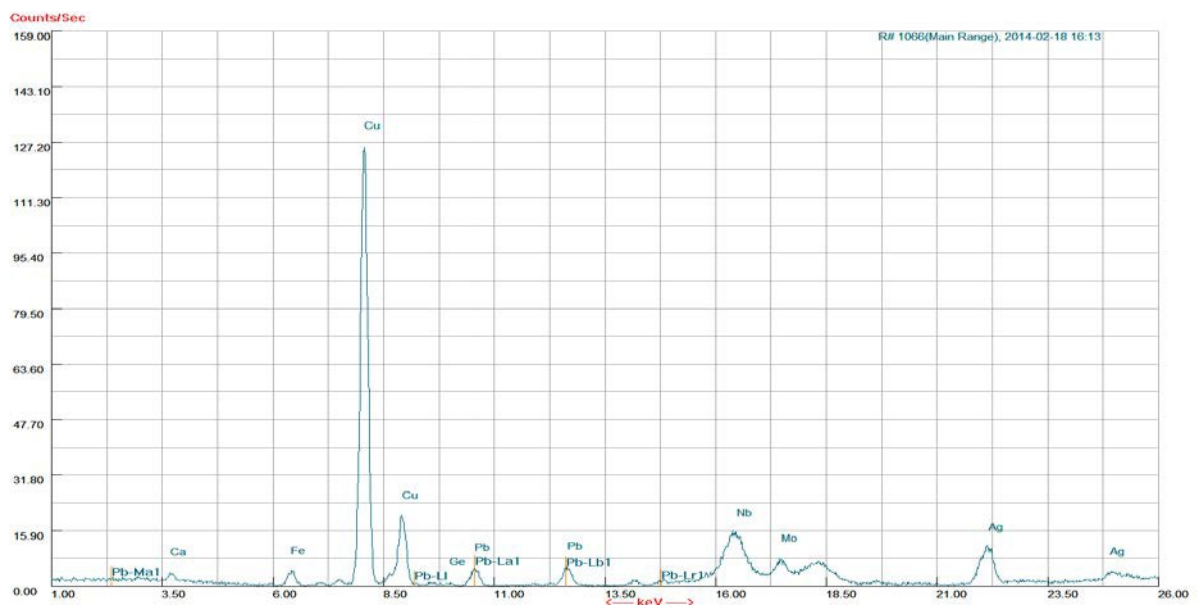
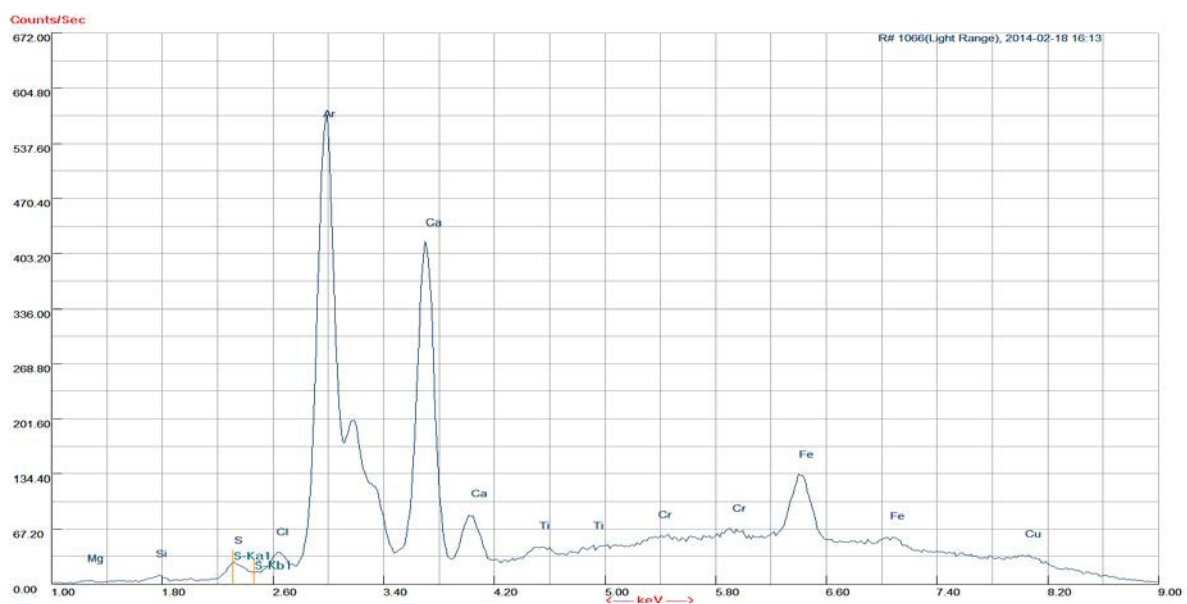
## 12. Figur Katharina – blaue Gewandfalte stark verölt

Im Main-Range kommt eindeutig Kupfer, welches wohl auf Azurit schließen lässt. Azurit wirkt bei Verölung tiefblau bis fast schwarz, da sich durch das Öl der Brechungsindex ändert. Schwefel ist hier nicht signifikant, eine Verseifung von Azurit ist auch nicht bekannt.

Hier erfolgte eine Probenahme zur laboranalytischen Auswertung der Zusammensetzung des Öl und dessen Polymerisationsgrades oder der Zersetzung des Öls

RFA-Messung 12: Katharina, untere blaue Gewandfalte – Öltropfen

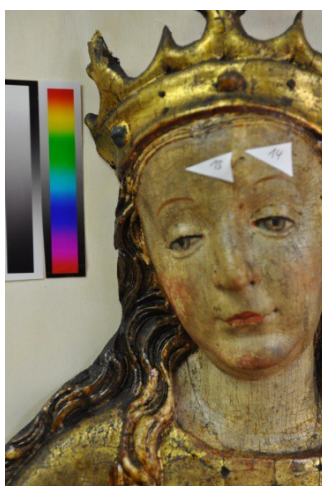
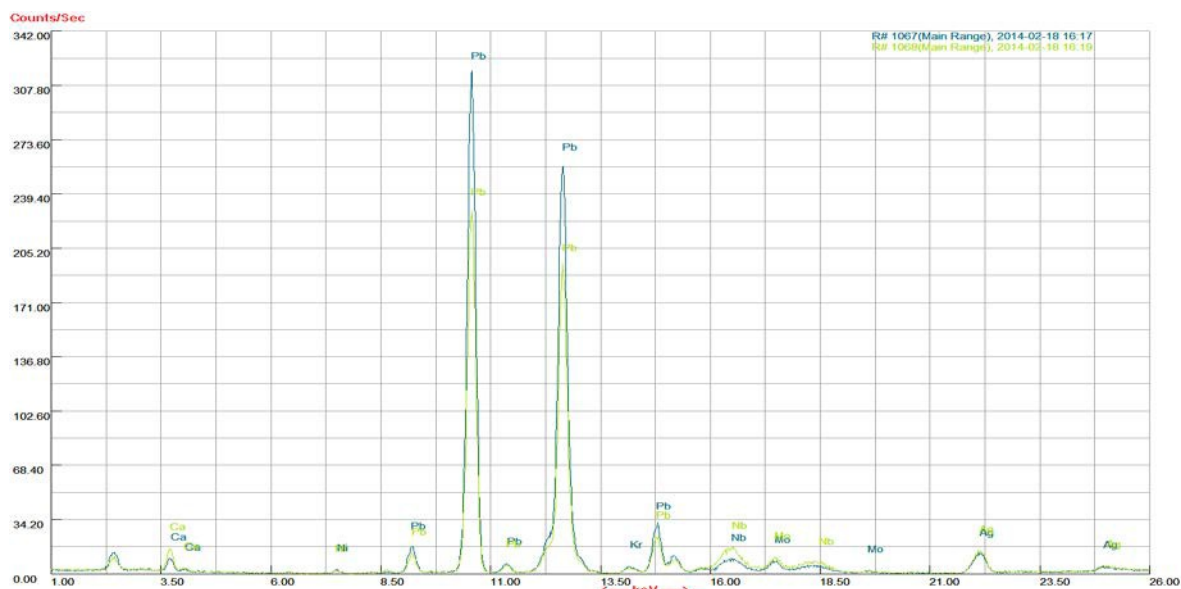
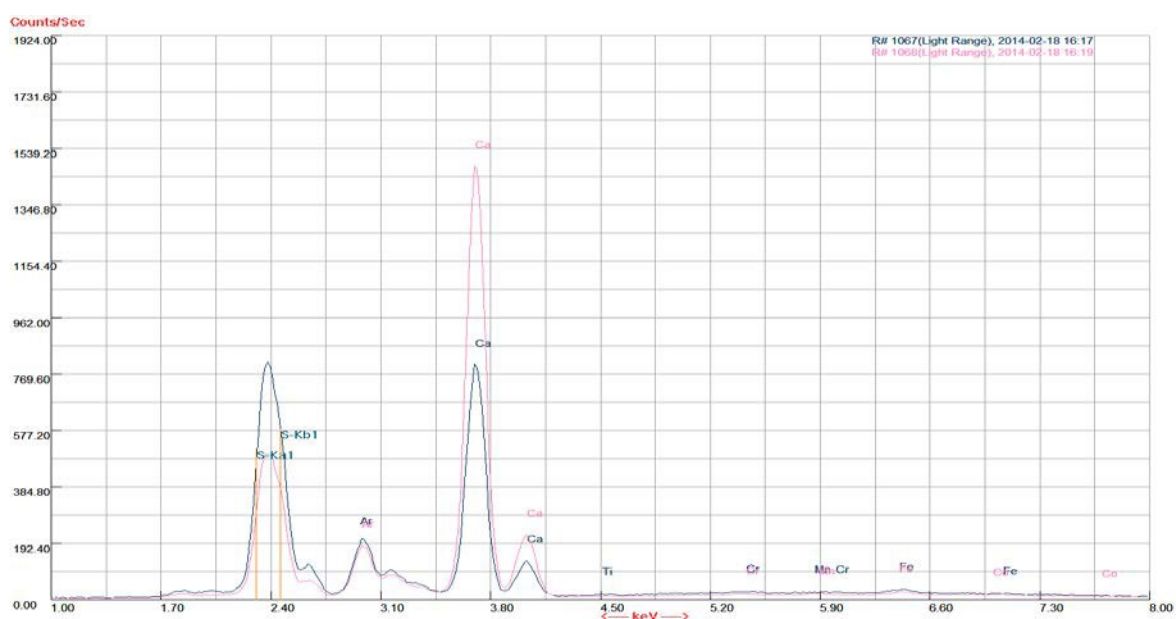
13. Figur Babara – Inkarnat ungereinigt

14. Figur Babara – Reinigungsprobe von Dipl.-Rest. Bettina Beck mit Dowanol – auch als Entlacker bezeichnet (welches wurde hier verwendet? Von Kremer? Methoxypropanol PM?)

Im Main-Range kommt eindeutig auch zu erwarten Blei, wobei bei der ungereinigten Probe der Bleipeak stärker ist. Es gibt hier bei der Probe keine aufliegenden pudrigen Ausblühungen, die leicht feucht abnehmbar sind.

Im Light-Range ist das Kalziumsignal eindeutig, wobei es bei der Reinigungsprobe doppelt so hoch ist, als vor der Reinigung. Schwefel ist hier wohl auch vorhanden, wobei der Schwefel vor der Reinigung etwas höher in Counts/Sec. ist als nach der Reinigungsprobe. Es kann also auch hier eventuell eine Bleiweißverseifung vorliegen.

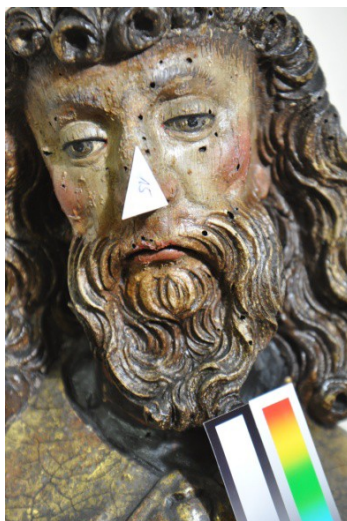
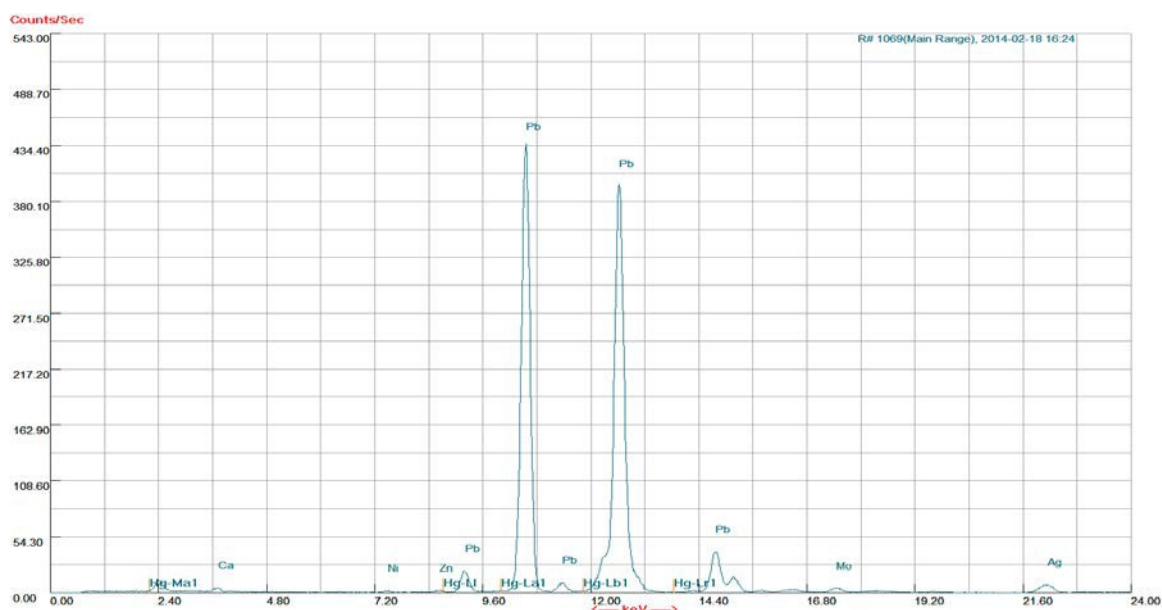
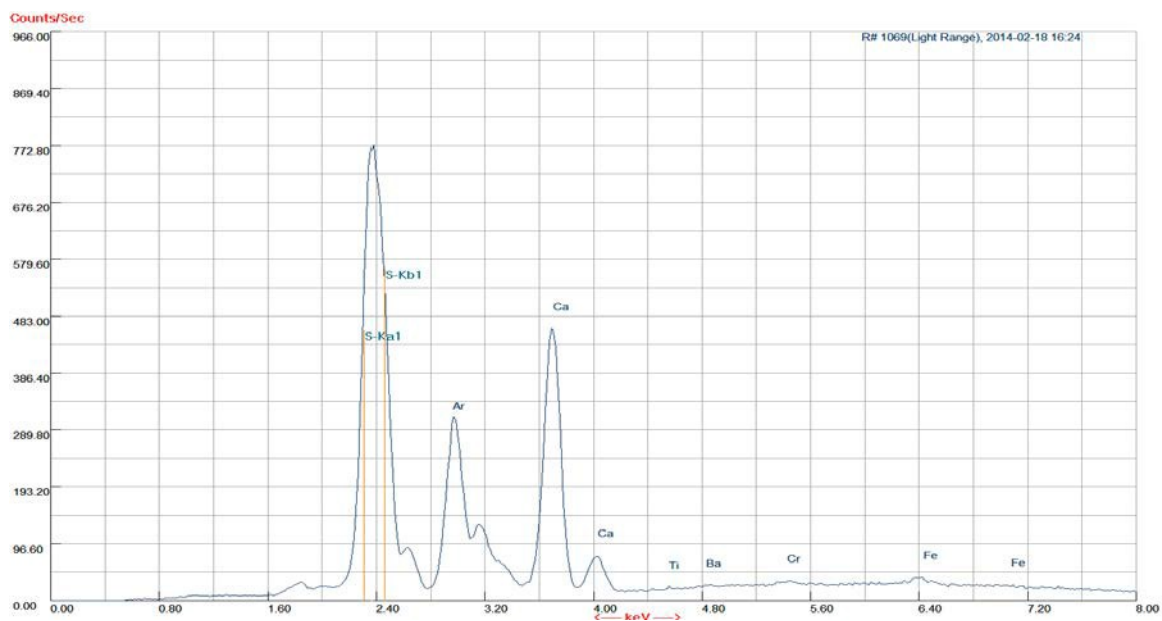
## 15. Figur Paulus – Inkarnat mit Runzelbildung (Nase)

Im Main-Range kommt eindeutig Blei. Hinweise auf weitere Pigmente wie eventuell Zinnober (Hg) oder Ocker (Fe) zum Ausmischen sind nicht erkennbar.

Schwefel ist hier ähnlich wie bei der Inkarnatprobe angezeigt, eine Bleiweißverseifung kann nicht ausgeschlossen werden.

In der UV-Lichtbetrachtung kommt es in der Inkarnatpartie zu oranger Fluoreszenzanregung, was ein Hinweis für Schellack als Auffrischung sein kann.

Auch hier erfolgte eine Probenahme zur laboranalytischen Auswertung

RFA- Messung 15: Paulus, Inkarnat / Runzel- /Krustenbildung, bräunlich abpudernd auf der  
Oberfläche, wohl über der Fassung liegend
