**Entwicklung und modellhafte Erprobung einer Technologie zur  
zerstörungsfreien Extraktion und Restaurierung von biozid-  
und umweltgeschädigten Holzobjekten**

**Deutschen Bundesstiftung Umwelt**

Projekt-Nr.: **AZ 28606-45**

Projektbericht  
 AZ 28606-45

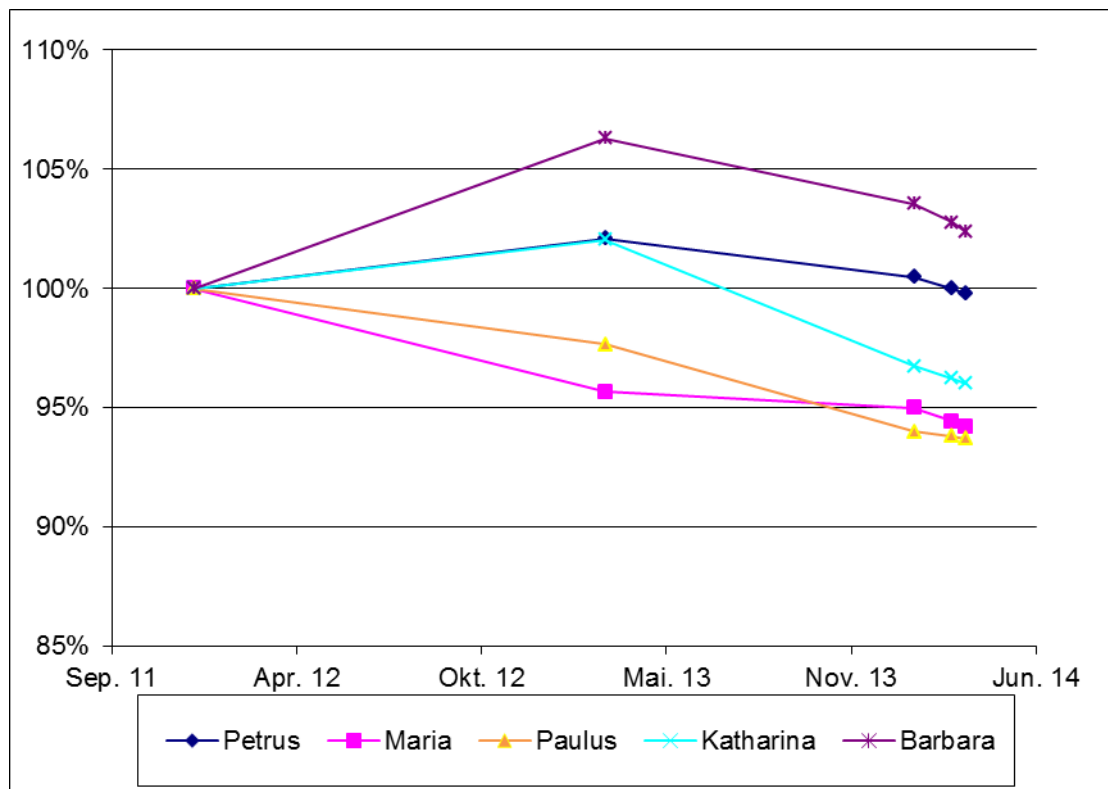
Abb. 1: Relative Massenänderung der Figuren des Vielauer Altars (Dioxolan-Behandlung 04.07.2011 bis 15.02.2013)

Die Figuren zeigen am 01.03.2012 (nach 480 Tagen Behandlung und 14 Tagen Trocknen) unterschiedliche Gewichtsänderung: Petrus, Katharina und Barbara sind bis zu 6,3 % schwerer als vor der Behandlung; Paulus und Maria sind bis zu 5% leichter.

Nach insgesamt 681 Tagen Behandlung und 9 Tagen Trocknen (am 29.01.2014) sind die Massen gegenüber der ersten Kontrolle alle geringer. Nur noch Barbara ist schwerer als vor der Behandlung.

Die Massen der Figuren Maria, Paulus und Katharina sind durch die Behandlung bis zu 6% geringer. Damit kann ein erster Erfolg der Behandlung festgestellt werden. Durch weitere Trocknung von 55 Tagen verringert sich die Masse aller Figuren weiter. Der maximale Behandlungserfolg ist bei Paulus mit 6,3 % am 26.03.2014 erzielt worden.

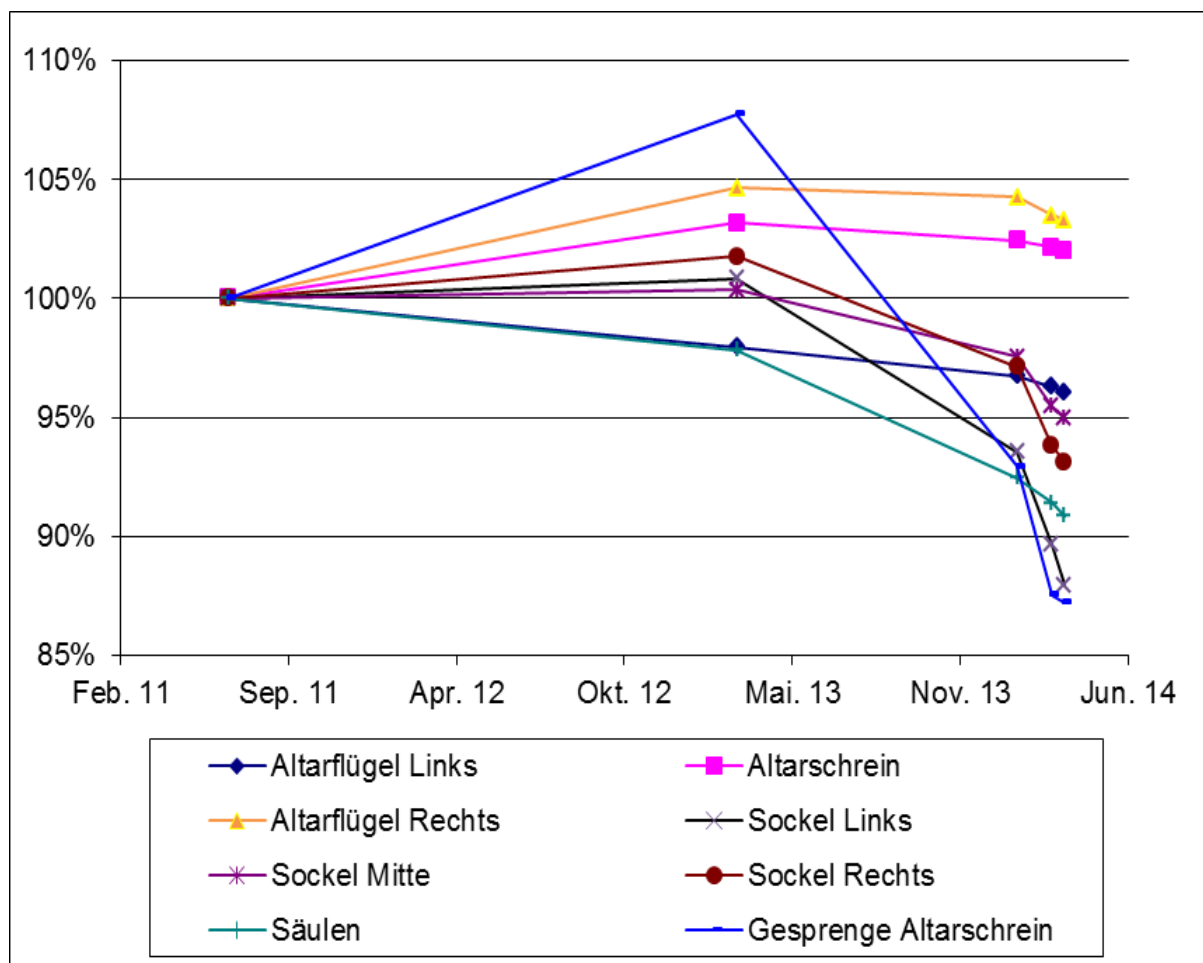
Abb. 2: Relative Massenänderung der Elemente des Vielauer Altars (Dioxolan-Behandlung 12.12.2011 bis 15.02.2013)

Die Elemente des Vielauer Altars zeigen am 01.03.2013 (nach 379 Tagen Behandlung und 14 Tagen Trocknen) unterschiedliche Gewichtsänderung.

Erst nach der zweiten Öffnung nach insgesamt 580 Tagen Behandlung und 9 Tagen Trocknen (am 29.01.2014) sind Tendenzen gegenüber dem Vorzustand abzulesen:

Mit zwei Ausnahmen (Altarflügel rechts und Altarschrein) sind die Massen aller Elemente durch die Behandlung geringer geworden, womit auch hier ein erster Erfolg festgestellt werden kann. Durch weitere Trocknung von 55 Tagen verringern sich die Massen aller Elemente weiter, insbesondere die der leichteren Teile (Säulen, Sockel links und Gesprenge). Das Gesprenge als leichtestes Element (vorher: 1485g) hatte nach der ersten Behandlung am meisten Dioxolan aufgenommen und nach der zweiten Behandlung und Trocknung am meisten Masse verloren (13% leichter am 26.03.2014).

Der Altarschrein ist mit 62,8kg (vorher) das schwerste Element und hat entsprechend noch keine Masse verloren; vielmehr noch 2% (am 26.03.2014) Dioxolan aufgenommen.

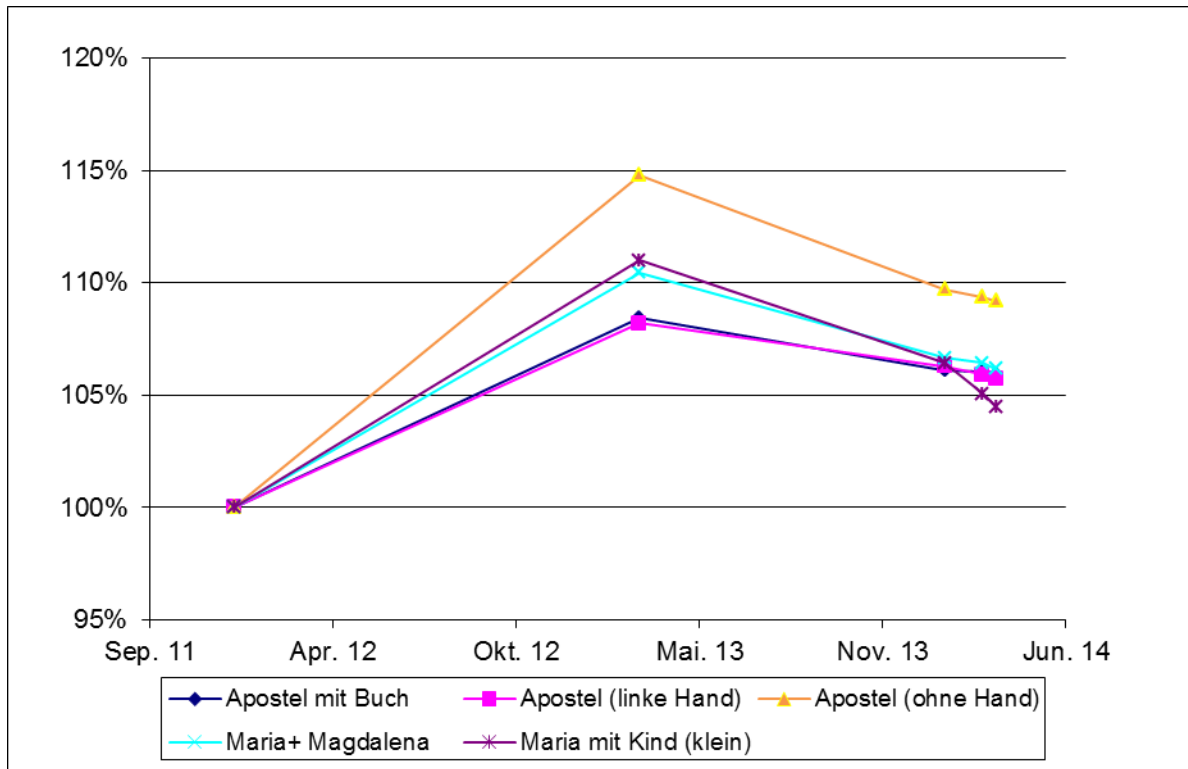
Abb. 3: Relative Massenänderung der weiteren Figuren Zwickauer Museum(Dioxolan-Behandlung 12.12.2011 bis 15.02.2014)

Alle Figuren aus dem Zwickauer Museum zeigen am 01.03.2012 (nach 379 Tagen Behandlung und 14 Tagen Trocknen) eine recht einheitliche Massenzunahme (ca. 8...15%). Auch nach der zweiten Öffnung nach insgesamt 580 Tagen Behandlung und 9 Tagen Trocknen (am 29.01.2014) lagen die Massen ca. 6...10% über dem Ausgangswert. Durch weitere Trocknung von 55 Tagen verringerten sich die Masse aller Figuren nur geringfügig auf Werte von ca. 4...9% über den Ausgangsmassen.

Die Gewichtsentwicklung kann so interpretiert werden, dass diese wenig vergoldeten und relativ schwereren Figuren (10,9...58,1 kg) bei der Tränkung viel Öl aufgenommen hatten, das bis zu diesem Zeitpunkt noch nicht wesentlich reduziert werden konnte.

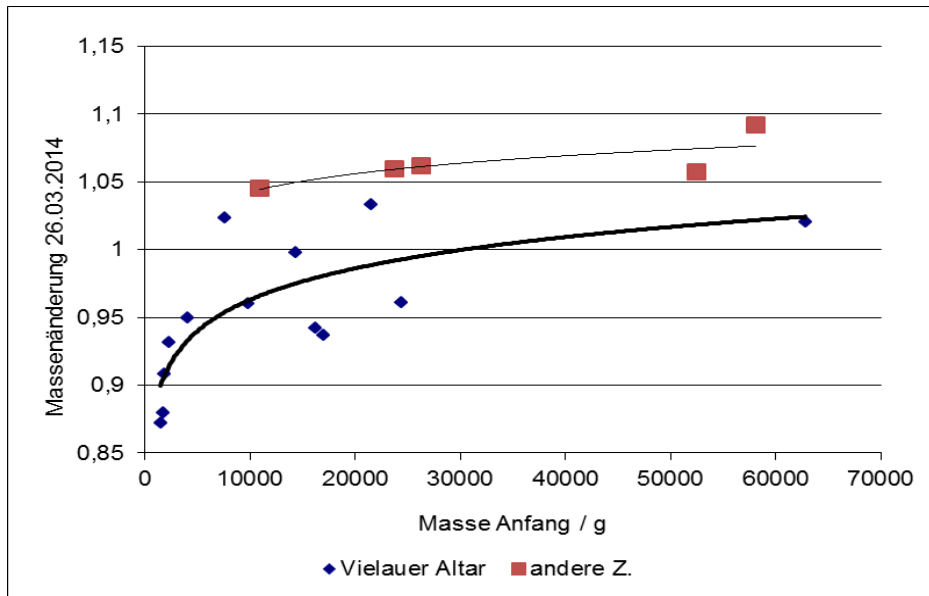
Abb. 4. Relative Massenänderung nach der Dioxolan-Behandlung und Trocknung am 26.03.2014 in Abhängigkeit von der Ausgangsmasse.

Aus der Auftragung ist erkennbar, dass die leichteren Stücke des Vielauer Altars bis ca. 30 kg nach der bisherigen Dioxolan-Behandlung mit drei Ausnahmen an Masse verloren haben, insbesondere die Teile mit Massen unter 7 kg.

Die Ausnahmen sind: Barbara (vorher 7620 g / + 2,4%) und der Altarflügel rechts (vorher 21500g / + 3,3%).

Die weiteren Figuren aus dem Zwickauer Museum mit Massen über 10 kg sowie der sehr schwere Schrein des Vielauer Altars sind nach der bisherigen Behandlung noch schwerer als vorher.

Diese Abhängigkeit der Gewichtsentwicklung kann so interpretiert werden, dass die Reduzierung der Tränkung bei den relativ schweren Elemente und Figuren noch nicht wesentlich vonstatten ging.

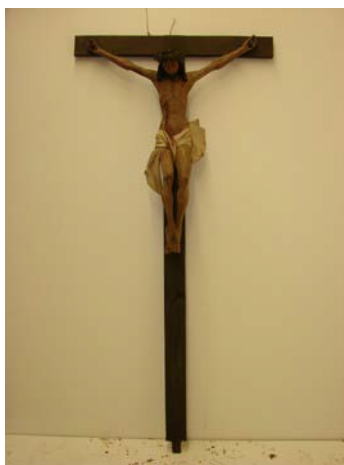
### Gnandsteiner Altar – Masseveränderung am Beispiel „Jesus am Kreuz“

Masse 04.07.2011 = 2683 g  
01.03.2013 = 2800 g  
29.01.2014 = 2450 g

Auch hier zeigt sich ein gleicher Trend bei den Extraktionsversuchen. Die relativ kleinen Holzquerschnitte und damit auch geringen Gewichte der Objekte zeigten einen deutlich schnelleren Extraktionserfolg.

Die Farbfassung blieb bei allen Bauteilen unverändert.

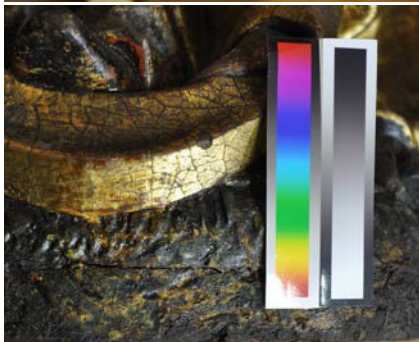
Plinthe Maria – 06.03. Abnahmeversuch des ausgetretenen Öls mittels Kompressen, auf Vergoldungen deutliche Reduzierung trotz bereits aufgetrockneten Öls an der Plinthe ebenfalls Reduzierung möglich, aber auch Grün an der Komresse

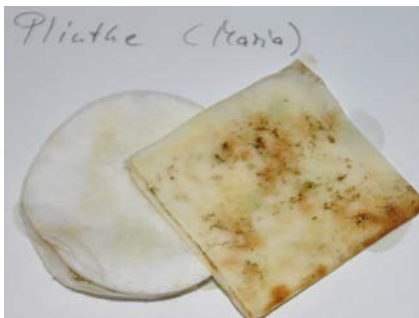
Komresse links – Vergoldungsbereich  
Komresse rechts – grüne Plinthe
