IBP-Bericht EER-003/2017/953

Modellhafte energetische Sanierung des Dach- und Obergeschosses der Alten Schäferei im Kloster Benediktbeuern

Durchgeführt im Auftrag
der Deutschen Bundesstiftung Umwelt
Aktenzeichen AZ 28688

Holzkirchen, 27. März 2017

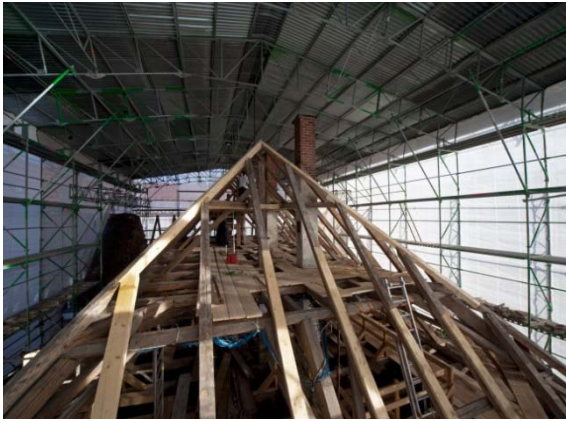
Bild 9:
Abgedeckter Dachstuhl des Kopfbaus unter dem Schutzdach, Foto: Uwe Gaasch.

Beginn des ersten Bauabschnittes war August 2011 nach Erhalt der offiziellen Baugenehmigung. Das Gebäudeensemble (bestehend aus Kopfbau nach Westen und den beiden nördlich und südlich angrenzenden Flügelbauten) wurde komplett eingerüstet und mit einem Schutzdach versehen (Bild 9, Bild 10). Um die schadhaften Bereiche des Dachwerks zimmermannsmäßig optimal reparieren und Holzteile austauschen zu können, wurden die zum großen Teil bauzeitlichen Dachziegel abgenommen, gelagert und anschließend zur Wiederverwendung geprüft.

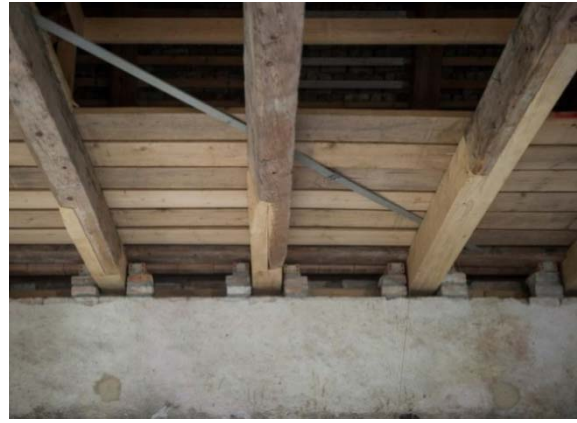
Bild 13:
Balkenköpfe der Zerrbalkenebene mit diagonalem Zugeisen.

Während des Abdeckens des Ziegelbestandes wurde neben Schäden am Dachwerk eine Verformung im westlichen Walmbereich sichtbar, die bereits ein Ausbauchen der Westfassade verursacht hatte. Holzverbindungen des Dachstuhls hatten sich gelöst und dadurch drückten Konstruktionshölzer auf die westliche Außenmauer. Da die Dachdeckung abgenommen war und die Mauerlatte ausgetauscht werden musste, konnte eine Rückformung durchgeführt und der Dachstuhl wieder ausgerichtet und kraftschlüssige Holzverbindungen hergestellt werden. Zudem empfahl das beauftragte Statikbüro die Rückverankerung der Fußpunkte durch Flacheisen auf Höhe der Zerrbalkenoberkante, die jeweils diagonal zulaufend auf die Mitte der westlichen Mauerkrone verbaut wurden (Bild 13). Zusätzlich wurden hölzerne Längs- und Querverstrebungen zwischen den

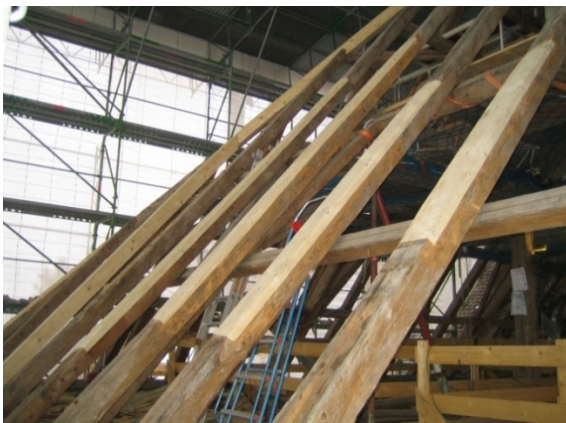
Etwaige Schäden auf den **Sparrenoberseiten** wurden vermutlich durch unregelmäßig verlegte bzw. dimensionierten Dachlatten verursacht. An mehreren Stellen waren die Dachlatten bereits abgerutscht und dadurch lagen die Ziegel in keinem korrekten Verbund. Hieraus resultierte die Gefahr einer rinnenförmigen Fäulnis auf der Sparrenoberseite. Sparren, Kehl- bzw. Deckenbalken, bei denen es durch Fehlstellen in der Dacheindeckung zu Fäulnisschäden gekommen war, wurden an der schadhafte Oberseite ausgenommen und durch Überblattungen

Bild 14:
Querschnittsgleiche Überblattungen an der Sparrenoberseite.

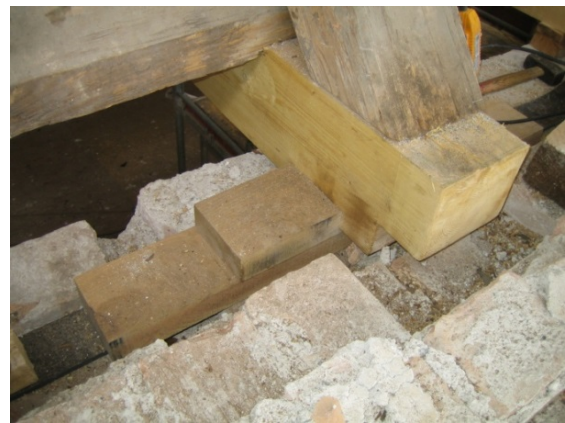
Bild 19:
Neue Mauerlatte aus zweilagigem Eichenholz auf einem Elastomerauflager.

Die **Mauerschwelle** aus Weichholz war durch früheren Wassereintrag ebenfalls größtenteils fäulnisgeschädigt (Bild 16, Bild 17) und musste ausgetauscht werden. Ersetzt wurde sie durch beständigeres Eichenholz. Ein zusätzlicher Elastomerstreifen als Auflager dient dazu, dass die Schwelle nicht direkt auf der Mauer aufliegt und möglichst luftumspült ist. Der Streifen liegt ohne Überstand unter der Mauerlatte, damit sich der Streifen unter dem Gewicht des Balkenkopfs nicht zusammendrücken und Wasser sammeln kann. Ansonsten bestünde die Gefahr, dass die Mauerlatte „im Wasser liegt“ und an der Unterseite geschädigt werden könnte. Nach Einschätzung der Statiker ist die Verwendung von Dachpappe als Auflager der Mauerlatte nicht geeignet, da sich das Material möglicherweise zersetzt und somit einen Nährboden für Pilze darstellt. Anschließend wurde die Mauerkrone mit einem ausreichend großen Luftspalt von ca. 2 cm zum Balkenkopf wieder aufgemauert, um eine Kondensatbildung im Bereich des Übergangs zwischen Holz und Mauerwerk zu vermeiden (Bild 18, Bild 19).

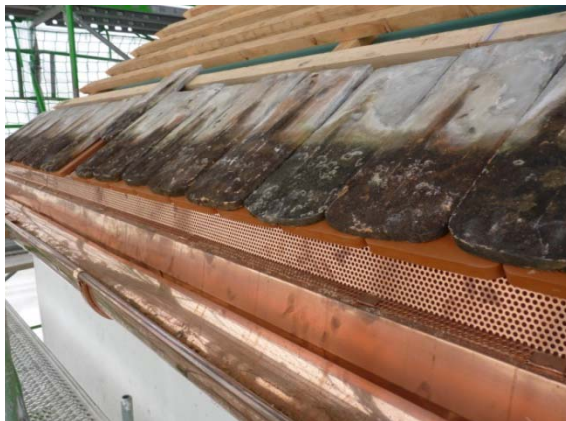
Bild 20:
Dachrinne aus Kupfer mit Lochblech, Kopf-
bau.

Die Traufe des Kopf- und Nordbaus wurde verblecht, eine Dachrinne aus Kupfer umlaufend an Kopf- und Nordbau angebracht und dem Verlauf der Mauerkante angepasst (Bild 20, Bild 21). An vier Positionen wurden Fallrohre für die Regenentwässerung montiert sowie Blitzableiter neu gesetzt und fachgerecht abgeleitet (Bild 22, Bild 23).

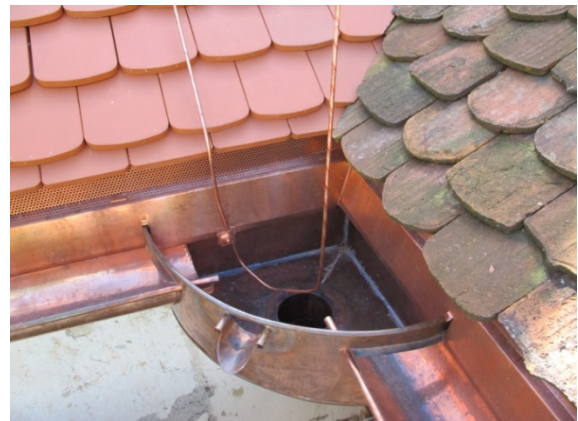
Bild 21:
Saier an der Nordwestecke des Kopfbaus.

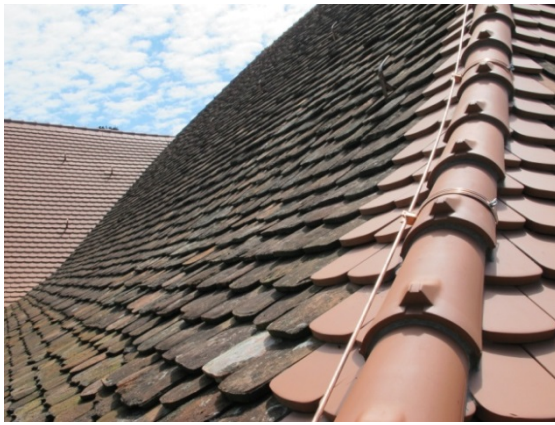
Bild 22:
Blitzableiter und Blitzschutzklammern in der Gratzone des Kopfbaus.

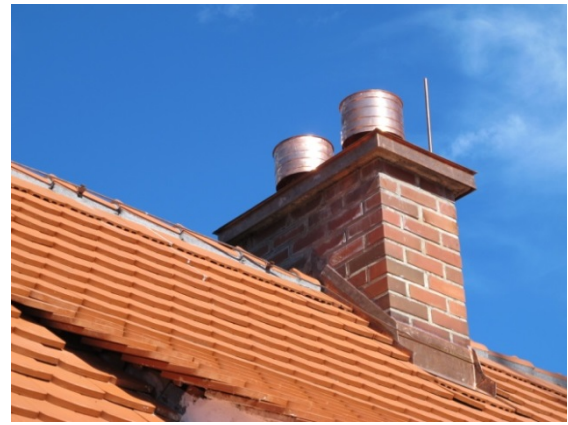
Bild 23:
Blitzableiter und Kaminabschluss, Nordbau der Alten Schäfflerei.

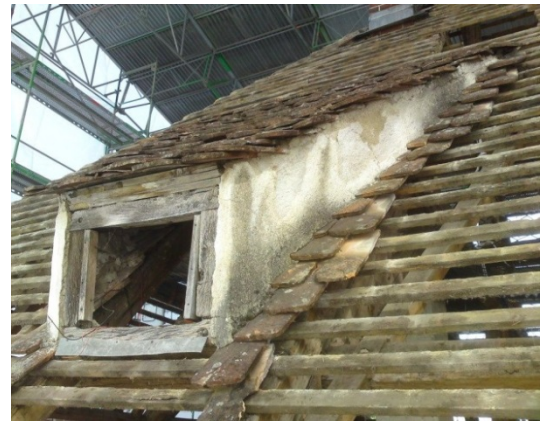
Im Dach der Alten Schäfflerei befinden sich drei Schleppgauben. Die Dachgauben befanden sich in stark desolatem Zustand und konnten in ihrer originalen Form nicht gehalten werden. Die Gauben sind jeweils zwischen zwei Sparren positioniert und laufen nach oben hin in konischer Form aus. Die Lattung zur Befestigung der Kirchenbiber waren mit geschmiedeten Nägeln angebracht, was wiederum auf eine bauzeitliche Entstehung der Gaube hindeutet. Die seitlichen Gaubenwände wurden direkt auf die Ziegeleindeckung des Daches aufgesetzt und anschließend von innen und außen verputzt. Die Fensterstöcke waren aus Eichenholz gefertigt und weisen besonders im unteren Stockbereich große Schäden auf (Bild 24). Erklärtes Ziel war es die bauzeitlichen Schleppgauben der Alten Schäfflerei zu erhalten und wieder instand zu setzen. Da die Konstruktion der Gauben aber bereits stark beschädigt (siehe Bild 25) und die Gaubenflanken direkt auf die Dacheindeckung mit Kirchenbibern aufgesetzt war, wurde gemeinsam mit dem Bayerischen Landesamt für Denkmalpflege beschlossen, die Gauben abzutragen und durch eine Holzkonstruktion zu rekonstruieren. Da die Dachdeckung ohnehin im Rahmen der Sanierung des Daches abgenommen wurde, erwies es sich als unrealistisch die aufgesetzten Gaubenwände zu belassen. Nach der umfassenden Dokumentation eines Restaurators [6] wurden die Gauben abgenommen. Allein die Fensterstöcke aus Eichenholz wurden rückgestellt, um nach Reparatur und Auswechslung schadhafter Teile mit Neuholz wieder eingesetzt zu werden (Bild 26).

Bild 25:
Bauzeitliche SchlepPGAube im Süden der Al-
ten Schäfflerei.

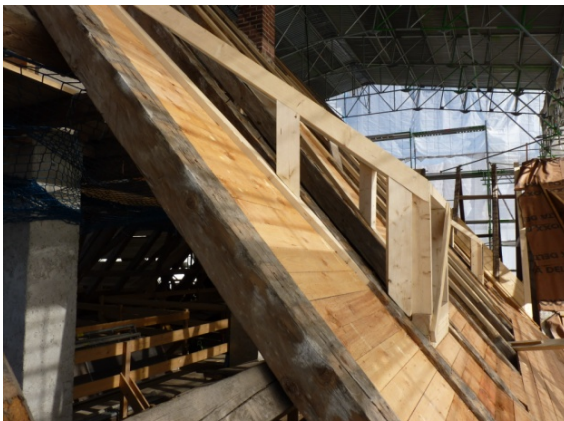
Bild 26:
Rohkonstruktion der südlichen Gauben,
Kopfbau.

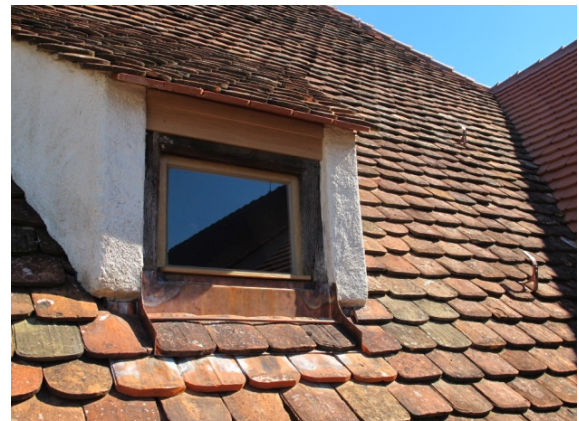
Bild 27:
Rekonstruktion der SchlepPGAuben und neu-
eingedecktes Dach mit originalen Kirchenbi-
bern, Kopfbau der Alten Schäfflerei.

Zimmermannsmäßig wurden die Rohkonstruktionen aus Neuholz gefertigt. Die Dachflächen unterhalb der Gauben wurden mit Schalungsbrettern versehen, um hier der Feuchteproblematik in Form von Flugschnee und Schlagregen entgegen zu wirken. Die alten Fensterstöcke konnten repariert werden und sind in die Holzkonstruktion wieder eingesetzt (Bild 27).

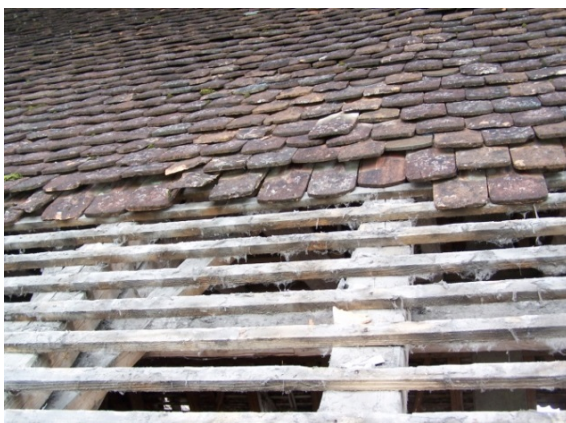
Das Dach der Alten Schäfflerei war mit handgestrichenen Kirchenbiberziegel, dem sogenannten Biberschwanz eingedeckt. Die Ziegeldeckung und die Dachlattung der Dachhaut der Alten Schäfflerei waren größtenteils noch im originalen Zustand erhalten (Bild 28). Durch zwischenzeitliche Reparaturmaßnahmen wurden teilweise originale Ziegel ausgetauscht. Durch entstandene Lücken in der Dachdeckung und ungleiche Ziegelformate war die originale Dachlattung doch sehr in Mitleidenschaft gezogen und wurde erneuert. Im Bereich der Brandwand zwischen Süd- und Kopfbau wurde die Holzlattung durch ausgeschäumte Hohlprofile aus Edelstahl ersetzt, um ggf. einen Brandüberschlag zwischen beiden Gebäudeteilen zu verhindern (Bild 29).

Bild 28:
Originale Ziegeleindeckung und Lattung,
Kopfbau der Alten Schäfflerei.

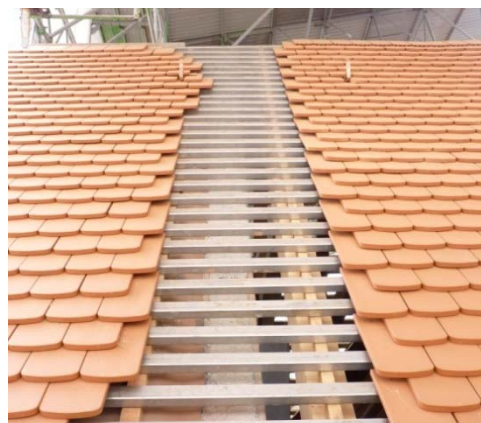
Bild 29:
Lattung aus Edelstahl-Hohlprofilen, zur Ver-
meidung eines möglichen Brandüberschlags
zwischen Kopfbau und Südbau.

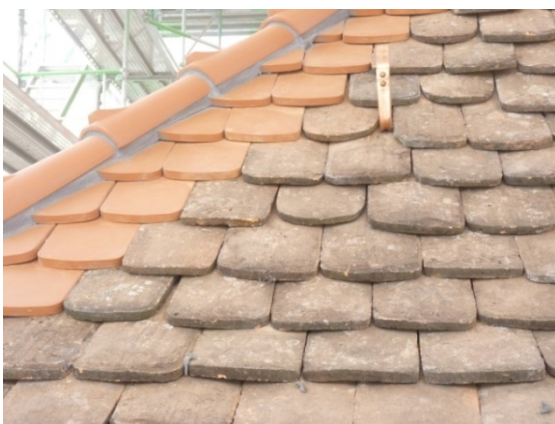
Bild 30:
Kombination von originalen Kirchenbibern
und nachgebranntem Ziegelmaterial, Kopf-
bau.

Mit den nach der Abnahme gelagerten Bestandsziegeln des Kopfbaus sowie der angrenzenden Seitengebäude konnte nach Prüfung ein Grundstock für die Wiedereindeckung des gesamten Kopfbaus geschaffen werden. Die seitlichen Flügelbauten sollten ohnehin mit neuen, nach altem Vorbild gebrannten Dachziegeln belegt werden. Auch die schadensträchtigen Zonen am Kopfbau, wie Trauf- und Gratbereiche und First wurden mit neuem Material eingedeckt (Bild 30, Bild 31).

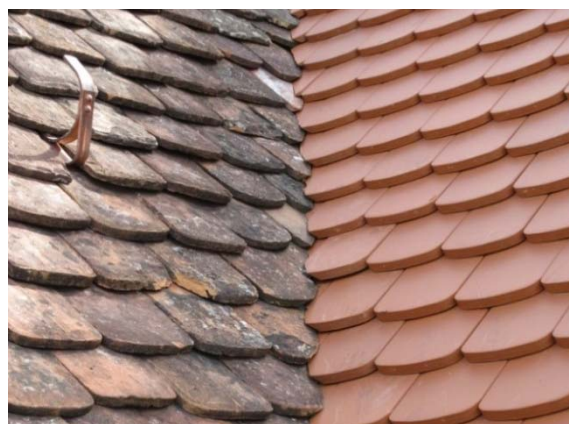
Bild 31:
Kehle zwischen Kopfbau mit originalen Kir-
chenbibern und Südbau mit nachgebrannten
Dachziegeln.

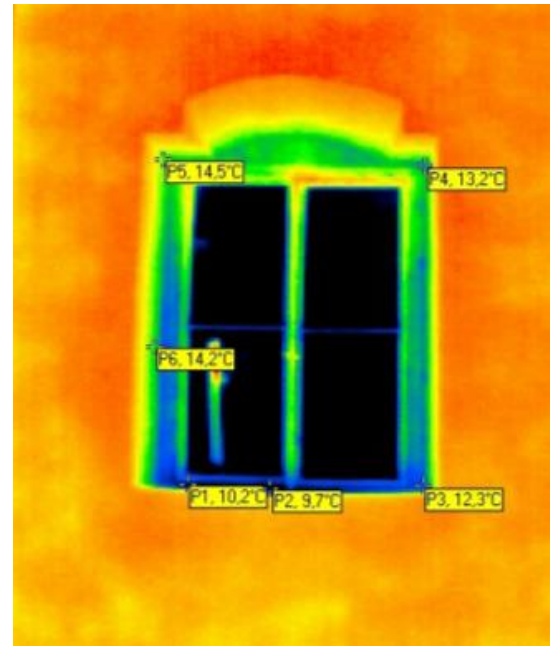
Bild 43:
Leckagen am Blendrahmen, Innenansicht eines Beispielfensters im Obergeschoss des Kopfbaus.

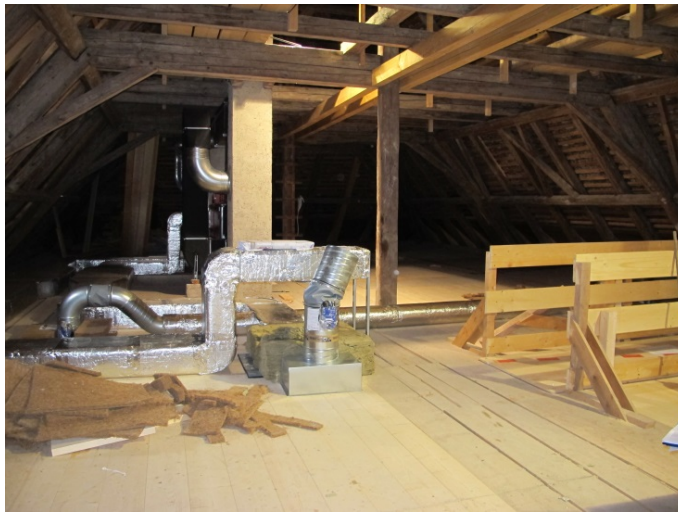
Im Bereich der Kanalführung bzw. der Detailausführung musste nachgebessert werden. Die Durchführung der Kanäle ins Obergeschoss, beispielsweise der Abluft (Bild 51, Bild 54), war entgegen besprochener Vorstellung des Fraunhofer IBP zu voluminös ausgebildet. Die Zuführung und Kanalbiegung musste daher bodennaher umgesetzt werden (Bild 52).

Bild 51:
Kanalführung im Dachgeschoss mit Durchführung ins darunterliegende Geschoss. In diesem Bereich musste nachgebessert werden, um die Kanäle möglichst nah im Bodenbereich zu verziehen (Bild vom Vorzustand).

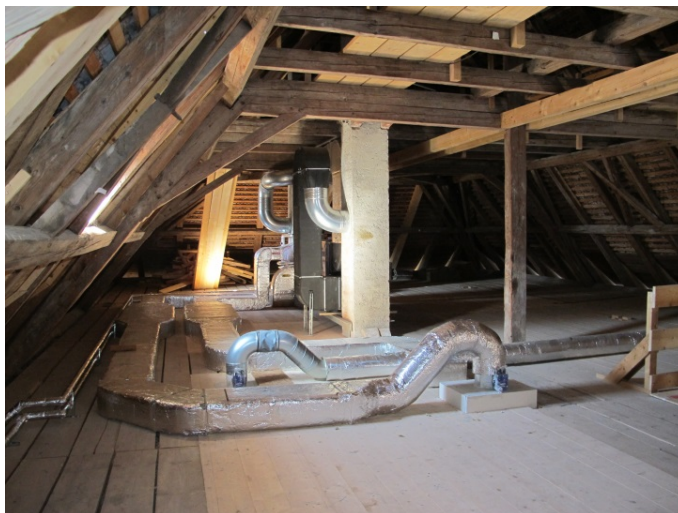
Bild 52:
Nachgebesserte Kanalführung Zuluft ins Obergeschoss.

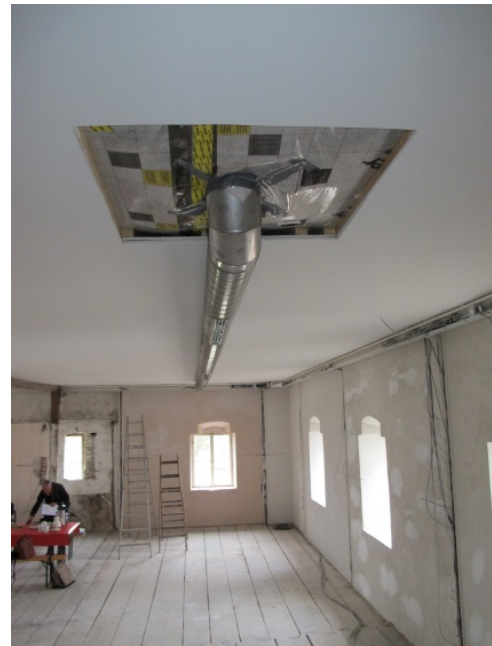
Bild 54:
Abluft Kanäle im Obergeschoss.

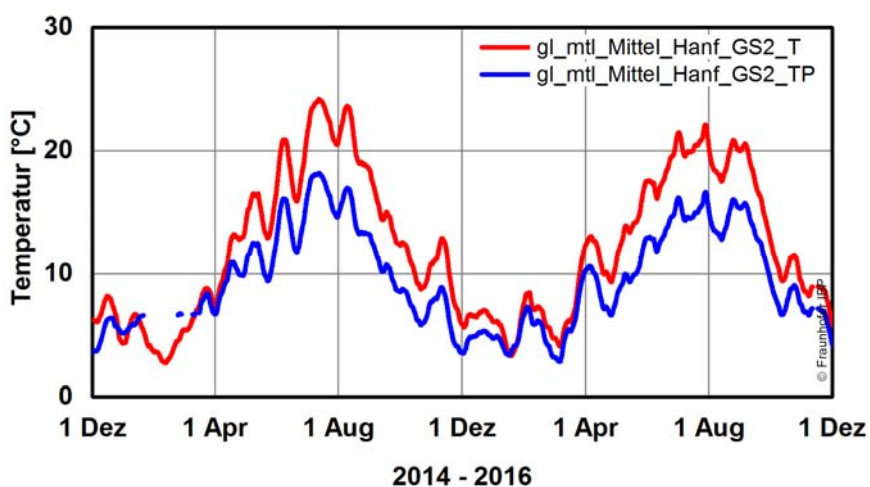
Bild 73:
Temperatur und Taupunkttemperatur in Grenzschrift 2 der Hanfdämmung im Messzeitraum von 1.12.2014 bis 1.12.2016 in gleitenden Monatsmittelwerten.

Eine zusätzliche Darstellung der Feuchte in Form der Taupunkttemperatur mit Vergleich zur Schichttemperatur der Grenzschicht 2 ist in den Bildern Bild 65, Bild 69, Bild 73, Bild 77, Bild 81 und Bild 85 abgebildet. Während der kritischen Winter- und Frühjahrsmonate liegt kein Ansteigen der Taupunkttemperatur bis auf die Temperatur der Grenzschicht 2 vor, Ausnahme stellen die Hanf- und Kokosdämmung dar.

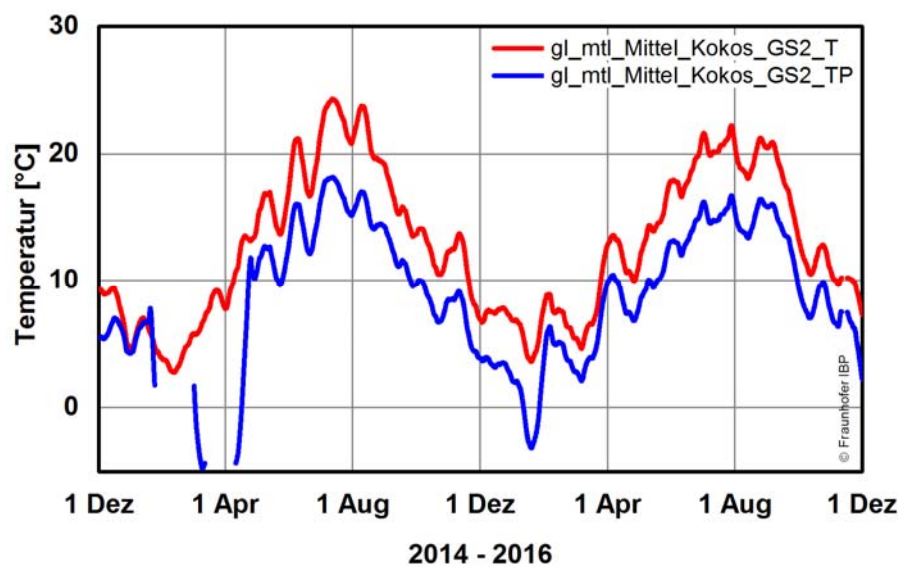
Bild 77:
Temperatur und Taupunkttemperatur in Grenzschicht 2 der Kokosdämmung im Messzeitraum von 1.12.2014 bis 1.12.2016 in gleitenden Monatsmittelwerten.

Der Zwischensparrenraum der Kokosmattendämmung grenzt an zwei Öffnungen der oberen Geschossdecke. Das eine Nachbarfeld enthält die Treppenöffnung ins Dachgeschoss, durch das andere Nachbarfeld verläuft der Zuluft Schacht der Lüftungsanlage in das Obergeschoss. In diesen Bereichen kann ein erhöhter Einfluss durch das Innenraumklima entstehen, vor Allem während der Einbauphase, als noch keine diffusionsdichte Ebene fertiggestellt war. Die Fehlfunktion des Kombisensors der Kokosmattendämmung oberhalb 80 % relativer Feuchte kann hier ihren Anfang haben (Bild 87). Die Messdaten der relativen Feuchte in den Sommermonaten entsprechen jedoch denen der anderen Dämmsysteme, weshalb hier nicht auf eine unkontrollierte Auffeuchtung geschlossen werden kann.

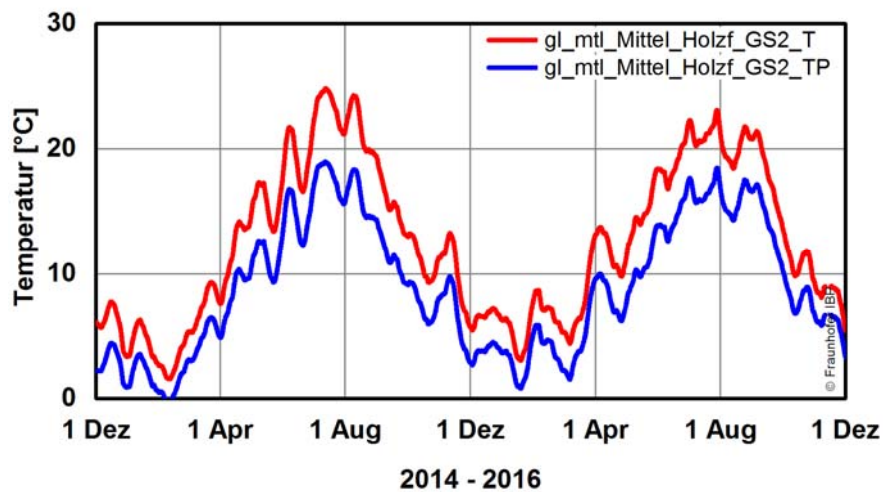
Bild 85:
Temperatur und Taupunkttemperatur in Grenzschicht 2 der Holzfaserdämmung im Messzeitraum von 1.12.2014 bis 1.12.2016 in gleitenden Monatsmittelwerten.

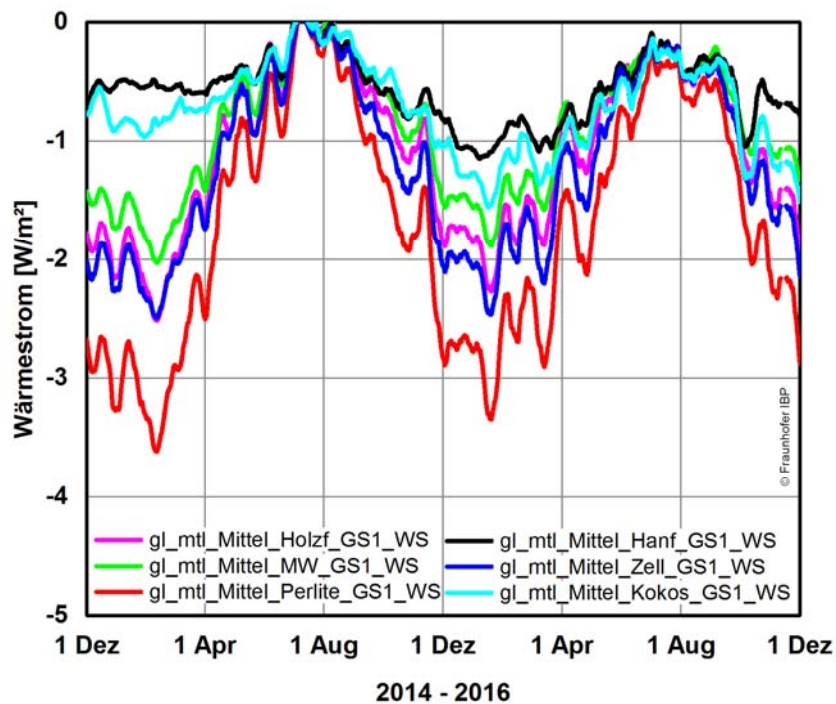
Bild 86:
Wärmeströme in Grenzschicht 2 aller untersuchten Dämmungen im Messzeitraum von 1.12.2014 bis 1.12.2016 in gleitenden Monatsmittelwerten.

Bild 62, Bild 66, Bild 70, Bild 74, Bild 78, Bild 82 zeigen die Temperaturverläufe über die Messachse mit Raum- und Außenoberflächentemperatur aller verbauten Dämmungen. Zusätzlich ist der Verlauf des Wärmestroms im Graphen mit eingetragen. Bild 86 zeigt die Wärmeströme aller Dämmungen vergleichend im Gesamtzeitraum. Den Verlauf der relativen Feuchte innen und außen, sowie in der Grenzschicht 2 (GS2) auf der Kaltseite der jeweiligen Dämmung stellen die Bild 63, Bild 67, Bild 71, Bild 75, Bild 79 und Bild 83 dar. Der Verlauf der relativen Feuchte in Grenzschicht 2 zeigt bei der Perlite Dämmung deutlich die Abhängigkeit zum Außenklima, ohne auf Feuchtigkeit aus dem Innenraum zu reagieren. Bei der Zellulosedämmung ist der gleiche Effekt zu beobachten. Ein starkes Ansteigen der relativen Feuchte in den Wintermonaten zeigt die Hanfmattendämmung. Die Kokosdämmung lässt auch darauf schließen, doch kann die Messdatenerfassung aufgrund eines defekten Sensors in diesem Bereich dies nicht sicher bestätigen. Ab einem Wert von mehr als 80% relativer Feuchte zeigt der Sensor zu geringe Werte an.

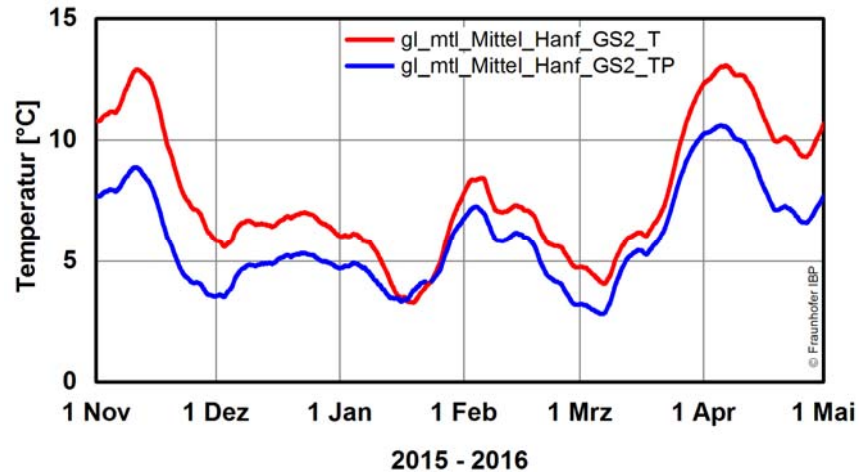
Bild 91:
Temperatur und Taupunkttemperatur in Grenzschicht 2 der Hanfdämmung im Messzeitraum von 1.11.2015 bis 1.5.2016 in gleitenden Monatsmittelwerten.

Bild 89 bis Bild 94 zeigen den Verlauf der Taupunkttemperatur mit Vergleich zur Schichttemperatur der Grenzschicht 2 von 1.11.2015 bis 1.5.2016. Die Hanfmattendämmung (Bild 91) zeigt deutlich eine Taupunktunterschreitung über einen Zeitraum von ca. zwei Wochen. Die Kokosmattendämmung (Bild 92) zeigt zwar keine Unterschreitung im Graphen an, jedoch ist hier aus der Interpretation der relativen Feuchte mit dem Hintergrund des defekten Sensors (Bild 75) ebenfalls damit zu rechnen. Alle anderen Dämmbaufbauten verhalten sich gegenüber Tauwasserausfall unkritisch.

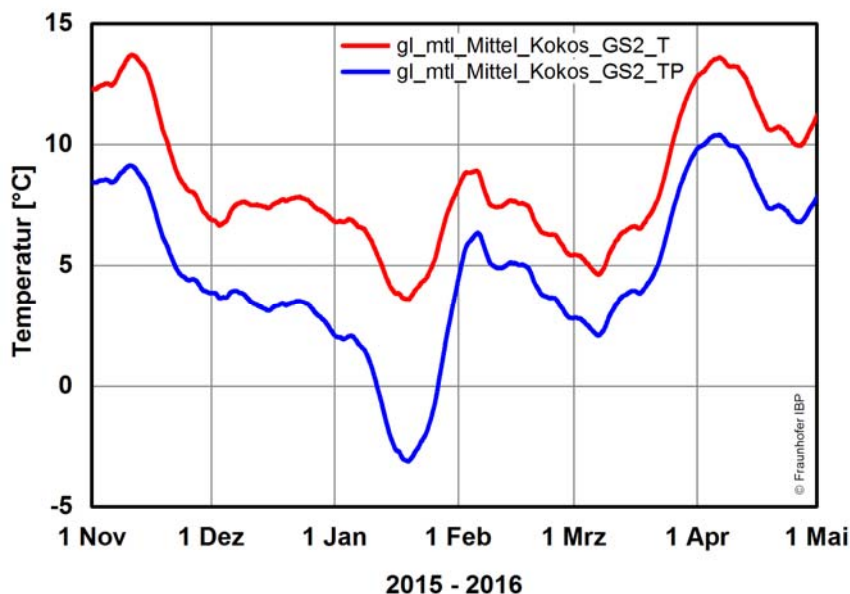
Bild 92:
Temperatur und Taupunkttemperatur in Grenzschicht 2 der Kokosdämmung im Messzeitraum von 1.11.2015 bis 1.5.2016 in gleitenden Monatsmittelwerten. Mineralwolle.

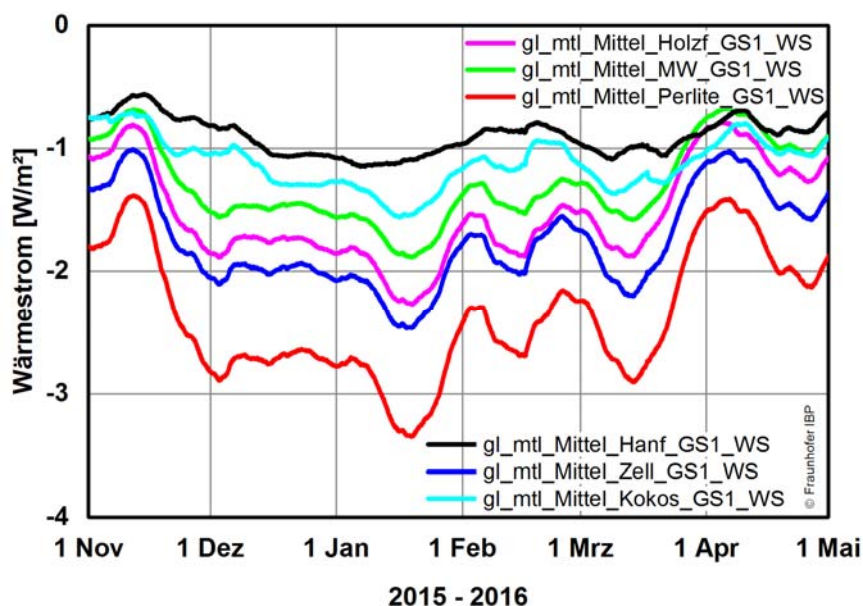
Bild 95:
Wärmeströme in Grenzschicht 2 aller untersuchten Dämmungen im Messzeitraum von 1.11.2015 bis 1.5.2016 in gleitenden Monatsmittelwerten.

Bild 95 zeigt den Vergleich der Wärmeströme aller verbauten Dämmungen. Sie ergeben sich durch verschieden dicke Aufbauten und Wärmeleitfähigkeiten der Dämmstoffe.

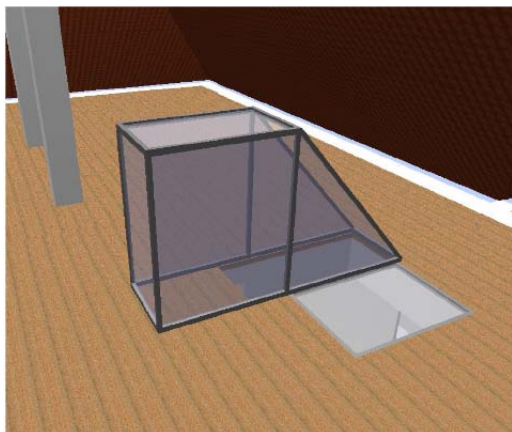
Bild 103:
Favorisierte Variante einer Glaseinhausung über der bauzeitlichen Treppe.

Die Idee die Treppeneinhausung über der Treppenöffnung ins Dachgeschoss ebenfalls als Glaskonstruktion auszuführen, scheiterte schließlich ebenfalls an brandschutztechnischen Vorschriften. Die langwierige und schließlich erfolglose Suche nach einem geeigneten Hersteller im Wärmeschutzglas-Segment bzw. der maßvolle Einsatz der zur Verfügung stehenden finanziellen Mitteln waren weitere Gründe für die Änderungen des Konzeptes. Aus all den vorher genannten Gründen resultierte dann der Entschluss, das Treppenhaus in Trockenbau auszubilden. Seitens des Brandschutzbeauftragten war keine andere Alternative zu realisieren. Allerdings wurden durch einzelne Glaselemente in der Trockenbaukonstruktion trotzdem interessante Durchblicke für die Besucher geschaffen: beispielsweise auf die historische Hängesäule und Treppe als auch ins Dachwerk.
