Methodenentwicklung zur zerstörungsfreien Prüfung des Wassertransportes für die Planung und zum Bautenschutz in historischem Ziegelmauerwerk bei dem Einsatz von Innenraumdämmungen

H.-H. Neumann,⁽²⁾ M. Niermann,⁽¹⁾ M. Steiger⁽¹⁾

Abschlussbericht zu dem DBU-geförderten Vorhaben
Förderkennzeichen: 28751-45

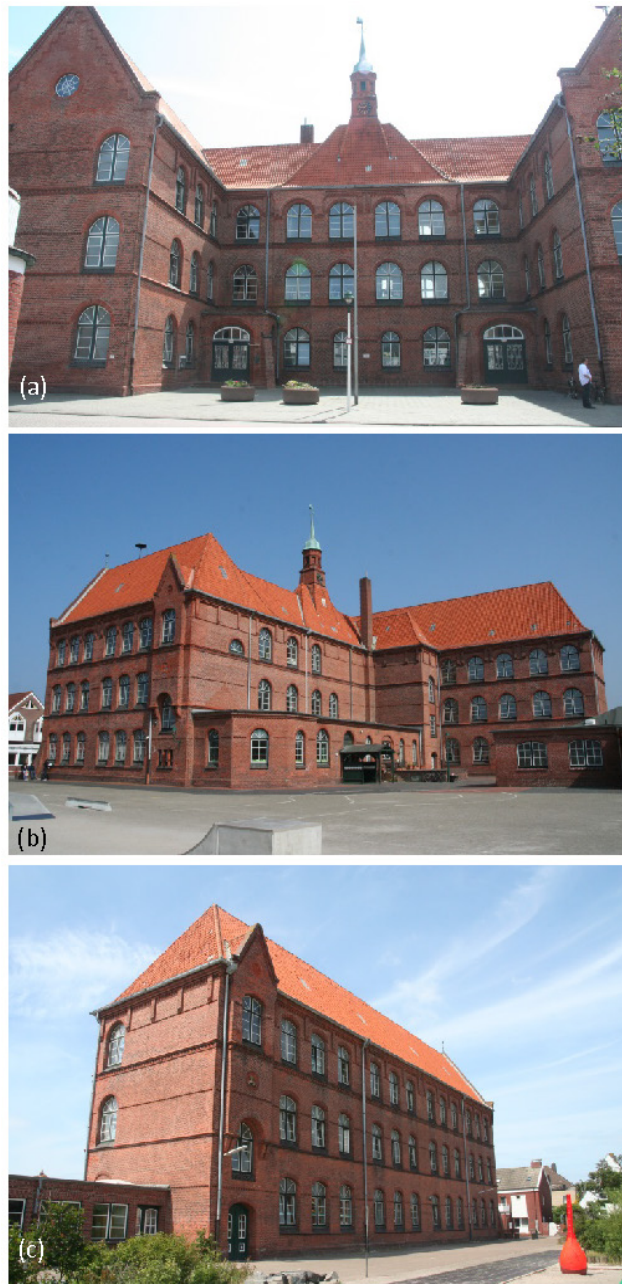
Abb. 18: Grundschule Norderney. (a) Nordansicht der Grundschule von der Jann-Berg-haus-Straße aus. Erkennbar sind die beiden Klassentrakte mit dem Verbindungsgang und dem markanten Dachreiter und Schuluhr; (b) Blick von Südwesten auf den Grundschul-komplex; (c) Übersicht über die Südostseite des östlichen Gebäudetraktes.

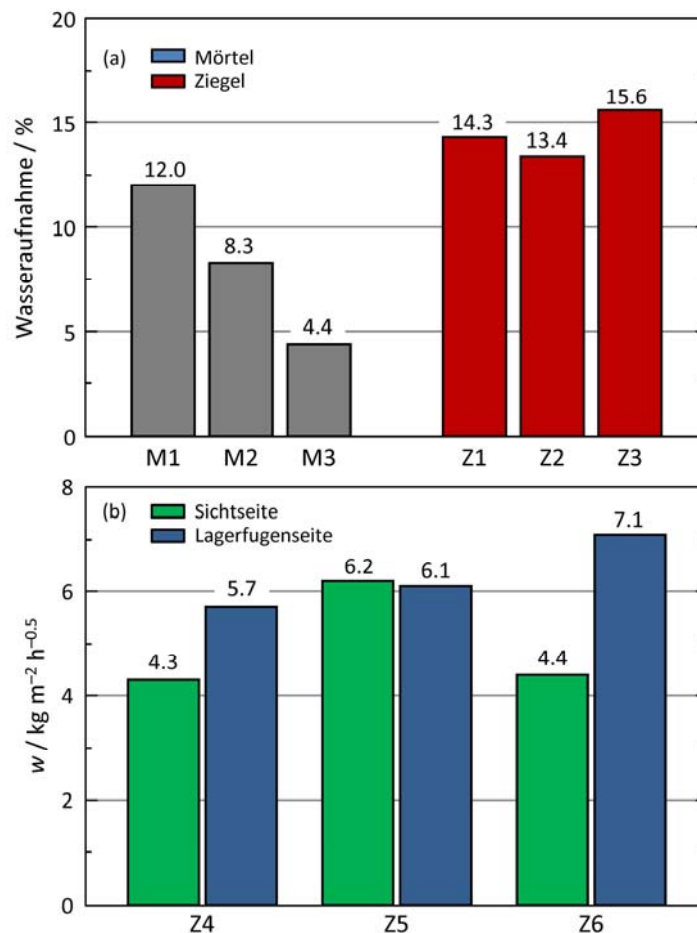
Die maximale Wasseraufnahme für jeweils drei verschiedene Mörtel und Ziegel gibt Abb. 24a wieder. Wie zu erwarten, besitzt der Mauermörtel die größte Sättigungsfeuchte, während die des originalen Fugenmörtels nur ungefähr ein Drittel davon beträgt. Der Ersatzmörtel liegt dazwischen. Demgegenüber weisen sämtliche Ziegel, die alle von der Westseite stammen, unabhängig vom Oberflächenzustand größere Werte auf. Beim Mauermörtel muss berücksichtigt werden, dass nur zusammenhängende, ausreichend feste und große Bruchstücke der Prüfung unterzogen werden konnten. Für Stellen, an denen der Mauermörtel bereits weitgehend seine Festigkeit durch Bindemittelauflösung verloren hatte, muss eine deutlich höhere Sättigungsfeuchte angenommen werden.

Zusätzlich wurde an drei Ausbauziegeln der Wasseraufnahmekoeffizient bestimmt. Die Ergebnisse sind in Abb. 24b dargestellt. Da sich der Fugen- und Mauermörtel rückstandsfrei von der Lagerfugenseite entfernen ließ, konnte diese hinsichtlich ihrer Saugfähigkeit mit der Sichtseite verglichen werden. Der Ziegel Z4 wurde auf der Ostseite aus dem augenscheinlich intakten Verbund mit dem originalen Fugenmörtel entnommen und besaß noch seine komplette Brennhaut, die an der Oberfläche leichte gleichmäßige Schwärzungspuren aufwies. Demgegenüber stammen die Ausbauziegel Z5 und Z6 von der Westseite, wobei erstgenannter eine komplett rückgewitterte Oberfläche mit bereichsweise erneuter Schalenbildung besaß. Das umgebende Fugennetz bestand ausschließlich aus dem Ersatzmörtel, während der zweite Ziegel von der Westseite mit optisch intakter Oberfläche, also vollständiger Brennhaut, nur in der oberen Lagerfuge auf ca. 15 cm Länge den Ersatzfugenmörtel erkennen ließ und ansonsten noch vollständig von dem originalen Fugenmörtel umgeben war.

Geht die Brennhaut durch Schalenbildung und darunter ablaufender Gefügelockerung verloren, kann die Wasseraufnahme stark ansteigen und einen w-Wert in Größe der Lagerfugenseite erreichen oder übersteigen. Die stärkere Saugfähigkeit der geschädigten Ziegeloberflächen wurde ja bereits in dem Foto des Nordgiebels, das unmittelbar nach einem Regenereignis entstanden ist, sehr deutlich. Dies bleibt aber nicht der einzige zu berücksichtigende Aspekt. Werden Fugenmörtel mit zu großer Wasseraufnah-

Abb. 24: Wasseraufnahme von Mörtel- und Ziegelproben (nach [38]). (a) Wasseraufnahme unter Atmosphärendruck von drei Mörtel- (M1–M3) und drei Ziegelproben (Z1–Z3). M1: Mauermörtel, M2: Ersatzfugenmörtel, M3: originaler Fugenmörtel, Z1: Ziegel mit rückgewitterter Oberfläche, Z2: Ziegel mit abgelöster Schale, Z3: Ziegel mit augenscheinlich intakter Oberfläche. (b) Kapillarer Wasseraufnahmekoeffizient A verschiedener Ausbauziegel mit intakter und rückgewitterter Oberfläche (Sichtseite) im Vergleich zur Wasseraufnahme der Lagerfugenseite; Z4: intakt, Ostseite, Z5 rückgewittert Westseite, Z6: intakt Westseite.

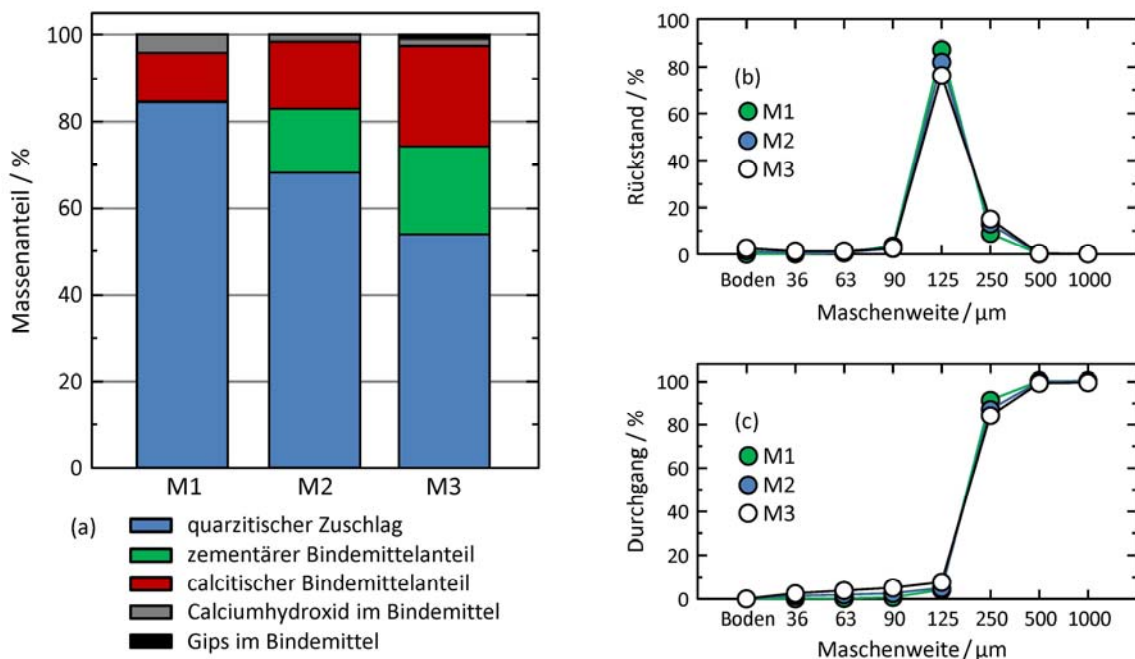
Abb. 25: Chemische Mörtelzusammensetzung (a) und Sieblinie als Siebrückstand (b) und als Siebdurchgang (c) in drei Mörtelproben M1–M3.

Die quantitative chemische Zusammensetzung der drei Mörtel ist in Abb. 25a darstellt. Sie unterscheidet sich vor allem im Bindemittel–Zuschlag-Verhältnis. Dieses beträgt in Gewichtsanteilen für den Mauermörtel (M1) 1:5.4, für den Fugenmörtel (M3) 1:1.2 und für den Ersatzfugenmörtel (M2) 1:2.1. Die verschiedenen Anteile wurden nicht auf den Ausgangszustand umgerechnet, wonach z.B. der Calcitanteil sämtlich als Calciumhydroxid (Portlandit) hätte ausgedrückt werden müssen. In die Bezeichnung der einzelnen Bestandteile sind bereits die Kenntnisse aus der zusätzlich durchgeführten polarisationsmikroskopischen Analyse eingeflossen. In der Mörtelzusammensetzung spiegelt sich indirekt auch der Unterschied in der Wasseraufnahme wider. Aufgrund des geringeren Bindemittelanteils besitzt der Ersatzfugenmörtel ein offenerporigeres Gefüge im Hinblick auf seine Wasseraufnahme.

Die Korngrößenverteilungen des säureunlöslichen Zuschlages in den drei untersuchten Mörtelproben sind in Abb. 25b als Siebrückstand und in Abb. 25c als Siebdurchgang dargestellt. Sie unterscheiden sich praktisch nicht. Aufgrund des ausgeprägten Maximums im Siebrückstand bei dem Sieb mit der Maschenweite von 125 μm kann für die drei Mörtel davon ausgegangen werden, dass Dünsand als Zuschlag verwendet wurde. Bei dem Mauermörtel und dem originalen Fugenmörtel handelt es sich um Baustellenmörtel. Dem Fugenmörtel wurde lediglich ein höherer Bindemittelanteil und vor allem auch eine hydraulische Bindemittelkomponente zugefügt. Aus Basis der Sieblinie ist auch für den Ersatzfugenmörtel anzunehmen, dass es sich um eine Baustellenmi-

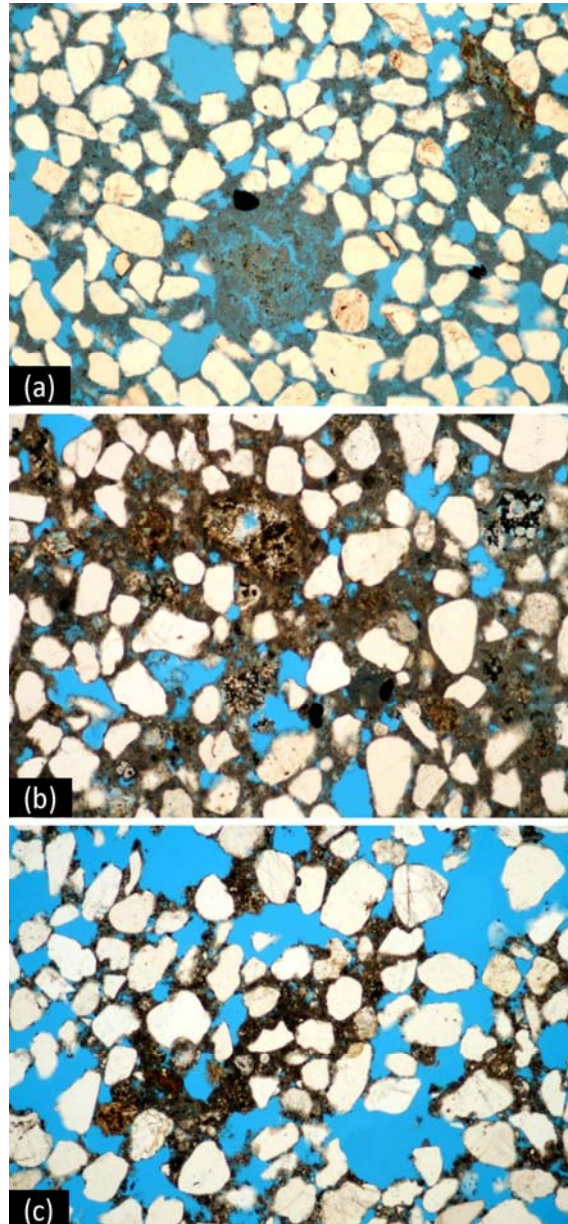
Abb. 26: Polarisationsmikroskopische Aufnahmen. In der Kalkmatrix des mit Dünen sand hergestellten Mauermörtels (a) finden sich vereinzelt Kalkklümpchen. Das Bindemittel des originalen Fugenmörtels (b) besteht aus Kalk und Zement, worauf Restklinkerkörner hindeuten. Als Zuschlag wurde ebenfalls Dünen sand verwendet. Im Ersatzfugenmörtel (c) findet sich im Bindemittel ein erheblicher Zementanteil. Insgesamt ist der Bindemittelgehalt aber wesentlich kleiner als im originalen Fugenmörtel.

Die polarisationsmikroskopischen Aufnahmen bestätigen das enge, für Dünen sand typische Korngrößenspektrum (Abb. 26). Der mit Abstand am größten vertretene Zuschlaganteil besteht aus Quarzkörnern. Nur vereinzelt finden sich aus Quarz bestehende Gesteinsfragmente, Feldspat, Muskovit und Schwerminerale im Zuschlag, während Kalk-

stein in keinem Mörtel nachgewiesen wurde. Somit lässt sich der gesamte, in der chemischen Analyse nachgewiesene Carbonatgehalt dem Bindemittel zuordnen. In dem kalkigen Bindemittel des Mauermörtels (Abb. 26a) sind in geringem Umfang noch Kalkklumpen bzw. sogenannte Kalkspatzen vorhanden, die auf ein Trockenlöschen des Brandkalkes hinweisen. Hydraulische Anteile im Mauermörtel gehen auf Verunreinigungen zurück. Durch den höheren Bindemittelgehalt entstand bei dem originalen Fugenmörtel ein sehr viel dichteres, weniger poröses Gefüge, zumindest was den Anteil an lichtmikroskopisch sichtbaren Poren betrifft (Abb. 26b). In der braunen Bindemittelmatrix lässt sich noch ein hoher Anteil von Restklinkerkörnern der zementären Bindemittelkomponente nachweisen, wobei es sich hauptsächlich um die ferritische Phase handelt, die einen Teil der Matrix der Klinkerkörner bildet. Die C_2S - und C_3S -Anteile liegen nur noch als Relikte in diesen Körnern vor. Die Restklinkerkörner sind im Vergleich zu heutigen Zementen hinsichtlich ihres Gefüges sehr inhomogen, was einen Hinweis auf einen Schachtofenzement bildet. Auch in dem Ersatzmörtel in Abb. 26c lassen sich Restklinkerkörner nachweisen, die eindeutig Zement als wesentlichen Bindemittelbestandteil belegen. Das Bindemittel ist sehr unregelmäßig verteilt, d.h. der Mörtel wurde vor Ort nicht ausreichend gut gemischt. Damit entstehen sehr bindemittelarme Bereiche und Bindemittel-Zuschlag-Agglomerate. Das Gefügebild veranschaulicht, dass dieser Fugenmörtel sehr viel besser Wasser aufnehmen und weiterleiten kann als der originale Fugenmörtel.

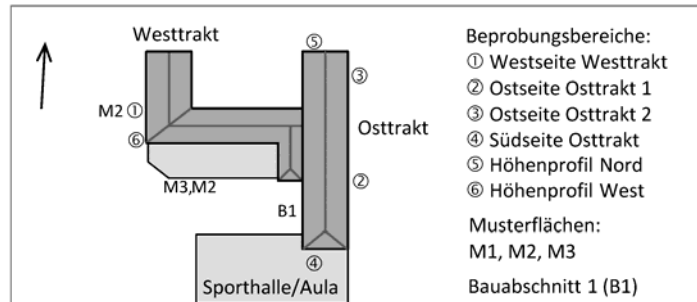
Abb. 27: Grundriss der Grundschule Norderney (nicht maßstabsgerecht) mit den Beprobungsbereichen für Salzanalysen und mikroskopische Untersuchungen (1–4 dieses Vorhaben, 5 und 6 Vertikalprofile aus [38]) sowie Lage der Musterflächen 1–3 und des Bauabschnitts 1.

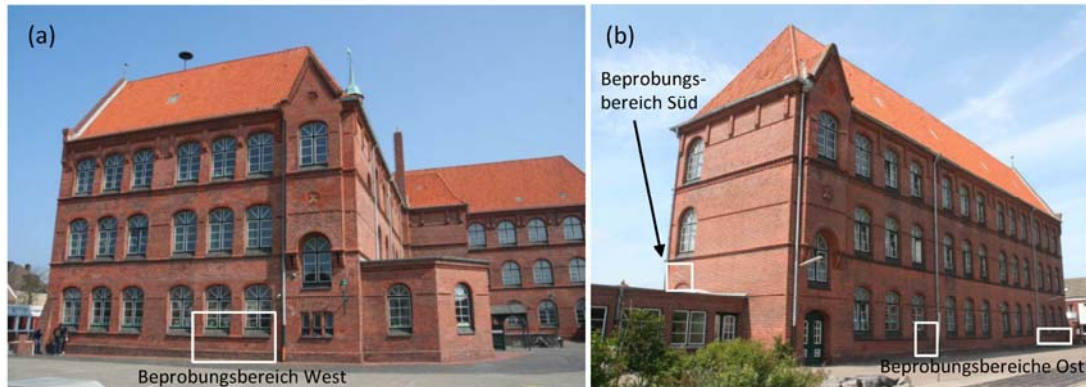
Abb. 28: Probenentnahme an der Grundschule Norderney im Mai 2012. (a) Westfassade des Westtraktes, (b) Ost- und Südfassade des Ostraktes.

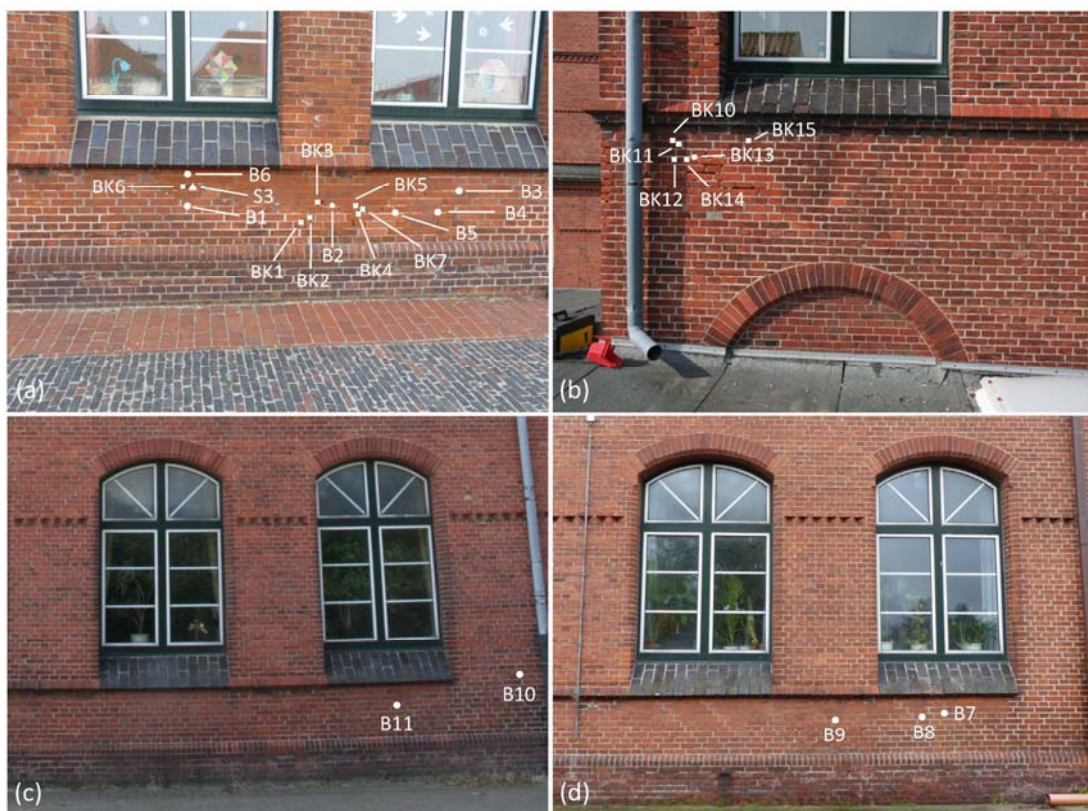
Abb. 29: Grundschule Norderney, Probenpläne. (a) Beprobungsbereich Westfassade mit den Proben B1–B6 sowie BK1–BK7, (b) Beprobungsbereich Südfassade des Ostraktes mit den Proben BK10–BK15 (oberhalb des Durchgangs zur Sporthalle), (c) Beprobungsbereich Ostfassade 1 (Proben B10 und B11), (d) Beprobungsbereich Ostfassade 2 (Proben B7–B9).

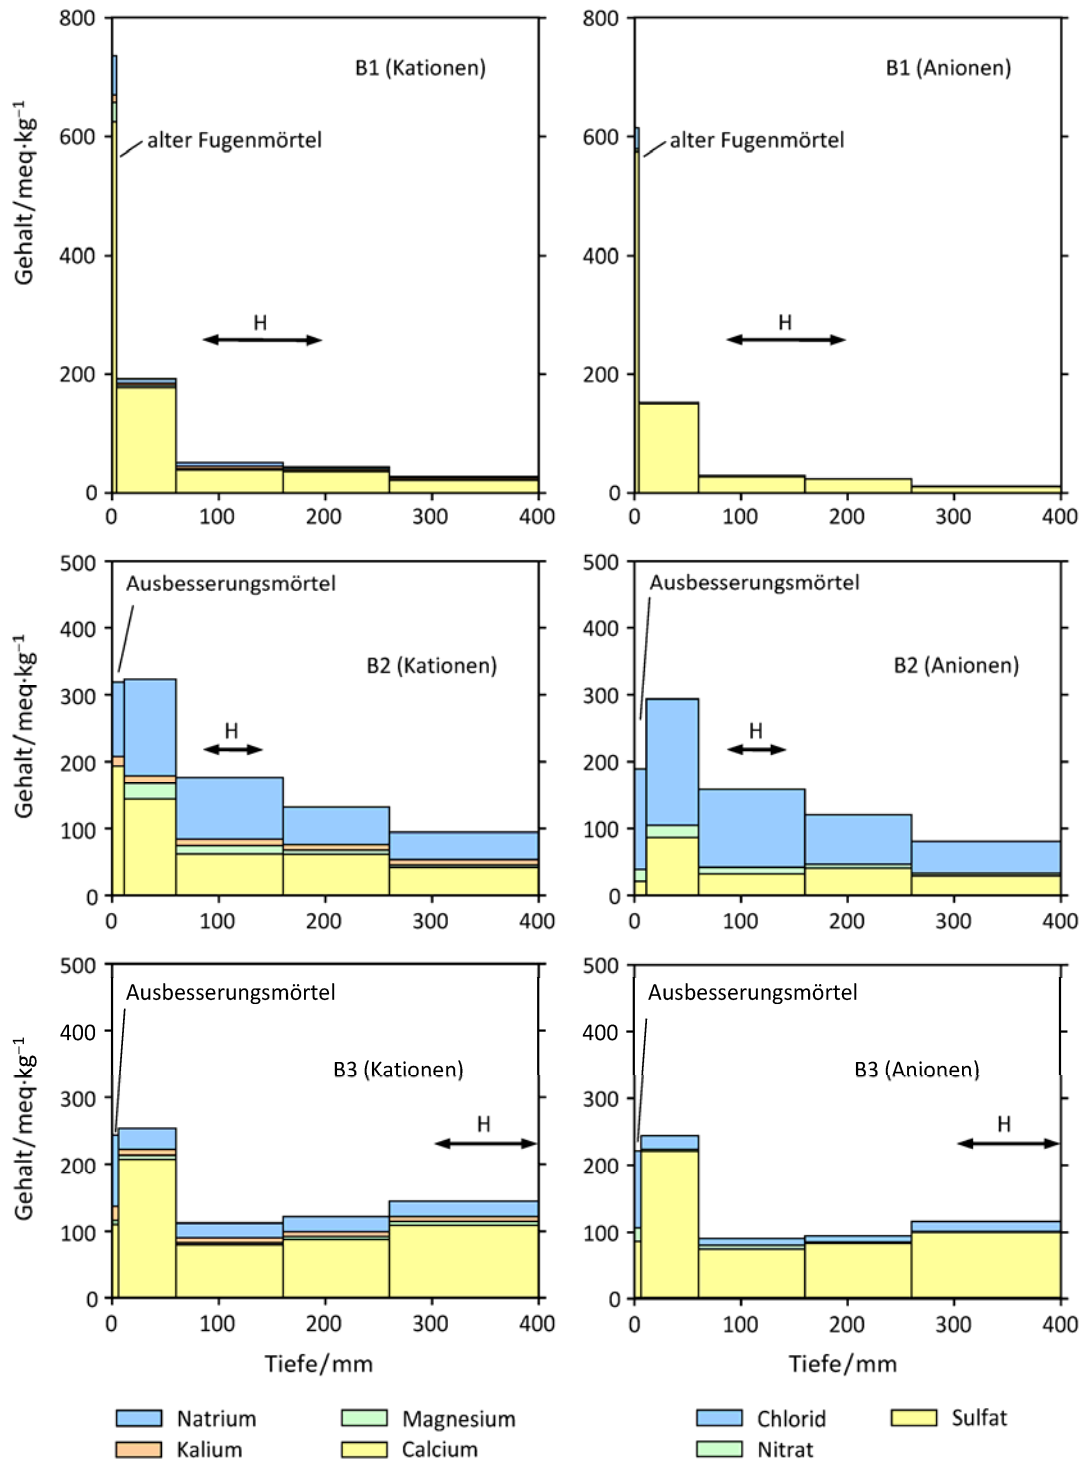
Die Ergebnisse der Salzgehalte in den sieben genannten Bohrungen sind in den Abb. 30 (Westfassade) und Abb. 31 (Ostseite) zusammengefasst. Dargestellt sind jeweils die Gehalte der Kationen und Anionen als gestaffelte Ladungsäquivalente. Die Gesamthöhen der Balken geben also die Gesamtgehalte von Kationen und Anionen in molaren Ladungsäquivalenten an. Diese Art der Darstellung erlaubt es, direkt die Beiträge der verschiedenen Kationen und Anionen zu bilanzieren. Unterschiedliche Kationen- bzw. Anionen-Gesamtladungsäquivalente weisen auf fehlende, d.h. nicht gemessene Ionen hin oder sind Folge von Messfehlern.

In allen Bohrungen nimmt der Gesamtgehalt in Richtung der Mauerwerksoberfläche stark zu, in der Mehrzahl der Bohrungen liegt aber auch in der Tiefe des Mauerwerks eine signifikante Salzbelastung vor. Es ist weiterhin deutlich zu erkennen, dass Natrium (blau) und Calcium (gelb) die mit Abstand wichtigsten Kationen im Mauerwerk sind, während auf der Anionenseite Chlorid (blau) und Sulfat (gelb) dominieren. Die Zuordnung der farbig markierten Bereiche lässt schon erkennen, dass Calcium hauptsächlich als Sulfat und Natrium überwiegend als Chlorid vorliegt.

Die Natrium- und Chloridgehalte erstrecken sich von Werten unterhalb der Bestimmungsgrenze ($<0.1\%$) bis zu hohen Salzgehalten von 0.33% Natrium (Bohrung B2) bzw. 0.7% Chlorid (Bohrungen B2 und B10). Die Gehalte von Calcium und Sulfat erreichen noch höhere Maximalwerte und erstrecken sich von 0.1% bis zu Spitzenwerten von 1.25% Calcium bzw. 2.8% Sulfat (jeweils in Probe B1). Unter der vernünftigen Annahme, dass Calcium und Sulfat als Gips ($\text{CaSO}_4 \cdot 2\text{H}_2\text{O}$) vorliegen, entspricht

Abb. 30: Salztiefenprofile in den Bohrungen auf der Westseite (B1–B3); die Gehalte der Kationen und Anionen sind als gestaffelte Ladungsäquivalente angegeben (H: Hohlraum).

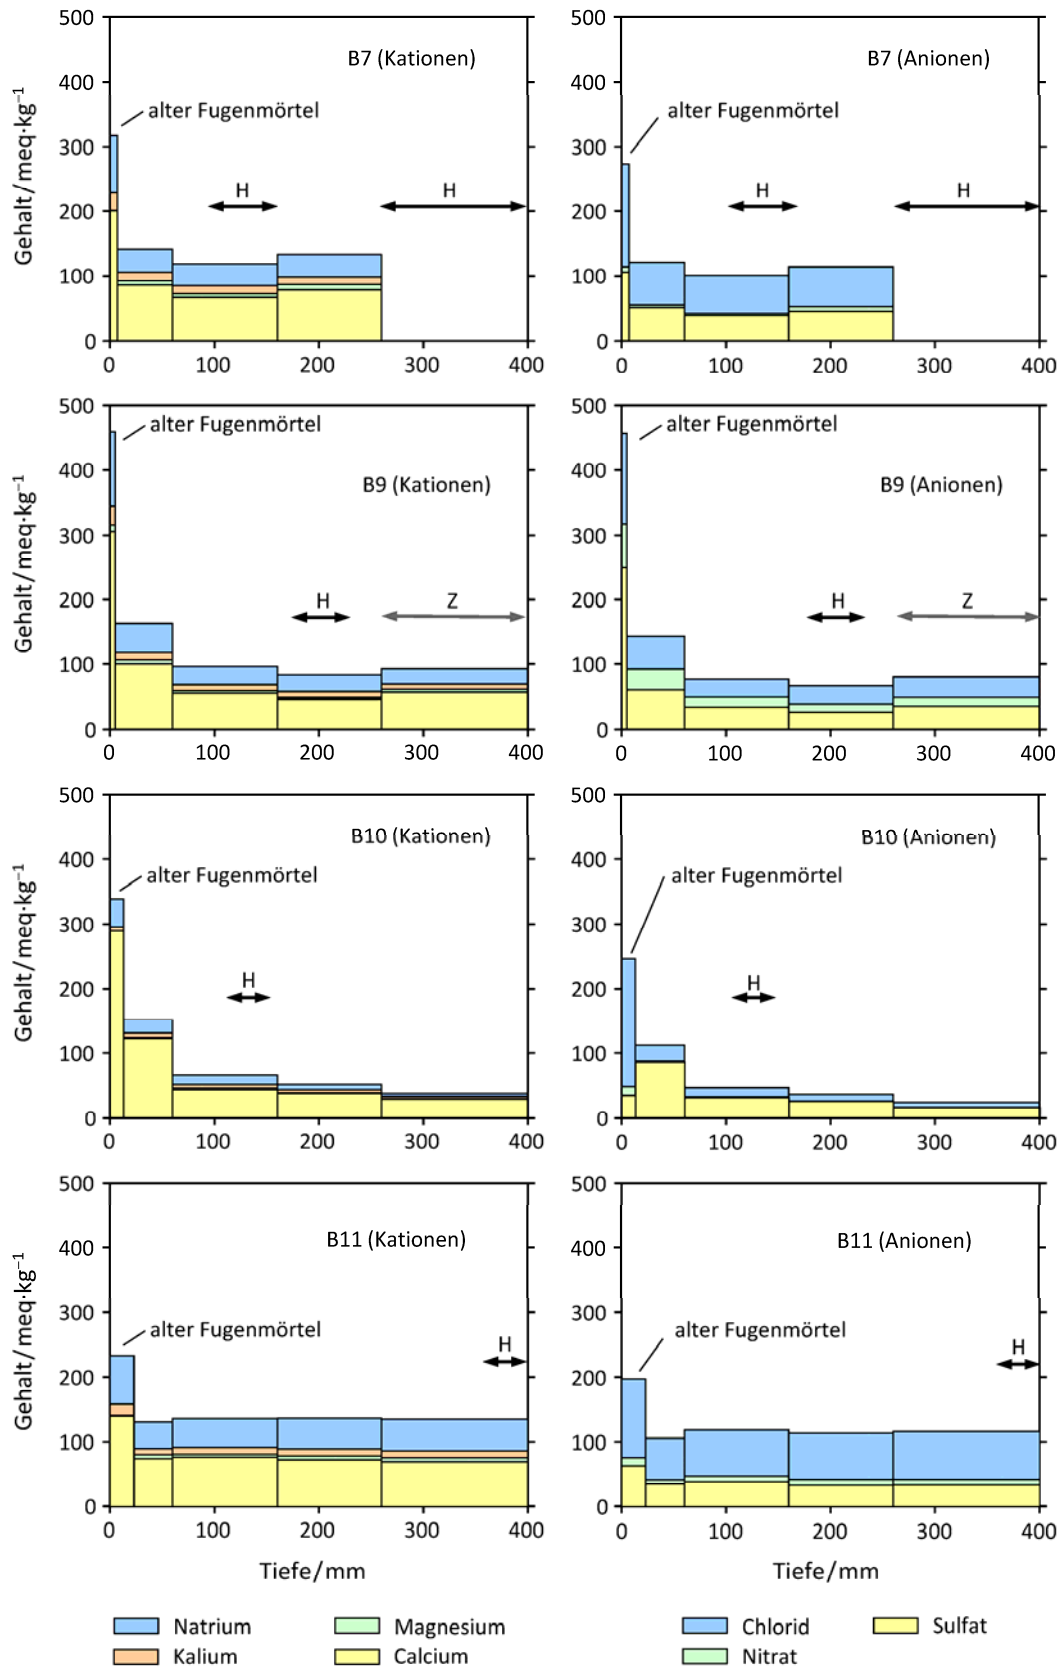
Abb. 31: Salztiefenprofile in den Bohrungen auf der Ostseite (B7, B9–B11); die Gehalte der Kationen und Anionen sind als gestaffelte Ladungsäquivalente angegeben (H: Hohlraum, Z: überwiegend Ziegel).

erhebliche Versalzung vor (vgl. Abb. 30–Abb. 33), die ein erhebliches Schadenspotenzial darstellt. Das Verhalten der beiden aus unterschiedlichen Quellen stammenden Salze ist grundsätzlich verschieden und führt zu einem unterschiedlichen Verhalten am Bauwerk auch hinsichtlich des Schadensmechanismus.

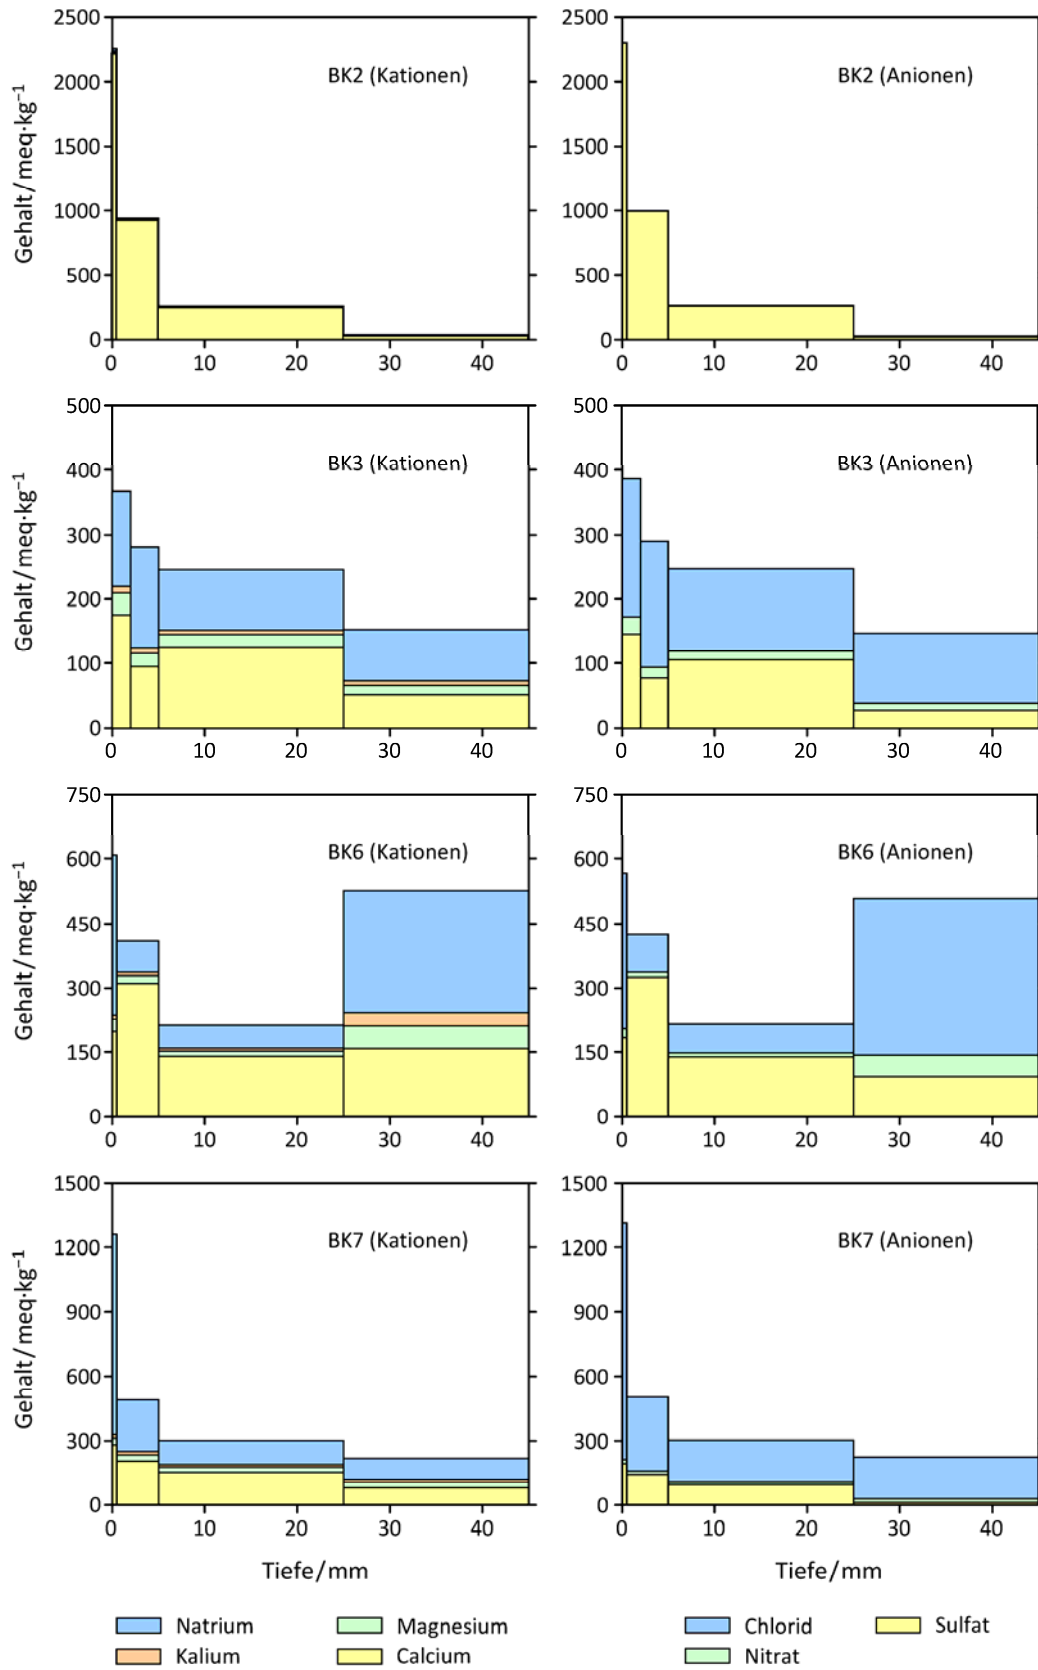
Abb. 32: Hochaufgelöste Salzprofile in Bohrkernen aus Ziegeln auf der Westseite (BK2, BK3, BK6, BK7); die Gehalte der Kationen und Anionen sind als gestaffelte Ladungsäquivalente angegeben.

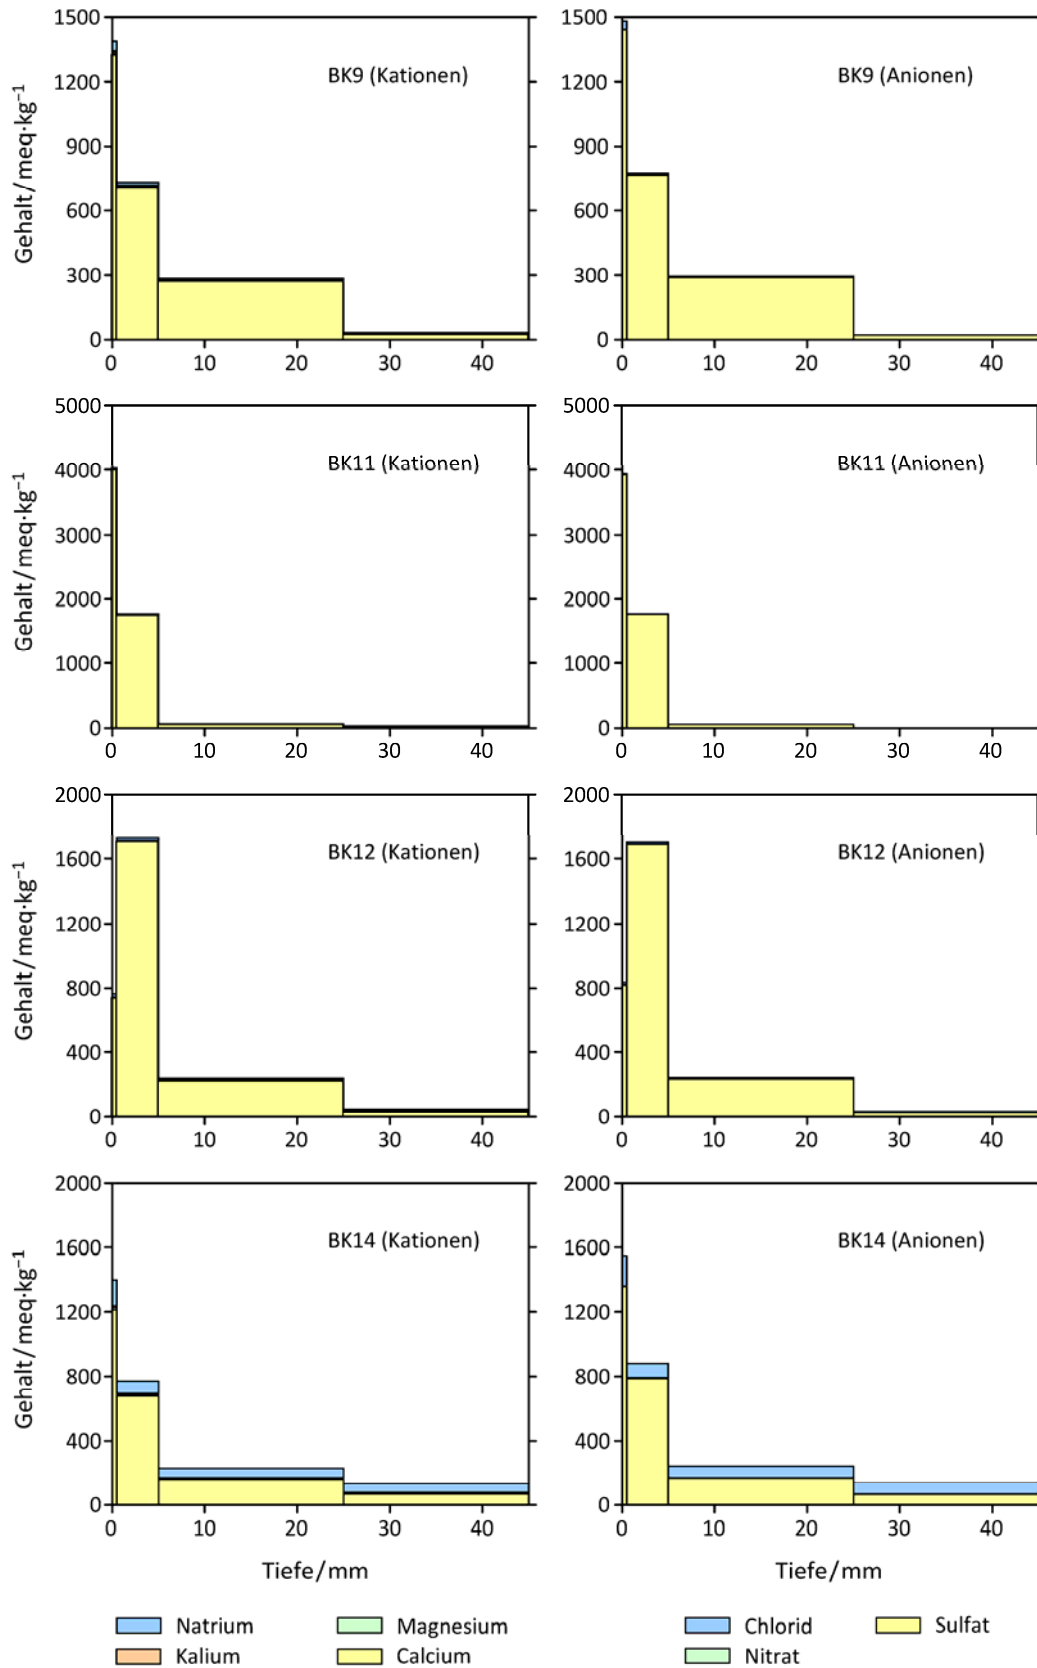
Abb. 33: Hochaufgelöste Salzprofile in Bohrkernen aus Ziegeln auf der Ost- (BK9) und Südseite (BK11–BK14); die Gehalte der Kationen und Anionen sind als gestaffelte Ladungsäquivalente angegeben.

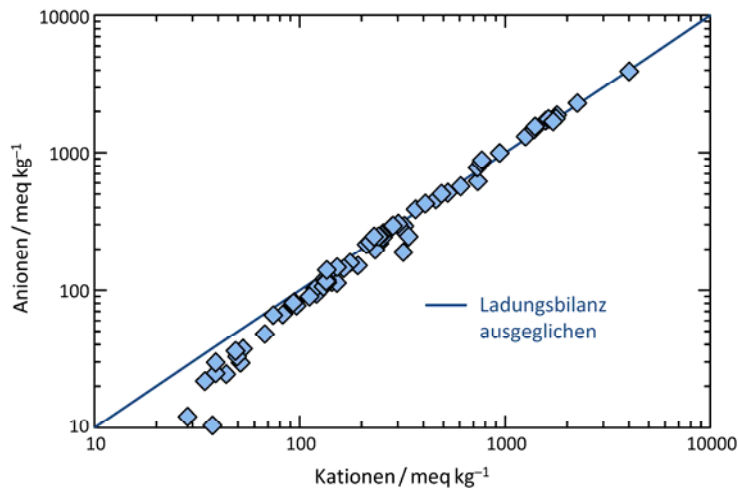
Abb. 34: Kationen–Anionen-Bilanzen in allen Proben der Bohrungen B1–B11 und BK1–BK14; die Gerade beschreibt eine ausgeglichene Ladungsbilanz.

Für die weitere Auswertung der Zusammensetzung des Salzgemisches im Mauerwerk und seines Kristallisationsverhaltens wurden zunächst die Kationen–Anionen-Bilanzen betrachtet. Diese sind graphisch in Abb. 34 dargestellt. Die Darstellung zeigt, dass bei höheren Salzgehalten (größer ca. $100\text{--}200\text{ meq kg}^{-1}$) die Ionenbilanz im Rahmen akzeptabler analytischer Streuungen als ausgeglichen betrachtet werden kann. Es ist deshalb davon auszugehen, dass die sieben gemessenen Ionen wirklich die Hauptbestandteile der wasserlöslichen Salze darstellen und keine weiteren, nicht gemessenen Kationen oder Anionen in den Proben vorhanden sind.

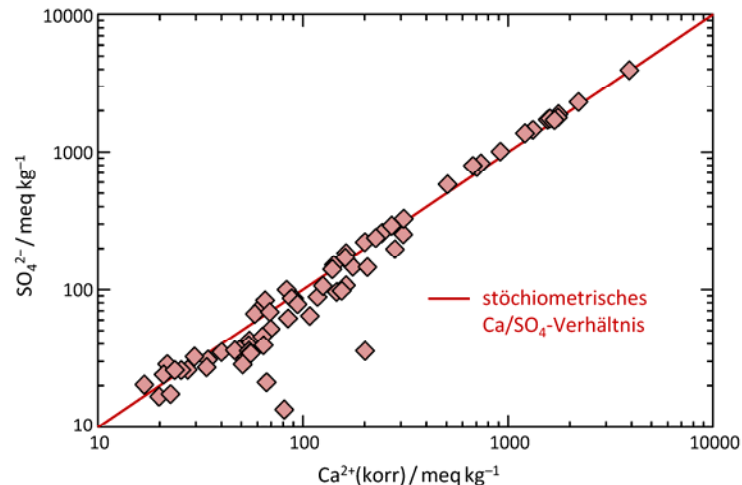
Abb. 35: Korrelationen der Gehalte von Calcium (korrigiert) und Sulfat in allen Proben der Bohrungen B1–B11 und BK1–BK14; die Gerade beschreibt das stöchiometrische $\text{Ca}^{2+}/\text{SO}_4^{2-}$ -Verhältnis in Gips.

In Abb. 35 ist die Korrelation zwischen den korrigierten Calcium- und den Sulfatgehalten dargestellt. Es bestätigt sich die bereits zuvor aus den Tiefenprofilen ersichtliche hohe Korrelation. Die Werte streuen um das stöchiometrische Verhältnis in Calciumsulfat und es bestätigt sich, dass offensichtlich beide Ionen in der Mehrzahl der Proben als Gips vorliegen. Als Hauptquelle für die Gipsanreicherungen ist sicherlich der langjährige Eintrag von Schwefeldioxid (SO_2) in das Mauerwerk zu konstatieren. Der Haupteintragsweg ist dabei die trockene Deposition von SO_2 , vorzugsweise in Feuchtigkeitsfilme auf den Mineraloberflächen, die anschließende Oxidation in wässriger Phase und Bildung von Schwefelsäure und schließlich die Reaktion mit den Mineralbestandteilen der Baustoffe unter Bildung von Sulfaten [42]. Aufgrund seiner verhältnismäßig schlechten Löslichkeit ist deshalb die Kristallisation und Anreicherung von Gips das bevorzugte Endprodukt, selbst wenn zunächst leichter lösliche Sulfate gebildet werden sollten. Da aber aus den bereits zuvor genannten Gründen in Baustoffen praktisch immer Calcit vorhanden ist, erfolgt häufig die Bildung von Gips primär.

Vor diesem Hintergrund ist das in der Grundschule anzutreffende Salzsystem als Grenzfall zwischen den Typen I und II zu klassifizieren (vgl. Abb. 35). Die Korrelation zwischen den korrigierten Calcium- und Sulfatgehalten ist sehr hoch und die Gehalte weichen kaum vom stöchiometrischen Verhältnis in Gips ab. Die Tatsache, dass die Streuungen um die stöchiometrische Zusammensetzung größer sind als in den in Abb. 34 dargestellten Ionenbilanzen zeigt allerdings, dass es sich um reale Abweichungen handelt und nicht um analytische Streuungen. Mit anderen Worten, es gibt Proben, in denen signifikant mehr Calcium als Sulfat vorhanden ist und umgekehrt. Bei genauerer Betrachtung der Daten stellt sich heraus, dass Sulfatüberschüsse vor allem in den Ziegelproben vorliegen, also dort, wo die im Material vorhandene Calcitmenge nicht ausreicht, um das aus der Atmosphäre abgeschiedene SO_2 oder auch das Sulfat aus marinen Quellen vollständig in Form von Gips zu binden. In den Ziegelproben handelt es sich deshalb überwiegend um Salzgemische des Typs II. Allerdings sind die Sulfatüberschüsse in den entsprechenden Proben nur recht klein, so dass beide Ionen nahezu ausschließlich als Gips vorliegen. In den Mörtelproben finden sich teilweise, in Proben mit insgesamt geringerer Gipsbelastung, auch Salzgemische des Typs I mit einem Calciumüberschuss (vgl. Abb. 7). Insgesamt bleibt aber festzuhalten, dass die Abweichungen nur recht gering sind und mit zunehmender Gipsbelastung abnehmen.

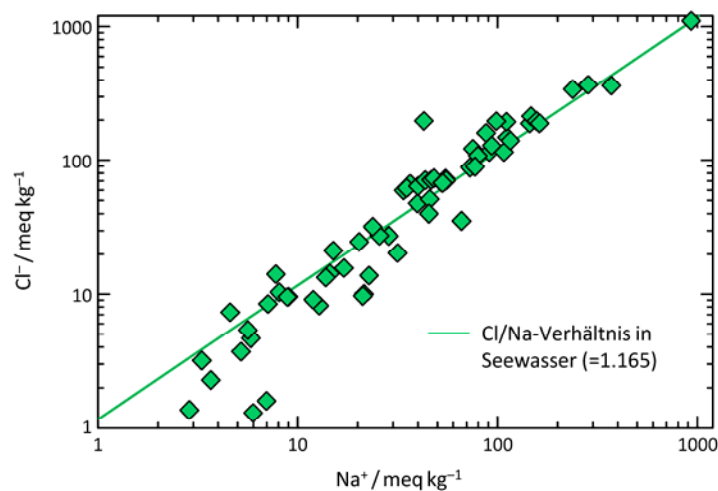
Abb. 37: Korrelationen der Gehalte von Natrium und Chlorid in allen Proben der Bohrungen B1–B11 und BK1–BK14; die Gerade entspricht dem molaren Cl^-/Na^+ -Verhältnis in Seewasser.

Die teilweise hohen Gehalte an Natrium und Chlorid bestätigen die Vermutung, dass der Eintrag von Seesalz neben der Deposition von atmosphärischen Schadstoffen die zweite Hauptquelle für die Salze im Mauerwerk der Grundschule ist. In Abb. 37 ist die Korrelation zwischen Natrium und Chlorid dargestellt. Es liegt eine recht gute Korrelation vor und die Messwerte streuen um das molare Cl^-/Na^+ -Verhältnis in Seewasser, das ebenfalls in der Abbildung dargestellt ist. Der aus allen untersuchten Proben berechnete gewichtete Mittelwert von $w(\text{Cl}/\text{Na}) = 1.14$ unterscheidet sich unter Berücksichtigung der Streuungen nicht signifikant vom Verhältnis in Seewasser. Es ist deshalb davon auszugehen, dass der Eintrag von Seesalz als Hauptquelle beider Ionen zu betrachten ist.

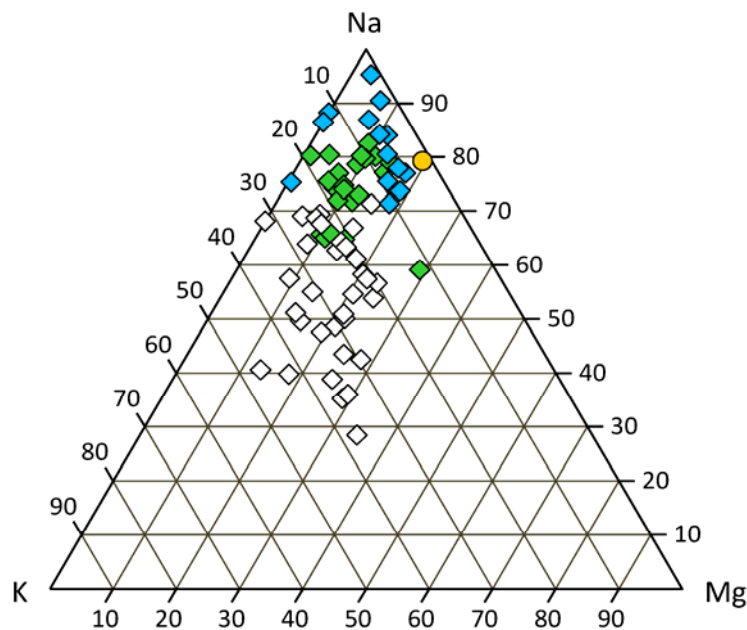
In Abb. 38 ist die Zusammensetzung des Kationengemisches unter Vernachlässigung von Calcium dargestellt, das ja nahezu vollständig in Form von Gips gebunden ist. Zum Vergleich sind die relativen Äquivalentanteile von Natrium, Magnesium und Kalium in Seewasser angegeben (gelber Punkt). Insbesondere in den Proben mit hohem Chloridgehalt von $>0.5\%$ nähert sich die Zusammensetzung der Proben der Zusammensetzung von Seesalz an (blaue Symbole). In den stark salzbelasteten Proben ist Seesalz offensichtlich auch die Hauptquelle für Kalium und insbesondere Magnesium. Mit abnehmendem Chloridgehalt (grüne Symbole: $0.1\text{--}0.5\%$, weiße Symbole: $<0.1\%$) nimmt besonders der Kaliumanteil bei den Kationen zu, so dass hier auch geringe Beiträge aus anderen Quellen vorliegen.

Abb. 38: Kationenzusammensetzung unter Vernachlässigung von Calcium. Die Proben sind entsprechend des Chloridgehaltes klassifiziert: blau: $> 0.5\%$, grün: $0.1\text{--}0.5\%$, weiß: $< 0.1\%$.

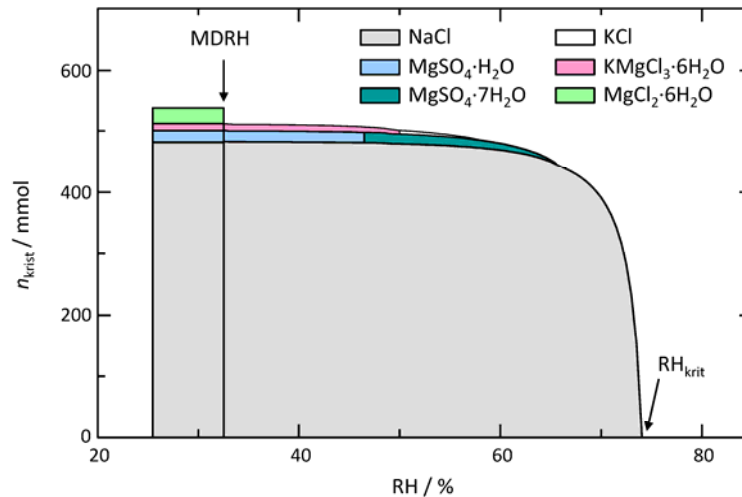
Abb. 39: Kristallisationsverhalten von Seesalz bei 20 °C; es ist die Menge an kristallinem Salz als Funktion der relativen Luftfeuchtigkeit dargestellt, die aus einer Seewasserprobe auskristallisiert, die 1 kg Wasser enthält.

Schadensmechanismus wären also Schwankungen der relativen Luftfeuchtigkeit zwischen MDRH (32%) und RH_{krit} bedenklich, da NaCl (und in geringem Umfang andere Salze) zyklisch Lösungs- und Kristallisationsprozessen ausgesetzt wären. Als besonders kritisch wären Schwankungen zwischen ca. 60% und 75% RH anzusehen, da in diesem Bereich der Hauptteil der NaCl-Kristallisation stattfindet.

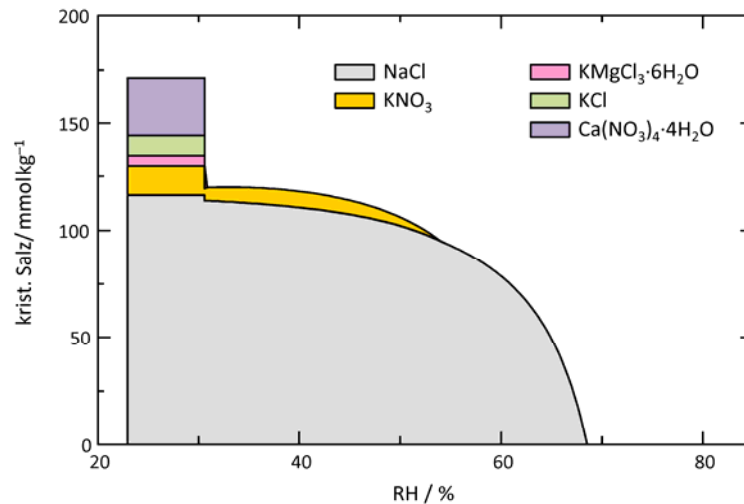
Abb. 40: Kristallisationsverhalten des Salzgemisches in Probe B9 (0–5 mm).

Die trockene Salzmischung setzt sich dann aus den Chloriden Halit, Sylvin (KCl) und Carnallit sowie den Nitraten Nitrokalit (KNO₃) und Nitrocalcit (Ca(NO₃)₂·4H₂O) zusammen. Trotz des Calciumüberschusses und des vergleichsweise hohen Nitratgehaltes der Probe zeigt der in Abb. 40 dargestellte Kristallisationsverlauf aber deutlich, dass Schadensprozesse alleine durch zyklische Kristallisation von Halit, und in deutlich geringerem Umfang von Nitrokalit verursacht sind. Die übrigen Salze kristallisieren erst bei ausgesprochen niedrigen Luftfeuchtigkeiten aus (auch das eigentlich wenig hygroskopische KCl!), die im Außenbereich der Grundschule nur äußerst selten erreicht werden.

Im Vergleich zu dem in Abb. 39 dargestellten Kristallisationsverlauf von reinem Seesalz, sind aber auch Unterschiede erkennbar. Aufgrund des höheren Anteils hygroskopischer Calciumsalze beginnt die NaCl-Kristallisation erst bei kleineren Luftfeuchtigkeiten ($RH_{krit} = 68,5\%$) und bei Unterschreitung der kritischen Luftfeuchtigkeit verläuft die Kurve flacher. Insgesamt ist für die NaCl-Kristallisation eine geringere Luftfeuchtigkeit erforderlich. Berücksichtigt man typische klimatische Verhältnisse in Außenluft, so ist aber in beiden Fällen mit dem Auftreten von Kristallisationszyklen zu rechnen, die mit Sicherheit schadensrelevant sind.

dominierende Salz in nahezu allen Proben ist. In dieser Hinsicht ist der in Abb. 40 dargestellte Kristallisationsverlauf charakteristisch, d.h. andere Salzen als Halit kommt im relevanten Luftfeuchtigkeitsbereich nur eine untergeordnete Bedeutung zu. Mengemäßig bedeutsam sind allenfalls in einigen Proben Nitrokalit (KNO_3) und Sylvin (KCl).

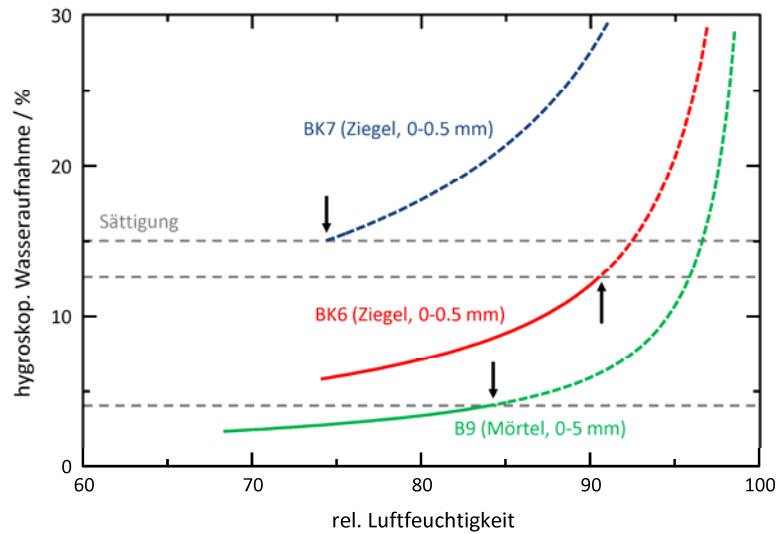
Abb. 41: Hygroskopische Wasseraufnahme als Funktion der relativen Luftfeuchte (RH) bei 20 °C durch die Salzgemische in den oberflächennahen Proben der Bohrungen B9 (Mörtel: 0–5 mm) sowie BK6 und BK7 (Ziegel: 0–0.05 mm). Horizontal gestrichelte Linien sind Schätzungen der maximal möglichen Wasseraufnahme (nach [38]), also des Feuchtegehaltes, bei dem vollständige Sättigung des Porenraums mit den resultierenden Salzlösungen vorliegt (Sättigung ist also ca. bei den mit Pfeilen gekennzeichneten Feuchtegehalten bzw. Luftfeuchten erreicht).

Einen sehr interessanten Fall stellt die noch stärker versalzene Probe BK7 dar. Hier ist die Belastung mit hygroskopischen Salzen (ca. 6% nach Abzug des Gipsanteils) so groß, dass der Porenraum bereits dann vollständig gesättigt ist, wenn die Probe gerade so viel Wasser aufgenommen hat, dass sich die Salze eben vollständig auflösen (vgl. die blaue Kurve in Abb. 41). Im Fall einer solch extremen Versalzung, bei der zusätzlich auch noch eine nicht unerhebliche und bei den Volumenberechnungen noch gar nicht berücksichtigte Gipsmenge im Porenraum vorhanden ist, kann natürlich nicht mehr davon ausgegangen werden, dass das originale Gefüge noch intakt ist, für das im Labor die Wassersättigung bestimmt wurde. Es ist vielmehr sehr wahrscheinlich, dass bereits in erheblichem Umfang eine Gefügezerstörung und damit einhergehend auch eine Vergrößerung des Porenvolumens und damit der maximalen Wasseraufnahme stattgefunden hat. Dies wird durch die in Kap. 4.2.8 vorgestellten mikroskopischen Untersuchungen bestätigt. Die in Abb. 41 dargestellten maximalen Feuchteaufnahmen sind deshalb lediglich Richtwerte.

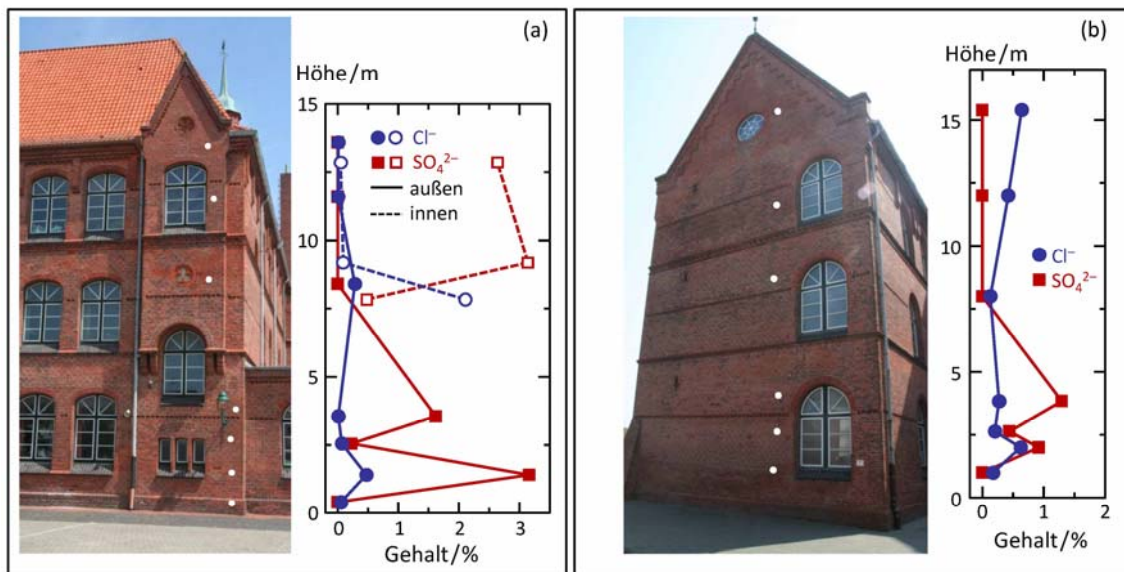
Weitere Vertikalprofile auf der Ost- und Südseite, die von Neumann vorgestellt wurden [38] bringen im Vergleich zu den in Abb. 42 dargestellten Profile keine zusätzlichen Erkenntnisse hinsichtlich der vertikalen Salzverteilung. Die Tiefenprofile entsprechen dem in Abb. 30 und Abb. 31 gezeigten typischen Verlauf.

Abb. 42: Vertikalprofile der Sulfat- und Chloridgehalte. (a) Westfassade außen (gefüllte Symbole und durchgezogene Linien, Probenpunkte im Foto) und innen im Treppenaufgang zum Dachboden (weiße Symbole und gestrichelte Linien, ohne Foto); (b) Nordfassade (Probenpunkte im Foto); (Daten aus [38]).

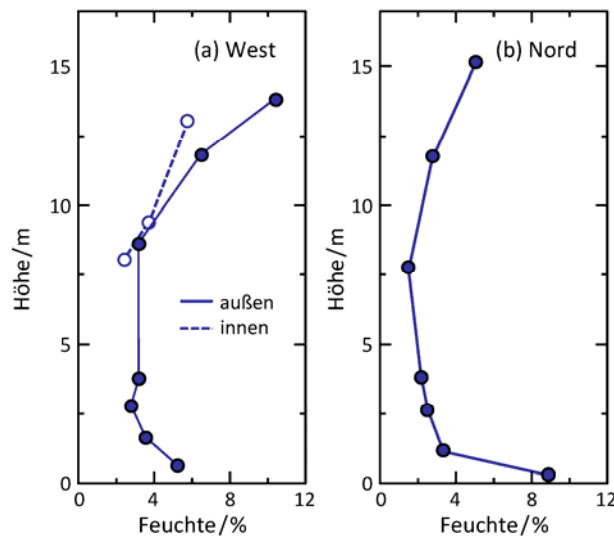
Im Höhenprofil auf der Westseite ist zunächst im unteren Fassadenbereich eine Abnahme des Feuchtegehaltes des Mauerwerks aufgrund des abnehmenden Grundfeuchteinflusses festzustellen. Im weiteren Verlauf ist nach oben eine starke Zunahme zu beobachten, wobei in dem obersten Tiefenprofil die größten Feuchtegehalte (10 Mas.%) erreicht werden. Bezogen auf die maximale Wasseraufnahme des Mauerwerks von 12 Mas.% lag zum Messzeitpunkt ein Durchfeuchtungsgrad von bis zu 87%

Abb. 43: Vertikalprofile der Materialfeuchten. (a) Westfassade außen (gefüllte Symbole und durchgezogene Linien) und innen im Treppenaufgang zum Dachboden (weiße Symbole und gestrichelte Linien); (b) Nordfassade. Lage der Beprobungspunkte wie in Abb. 42, Daten aus [38].

vor. Aufgrund des recht geringen Gehaltes löslicher Salze im Mauerwerk in dieser Höhe ist dieser Durchfeuchtungsgrad sicherlich nicht als hygroskopische Feuchte zu interpretieren, sondern spiegelt vielmehr die erhöhte Schlagregenbelastung der oberen Fassadenbereiche wider. Dies stimmt auch mit der bereits erwähnten Zunahme der Schadensintensität nach oben überein und damit, dass dort Ziegel typische Merkmale von Frostschäden besitzen, die sonst selten auftreten. Auf der Innenseite der Westfassade wurden im Erker mit dem Wendeltreppenaufgang zum Dachboden ebenfalls Tiefenprofile der Feuchteverteilung aufgenommen, um möglichst den gesamten Wandquerschnitt zu erfassen. Auch dort lässt sich eine Zunahme der Materialfeuchte von der Innenwandoberfläche zum Mauerwerksquerschnitt hin und ebenso von unten nach oben feststellen. Der maximale Durchfeuchtungsgrad bezogen auf die Sättigungsfeuchte des Mauerwerksmörtels beträgt 49%. Auf der Nordseite ist der Trend der Feuchtezunahme zum Mauerwerksquerschnitt weniger eindeutig aber zumeist immer noch vorhanden. Die höchsten Feuchtegehalte finden sich im unteren Bereich als aufsteigende Grundfeuchte nehmen dann bis in 8 m Höhe ab, um dann bis in 15.4 m wieder zuzunehmen, so dass dort ein Durchfeuchtungsgrad von maximale 45% erreicht wird, bezogen auf die Sättigungsfeuchte des Mörtels (Beprobungspunkte s. Abb. 42). Insgesamt ist davon auszugehen, dass die in den unteren Fassadenbereichen, also dort wo die höchsten Salzkonzentrationen erreicht werden, der Feuchtegehalt des Mauerwerks stark durch die hygroskopische Wirkung der Salze bestimmt ist.

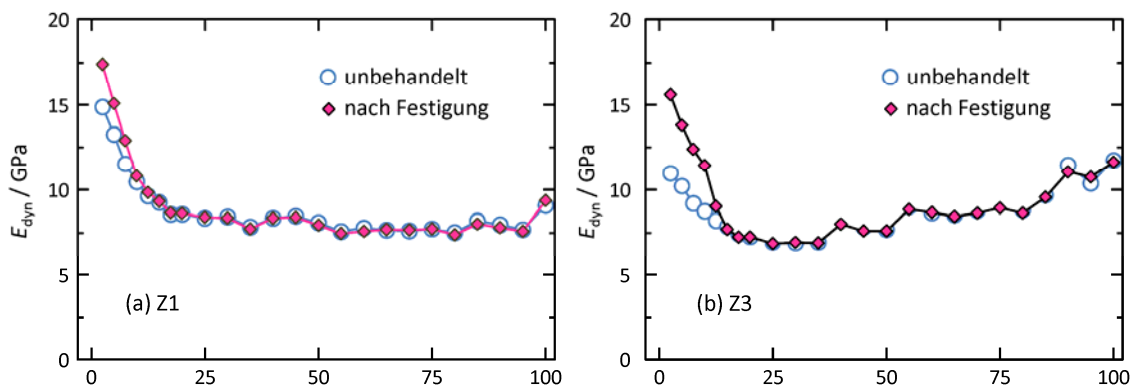
Probe	Zustand	Wirkstoffaufnahme / $L \cdot m^{-2}$	Eindringtiefe / mm
Z1	Rückwitterung	0.5	10
Z2	Schalenbildung	1.0	5–6
Z3	Oberfläche intakt	1.4	12–13

Abb. 44: Festigkeitsprofile (orientierende Bestimmung des dynamischen E-Moduls) der Ausbauziegel Z1 (a) und Z3 (b) vor und nach der Behandlung mit dem Festiger KSE 300 (Remmers).
