Methodenentwicklung zur zerstörungsfreien Prüfung des Wassertransportes für die Planung und zum Bautenschutz in historischem Ziegelmauerwerk bei dem Einsatz von Innenraumdämmungen

H.-H. Neumann,⁽²⁾ M. Niermann,⁽¹⁾ M. Steiger⁽¹⁾

Abschlussbericht zu dem DBU-geförderten Vorhaben
Förderkennzeichen: 28751-45

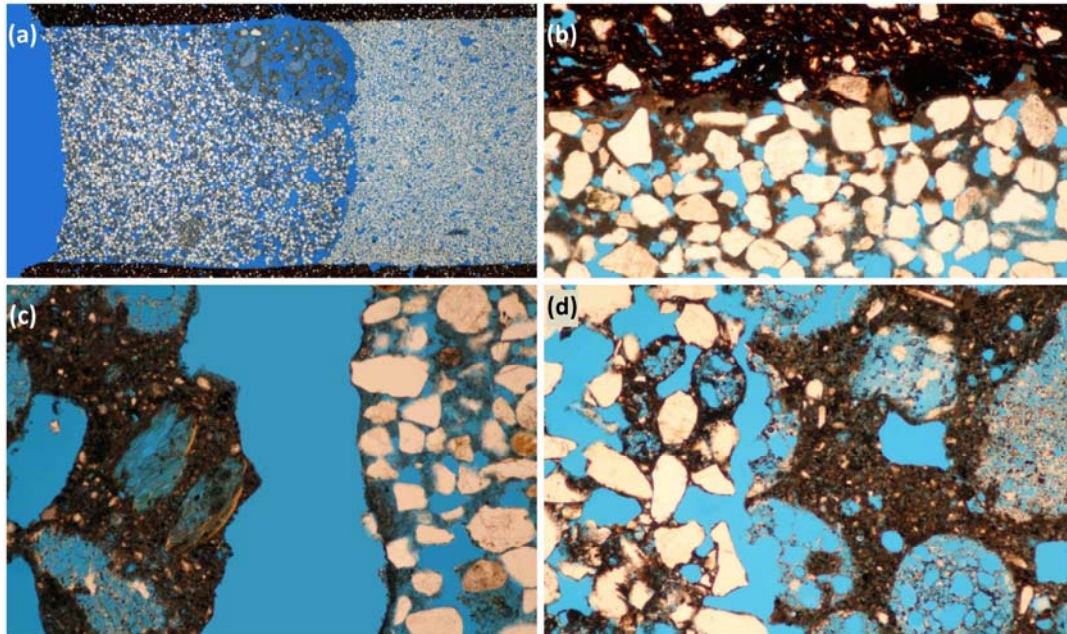
Im Rahmen der Projektarbeiten wurde im Bereich des ersten Bauabschnitts ein Sandwichbohrkern aus einer Lagerfuge für die Herstellung eines petrografischen Dünnschliffes entnommen, der in der Übersicht in Abb. 47a darstellt ist. Die Außenseite weist zur linken Bildkante. Während die Anbindung des alten Mauermörtels im rechten Bildbereich an den Ziegel sehr gut erscheint, wie auch die Detailaufnahme Abb. 47b bestätigt, bestehen zwischen dem als Fugenmörtel eingesetzten Restauriermörtel sogenannte durchgehende Blattkapillaren, die für eine hohe Wasseraufnahme entlang der Fugengrenzfläche sorgen. Hier täuscht die augenscheinlich vorhandene Anbindung des Fugenmörtels an die Ziegel in der Ansicht ein besseres Resultat vor als der tatsächliche, nur mikroskopisch zu ermittelnde Zustand.

Zudem findet sich der Salzspeichermörtel lediglich in einem Zwickel zwischen ursprünglichen Mauermörtel und Restauriermörtel und würde damit die ihm zugeordnete Funktion nicht erfüllen. Sowohl die Poren zwischen dem Salzspeicherputz und dem Mauermörtel (Abb. 47c) als auch die Poren zwischen dem Restauriermörtel und dem Salzspeicherputz sind so groß (Abb. 47d), dass der Kapillartransport unterbrochen wird.

Abb. 47: Dünnschliff eines Sandwichbohrkerns aus der instandgesetzten Fläche. (a) Übersichtsaufnahme, lange Bildkante: 36 mm, parallele Polarisatoren; (b) Kontakt zwischen originalem Mauermörtel (unten) und Ziegel (oben), lange Bildkante: 2.5 mm, parallele Polarisatoren; (c) fehlender Kontakt zwischen Salzspeichermörtel (links) und Mauermörtel (rechts), lange Bildkante: 2.5 mm, parallele Polarisatoren; (d) unzureichender Kontakt zwischen Restauriermörtel (links) und Salzspeichermörtel (rechts), lange Bildkante: 2.5 mm, parallele Polarisatoren.

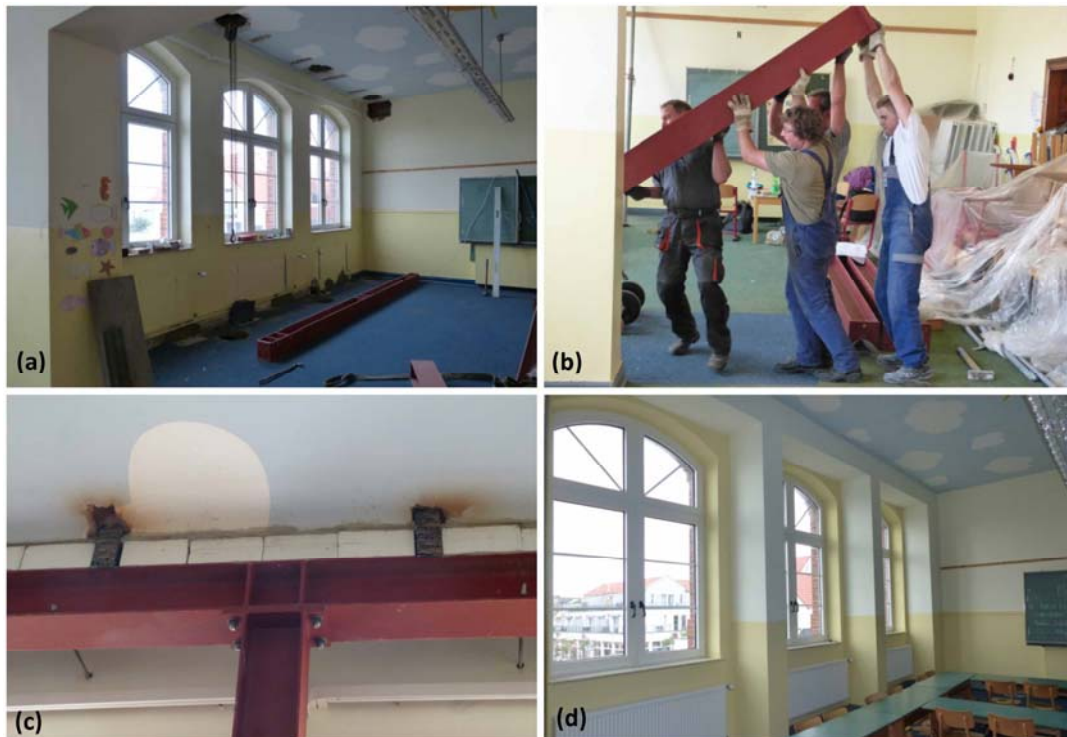
Der für den Aufbau der Innenkonstruktion vorbereitete Klassenraum auf der Westseite des Westflügels ist in Abb. 49a in der Übersicht zu dargestellt. Sichtbar sind die Löcher der Kernbohrungen im Fußboden und in der Decke zur Durchführung der Stahlstützen, das Verbindungsloch zum angrenzenden Raum sowie die im zukünftigen Auflagerbereich freigelegten Bestandsdeckenträger. Vor der Wand liegt der neue Träger für die Montage mit einer Hebeeinrichtung bereit. In Abb. 49b wird eine der Stützen aufgerichtet und unter den Träger geschoben.

Mit untereinander verschweißten Lastplatten lagern die Deckenträger auf dem quer dazu verlaufenden vor der Wand angeordneten Träger (Abb. 49c). In diesem Fall ist der Abstand zwischen Deckenträger und Abfangung größer als geplant, wie anhand der großen Anzahl an Lastverteilungsplatten nachvollziehbar ist. Der Zwischenraum wurde mit Kalksandstein geschlossen. Zudem zeigt das Foto die Verschraubung der Stützen mit den Trägern sowie die Verankerung der Stützen in der Außenwand mit Edelstahlankern.

Die Stützen und Träger wurden mit Gipskartonplatten verkleidet und anschließend beschichtet, während die Innenseite der Außenwand mit einem funktionsdifferenzierten Putzsystem versehen wurde (Abb. 49d). Zwischen der Kopfseite der Gipskartonplatten und dem Sanierputz wurde eine Trennlage eingearbeitet, um eine mögliche Feuchtwanderung und Reaktion des zementhaltigen Sanierputzes mit dem Gips zu verhindern.

Abb. 49: Herstellung der Innenkonstruktion. (a) für den Aufbau der Stahlträgerkonstruktion vorbereiteter Klassenraum; (b) Aufrichten einer Stahlstütze durch „Manpower“; (c) Detail zur Verankerung der Konstruktion an der Decke und im Mauerwerk; (d) Fertiger Zustand nach Verkleidung der Stahlkonstruktion und Beschichtung.

Die Veränderung der Konstruktion läuft der Instandsetzung des Mauerwerks voraus. Um die erneute Entstehung von Rissen in der Außenhülle zu verhindern, werden die Deckenträger innen abgefangen, das Mauerwerk von außen im Deckenaufleger geöffnet und die Trägerenden abgetrennt. Innen wurde zunächst hinter dem Treppenfundament aus Ziegeln im Kriechkeller ein weiteres Fundament aus Beton gegossen, um die Lasten von Stahlstützen aufzunehmen, die wiederum als Auflagerpunkte für parallel unter den Decken an der Innenseite der Außenwände verlaufende Stahlträger dienen. Auf letztgenannte lagern die Deckenträger.

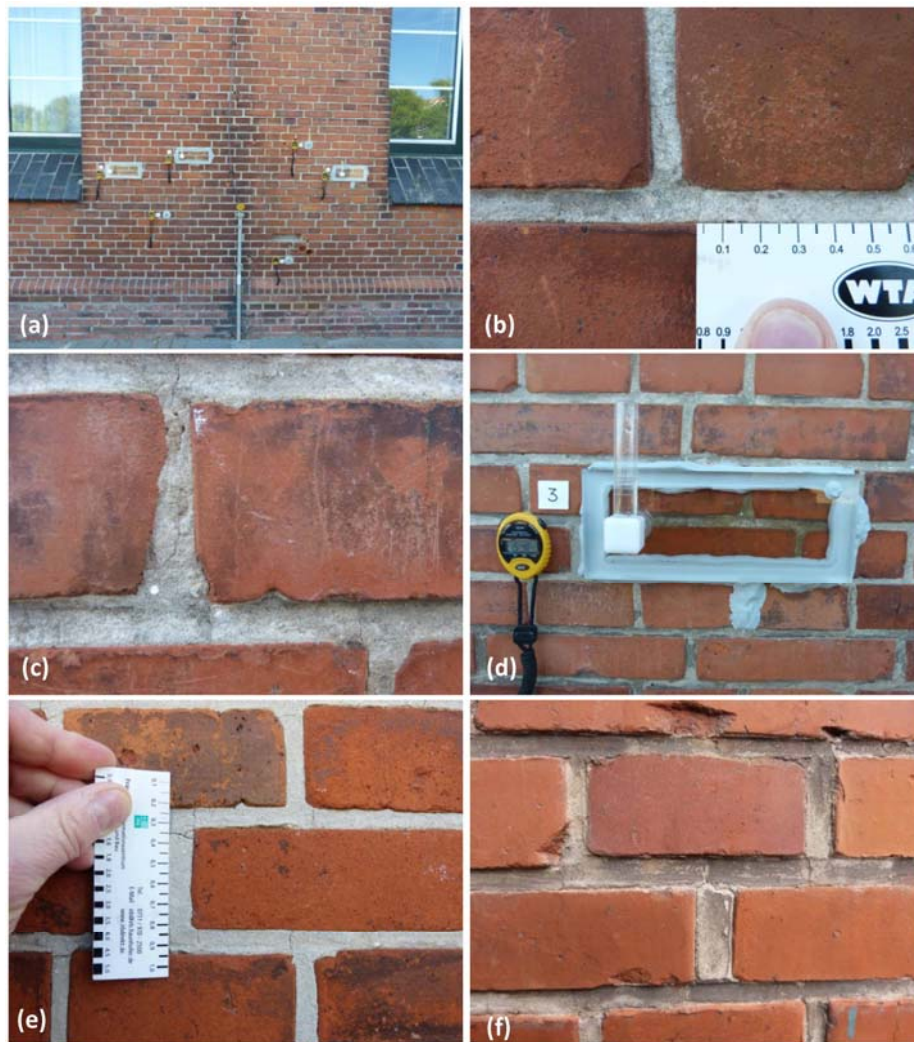
Da Wasseraufnahmemessungen an der Grundschule bisher nicht durchgeführt wurden, erfolgte zunächst eine Bestandsaufnahme. Die schlagregenabgewandte Ostseite wurde als Referenzfläche für die am besten erhaltenen, ursprünglich verwendeten Fugenmörtel herangezogen. Abb. 51a gibt das Messfeld mit den Messpunkten E-AB-FP1, E-AB-FP2 und E-AB-FP3 sowie E-AB-KR4, E-AB-KR5 und E-AB-KR6 wieder. In der Bezeichnung der Messpunkte bezieht sich der erste Buchstabe auf die Exposition, also Ost (E), West (W), Nord (N) und Süd (S). Die zweite Buchstabenkombination gibt an, ob es sich um Altbestand (AB), Bauabschnitt 1 (BA1) oder um die Musterflächen 1–3 (MU1, MU2, MU3) handelt (vgl. Abb. 27, S. 46). Die dritte Buchstabenkombination bezieht sich auf das verwendete Messverfahren, also auf die Wasseraufnahme-Prüfplatte nach Franke (FP), den Wassereindringprüfer nach Karsten (KR), auf die große Karsten-Platte (GK) oder die kleine Karsten-Platte (KK). Die letzte Ziffer gibt die fortlaufende Nummerierung der Messung an.

In Abb. 51b und c sind Risse im Mörtel gegenübergestellt, die sich innerhalb der Messflächen E-AB-FP2 und E-AB-FP3 befinden, die mit der Franke-Platte untersucht wurden. Die Rissbreiten wurden mit einer Messlupe bestimmt. Der abgebildete Rissbreitenmesser musste mit dem Stereomikroskop kalibriert werden, da bei dieser Art von Rissbreitenmessern gerade im unteren Messbereich sehr starke Abweichungen untereinander und auch von der tatsächlichen Rissbreite auftreten können. Bei diesem Exemplar entspricht die Strichbreite von 0.1 mm einer tatsächlichen Breite von 0.3 mm. Der in der Abbildung sichtbare Riss besitzt also eine Breite von ca. 0.1 mm, während die Risse in Abb. 51c zwischen 0.3 und 0.5 mm (kleine Löcher) variieren. In Abb. 51d ist die Messposition E-AB-FP3 beispielhaft dargestellt, bei der ein feiner Fugenflankenabriss unterhalb der Messfläche zusätzlich mit Kitt abgedichtet wurde, um ein mögliches Auslaufen während der Messung zu verhindern. Nach 15 Minuten war es allerdings bereits zu einer unregelmäßigen Hofbildung um die Messfläche gekommen.

Abb. 51: Zerstörungsfreie Prüfung der Wasseraufnahme im Altbestand mittels Prüfplatte nach Franke und Wassereindringprüfer nach Karsten. (a) Übersicht des Messfeldes (zwischen drittem und viertem Fenster von rechts auf der Ostseite); (b) feiner Haarriss (Messfläche E-AB-FP2); (c) Rissbildung (Messfläche E-AB-FP3); (d) Prüfung der Wasseraufnahme des Verbundes in E-AB-FP3 (Franke-Platte); (e) Rissbildung im Altbestand (Westseite im Bereich von W-AB-FP19 mit oberflächlich abgesandtem Fugenmörtel); (f) Risse im Fugenmörtel (Südseite des Anbaus am Westflügel im Bereich von S-AB-FP1).

Während auf der Südseite des Anbaus am Westtrakt bei intaktem Verbund die Wasseraufnahme bei ca. 130 mL in 15 Minuten lag (Abb. 52c), konnten über die mörtelinternen Risse und einen Flankenabriss an der Stoßfuge (bis zu 0.3 mm breit) des in Abb. 51f dargestellten Verbundes bis zu 1500 mL Wasser in 15 Minuten in das Mauerwerk eindringen. Allerdings trat nach ca. 10 Minuten auch Wasser aus der Lagerfuge zwei Ziegellagen tiefer aus, so dass eine unkontrollierte Ausbreitung vorlag.

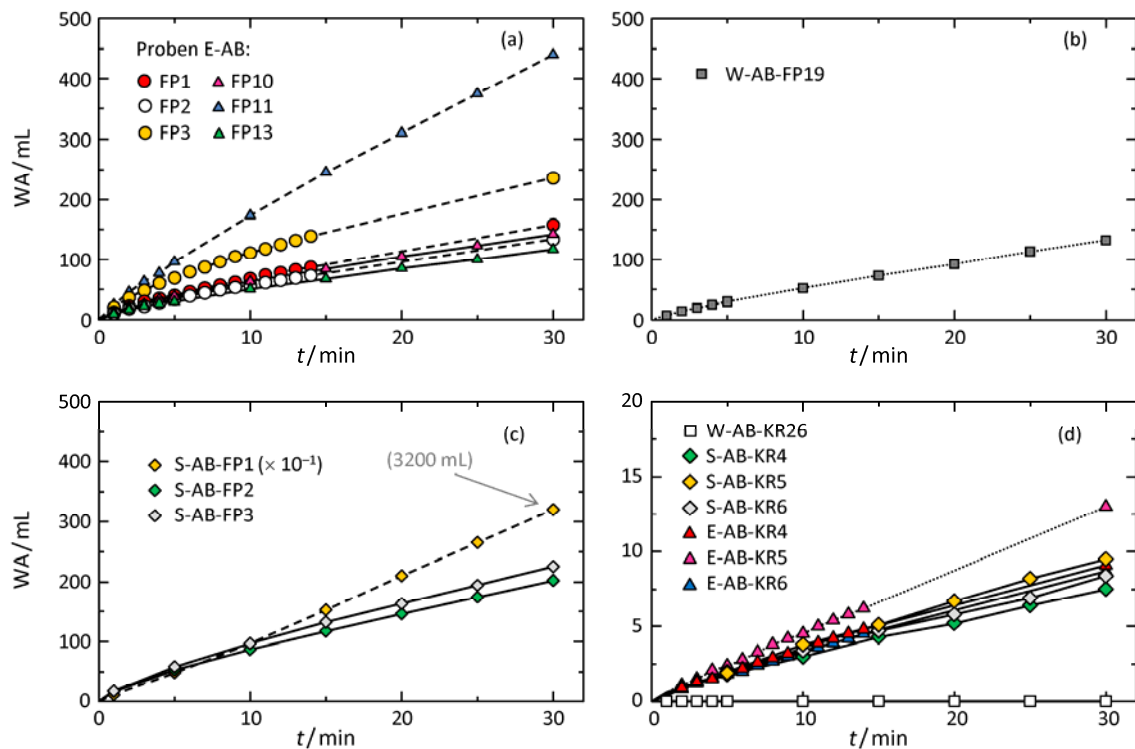
Auf der schlagregenabgewandten Ostseite (Abb. 52a) reicht die Wasseraufnahme von 67 bis 245 mL in 15 Minuten, wobei lediglich die Messung E-AB-FP11 nicht die Kriterien von Franke für ein schlagregensicheres Ziegelmauerwerk erfüllt (vgl. Kap. 2.1.2), obgleich noch weitere Messflächen durch Risse im Mörtel bzw. Fugenflankenabrissen gekennzeichnet sind. Die als Dreiecke dargestellten Messwerte stammen aus dem Mau-

erbereich zwischen dem ersten und zweiten Fenster von rechts, die durch Kreise dargestellten Messergebnisse aus dem Bereich zwischen dem dritten und vierten Fenster von rechts auf der Ostseite. Grundsätzlich lässt sich die Aussage treffen, dass bis zu einer Rissbreite von ca. 0.1 mm keine erhöhte Wasseraufnahme erfolgt, d.h. diese nach den Kriterien von Franke unter 100 mL in 15 Minuten liegen und damit schlagregensicheres Mauerwerk repräsentieren, wie die Messungen mit intaktem und rissbehafteten Mörteln zeigen. Erst bei größeren Rissbreiten steigt die Wasseraufnahme an.

Auf der Westseite finden sich kaum ursprüngliche Fugenmörtel, die keine Fehlstellen und/oder feine Risse aufweisen. Ein typisches Beispiel für den noch am besten erhaltenen Zustand stellen die Messungen dar, die in Abb. 52b wiedergegeben sind. Der Fugenmörtel lässt aufgrund einer gleichmäßigen geringen Rückwitterung an der Oberfläche keinen Fugeisenabdruck mehr erkennen (Abb. 51e). Die Rissbreiten reichen von 0.1–0.35 mm, wobei die Strichstärken des abgebildeten Rissbreitenmessers den tatsächlichen Zahlangaben entsprechen.

Bei der zerstörungsfreien Prüfung der Wasseraufnahme der Ziegel wurde zwischen Ziegeln mit intakter oder weitgehend intakter Brennhaut und solchen mit rückgewitterter Oberfläche, also ohne Brennhaut unterschieden, wobei die Messung an Ziegeln letztgenannter Kategorie sehr schwierig war, da das Wasser häufig seitlich aus der Messglocke über bereits gelöste Schuppen austrat, obgleich die Oberfläche zunächst einen stabilen Eindruck vermittelte. Beim Abnehmen des Karsten-Röhrchens blieb sehr viel plattiges, bereits vom Untergrund gelöstes Ziegelmaterial am Kitt hängen und bestätigte somit die augenscheinlich zunächst nicht erkennbare, aber bereits vorhandene Schädigung. Bei intakter Oberfläche betrug die Wasseraufnahme in 15 Minuten zwischen 4.3 und 5.1 mL (Abb. 52d), mit einer Ausnahme, in der die Ziegeloberfläche kein Wasser aufnahm. Dies kann entweder durch eine Verdichtung der Oberflächennzone mit Gips oder eine zu

Abb. 52: Wasseraufnahmeproofungen im Altbestand (Prüfplatte nach Frank und Eindringprüfer nach Karsten). (a) Messungen mit Franke-Platte, Ostseite, augenscheinlich intakter Bereich (durchgezogene Linie) und mit Rissen im Fugenmörtel (gestrichelt); (b) Messungen mit Franke-Platte, Westseite, partiell rückgewitterte Ziegeloberfläche und Risse im Fugenmörtel (gepunktet); (c) Messungen mit Franke-Platte, Vergleich der Wasseraufnahme des intakten Verbundes (durchgezogene Linie) mit rissbehaftetem Bereich (gestrichelt); (d) Messung auf Ziegeln mittels Karsten-Röhrchen (W-, E- und S-Seite).

hohe Durchfeuchtung verursacht sein. Ist die Oberfläche geschädigt, steigt die Wasseraufnahme erwartungsgemäß an (E-AB-KR5).

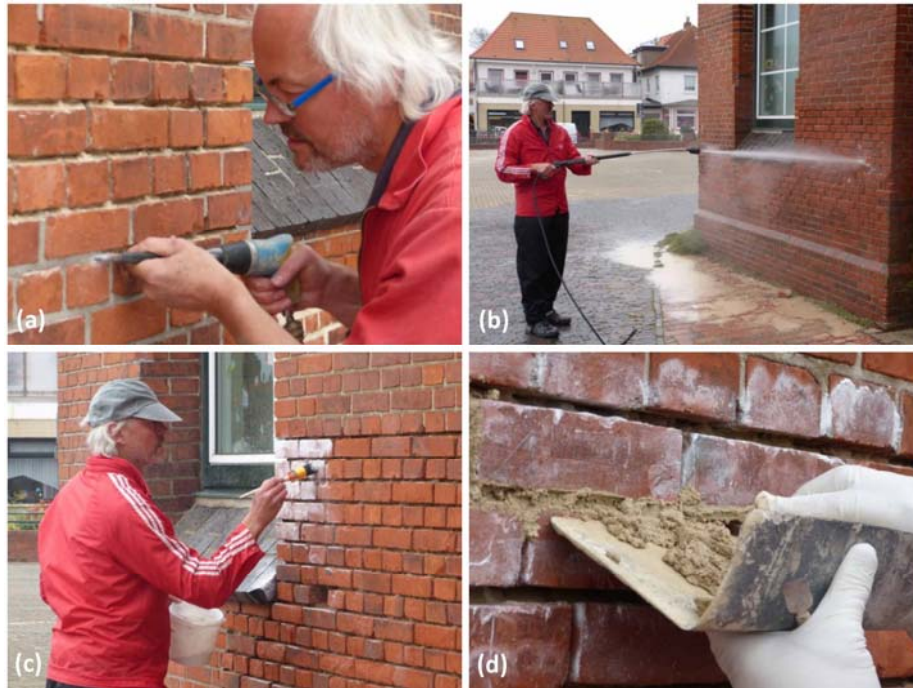
Abb. 57: Musterfläche 3. (a) Fugenausräumen mit Pressluftmeißel; (b) Die Wasserreinigung und Vornässen vor der Mörtelapplikation; (c) Abpudern mit Quarzmehl zur Reduktion randlicher Verunreinigung der Ziegel durch Bindemittelanteile des Salzspeichermörtels; (d) Einbringen des Salzspeichermörtels.

Zunächst wurde der alte geschädigte Fugenmörtel mit einem Pressluftmeißel entfernt und nicht mit einer Fugenfräse wie im ersten Bauabschnitt (Abb. 57a). Nach der Hochdruckreinigung mit Kaltwasser, die zugleich dem Vornässen des Mauerwerks diente (Abb. 57b), erfolgte ein Abpudern der Ziegeloberflächen mit Quarzmehl (Abb. 57c), um eine Verunreinigung der Ziegeloberflächen durch das Bindemittel des Salzspeichermörtels zu minimieren, da eine solche beim Anlegen von Musterfläche 2 auftrat und optisch nicht akzeptabel war. Danach wurde der Salzspeichermörtel mit dem Fugeisen eingebracht (Abb. 57d).

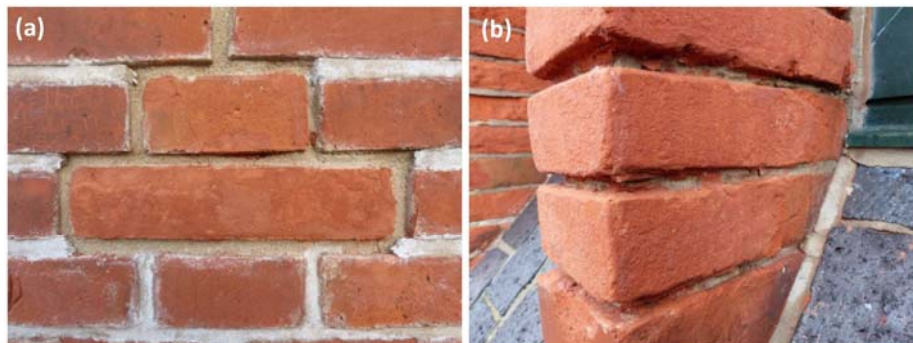
Abb. 59: Ziegelantragungen. (a) Ziegelergänzung in Musterfläche 3; (b) Ziegelantragmasse im Bereich der stark zurückgewitterten Ziegelstützen zwischen den Toilettenfenstern (Erdgeschoss, Westseite).

Im rechten Bereich dieser Musterfläche wurden auch Ziegelränder und -oberflächen mittels farblich angepasster Antragsmassen ergänzt (Abb. 59a), wobei sich diese optisch kaum von der leicht aufgerauten Oberfläche der Ziegel nach dem Verlust der Brennhaut unterscheiden lassen. Eine weitere Ergänzung erfolgte an der Ziegelstütze zwischen den Toilettenfenstern im Erdgeschoss auf der Westseite mit den stark zurückgewitterten Oberflächen (Abb. 59b). Die Ergebnisse der Wasseraufnahmemessungen in Bauabschnitt 1 sowie den beiden Musterflächen 1 und 3 sind in Abb. 60 dargestellt. Versuche im Bereich der Musterfläche 2, welche lediglich mit dem Salzspeichermörtel ausgeführt worden ist, scheiterten. Dort ließen sich die großen WA-Prüfplatten mit dem Kitt nicht

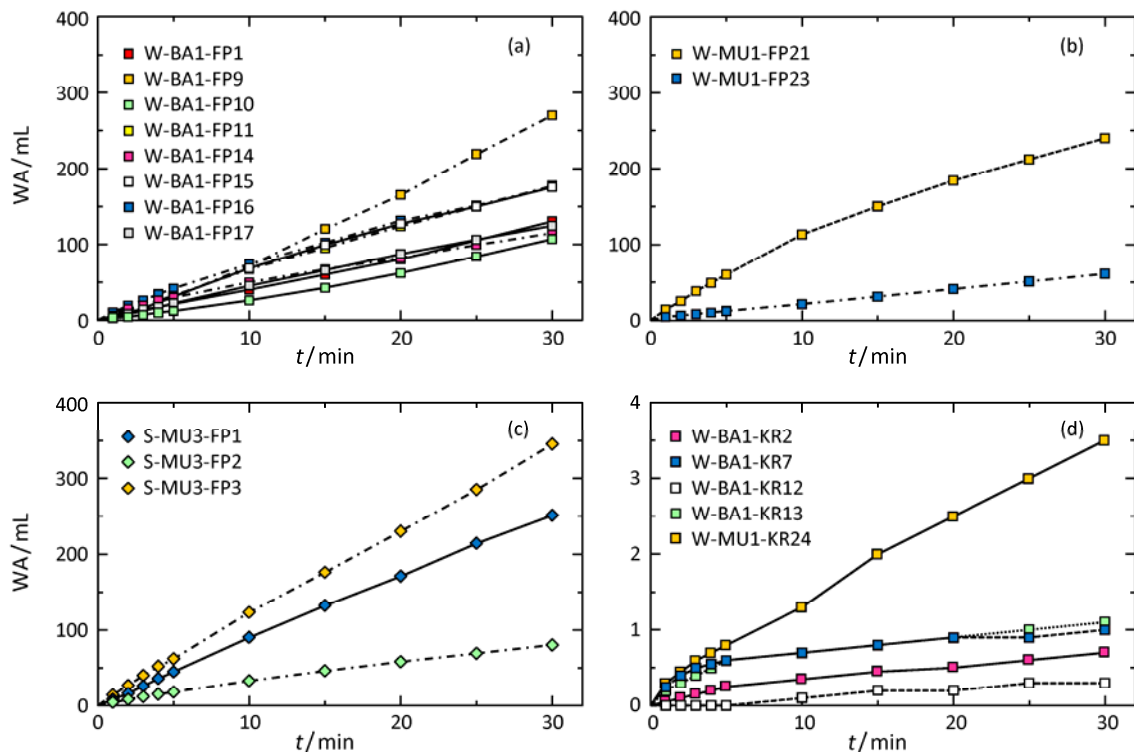
Abb. 60: Wasseraufnahmeprüfungen mittels Franke-Platte und Karsten-Röhrchen. (a) Messungen mit Franke-Platte in Bauabschnitt 1, Bereiche mit intakter Oberfläche (durchgezogene Linien) und rückgewitterten Ziegeloberflächen aber augenscheinlich intaktem Fugenmörtel (strichpunktigte Linien); (b) Messungen mit der Franke-Platte, Musterfläche 1, Bereiche mit Rissen im Fugenmörtel, aber Ziegel mit Brennhaut (gestrichelt) sowie rückgewitterter Ziegeloberfläche aber augenscheinlich intaktem Fugenmörtel (strich-punktiert); (c) Messungen mit der Franke-Platte, Musterfläche 3, Bereiche mit rückgewitterten Ziegeloberflächen aber augenscheinlich intaktem Fugenmörtel (strich-punktiert) und intaktem Verbund (durchgezogene Linie); (d) Messungen mit Karsten-Röhrchen, Ziegel mit und ohne Brennhaut.

Im Bauabschnitt 1 wurden keine Fugenflankenabrissse festgestellt, da der Fugenmörtel nach der Applikation mit einem Schlauch geglättet wurde, so dass praktisch nur zwischen Messflächen mit intakter und geschädigter Brennhaut der Ziegel zu differenzieren war. Nach 15 Minuten Messdauer betrug die Wasseraufnahme 43–120 mL (Abb. 60a) und bei Betrachtung der Messungen ohne oberflächennahe Ziegelschäden sogar nur zwischen 43–100 mL, womit eigentlich die Voraussetzung für eine schlagregensichere Fassade erfüllt wäre. In Abb. 61a ist der Messaufbau bei Messung W-BA1-FP10 mit der kleinsten Wasseraufnahme dargestellt. Für Beibehaltung einer gleichbleibenden Füllhöhe wurde eine Doppelbürette verwendet. Dennoch weisen Salzausblühungen auf der beschichteten und erneuerten Putzoberfläche auf den Innenseiten der Außenwände, insbesondere im Bereich der durchgemauerten Südwestecke und den Leibungen darauf hin, dass die Mobilisierung von leichtlöslichen Salzen und demzufolge auch der Wassertransport als Trägermedium für die gelösten Salze weiterhin möglich ist und unter bestimmten Bedingungen von Außen- und Innenklima auch stattfindet.

Die beiden Prüfungen im Bereich der Musterfläche 1 auf der Westseite des westlichen Gebäudeflügels (Abb. 60b) lassen tendenziell auf eine größere Spreitung des Spektrums aufgrund der anderen Applikationstechnik schließen (42–150 mL in 15 Minuten). Während bei augenscheinlich intaktem Fugenmörtel ohne interne Risse oder Fugenflankenabriss eine niedrige Wasseraufnahme vorliegt (W-MU1-F23), obgleich die Ziegeloberfläche geschädigt ist, steigt die Wasseraufnahme mit der Entstehung von Fugenflankenabrissen bzw. kleinen Fehlstellen stark an.

Bei der in Abb. 61b dargestellten Musterfläche 3, für die ein Fugendeckmörtel auf Basis eines natürlichen hydraulischen Kalkes verwendet wurde, liegt der größte Wert der drei Messungen mit 176 mL in 15 Minuten über dem von Franke zulässigen Grenzwert für schlagregensicheres Mauerwerk (Abb. 60c), während sich die beiden anderen Messungen noch im zulässigen Bereich einordnen lassen.

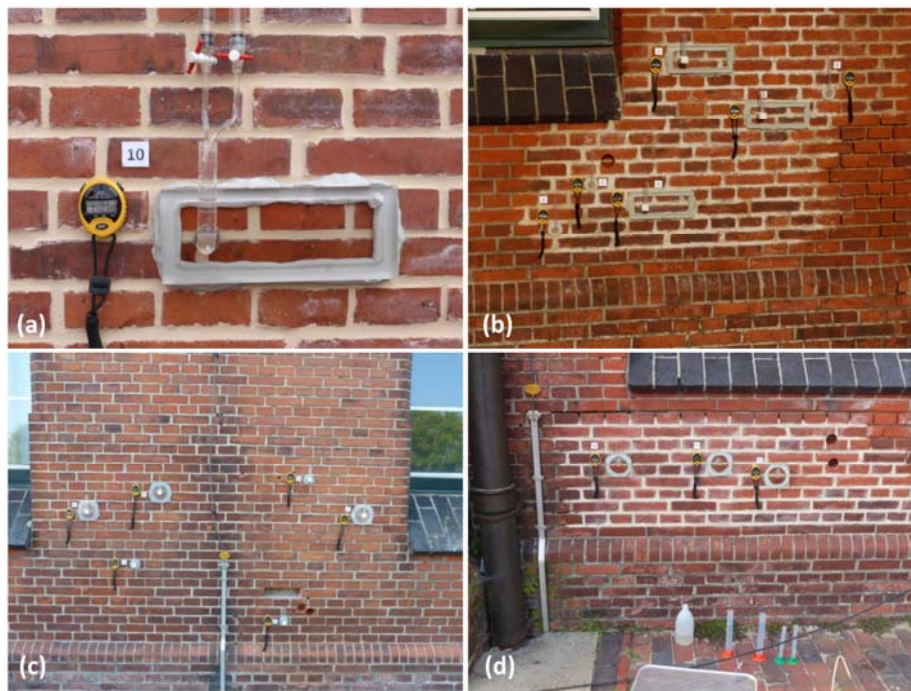
Abb. 61: Wasseraufnahmeprüfungen nach Fugenmörtelerneuerung mittels Franke-Platte und mittels großer Karsten-Platte. (a) Franke-Platte mit Bürette im Bauabschnitt 1; (b) Messungen in Musterfläche 3 (Übersicht, 20.11.2013); (c) Messungen auf der Ostseite mit kleiner und großer Karsten-Platte (Altbestand, gleiche Stelle wie Messungen mit Karsten-Röhrchen und Franke-Platte in Abb. 51a; (d) Messungen mit großer Karsten-Platte (Musterfläche 2).

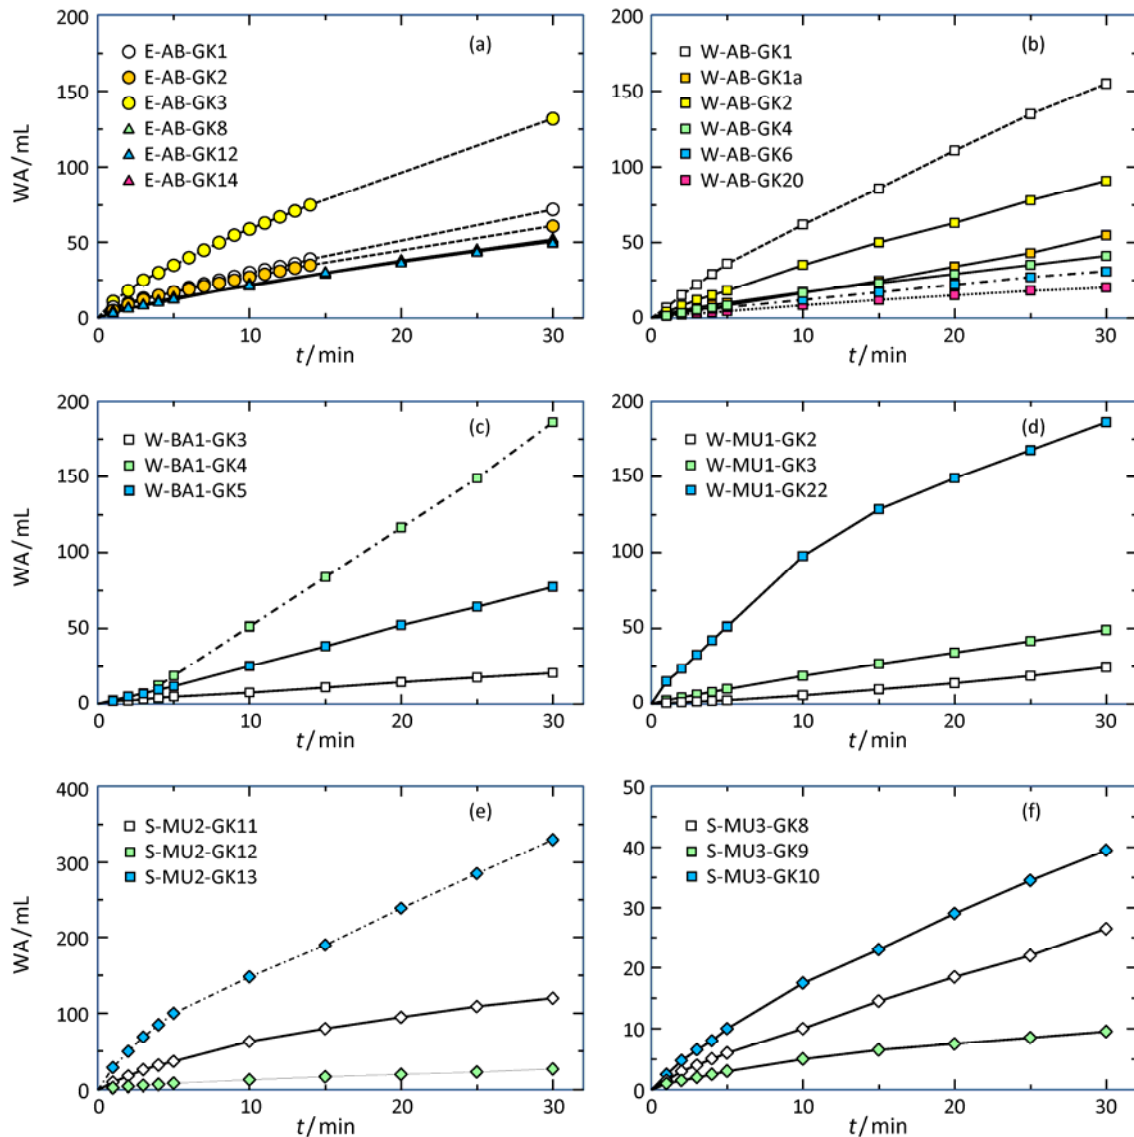
Im Bauabschnitt 1, der keine Fugenflankenabrisse oder Risse im Mörtel aufweist, lässt sich nachvollziehen, dass die Wasseraufnahme bei geschädigten Ziegeln stark ansteigen kann (Abb. 62c), während im Bereich der Musterfläche 1 auch ohne sichtbare Schäden im Einzelfall eine hohe Wasseraufnahme festgestellt werden konnte (Abb. 62d). Die stärkste Wasseraufnahme erfolgt im Bereich von Musterfläche 2 auf der Südseite des Anbaus am Westflügel (Abb. 61d), da auf einen Deckfugenmörtel verzichtet wurde, obwohl durch die Art der Verarbeitung keine größeren randlichen Poren oder Blattkapillaren sichtbar waren (Abb. 62e). Die geringste Wasseraufnahme wurde im Bereich der Musterfläche 3 ermittelt (Abb. 62f).

Abb. 62: Wasseraufnahmeproofungen mittels der großen Karsten-Platte. (—): Ziegel und Fugenmörtel intakt, (---) Ziegeloberfläche intakt aber (Flankenab-)Risse im Fugenmörtel, (···) Ziegel ohne Brennhaut und Risse im Fugenmörtel, (-·-·-) Ziegel ohne Brennhaut, Fugenmörtel intakt. Messungen am Altbestand auf Ostseite (a) und der Westseite (b) sowie Messungen im Bauabschnitt 1 (c), Musterfläche 1 (d), Musterfläche 2 (e) und Musterfläche 3 (f).

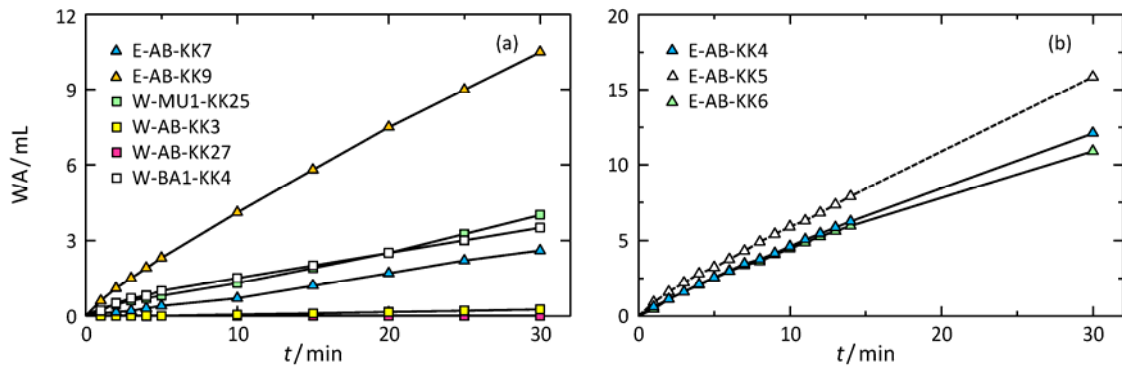
Auf der Westseite war die Wasseraufnahme selbst bei einem Ziegel mit rückgewitterter Brennhaut geringer (W-AB-KK27). Der andere Messpunkt (W-AB-KK3) wies innerhalb der Messfläche noch eine Brennhaut auf, während am Ziegelrand bereits Fehlstellen vorhanden waren. Da die beiden Messungen zu verschiedenen Zeitpunkten (16.04.2013 und 17.09.2014) durchgeführt wurden, ist eine temporäre Durchfeuchtung, die praktisch die Wasseraufnahme verhindert, unwahrscheinlich, zumal bei Betrachtung der anderen Messungen vom 16.04.2013 (W-BA1-KK4 und W-MU1-KK25) höhere Wasseraufnahmen zu verzeichnen sind (Abb. 63a).

Abb. 63: Wasseraufnahmeproofungen mittels kleiner Karsten-Platte. (—): Ziegel und Fugenmörtel intakt, (---) Ziegeloberfläche intakt aber (Flankenab-)Risse im Fugenmörtel. (a) Vergleichende Messung der Wasseraufnahme von Ziegeln unterschiedlichen Verwitterungszustandes im Altbestand auf West- und Ostseite, im Bauabschnitt 1 sowie in Musterfläche 1. (b) Vergleichsmessungen mit der kleinen Karsten-Platte zu Messungen da am Tag zuvor mit dem Prüfröhrchen an gleicher Stelle ausgeführt wurden (vgl. Abb. 52d).

Ein Vergleich von Messungen auf Ziegeln und dem Verbundmauerwerk an zwei aufeinanderfolgenden Tagen ist in Abb. 63b dargestellt. Nach Prüfung der Wasseraufnahme der Ziegel mit dem Karsten-Röhrchen (s. Abb. 52d, A-AB-KR4–6, 7.5–9.5 mL in 30 Minuten) erfolgten nach ausreichender Trocknung am nächsten Tag an gleicher Stelle Messungen mit der kleinen Karsten-Platte (Abb. 63b). Ein analoger Vergleich wurde unter Verwendung der Franke-Platte und der großen Karsten-Platte durchgeführt. Die mit der großen Franke-Platte gemessenen Wasseraufnahmen E-AB-FP1–E-AB-FP3 (Abb. 52a, S. 82) können mit den am darauffolgenden Tag mittels großer Karsten-Platte bestimmten Wasseraufnahmen E-AB-GK1–3 (Abb. 62a) verglichen werden. Bei allen genannten Vergleichen sind die Abstände der Wasseraufnahmekurven nahezu identisch, so dass sich die Kombination von großer und kleiner Karsten-Platte generell als kombiniertes Verfahren für sämtliche Ziegelformate sowie Ziegelverbände eignet und damit eine Vergleichbarkeit gewährleistet, ohne dass Wasseraufnahmen in einen fehlerbehafteten Wasseraufnahmekoeffizienten umgerechnet werden müssen.

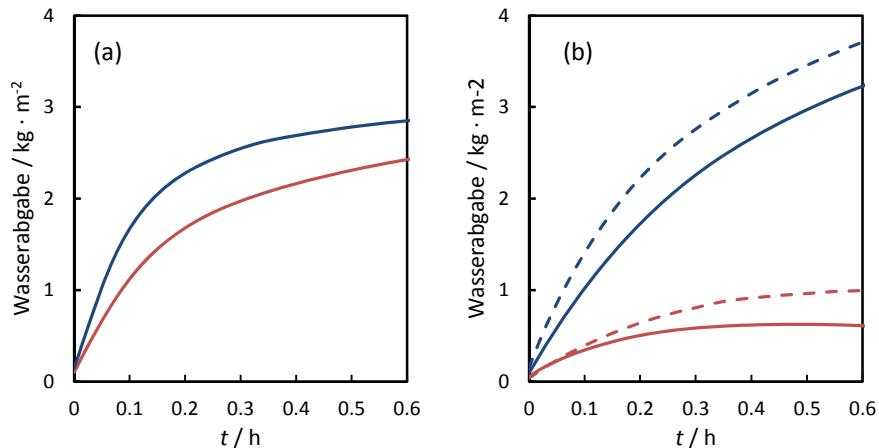
Abb. 64: Trocknungsmessungen im Altbestand (Westfassade). (a) Wasserabgabe im Bereich mit Ziegeln mit intakter Brennhaut (rot) und weitgehend zurückgewitterter Oberfläche (blau); (b) Wasserabgabe bei Durchströmung der Kammer mit Umgebungsluft (ca. 55% r.F., rot) und mit trockener Luft (< 10%, blau). Gestrichelten Linien stellen Wiederholungsmessungen dar.

reich des Altbestandes neben Musterfläche 1 durchgeführt wurden, sind in Abb. 64 dargestellt. Es wurden jeweils Messungen wie in Kap. 2.1.3 beschrieben durchgeführt (vgl. Abb. 11, S. 19). Zunächst wurde das Mauerwerk kapillar mit Wasser gesättigt, indem die entsprechende Rückwand verwendet wurde. In diesem Zustand entsprechen die Abmessungen der Kammer genau der großen Karsten-Platte. Anschließend wurde die Rückwand ersetzt und die Kammer wurde zur Trocknungsmessung verwendet. In Abb. 64a ist eine Vergleichsmessung in Bereichen mit unterschiedlichem Zustand der Ziegeloberflächen dargestellt. Die rote Kurve beschreibt die Wasserabgabe in einem Bereich mit intakter Brennhaut, während die blaue Kurve die Trocknung in einem Bereich mit rückgewitterter Ziegeloberfläche beschreibt. Erwartungsgemäß erfolgt die Trocknung bei Verlust der Brennhaut schneller.

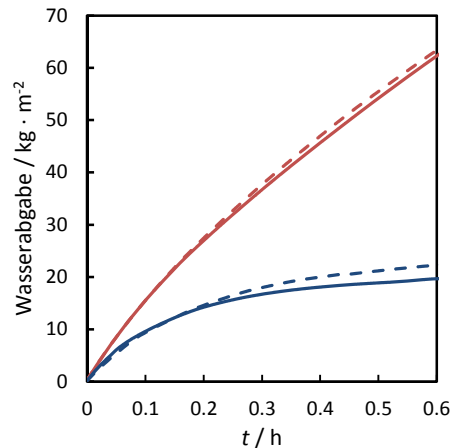
Eine weitere Vergleichsmessung ist in Abb. 65 dargestellt. Dargestellt sind Trocknungskurven bei einer Messung im Altbestand der Westfassade (gleicher Bereich wie in Abb. 64) und bei einer Messung im Bauabschnitt 1. Hier sind die Trocknungskurven vor allem das Ergebnis der sehr unterschiedlichen Mörtel Eigenschaften. Auch bei diesen

Abb. 65: Vergleich des Trocknungsmessungen im Altbestand der Westfassade (blau) und in Bauabschnitt 1 (rot). Gestrichelten Linien stellen Wiederholungsmessungen dar.

Messungen wurden Wiederholungsmessungen durchgeführt, die in diesem Fall eine deutlich bessere Reproduzierbarkeit aufweisen, vermutlich aufgrund der längeren Trocknungszeit.

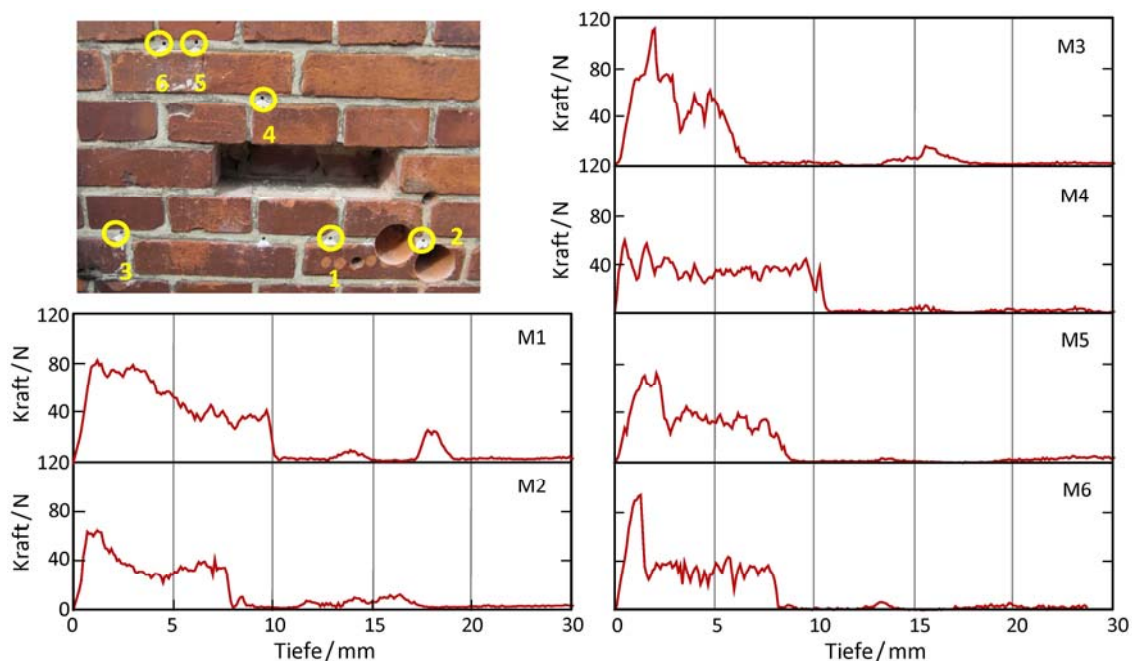
Erste Messungen des Bohrhärtewiderstandes des ursprünglichen Fugenmörtels bis in den Mauermörtel hinein wurden auf der Ostseite durchgeführt, zumal in diesem Bereich der augenscheinlich beste Erhaltungszustand vorliegt (Abb. 66). Ausgewählt wurde der Bereich, an dem auch andere Untersuchungen zur Ermittlung von Kenndaten und des Istzustandes durchgeführt wurden (vgl. Fehlstellen durch Beprobung im Foto). Die Messungen erfolgten ausschließlich im Bereich der Lagerfugen, um die Variationsbreite der Festigkeitsprofile erfassen zu können, zumal auf der Ostseite nur geschädigte Fugenmörtelstellen ersetzt werden sollen, was der denkmalpflegerischen Zielsetzung entspricht, soviel an Originalsubstanz zu sichern und zu erhalten, wie möglich. Allein aus den Tiefenprofilen der Bohrwiderstandsmessungen lassen sich einige wesentliche objektspezifische Kenntnisse gewinnen:

- der ursprüngliche Fugenmörtel ist deutlich härter als der Mauermörtel, welcher nur noch eine geringe oder gar keine Festigkeit mehr aufweist
- der Fugenmörtel hat eine Stärke von ca. 6–11 mm, im Mittel 8.5 mm
- im unmittelbaren Oberflächenbereich besitzt der Fugenmörtel eine höhere Festigkeit

Letztgenanntes Ergebnis spiegelt die stärkere Verdichtung des Mörtels in der unmittelbaren Oberflächenzone durch das Fugeisen wider und ist teilweise auch das Ergebnis von Lösungs- und Umkristallisationsvorgängen.

Abb. 66: Bohrwiderstandsmessungen auf der Ostseite. Positionen der Bohrwiderstandsmessungen in den originalen Fugenmörteln der Lagerfugen (Foto) und Messprofile der Messungen M1–M6.

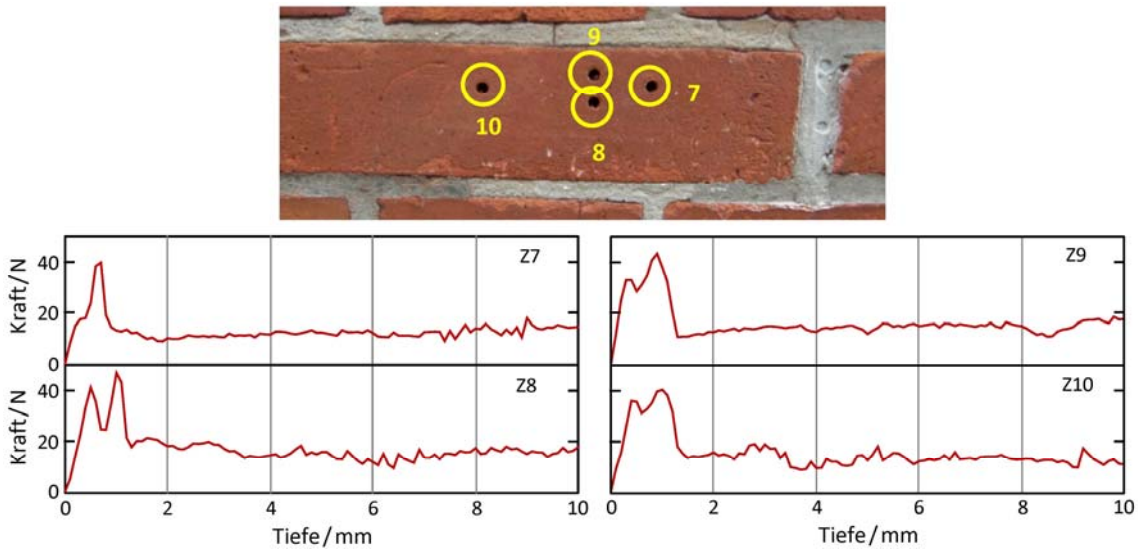
Abb. 67: Bohrwiderstandsmessungen an einem augenscheinlich intakten Ziegel mit Brennhaut (Westseite). Positionen der Bohrwiderstandsmessungen (Foto) und Messprofile Z7–Z10.

Auf der Westseite wurden zunächst mehrere Bohrwiderstandsprofile an einem Ziegel mit nahezu vollständig erhaltener Brennhaut in sehr hoher Tiefenauflösung aufgenommen (Abb. 67). Dabei ließen sich im vordersten Millimeter zwei unterschiedlich ausgeprägte Festigkeitsmaxima feststellen, wobei das vordere Maximum der Dicke der insgesamt sehr dünnen Brennhaut entspricht und das zweite Maximum mit einer Verdichtung des Porengefüges durch Gips zusammenfällt, worauf die hochauflösten Tiefenprofile der Salzverteilung und die mikroskopischen Untersuchungen schließen lassen.

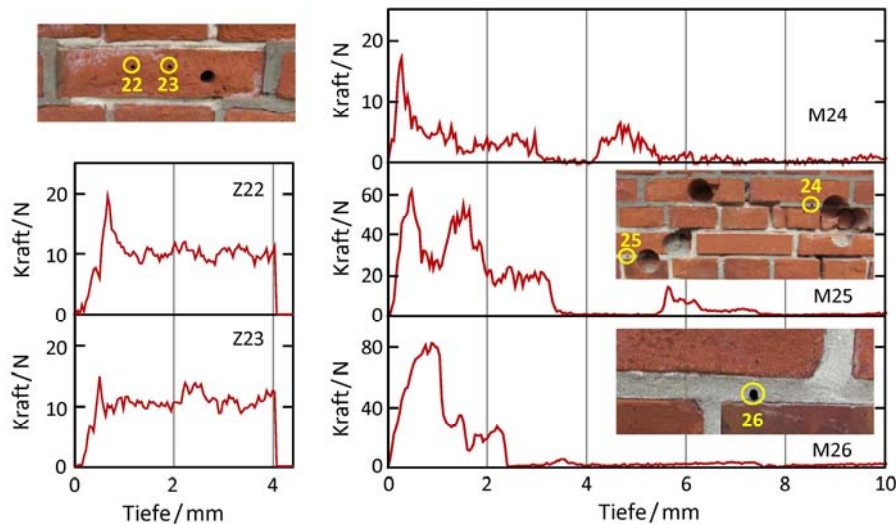
Weiterhin wurden auf der Westseite im Beprobungsbereich auch die rückgewitterte Oberfläche eines Ziegels untersucht und der ursprüngliche Fugenmörtel mit einem alten großflächig eingesetzten Austauschmörtel miteinander verglichen (Abb. 68). Im vorderen Bereich der rückgewitterten Ziegeloberfläche liegt, wie zu erwarten, eine Verringerung der Festigkeit durch die sukzessive fortschreitende Schuppenbildung vor. In 1.5 bis 2 mm Tiefe erfolgte bereits ein deutlicher Festigkeitsanstieg, der teilweise über der Festigkeit der Ziegelrandzone liegt (Messungen Z22 und Z23). Dieses wird ebenfalls auf die Vergipsung des Porenraumes zurückgeführt. Der alte Austauschmörtel (Messung M24) besitzt eine deutliche niedrigere Festigkeit als der ursprüngliche Fugenmörtel (Messung M25 und M26), wobei selbst das Maximum in Oberflächennähe nicht an die Festigkeit des Originalfugenmörtels heranreicht. Bei allen Fugenmörteln ist die hintere Grenze anhand des Festigkeitsabfalls ohne weiteres erkennbar und liegt für Messung M24 bei ca. 7 mm, bei Messung M25 bei ca. 8 mm und bei Messung M26 bei ca. 6 mm. Der Mauermörtel ist in seiner Festigkeit stark geschwächt und weist nur noch punktuell einen Kornzusammenhalt durch das Bindemittel anhand der Festigkeitswerte auf.

Abb. 68: Bohrwidstandsmessungen verschiedener Materialien und Oberflächenzustände auf der Westseite des Westflügels. Messpunkte Z22 und Z23 an zurückgewittertem Ziegel (Foto, Profile links), Messpunkte M24 und M25 im alten Austauschmörtel und im originalen Fugenmörtel (Foto rechts oben, oberes und mittleres Profil rechts), Messpunkt M26 im originalen Fugenmörtel (Foto und Profil rechts unten).

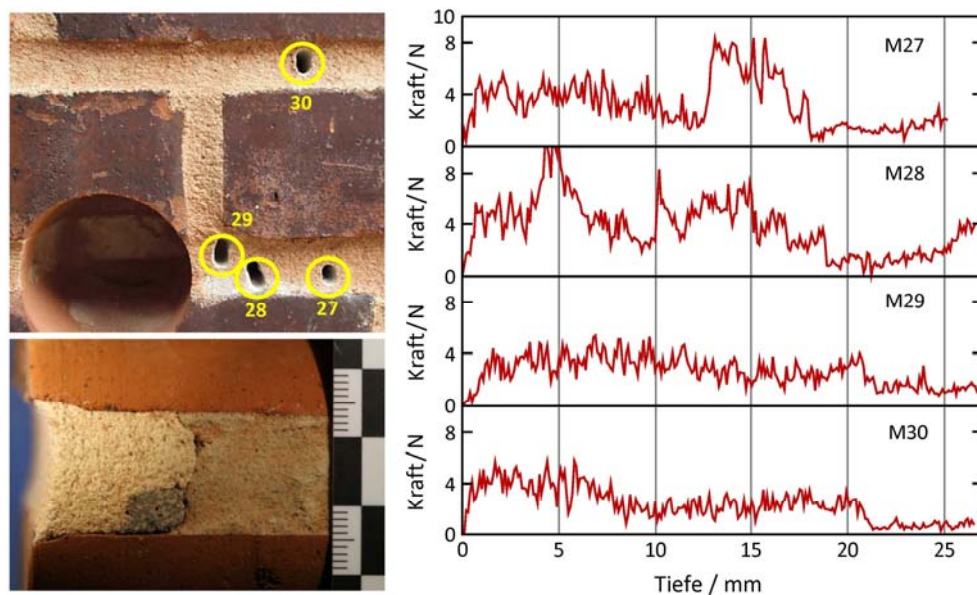
Im Bereich des Bauabschnitts 1 wurde, nachdem die erste Neuverfugung aufgrund starken Absandens infolge mangelnder Nachbehandlung entfernt und nochmals verfugt worden ist, ein Bohrkern zur Kontrolle des Neuaufbaus, bestehend aus dem Restauriermörtel (Fugenmörtel) und dem Salzspeichermörtel dahinter, entnommen. Abb. 69 zeigt

Abb. 69: Bohrwidstandsmessungen im Bauabschnitt 1 auf der Westseite des Ostflügels. Position der Bohrkernentnahme und Borhärtemesspunkte (oberes Foto), Detailaufnahme des Bohrkerns mit Mörtelaufbau (unteres Foto) sowie Messprofile M27–M30.

sowohl die Entnahmestelle (oberes Foto) als auch eine Detailaufnahme des Bohrkerns (unteres Foto). Die gereinigte Bohrkernaußenseite befindet sich links. Gut zu erkennen ist dort der Restauriermörtel mit leicht gelblichem Farbton. Der Salzspeichermörtel (grau) liegt nur in geringer Dicke vor und erstreckt sich nicht einmal über den halben Fugenquerschnitt, ist also nicht fachgerecht ausgeführt. Dahinter befindet sich der hellbraune originale Fugenmörtel.

In der Lagerfuge wurden rechts des Bohrkerns drei Bohrwiderstandsmessungen durchgeführt. Die Messpositionen und Festigkeitsprofile sind ebenfalls in Abb. 69 dokumentiert. Zusätzlich wurde auch eine Messung in der Lagerfuge darüber vorgenommen. Im Profil M27 kann der Salzspeichermörtel eindeutig detektiert werden, dagegen ist Bohrung M28 in dieser Hinsicht nicht eindeutig interpretierbar. Bohrung M29 befindet sich im Fugenquerschnitt über dem Salzspeichermörtel. In der Lagerfuge darüber konnte ebenfalls kein Salzspeichermörtel festgestellt werden (M30). Hier bestätigt sich, dass sich die Bohrwiderstandsmessung ausgezeichnet zur Erfolgskontrolle der Maßnahme am Objekt einsetzen lässt.

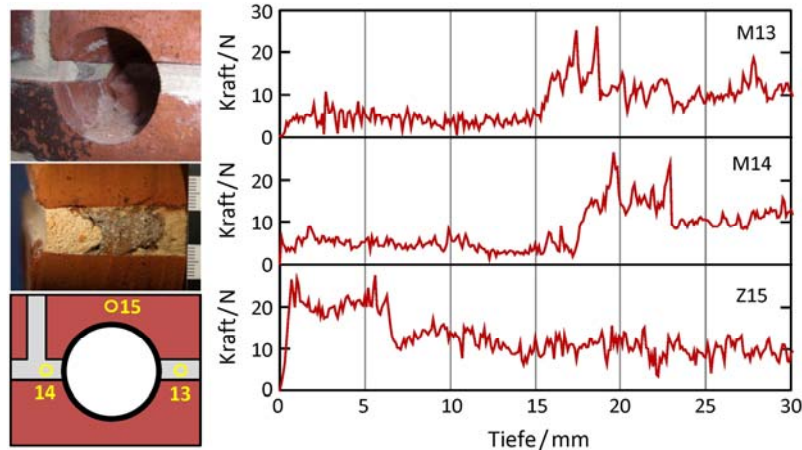
Abb. 70: Bohrwidstandsmessungen in Musterfläche 1. Bohrloch mit an der Bohrlochflanke sichtbaren Restaurier-, Salzspeicher- und Mauermörteln (Foto oben), gereinigte Bohrkernaußenseite (Foto Mitte), schematische Darstellung der Position der Bohrwiderstandsmessungen (links unten) und Messprofile M13, M14 und Z15.

Die Musterfläche 1, aus der ebenfalls ein Bohrkern für die Dünnschliffherstellung entnommen wurde, wurde erst nach der Neuverfugung des Bauabschnitts 1 durch Anwendungstechniker des Produktherstellers angelegt. Fotos der Entnahmestelle des Bohrkerns sowie des gereinigten Bohrkerns sind in Abb. 70 zu sehen. In beiden Bildern ist deutlich die Abfolge der drei Mörtel zu erkennen. Der Salzspeichermörtel als Hinterfüllung des Fugenmörtels erstreckt sich als Tiefenverfugung über den gesamten Fugenquerschnitt. Bohrwiderstandsmessungen wurden jeweils in der Lagerfuge rechts und links des Bohrloches und zum Vergleich der Festigkeiten im Ziegel oberhalb des Bohrloches durchgeführt (Abb. 70, links unten). Die Festigkeitsprofile M13 und M14 lassen eindeutig den Übergang von Fugen- zu Salzspeichermörtel erkennen, deren Tiefe zwischen 15–20 mm leicht variiert. Die Bohrung im Ziegel erfolgte in einer rückgewitterten Oberfläche ohne Brennhaut (Z15). Dennoch besitzt der Ziegel in der Oberflächenzone bis in ca. 7 mm Tiefe eine höhere Festigkeit als in größerer Tiefe.

Im Profil Z15 (Abb. 70) werden allerdings nicht so hohe Festigkeiten wie in den Ziegeln mit Schalenbildung aus der gleichen Musterfläche erreicht. Diese sind in Abb. 71 dargestellt. Es wurde versucht, durch versetzte Bohrungen die laterale Ausdehnung einer Schale abzuschätzen (Abb. 71, links). Während die Entfestigung im Bereich der Schale anhand des Festigkeitsprofils Z16 eindeutig nachzuweisen ist, liegt in dem weni-

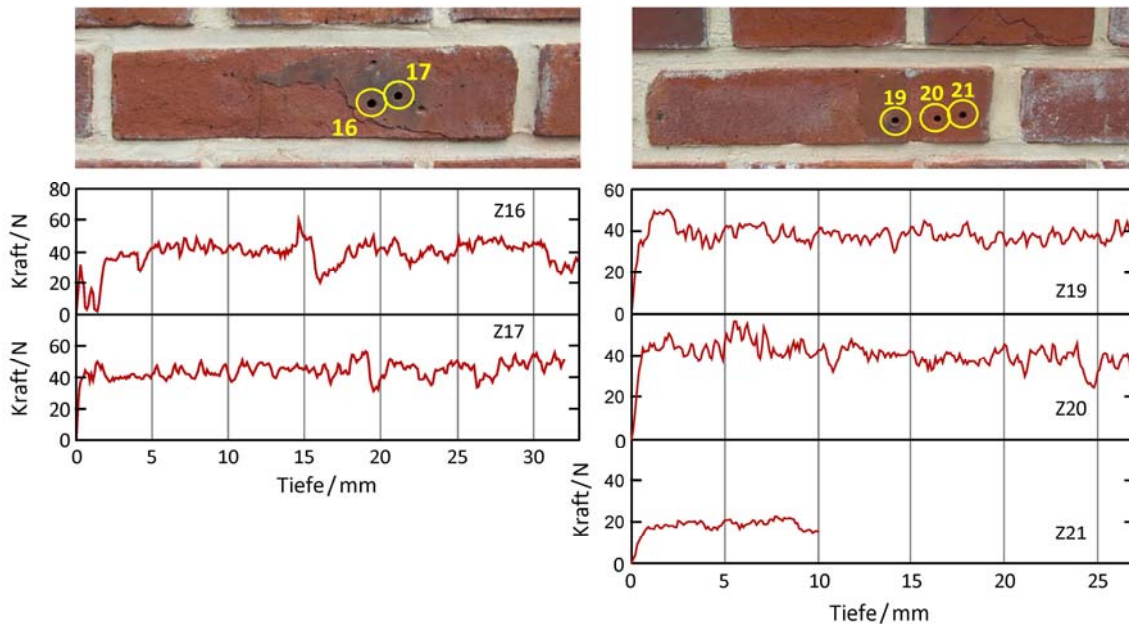
Abb. 71: Bohrwiderstandsmessungen an Ziegeln mit Schalenbildung im Bereich der Musterfläche 1. Links: Messprofile Z16 und Z17 in unterschiedlicher Entfernung vom Schalenrand; rechts: Messprofile Z19 (Schale), Z20 (ablösende Schale bzw. Brennhaut) und Z21 (Randbereich).

ge Zentimeter davon entfernt bestimmten Profil Z17 offensichtlich noch keine schalenartige Ablösung der Brennhaut vor. Die Schalenbildung entwickelt sich also sukzessive und kleinräumig. Am zweiten Ziegel (Abb. 71, rechts) liegt nur noch eine kleine Fläche mit Brennhaut vor. In diesem Bereich wurde Bohrung Z19 ausgeführt. Das Festigkeitsprofil lässt noch keine Ablösung erkennen. Die Bohrung Z20 erfolgte in einem Bereich in dem sich die Schale bzw. Brennhaut bereits abgelöst hatte. Das Profil zeigt nach Ablösung der Brennhaut bereits unmittelbar an der sekundären Oberfläche einen stabilen Zustand ohne Auflockerungen an. Die starke Abnahme des Bohrwiderstands, d.h. die geringere Festigkeit, die in Messprofil Z21 zu erkennen ist, kann wohl dem Randeinfluss infolge des durch das Strangpressverfahren erzeugten anderen Gefüges zugeschrieben werden. Zusätzlich zu den Festigkeitsprofilen in der Oberflächenzone des Ziegelmauerwerks erfolgten auch Bohrhärtewiderstandsmessungen im Innenbereich und zwar auf der Innenseite der Nordwand des Ostflügels. Dort weist das Mauerwerk die gleichen Merkmale auf wie das Mauerwerk in den Wendeltreppenaufgängen, d.h. den Zugängen zu den beiden Dachböden und ist für die Messungen leichter zugänglich. Wie in den beiden Treppenhäusern trug die Giebelwand ursprünglich einen Kalkputz, der nur noch in Teilbereichen vorhanden ist. Die Abb. 72 (links) zeigt diesen Putz in zwei unterschiedlichen Erhaltungszuständen. Der augenscheinlich an der Oberfläche aufgelockerte Putz steigt in seiner Festigkeit nach innen sehr schnell an, wobei der Festigkeitssprung bereits die Ziegeloberflächenzone markiert (P31). Demgegenüber wirkt der andere Putz an der Oberfläche völlig fest und wird möglicherweise durch Gips im Porenraum zusätzlich verdichtet und stabilisiert. Offensichtlich aber ist der Putz unterhalb dieser Zone völlig entfestigt, wie das Festigkeitsprofil P32 bestätigt. Auch in einem Ziegel der nach dem Verlust der Putzoberfläche völlig intakt erscheint, kann die Varia-

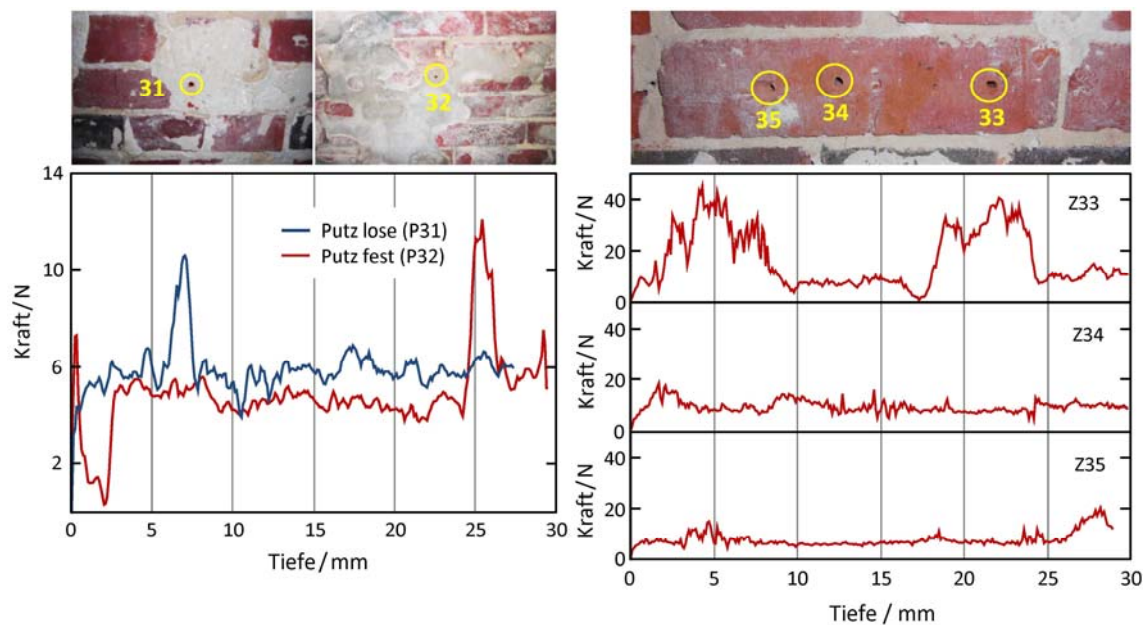
Abb. 72: Bohrwiderstandsmessungen im Innenbereich (Nordgiebel des Ostflügels). Links: Messprofile P31 (Putz lose) und P32 (Putz fest anhaftend); rechts: Messprofile Z33–Z35.

tionsbreite hinsichtlich seiner tiefenabhängigen Festigkeit sehr groß sein (Abb. 72, links).

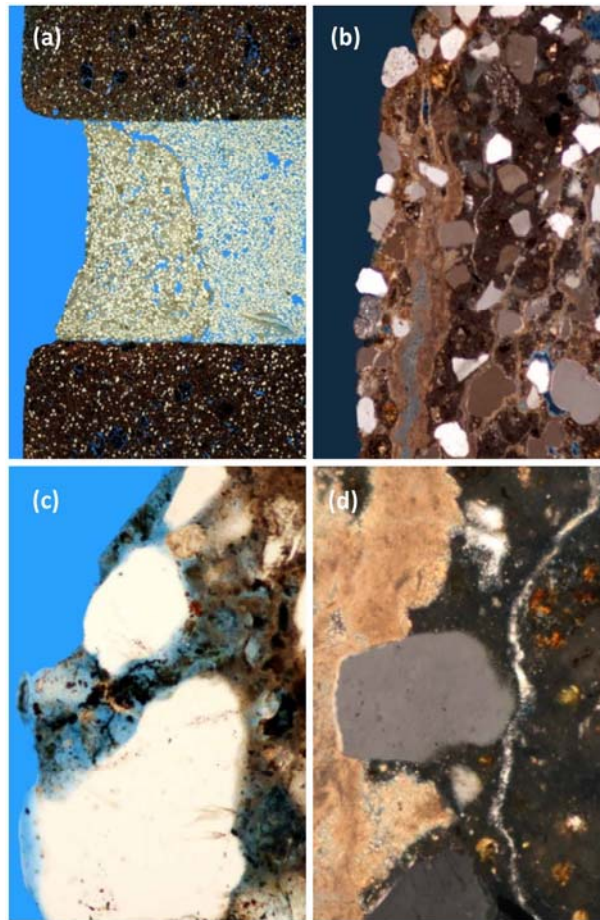
Zunächst wurde der Zustand der makroskopisch intakt erscheinenden Fugen und des ebenso intakten Mauerwerksverbundes auf großen Teilen der Ostseite des östlichen Gebäudeflügels als Beispiel für den am besten erhaltenen Ausgangszustand mikroskopisch erfasst. Die Übersichtsaufnahme Abb. 73a vermittelt einen Eindruck von der Lagerfuge, deren untere Kante mit dem Fugeisen leicht abgeschrägt wurde, damit an der Fassade ablaufendes Regenwasser unproblematisch abgeführt werden kann. Bereits in dieser Darstellung wird deutlich, dass die Fugen lediglich im unmittelbaren vorderen Bereich einen engen Kontakt zum Ziegel aufweisen, und sich ansonsten das Porengefüge an der Grenzfläche zu den beiden Ziegeln und zum Mauermörtel deutlich von den fugenmörtelinternen Poren unterscheidet. Diese nahezu umlaufenden Poren besitzen eine Größe von ca. 50–300 μm , in welchem ablaufendes Regenwasser bzw. Schlagregen zum einen noch durch kapillares Saugen aufgenommen und zum anderen bereits stark durch Winddruck in das Mauerwerk hineingedrückt werden kann [62], wobei auf

Abb. 73: Dünnschliff von Sandwichbohrkern BK8 senkrecht zur Oberfläche (Ostseite des östlichen Gebäudeteils aus augenscheinlich intakten Bereich). (a) Übersichtsaufnahme mit zur linken Bildseite orientierter Außenseite, parallele Polarisatoren, lange Bildkante: 27 mm; (b) Ausschnitt aus der unteren Hälfte der Fugenmörteloberfläche, teilgekreuzte Polarisatoren, lange Bildkante: 2.5 mm; (c) Bindemittelauflösung in der unmittelbaren Oberflächenzone des Fugenmörtels unter Beteiligung von Mikroorganismen, parallele Polarisatoren, lange Bildkante: 0.5 mm, (d) Carbonatisierungsfront (links) im Fugenmörtel und Rissfüllung durch Gips, gekreuzte Polarisatoren, lange Bildkante: 1 mm.

Dennoch liegt bereits eine Umwandlung des ursprünglichen Fugenmörtels in der Oberflächenzone vor, wie der Ausschnittsvergrößerung gleicher Orientierung wie die Übersichtsaufnahme entnommen werden kann (Abb. 73b). Während die mittlere Zone im Bild noch die typischen dunklen Farben des unveränderten stark zementhaltigen Bindemittels zeigt, ist die vordere Zone vollständig carbonatisiert, desgleichen eine Zone hinter dem unverändertem Primärgefüge, in der feine Risse oder Lösungsbahnen durch Calcit verheilt sind. Der Stofftransport (Calcium) ist teilweise von der Oberfläche erfolgt, zumal dort ein Bindemittelabbau unter Beteiligung von Mikroorganismen mikroskopisch nachweisbar ist, wie der Abb. 73c zu entnehmen ist. Ein sehr feiner Riss in der ansonsten unveränderten Fugenmörtelzone besitzt eine Füllung mit Gips und nicht mit Calcit (Abb. 73d).
