Methodenentwicklung zur zerstörungsfreien Prüfung des Wassertransportes für die Planung und zum Bautenschutz in historischem Ziegelmauerwerk bei dem Einsatz von Innenraumdämmungen

H.-H. Neumann,⁽²⁾ M. Niermann,⁽¹⁾ M. Steiger⁽¹⁾

Abschlussbericht zu dem DBU-geförderten Vorhaben
Förderkennzeichen: 28751-45

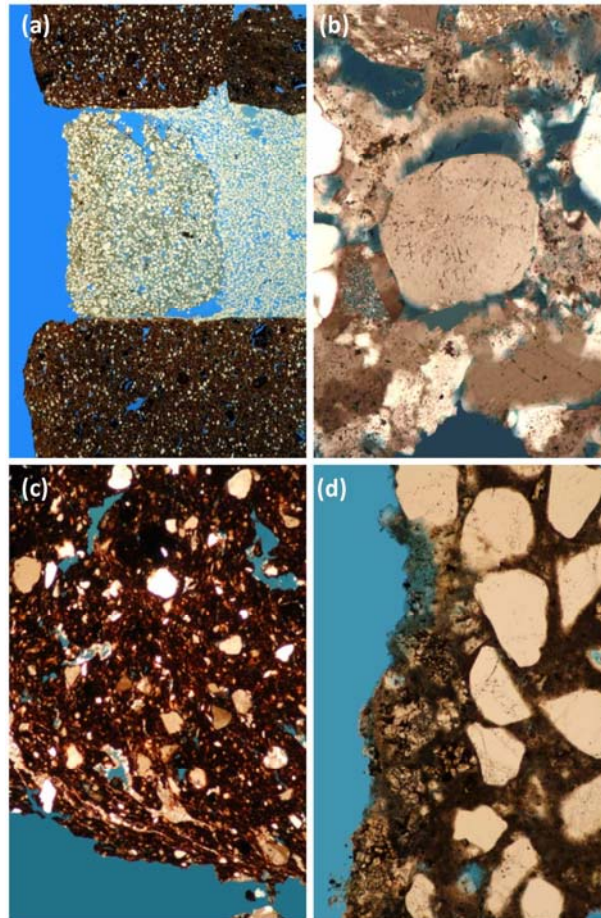
Abb. 75: Dünnschliff von BK1, der einen augenscheinlich noch guten Erhaltungszustand auf der Westseite repräsentiert. (a) Übersichtsaufnahme mit nach links weisender Außenseite, parallele Polarisatoren, lange Bildkante: 26 mm; (b) Veränderung des Mauermörtelgefüges durch Gipswachstum um ein Quarzkorn, teilgekreuzte Polarisatoren, lange Bildkante: 1 mm; (c) Gipseinlagerung in den Ziegel an vorderen Kontakt zum Fugenmörtel, teilgekreuzte Polarisatoren, lange Bildkante: 1 mm; (d) Oberflächenzone des Fugenmörtels mit vielen Restklinkerkörnern, parallele Polarisatoren, lange Bildkante: 1 mm.

Auf der Westseite des westlichen Gebäudetraktes existieren kaum noch Originalfugenmörtel, welche den scharfen Abdruck des Fugeisens an der Oberfläche nachzeichnen, sondern bestenfalls nur eine leichte Aufrauung der Fugenoberfläche besitzen. Ein solches Beispiel bildet BK1, dessen Übersicht Abb. 75a wiedergibt. An der oberen Kante der Lagerfuge liegt zwar noch kein Fugenflankenabriss vor, dennoch konnten hier viel Wasser und Aerosolpartikel über große Poren aufgenommen werden. In dem daran angrenzenden Zwickel des Mauermörtels sind Gipskristalle gewachsen, die das ursprüngliche Bindemittel nicht nur verdrängt haben, sondern über dieses hinaus den Verbund zwischen Bindemittel und Zuschlag veränderten, wie sich anhand der Verunreinigun-

gen, d.h. der Relikte des ursprünglichen kalkigen Bindemittels in der sekundären Gipsmatrix nachvollziehen lässt (Abb. 75b). Bei genauer Betrachtung des Ziegels an der Vorderkante zum Fugenmörtel fällt auf, dass Gips nicht nur dessen große Poren auskleidet, sondern auch Risse ausfüllt (Abb. 75c). Die Oberfläche des Fugenmörtels lässt nur einen geringen Bindemittelabbau erkennen, was aus dem schnelleren Materialabtrag durch die stärkere Beanspruchung auf der Westseite resultiert. Bei dieser Probe ist der Fugenmörtel bereits vollständig carbonatisiert (Abb. 75d).

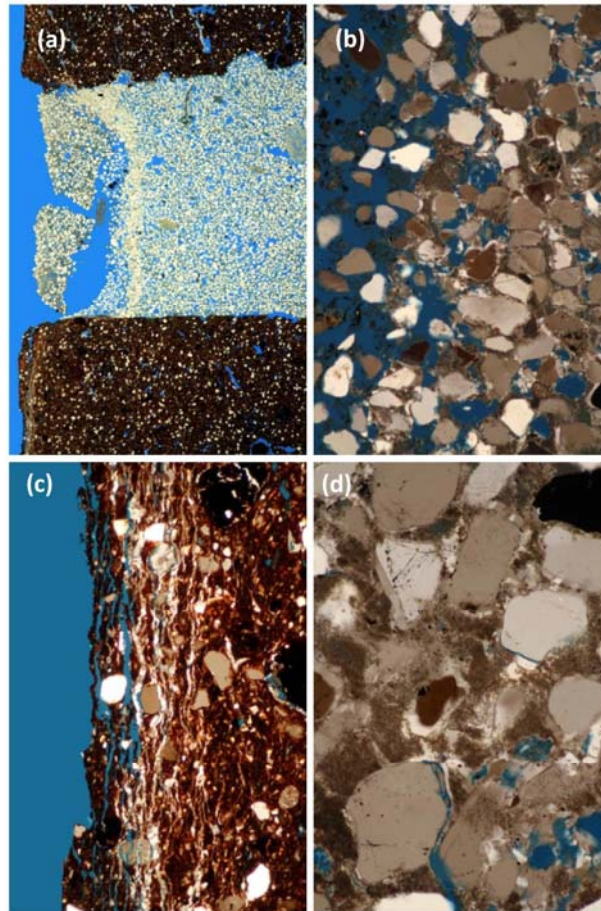
Wenn der Fugenmörtel keine ausreichende Verbindung zu den Fugenflanken oder zum Mauermörtel hat und bereits geschädigt ist, wie im Beispiel von BK13 in Abb. 77a, erfolgt die Gipskristallisation als eng begrenzte Zone im Mauermörtel. Den augenscheinlichen Schädigungsgrad des Fugenmörtels gibt Abb. 20a (S. 35) wieder, in welcher die Probe in der linken oberen Bildecke entnommen wurde, wobei das Foto den Zustand vor der Probenahme zeigt. Aufgrund der geringeren Dicke des Fugenmörtels als in den anderen Proben ist anzunehmen, dass die Oberflächenzone anfänglich vergipst war, worauf auch die oberflächennahe Gipsschädigung im unteren Ziegel hinweist (Abb. 77b), und sich mit zunehmender Rückwitterung neue Wege für den Wassereintrag öffneten. Die Kristallisationszone ist praktisch nach innen gewandert. Im vorderen Bereich des Mauermörtels herrscht noch Materialauflösung vor, während in weniger als 1.5 mm Tiefe eine Imprägnierung des Mauermörtelgefüges mit Gips feststellbar ist Abb. 77c. Die Gefügeveränderung verlief nicht gleichmäßig. An der oberen Fugenflanke existierte ein besserer Kontakt zwischen Mörtel und Ziegel als an der unteren

Abb. 77: Geschädigter Fugenmörtel und Gipskristallisation im Mauermörtel am Beispiel von BK13 (Südseite des östlichen Gebäudeteils). (a) Übersichtsaufnahme, lange Bildkante: 25 mm, parallele Polarisatoren; (b) oberflächennahe Ziegelzerstörung durch Gips, lange Bildkante: 2.5 mm, teilgekreuzte Polarisatoren; (c) Gipseinlagerung in den Mauermörtel (linke Bildhälfte), lange Bildkante: 2.5 mm, teilgekreuzte Polarisatoren; (d) stärkere Verdichtung und Umbau des Primärgefüges am oberen Rand des Mauermörtels, lange Bildkante: 1 mm, teilgekreuzte Polarisatoren.

ren, so dass es zum Spannungsaufbau und infolgedessen zur Rissbildung kam. In die vorwiegend diagonal verlaufenden Risse ist der Gips kristallisiert (Abb. 77d).

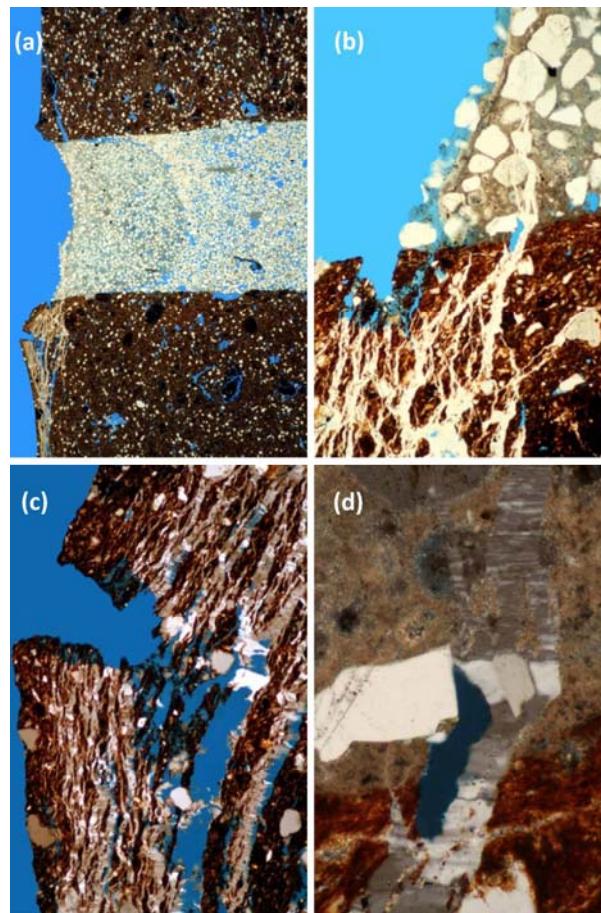
Bohrkern 10 in Abb. 78a vereint die verschiedenen beschriebenen Merkmale getrennt für die obere und untere Fugenflanke, wobei an letztgenannter zwischen Fugenmörtel und Ziegel ein durchgängiger Kontakt besteht. Deshalb hat sich der Gips im vorderen Bereich des Mörtels und Ziegels gebildet. Während oben vermutlich von Anfang an Blattkapillaren und/oder größere Poren an der Grenzfläche vorlagen, so dass gipsgesättigtes Wasser bis in den Mauermörtel eindringen konnte. Der ungleiche Spannungsaufbau hat sich verstärkt, so dass sogar der obere Ziegel vom Fugenmörtel ausgehend einen diagonalen Riss aufweist, der allerdings makroskopisch noch nicht erkennbar war. Während sich in der oberen Hälfte der Fuge durch Verwitterungseinflüsse das Bindemittel vorn gelöst hat und Zuschlagkörner aus dem Verbund herausfielen (Absanden), wurde das Fugenmörtelgefüge durch Gips völlig verändert und sekundär stabilisiert. Dabei handelt es sich jedoch nur um eine scheinbare Stabilisierung.

Abb. 78: Unterschiedliche Position der Gipseinlagerung innerhalb einer Fuge am Beispiel von BK10 (Südseite des östlichen Gebäudeteils). (a) Übersichtsaufnahme, parallele Polarisatoren, lange Bildkante: 25 mm; (b) Gipseinlagerung im unteren Ziegel mit Rissbildung senkrecht zur Oberfläche, teilgekreuzte Polarisatoren, lange Bildkante: 2.5 mm; (c) Übergang vom unteren Ziegel zur unteren Fugenmörtelkante, parallele Polarisatoren, lange Bildkante: 2.5 mm; (d) Detail aus c, teilgekreuzte Polarisatoren, lange Bildkante: 1 mm.

In dem stark veränderten Gefüge des unteren Ziegels ist mit zunehmender Vergipsung ein Riss entstanden, durch den Wasser in das Gefüge eindringen konnte und den angrenzenden Gips gelöst und damit verlagert hat (Abb. 78b). Die Gefügeveränderung des Ziegels durch Gips ist am Fugenrand am stärksten. Aufgrund der vollflächigen Haftung des Fugenmörtels am Ziegel haben sich Spannungen im Ziegel direkt in den Fugenmörtel hinein fortgesetzt. Die Risse sind heute materialübergreifend mit Gips gefüllt, wie sich anhand von Abb. 78c mit parallelen Polarisatoren nachvollziehen lässt. Die Ausschnittsvergrößerung in Abb. 78d mit teilgekreuzten Polarisatoren zeigt die Gipsfüllung am Übergang vom Ziegel zum Mörtel. Lag ausreichend Platz vor, wuchs der Gips mit klaren Kristallgrenzen in Form von relativ großen Kristallen in die Hohlräume hinein. Waren die Risse weitgehend gefüllt, kam es an den Grenzflächen zur Kristallisation, Auflösung und Rekristallisation mit einer unregelmäßigen Kristallmorphologie und eine Ausrichtung der länglichen Kristalle senkrecht zur Oberfläche.

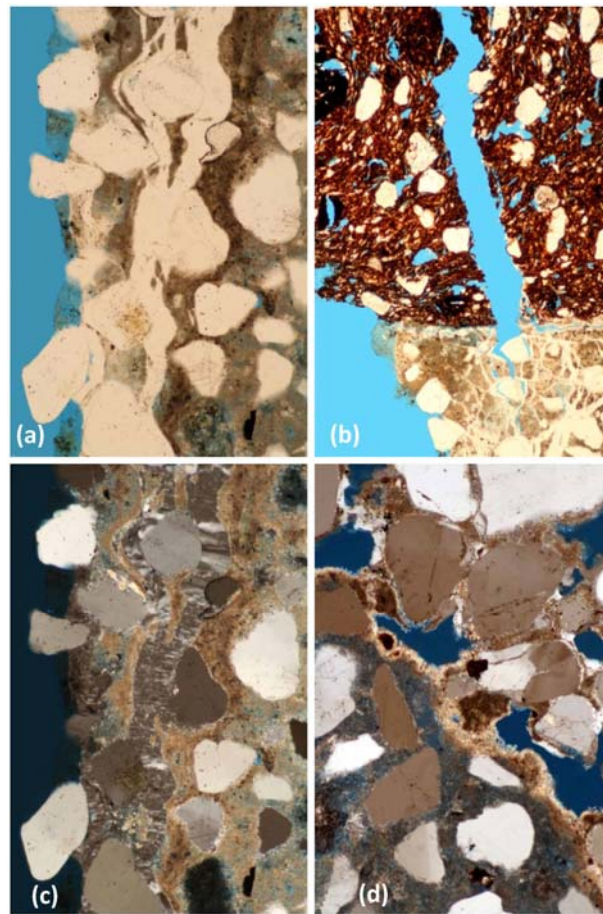
Abb. 79: Weitere Aufnahmen von BK10. (a) Bindemittelverlust an der Oberfläche und Gipseinlagerung in die Oberflächenzone des Fugenmörtels, parallele Polarisatoren, lange Bildkante: 1 mm; (b) gleicher Ausschnitt wie a, nur mit teilgekreuzten Polarisatoren, lange Bildkante: 1 mm; (c) oberer Fugenrand mit verzweigtem Rissnetz und Gipsfüllung im Fugenmörtel, parallele Polarisatoren, lange Bildkante: 2.5 mm; (d) Übergang zwischen Fugenmörtel (rechts) und gipsimprägniertem Mauermörtel (links), teilgekreuzte Polarisatoren, lange Bildkante: 2.5 mm.

Die untere Hälfte des Fugenmörtels charakterisiert eine Auflösung des primären Bindemittels an der Oberfläche, welches lediglich noch durch Reliktstrukturen erkennbar ist, und darunter eine Vielzahl von Rissen, die von Gips gefüllt sind, wie die beiden Aufnahmen in Abb. 79a und b mit parallelen und teilgekreuzten Polarisatoren bestätigen. Auch hier findet sich wieder die typische Gipsmorphologie, wenn kein Platz für freies Wachstum vorhanden ist.

In den Riss am oberen Rand des Ziegels konnte aufgrund der großen Breite kein gipsreiches Wasser kapillar aufgenommen werden, so dass praktisch keine Füllung durch Gips entstehen konnte, während der Fugenmörtel von gipsgefüllten Rissen stark durchsetzt ist (Abb. 79c). In der Summe ergeben die sehr viel dünneren gipsgefüllten Risse etwa die Öffnungsweite des Risses im Ziegel, wobei der Prozess der Rissöffnung noch nicht abgeschlossen ist. Durch das Eindringen von gipsreichem Wasser bis in den Mauermörtel, sind dort Salze in den Poren sichtbar, während ein Saum aus Calcitkristal-

len die Grenzfläche des Fugenmörtels kennzeichnet (Abb. 79d). Der Fugenmörtel ist im hinteren Bereich nur wenig von Gips durchsetzt.

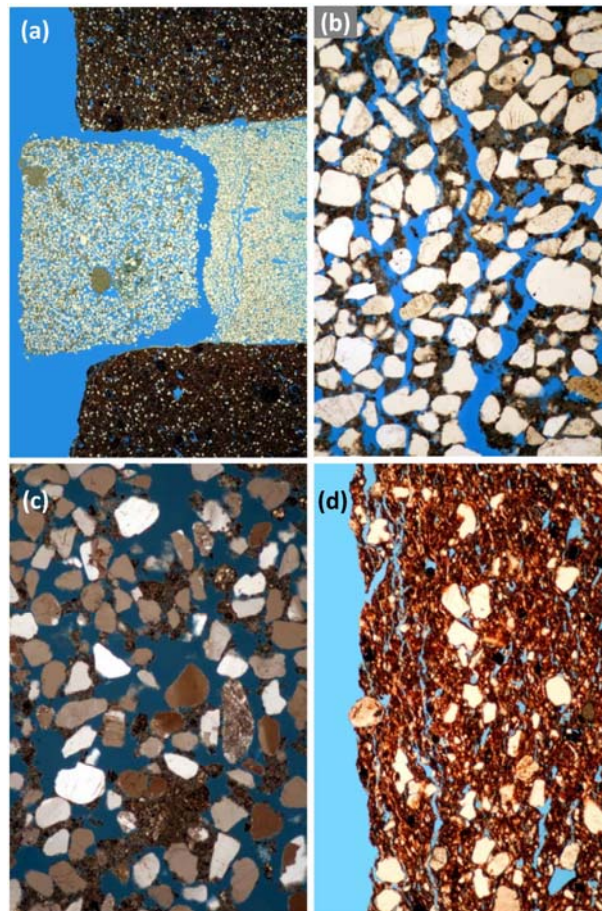
Abb. 80: Ausbesserungsmörtel (BK4, Westseite des westlichen Gebäudeteils). (a) Übersichtsaufnahme, die Ziegel sind gegenüber dem Fugenmörtel stark zurückgewittert; (b) Ausschnitt aus dem Fugenmörtel, teilgekreuzte Polarisatoren, lange Bildkante: 2.5 mm; (c) Rissbildung im Mauermörtel angrenzend zum Fugenmörtel, parallele Polarisatoren, lange Bildkante: 2.5 mm; (d) Starke Gefügelockerung in der Oberflächenzone des zurückgewitterten Ziegels, parallele Polarisatoren, lange Bildkante: 2.5 mm.

Während der Originalmörtel einen hohen Bindemittelanteil aufweist und die Gipseinlagerungen vorwiegend über den Wassertransport abhängig von den von vorn herein leicht variierenden Fugenflankenausbildungen gesteuert wird, besitzt der vorhandene Austauschmörtel eine große Porosität, die die Wasseraufnahme und damit auch den Salztransport erheblich begünstigt. Der Ziegel ist gekennzeichnet durch Materialverlust (Rückwitterung), während der Fugenmörtel gewissermaßen als „Fugenrahmen“ stehenbleibt, obwohl der Verbund zum Mauermörtel verloren gegangen ist. Dies spiegelt sich auch in der Übersichtsaufnahme Abb. 80a und der Detailaufnahme des Fugenmörtels in Abb. 80b (teilgekreuzte Polarisatoren) wider. Sowohl der Mauermörtel dahinter ist rissig (Abb. 80c) bis hin zu tiefgründig im Gefüge aufgelockert, so dass sich der Mörtel in bestimmten Mauerwerkspartien mit einem Fugeisen bis in 8 cm Tiefe herauskratzen

ließ. Die Oberflächenzone des rückgewitterten Ziegels weist ebenfalls starke oberflächenparallele Risse und Gefügelockerungen auf (Abb. 80d).

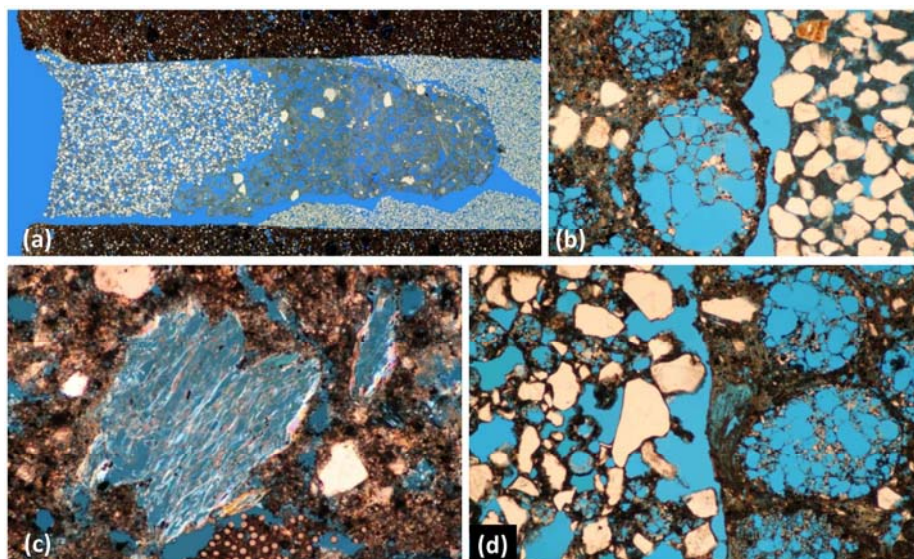
Aus Musterfläche 1 wurde ebenfalls ein Sandwichbohrkern entnommen, der in der Übersicht in Abb. 81a bei parallelen Polarisatoren dargestellt ist. Bei der Entnahme fiel der Bohrkern entlang der unteren Fugenflanke auseinander, da kein ausreichender Haftverbund ausgebildet war. Er wurde anschließend wieder zusammengefügt, weshalb der Riss entlang der Fugenflanke etwas breiter ist als er ursprünglich war. Die beiden Rissufer belegen allerdings aufgrund der nur unzulänglich übereinstimmenden Passform bereits die mangelhafte Flankenhaftung vor der Entnahme. Die Detailaufnahme in der Abb. 81b dokumentiert den hinteren Bereich des Salzspeichermörtels angrenzend an den Bestandsmauermörtel, zu dem selbst im durch die Probenahme ungestörten Bereich kein Kontakt besteht. Neben Leichtfüllstoffen aus Blähglasgranulat enthält der Salzspeichermörtel einen weiteren Leichtzuschlag (Abb. 81c) und Bündel aus Kunststofffasern zur Gefügeverstärkung, die in der Aufnahme senkrecht zu ihrer Längserstreckung angeschnitten sind. Auch zwischen dem Restauriermörtel, der ebenfalls Leichtzuschlagkörner aufweist, und dem Salzspeichermörtel bestehen bestenfalls nur punktuelle Kontakte (Abb. 81d), so dass der vom Salzspeichermörtel erwartete Effekt bezüglich der Aufnahme von Salzen aus dem angrenzenden Ziegel und Mörtel, über seine feinen Kapillarporen, die mittels Lichtmikroskopie nicht erkennbar sind, und deren Einlagerung in die großen Poren nicht auftritt.

Abb. 81: Petrografischer Dünnschliff eines Sandwichbohrkerns (BA1-BK1) aus Musterfläche 1. (a) Dünnschliffübersicht mit nach links weisender Außenseite, von außen nach innen: Restauriermörtel, Salzspeichermörtel, originaler Mauermörtel, lange Bildkante: 40 mm, parallele Polarisatoren; (b) Kontakt zwischen Salzspeichermörtel (links) und originalem Mauermörtel (rechts), lange Bildkante: 2.5 mm, parallele Polarisatoren; (c) weiterer Leichtfüllstoff und Kunststofffasern quergeschnitten (untere Bildhälfte), lange Bildkante: 2.5 mm, teilgekreuzte Polarisatoren; (d) Kontaktzone zwischen Restauriermörtel mit dem verputzt wurde (links) und Salzspeichermörtel (rechts), lange Bildkante: 2.5 mm, parallele Polarisatoren.

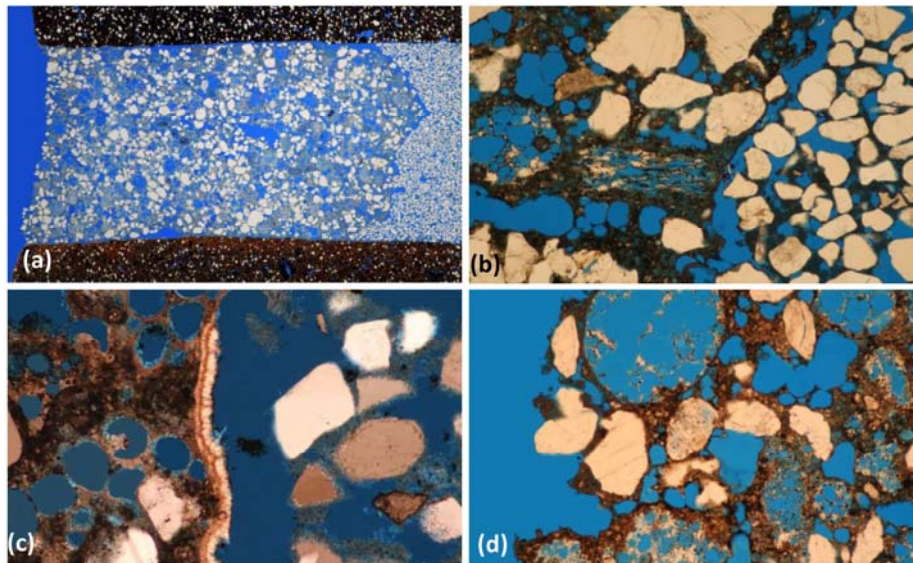
Abb. 82: Petrografischer Dünnschliff eines Sandwichbohrkerns (Musterfläche 2). (a) Übersicht, Außenseite links, lange Bildkante: 30 mm, parallele Polarisatoren; (b) Übergang Salzspeichermörtel und alter Mauermörtel (rechts der Mitte), Leichtfüllstoff Bims (Bildmitte), lange Bildkante: 2.5 mm, parallele Polarisatoren; (c) Calcitsaum auf Teilstück der Rückseite des Salzspeichermörtels, lange Bildkante: 2.5 mm, teilgekreuzte Polarisatoren; (d) Vorderseite des Salzspeichermörtels, lange Bildkante: 2.5 mm, parallele Polarisatoren.

Eine polarisationsmikroskopische Übersichtsaufnahme eines Bohrkerns aus Musterfläche 2 ist in Abb. 82a dargestellt. Für den vorderen Bereich zeigt die Übersichtsaufnahme, dass durch den starken Anpressdruck ein ausreichender Kontakt zu beiden Ziegelflanken vorliegt. Nach wenigen Millimetern treten aber längliche Blattkapillaren bis hin zu durchströmbaren Poren auf. Zum Mauermörtel besteht eine bessere Verbindung als in Musterfläche 1 (Abb. 82b), es liegt aber noch keine Verzahnung vor, in der ein gleichmäßiger Weitertransport des Wassers über Kapillarporen möglich erscheint. Auf einen hohen Wassereintrag weist die nach kurzer Zeit bereits starke Carbonatisierung in Form eines Saumes aus großen Calcitkristallen auf Teilen der Rückseite des Salzspeichermörtels hin (Abb. 82c). Die Außenseite ist geprägt durch die hohe Porosität der Leichtfüllstoffe und der Grobporen durch Luftporenbildner (Abb. 82d).

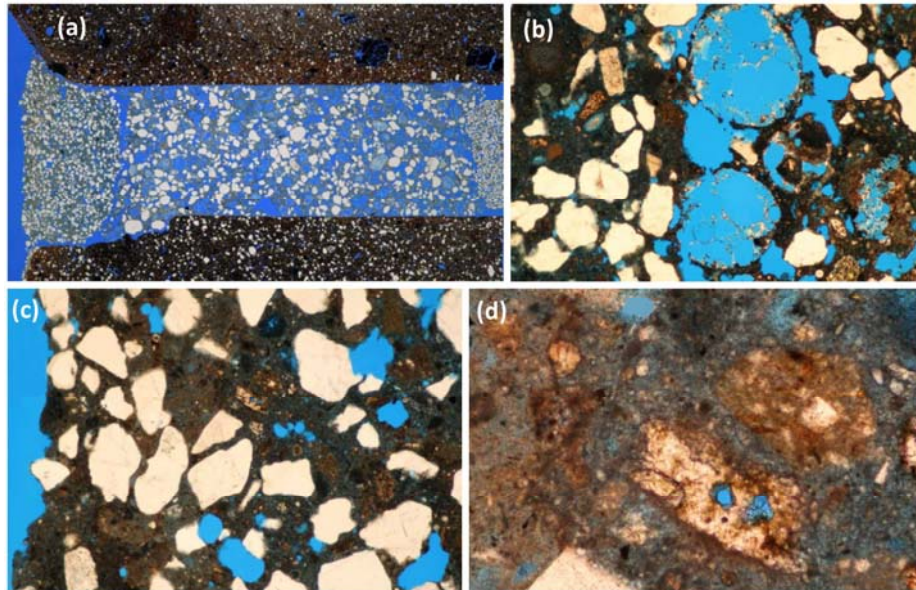
Es wurde bereits in Kap 4.2.6 auf Basis von Wasseraufnahmemessungen vermutet, dass sich die Ausbildung von Salzausblühungen durch Blattkapillaren erklären lassen, die entlang der Grenzfläche zwischen Fugendeckmörtel und Ziegel sowie zwischen Salzspeichermörtel und Ziegel auftreten. Dies bestätigt sich in der Übersichtsaufnahme des petrografischen Dünnschliffes eines Sandwichbohrkerns aus der Musterfläche 3 (Abb. 83a). Im Gegensatz zur fehlenden Anbindung an den Ziegel besteht zwischen Fugemörtel und Salzspeichermörtel eine Verbindung (Abb. 83b). Das Gefügebild des Fugemörtels ist mit seinem hohen Bindemittelanteil dem des ursprünglichen Fugemörtels sehr ähnlich (Abb. 83c), nur dass darin keine Restklinkerkörner von Zement vorhanden sind, sondern die typischen Bestandteile eines natürlichen hydraulischen Kalkes (Abb. 83d).

Abb. 83: Dünnschliff eines Sandwichbohrkerns aus Musterfläche 3 (Außenseite links). (a) Übersicht, lange Bildkante: 36 mm, parallele Polarisatoren; (b) Kontaktbereich Fugenmörtel (links) und Salzspeichermörtel (rechts), lange Bildkante: 2.5 mm, parallele Polarisatoren; (c) Fugenmörtel, lange Bildkante: 2.5 mm, parallele Polarisatoren; (d) Detail: Feinkorn-/Bindemittelanteil, lange Bildkante: 0.5 mm, parallele Polarisatoren.

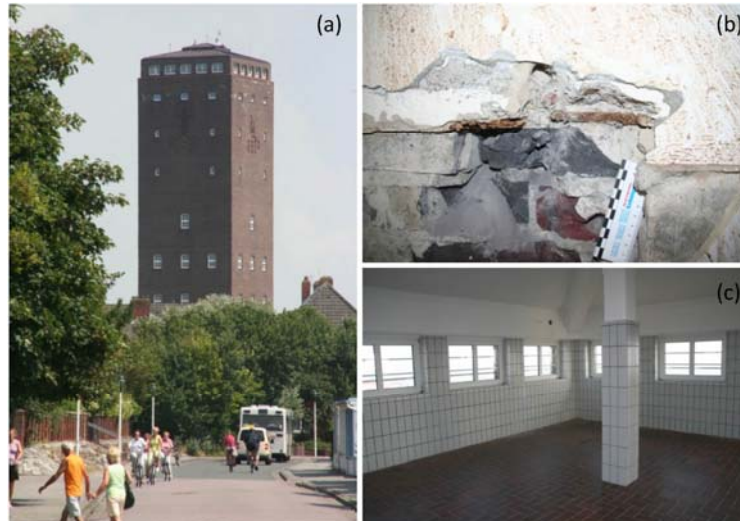
Der weithin sichtbare Wasserturm der Insel Norderney entstand im Jahr 1929 und wurde als Ziegelmauerwerk errichtet, wobei die Vormauerschale aus Hartbrandklinkern besteht (Abb. 84a). Bei den in das Mauerwerk einbindenden Decken handelt es sich um Stahlbetonbauteile, ebenso besteht der Wasserbehälter aus Stahlbeton. Um die Last aufnehmen und sicher über das Mauerwerk ableiten zu können, wurde die den Wasserbehälter tragende Decke durch sich kreuzende Unterzüge verstärkt. Die Decken sind zumindest im Auflager durch Korkplatten von dem Mauerwerk entkoppelt (Abb. 84b). Innenseitig war das Mauerwerk verputzt und beschichtet. Kondensat wurde über Öffnungen der innenliegenden Gebäudedecken nach unten abgeführt.

Abb. 84: Wasserturm auf Norderney. (a) Ansicht aus Richtung Jann-Berghaus-Straße; (b) Konstruktionsmerkmal: Auflager der Stahlbetondecke auf Kork; (c) Wandfliesen bilden das Charakteristikum der oberen Stockwerke des Wasserturms.

bis ins Jahr 2009 prägte (Abb. 84c). 1994 erhielt der Wasserbehälter eine Edelstahlabdeckung und 1998 wurde die Dachhaut mit einer Kupferblechabdeckung erneuert.

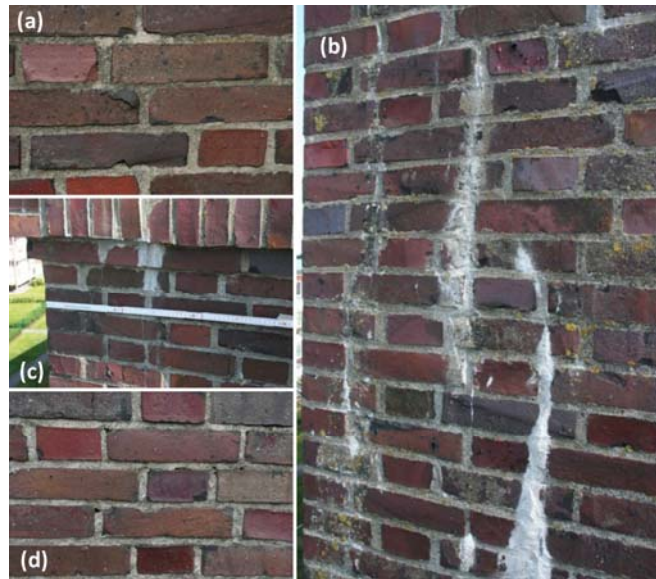
Im unteren Bereich erscheint das Mauerwerk des Wasserturms nahezu vollständig intakt (Abb. 85a), während mit zunehmender Höhe insbesondere nahe den Bauwerksecken (Abb. 85b) und unter Gesimsen (Abb. 85c) vertikale Risse im Mauerwerk auftreten, an denen sich massive Kalkfahnen gebildet haben. Die Risse treten bevorzugt dort an der Außenhülle auf, wo die Stahlbetondecken in das Mauerwerk einbinden. Die Risse können eine Länge von bis zu 3 m erreichen, liegen aber zumeist im Bereich von 1 m und verlaufen vertikal durch die Stoßfugen und durchtrennen auch in hohem Maß Hartbrandklinker. Weiterhin weist das Fugennetz mit zunehmender Höhe auch Fehlstellen auf, die beispielhaft in Abb. 85d dargestellt sind, sowie vereinzelt Steinschäden.

Abb. 85: Schäden an der Vormauerschale des einschaligen Mauerwerks des Wasserturms. (a) leichte Rückwitterung und Bewuchs auf den Fugen, bei ansonsten völlig intaktem Verbund; (b) charakteristische Kalkabläufer entlang vertikaler Rissen nahe der Gebäudeecken in Höhe der einbindenden Stahlbetondecken; (c) Risse mit Kalkablagerungen treten auch unter den Gesimsen auf; (d) mit der Höhe zunehmende Fehlstellen im Fugenmörtel.

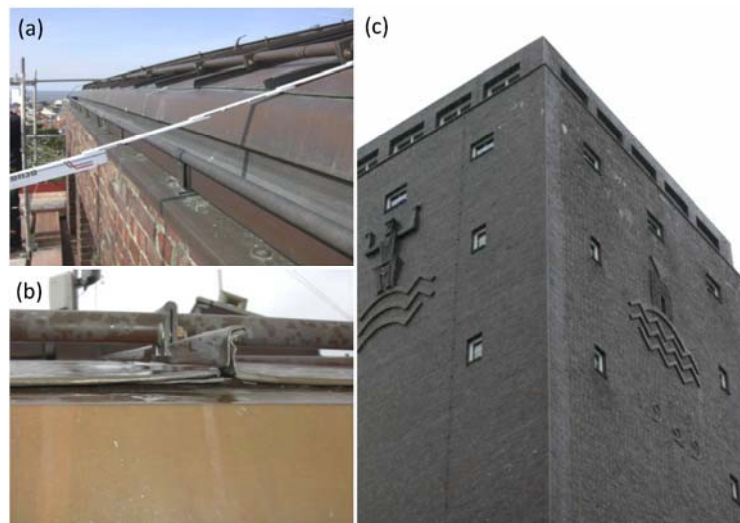
Einen weiteren Schwachpunkt und damit zugleich Eintragsweg für Wasser bildet der Dachrandanschluss in dem Zusammenspiel zwischen Dachneigung und Dimensionierung der Kastenregenrinne (Abb. 86a). Zudem kann Regenwasser bei starkem Winddruck auch unter die nicht fachgerechte, leicht aufgewölbte Verbindung der Kupferbleche gelangen (Abb. 86b), insbesondere bei Regen und Westwind. Der Windeinfluss bei Regen lässt sich an der stark einseitigen Benetzung der Westseite am oberen Teil des Wasserturms nachvollziehen, wie Abb. 86c beispielhaft belegt.

Aufgrund der nahezu wasserundurchlässigen Hartbrandklinker kann das eingedrungene Wasser nicht ausreichend schnell über das Fugennetz trocknen und verteilt sich unregelmäßig von Rissen und vom Dachrand ausgehend im Mauerwerk. Nach innen kann selbst bei zusätzlicher Zwangsbelüftung das Wasser aufgrund der Wandbekleidung aus Fliesen und der Mehrfachbeschichtung oberhalb der Fliesen und der Decke nicht abge-

Abb. 86: Dachrandbereich und Mauerwerk des Wasserturms bei Regen. (a) Konstruktionsmangel im Hinblick auf die Wasserabführung über die Regenrinnen. Das Wasser schießt bei starkem Regen mit Wind über die Regenrinne hinweg und läuft an der Fassade hinab, (b) Entlang der Kupferfalz kann Regenwasser bei starkem Wind in den Dachaufbau gedrückt werden und von oben in das Mauerwerk gelangen, (c) Bei starkem Westwind wird das Regenwasser über die Schäden in der Außenhülle in das Mauerwerk gedrückt.

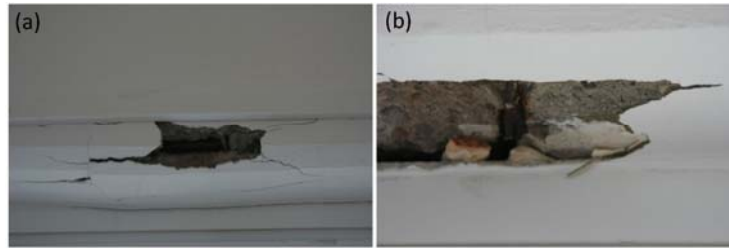
Abb. 87: Schäden am Fenstersturz im Aussichtsraum. (a) starke Rissbildung im Sturzbereich durch von oben/außen eingedrungenes Wasser und dadurch ausgelöster Bewehrungskorrosion; (b) Gipsspachtel unter dem aus Zement bestehenden Sperrspachtel.

Schäden in den Fensterstürzen oberhalb des Fliesenschildes z.B. im obersten Raum des Wasserturms schließen. Der Schaden ist in Abb. 87 vor (a) und nach (b) der Öffnung zu sehen. Nach dem Öffnen der Schadenszone konnte unter dem aus Zement bestehenden Sperrspachtel eine Lage aus Gipsspachtel festgestellt werden. Durch diese Gipsschicht wurde der Schaden erheblich beschleunigt, wenn sie nicht sogar schadensursächlich war.

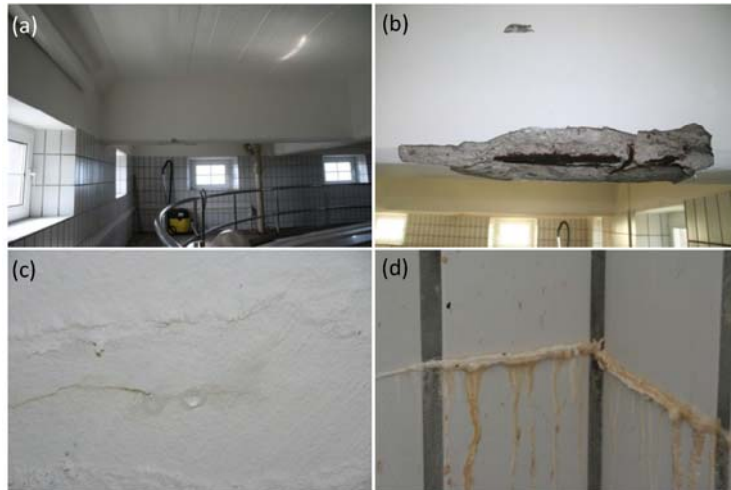
Im oberen Umgang um den Wasserbehälter, der dort mit einem Edelstahldeckel versehen ist, haben sich an den Unterzügen aus Stahlbeton teilweise bereits Schäden entwickelt, wie die Übersichtsaufnahme (Abb. 88a) bestätigt, in der auch die keramische Wandbekleidung der letzten großen Instandsetzungsmaßnahme sichtbar ist. Nach dem Entfernen der gelösten Betonschale wird die korrodierte Bewehrung sichtbar, welche die Ursache für Rissbildung und Betonschädigung ist. Abb. 88b gibt den Zustand nach Entfernen des losen Betons mit Beschichtungsaufbau im Detail aus entgegengesetzter Blickrichtung wieder. An der oberen Kante der Schadensstelle lässt sich noch weißes Beschichtungsmaterial auf der oberen Rissflanke nachweisen, woraus sich schließen lässt, dass der Riss bereits vor der letzten Beschichtungsmaßnahme vorhanden war und in diesem Zuge nicht saniert worden ist, da sonst an dieser Stelle keine Farbe hätte sein dürfen.

Entlang feiner Haarrisse oberhalb des Fliesenschildes an der Wand oder an der Decke nahe dem Außenmauerwerk dringt Wasser in das Bauwerk ein, wie der Wassertropfen am Riss eindeutig belegt (Abb. 88). Durch Bewegungen des Wasserturms, sicherlich auch durch das im Mauerquerschnitt vorhandene, ungleichmäßig verteilte Wasser infolge unterschiedlichen Spannungsauf- und-abbbaus verstärkt, sind auch Risse im Fliesenschild, vornehmlich in Eckbereichen entstanden. Über die Risse trat an Calciumhydroxid gesättigtes Wasser aus und es bildeten sich infolge CO_2 -Zutritts aus der Luft Calcitsäume entlang der Risse (Abb. 88d).

Abb. 88: Schäden im Raum direkt über dem Wasserbehälter (Umgang). (a) Übersicht mit Blick auf die Westwand mit Schaden am Unterzug; (b) Zustand nach Öffnung des Unterzuges (entgegengesetzte Blickrichtung); (c) nach innen über Risse eindringendes Wasser; (d) Calcitbildung durch Transport von $\text{Ca}(\text{OH})_2$ -gesättigter Lösungen an die Rissoberflächen.

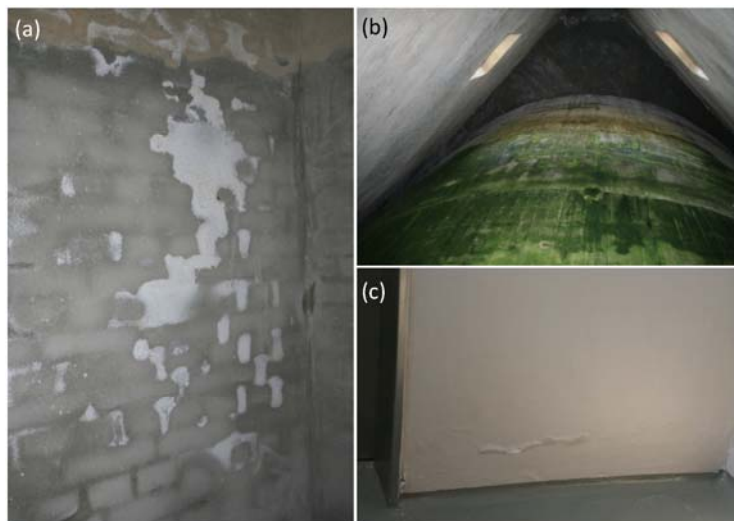
An den Innenseiten der Außenwände rund um den aus Stahlbeton bestehenden Wasserbehälter haben sich teilweise starke Salzausblühungen in Abhängigkeit von den am stärksten durch Wassereintrag betroffenen Seiten (wechselfeuchte Zone) gebildet. Ein Beispiel ist in Abb. 89a gezeigt. Der Wasserbehälter selbst lässt am nordwestlichen Be-

Abb. 89: Raum mit Wasserbehälter und Treppenhaus. (a) expositionsabhängige Salzausblühungen; (b) vereinzelte Schäden an der Außenhülle des Wasserbehälters Algenbesiedelung; (c) Blasenbildungen auf der Innenseite der Außenwände des Treppenhaus und in den Fensterleibungen.

reich seiner Außenhaut starke Algenbildung erkennen. Es liegen allerdings nur wenige Oberflächenschäden im Stahlbeton vor (Abb. 89b).

schließende Rekristallisation zur Blasenbildung beigetragen oder diese sogar verursacht hat. In den weiter unten gelegenen Räumen, mit Ausnahme der Wasseraufbereitung im Souterrain, liegen nur noch verputzte und beschichtete Wände und keine keramische Bekleidung vor (Abb. 89c).

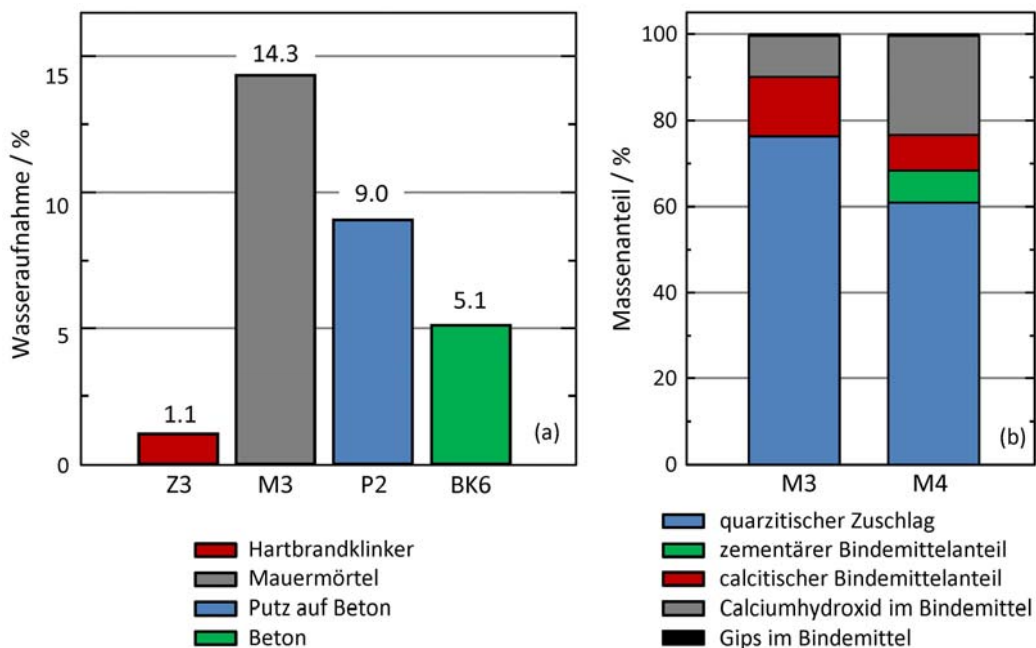
Zwecks möglichen Ziegel- und Mörtelaustausches wurde der Mauermörtel auf seine chemische Zusammensetzung an zwei Proben untersucht, deren Ergebnis in Abb. 90b dargestellt ist. Ergänzend erfolgten polarisationsmikroskopische Analysen am Mauermörtel und am ursprünglichen Fugenmörtel. Die chemische Zusammensetzung kann relativ stark variieren, da der Mauermörtel vor Ort gemischt wurde. Aus der chemischen

Abb. 90: Ausgewählte Kenndaten der Baustoffe. (a) maximale Wasseraufnahme unter Atmosphärendruck; (b) chemische Zusammensetzung des Mauermörtels.

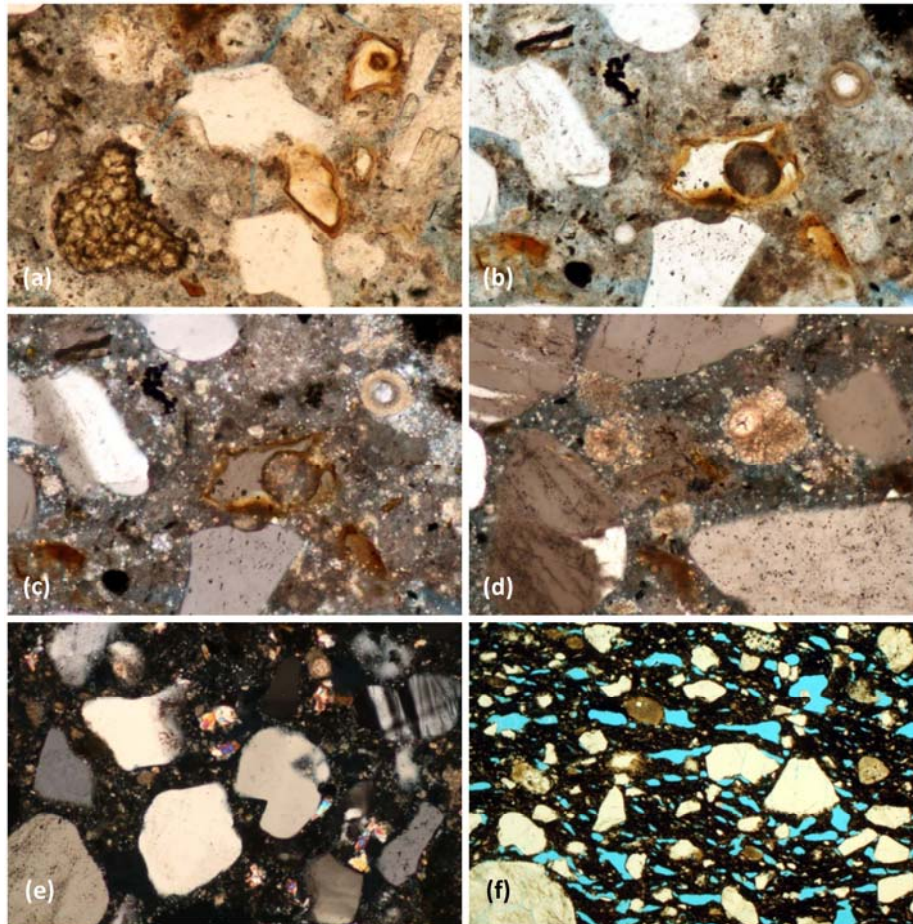
Abb. 91: Polarisationsmikroskopie der Baumaterialien. (a) Restklinkerkorn im Fugenmörtel (linke Bildseite), parallele Polarisatoren; (b) Hüttensand mit Eisenoxid-Hydroxid im Fugenmörtel, parallele Polarisatoren; (c) gleicher Ausschnitt wie b, aber teilgekreuzte Polarisatoren; (d) feiner Kalkzusatz, gekreuzte Polarisatoren; (e) Portlandit im uncarbonatisierten Bindemittel, gekreuzte Polarisatoren; (f) Gefüge des Hartbrandklinkers, gekreuzte Polarisatoren. Lange Bildkante: 0,5 mm (a–e), 1,0 mm (f).

Neben dem Zement, der alleinigen hydraulischen Bindemittelkomponente im Fugenmörtel der Grundschule, liegen in den Mörteln am Wasserturm auch Puzzolane vor. Das betrifft Fugen- und Mauer­mörtel gleichermaßen. Neben den charakteristischen Restklinkerkörnern (Abb. 91a) wurden Hüttensand bzw. kleine Schlacken­körner mit glasiger Matrix und häufig noch braunen Säumen durch Eisenverbindungen (Abb. 91b und Abb. 91c) nachgewiesen. Darüber hinaus enthalten sowohl der Mauer- als auch der Fugenmörtel kleine z.T. völlig runde Calcitpartikel, die Abb. 91d bei vollständig gekreuzten Polarisatoren wiedergibt, so dass für die chemische Analyse auch zu berücksichtigen ist, dass nicht sämtlicher Calcit aus der Carbonatisierung des Portlandits (Calciumhydroxid) hervorgegangen ist, also der calcitische Bindemittelanteil kleiner sein muss.

Für den Mauermörtel wurde aufgrund der Kornzusammensetzung (überwiegend Quarzsand), der Kornrundung und des engen Korngrößenspektrums analog der Grundschule Dünen sand eingesetzt. Der Zuschlag des Fugenmörtels besitzt nahezu die gleiche Zusammensetzung, nur mit dem kleinen Unterschied, dass Überkorn hinzugegeben wurde. Der Bindemittelanteil wurde wiederum für den Fugenmörtel erhöht, wie sich grob aus den polarisationsmikroskopischen Analysen abschätzen lässt. In Teilbereichen erfolgte noch keine Carbonatisierung des Portlandzements zwischen den C-S-H-Phasen, wie Abb. 91e bestätigt. Der Hartbrandklinker zeigt die typischen runden länglichen Poren von Material, welches verglast ist, also die Sintergrenze erreicht hat. Nur die Quarzkörner repräsentieren noch den Ausgangszustand (Abb. 91f).

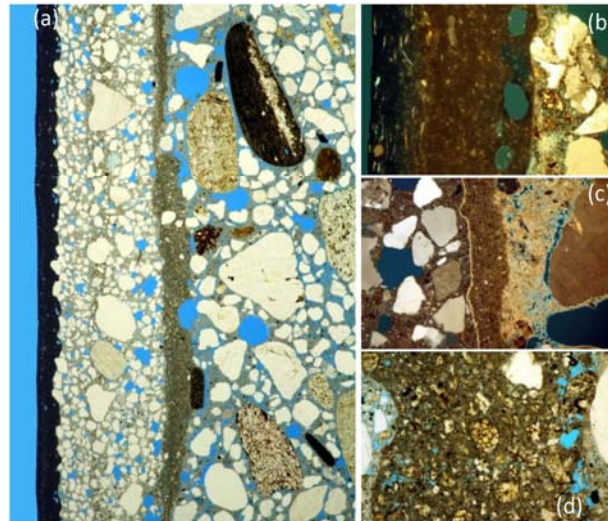
- drei Beschichtungslagen mit einer Dicke von 540–720 µm (Abb. 92b)
- zwei Lagen Zementspachtel mit Quarzzuschlag und in der unteren Lage zusätzlich Flugasche mit einer Stärke von ca. 3100–3350 µm

Abb. 92: Beschichtungsaufbau auf Beton. (a) Übersicht (von außen, links, nach innen): zwei Lagen zementärer Spachtel, eine Zementlage als Haftvermittler und Beton, parallele Polarisatoren; (b) drei aufeinanderfolgende Beschichtungslagen, teilgekreuzte Polarisatoren; (c) Übergang zwischen Zementspachtel und Beton mit starker Carbonatisierung des Betons, teilgekreuzte Polarisatoren, (d) Zementlage auf Beton, parallele Polarisatoren. Lange Bildkante: 15 mm (a), 1.0 mm (b–d).

In Abb. 92c ist der Übergang von der unteren Zementspachtellage über die Purzementlage bis zum Beton bei unvollständig gekreuzten Polarisatoren gezeigt. Die reine Zementlage weist an der Oberfläche einen Calcitsaum auf und scheint selbst nur begrenzt carbonatisiert zu sein, während die Oberflächenzone des Betons vollständig carbonatisiert ist. Die Abb. 92d ist eine Detailaufnahme der reinen Bindemittelschicht, in welcher der hohe Anteil an Zementklinkerkörnern sichtbar ist.

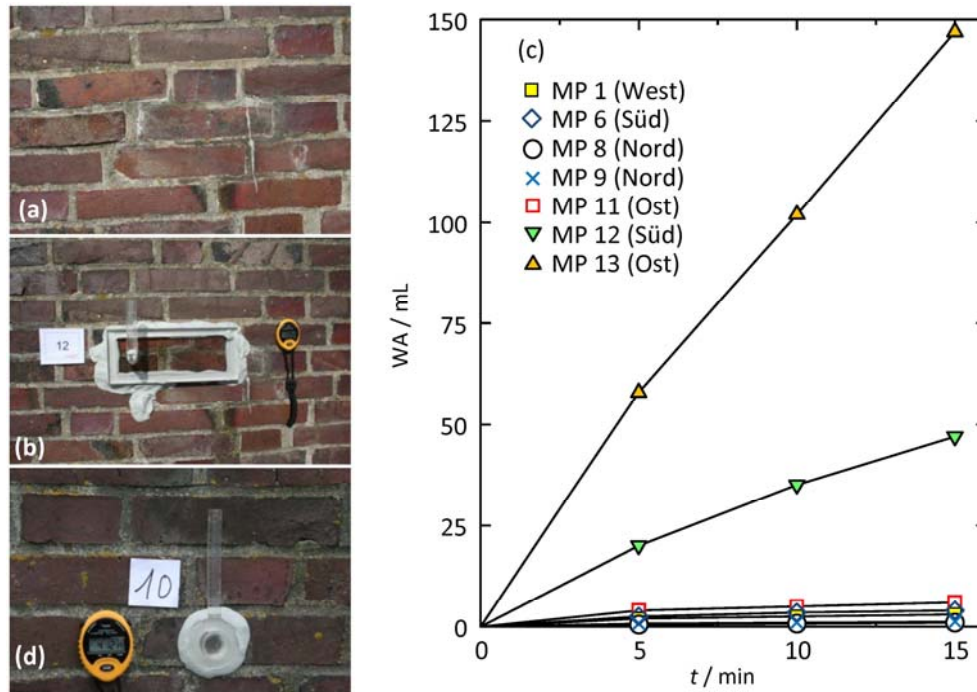
Bei den Messungen mit der Franke-Platte wurden überwiegend Messungen in optisch intakten Bereichen durchgeführt, also in Bereichen ohne sichtbare Risse oder ihren Vorläufern. Im Vergleich dazu wurde an zwei Positionen gemessen, an denen kleinere Schäden (Risse) sichtbar waren. Risse in Fugenflanken oder im Hartbrandklinker, über die Wasser transportiert werden kann, äußern sich häufig in sichtbaren Calcitablagerungen (Abb. 93a). Damit das Wasser nicht über diese feinen, durch Calcit vermeintlich geschlossenen Haarrisse nach unten aus der Franke-Platte auslaufen konnte, wurden diese Stellen vorsorglich mit Kitt bedeckt (Abb. 93b).

Die Ergebnisse der Messungen sind in (Abb. 93c) dargestellt. Der Messpunkte MP 12 befand sich in einem Mauerwerksbereich mit kleineren Schäden. Messpunkt MP 13 ist eine Messung in einer ausgemauerten Fensteröffnung, bei der ein anderer Fugenmörtel verwendet wurde. Die Wasseraufnahmen an diesen beiden Positionen betragen 47 mL (MP 12) bzw. 147 mL (MP 13) in 15 Minuten und übersteigen die Wasseraufnahmen in den augenscheinlich intakten Flächen, die Werte zwischen 1 mL und 6 mL in 15 Minuten aufweisen, um ein Vielfaches. Selbst der höchste gemessene Wert von 147 mL in 15 Minuten (MP 13) gilt aber nach den Kriterien von Franke noch als akzeptabel im Hinblick auf die Schlagregensicherheit. Wie zu erwarten war, erfolgte die Wasseraufnahme ausschließlich über die Fugen und der Hartbrandklinker nahm über seine Sichtfläche

Abb. 93: Bestimmung der Wasseraufnahme mittels Wasseraufnahme-Prüfplatte nach Franke und Wassereindringprüfer nach Karsten. (a) Bereiche mit geringen Kalkablagerungen indizieren unkontrollierten Wassertransport über Risse; (b) Wasseraufnahmemessung in Bereich a; (c) Vergleichsmessungen (MP 1–MP 11: Messungen in augenscheinlich intakten Bereichen, MP 12: leicht geschädigter Bereich, MP 13 ausgemauerte Fensteröffnung mit anderem Fugenmörtel); (d) Kontrollmessungen mit Karsten-Röhrchen.

kein Wasser auf. Prüfungen mit dem Wassereindringprüfer nach Karsten blieben deshalb auf wenige Kontrollmessungen begrenzt (Abb. 93d).

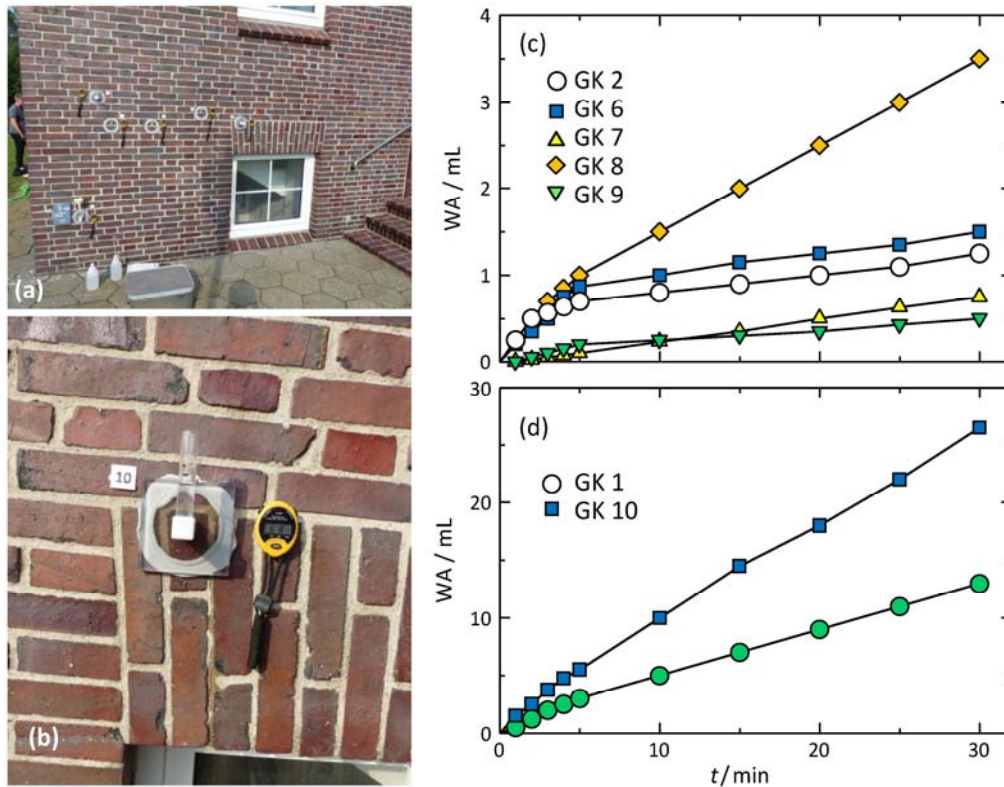
Auf der Süd- und Westseite wurden im Rahmen dieses Vorhabens neue Wasseraufnahmemessungen des Verbundes mit der großen Karsten-Platte (GK) gemessen, wobei auch hier analog der Grundschule jeweils die Platte über einem Kontakt zwischen einer Stoßfuge und einer Lagerfuge angebracht wurde (Abb. 94a), mit Ausnahme einer Messung im oberen Bereich des Fenstersturzes auf der Südseite (Abb. 94b). Die vorgenannte Art der Messung hat den Vorteil, dass ein Vergleich der Wasseraufnahme objektübergreifend möglich ist. Insgesamt ist die Wasseraufnahme auch an den kritischen Kontaktpunkten von Stoß- und Lagerfuge sehr gering (Abb. 94c). Eine Ausnahme bildet der Riss in der vertikalen Fuge zwischen den Sturzklinkern auf der Südseite. Dabei verteilt sich aber der Großteil des Wassers entlang des Risses nach unten und nicht in das Mauerwerk hinein. Anders ist die Situation bei einer Neuausmauerung einer ehemaligen Fensteröffnung mit einem neuen Fugenmörtel, der eine deutlich höhere Wassermenge aufnimmt, ohne dass ein Fugenflankenabriss erkennbar ist (Abb. 94d). Der neue Klinker besitzt ebenso keine mit der kleinen Karsten-Platte messbare Wasseraufnahme, wie schon bei Messungen am Altbestand beobachtet wurde.

Abb. 94: Wasseraufnahmemessungen mit großer Karsten-Platte. (a) Messungen auf der Südseite (Übersicht); (b) erhöhte Wasseraufnahme im Bereich eines Fenstersturzes mit Riss; (c) Messwerte bei augenscheinlich intaktem Verbund; (d) Messwerte über dem Riss im Sturz (GK 10) und einer zugemauerten Fensteröffnung mit anderen Hartbrandklinkern und anderem Fugenmörtel (GK 1).

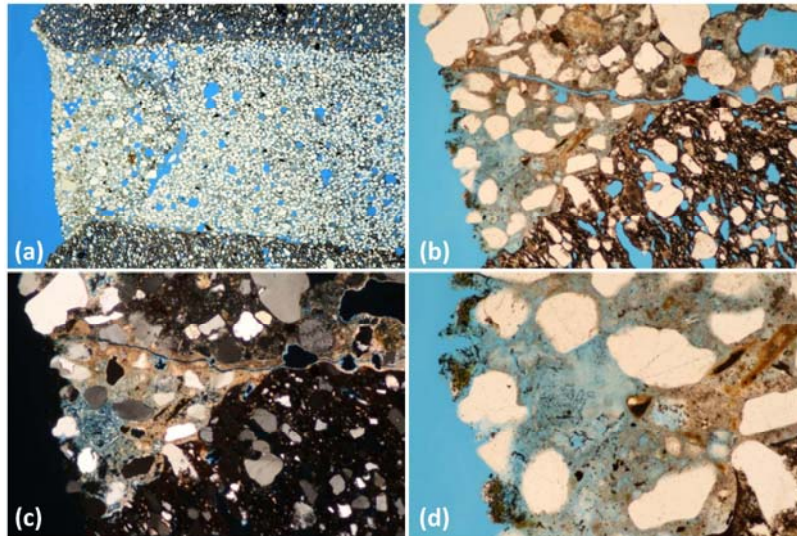
Analog zu den Untersuchungen an der Grundschule wurden auch am Wasserturm ergänzende mikroskopische Analysen an Verbundproben vorgenommen, wobei es ungleich schwieriger war aus dem Verbund aus Hartbrandklinkern Sandwichbohrkerne zu entnehmen. Abb. 95a zeigt den Bohrkern 1 in der Übersicht mit nach links weisender Außenseite. Die Übersichtsaufnahme spiegelt sofort den bereits beschriebenen Unterschied in der Zuschlagkorngröße zwischen Fugen- und Mauermörtel wider, wobei auch der Verlauf der Grenzfläche zwischen diesen beiden Mörteln anhand der größeren Pore und der feinkörnigen Verunreinigung sehr deutlich hervortritt. In der Übersichtsaufnahme ist zudem eine gute Haftung des Mörtels am Hartbrandklinker feststellbar. Erst bei stärkerer Vergrößerung fällt ein Riss an der oberen Fugenflanke auf, dessen Breite 10–20 μm beträgt (Abb. 95b). Bei vollständig gekreuzten Polarisatoren lässt sich anhand der optischen Eigenschaften (Interferenzfarbe) nachvollziehen, dass die Rissflanken vollständig carbonatisiert sind, wobei die Carbonatisierung nach oben sehr viel weiter in das Gefüge hineingreift als nach unten. Dort endet die Carbonatisierung in ca.

Abb. 95: Dünnschliff von Sandwichbohrkern BK1 senkrecht zur Oberfläche. (Außenseite links). (a) Übersicht, lange Bildkante: 18 mm, parallele Polarisatoren; (b) obere Fugenflanke mit Riss, lange Bildkante: 2.5 mm, parallele Polarisatoren; (c) gleicher Ausschnitt wie b, vollständig gekreuzte Polarisatoren; (d) Bindemittelabbau durch Mikroorganismen, lange Bildkante: 1.0 mm, parallele Polarisatoren.

50 μm bis maximal 100 μm Entfernung von der Rissflanke und ist scharf vom nicht carbonatisierten zementären Bindemittel abgegrenzt. In letzterem besitzt der Fugenmörtel ein sehr dichtes Gefüge, welches den Zutritt von CO_2 aus der Luft und Feuchtigkeit bisher nicht ermöglicht hat. Vereinzelt in der Bindemittelmatrix auftretende Carbonatpartikel stellen einen primären Zuschlaganteil oder einen Zusatzstoff dar (Abb. 95c).

Demgegenüber kann das Bindemittel des Fugenmörtels in der unmittelbaren Oberflächenschichtzone bis in eine Tiefe von mehreren Quarzkornlagen abgebaut sein, wobei der starke Bewuchs aus Algen und Schwärzepilzen maßgeblich daran beteiligt zu sein scheint (Abb. 95d).

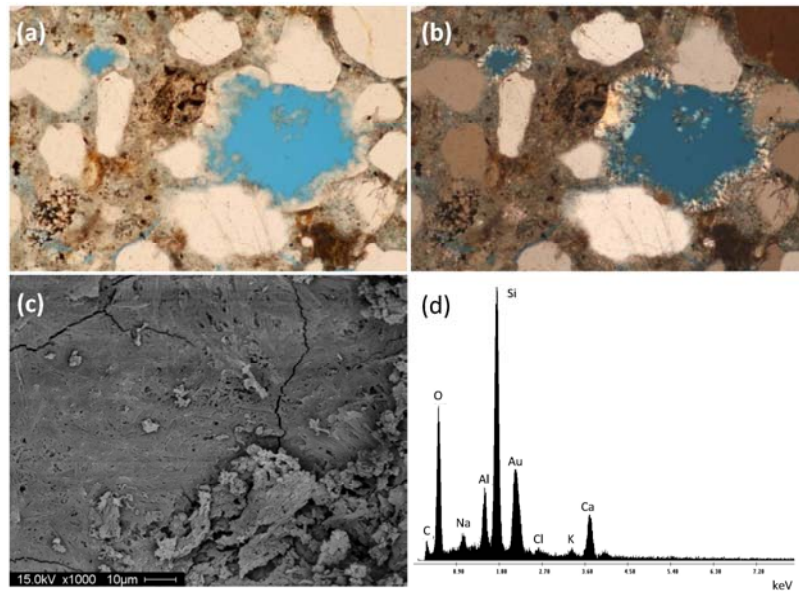
Poren im Fugenmörtel weisen Säume aus nadeligen Kristallen auf bzw. sind teilweise gänzlich damit gefüllt. Abb. 96a stellt ein Beispiel für erstgenannte Kategorie bei parallelen Polarisatoren dar, während Abb. 96b mit teilgekreuzten Polarisatoren die Interferenzfarben erster Ordnung der zusammengewachsenen Kristalle wiedergibt. Abb. 96c zeigt die verwachsenen Kristalle einer aufgebrochenen Pore im Rasterelektronenmikroskop im Rückstreuelektronenmodus (BSE). Anhand des dazu gehörigen EDX-Spektrums lässt sich die Elementzusammensetzung bestimmen. Die Kristalle bestehen vor allem aus Silicium (Si), Aluminium (Al), Calcium (Ca), Sauerstoff (O) und Kohlenstoff (C). Die anderen Elemente wie Natrium (Na), Kalium (K) und Chlor (Cl) werden als Salz aus dem Untergrund angesehen (Abb. 96d). Eine eindeutige Klassifizierung wäre nur durch röntgendiffraktometrische Analyse möglich, wobei die Poren für die Präparation und Anreicherung einer ausreichend großen Menge für das Analysenverfahren zu klein waren. Dennoch bleibt zu bemerken, dass das Gefüge durch diese sekundären Kristallbildungen, seien sie auf natürliche Weise im Rahmen der Verwitterung entstanden oder Resultat einer unbekannteren Oberflächenbehandlung, verdichtet wurde.

Abb. 96: Nadelige Kristalle in runden Poren des Fugenmörtels. (a) polarisationsmikroskopische Aufnahme, lange Bildkante: 1 mm, parallele Polarisatoren; (b) gleicher Ausschnitt wie a, teilgekreuzte Polarisatoren; (c) rasterelektronenmikroskopische Aufnahme der Kristalle mit BSE-Detektor; (d) EDX-Spektrum der Kristalle.

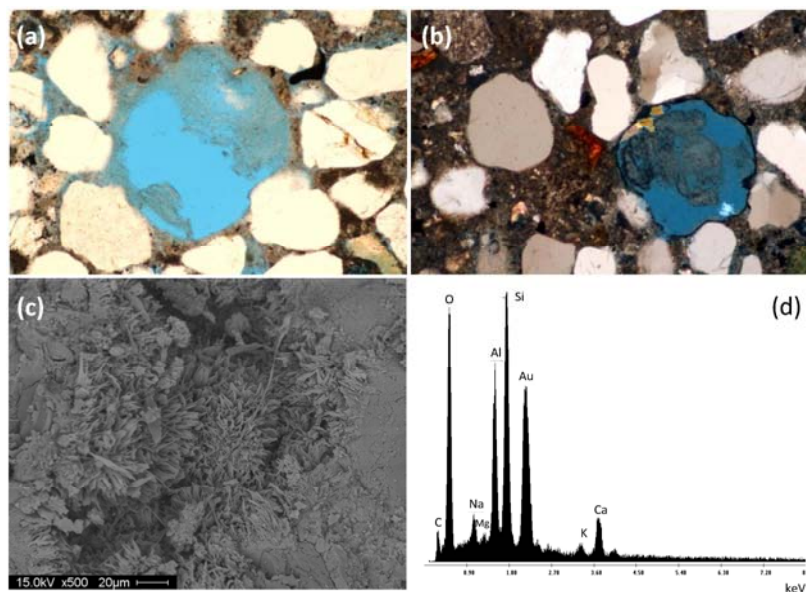
Abb. 97: Mikroskopische Untersuchungen am Mauermörtel. (a) nadeliger Kristalle im Polarisationsmikroskop, lange Bildkante: 1 mm, parallele Polarisatoren; (b) Porenfüllung im Polarisationsmikroskop, teilgekreuzten Polarisatoren, lange Bildkante: 1 mm; (c) rasterelektronenmikroskopische Aufnahme der Kristalle mit BSE-Detektor; (d) EDX-Spektrum der Kristalle.

Im Mauermörtel wurden in den größeren runden Poren ebenfalls nadelige Kristalle identifiziert, die aber eine andere Morphologie als im Fugenmörtel aufweisen (Abb. 97a). Teilweise treten auch am Porenrand dunkelbraune feinteilige Säume auf, wie ein Beispiel in Abb. 97b bei teilgekreuzten Polarisatoren dokumentiert. In die Pore sind

vom Rand her Portlanditkristalle gewachsen. Die Pore befindet sich in einem nicht carbonatisierten, hoch zementhaltigen Bereich. Die Kristallform gibt die rasterelektromikroskopische Aufnahme in Abb. 97c wieder und die Elementzusammensetzung Abb. 97d, die der der anderen nadeligen Kristalle ähnlich ist, wobei der Aluminiumpeak größer ist. Natrium (Na) sowie Kalium (K) scheinen wiederum als Salze einzustufen zu sein, obgleich der Chlorid-Peak fast im Untergrund des Spektrums verschwindet und nicht markiert wurde. Auch hier lässt sich keine eindeutige Identifizierung durchführen, ebenso gibt die Fachliteratur darüber keine hinreichende Auskunft.

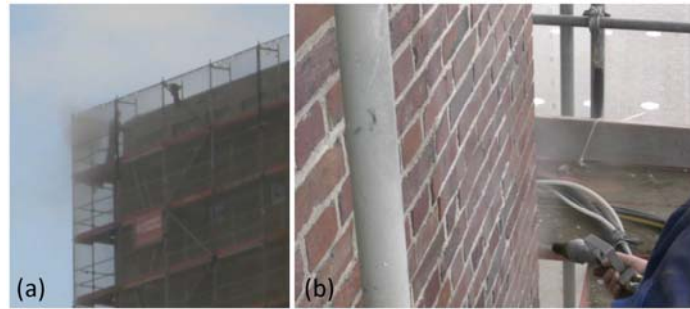
Abb. 98: Fassadenreinigung. (a) Einsatz des Wirbelstrahlverfahrens ohne Zusatz von Wasser in der Übersicht; (b) Detailaufnahme mit Düsenkopf.

Folgende Vorgehensweise ergab sich aus der Interpretation der Ergebnisse. Zunächst sollte das Mauerwerk mittels Wirbelstrahlverfahren mit oder ohne Zusatz von Wasser gereinigt werden, um den Bewuchs und lose Fugenmörtelanteile zu entfernen. Bevorzugt wurde letztgenannte Variante, wie in Abb. 98a in der Übersicht und in Abb. 98 im Detail dokumentiert ist.

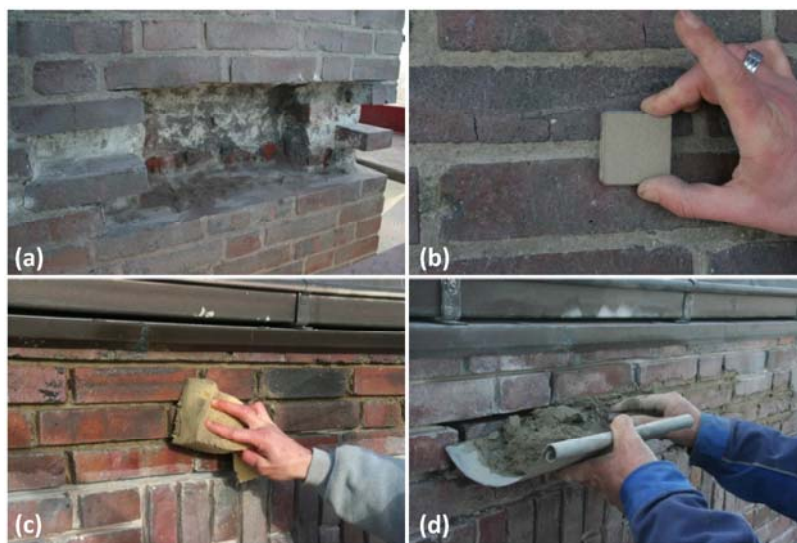
Abb. 99: Arbeitsschritte bei der Instandsetzung. (a) Ausbau geschädigter Hartbrandklinker; (b) Anpassung von Farbton und Struktur des Fugenmörtels; (c) Reinigung mit Schwamm nach Steinersatz; (d) Einbringen des Fugendeckmörtels.

Im Bereich der Risse wird je nach Zustand ein Austausch der Hartbrandklinker und des Mauer- und Fugenmörtels vorgenommen. Zusätzlich kann je nach Zustand in Teilbereichen auch eine zusätzliche Vernadelung der Rissflanken und ggf. Verpressung z.B. mit Epoxidharz erforderlich sein. An zwei rissbehafteten Stellen im Eckbereich sollte in Höhe der einbindenden Decken das Mauerwerk soweit geöffnet werden, um zu überprüfen, ob die Korkunterlage nur im Auflagerbereich vorhanden ist oder auch als vertikale Trennung zwischen äußerer Mauerwerksschale und der Seitenfläche der Stahlbetondecke. In Abb. 99a ist eine solche Öffnungsstelle beispielhaft dargestellt, in der keine Korktrennlage vorgefunden wurde.

Vor der Applikation des Fugenmörtels sind die Fugen gründlich zu reinigen, damit sämtlicher Staub entfernt wird und später nach entsprechender Vornässung eine ausreichende Fugenflankenhaftung gewährleistet ist. Der Fugenmörtel muss einen dynamischen E-Modul bzw. eine Druckfestigkeit aufweisen, die deutlich geringer ist als die der Hartbrandklinker, damit bei der thermischen Dehnung und Kontraktion nicht erneut Fugenflankenabriss entstehen, sondern die Fugen die zyklischen Längenveränderungen der Hartbrandklinker schadlos überstehen. Außerdem sollte er eine Vergütung aufweisen, die zusätzlich an den Fugenflanken für eine Verklebung sorgt, da eine mechanische Verkrallung der zementären Bindemittelkomponente mit stark verglasten Ziegelflanken häufig nicht ausreicht. Als Fugenmörtel wurde Restauriermörtel sk (Remmers) in einer objektspezifischen Modifizierung eingesetzt. In Rücksprache mit dem Hersteller sollte das Produkt mit einem Additiv, welches die Ausblühneigung reduziert, ausgestattet werden. Schließlich erfolgte noch die Farbtonanpassung (Abb. 99b). Die weiteren Fotos

in Abb. 99 stellen ausgewählte Arbeitsschritte wie die Zwischenreinigung und Verfü- gung an verschiedenen Stellen des Wasserturms im oberen Bereich dar.
