Methodenentwicklung zur zerstörungsfreien Prüfung des Wassertransportes für die Planung und zum Bautenschutz in historischem Ziegelmauerwerk bei dem Einsatz von Innenraumdämmungen

H.-H. Neumann,⁽²⁾ M. Niermann,⁽¹⁾ M. Steiger⁽¹⁾

Abschlussbericht zu dem DBU-geförderten Vorhaben
Förderkennzeichen: 28751-45

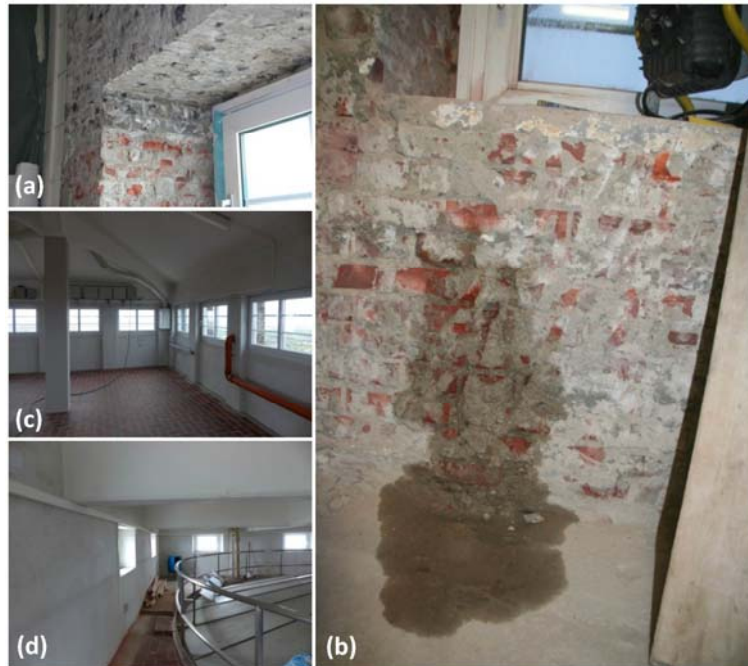
Erst nach Beendigung der Außenarbeiten war es sinnvoll, mit der Instandsetzung im Turminnenen zu beginnen und zwar mit der Entfernung der Fliesenschilde an den Wän- den und der darauf folgenden Austrocknung des Mauerwerks, unterstützt durch Kon- denstrockner. Nach dem Entfernen der Fliesen konnte festgestellt werden, dass nur unter der Kassettendecke aus Stahlbeton, die den Wasserbehälter trägt, Hartbrandkлин- ker für den gesamten Mauerwerksquerschnitt verwendet wurden. In den anderen Berei- chen liegt außen lediglich die Vormauerschale in Form von Hartbrandklinkern vor. Das Mauerwerk selbst wird durch typische Hintermauerziegel aufgebaut, die sich leicht auf- grund ihres helleren Farbtons von den Hartbrandklinkern unterscheiden lassen. Der Übergang ist in der Fensterleibung des Raumes mit der Kassettendecke unter dem Was- serbehälter nach Entfernung der Wandfliesen deutlich sichtbar (Abb. 100a). Zudem konnten bei der Inspektion wenige Wochen nach dem Entfernen der Wandfliesen noch Wasseraustritte aus dem Mauerwerk festgestellt werden (Abb. 100b).

Abb. 100: Instandsetzung im Innenbereich. (a) Fensterleibung nach Entfernung der Wandfliesen; (b) Wasseraustritt aus der Wand noch einige Wochen nach Entfernung der Wandfliesen; (c) Aussichtsraum nach Neuverputz, (d) Umgang um den Wasserbehälter nach Neuverputz der Innenseiten der Außenwände.

Zusätzlich sollten auch die Beschichtungen auf dem Putz des Treppenhauses und dem Stahlbetondecken und –unterzügen entfernt werden. Auf dem Beton war der freigelegte Zementmörtel auf Hohlstellen, Abplatzungen und Risse zu kontrollieren. Damit ver- bunden sollte auch eine Überprüfung der Bewehrung als Ursache für die Rissbildung durch die Korrosion des Eisens stattfinden. An den geschädigten Teilflächen sollte die Bewehrung entrostet und der Beton realkalisiert werden (Instandsetzungsprinzip R).

Im Aussichtsraum und im Bereich des oberen Umganges des Wasserbehälters sollte ein kapillaraktives wasserdampfdiffusionsoffenes Schimmelsanierputzsystem appliziert werden, während für die Innenseiten der Wände im Raum mit dem Wasserbehälter ein Kompressenputz, mit einer Porosität von >60%, auf einem Vorspritzmörtel als Haft- vermittler aufgebracht werden sollte. Der Putz ist kapillaraktiv und hat dadurch eine hohe Wasserdurchgangsrate. Gleichzeitig kompensiert der Putz auch den hohen Kon- densatanfall indem das Kondensat über ein großes Volumenelement verteilt wird. Der Aussichtsraum und der Raum mit dem Umgang um den Behälter nach Applikation des Putzsystems sind in den Abb. 100c und d zu sehen.

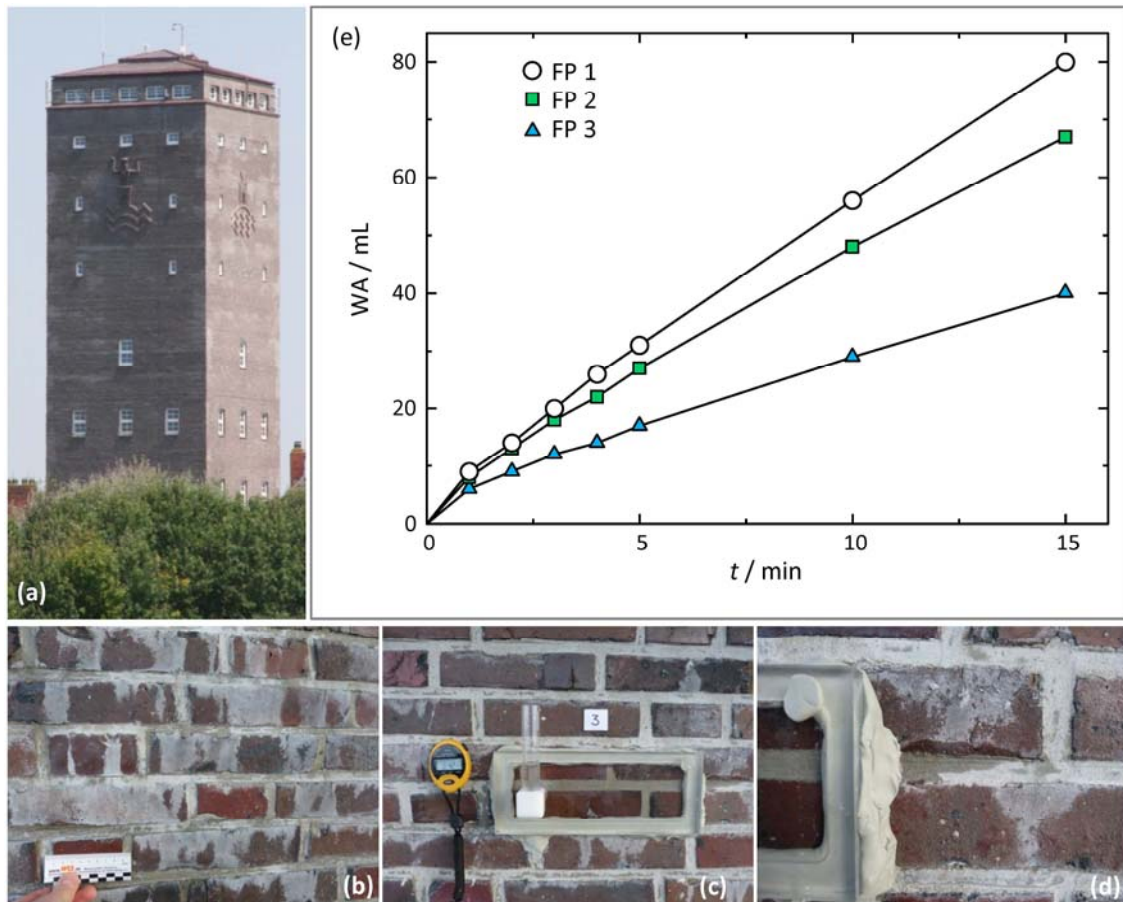
Nach der Mauerwerksinstandsetzung hat sich bei dem Wasserturm eine scheckige Oberfläche gebildet, die abhängig von der Wetterlage stärker oder weniger stark sichtbar war (Abb. 101a). Im Rahmen der Inneninstandsetzung wurde auf der Westseite ein Gerüststrang mit Lastenfahrstuhl aufgebaut, so dass die Mauerwerksoberfläche in Augenschein genommen werden konnte. Bei kurzem Betrachtungsabstand kann die scheckige Oberfläche auf grauweiße Ablagerungen auf den Hartbrandklinkern und Fugen zurückgeführt werden (Abb. 101b).

An dem zugänglichen Mauerabschnitt konnte auch eine Prüfung der Wasseraufnahme mittels Franke-Platte vorgenommen werden (Abb. 101c). Das Wasser breitet sich teilweise entlang der Flanken der Lagerfugen auch lateral aus, wie Abb. 101d bestätigt. Die Wasseraufnahme ist deutlich größer als die des Bestandsmauerwerks, liegt aber immer noch im Bereich für schlagregensicheres Mauerwerk, wenn man die Grenzwerte von Franke als Beurteilungsgrundlage benutzt (Abb. 101e).

Abb. 101: Mauerwerk nach Instandsetzung. (a) Turmansicht von der Jann-Berghaus-Straße; (b) grauweiße Ablagerungen auf den Ziegeln; (c) Prüfung der Wasseraufnahme mittels Franke-Platte (Messung 3); (d) Ausbreitung des Wassers entlang der Fugenflanke (Detail aus c); (e) Ergebnisse der Wasseraufnahmemessungen.

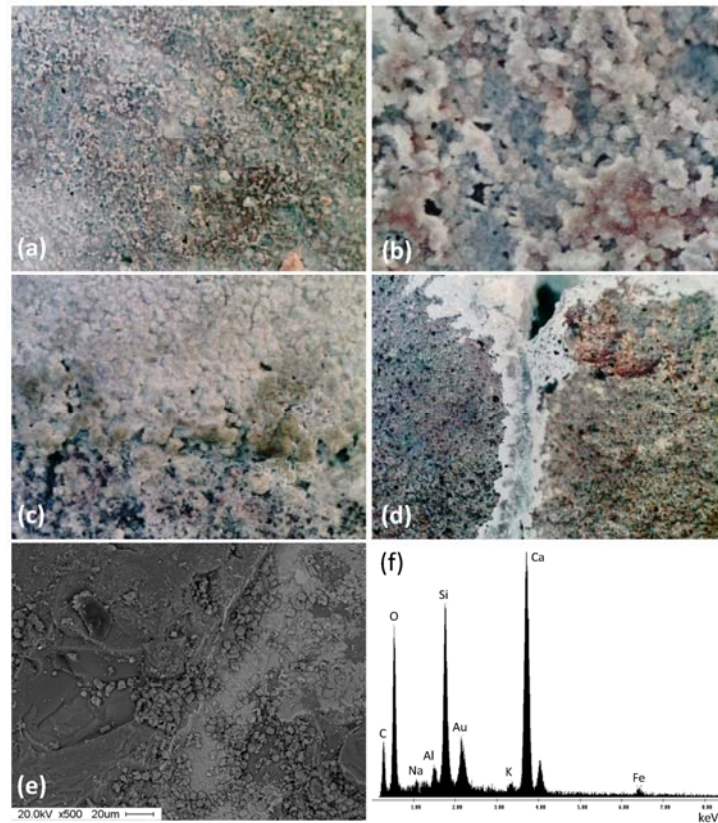
auf den Hartbrandklinkeroberflächen bildet, wie die mit dem mobilen Digitalmikroskop angefertigten Abbildungen belegen (Abb. 102a und b). Die Ablagerungen entlang einer Fuge und angrenzend zu den Rissflanken in einem Hartbrandklinker sind in Abb. 102c und d zu sehen. Die rasterelektronenmikroskopische Aufnahme (Abb. 102e) und die Röntgenmikrobereichsanalyse (Abb. 102f) bestätigen aufgrund der hellgrauen Farbe und der Elementzusammensetzung, dass es sich dabei um Calcit handelt. Andere Elemente als Ca, C und O repräsentieren lediglich den Untergrund unter dem Calcitbelag. Neben Calcit finden sich auf den Klinkeroberflächen auch Halitkristalle, die schon aufgrund ihrer typischen kubischen Kristallform identifiziert werden können.

Die Untersuchung ergab, dass vor allem entlang der unteren Lagerfugen an Calciumhydroxid gesättigtes Wasser nach außen gelangte und über die Klinkeroberfläche abließ bzw. aufdornet und durch CO_2 -Zutritt aus der Luft carbonatisierte und aufgrund der viel schlechteren Löslichkeit von Calcit auskristallisiert ist. Da die Instandsetzung der Außenhülle als erste Maßnahme erfolgen musste und das Mauerwerk nicht ausreichend lange austrocknen konnte, war das Potenzial zur Bildung dieser gesättigten Lösungen noch in ausreichendem Maß vorhanden. Die Trocknung musste zunächst nahezu voll-

Abb. 102: Mikroskopie der grauweißen Beläge auf dem Mauerwerk. (a) Kristalle auf dem Hartbrandklinker; (b) größere Kristalle auf Klinkeroberfläche; (c) Calcitbelag auf Grenzfläche Hartbrandklinker–Fugenmörtel; (d) Calcitablagerung entlang eines Risses im Hartbrandklinker; (e) Rasterelektronenmikroskopische Aufnahme mit BSE-Detektor; (f) EDX-Spektrum der grauweißen Beläge, Hauptelemente: Calcium (Ca), Sauerstoff (O) und Kohlenstoff (C). (a-d): mobiles Digitalmikroskop, lange Bildkante: 8 mm.

ständig über die Außenhaut erfolgen, wodurch sich letztlich die somit unvermeidbaren Ablagerungen bilden konnten.
