Bericht DD 43/2011

Modellhafte energetische Optimierung des umweltgeschädigten Beamtenhauses am Kloster St. Marienthal

Abschlussbericht

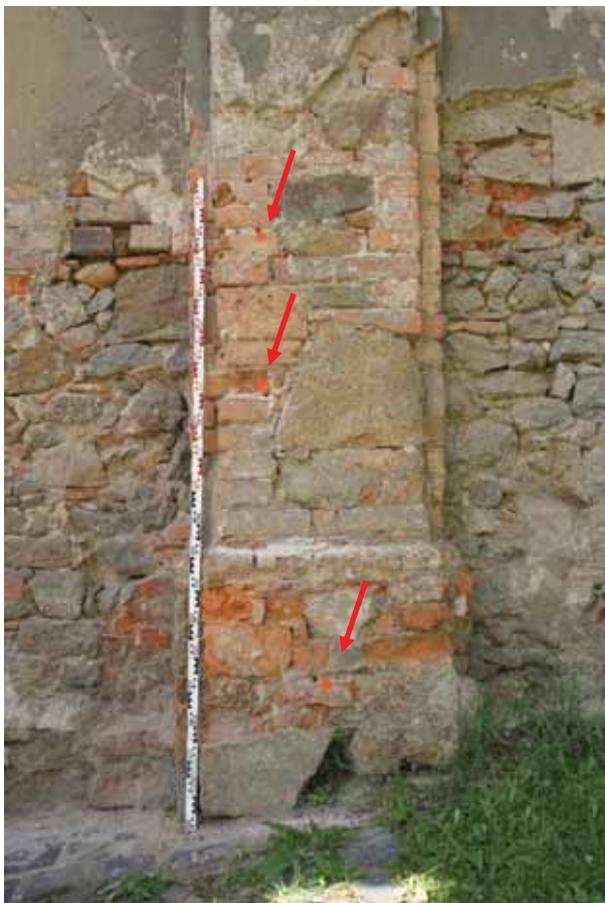
Abb. 26 Beamtenhaus, Giebel, Pilaster, Höhen- und Tiefenprofil MKG_TP1

Die Ergebnisse der Feuchteuntersuchungen des Höhen- und Tiefenprofils MKG_TP1 sind in Tab. 14 zusammengefasst und in der Abb. 2 graphisch dargestellt. Das Diagramm stellt die Feuchteverteilung in Abhängigkeit von der Profilhöhe und der erbohrten Profiltiefe dar. Mit Ausnahme der zweiten Höhenstufe ist eine Zunahme der Feuchte mit der Profiltiefe festzustellen. Eine deutliche Zunahme der Feuchte auf ca. 14,7 Ma.-% zeigt das Ergebnis der Bohrmehlprobe MKG_TP1_1/3.

In allen drei Höhenstufen werden auffällige Nitrat- und Chloridwerte analysiert. Die Nitratgehalte werden nach WTA mit „hoch“ bis „mittel“, die Chloridwerte mit „mittel“ bis „gering“ bewertet. Die festgestellten Kationenkonzentrationen korrelieren gut mit diesen Ergebnissen. Die Sulfatbefunde werden als „gering“ bewertet. Allein die hohen Calcium- und Sulfatwerte der Probe MKG_TP1_1/1 zeigen den Einfluss der oberflächlich aufgetragenen Zementschlämme (siehe Abb. 27). Hohe Nitratwerte werden auch in einer Tiefe von 0-3 cm im Ziegelstein (MKG_TP2_Z) gemessen. Die Anionenbelastung an Sulfat, Chlorid und Nitrat im Fugenmörtel MKG_TP3_F wird mit „gering“ bis „unbelastet“ eingestuft.

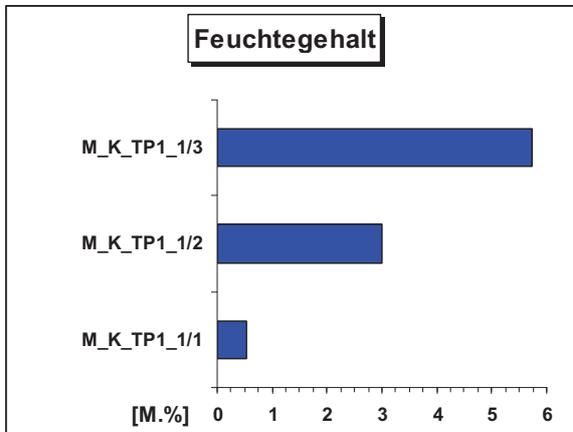
Abb. 36 Feuchteverteilung M_K_TP1

Die Ergebnisse der Feuchteuntersuchungen der Höhen- und Tiefenprofile sind in Tab. 3 zusammengefasst. Die Diagramme Abb. 36 bis Abb. 39 stellen die Feuchteverteilung in Abhängigkeit von der Profilhöhe und der erbohrten Profiltiefe dar. Die ermittelten Feuchten der Nordwestfassade sind allgemein als unauffällig einzustufen. Die Feuchteanalysen von Proben der Südostfassade und des Südwestgiebels zeigen Feuchtegehalte von 5 bis 6 Ma.-% in Tiefen von 10 bis 15 cm. Diese Ergebnisse lassen erkennen, dass der zementhaltige Putz (M_K_TP1) oder Sockelsperputz (M_K_TP2) ein ausreichendes Abtrocknen des Mauerwerks behindert. Die pH-Werte sind unauffällig bis leicht ins Basische verschoben. Die teilweise auffälligen Werte für Leitfähigkeit und Summe der wasserlöslichen Bestandteile (Tab. 4) weisen auf eine hohe Salzbelastung hin, die mit den Ergebnissen der qualitativen und quantitativen Kat- und Anionenanalyse für das untersuchte Ionenspektrum genau aufgeklärt werden.

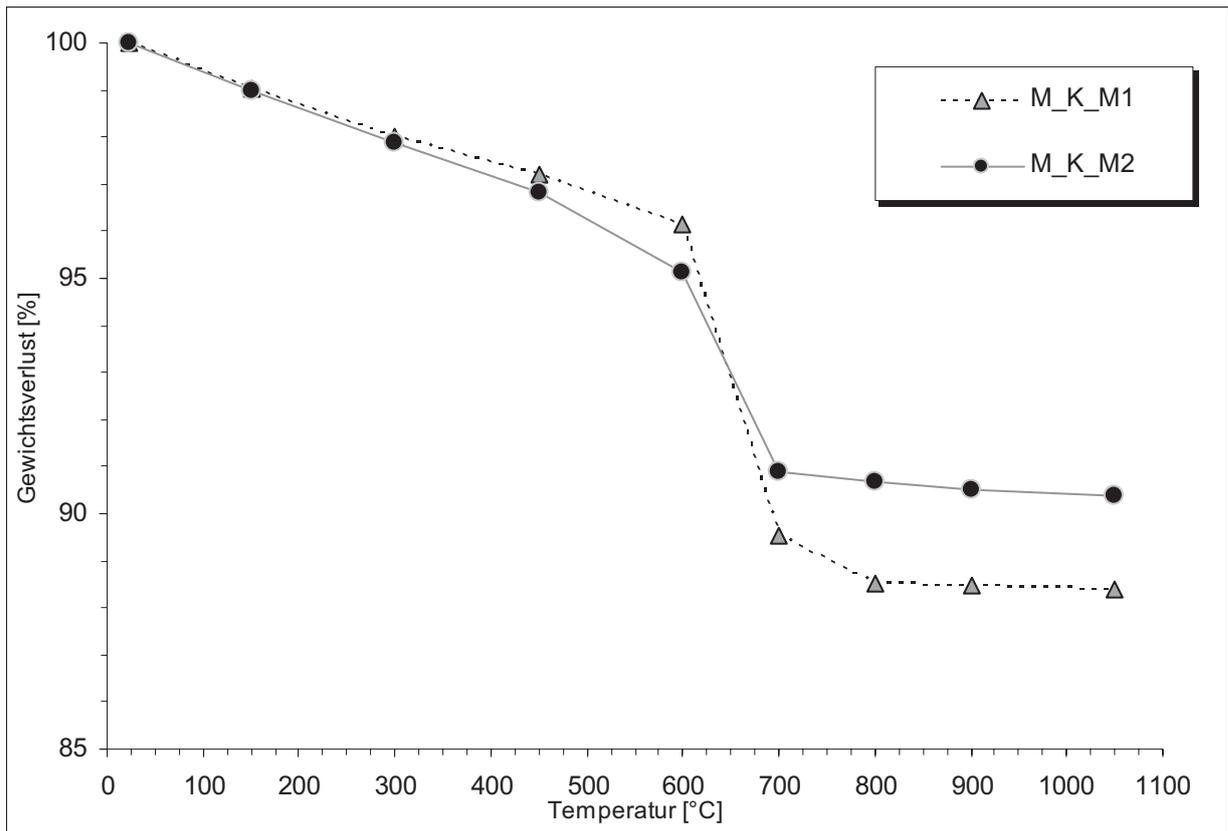
Abb. 40 MKG_M1, M2 und M4: Masseverluste bei der thermischen Zersetzung der Gesamtprobe in Ma.-%

Nach Auswertung der chemischen Mörtelanalysen (Tab. 7 und Tab. 8) und der thermischen Analyse (Tab. 10, Tab. 11 sowie Abb. 40 und Abb. 41) handelt es sich bei beiden historischen Putzmörteln um Kalkmörtel mit hydraulischen Anteilen. Im Unterschied zu den Giebelproben konnten keine Dolomitgehalte festgestellt werden. Die große Abweichung im Me_2O_3 -Wert wird mit den schon oben beschriebenen lehmigen Anteilen der Probe M_K_M2 erklärt. Der festgestellte Sulfatgehalt von ca. 2 Ma.-% wurde sekundär eingetragen und steht mit der oberflächigen Vergipsung in Verbindung. Die Giebelprobe MKG_M4 zeigt ähnliche Werte. Beide Mörtel haben ein Bindemittel- Zuschlagverhältnis von 1:3 Ma.-%. Beim Zuschlag handelt es sich um einen Quarzsand 0/8 bis 0/16, der als Flusssand eingestuft wird. Beiden Sieblinien fehlen Körnungen im Feinanteil. Die Ergebnisse der Siebanalyse werden in den Tab. 12 bis Tab. 13 und den Abb. 42 bis Abb. 45 aufgeführt.

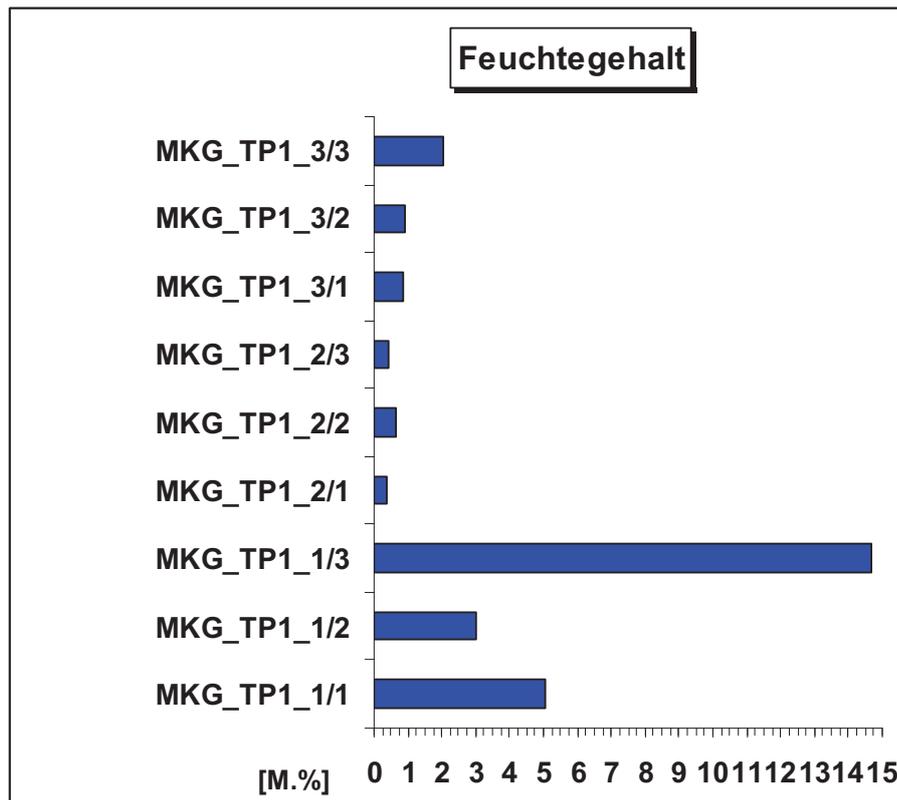
Abb. 46 Feuchteverteilung MKG_TP1

Die Mehrzahl der am Pilaster ermittelten Feuchten sind als unauffällig zu bewerten. Die Feuchte nimmt leicht mit der Profiltiefe zu. Eine deutliche Zunahme der Feuchte auf ca. 14,7 Ma.-% wurde in einer Höhe von 40 cm, in einer Tiefe von 10-15 cm festgestellt. Ob es sich um aufsteigende Feuchte oder hinter den Pilaster laufendes Regenwasser handelt, ist zu prüfen.

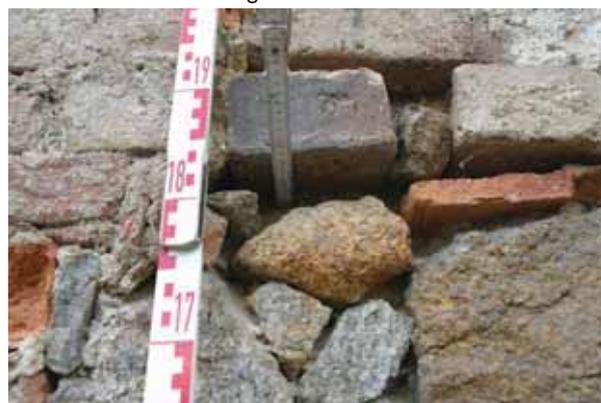
Die aus Mischmauerwerk aufgebaute Fassade mit den vorgesetzten Pilastern zeigt starke Schäden, wie z. B. Hohllagen (Abb. 31), Abschaltungen, Absanden, Bindemittelverluste durch Auswaschungen (Abb. 58), schwarze Krusten (Abb. 57) und mürbe Ziegel (Abb. 55, Abb. 56) an Putz und Mauerwerk.

Abb. 58 Beamtenhaus, Giebel, Fassade rechts neben Tür, Fugenmörtel auswaschungen bis zu 10 cm

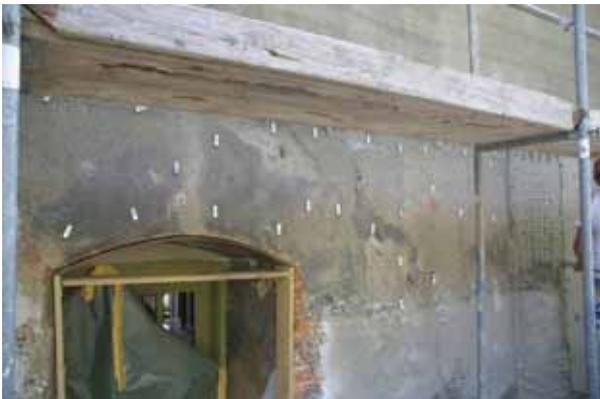
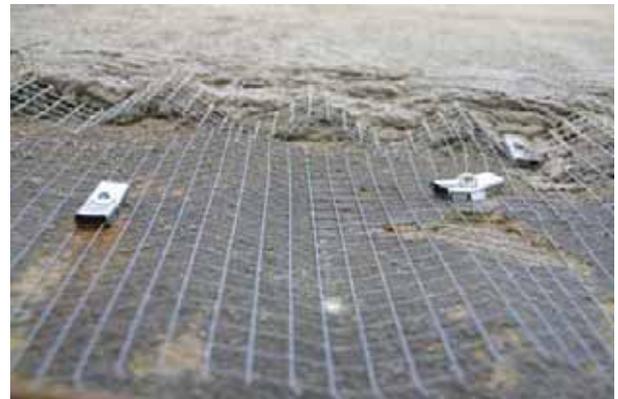
Abb. 63 Beamtenhaus, Nordwestfassade, Sicherung barocker Putzoberflächen, Aufnahme am 25.08.2010

Abb. 64 Beamtenhaus, Nordwestfassade, Sicherung barocker Putzoberflächen, Aufnahme am 25.08.2010

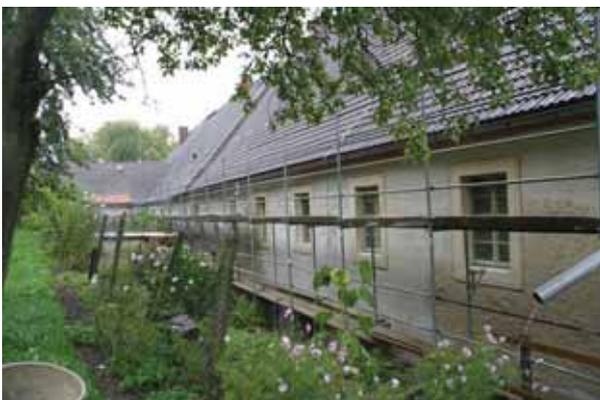
Abb. 65 Beamtenhaus, Nordwestfassade, nach Applikation des Wärmedämmputzes, Aufnahme am 15.09.2010

Im Sockelbereich wurden bis 40 cm über FOK Rajasil Sockelsperriputz aufgebracht und oberhalb Sanierputz, entsprechend den technischen Richtlinien, als Unterputz. Der Unterputz wurde dann an der Oberfläche mit Rajasil Kalkputz (fein) HSNA, im Mittel 1,5 cm, stark an die verbliebenen Altputzflächen angeglichen. Nachfolgend wurden die Flächen mit KEIM Ätzflüssigkeit behandelt. Das Anstrichsystem KEIM Granital (Grund- und Deckanstrich) wurde aufgebracht.

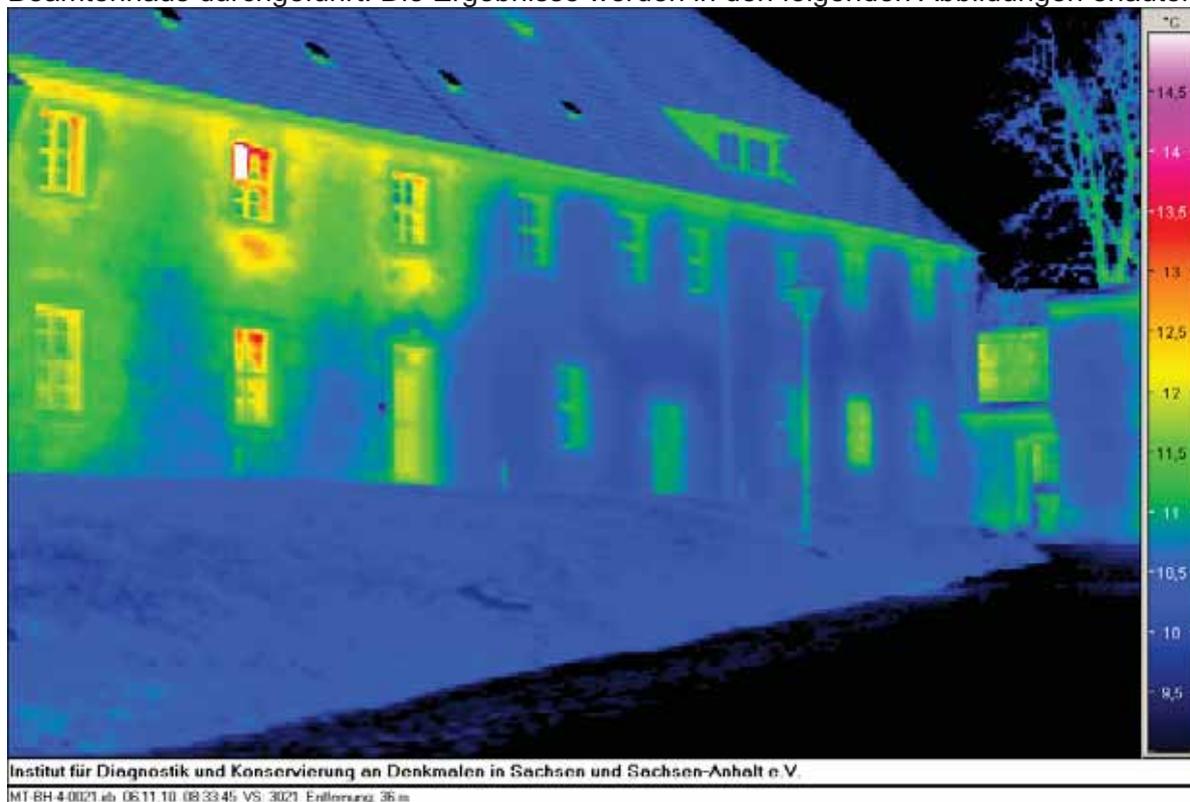
Abb. 74 Südostfassade Haupthaus, rechter, östlicher Teil, zum Untersuchungszeitpunkt keine Nutzung/Beheizung, Abzeichnen der Mauerwerksstrukturen und Fensternischen im bewohnten Teil, ganz links

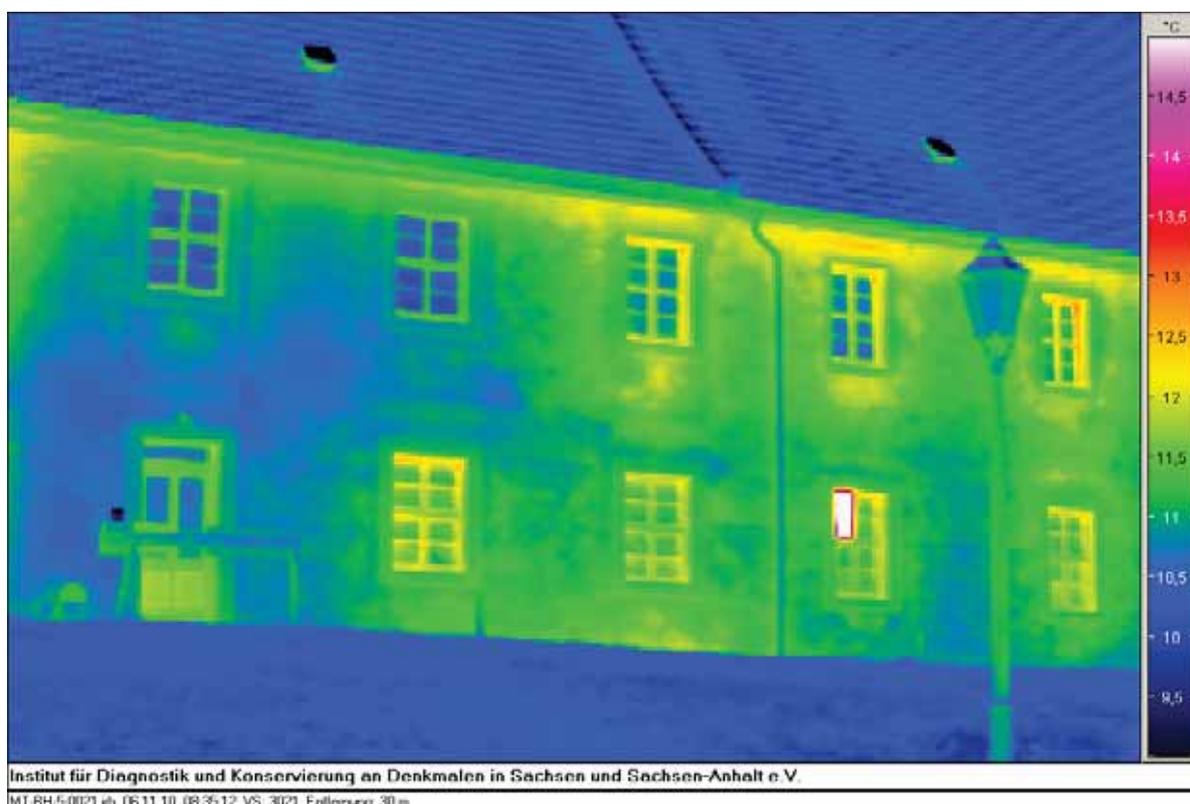
Abb. 75 Südostfassade Haupthaus, mittlerer Bereich, Abzeichnen der Mauerwerksstrukturen / inhomogene Oberflächentemperaturen erkennbar

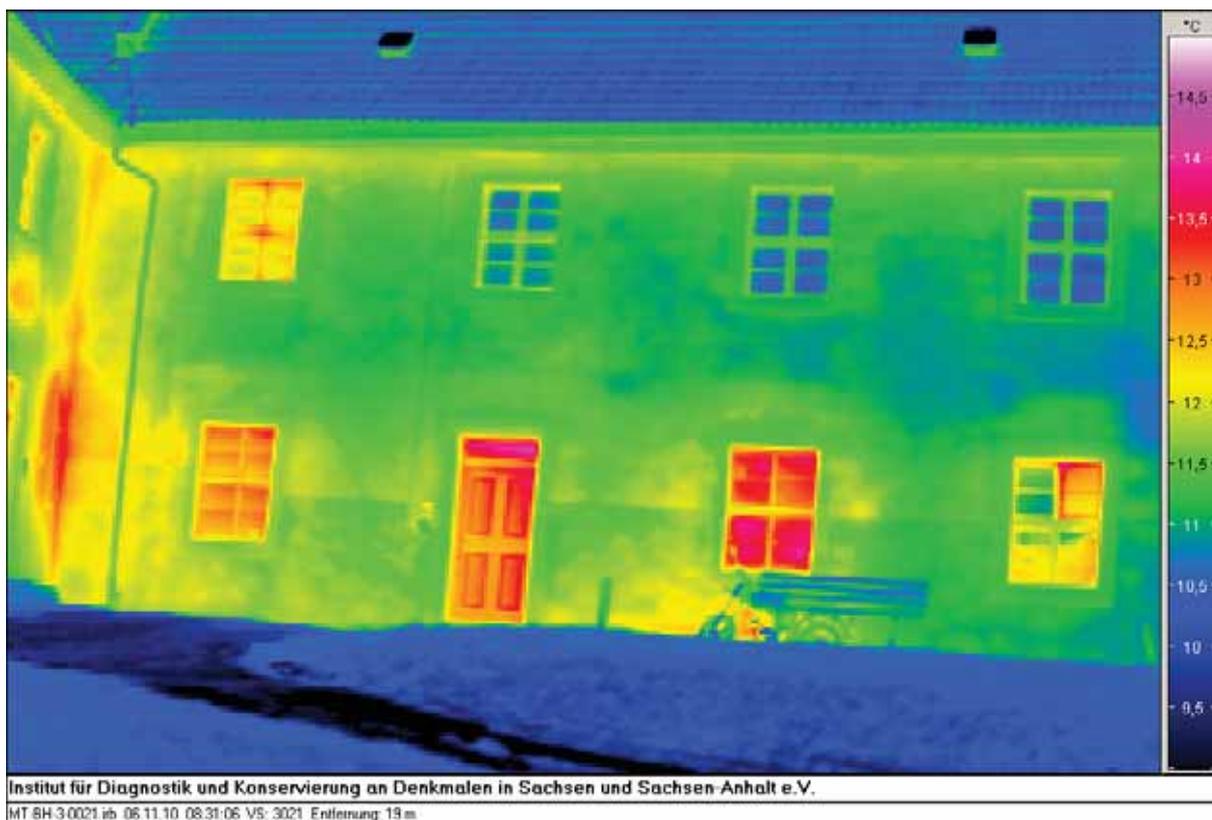
Abb. 76 Südostfassade Haupthaus, ganz links, Abzeichnen der Mauerwerksstrukturen / inhomogene Oberflächentemperaturen erkennbar

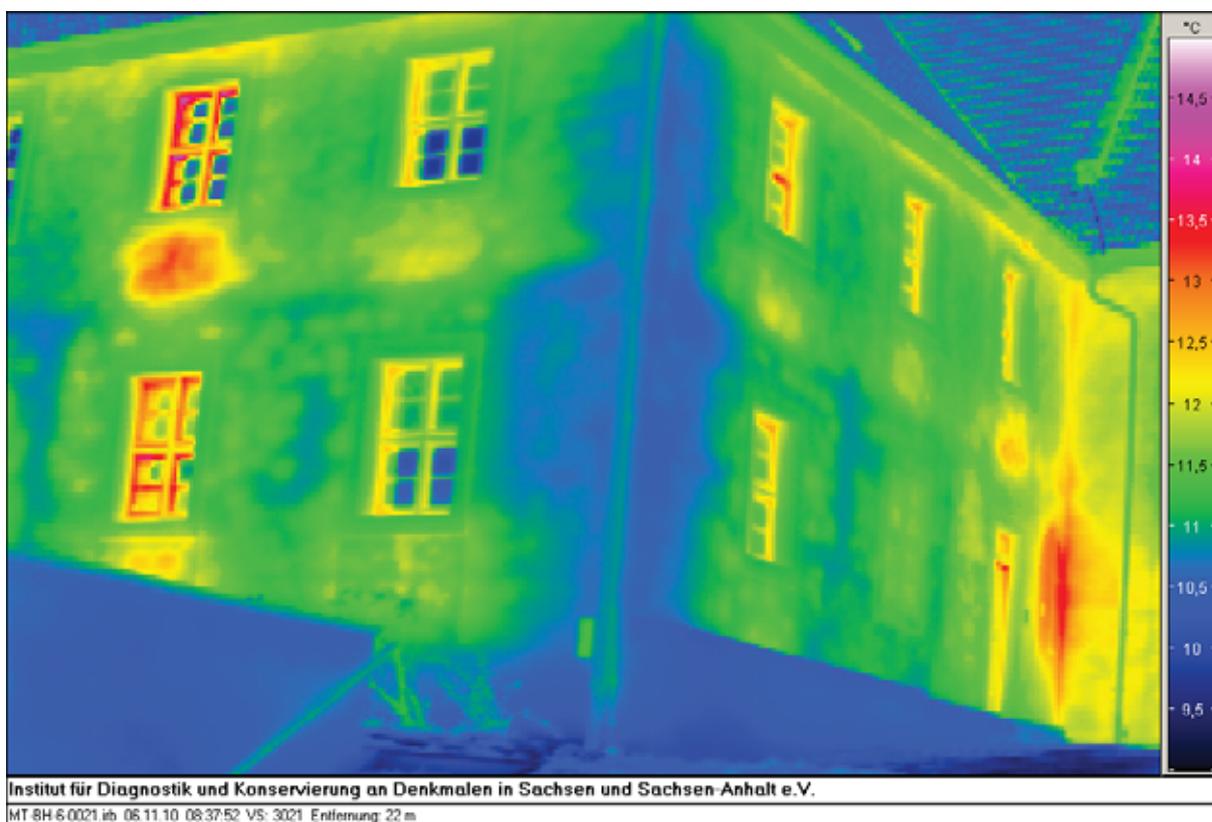
Abb. 77 Südlicher Teil des Haupthauses, deutlich nachzuvollziehende Mauerwerksstrukturen, auch die Lage von Heizkörpern ist zu erkennen // inhomogene Oberflächentemperaturen erkennbar

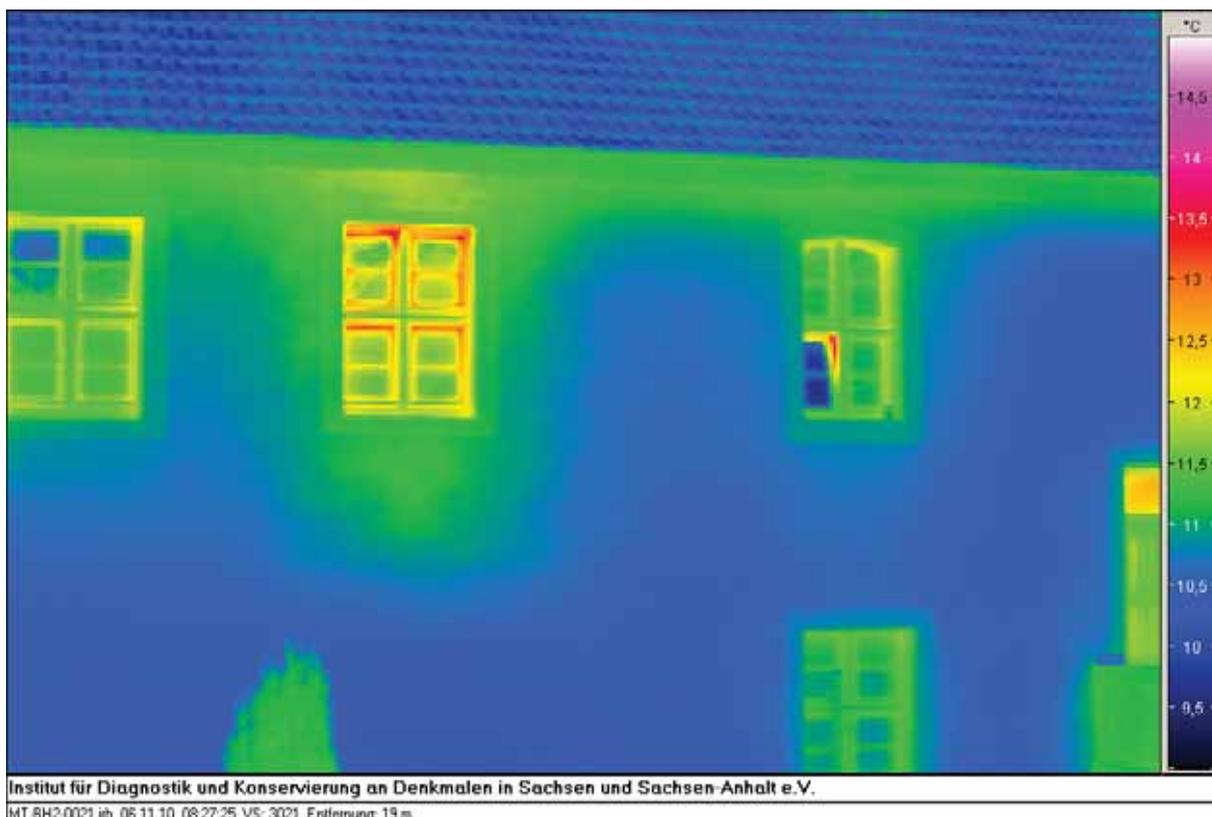
Abb. 78 Südwestfassade Haupthaus, gleichmäßige Verteilung der Oberflächentemperaturen

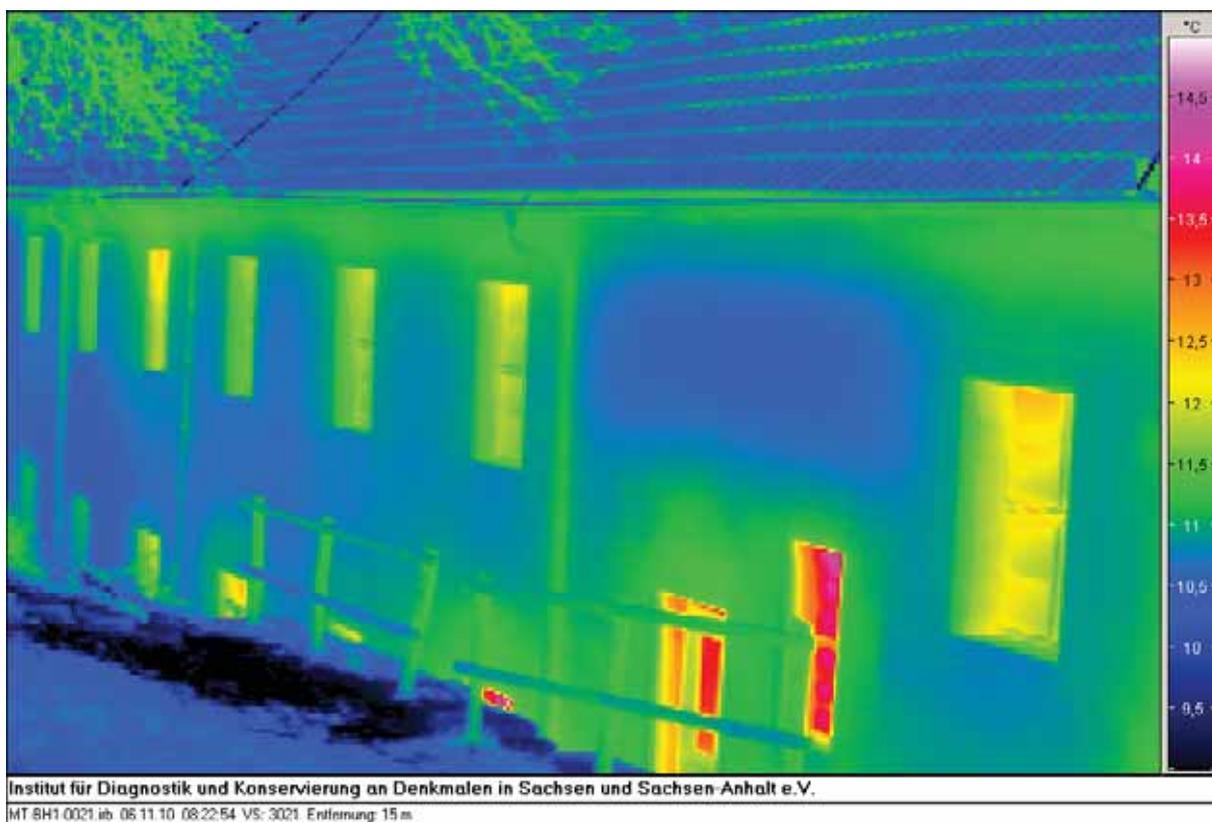
Abb. 79 Nordwestfassade Haupthaus, keine Unterstrukturen an der Temperaturen der Putzoberfläche erkennbar.

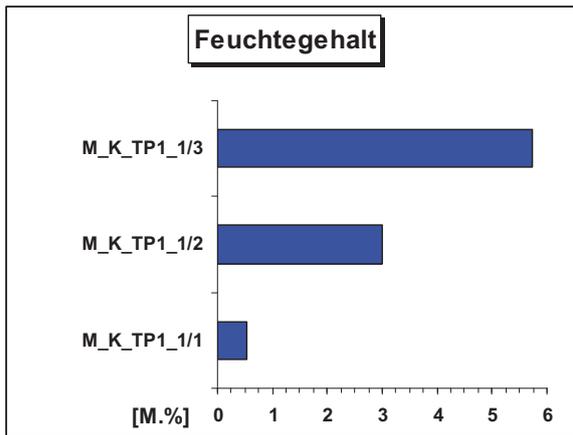
Die Ergebnisse der Feuchteuntersuchungen der Höhen- und Tiefenprofile sind in Tab. 3 zusammengefasst. Die Diagramme Abb. 14 bis Abb. 17 stellen die Feuchteverteilung in Abhängigkeit von der Profilhöhe und der erbohrten Profiltiefe dar. Die ermittelten Feuchten der Nordwestfassade sind allgemein als unauffällig einzustufen. Die Feuchteanalysen von Proben der Südostfassade und des Südwestgiebels zeigen Feuchtegehalte von 5 bis 6 Ma.-% in Tiefen von 10 bis 15 cm. Diese Ergebnisse lassen erkennen, dass der zementhaltige Putz (M_K_TP1) oder Sockelsperriputz (M_K_TP2) ein ausreichendes Abtrocknen des Mauerwerks behindert. Die pH-Werte sind unauffällig bis leicht ins Basische verschoben. Die teilweise auffälligen Werte für Leitfähigkeit und Summe der wasserlöslichen Bestandteile (Tab. 3) weisen auf eine hohe Salzbelastung hin, die mit den Ergebnissen der qualitativen und quantitativen Kat- und Anionenanalyse für das untersuchte Ionenspektrum genau aufgeklärt werden.

Abb. 14 Feuchteverteilung M_K_TP1

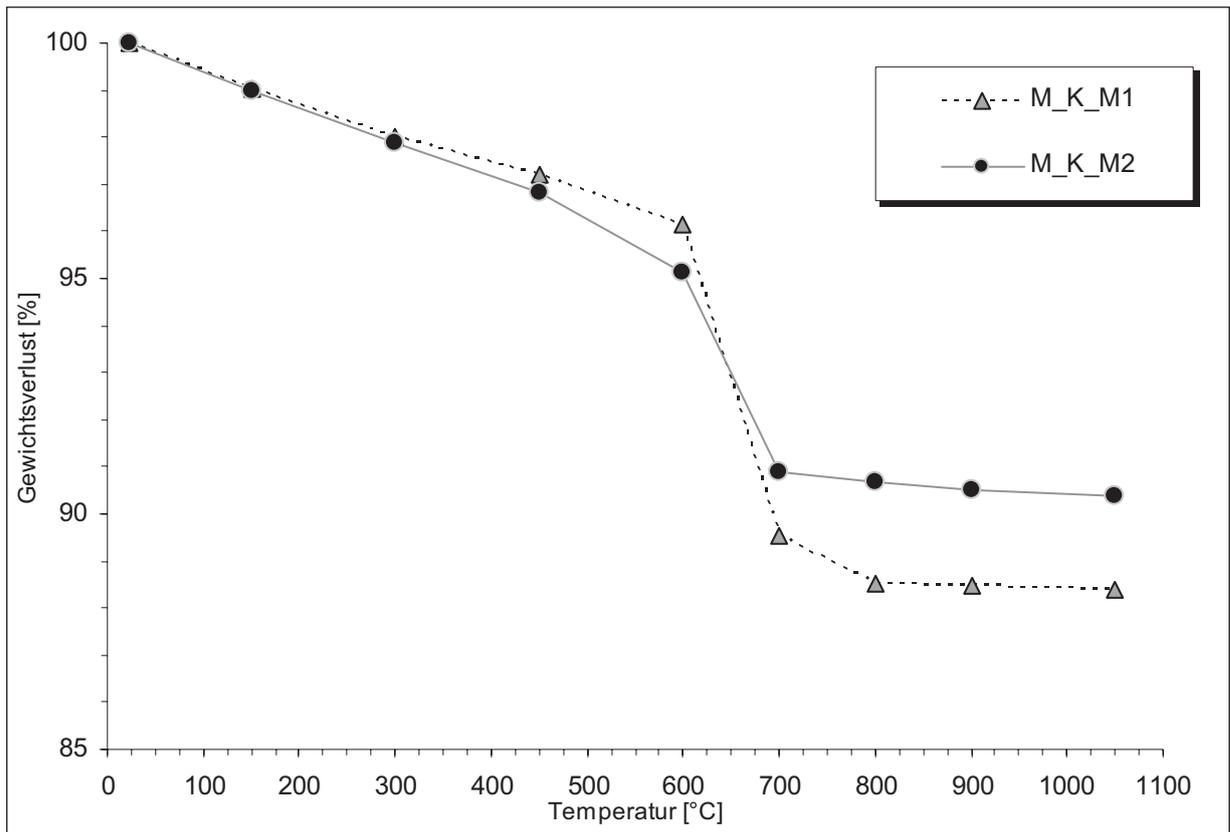
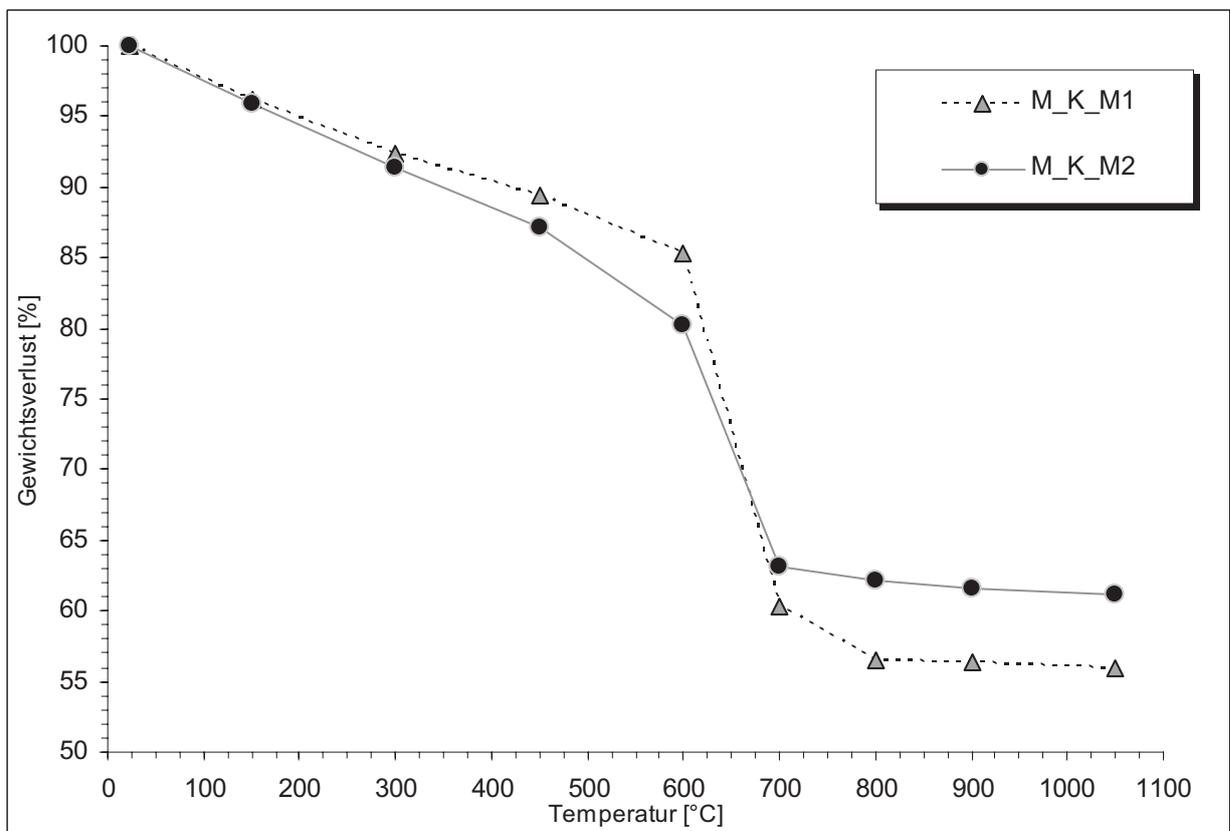
Nach Auswertung der chemischen Mörtelanalysen (Tab. 6 und Tab. 7) und der thermischen Analyse (Tab. 9, Tab. 10 sowie Abb. 18 und Abb. 19) handelt es sich bei beiden historischen Putzmörteln um Kalkmörtel mit hydraulischen Anteilen. Im Unterschied zu den Giebelproben konnten keine Dolomitgehalte festgestellt werden. Die große Abweichung im Me_2O_3 - Wert wird mit den schon oben beschriebenen lehmigen Anteilen der Probe M_K_M2 erklärt. Der festgestellte Sulfatgehalt von ca. 2 Ma.-% wurde sekundär eingetragen und steht mit der oberflächigen Vergipsung in Verbindung. Die Giebelprobe MKG_M4 zeigt ähnliche Werte. Beide Mörtel haben ein Bindemittel- Zuschlagverhältnis von 1:3 Ma.-%. Beim Zuschlag handelt sich um einen Quarzsand 0/8 bis 0/16, der als Flusssand eingestuft wird. Beiden Sieblinien fehlen Körnungen im Feinanteil. Die Ergebnisse der Siebanalyse werden in den Tab. 11 bis Tab. 12 und den Abb. 20 bis Abb. 23 aufgeführt.

Abb. 18 MKG_M1, M2 und M4: Masseverluste bei der thermischen Zersetzung der Gesamtprobe in Ma.-%

Abb. 19 MKG_M1, M2 und M4: Masseverluste bei der thermischen Zersetzung, bezogen auf den Bindemittelgehalt der Probe, in Ma.-%

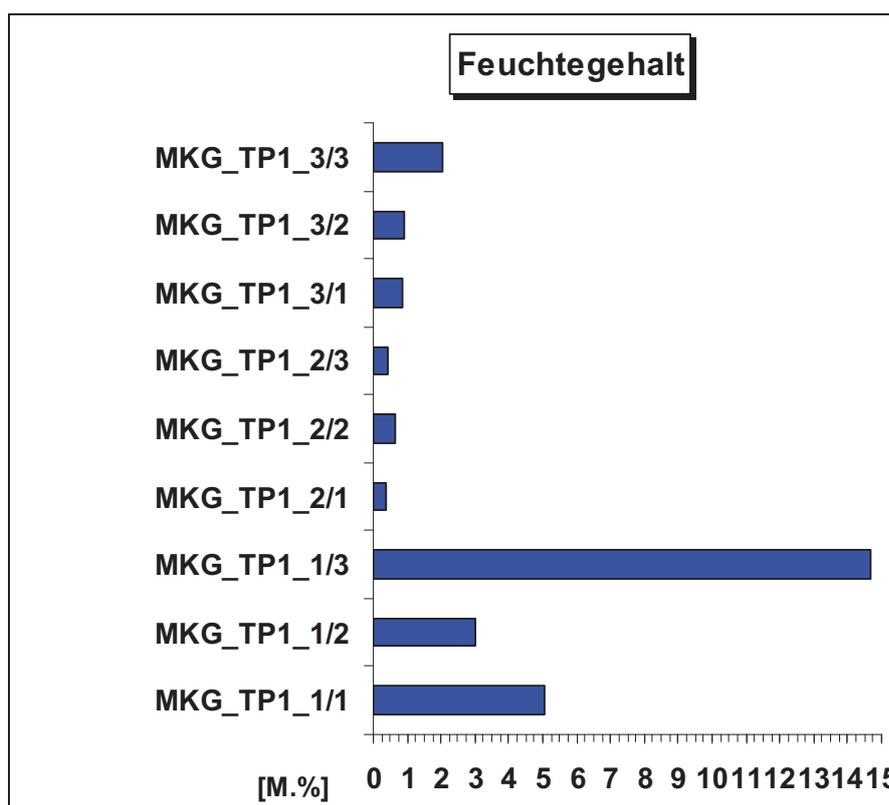
Die Ergebnisse der Feuchteuntersuchungen des Höhen- und Tiefenprofils MKG_TP1 sind in Tab. 3 zusammengefasst und in der Abb. 1 graphisch dargestellt. Das Diagramm stellt die Feuchteverteilung in Abhängigkeit von der Profilhöhe und der erbohrten Profiltiefe dar. Mit Ausnahme der zweiten Höhenstufe ist eine Zunahme der Feuchte mit der Profiltiefe festzustellen. Eine deutliche Zunahme der Feuchte auf ca. 14,7 Ma.-% zeigt das Ergebnis der Bohrmehlprobe MKG_TP1_1/3.

Abb. 13 Feuchteverteilung MKG_TP1

Die Mehrzahl der am Pilaster ermittelten Feuchten sind als unauffällig zu bewerten. Die Feuchte nimmt leicht mit der Profiltiefe zu. Eine deutliche Zunahme der Feuchte auf ca. 14,7 Ma.-% wurde in einer Höhe von 40 cm, in einer Tiefe von 10-15 cm festgestellt. Ob es sich um aufsteigende Feuchte oder hinter den Pilaster laufendes Regenwasser handelt, ist zu prüfen.

gen, die als „mittel“ eingestuft werden. Nach WTA Merkblatt „Mauerwerksdiagnostik“ sind bei diesem Belastungsgrad Maßnahmen zur Salzminderung notwendig. Um eine frühe Schädigung des neuen Putzes zu vermeiden, empfiehlt das IDK e.V. dringend eine Salzreduzierung! Daneben werden flankierende Maßnahmen zur Verringerung der weiteren Feuchtezufuhr vorgeschlagen.

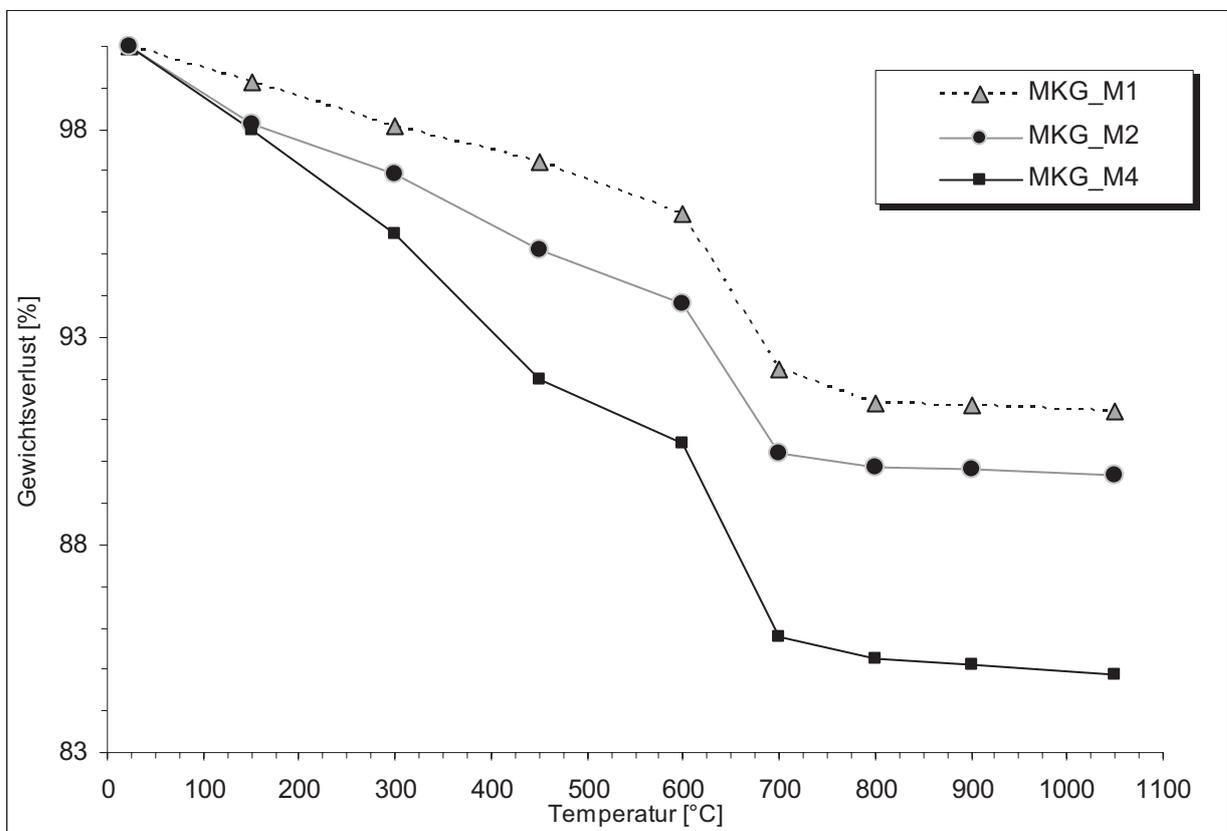
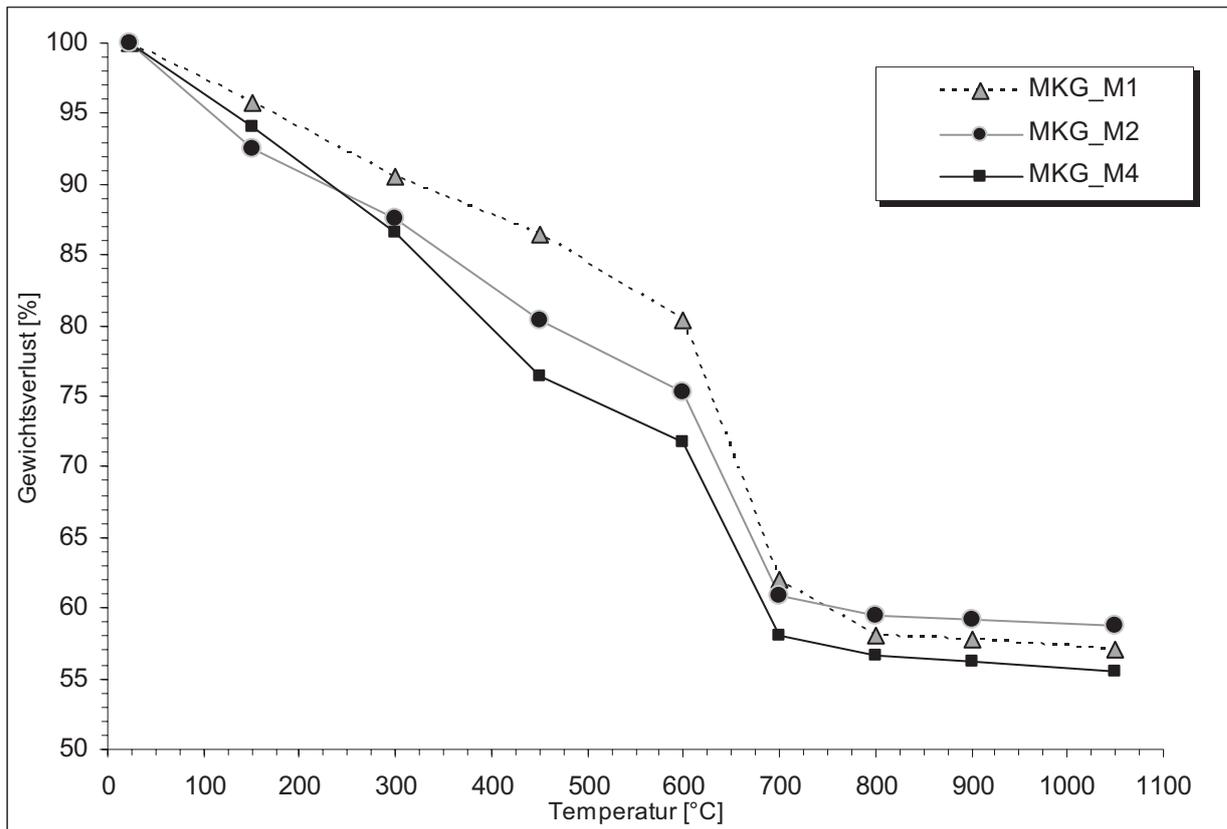
Die Mörtelproben M_KG_M1, M_KG_M2 und M_KG_M4 wurden nasschemisch und thermisch untersucht. Die Ergebnisse der chemischen Analysen werden in den Tab. 6 bis Tab. 7 angegeben. Die Ergebnisse der thermischen Zersetzungsanalyse sind in den Tab. 9 und Tab. 10 zusammengefasst. Die Abb. 14 und Abb. 15 stellen diese Ergebnisse graphisch dar.

Die chemischen Untersuchungen der Mörtelproben ergaben bei allen analysierten Proben einen Kalkmörtel mit hydraulischen Anteilen. Der leicht erhöhte (M_KG_M1, M_KG_M2) bis erhöhte (M_KG_M4) MgO-Gehalt weist auf die Verwendung dolomitischer Kalkrohstoffe hin, die auf Verwendung regional vorkommender Kalke hindeuten. Beispielhaft wird die durchschnittliche chemische Kalkzusammensetzung des Baukalk produzierenden Kalkwerks Ludwigsdorf angeführt (Tab. 11). Der in den untersuchten Mörteln stark variierende Anteil an löslichem SiO₂ wird mit unterschiedlichen Kalkqualitäten (Mergelgehalt) innerhalb einer oder unterschiedlicher Gruben erklärt. Ähnlich kann auch der variierende MgO-Gehalt erklärt werden. Die bauzeitliche Zugabe latent hydraulischer Zuschläge wie z.B. Ziegelmehl wurden nicht festgestellt. Dünnschliffuntersuchungen könnten zu genaueren Ergebnissen führen. Analysen auf organische Zusätze wurden nicht durchgeführt. Die auffällig hohen Anteile an Me₂O₃ werden zum Teil auf ton- und eisenhaltige Zuschlagsbestandteile zurückgeführt. Ein gewisser Anteil des löslichen SiO₂ sollte ebenfalls im Zuschlag berücksichtigt werden. Die analysierten Sulfatgehalte entstammen den Oberflächenbereichen und sind dem Einfluss der Luftverschmutzung der Vergangenheit zuzuschreiben. Die Ergebnisse der Siebanalysen beschreiben die Tab. 12 und Tab. 13 sowie Abb. 16 bis Abb. 21.

Abb. 14 MKG_M1, M2 und M4: Masseverluste bei der thermischen Zersetzung der Gesamtprobe in Ma.-%

Abb. 15 MKG_M1, M2 und M4: Masseverluste bei der thermischen Zersetzung bezogen auf den Bindemittelgehalt der Probe, in Ma.-%

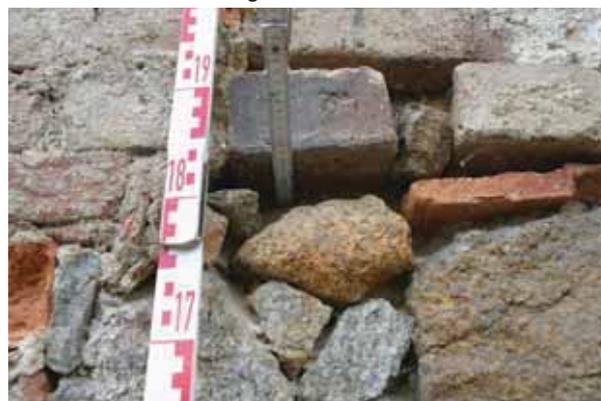
Die aus Mischmauerwerk aufgebaute Fassade mit den vorgesetzten Pilastern zeigt starke Schäden, wie z. B. Hohllagen (z.B. Abb. 8), Abschalungen, Absanden, Bindemittelverluste durch Auswaschungen (Abb. 25), schwarze Krusten (Abb. 24) und mürbe Ziegel (Abb. 22, Abb. 23) an Putz und Mauerwerk.

Abb. 25 Beamtenhaus, Giebel, Fassade rechts neben Tür, Fugenmörtel auswaschungen bis zu 10 cm

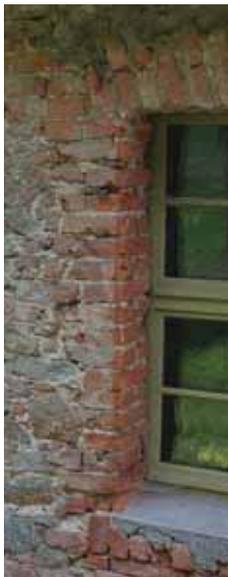
Abbildung 3 Fensterlaibung der rückwärtigen Wand

Insbesondere im Laibungsbereich der Fenster hilft der außenseitige Dämmputz die Situation zu entschärfen.

Das Mauerwerk der Fensterlaibung besteht aus Ziegeln. Aufgrund der Wärmebrückenwirkung ist der Laibungsbereich noch anfälliger für Schimmelschäden. Mit Hilfe einer hygrothermischen Berechnung soll die Wirkung des Wärmedämmputzes auf die kritische innere Oberfläche untersucht werden. Die Berechnung erfolgt mit dem

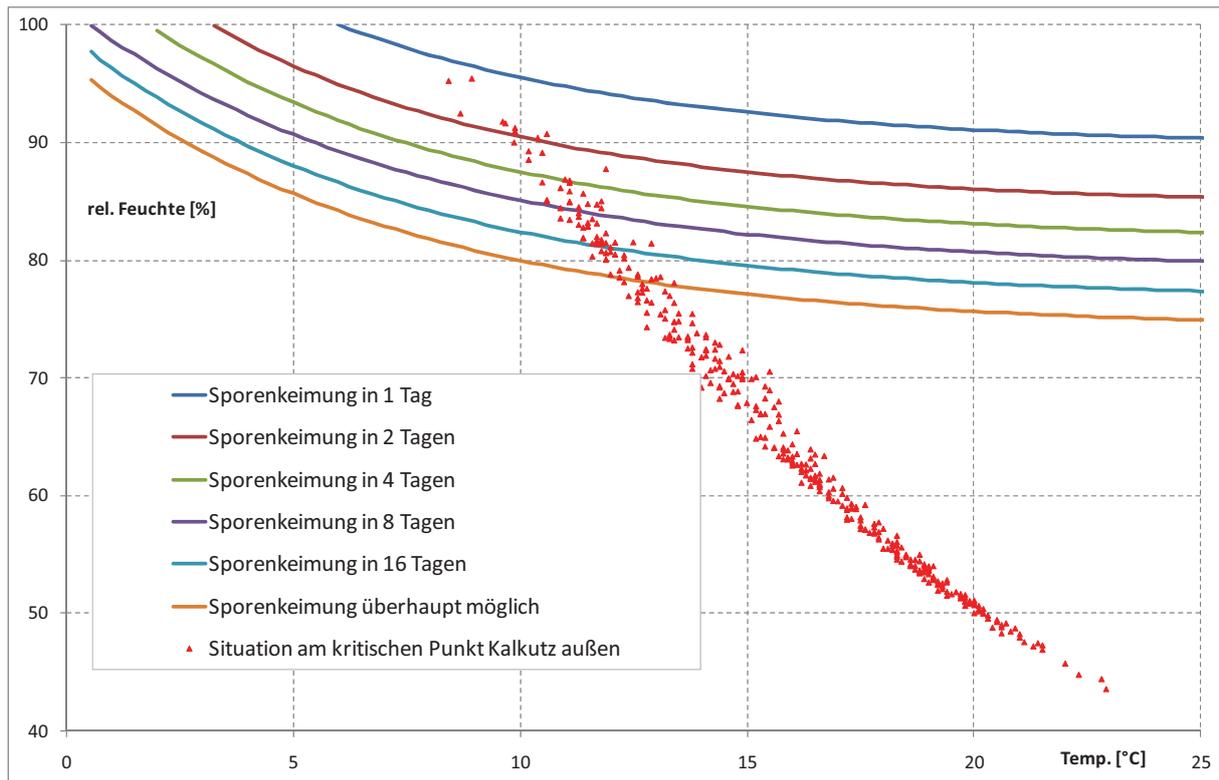
Die Ergebnisse der Berechnung zeigen, dass die Bestandskonstruktion mit einem einfachen mineralischem Außenputz die Anforderung nicht erfüllen kann. In Abbildung 5 wird gezeigt, dass an der kritischen Außenwandstelle deutlich mehr Lokalklimazustände oberhalb der Auskeimungskurven auftreten und Schimmelbildung sehr wahrscheinlich ist.

Abbildung 5 Tagesmittelwerte der rel. Feuchte und Oberflächentemperatur an der kritischen Wandoberfläche neben dem Fensterrahmen bei normalen außenseitigem Kalkputz

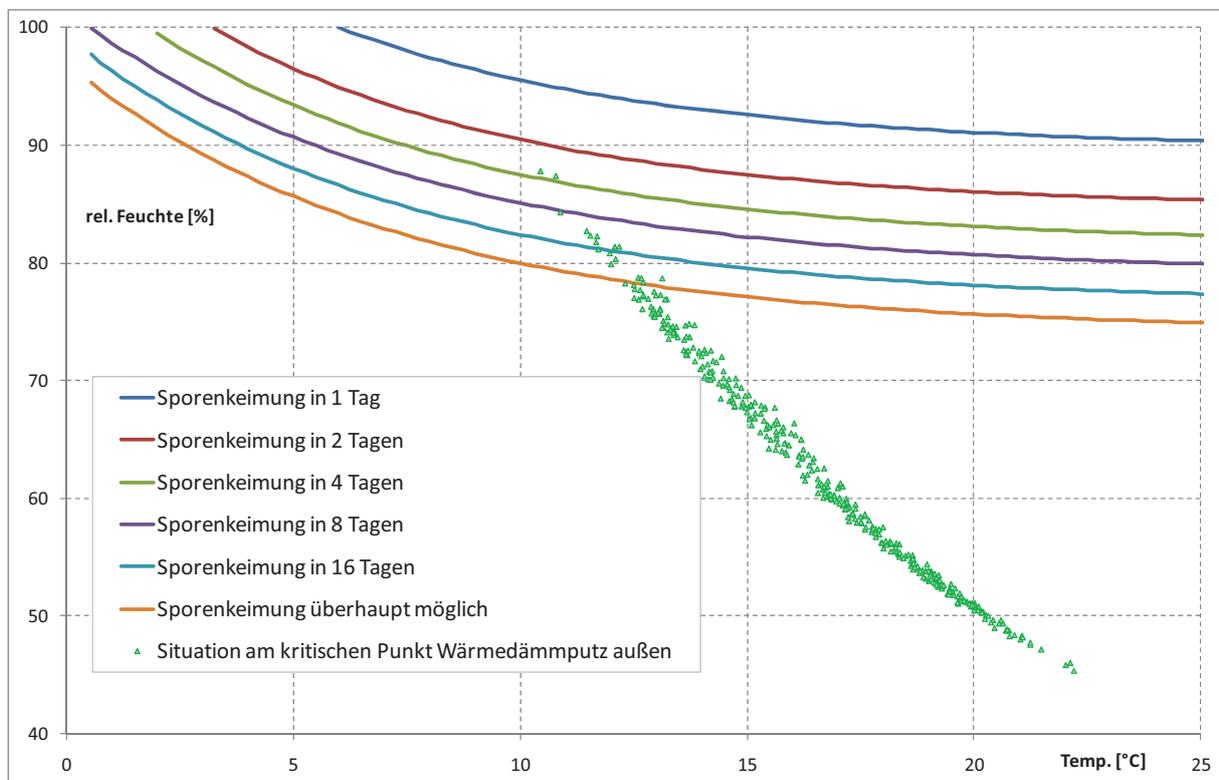
Eine deutliche Verbesserung tritt bei Verwendung von außenseitigem Wärmedämmputz auf (Abbildung 6). Die Anzahl von kritischen Klimazuständen nimmt deutlich ab. Es werden keine 16 Klimazustände oberhalb der 16 Tage Linien gezählt. An einzelnen Tagen liegen die Mittelwerte über den Grenzkurven, aber die Zeit ist zu gering um eine Sporenkeimung zu Ende zu führen. Die Beurteilung der Schimmelbildung unter Annahme von realem Außenklimarandbedingungen zeigt, dass trotz Unterschreitung des Mindestwärmeschutzes für diesen Bereich nicht mit einem Schaden zu rechnen ist. Der Mindestwärmeschutz der DIN 4108-2 weist die „schärferen“ Kriterien für diesen Anwendungsfall auf.

Abbildung 6 Tagesmittelwerte der rel. Feuchte und Oberflächentemperatur an der kritischen Wandoberfläche neben dem Fensterrahmen bei außenseitigem Wärmedämmputz

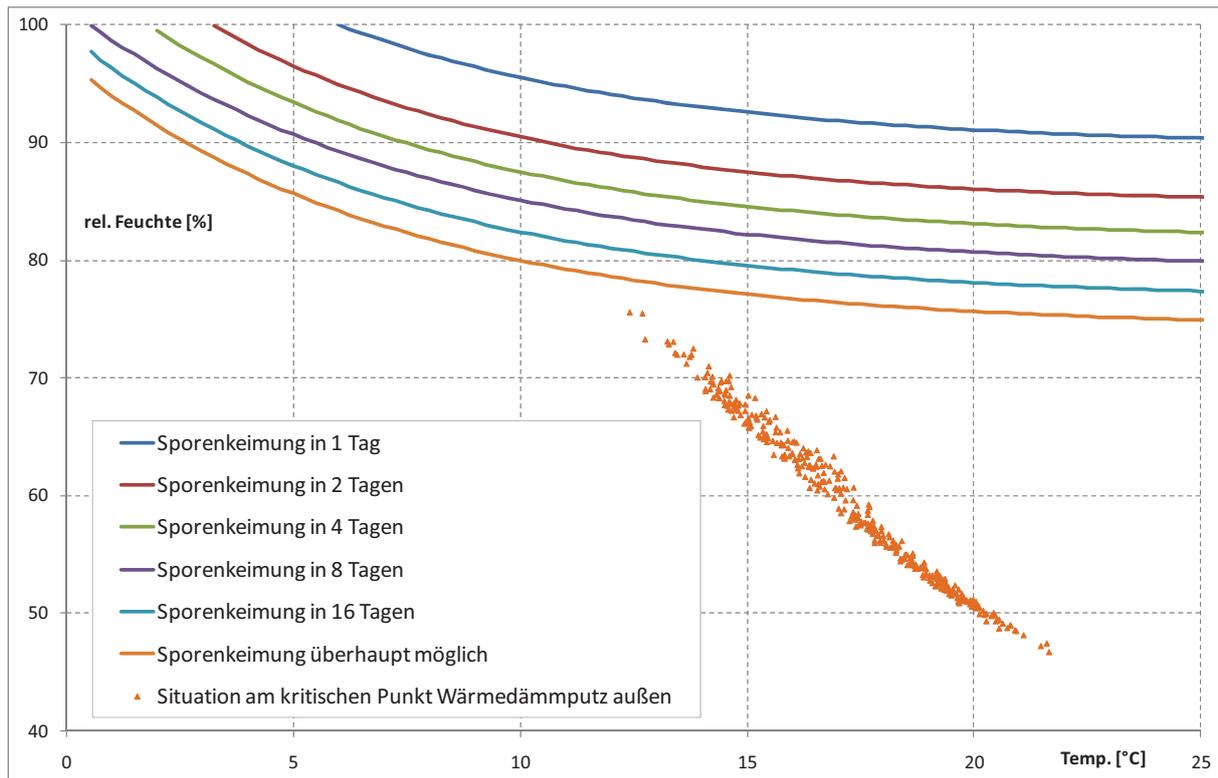
In Abbildung 7 wird gezeigt, dass mit der Anbringung einer Innendämmung die kritische Stelle vollkommen beseitigt werden kann. Die Lokalklimate auf der Innendämmung bieten keine Möglichkeit der Schimmelbildung.

Abbildung 7 Tagesmittelwerte der rel. Feuchte und Oberflächentemperatur an der kritischen Wandoberfläche neben dem Fensterrahmen bei außenseitigem Wärmedämmputz und innenseitiger Laibungsdämmung (3cm)

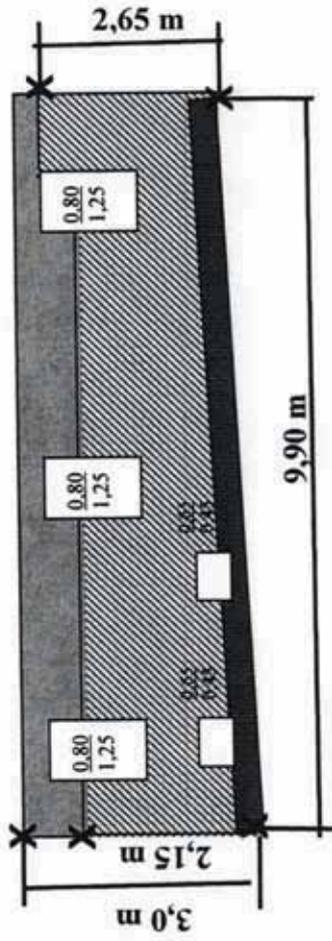
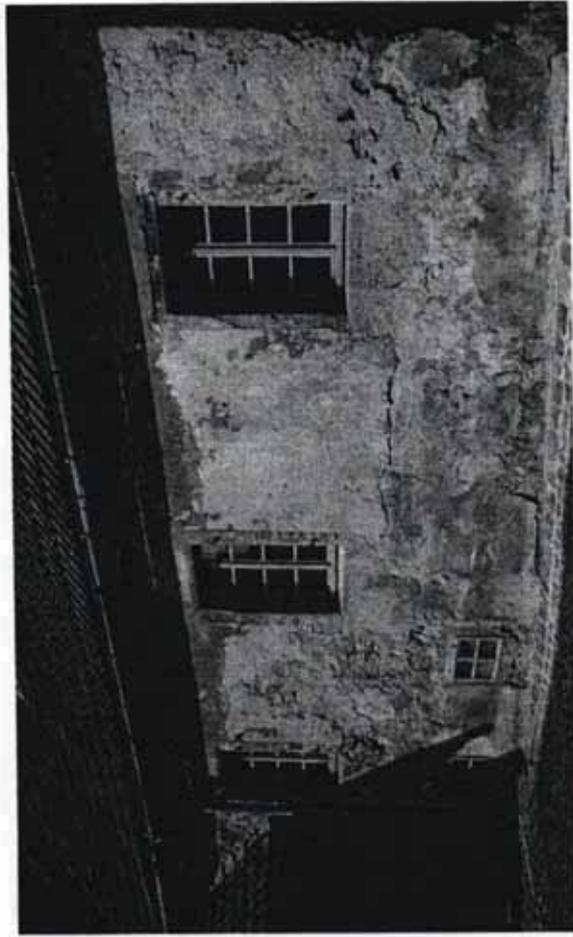
12

- 1,80 m – Sanierputz als Unterputz
- (i.M.)
- 1,10x2,65 m Sanierputz als Unterp.
- 0,35 m – Sockelsperputz

0,30 m – Sockelsperputz

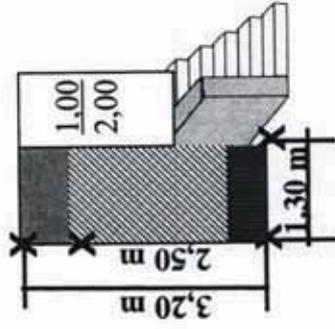
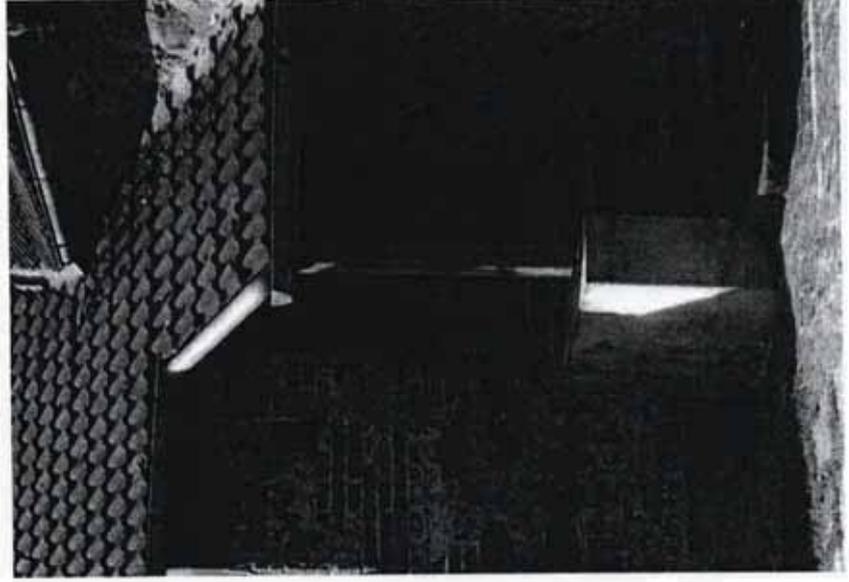
13

- 2,0 m – Sanierputz als Unterputz
- 0,50 m – Sockelsperputz
