Bericht DD 43/2011

Modellhafte energetische Optimierung des umweltgeschädigten Beamtenhauses am Kloster St. Marienthal

Abschlussbericht

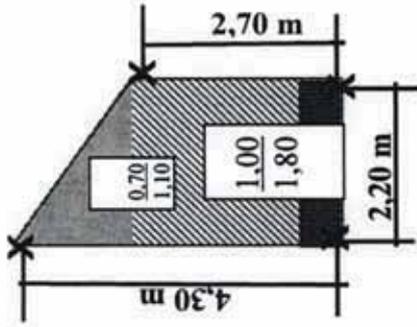
14

2,20 m – Sanierputz als Unterputz

0,50 m – Sockelsperputz

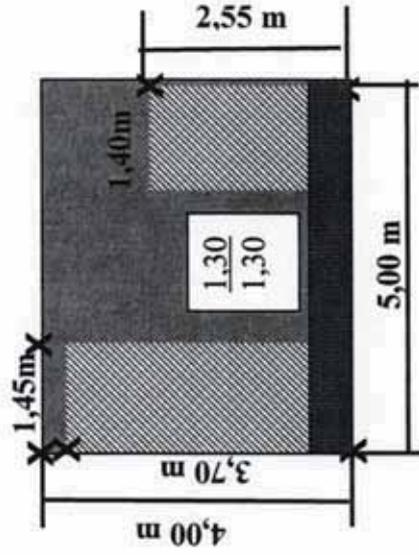
15

3,15 m – Sanierputz als Unterputz
