## **Abschlussbericht**

# **Umsetzung einer beispielhaften, nachhaltigen Erneuerung und Bewirtschaftung des Einzeldenkmals Burg Rieneck in Rieneck/Unterfranken**

gefördert unter dem AZ 28787/02-25 von der  
Deutschen Bundesstiftung Umwelt (DBU)

Karlstadt, Oktober 2019

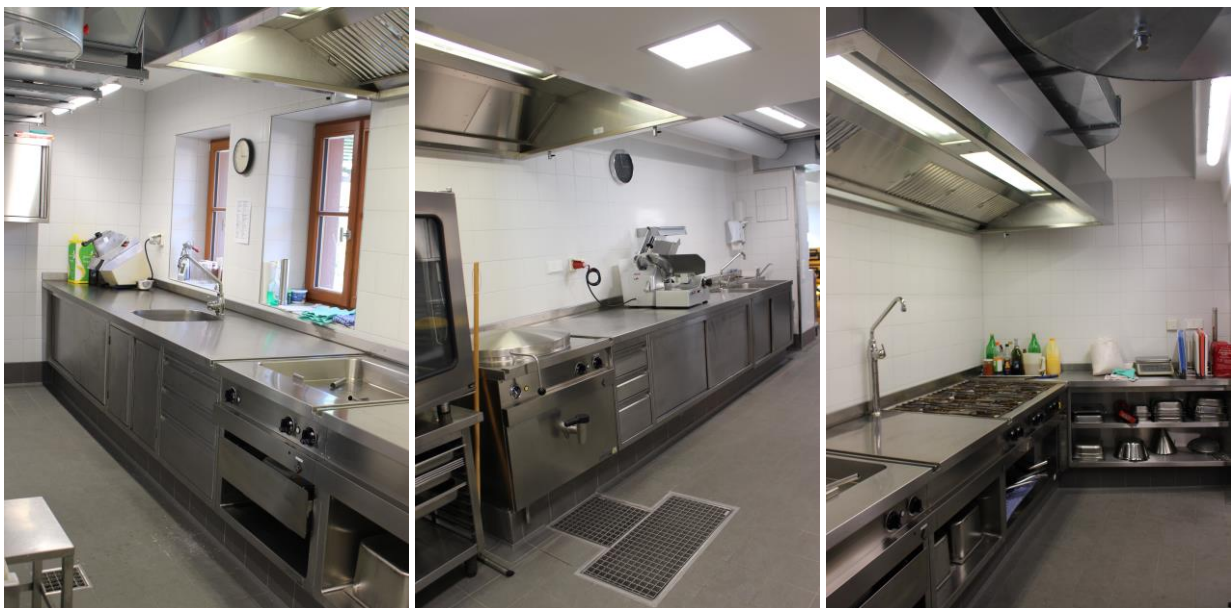
Ein großes Einspar- bzw. Rückgewinnungspotential bietet die neu errichtete Versorgungsküche (BT G) der Burg. Diese war bisher zu klein und entsprach nicht mehr den heutigen Anforderungen an eine Versorgungsküche in Bezug auf Sicherheit und Arbeitsschutz. Die Bewegungsflächen waren zu gering, Lagerräume zu weit entfernt und Kühlräume nicht vorhanden. Die Lüftungsanlage ohne Rückgewinnung hat zwar verbrauchte Luft nach außen geblasen, die Zuluft war jedoch ungeheizt und unkontrolliert nachgeströmt, was im Winter zu derartigen Zugerscheinungen führte, dass oftmals die Lüftungsanlage nicht betrieben wurde. Dies wiederum hatte zur Folge, dass feuchte und warme Luft aus der Küche über undichte Türen in das Turmgebäude eindrang und dort Kondensat mit Schimmelbildung verursachte. Durch die jetzt eingebaute Lüftungsanlage wird ein geringer Unterdruck in der Küche erzeugt, so dass der Feuchteintrag in den Turm bzw. Nachbarbereiche nicht mehr stattfindet. Die Wärmerückgewinnung aus der Küchenabluft soll noch umgesetzt werden.

*Bild 2, 3 und 4: Neu errichtete Versorgungsküche*

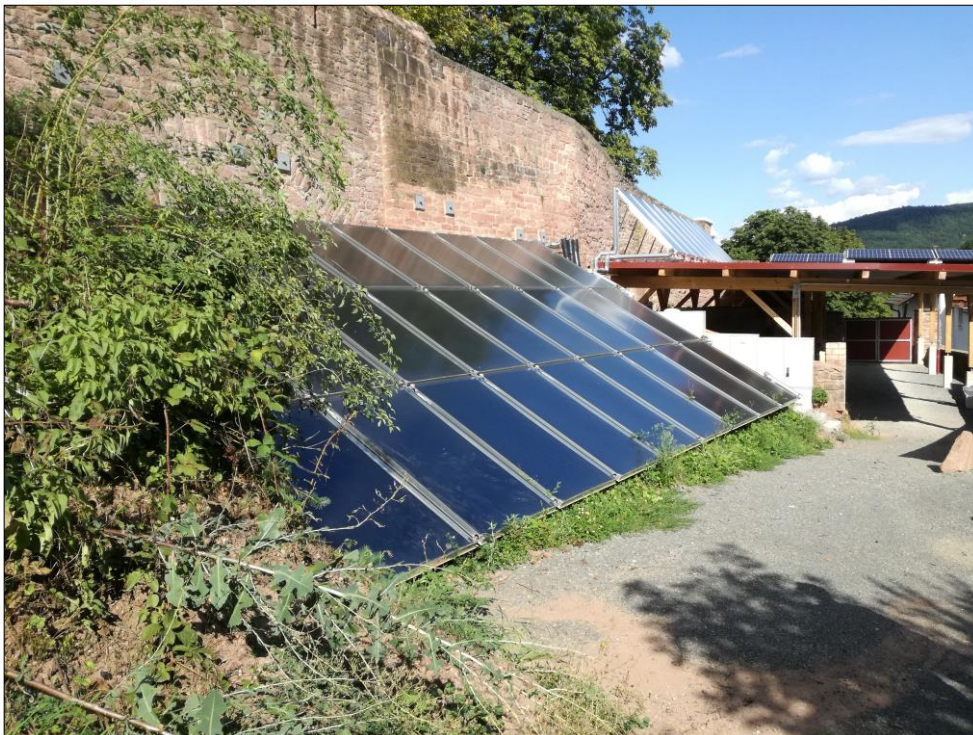
*Bild 17: Thermische Solarkollektoren in Freilandaufstellung und auf der Lagerhalle, AB Haase*

Eine insgesamt ca. 120 m<sup>2</sup> große thermische Solarkollektoranlage dient zur Heizungsunterstützung und zur Warmwasserbereitung. Sie ist - entgegen der landläufigen Meinung, nach der Kollektoranlagen meistens vorrangig für die WW-Bereitung ausgelegt werden sollen - großzügig dimensioniert, um möglichst große Kontaktflächen zur Umwelt und zur Energiegewinnung aus derselben zu erhalten. Damit kann die Wirkungsweise der Wärmepumpen vor allem in der Übergangszeit stark verbessert werden. Die Kollektoranlage durfte aus Gründen des Denkmalschutzes nur im Bereich der ehemaligen „Gärtnerei“, am südlichen Ende des westlichen Zwingers installiert werden, die ausreichend weit entfernt ist, um eine optische Beeinträchtigung der Burg zu vermeiden und durch die unterhalb angrenzende Bebauung selbst vom gegenüberliegenden Berg aus kaum in Erscheinung tritt. Aus Platzgründen musste die Anlage jedoch in 3 Teile gegliedert werden. Der größte Teil der Solarkollektoren wurde in Freilandaufstellung neben der neuen Lagerhalle und Heizzentrale an einer vorhandenen Geländeschräge unterhalb der Vorburgmauer angebracht. Eine Reihe von Solarkollektoren konnte zudem auf dem Dach der Heizzentrale untergebracht werden. Die restlichen Kollektoren mussten auf der verbliebenen Fläche des Lagerhallendaches angeordnet werden, die für die Photovoltaik-Module nicht mehr benötigt wurde. Die einzelnen Kollektorfelder werden durch Abgleichventile hydraulisch abgeglichen.

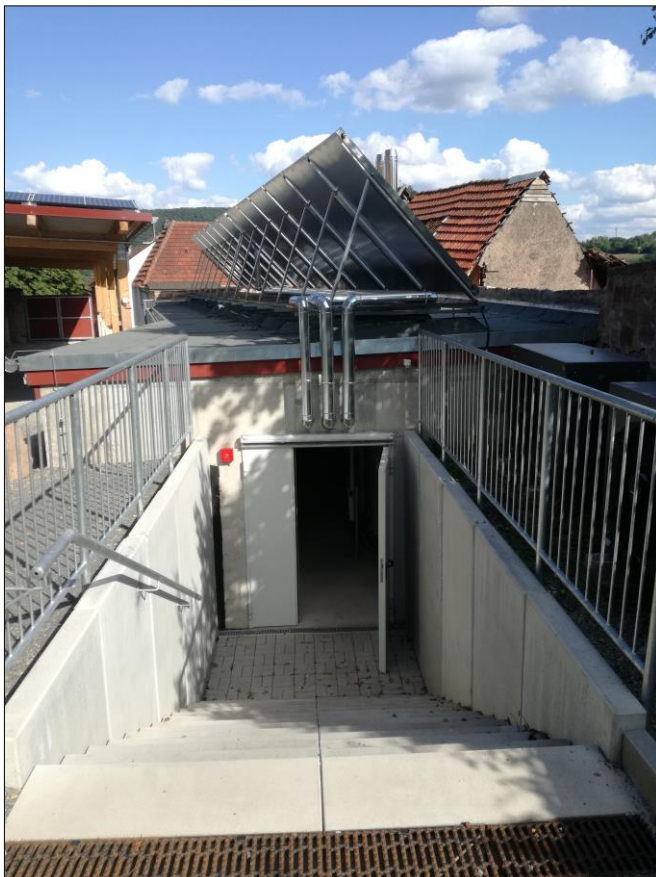
*Bild 18: Solarthermieanlage auf dem Dach der Heizzentrale, AB Haase*

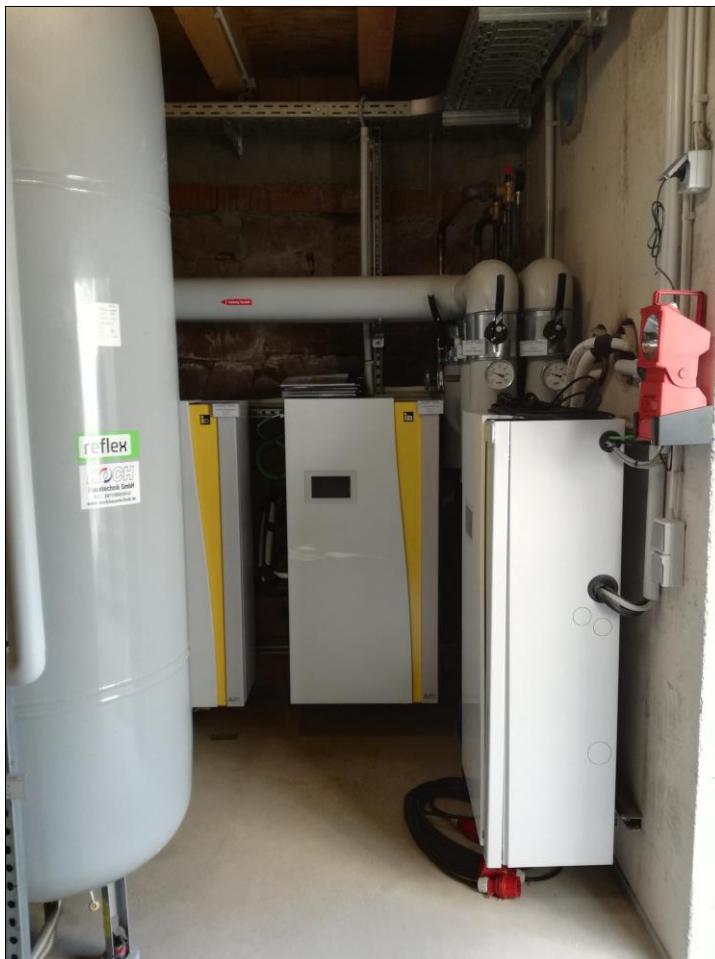
Drei Luft-Wasser-Wärmepumpen (Splitgeräte mit je 17 kW) arbeiten im Bereich unterhalb 65°C. Sie bedienen hauptsächlich den Heizkreis und können auch dann Wärme liefern, wenn die Kollektoranlage keine hohe Einstrahlungen erfährt, aber die Umgebungstemperatur der Luft ausreicht.

*Bild 19: Die Luft-Wasser-Wärmepumpen in der neuen Heizzentrale, AB Haase*

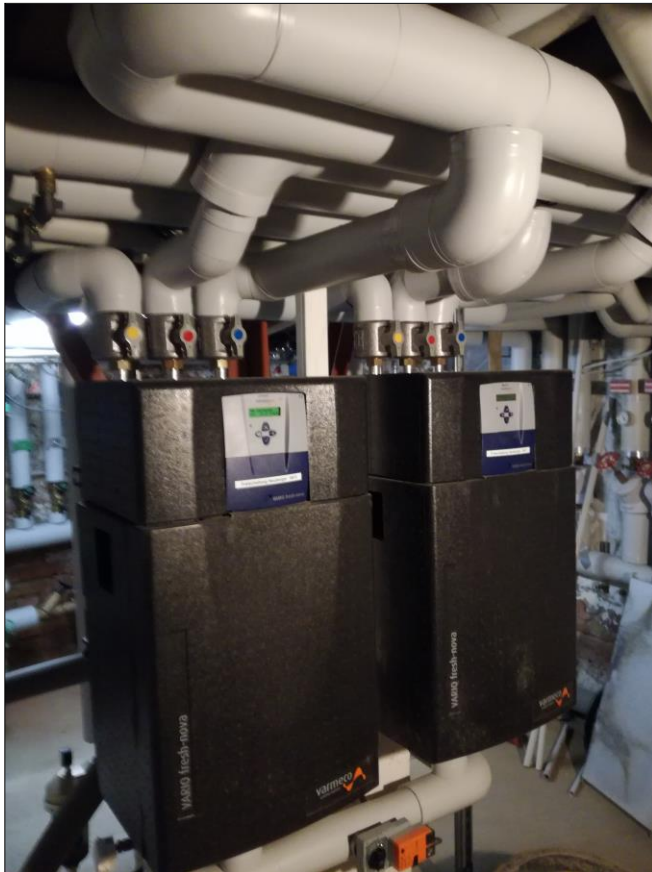
*Bild 20: Frischwasserstationen im alten Heizraum -1.08, AB Haase*

Im hinteren Bereich des alten Heizraums, unter der Durchfahrt in den Burghof, wurden für die TWW-Versorgung zwei Frischwasserstationen mit je 60 l/min Zapfmenge eingebaut. Die Einbaustelle ermöglicht kurze Leitungswege sowohl in den Ostflügel (Bt. D), als auch in den westlichen Teil der Burg (Bt. E, F. G). Im Saalgebäude wurde wegen der Entfernung vom Verteilerraum eine eigene Frischwasserstation eingebaut.

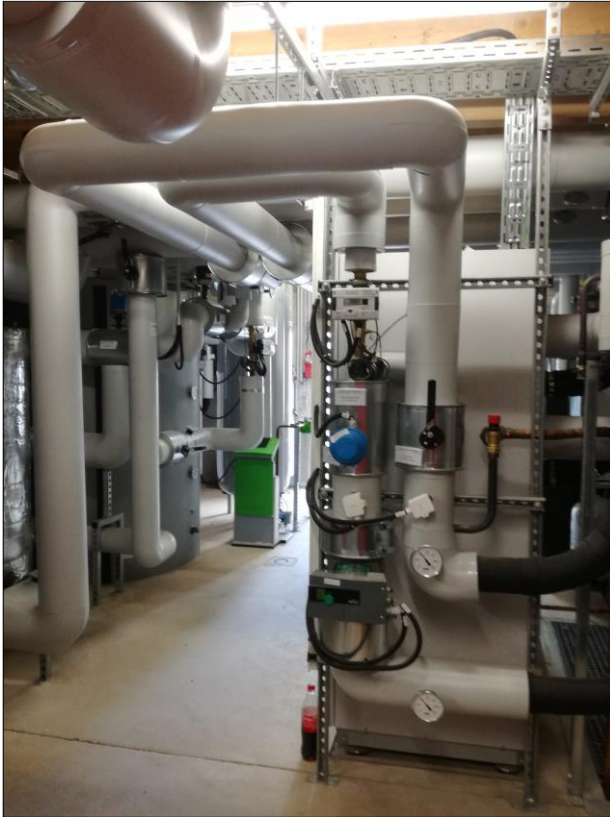
*Bild 21: Die Hochtemperatur-Wärmepumpe und der Kaltspeicher in der neuen Heizzentrale, AB Haase*

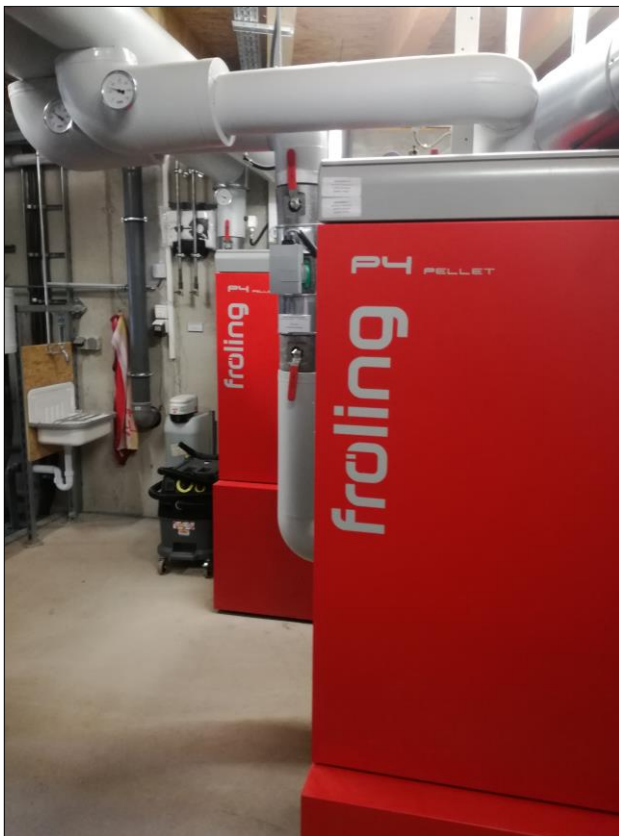
Bei sehr niedrigen Außentemperaturen oder hohem Wärmeverbrauch, der dann nicht mehr effektiv mit WP hergestellt werden kann, gehen die Holz-Pelletkessel mit jeweils 105 kW Leistung einzeln oder parallel in Betrieb. Durch die modulierende Leistung und die Schaltung der Kessel in Kaskade können sie jederzeit mit einem hohen Wirkungsgrad arbeiten. Den Pelletkesseln ist ein eigener Pufferspeicher nachgeschaltet, um starke Temperaturschwankungen in der Nahwärmeleitung und im 10100 l Pufferspeicher zu vermeiden sowie die Restlaufzeiten und Taktungen der Pelletkessel zu optimieren. Brennwerttechnik ist bei Holzpelletkesseln der benötigten Leistung nicht verfügbar. Es ist aufgrund der bestehenden physikalischen und technischen Probleme kurz- und mittelfristig auch keine derartige, marktreife Entwicklung zu erwarten. Die Pelletanlage wurde aus Gründen der Redundanz so groß dimensioniert, dass die gesamte Burg auch allein mit ihr beheizt werden könnte. Eine alleinige Verwendung von WP hätte bei hohem Wärmebedarf einen sehr hohen Netzstrombedarf verursacht. Eine alleinige Beheizung durch nur Pelletkessel entspricht eigentlich nicht dem Umweltgedanken, da es nicht sinnvoll ist bei 30°C Außentemperatur Holz zu verbrennen, um Warmwasser zu bereiten.

*Bild 22: Die Pelletkessel in der neuen Heizzentrale, AB Haase*

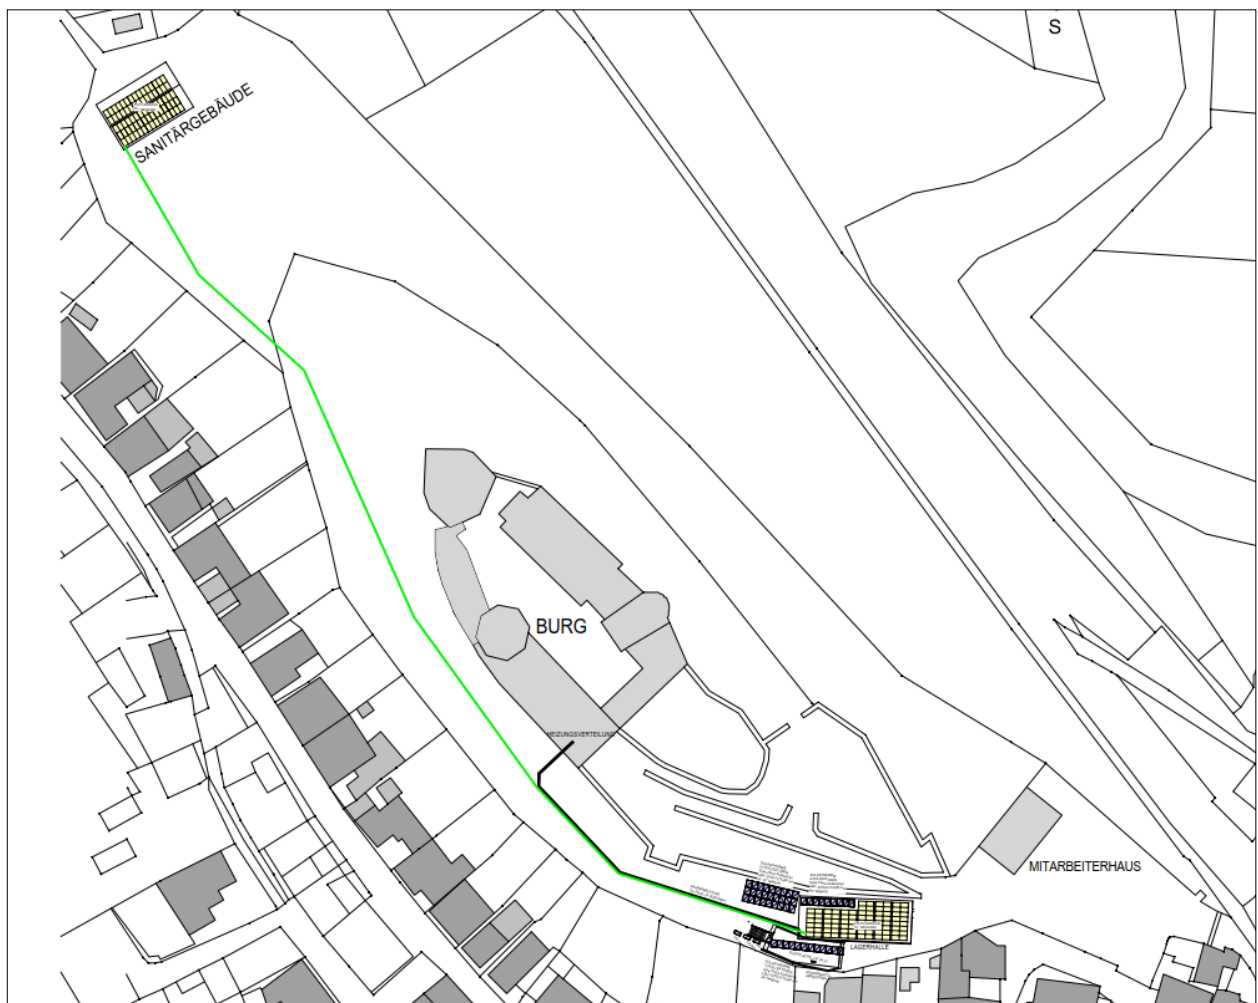
Zeichnung 4: Lageplan Heizzentrale, thermische Solaranlage und Photovoltaik-Anlagen, AB Haase

Die neue Heizzentrale in der „Gärtnerei“ verwendet auf der Süd- und der Westseite die bestehenden Umfassungsmauern, vermutlich Reste der historischen Zwingermauer, als Außenwand mit und ist ins Gelände eingetieft worden, um möglichst wenig sichtbar zu sein. Die Lage am Südenende des Zwingers erleichtert auch die Belieferung mit Holzpellets. Die Heizzentrale nimmt die Wärmepumpen, den Kaltspeicher, die Pelletkessel samt Pufferspeicher und die Steuerungstechnik auf. In einem abgetrennten Pelletlager am Südenende der Heizzentrale werden die Holzpellets gespeichert. Die Außeneinheiten der Luft-Wasser-Wärmepumpen sind neben der Heizzentrale, nicht einsehbar und geschützt hinter der Zwingermauer, angeordnet.

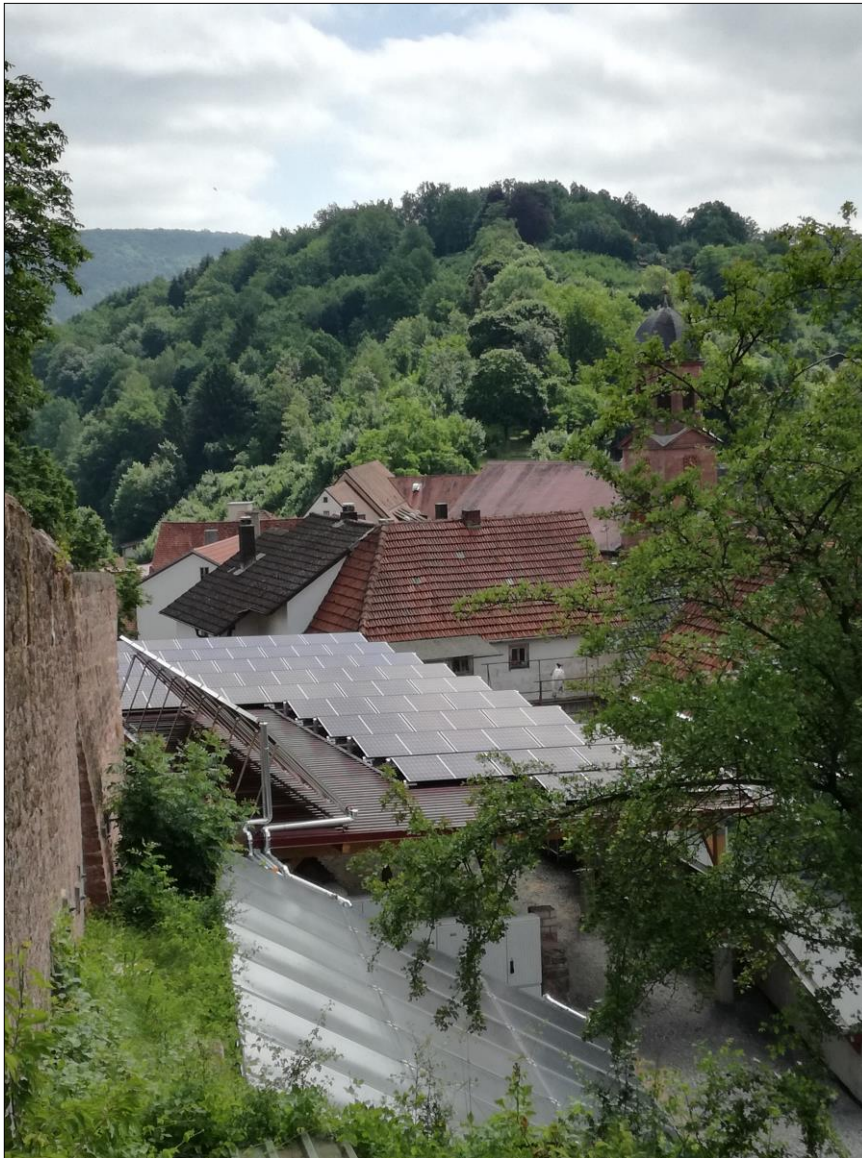
*Bild 23: Die Photovoltaik-Anlage auf dem Dach der Lagerhalle, AB Haase*

Für einen wirtschaftlichen Betrieb wurde eine benötigte Leistung von insgesamt 50 kWp ermittelt. Die erforderliche Fläche stand nicht an einer Stelle zur Verfügung. Eine Anlage wurde auf dem Dach der Lagerhalle in der „Gärtnerei“ untergebracht. Für maximale Erträge im Tagesverlauf wurde eine Ost-West-Ausrichtung der Module umgesetzt. Wegen des geringeren Neigungswinkels sind diese in der Ansicht auch weniger auffällig. Es wurden schwarze, entspiegelte Module verwendet. Weitere PV-Module befinden sich auf dem Sanitärgebäude des Zeltplatzes, der sich nördlich hinter dem Halsgraben der Burg befindet.

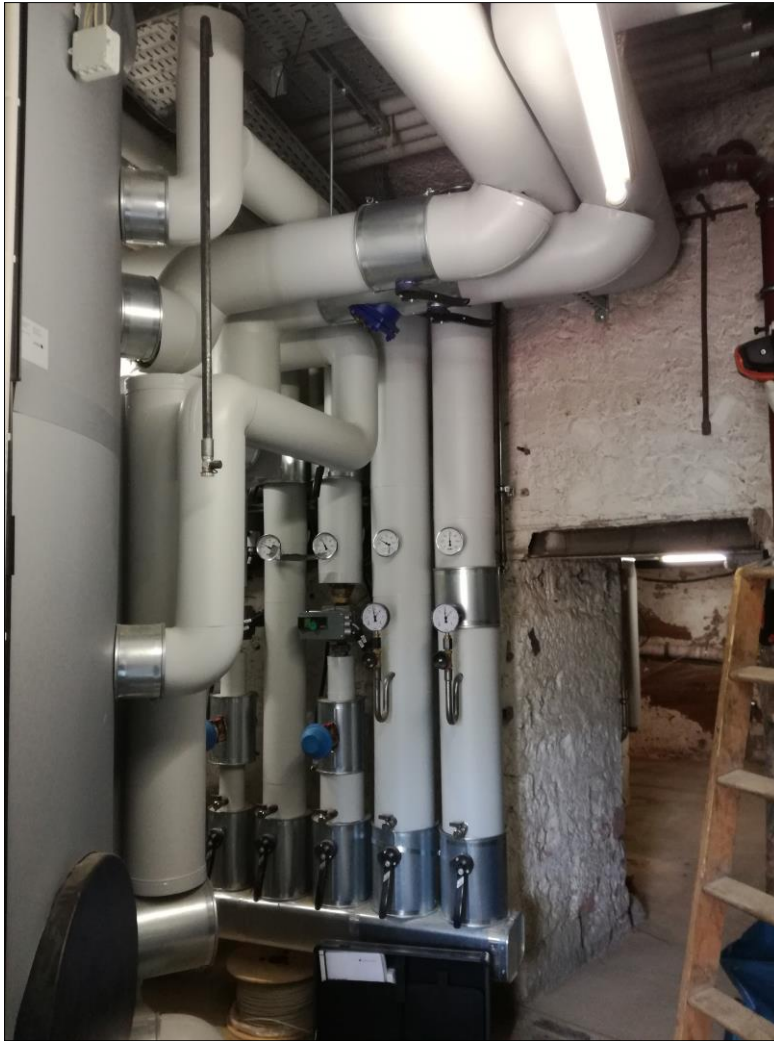
Aus der Heizzentrale wird über eine hochwärmegeämmte Nahwärmeleitung die neu aufgebaute Heizungsverteilungsanlage mit dem 10100 l Pufferspeicher im vorherigen alten Heizraum im Keller der Burg versorgt. Die bestehende Ölheizung wurde komplett entfernt und der Erdöltank stillgelegt. Zur Demontage und Montage musste ein vorhandenes Fenster in der Außenwand zu einem Zugang erweitert werden. Er dient fortan zusätzlich als 2. Rettungsweg und verkürzt die fußläufige Verbindung zur Heizzentrale. Im hinteren Raum des ehem. Heizraums ist die Frischwasserstation angeordnet.

*Bild 24: Die neue Heizungsverteilung im alten Heizraum -1.07, links der 10 m<sup>3</sup> Pufferspeicher, AB Haase*

Die Verteilung wurde einschließlich aller Pumpen und Armaturen erneuert. Für den Heizkreis 3. - 6. OG Wohnturm musste wegen der Gebäudehöhe eine Systemtrennung mit Primär- und Sekundärpumpe vorgesehen werden. Im Wärmelastmanagement der Heizkreise wurden unterschiedliche Aufheizzeiten in der Programmierung der Regelung vorgesehen, um Lastspitzen zu vermeiden.

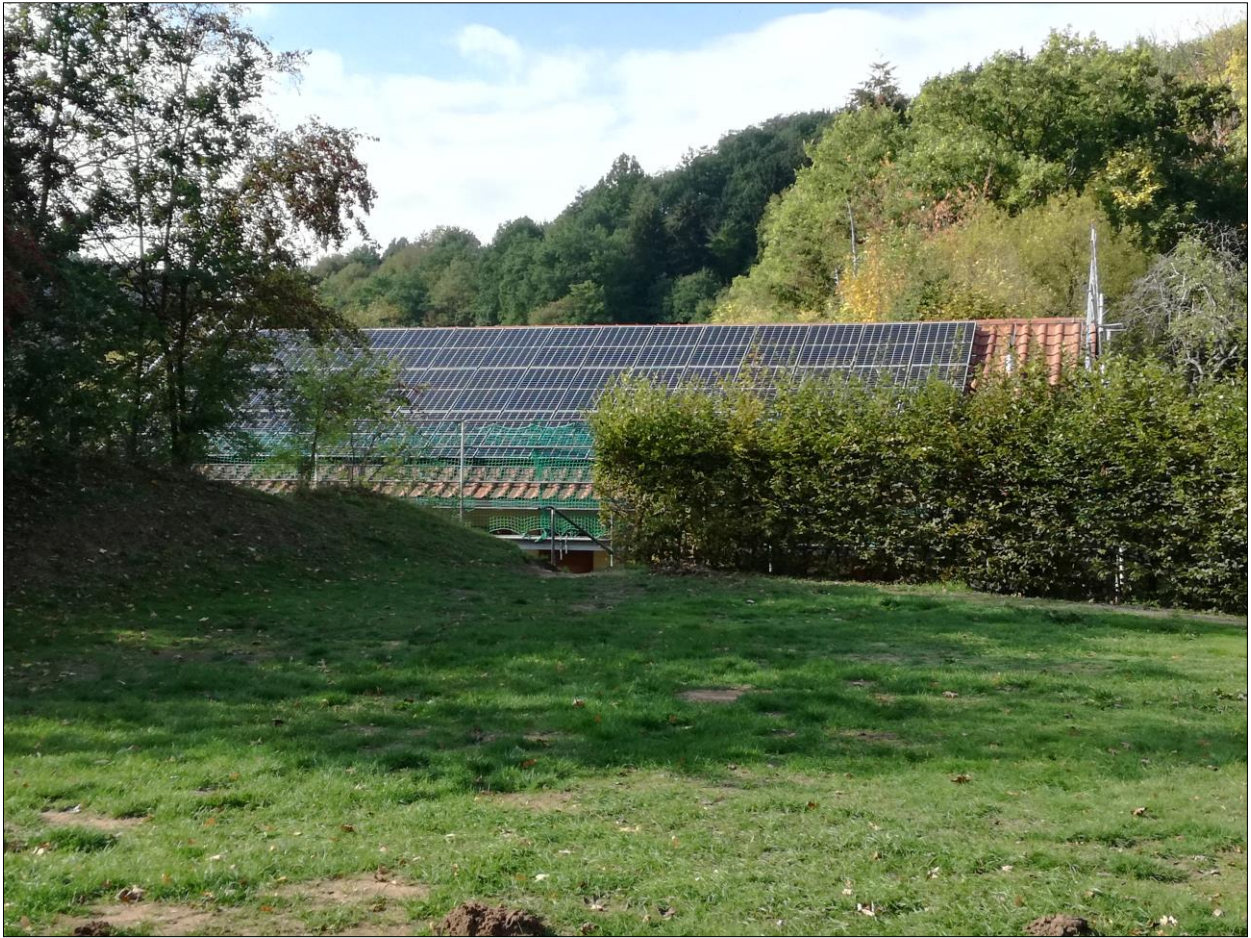
*Bild 25: Die Photovoltaik-Anlage auf dem Sanitärgebäude des Zeltplatzes, AB Haase*

Die Stromleitungen werden im Bereich des Heizhauses zusammengeführt und sind, im Gegensatz zu Nahwärmeleitungen, weitgehend verlustfrei. Für den Anschluss der PV-Anlage auf dem Sanitärgebäude musste eine neue Erdkabeltrasse hergestellt werden.

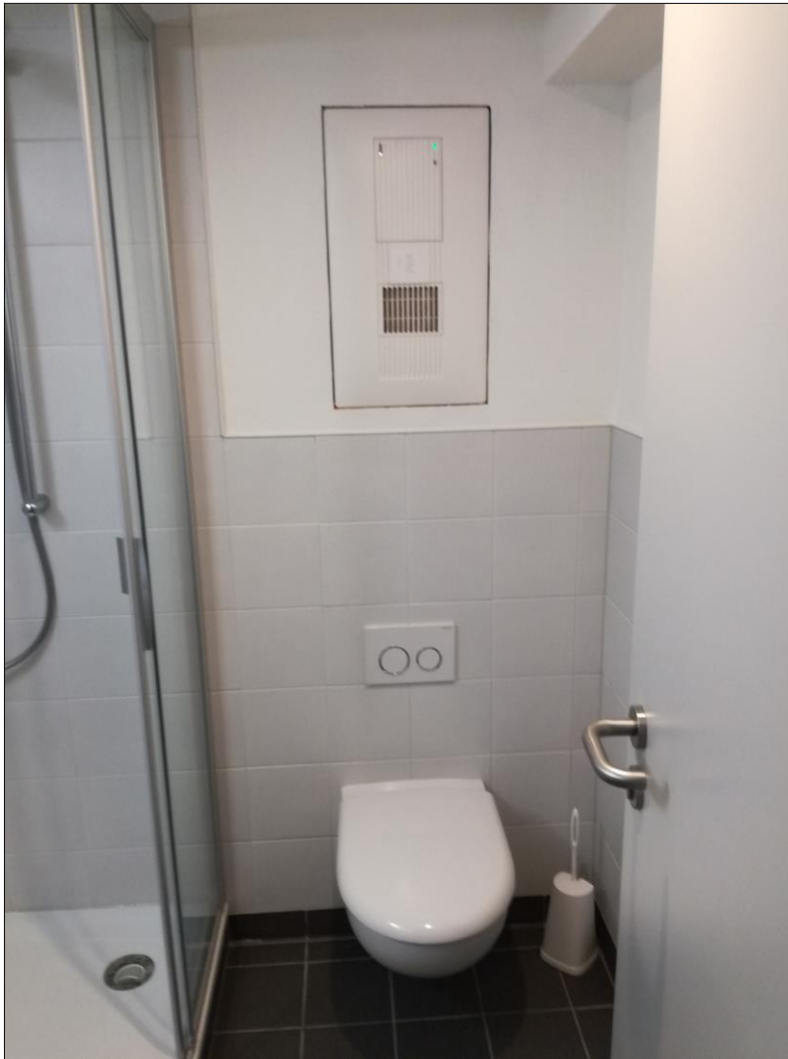
*Bild 26: Einzellüftungsgerät mit Wärmerückgewinnung in der neuen Sanitärzelle des Zimmers „Rom“, AB Haase*

Im Ost- und Westflügel wurde im 1. OG jeder Beherbergungsraum, der neue (luftdichte) Fenster und einen Sanitärraum erhält (1.23 „Madrid“, 1.24 „Bern“, 1.25 „Rom“, 1.26 „Wien“ und 1.19/1.20 „Steinbock/Bär“), mit je einem dezentralen Einzellüftungsgerät mit Wärmerückgewinnung, für Zweiraumanschluss, schallgeschützt und Feuchte gesteuert ausgestattet. Das Gleiche gilt für die Räume 1.27 „Paris“ und 1.29 „Brüssel“ mit bestehenden Sanitäräumen. Aus Denkmalschutzgründen konnten Zu- und Abluft nicht direkt über Gitter in den Außenwänden erfolgen. Sie mussten durch feuerbeständige Schächte durch das Dachgeschoss über Dach geführt werden. Die übrigen Räume im EG und 1. OG, die neue luftdichte Fenster erhalten, sollten mit Fensterfalzlüftern ausgestattet werden, mit denen die zur Sicherstellung der hygienischen Anforderungen und des Bautenschutzes erforderliche Nennlüftung gem. DIN 1946-6 2009 (Mindestluftwechsel gem. EnEV) gewährleistet wird. Sie ersetzt als Freie Lüftung die Notwendigkeit der nutzerverhaltensabhängigen Stoßlüftung und verhindern Feuchte- und Schimmelschäden. Zugscheinungen werden durch auf Winddruck reagierende Klappen ausgeschlossen.

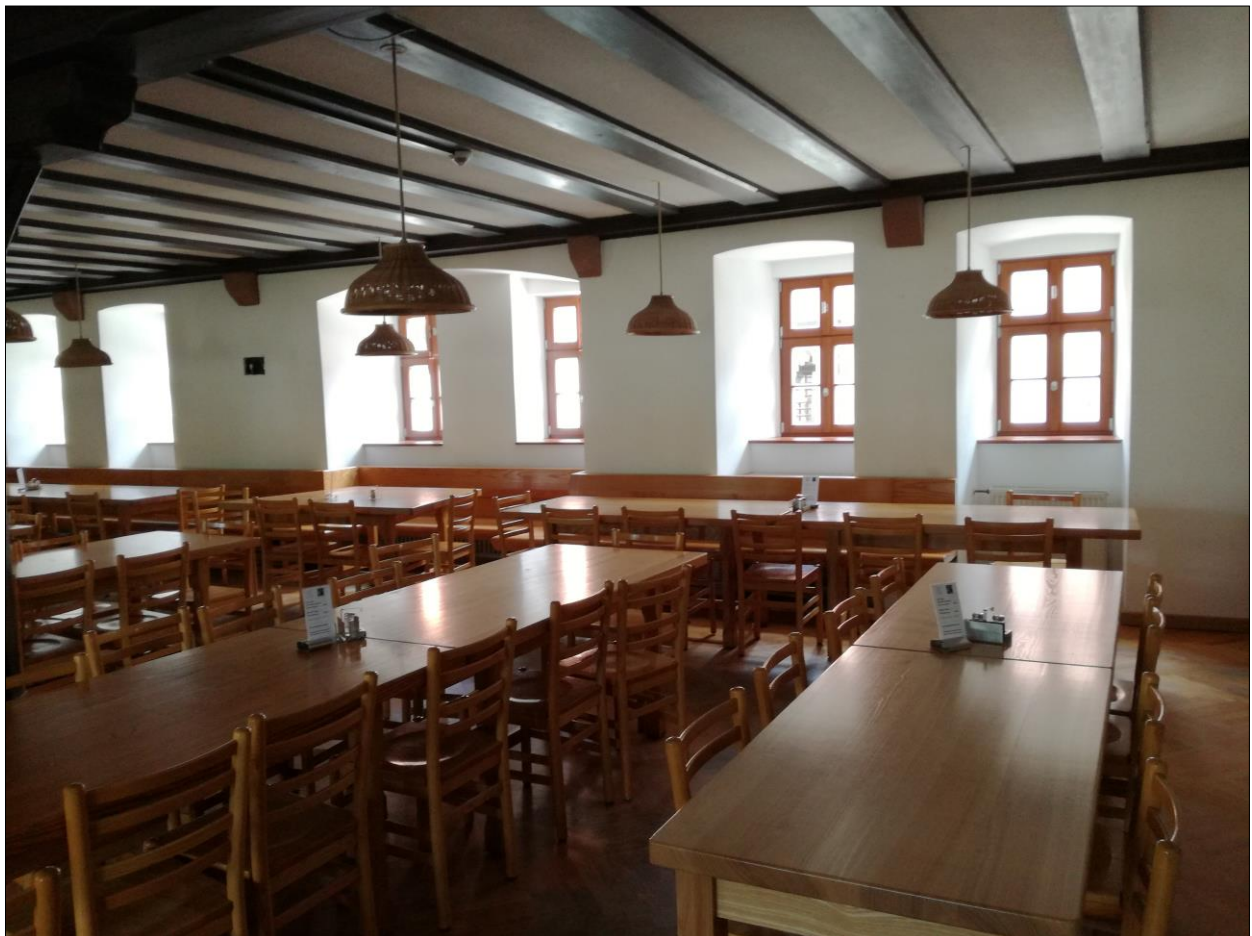
*Bild 28: Der Speisesaal nach Fensteraustausch und Dämmung der Fensternischen, AB Haase*

Der Speisesaal der Burg hat bei einer früheren Maßnahme eine abgehängte Decke erhalten, die kaum Akustikeigenschaften besitzt. Eine neue, z. T. abgehängte Decke im historischen Speisesaal sollte die Akustik verbessern und eine Be- und Entlüftung mit WRG ermöglichen. Hierdurch wäre Lüftungsenergie eingespart und die Benutzbarkeit des Raumes verbessert worden. Weitere Deckenöffnungen im Vorfeld der Ausführung zeigten jedoch, dass die früheren, aufgrund einer Einzelsondierung und alten Bestandsplänen entstandenen Annahmen über vorhandene Abhanghöhen nicht richtig waren. Eine Lüftungsanlage wäre deshalb nur unterhalb der bestehenden Deckenebene möglich gewesen, was die Optik des Raumes stark beeinträchtigt hätte. Aus Kosten- und Denkmalschutzgründen musste deshalb auf eine Ausführung verzichtet werden. Die neuen vierflügeligen Fenster erleichtern jedoch im Vergleich zum Vorzustand erheblich eine effizientere Querlüftung, so dass auch hier im Alltag eine Verbesserung erreicht werden konnte.

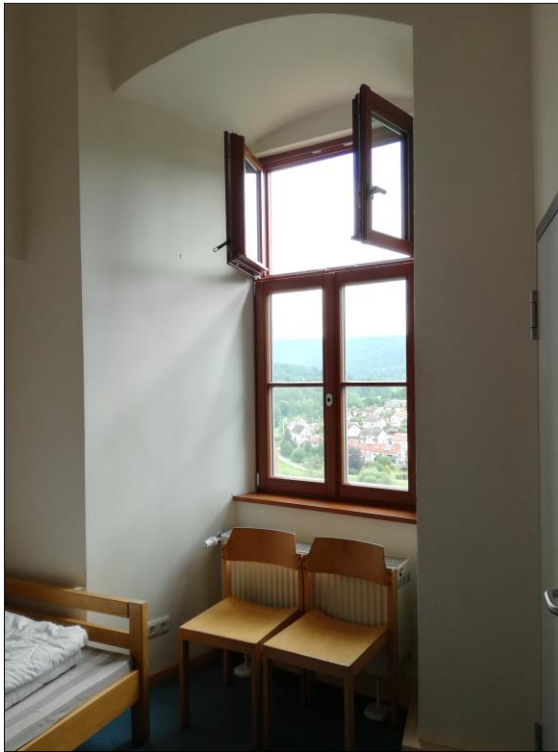
*Bild 30: Fenster und Fensternische F146 im Zimmer „Madrid“ nach der Erneuerung, AB Haase*

Es wurden neue, denkmalgerechtere vierflügelige Holzfenster mit Dreifach-Verglasung und Sonnenschutzverglasung mit wärmegeämmter Anschlussfuge zum anstehenden Bruchsteinmauerwerk eingebaut. Die Fassaden konnten hierdurch deutlich aufgewertet werden. Die traditionellen zweiflügeligen Oberlichter erleichtern die Reinigung im Vergleich zu Kippflügeln wesentlich und erlauben eine effiziente Lüftung, auch wenn die unteren Flügel wegen des problematischen Nutzerverhaltens der Jugendgruppen verschlossen bleiben müssen.

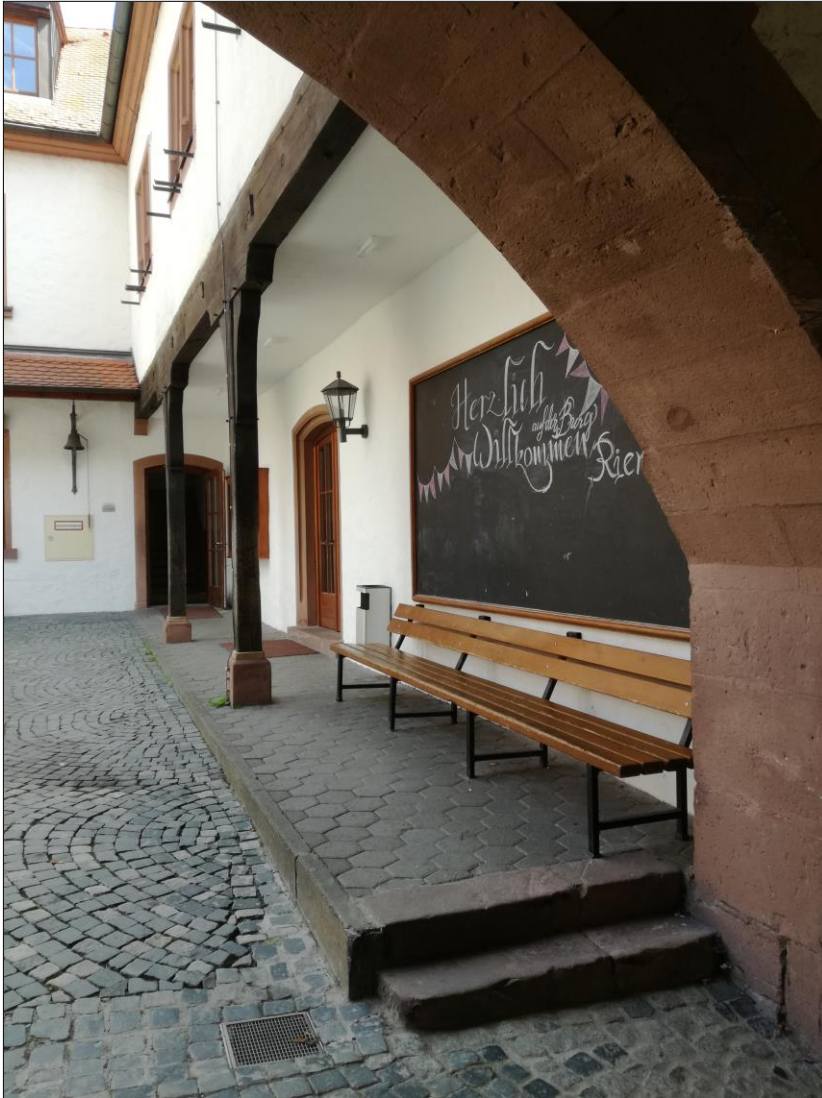
*Bild 32: Die gedämmte Unterseite des Flurs im Obergeschoss von Bt. D, AB Haase*

Mit einer Außendämmung aus Mineralwolleplatten WLG 035 wurde auch die freie Unterseite des Obergeschossflurs im Bt. D gedämmt. Die Thermographieuntersuchungen hatten hier massive Energieverluste aufgezeigt. Die ausgeführte Dämmstoffstärke von 80 mm wurde hier durch die begrenzenden historischen Bauteile vorgegeben.

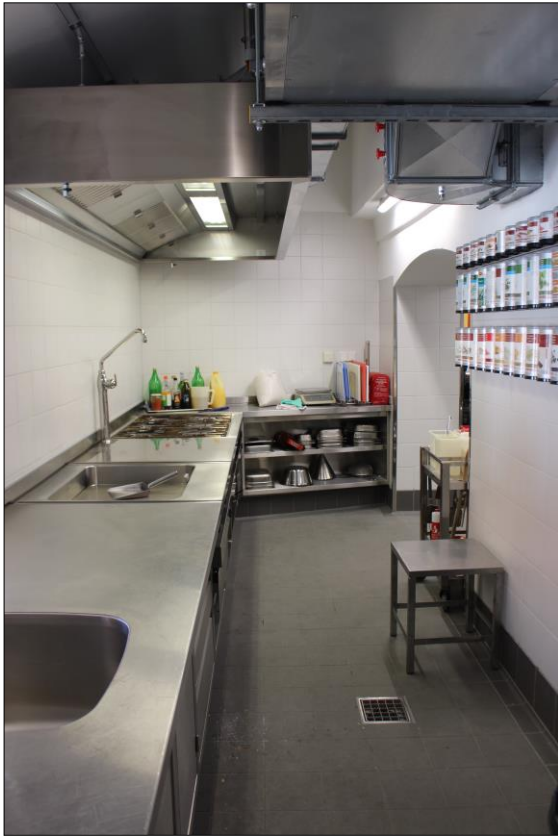
*Bild 35: Die warme Küche im Anbau, mit Herd, Griddleplatte und Abluftanlage, AB Haase*

Lediglich die Spülküche im Erdgeschoss des Wohnturms F war in der Sanierung ab 1986 erneuert worden. Dabei war jedoch weder die Problematik der Lüftung noch die der Küchenabwässer gelöst worden. Kühlmöglichkeiten bestanden nur in Form von Kühlschränken und -truhen. Letztere befanden sich im Keller des Turms F, und damit für die Betriebsabläufe an sehr ungünstiger Stelle. Undichtigkeiten in der Decke zwischen Küche und Verwaltung führten durch die stark feuchtebelastete Luft zu Bauschäden im Bodenbelag der Verwaltung.

Der alte Küchenbereich wurde abgebrochen und neu zum Hof hin durch einen erdgeschossigen Anbau vergrößert. Die Bögen der ehem. hofseitigen Außenfenster wurden zu internen Durchgängen zwischen den Küchenbereichen. Die alte Bodenplatte wurde abgebrochen und eine neue hochwärmegedämmte Bodenplatte eingebaut. Die Küche wurde hinsichtlich der Betriebsabläufe optimiert und überwiegend mit neuen, effizienteren Geräten ausgestattet. Der Herd wurde wieder als Gasherd ausgeführt, da die elektrische Variante den Anschluss überlastet hätte. Die Gasanlage mit ihren Anschlüssen wurde den aktuellen Vorschriften gemäß überarbeitet. Es wurden drei hochgedämmte Kühlräume für Milchprodukte/Fleisch, Gemüse und Tiefkühlen eingebaut. Die aktuellen Vorschriften hinsichtlich Arbeitssicherheit (z.B. Fußböden mit Rutschhemmung R13 B) und Hygiene werden nun vollständig erfüllt. Die Küchenabwässer werden separat gesammelt und über einen neuen, unterhalb in der Geländestufe des Zwingers eingebauten Fettabscheider geführt. Der Neubaubereich wurde hochwärmegedämmt (U-Wert von ca.  $0,18 \text{ W/m}^2\text{K}$ ) ausgeführt und die Bestandsmauer zum Hof von außen gedämmt. Durch Neuanschaffung energiesparender Küchengeräte sowie dem Einbau einer Lüftungsanlage mit effizienter WRG wird der Burgküchenbereich inkl. Küchenbetrieb in Zukunft deutliche Energieeinsparungen erreichen.

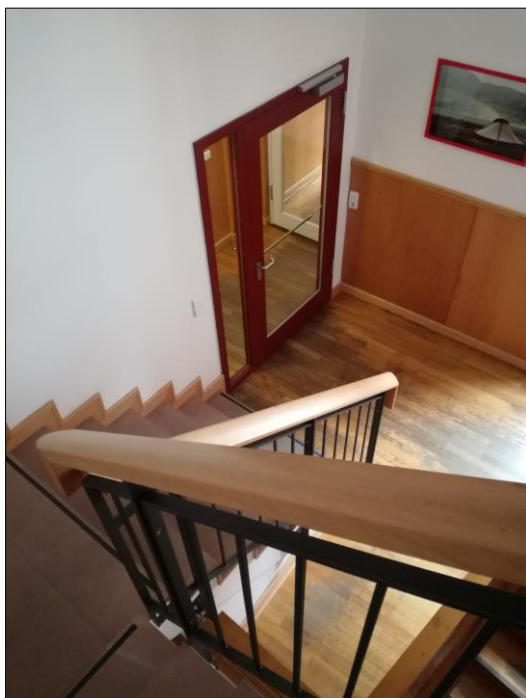
Bild 43: Bt. D, neue Brandschutztreppenraumwand mit Tür T30-RS und neuer Treppenlauf, AB Haase

Hinsichtlich der Treppen und notwendigen Treppenräume wurden zur weiteren Verbesserung der Sicherheit einige Ergänzungsmaßnahmen ausgeführt. Ein neuer Treppenlauf wurde im Bauteil D in F 90 hergestellt. Eine Brandschutzwand F 90 wurde mit einer Brandschutztür T 30 RS zwischen Treppenhaus und Flur im Bauteil D im 1. OG eingebaut. Dadurch entfällt dort die bisherige Notwendigkeit eines 2. Rettungswegs durch Anleiten. Fehlende Feuerschutztüren wurden ergänzt und Flurbereiche unterteilt um die notwendigen getrennten Rettungswege herzustellen. Alle Türen von Beherbergungszimmern wurden mit Obertürschließern ausgestattet.

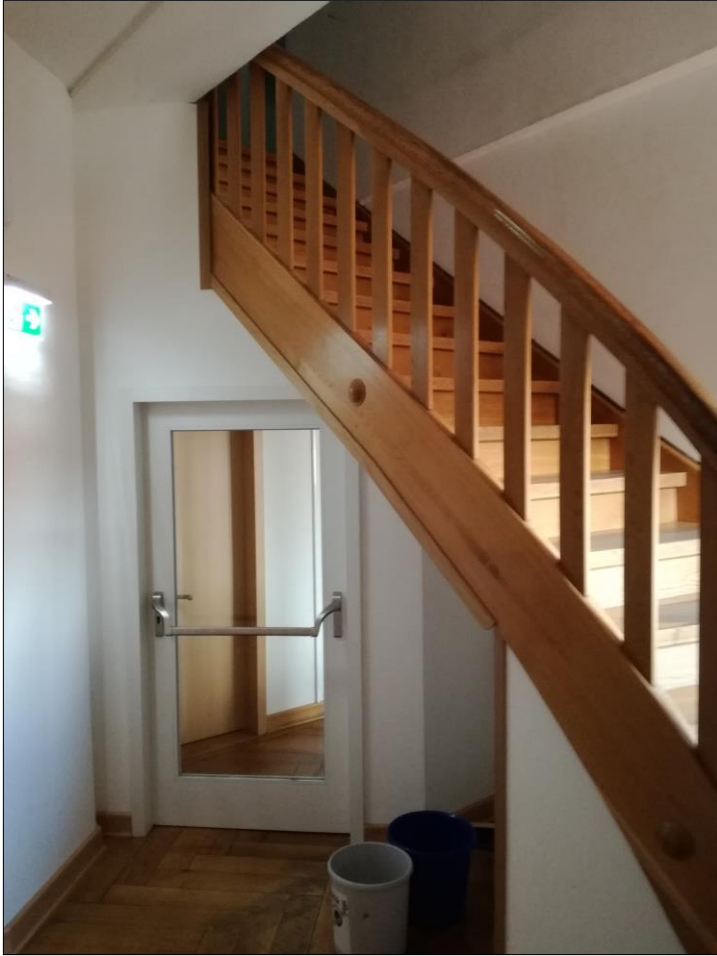
*Bild 44: Neue Trennwand zwischen Flur und Treppenhaus im DG, Bt. E, mit Tür T30-RS, AB Haase*

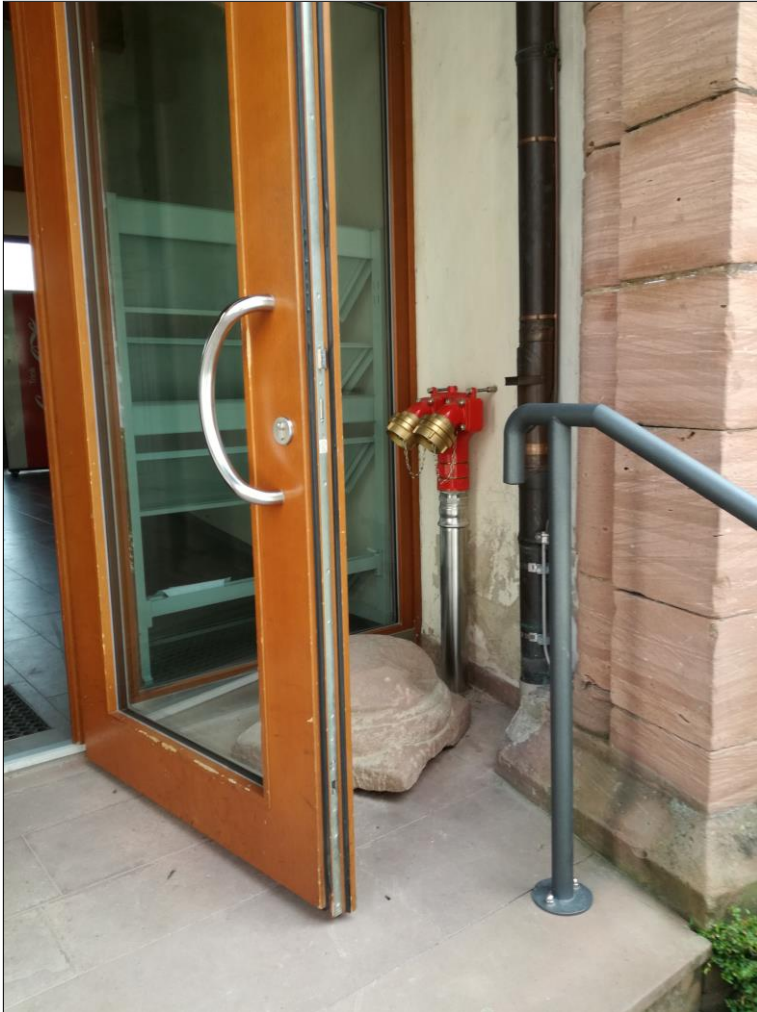
*Bild 45: Die Anschlussarmatur der neuen, trockenen Feuerlöschleitung am Eingang zum Saalgebäude, AB Haase*

Die vorhandenen Nasssteigleitungen wurden im Brandabschnitt AB zu einer Trockensteigleitung umgebaut. Feuerlöscher werden in geeigneter Anzahl und Verteilung vorgehalten bzw. wurden ergänzt. Es wurden neue Flucht- und Rettungswegpläne, eine Brandschutzordnung und Feuerwehrpläne erstellt. Vor dem Burgtor wurde ein Feuerwehrschränke errichtet.

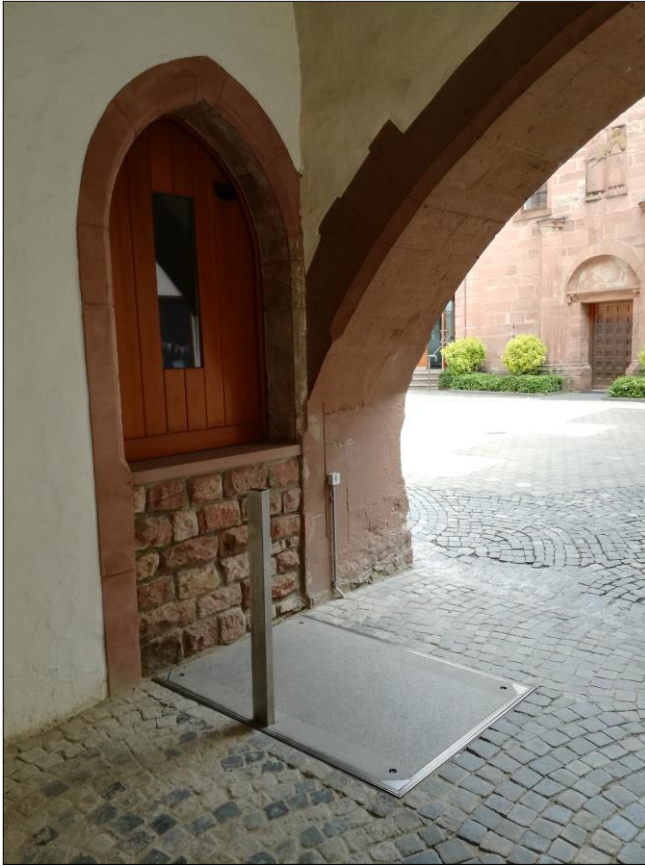
*Bild 46: Der überfahrbare, rollstuhlgerechte Plattformlift zum Speisesaal, AB Haase*

Der wesentlichste bisherige Schwachpunkt, die fehlende barrierefrei Erschließung des Speisesaals, wurde durch den Einbau eines rollstuhlgerechten Plattformlifts behoben. Bisher mussten Rollstuhlfahrer/-innen mit Hilfe von mobilen Rampen und erheblichem Personaleinsatz in den Speisesaal befördert werden. Eine Teilhabe ohne Hilfestellung war nicht möglich. Für den neuen Rollstuhlzugang wurde eine vermutete gotische Spitzbogentür in der wettergeschützten Durchfahrt durch das Bauteil E wieder freigelegt und geöffnet. Der Plattformlift ist eine Sonderkonstruktion, die im eingefahrenen Zustand komplett im Boden versenkt wird. Nur die Bediensäule bleibt sichtbar. Erst bei Nutzung fahren die vorgeschriebenen Seitenwände als Absturzsicherung aus. Die Steuerung des Lifters ist mit einer neuen, wärmeisolierten Eingangstür gekoppelt. Wegen der spitzbogigen Türform musste ein spezieller automatischer Untertürschließer installiert werden.

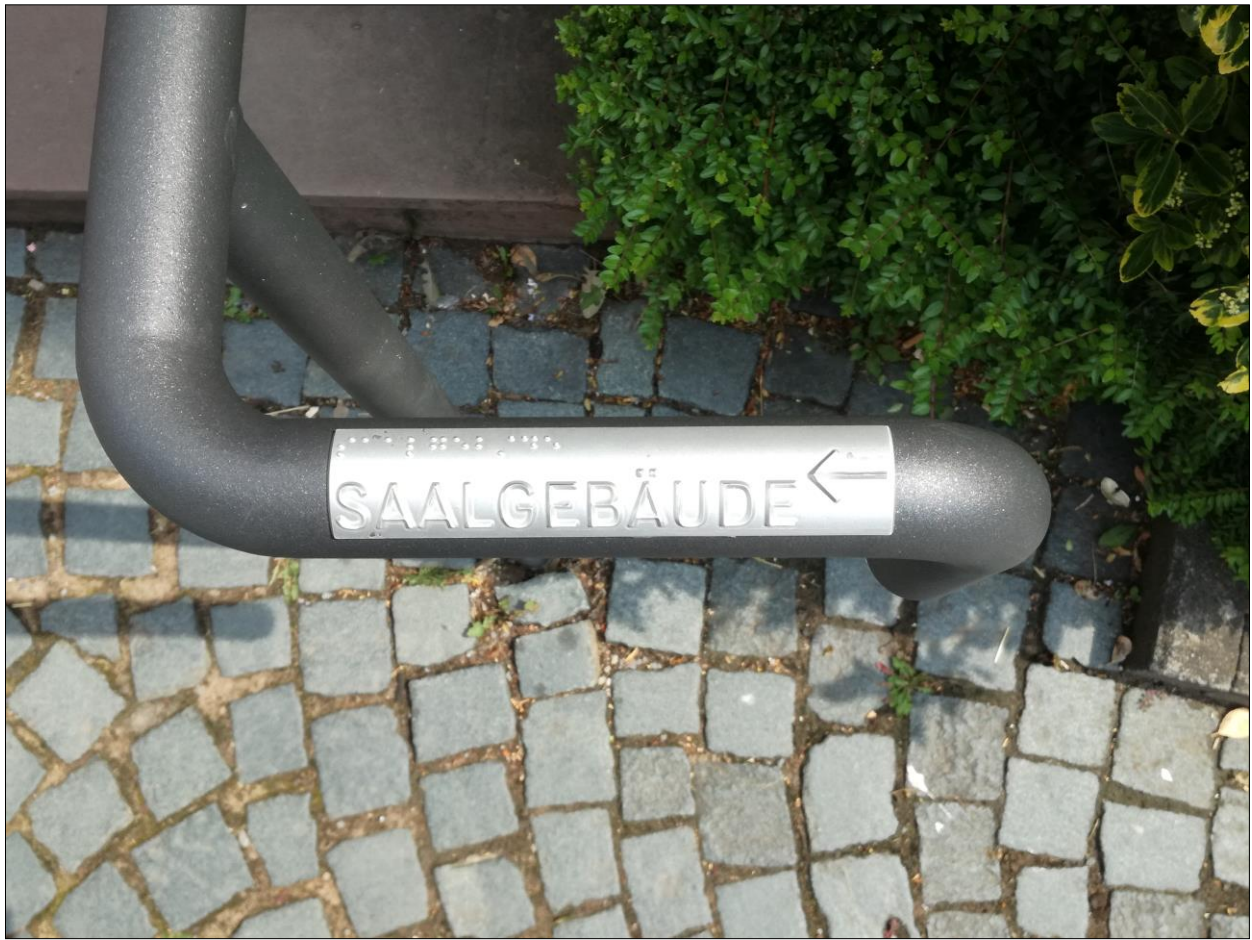
Es musste aufgrund bauaufsichtlicher Auflagen und darüber noch hinausgehender Förderauflagen des BJR eine Barrierefreiheitskonzept für die gesamte Burganlage erstellt werden. Die bereits bestehenden Einrichtungen im Saalgebäude (Rampe im Burghof, rollstuhlgerechter Aufzug, zwei barrierefreie Bäder und entsprechende Beherbergungszimmer) wurden durch zusätzliche Maßnahmen ergänzt. Die neuen Treppen wurden normgerecht barrierefrei ausgeführt. Der Eingang des Saalgebäudes wurde mit zusätzlichen barrierefreien Handläufen und Beschriftung in Braille-Schrift ausgestattet.

Bild 47: Barrierefreier Handlauf am Eingang Saalgebäude, mit Beschriftung, AB Haase

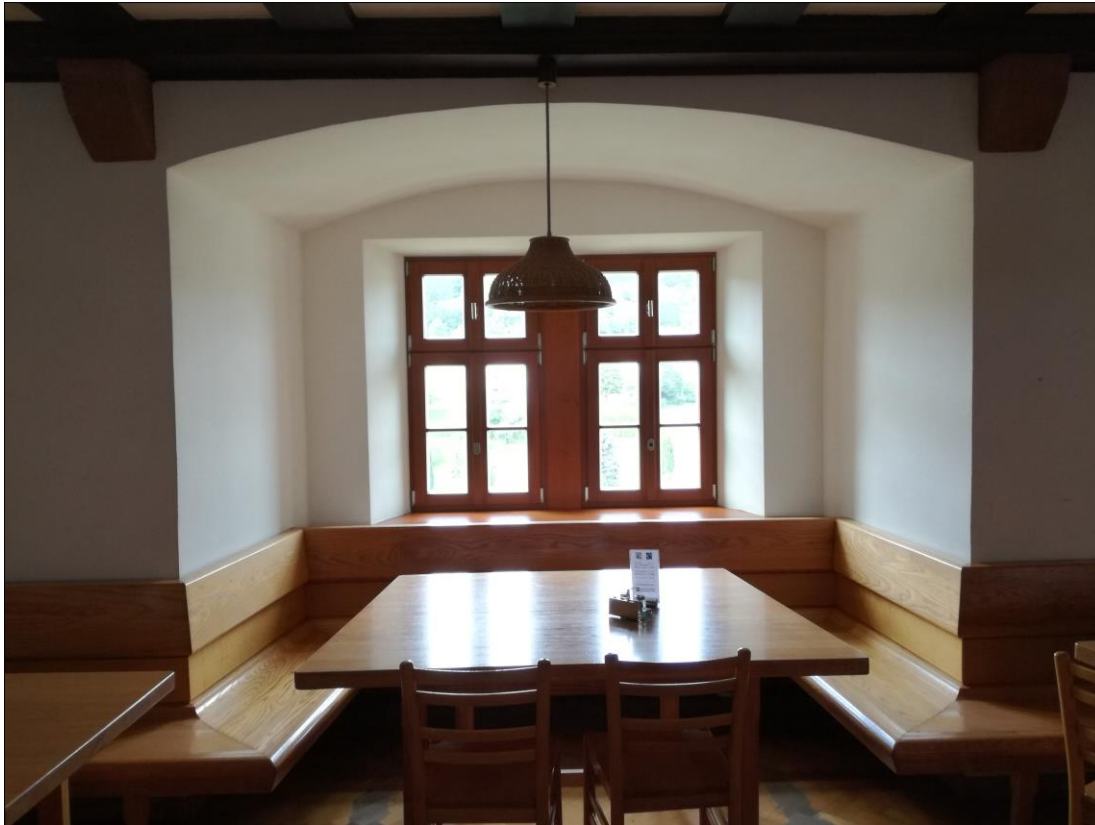
Eine bedeutende Innovation stellt zudem der Umgang mit den dicken Naturstein-Mauerwerkswänden und deren tiefen Fensternischen dar. Der Fenstertausch und -einbau wird nicht isoliert betrachtet, sondern die Nische wird insgesamt thermisch saniert.

Maßnahmen zur Wärmedämmung werden gezielt an der effizientesten Stelle eingesetzt und damit ein wesentlich besseres Kosten-Nutzen-Verhältnis in der Sanierung erreicht. Die Lebensdauer der Fenster wird erhöht, die bisherige Schimmelproblematik gelöst und der Endenergieverbrauch an der Burg um mehr als 30 % reduziert. Eine isoliert betrachtete „Nur-Fensteraustausch-Aktion“ bedeutet bei ca. 250 m<sup>2</sup> Fensterfläche eine Energieeinsparung von ca. 30.000 - 35.000 kWh/a. Bei einer zusätzlichen starken Dämmung hinter den Heizkörpern und der Anbringung der vorher beschriebenen Dämmputze mit hochdämmenden Leichtputzen an der Leibung und dem Sturz der Bruchsteinfensternische ist jedoch ein zusätzliches Energieeinsparpotential von 100.000 - 120.000 kWh/a gegeben. D. h. in einem denkmalgeschützten Gebäude muss ein bedeutendes Augenmerk auf die differenzierte Wärmedämmung des gesamten Fensterumgriffs einer Bruchsteinwand gelegt werden.

*Bild 49: Energetisch optimierte Fensternische mit denkmalgerechten Fenstern im Speisesaal, AB Haase*
