## **Abschlussbericht**

# **Umsetzung einer beispielhaften, nachhaltigen Erneuerung und Bewirtschaftung des Einzeldenkmals Burg Rieneck in Rieneck/Unterfranken**

gefördert unter dem AZ 28787/02-25 von der  
Deutschen Bundesstiftung Umwelt (DBU)

Karlstadt, Oktober 2019

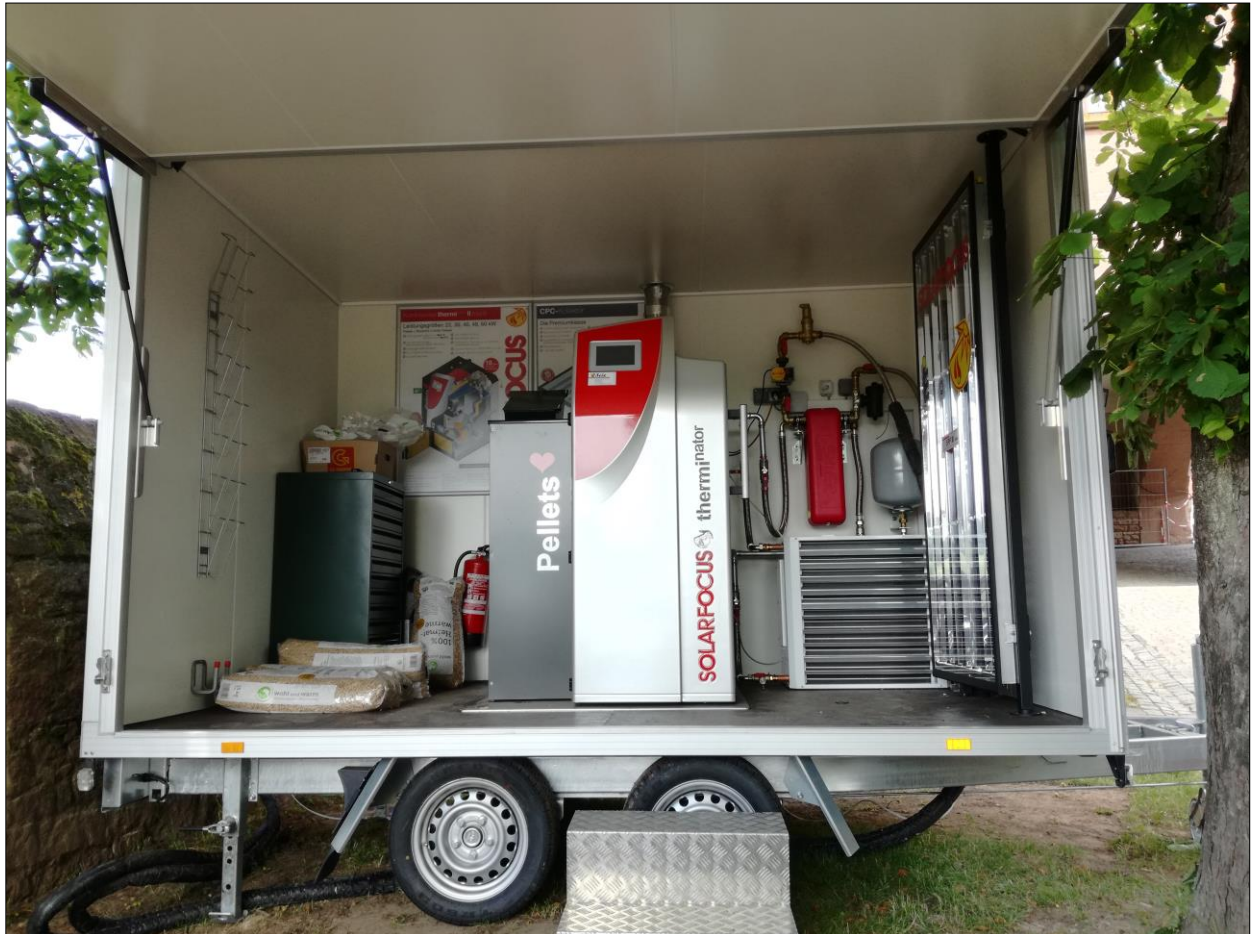
Die frühere Ölheizung wurde im Juni 2018 außer Betrieb genommen. Während der Installationsarbeiten außerhalb der Heizperiode bis Oktober 2018 wurde der Bedarf an Trinkwarmwasser durch ein sog. „Hotmobil“ mit einem Holz-Pelletkessel erzeugt. Die Feuerung erfolgte manuell mit Sackware.

*Bild 50: Hotmobil für die TWW-Erzeugung während der Bauphase im Sommer 2018, AB Haase*

Das erzeugte TWW wurde in die bestehende Anlage eingespeist. In dieser Zeit wurden 17,97 to Pellets verbraucht. Dies entspricht einer Heizleistung von ca. 86.250 kWh.
