## Abschlussbericht zum Forschungsvorhaben

### Klosterburg Dinklage

### Sicherung, Restaurierung und Umnutzung der ehemaligen Wassermühle

29132-45

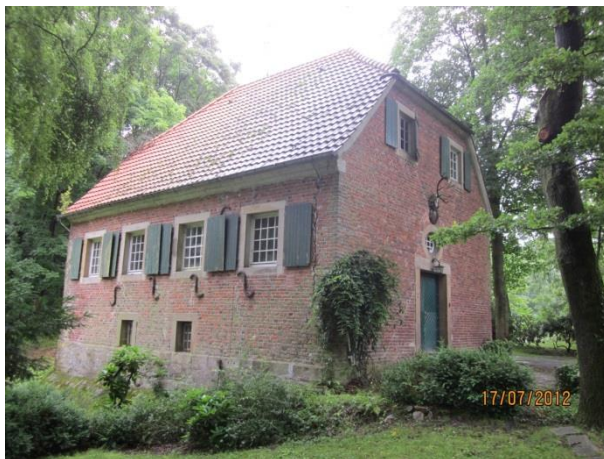
Bild 1: Südwest-Ansicht [1]

Aufgrund von Rissbildungen im Außen- und Innenmauerwerk, die sich seit Bestehen der Gebäude verstärkt haben, wurden Gebäudeuntersuchungen veranlasst. Im Rahmen der Untersuchungen wurden Mängel an mehreren Gebäuden des Ensembles festgestellt. Besonders das Mühlengebäude wies erhebliche Risse im Außenmauerwerk auf [2]. Als mögliche Ursache wurden Gründungsprobleme und Absenkungen des Grundwasserspiegels vermutet.

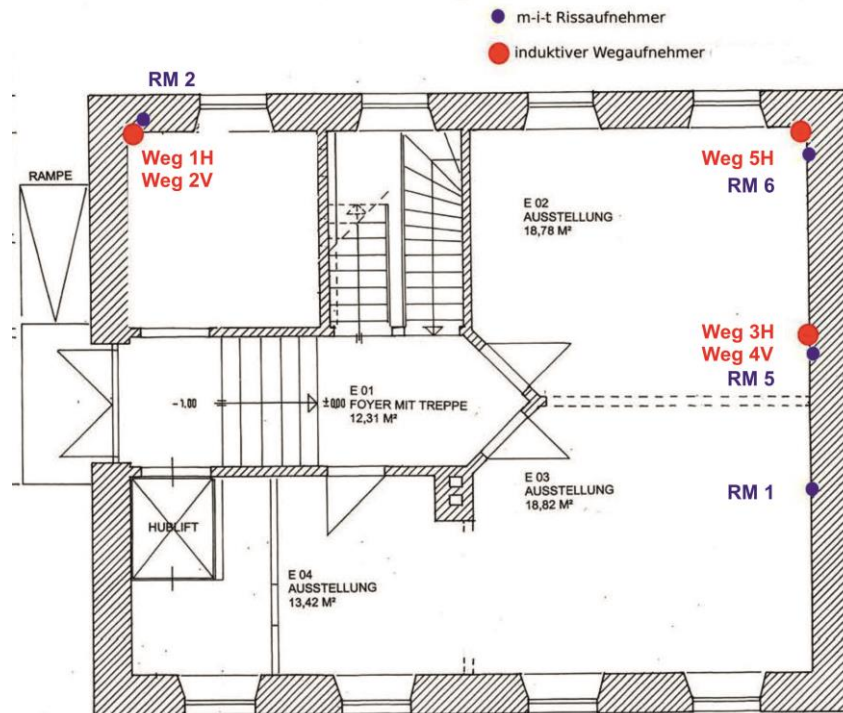
Bild A 1: Lage der Messstellen vor der Sanierung – Erdgeschoss

Um die Verformungen im und am Gebäude zu verfolgen, wurden im Innern des ehemaligen Mühlengebäudes sechs Rissmonitore der Firma M-I-T MESS- UND INFORMATIONSTECHNIK GMBH [IN3] oberhalb der vorhandenen Rissverläufe angebracht. Weiterhin wurden digitale Wegaufnehmer an der Nord- und Westwand im Erdgeschoss des Gebäudes montiert und liefern genaueste Messwerte über die Horizontal- und Vertikalverschiebung des Mauerwerkes. Im Kellergeschoss wurde an der Westwand ein digitales Winkelmessgerät angebracht, das Messwerte über die Neigungsänderung der Wand bzw. des Bauwerkes liefert. Die Lagen der Messstellen sind in Bild A 1 und Bild A 2 dokumentiert.

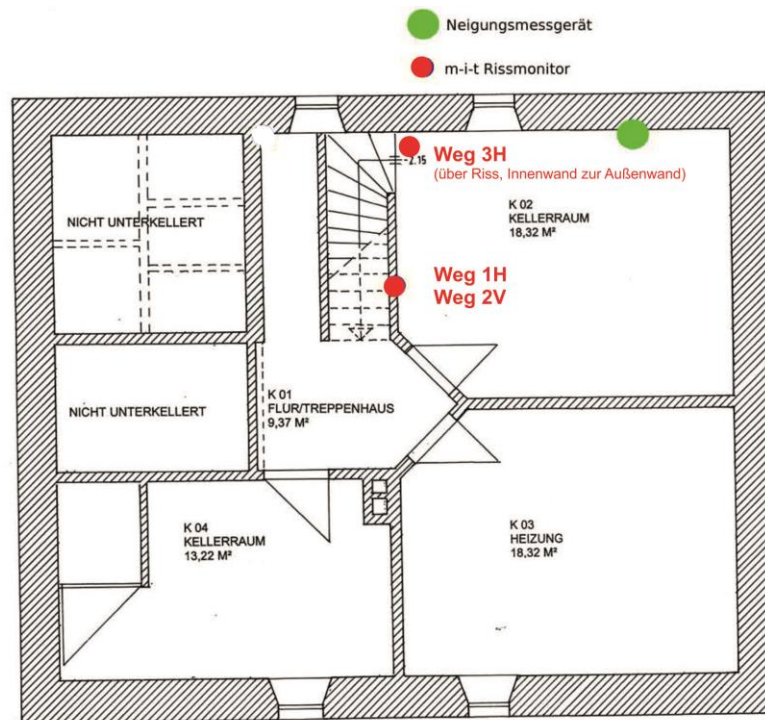
Bild A 3: Lage der Messstellen nach der Sanierung - Kellergeschoss

Im Kellerraum, in dem die Messtechnik vor der Sanierung aufgebaut war, wurden ein Neigungssensor und drei induktive Wegaufnehmer installiert, s. Bild A 3. Zwei der induktiven Wegaufnehmer wurden senkrecht und horizontal messend an der dem Treppenhaus angrenzenden Wand im Messraum angebracht, s. Bild A 10. Nach der Sanierung entstand in dem frischen Farbanstrich ein senkrechter Haarriss in der Innenwand (Ecke Außenwand). Dieser Riss entstand an derselben Stelle, an der vor der Sanierung ein breiter Abriss sichtbar war, s. Bild A 12. Über diesem Riss wurde ein dritter induktiver Wegaufnehmer eingerichtet.

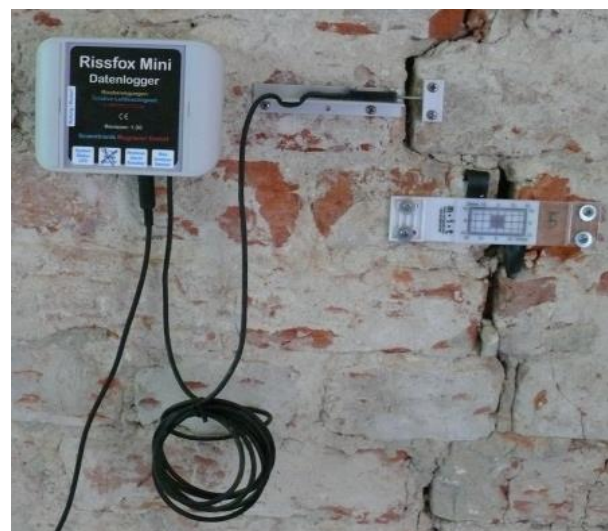
Bild A 5: Induktiver Wegaufnehmer und Rissmonitoring

Es wurden jeweils zwei induktive Wegaufnehmer der Firma HBM an der Nord - und Westwand über den Mauerwerksrissen montiert, s. Bild A 5. Eines der Geräte misst dabei den vertikalen, der andere den horizontalen Anteil der Verschiebung. Die Geräte sind in der Lage Wegänderungen ab 0,01 mm zu erfassen. Über eine Messwerterfassungsanlage der Firma PEEKEL INSTRUMENTS GMBH werden die Daten erfasst und dokumentiert [IN5]. Im Kellergeschoss wurde an der Westwand ein digitales Neigungsmessgerät der FIRMA PREUSSER MESSTECHNIK GMBH angebracht, das Messwerte über die Neigungsänderung der Wand, also über die Verformung der Wand, liefert [IN4]. Zusätzlich wurden Temperaturverläufe unter der Dacheindeckung sowie an einem Wegaufnehmer stündlich erfasst.

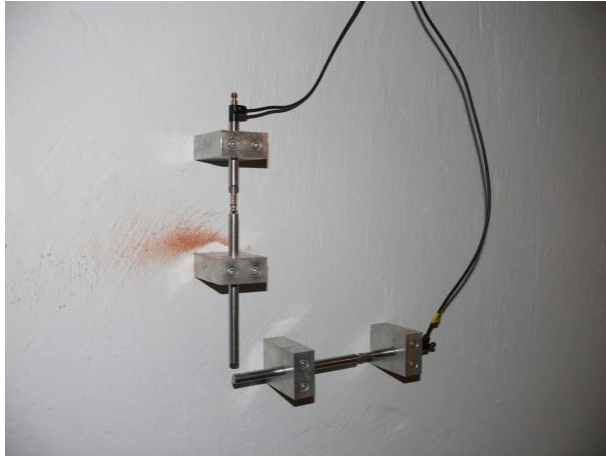
Bild A 10: Induktive Wegaufnehmer

Besonders im Fokus der JADE HOCHSCHULE standen Langzeituntersuchungen zur Rissentwicklung. Mittels Rissmonitoring, Neigungsmessung und induktive Wegaufnehmer wurde das Setzungsverhalten des Mühlengebäudes erfasst, s. Bild A 10 und Bild A 11. Die Messungen wurden innerhalb eines Zeitraums von insgesamt drei Jahren durchgeführt. Der Untersuchungszeitraum wurde in zwei Phasen aufgeteilt: Zunächst wurde vor der Sanierungsmaßnahme im Jahre 2012 das Setzungsverhalten aufgezeichnet. Nach der Sanierung im Jahre 2013 wurde bis zum Ende des Messzeitraumes ebenfalls das Verformungsverhalten an ausgewählten Bereichen aufgezeichnet. Für den Zeitraum der Sanierungsarbeiten wurden alle Messgeräte abmontiert, um die Sanierungen nicht zu behindern und eine Schädigung der Messgeräte zu vermeiden. Die Messdaten werden nachfolgend beschrieben, wodurch genauere Aussagen über den Erfolg der Sanierung mit Mikropfählen der Firma REVAC getroffen werden.
