0. Kurzfassung

Im Projekt MATEKUR wurden historische Dachwerke untersucht, die Schäden in Folge von Holzkorrosion (Mazeration) zeigen, wie sie seit Anfang der 1990er Jahre zunehmend beobachtet werden. Einbezogen wurden auch Konstruktionen, die als gefährdet einzustufen sind, weil die Hölzer mit großen Mengen und ggf. mehrfach hochdosiert mit Flammschutzmitteln behandelt wurden. Ein Ziel des Projektes war, den Schadensprozess besser zu verstehen, weshalb der Einfluss der beteiligten Salze und des Umgebungsklimas näher untersucht wurden. Die Resultate von Sanierungen oder Sanierungsversuchen der letzten 20 Jahre wurden dokumentiert und bewertet. An Probeflächen am Dachwerk des Naumburger Domes wurden etablierte und neue Sanierungsansätze erprobt und verglichen. Auf der Basis der Ergebnisse wurden Empfehlungen für den Umgang mit von Mazeration betroffenen Holzkonstruktionen formuliert.

1.1 Anlass und Zielsetzung

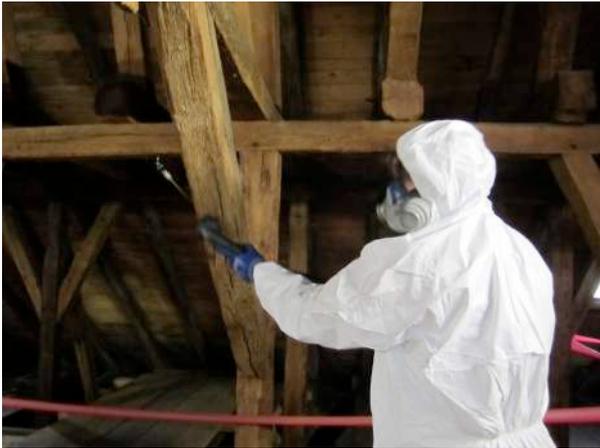
Abb. 2 Trockenreinigung mit Staubsauger

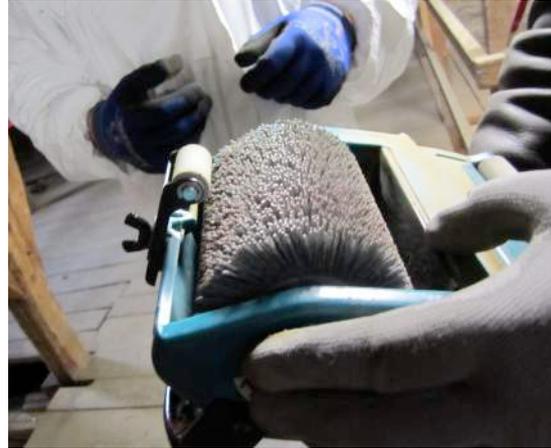
In Naumburg wurden rotierende Kunststoff- und Messingbürsten verwandt (F3). Weitere Versuche fanden in Meisenheim statt, wo zudem ein Staubsauger und ebenfalls Kunststoff- und Messingbürsten getestet wurden.

Abb. 3 Bürstenschleifer mit Kunststoffbürste

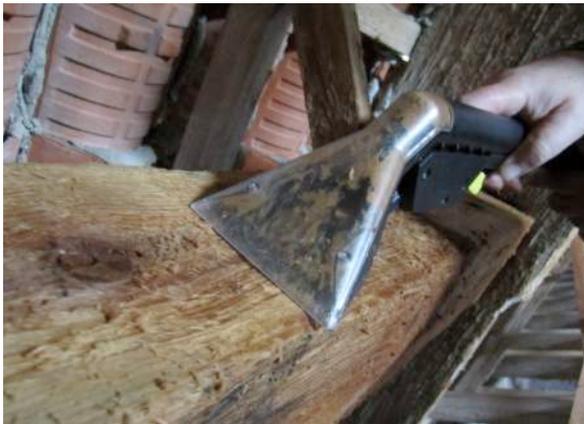
Ebenfalls häufiger angewandt werden Waschverfahren mit und ohne dem Wasser zugesetzten Tensiden, die zunächst entwickelt wurden, um Rückstände von Bioziden zu entfernen. In Naumburg wurde ein Waschsauger der Firma Kärcher erprobt (F4), wobei dem destillierten Waschwasser ein Tensid zugesetzt wurde.

Abb. 4 Nassreinigung

Die Reinigung mit dem Waschsauger hat den Vorteil, dass keine nennenswerte Staubbelastung eintritt und somit die Arbeitsschutzmaßnahmen weitgehend reduziert werden können. Weitere Reinigungsmaßnahmen im Nachgang sind kaum erforderlich. Nachteilig ist die Befeuchtung des Holzes, wodurch bei der nachfolgenden Trocknung Salze an die Oberfläche gelangen und dort kristallisieren. Allerdings findet dieser Prozess auch bei trocken gereinigten Hölzern statt, wenn durch hohe Luftfeuchtigkeit Wasserdampf auf den Holzoberflächen kondensiert. Die abgelösten Fasern führen bei den erprobten einfachen Geräten leicht zur Verstopfung der Saugschläuche. Die Entsorgung umfasst auch das abgesaugte Waschwasser mit den darin gelösten Holz- und Flammschutzmittelbestandteilen. Analysen des abgesaugten Wassers zeigten erhebliche Anteile von eluierten Sulfaten.

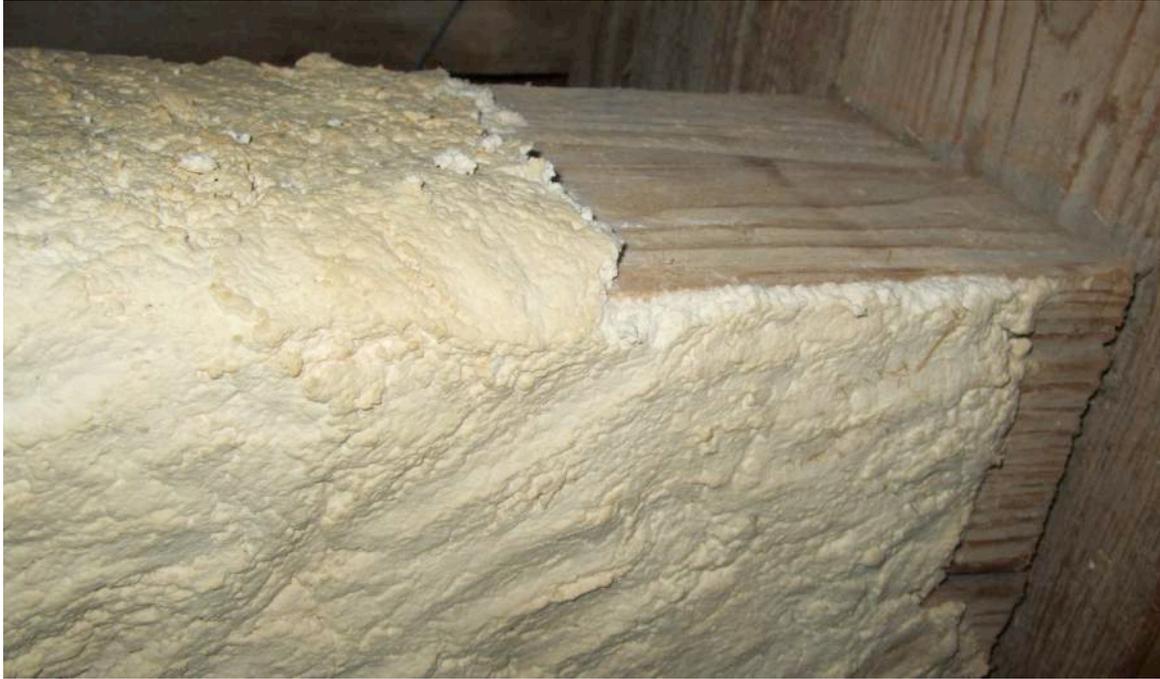
Nach der mechanischen Reinigung mittels rotierenden Kunststoffbürsten und angeschlossenem Staubsauger wurde eine Fläche mit einer Zellulosekompresse belegt, die mit destilliertem Wasser befeuchtet war (F2). Der Zellulosebrei wurde per Hand an liegenden und auch hängenden Flächen etwa 10-12 mm dick aufgebracht und leicht ange-drückt.

Abb. 6 Kompressen, oben rechts Holzoberfläche nach Abnahme, 3 Monate nach der Anbringung

Vier Wochen nach der Anbringung wurde die Kompressen teilweise abgenommen, teilweise belassen, um zu beobachten, ob sich Schimmel bildet oder andere Nebenwirkungen eintreten. Das abgenommene Material wurde auf Sulfat und Phosphat untersucht.

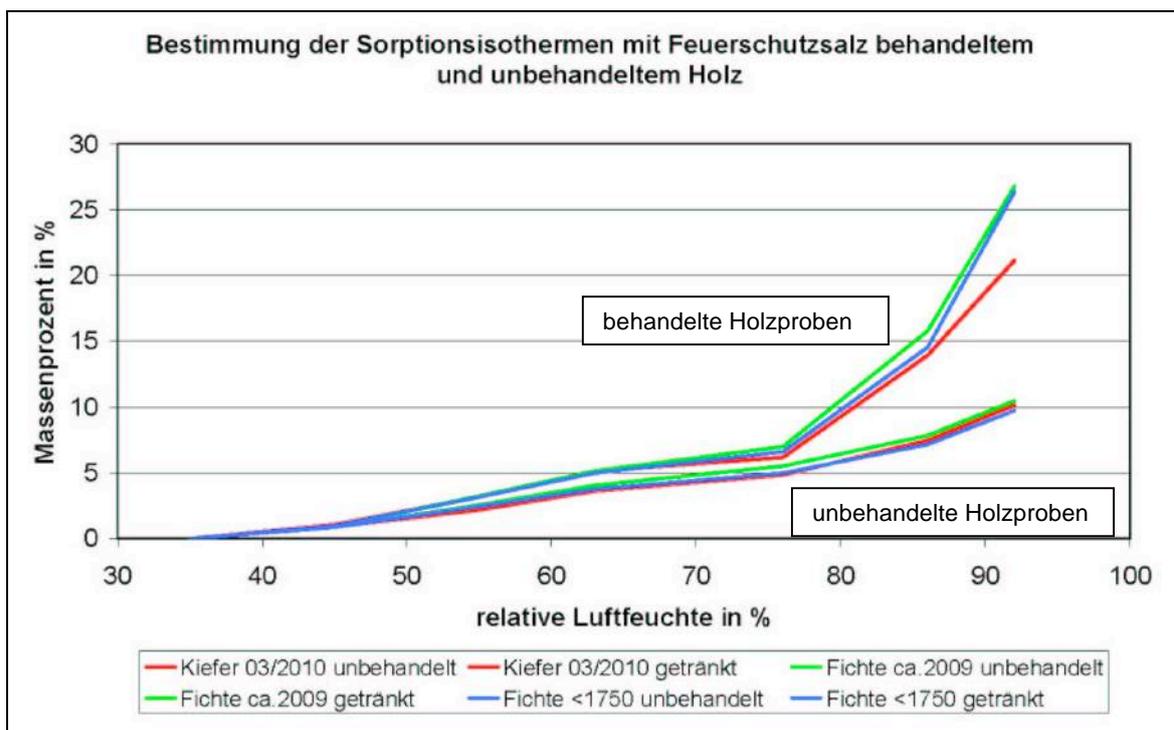
Aus der Darstellung der Sorptionsisothermen wird erkennbar, dass die Probekörper mit Feuerschutzsalz ab einer relativen Luftfeuchte von 76% rel. Feuchte unabhängig von der Holzart und dem Einschlagalter fast in gleichem Maß erheblich sorptiv Feuchtigkeit aufnehmen. Insbesondere für die Praxis ist dieser Aspekt von Relevanz. Oberhalb von 76% bis 92% relativer Luftfeuchte lagert das behandelte Holz der Dachstühle ohne direkte Befeuchtung bis zu 25% Masseprozent Feuchtigkeit ein, mit allen für Holzbaustoffe damit verbundenen Schadensszenarien.

Diagramm 1 Darstellung des Verlaufs der Sorptionsisothermen der mit Feuerschutzsalz behandelten Proben 1.1.2, 2.1.2 und 3.1.2 sowie der unbehandelten Proben 1.1.1, 2.1.1 und 3.1.1

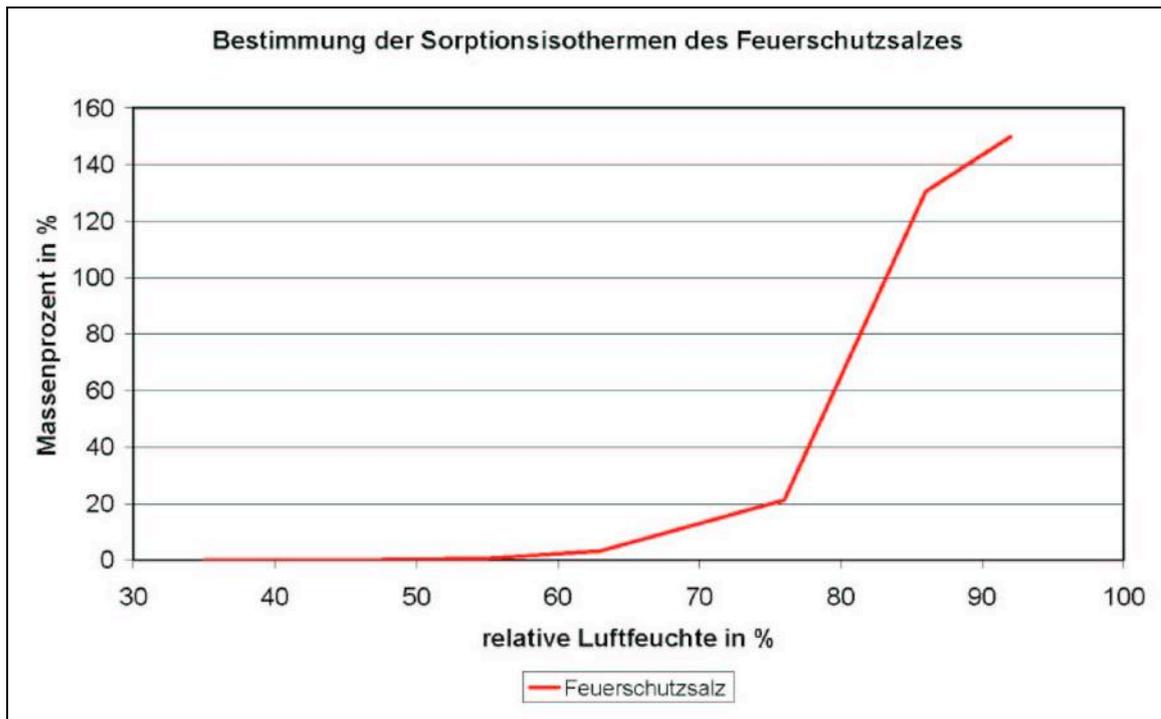
Diagramm 2 Darstellung des Verlaufs der Sorptionsisothermen des reinen Feuerschutzsalzes

Bei der Beurteilung der Sorptionsisothermen des untersuchten Feuerschutzsalzes fällt auf, dass diese von den Sorptionswerten aus dem Vorgängerversuch deutlich abweichen. Mögliche Ursachen dafür könnten in der unterschiedlichen Zusammensetzung der verwendeten Feuerschutzsalze oder in den deutlich längeren Verweilzeiten im vorliegenden Versuch begründet sein.

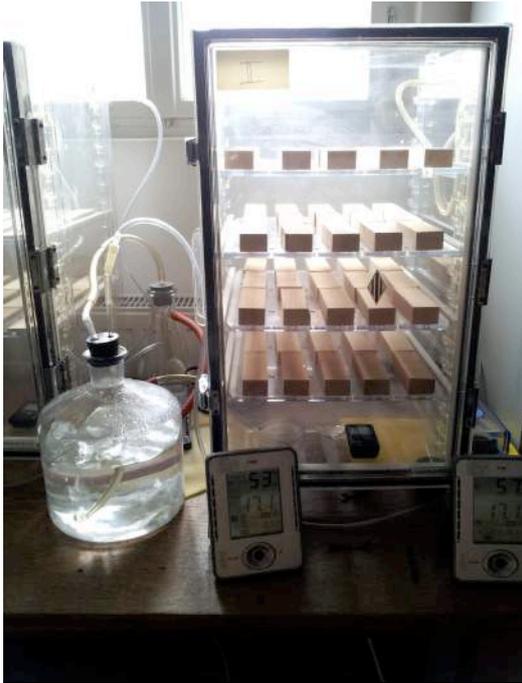
Die hygri sche Wechsellagerung der unbehandelten und behandelten Holzproben erfolgte in einem Exsikkatorschrank (s. Abb. 7). Die Konditionierung der relativen Luftfeuchte auf 92% und 35% rel. Feuchte wurde durch Einleiten der Exsikkatorluft in gesättigte Natriumcarbonat- bzw. Calciumchloridlösung im Umluftprinzip mit Hilfe einer Aquarienpumpe ermöglicht. Dieser Versuchsaufbau erwies sich als robust und für den Dauerbetrieb geeignet.

Abb. 7 Der Prüfaufbau zur Erzeugung der hygrischen Wechselbeanspruchung entspricht dem Prüfaufbau zur Untersuchung der Sorptionseigenschaften

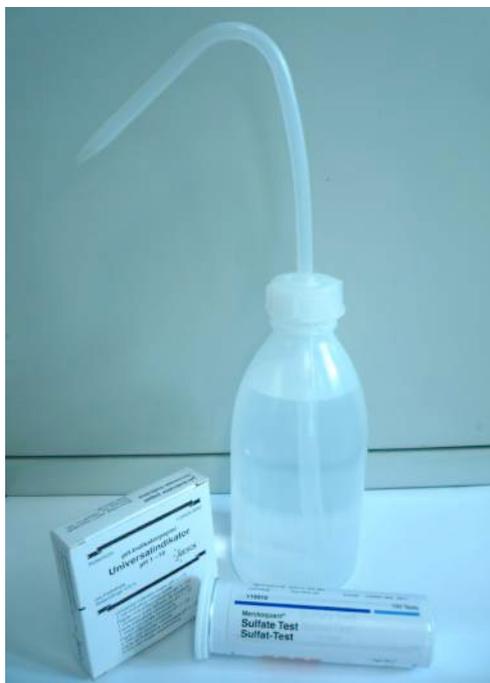
Zum Einsatz kamen handelsübliche Produkte zur pH-Wert- und Sulfationenbestimmung. Die Vorgehensweise bestand darin, die zu untersuchende Oberfläche mit destilliertem Wasser anzufeuchten, den pH-Wert zu kontrollieren und anschließend mit einem Sulfationenteststreifen den Sulfatgehalt abzuschätzen (siehe Abb. 13 und 14).

Abb. 13 (links) Testkit für die Sulfatbestimmung

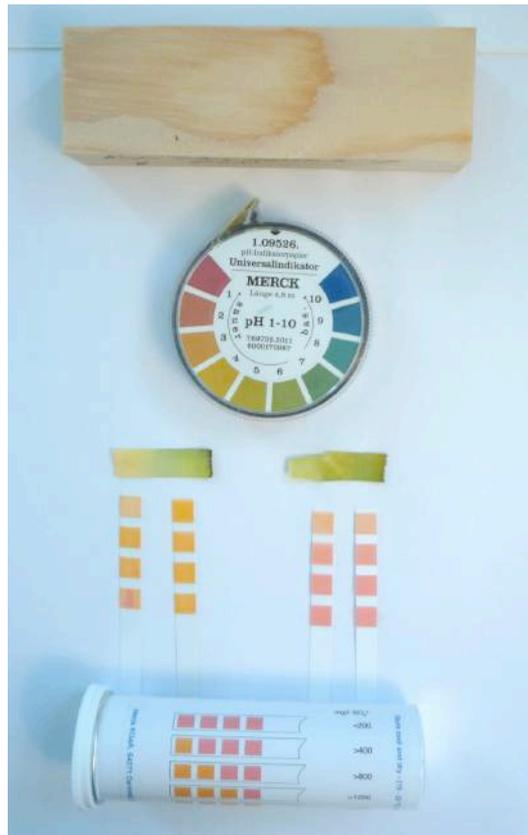
Leider bestätigten sich die positiven Erfahrungen aus der Laborerprobung nicht unter den Einsatzbedingungen an den verschmutzten Hölzern in den Dachstühlen. Insbesondere die bis in die 1990iger Jahre einwirkenden schwefelsauren Luftschadstoffe verfälschen die Ergebnisse noch heute hinsichtlich der Verwendung des Schnelltestes auf Feuerschutzsalze.

Abb. 14 (rechts) Versuchsergebnis: Teststreifen links auf mit Feuerschutzsalzen behandelte Fläche, Teststreifen rechts auf unbehandelte Fläche

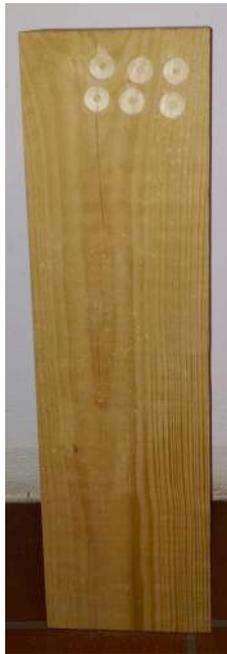
Durch die Projektbeirätin Frau Dr. Schoknecht von der Bundesanstalt für Materialforschung und -prüfung wurde ein 50 x 14 x 14 cm großer kammergetrockneter Kiefernholzprobekörper mit Splintholzanteil zur Verfügung gestellt. Vor dem Beginn der Versuche wurde der Gehalt des Holzes auf leicht lösliche Bestandteile bis in eine Materialtiefe von 8 mm analysiert (s. Abb. 20). Von allen entnommenen Proben wurden Rückstell-

- Abb. 20 Kiefernholzprobe mit jeweils drei Bohrmehlentnahmestellen für die Voruntersuchung auf leicht lösliche Bestandteile sowie für die Rückstellprobe
- Abb. 21 Lagerung der Holzprobe im Folienbad
- Abb. 22 Folienbad zur Tränkung der Holzprobe mit 30% iger Feuerschutzsalzlösung
- Abb. 23 Holzprobe nach der Tränkung mit der Feuerschutzsalzlösung. Erneute tiefenabhängige Probeentnahme für die Bestimmung der leicht löslichen Bestandteile und für die Rückstellprobe

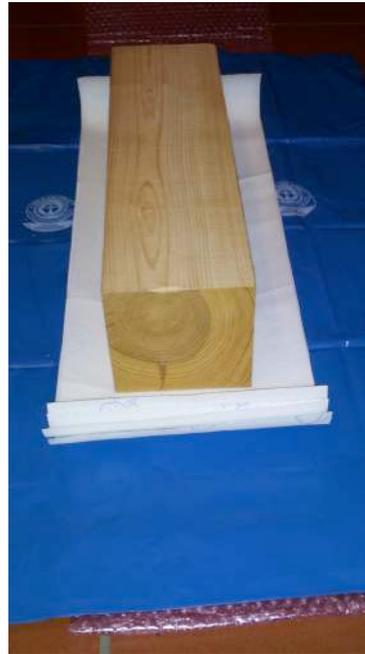
Der Kiefernholzprobekörper wurde 24 h in einer 30%igen Feuerschutzsalzlösung gelagert (s. Abb. 21 und 22). Die Tränkung erfolgte in einem Folienbad. Der Probekörper wurde mit der Mehrzahl der fast senkrecht angeschnittenen Jahresringe des Splintholzes in Richtung des Folienbodens eingelegt. Dadurch sollte die bestmögliche Aufnahme der Feuerschutzsalzlösung begünstigt werden. Durch eingelegte mehrlagige Zellulosestreifen wurde ein Abstand der Holzfläche zum Folienboden von 2-3 mm und damit der ungehinderte Zutritt der Salzlösung gewährleistet. Das Feuerschutzsalz stellte der Projektpartner Hans-Norbert Marx aus Bühl-Vimbuch zur Verfügung.

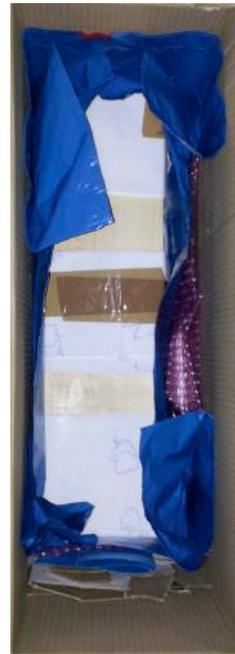
Abb. 22

Im Ergebnis der Tränkung vom 15. zum 16.10.2012 nahm der Probekörper 1150 ml 30% Salzlösung auf.

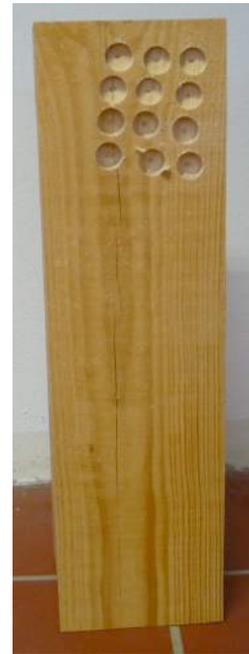
Abb. 23

Nach der Abtrocknung des Probekörpers erfolgte am 29.10.2012 die Beprobung des Holzes hinsichtlich der Eindringtiefe und –menge des Feuerschutzsalzes (s. Abb. 23).

In diesem Zusammenhang wurden tiefenabhängig Holzproben aus 0-0,5 cm, 0,5-1 cm und 1-1,5 cm Materialtiefe entnommen und hinsichtlich der Summe der leichtlöslichen Salze untersucht. Die Probenahme erfolgte auf der Seite des Kantholzes, die während der Tränkung nach unten gelagert war. Trotz des Abspülens, Trocknens und Fettens des Forstnerbohrers zeigte dieser nach einer ca. sechswöchigen Lagerung bis zur nächsten Probenentnahme erhebliche Korrosionserscheinungen, wie sie häufig auch an Eisen-teilen in Dachräumen beobachtet werden, in denen Flammschutzsalze angewandt wurden.

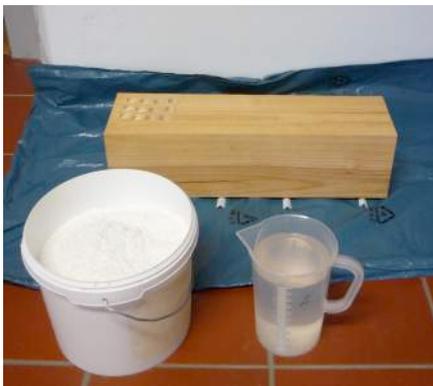
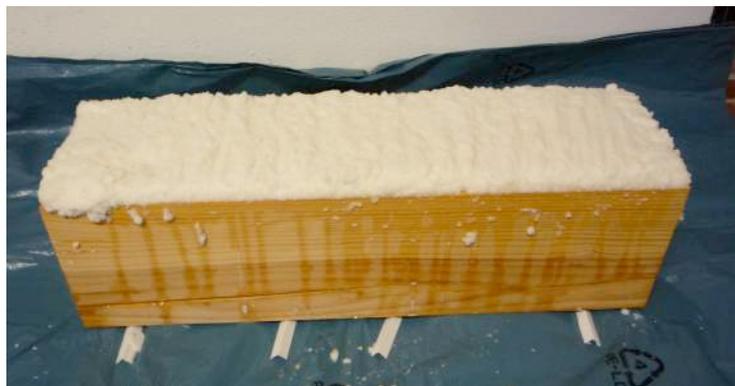
Der Auftrag des Kompressenmaterials erfolgte durch Aufwerfen auf die waagrecht nach oben gedrehte Seite der Holzprobe, die während der Tränkung im Folienbad nach unten gelagert war (s. Abb. 25). Die mit Kompressenmaterial beaufschlagte Fläche betrug 50 x 14 cm. Die Auftragstärke betrug ca. 1,5 cm (s. Abb. 25).

Abb. 24 Lagerung und Vorbereitung der Holzprobe für den Kompressenauftrag
Abb. 25 1,5 cm hoher Kompressenauftrag auf die Holzprobe. Durch das Aufwerfen des Kompressenmaterials, sollte ein möglichst guter Kontakt zur Holzprobe erzeugt werden.

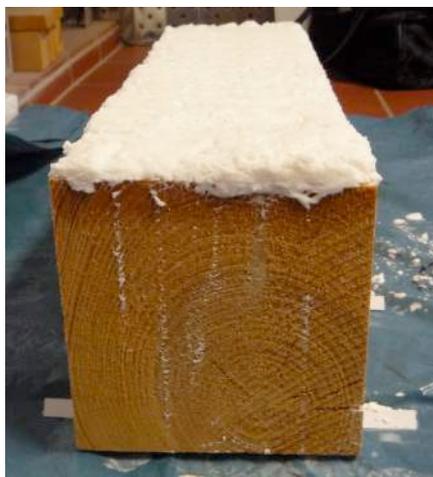
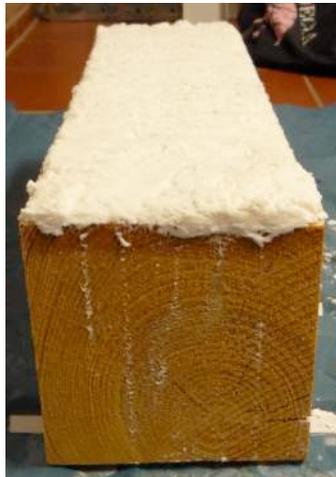
Abb. 26 (li.), Abb. 27 (re.)

Bezogen auf die Fläche eines Quadratmeters betrug das Mischungsverhältnis der Kompressen 22,8 Liter destilliertes Wasser auf 3342 g trockenes Kompressenmaterial. Während der Einwirkzeit der Kompressen zeichnete sich auf der Stirnseite der Holzprobe nach einer ersten Abtrocknungsphase ein relativ beständiger Feuchtehorizont in ca. 1,5 cm Materialtiefe ab (s. Abb. 26 und 27).

Abbildung 27 dokumentiert den Zustand der Durchfeuchtung am 13.12.2012, einen Tag nach dem Kompressenauftrag, und Abbildung 28 am 14.12.2012, zwei Tage nach dem Kompressenauftrag. Es zeichnete sich eine Materialdurchfeuchtung bis in ca. 1,5 cm Materialtiefe des Kiefernholzes ab.

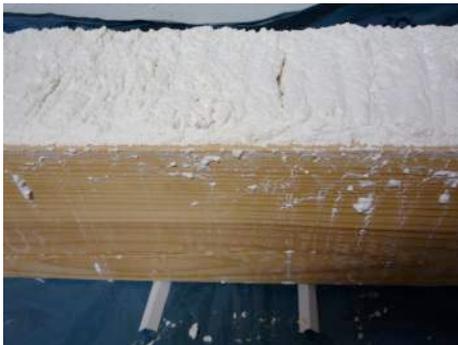
Unter Raumklimabedingungen von ca. 18-20 °C und 32-42% rel. Feuchte lagerte die mit der Komresse beauflagte Holzprobe bis zum 20.12.2012. Zu diesem Zeitpunkt war die Komresse trocken und zeigte deutliche Schrumpf- und Ablösungszeichen (s. Abb. 28 und 29). Mit der Ausbildung von Rissen und Ablösungen zwischen Kompressenmaterial und Holzoberfläche wird der Transport von Salzlösung in die Komresse unterbrochen. Aus diesem Grund wurde der Entsalzungsversuch zu diesem Zeitpunkt beendet. Schimmelbildung an der Komresse oder am Holz war nicht erkennbar.

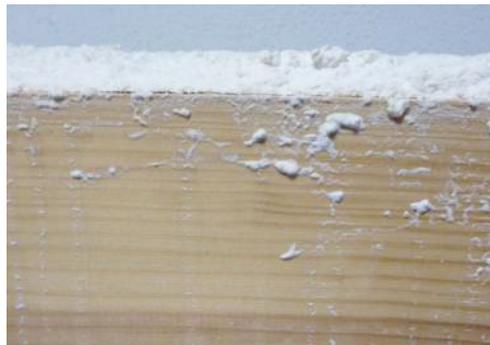
Abb. 29

Die Abbildungen 29 und 30 dokumentieren Schrumpf- und Ablösungsprozesse innerhalb des Kompressenmaterials und besonders vom Rand der Holzprobe ausgehend

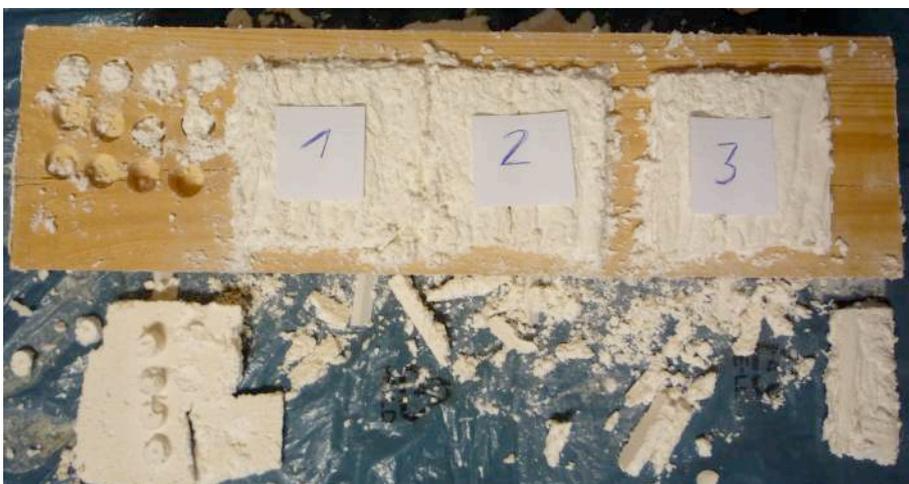
Abb. 30

Am 20.12.2012 erfolgte im Zusammenhang mit der Abnahme der Komresse die Probenahme aus dem Kompressenmaterial. Aus der gesamten Kompressenfläche von 50 x 14 cm wurden drei Kompressenflächen mit einer Abmessung von jeweils 10 x 10 cm entnommen (s. Abb. 31). Anschließend erfolgte die tiefenabhängige Probenentnahme aus dem Kiefernholz. Erneut wurde mit einem 20 mm Forstnerbohrer aus 0-0,5 cm, 0,5-1,0 cm und 1-1,5 cm Materialtiefe Holzmaterial ausgebohrt (s. Abb. 30). Trotz des Abpinsels der Holzoberfläche weist diese nach der Kompressenentsalzung noch eine Vielzahl von Anhaftungen der weißen Zellulosefasern aus der Komresse auf.

Die Abbildungen 30 und 31 dokumentieren die Bereiche der Probenahme, von denen Kompressenmaterial sowie die Kiefernholzproben entnommen wurden. Die Beprobung des Kiefernholzes erfolgte tiefenabhängig in dem Bereich, über dem die Kompressenprobe Nr. 1 entnommen wurde.
