Bericht DD 94/2012

## Modellhafte Instandsetzung hochwassergeschädigter, historischer Gipsstuckelemente Kloster St. Marienthal, Michaeliskapelle

Abschlussbericht AZ 29378

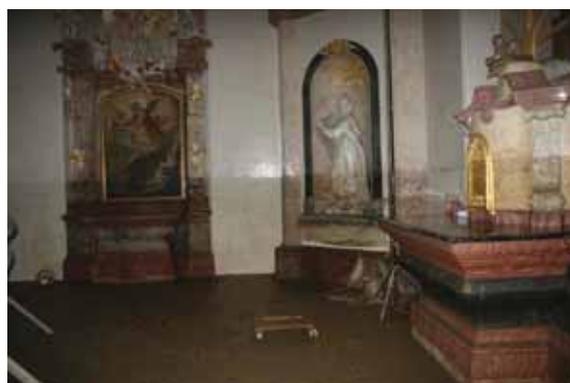
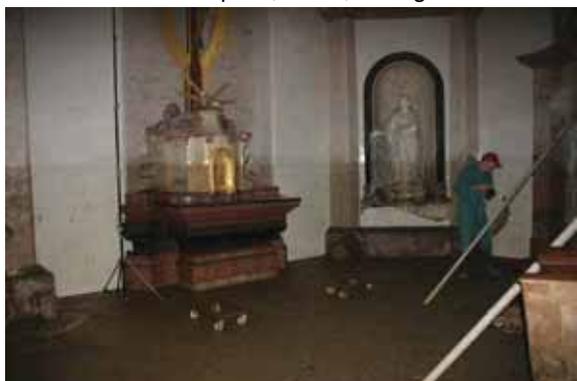
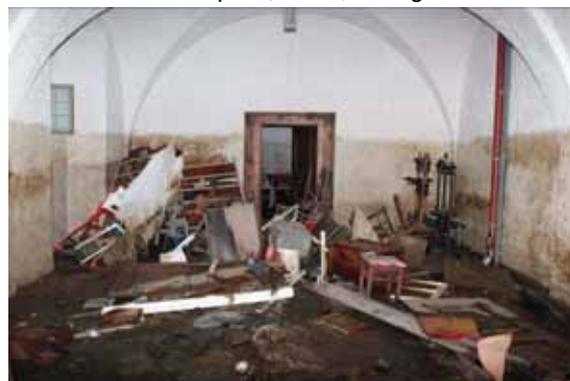
cken Schäden zu verzeichnen. Dabei handelte es sich vorrangig um Feuchteschäden und deren Folgeschäden, zudem mechanische Schäden durch den Druck der Flutwelle und angespültes Geäst sowie Ab- und Einlagerungen. In den Abb. 6 bis Abb. 9 ist die Kante, bis zu den das Hochwasser stand, gut erkennbar.

Abb. 7 Michaeliskapelle, innen, 9. Aug. 2010

Abb. 8 Michaeliskapelle, innen, 9. Aug. 2010

Abb. 9 Kloster, innen, 9. Aug. 2010

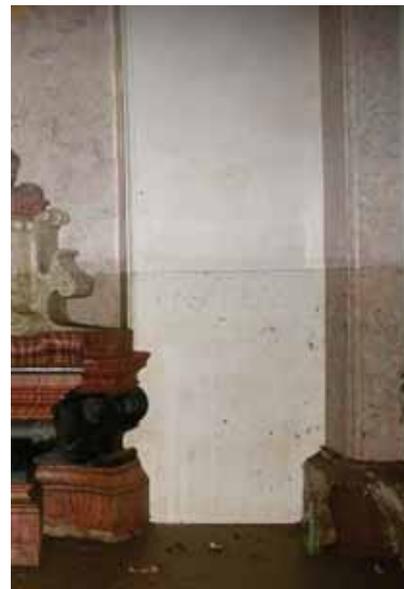
Abb. 19 Musterfläche, Aufnahme am 09. Aug. 2009, wenige Stunden nach Abfließen des Hochwassers

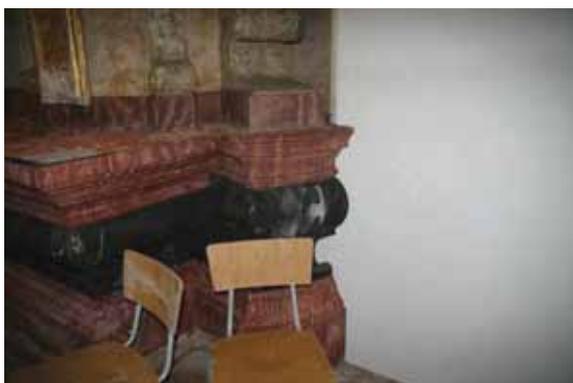
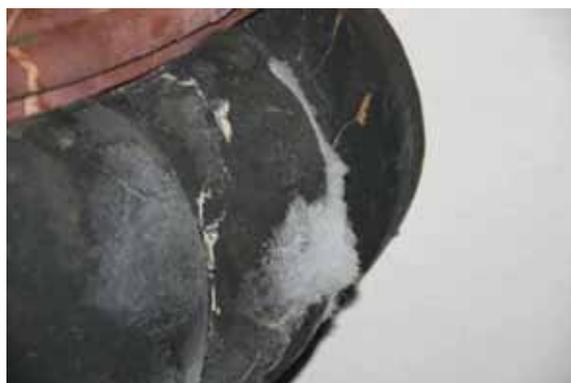
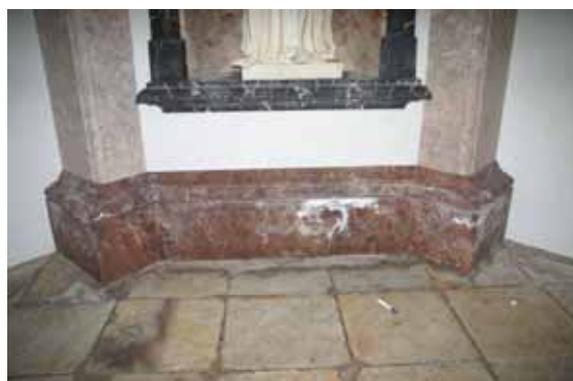
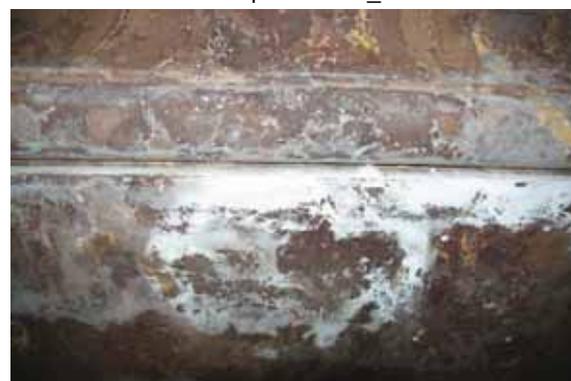
Abb. 22 Probenahmepunkt MTK\_ES2

Abb. 23 vergrößerter Ausschnitt aus Abb. 24 mit Probenahmepunkt MTK\_ES2

Abb. 25 Probenahmepunkt MTK\_ES1

Abb. 26 vergrößerter Ausschnitt aus Abb. 27 mit Probenahmepunkt MTK\_ES1

In beiden Proben wird das Natriumsulfat Thenardit ( $\text{Na}_2\text{SO}_4$ ) nachgewiesen. Das leichtlösliche Salz wandelt sich bei höherer Luftfeuchte unter Wasseraufnahme und Volumenvergrößerung in Mirabilit ( $\text{Na}_2\text{SO}_4 \cdot 10\text{H}_2\text{O}$ ) um. In Abb. 28 werden Phasenstabilitätsbereiche der Natriumsulfate Thenardit und Mirabilit in Abhängigkeit von Temperatur und Luftfeuchte dargestellt. Die festgestellten Natriumsulfate sind als stark bauschädigend bekannt (Steiger & Dannecker 1998). Quarz und Gips werden als Bestandteile aus dem Materialuntergrund interpretiert.

Die Natriumionen können verschiedenen Ursprung haben. Sie wurden zusammen mit den Sulfationen durch die Hochwassereinwirkung gelöst. Sowohl bei einer langsamen Trocknung, wie beispielsweise am Altartisch als auch bei einer schlagartigen Hitzebehandlung wie durch die Mikrowelle, erfolgt eine Kristallisation der leichtlöslichen Salze an den Oberflächen.

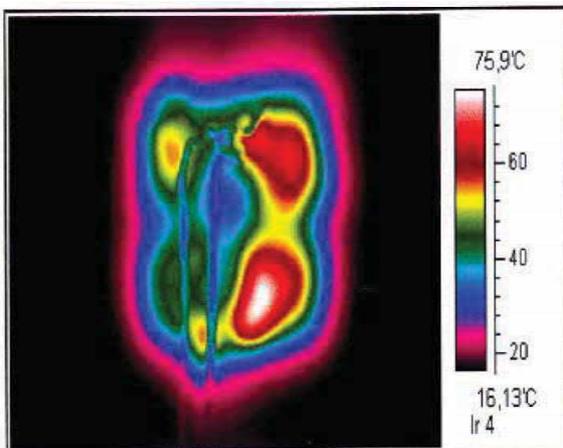
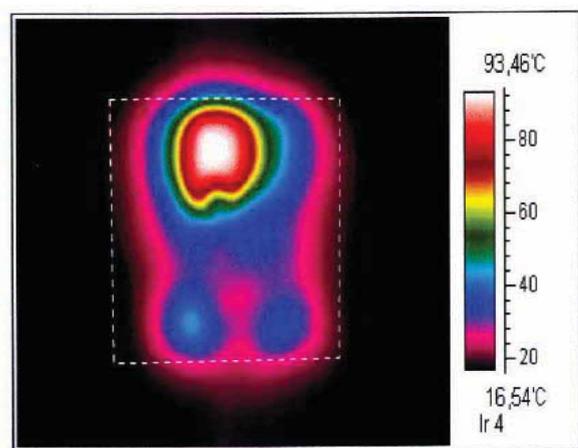
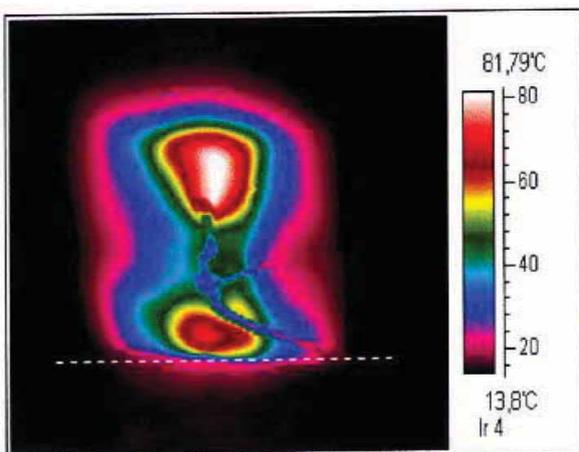
Die mit der IR-Kamera aufgezeichnete Oberflächentemperatur ist ungleichmäßig verteilt und zeigt vorwiegend zwei Zentren. Das entstehende Temperaturverteilungsbild ähnelt einer ‚8‘ (siehe auch Abb. 36 bis Abb. 38). Neben sehr hoch aufgeheizten Bereichen mit Flächen von einigen cm<sup>2</sup>, bestehen flächige Bereiche mit nur geringen Temperaturen. Der Temperaturunterschied zwischen diesen unterschiedlich aufgeheizten Bereichen ist hoch, was wiederum auf Grund unterschiedlicher Wärmedehnung zu Spannungen im Material führen kann. Es werden in zwei untersuchten Feldern bereits nach weniger als 20 Minuten lokal Temperaturen von ca. 90°C (87°C und 91°C) festgestellt (Abb. 37 und Abb. 38), die deutlich oberhalb der schon bei 60°C einsetzenden Gipsentwässerung. Diese erste Entwässerung von Gips (CaSO<sub>4</sub> x 2 H<sub>2</sub>O) ist mit der Phasenumwandlung zu β-Halbhydrat (CaSO<sub>4</sub> x 0,5 H<sub>2</sub>O) verbunden.

Abb. 36 IR-Oberflächentemperaturverteilung, oberes Messfeld, Stellung 2, Quelle: bhd-Bericht

Abb. 37 IR-Oberflächentemperaturverteilung, mittleres Messfeld, Stellung 1, Quelle: bhd-Bericht

Abb. 38 IR-Oberflächentemperaturverteilung, unteres Messfeld, Stellung 3, Quelle: bhd-Bericht

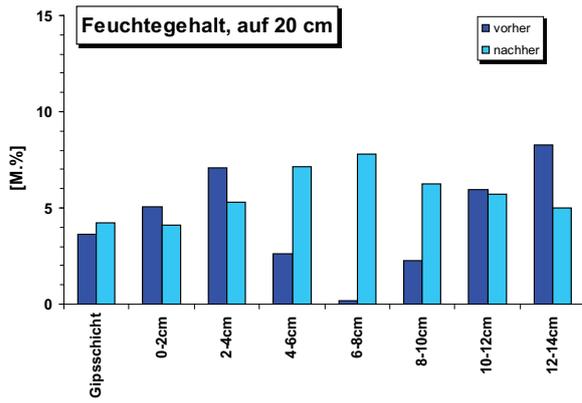
Die Tab. 9 zeigt die Ergebnisse der Feuchteuntersuchungen vor und nach dem Mikrowellenversuch. Die Abb. 44 bis Abb. 46 veranschaulichen die Untersuchungsergebnisse der Einzelflächen grafisch. Voruntersuchungen: Oberflächennah werden Feuchten von 4 Ma.-% gemessen. Unterhalb der Gips- und Putzoberfläche (Tiefenstufe 2-4 cm) steigt die Feuchte auf 5 Ma.-%, in der Höhenstufe 20 cm über FOK auf 7 Ma.-%, an. In allen Höhenstufen (ca. 20, 100 und 170 cm) steigt die Feuchtebelastung des Mauerwerks mit zunehmender Profiltiefe weiter an. In der Tiefe werden Werte von 7 bis 8 Ma.-% Feuchte festgestellt. In 20 cm Höhe fällt die Feuchte zwischen 4 und 10 cm Tiefe auf geringere Werte ab, was auf Materialunterschiede im heterogenen Bruchsteinmauerwerk zurückgeführt werden kann. Die Feuchteuntersuchungen nach dem Mikrowellenversuch zeigen uneindeutige Ergebnisse einer möglichen Feuchteumverteilung. Die Unregelmäßigkeiten sind vermutlich auf Materialunterschiede im heterogenen Bruchsteinmauerwerk zurückzuführen. Auf Grund der unbekanntenen Bedingungen sind keine eindeutigen Ergebnisse erkennbar.

Abb. 44 Feuchteverteilung, Vor- und Nachuntersuchungen an der Probefläche auf 20 cm Höhe

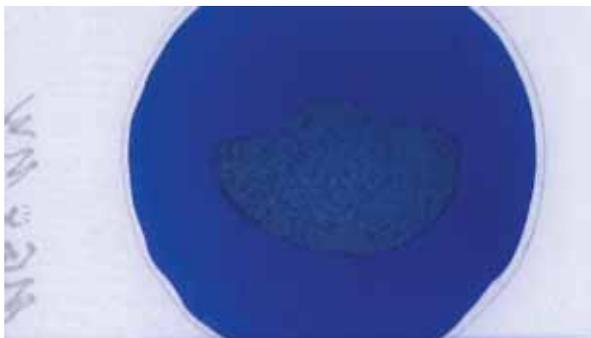
Die Abb. 49 bis Abb. 54 zeigen die Untersuchungsergebnisse des unbehandelten Materials. An den Proben wurden orientierte Dünnschliffe angefertigt und diese untersucht. Die Untersuchungen zeigen eng verzahnte Gipskristalle in einem dichten Gefüge. Dieses dichte Gefüge resultiert aus der Materialfeinheit und Phasenzusammensetzung des Ausgangsstoffs „Alabastergips“. Das Gipsgefüge ist homogen, es zeigt einen gleichmäßig verteilten Porenraum, der auf 10 und 20 % geschätzt wird. Die Oberfläche (Abb. 55, oberer Bildteil) ist in Bereichen ausgebrochen und mürbe (heller Rand). Im oberen Bildbereich wird ein beginnender Bruch parallel zur Oberfläche deutlich.

Abb. 49 Marienthal, Michaeliskapelle, Gipsstuckoberfläche, Dünnschliff des Gipsgefüges vor MW-Versuch, Schnitt parallel zur Oberfläche, Dünnschliffscan, 28 x 48 mm

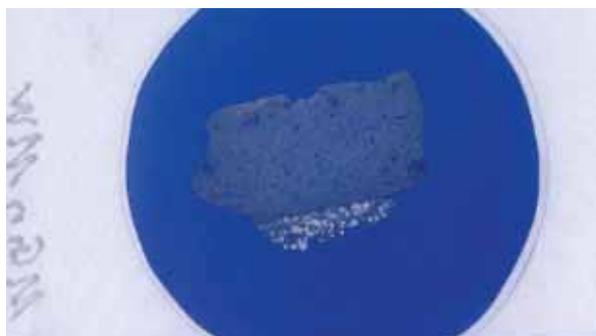
Abb. 55 Marienthal, Michaeliskapelle, Gipsstuckoberfläche, Dünnschliff des Gipsgefüges nach MW-Versuch, roter Pfeil markiert Oberfläche, geschädigte Oberfläche mit Ausbrüchen, Dünnschliffscan, 28 x 48 mm

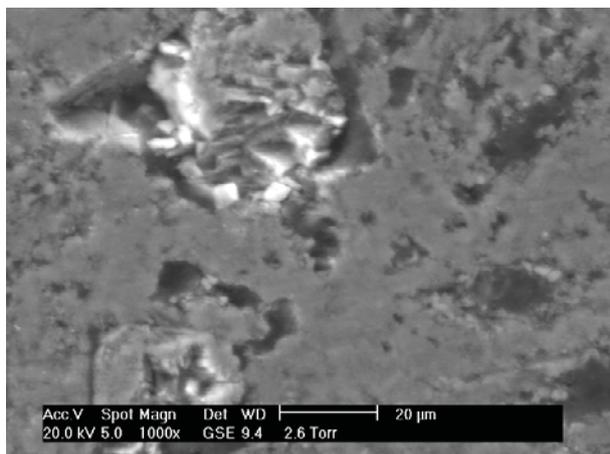
Mit der Polarisationsmikroskopie kann das sehr feine Gipsgefüge nicht ausreichend aufgelöst werden. Daher wurde die höher auflösende Methode der Rasterelektronenmikroskopie eingesetzt. Die durchgeführten Untersuchungen bestätigen das bereits beschriebene dichte Gefüge (Abb. Abb. 57, Abb. 59). Teilweise liegen reliktsche Anhydrite vor. Die EDX-Analysen (jeweils neben den Aufnahmen angeordnet) zeigen neben den Calciumsulfatbestandteilen Calcium und Schwefel eine Weiß-Pigmentierung des Gipses mit Titandioxid. Des Weiteren werden Magnesium und Silizium nachgewiesen. Hier handelt es sich um Verunreinigungen im Gips. Aluminiumionen, die auf die Anwendung von Alaun ( $KAl(SO_4)_2 \times 12H_2O$ ) hinweisen könnten, wurden nicht nachgewiesen.

Abb. 57 Marienthal, Michaeliskapelle, Gipsstuckoberfläche, Gipsgefüge nach MW-Versuch, größere Kristalle im Porenraum

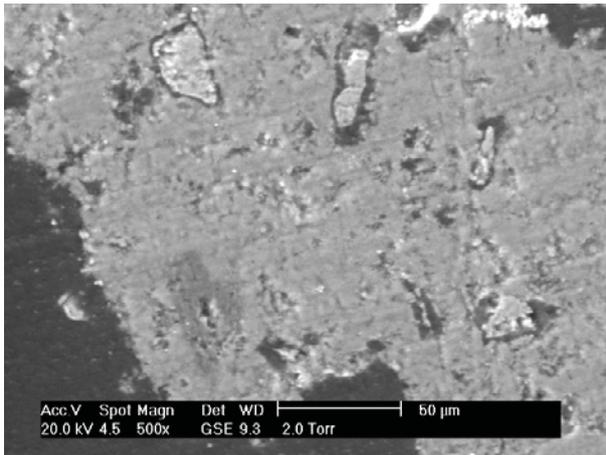
Abb. 61 Marienthal, Michaeliskapelle, Gipsstuckoberfläche, Gipsgefüge nach MW-Versuch, dichtes Gefüge, Kristallisation im Porenraum

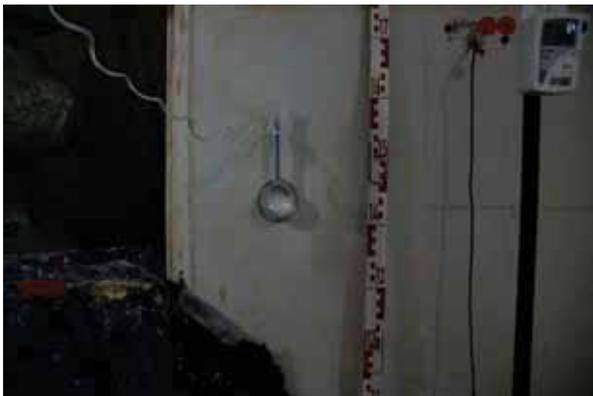
Abb. 71 MK\_WA\_1

Probenummer	Messort	w-Wert [ $l/(m^2 \cdot h^{0,5})$ ]
MK_WA_1	Marienthal, Michaeliskapelle, linke Seite (neben Klimamessung), HW-Bereich	0,38 (wasserabweisend)
MK_WA_2	Marienthal, Michaeliskapelle, Sockel unten rechts, HW-Bereich	2,99 (stark saugend)
MK_WA_3	Marienthal, Michaeliskapelle, oben rechts polierte Fläche	0,38 (wasserabweisend)
MK_WA_4	Marienthal, Michaeliskapelle, oben links polierte Fläche	0,32 (wasserabweisend)
MK_WA_5	Marienthal, Michaeliskapelle, mittlere Höhe bei Klimamessung, HW-Bereich	1,12 (wasserhemmend)

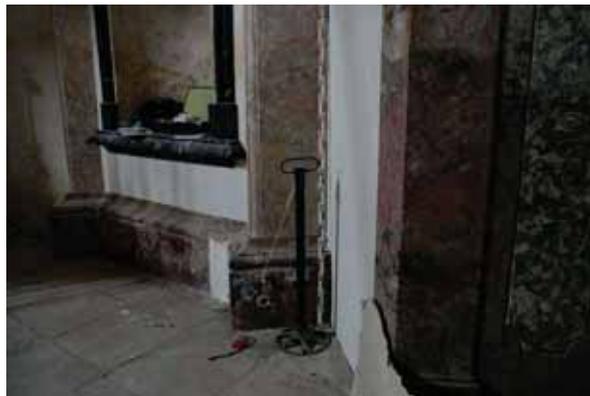
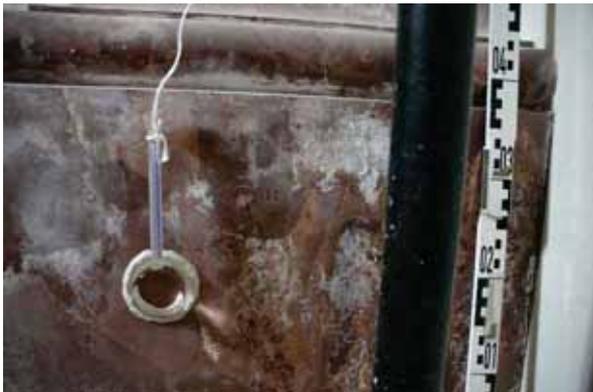
Abb. 72 MK\_WA\_2

Die Wasseraufnahme verschiedener vom Hochwasser betroffener und nicht betroffener Gipsstuckoberflächen (Abb. 71 bis Abb. 74) wurde untersucht. Dabei zeigte sich, dass im Sockelbereich auf historischen Gipsstuckoberflächen ein erfolgreiches Ansetzen des Karstenschen Prüfröhrchens nicht möglich war. Auf Grund einer sehr hohen Porosität in diesen Bereichen lief das Röhrchen sofort leer und das Wasser trat im Umkreis des Prüfröhrchens aus dem Gipsstuck wieder aus. In einem anderen Bereich des Sockels wurde ein stark saugender Stuckgips festgestellt (MK\_WA\_2). Die ebenfalls vom Hochwasser betroffenen, kurz vor dem Hochwasser 2010 erneuerten Stuckgipsoberflächen werden mit wasserabweisend bis wasserhemmend eingestuft. In polierten Bereichen, oberhalb der Hochwassermarke, zeigen sich sehr geringe Wasseraufnahmen mit der Einstufung „wasserhemmend“.

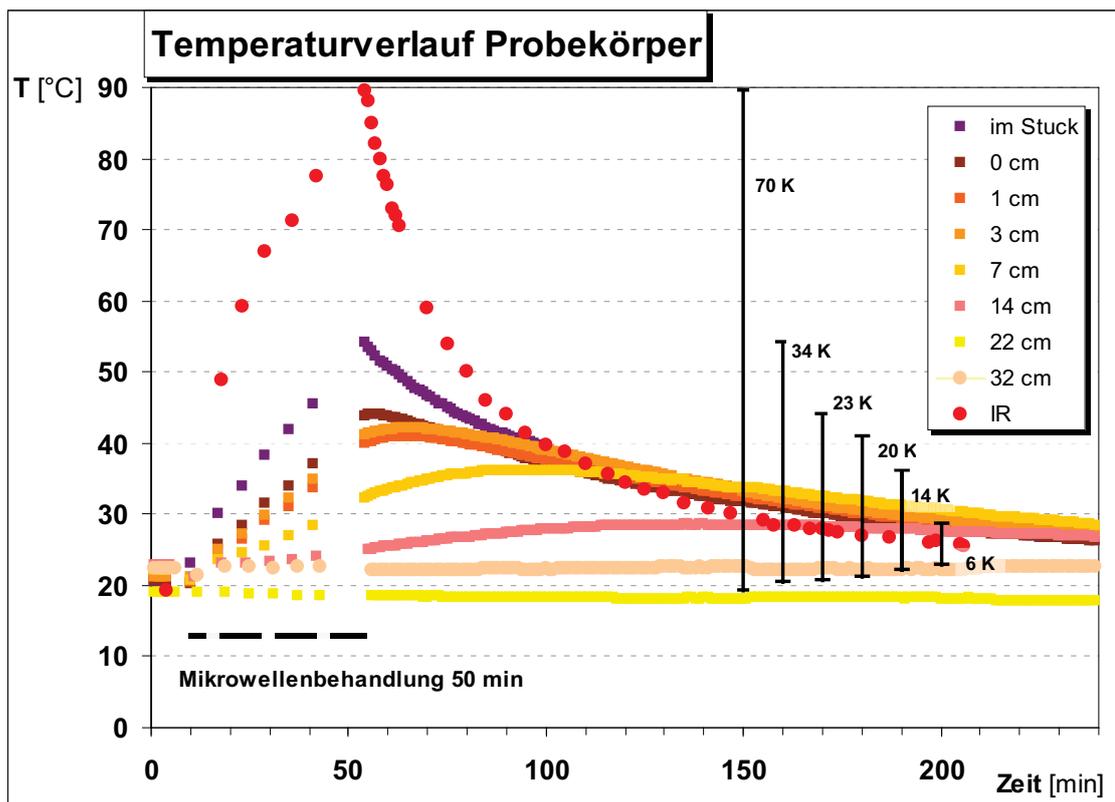
Abb. 92 Ergebnisse der Temperatursonden- und IR-Messungen, Temperaturentwicklung nach 50 Minuten MW-Behandlung und nachfolgende Abkühlphase

Es zeigt sich ein sehr interessantes Temperaturprofil im örtlichen und zeitlichen Verlauf. Während der 50 minütigen MW-Behandlung des Probekörpers steigt die Temperatur immer weiter an. An der Oberfläche ist der Temperaturanstieg am stärksten. Die laterale Temperaturverteilung kann im folgenden Kapitel 6.3.2 Infrarotthermographiemessungen gesehen werden. Am heißesten Punkt werden Temperaturen bis zu 90°C erreicht. Das entspricht einer Temperaturerhöhung von 70 K im Vergleich zum Ausgangszustand, im Diagramm durch einen vertikalen schwarzen Balken dargestellt.

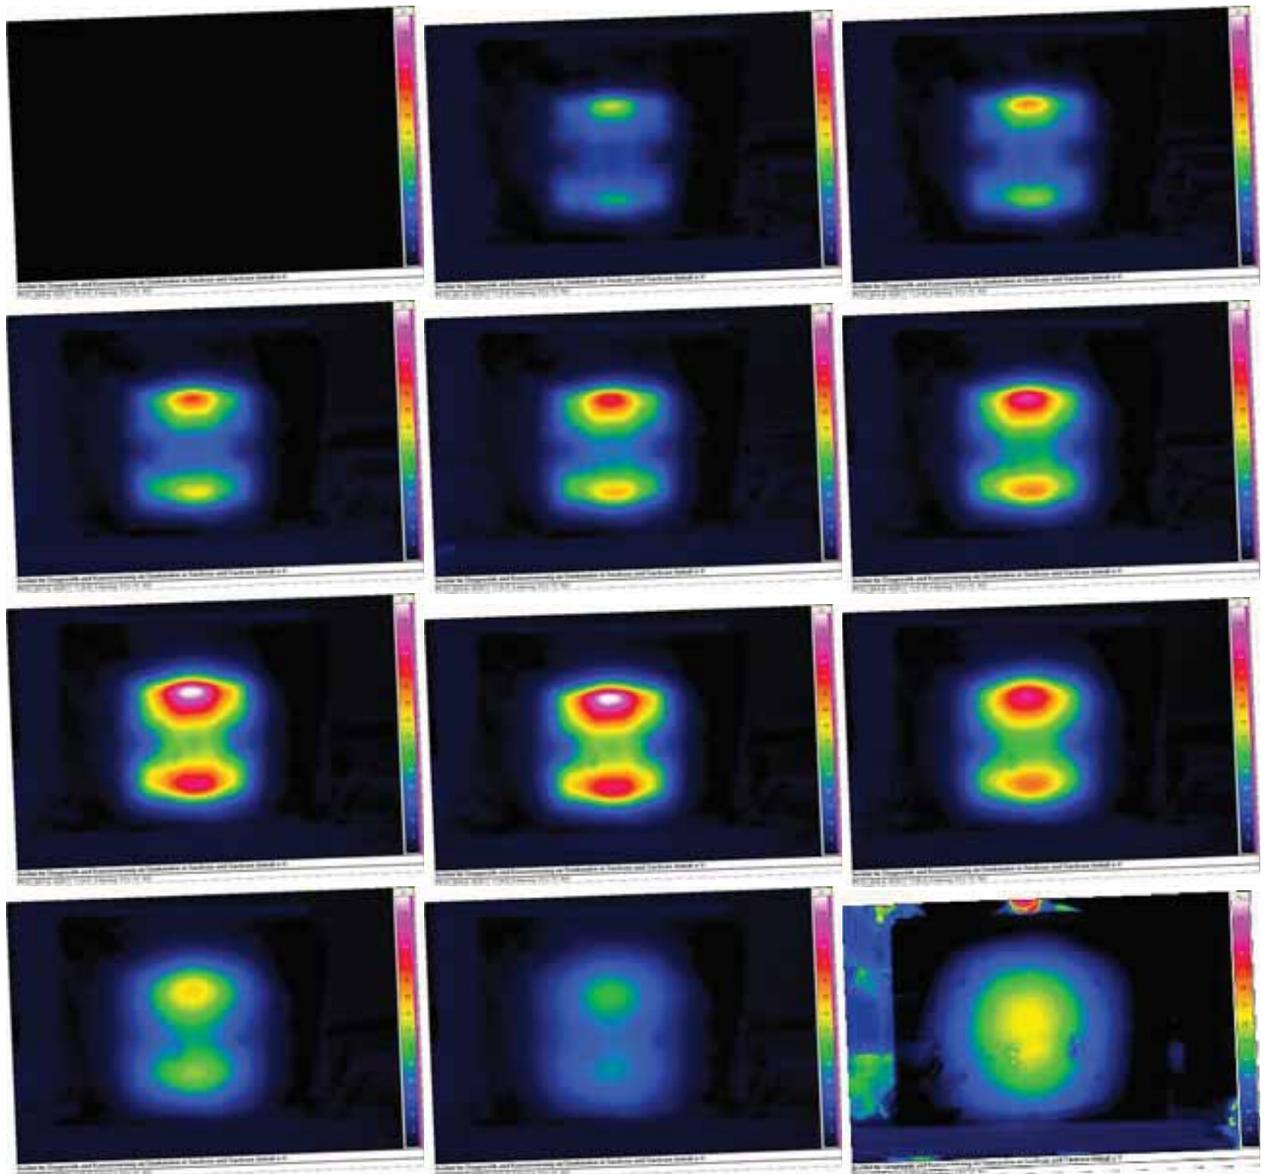
In den Intervallen ohne MW-Strahlung wurde die Hornantenne abgenommen und Bestimmungen der Oberflächentemperatur mit einer IR-Kamera durchgeführt. Abb. 93 zeigt Ausschnitte aus den Aufnahmen. Die Abbildungen sind verzerrt, da die ursprünglichen Bilder entzerrt und auf den Probekörper referenziert wurden. Ein parallel laufendes Kooperationsprojekt mit der Firma fokus-GmbH Leipzig zur „Automatisierten IR-Thermografie und Deformationsanalyse“ machte es möglich, mit der Kartierungssoftware metigo Map komplexe Bildstapel von Thermographieaufnahmen zu entzerren.

Abb. 93 Aufnahmesequenz der IR-Untersuchung, alle Messungen stellen die Differenz zu einem Ausgangszustand dar, letztes Bild = Referenzbild für die Entzerrung

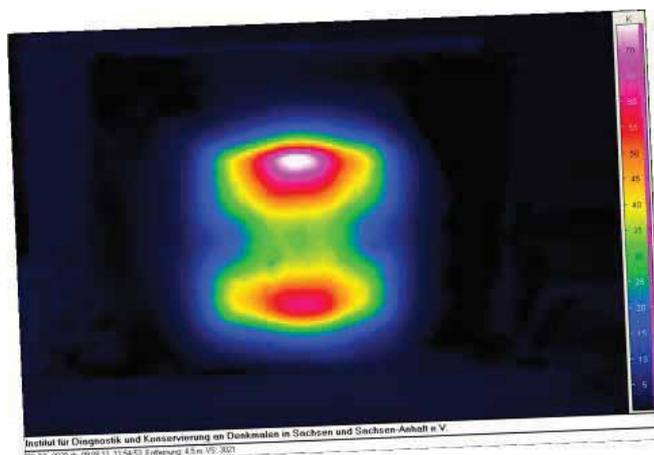
Die mit der IR-Kamera aufgezeichnete Oberflächentemperatur ist ungleichmäßig verteilt an der Probekörperoberfläche und zeigt vorwiegend zwei Zentren. Das entstehende Temperaturverteilungsbild ähnelt einer ‚8‘ (Abb. 95).

Abb. 95 IR-Oberflächentemperaturverteilung entzerrte Darstellung

Der Temperaturunterschied zwischen diesen unterschiedlich aufgeheizten Bereichen ist hoch, was wiederum auf Grund unterschiedlicher Wärmedehnung zu Spannungen im Material führen kann. Es werden lokal Temperaturen von ca. 90°C gemessen, die deutlich oberhalb der schon bei 60°C einsetzenden Gips Entwässerung liegen. Diese erste Entwässerung von Gips ( $\text{CaSO}_4 \times 2 \text{H}_2\text{O}$ ) ist mit der Phasenumwandlung zu  $\beta$ -Halbhydrat ( $\text{CaSO}_4 \times 0,5 \text{H}_2\text{O}$ ) verbunden.

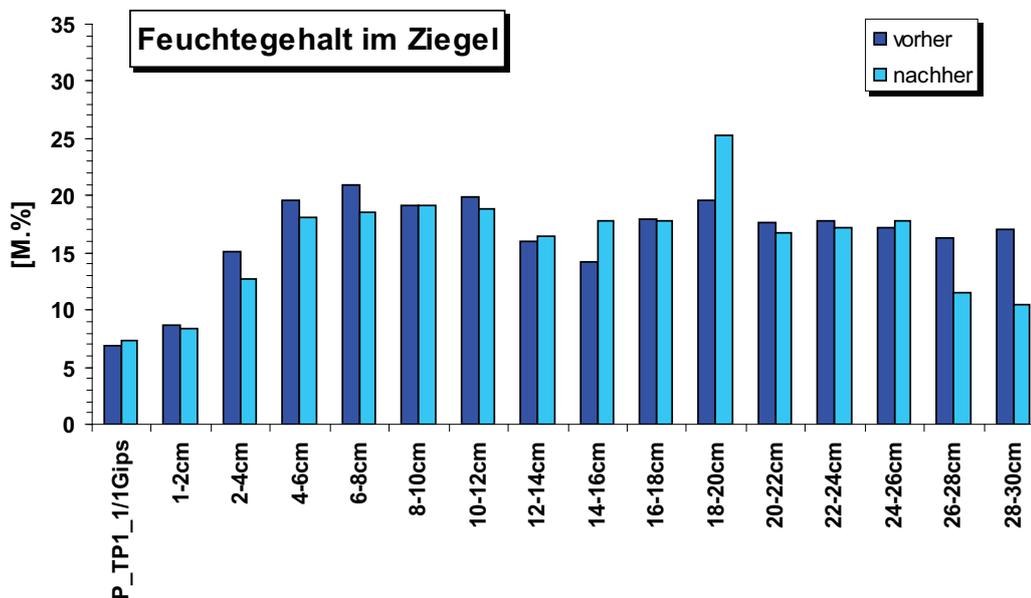
Abb. 98 Feuchteverteilung, Vor- und Nachuntersuchungen im Ziegel

Bei den ersten zwei Tiefenprofilen werden die Profilverläufe der Voruntersuchungen bei der Nachbeprobung im Verlauf abgebildet. Die Tiefenprofile zeigen im Trend eine Umverteilung der Feuchte an. Es ist keine deutliche Reduzierung der Feuchte nachweisbar. Auch das Tiefenprofil am Hotspot zeigt einen Verlauf, der mit den Profilverläufen der anderen Voruntersuchungen gut übereinstimmt.

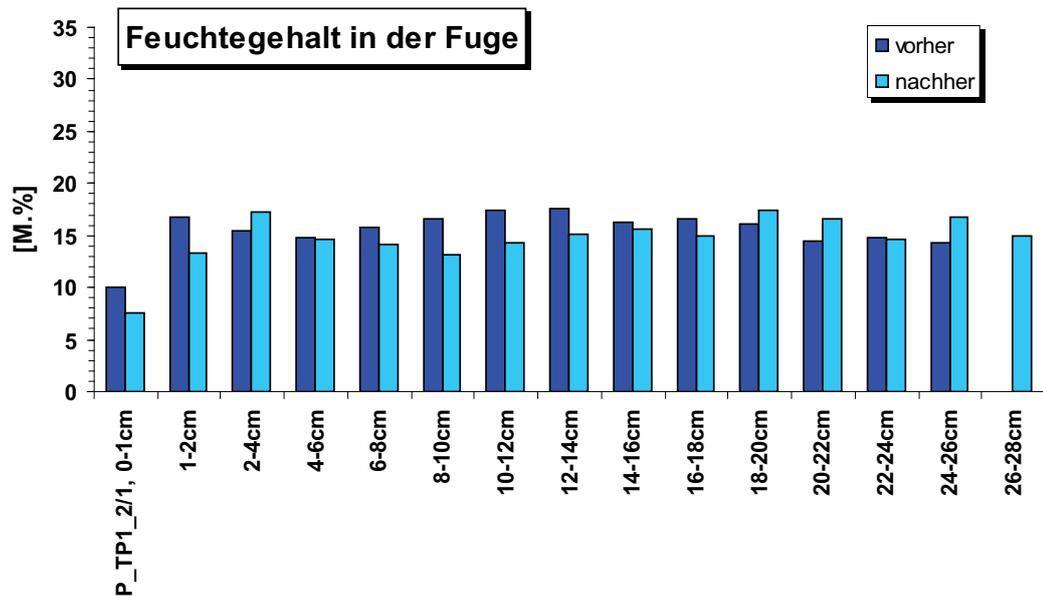
Abb. 99 Feuchteverteilung, Vor- und Nachuntersuchungen in der Fuge

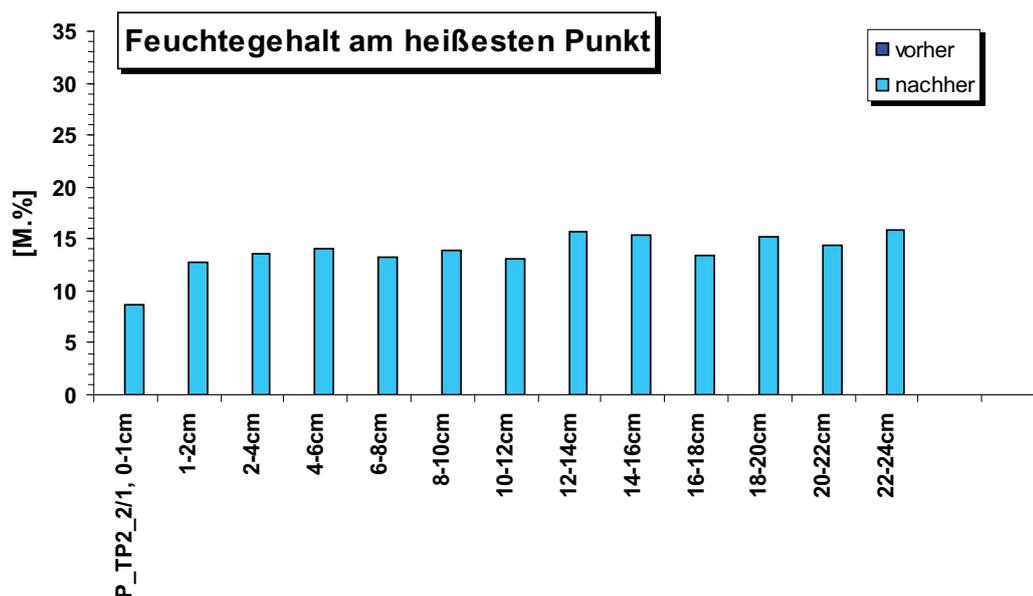
Abb. 100 Feuchteverteilung, Vor- und Nachuntersuchungen im Bereich des Hotspots

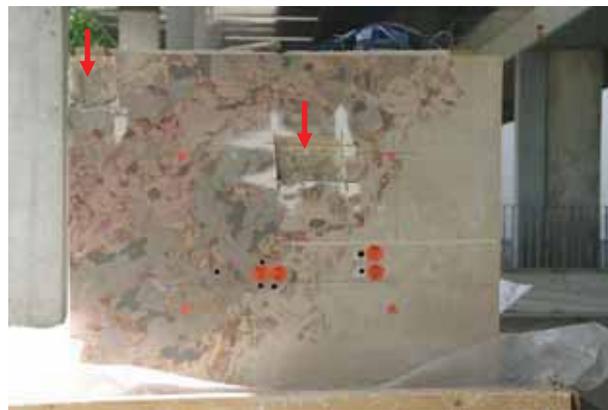
Nach der Mikrowellenbehandlung wurde der Probekörper beprobt und die Proben makroskopisch und mittels Rasterelektronenmikroskopie untersucht. Die Beprobung erfolgte in einem Bereich des Probekörpers, in dem während der Mikrowellenbehandlung die höchste Oberflächentemperatur (Hotspot) mit der IR-Kamera gemessen wurde. Vergleichend wurde der unbehandelte Bereich beprobt und die Untersuchungsergebnisse beider Proben miteinander verglichen. Die Probenahme wird in den Abb. 102 und Abb. 103 dokumentiert. Nach Abschluss der MW-Behandlung wurde im Bereich des Hotspots ein Riss sichtbar, der deutlich in der Scanaufnahme sichtbar wird. Nähere Untersuchungen der Probe mittels Lupe zeigten weitere, kleinere Risse. Des Weiteren wurde das Gefüge des Gipsstucks einer ESEM-Untersuchung unterzogen.

Abb. 103 Gipsstuckprobekörper nach der Mikrowellenbehandlung, Beprobung der Oberfläche zur weiteren Untersuchung

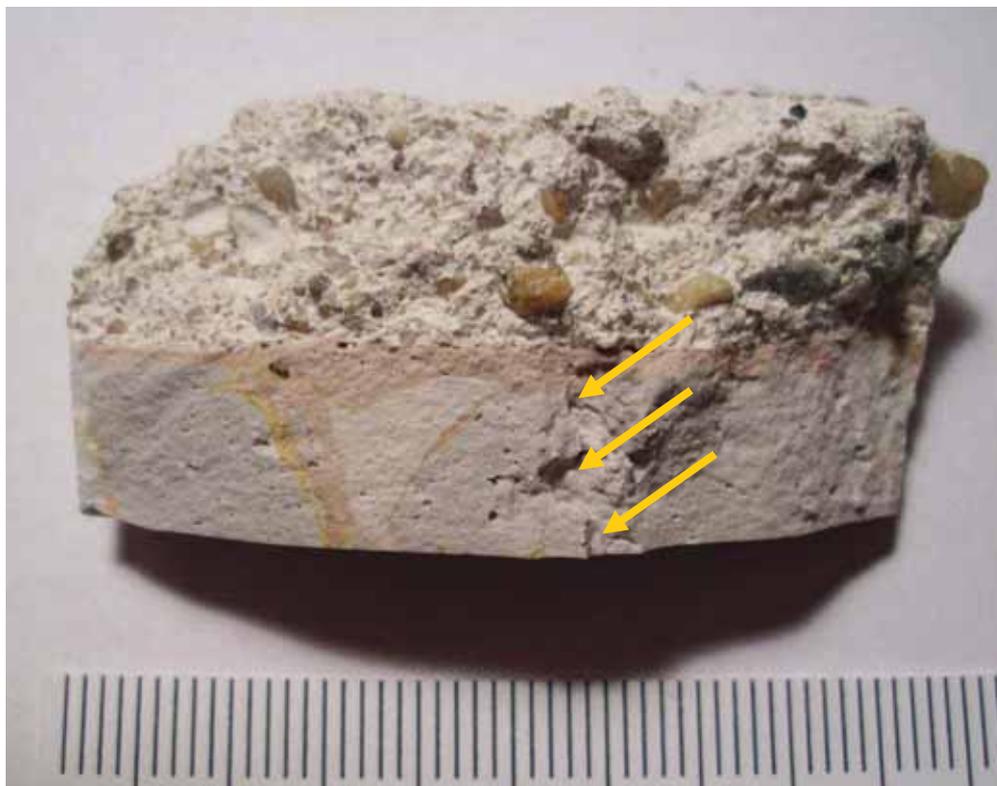
Nach der MW-Behandlung wurden feine Mikrorisse auf der Gipsstückoberfläche beobachtet. Die Gipsstückoberfläche wurde im Bereich der Risse unterbeprob und für ESEM-Untersuchungen präpariert (Abb. 105). Unter dem Rasterelektronenmikroskop wird ein sehr gut verzahntes, feinkristallines, dichtes Gefüge sichtbar (Abb. 106 bis Abb. 110). Die kurzprismatischen Kristalle sind charakteristisch (Abb. 110). Das Mikrogefüge durchlaufen in verschiedenen Richtungen weitere sehr feine Risse (weiße Pfeile in Abb. 106). Diese Risse wurden überall im Mikrogefüge gefunden. Dagegen fanden sich im unbehandelten Gipsstück keine Mikrorisse.

Abb. 105 Gipsstückprobekörper nach der Mikrowellenbehandlung, Unterbeprobung der Gipsstückprobe im Rissbereich für die ESEM-Analyse, Im Bild: Gipsstück (unten) mit Putzuntergrund (oben)

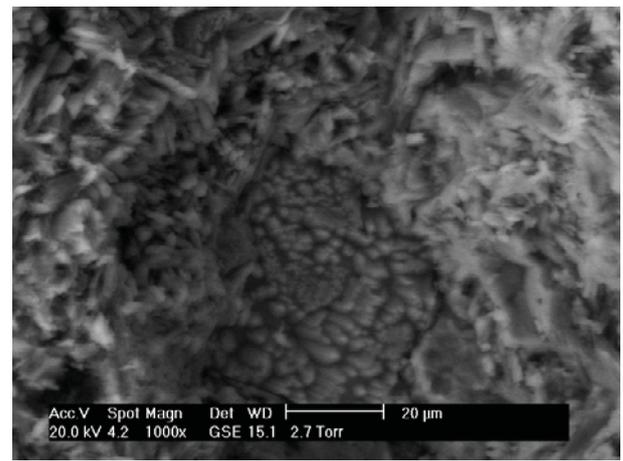
Abb. 110 Gipsstückprobekörper nach der Mikrowellen-  
behandlung, Bruchstelle, ESEM-Aufnahme:  
Gipsgefüge gut verfilzt, Vergrößerung aus  
Abb. 109

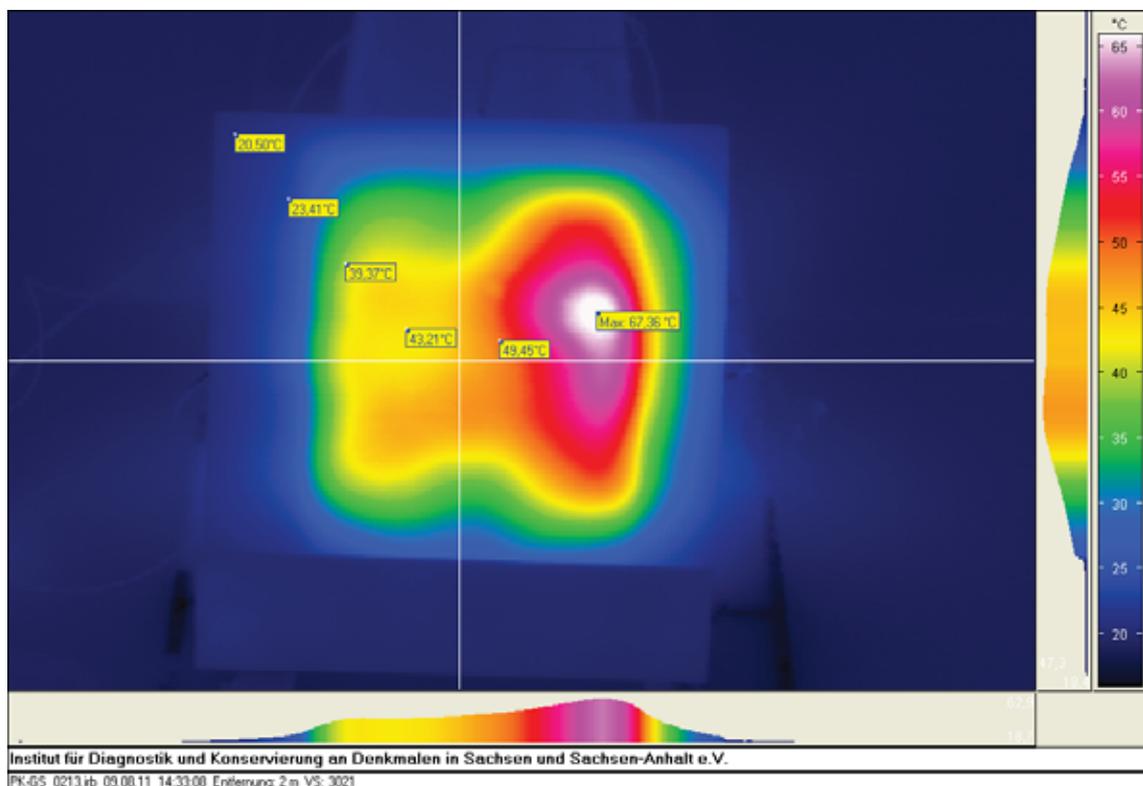
Auch an der Probeplatte wurde die ungleichmäßige Verteilung der Oberflächentemperatur festgestellt. In der Infrarotthermographieaufnahme in Abb. 111 ist deutlich auf der rechten Seite ein Temperaturmaximum zu erkennen. Schon während der Aufheizung ließ sich hier erkennen, dass die Temperatur höher war (Abb. 112). Im linken Teil ist ein Zentrum nicht noch stark ausgeprägt. Dennoch lässt die Form einer liegenden "8" in etwa nachvollziehen. Es ist zu beachten, dass im Vergleich zum vorhergehenden Versuch am Probekörper die Antenne um 90° gedreht aufgesetzt wurde.

Abb. 111 Verteilung der Oberflächentemperaturen, IR-Bild der gemessenen Temperaturen, rechts und unten Profil-  
schnitte.

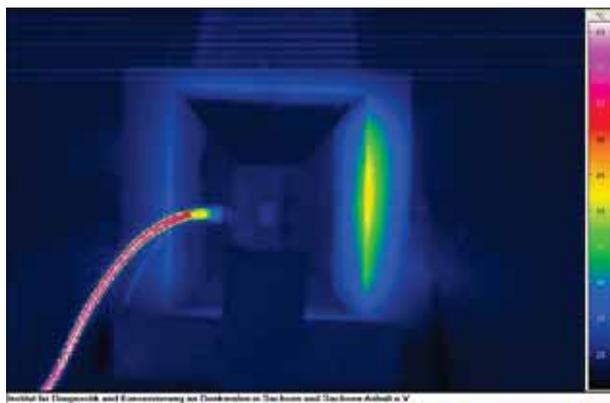
Abb. 112 IR-Aufnahme aus dem Versuch, Ausbreitung der Temperaturen rechts von der Antenne

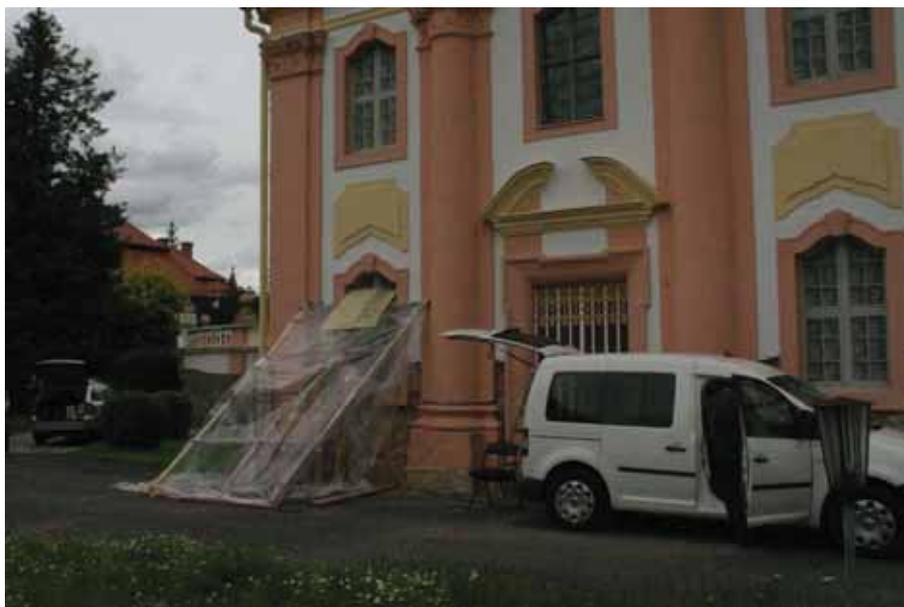
Abb. 116 Versuch der Mikrowellenbehandlung von der Außenseite der Kapelle

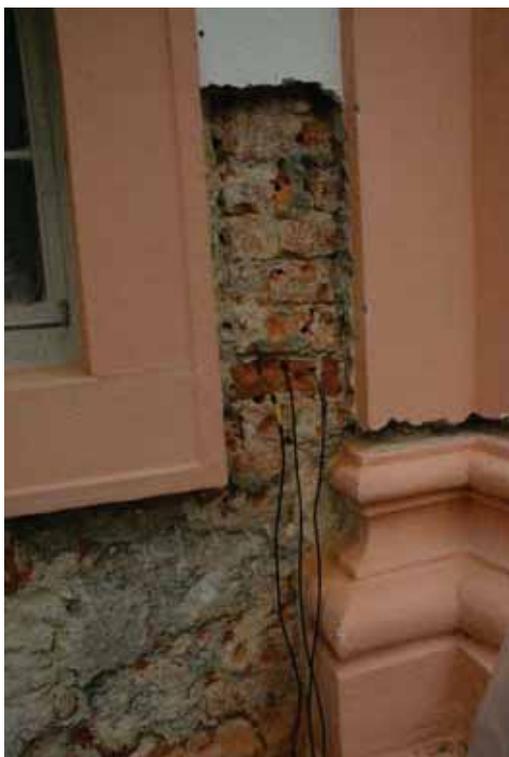
Es wurde eine Behandlungsstrecke von 1,6 m von oben nach unten abgearbeitet. Entlang der Behandlungsstrecke zwischen Fenstergewände und Pilaster (Abb. 121) war im Vorfeld der Außenputz entfernt worden. Es wurden je zwei Hornantennen gleichzeitig, hochkant untereinander angeordnet, aufgesetzt (Abb. 122). Über den Arbeitsverlauf wurde die Anordnung jeweils um eine halbe Antennenstellung nach unten versetzt. Die Aufheizzeit an jeder Stellung betrug je 30 Minuten. Wegen der etwas komplizierten und beengten Situation an der Mauer kam es bei manchen Antennenstellungen zum Teil nicht zum Aufliegen und zu vergrößerten Abständen zwischen Mauerwerk und Antenne. Der temperaturbemessene Teil wurde auf 1,3 m Höhe (Abb. 120, Abb. 124) so gewählt, dass insgesamt die ersten vier Antennenstellungen darüber hinwegzogen. Die folgenden Antennenstellungen lagen unterhalb. Im Umfeld der Temperaturmessungen wurden auch die Bohrmehlproben für die Feuchtebestimmungen vor und nach der Behandlung entnommen. Für die Oberflächentemperaturmessungen beim Umsetzen der Antennen stand eine handliche IR-Kamera, Trotec multiuse professional, Modell IC060 der Fa. bhk zur Verfügung. Die Fotos in den Abb. 117 bis Abb. 124 dokumentieren den Versuch und die Probenahmestellen.

Abb. 121 Außensituation

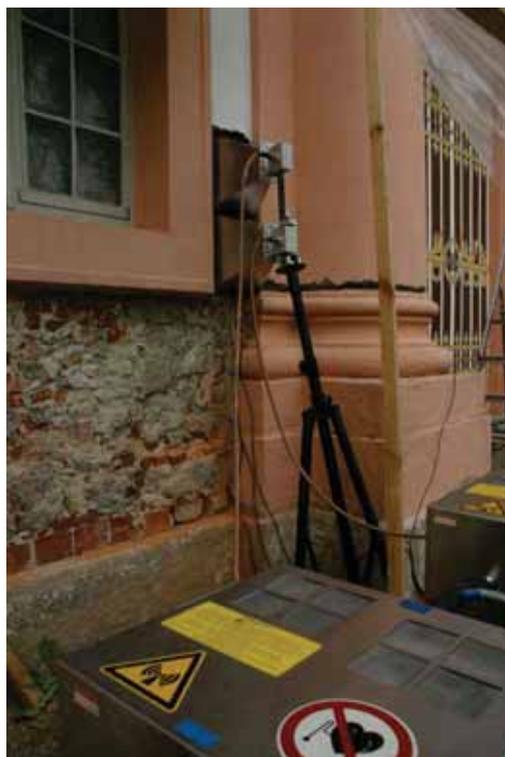
Abb. 122 Antennenstellung an der Außenwand

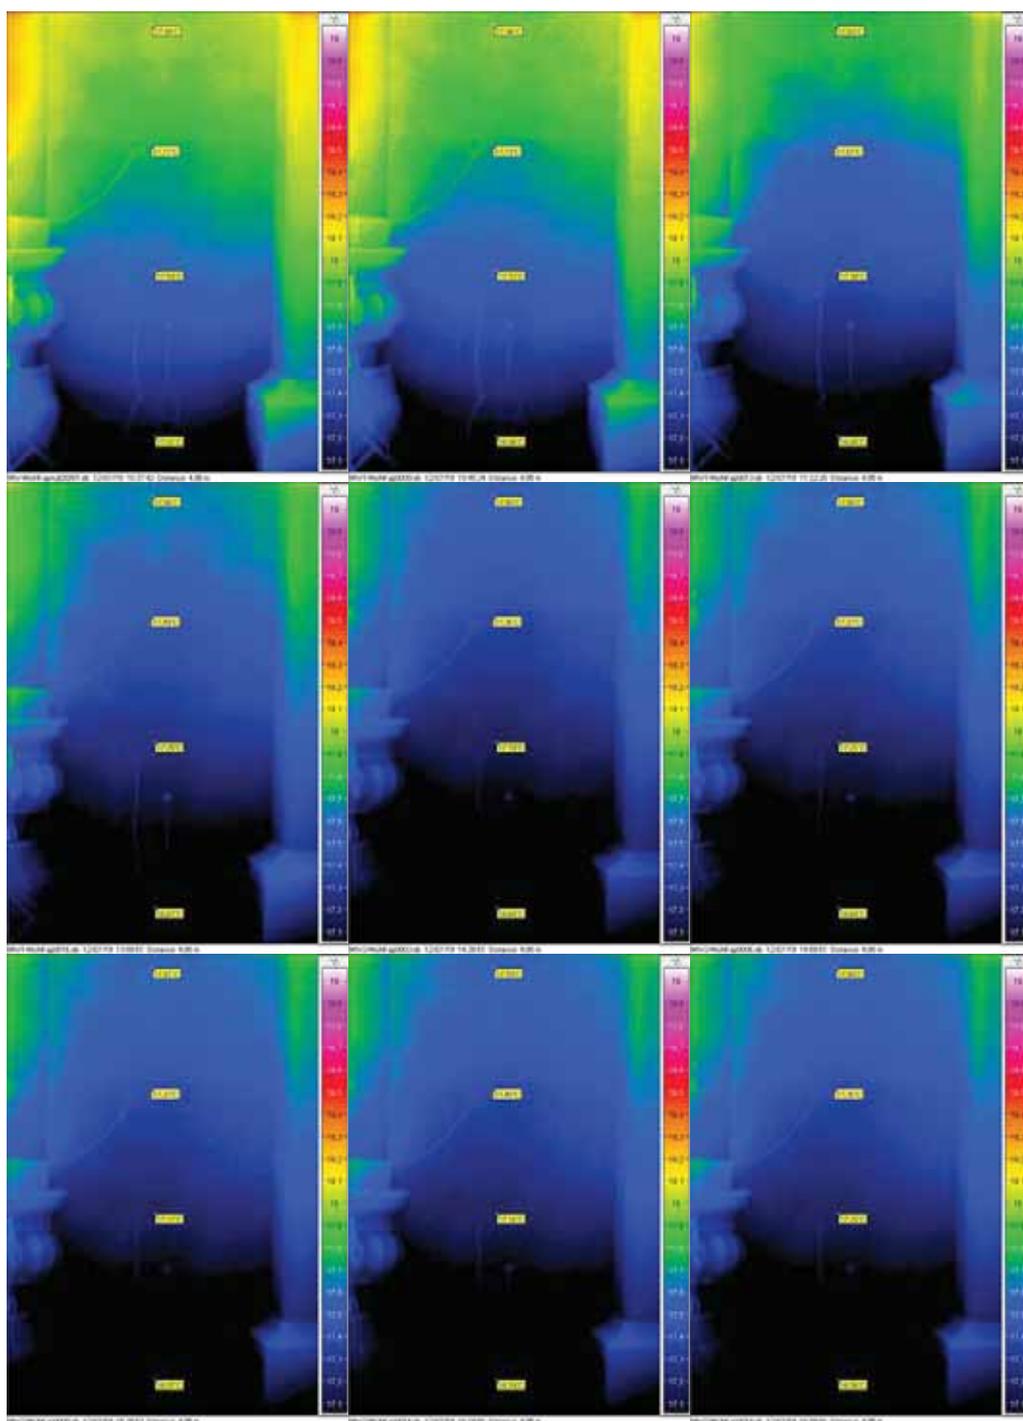
Abb. 129 Sequenz der IR-Bilder auf der Innenseite der MW-behandelten Wand

Die Messungen des Klimas in Bohrlöchern und einem Oberflächenfühler erbrachte keinerlei Änderungen der Temperatur in diesem Teil der Mauer.

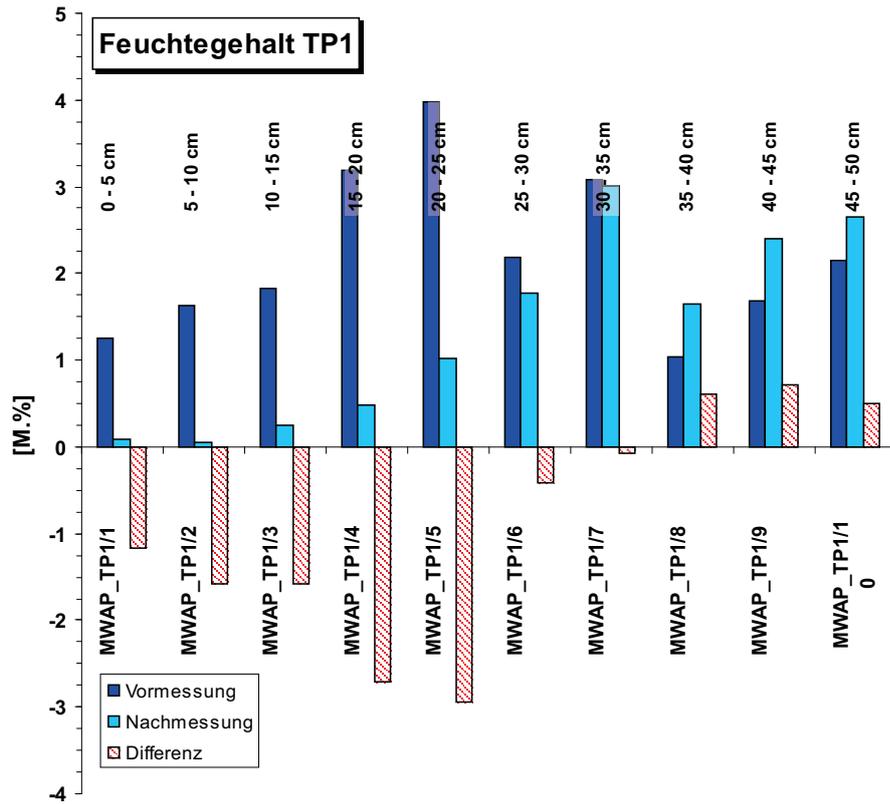
Abb. 133 Feuchteverteilung TP1 im Vergleich mit Darstellung des Differenzwertes

Am Mauerwerk der Kapelle St. Michaelis im Kloster St. Marienthal wurden von außen eine Mikrowellen-(MW)-Behandlung durchgeführt und bemessen. Es wurden Temperaturänderungen bis zu einer Tiefe von 40 cm gemessen. Oberflächennah wurden Temperaturänderungen bis zu Im Ziegel werden bei den Voruntersuchungen Feuchten von ca. 1 bis 2 Ma.-% gemessen, die im Einflussbereich dazwischen liegender Setzmörtelfugen auf ca. 3 bis 4 Ma.-% ansteigen. Zwischen 35 und 50 cm Tiefe sinken die Feuchten auf ca. 1 bis 2 Ma.-% ab. Nach der Mikrowellenbehandlung wird eine Feuchtereduzierung bis zu einer Tiefe von ca. 25 bis 35 cm festgestellt. In den Tiefenstufen zwischen 15 und 25 cm wird eine Feuchtereduzierung von ca. 3 Ma.-% beobachtet. In der größerer Tiefe, zwischen 35 und 50 cm, wird ein Feuchteanstieg um ca. 1 Ma.-% beobachtet, die auf eine partielle Feuchteumverteilung in die Tiefe hinweist.

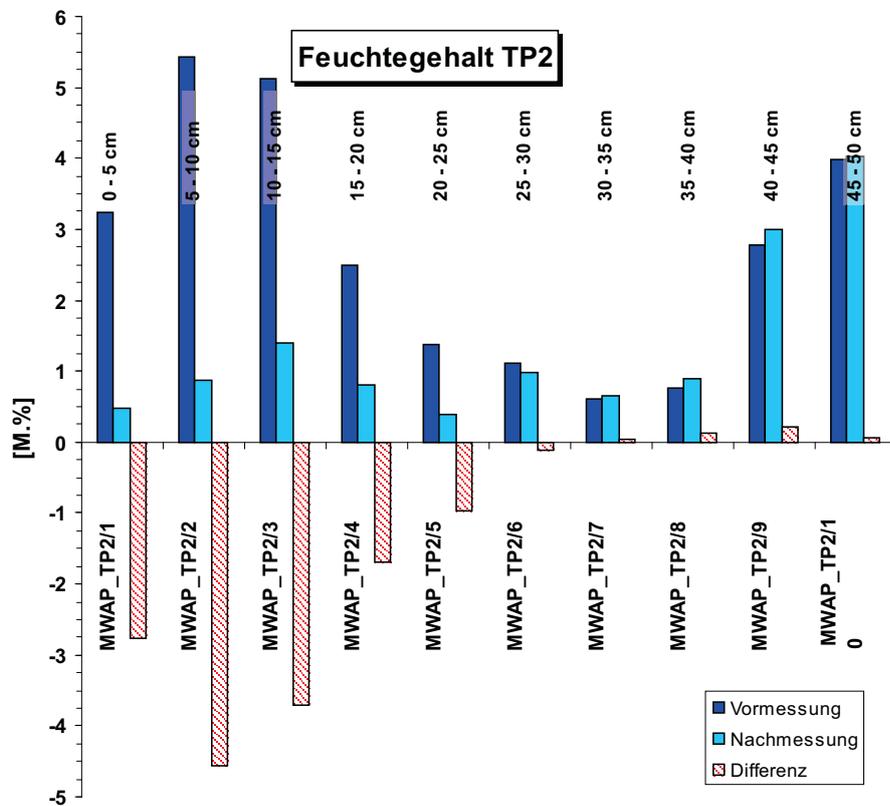
Abb. 136 Feuchteverteilung TP2 im Vergleich mit Darstellung des Differenzwertes

Ähnliche Ergebnisse können auch bei den Vor- und Nachuntersuchungen im Fugenbereich festgestellt werden. Bei den Voruntersuchungen werden bei 0 bis 20 cm Tiefe im Vergleich zum Ziegel etwas höhere Feuchten von ca. 3 bis 5 Ma.-% gemessen, die danach zwischen 20 und 40 cm Tiefe auf ca. Ma.-% sinken. Mit der Tiefe steigt die Feuchte wieder auf ca. 3 bis 4 Ma.-% an. Nach der Mikrowellenbehandlung wird eine deutliche Feuchtereduzierung bis zu einer Tiefe von ca. 25 bis 35 cm festgestellt. In den Tiefenstufen zwischen 15 und 25 cm wird eine deutliche Feuchtereduzierung von ca. 3, 4 und 5 Ma.-% beobachtet. Gleichzeitig wird in der Tiefe zwischen 35 cm und 50 cm ein leichter Feuchteanstieg um ca. 0,5 Ma.-% beobachtet, die auf eine teilweise Feuchteumverteilung in die Tiefe hinweist.

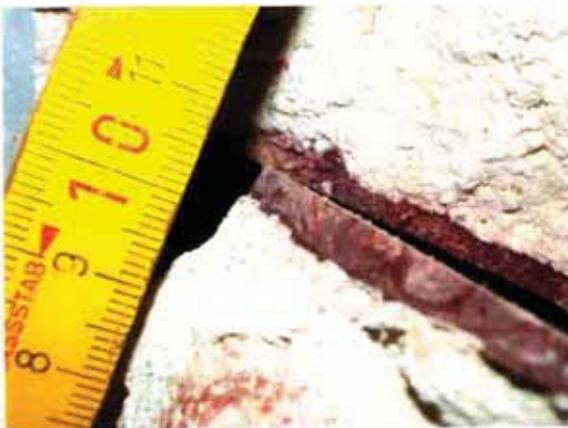
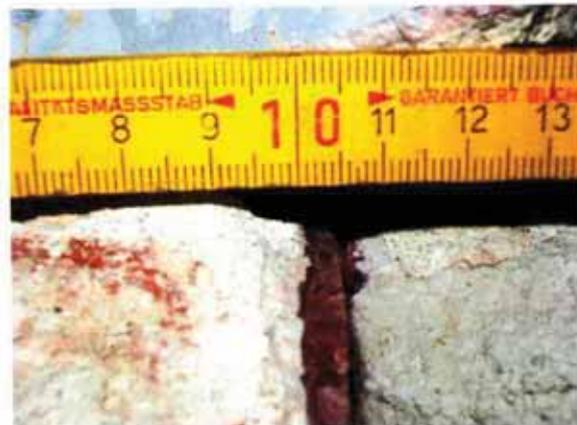
Bruchstücke der Stuckmarmor- Architekturfassung, die unterschiedlichen Schicht- bzw. Plattendicken werden deutlich. Die Ausführung erfolgte teilweise als dünner Vorsatz (braunrote Schicht) auf einem Mörtelstuckgrund als Träger (weißes Material), teilweise auch in Form von vorgefertigten Schalen bzw. Platten (graue Platte)

Die farbigen Stuckmarmorvorsätze sind z. T. nur um 3 mm dick, offensichtlich sind die farbigen Massen dichter als das Trägermaterial. Auf dem Mauerwerk (Grundgeometrie der Architekturgliederung) sind damit mindestens 2 Schichten mit jeweils variierenden Dicken und unterschiedlichen Materialeigenschaften (z.B. Kapillarstruktur) aufgebracht. Für die Mikrowellen-Trocknung müssen ggf. auch unterschiedliche Polarisationsseigenschaften berücksichtigt werden. Aus der Inhomogenität des Gesamtgefüges, sicher aber auch aus den damit in Verbindung stehenden Restfeuchtegehalten, erklären sich die in den thermographischen Darstellungen zum Ausdruck kommenden Durchwärmungsunterschiede. Es ist zu vermuten, dass die Salzablagerungen auf den Stuckmarmoroberflächen vorrangig aus dem Mauerwerkskörper stammen und teilweise auch in der porösen Trägerputzschicht eingelagert sind. Für eine Entsalzungsstrategie ist daher die Schichtungsstruktur zu berücksichtigen.

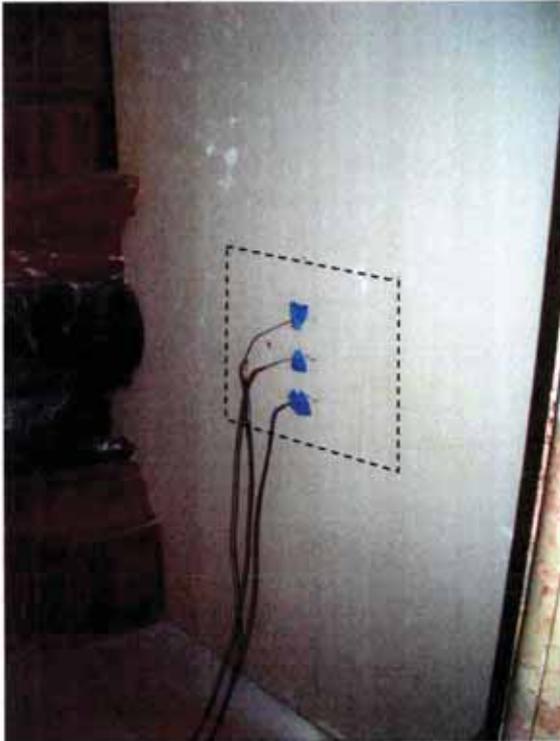
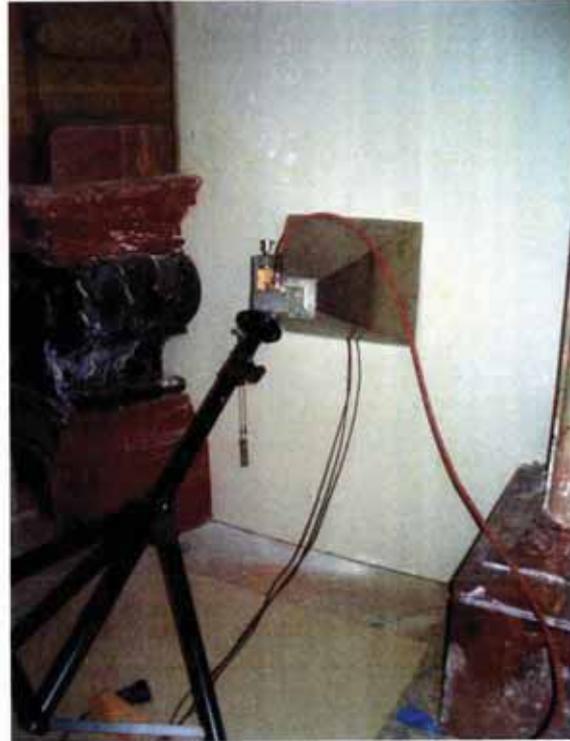
Durchwärmungsversuch an der Probewandfläche, Antennenstellung 1. Extrem ungleichförmige Durchwärmung nach 20 Minuten Einwirkungszeit. Die Ursachen werden in der Materialstruktur der Wand und in ggf. davon abhängigen zonenweisen Restdurchfeuchtungen gesehen. Die Messsonden waren in unterschiedlichen Tiefen angesetzt worden (5, 10 und 15 cm). Die Messdaten wurden in definierten Intervallen aufgezeichnet.
