Bericht DD 94/2012

## Modellhafte Instandsetzung hochwassergeschädigter, historischer Gipsstuckelemente Kloster St. Marienthal, Michaeliskapelle

Abschlussbericht AZ 29378

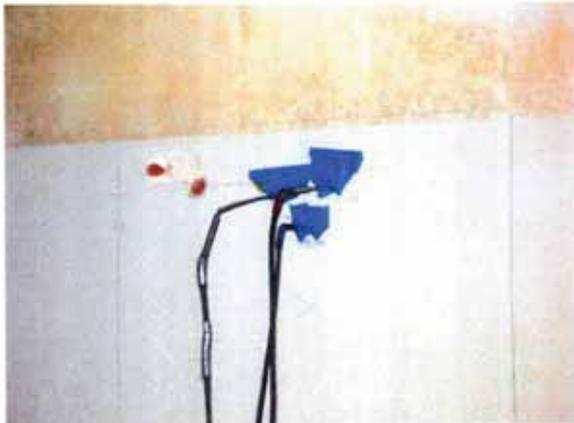
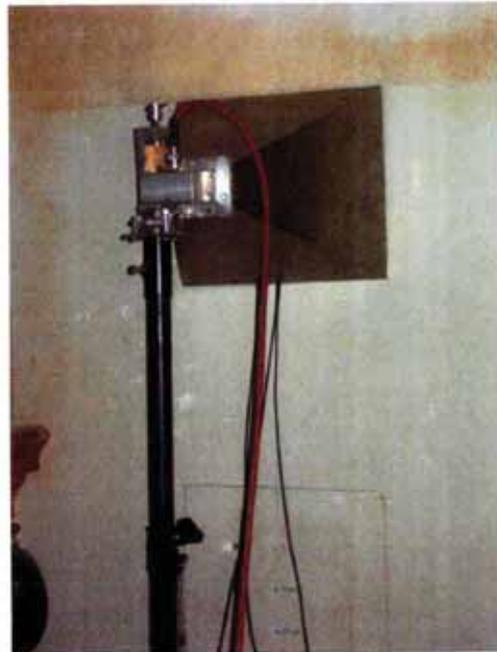
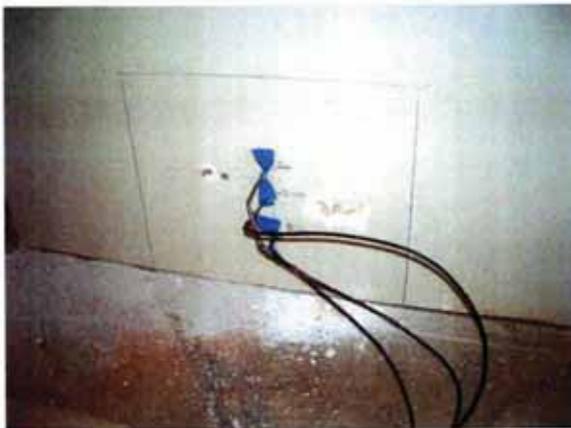
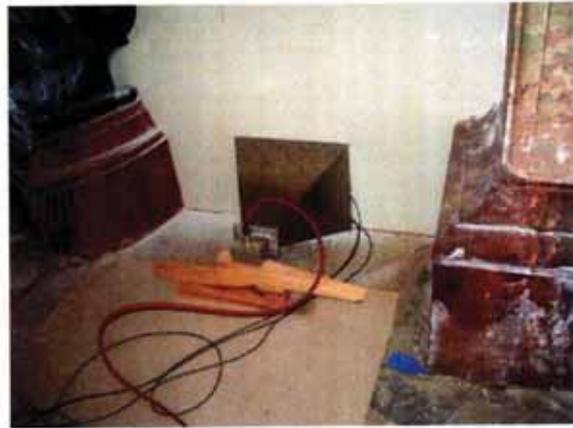
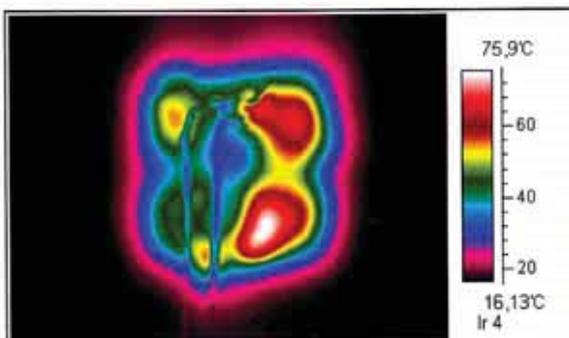
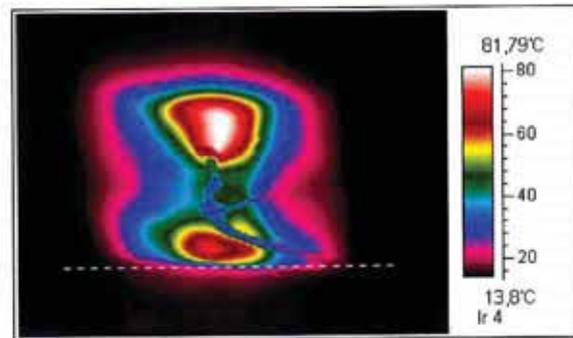
Antennenstellungen 2 und 3, Bedingungen wie unter Text zur Antennenstellung 1 beschrieben.

Thermogramme nach 20 Minuten Durchwärmungszeit, links Antennenstellung 2 und rechts Antennenstellung 3. Auch hier fällt die ungleichförmige Durchwärmung im Einflußfeld der Hornantenne auf. Ein Ausgleich kann durch verlängerte Durchwärmungszeiten, ggf. mit reduzierter Energieeinkopplung, erreicht werden (siehe Versuch am farbigen Sockel)

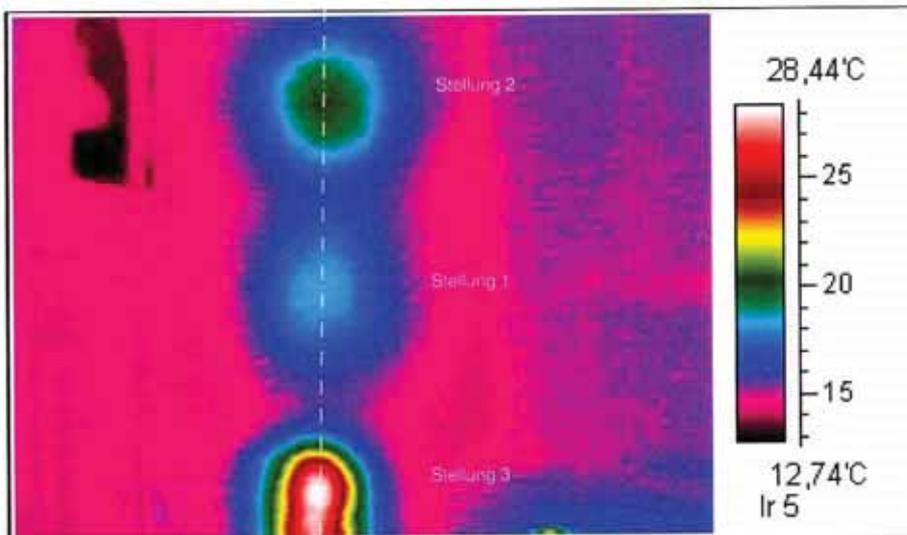
Thermogramm nach Beendigung der Durchwärmungsversuche, Abkühlungsverlauf mit Temperatenausgleich auf entsprechend niedrigem Temperaturniveau. Aufnahme ca. 3 Std. nach Abschluß der Durchwärmung / Stellung 1 (Die Aufnahmezeiten können aus den Dateiinformationen zu den Thermogrammen als relative Angaben ausgelesen werden)

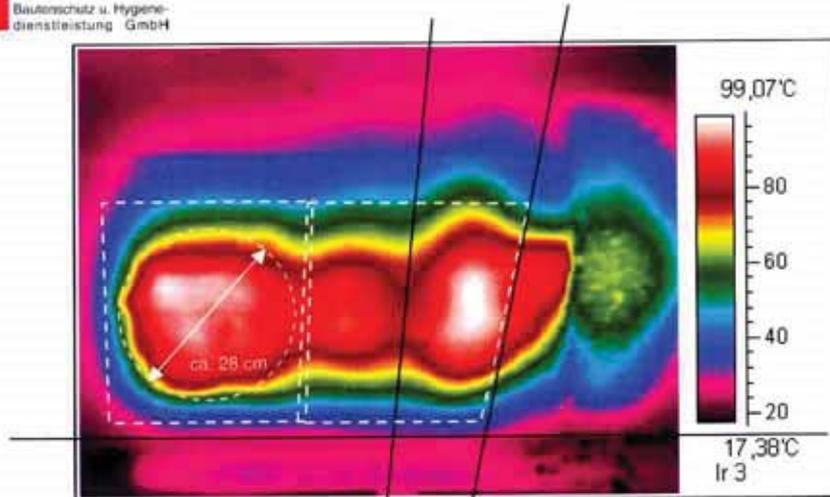
Thermogramm  
nach 2 x 20 min  
Durchwärmung /  
Stufe 9 (volle Lei-  
stung,  
(ca.2 x 900 W)

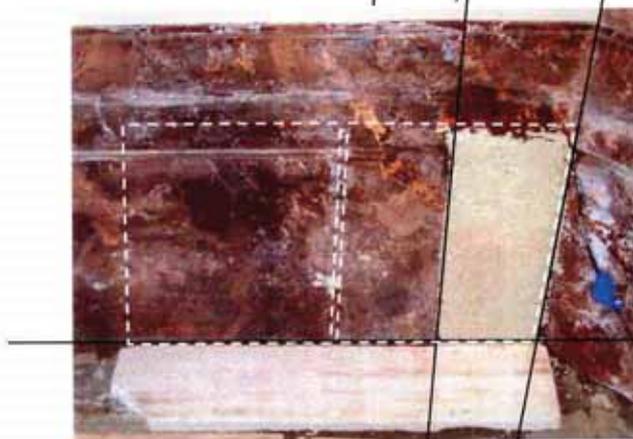
Optik der Durch-  
wärmungszone  
nach der Be-  
handlung (s. o.)

(Abbildung und Thermogramm sind nur annähernd deckungs-  
gleich; schwarze Linien zur räumlichen Orientierung, weiß in  
etwa Hornantennenformat)

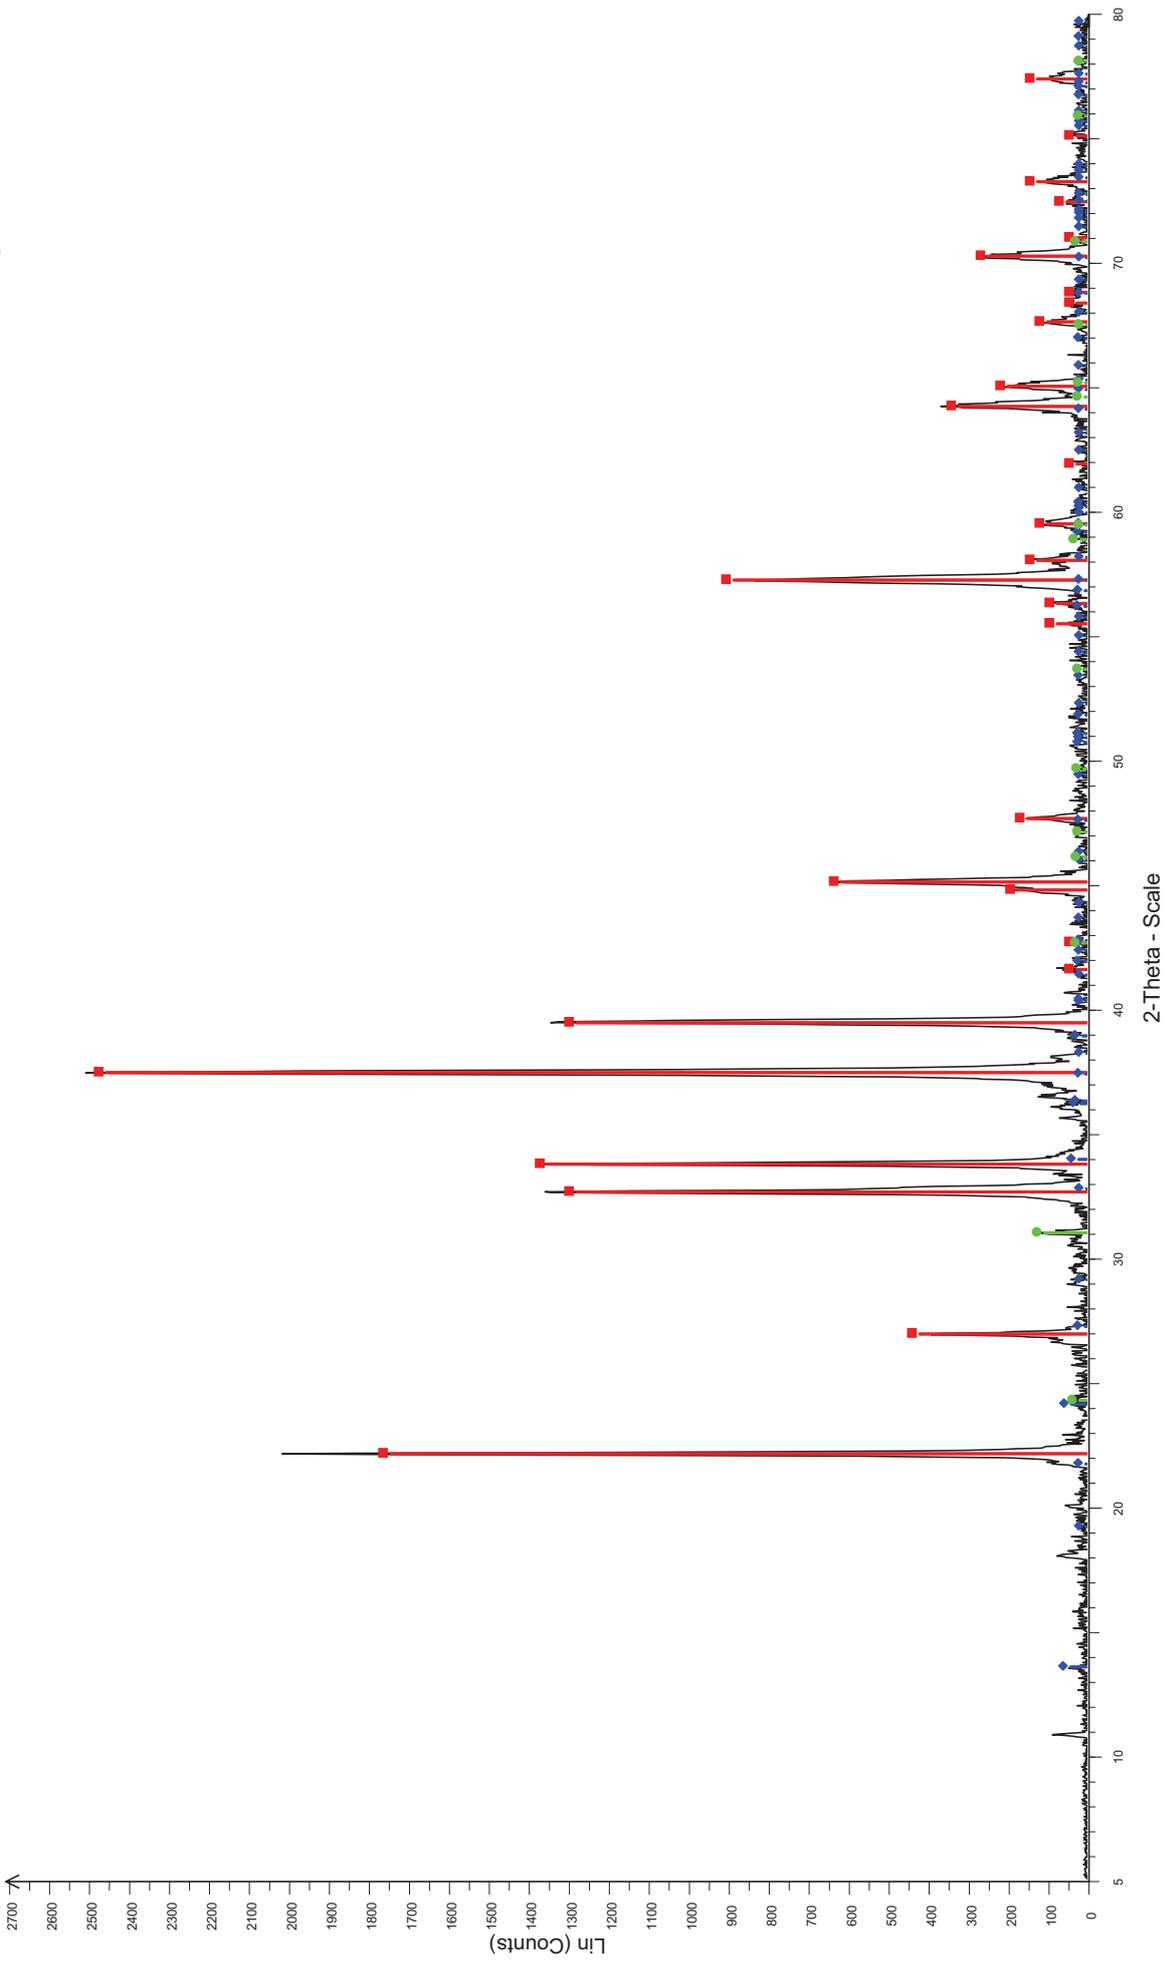
# MKT\_ES1 Marienthal, Kapelle, N-Seite, Probefläche Mikrowellentrocknung

File: 8740 MKT\_ES1.RAW - Start: 5.000 ° - End: 80.000 ° - Step: 0.030 ° - Step time: 4. s - WL1: 1.78897 - WL2: 1.79285 - Displ.: 0. mm - Company: TU Dresden Geologie - Creation: 25.10.2010 16:04:11  
000-037-1465 (\*) - Thenardite, syn - Na<sub>2</sub>SO<sub>4</sub> - Y: 97.92 % - d x by: 1. - WL: 1.78897 - Orthorhombic -  
01-074-1905 (C) - Gypsum - Ca(SO<sub>4</sub>)(H<sub>2</sub>O)<sub>2</sub> - Y: 1.57 % - d x by: 1. - WL: 1.78897 - Monoclinic - I/IC PDF 1.9 -  
000-046-1045 (\*) - Quartz, syn - SiO<sub>2</sub> - Y: 4.18 % - d x by: 1. - WL: 1.78897 - Hexagonal - I/IC PDF 3.4 -

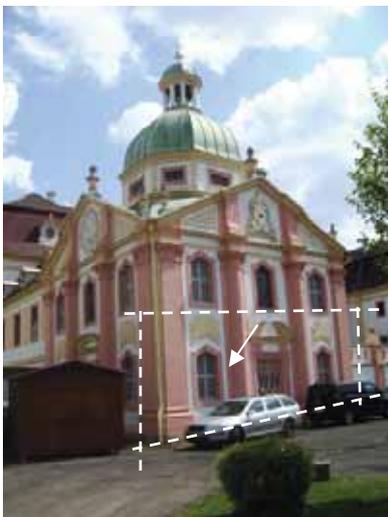
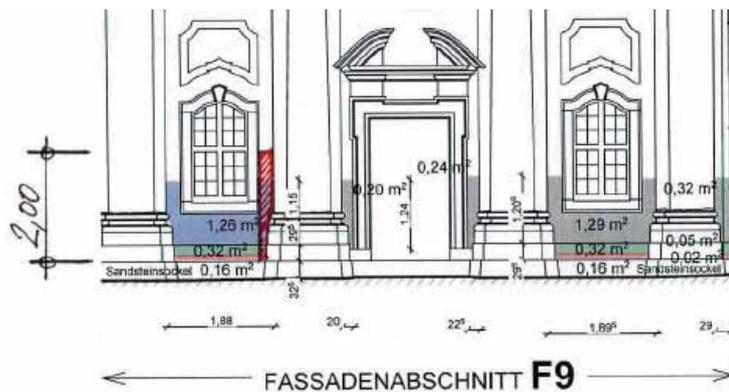
(Planauszug ARGE Cieslak – Rentsch mit der Lokalisation der Versuchsfläche / rot eingezeichnet)

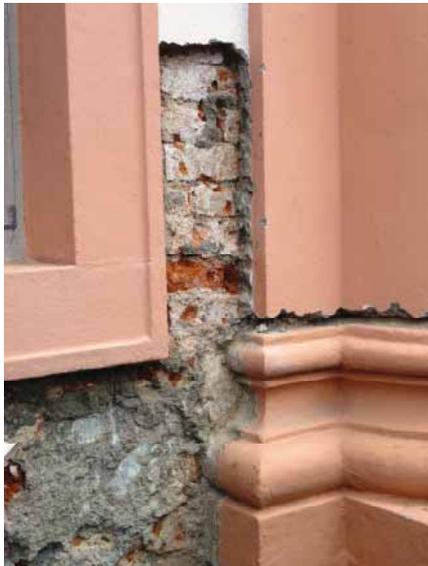
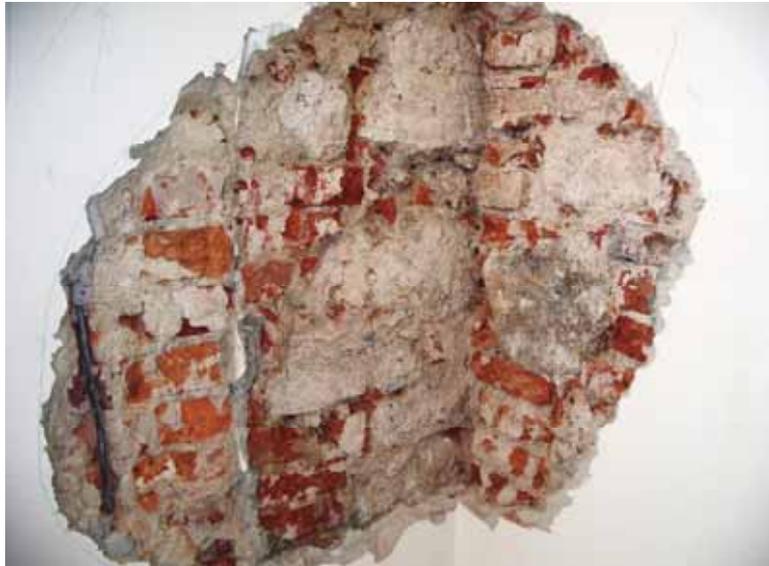
Es handelt sich bei dem Mauerwerk der Michaeliskapelle um ein Bruchstein-Mischmauerwerk, in dem sowohl Natursteine verschiedener Dichte und Struktur als auch gebrannte Mauerziegel mit z. T. unterschiedlicher Dichte / Porenstruktur verwendet worden sind. Auch die verwendeten Mörtel weisen strukturelle Unterschiede auf. Dazu kommen die Putzmörtel, die z. T. als Putzstuckmörtel (Architekturgliederung) in erheblichen Schichtdicken aufgetragen sind.

Beispiele für Mauerwerksstruktur und Architekturgliederung in der Michaeliskapelle (außen / innen)

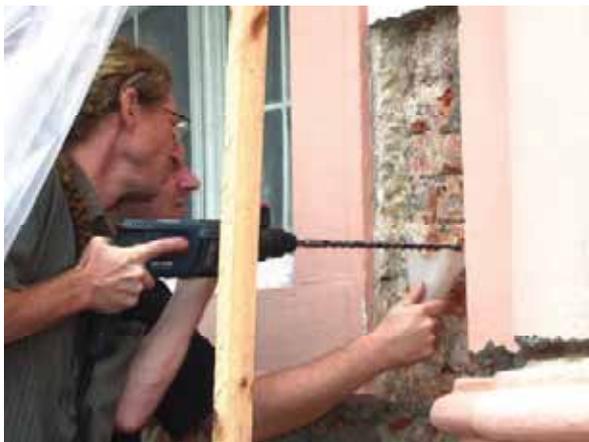
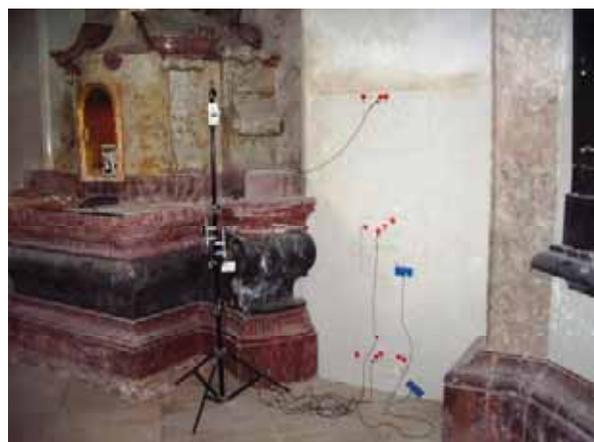
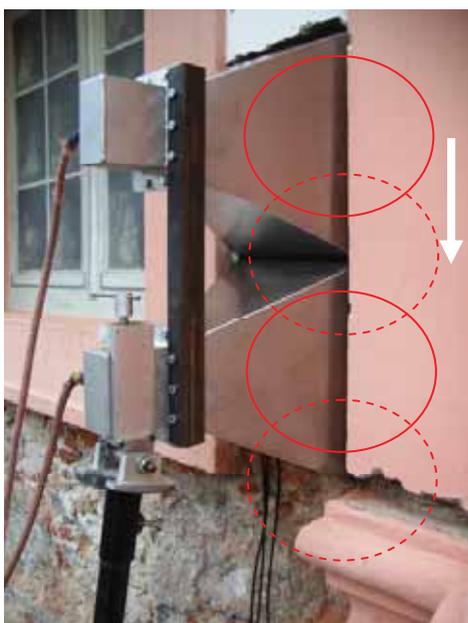
Probeentnahme im späteren Durchwärmungsbereich (IDK)

Messpunkte an der Innenwand (gegenüber des MW- Eintrages (IDK))

Antennenstellung 1 (Doppelstellung), unten die Kabel der Temperaturmeßfühler

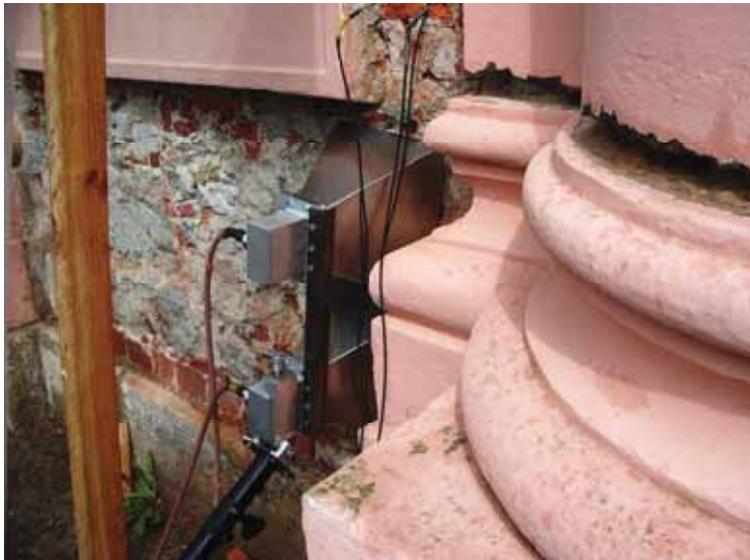
Antennenstellung im Sockelbereich zum Ende des Durchwärmungsversuches

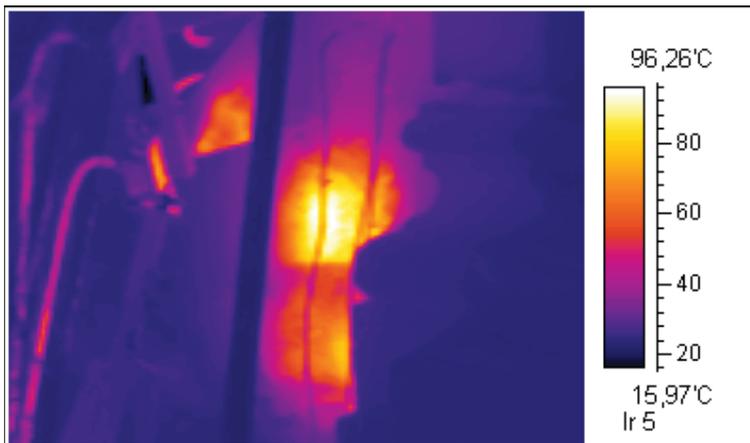
Durchwärmungskontrolle für die Antennenstellung im oben gezeigten Bild

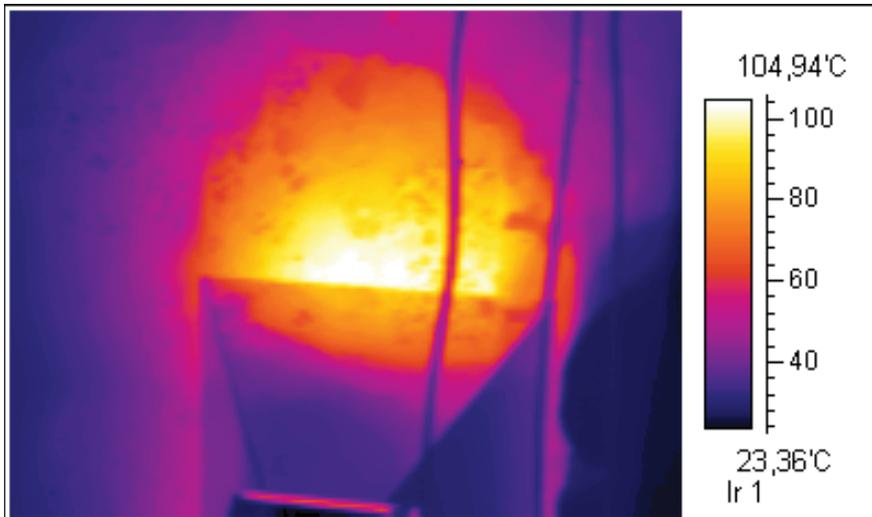
Oberflächentemperaturen unmittelbar nach Umsetzen der Antennen (Versetzen um ½ Antennenhöhe), noch inhomogene Temperaturverteilung

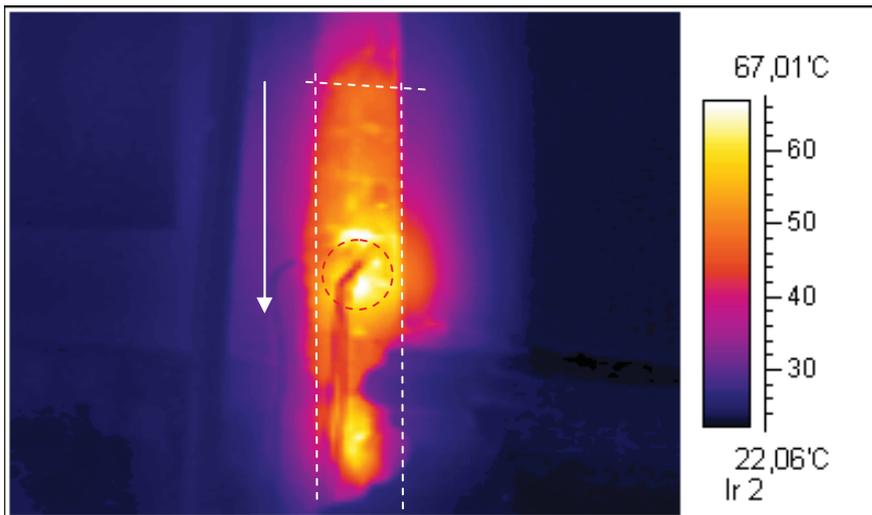
Temperaturausgleich über die Zeitachse nach mehrmaligem Antennenumsetzen. Deutlich erkennbar die temperaturmeßfühler, Meßpunkte 4,5 u.6

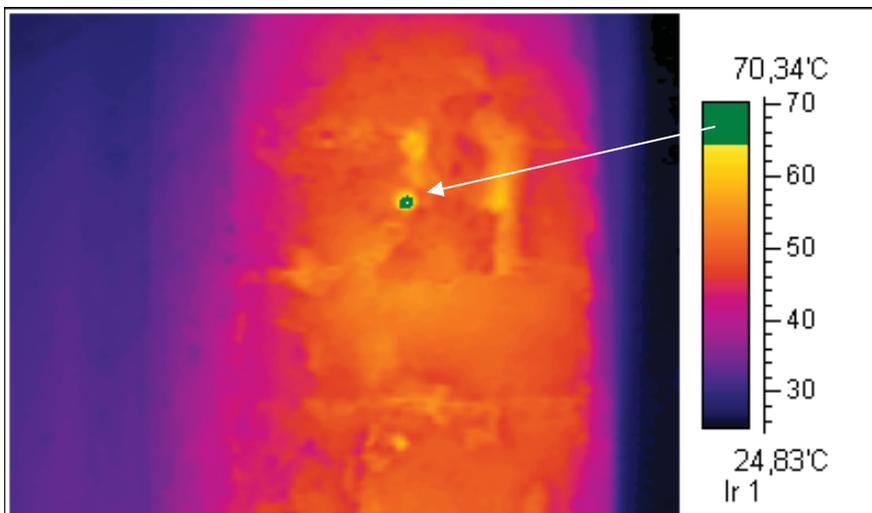
Weitgehend ausgeglichene Oberflächentemperaturen, die Mauerwerksstruktur zeichnet sich (undeutlich) ab. Einzelne Hotspots (grün) sind auf punktuelle Materialstörungen zurückzuführen – siehe Folgebild

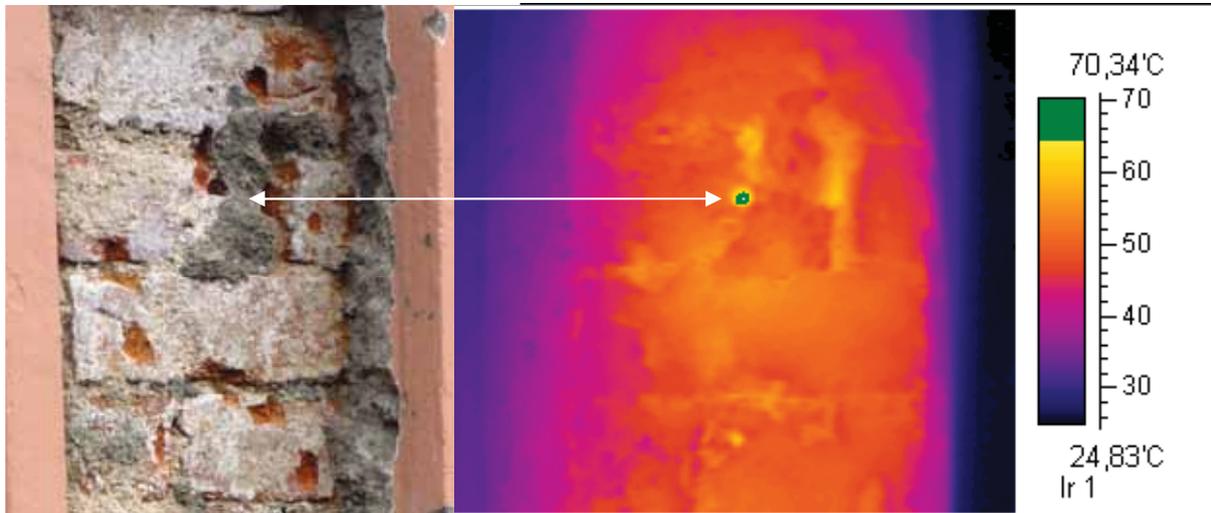
Vergleich des Fotos mit dem Thermogramm. In diesem Mauerwerksbereich sind weitgehend gleichartige Mauerziegel verbaut worden, deshalb zeichnet sich nur das Fugenbild ab (Thermogramm nach erfolgtem Temperaturengleich aufgenommen)

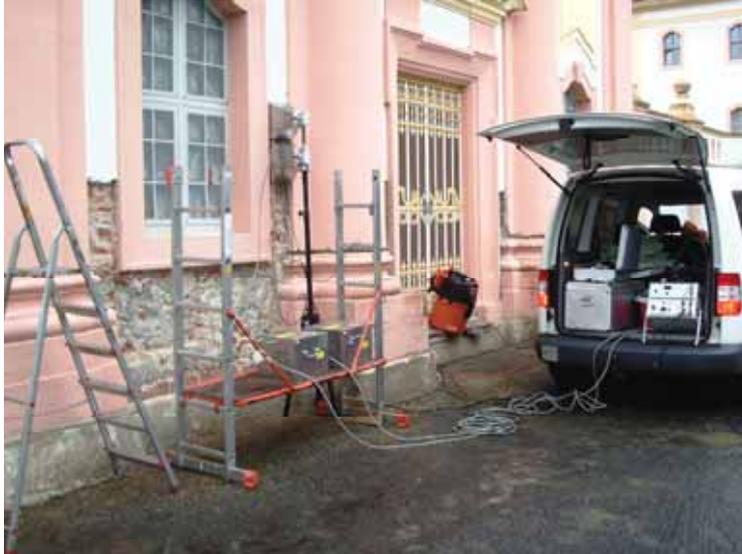
**Abbildung 01:**  
Versuchsaufbau vom 06.06.2012,  
der Versuch musste wegen Stark-  
regen abgebrochen werden. Der  
Versuchsaufbau am 19.07.2012  
erfolgte analog dazu...

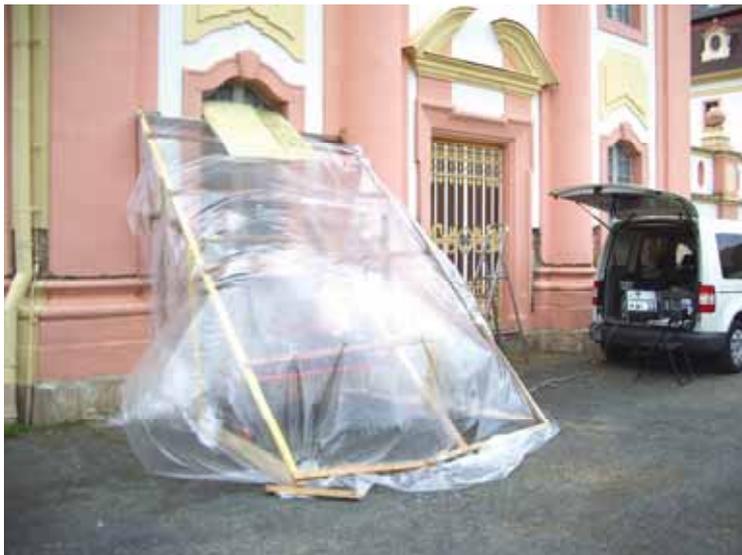
**Abbildung 02:**  
... zur Sicherheit war aber ein  
leichtes Foliezelt errichtet worden.

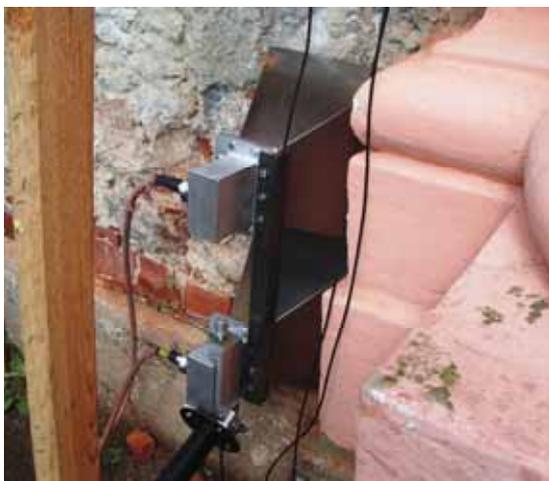
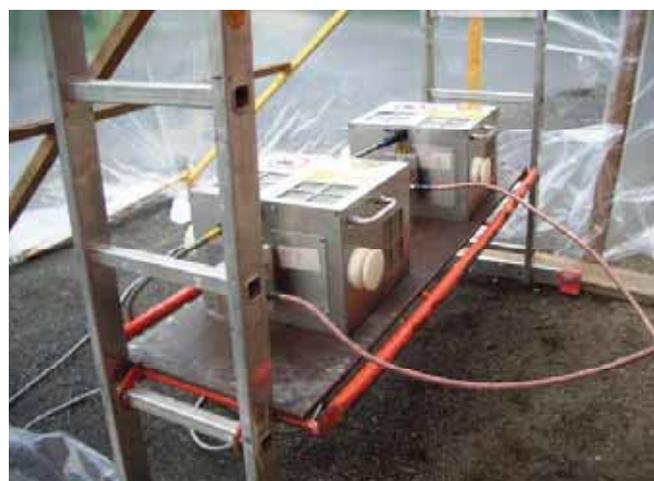
**Abbildungen 03 und 04:**  
Antennen in der Endstellung des  
Versuches, im Sockelbereich so-  
wie witterungsgeschützt aufge-  
stellte Magnetronen. Der Steuer-  
stand war im Fahrzeug eingerichtet  
worden (siehe Abb.01/ 02)

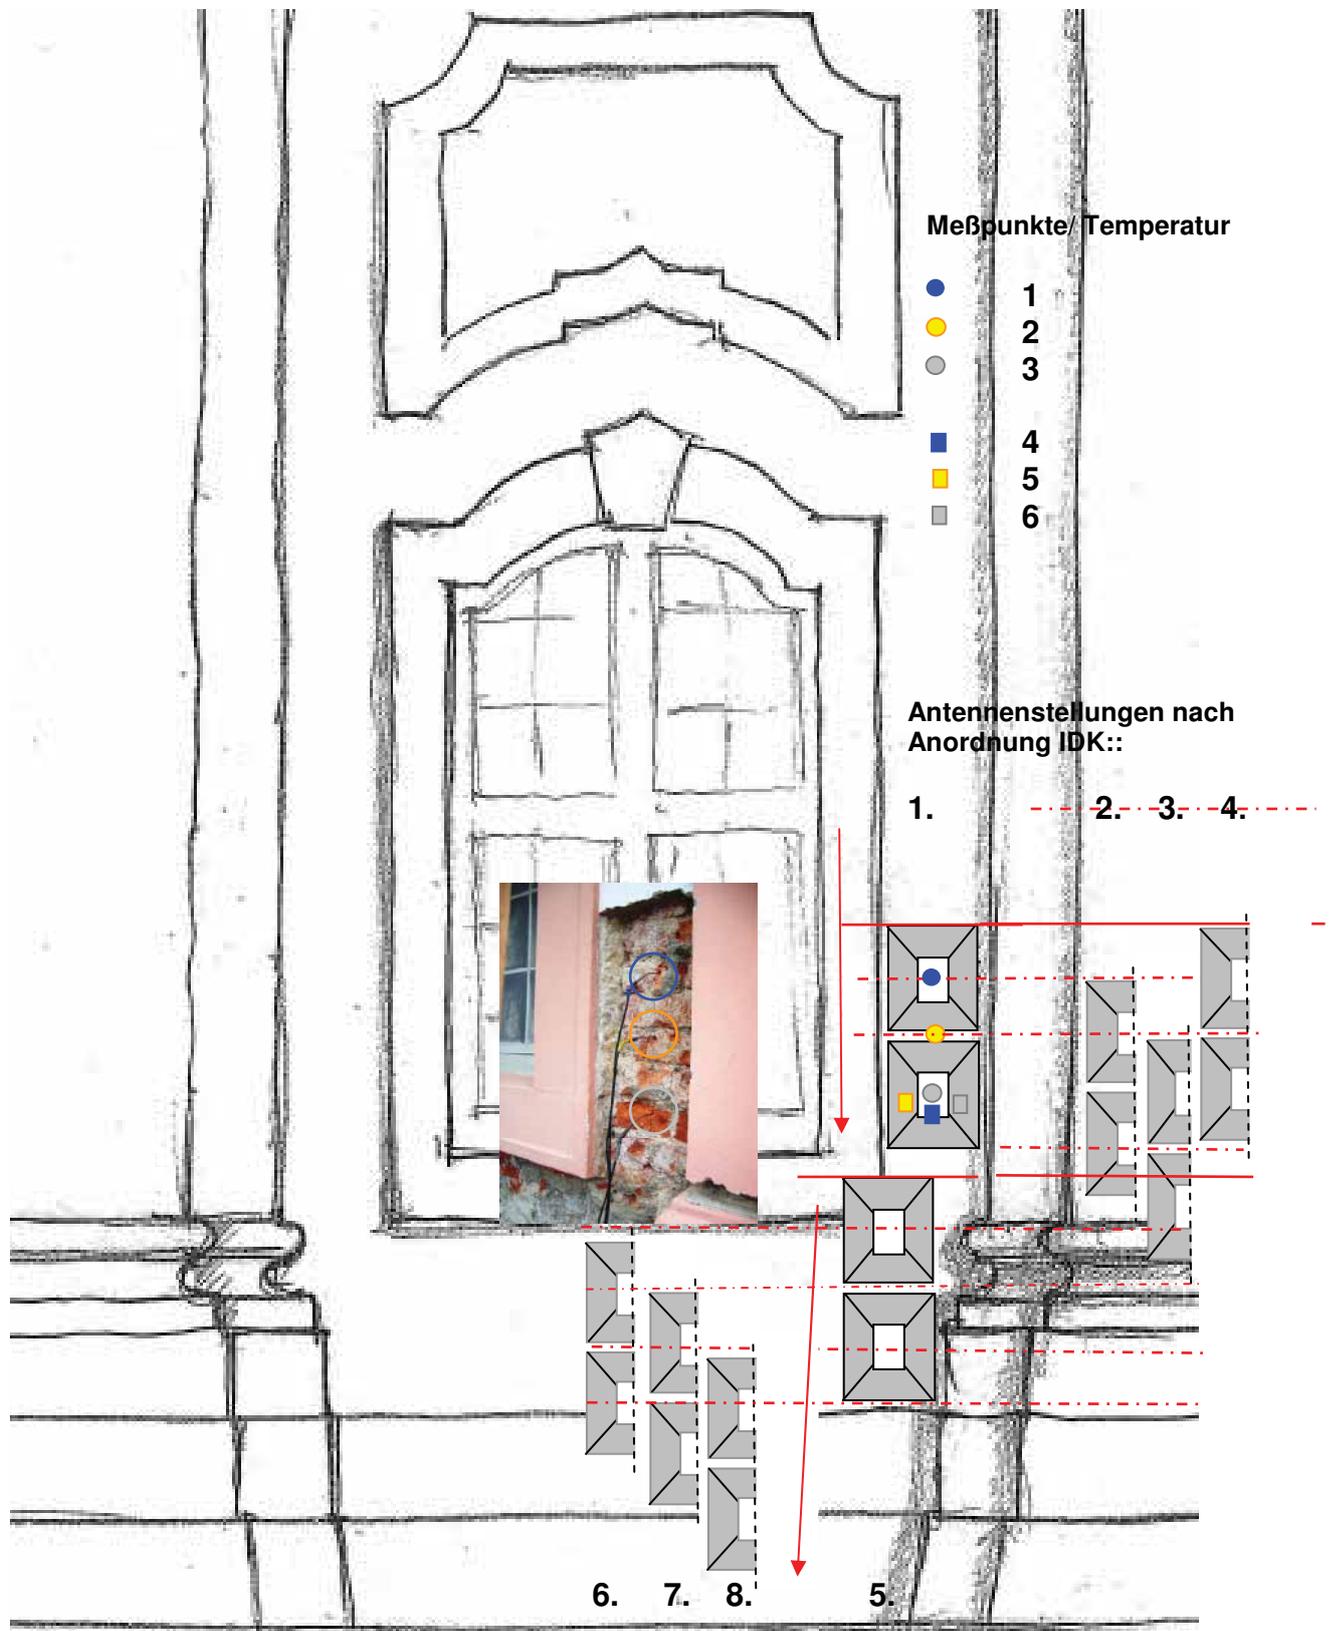
Antennenstellungen und Meßpunkte während des Trocknungsversuches  
(Anlage zur Tabelle)
