**Abschlussbericht Projekt DBU Az 29389**

**Konzeptentwicklung zur energie-, bauwerks- und-  
komfortgerechten Sanierung von denkmalgeschütz-  
ten Bestandsgebäuden am Beispiel des Hannover  
Congress Centrums - HCC**

**Laufzeit  
06.06.2011 – 06.03.2012**

**Hannover, Juni 2013**

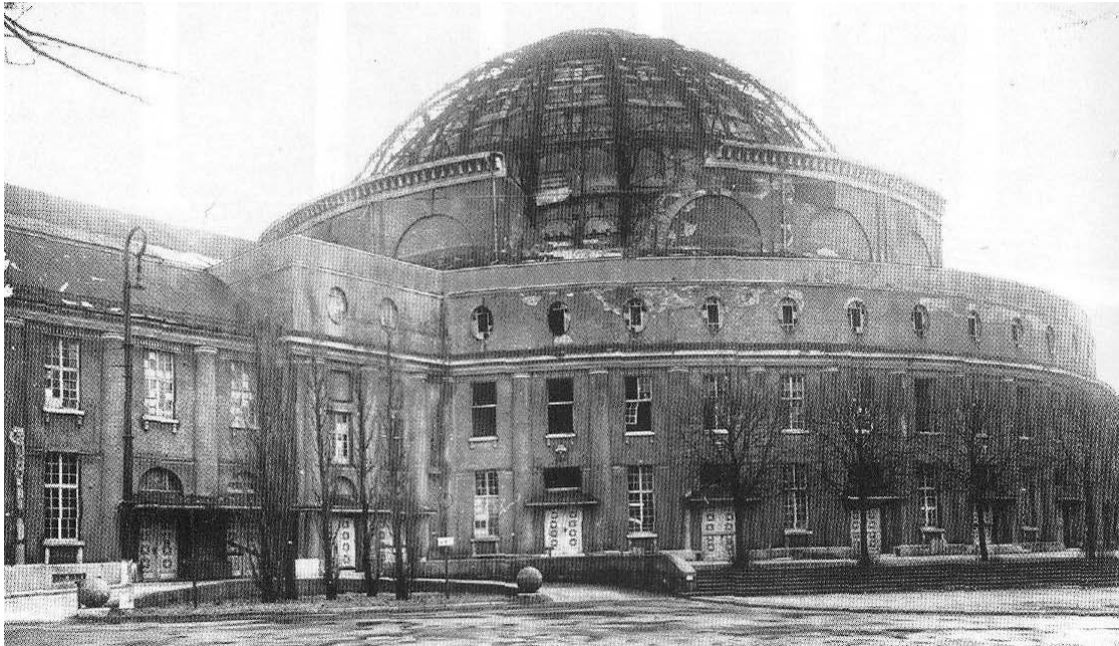
Schäden aus dem Zweiten Weltkrieg haben weitgehende Sanierungs- und Instandsetzungsarbeiten erforderlich gemacht (siehe Bild 2). Die im Jahr 1948 begonnene Sanierung wurde ebenfalls von Paul Bonatz und Ernst Zinsser betreut. Die Sanierungsarbeiten wurden 1962 abgeschlossen.

**Bild 2** Ansicht des HCC mit Kriegsschäden im Bereich des Kuppelsaals / [Stadtarchiv Hannover]

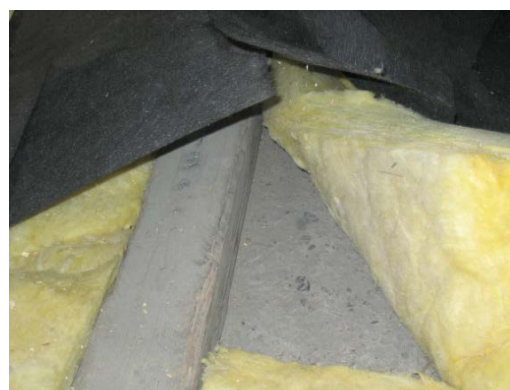
**Bild 25** Bereits sanierte Geschossdecke (Kuppelvordach)
