Abschlussbericht zum Forschungsvorhaben

Entwicklung und modellhafte Umsetzung von Leitlinien zur präventiven Konservierung von wertvollem Museumsgut zur Vermeidung anthropogener Umweltschäden am Beispiel der Sammlungen des Herzog Anton Ulrich-Museums Braunschweig und der Domschatzkammer Minden

Braunschweig, September 2014

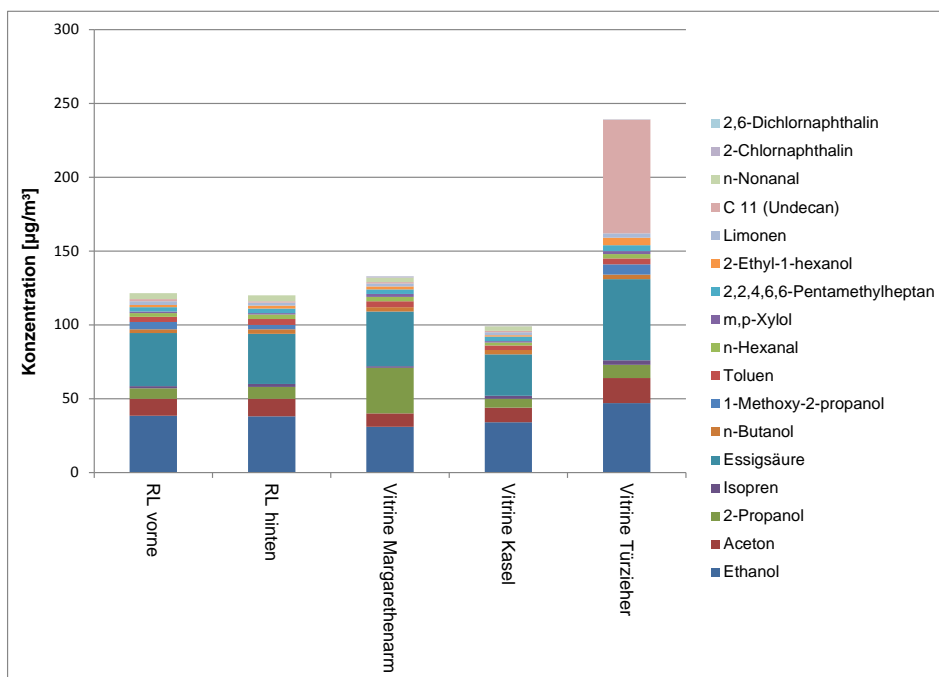
Abbildung I-7.

Graphische Darstellung der Messergebnisse auf flüchtige organische Verbindungen (VOCs). Domschatzkammer Minden. Februar 2012.

Die nachgewiesenen Konzentrationen von Formaldehyd in der Raumluft ($\sim 10 \mu\text{g}/\text{m}^3$) und im Vitrineninneren ($12\text{-}17 \mu\text{g}/\text{m}^3$) sind als gering zu bewerten. Gleiches gilt für Ameisensäure (Raumluft: $12 \mu\text{g}/\text{m}^3$), die nur in einer Vitrine („Armreliquiar Hl. Margarethe“) mit $22 \mu\text{g}/\text{m}^3$ nachgewiesen werden konnte. In der Vitrine „Bischofsinsignien“ lag die Konzentration unterhalb der analytischen Nachweisgrenze, in der Vitrine „Türzieher“ konnte die Messung nicht durchgeführt werden. Die Konzentration von Essigsäure ist sowohl im Raum als auch in den Vitrinen mit gering bis moderat zu bewerten. Die Werte schwanken hier zwischen $59 \mu\text{g}/\text{m}^3$ und $89 \mu\text{g}/\text{m}^3$.

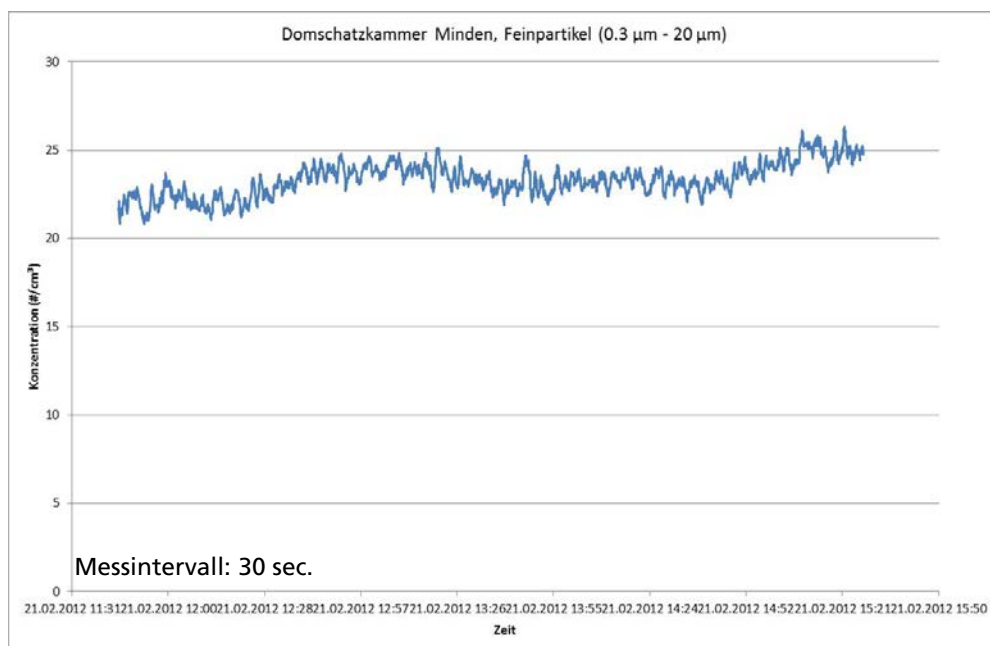
Die Konzentration an Feinpartikeln ($0,3 \mu\text{m}\text{-}20 \mu\text{m}$) war nicht auffällig und liegt im Bereich normaler Hintergrundbelastungen (Abbildung I-8). Gleiches gilt für Konzentration ultrafeiner Partikel ($6 \text{ nm}\text{-}523 \text{ nm}$) und deren Spektrum der Partikelgrößenverteilung (Abbildung I-9). Die Konzentrationsspitze der ultrafeinen Partikel am Messtag (Uhrzeit: ca. 14:20h) ist durch die Öffnung der Außentür des Haus am Doms zu erklären. Wenn die Hauptzugangstür im EG, die direkt auf den Domvorplatz führt, geöffnet wird, erhöht sich kurzzeitig die Konzentration an ultrafeinen Partikeln. Der Windstoß verläuft dann durch das Treppenhaus und ist auch noch im hinteren Bereich des Hauses am Dom, 1. OG, in dem sich die Domschatzkammer befindet, geringfügig zu bemerken.

Abbildung I-8. Graphische Darstellung der Konzentration an Feinpartikeln. Messintervall: 30 sec. Domschatzkammer Minden. Februar 2012.

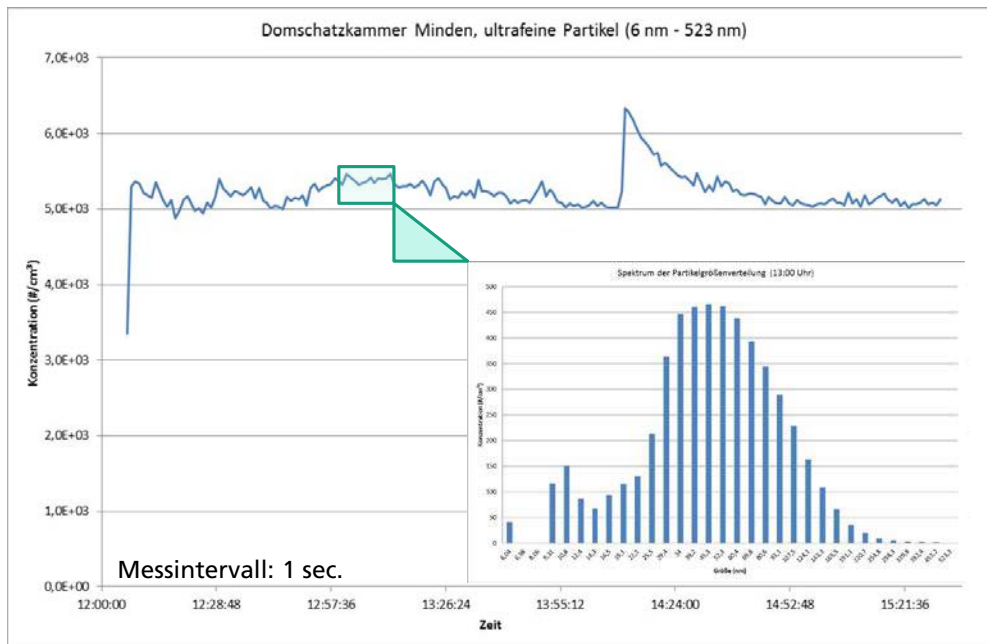
Abbildung I-9. Graphische Darstellung der Konzentration an ultrafeinen Partikeln. Messintervall: 1 sec. Domschatzkammer Minden. Februar 2012.

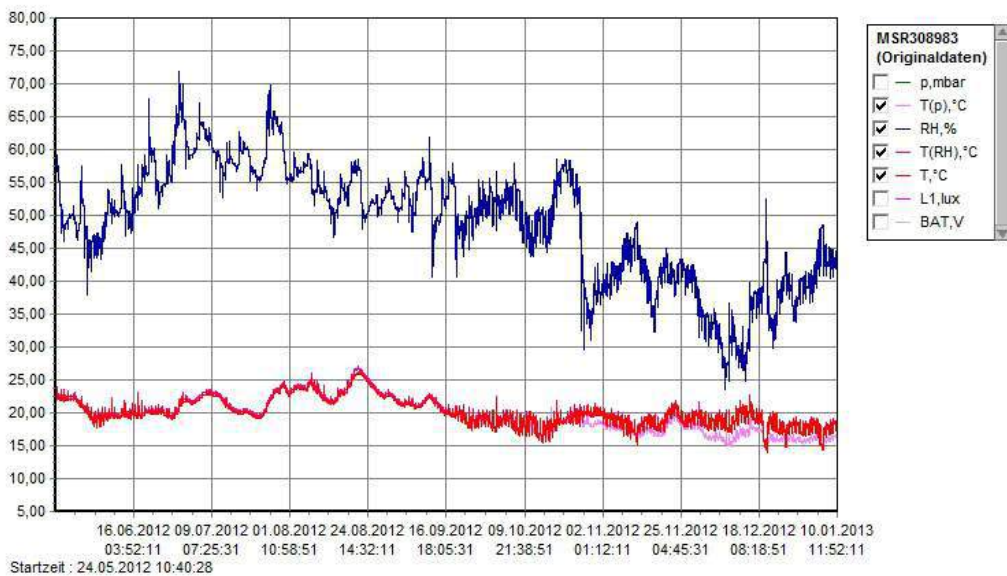
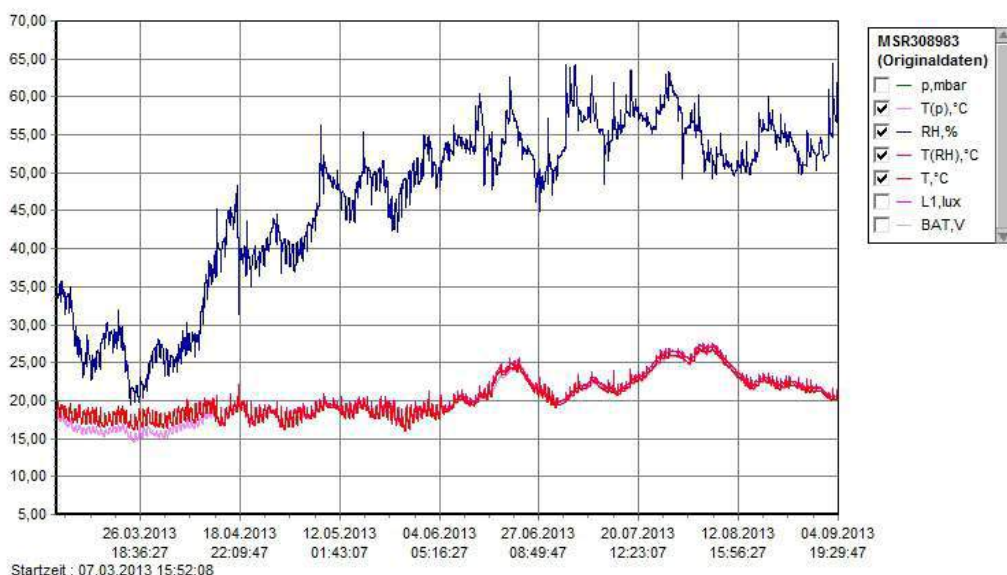
Wie Abbildungen I-12 und I-13 (unten) zeigen, schwanken die Temperatur und relative Luftfeuchte im Ausstellungsraum der Domschatzkammer saisonal. Die Temperatur erreicht in den Sommermonaten maximal 25°C, im Winterhalbjahr sinkt sie auf ca. 20°C mit vereinzelt Mindestwerten von 15°C. Die relative Luftfeuchte schwankt im Sommer um 55%, im Winter um 35%. Dieser saisonale Verlauf kann auf die fehlende Isolierung/Dämmung der Gebäudehülle zurückgeführt werden. Das Klima im Gebäudeinneren wird daher von den äußeren Klimabedingungen beeinflusst. Zudem verfügt die Domschatzkammer über keine Vorrichtungen zur künstlichen Klimatisierung, weder zentral noch dezentral. Im Jahresmittel liegen die Werte bei ~20°C und ~47% RH.

Abbildung I-12 (oben), I-13 (unten). Graphische Darstellung von Temperatur (T) und relativer Luftfeuchte (RH) über die Messzeiträume 05/2012-01/2013 (oben) und 02/2013-09/2013 (unten) im Ausstellungsraum. Messpunkt: Fensterachse, Nähe Mindener Kreuz. Messintervall: 1 min. Domschatzkammer Minden.

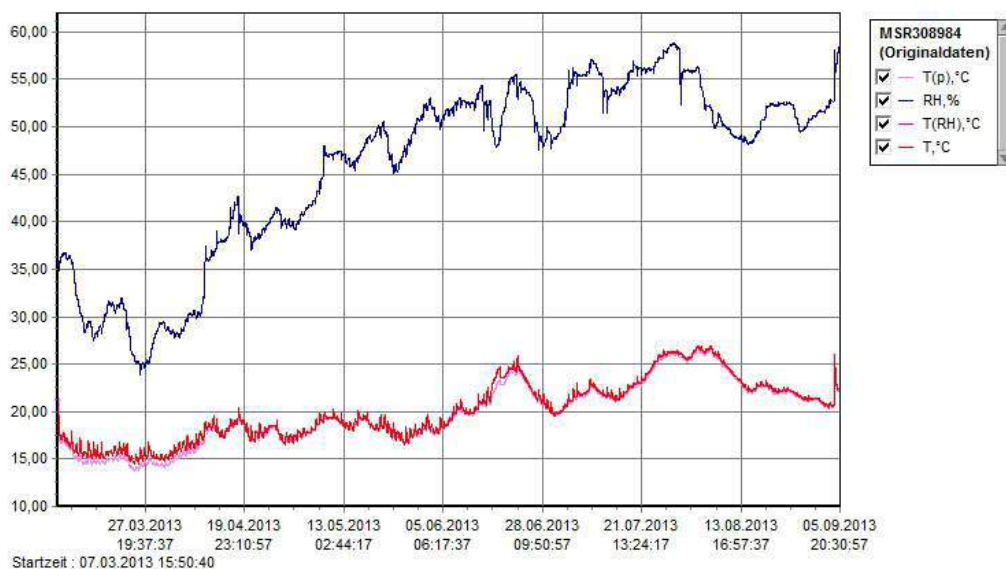
Wie Abbildungen I-14 und I-15 (unten), ist in der Kasel-Vitrine ein ähnlich saisonales Schwanken der klimatischen Bedingungen wie im Ausstellungsraum zu dokumentieren. Auch hier bewegen sie die Werte von Temperatur und relativer Feuchte im Sommerhalbjahr um max. 25°C und 55%, im Winterhalbjahr um 18°C und 35%. Im März ist ein einmaliges Minimum von 25% Luftfeuchte zu verzeichnen. Im Jahresmittel liegen die Werte bei ~20°C und ~48% RH. Auch diese Werte und Schwankungen sind auf eine nicht vorhandene Isolierung des Innenraums zum Außenklima zurückzuführen. Die Vitrinen sind kaum abgedichtet, durch offene Spalte in Verglasung und zwischen Verglasung und Holzrahmen ist ein ungehinderter Luftaustausch zwischen Ausstellungsraum und Vitrineninnenluft möglich. Darüber hinaus stoßen die Vitrinen rückseitig entweder direkt an die unverputzte Außenwand oder an die Innenwand, die den Ausstellungsraum von einem benachbarten Veranstaltungsraum trennt. Auch dieser ist nicht klimatisiert, vor Veranstaltungen (ca. 4mal pro Jahr) wird er aufgeheizt. Das dann entstehende Klima hat durch eine mangelnde Absperrung direkten Einfluss auf die benachbart liegende Domschatzkammer.

Abbildung I-14. Graphische Darstellung von Temperatur (T) und relativer Luftfeuchte (RH) über den Messzeitraum 05/2012-01/2013 in der Kaselvitrine. Messpunkt: Kaselvitrine, mittig vor den Kaseln. Messintervall: 1 min. Domschatzkammer Minden.

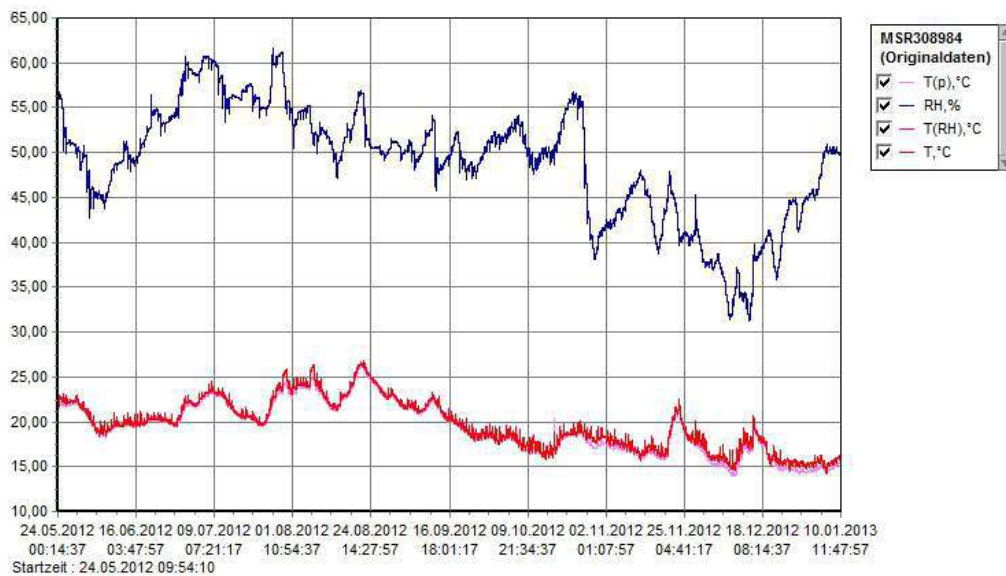
Abbildung I-15. Graphische Darstellung von Temperatur (T) und relativer Luftfeuchte (RH) über die Messzeiträume 02/2013-09/2013 in der Kaselvitrine. Messpunkt: Kaselvitrine, mittig vor den Kaseln. Messintervall: 1 min. Domschatzkammer Minden.

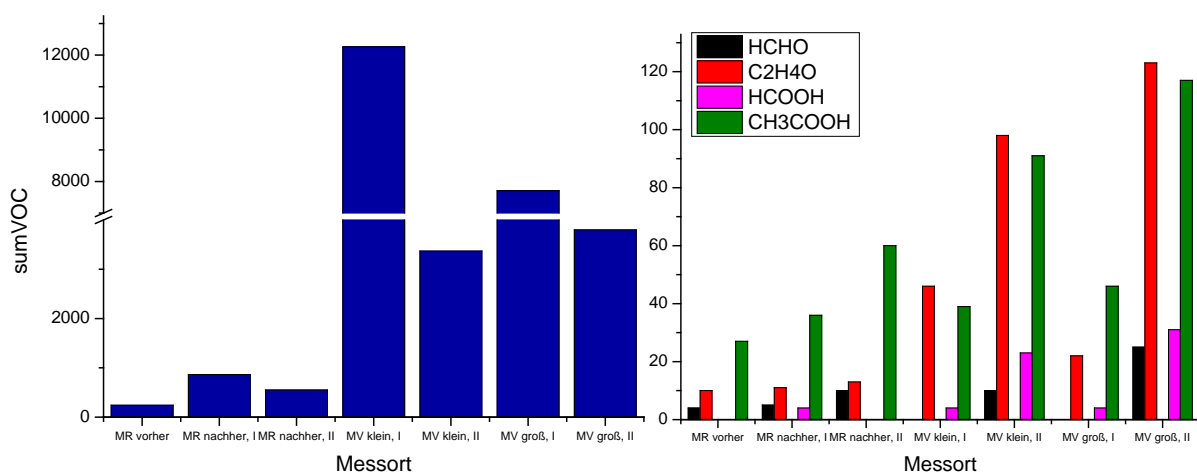
Wie Abbildung I-21 veranschaulicht, lagen nach der Umnutzung des Raumes und Aufstellen der Mustervitrinen die Konzentrationen ca. 3,5mal so hoch wie zuvor. Dies ist eindeutig auf den Aufbau und die Endmontage der Vitrinen zurückzuführen, durch die primär Emissionen der Dichtstoffe (verschiedene Siloxanverbindungen) in die Raumluft eingetragen wurden. Die Konzentrationen leichtflüchtiger Aldehyde und der organischen Säuren Ameisen- und Essigsäure lagen über den gesamten Zeitraum des Monitorings weiterhin in sehr niedrigen Bereichen, auch wenn sich die Essigsäure-Konzentration in der zweiten Monitoring-Phase (Frühjahr 2014) erhöht hatte (Vergleich Abbildung I-22).

Abbildungen I-21 (links) und I-22 (rechts). Messergebnisse des Musterraums (MR) vor und nach der Einrichtung sowie der Mustervitrinen (MV) klein und groß für beide Monitoring-Phasen (I und II). Abbildung I-13 zeigt die Summenwerte flüchtiger organischer Verbindungen (sumVOC), Abbildung I-14 die gemessenen Konzentrationen von Formaldehyd (HCHO), Acetaldehyd (C₂H₄O), Ameisensäure (HCOOH) und Essigsäure (CH₃COOH).

Die Konzentration an Luftfremdstoffen in den Mustervitrinen war nach der Endmontage erwartungsgemäß mit sumVOC [Mustervitrine (MV) klein] $\sim 12200 \mu\text{g}/\text{m}^3$ und sumVOC [Mustervitrine (MV) groß] $\sim 7700 \mu\text{g}/\text{m}^3$ sehr hoch. Das Ergebnis war auf klassische, aus Farbbeschichtungen (Lackierungen) und Dichtmassen resultierenden Emissionen zurückzuführen (Schieweck, 2011; Schieweck and Salthammer, 2009). Die Vitrinen und der Raum wurden daher für mehrere Wochen vor der Bestückung gelüftet. Die erneuten Messungen (Monitoring-Phase II, Frühjahr 2014) ergaben zwar niedrigere sumVOC-Werte, allerdings stiegen die Konzentrationen von Acetaldehyd, Ameisen- und Essigsäure leicht an. Es wurde daher die Empfehlung ausgesprochen, die Konzentrationen durch Lüften und vor allem durch das Einbringen von Adsorbern (Aktivkohle) weiter zu minimieren.

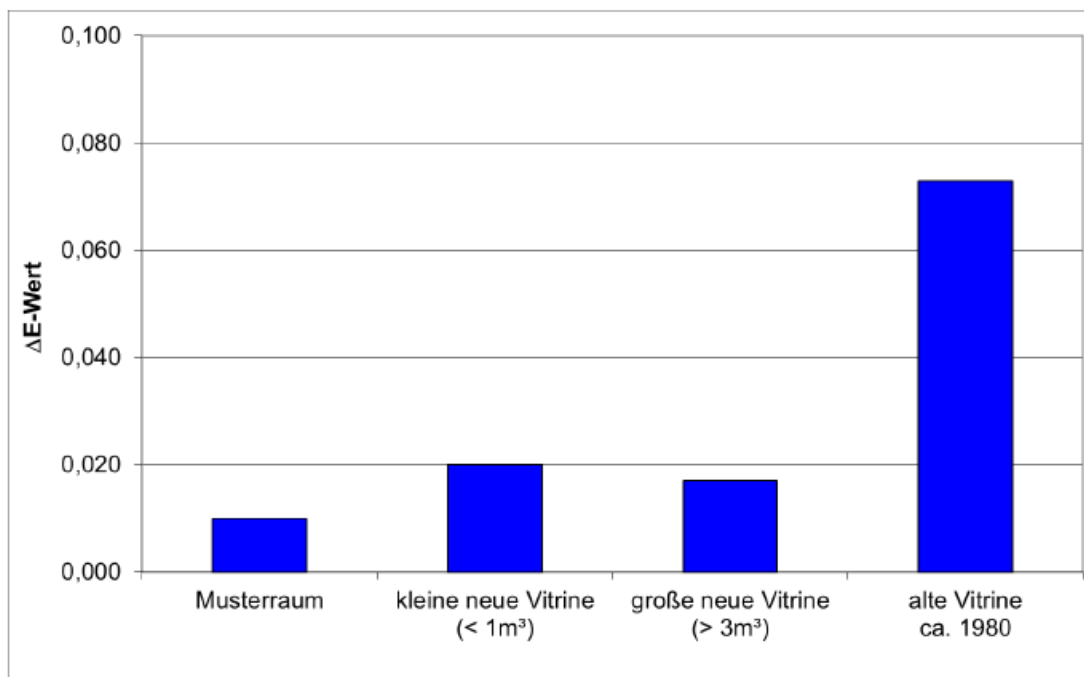
Der Untersuchungsbericht des Fraunhofer ISC befindet sich in Anhang III. Wie aus der dem Bericht entnommenen Abbildung I-27 zu entnehmen ist, wird aufgrund geringer Extinktionswerte (ΔE), die aus der Analyse mittels IR-Spektroskopie resultieren und als Bewertung für die Korrosivität dienen, die Umgebungsluft im Musterraum und den beiden Mustervitrinen als annähernd unbedenklich bewertet. Der in der alten, bislang als Aufbewahrungsort für den Reliquienarm der Hl. Margarethe dienende Vitrine in der bisherigen Domschatzkammer positionierte Sensor zeigte allerdings deutliche Korrosionserscheinungen und lässt auf eine leicht erhöhte Klima- bzw. Schadstoffbelastung schließen.

Abbildung I-27. Auswertung der Glassensoren anhand von Extinktionsdifferenzen (ΔE -Werte). Musterraum und Mustervitrinen können als fast unbedenklich bewertet werden, während der erhöhte Messwert in der Vitrine der Domschatzkammer auf eine erhöhte Korrosivität der Umgebungsluft hindeutet. Vergleich Untersuchungsbericht, Anhang III (©Fraunhofer ISC, Bronnbach).

Die Ergebnisse der Luftanalytik haben, wie oben dargelegt, hohe VOC-Konzentrationen sowie leicht erhöhte Werte an Essigsäure in den Vitrinen ergeben. Die Luftbelastung in der alten Vitrine in der bisherigen Domschatzkammer zeigte eine deutlich geringere Belastung mit VOCs im Vergleich zu den neuen Vitrinen, die Essigsäure-Konzentration lag in einem vergleichbaren Bereich.

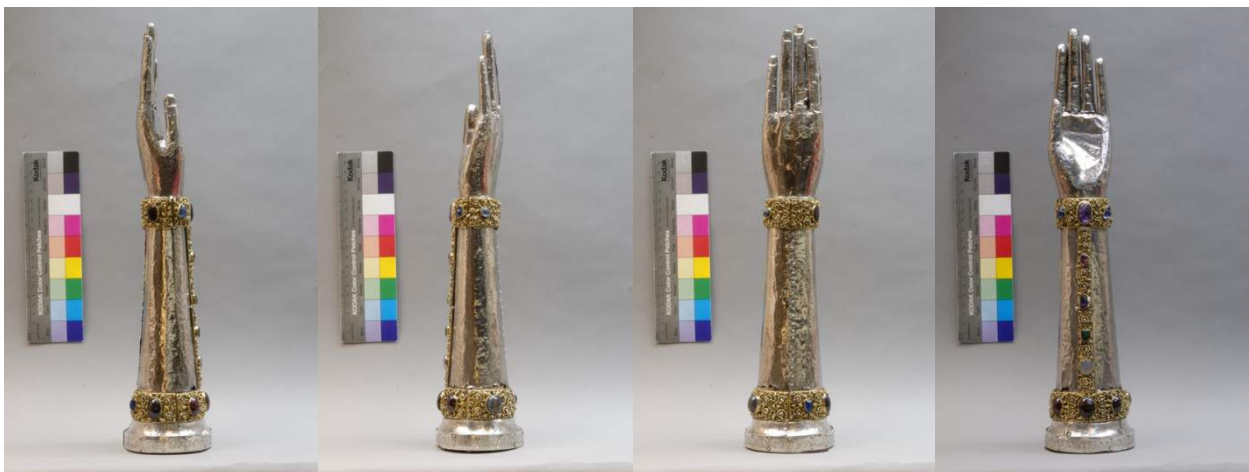
Nach Konservierung/Restaurierung, November 2012

Abbildung I-28a-d zeigt das Armreliquiar in vier Teilansichten nach Abschluss der konservatorisch-restauratorischen Arbeiten im November 2012 vor Auslieferung in die Domschatzkammer Minden. Bei der Konservierung/Restaurierung wurden u.a. die Korrosionsschichten der Silberummantelung entfernt, bei denen es sich nach makroskopischer Beurteilung um Silbersulfid-Schichten (Ag_2S) gehandelt haben könnte. Die schwarzbraunen und gelblichen Schichten werden umgangssprachlich als „Anlaufen“ des Silbers bezeichnet.

Abbildung I-28a-d. Vier Hauptansichten des Armreliquiars der Hl. Margarethe nach Konservierung/Restaurierung. (a) linke Seite, (b) rechte Seite, (c) Rückseite, (d) Vorderseite. November 2012 (Fotos: Anke Freund, Köln).

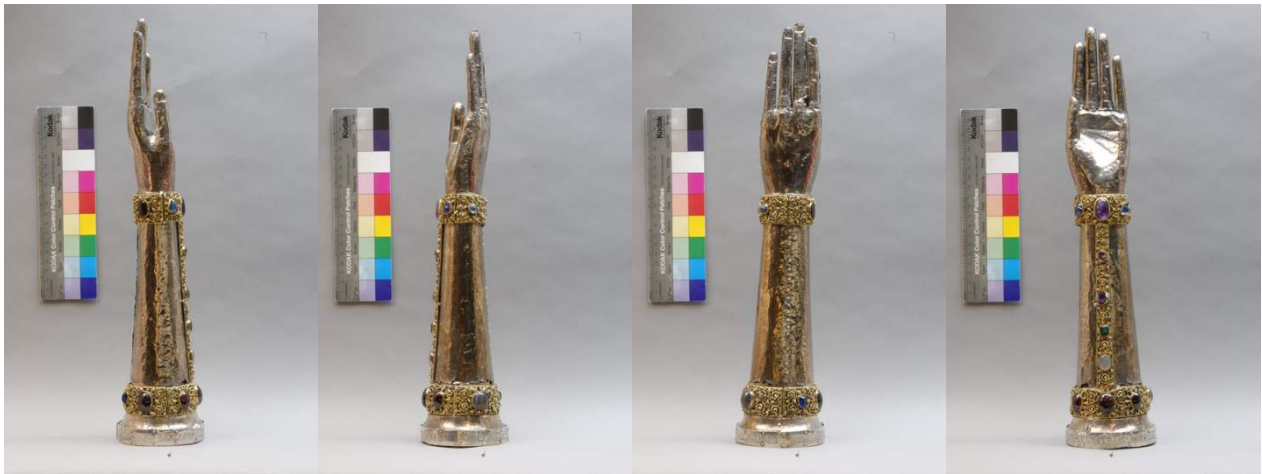
Auch wenn aufgrund der starken Reflexion der Metallbeschläge reproduzierbare Fotoaufnahmen von Metallobjekten schwer anzufertigen sind, so ist bereits anhand der Aufnahmen zu erkennen, dass das Reliquiar im Bereich des Unterarms und der Finger gelblich-bräunliche Verfärbungen der Silberoberfläche aufweist (siehe Abbildungen I-29a-d).

Abbildung I-29a-d. Vier Hauptansichten des Armreliquiars der Hl. Margarethe nach Aufbewahrung am alten Standort in der Domschatzkammer (November 2012-Februar 2014). (a) linke Seite, (b) rechte Seite, (c) Rückseite, (d) Vorderseite. Februar 2014 (Fotos: Anke Freund, Köln).

Im Gegensatz dazu ist das korrosive Potential in der bisherigen Domschatzkammer am ursprünglichen Aufbewahrungsort des Reliquiars, einer Wandvitrine aus der Zeit der Erbauung des Haus am Dom (~1980), als deutlich höher einzuschätzen. Dieses Ergebnis wird von der visuellen Beurteilung des Silberbeschlags bestätigt. Während der Zeit, in der das Reliquiar nach der Restaurierung wieder am alten Standort in der Domschatzkammer aufbewahrt wurde, haben sich deutlich sichtbare neue Korrosionsschichten auf der Oberfläche des Silbers ausgebildet. Mit Verbringen in die Mustervitrine konnte kein Fortschreiten dieser Veränderung festgestellt werden.

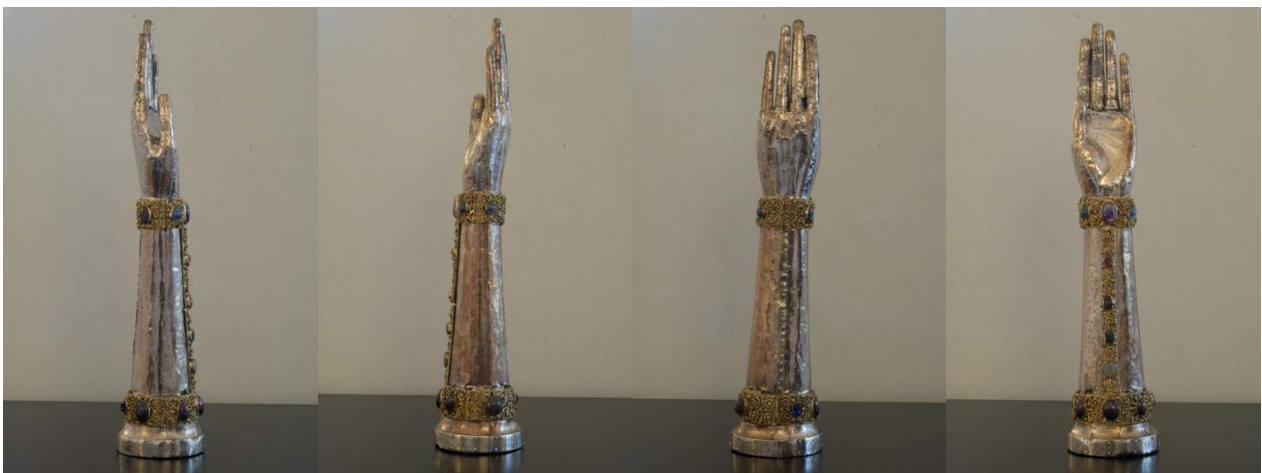
In der Zeit des Monitorings und damit von Februar 2014 bis zum Ende im Juni 2014 konnten rein visuell keine weiteren Veränderungen an der Oberfläche des Armreliquiars wahrgenommen werden. Auf der Abbildung I-30a-d ist das Reliquiar in der kleinen Mustervitrine zum Ende des Monitorings zu sehen, aufgrund der geänderten Aufstellung in einer deutlich anderen Beleuchtungssituation, die keinen Vergleich rein anhand der Fotografien erlaubt.

Abbildung I-30a-d. Vier Hauptansichten des Armreliquiars der Hl. Margarethe am Ende der Monitoringphase am neuen Standort in der Mustervitrine, Musterraum. (a) linke Seite, (b) rechte Seite, (c) Rückseite, (d) Vorderseite. Juni 2014 (Fotos: Anke Freund, Köln).

Die Ergebnisse der visuellen Bewertung stehen im Einklang mit den Ergebnissen der anderen Untersuchungsmethoden. Auch anhand der Metallstreifen konnten keine Veränderungen in der neuen

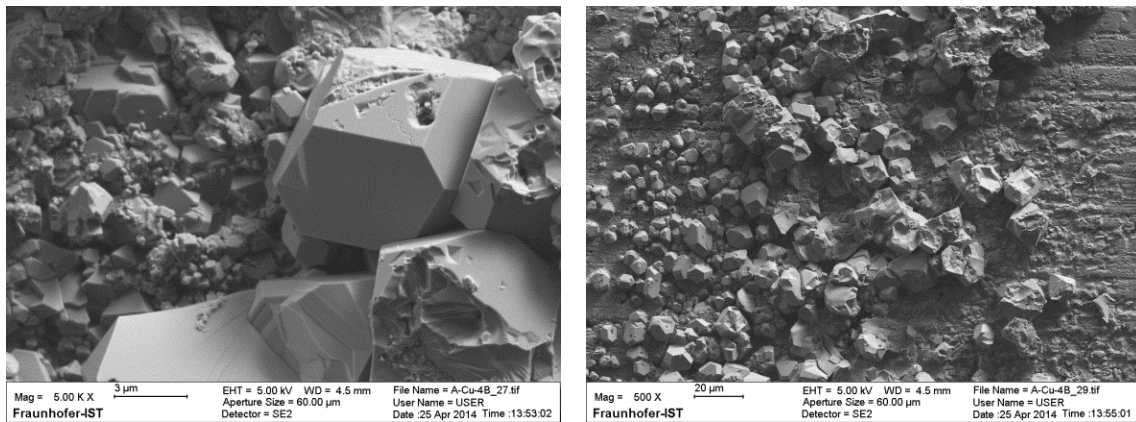
Unter dem Rasterelektronenmikroskop sind diese Ablagerungen als sehr charakteristische, orthorhombische Strukturen erkennbar.

Abbildungen II-24 und II-25. Kupfer gegenüber Exposition von Formaldehyd, Ameisen- und Essigsäure (jeweils Versuchsphase IV), Rasterelektronenmikroskop.

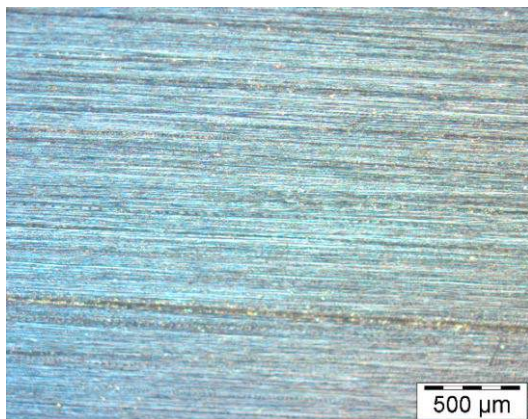
Silber blieb in allen Versuchen stabil und zeigte keinerlei Oberflächenveränderungen (Abbildung II-26).

Abbildungen II-26. Silber zeigte in allen Versuchen eine gleichbleibend glänzende Oberfläche ohne Korrosionserscheinungen. Auflichtmikroskop.

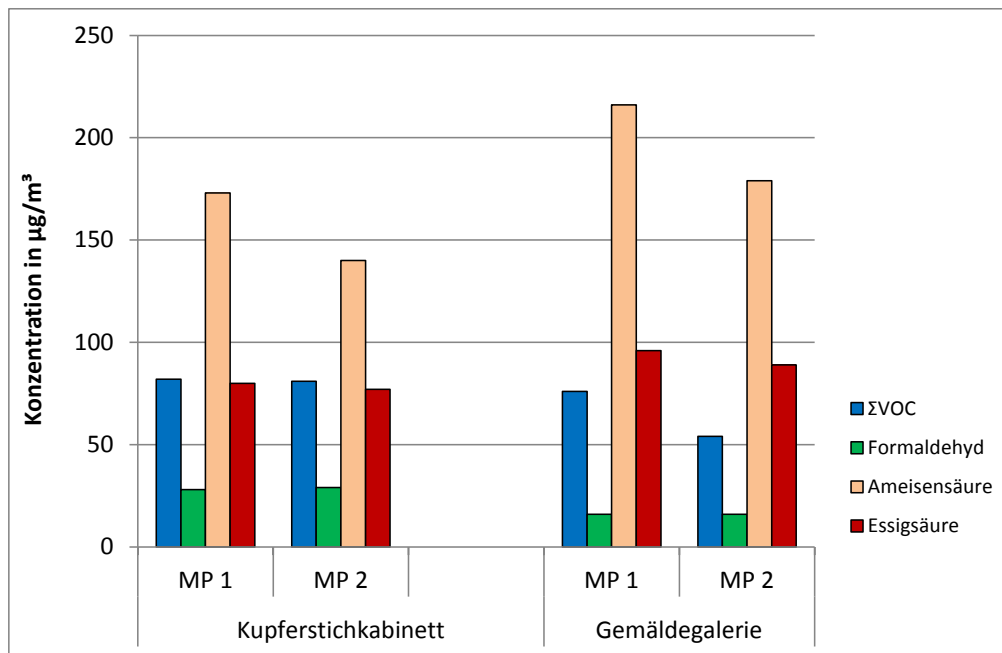
Abbildung II-36. Ergebnisse der Raumluftmessung. Graphische Darstellung.

Die Ergebnisse zeigten sehr geringe Hintergrundbelastungen beider Depots (jeweils zwei Messpunkte: MP 1 und MP 2). Die Summe der flüchtigen organischen Verbindungen (ΣVOC) lagen bei $54 \mu\text{g}/\text{m}^3$ (Gemälde depot, MP 2) bis $82 \mu\text{g}/\text{m}^3$ (Kupferstich depot, MP 1). Auch die Konzentration von Formaldehyd war mit $29 \mu\text{g}/\text{m}^3$ (Kupferstich depot) und $16 \mu\text{g}/\text{m}^3$ (Gemälde depot) als niedrig zu bewerten. Gleiches galt für die Essigsäure-Werte (jeweils $<100 \mu\text{g}/\text{m}^3$). Überraschenderweise waren die Konzentrationen von Ameisensäure mit $140 \mu\text{g}/\text{m}^3$ (Kupferstich depot, MP 2) bis $216 \mu\text{g}/\text{m}^3$ (Gemälde depot, MP 1) verhältnismäßig hoch. In der Regel ist Essigsäure in Innenräumen in höherer Konzentration als Ameisensäure nachzuweisen.

Die unabhängig davon allgemein als sehr niedrig zu bewertenden Messergebnisse in beiden Räumen wies auf eine zentrale Klimatisierung hin und wies sich dadurch begründen. Ohne eine Klimatisierung wären Unterschiede in den Messwerten und dem Spektrum identifizierter Verbindungen zu erwarten gewesen. Eine Quelle für die ungewöhnlich hohen Werte von Ameisensäure ließ sich während des Projektes nicht identifizieren. Da die Konzentrationen in beiden Depots ähnlich hoch sind, ist der Eintrag der Ameisensäure durch die Klimaanlage zu vermuten.

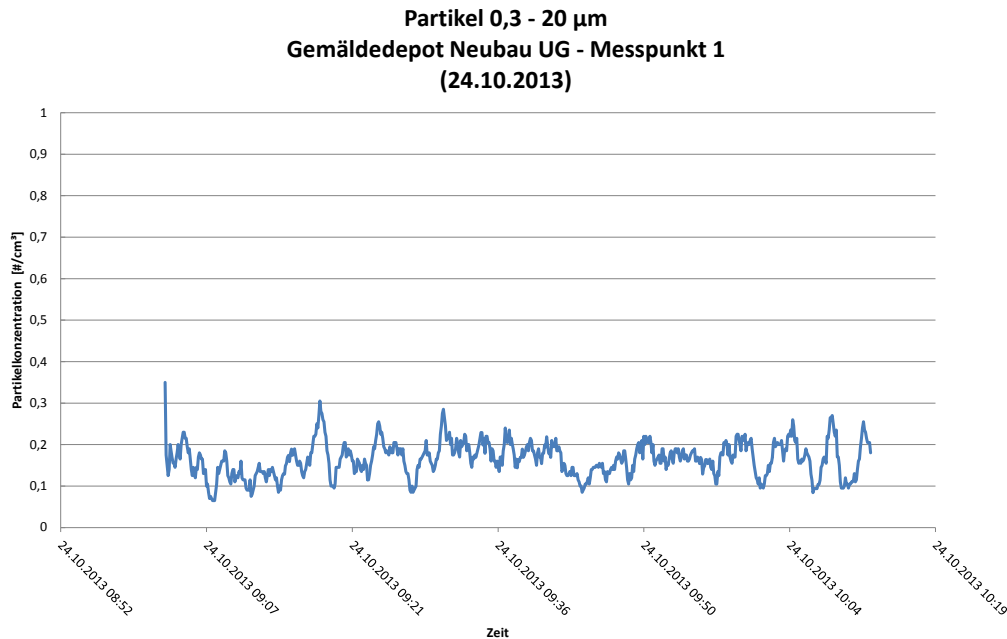
Auch die Hintergrundkonzentration von Partikeln war in beiden Depots als sehr niedrig zu bewerten und ist wahrscheinlich wiederum auf die Klimatisierung zurückzuführen. Die gemessenen Partikel wiesen eine Größe $<100\text{nm}$ auf, auch konnte keine Auffälligkeit in der Partikelverteilung festgestellt werden (Abbildung II-37).

Abbildung II-37. Ergebnisse der Partikelverteilung in der Raumluft der Depots.

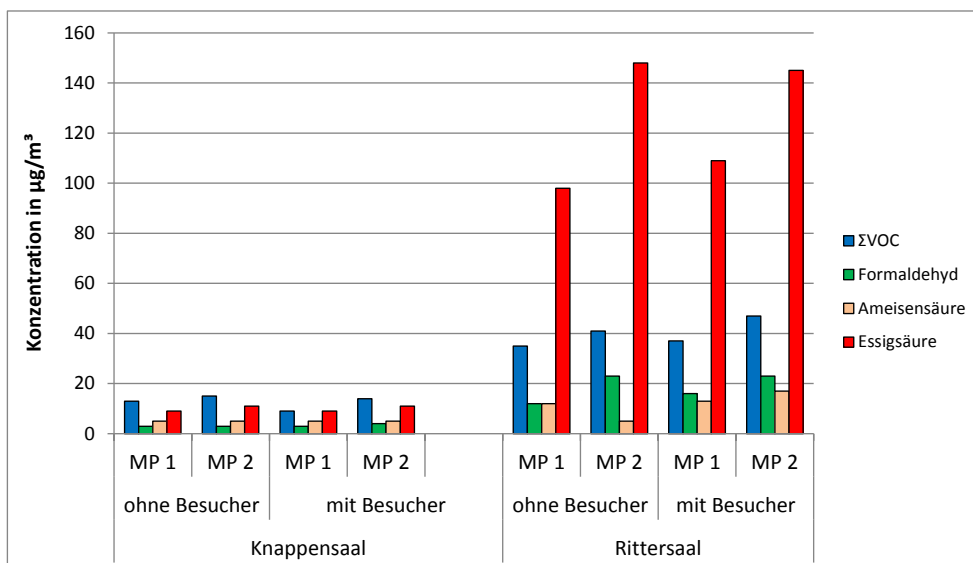
Abbildung II-38. Ergebnisse der Raumluftmessungen in der Interims-Ausstellung des Herzog Anton Ulrich-Museums, Burg Dankwarderode.

Wie die Graphik zeigt, konnten auch die Hintergrundwerte in den Ausstellungsräumen der Burg Dankwarderode (Knappen- und Rittersaal) als sehr gering bewertet werden. Die Konzentrationen von

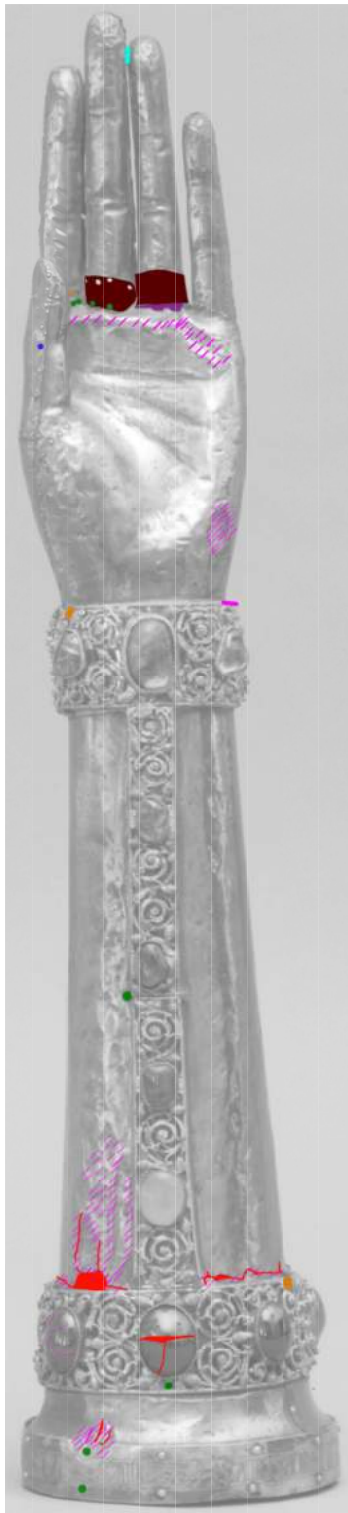
Kartierung 5 Vorderseite

Das Objekt befindet sich aufgrund des stark geschrumpften Holzkerns und eines annähernd rundum laufenden Horizontalrisses im Silberblech in einem fragilen Erhaltungszustand. Zudem ist der Ringfinger stark gelockert und nur provisorisch mit einem Wachspfropfen an den Mittelfinger geheftet. *vgl. Abb. 5, 6 und Kart. 5, 6*

vgl. Abb. 5, 22, 23 und Kart. 5 bis 9

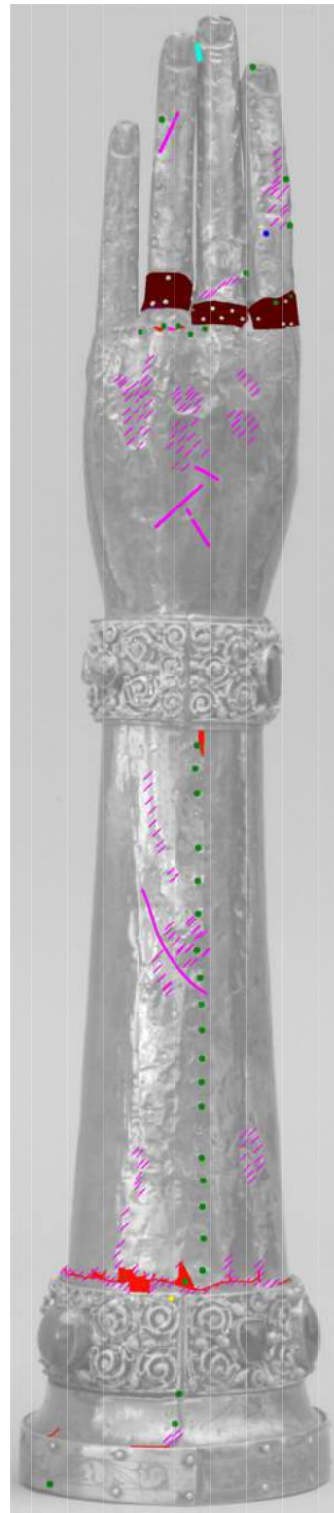
Kartierung 6 Rückseite

Der Verlust der Nägel ist besonders deutlich bei der vertikalen Nahtstelle der Armrückseite zu sehen. Hier sind nur noch zwei der insgesamt zwanzig Nägel (im sichtbaren Bereich) vorhanden. Das überlappende Blech steht unter Spannung und ist stark aufgewölbt (bis zu 8 mm). Ein scharfer Knick und zahlreiche Eindellungen haben sich im Laufe der Zeit gebildet. *vgl. Abb. 14, 15 und Kart. 6*

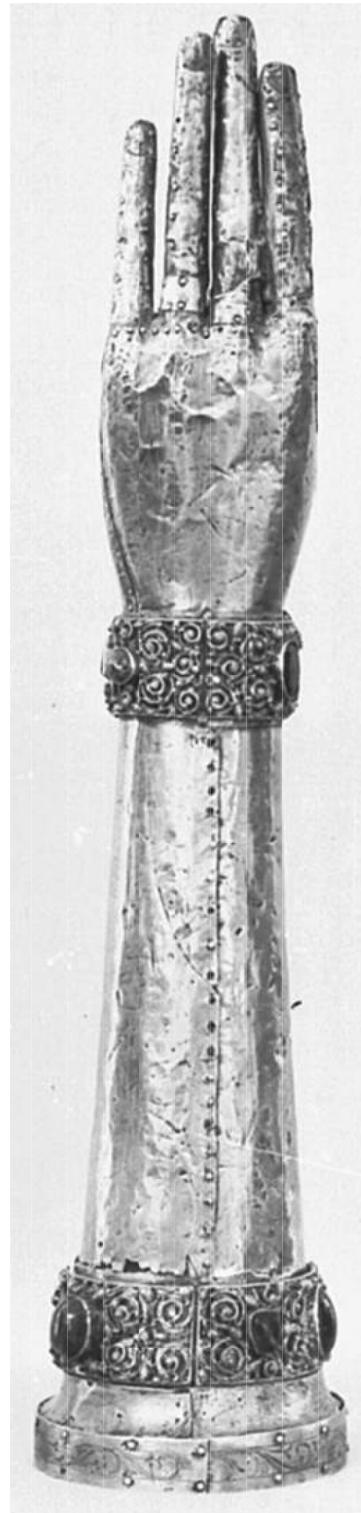
Historische Abbildung 6
1966

Aufnahmen aus den 1960-er Jahren zeigen diesen Bereich noch in einem besseren Erhaltungszustand. Hier ist die Blechkante des Handrückens noch vollständig mit Nägeln dokumentiert. Auch die vertikale Naht der Armrückseite zeigt deutlich mehr Nägel. *vgl. historische Abb. 6*

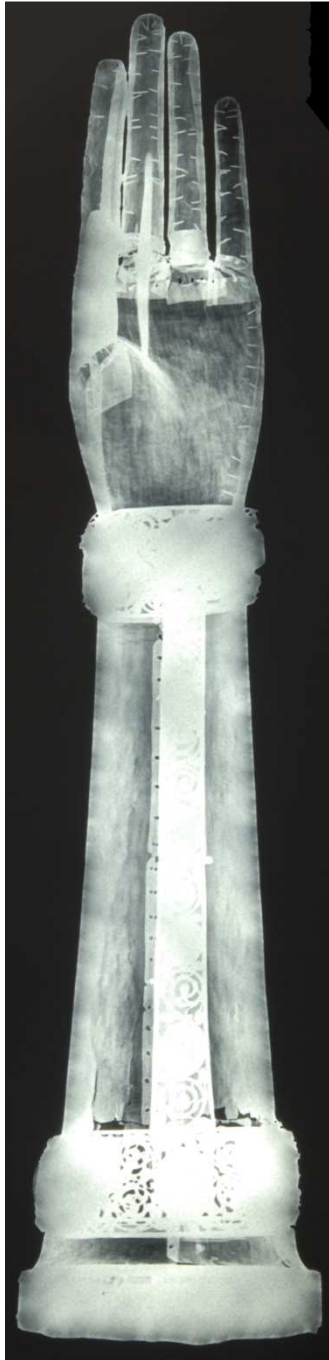
Röntgenbild 1 Vorderseite

Reparaturbleche aus Silber im Übergangsbereich zum Zeige-, Mittel- und Ringfinger weisen deutlich auf weitere empfindliche Partien des Reliquiars hin. Röntgenaufnahmen⁶ belegen, dass der Mittelfinger im Innern zusätzlich mit einem doppelkonischen Dübel (vermutlich Eisen) verstärkt ist. *vgl. Röntgenabb. 1 und 3*

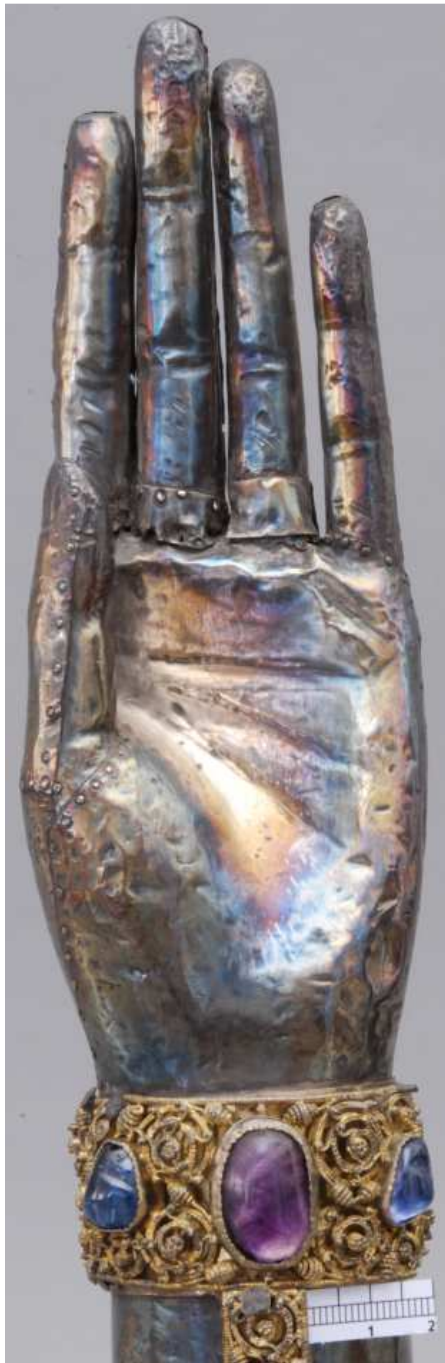
Abbildung 5 Handinnenfläche

Die Reparaturbleche waren vermutlich ursprünglich nur durch Silbernägel mit dem Untergrund verbunden. Heute sind einige Nagellöcher unbesetzt. Am kleinen Finger ist ein Eisennagel eingeschlagen. *vgl. Abb. 5 und 9, Kart. 5*

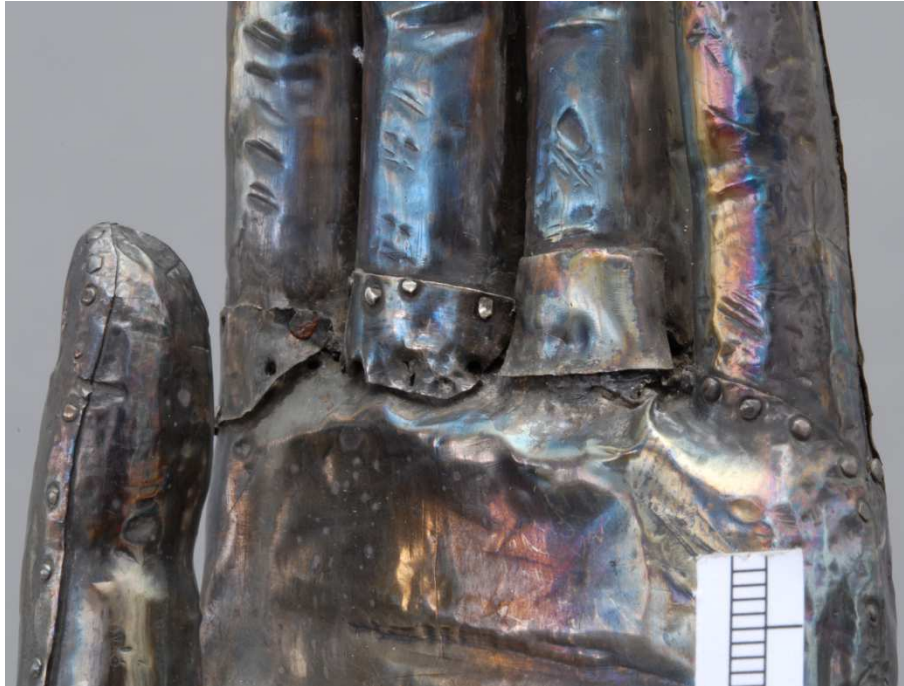
Abbildung 9 Detail, Handinnenfläche/Fingeransatz

Deutlich wird hier, dass der Holzkern des Fingers keine Verbindung mehr zur Hand hat und nur durch das ummantelnde Silberblech in Position gehalten wird. Das Blech wird nur noch mit wenigen Nägeln auf der Rückseite fixiert. Die Blechenden der Fingerummantelung werden von dem Blech des Handrückens abgedeckt. Dessen Oberkante ist im Bereich des Ringfingers stark deformiert. Die Kante ist ausgerissen und zahlreiche Nägel fehlen. *vgl. Abb. 9 bis 12*

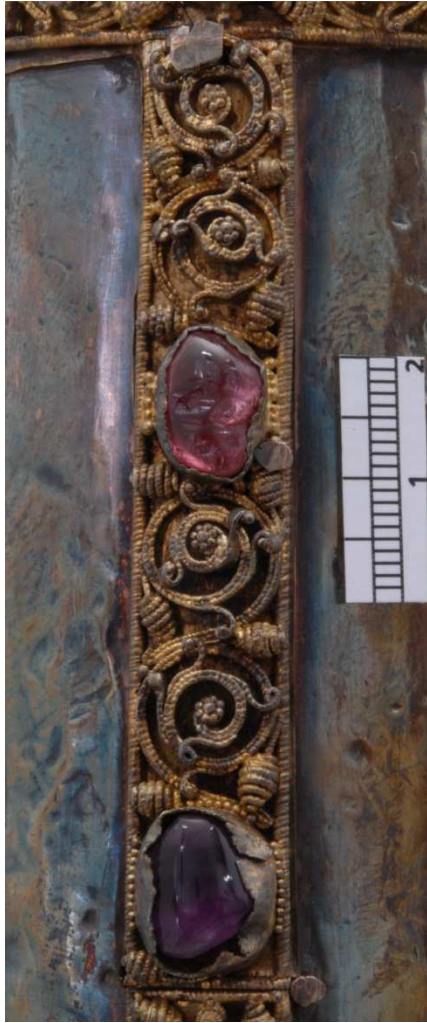
Abbildung 16 Detail vertikale Filigranleiste, oberer Abschnitt

Der unterste Schmuckstein im oberen Abschnitt der vertikalen Filigranborte sitzt gelockert in seiner stark deformierten und mit Rissen durchzogenen Kastenfassung. Der Stein ist aber dennoch ausreichend fixiert. *vgl. Abb. 16 und 18*

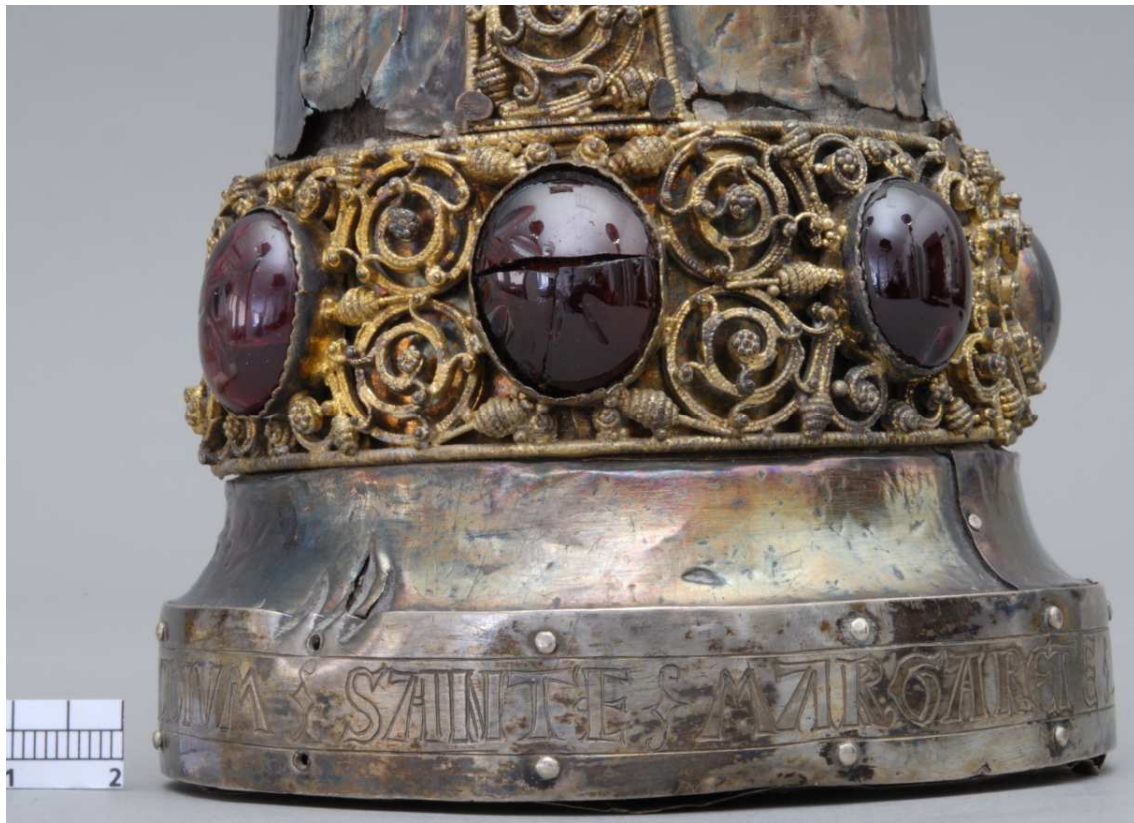
Abbildung 19 Detail Filigranmanschette, unterer Rand, Abschnitt Vorderseite

An der unteren umlaufenden Filigranborte sind an der Schauseite drei dunkelrubinrote Glashalbschalen eingefasst. Zwei davon sind mit einfachem strichartigem Kerbschnittdekor verziert. *vgl. Abb. 19 und 21*

Die Klebung ist gelockert und die Bruchstücke befinden sich lose in der Fassung. Die Glasschale links davon ist mit Rissen durchzogen, macht aber einen stabilen Eindruck. *vgl. Abb. 19 und 21*

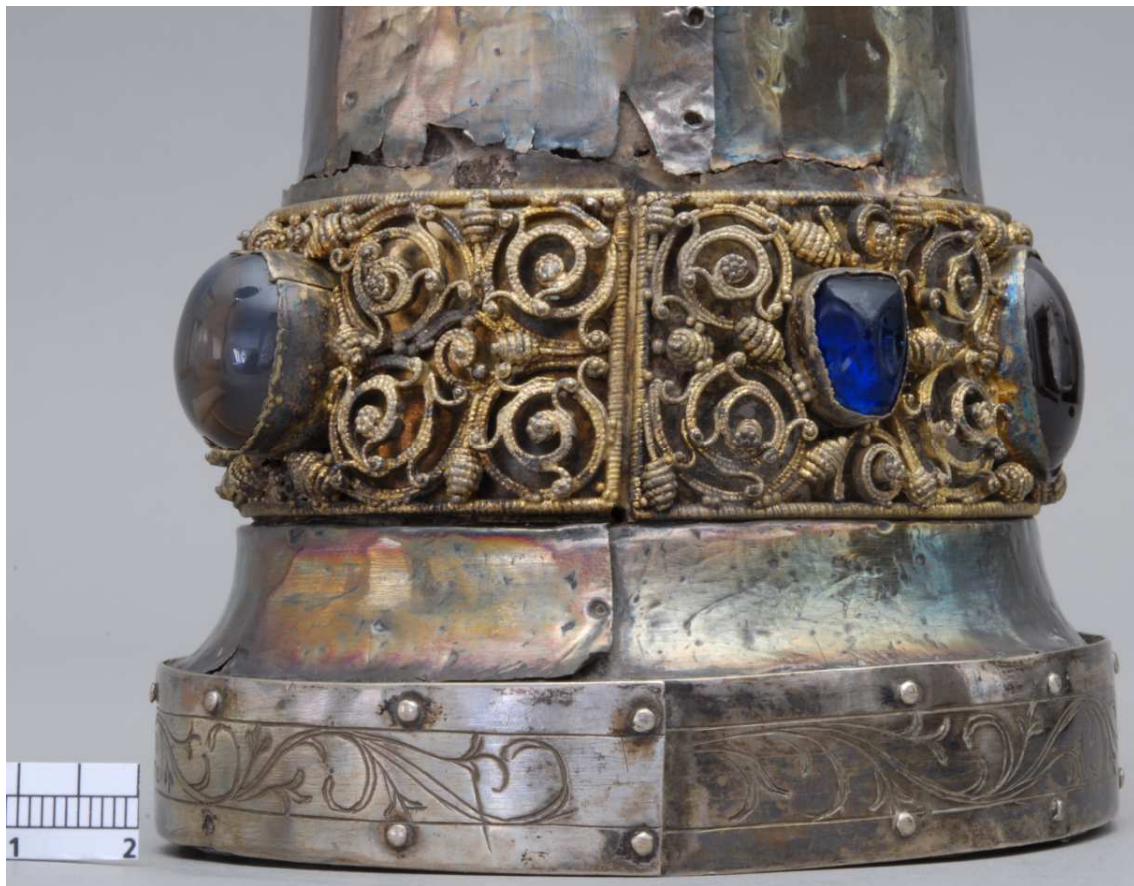
Abbildung 22 Detail Filigranmanschette, unterer Rand, Abschnitt Rückseite, Silberrose im rechten Abschnitt Ecke Oberkante

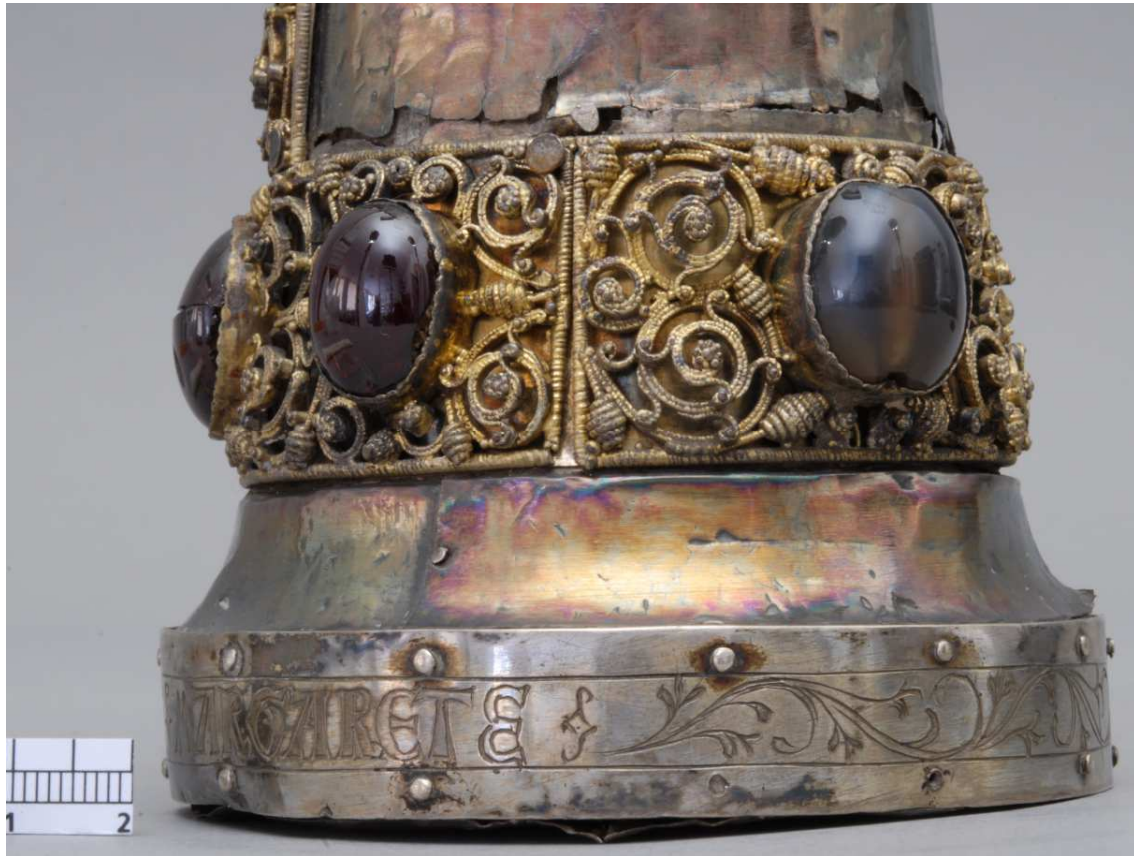
Abbildung 23 Detail Filigranmanschette, unterer Rand, Abschnitt rechte Seite, Eisennagel linker Abschnitt Ecke Oberkante

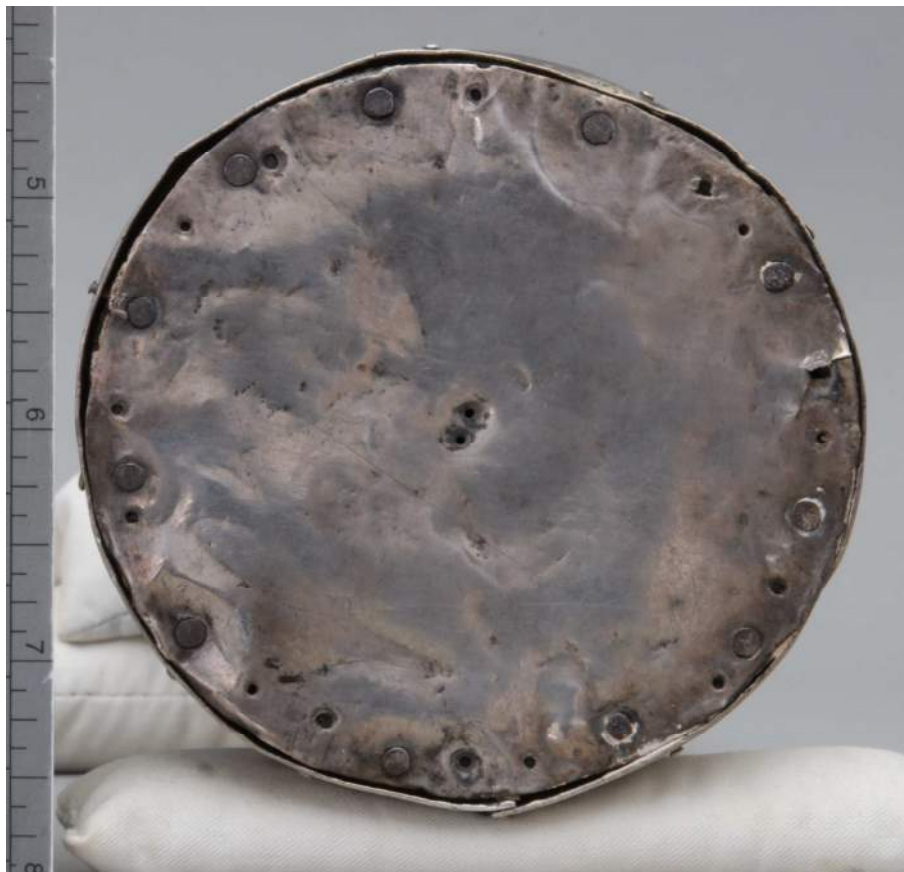
Abbildung 24 Unterseite

Von den Silbernägeln der Unterseite ist keiner mehr erhalten. Die Nagellöcher sind leer. Daneben wurden neue Eisennägel eingeschlagen. *vgl. Abb. 24 und Kart.9*
 Das diese Nagelung im Zusammenhang mit einer Öffnung des Reliquienfaches stehen könnte, ist zu vermuten. Die Reliquie selbst scheint lose in dem innenliegenden Fach eingelegt zu sein. Beim Handhaben des Armes sind klappernde Geräusche zu hören.

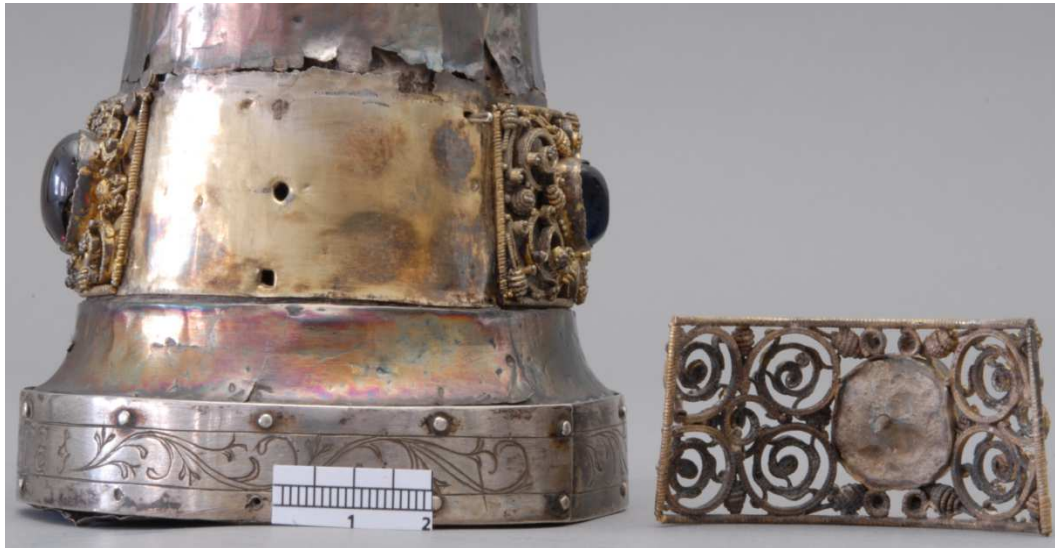
Abbildung 25 abgenommene Filigranmanschette, Abschnitt rechte Seite

Die Fixierung der Filigranborten erfolgt in zweifacher Weise. Zum einem sind auf der Rückseite der Schmucksteinfassungen Dorne befestigt, die in den Holzkorpus gesteckt werden (*vgl. Abb. 25*). Unterstützt wird diese Verbindung durch meist gröbere Silbernägel mit breitem Flachkopf, die die Drähte an den Untergrund drücken. *vgl. Abb. 16, 17, 19, 20, 22 und 23*
