Abschlussbericht zum Forschungsvorhaben

Entwicklung und modellhafte Umsetzung von Leitlinien zur präventiven Konservierung von wertvollem Museumsgut zur Vermeidung anthropogener Umweltschäden am Beispiel der Sammlungen des Herzog Anton Ulrich-Museums Braunschweig und der Domschatzkammer Minden

Braunschweig, September 2014

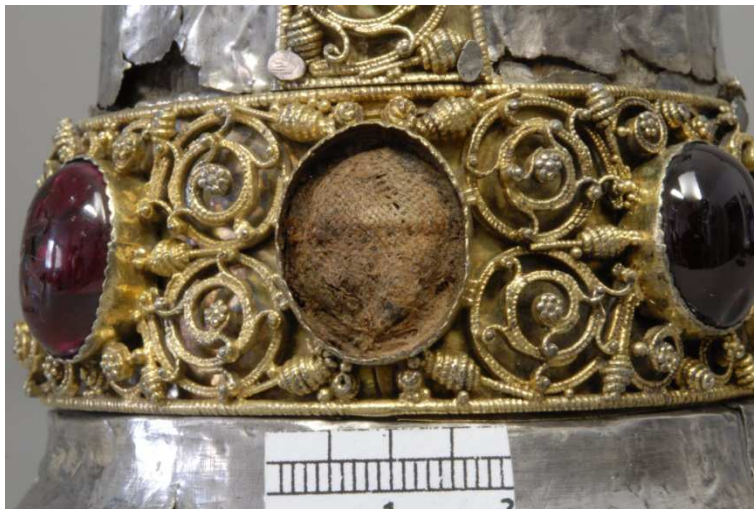
Die Glassteine sind in der Fassung mit einem leimgetränkten leinwandbindigen Gewebe unterfüttert.⁵ *vgl. Abb. 26*

Abbildung 26 Detail, untere Filigranmanschette Vorderseite, mit herausgenommenen Glasstein (vgl. Abb. 19 und 20)

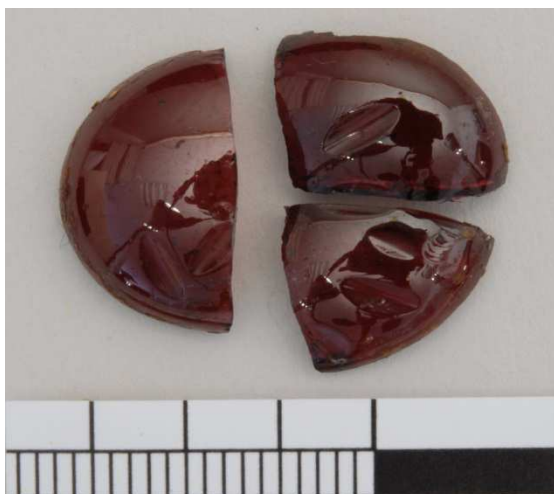
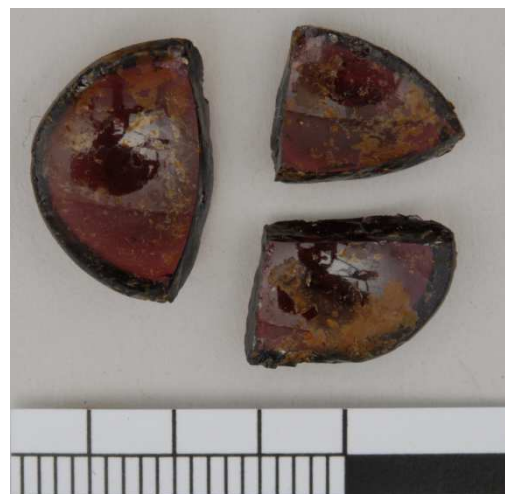
Abbildung 27 Glashalbschale, Vorderseite

Abbildung 28 Glashalbschale, Rückseite

Die Bruchstücke der Glashalbschale konnten aus der Fassung entnommen werden. Vor dem Neuverkleben mussten die alten, dunkelbraunen Klebstoffreste entfernt werden. *vgl. Abb. 27 und 28*

Der Klebstoff ließ sich mit Aceton anquellen und mit Skalpell und Holzschaber entfernen. Die Bruchstücke wurden durch infiltrieren des Zweikomponenten-Epoxidharzes Araldit[®]2020 neu verklebt. Anschließend wurde die Halbschale in der richtigen Position in die Fassung wieder eingesetzt. Ein Festsetzen der Glashalbschale durch Andrücken des Fassungsrandes war aufgrund der Druckausübung auf das darunterliegende fragile Silberblech nicht möglich. Daher wurde die Halbschale im Randbereich mit einer pigmentierten Kittmasse aus Acrylharz (Paraloid[®]B44 und Füllstoffen) fixiert. *vgl. Abb. 46 und 47*

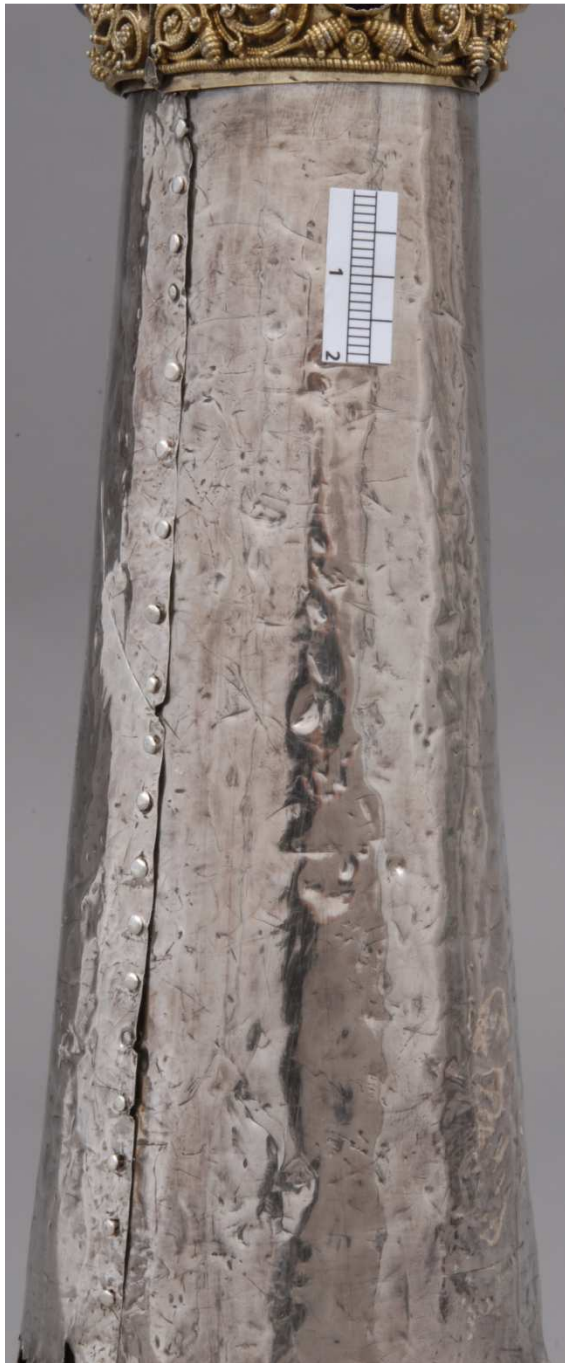
Abbildung 40+41 Detail Armrückseite, fixierte Naht mit ergänzten Nägeln

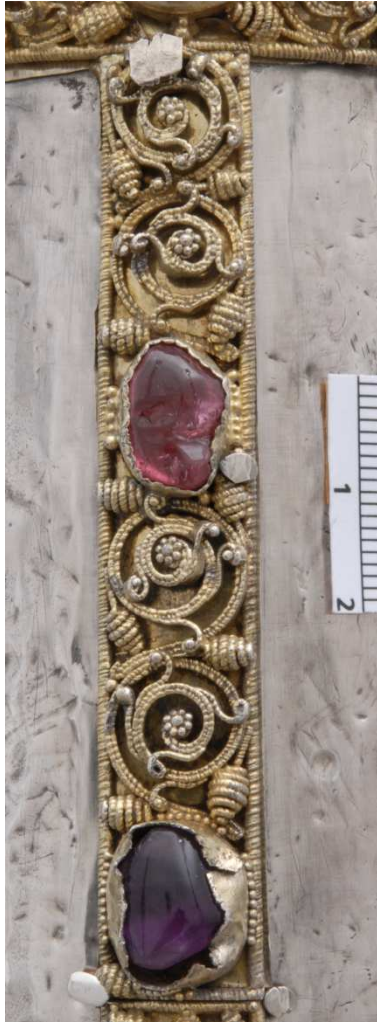
Abbildung 42 Detail vertikale Filigranleiste, oberer Abschnitt, ergänzter Nagel links unten

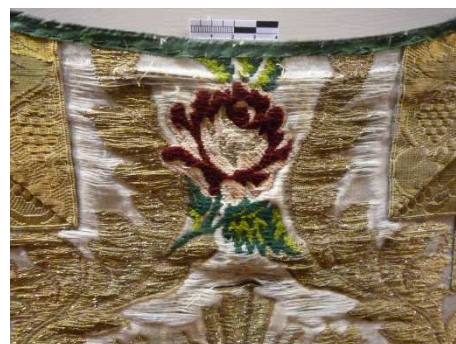
Vor allem durch Gebrauch verursacht sind die vielfach sichtbaren abstehenden Metallfäden, insbesondere unterhalb der Armausschnitte, im Schulter- und Bauchbereich. Durch die mechanische Belastung sind die Fäden gebrochen und haben sich aus dem Gewebe gelöst. Die grüne Seide der Halsausschnittkante ist durch Gebrauch stark abgerieben, so dass sie stark geschädigt ist.

beriebene Halsausschnittkante

- Material- und Gewebeanalyse
- Entfernung des Oberflächenschmutzes durch kontrolliertes Absaugen der Oberflächen
- Heraustrennen von schädigenden oder optisch störenden Stopfstellen
- Glätten von Falten und Knicken oder anderen Verformungen
- Unterlegen von Fehlstellen mit passend eingefärbter Seide und Spannstsicherung aus passend eingefärbter Haspelseide
- Fixieren von abstehenden Metallfäden
- Lose Bortenbereiche wieder annähen
- Neueinfassung der äußeren Kanten und des Halsausschnittes mit passend eingefärbter Crepeline
- Optional: Aufnähen einer passenden Borte als Randeinfassung der äußeren Kanten

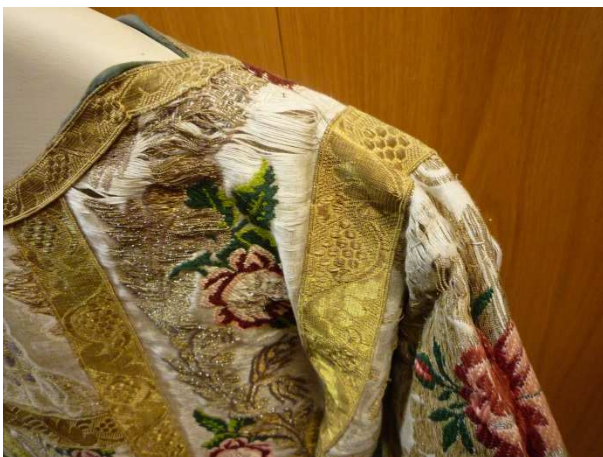
Schlitzartige Fehlstellen im Schulterbereich

- Material- und Gewebeanalyse
- Entfernung des Oberflächenschmutzes durch kontrolliertes Absaugen der Oberflächen
- Reduktion der hellen Flecken im Futterstoff (falls möglich)
- Heraustrennen von schädigenden Stopfstellen
- Glätten von Falten und Knicken oder anderen Verformungen
- Unterlegen von Fehlstellen mit passend eingefärbter Seide und Spannstsicherung aus passend eingefärbter Haspelseide
- Fixieren von abstehenden Metallfäden
- Trennen und Wiederannähen der unteren Kanten zum Ausgleich der Spannungen zwischen Futter, Obergewebe, Inneneinlage und Borten

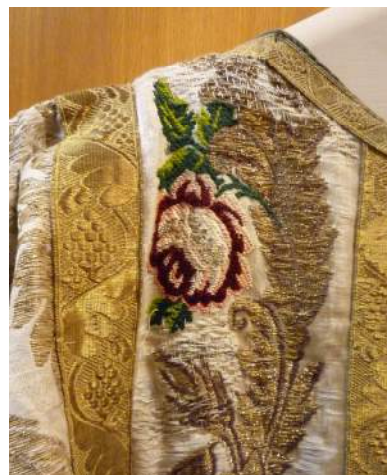
Stopfstellen im Schulterbereich

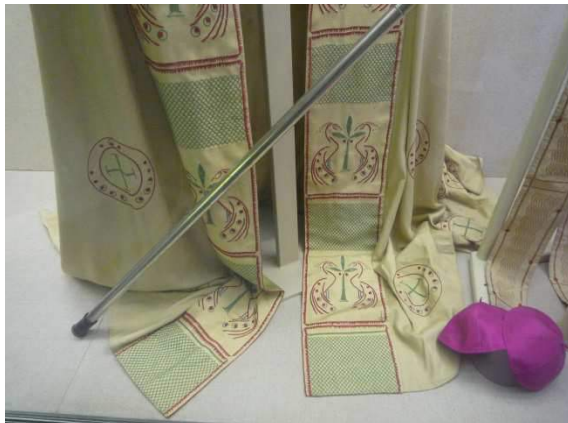
Durch die hängende Präsentation auf einem aufgepolsterten Kleiderbügel, bei der der Saum auf dem Vitrinenboden aufliegt, sind Deformationen im Schulterbereich entstanden und es haben sich vielfach Knickstellen und Falten im unteren Saumbereich gebildet.

Aufliegender Saumbereich in der Vitrine

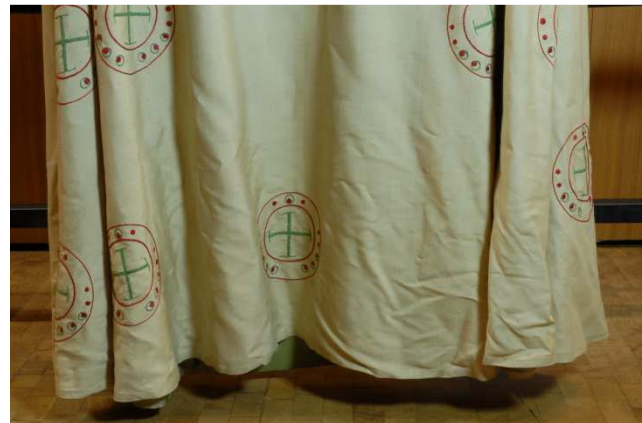
Knicke und Falten im rückwärtigem Saumbereich

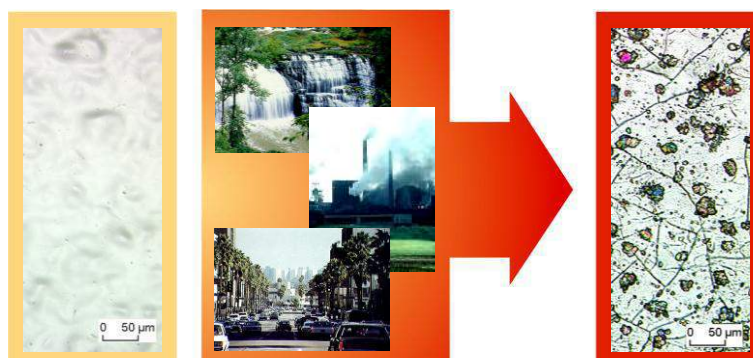
Abbildung 1: Mikroskopische Darstellung einer Glassensor-Oberfläche vor und nach korrosivem Angriff durch unterschiedliche Umwelteinflüsse.

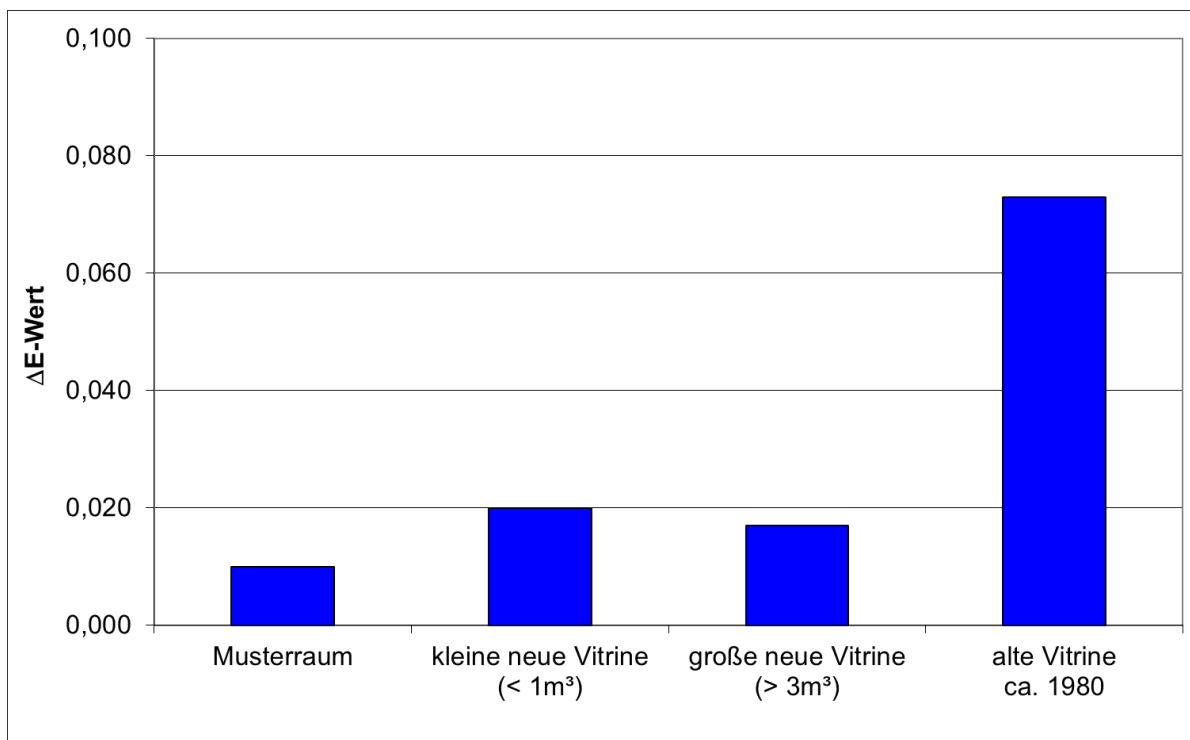
Abbildung 3: Grafische Darstellung der ΔE-Werte

Die Ergebnisse der Auswertung mittels IR-Spektroskopie sowie die letztendlich relevanten ΔE -Werte nach 12-wöchiger Exposition sind in der nachfolgenden Tabelle 1 und in Abbildung 3 dargestellt.

Die in der Domschatzkammer befindliche alte Vitrine, aus dem Jahr um 1980, wurde ebenfalls mit einem Glasdosimeter über einen Zeitraum von 12 Wochen bemessen. Die Auswertung lässt mit einem ΔE -Wert von 0,07 bereits eine deutliche Reaktion des Glasdosimeters auf eine leicht erhöhte Klima- bzw. Schadstoffbelastung erkennen. Eindeutig wird dieses Ergebnis durch die lichtmikroskopische Untersuchung der Dosimeteroberfläche unterstützt. Es lassen sich neben einer flächigen Belegung feuchter Strukturen auch größere Gebilde von Kristallagglomeraten nachweisen. Die Ursache hierfür könnte, wie bereits beschrieben, im Vitrinen- oder Objektmaterial bzw. durch schädigende Einflüsse aus der Vitrinenumgebung zu suchen sein.

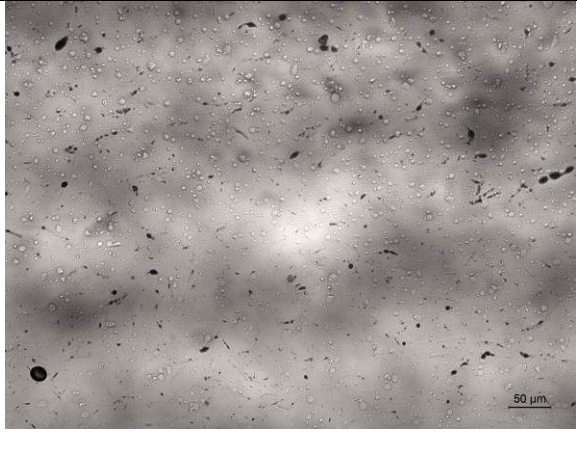
<p>Dosimeter-Nr.: 140031 - Musterraum ΔE-Wert: 0,010</p> <ul style="list-style-type: none"> • Kleinste feuchte Strukturen im Bereich von 5-10 μm, statistisch verteilt <p>(dunklere Strukturen stellen Blasen im Glas und somit keine Resultate der Exposition dar)</p>

Der bemessene Musterraum stellt mit einem ΔE -Wert von 0,01 das beste Ergebnis dar, welches auf ein sehr gutes und unbelastetes Raumklima schließen lässt. Dies bestätigt auch die geringe Ausbildung von kristallinen Strukturen, sie stellen in dieser Ausprägung kein Schadenspotential dar, sondern repräsentieren überwiegend die normale Reaktion auf eine unbelastete Umgebung.

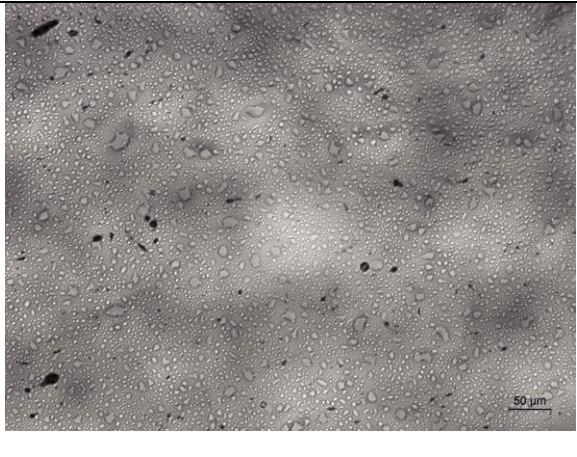
<p>Dosimeter-Nr.: 140061 – kleine neue Vitrine ΔE-Wert: 0,020</p> <ul style="list-style-type: none"> • Kleinste feuchte Strukturen im Bereich von 5-10 μm, flächig aufliegend • Größere Strukturen bis 20 μm, statistisch verteilt <p>(dunklere Strukturen stellen Blasen im Glas und somit keine Resultate der Exposition dar)</p>

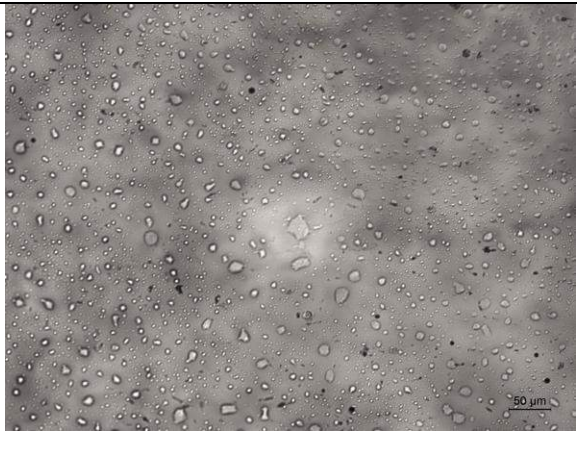
<p>Dosimeter-Nr.: 140041 – große neue Vitrine ΔE-Wert: 0,017</p> <ul style="list-style-type: none"> • kleine feuchte Strukturen im Bereich von 5-15 μm, fast flächig aufliegend • kristalline Strukturen bis 30 μm, statistisch verteilt <p>(dunklere Strukturen stellen Blasen im Glas und somit keine Resultate der Exposition dar)</p>

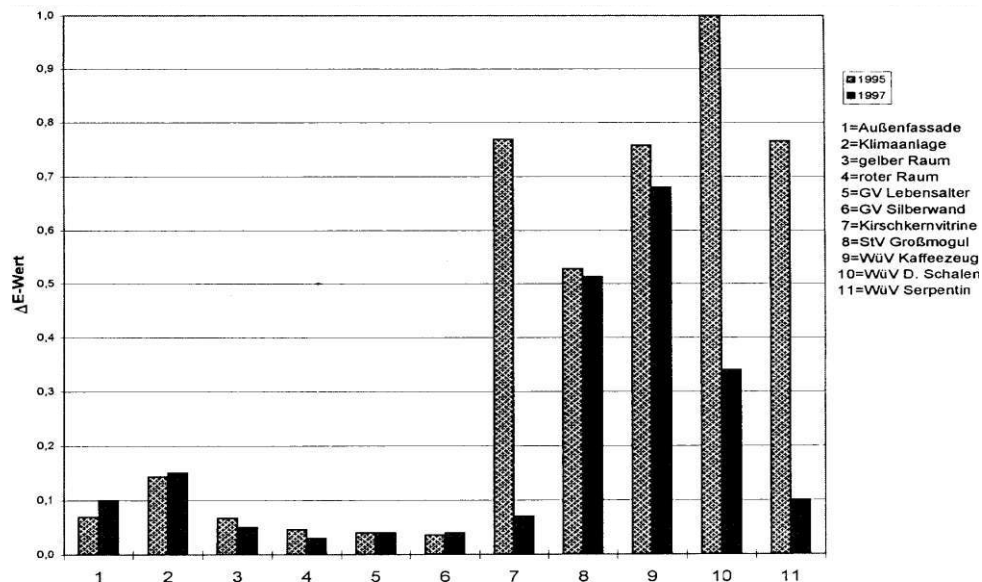
Abbildung 12: Sensormessungen Grünes Gewölbe, Dresden (6-Monats-Messungen) [12]

Hier wurden 1995 bei 6-Monats-Messungen Werte bis zu $\Delta E = 1,0$ gemessen! Verursacht wurden sie durch Ausdünstungen des Vitrinenmaterials (Holz, Textilien) in Form von Essigsäure und Formaldehyd. Die vorliegenden Klimaverhältnisse führten zu umfangreichen Emailschäden (Abplatzungen) an den weltberühmten Pretiosen aus Edelmetall. Nach entsprechenden Gegenmaßnahmen sind die Aufbewahrungsbedingungen in Dresden inzwischen optimiert und unbedenklich.
