## **Abschlussbericht zum DBU - Projekt:**

# **Modellhafte Beseitigung von Umweltschäden und denkmalgerechte, nachhaltige Sanierung einer Carl Eduard Jehmlich - Orgel von 1878 im Raumkontext**

**Projekt AZ 30200-45**

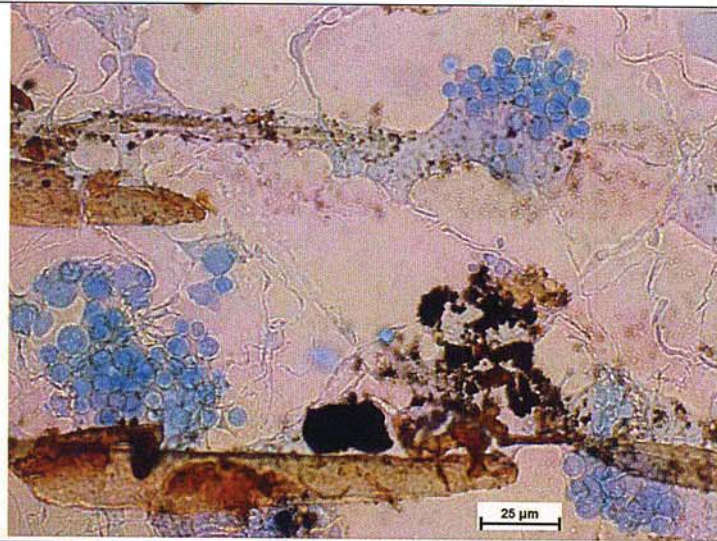
- Konidien oval bis rund, teilweise einseitig abgeflacht, etwa 4 ... 10 µm x 3 ... 5 µm groß
- Konidiophoren mit typischer Aspergillusform, einreihig, Vesikel-Durchmesser ca. 7 ... 10 µm; Phialiden 4 ... 7 µm lang und 3 ... 5 µm breit /Foto 2, 3/.

Bestimmt wurde: *Aspergillus glaucus*.

Foto 2: Klebeband mit Verunreinigungen und Konidien von *Aspergillus glaucus*; M 600:1

Bei den mikroskopischen Untersuchungen wurde festgestellt, dass sich auf den beiden Klebebandpräparaten Verunreinigungen (Schmutz), Myzelien und Konidien von Schimmelpilzen der *Aspergillus-glaucus*-Gruppe befinden /Foto 2, 3/. Bei den Auskeimversuchen ist insbesondere *Penicillium chrysogenum* ausgekeimt /Foto 4/.

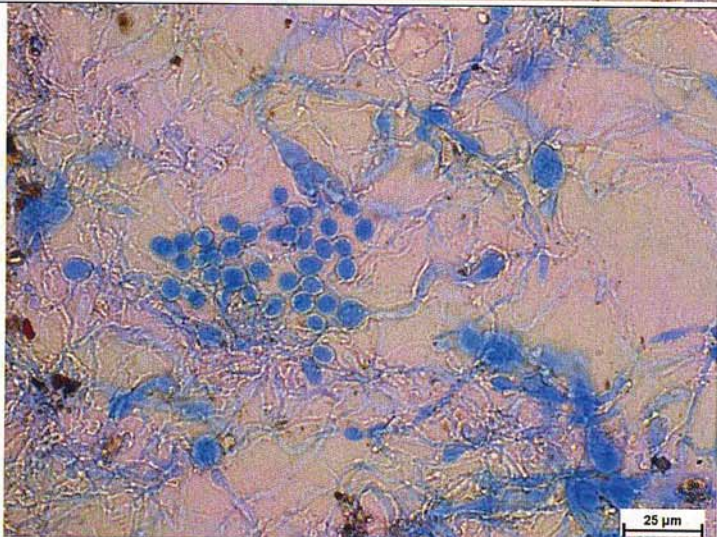
Foto 3: Klebeband mit Konidien und Konidiophoren mit typische *Aspergillus*form von *Aspergillus glaucus*; M 600:1

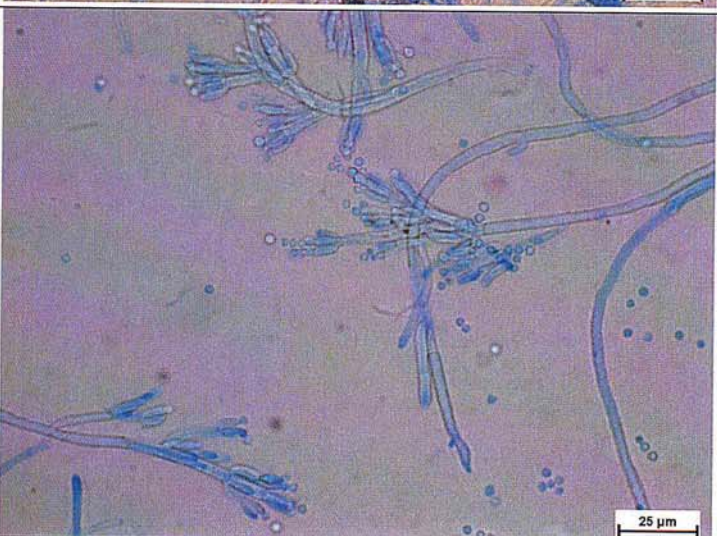
Bei den Auskeimversuchen ist zusätzlich *Penicillium chrysogenum* ausgekeimt /Foto 4/; Merkmale: typische Myzelstrukturen von *Penicillium*; Konidien rundlich bis leicht oval, Abm.: 2,5 ... 3,5 x 3,5 ... 3,8 µm.

Foto 4: Auskeimung; Hyphen, Konidien und Konidiophoren von *Penicillium chrysogenum*; M 600:1

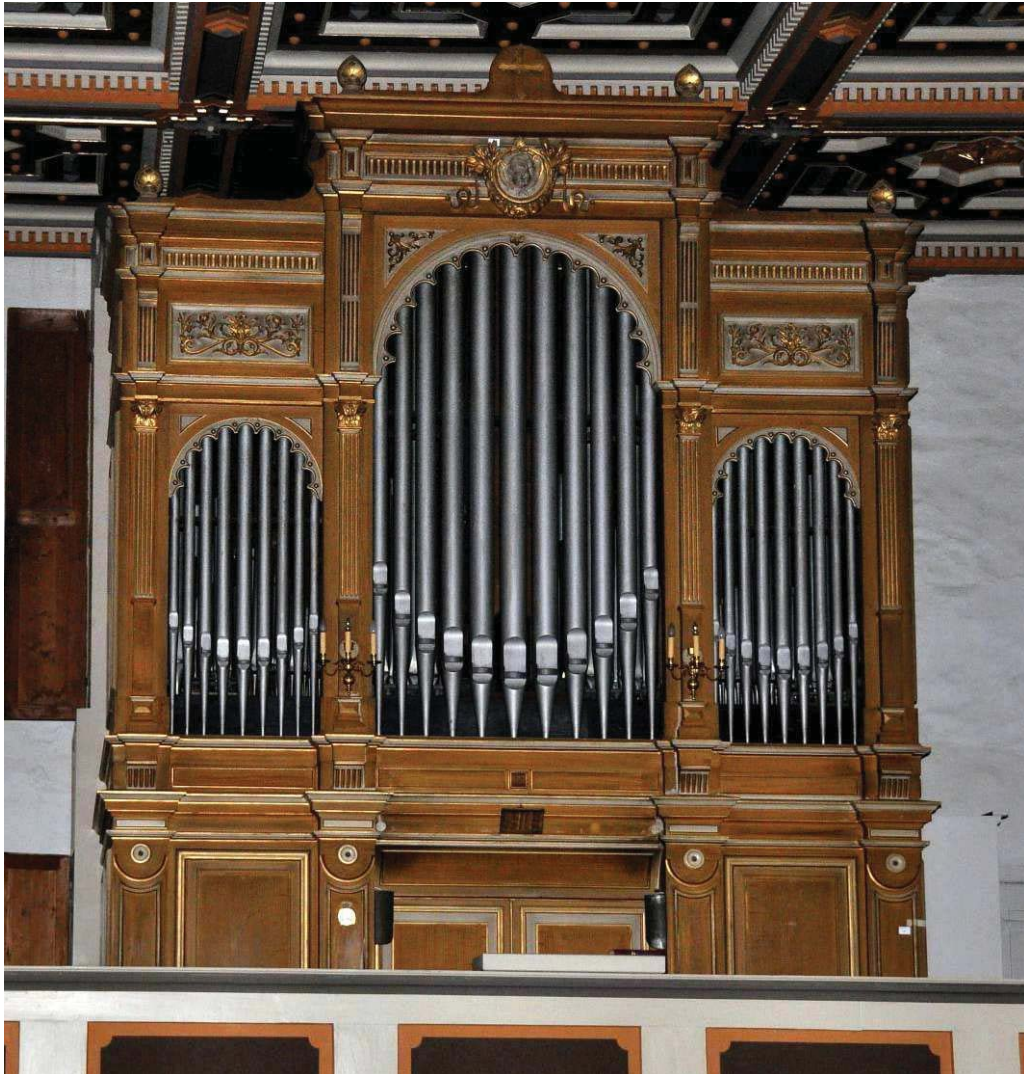
Vorzustand mit sekundärem Oberflächenüberzug (Holzimitation in Kammzugtechnik) ausgeführt in den 1920er Jahren

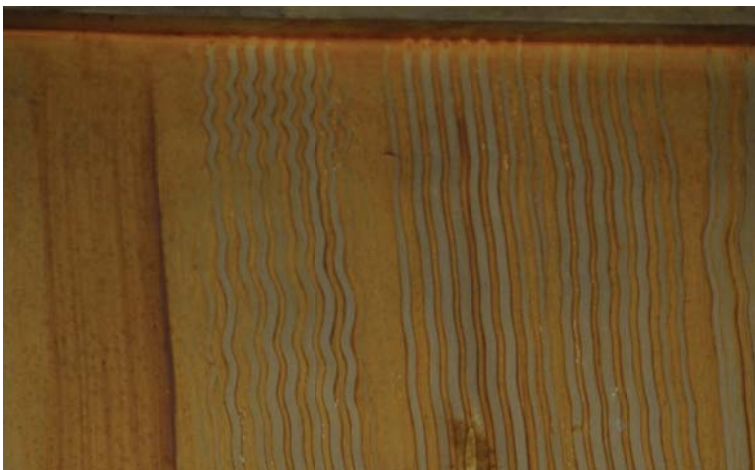
Detail zum Oberflächenüberzug; rechte Seitenfläche

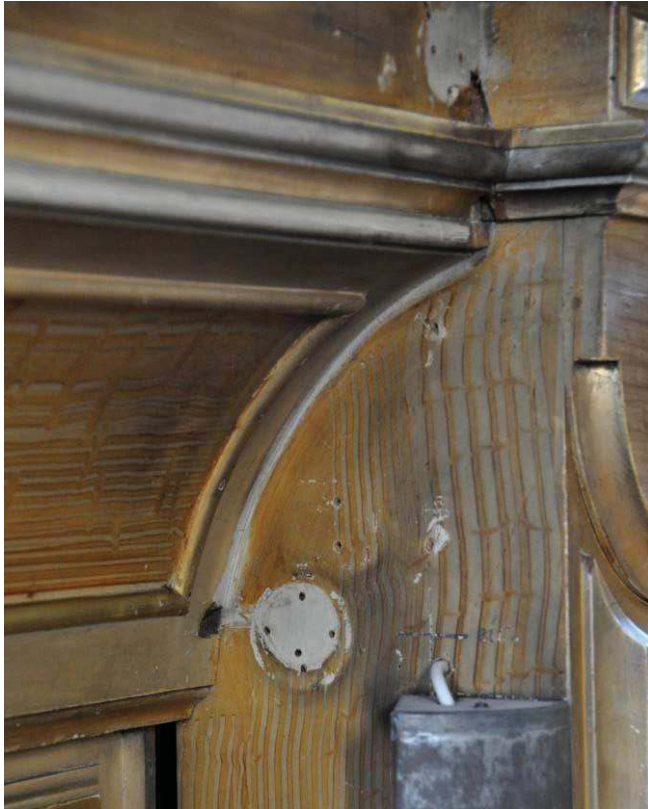
Alte Elektroinstallationen erfolgten vor der Neufassung des Objektes .

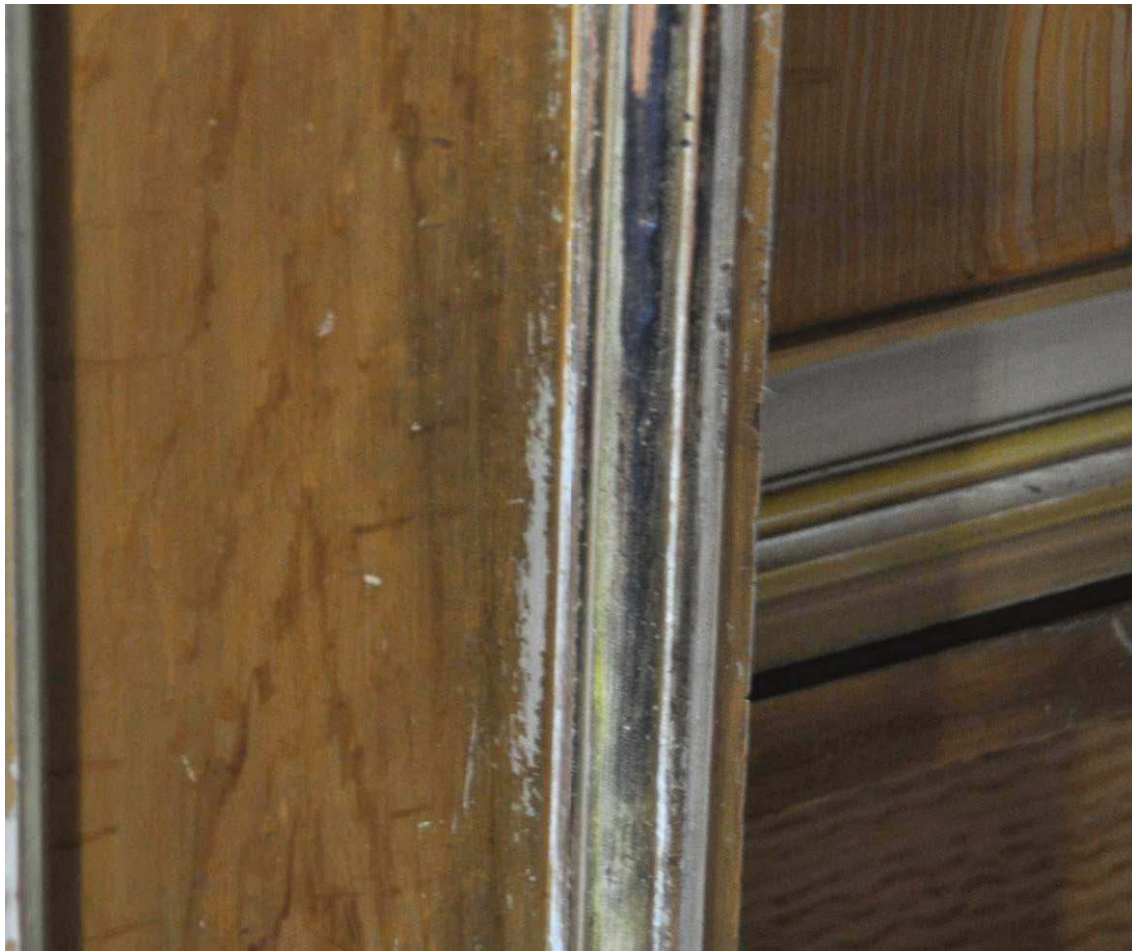
Starke Gebrauchsspuren, Totalabrieb an einigen Profilleisten

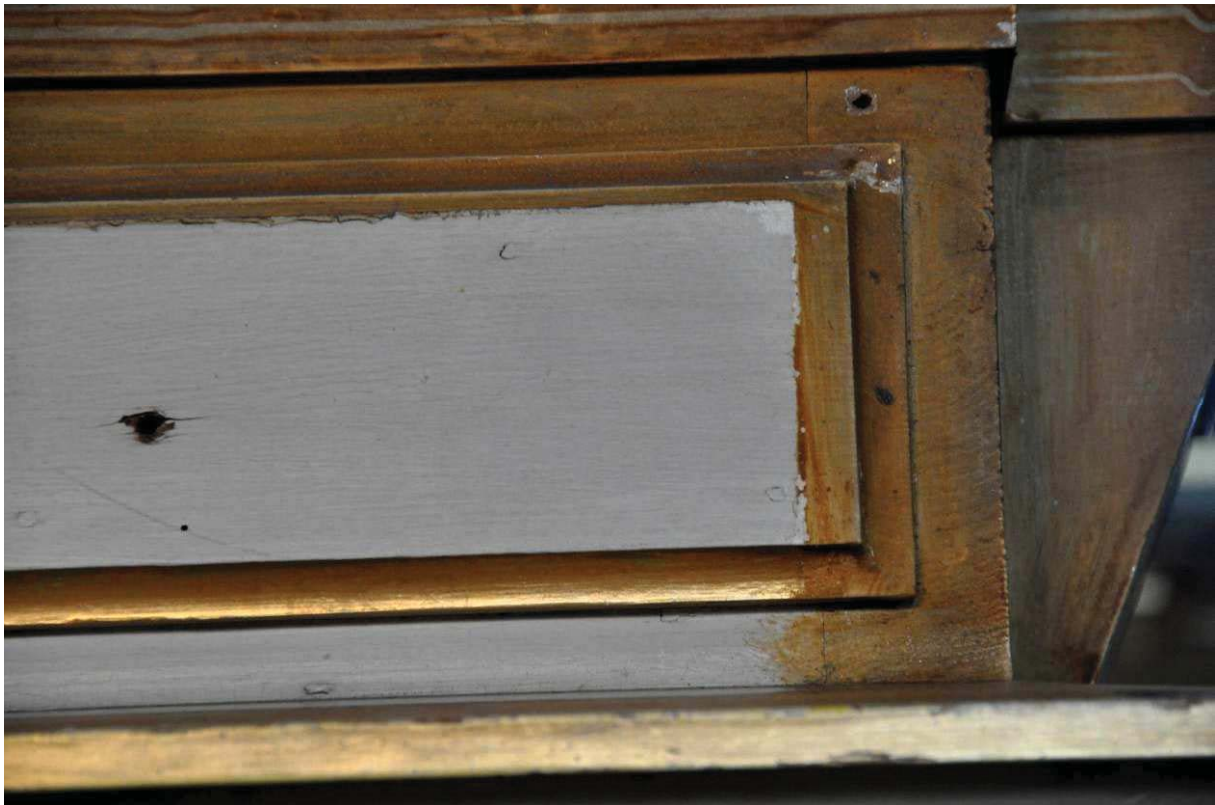
Bei der Neufassung des Orgelprospektes wurden abgedeckte Bereiche belassen.

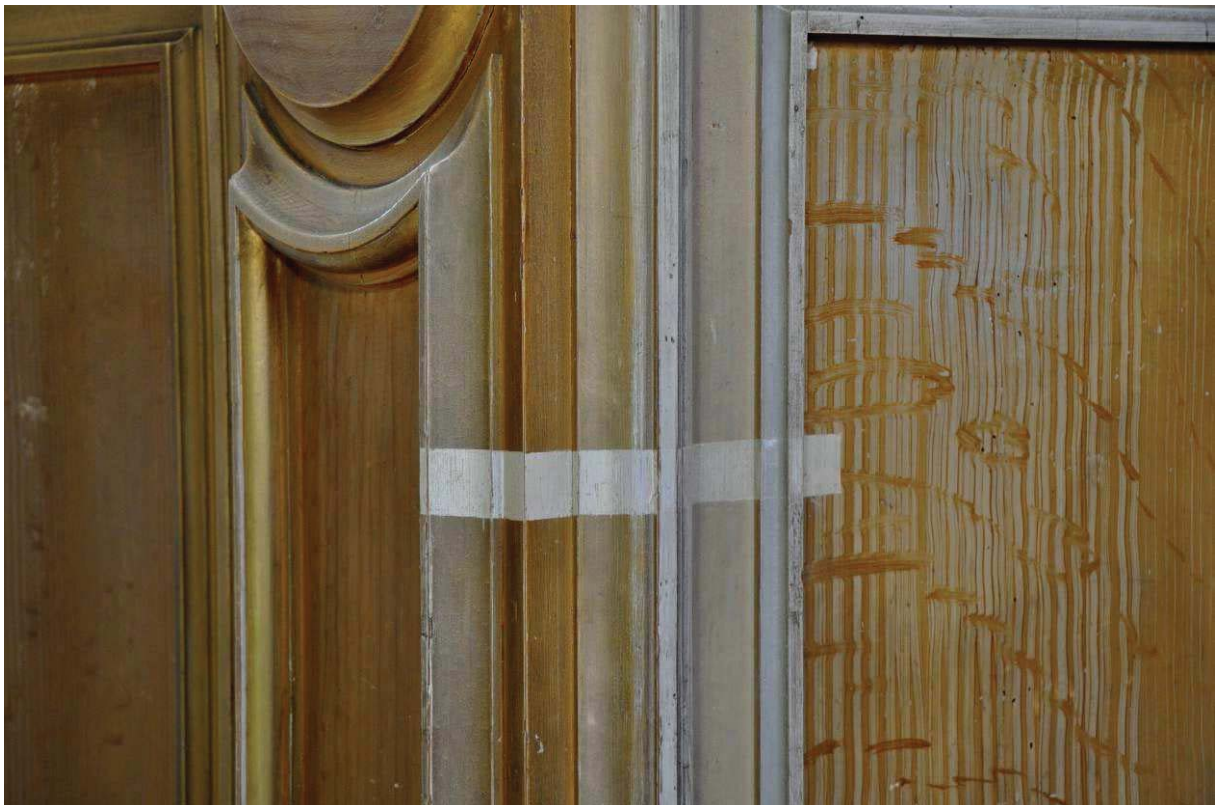
Im Dezember 2011 durchgeführte Befunduntersuchungen belegen die Originalfassung

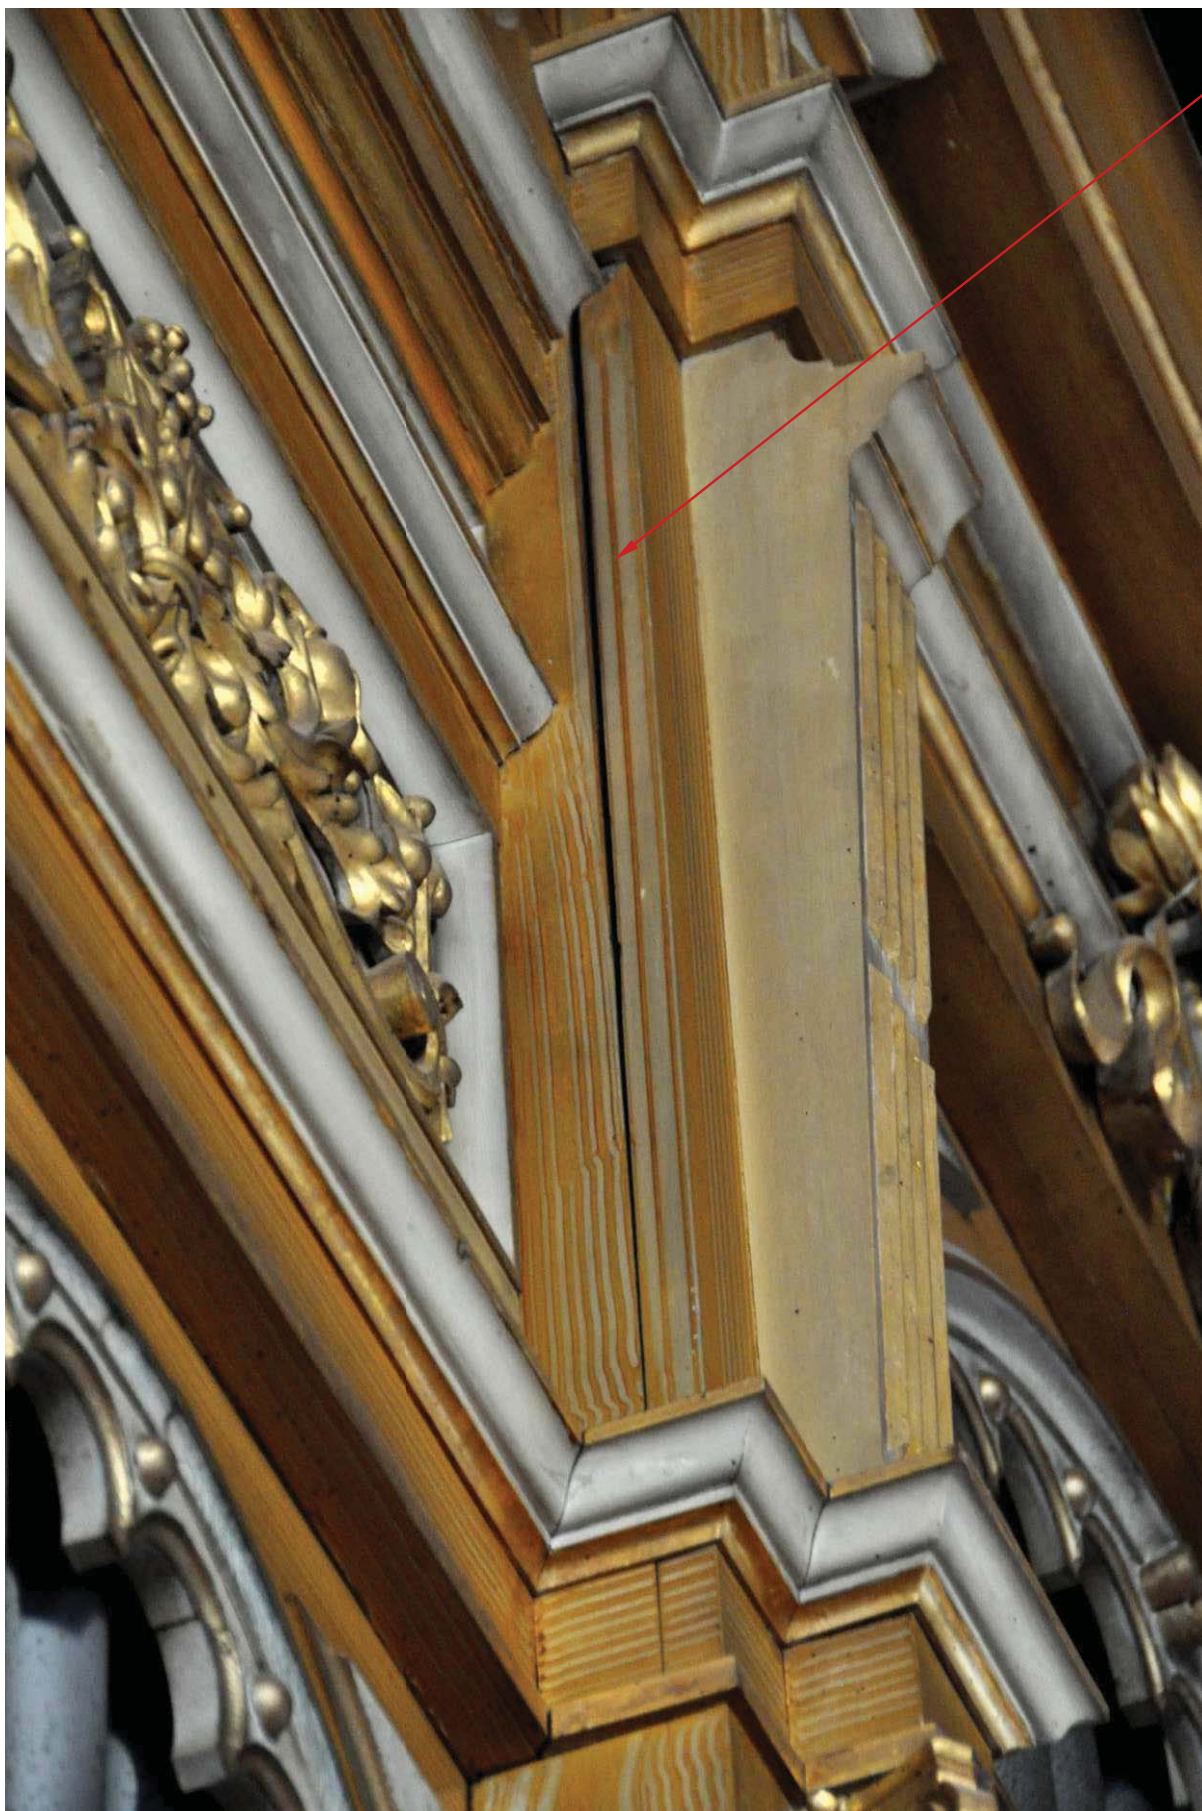
Durch Spannung gelöste Holzverbindung an der Konstruktion des Orgelprospektes

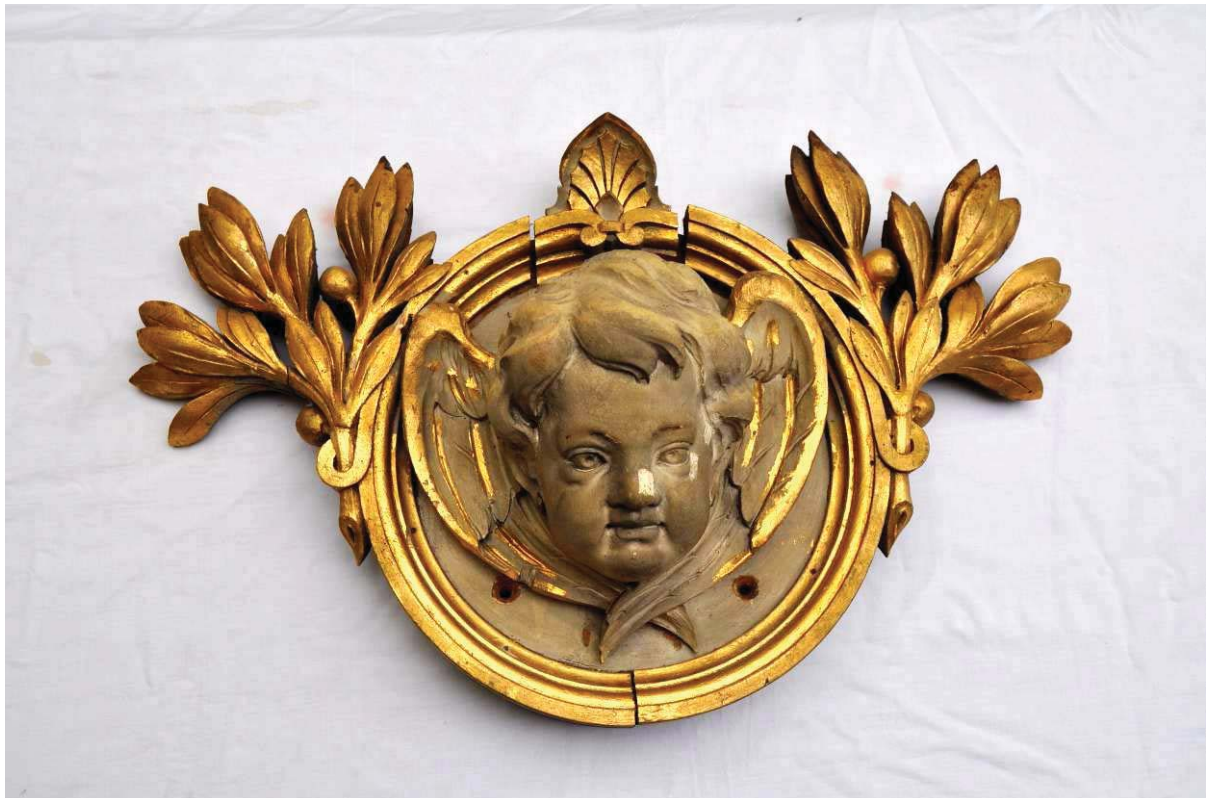
Die Profilleisten haben sich von der Grundplatte gelöst und stark verworfen

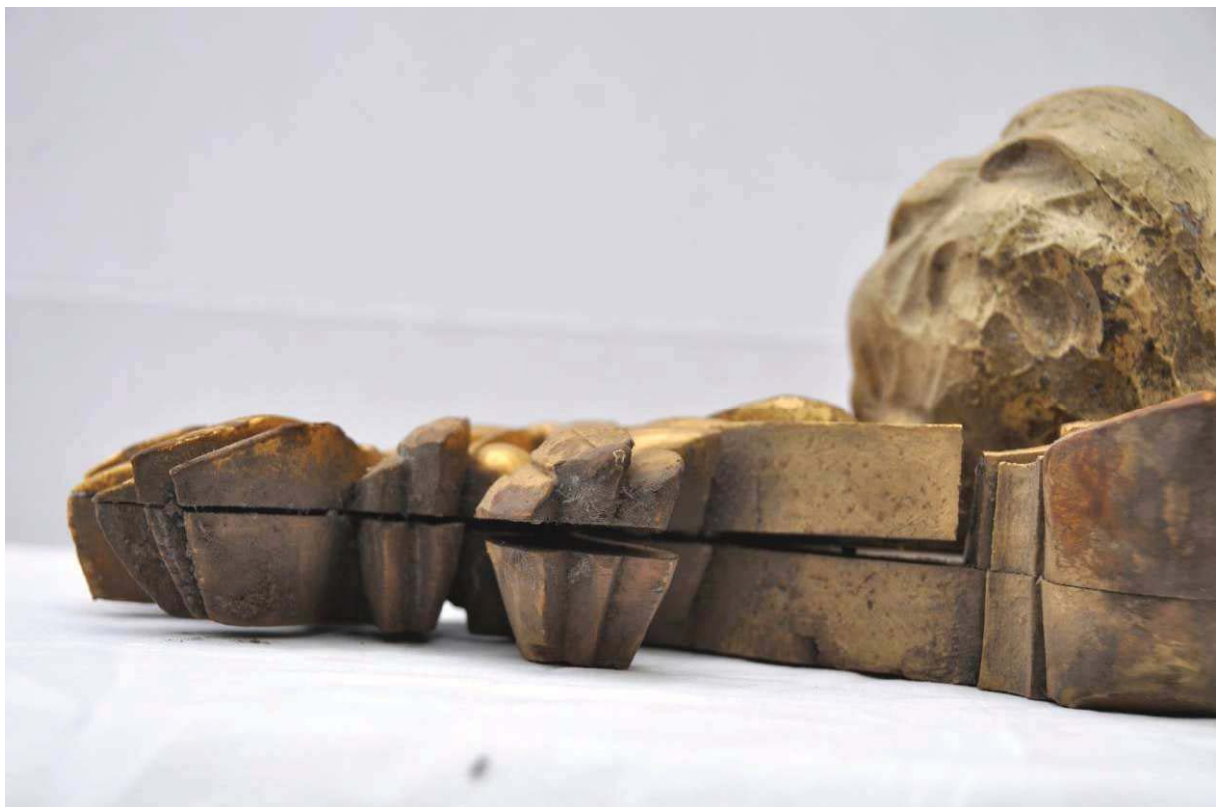
Auch die Schnitzapplikationen haben sich v durch Spannung von der Grundplatte gelöst

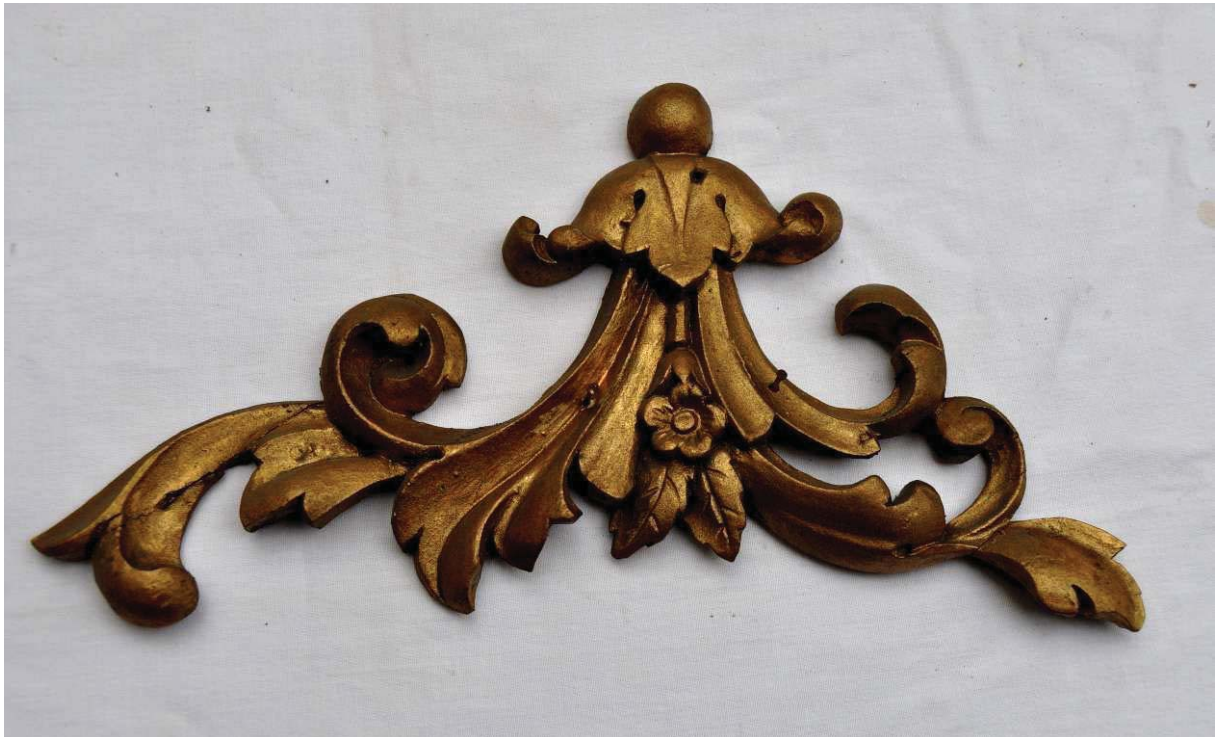
Die Schnitzapplikationen waren zum Teil stark verschmutzt, die Bronzierung verbräunt

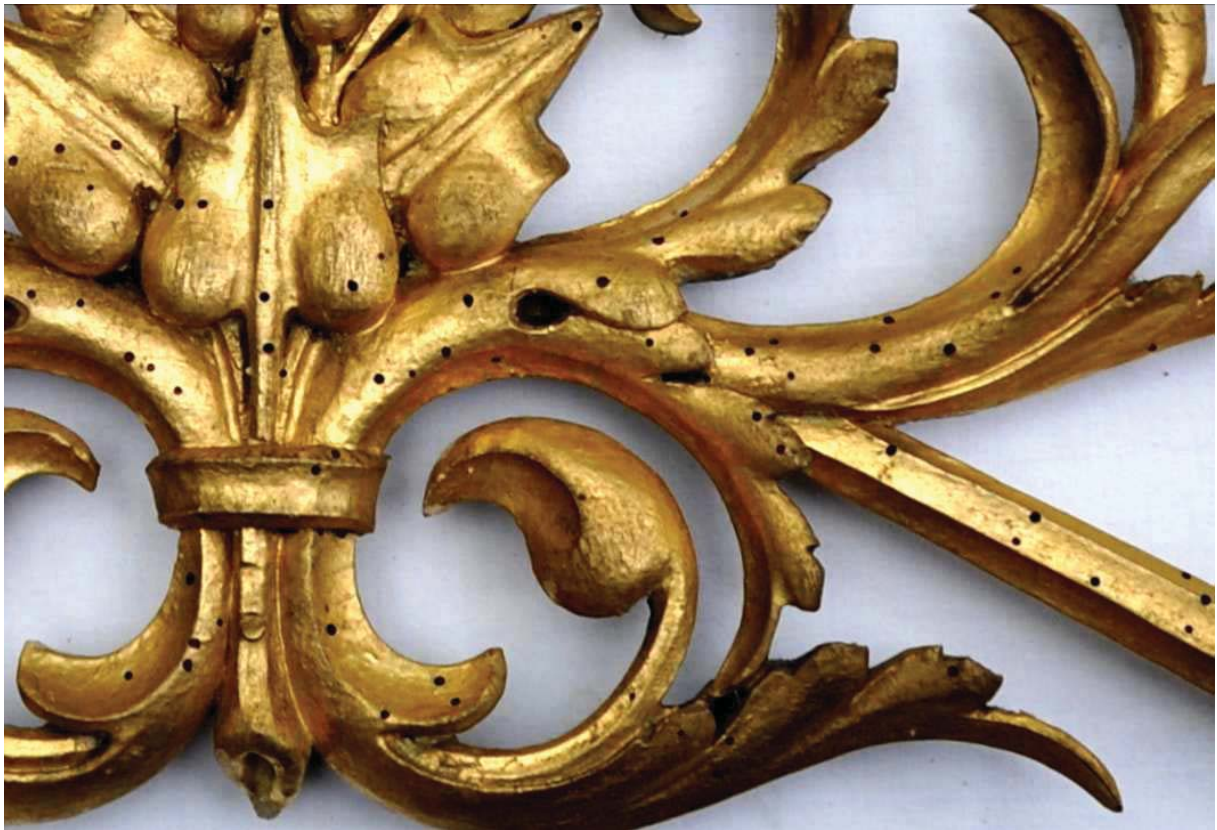
Durch Anobien stark geschädigte Bereiche der Schnitzapplikationen wurden gefestigt

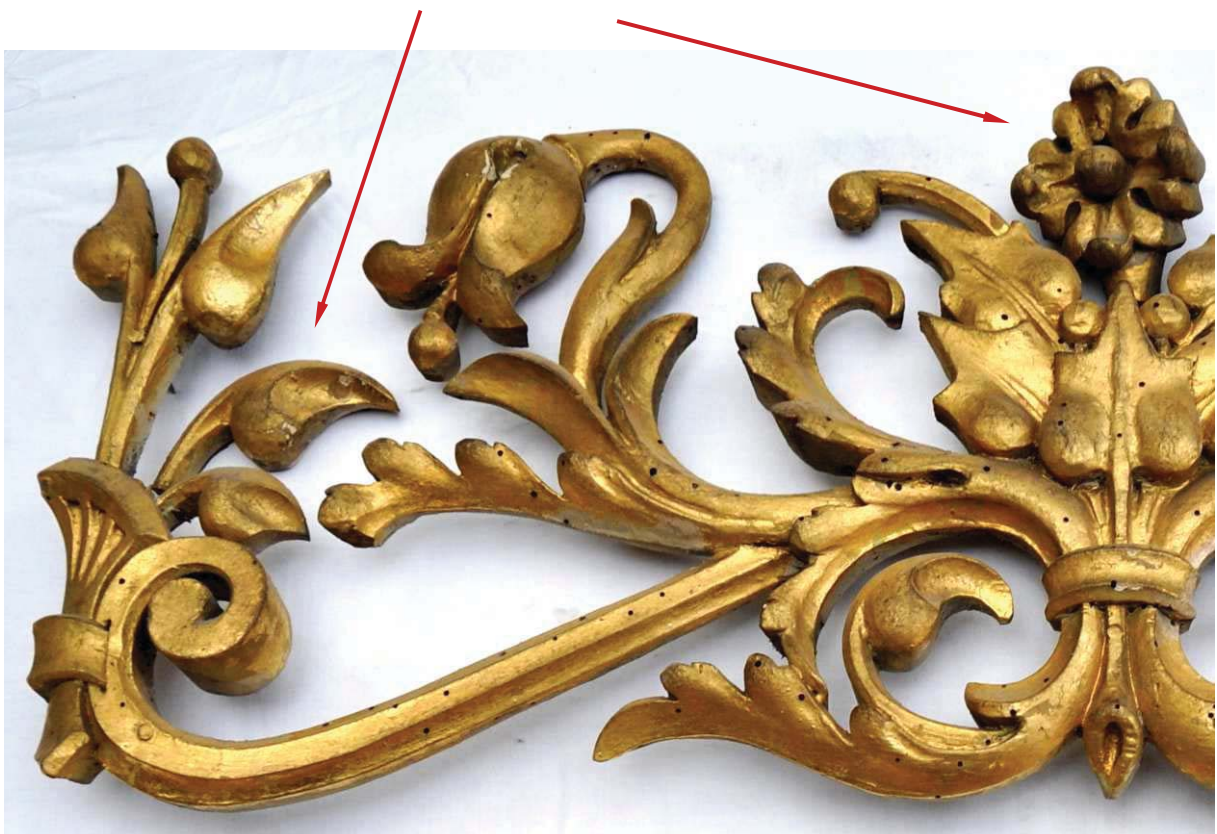
Zwei gleiche Teile waren an beiden Schnitzapplikationen nicht passend und extra befestigt

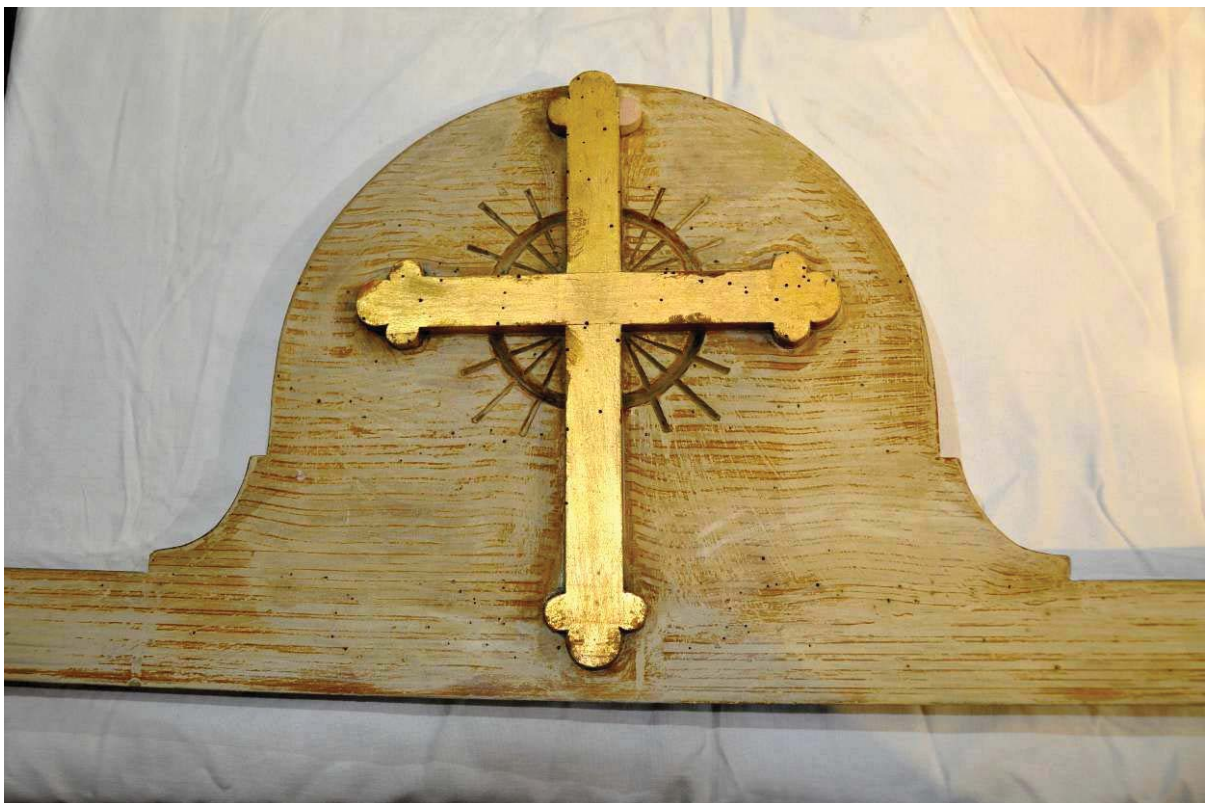
Nach der Teilabnahme des Oberflächenüberzuges wurden die Anobienschäden reduziert

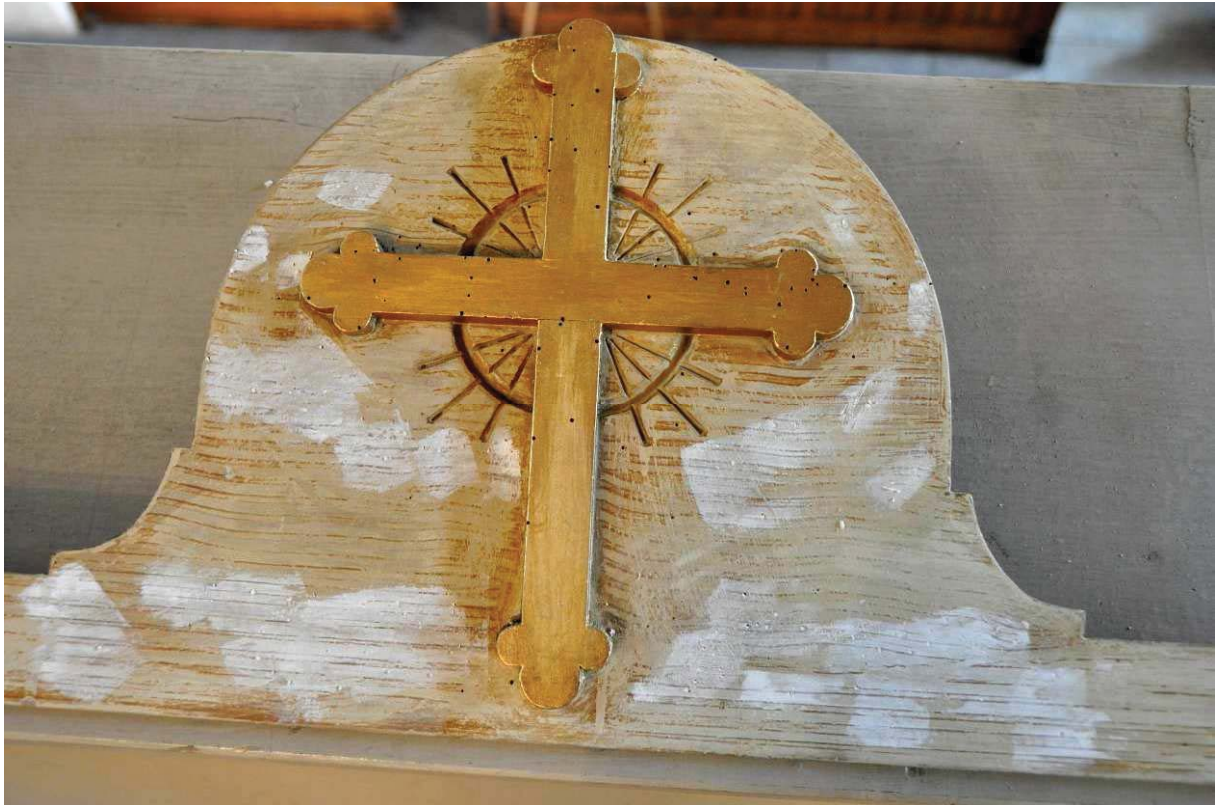
Vorbereitet für die Neufassung

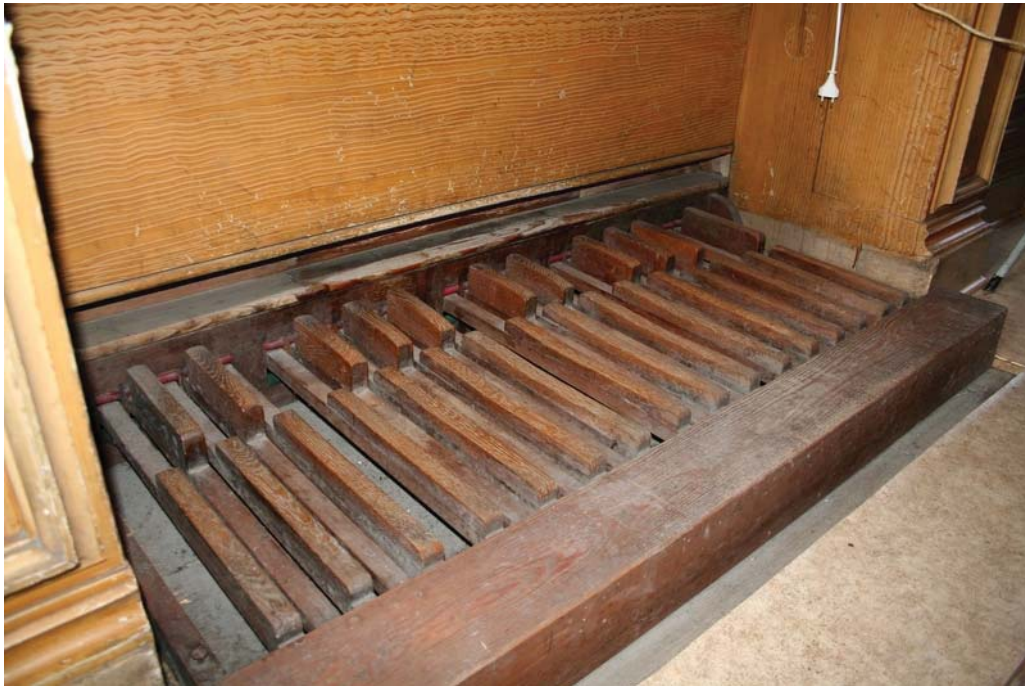
Pedalklaviatur stellen das Fehlen der für C.E.Jehmlich typischen Schweifung der Obertasten und das Vorhandensein von stählernen Blattfedern am hinteren Ende der Tasten dar. Diese sind bei Orgel C.E. Jehmlich Orgeln unüblich. (Abb. 1, Abb. 2)

Abb. 1 Pedalklaviatur vor der Restaurierung

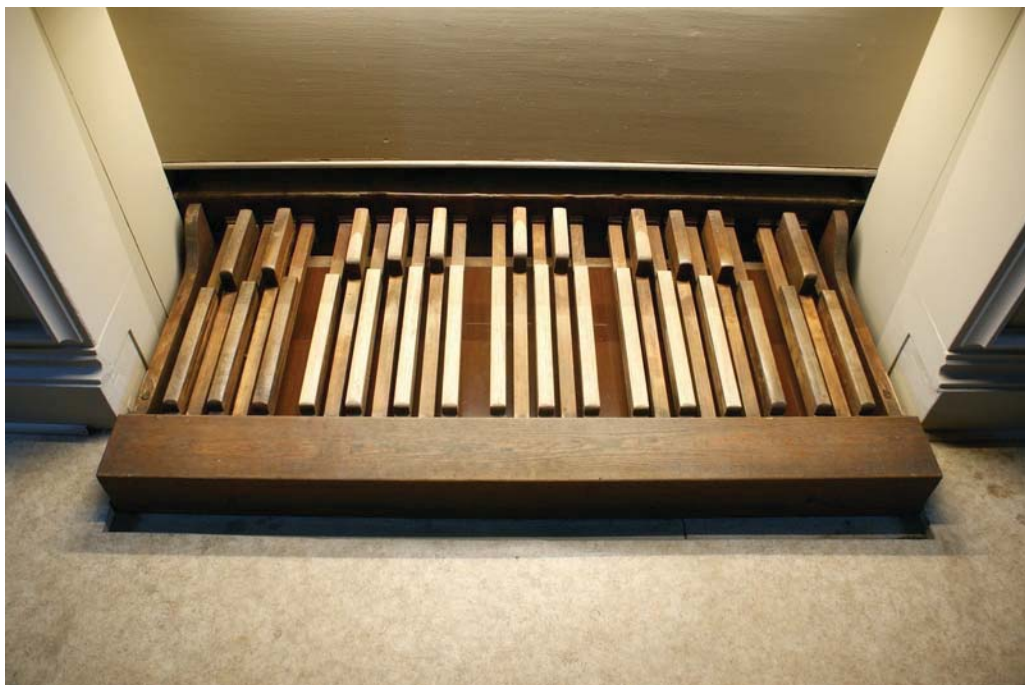
Abb. 2 Pedalklaviatur nach der Restaurierung

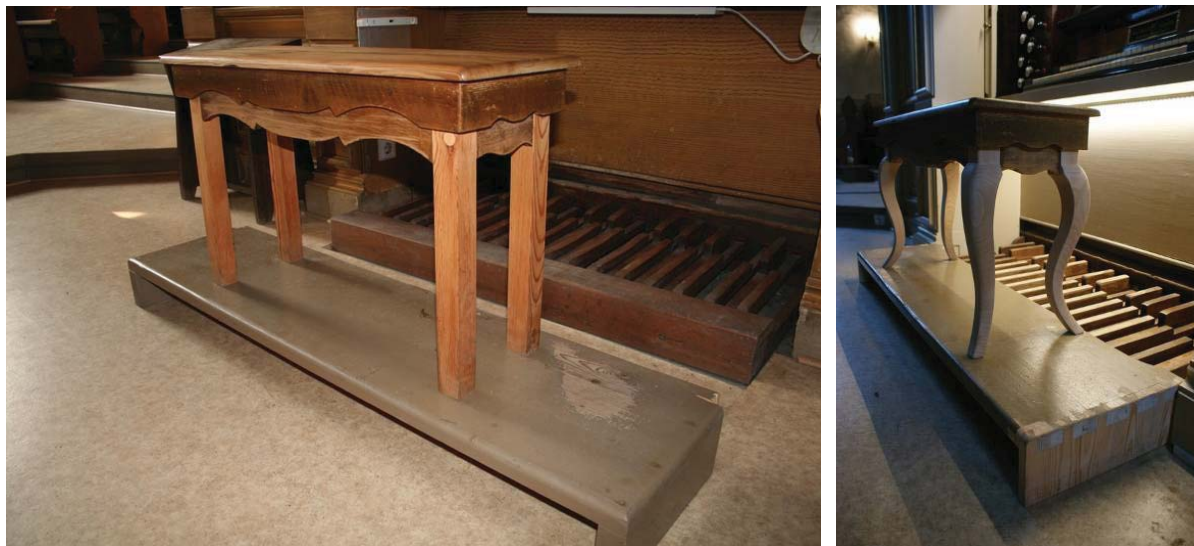
Die Orgelbank (Abb. 3) war modifiziert und nur noch zu Teilen dem Originalbestand entstammend. Die Bankbeine sowie das unterer waagrechte Tragebrett waren neueren Herstellungsdatums. Sitzfläche und Rahmen der Sitzfläche, einschließlich des sich dort befindlichen Ablagefaches, waren dem Originalbestand zu zuordnen. Das waagrechte Tragebrett war länger gestaltet als dies der Zwischenraum im Spieltischausschnitt zuließ. Um die Orgelbank weiter nach vorne schieben zu können, waren an den Ecken nachträglich Ausfäzungen vorgenommen worden. (Abb. 3)

Abb. 3 Orgelbank im vorgefundenen Zustand mit nicht originalen Beinen, (rechts) Orgelbank mit rekonstruierten Beinen nach der Restaurierung

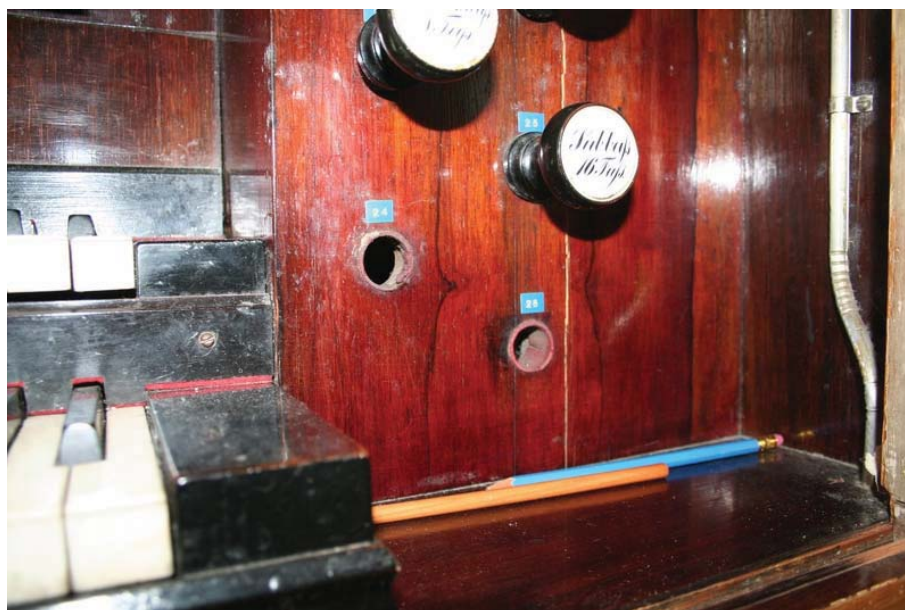
Im rechten Staffelnbrett fehlten zwei Registerzüge. (Abb. 4) Diese waren jedoch im Innern der Orgel eingelagert. Ursprünglich handelte es sich dabei um den Calcantenzug und um einen nicht besetzten Registerzug „Vacat“. Im Zuge der Dispositionserweiterung um 1955 wurden die Züge umfunktioniert zu „Choralbaß 4“ und „Quintbaß 5 1/3“. (Abb. 5, Abb. 6, Abb. 7, Abb. 8, Abb. 9)

Abb. 4 fehlende Registerzüge der Pedalerweiterung im vorgefundenen Zustand

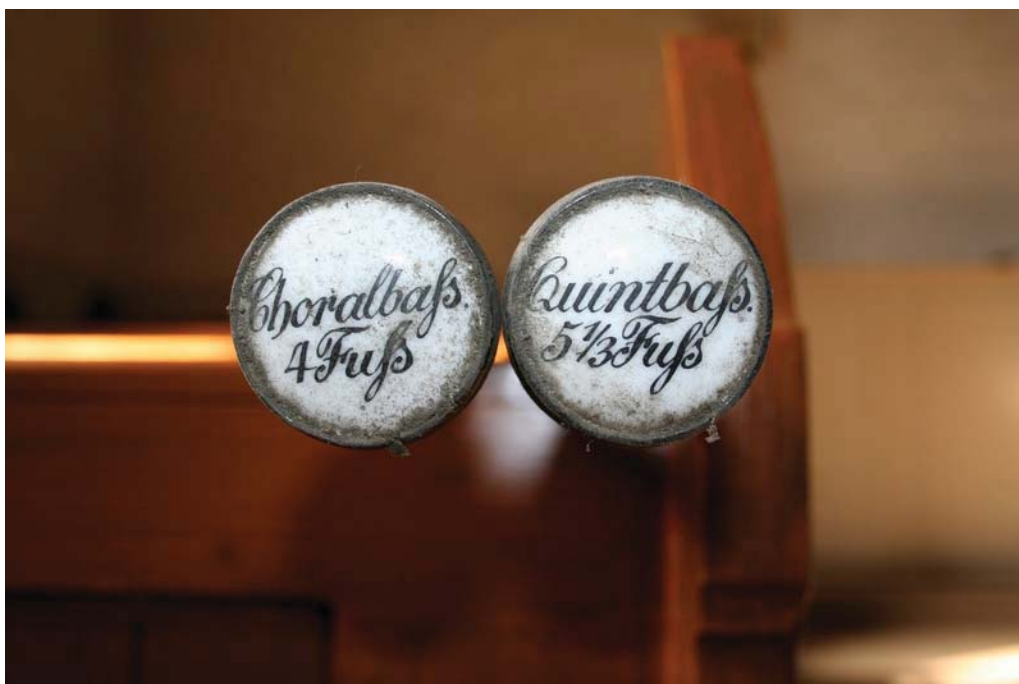
Abb. 5 Aufgefundene Registerzüge der Pedalerweiterung

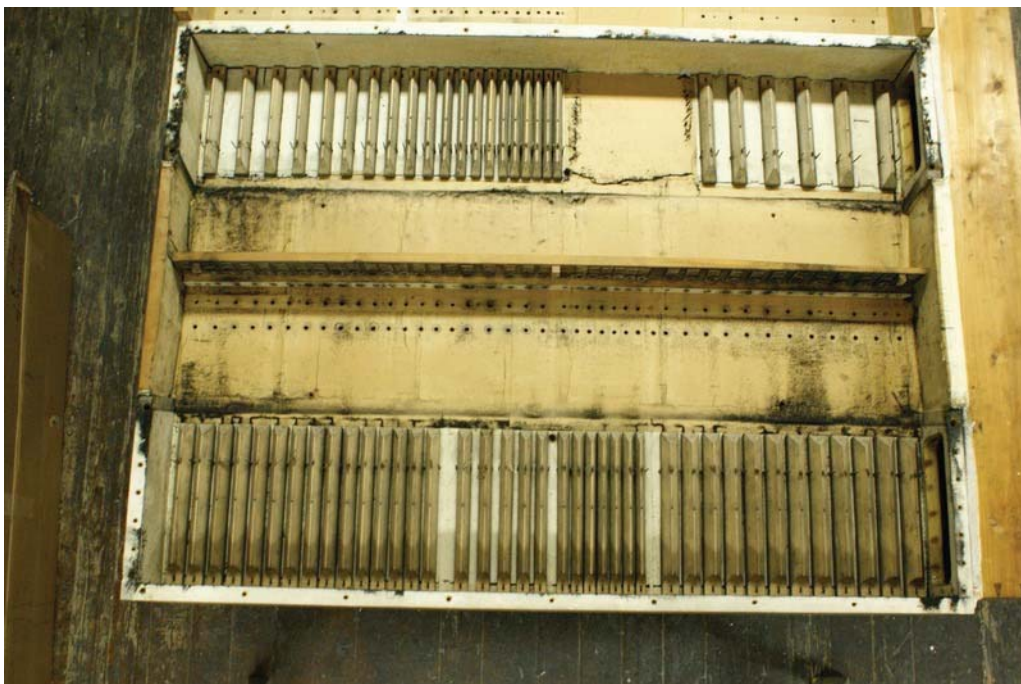
Die Unterseiten der Windladen wurden mit Packpapier überpapiert vorgefunden. Die Papierung wies etliche Risse auf. (Abb. 10) Alle Kanzellen der Manualladen waren zweifach angebohrt und mit „Fröschen“ versehen. (Abb. 11) Diese dienen dazu mit Hilfe von Membranen die Auslässe derjenigen Tonkazzellen zu schließen, die jeweils angespielt werden. Die „Verführungen“ von Bohrung zu Bohrung erfolgte in einem Brett. Dieses reichte im I. Manual jeweils über die ganze Ladenlänge und im II. Manual jeweils über diejenigen Bereiche die Tonkazzellen aufwiesen. Die Papierung mit Packpapier sowie die „Froschleisten“ stammen aus dem Jahr 1955. Schon damals waren die Windladen offensichtlich undicht und wiesen massive Schleichwinde und Durchstecher auf.

Abb. 11 Geöffnete Windlade mit abgenommener Abdeckleiste

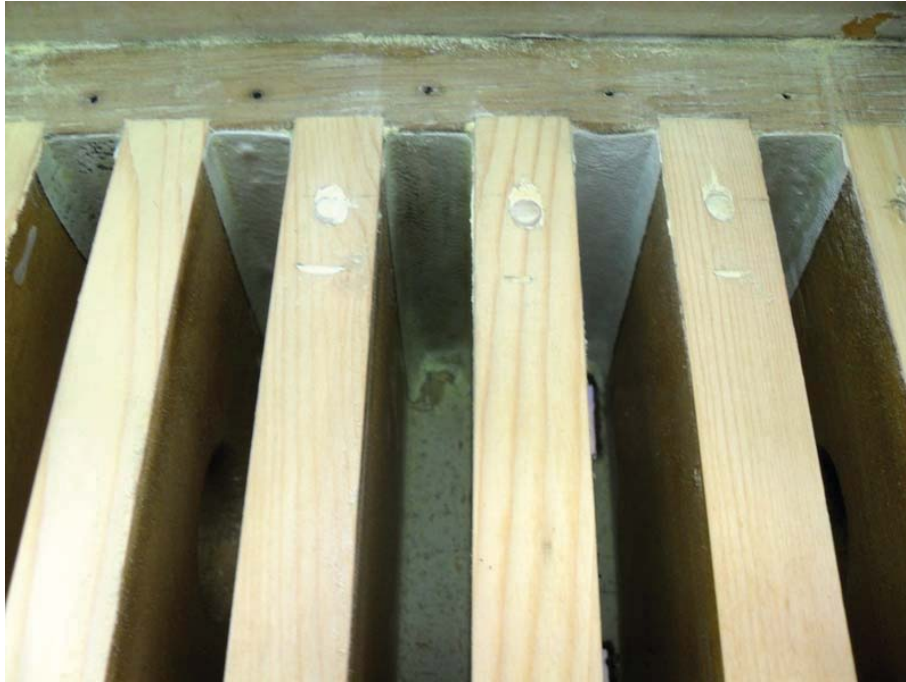
Abb. 17 Fixierung lockerer Schied- Schenkelverbindungen durch eingebohrte Dübel sowie Ausliederung der Kanzellenfugen

Nach dem Öffnen der aufgeschraubten Windkästen wurden die Ventile ausgebaut. In den Fundament- und Kanzellenspundbereichen wurden Risse ausgespänt. (Abb. 20) Die Bohrungen wurden mit Langholzdübeln zugestöpselt. Lockere Schiede wurden durch schräg eingebohrte Dübelstäbe mit den Windladenschenkeln verbunden. Die zugänglichen Übergangsbereiche zwischen Schied und Schenkel wurden zur Sicherheit gegen Schleichwinde abgeledert. Die sich ablösenden Teile der Fundamentböden wurden, soweit dies von außen möglich war, angeleimt. Die Schraubungen in dem Teilbereich in dem der Fundamentboden auf der C-Seite der Manualwerke angeschraubt war, wurden aus Sicherheitsgründen beibehalten. Nachdem diese Arbeiten ausgeführt waren, wurden die Windladen mit Warmleim ausgegossen. (Abb. 21)

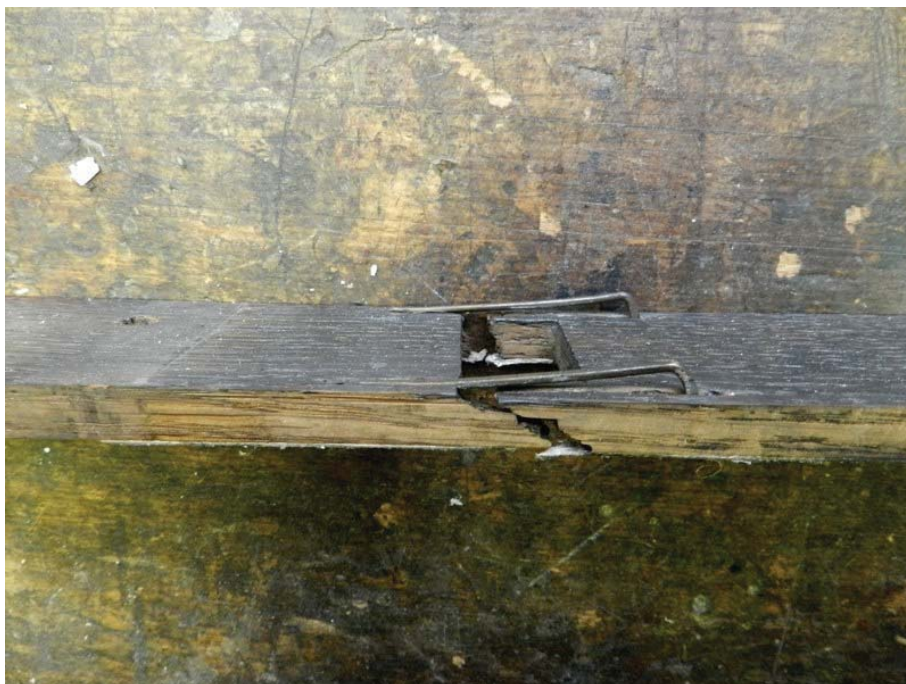
Die Schleifenbelederung war partiell defekt oder verhärtet. (Abb. 17, Abb. 18, Abb. 19) Für das Verhärten wird Wassereinbruch verantwortlich gewesen sein. Für die defekten Belederungen größere Schmutzpartikel. Diese führten zum Abrieb der Belederung in den betreffenden Bereichen. Eine der Registerschleifen war im Bereich einer eckigen Schleifenöffnung in den beiden Randzonen durchbrochen. Sie war in der Vergangenheit durch die Anbringung von Messingbügeln, welche die Schadsstelle überbrückten, provisorisch repariert worden.

Abb. 18 Gebrochene Schleife notdürftig repariert in vorgefundenem Zustand

Die gebrochene Schleife wurde durch die Einleimung einer eingeneteten Holzfeder in Längsrichtung im Bruchbereich verleimt. Sämtliche Ventile wurden neu beledert.

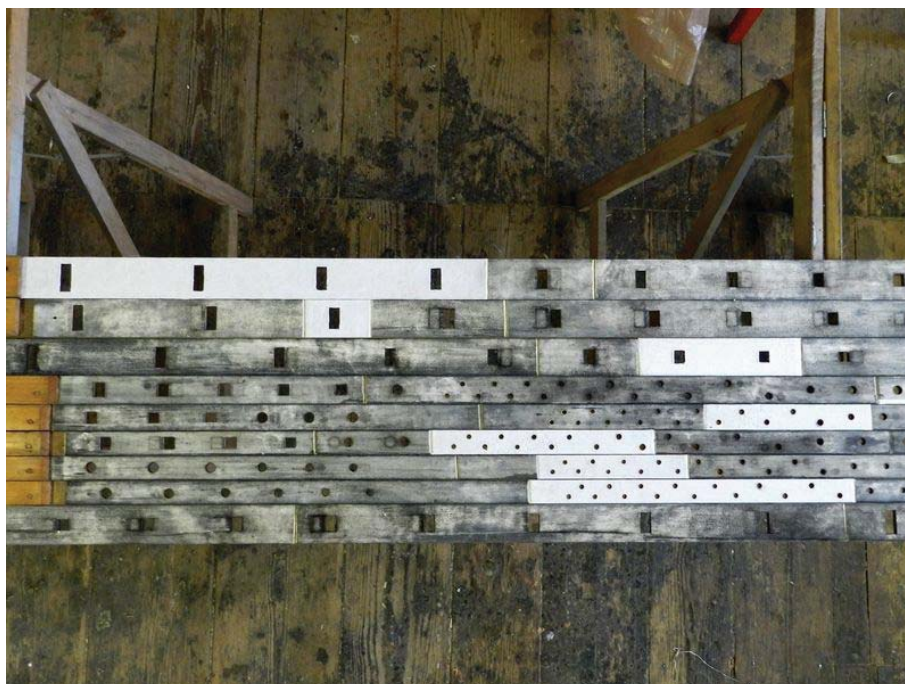
Abb. 19 Partiiell erneuerte Schleifenbeledungen

Die Schleifenbeledung wurde nur in denjenigen Teilbereichen erneuert in dem diese defekt war.
