## **Abschlussbericht zum DBU - Projekt:**

# **Modellhafte Beseitigung von Umweltschäden und denkmalgerechte, nachhaltige Sanierung einer Carl Eduard Jehmlich - Orgel von 1878 im Raumkontext**

**Projekt AZ 30200-45**

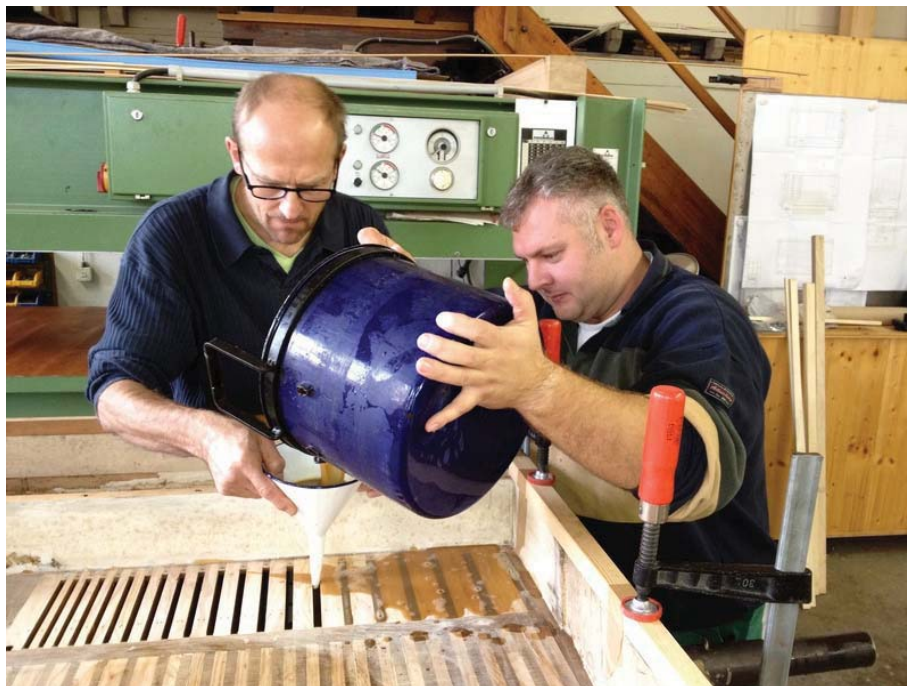
Abb. 21 Ausgießen von Kanzellen mit Warmleim

Nach dem Öffnen der aufgeschraubten Windkästen wurden die Ventile ausgebaut. In den Fundament- und Kanzellenspundbereichen wurden Risse ausgespänt. (Abb. 20) Die Bohrungen wurden mit Langholzdübeln zugestöpselt. Lockere Schiede wurden durch schräg eingebohrte Dübelstäbe mit den Windladenschenkeln verbunden. Die zugänglichen Übergangsbereiche zwischen Schied und Schenkel wurden zur Sicherheit gegen Schleichwinde abgeledert. Die sich ablösenden Teile der Fundamentböden wurden, soweit dies von außen möglich war, angeleimt. Die Schraubungen in dem Teilbereich in dem der Fundamentboden auf der C-Seite der Manualwerke angeschraubt war, wurden aus Sicherheitsgründen beibehalten. Nachdem diese Arbeiten ausgeführt waren, wurden die Windladen mit Warmleim ausgegossen. (Abb. 21)

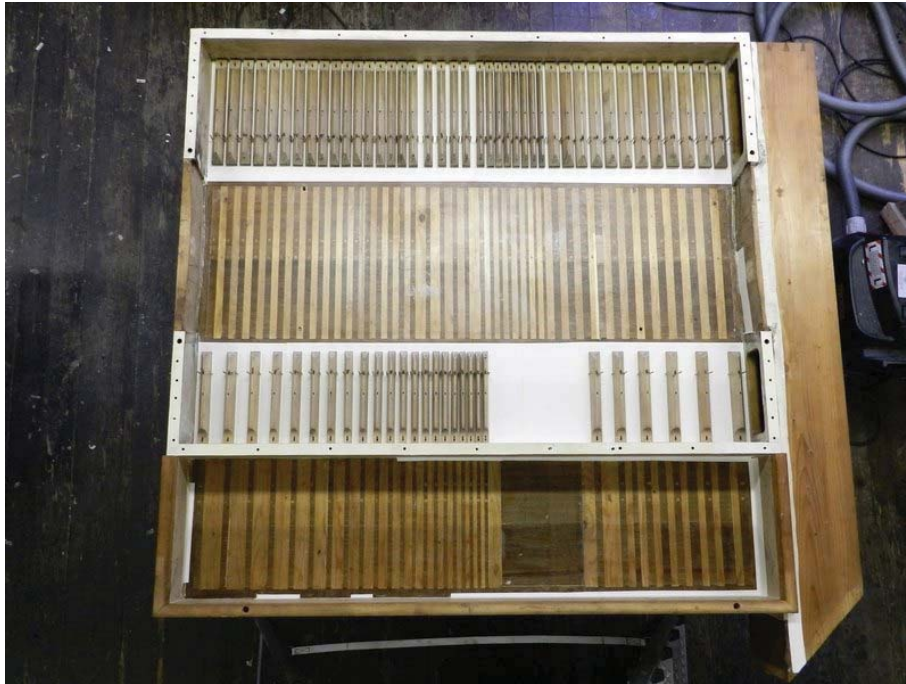
Abb. 22 Unterseite Manuawindlade mit erneuerter Papierung im Ventilauflagebereich, Pergamentierung der Bereiche außerhalb der Windkästen

In den Manualwerken konnte auf Grund der Vielzahl der Risse und damit einhergehenden Verwerfungen im Ventilauflagebereich die originale Papierung nicht erhalten werden. Die Papierung wurde vollständig erneuert. Im Pedal konnten Teilbereiche der ursprünglichen Papierung exemplarisch erhalten werden.

Im Bereich außerhalb der Windkästen wurden die zugespundeten Kanzellen, abweichend vom Original, flächig mit dünnem aufgeleimtem Pergament überzogen. Ausschlaggebend für diese Entscheidung war die Sorge um erneute Rissbildung. Pergament mit seiner hohen Rissfestigkeit und geringen Elastizität bildet hier einen idealen und transparenten Werkstoff. (Abb. 22)

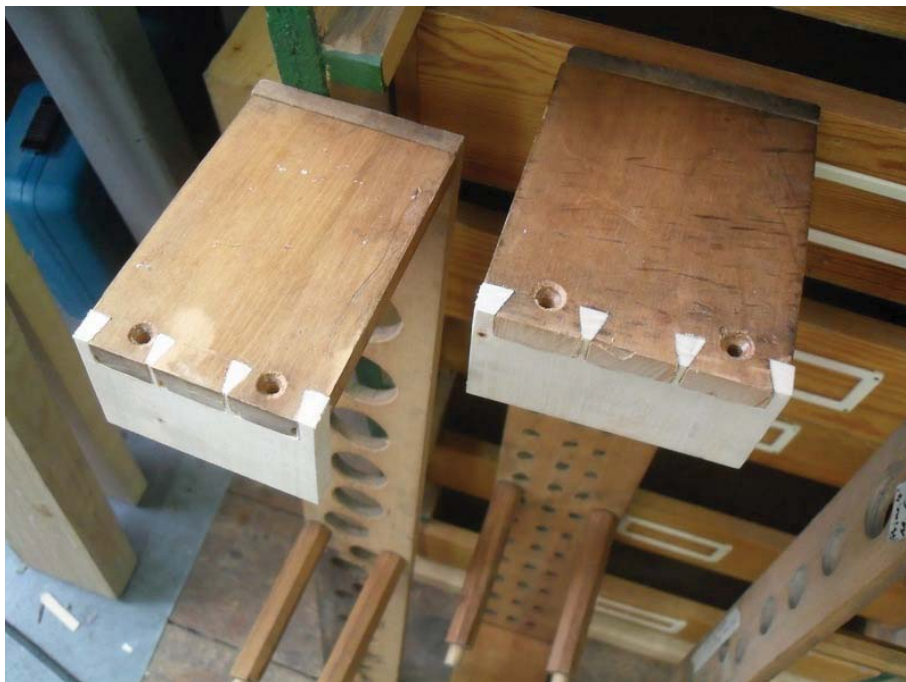
Abb. 23 Rückführungsarbeiten an den Pfeifensetzchen im Bearbeitungszustand, vorgefundene Schraubenlöcher noch nicht zugesetzt

Bei etlichen anderen Pfeifenbänkchen wurden die „Setzchen“ (aus Lindenholz gefertigte Abstandshalter zwischen Stockoberseite und Pfeifenbänkchen) auf ihre ursprüngliche Form zurück geführt. Dabei ist die Verbindung zwischen den beiden rechtwinkelig aufeinander laufenden Teilen in einer Zinkenverbindung hergestellt. (Abb. 23)

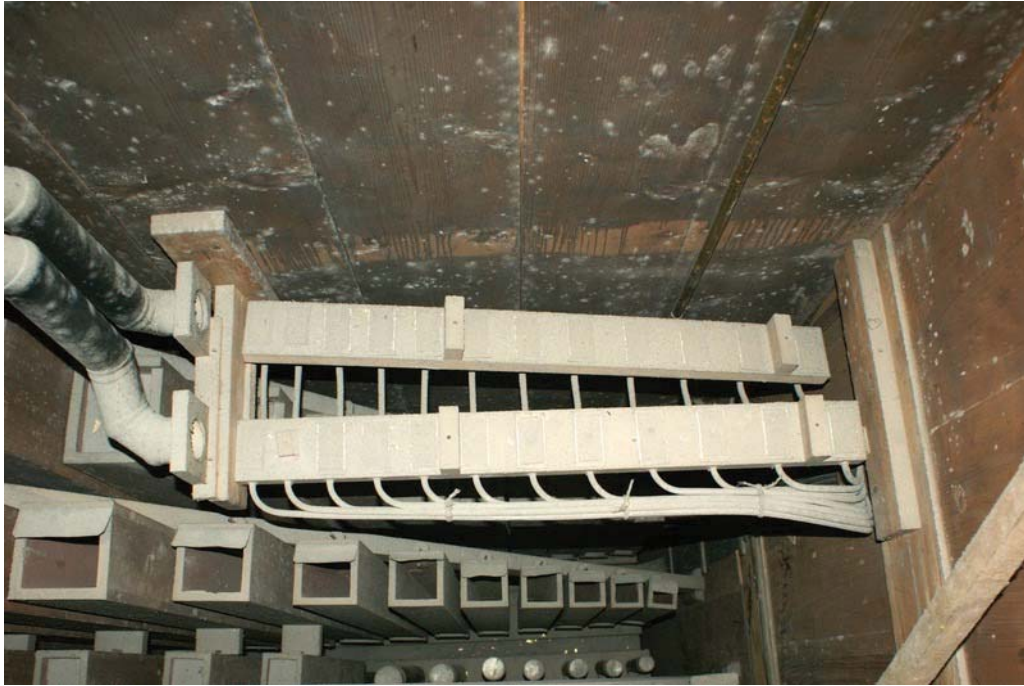
Die vier Kegelladen (zwei pro Register) waren nicht mehr vorhanden. Das Pfeifenwerk war weitgehend erhalten geblieben. Es tauchte unsachgemäß in Düngemittelsäcken eingelagert nach Beginn der Arbeiten auf. Es hatte in Folge der Einlagerungsbedingungen stark gelitten und wies teilweise hochgradige Deformationen auf. Es handelte sich um einen inhomogenen Pfeifenbestand. Dieser setzt sich zu Teilen aus Pfeifenwerk das dem ursprünglichen Bestand der Orgel C.E. Jehmlich entstammte und „Fremdpfeifen“, zusammen (12 gedeckte Pfeifen und 11 offene Pfeifen aus vormals Fugara 8'). Darüber hinaus befanden sich darunter 13 gedeckte Pfeifen aus Zinn mit gerundeten ausgewölbten Labien sowie 15 offene Pfeifen aus Zink. Diese entstammen mgwl. aus dem von Eule ergänzten Pfeifenwerk.<sup>23</sup>

Abb. 24 Vorgefundene Reste (Membranenleisten) der pneumatisch angesteuerten Zusatzlade D- Seite aus dem Jahre 1955 mit Schimmelflecken auf Orgelrückwand

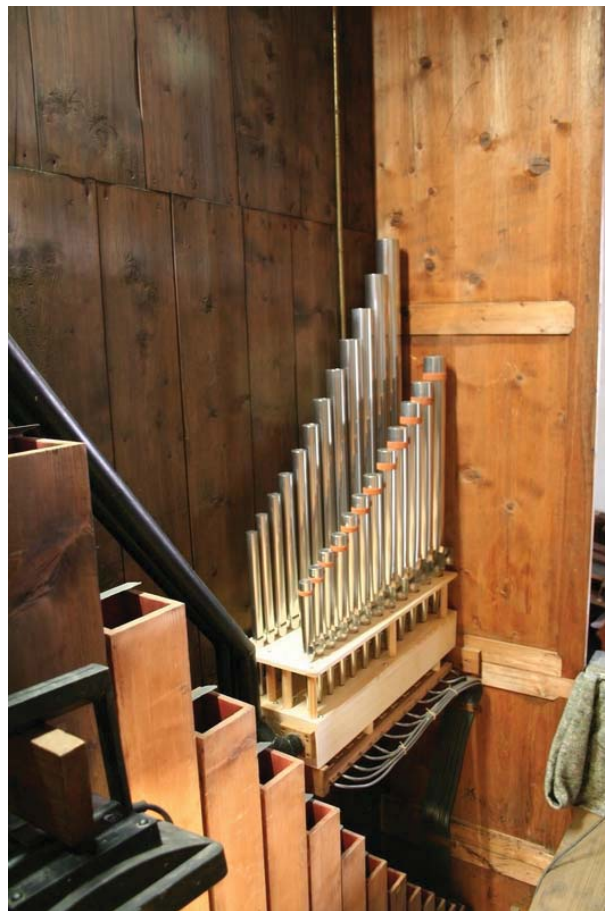
Abb. 25 Rekonstruierte pneumatische Zusatzlade D-Seite

Für die Revitalisierung wurden zwei Kegelladen rekonstruiert. Deren äußeren Abmessungen waren gut an Hand der noch vorhandenen Auflager sowie der Windzuführungskanäle ablesbar (Länge und Breite). Die ursprüngliche Tonteilung war an Hand der Bleikondenktoren sowie der vorhandenen Membranenleisten ablesbar. Die Membranen wurden erneuert. Die Bleirohre wurden in abschraubbare Leisten eingeleimt. Teilweise war die Tonteilung nach heutigem Verständnis nicht logisch nachvollziehbar. Da sie jedoch Teil der ursprünglichen Anlage darstellte, wurde sie nicht weitergehend in Frage gestellt sondern beibehalten. Die fehlenden Konduktenzuleitung für die Windversorgung der Laden wurden mittels mehrfach gekröpften Papprohrs neu gebaut.

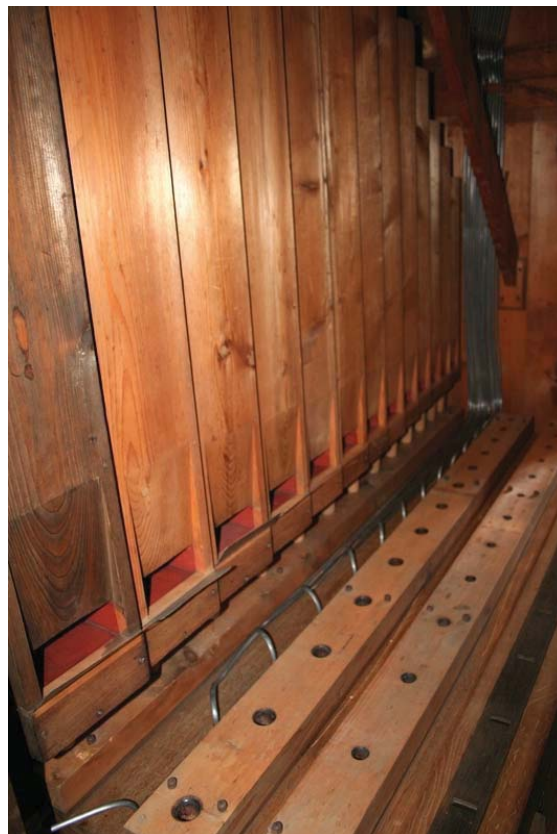
Abb. 27 Bleikonden in Tonkzellen der Pedalwindlade D-Seite

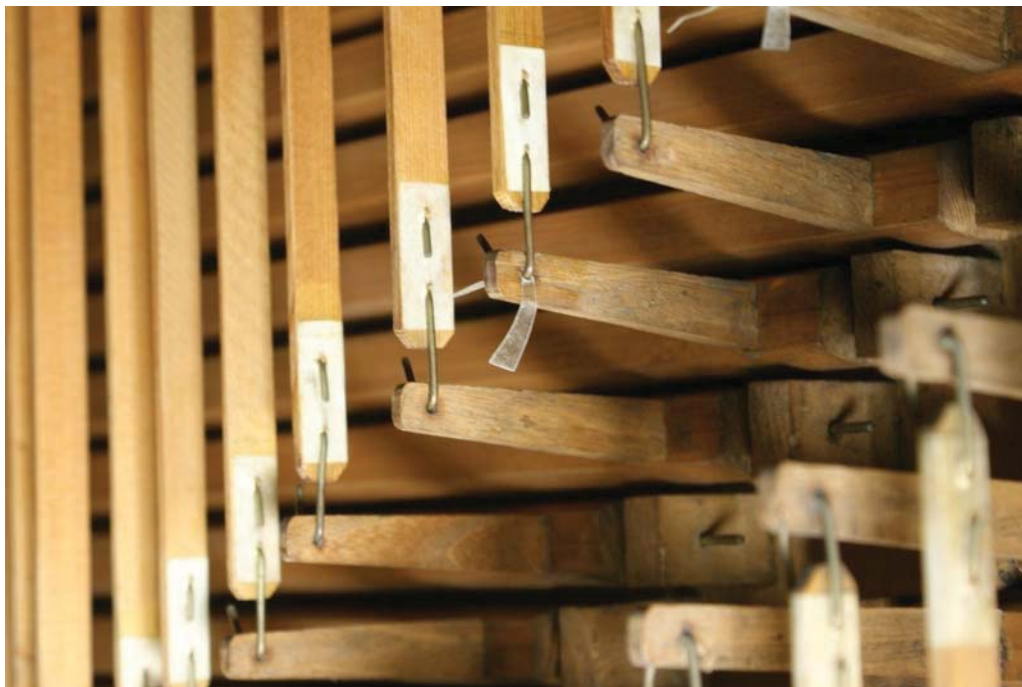
Abb. 30 Pergamentkeil zur Reduzierung des Lagespiels der Abstrakteneinbindung, Pergamentkeil im Bearbeitungszustand noch nicht angeleimt und nicht gekürzt

Die Achspunkte wurden auf übermäßiges Spiel in einzelnen Achslagern hin überprüft. Erhöht vorgefundenes Achslagerspiel wurde durch die Einbringung von Pergamentkeilen reduziert. Nicht originale Drähte wurden gegen Nachbauten in entsprechendem Messingdraht ersetzt.

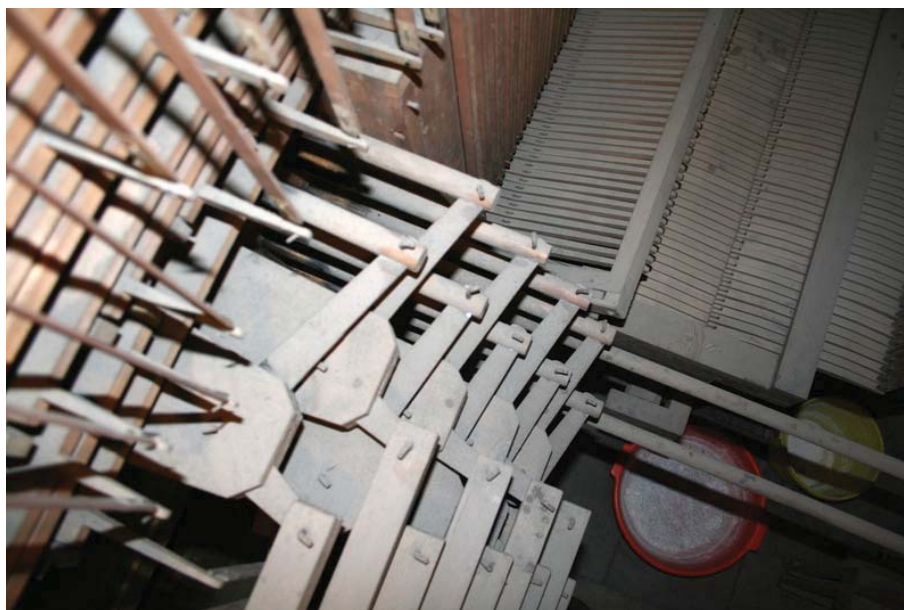
Die Registertrakturanlage ist fast vollständig im Original erhalten. An Registerwellen, Zugstangenlängen und Achspunkten der Wellenlager wurden im Laufe der Geschichte keinerlei Veränderungen vorgenommen. Die Registerschwerter sind in Buche gefertigt. Die Metallwinkel und Achsstifte wurden verschmutzt und oxidiert vorgefunden. Die Achspunkte der Zugstangenangriffspunkte wiesen geringes Spiel auf. Im rechten Staffebrett fehlten zwei Registerzüge. Sie standen ausgebaut im Innern der Orgel. Sie tragen die Beschriftungen Quintbass 5  $\frac{1}{3}$ ' und Choralbass 4' für die beiden Registern, die auf den zusätzlich eingebauten Kegelladen standen und nicht mehr vorhanden waren. (Abb. 35, Abb. 36, Abb. 37, Abb. 38)

Abb. 35 Registermechanikwinkel vor der Restaurierung

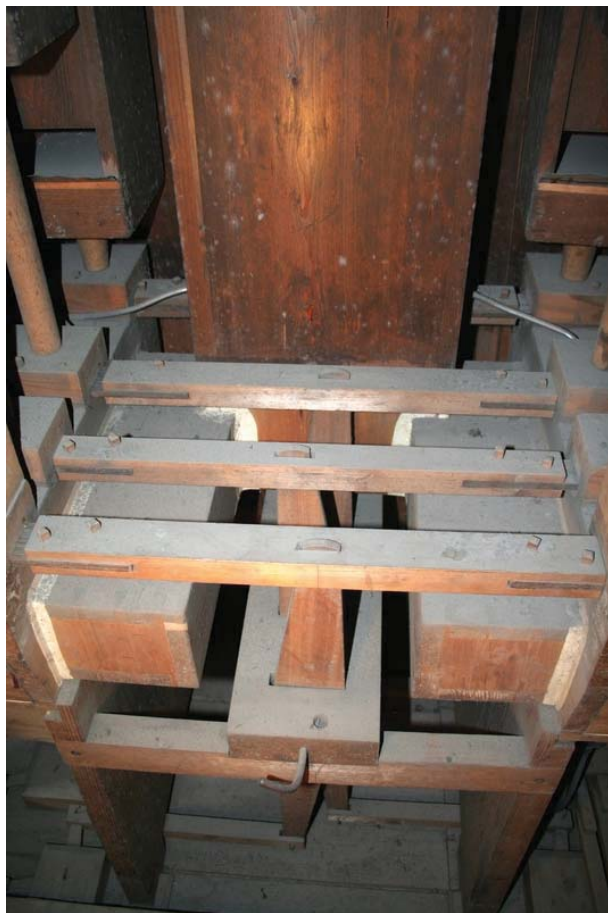
Abb. 37 Registerschwerter mit Schleifenverbindern Pedal vor der Restaurierung

Die Metallwinkel wurden ausgebaut, entrostet und anschließen mit einer schützenden Spezialwachssicht überzogen (Cosmoloid 80). Die Holzschwerter wurden auf erhöhtes Achslagerspiel hin kontrolliert. Erhöhtes Spiel in den Angriffspunkten der Schleifen wurde mit der Einbringung von Pergamentstreifen reduziert.

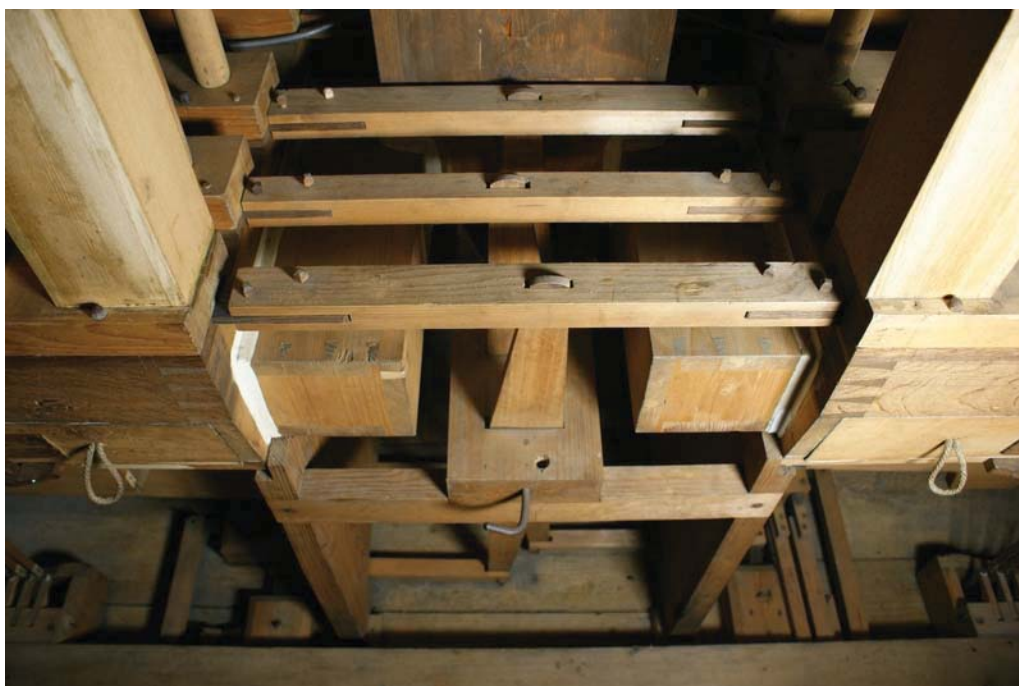
Abb. 38 Registerschwerter mit Schleifenverbindern Pedal nach der Restaurierung

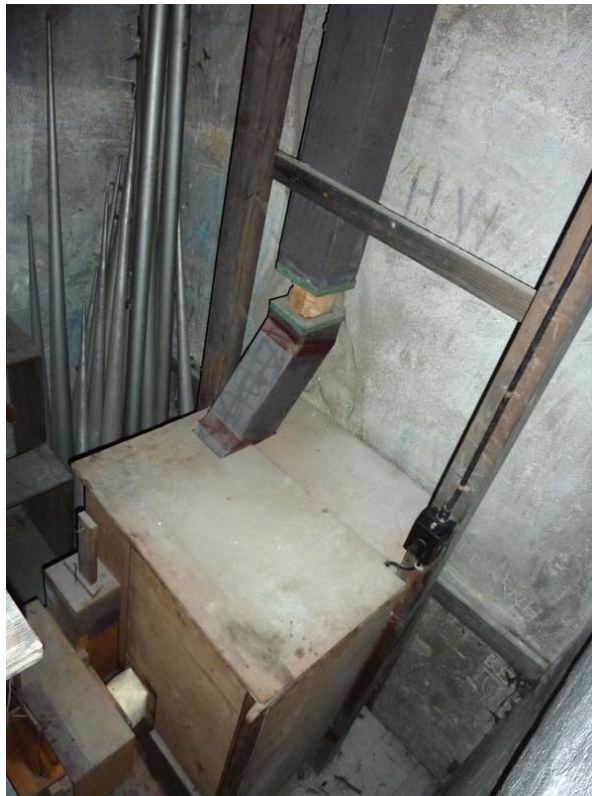
Abb. 39 Vorgefundener Gebläsemotor Schutzkasten am ursprünglichen Standort des dritten Kastenbalges

Der vorhandene Motor wies starke Laufgeräusche auf. In der Abwägung zwischen der Anschaffung eines neuen Gebläsemotors und der Wiederherstellung der ursprünglichen Windversorgung in Kombination mit dem Einbau einer motorischen Balghebeanlage, fiel die Entscheidung zu Gunsten einer Rekonstruktion des dritten Kastenbalges. Hauptargument für diese Entscheidung spielte bildete das Wissen um die mangelnde Eignung von Kastenbälgen für die Versorgung mittels Motorwind (starke Winddruckschwankungen).

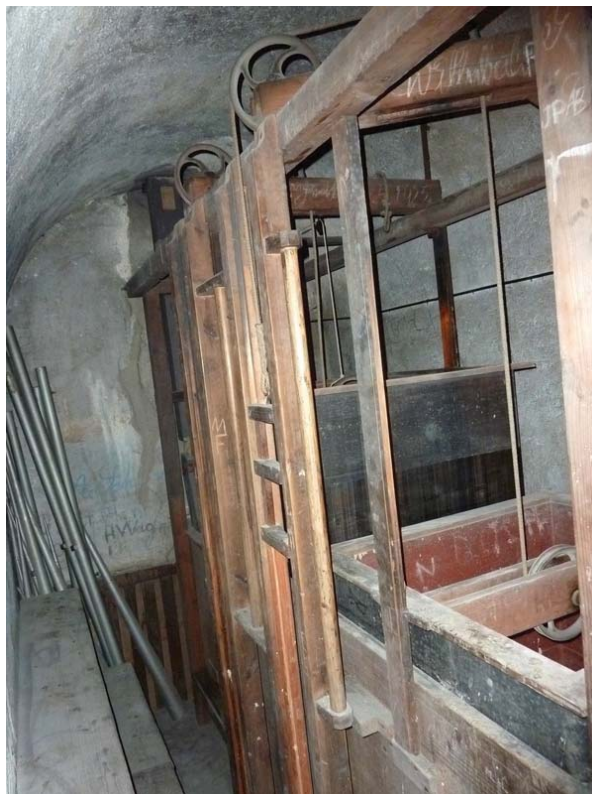
Abb. 40 Balganlage in vorgefundenum Zustand

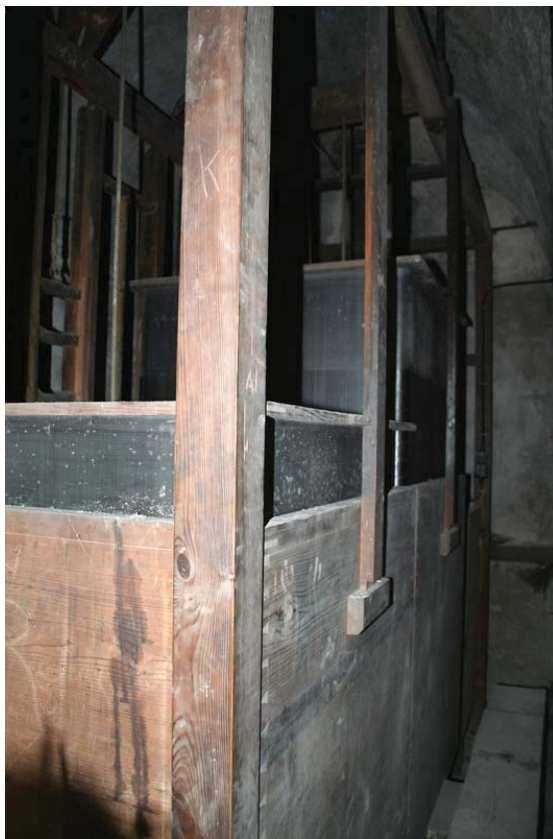
Abb. 41 Balganlage Hinterseite in vorgefundinem Zustand und Schimmelflecken

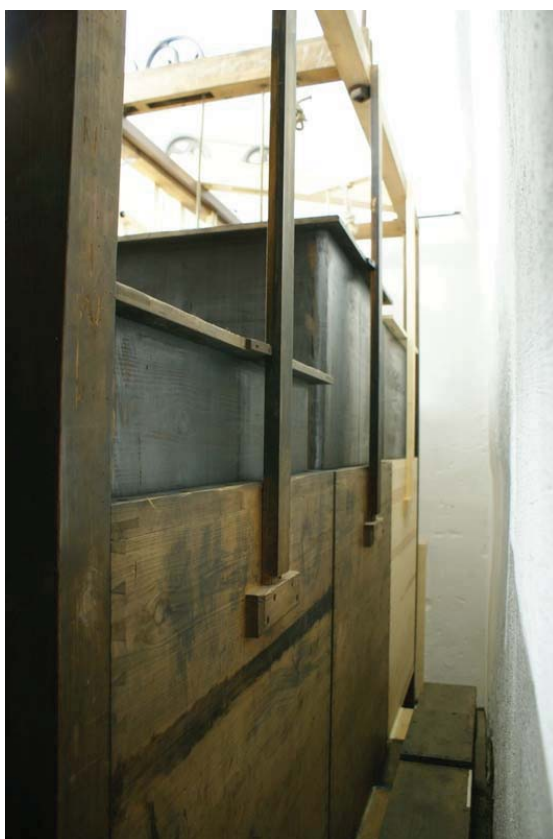
Abb. 42 Balganlage Hinterseite mit rekonstruiertem Kastenbalg

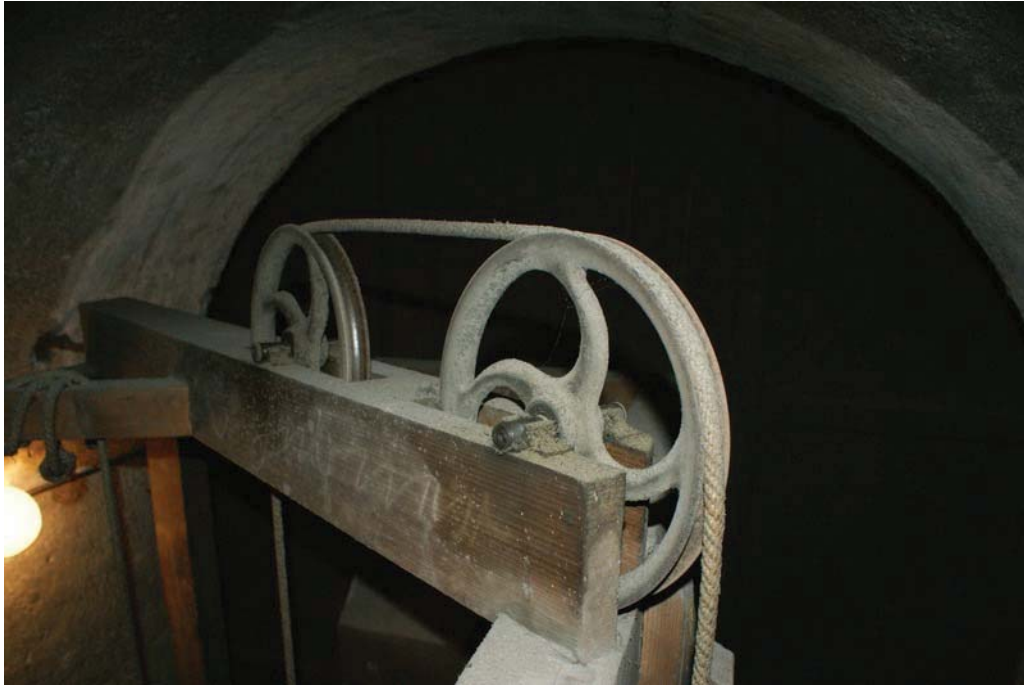
Abb. 43 Seilzugrollen in vorgefundenem Zustand

Die Achslager der Seilzugrollen der beiden vorhandenen Bälge wiesen starke Abnutzungserscheinungen auf. Dies führte zu einem erhöhten Geräuschpegel beim Treten der Bälge. Die fehlenden Achslager bzw. von den Ausarbeitungen betroffenen Achslager wurden in Messing rekonstruiert bzw. erneuert.

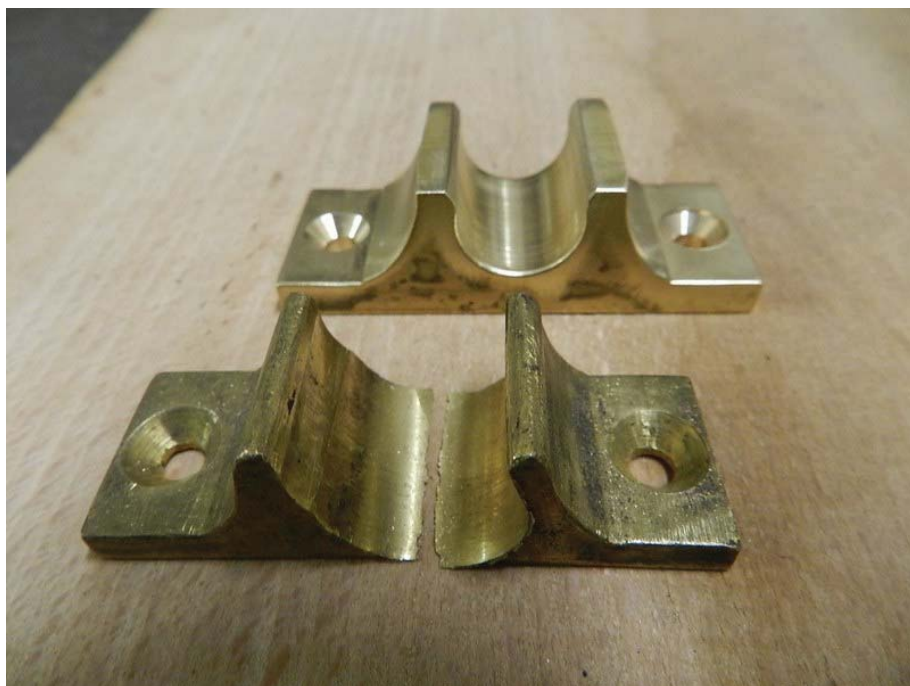
Abb. 44 Lagerschale für Seilzugrolle in ausgearbeitetem Zustand und rekonstruiert

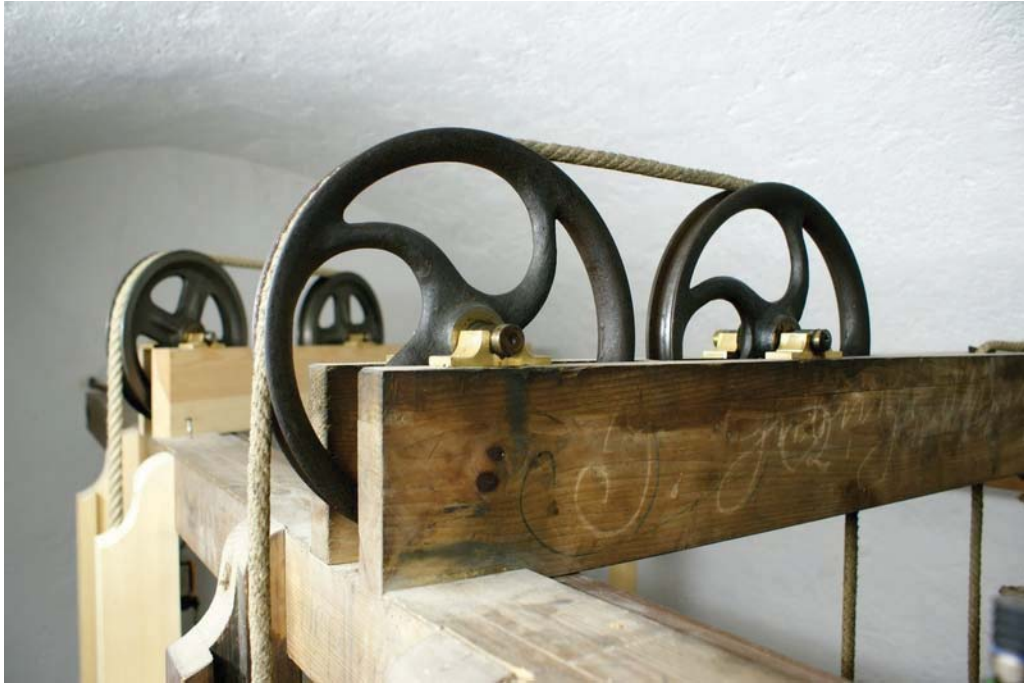
Abb. 45 Seilzugrollen mit erneuerten Lagerschalen

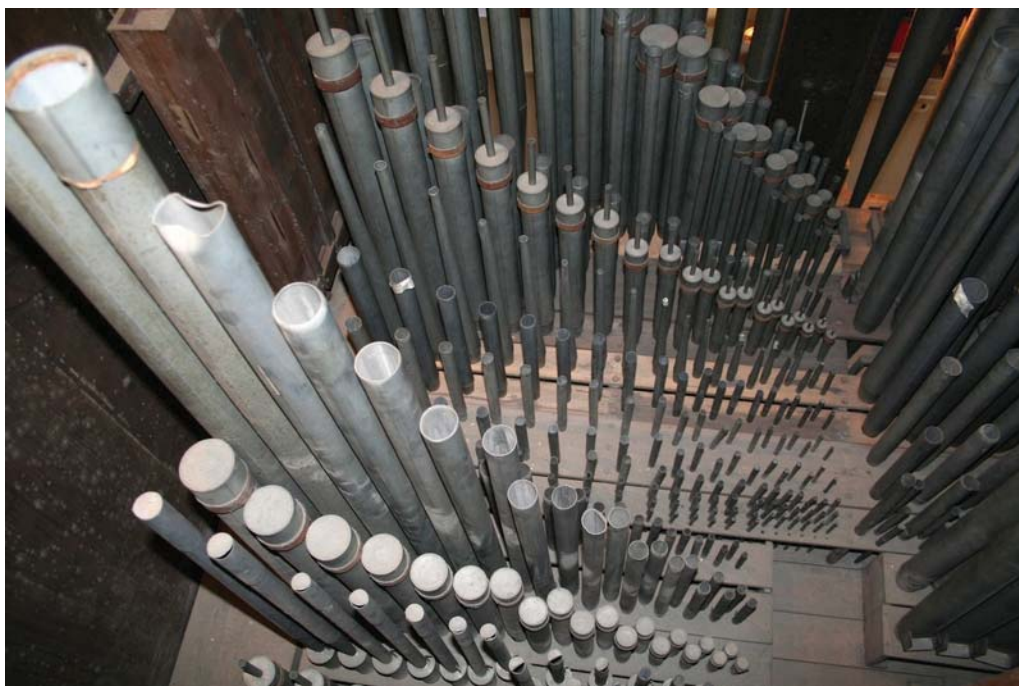
Abb. 51 Blick auf das Pfeifenwerk des II. Manuals im vorgefundenen Zustand

Der Zustand des Pfeifenwerkes bedingte eine grundlegende restauratorische Überarbeitung. Die Überarbeitung erfolgte nach strengsten denkmalpflegerischen Kriterien. Sie beinhaltete bezogen auf das Metallpfeifenwerk die Beseitigung von Verformungen an Körper, Fuß und Mündungen. Die Entfernung von Stützmanschetten sowie das Nachlöten gerissener Fußspitzen und Mündungen.

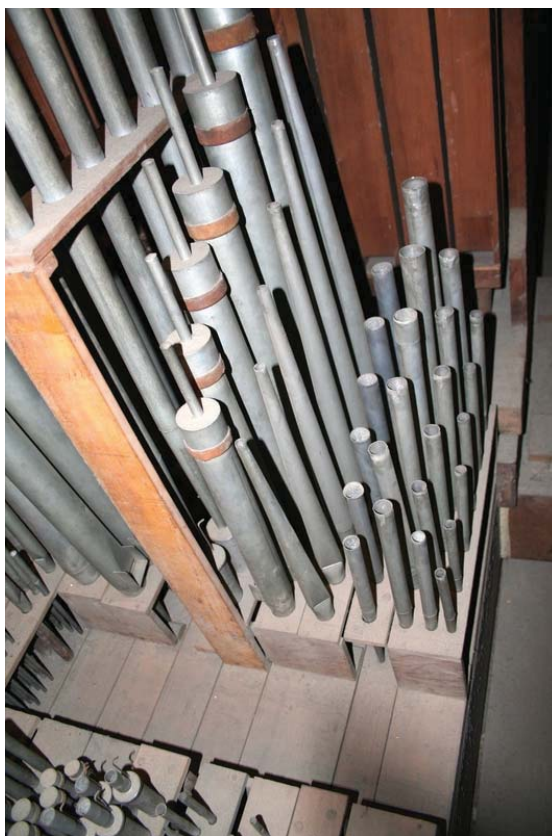
Abb. 53 Blick auf das Pfeifenwerk des II. Manuals im vorgefundenen Zustand mit Dulcian 8'

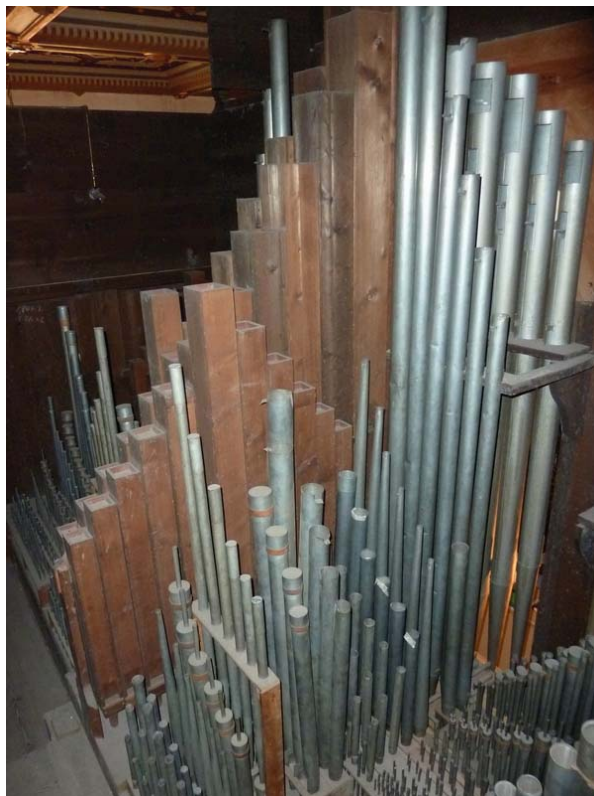
Abb. 55 Blick auf das Pfeifenwerk C-Seite vor der Restaurierung

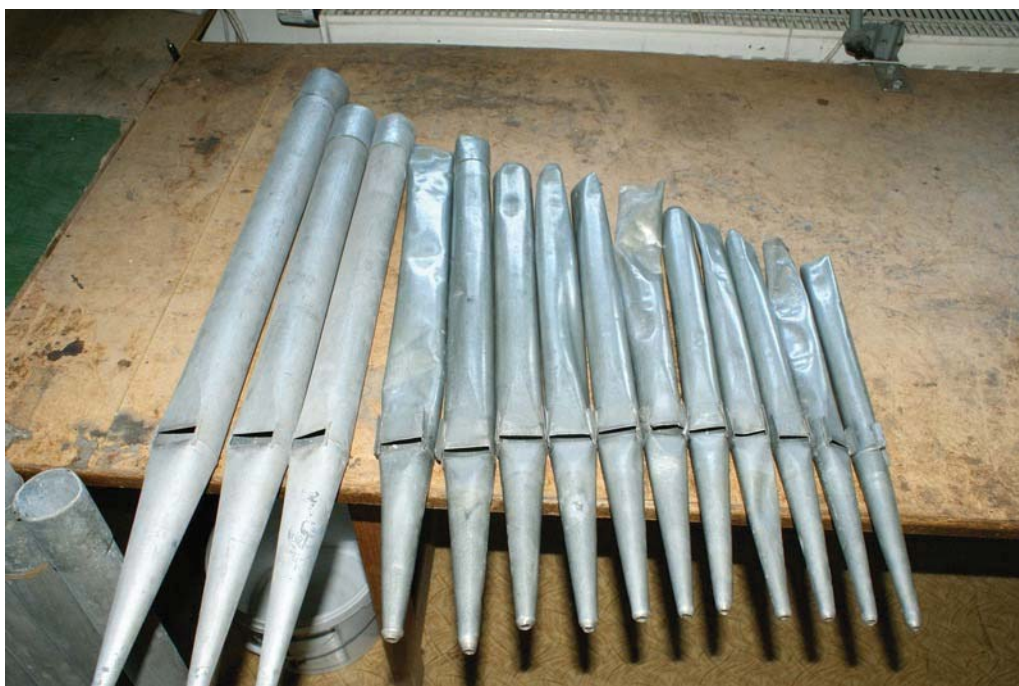
Abb. 58 Zum Originalbestand zugehörige Flöte 8' Pfeifen in vorgefundenum, eingekürzten Zustand sowie drei davor gesetzte Fremd Pfeifen

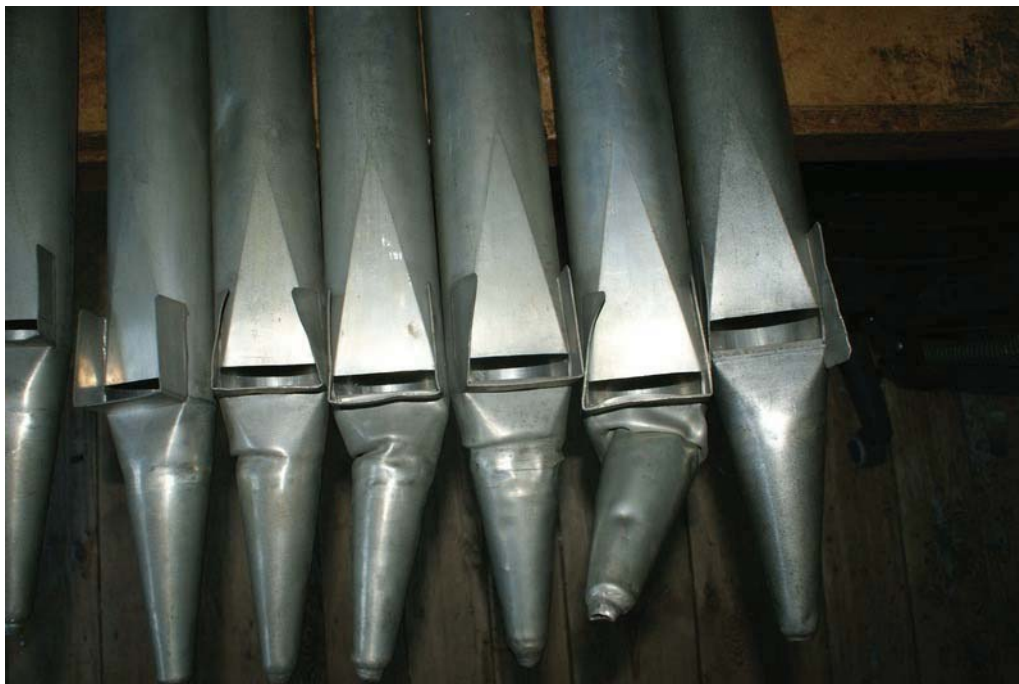
Abb. 59 Flöte 8' Pfeifen in vorgefundem Zustand, rechts außen eine Fugara Pfeife

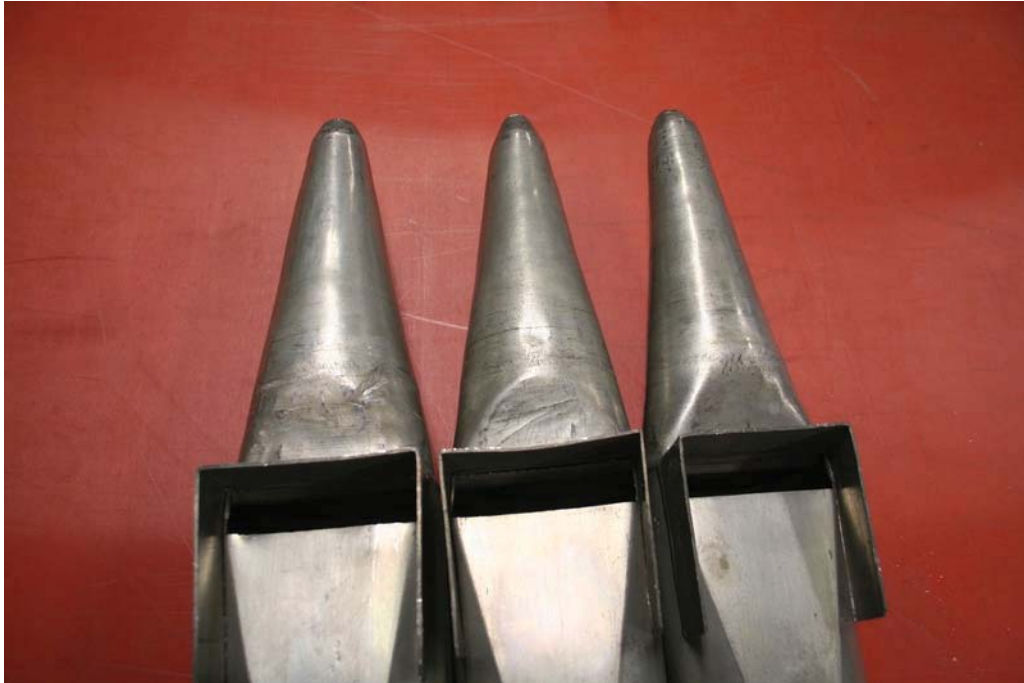
Abb. 61 Flöte C,Cs,D nach Restaurierung

Die vier mit umgeknickten und eingesackten Füßen vorgefundenen Pfeifen von Flöte 8' wurden ausgeformt. Da es sich bei den dünnen Fußwandungen (die teilweise dünner sind als die Körperwandungen) herstellungsbedingt um eine konstruktive Schwäche handelt bei der ein Wiedereinsacken der Füße zu befürchten war, erhielt die Pfeifen C-F zur Stabilisierung Fußkappen aus Zinn übergestülpt. Gleichermäßen wurde dies bei den Pfeifen C-F von Gambe 8' ausgeführt. Die Fußkappen weisen in diesem Fall die gleiche Länge wie die Füße auf. Im Labienbereich verfügen sie über einen V-förmigen Ausschnitt. (Abb. 51, Abb. 52, Abb. 53, Abb. 54, Abb. 55, Abb. 56, Abb. 57, Abb. 58, Abb. 59, Abb. 60, Abb. 61, Abb. 62, Abb. 63, Abb. 64, Abb. 65, Abb. 66, Abb. 67, Abb. 68)

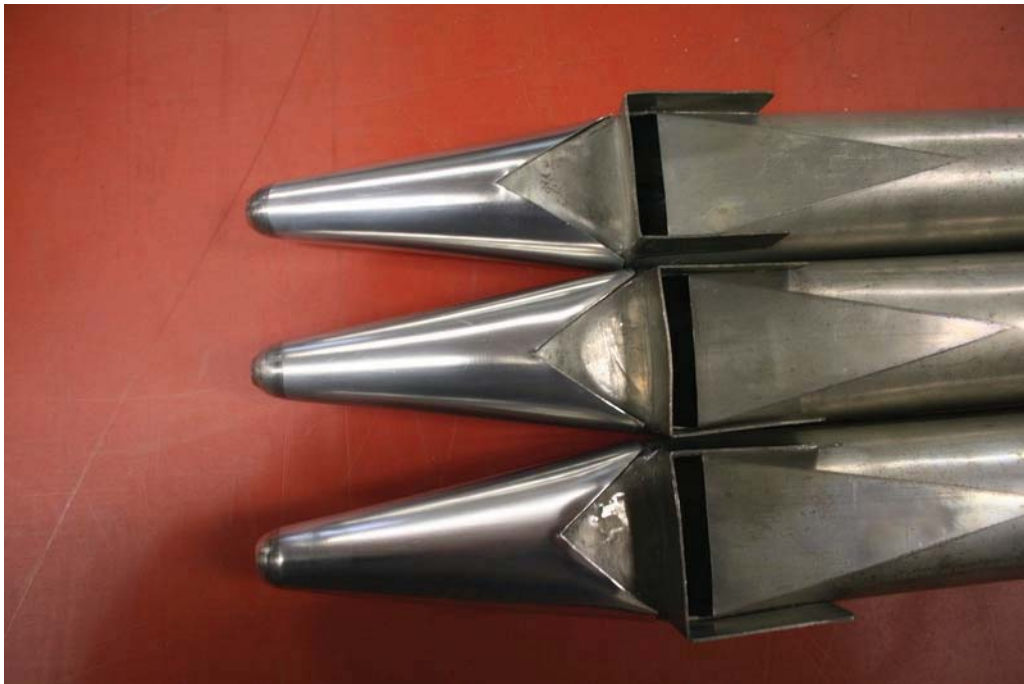
Abb. 62 Flöte C,Cs,D nach Restaurierung mit übergestülpten Fußkappen zur Stabilisierung der dünnen Wandungen

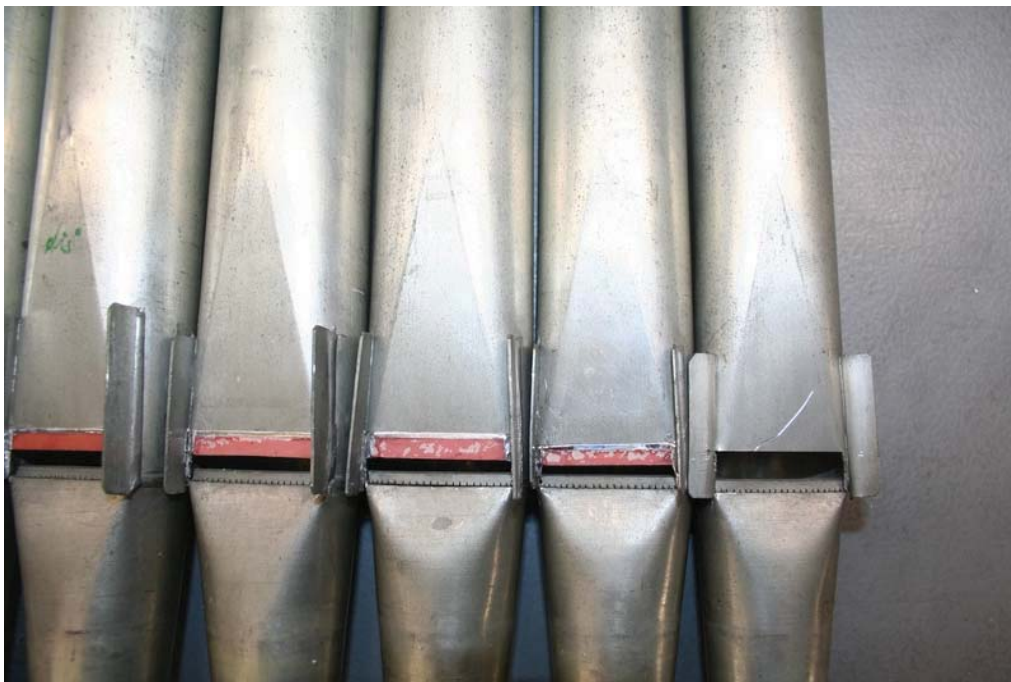
Abb. 63 Flöte 8' mit reduzierten Aufschnitten und g° mit vorgefundem Aufschnitt

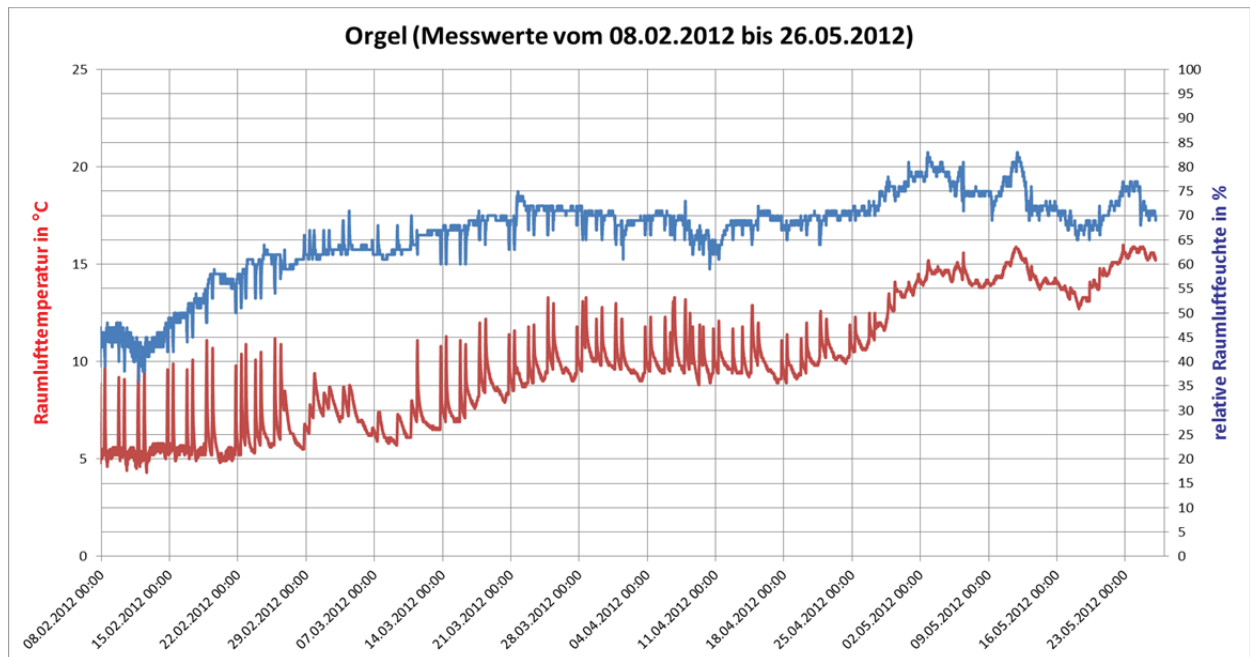
**Abbildung 4: Lufttemperatur (rot) und Luftfeuchte (blau) in der Orgel**

Es ist ersichtlich, dass bei Außenlufttemperaturen unter 0°C die Raumlufthtemperatur in der Nutzungszeit der Kirche ca. 6°C und während der Nutzungszeit ca. 10°C beträgt. Beide Temperaturen steigen mit zunehmender Außentemperatur, jedoch wegen der Speichermasse der Kirche zeitverzögert an. Die Differenz bleibt mit ca. 4 bis 5 K ungefähr konstant bis die Außentemperatur auf ca. 10°C ansteigt. Bei Außentemperaturen oberhalb von 10°C ist der Temperaturunterschied innerhalb und außerhalb der Nutzungszeit nur noch schwach ausgeprägt.

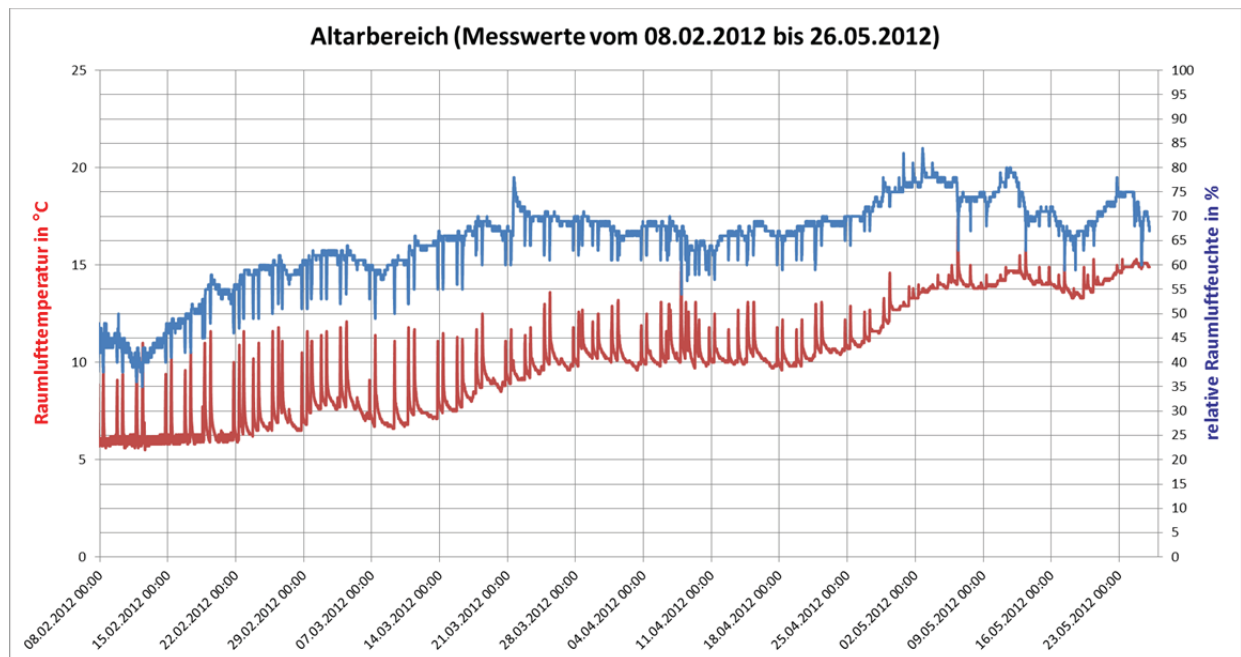
**Abbildung 5: Lufttemperatur (rot) und Luftfeuchte (blau) im Altarbereich**

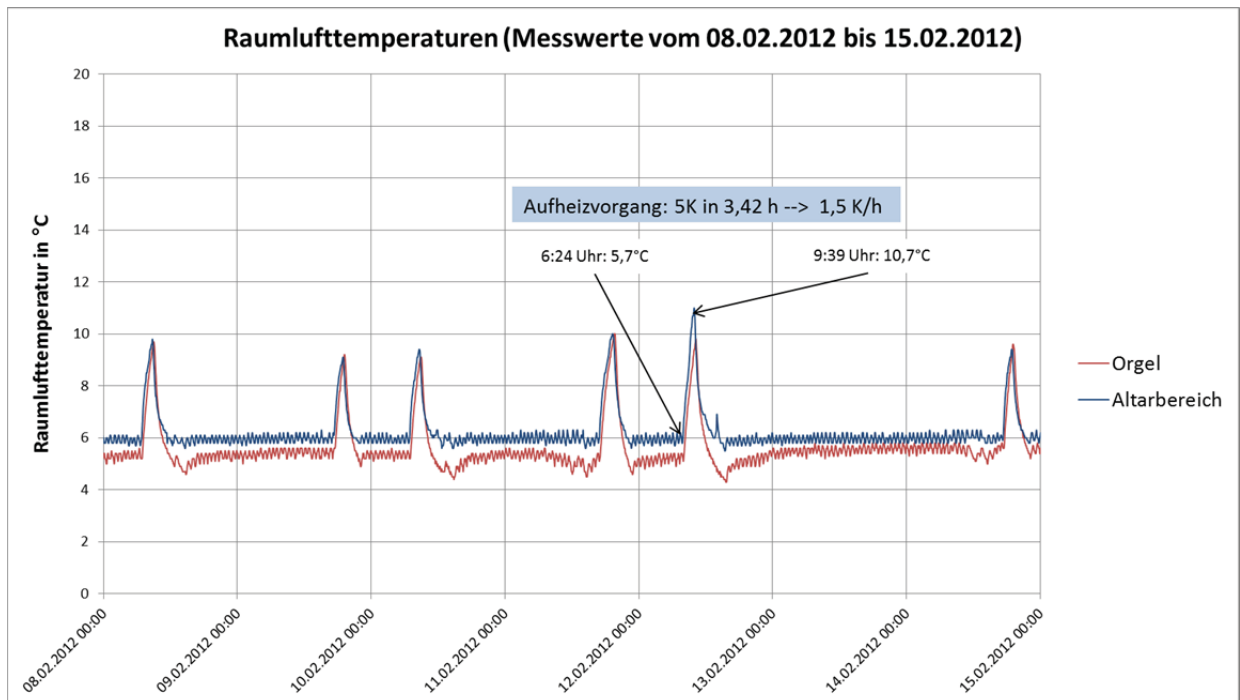
Der Aufheizvorgang liegt bei geringen Außentemperaturen mit ca. 1,5K/h (Abbildung 7) an der Obergrenze des empfohlenen Bereichs von 0,5 ... 1,5 K/h. Bei höheren Außentemperaturen ist die Temperaturänderung pro Zeiteinheit geringer.

**Abbildung 7: Raumlufthtemperaturenverlauf während einer Woche mit geringen Außenlufttemperaturen, Ermittlung der Aufheizzeit**

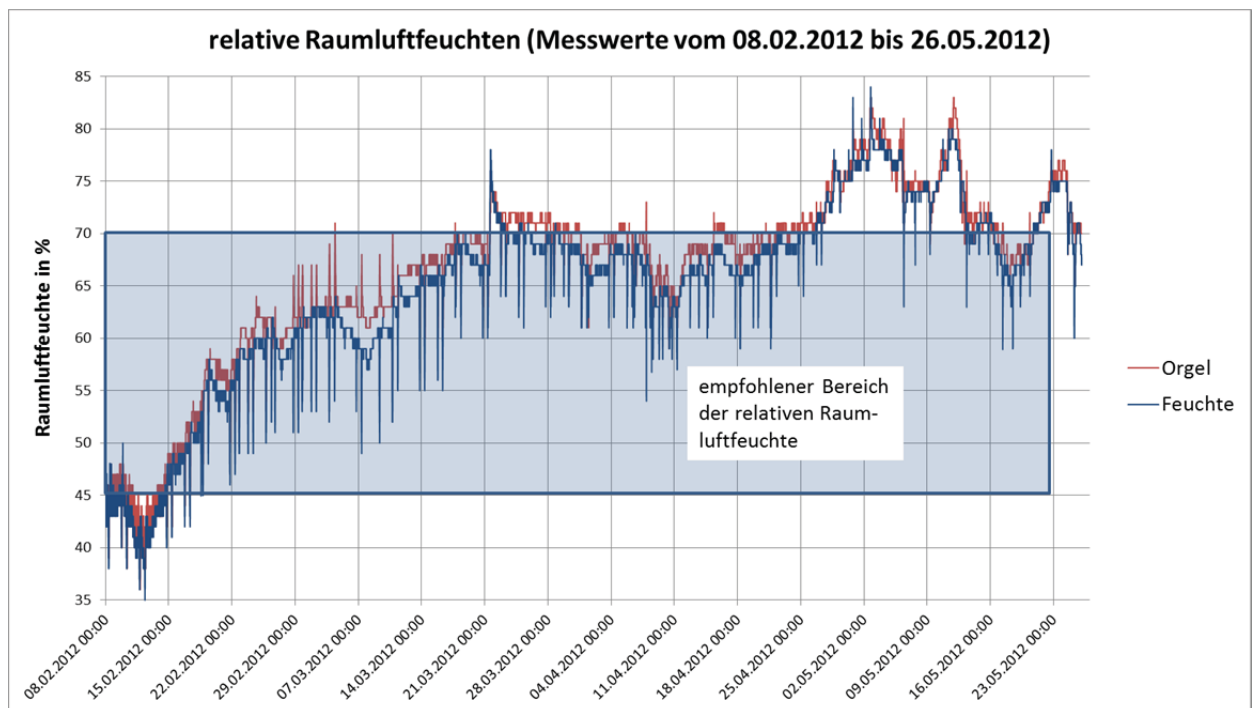
Die relative Raumluftheuchte ist an sehr kalten Tagen teilweise unterhalb von 45% (Abbildung 8). Dies führt zu Schwindvorgängen und kann manifeste Schäden an historischen Gegenständen sowie an der Orgel verursachen.

Die relative Raumluftheuchte sollte 70% über einen längeren Zeitraum nicht überschreiten, um die Gefahr der Schimmelbildung an der Raumschale, der Orgel und an historischen Gegenständen zu vermeiden.

**Abbildung 8: Vergleich der relativen Raumluftheuchte im Altarbereich und in der Orgel**

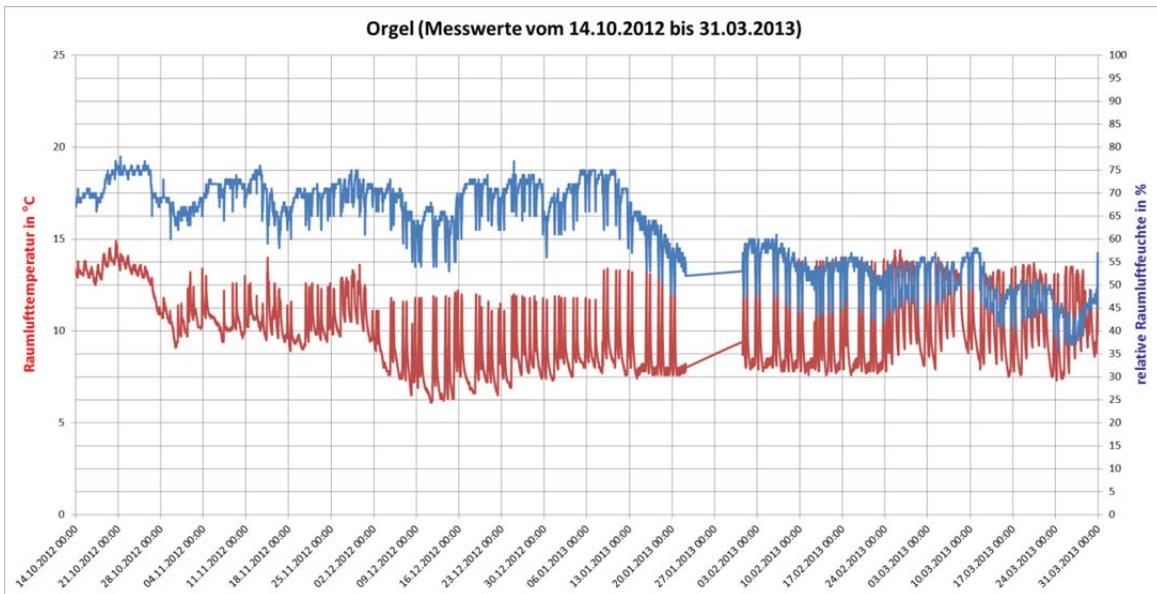
Abbildung 13: Lufttemperatur (rot) und Luftfeuchte (blau) in der Orgel

Ein regelmäßiger Betrieb der Heizung ist ab Ende Oktober erkennbar. Die Raumlufttemperaturen werden durch die Heizungsanlage und geringfügig durch die Außenlufttemperatur bestimmt. Bei höheren Außenlufttemperaturen schwankt die Raumlufttemperatur zwischen ca. 9°C und ca. 14°C, bei sehr geringen Außenlufttemperaturen zwischen ca. 6°C und ca. 12°C.

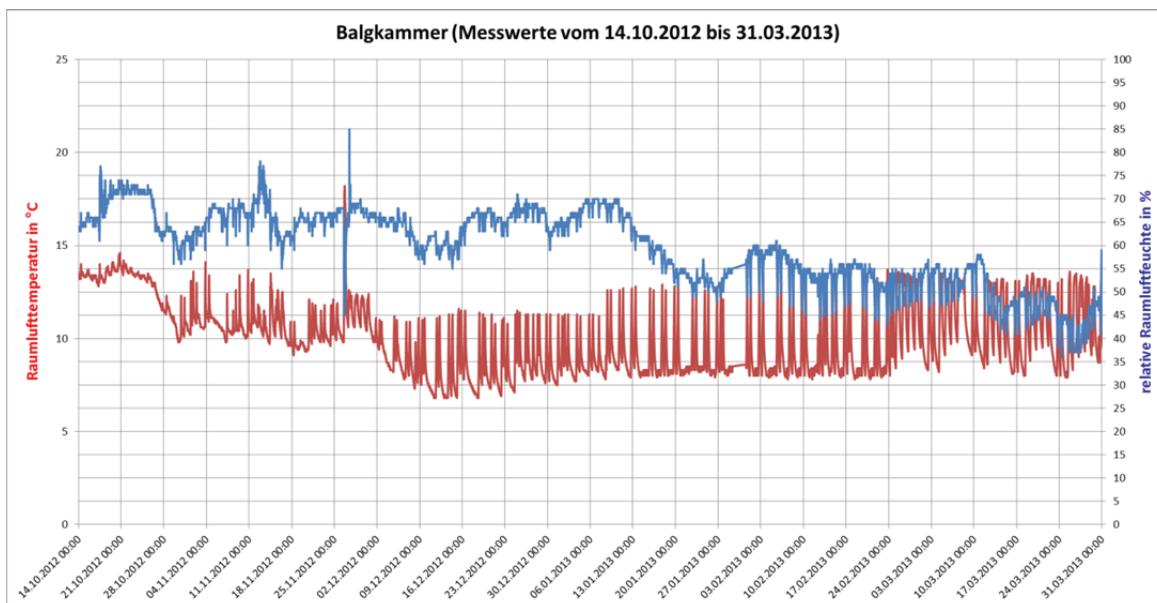
Abbildung 14: Lufttemperatur (rot) und Luftfeuchte (blau) in der Balgkammer
