## **Abschlussbericht zum DBU - Projekt:**

# **Modellhafte Beseitigung von Umweltschäden und denkmalgerechte, nachhaltige Sanierung einer Carl Eduard Jehmlich - Orgel von 1878 im Raumkontext**

**Projekt AZ 30200-45**

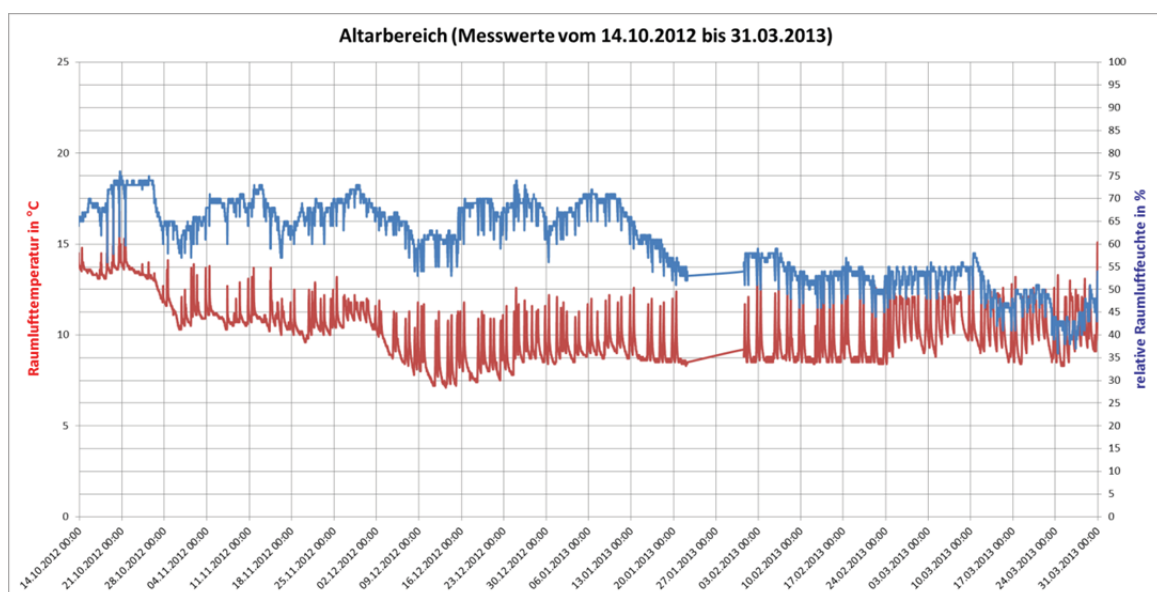
Abbildung 15: Lufttemperatur (rot) und Luftfeuchte (blau) im Altarbereich

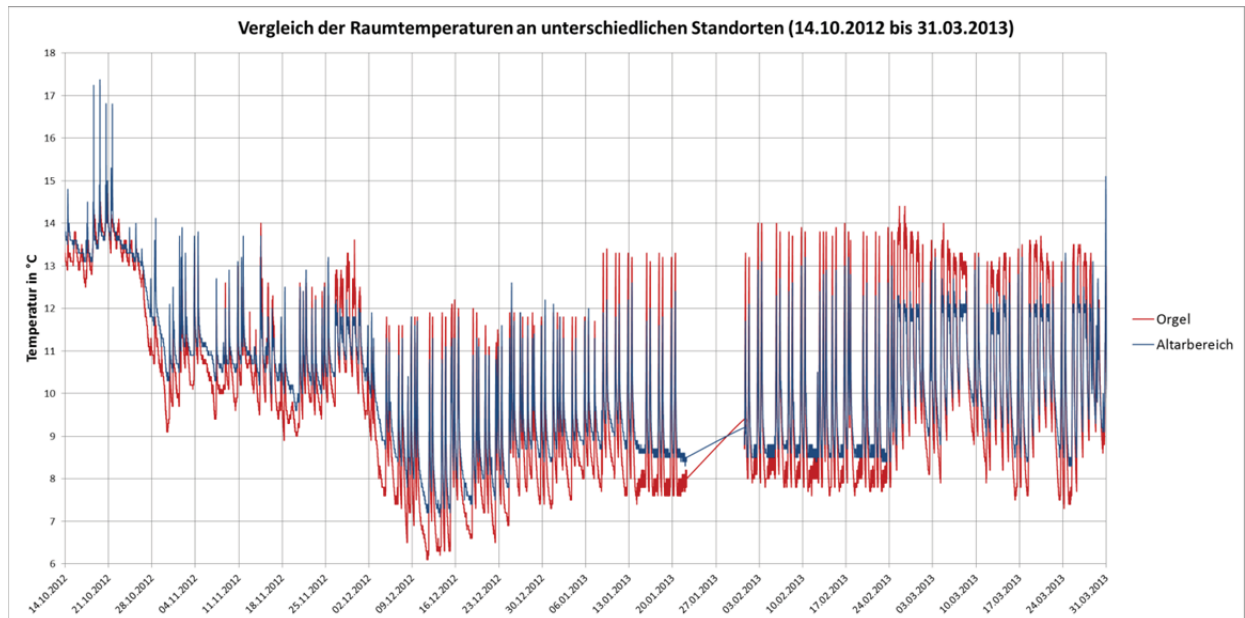
Bei regelmäßigem Heizungsbetrieb sind die Raumlufttemperaturschwankungen in der Orgel größer als im Altarbereich (Abbildung 16).

Abbildung 16: Vergleich der Raumlufttemperaturen in der Orgel und im Altarbereich

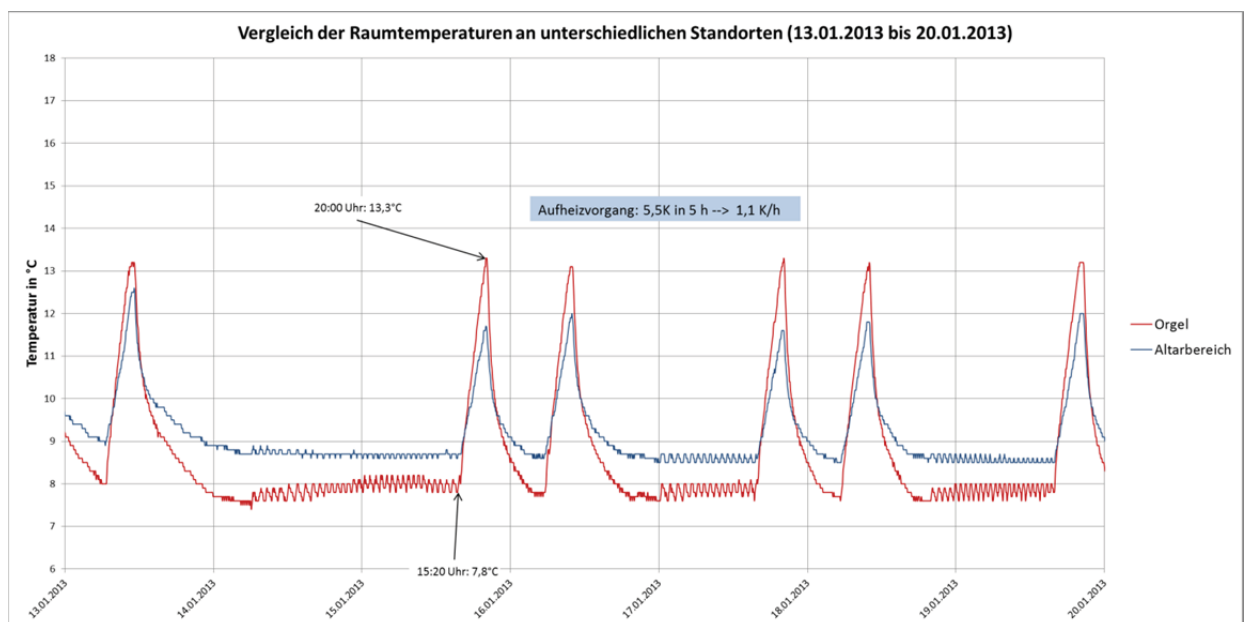
Die Aufheizgeschwindigkeit beträgt maximal 1,1 K/h (Abbildung 17)

Abbildung 17: Raumlufttemperaturverlauf während einer Woche mit sehr geringen Außenlufttemperaturen, Ermittlung der Aufheizzeit

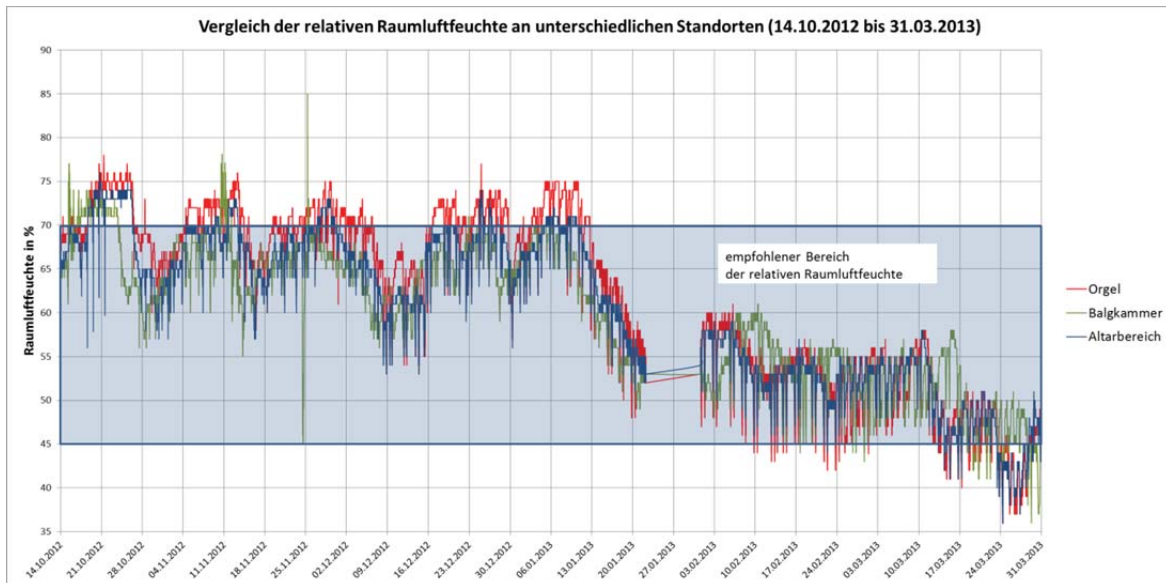
Die relative Raumluftheuchte liegt zeitweise geringfügig oberhalb und zeitweise (bei sehr geringen Außenlufttemperaturen) geringfügig unterhalb des optimalen Bereichs von 45 % bis 70 %. Die eingestellten Sollwerte von 40 % bis 75 % werden größtenteils eingehalten (Abbildung 18).

Abbildung 18: Relative Raumluftheuchte an unterschiedlichen Standorten

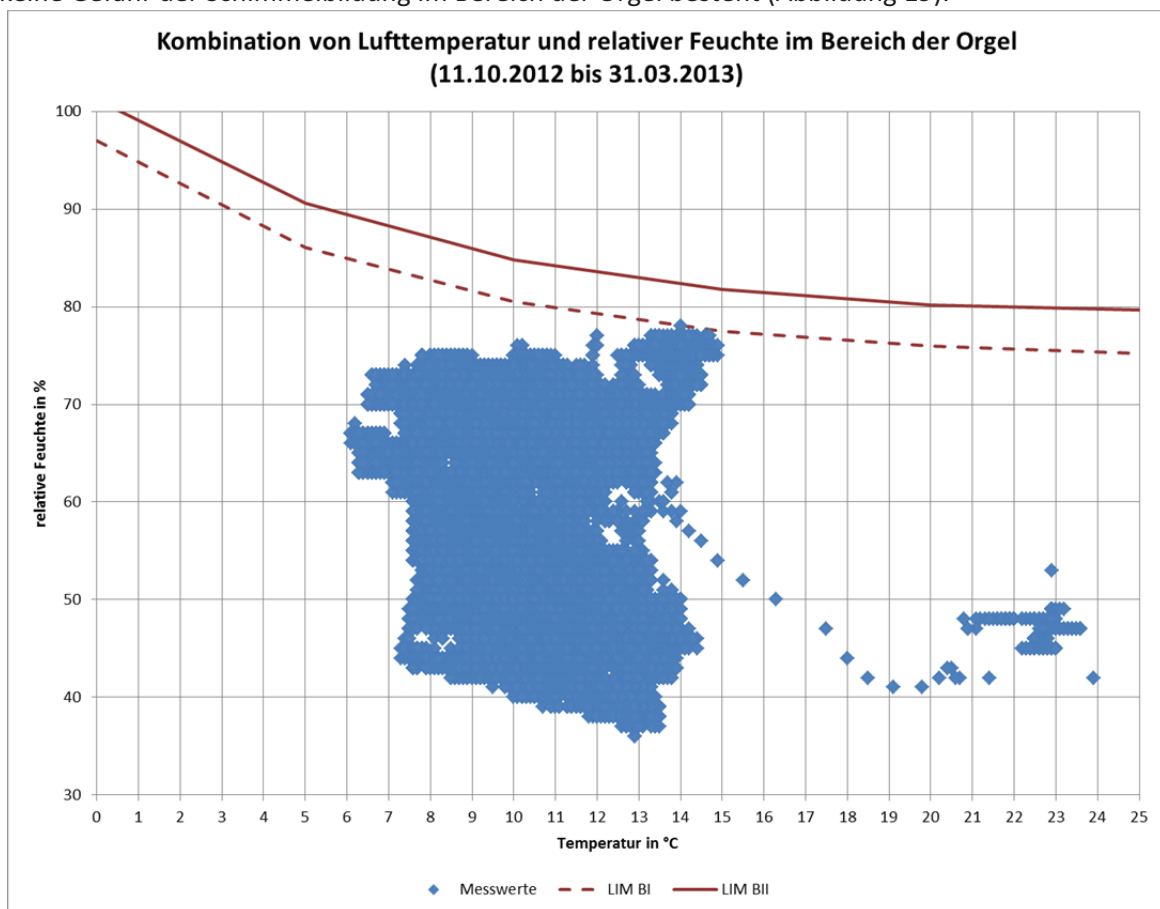
Die Kombination von Raumluftheuchte und Raumluftheuchte zeigt, dass während der Heizperiode keine Gefahr der Schimmelbildung im Bereich der Orgel besteht (Abbildung 19).

Abbildung 19: Kombination von Raumluftheuchte und Raumluftheuchte im Bereich der Orgel während der Heizperiode

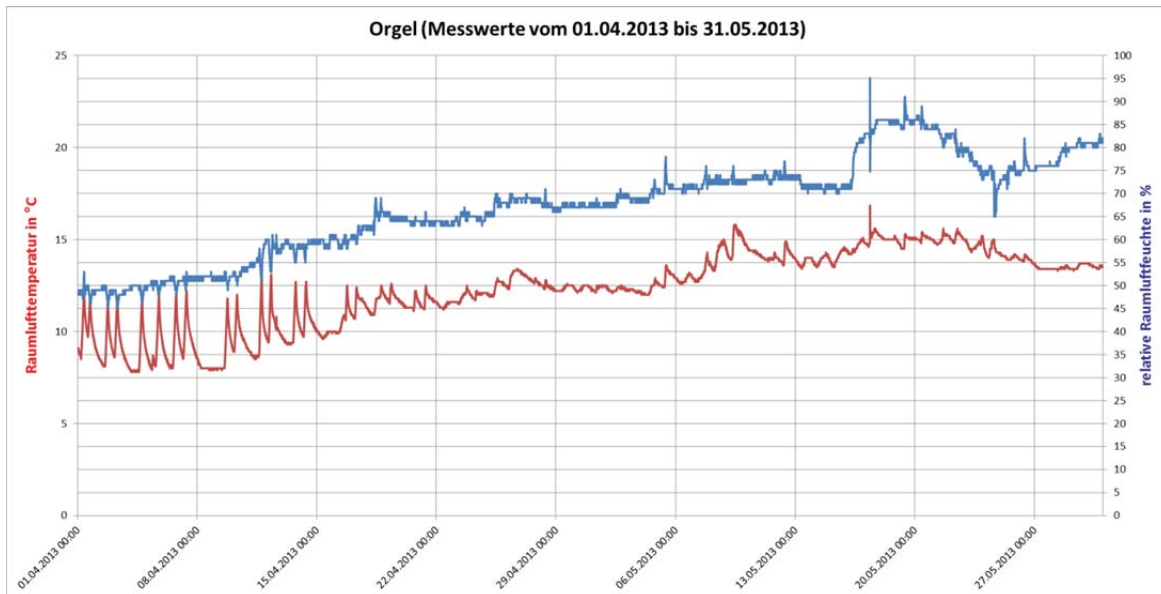
Abbildung 21: Lufttemperatur (rot) und Luftfeuchte (blau) in der Orgel

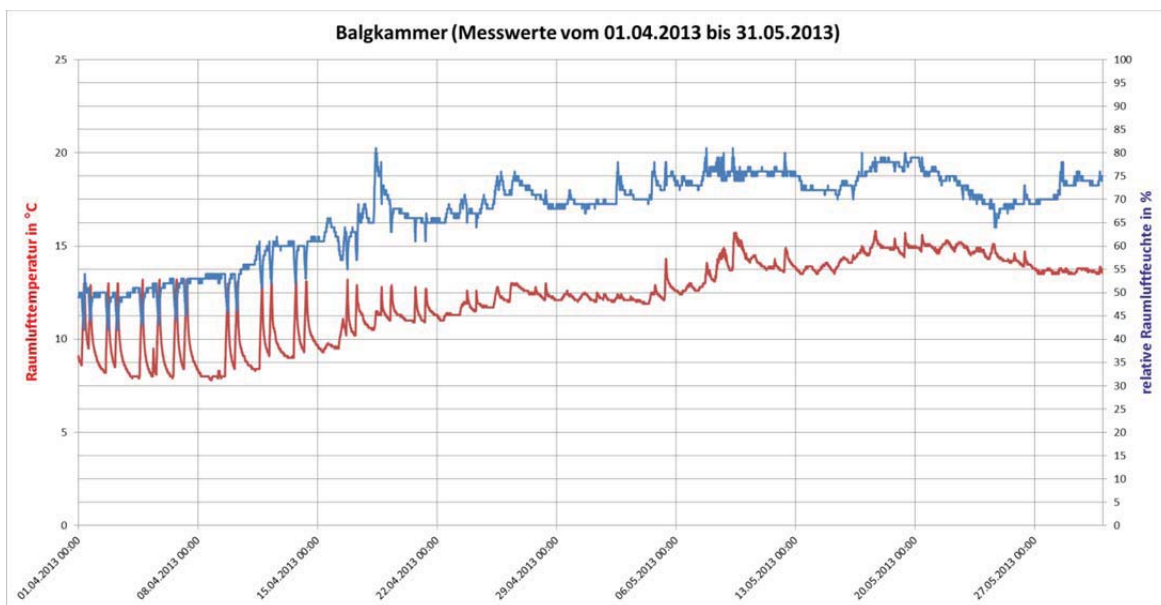
Abbildung 22: Lufttemperatur (rot) und Luftfeuchte (blau) in der Balgkammer

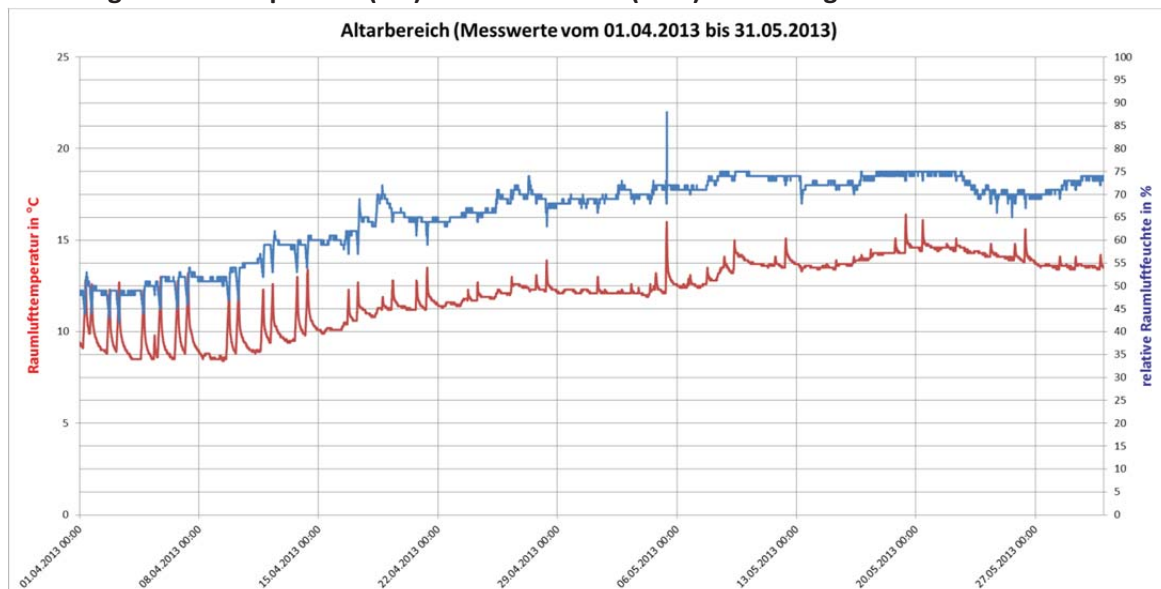
Abbildung 23: Lufttemperatur (rot) und Luftfeuchte (blau) im Altarbereich

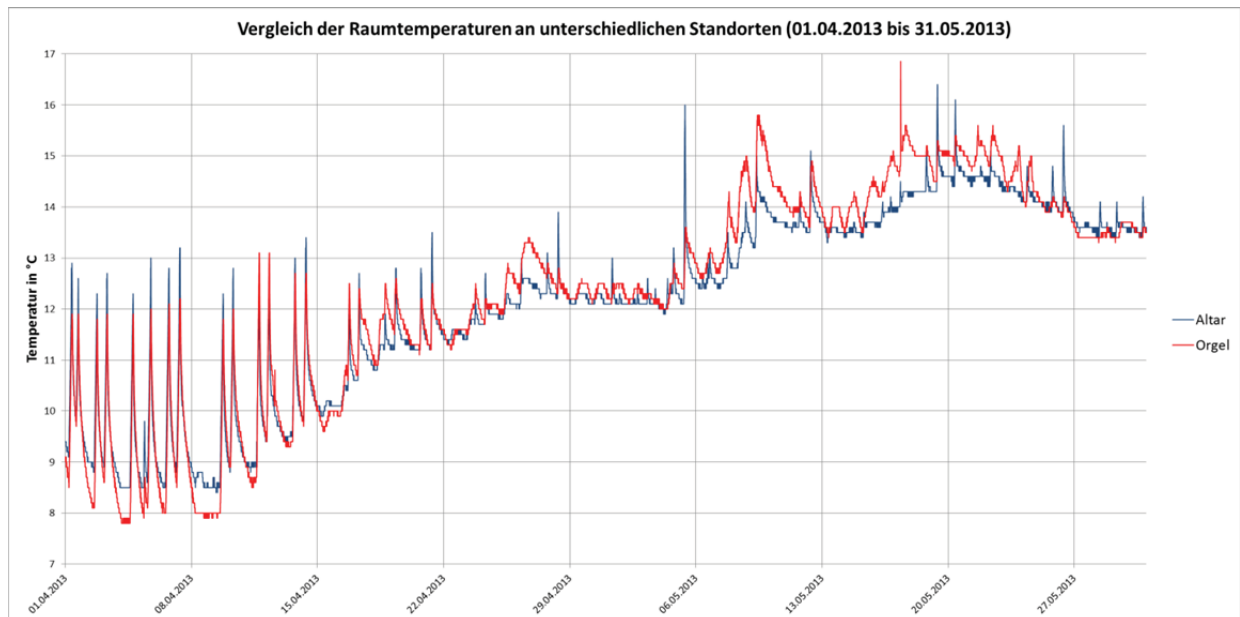
Der Temperaturunterschied zwischen Orgel und Altarbereich beträgt bis zu 2 K (Abbildung 24).

**Abbildung 24: Vergleich der Raumlufthtemperaturen in der Orgel und im Altarbereich**

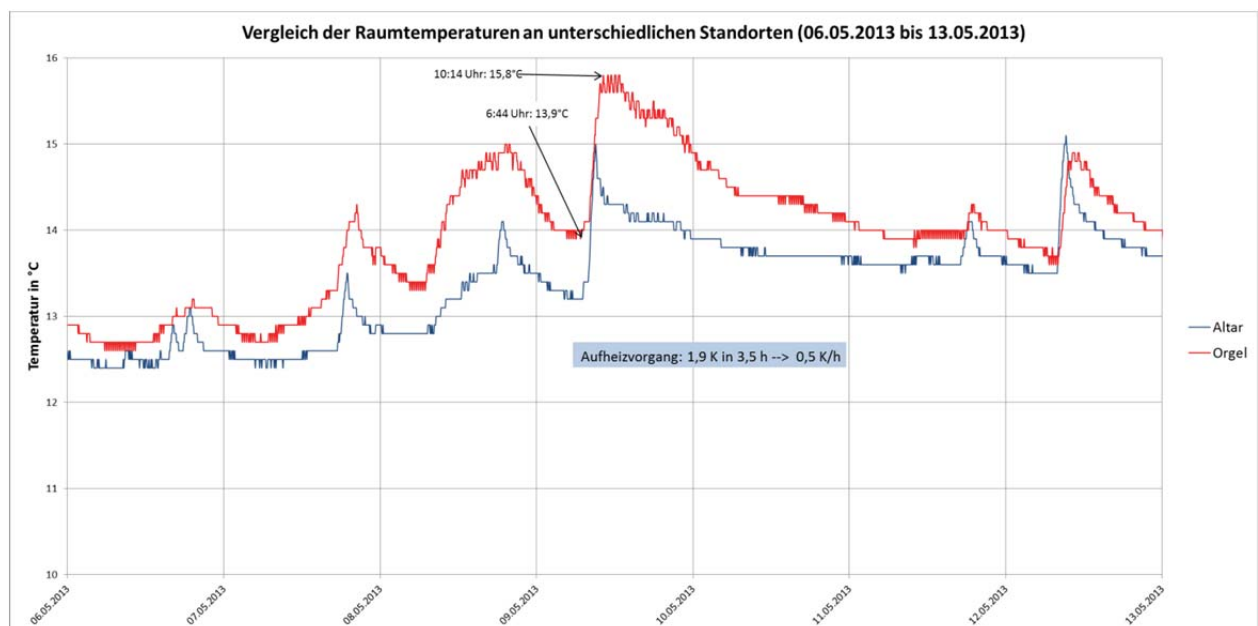
Die Aufheizvorgänge sind mit fortschreitender Erhöhung der Außenlufttemperatur schwächer ausgeprägt (Abbildung 25).

**Abbildung 25: Raumlufthtemperaturverlauf während einer Woche in der Übergangszeit, Ermittlung der Aufheizzeit**

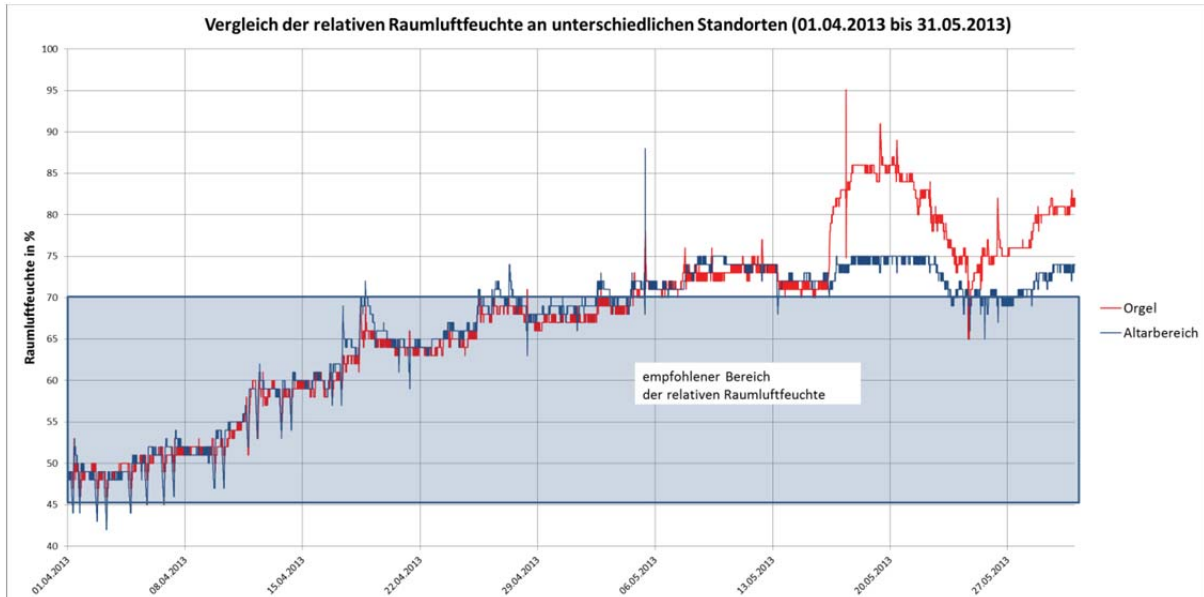
Sobald die Raumlufttemperatur nicht mehr primär von der Heizungsanlage bestimmt wird steigt die relative Raumluftfeuchte an (Abbildung 26), da sich die eindringende warme, feuchte Außenluft in der Kirche abkühlt. Die relative Raumluftfeuchte im Altarbereich wird durch die Heizungs- und Lüftungsanlage gut im Sollbereich bis 75% gehalten. In der Orgel erreicht sie über einen zu langen Zeitraum Wert oberhalb von 75 %. Die Gefahr der Schimmelbildung im Bereich der Orgel ist aus Abbildung 26 und Abbildung 27 deutlich ersichtlich. Abbildung 27

Abbildung 26: Relative Raumluftfeuchte an unterschiedlichen Standorten

- Die Ergebnisse zeigen deutlich, dass die Heizungsanlage auch in der Übergangszeit und im Sommer in Betrieb genommen werden muss, um im Bedarfsfall die Raumlufttemperatur in der Kirche zu erhöhen und damit die Raumluftfeuchte zu senken. Im untersuchten Zeitraum wäre dazu eine Anhebung der Raumlufttemperatur um ca. 5°C notwendig.
- Der geplante Regelalgorithmus der Anlage ist geeignet, um die Gefahr der Schimmelbildung abzuwenden, die Anlage muss jedoch in Betrieb genommen werden. Außerdem wird eine Änderung der Sollwerte empfohlen: Es soll sichergestellt werden, dass die relative Raumluftfeuchte 45 % nicht unterschreitet und 70 % nicht überschreitet. Anstelle der gegenwärtigen temperaturgeführten klimaregulierenden Lüftung ist eine feuchtegeführte klimaregulierende Lüftung zu programmieren. Der Feuchtefühler im Bereich der Orgel ist unbedingt einzubeziehen.

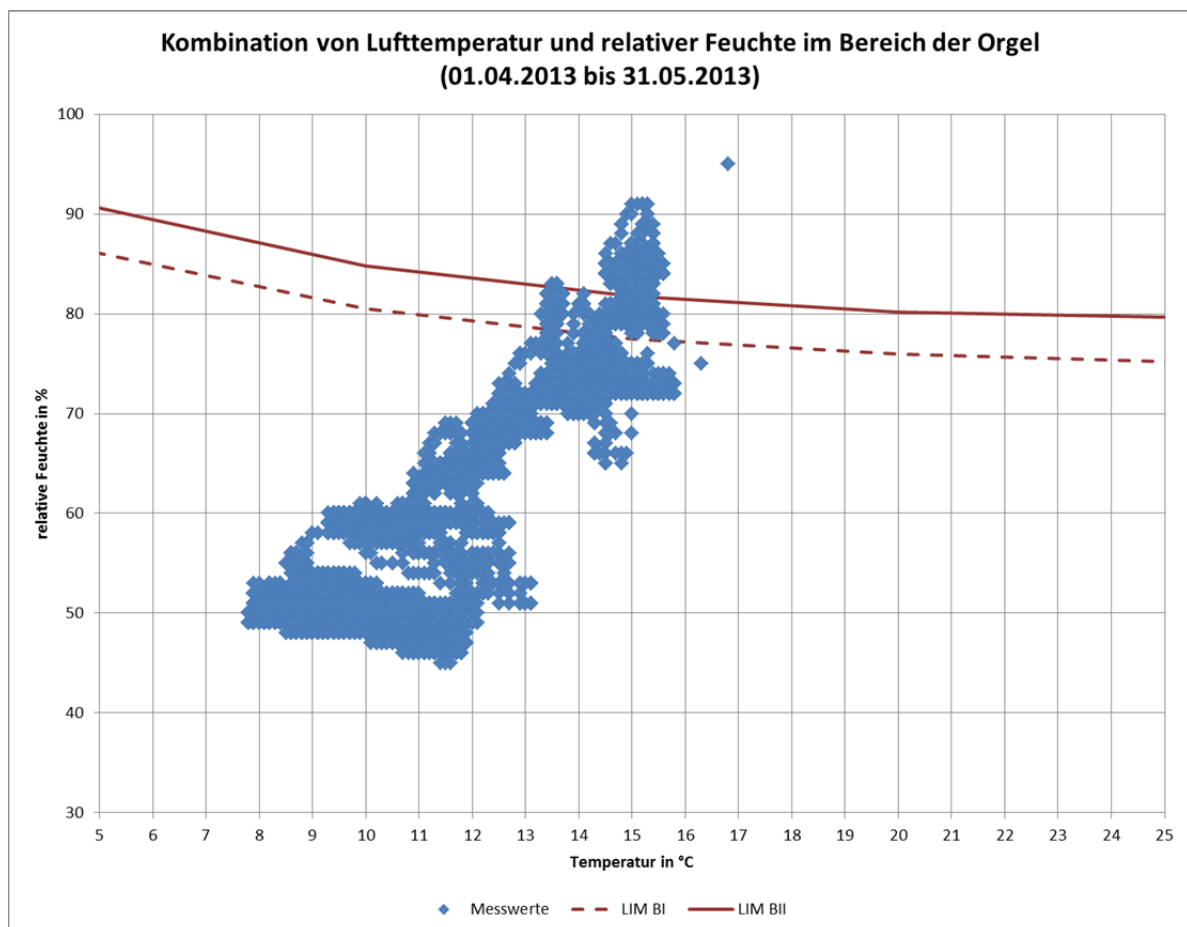
Abbildung 27: Kombination von Raumlufttemperatur und Raumluftfeuchte im Bereich der Orgel während der Übergangszeit

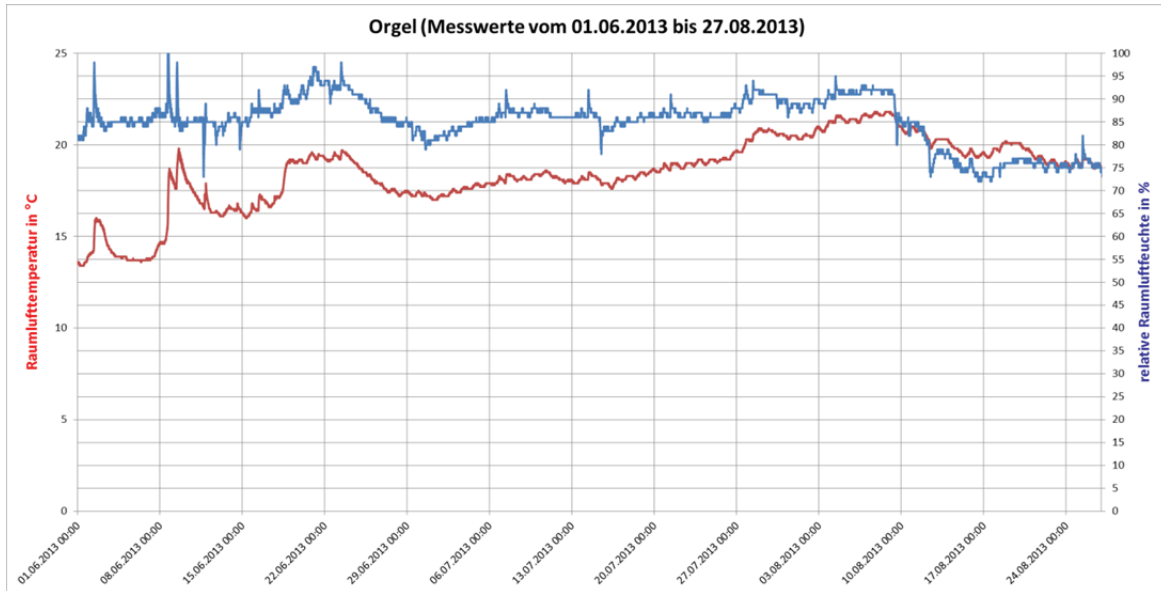
Die Raumlufttemperatur und die Raumluftfeuchte in der Kirche werden vom Außenklima, vom Außenluftwechsel und von der speicherwirksamen Bauwerksmasse bestimmt. Die Messwerte zeigen, dass die Heizungs- und Lüftungsanlage nicht in Betrieb genommen wurde.

**Abbildung 29: Lufttemperatur (rot) und Luftfeuchte (blau) in der Orgel**

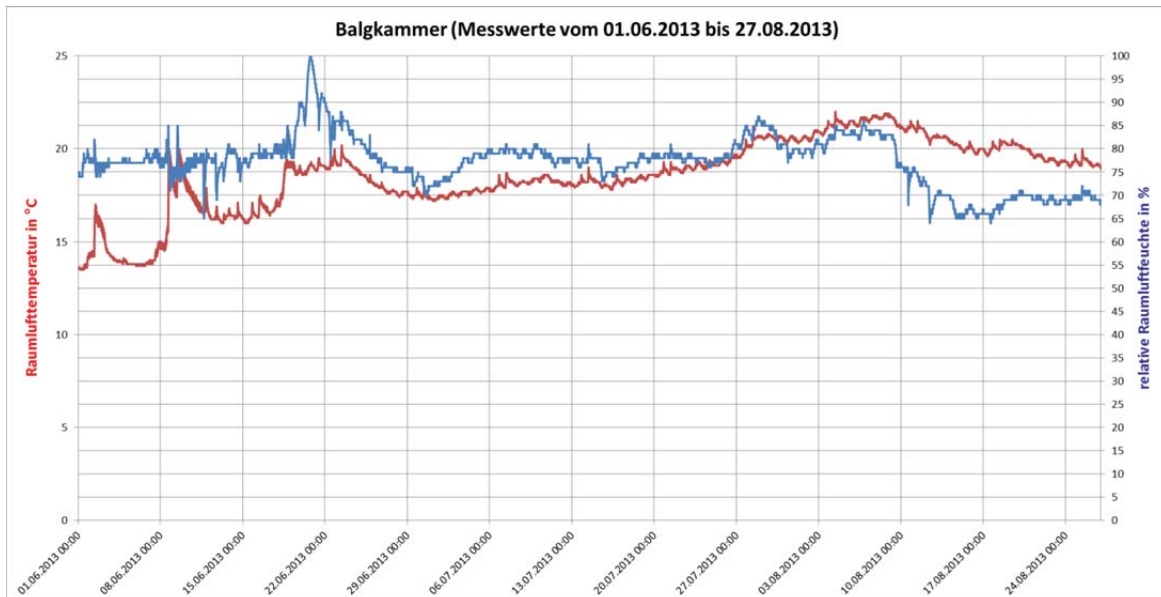
**Abbildung 30: Lufttemperatur (rot) und Luftfeuchte (blau) in der Balchkammer**

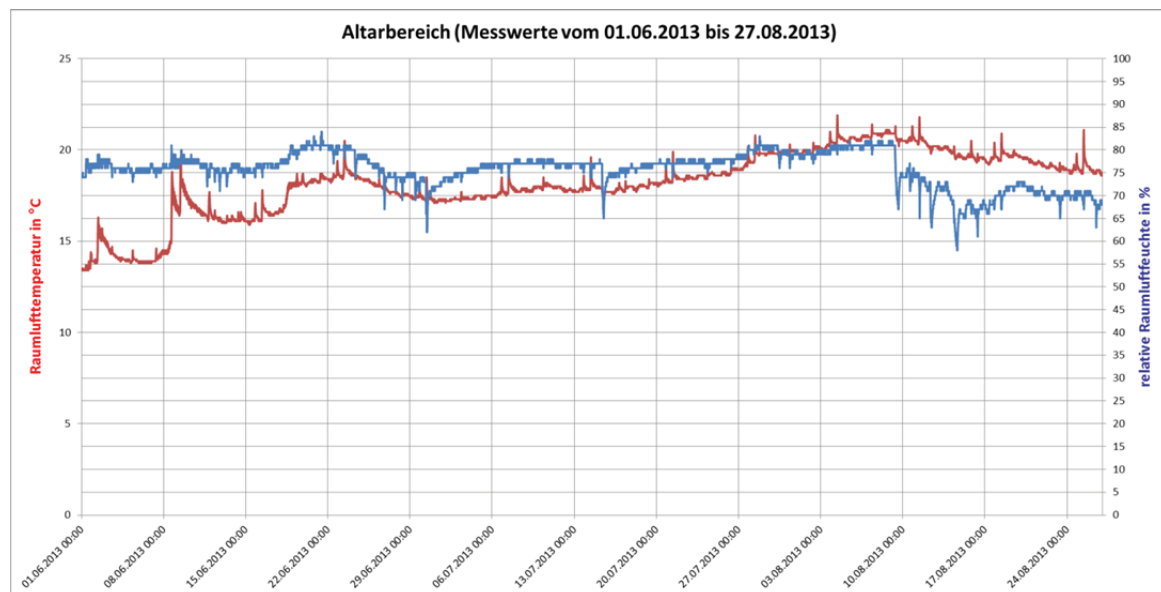
**Abbildung 31: Lufttemperatur (rot) und Luftfeuchte (blau) im Altarbereich**

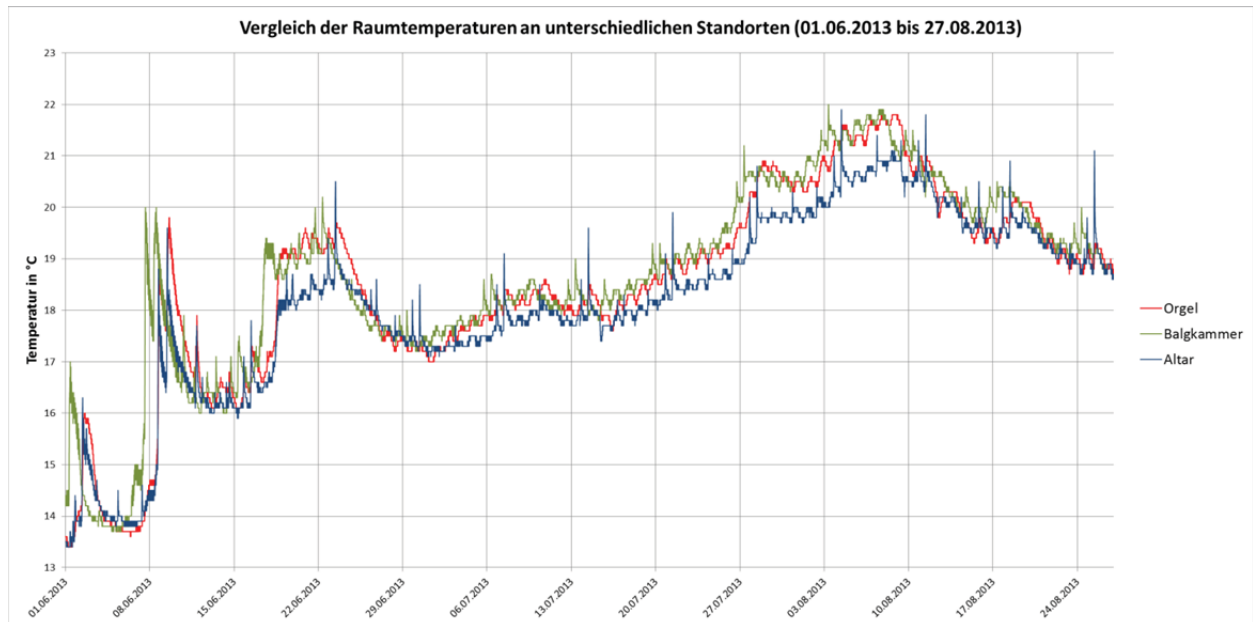
Der Temperaturunterschied zwischen Orgel und Altarbereich beträgt bis zu 2 K (Abbildung 32).

**Abbildung 32: Vergleich der Raumlufttemperaturen in der Orgel und im Altarbereich**

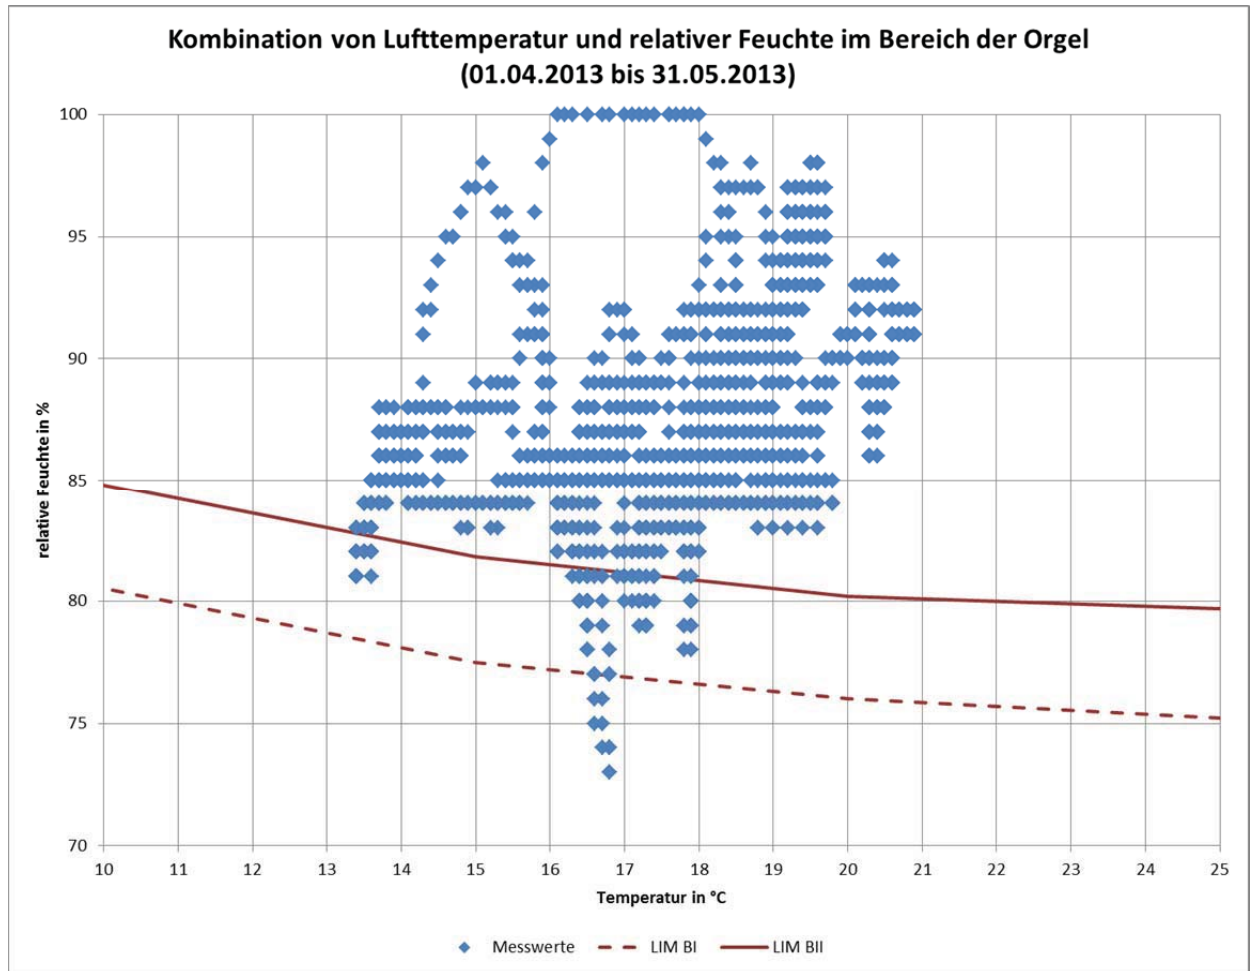
Die relative Feuchte steigt über die gesamte Sommerperiode weit über den Sollwert der Heizungs- und Lüftungsanlage (75%) und den optimalen Bereich (70%) an (Abbildung 33). **Es besteht eine akute Gefahr der Schimmelbildung an der Orgel und an den Umfassungsflächen des Kirchenraumes, was ebenfalls aus Abbildung 34 ersichtlich ist! Die weitaus größte Anzahl der Messwerte liegt oberhalb der „Schimmelschwelle“!**

**Abbildung 34: Kombination von Raumlufttemperatur und Raumluftfeuchte im Bereich der Orgel während des Sommers**

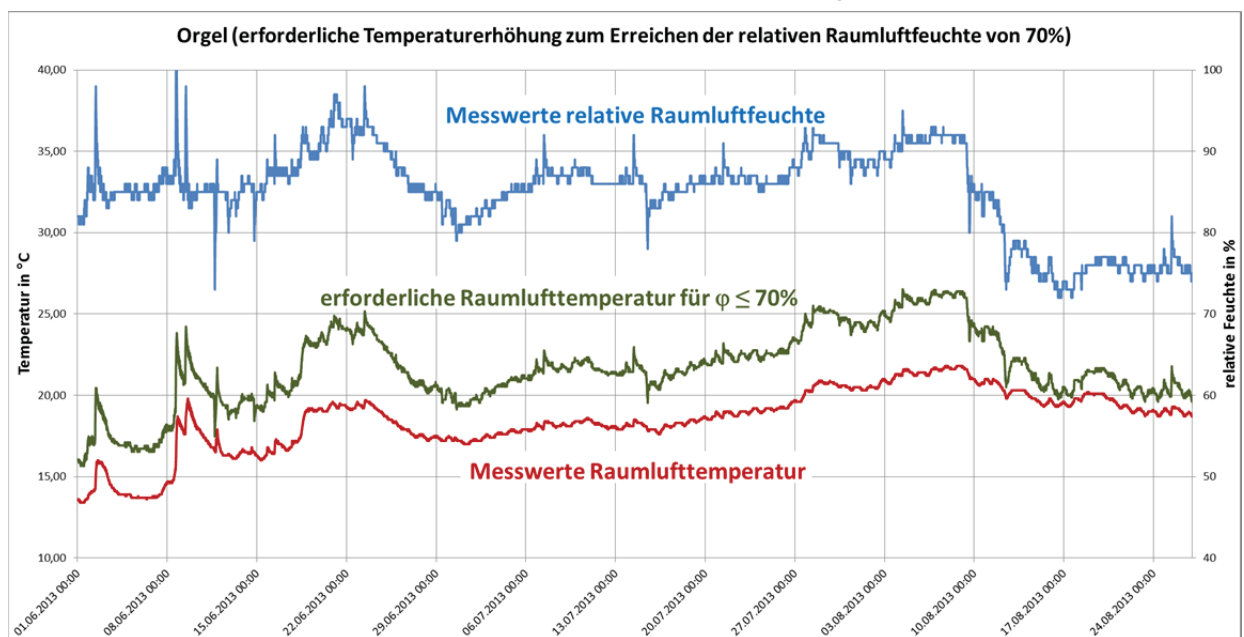
Aus Abbildung 35 ist ersichtlich, dass die Lufttemperatur in der Orgel durch eine Heizungsanlage bis zu 5°C erhöht werden müsste, um die relative Luftfeuchte auf 70% zu begrenzen.

**Abbildung 35: Erforderliche Erhöhung in der Lufttemperatur in der Orgel zur Begrenzung der relativen Luftfeuchte auf 70%**

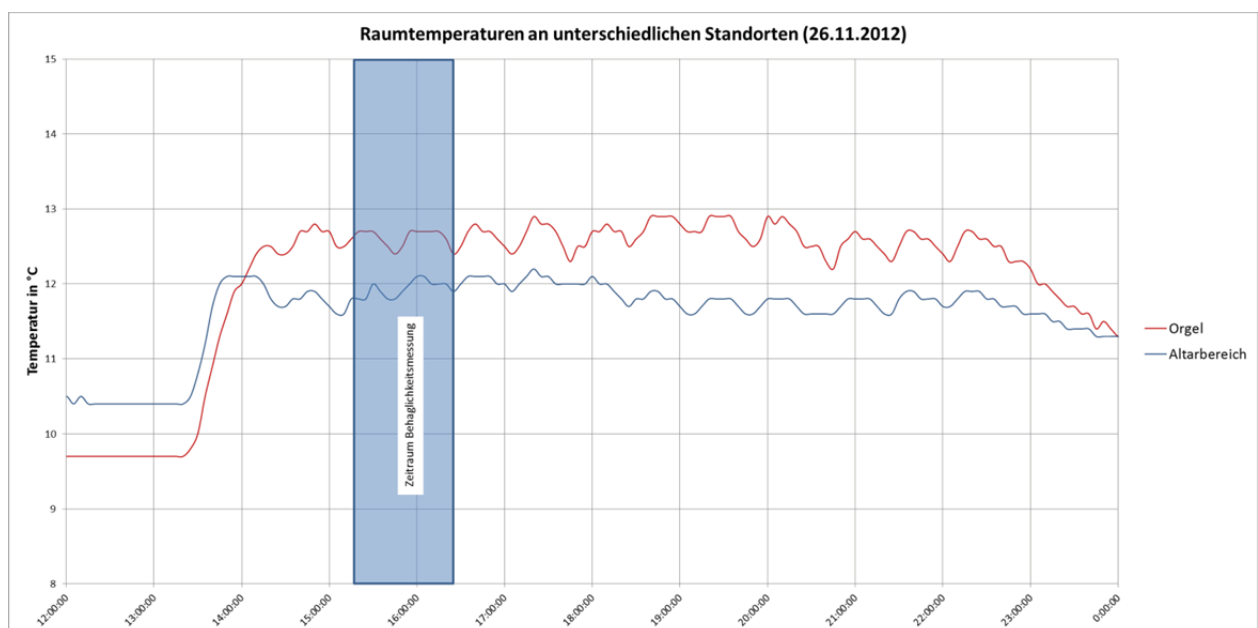
Die Raumtemperatur änderte sich während des Messzeitraums (15:13 Uhr bis 16:21 Uhr) lediglich geringfügig (Abbildung 36). Um 15:35 Uhr wurde der Abluftventilator in Betrieb genommen.

Abbildung 36: Raumlufthtemperaturen während der Behaglichkeitsmessung am 26.11.2012

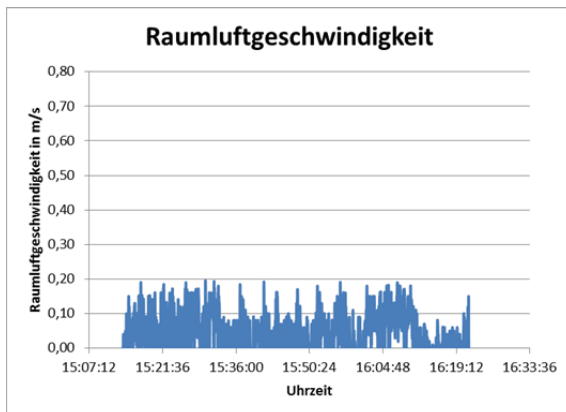
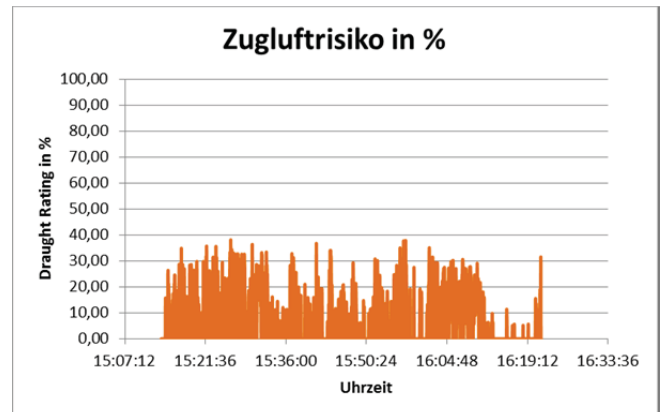
Die Messeinrichtung wurde im vorderen Bereich des Kirchenschiffs dicht neben einer Sitzbank in Kopfhöhe (ca. 1,10 m) platziert (Abbildung 37). Alle Messwerte, die durch das Vorbeigehen von Personen an der Messeinrichtung verfälscht wurden, wurden aus der Auswertung ausgeschlossen. Die Messwerte (Abbildung 38) zeigen, dass Raumluftgeschwindigkeit und Zugluftrisiko gering sind. Es ist ebenfalls ersichtlich, dass die Inbetriebnahme des Abluftventilators um 15:35 Uhr die Raumluftgeschwindigkeit nicht beeinflusst.

Abbildung 38: Raumluftgeschwindigkeit und Zugluftrisiko am 26.11.2012

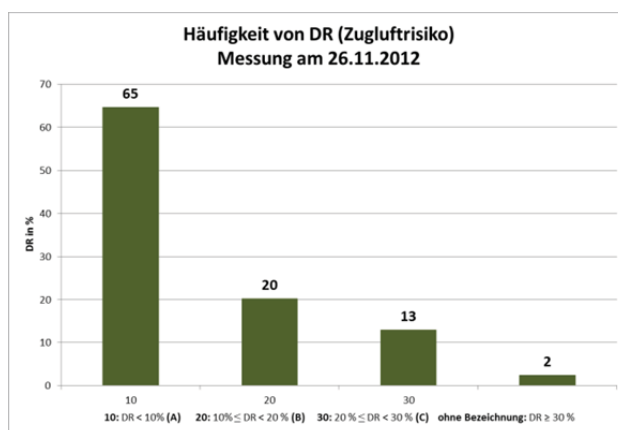
Abbildung 39 zeigt, dass das Zugluftrisiko

- über 65% der Messzeit kleiner 10% ist,
- über 20% der Messzeit zwischen 10% und 20% liegt,
- über 13 % der Messzeit zwischen 20% und 30% liegt
- und
- über 2 % der Messzeit größer als 30% ist

Abbildung 39: Häufigkeit des Auftretens eines Zugluftrisikos

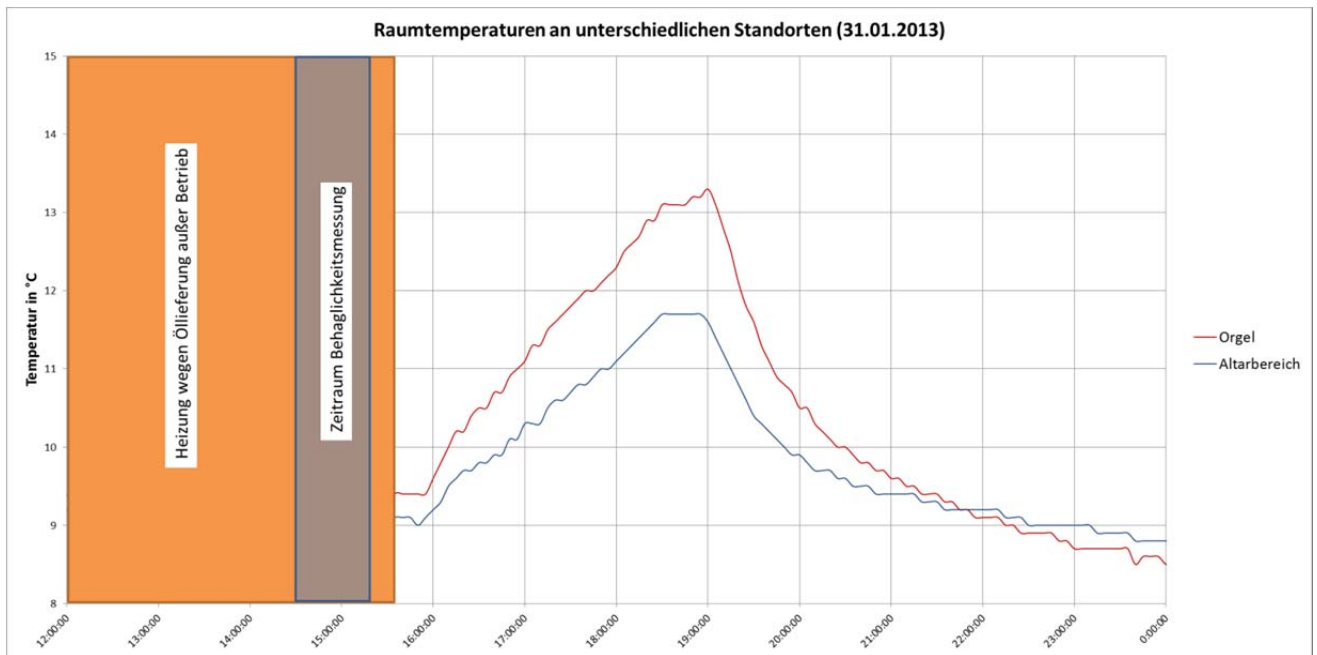
Die Raumtemperatur änderte sich während des Messzeitraums (14:25 Uhr bis 15:15 Uhr) lediglich geringfügig (Abbildung 40). Um 14:40 Uhr wurde der Abluftventilator in Betrieb genommen.

Abbildung 40: Raumlufttemperaturen während der Behaglichkeitsmessung am 31.01.2013

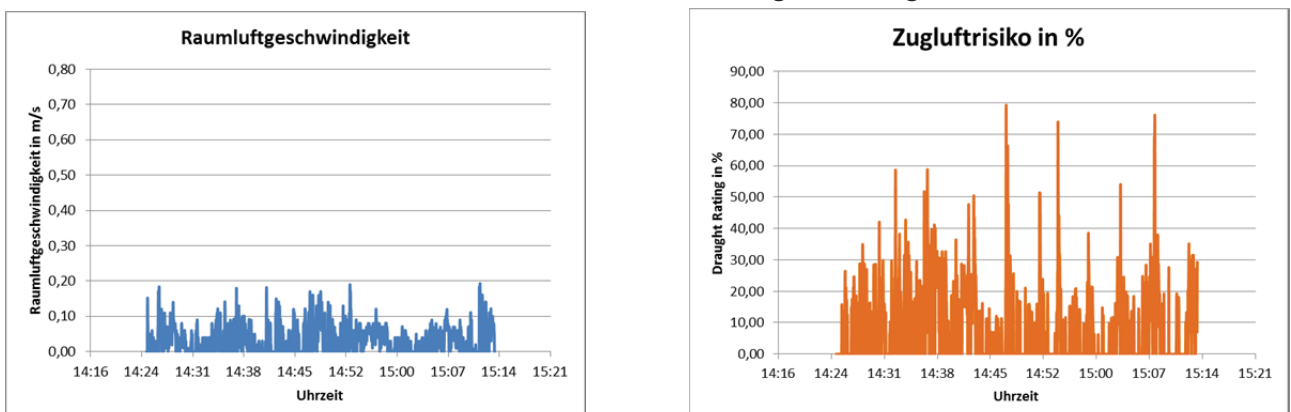
Die Messeinrichtung wurde analog zur Messung vom 26.11.2012 platziert (Abbildung 37). Alle Messwerte, die durch das Vorbeigehen von Personen an der Messeinrichtung verfälscht wurden, wurden aus der Auswertung ausgeschlossen. Die Messwerte (Abbildung 41) zeigen, dass Raumluftgeschwindigkeit und Zugluftrisiko gering sind. Es ist ebenfalls ersichtlich, dass die Inbetriebnahme des Abluftventilators um 14:40 Uhr die Raumluftgeschwindigkeit nicht beeinflusst.

Abbildung 41: Raumluftgeschwindigkeit und Zugluftrisiko am 31.01.2013

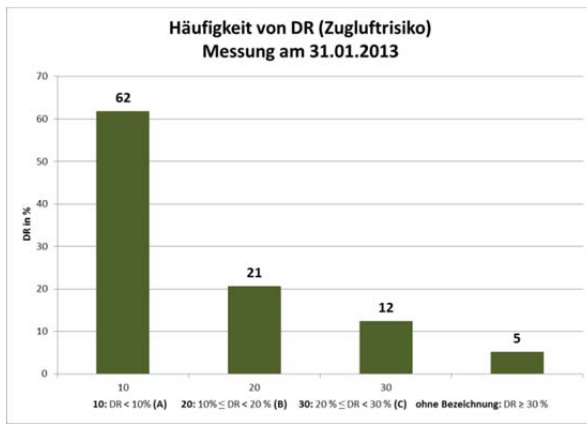
Abbildung 42 zeigt, dass das Zugluftrisiko

- über 62% der Messzeit kleiner 10% ist,
  - über 21% der Messzeit zwischen 10% und 20% liegt,
  - über 12 % der Messzeit zwischen 20% und 30% liegt
- und
- über 5 % der Messzeit größer als 30% ist

**Abbildung 42: Häufigkeit des Auftretens eines Zugluftrisikos**

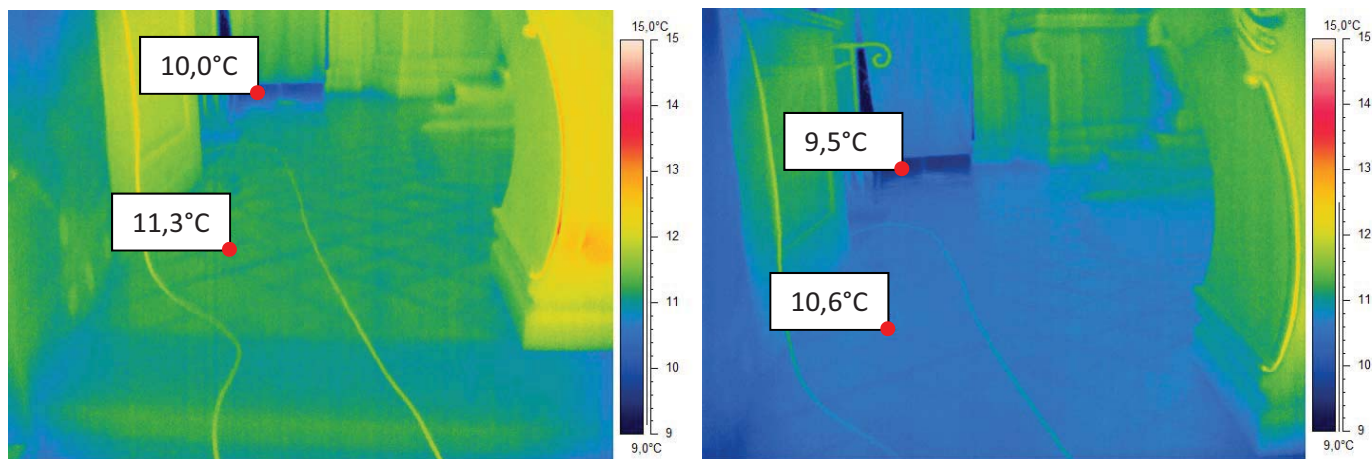
Es wurde erwartet, dass einströmende kühlere Zuluft die Fußbodenfläche abkühlt, und dass diese Abkühlung auf den Thermografieaufnahmen bei laufendem Abluftventilator sichtbar wird.

15:30 Uhr, Abluftventilator außer Betrieb

15:40 Uhr, Abluftventilator 5 min in Betrieb

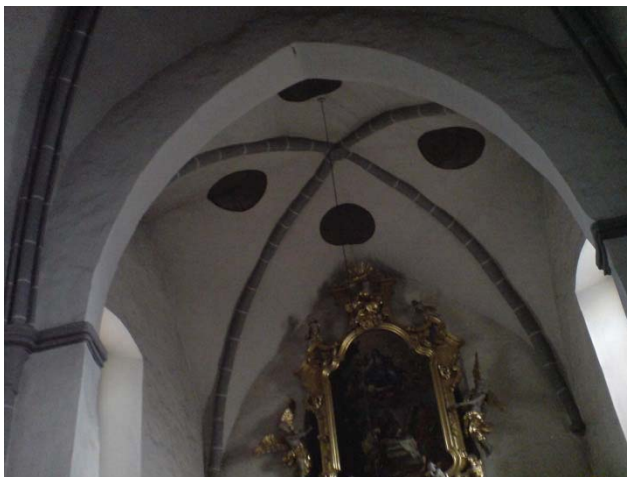
Die an Hand von Thermografieaufnahmen festgestellten minimalen inneren Oberflächentemperaturen der Bauteile betrugen zwischen 3,3°C und 4,9°C (Abbildung 47 bis Abbildung 54).

Abbildung 47: Altarbereich rechts oben 1 (4,0°C)

Die Raumlufte wird in der Nähe dieser Oberflächen abgekühlt auf ca. 3°C bis 5°C, wodurch die relative Luftfeuchte im Bereich dieser Oberflächen auf Werte zwischen 68 % und 76 % ansteigt. Der Vergleich mit der „Schimmelschwelle“ (Abbildung 55) zeigt, dass keine Gefahr der Schimmelbildung besteht. Dies bestätigt die Ergebnisse der Auswertung der Loggerdaten für die Heizperiode unter Punkt 6.1.1.

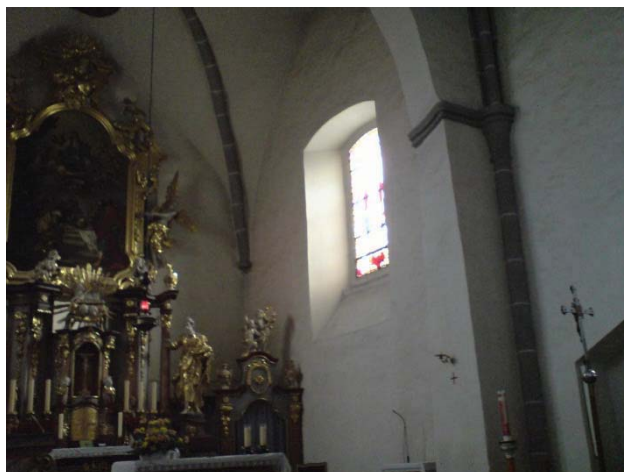
Abbildung 48: Altarbereich rechts oben 2 (4,6°C)

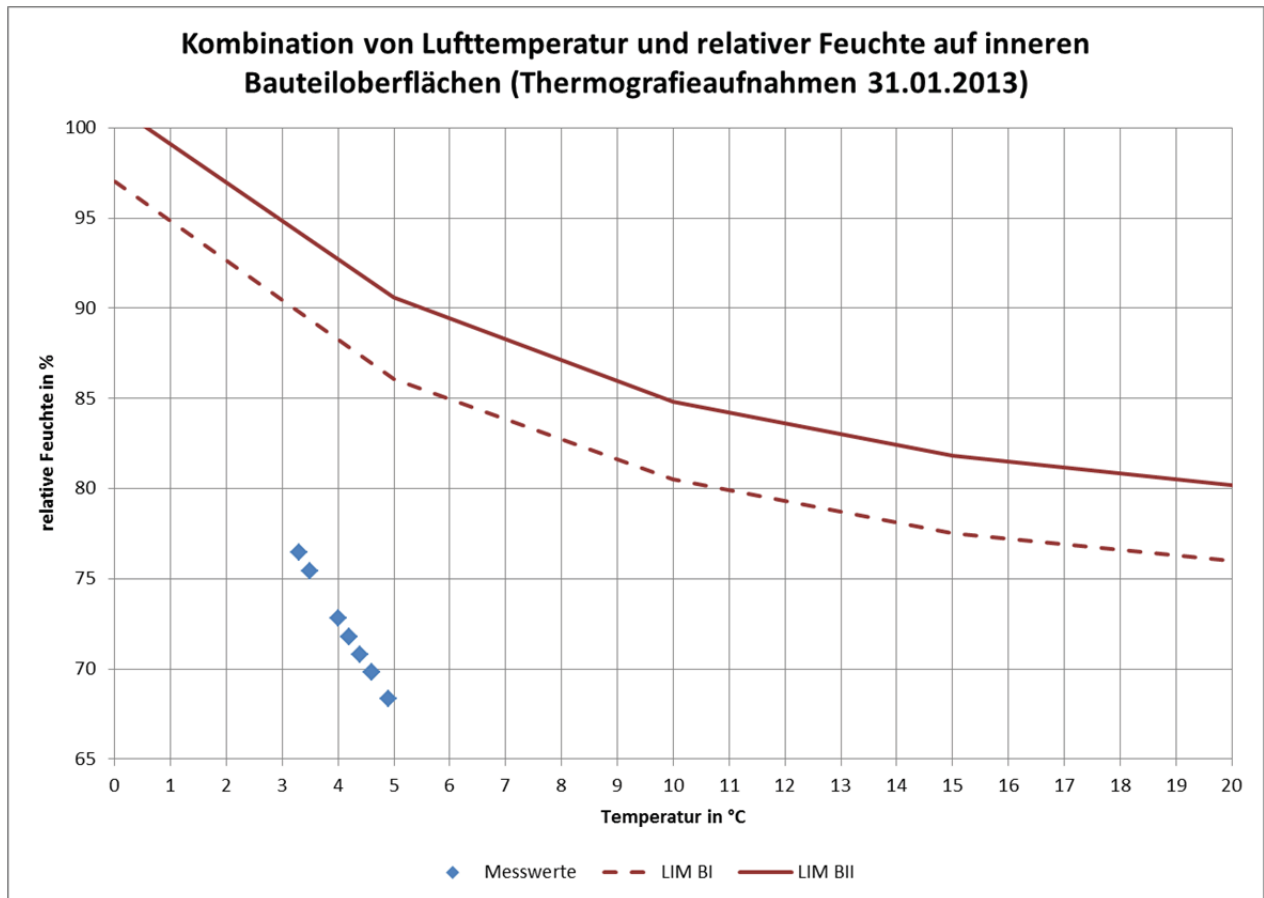
**Abbildung 55: Kombination von Oberflächentemperatur und relativer Raumluftfeuchte aus Thermografieaufnahmen vom 31.01.2013**

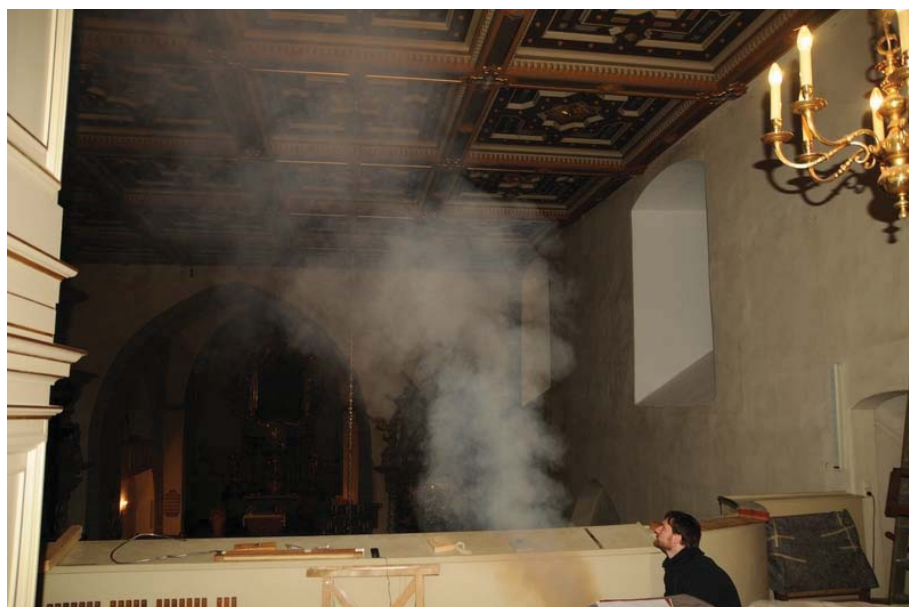
Um die Luftbewegungen in der Pfarrkirche zu visualisieren, erfolgten am 26.11.2012 und am 31.01.2013 Rauchversuche mit einem Nebelgenerator. Der erzeugte Nebel verflüchtigt sich rückstandslos und man ist somit in der Lage, auch in denkmalpflegerisch sensiblen Objekten, die Luftbewegung eines Raumes zu erkennen und zu dokumentieren. In der Pfarrkirche wurden diese Rauchversuche von den beteiligten Personen betrachtet, skizzenhaft dokumentiert und anschließend bewertet und diskutiert (Abb. 1).

Abb. 1 Pfarrkirche „Mariä Himmelfahrt, Ostritz  
Visualisierung der vorherrschenden Luftströmungen durch einen Nebelversuch
