## **Abschlussbericht zum DBU - Projekt:**

# **Modellhafte Beseitigung von Umweltschäden und denkmalgerechte, nachhaltige Sanierung einer Carl Eduard Jehmlich - Orgel von 1878 im Raumkontext**

**Projekt AZ 30200-45**

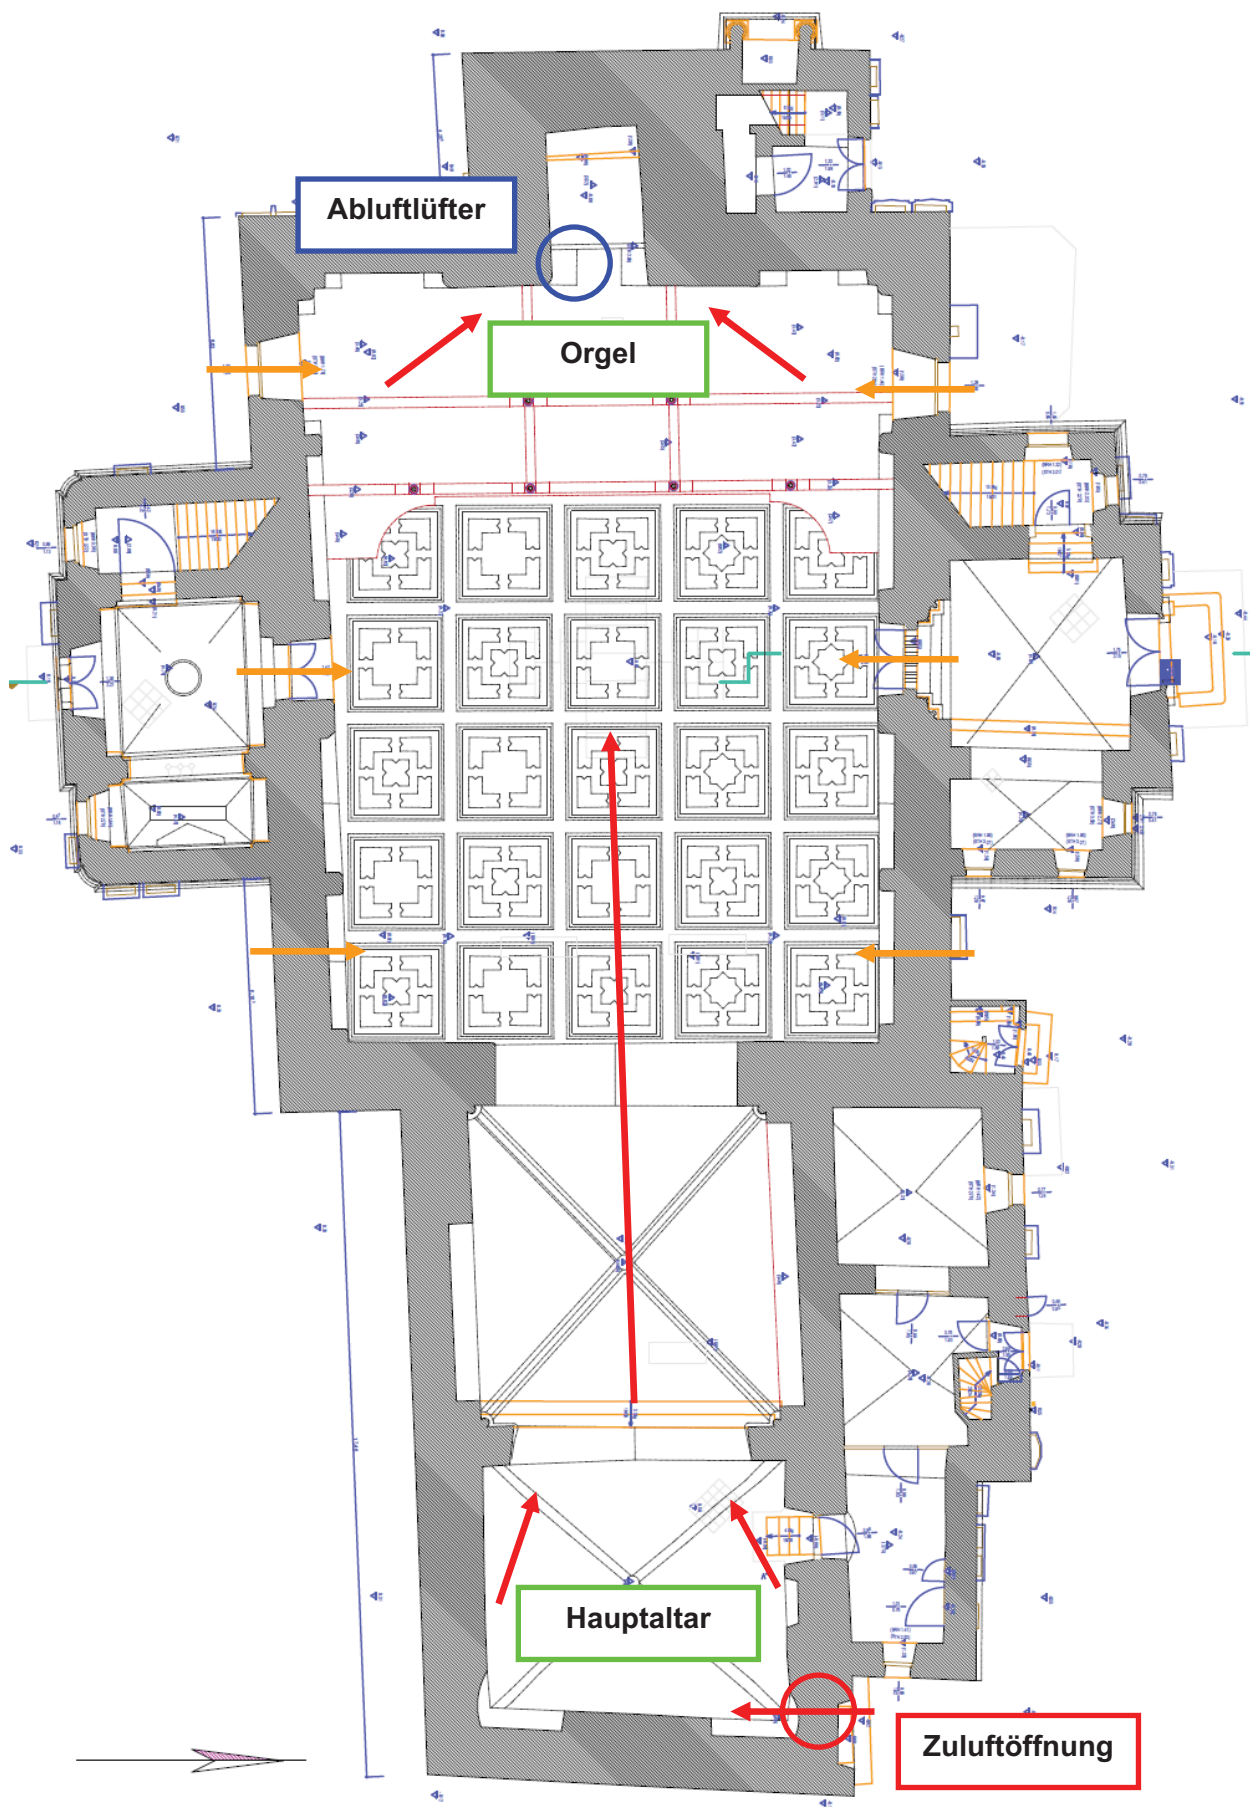
Aus diesen Untersuchungen erfolgt die Erstellung der Grafik in Abb. 2, in der die Beobachtungen vereinfacht eingezeichnet sind. Die roten Pfeile zeigen den Weg der angesaugten Außenluft durch den Kirchenraum zum Abluftlüfter hinter der Orgel.

Abb. 2 Grundriss der Pfarrkirche „Mariä Himmelfahrt, Ostritz  
Visualisierung der vorherrschenden Luftströmungen durch das Kirchenschiff
