# Abschlussbericht

**„Modellhafte Restaurierung und Schutz von  
schwer geschädigten Glasmalereien und  
Ornamentbleiverglasungen an bedeutenden  
sakralen Bauten in einer durch  
Umweltschadstoffe hoch belasteten  
Landschaftsregion Niederschlesiens“**

**Az. 30204 - 45**

Bundesanstalt für Materialforschung  
und –prüfung, Fachbereich 4.2  
„Materialien und Luftschadstoffe“

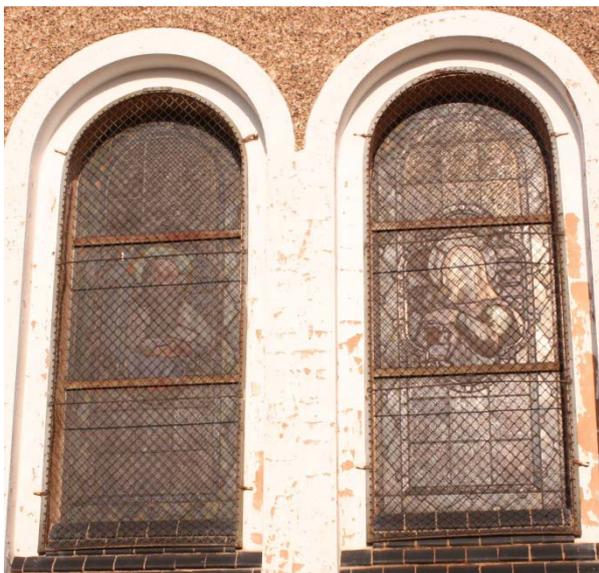
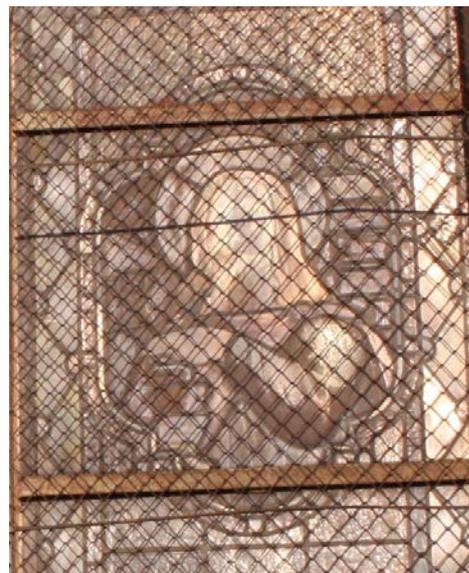
Obwohl ihre Glaszusammensetzung als relativ stabil zumindest im Vergleich zu mittelalterlichen Gläsern angesehen werden kann, ist ein Irisieren von malschichtfreien Glasoberflächen, wie sie in Niedersteine beobachtet wurde, bereits ein Anzeichen für die korrosive Umwandlung einer dünnen Oberflächenschicht. Glasmalereien des 20. Jahrhunderts sind durch anthropogene Umwelteinflüsse ebenso gefährdet wie mittelalterliche Glasmalereien. Zwar sind moderne Gläser aufgrund ihrer Zusammensetzung längst nicht mehr so empfindlich wie die mittelalterlichen, dennoch zeigen Glasgemälde, die noch nicht einmal 80 Jahre alt sind, häufig Schäden an der Bemalung, die bis hin zum Verlust der Malschichten führen können /10/. Daher müssen auch die Umgebungsbedingungen für diese Glasmalereien so gestaltet werden, dass ein bestmöglicher Schutz über eine lange Zeit gewährleistet ist.

Bilder 4, 5: Schäden an Gläsern - irisierende Oberflächen außen

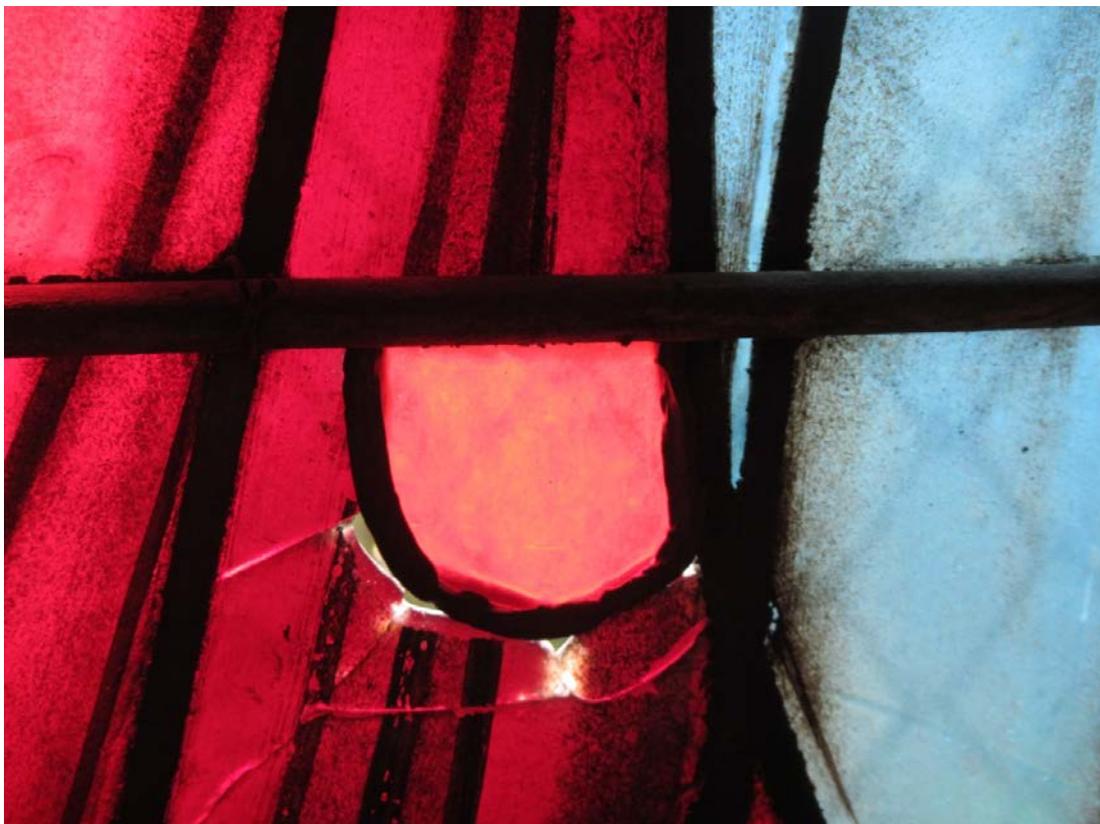
Bild 7: Glasbrüche

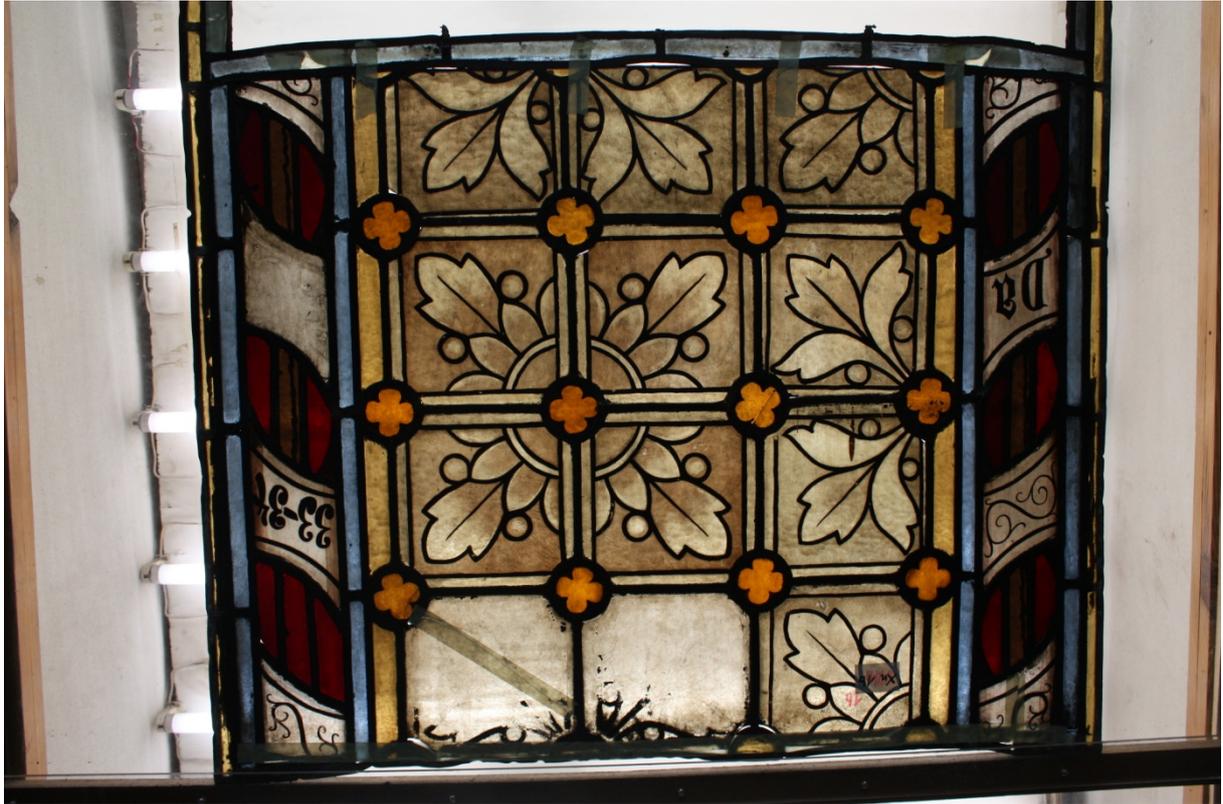
Auch die Verschmutzungen auf den Innenseiten der Glasmalereien sind erheblich. Vereinzelt wurden in den Ornamentverglasungen auch Malschichtverluste festgestellt. Einzelne Glassegmente weisen Sprünge auf. Vor allem im Randbereich, vermutlich ausbaubedingt und auch bei den Inschriften sind Verluste zu verzeichnen, die durch neue Glassegmente ergänzt werden müssen.

Bild 17: Verschmutzungen und Malschichtverluste auf der Ornamentverglasung

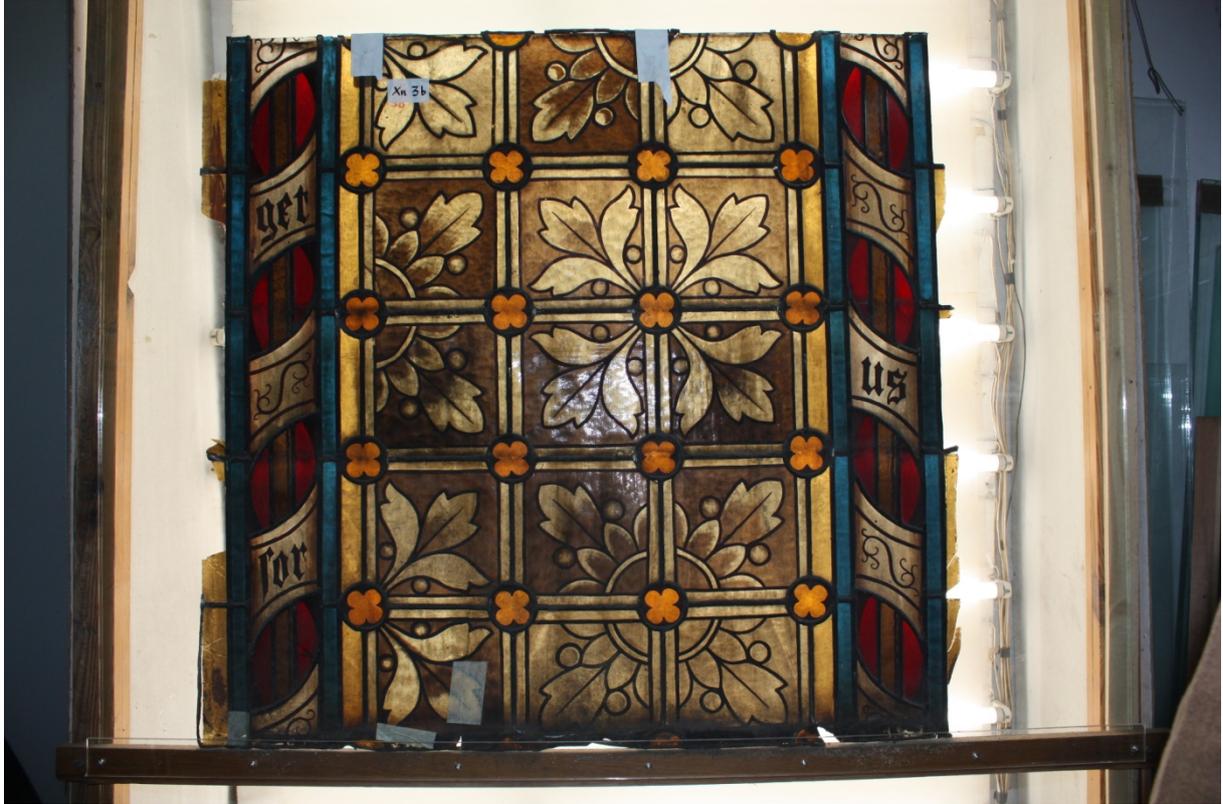
Bild 18: Glasbrüche und Verluste im Randstreifen

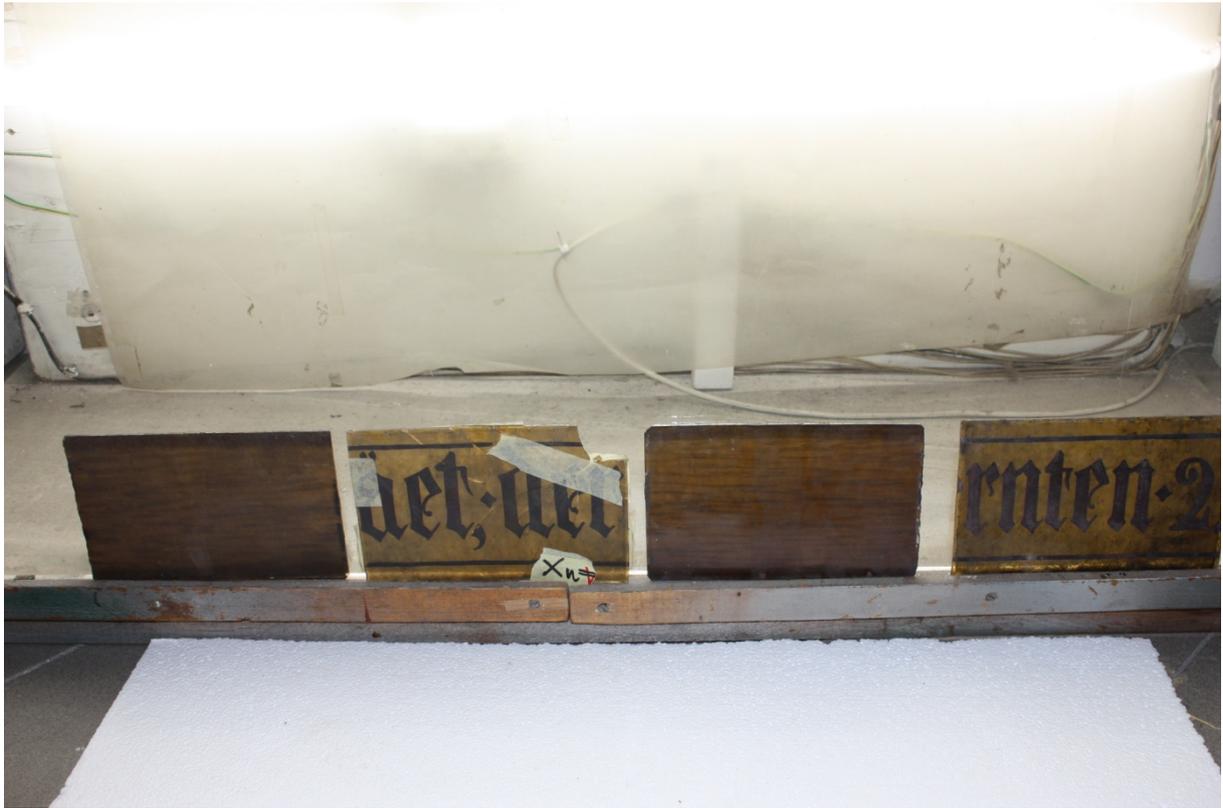
Bild 19: Fehlstellen vor allem bei Inschriften

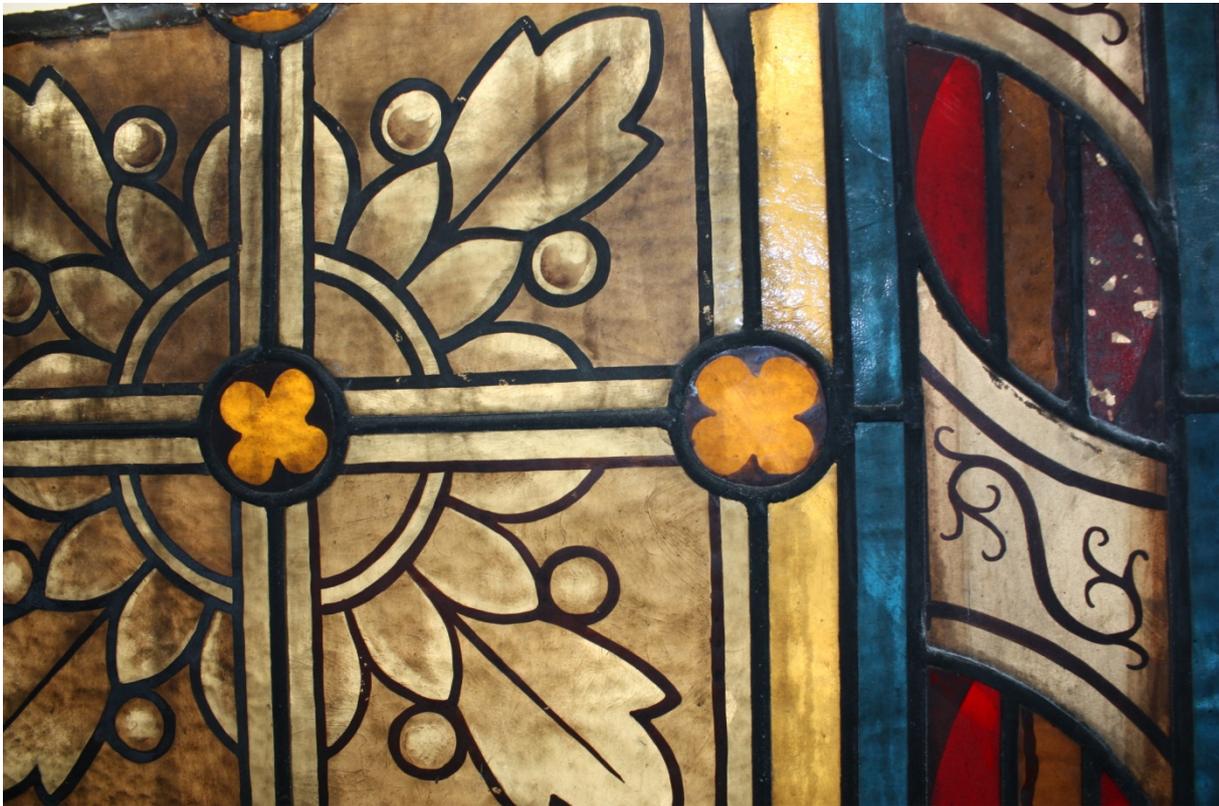
Bild 20: Ausflinsungen im roten Überfangglas (rechts oben)

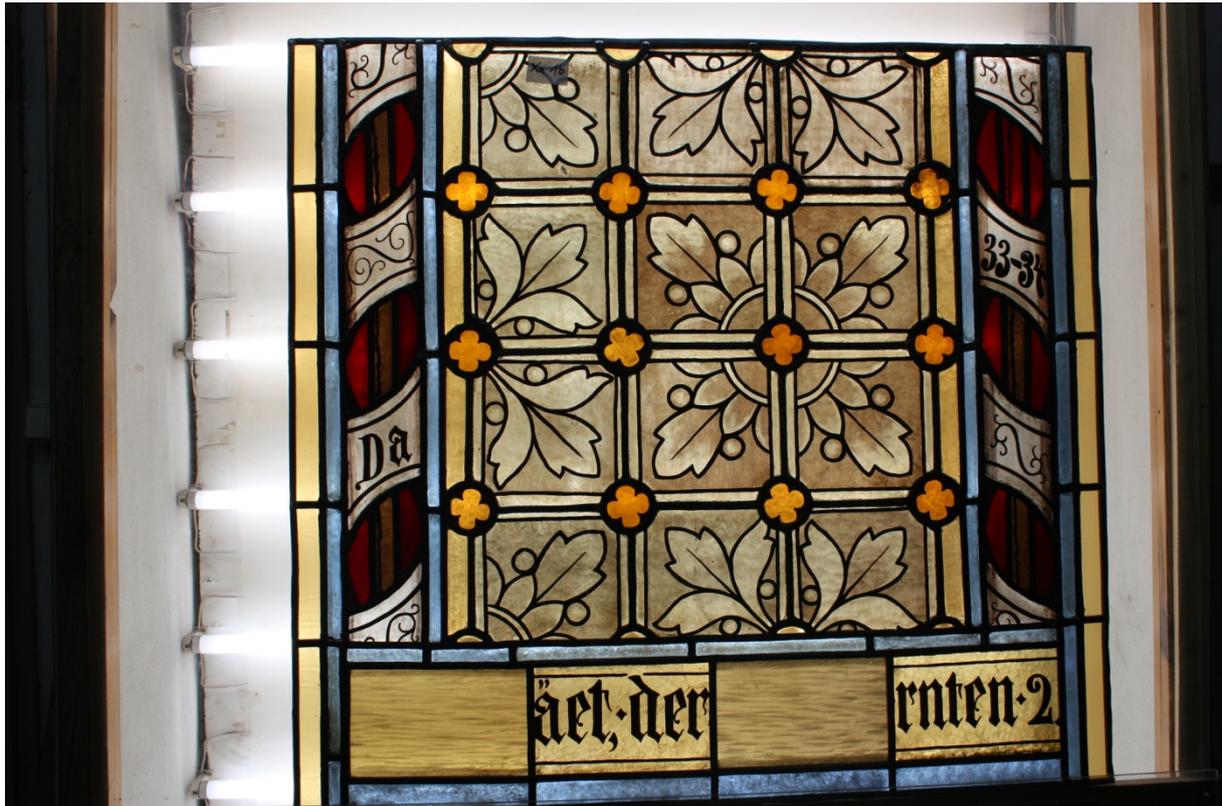
Bild 21: Glasmalereifeld nach der Restaurierung, gereinigt und mit Ergänzungen

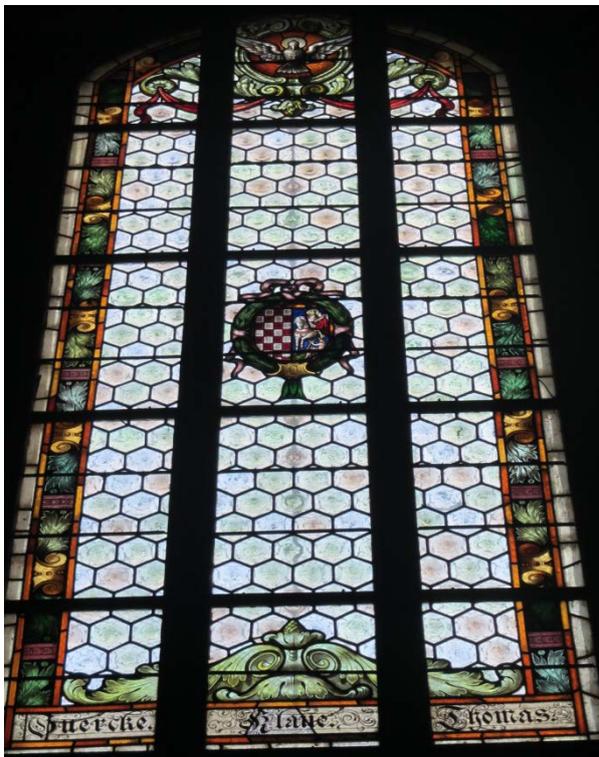
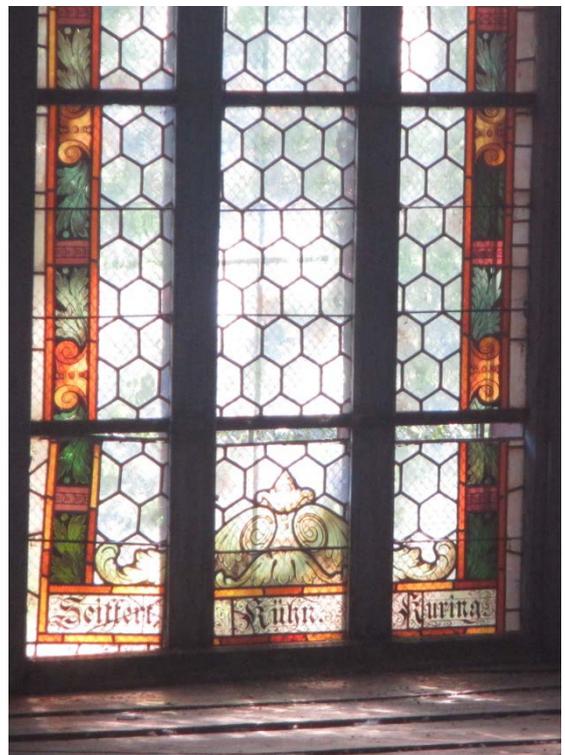
Bilder 28, 29: Fenster I (links), Fenster II mit defekten Glassegmenten (rechts)

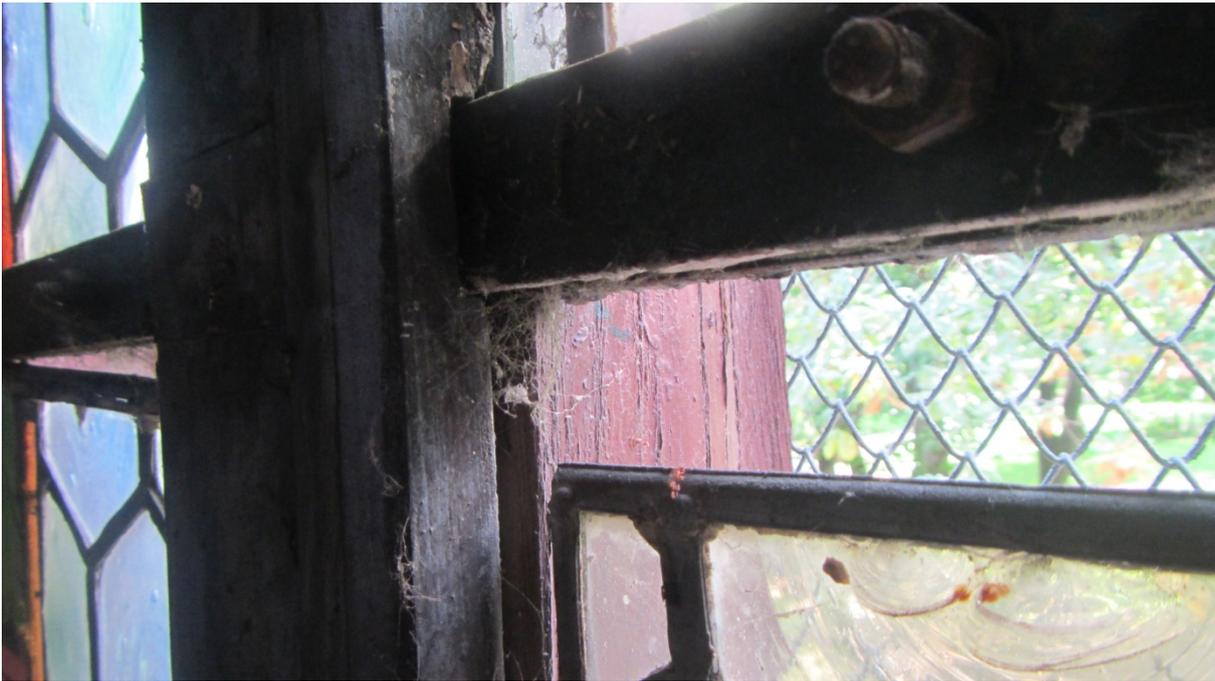
Bild 30: Detail Fenster sII mit defekten Glassegmenten

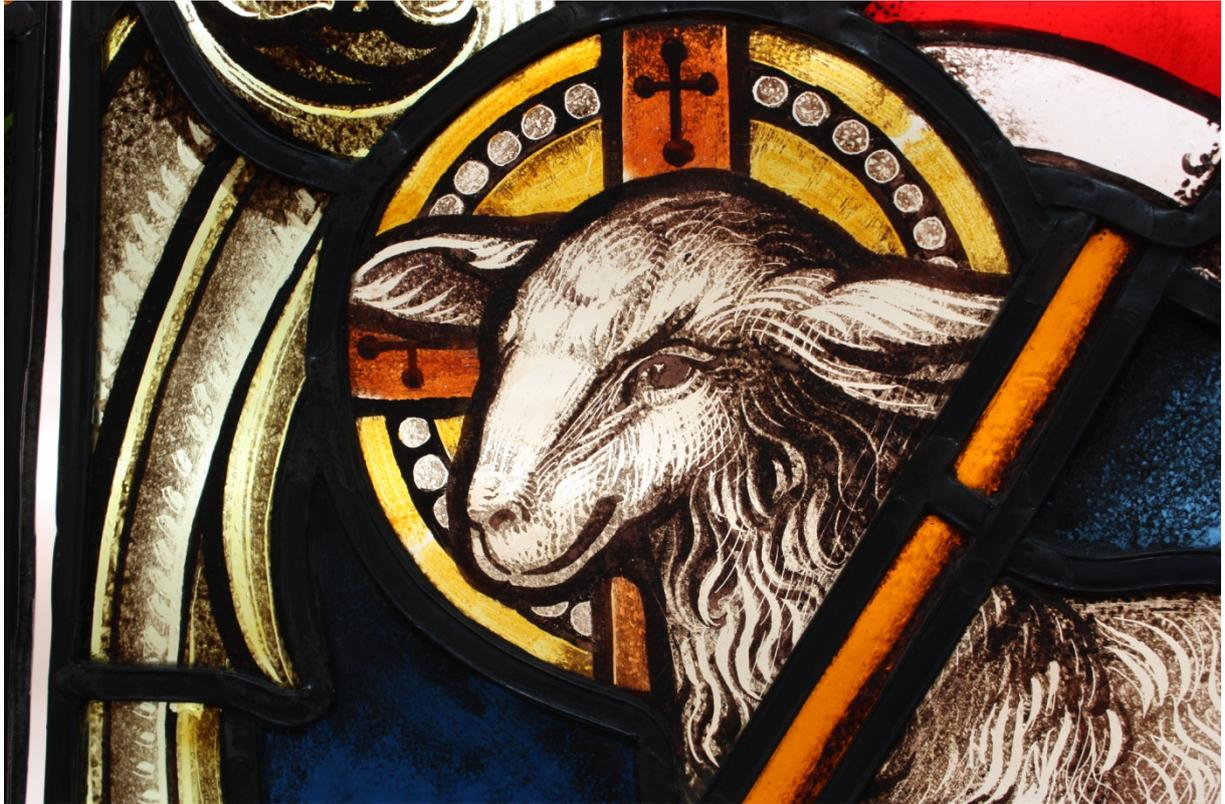
Bilder 31: Detail Fenster sII nach der Restaurierung

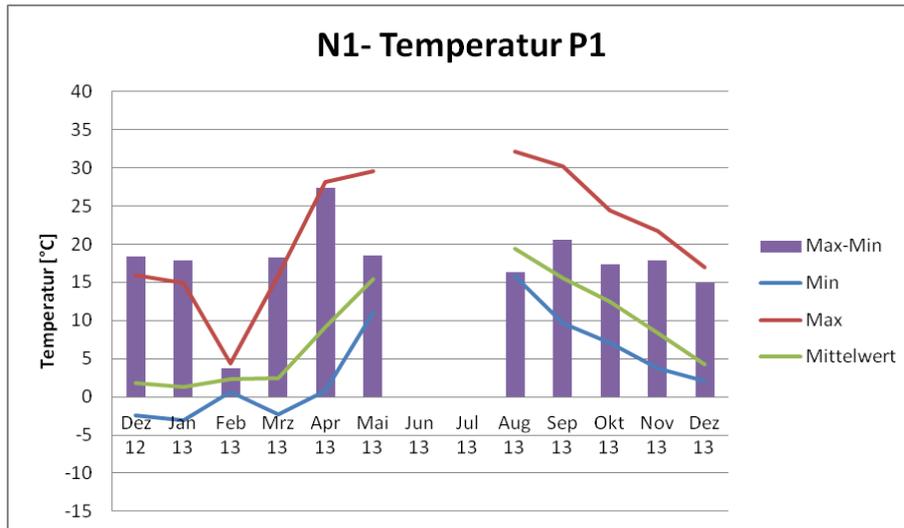
Bild 48: Temperaturextrema und –schwankungen an der Innenseite der Originalverglasung (Pos.1)

Die maximale gemessene Temperatur an der Innenseite der Originalverglasung am Feld sV1 betrug im August 32,1°C, die minimale Temperatur lag im Januar an derselben Messstelle bei -3,0°C. Der maximale Temperaturschwankungsbereich betrug im Monat April 27,4 K.

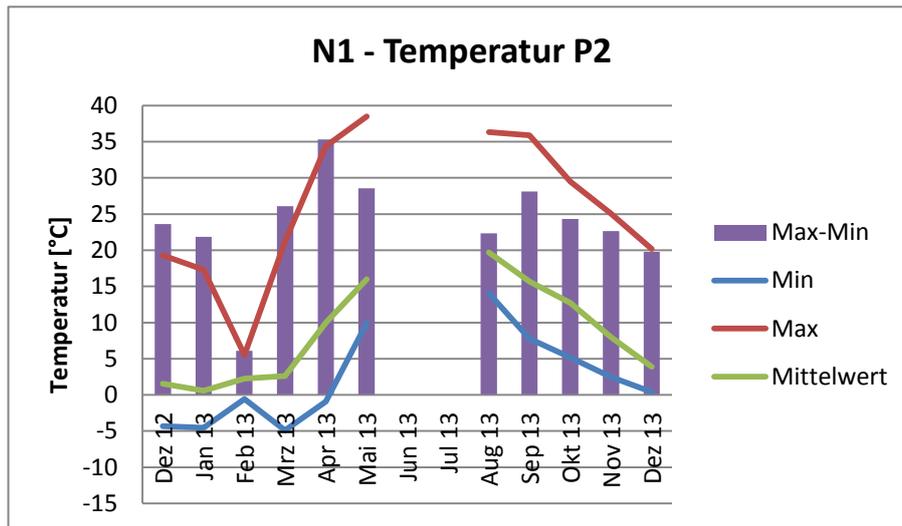
Bild 50: Temperaturextrema und –schwankungen an der Außenseite der Originalverglasung (Pos. 2)

Die maximale Temperatur an der Außenseite der Originalverglasung am Feld sV1 betrug im Mai 38,5°C. Die minimale Temperatur lag im März an derselben Messstelle bei -4,9°C. Der maximale Temperaturschwankungsbereich lag im Monat April bei 34,5 K. Aus dem Verlauf des Mittelwertes wird deutlich, dass hohe Temperaturen häufig kurzzeitige Spitzenwerte sind.

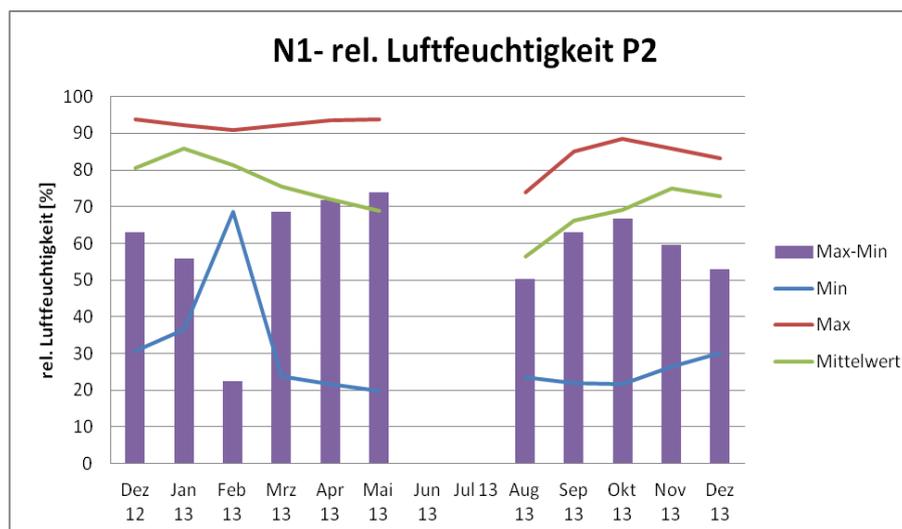
Bild 51: Feuchtigkeitsextrema und –schwankungen an der Außenseite der Originalverglasung (Pos. 2)

Die Maximalwerte der relativen Feuchtigkeit lagen in den Monaten Dezember bis Mai deutlich über 90 % r. F. Die maximale relative Luftfeuchtigkeit an der Außenseite der Originalverglasung am Feld sV1 betrug im Dezember 93,8 % r. F. Die minimale relative Luftfeuchtigkeit lag im Mai bei 19,8 % an derselben Messstelle. Die maximalen Feuchteschwankungen wurden ebenfalls im Mai mit  $\Delta r. F. = 74 \%$  festgestellt. Die Mittelwertskurve zeigt, dass höhere Feuchtigkeitswerte häufiger im Herbst und in den Wintermonaten auftreten.

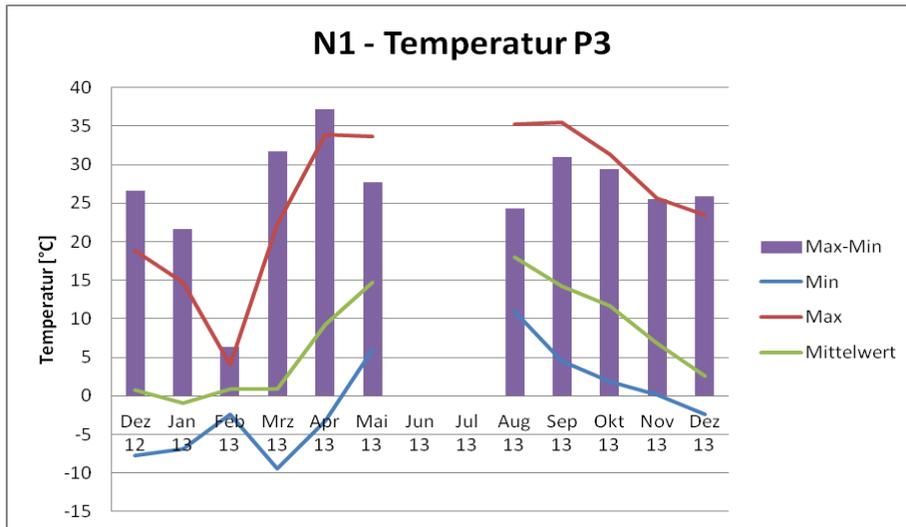
Bild 52: Temperaturextrema und –schwankungen an der Innenseite der Außenschutzverglasung (Pos.3)

Die maximale gemessene Temperatur an der Innenseite der Außenschutzverglasung am Feld sV1 betrug im September 35,5°C, die minimale Temperatur lag im März an derselben Messstelle bei - 9,4°C. Der maximale Temperaturschwankungsbereich betrug im Monat April 37,1 K.

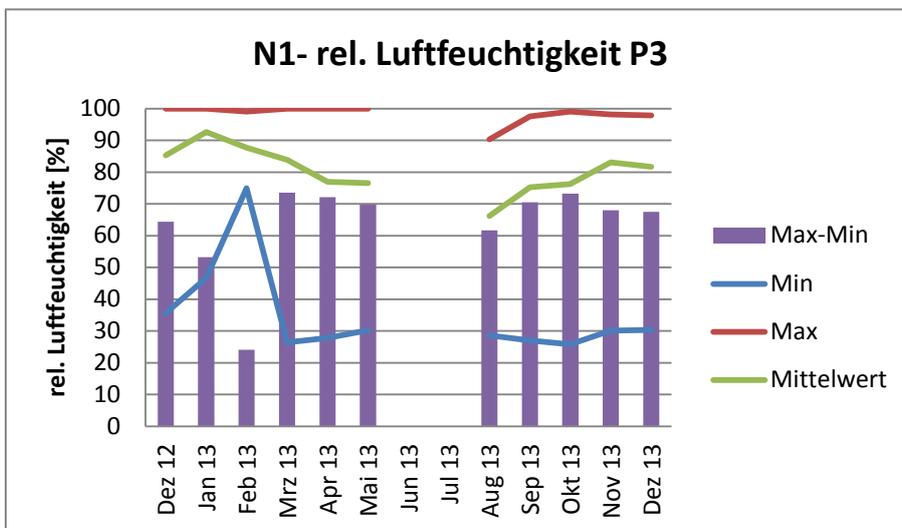
Bild 53: Feuchtigkeitsextrema und –schwankungen an der Innenseite Außenschutzverglasung (Pos.3)

Die Maximalwerte der Feuchtigkeit lagen in den Monaten Dezember bis Mai fast immer bei 100 % r .F. Selbst im Monat August werden noch 90 % r. F. erreicht. Die minimale Feuchtigkeit lag im Oktober bei 27,1 % r. F. an derselben Messstelle. Die maximalen Feuchteschwankungen wurden im März und Oktober mit  $\Delta$  r. F. = 73 % festgestellt.

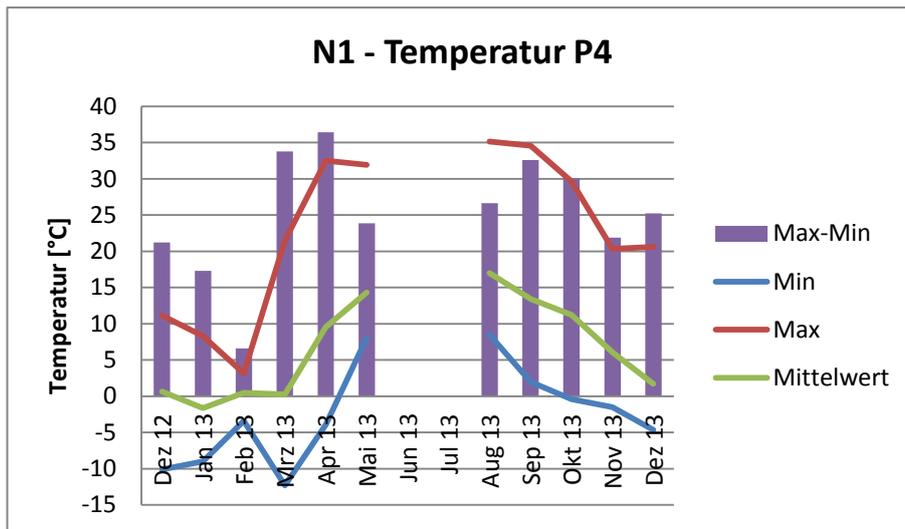
Bild 54: Temperaturextrema und –schwankungen an der Außenseite der Außenschutzverglasung (Pos. 4)

Die maximale Temperatur an der Außenseite der Außenschutzverglasung am Feld sV1 betrug im August 35,2°C. Die minimale Temperatur lag im März an derselben Messstelle bei - 12,3°C. Der maximale Temperaturschwankungsbereich lag im Monat April bei 36,4 K.

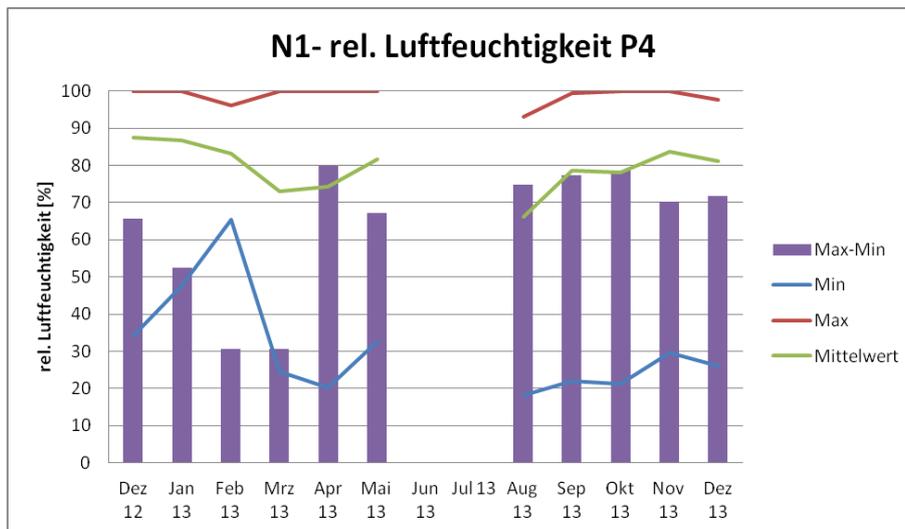
Bild 55: Feuchtigkeitsextrema und –schwankungen an der Außenseite der Außenschutzverglasung (Pos. 4)

Die Maximalwerte der relativen Feuchtigkeit erreichten in den Monaten Dezember bis Mai und September bis Oktober fast immer 100 %. Die minimale Feuchtigkeit lag im August bei 18,1 % r. F. an derselben Messstelle. Die maximalen Feuchteschwankungen wurde im April mit  $\Delta$  r. F. = 79,8 % festgestellt. Die Mittelwertskurve zeigt, dass höhere Feuchtigkeitswerte häufiger auftreten.

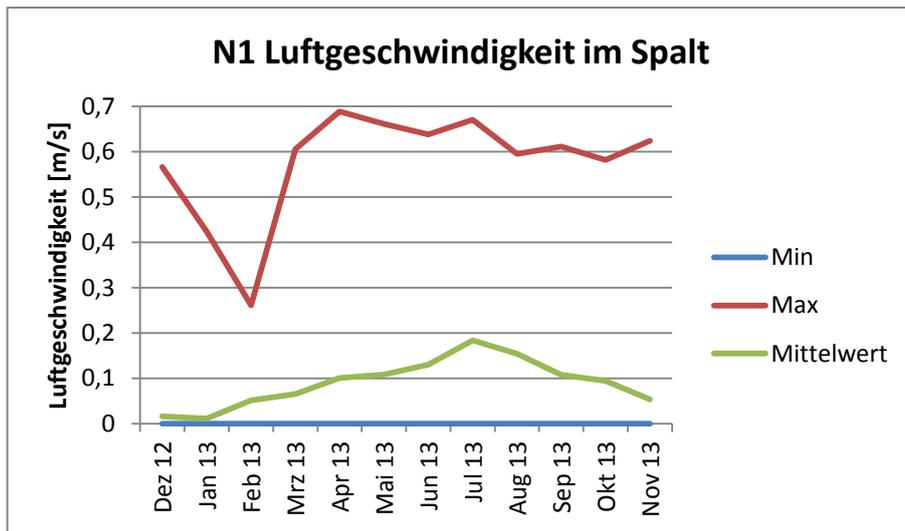
Bild 56: Extremwerte und Mittelwert der Luftgeschwindigkeit [m/s] im Spalt zwischen Original- und Außenschutzverglasung im Fenster sV

Die maximal gemessene Luftgeschwindigkeit im Spalt am Feld sV betrug im April 0,69 m/s. Die minimale Luftgeschwindigkeit beträgt in allen Monaten des Jahres 0 m/s, das bedeutet, dass die Luftströmung völlig zum Erliegen kommt. Aus dem Verlauf des Mittelwertes wird deutlich, dass geringe Luftgeschwindigkeiten an diesem Fenster überwiegen.

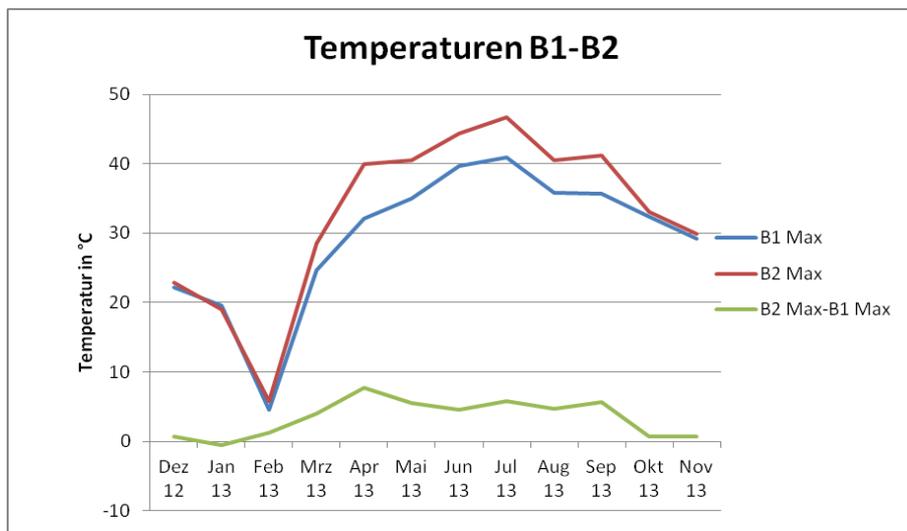
Bild 57: Temperaturextrema und –differenzen an der Außenseite Originalverglasung (Pos. 2) in unterschiedlichen Höhen (B1, B2) am Fenster sV

Der jahreszeitliche Temperaturverlauf in unterschiedlichen Höhen auf der Außenseite der Originalverglasung entspricht dem Verlauf der Temperatur auf Pos. 2 (Bild). Glasmalereifelder in einer größeren Höhe erwärmen sich stärker als die Felder der ersten Reihe. Die Temperaturdifferenzen zwischen unten (B1) und oben (B2) sind in den Monaten März bis Oktober höher als in den übrigen Monaten und beeinflussen die Strömungsgeschwindigkeit der Luft.

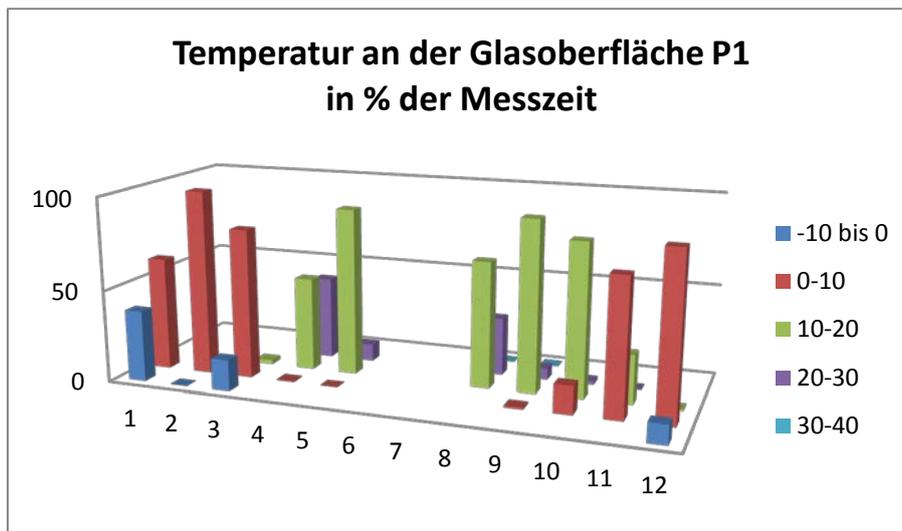
Bild 58: Häufigkeitsverteilung von Temperaturbereichen an der Innenseite der Originalverglasung im Messzeitraum Januar (1) bis Dezember (12)

Maximalwerte der Temperatur am Feld sV1 im Bereich zwischen 30 und 40°C an der Innenseite der Originalverglasung wurden im April zu 3,3 % und in den Monaten August und September zu weniger als 1% der Messzeit registriert. Die häufigsten Temperaturbereiche in den Monaten April, Mai, August, September und Oktober liegen zwischen 10 und 20°C. Im Januar lagen die Temperaturen zu knapp 40 % der Messzeit zwischen 0 und -10°C.

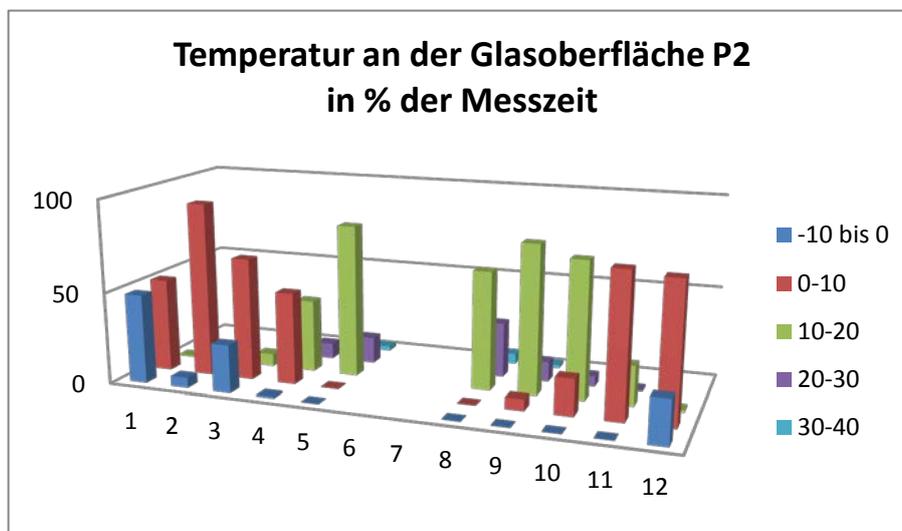
Bild 59: Häufigkeitsverteilung von Temperaturbereichen an der Außenseite der Originalverglasung (Pos. 2) im Messzeitraum Januar (1) bis Dezember (12)

Die jahreszeitlichen Verläufe der Temperaturen an der Innen- und Außenseite der Originalverglasung stimmen annähernd überein. Die Dauer von Temperaturminima ist an der Außenseite der Originalverglasung jedoch etwas länger. Zu etwa knapp 50 % der Messzeit im Januar wurden Temperaturbereiche zwischen 0 und -10°C erreicht. Die Außentemperatur bestimmt somit die Temperaturverteilung am Original.

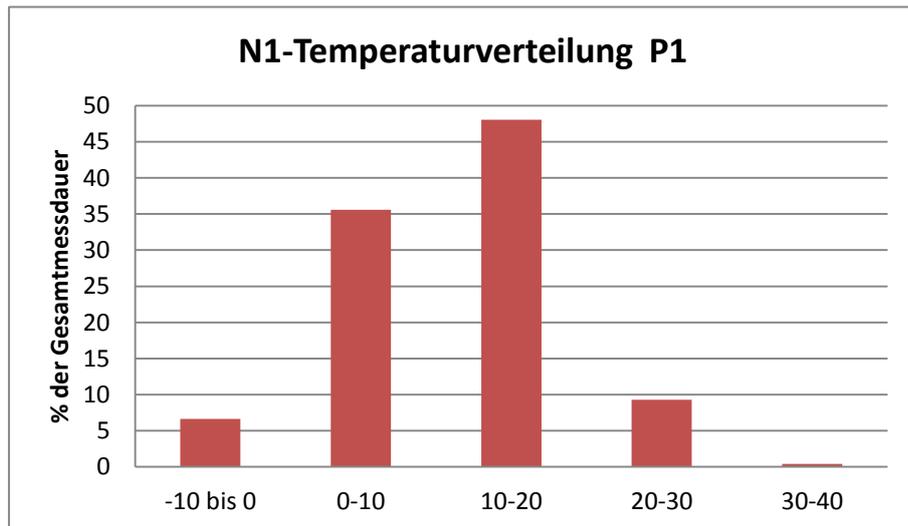
Bild 60: Häufigkeitsverteilung von Temperaturbereichen an der Innenseite der Originalverglasung (Pos. 1) in % der gesamten Messdauer

Die häufigsten Temperaturen an der Innenseite der Originalverglasung liegen im Bereich zwischen 10-20°C. In den Wintermonaten wurden Werte zwischen 0 bis -10°C erreicht. Die höchsten Temperaturen lagen im Bereich zwischen 30 und 40°C und wurden nur etwa zu weniger als 1% der Messzeit registriert. Der Temperaturverlauf an der Außenseite der Originalverglasung ist nahezu identisch. Die Gläser sind in den Wintermonaten außen vermutlich geringfügig länger kalt als innen. Die Temperaturen liegen zu etwa 10 % der Messzeit im Bereich von 0 bis -10°C (Bild 61).

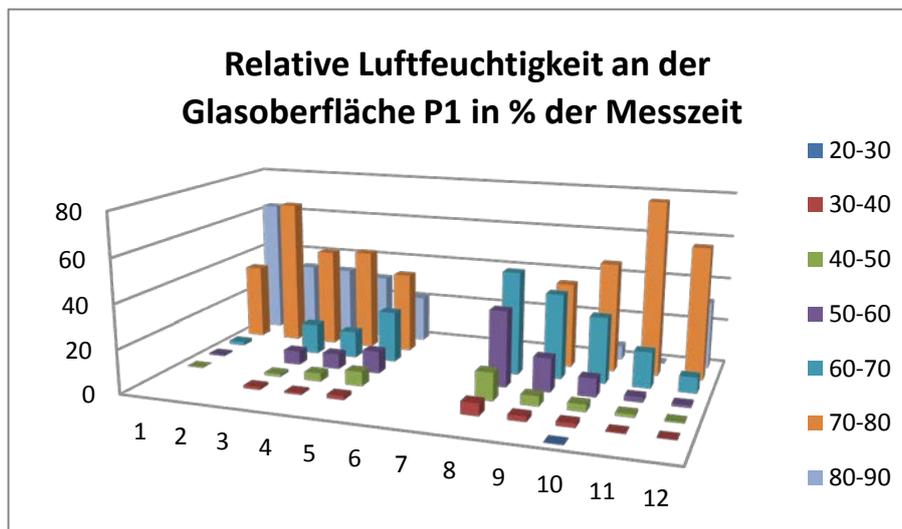
Bild 62: Häufigkeitsverteilung von Feuchtigkeitsbereichen an der Innenseite der Originalverglasung im Messzeitraum Januar (1) bis Dezember (12)

Die relative Luftfeuchtigkeit ist als hoch anzusehen, wenn der Wert von 80 % r. F. überschritten wird. Oberhalb von 90 % r. F. kann es in Abhängigkeit von der Temperatur des Glases bereits zur Tauwasserbildung auf der Oberfläche kommen. Hohe Luftfeuchtigkeit und Wasser begünstigen bei Anwesenheit von Schadstoffen die Glaskorrosion. Luftfeuchtigkeitswerte unterhalb 80 % können als unkritisch angesehen werden.

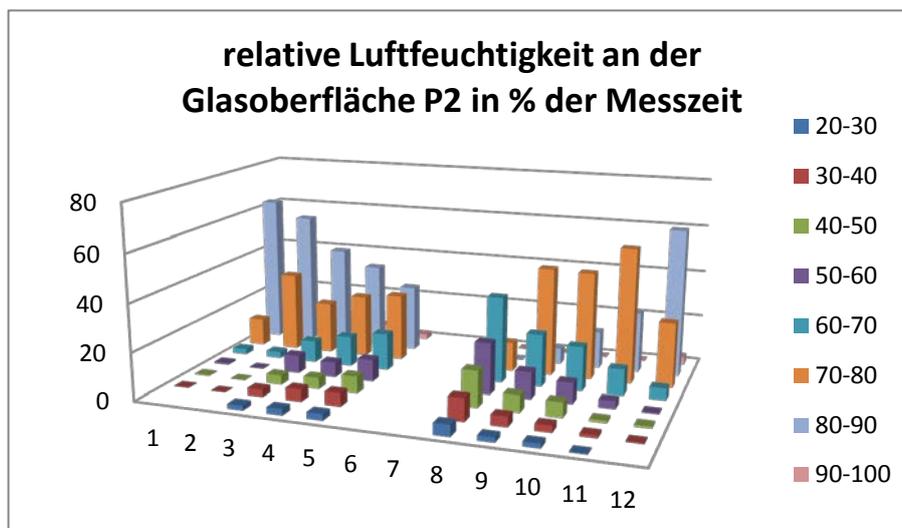
Bild 63: Häufigkeitsverteilung von Feuchtigkeitsbereichen an der Originalverglasung im Messzeitraum Januar (1) bis Dezember (12)

Die Maximalwerte der relativen Luftfeuchtigkeit und ihre Häufigkeit an der Außenseite der Originalverglasung sind höher als an der Innenseite. Eine relative Luftfeuchtigkeit über 90 % wurde in den Monaten Dezember (r. F.  $\text{max}$  93,8 %) bis Mai gemessen, im Januar zu 21 % der Messzeit. Tauwasserbildung auf der Innenseite der Originalverglasung wurde jedoch nicht beobachtet. In den übrigen Monaten überwiegt eine relative Luftfeuchtigkeit im unkritischen Bereich.

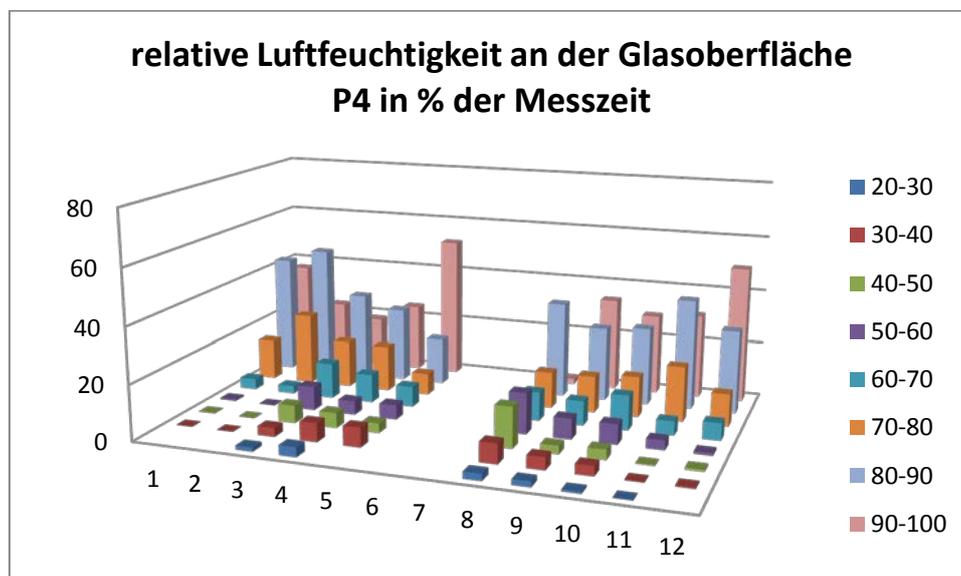
Bild 65: Häufigkeitsverteilung von Bereichen der relativen Luftfeuchtigkeit an der Außenseite der Außenschutzverglasung (Pos. 4) in den Monaten Januar (1) bis Dezember (12)

Die relative Luftfeuchtigkeit an der Außenseite der Außenschutzverglasung ist wiederum häufig höher als an der Innenseite. Werte zwischen 90 und 100 % r. F. wurden in allen Monaten während der gesamten Messdauer registriert, da sich die Umgebungsbedingungen unmittelbar auswirken.

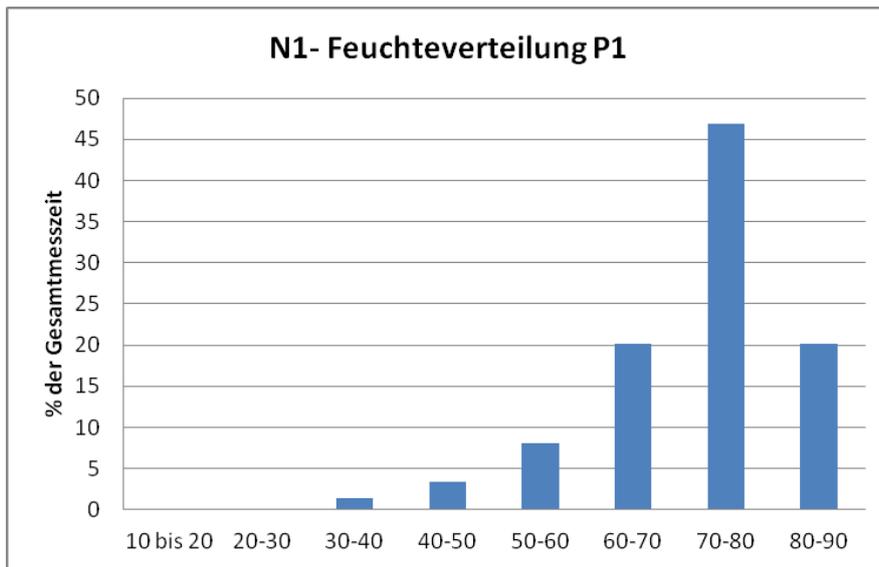
Bild 66: Häufigkeitsverteilung von Feuchtigkeitsbereichen an der Innenseite der Originalverglasung (Pos. 1) im gesamten Messzeitraum

Die relative Luftfeuchtigkeit an der Innenseite der Originalverglasung liegt zu fast der Hälfte der Messzeit in einem Bereich zwischen 70-80 % r. F. Zu mehr als 20 % der Messzeit wurden Werte über 80 % r. F. registriert. An der Außenseite der Originalverglasung liegen die Werte zu etwa 1/3 der Messzeit über 80 % und erreichen auch Werte zwischen 90 und 100 % r. F. (Bild 67)

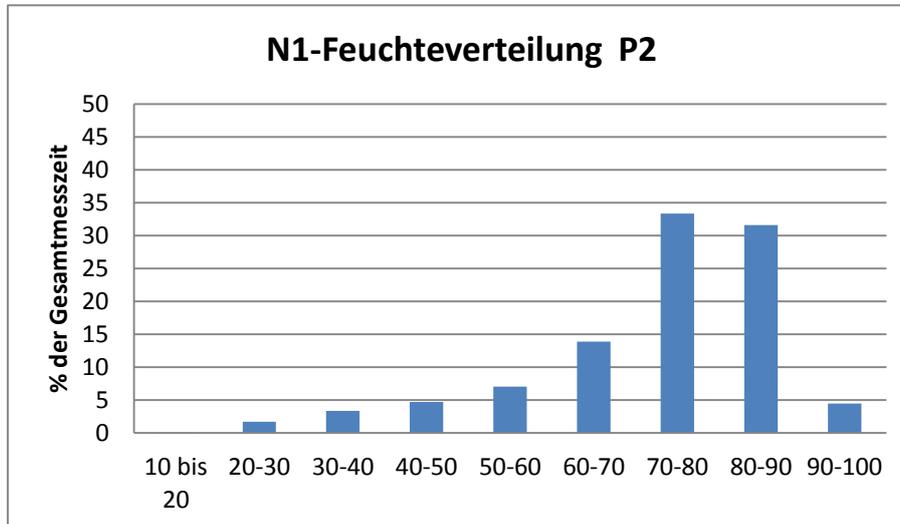
Bild 67: Häufigkeitsverteilung von Feuchtigkeitsbereichen an der Außenseite der Originalverglasung (Pos. 2) im gesamten Messzeitraum

Tauwasserbildung an der Originalverglasung wurde jedoch weder beobachtet noch konnte dieses Ereignis aus den Messwerten berechnet werden. Die Außenschutzverglasung dämpft den unmittelbaren äußeren Witterungseinfluss.

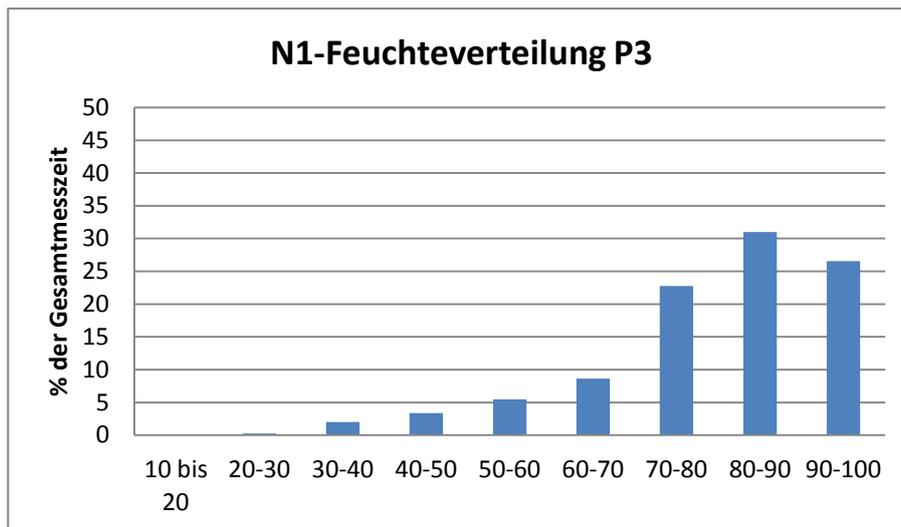
Bild 68: Häufigkeitsverteilung von Feuchtigkeitsbereichen an der Innenseite der Außenschutzverglasung (Pos. 3) im gesamten Meßzeitraum

Feuchtebereiche zwischen 90 und 100% zu mehr als ¼ der Meßzeit führten in Abhängigkeit von der Temperatur des Glases zur Tauwasserbildung.

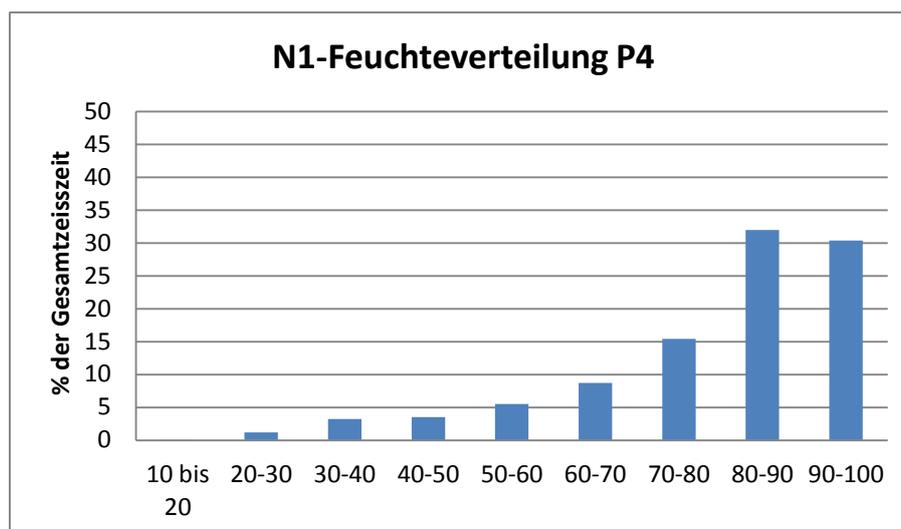
Bild 69: Häufigkeitsverteilung von Feuchtigkeitsbereichen an der Außenseite der Außenschutzverglasung (Pos. 4) im gesamten Meßzeitraum

Aufgrund des unmittelbaren Witterungseinflusses werden zu 30 % der Meßzeit Feuchtebereiche zwischen 90 und 100 % an der Außenseite der Außenschutzverglasung gemessen. Der Feuchteverlauf nimmt von außen Pos. 4 nach innen Pos. 1 hin ab. Die Messungen zeigen, dass eine Schutzverglasung nicht völlig undurchlässig für Schwankungen der relativen Luftfeuchtigkeit konstruiert werden kann. Dennoch ist ein deutlicher Unterschied zwischen einem geschützten und einem nichtgeschützten Fenster besonders hinsichtlich des jahreszeitlichen Verlaufs der relativen Luftfeuchtigkeit festzustellen.

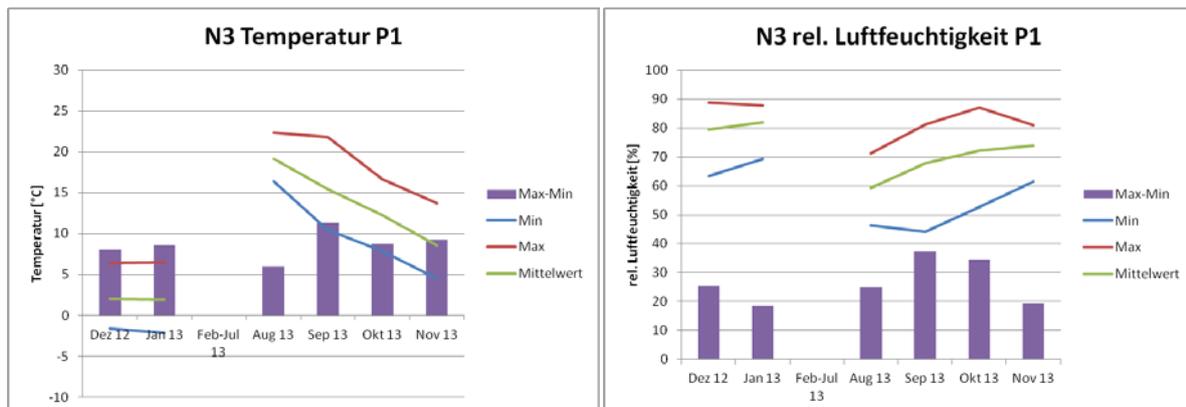
Bild 70-71: Temperatur- und Feuchteextrema sowie –schwankungen an der Innenseite der Originalverglasung (Pos.1)

Die maximale gemessene Temperatur an der Innenseite der Originalverglasung am Feld nV6 betrug im August 22,4°C, die minimale Temperatur lag im Januar an derselben Messstelle bei -2,1°C. Der maximale Temperaturschwankungsbereich betrug im Monat September 11,4 K.

Die Maximalwerte der rel. Luftfeuchtigkeit lagen in den Monaten September bis Januar zwischen 80 und 90 % r. F. Die maximale Feuchtigkeit an der Innenseite der Originalverglasung am Feld nV6 betrug im Dezember 88,8 % r. F. Die minimale Feuchtigkeit lag im September bei 44,1 % r. F. an derselben Messstelle. Die maximalen Feuchteschwankungen wurden ebenfalls im September mit  $\Delta$  r. F. = 37,2 % festgestellt. Beim direkten Vergleich mit den Messwerten der Südseite (N1) zeigt sich, dass die Maximaltemperatur im August auf der Nordseite etwa 13 K geringer ist und die relative Luftfeuchtigkeit etwa gleich hohe Werte erreicht. Die Minimalwerte der relativen Luftfeuchtigkeit liegen auf der Südseite deutlich unter denen der Nordseite ( $\Delta$  r. F. ca. 20 %), somit fallen auch die Luftfeuchteschwankungen auf der Nordseite geringer aus.

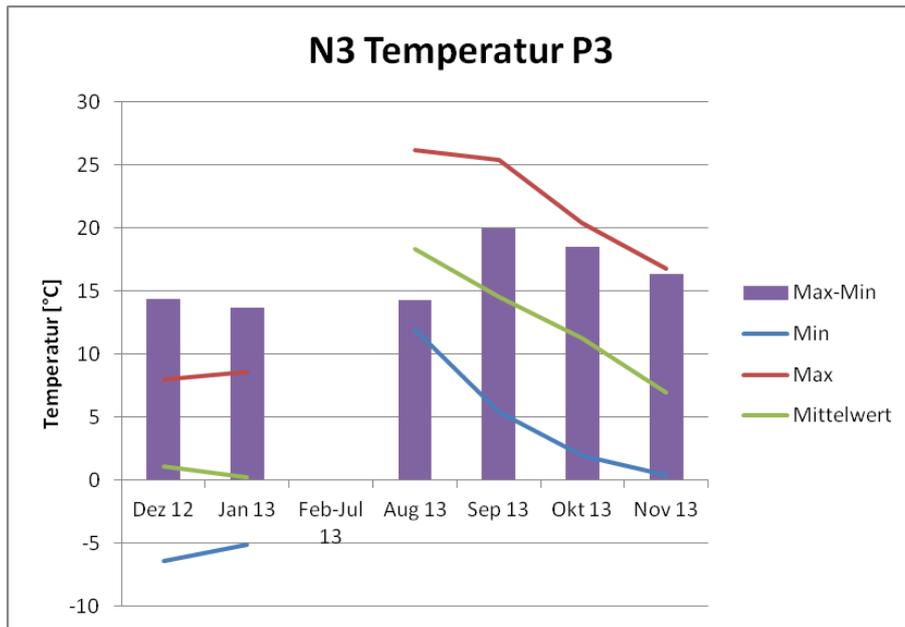
Bild 72: Temperaturextrema und –schwankungen an der Innenseite der Außenschutzverglasung (Pos.3)

Die maximale Temperatur an der Innenseite der Außenschutzverglasung am Feld nV6 betrug im August 26,2°C. Die minimale Temperatur lag im Januar an derselben Messstelle bei -6,4°C. Der maximale Temperaturschwankungsbereich lag im Monat September bei 20K.
