# Abschlussbericht

**„Modellhafte Restaurierung und Schutz von  
schwer geschädigten Glasmalereien und  
Ornamentbleiverglasungen an bedeutenden  
sakralen Bauten in einer durch  
Umweltschadstoffe hoch belasteten  
Landschaftsregion Niederschlesiens“**

**Az. 30204 - 45**

Bundesanstalt für Materialforschung  
und –prüfung, Fachbereich 4.2  
„Materialien und Luftschadstoffe“

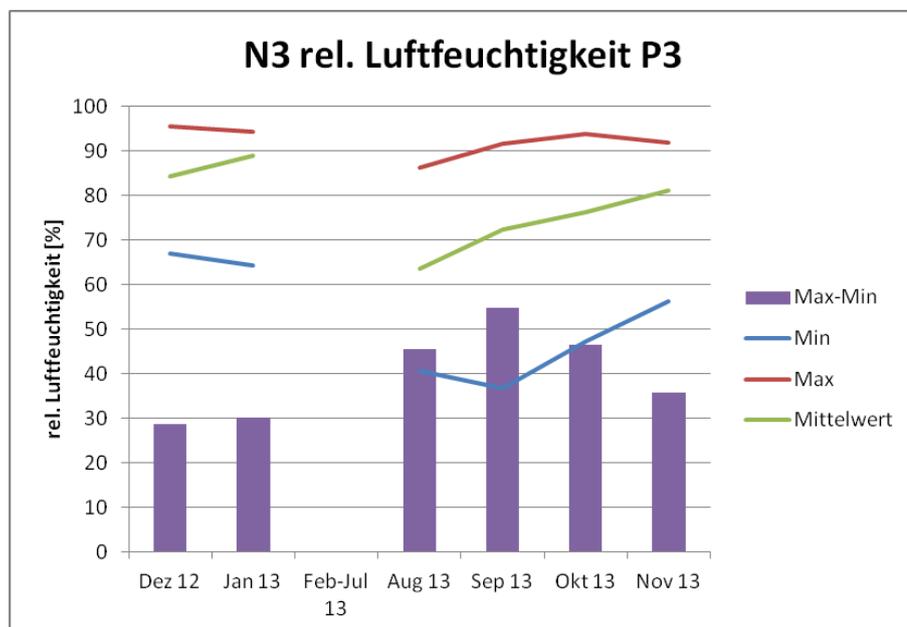
Bild 73: Feuchtigkeitsextrema und –schwankungen an der Innenseite der Außenschutzverglasung (Pos.3)

Die Maximalwerte der relativen Feuchtigkeit lagen in den Monaten September bis Januar deutlich über 90 % r.F. Die maximale relative Luftfeuchtigkeit an der Innenseite der Außenschutzverglasung am Feld nV6 betrug im Dezember 95,5 % r. F. im Vergleich zu 100

% r. F. auf der Südseite. Die minimale relative Luftfeuchtigkeit lag im September bei 36,8 % an derselben Messstelle. Die maximalen Feuchteschwankungen wurden ebenfalls im September mit  $\Delta$  r. F. = 54 % festgestellt.

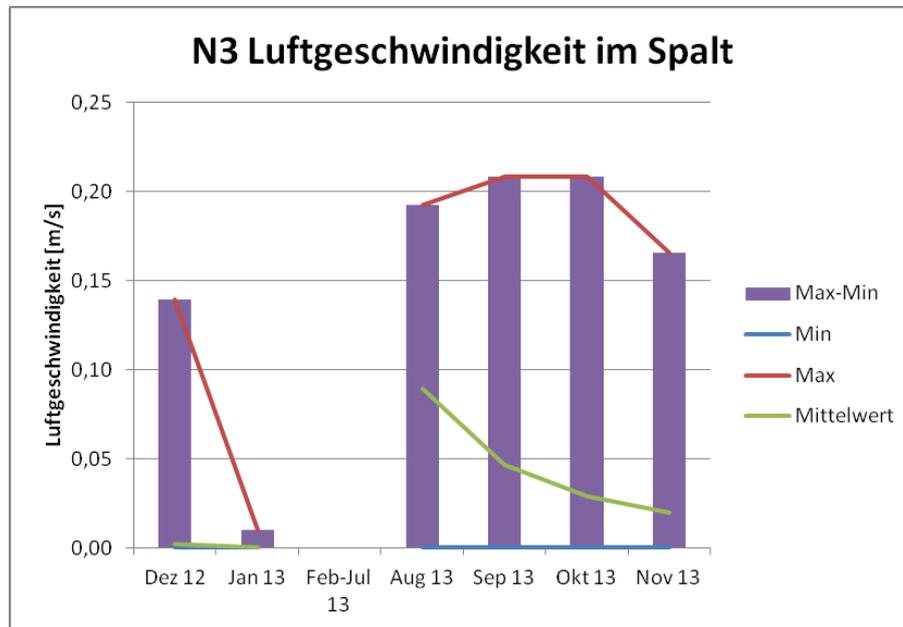
Bild 74: Extremwerte und Mittelwert der Luftgeschwindigkeit [m/s] im Spalt zwischen Original- und Außenschutzverglasung im Fenster nV

Die maximal gemessene Luftgeschwindigkeit im Spalt am Feld nV betrug in den Monaten September und Oktober 0,21 m/s und liegt damit deutlich unter den Maximalwerten der Südseite. Die minimale Luftgeschwindigkeit beträgt in allen Monaten des Jahres 0 m/s. Aus dem Verlauf des Mittelwertes wird deutlich, dass geringe Luftgeschwindigkeiten an diesem Fenster überwiegen und dass die Luftströmung in den Wintermonaten Dezember und Januar fast völlig zum Erliegen kommt. Glasmalereifelder in unterschiedlichen Höhen auf der Nordseite erwärmen sich kaum stärker als die Felder der ersten Reihe. Die Temperaturdifferenzen zwischen unten (B1) und oben (B2) betragen maximal 1 K, so dass daraus auch keine Rückschlüsse auf einen Einfluss auf die Luftgeschwindigkeit im Spalt zwischen Original und Außenschutzverglasung möglich sind. Die Extremwerte von Temperatur und relativer Luftfeuchte sind auf der Nordseite zwar geringer als auf der Südseite, eine damit einhergehende höhere Beanspruchung der Glasmalereien am Fenster sV ist daraus jedoch noch nicht abzuleiten. Entscheidend für die Beanspruchung der Glasmalereien ist die Dauer von extremen Klimaereignissen, insbesondere die Zeitspanne bei einer relativen Luftfeuchtigkeit oberhalb von 80 % in Kombination mit einer Belastung durch Luftschadstoffe.

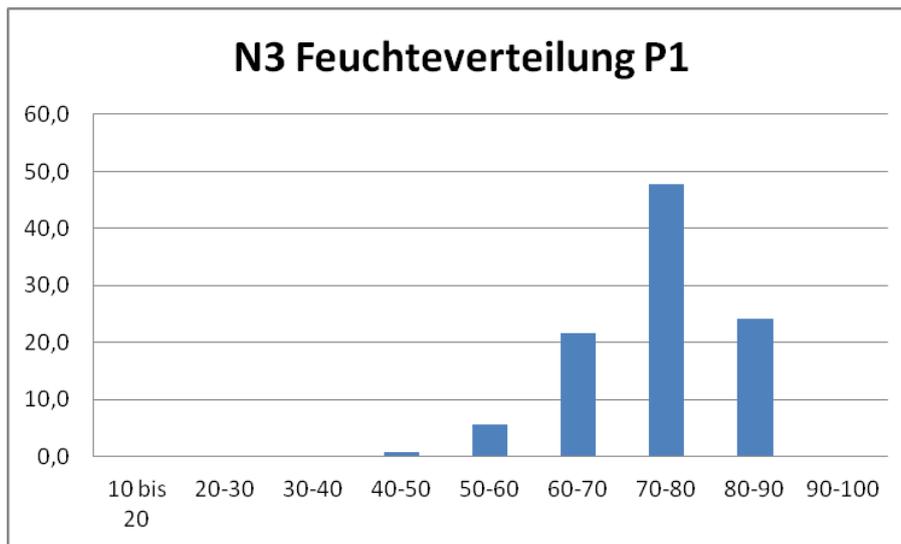
Bild 75: Häufigkeitsverteilung von Feuchtebereichen an der Innenseite der Originalverglasung (Pos. 1) im gesamten Messzeitraum

An der Innenseite der Originalverglasung (Pos. 1) von Feld nV6 wurden zu mehr als 24% der Messdauer eine relative Luftfeuchtigkeit oberhalb von 80 % gemessen. Im Vergleich dazu waren es auf der Südseite an Feld sV1 etwa nur 20 % der Messdauer (vgl. Bild 66).

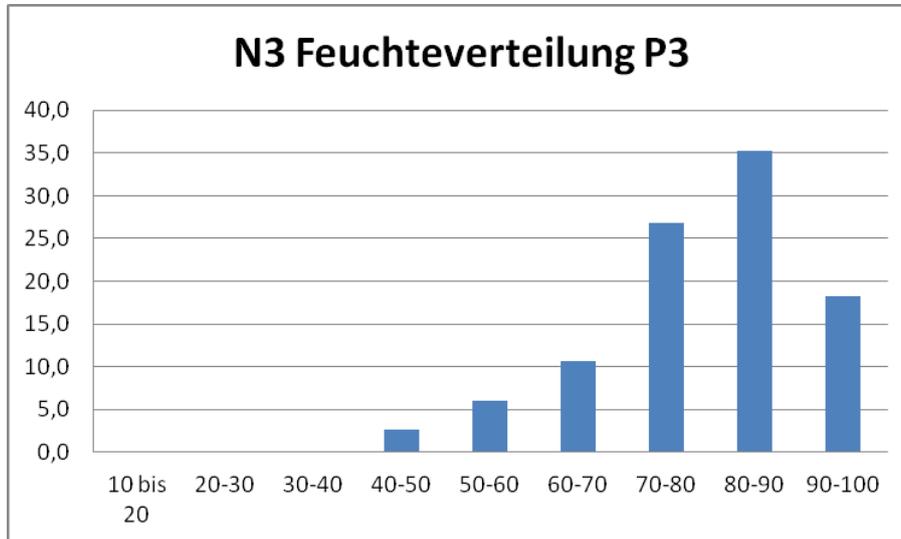
Bild 76: Häufigkeitsverteilung von Feuchtebereichen an der Innenseite der Originalverglasung (Pos.3) im gesamten Messzeitraum

Feuchtigkeitswerte zwischen 90-100 % r. F. werden zu 18 % der Gesamtmesszeit an der Innenseite der Außenschutzverglasung gemessen. Die Maximalwerte lagen bei 95,5 %. Im Vergleich dazu lagen die Werte auf der Südseite bei 25 % der Messzeit und es wurden über mehrere Monate hinweg Werte von 100 % r. F. erreicht, was zur sichtbaren Kondenswasserbildung auf der Innenseite der Außenschutzverglasung führte.

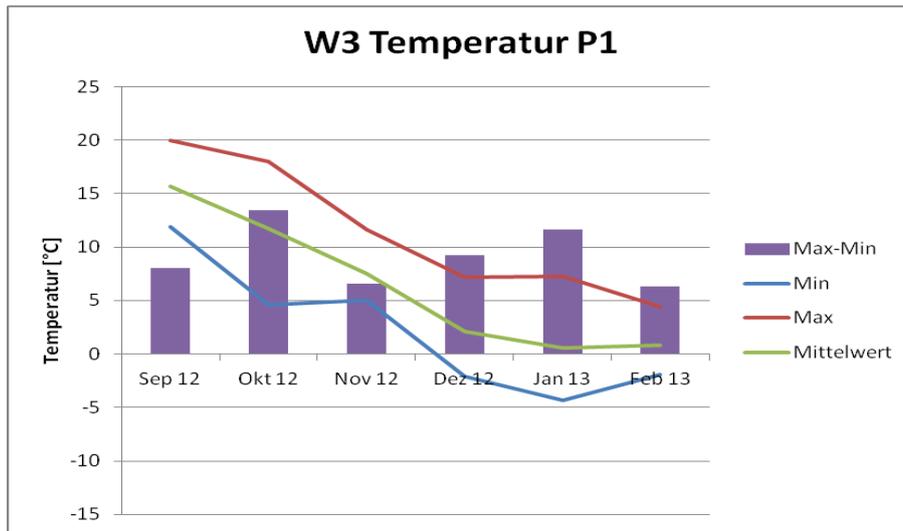
Bild 77: Temperaturextrema und –schwankungen an der Innenseite der Originalverglasung (Pos.1)

Die maximale gemessene Temperatur an der Innenseite der Originalverglasung am Feld nX11a betrug im September 20,0°C, die minimale Temperatur lag im Januar an derselben Messstelle bei -4,3°C. Der maximale Temperaturschwankungsbereich betrug im Monat Oktober 13,5 K.

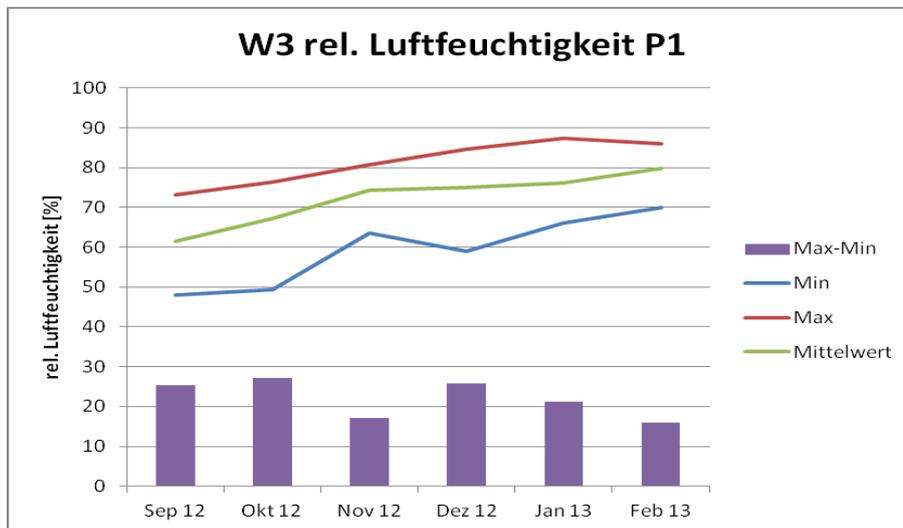
Bild 78: Feuchtigkeitsextrema und –schwankungen an der Innenseite Originalverglasung (Pos.1)

Die maximale Feuchtigkeit an der Innenseite der Originalverglasung am Feld nX11a betrug im Januar 87,5 % r. F. Die minimale Feuchtigkeit lag im September bei 48,0 % r. F. an derselben Messstelle. Die maximalen Feuchteschwankungen wurden im Oktober mit  $\Delta$  r. F. = 27,1 % festgestellt.

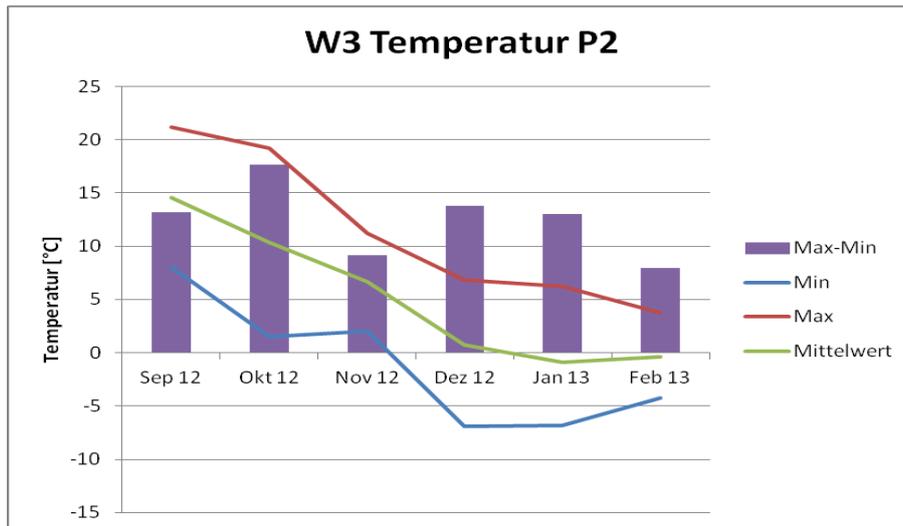
Bild 79: Temperaturextrema und –schwankungen an der Außenseite der Originalverglasung (Pos. 2)

Die maximale Temperatur an der Außenseite der Originalverglasung am Feld nX11a betrug im September 21,2°C. Die minimale Temperatur lag im Dezember an derselben Messstelle bei -6,9°C. Der maximale Temperaturschwankungsbereich lag im Monat Oktober bei 17,9 K. Aus dem Verlauf des Mittelwertes wird deutlich, dass hohe Temperaturen und niedrige Temperaturen etwa gleich häufig auftreten (Tag-Nachtzyklus).

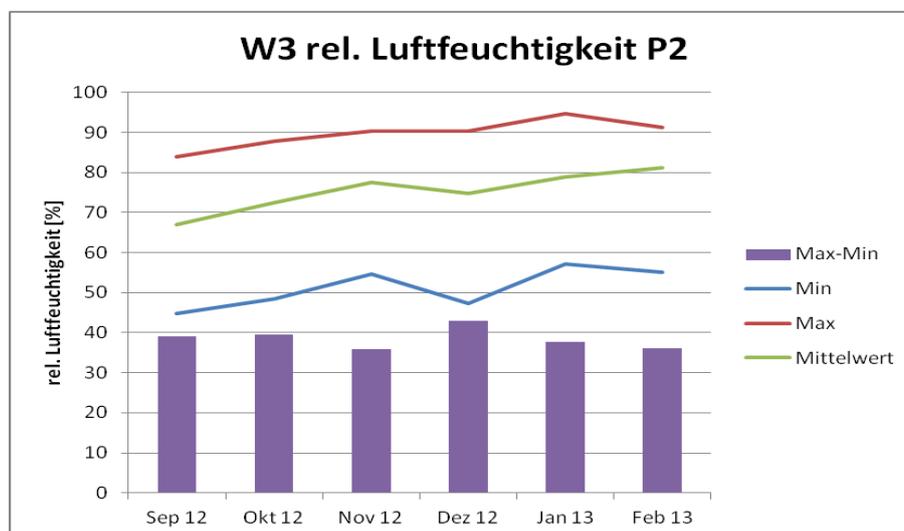
Bild 80: Feuchtigkeitsextrema und –schwankungen an der Außenseite der Originalverglasung (Pos. 2)

Die Maximalwerte der relativen Feuchtigkeit lagen in den Monaten Dezember bis Februar deutlich über 90 % r. F. Die maximale relative Luftfeuchtigkeit an der Außenseite der Originalverglasung am Feld sV1 betrug im Januar 94,7 % r. F. Die minimale relative Luftfeuchtigkeit lag im September bei 44,9 % an derselben Messstelle. Die maximalen Feuchteschwankungen wurde im Dezember mit  $\Delta$  r. F. = 43 % festgestellt.

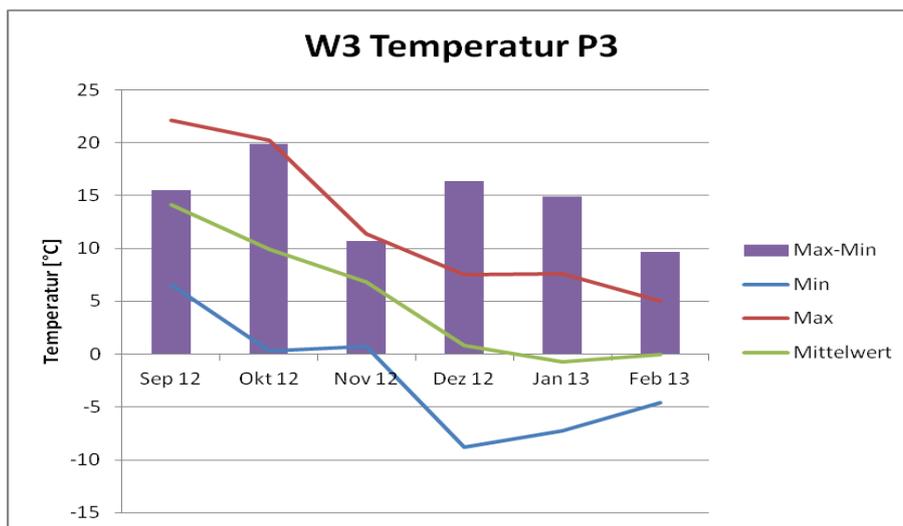
Bild 81: Temperaturextrema und –schwankungen an der Innenseite der Außenschutzverglasung (Pos.3)

Die maximale gemessene Temperatur an der Innenseite der Außenschutzverglasung am Feld nX11a betrug im September 22,1°C, die minimale Temperatur lag im Dezember an derselben Messstelle bei - 8,3°C. Der maximale Temperaturschwankungsbereich betrug im Monat Oktober 19,1 K.

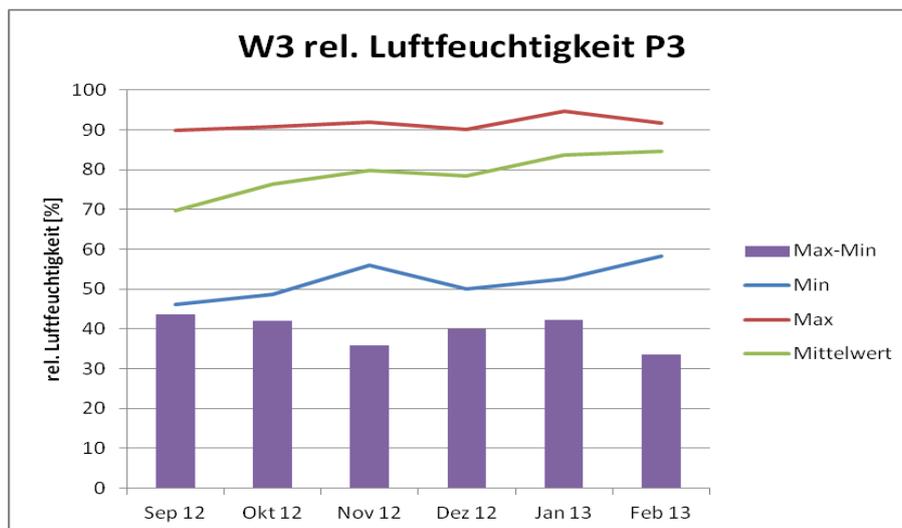
Bild 82: Feuchtigkeitsextrema und –schwankungen an der Innenseite Außenschutzverglasung (Pos.3)

Die Maximalwerte der relativen Luftfeuchtigkeit lagen in den Monaten September bis Februar nahe bzw. oberhalb von 90 %. Die maximale Feuchtigkeit lag im Januar bei 94,8 % r. F. Die maximalen Feuchteschwankungen wurden im September mit  $\Delta$  r. F. = 43,6 % festgestellt.

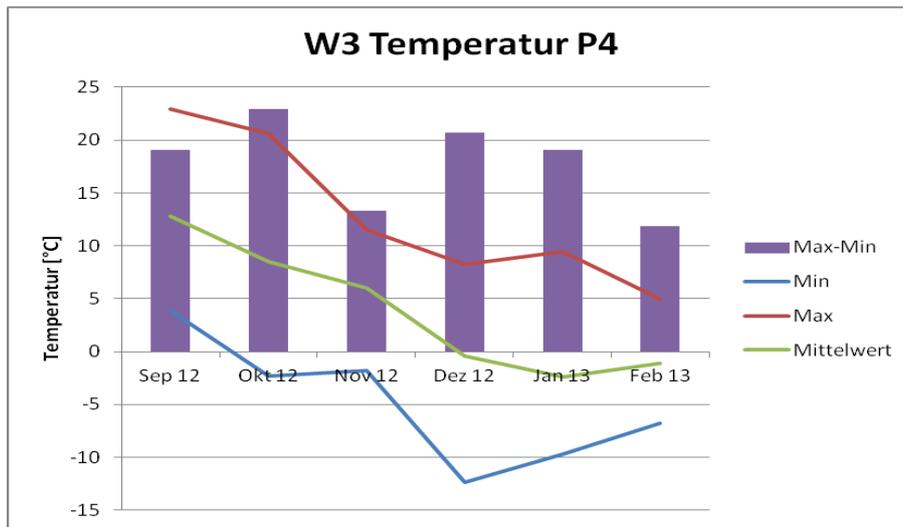
Bild 83: Temperaturextrema und –schwankungen an der Außenseite der Außenschutzverglasung (Pos. 4)

Die maximale Temperatur an der Außenseite der Außenschutzverglasung am Feld nX11a betrug im September 22,9°C. Die minimale Temperatur lag im Dezember an derselben Messstelle bei - 12,4°C. Der maximale Temperaturschwankungsbereich lag im Monat Oktober bei 23 K.

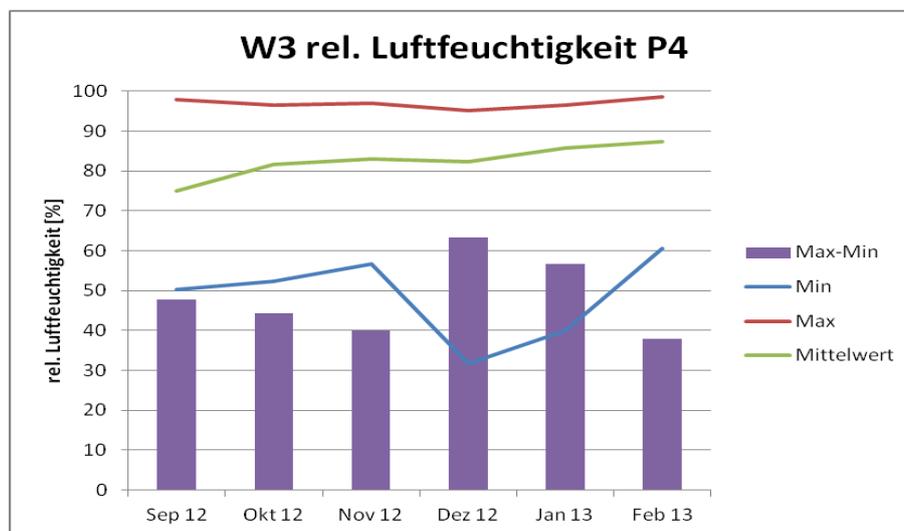
Bild 84: Feuchtigkeitsextrema und –schwankungen an der Außenseite der Außenschutzverglasung (Pos. 4)

Die Maximalwerte der relativen Luftfeuchtigkeit lagen im Messzeitraum deutlich über 90 %. Der Maximalwert betrug im Februar 98,5 % r. F. Die minimale Feuchtigkeit lag im Dezember bei 31,8 % r. F. an derselben Messstelle. Die maximalen Feuchteschwankungen wurde ebenfalls im Dezember mit  $\Delta$  r. F. = 63,4 % festgestellt. Die Mittelwertskurve zeigt, dass höhere Feuchtigkeitswerte häufiger auftreten.

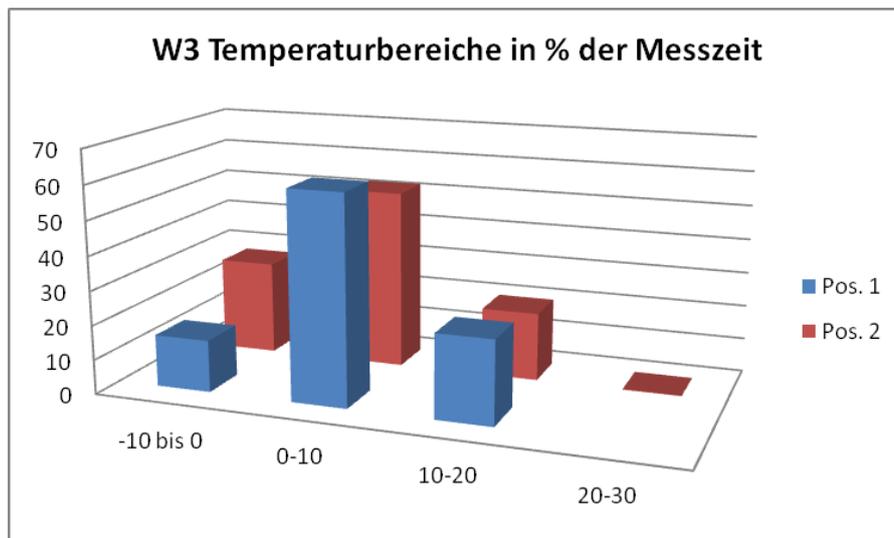
Bild 85: Häufigkeitsverteilung von Temperaturbereichen an der Originalverglasung (Pos. 1, Pos. 2) in % der gesamten Messdauer

Die häufigsten Temperaturen an der Innenseite der Originalverglasung lagen im Messzeitraum im Bereich zwischen 0-10°C. In den Wintermonaten wurden Werte zwischen 0 bis -10°C gemessen. Die höchsten Temperaturen an Pos. 1 lagen im Bereich zwischen 10 und 20°C. Der Temperaturverlauf an der Außenseite der Originalverglasung ist nahezu identisch. Die Gläser sind in den Wintermonaten außen geringfügig länger kalt als innen. Lediglich zu 0,2 % der Messzeit wurden an Pos. 2 Temperaturen zwischen 20-30°C gemessen.

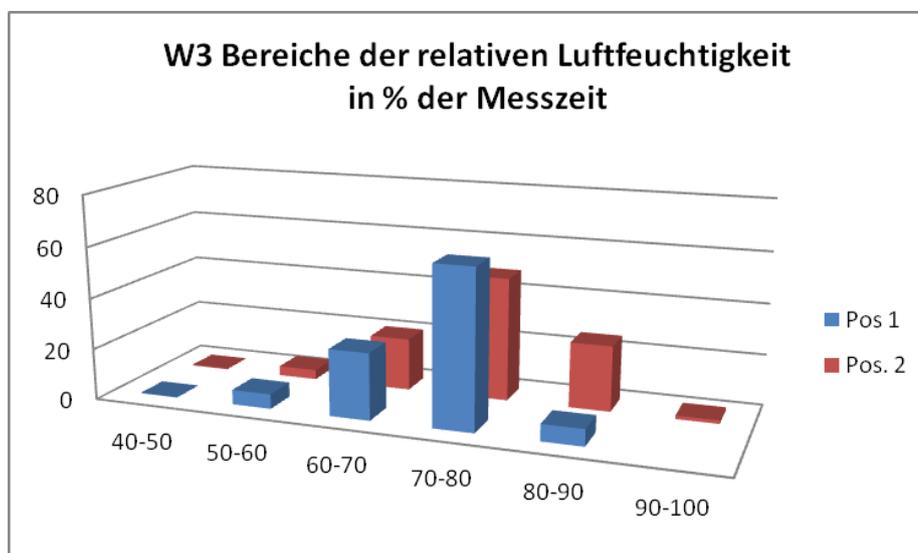
Bild 86: Häufigkeitsverteilung von Bereichen der relativen Luftfeuchtigkeit der Originalverglasung (Pos1, Pos. 2) in % der gesamten Messdauer

Die relative Luftfeuchtigkeit an der Innenseite der Originalverglasung (Pos. 1) liegt zu etwa 2/3 der Messzeit in einem Bereich zwischen 70-80 %. Auf der Außenseite wurden zu 25 % der Messzeit Werte über 80 % r. F. registriert und lediglich zu 1,4 % der Messzeit Werte gemessen, die 90 % r. F. überschreiten.

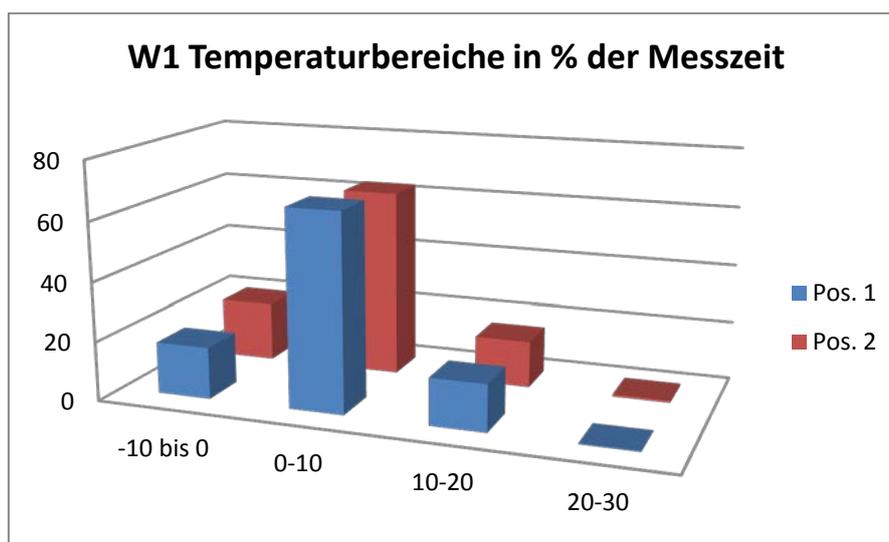
Bild 87: Häufigkeitsverteilung von Temperaturbereichen an der Originalverglasung von Fenster nXI (Pos. 1, Pos. 2) in % der Messdauer von September 2012 bis Februar 2013 (vgl. Bild 85)

Im Vergleich zum Fenster nXI sind am Fenster nXII die Temperaturen auf der Innen- und Außenseite der Originalverglasung nahezu identisch. In den Wintermonaten wurden Temperaturen zwischen -10 bis 0°C außen (Pos. 2) längere Zeit gemessen als innen (Pos. 1). Ein entsprechender Verlauf wurde auch am Fenster nXI festgestellt (Bild 85). Vermutlich aufgrund der Lage des Fensters nXII im Kirchenschiff wurden auch an der Innenseite für 0,3 % der Messzeit Temperaturen zwischen 20-30°C gemessen ( $T_{\max} = 27,3^{\circ}\text{C}$ ).

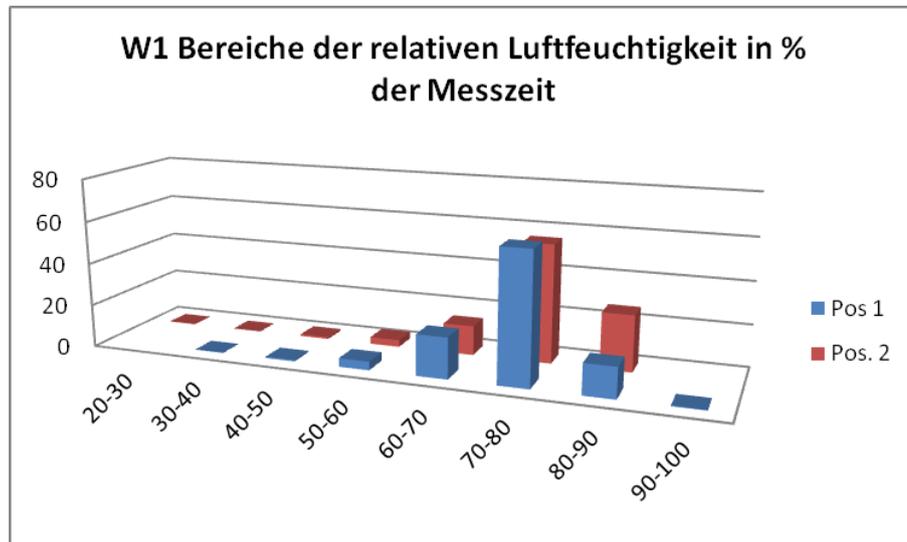
Bild 88: Häufigkeitsverteilung von Bereichen der relativen Luftfeuchtigkeit an der Originalverglasung am Fenster nXII (Pos1, Pos. 2) in % der Messdauer von September 2012 bis Februar 2013 (vgl. Bild 86)

Die Dauer der relativen Luftfeuchtigkeit an der Originalverglasung (Pos. 1, 2) im Bereich zwischen 60-70 und 70-80 % r. F. sowie an der Außenseite (Pos. 2) zwischen 80-90 % r. F. ist an den Fenstern nXI und nXII identisch. Dagegen wird der Bereich zwischen 80-90 % r. F. an den Innenseite (Pos. 1) etwa doppelt so lang gehalten wie am Fenster nXI. Auch Feuchtebereiche zwischen 90-100 % wurden an Pos. 1 gemessen (r.  $F_{\max}$ : 90,3 %, 0,4% der Messzeit). Der Vergleich der Klimadaten an beiden Fenstern in einem identischen Messzeitraum zeigt, dass weitere signifikante Verbesserungen der klimatischen Bedingungen durch eine neue Außenschutzverglasung am Fenster nXI wahrscheinlich nicht zu erwarten sind. Allerdings hat eine innenbelüftete Außenschutzverglasung den Vorteil, dass der direkte Kontakt mit Luftschadstoffen und Feinstaub nicht mehr möglich ist. Entsprechende Messergebnisse sind im Abschnitt 4.5 zusammengestellt. Detaillierte Klimadiagramme für den Messzeitraum Dezember 2012 bis November 2013 am Fenster nXII sind in den nachfolgenden Bildern dargestellt.

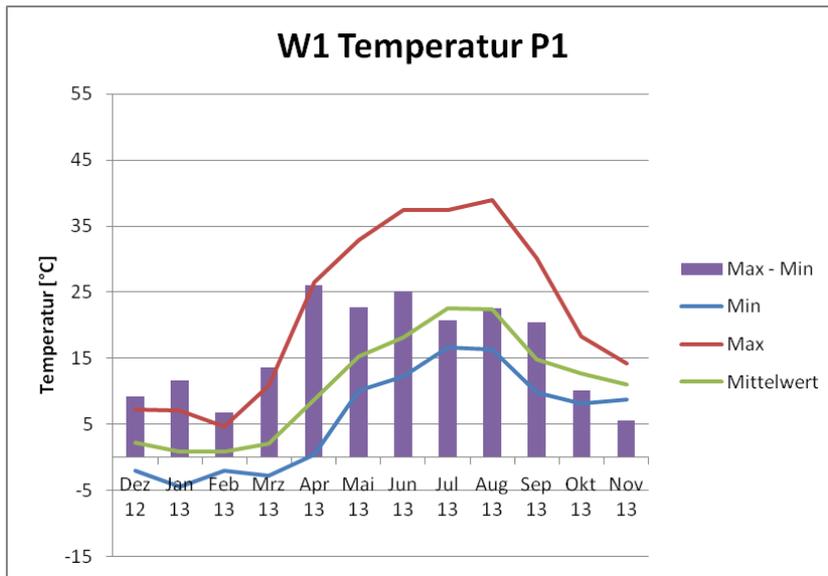
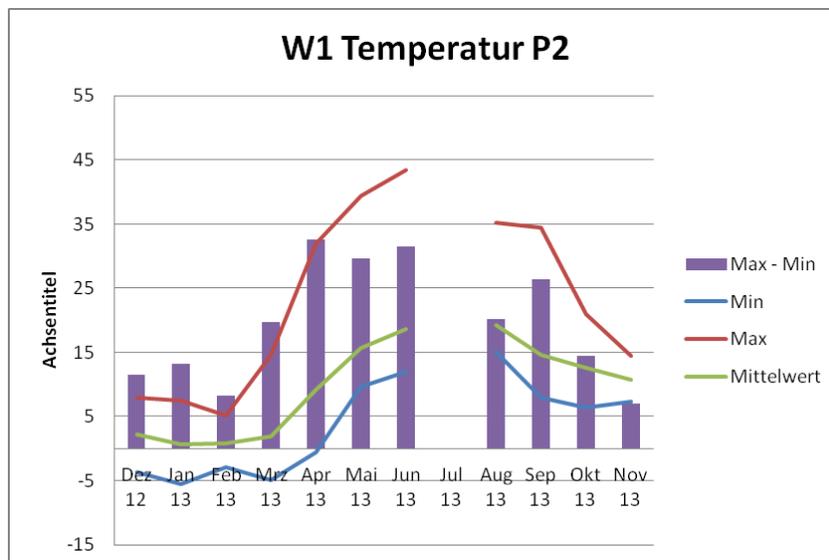
Bilder 89: Temperaturextrema und –schwankungen an der Originalverglasung (Pos. 1)

Die Maximaltemperaturen an der Originalverglasung sind im Jahresverlauf auf der Innenseite (Pos. 1) geringer als auf der Außenseite (Pos. 2). Im Juni liegt die Maximaltemperatur an Pos. 1 bei 37,4°C, an Pos. 2 bei 43,4°C. Die maximalen Temperaturschwankungen im April betragen an der Innenseite 26,4 K, an der Außenseite 32,6 K.

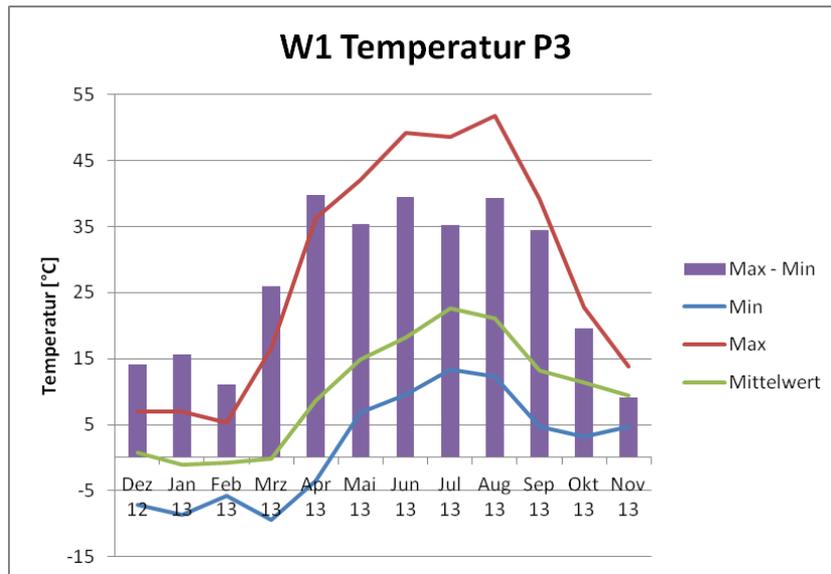
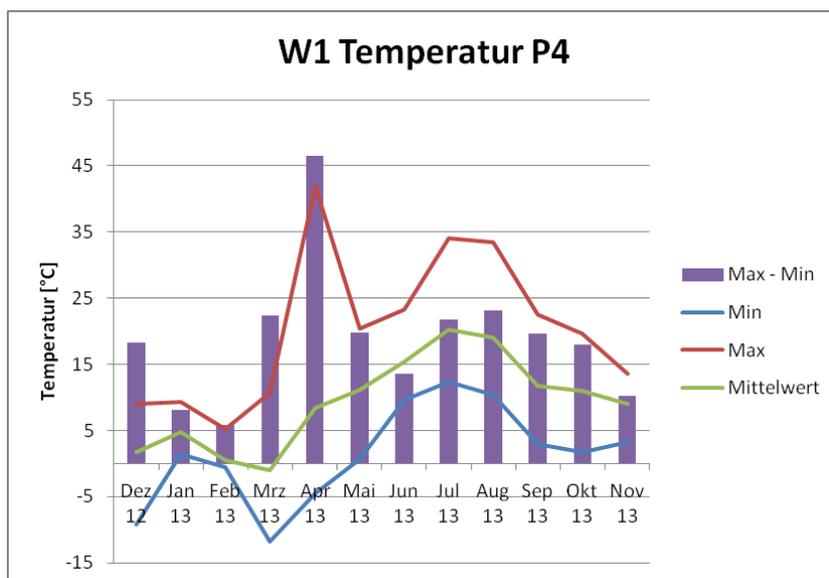
Bild 91: Temperaturextrema und –schwankungen an der Außenschutzverglasung (Pos. 3)

Auf der Innenseite der Außenschutzverglasung werden die höchsten Temperaturen gemessen. Der Maximalwert liegt im August bei 51,7°C, während an der Außenseite zur gleichen Zeit maximal 33,4°C gemessen wurden. Im Januar, Februar, April, Mai und Juni sind Messwertverluste an Pos. 4 infolge eines defekten Fühlers und Geräteausfällen aufgetreten. Die minimale Temperatur mit -11,8°C wurde im März an Pos. 4 gemessen. Sie beträgt an Pos. 3 im gleichen Monat -9,4°C und erreicht Werte von -5 °C an Pos. 2 und -2,8°C an Pos. 1. Die Außenschutzverglasung verringert im Winter die Abkühlung auf extreme Minustemperaturen. Im Sommer hingegen sorgt die Außenschutzverglasung für eine Aufheizung des Zwischenraumes, so dass die Originalscheiben zum Teil auf der Außenseite (Pos. 2) wärmer sind als die Außenseite (Pos. 4) der Außenschutzverglasung. Umso wichtiger ist es, dass die gesamte Konstruktion so erfolgt, dass eine Luftzirkulation im Spalt zwischen Original- und Außenschutzverglasung möglich ist.

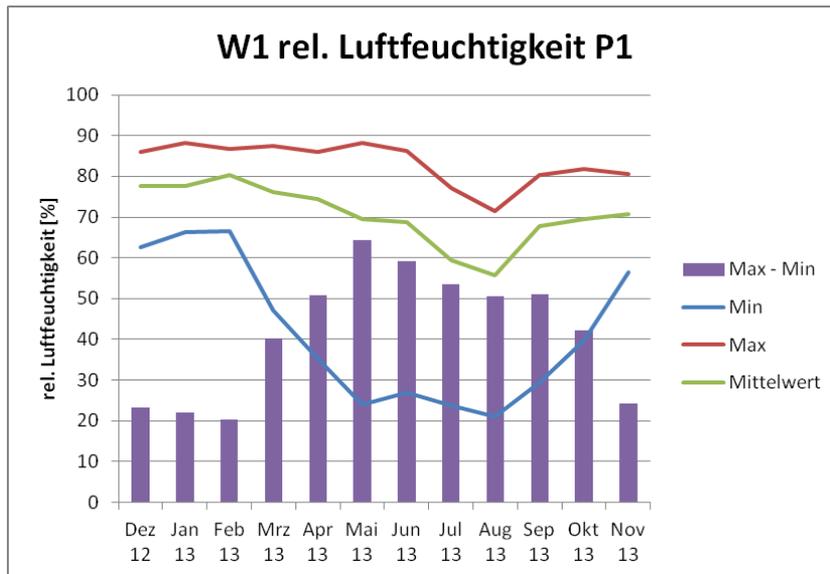
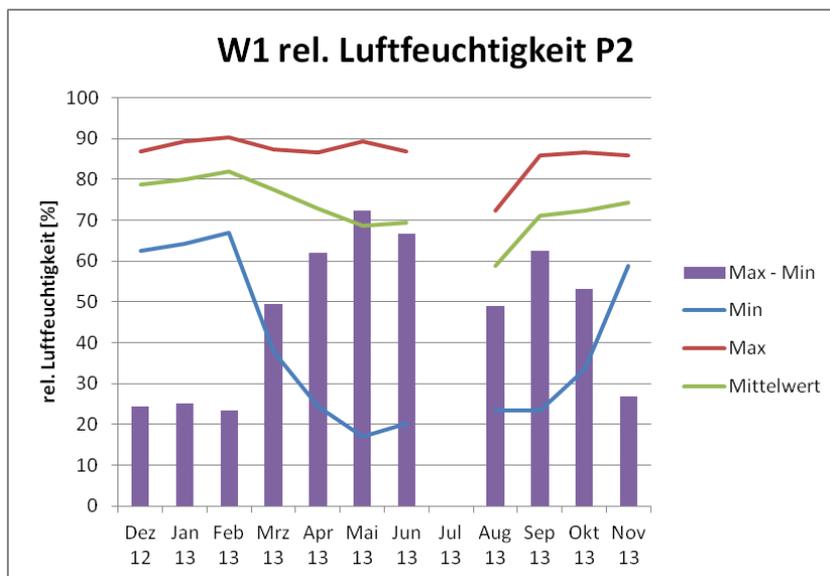
Bild 93: Extremwerte und Schwankungen der relativen Luftfeuchtigkeit an der Originalverglasung (Pos. 1)

Die Maximalwerte der relativen Luftfeuchtigkeit liegen wiederum auf der Innenseite der Originalverglasung (Pos. 1) etwas niedriger als auf der Außenseite (Pos. 2). Im Januar beträgt sie an Pos. 1 maximal 88,3 % r. F., im Vergleich zu 89,3 % r. F an Pos. 2. Die monatlichen Schwankungen sind auf der Außenseite deutlich höher als auf der Innenseite. Im Mai lagen sie bei  $\Delta$ r. F. 64,2 % auf der Innenseite und  $\Delta$ r. F. 72,3 % auf der Außenseite.

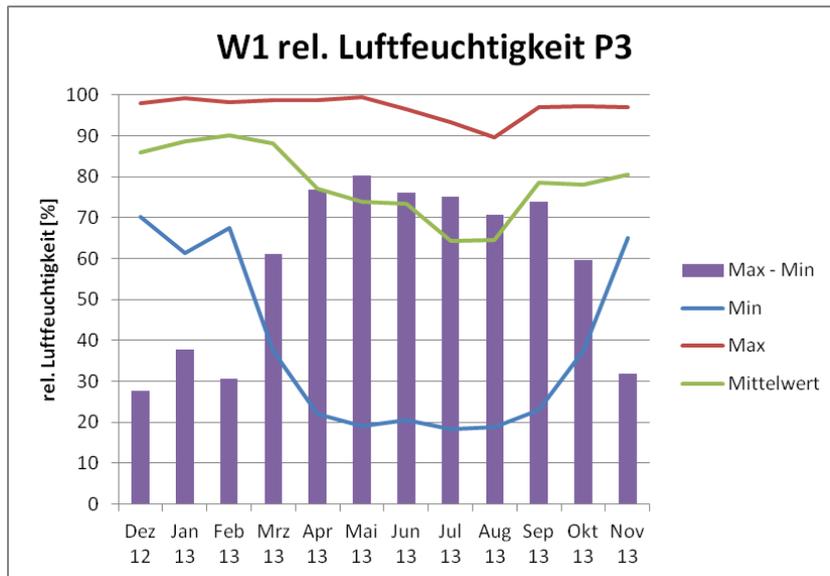
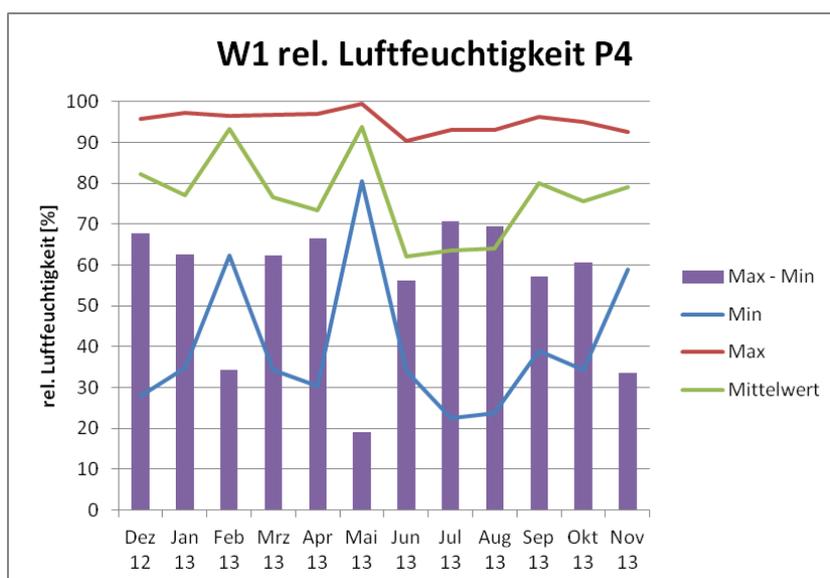
Bild 95: Extremwerte und Schwankungen der relativen Luftfeuchtigkeit an der Außenschutzverglasung (Pos. 3)

Extremwerte von 100 % r. F. wurden an der Außenschutzverglasung sowohl an Pos. 3 als auch an Pos. 4 gemessen. Die höchsten Schwankungen der relativen Luftfeuchtigkeit wurden im Mai an Pos. 3 mit ca.  $\Delta$ r. F. 80 % gemessen. Trotz der Messwertverluste an Pos. 2 im Juli/August und an Pos. 4 zwischen April und Juni ist die Tendenz, dass die Extremwerte und Schwankungen der relativen Luftfeuchtigkeit von außen nach innen hin (Pos. 4...Pos. 1) gedämpft werden, eindeutig erkennbar. Die hohe relative Luftfeuchtigkeit an der Innenseite der Außenschutzverglasung kann zur Bildung von Kondenswasser führen. An der Originalverglasung dürfte aufgrund der Klimabedingungen Tauwasserbildung nicht stattfinden.

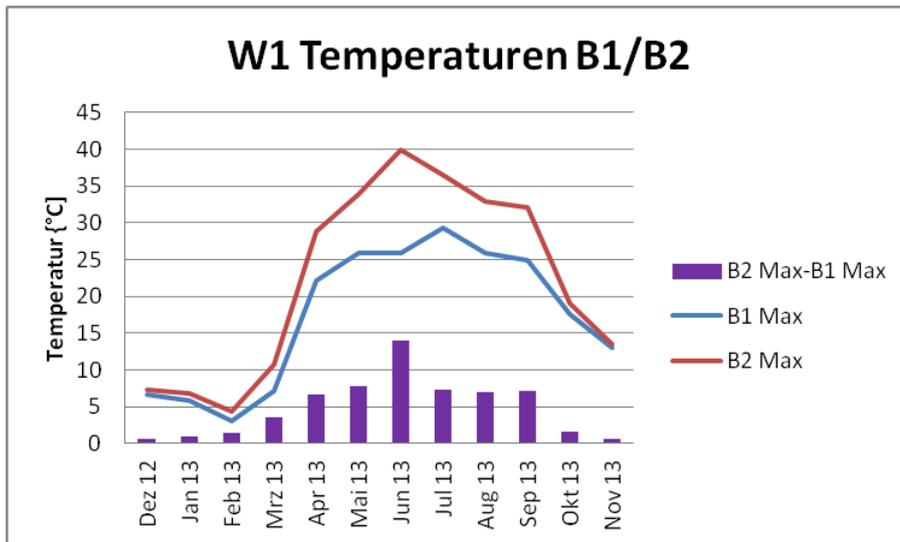
Bild 97: Temperaturmaxima (B1/B2) und -schwankungen an der Außenseite der Originalverglasung (Pos. 2) in unterschiedlicher Höhe (Feld nXI1b, nXI 6b)

Die NTC Doppelsensoren zur Temperaturmessung in unterschiedlicher Höhe an einem Fenster liefern Messwerte, die den Temperaturunterschied zwischen dem Feld 1b und dem Feld 6b deutlich machen. Bei einem Höhenunterschied von ca. 4,50 m beträgt der Temperaturunterschied im Juni 14 K zwischen der Maximaltemperatur am Feld nXII1b und nXII6b. In Abhängigkeit von der jahreszeitlichen Sonneneinstrahlung sind diese Differenzen in den Wintermonaten geringer.

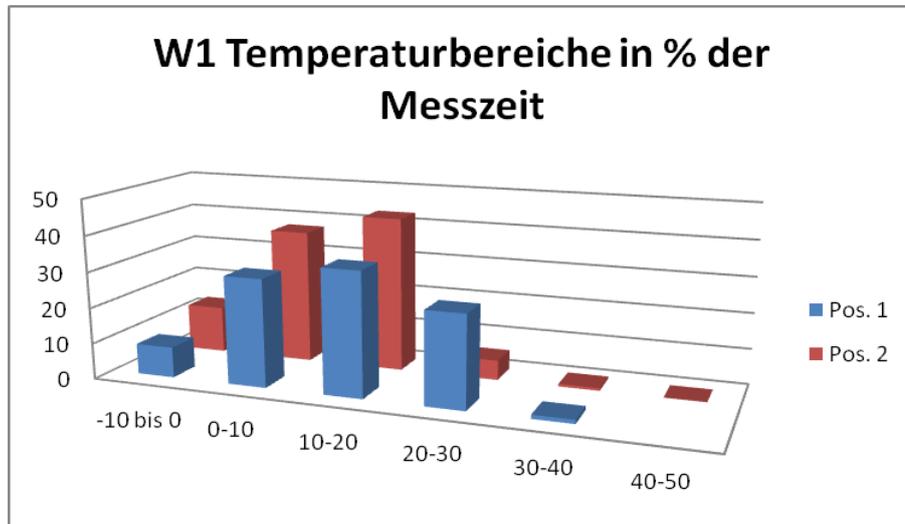
Bild 98: Häufigkeitsverteilung von Temperaturbereichen an der Originalverglasung (Pos. 1, Pos. 2) in % der gesamten Messzeit

In der Regel werden extreme Temperaturen an Pos. 2 häufiger erreicht als an Pos. 1. Der teilweise Ausfall des Temperatur-Feuchtefühlers an Pos. 2 in den Monaten Juni, Juli, August widerspiegelt diesen Verlauf nur eingeschränkt.

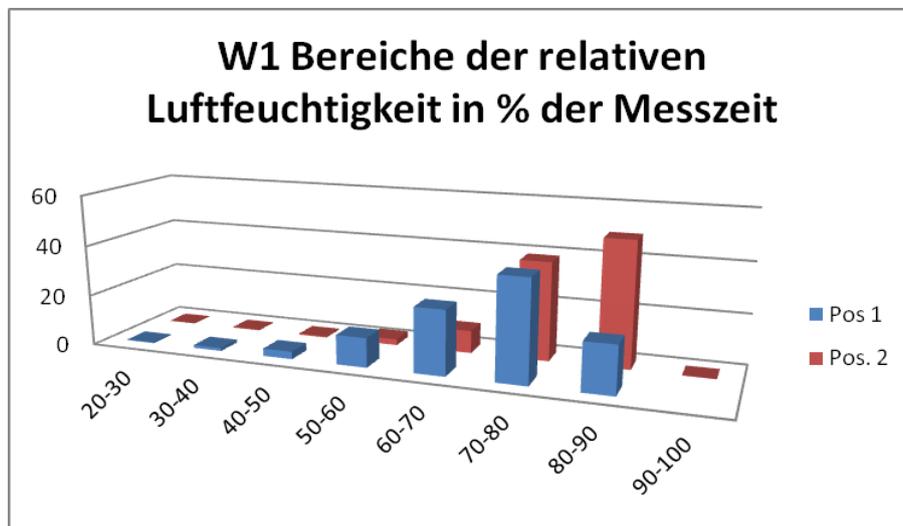
Bild 98: Häufigkeitsverteilung von Bereichen der relativen Luftfeuchtigkeit an der Originalverglasung (Pos. 1, Pos. 2) in % der gesamten Messzeit

Bereiche höherer Luftfeuchtigkeit wurden häufiger an der Außenseite der Originalverglasung gemessen. Zwischen 90 und 100 % allerdings nur zu 0,1 % der Gesamtmeßzeit mit einem Maximalwert von 90,3 % r. F. im Februar 2013. Die Kondensation von Tauwasser auf der Originalverglasung kann damit ausgeschlossen werden.

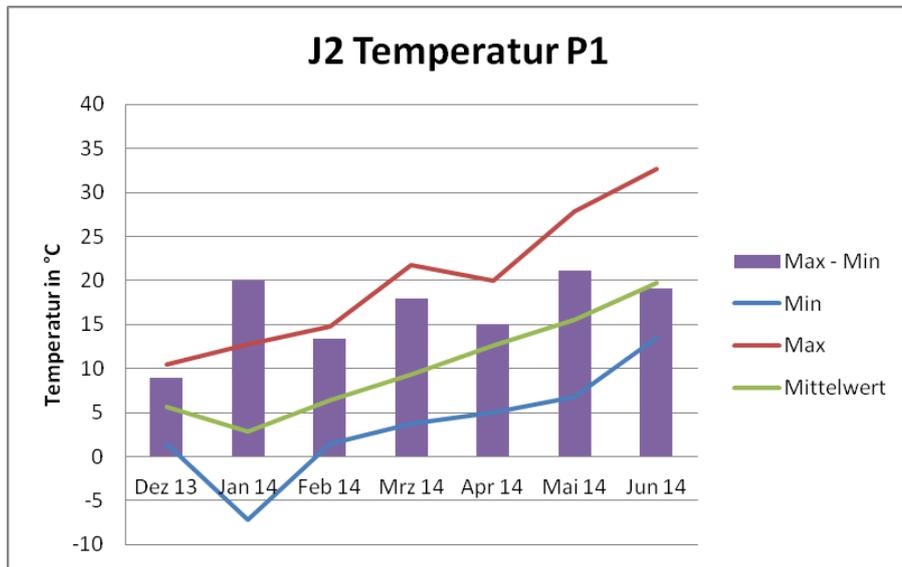
Bild 99: Temperaturextrema und –schwankungen an der Innenseite der Originalverglasung (Pos.1)

Die maximale gemessene Temperatur an der Innenseite der Originalverglasung am Feld nX1a betrug im Juni 32,7°C, die minimale Temperatur lag im Januar an derselben Messstelle bei -7,2°C. Der maximale Temperaturschwankungsbereich betrug im Monat Januar 20 K.

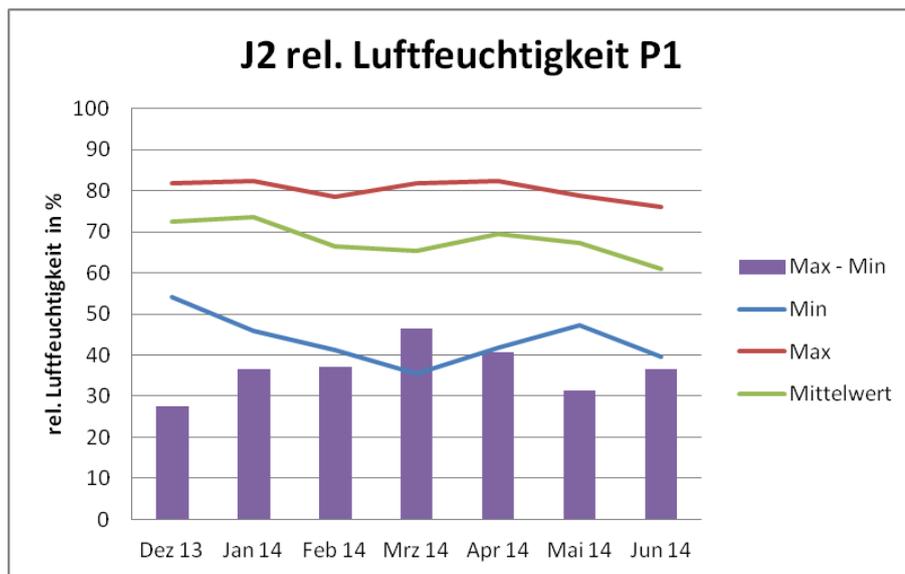
Bild 100: Feuchtigkeitsextrema und –schwankungen an der Innenseite Originalverglasung (Pos.1)

Die maximale Feuchtigkeit an der Innenseite der Originalverglasung am Feld sII betrug im April 82,5 % r. F. Die minimale Feuchtigkeit lag im März bei 35,4 % r. F. an derselben Messstelle. Die maximalen Feuchteschwankungen wurden ebenfalls im März mit  $\Delta$  r. F. = 46,5 % registriert.

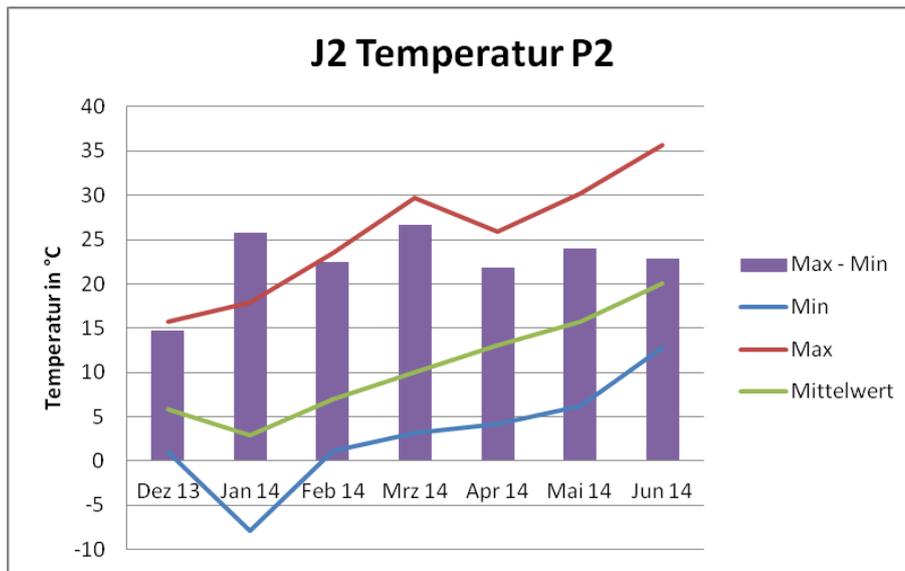
Bild 101: Temperaturextrema und –schwankungen an der Außenseite der Originalverglasung (Pos. 2)

Die maximale Temperatur an der Außenseite der Originalverglasung am Feld sII betrug im Juni 35,7°C. Die minimale Temperatur lag im Januar an derselben Messstelle bei -7,8°C. Der maximale Temperaturschwankungsbereich lag im Monat März bei 26,6 K. Aus dem Verlauf des Mittelwertes wird deutlich, dass hohe Temperaturen und niedrige Temperaturen etwa gleich häufig auftreten (Tag-Nachtzyklus).

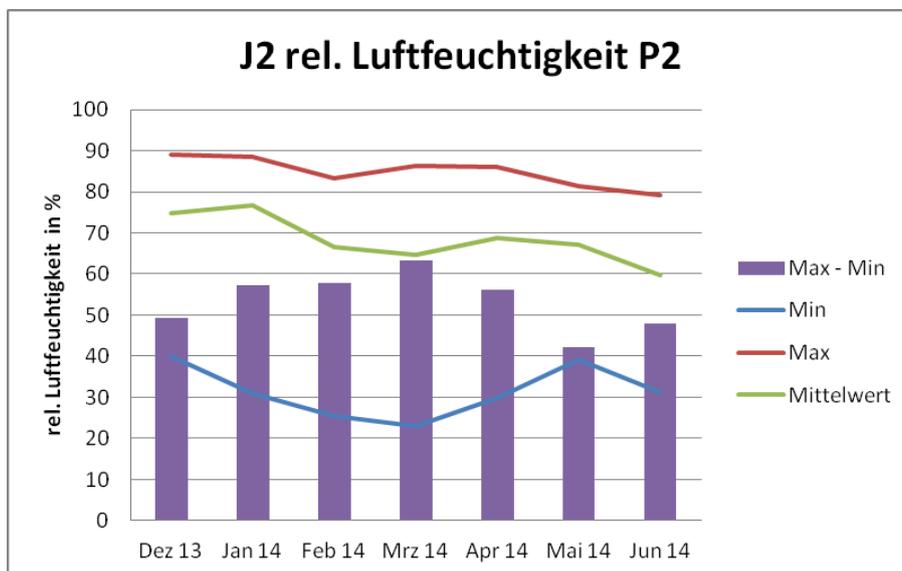
Bild 102: Feuchtigkeitsextrema und –schwankungen an der Außenseite der Originalverglasung (Pos. 2)

Die Maximalwerte der relativen Luftfeuchtigkeit lagen in den Monaten Dezember und Januar am Feld sII3c nahe 90 %. Die minimale relative Luftfeuchtigkeit lag im März bei 23,1 % an derselben Messstelle. Die maximalen Feuchteschwankungen wurde im März mit  $\Delta r. F. = 67\%$  festgestellt.

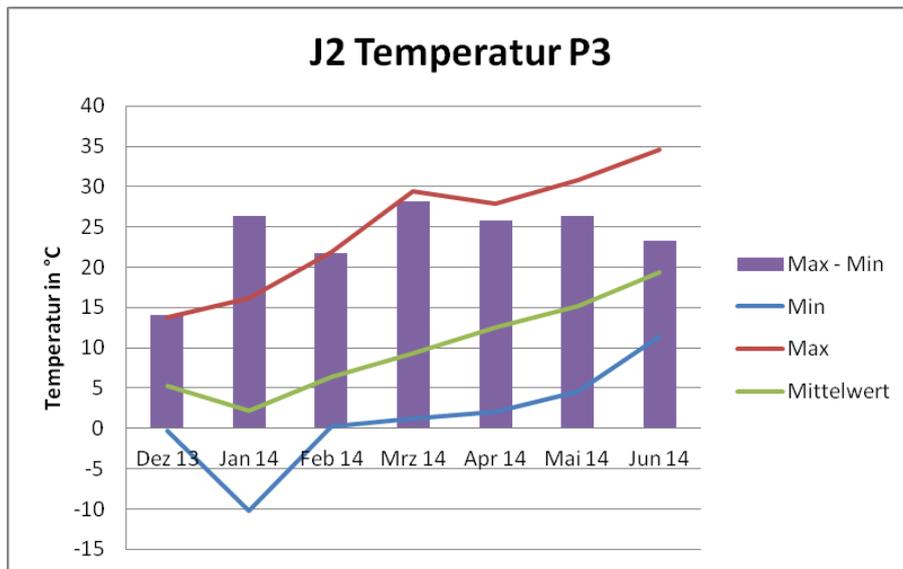
Bild 103: Temperaturextrema und –schwankungen an der Innenseite der Außenschutzverglasung (Pos.3)

Die maximale gemessene Temperatur an der Innenseite der Außenschutzverglasung am Feld sll3c betrug im Juni 34,6°C, die minimale Temperatur lag im Januar an derselben Messstelle bei -10,2°C. Der maximale Temperaturschwankungsbereich betrug im Monat März 28,2 K.

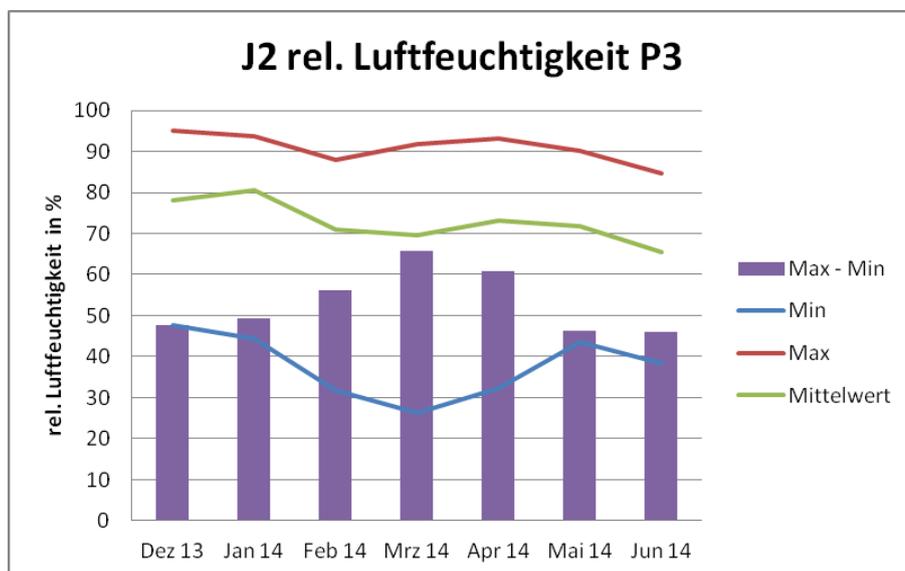
Bild 104: Feuchtigkeitsextrema und –schwankungen an der Innenseite Außenschutzverglasung (Pos.3)

Die Maximalwerte der relativen Luftfeuchtigkeit lagen in den Monaten Dezember, Januar, März, April und Mai oberhalb von 90 %. Die maximale Feuchtigkeit betrug im Dezember 95,1 % r. F. Die maximalen Feuchteschwankungen wurden im März mit  $\Delta$  r. F. = 65,8 % festgesellt.

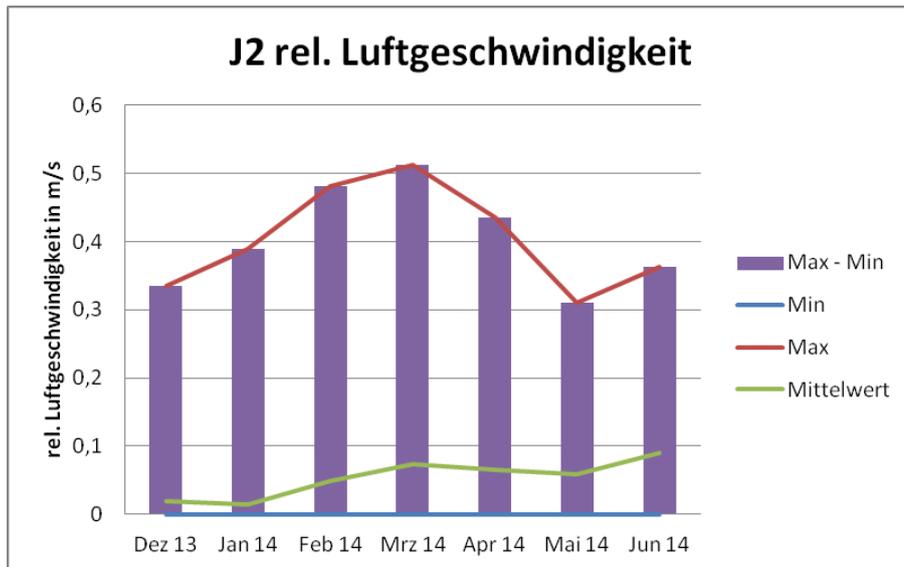
Bild 105: Luftgeschwindigkeit (Min/Max) im Spalt zwischen Original und Außenschutzverglasung

Die maximale Luftgeschwindigkeit im Spalt zwischen Original und Außenschutzverglasung am Fenster sII betrug im März 0,5 m/s. Die minimale Luftgeschwindigkeit liegt in allen Monaten bei 0 m/s. Die Mittelwertskurve deutet an, dass geringe Luftgeschwindigkeiten häufiger sind als hohe.

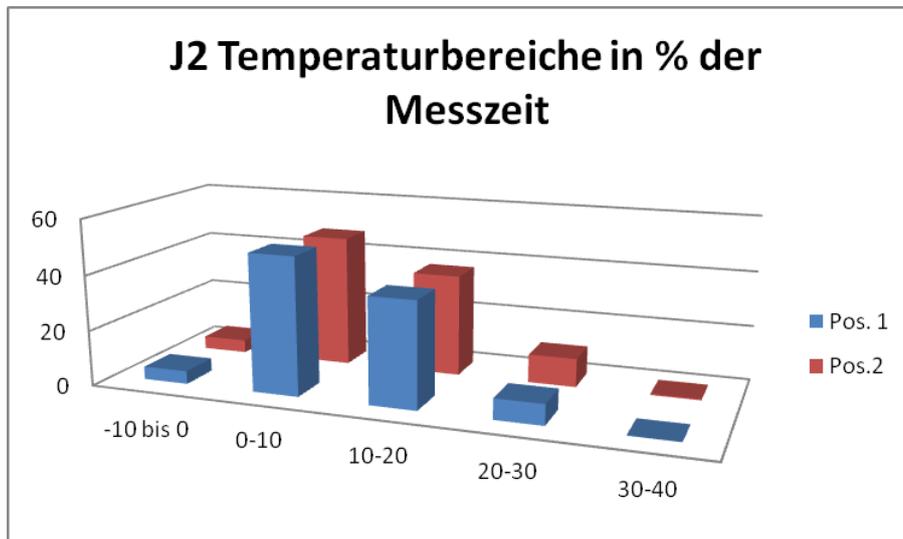
Bild 107: Häufigkeitsverteilung von Temperaturbereichen an der Originalverglasung (Pos. 1, Pos. 2) in % der gesamten Messdauer

Die häufigsten Temperaturen sowohl auf der Außenseite als auch an der Innenseite der Originalverglasung lagen im Messzeitraum im Bereich zwischen 0-20°C. Zu weniger als 5 % der Messzeit wurden auch Temperaturen unterhalb von 0°C gemessen und zu ca.0,5 % der Messzeit lagen die Temperaturen auch oberhalb von 30°C. Der Temperaturverlauf auf beiden Seiten der Originalverglasung ist nahezu identisch.

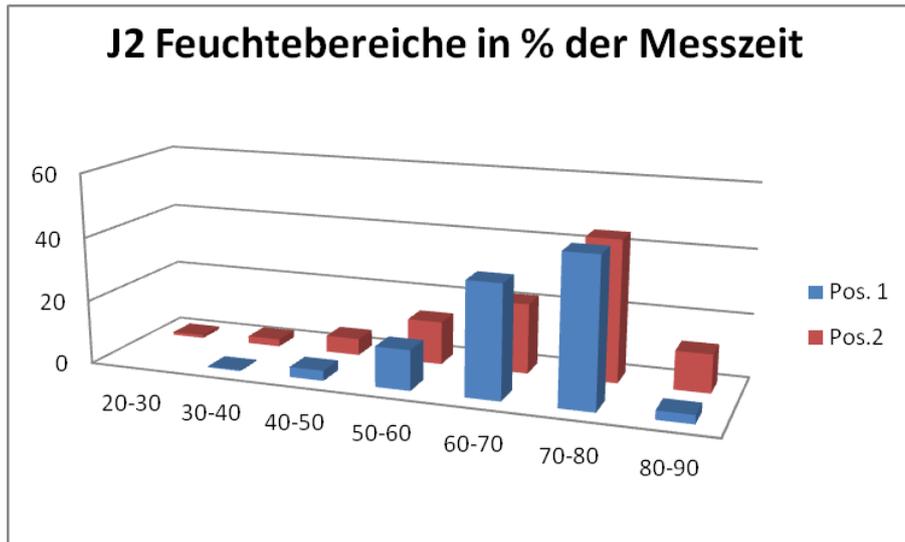
Bild 108: Häufigkeitsverteilung von Bereichen der relativen Luftfeuchtigkeit der Originalverglasung (Pos1, Pos. 2) in % der gesamten Messdauer

Die relative Luftfeuchtigkeit an der Innenseite der Originalverglasung (Pos. 1) liegt zu etwa 40% der Messzeit in einem Bereich zwischen 70-80 % und zu einem weiteren Drittel der Messzeit zwischen 60-70 %. Werte über 80 % r. F. wurden lediglich zu knapp 3 % an Pos. 1 und zu etwa 12 % der Messzeit an Pos. 2 registriert. Durch den Einbau der Außenschutzverglasung werden Bedingungen erreicht, die sich in Bezug auf Temperatur und relativer Luftfeuchtigkeit für historische Gläser und Malschichten in einem tolerierbaren Bereich bewegen. Eine Kondensation von Wasser auf der Originalverglasung ist ausgeschlossen.
