# Abschlussbericht

**„Modellhafte Restaurierung und Schutz von  
schwer geschädigten Glasmalereien und  
Ornamentbleiverglasungen an bedeutenden  
sakralen Bauten in einer durch  
Umweltschadstoffe hoch belasteten  
Landschaftsregion Niederschlesiens“**

**Az. 30204 - 45**

Bundesanstalt für Materialforschung  
und –prüfung, Fachbereich 4.2  
„Materialien und Luftschadstoffe“

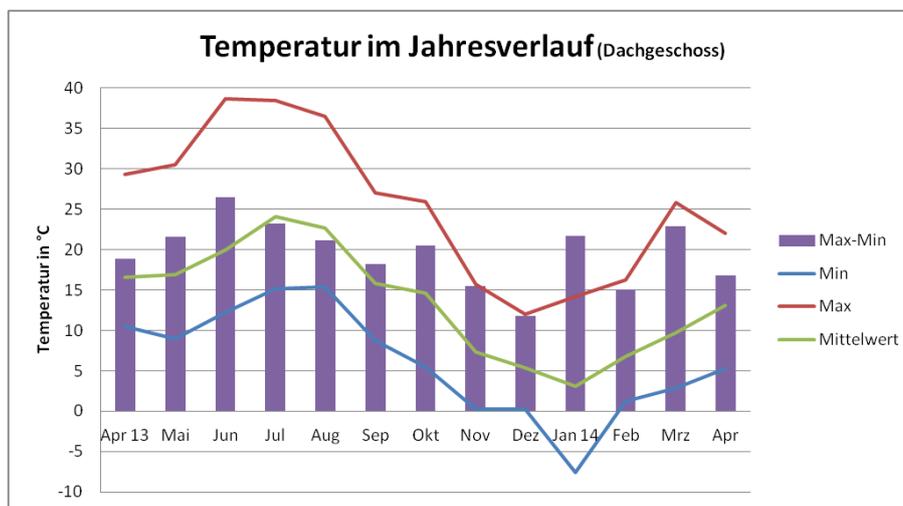
Bild 109: Temperaturextrema und –schwankungen im Dachgeschoss, Friedenskirche Jauer

Der Verlauf von Temperatur und relativer Luftfeuchte im Dachgeschoss wird direkt durch die Außenbedingungen bestimmt, da keine Wärmedämmung vorgesehen ist. So werden im Sommer Temperaturen von fast 40°C erreicht während sie in den Wintermonaten in den Frostbereich sinken (- 7,6°C, Januar 2014). Die höchsten Werte der relativen Luftfeuchtigkeit wurden im Juni mit 92,4% und im Dezember mit 95,6 % gemessen. Die Schwankungen im Jahresverlauf liegen zwischen  $\Delta r. F \sim 30\text{-}60\%$ . Eine hohe relative Luftfeuchtigkeit wirkt sich unmittelbar auf die Holzfeuchte von mit Flammschutzmitteln behandelten Kontruktionshölzern aus (vgl. Bild 110 und 111).

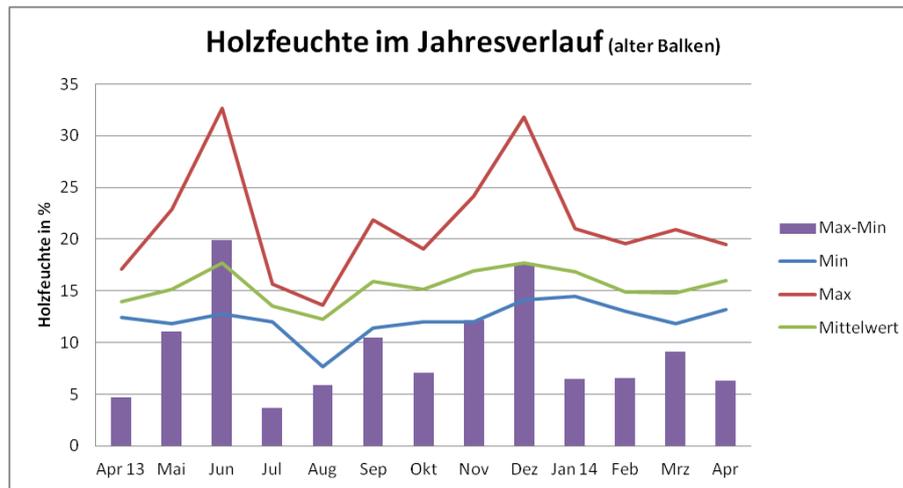
Bild 111: Extremwerte und –schwankungen der Holzfeuchte eines mit Flammschutzmitteln behandelten Balkens

Neue Balken in unmittelbarer Nähe zeigen deutlich geringere Schwankungen in der Holzfeuchte. Während die maximale Holzfeuchte im alten Balken bei fast 33 % liegt, wurden im neuen Balken nur knapp 14 % gemessen.

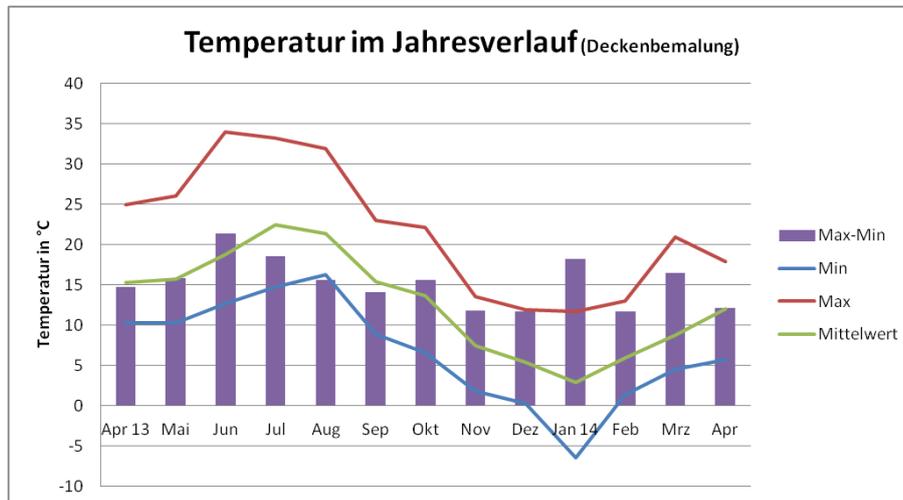
Bild 113: Temperaturextrema und –schwankungen in der Kirche unmittelbar unter der Deckenbemalung

Der Maximalwert der Temperatur im Bereich der Deckenbemalung lag im Juni bei knapp 35°C. Die höchsten Temperaturschwankungen wurden ebenfalls im Juni mit 21,4 K gemessen. Die relative Luftfeuchtigkeit erreichte in den Monaten Juni und Dezember Werte deutlich über 90 % r.F. Die Schwankungen betragen zwischen  $\Delta r. F \sim 20-40 \%$

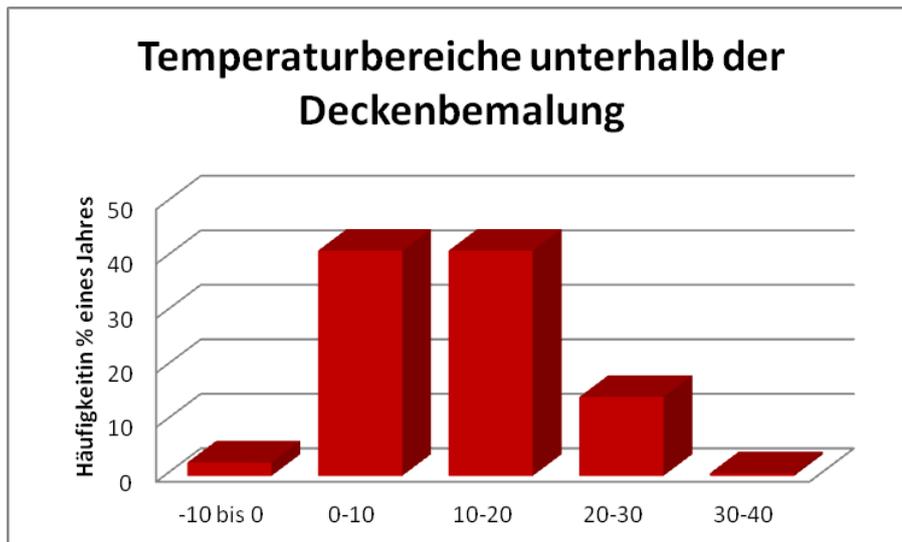
Bild 115: Häufigkeitsverteilung von Temperaturbereichen unterhalb der Deckenbemalung in % der Messdauer von Mai 2013-April 2014

Für die Berechnung der Häufigkeitsverteilungen von Bereichen der Temperatur und relativen Luftfeuchtigkeit an der Deckenbemalung sind die Messwerte eines Jahreszyklus zugrunde gelegt worden (Mai 2013-April 2014). Temperaturen zwischen 0-10°C und 10-20°C sind am häufigsten und ergeben in der Summe mehr als 80 % der gemessenen Daten. Werte unter dem Gefrierpunkt wurden häufiger erreicht als Temperaturen im Bereich zwischen 30-40°C. Die relative Luftfeuchtigkeit an der Deckenbemalung lag zu etwa 46 % der Messzeit im Bereich zwischen 70 und 80%. Sehr geringe Feuchtigkeitswerte zwischen 30-40 % r. F wurden nur zu 0,1 % der Messzeit registriert, während Werte zwischen 80-90 % r. F zu knapp 10 % im Jahresverlauf erreicht wurden.

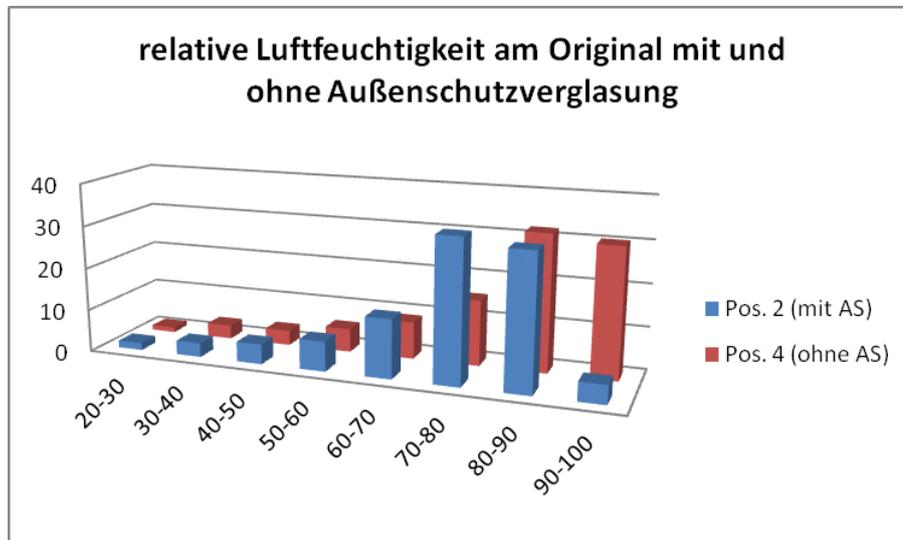
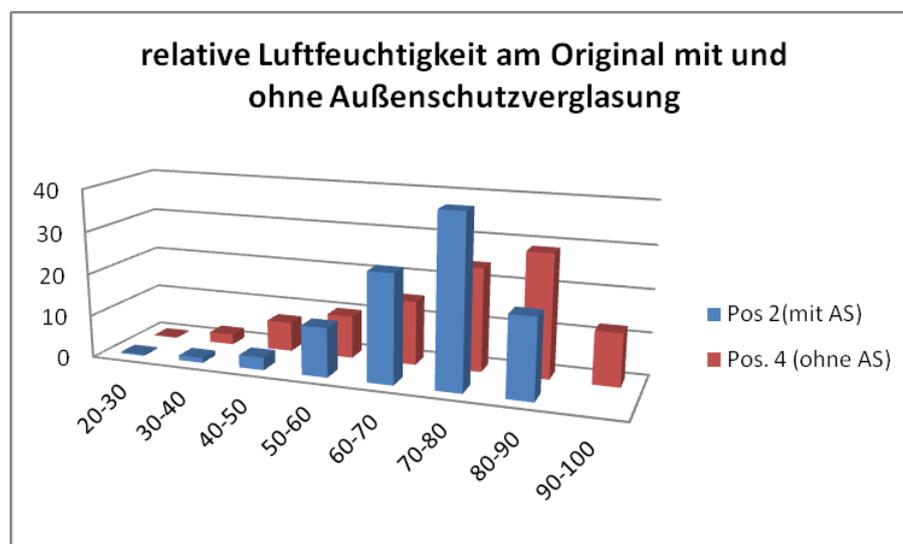
Bild 117: Pfarrkirche Niedersteine; Bereiche der relativen Luftfeuchtigkeit am Feld sV1, Pos. 2 (mit AS), Pos. 4 (ohne AS)

Bild 118: Pfarrkirche Waldenburg, Bereiche der relativen Luftfeuchte am Feld nX11b

Der Wirksamkeit der Außenschutzverglasung liegt eindeutig darin, dass Bereiche hoher relativer Luftfeuchtigkeit (90-100 %) an Pos. 2 gar nicht mehr erreicht werden bzw. deutlich kürzer sind als ohne Schutzverglasung und damit Kondenswasserbildung auf den Originalen ausgeschlossen ist. Dieser Effekt konnte eindeutig mit Hilfe der durchgeführten Klimamessungen nachgewiesen werden.

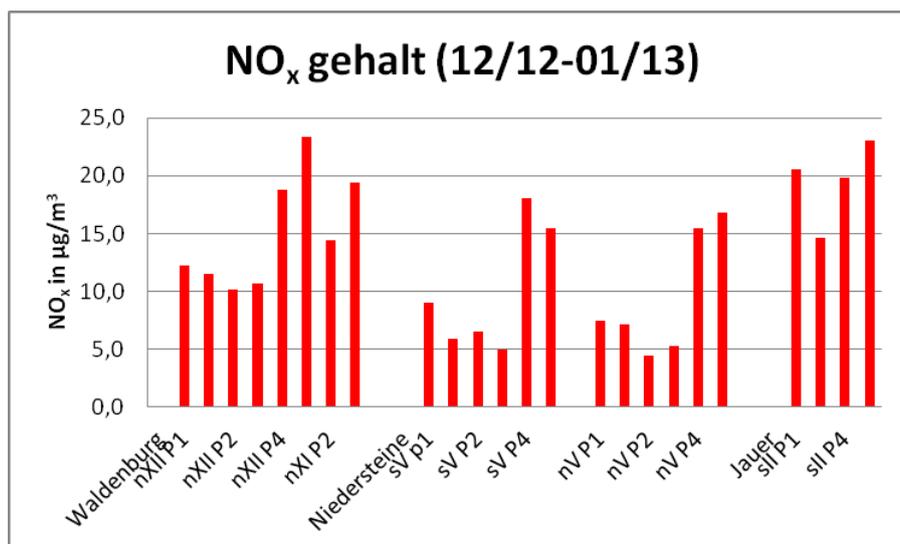
Bild 119: Ergebnisse der Passivsammlermessungen für NO<sub>x</sub> in Waldenburg, Niedersteine und Jauer

Die Messwerte sind repräsentativ für den unmittelbaren Messort. Als genereller Trend wird deutlich, dass die Konzentration des NO<sub>x</sub>-Gehaltes an der Außenseite (Pos. 4) jeweils den höchsten Wert aufweist. Die neueingebauten Schutzverglasungssysteme in Waldenburg und Niedersteine bewirken einen deutlichen Abfall der NO<sub>x</sub>-Konzentration im Spalt zwischen Original- und Außenschutzverglasung (Pos. 2). An Pos. 1, der dem Kircheninnenraum zugewandten Seite, steigt die Konzentration wieder geringfügig an. Bemerkenswert sind die Messwerte in Waldenburg am Fenster nXI, wo an Pos. 2 eine ähnlich hohe Schadstoffkonzentration wie im Außenbereich (nXII, Pos.4) gemessen wurde, d.h. dass das alte Schutzverglasungssystem durchlässig für gasförmige Umweltschadstoffe war. Ein

ähnliches Ergebnis wurde auch in Jauer festgestellt, ohne Schutzverglasung bewegen sich die NO<sub>x</sub>-Werte innen und außen auf ähnlich hohem Niveau.

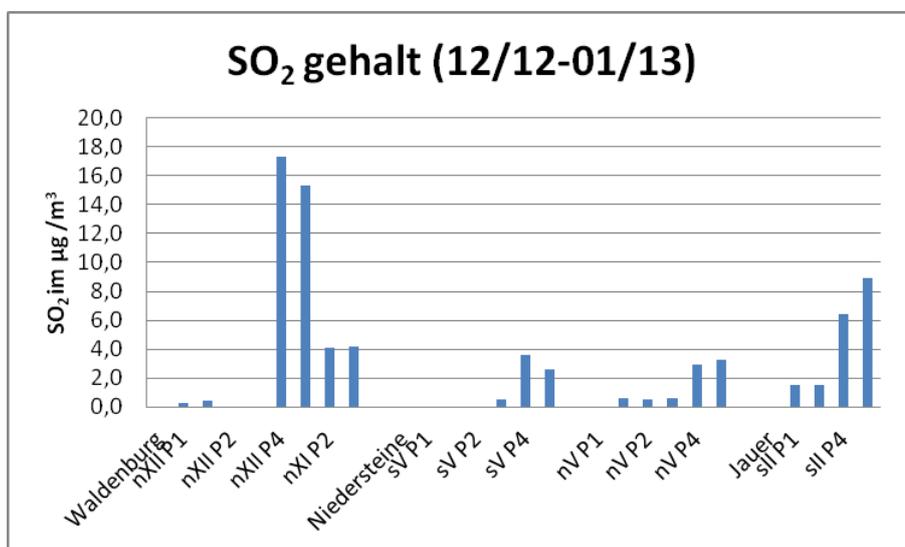
Bild 120: Ergebnisse der Passivsammlermessungen für SO<sub>2</sub> in Waldenburg, Niedersteine und Jauer

Erwartungsgemäß ist der SO<sub>2</sub>-Gehalt wiederum im Außenbereich (Pos. 4) am höchsten, wobei deutliche Unterschiede zwischen der Industriestadt Waldenburg und der ländlichen Umgebung von Niedersteine bestehen. Die Schutzverglasungen in Waldenburg und Niedersteine vermindern den Zustrom von SO<sub>2</sub> belasteter Umgebungsluft, so dass die Werte nahe der Nachweisgrenze liegen. Auf der Südseite in Niedersteine wurde kein SO<sub>2</sub> an Pos. 1 nachgewiesen und nur eine sehr geringe Konzentration an Pos. 2. Auf der Nordseite sind die Werte der SO<sub>2</sub>-Belastung an Pos. 1 und Pos. 2 ebenfalls sehr gering. In Waldenburg konnte kein SO<sub>2</sub> im Spalt zwischen Original und neuer Schutzverglasung gefunden werden, allerdings wurde eine sehr geringe Konzentration im Kircheninnenraum (Pos. 1) festgestellt. Da zum Zeitpunkt der Messung auch das alte Schutzverglasungssystem am unmittelbar benachbarten Fenster noch vorhanden war und dort im Spalt (nXI, Pos. 2) eine deutliche SO<sub>2</sub>-Konzentration nachweisbar war ist zu vermuten, dass auch der Innenraum dadurch beeinflusst wurde. In Jauer wurde im Außen- und Innenbereich SO<sub>2</sub> nachgewiesen. Die Werte an Pos. 2 sind zwar geringer als an Pos. 4, sie liegen jedoch noch deutlich über denen von Waldenburg und Niedersteine, wo schon neue Schutzverglasungen installiert worden sind.

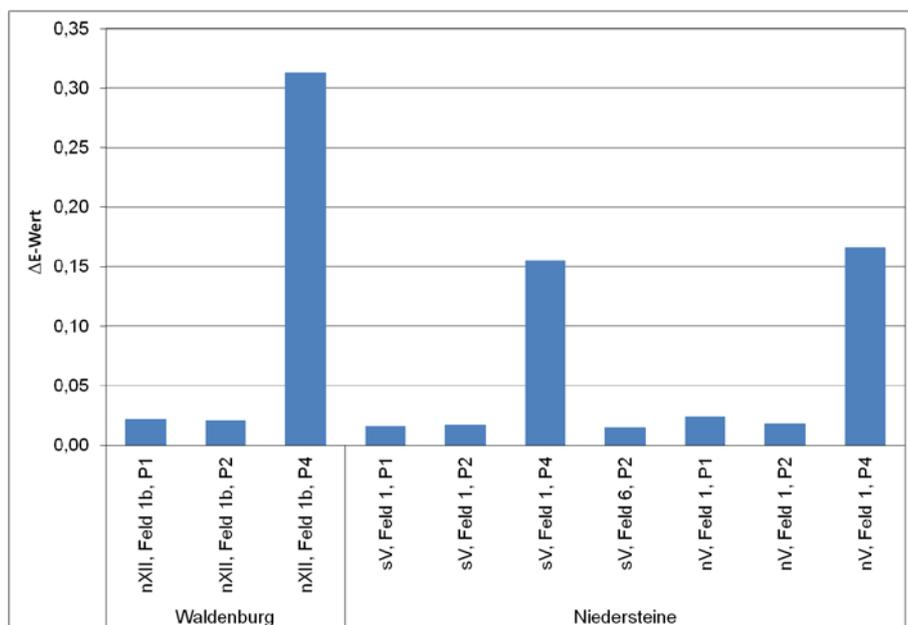
Bild 121: Ergebnisse der Glasdosimeterstudie an Außenschutzverglasungen in Waldenburg und Niedersteine /20/

Die komplexen Umweltbelastungen an der Außenseite der Außenschutzverglasung (P4) sind an allen drei Fenstern deutlich höher als an den übrigen Positionen am Original. In Waldenburg, dem Standort mit der höchsten gemessenen  $\text{SO}_2$ -Belastung, wurde auch der höchste  $\Delta E$ -Wert bestimmt. Er liegt deutlich über den Werten, die in vergleichbaren Studien in den 1990-er Jahren auf der Außenseite des Stendaler Domes gemessen wurden /9/. In Niedersteine ist die Belastung auf der Nordseite höher als am Südfenster, ein Ergebnis das auch Messungen früherer Studien bestätigt /21/. Es ist eindeutig zu erkennen, dass die Werte der einzelnen Standorte (Waldenburg und Niedersteine) zwar für die Außenseite (direkte Bewitterung) z.T. erheblich voneinander abweichen, die Werte für die Innenseite des Originals und den Zwischenraum jedoch vergleichbar sind. Die Dosimeter an den Innenseiten der Originale (Position 1) zeigen sowohl IR-spektroskopisch als auch mikroskopisch nur Anzeichen einer sehr geringen Belastung, die der Außenseite hingegen schon eine deutliche Glaskorrosion (Bilder 122, 123).

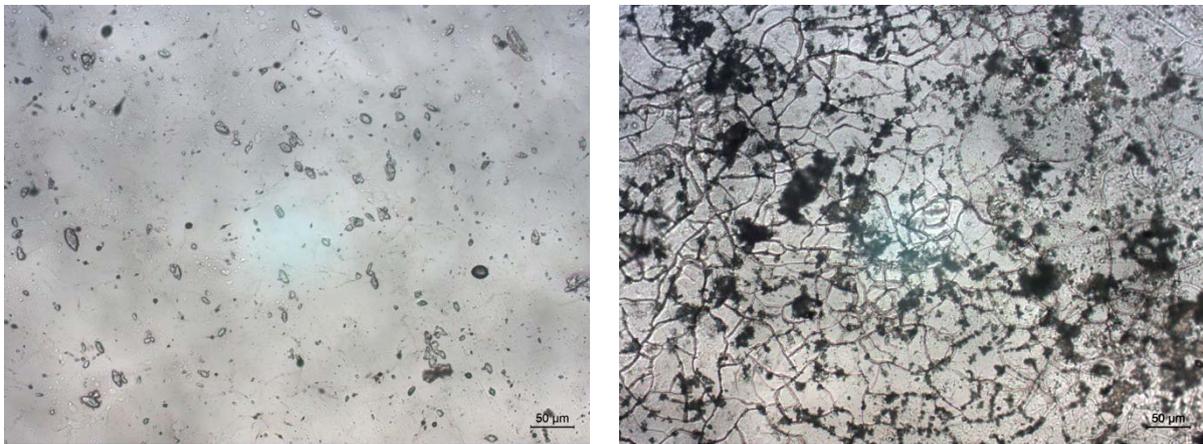
Bilder 122-123: Mikroskopische Aufnahmen der Oberfläche der Glasdosimeter aus Waldenburg, links: Expositionsort nXII 1b, Pos. 1; rechts: nXII 1b, Pos. 4 /20/

Während an Pos. 1 auf der Oberfläche des Glasdosimeters nur vereinzelt Kristalle bis zu  $30\mu\text{m}$  Größe festgestellt wurden, zeigt die Oberfläche des Glasdosimeters an Pos. 4 schon eine ausgeprägte Gelschicht mit einem partiell geweitetem Rissnetzwerk und kompakten Kristallagglomeraten bis zu  $80\mu\text{m}$  Größe. Die ermittelten  $\Delta E$ -Werte an der Innenseite des Originals (P1) sowohl in Waldenburg als auch in Niedersteine liegen wie bei den P2-Werten (Original-Außenseite) um 0,02 und können bei den 12-Monats-Messungen als unbedenklich betrachtet werden. Ein geringfügig höherer  $\Delta E$ -Wert an Pos. 1 des Nordfensters in Niedersteine im Vergleich zu Pos. 2 lässt sich auf die auch an diesem Fenster an Pos. 1 nachgewiesene höhere  $\text{SO}_2$ -Konzentration zurückführen. Zusätzlich können aber auch Emissionen aus hölzernen Einrichtungsgegenständen der Kirche, die sich unterhalb dieses Fensters befinden, einen Einfluss haben. Die Untersuchungen zeigen, dass die Glasdosimeter sehr sensitiv auf Umwelteinflüsse reagieren und signifikante Daten zur Bewertung des Schädigungspotentials liefern. Die fachgerechte Installation einer Außenschutzverglasung führt in allen untersuchten Fällen zu besseren Umgebungsbedingungen für die Glasmalereifenster.

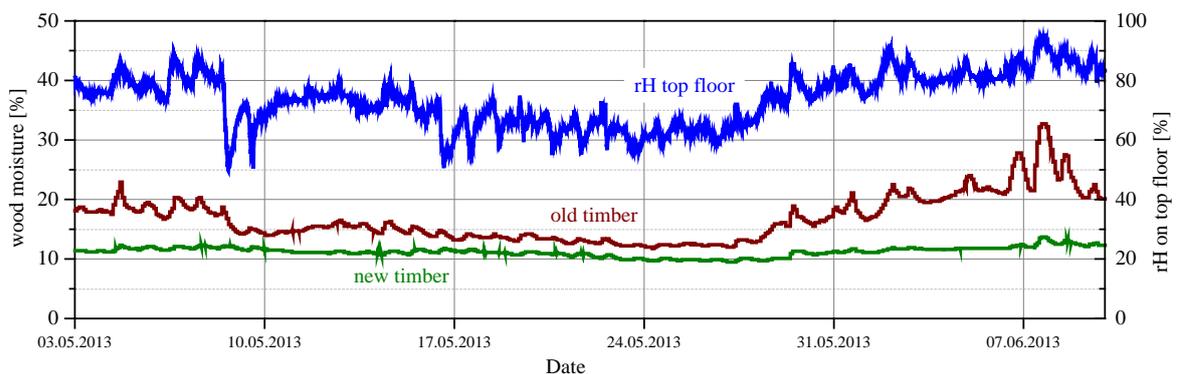
Bild 124: Relative Luftfeuchtigkeit im Dachgeschoss und Holzfeuchte von je einem alten (behandelt) und einem neuen Konstruktionsholz (unbehandelt)

Die Temperatur und die rel. Luftfeuchtigkeit im Dachgeschoss schwanken sehr stark im Jahresverlauf ( $T_{\max} = 38,7^{\circ}\text{C}$ ;  $T_{\min} = -7,6^{\circ}\text{C}$ ;  $r. F._{\max} = 92,4 \%$ ,  $r. F._{\min} = 25,9 \%$ ). Die Holzfeuchte des historischen und des neuen Balkens werden durch Änderungen der Luftfeuchte beeinflusst und unterscheiden sich deutlich voneinander. Die maximale Schwankung der Holzfeuchte im historischen Balken beträgt ca. 25 %. Im neuen Balken sind es nur ca. 7 %. Aufgrund der Flammschutzmittelbehandlung der historischen Balken befinden sich in den oberflächennahen Bereichen hygroskopische Salze, die deutlich mehr Feuchtigkeit aufnehmen und abgeben können. Die salzbedingte Feuchtigkeitsaufnahme spielt sich vor allem an der Oberfläche bis zu 5 mm Tiefe ab. Darunter liegende Schichten verhalten sich trotz teilweise erheblicher Salzgehalte ähnlich wie neu eingebautes Holz [22]. Für die Praxis bedeutet dies, dass in Dachräumen mit häufigen und starken Luftfeuchteschwankungen zwischen 76 % und 100 % r. F. die Feuerschutzsalze mit zunehmender Intensität und Geschwindigkeit Feuchtigkeit aufnehmen. Die Lösung der Salze ermöglicht deren schnellere Umlagerung und Anreicherung. Bei trockeneren Umgebungsbedingungen unter 63 % rel. Feuchte geben die Salze Feuchtigkeit ab und kristallisieren aus. Die dabei entstehenden Kristallisationsdrücke bewirken von der Oberfläche ausgehend die Schädigung der Holzstruktur.

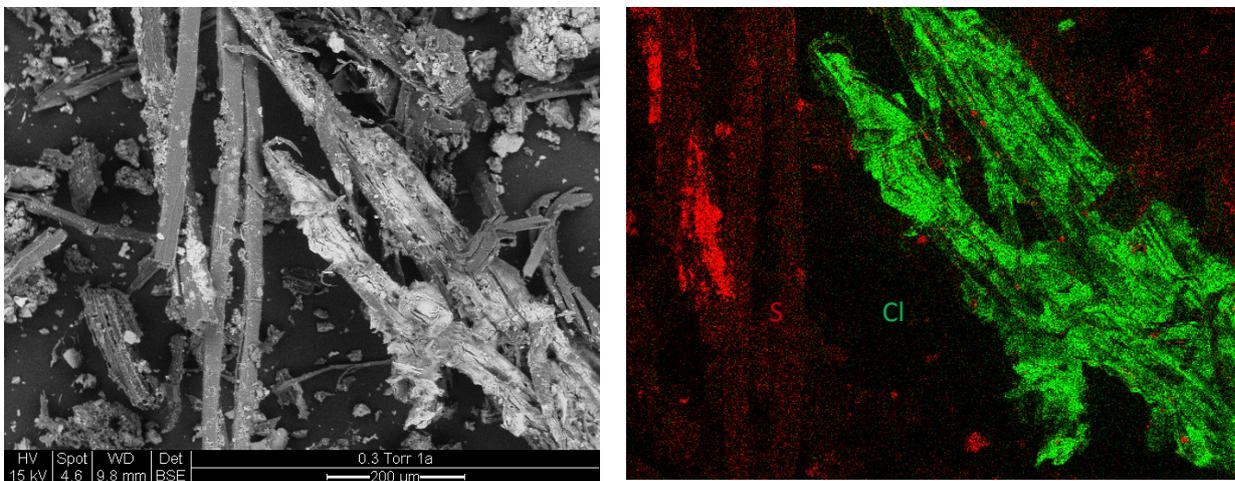
Die genauen Substanzen, die vor mehr als 70 Jahren als Flammschutzmittel in der Friedenskirche Jauer benutzt wurden, sind leider nicht bekannt. Allgemein sind Ammoniumsalze für solche Anwendungen eingesetzt worden. Häufig wurden Ammoniumphosphate oder -sulfate verwendet /22/, die hygroskopisch sind. Elektronenmikroskopische Untersuchungen an Holzproben belegen hohe Konzentrationen an Schwefel und Chlor in den äußeren Schichten des historischen Balkens. Während der Schwefelgehalt auf die Flammschutzmittelbehandlung zurückzuführen ist, ließ sich analytisch nachweisen, dass Chlor aus einer Holzschutzmittelbehandlung stammt und als PCP vorliegt. Der Gehalt an PCP betrug in der belasteten Probe 3 mg/kg /27/.

Bilder 127-128: Rasterelektronenmikroskopische Aufnahme einer Holzprobe (links) und Elementverteilung an Schwefel und Chlor in der Probe (rechts)

Der Schwefelgehalt des mit Flammschutzmitteln behandelten Balkens wurde mittels eines Verbrennungsanalysators bestimmt /28/. Die Analysen von Proben aus 3-5 cm Tiefe des Balkens ergaben Schwefelkonzentrationen von ca. 0,02 %, ein für Holzproben typischer Wert. Proben vom äußeren Bereich des Balkens hingegen weisen Schwefelkonzentrationen von 7-9 % auf. Hierbei handelt es sich um eine ungewöhnlich hochbelastete Probe /29/.

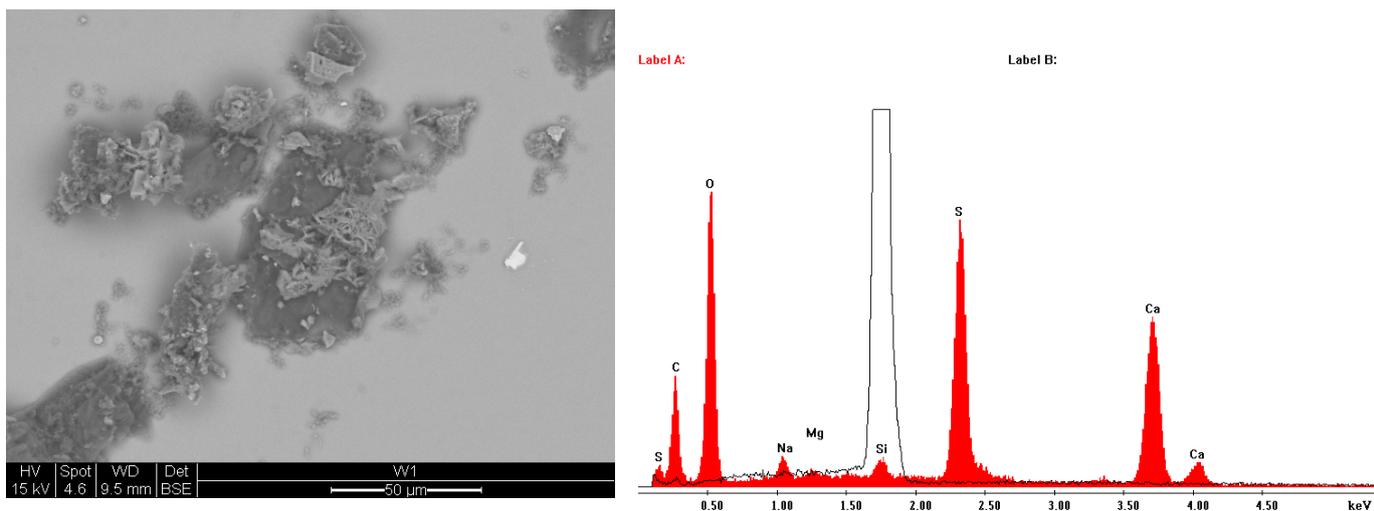
Bilder 129-130: Elektronenmikroskopische Aufnahme und EDX-Spektrum von Staubablagerungen auf Si-Wafer, Fenster nXII1b, Pos. 1

Die EDX-Spektren der Ablagerungen (Label A-rot) wurden im Vergleich zum Spektrum des Si-Wafers (Label B-schwarz) dargestellt. Hauptbestandteil der Ablagerungen sind Calcium, Schwefel und Sauerstoff, d.h. es könnte sich um Gipsablagerungen aus der Umgebung handeln. In den dunklen Bereichen wurden Kohlenstoffanreicherungen (Ruß?) festgestellt. Die Analyse der hellen punktförmigen Ablagerungen in Bild 129 ließ auf wolframhaltige Partikel schließen deren Herkunft möglicherweise auf den Abrieb von Schneidwerkzeugen beim Ausbau der Fenster nX und nXI zurückzuführen ist. In einigen Partikeln wurde auch Chlor festgestellt.

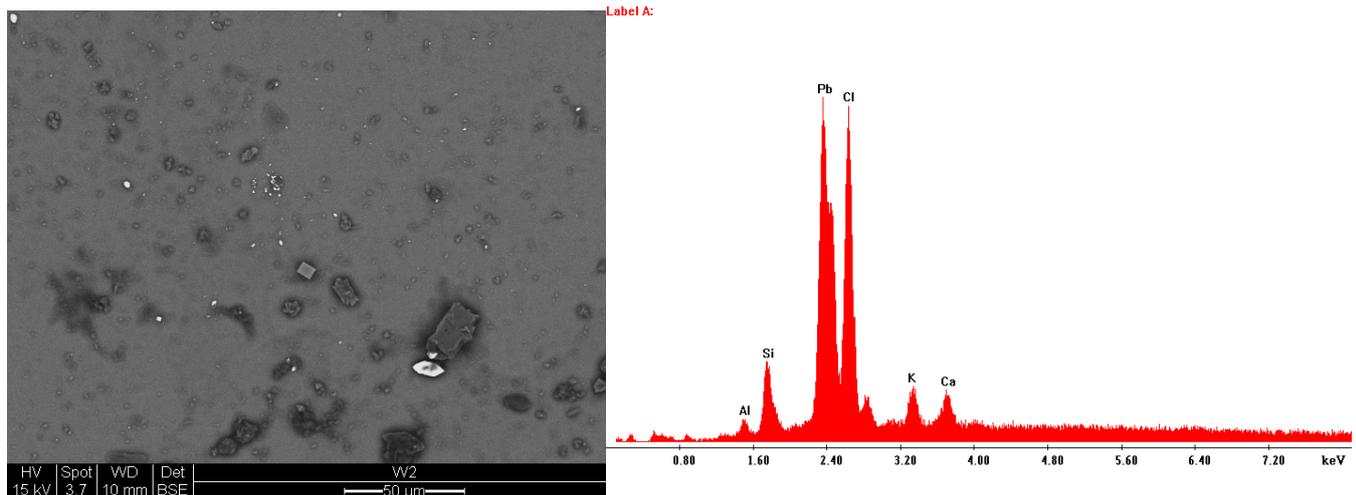
Bilder 131-132: Elektronenmikroskopische Aufnahme und EDX-Spektrum von Staubablagerungen auf Si-Wafer, Fenster nXII1b, Pos. 2

Wolframpartikel befinden sich auch als Ablagerungen im Zwischenraum an Pos. 2, darüber hinaus auch Blei, Chlor, Kalium und Calcium (Bild 131/132) sowie in weiteren Spektren auch Natrium, Eisen, Chlor, Calcium, Schwefel und Sauerstoff. Daraus kann mit Sicherheit auch wieder auf Gipsablagerungen aus dem Staub der Umgebung geschlossen werden. Chlorverbindungen von Eisen (Molysit) und Blei (Cutonnit) kommen zwar als natürliche Minerale vor, als Partikelablagerungen an Kirchenfenstern wurden sie bisher jedoch noch nicht gefunden. Spuren von Wolframpartikeln könnten wiederum auf die Bautätigkeit in der Kirche während der Exposition der Staubsammler zurückzuführen sein. Auf der Innen- und Außenseite der Originalverglasung ist mit ähnlichen Staubablagerungen zu rechnen. Für Gipsablagerungen ist unter ungünstigen Umgebungsbedingungen ein gewisses Schädigungspotential auf sehr empfindlichen Gläsern nachgewiesen worden /31/, für Gläser des 19. Jh. sind solche Ablagerungen jedoch unbedenklich.

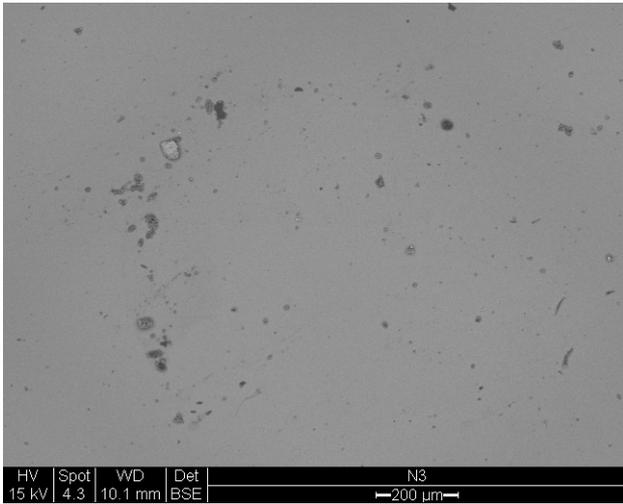
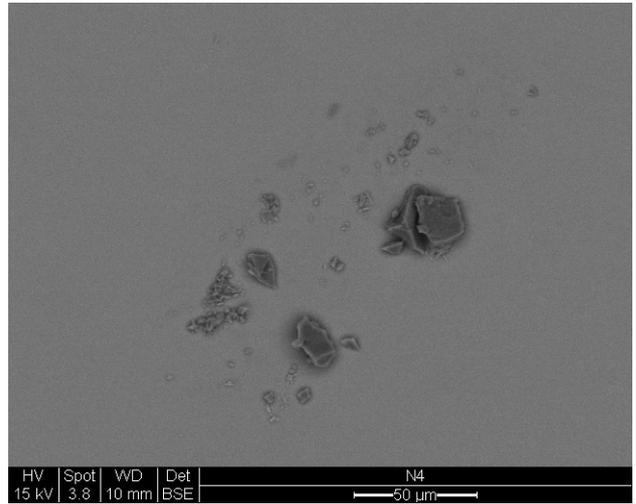
Die Auswertung der Staubsammler in Niedersteine zeigt, dass die gesammelte Staubmenge auf der Südseite höher ist als auf der Nordseite. Die Bestimmung der Elemente der Staubpartikel lässt jedoch auf eine ähnliche Zusammensetzung schließen. Als Hauptkomponenten der EDX-Spektren von Staubsammlern des Südfensters und des Nordfensters wurden Calcium, Schwefel, Kalium, Natrium, Aluminium, Silizium, Blei, Eisen, Chlor, Kohlenstoff und Sauerstoff nachgewiesen (Bilder 133-142). Als Hauptkomponente kann anhand der elektronenmikroskopischen Abbildungen wiederum eindeutig auf Gips geschlossen werden. Chlor wurde sowohl in Kombination mit Natrium und Calcium als auch mit Eisen nachgewiesen. Die Anteile sind jedoch deutlich geringer als in Waldenburg. Zink- und manganhaltige Partikel wurden nur am Südfenster in Niedersteine gefunden, Bleipartikel hingegen auf den Staubsammlern an allen Fenstern. Trotz der hohen  $\text{NO}_x$ -Konzentration der Außenbelastung in der ländlichen Umgebung von Niedersteine konnte an den Staubsammlern kein Ammoniumnitrat nachgewiesen werden, wie es beispielsweise am Stendaler und Havelberger Dom der Fall war /30/.

Bilder 133-134: Elektronenmikroskopische Aufnahmen der Staubsammler aus Niedersteine, rechts: Fenster sV, links : Fenster nV (Pos. 2)

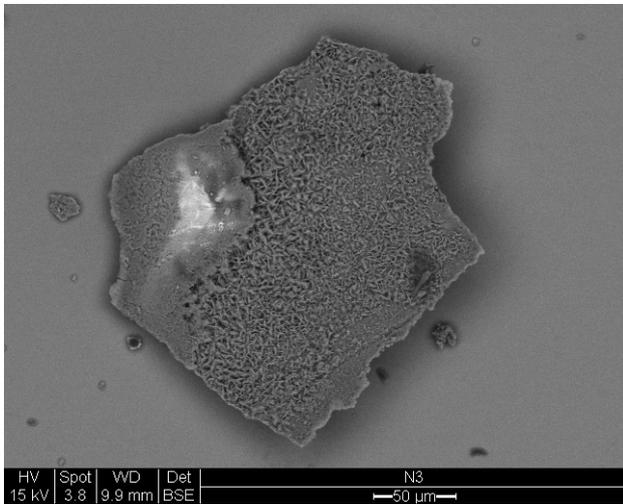
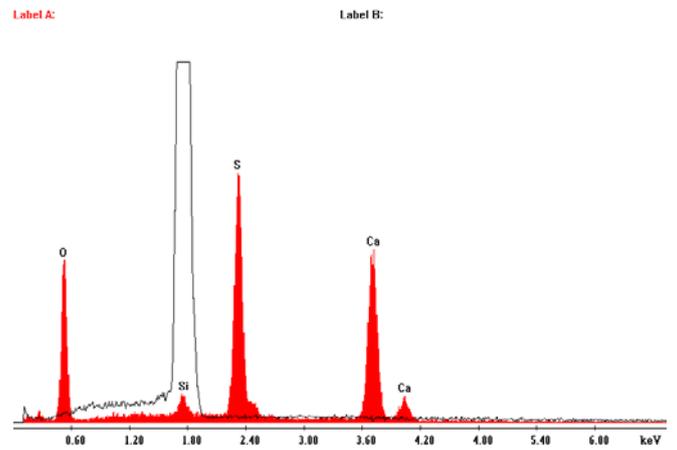
Bilder 135-136: Elektronenmikroskopische Aufnahme und EDX-Spektrum eines Gipspartikels

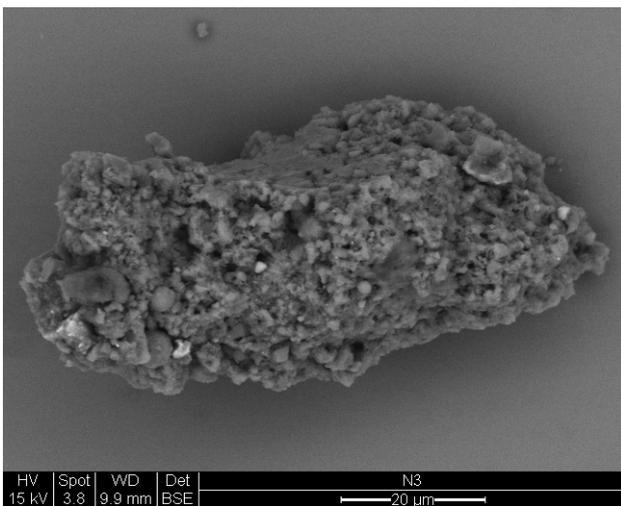
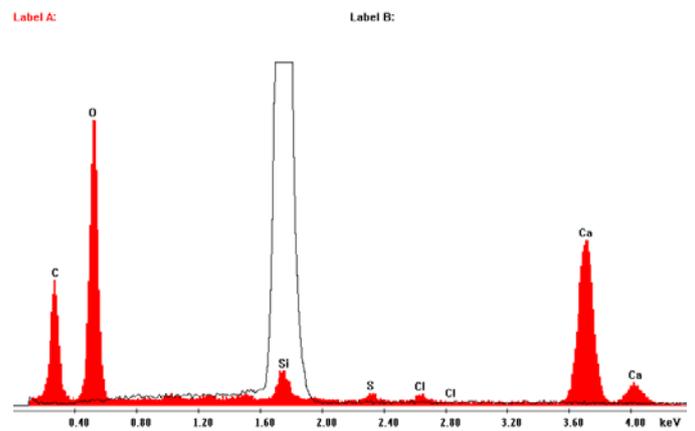
Bilder 137-138: Elektronenmikroskopische Aufnahme und EDX-Spektrum eines Calcitpartikels mit Spuren von Chlor

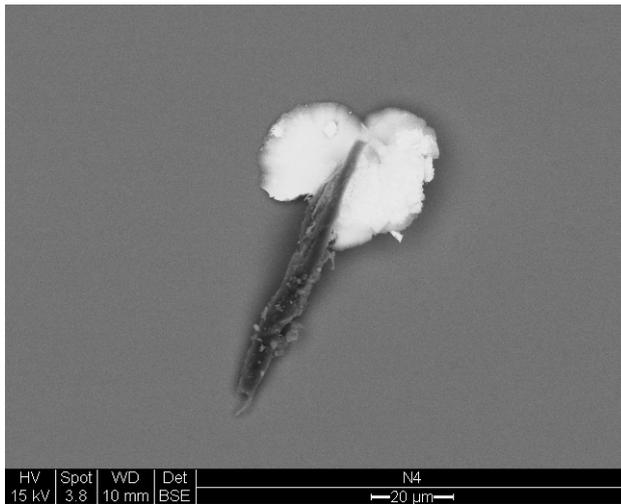
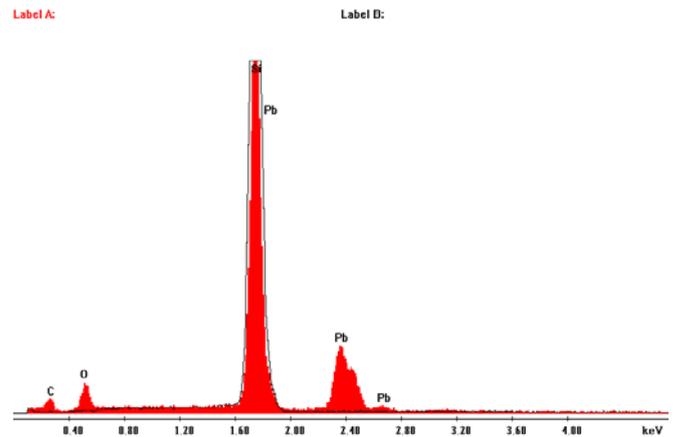
Bilder 139-140: Elektronenmikroskopische Aufnahme und EDX-Spektrum eines Bleipartikels

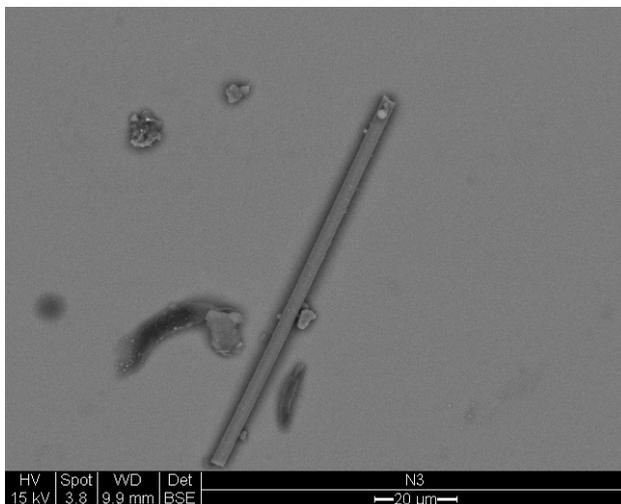
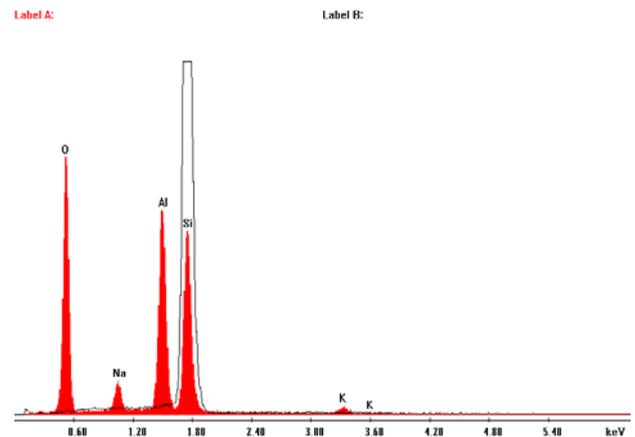
Bilder 141-142: Elektronenmikroskopische Aufnahme und EDX-Spektrum von aluminium- und siliziumhaltigen Partikeln

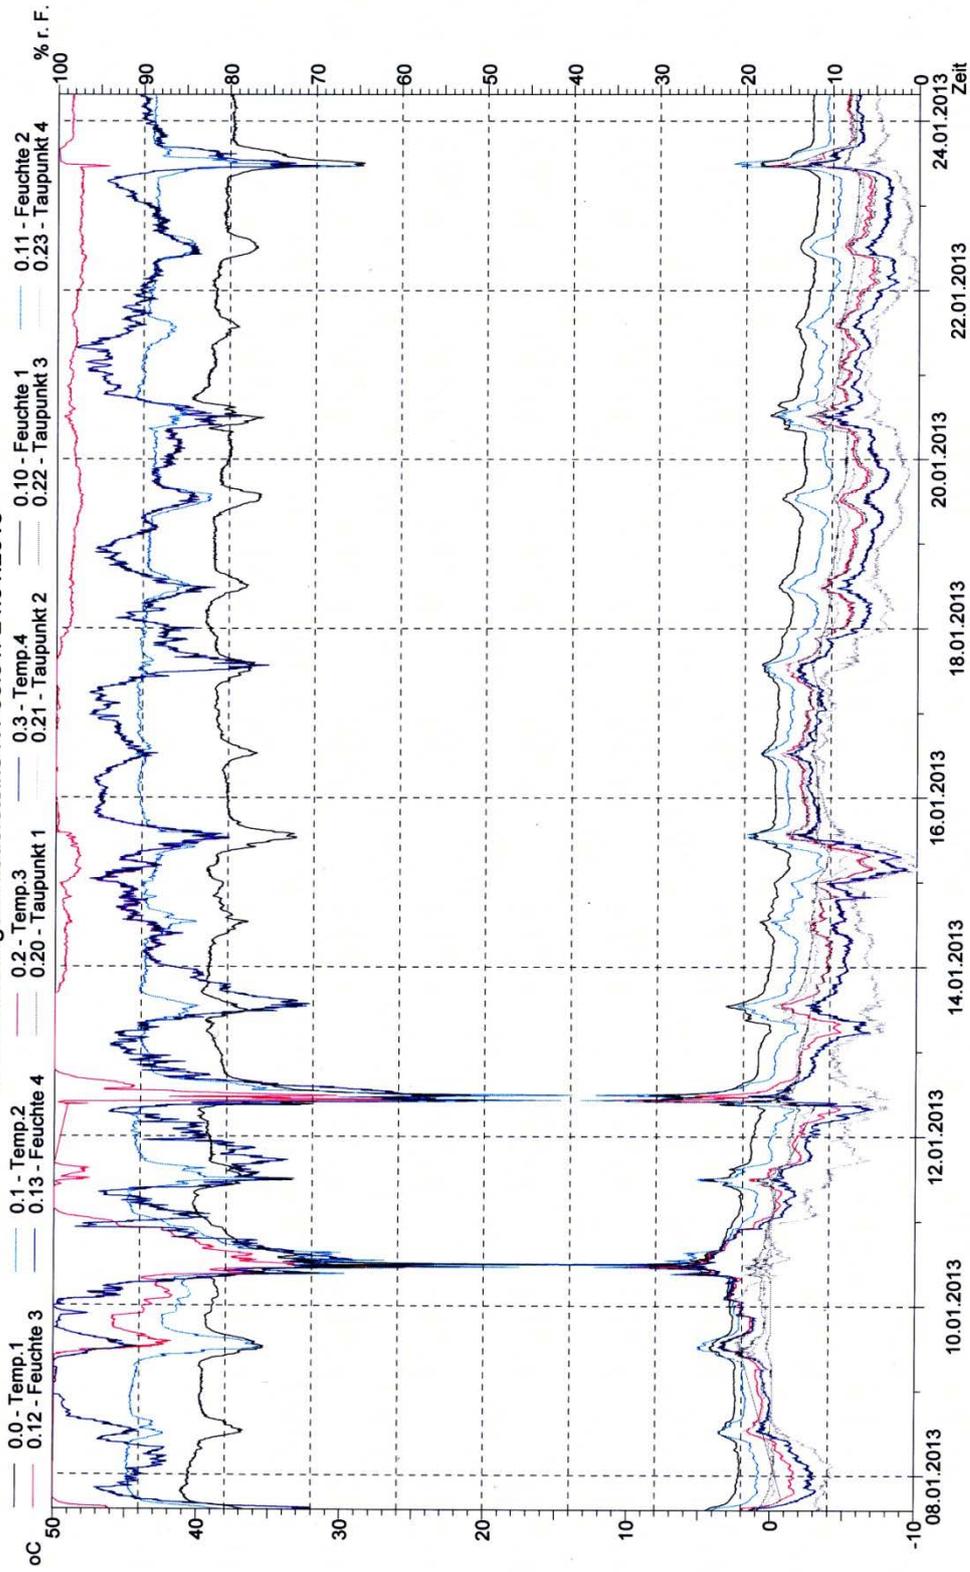
Klimamessungen Niedersteine N1 08.01.-24.01.2013

Kondensation auf der Innenseite der Außenschutzverglasung, Fenster sV

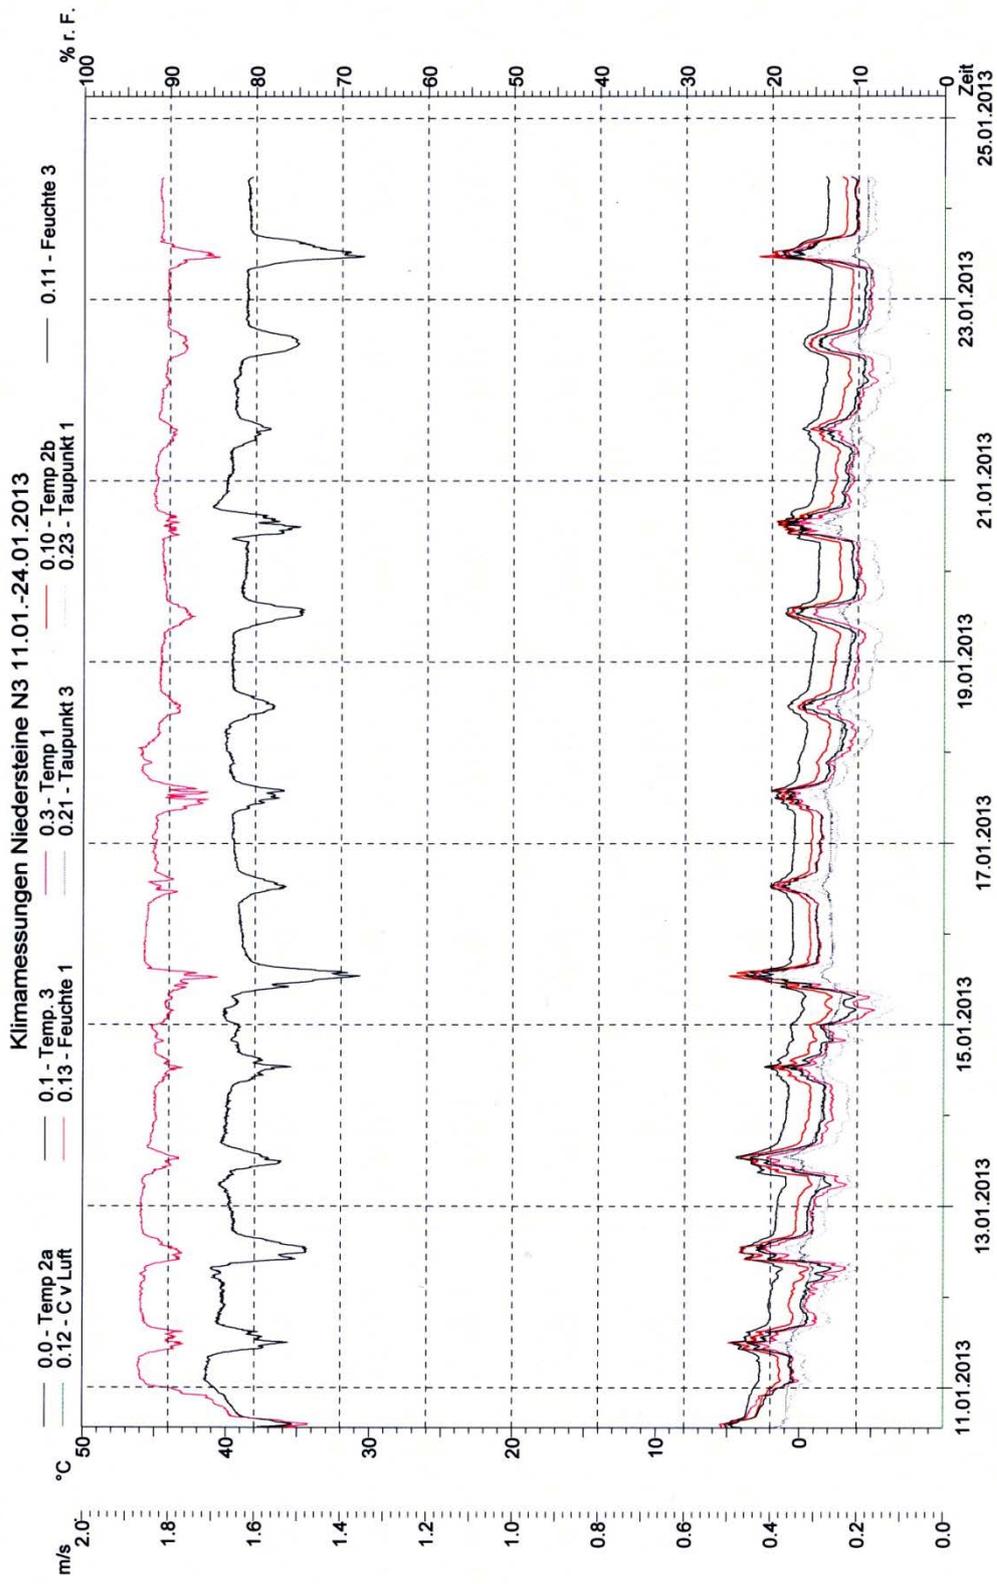
keine Luftzirkulation im Messzeitraum, Fenster nV, Pos. 1 schwarz, Pos. 3 rot
