## Abschlussbericht

**Titel** **Schloss Steinort – Modellvorhaben zur Beseitigung von anthropogen verursachten Gründungsschäden und Adaption an die veränderten Umweltbedingungen**

**Projektträger:** **Technische Universität Dresden, Fakultät Architektur,**  
Lehrstuhl Tragwerksplanung, Prof. Dr.-Ing. Wolfram Jäger  
01062 Dresden

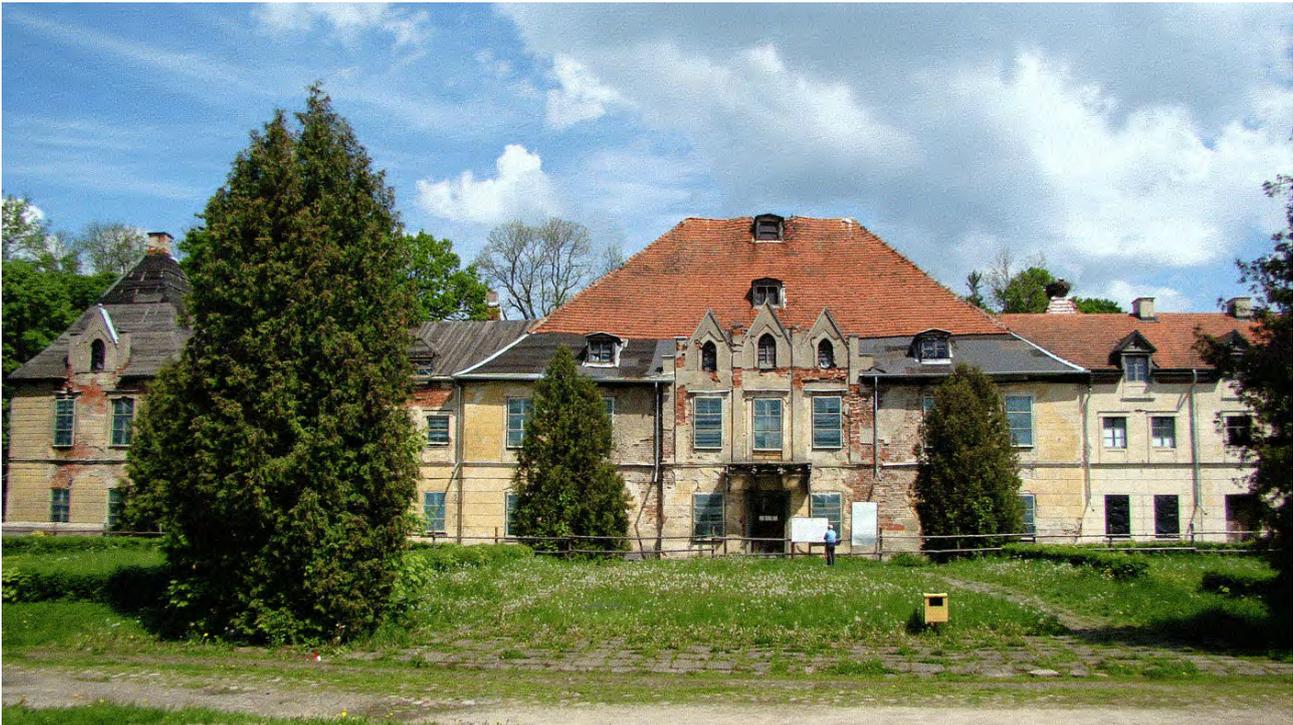
Bild 3. Zustand 2009 (Quelle: [www.ostpreussen.net](http://www.ostpreussen.net))

So kam das Schloss in einen bedauernswerten Zustand. Ein gefahrloses Begehen des Innenraumes war nicht mehr möglich, als 2009 die Polnisch-Deutsche/Deutsch-Polnische Stiftung das Gebäude übernahm (s. Bild 3).

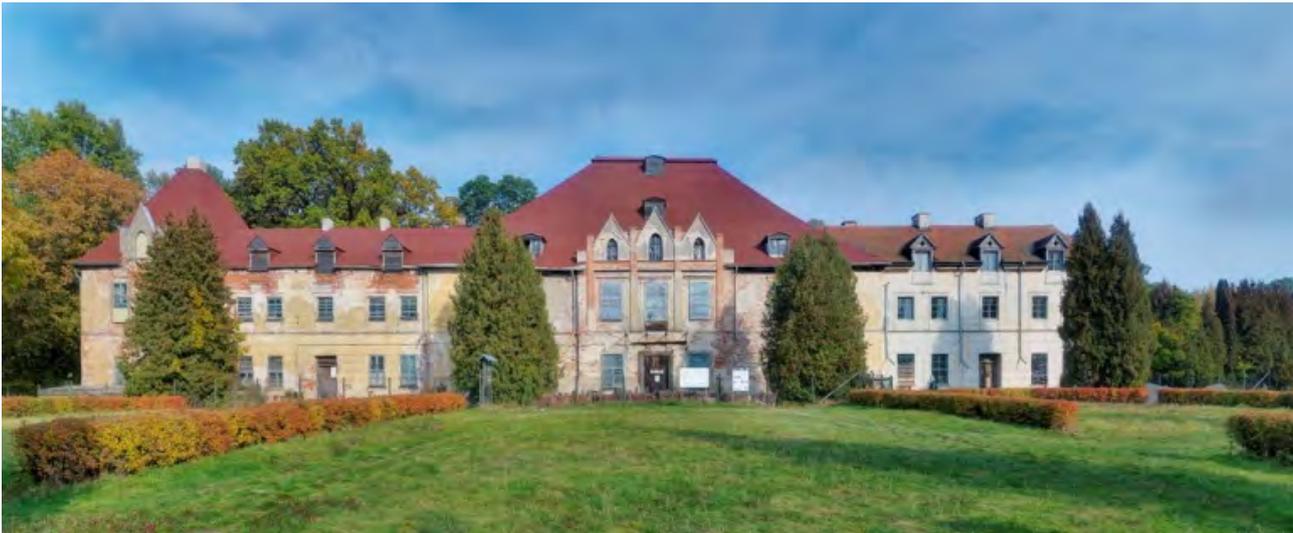
*Bild 8. Ansicht des Schlosses von Südwest Oktober 2015 (Quelle: A. Weichelt 2015)*

Anlass waren die dauernd wieder auftretenden Wassereinträge in die Keller des Schlosses Steinort, mit denen eine ernsthafte Schädigung des Mauerwerks verbunden war. Am Nord-West-Eckturm bestand bisher akute Einsturzgefahr, die Situation im Kernbau konnte erst im Zuge ihrer Aufarbeitung als genauso gefahrenträchtig eingeschätzt werden. So lagen große Teile der Außenwand hohl und standen kurz vor einem Zusammenbruch (zweiter Lebensbaum von links in Bild 8).

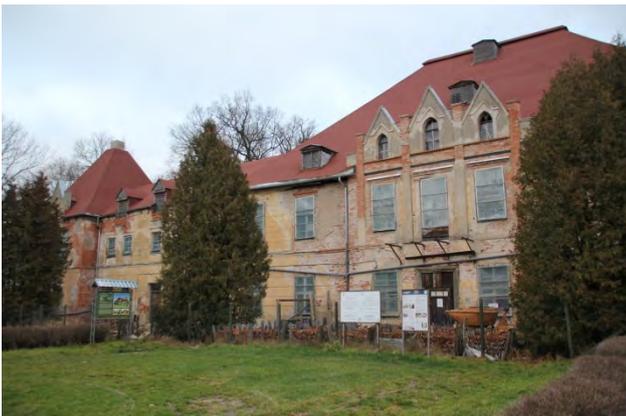
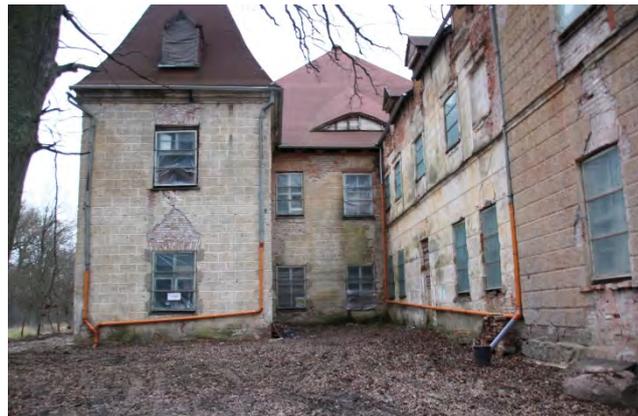
*Bild 9. Ansicht des Schlosses im Dezember 2015, a) von Südwest mit provisorischer Regenwassersammlung, b) von Nord-West*

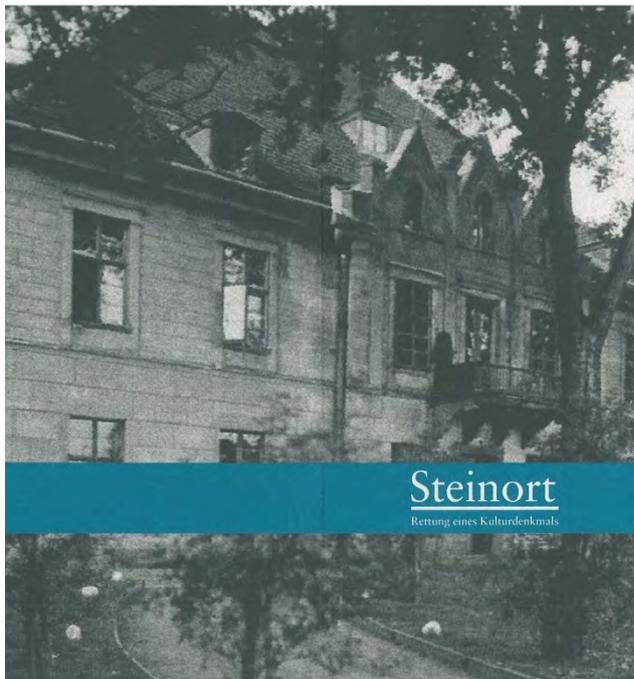
*Bild 19. Titelfoto auf dem Steinort-Flyer mit zu sehender Liegerinne und Fallrohr in der Nische links neben dem Haupteingang*

Auf den wenigen, vorhandenen Bildern aus der Vergangenheit erkennen wir in den 30er Jahren des vorigen Jahrhunderts dann eine Dachentwässerung auf der Südseite des Gebäudekomplexes (Bild 19). Bild 15 zeigt, dass die Gauben der Seitenflügel sehr großzügig eingeblecht worden sind. Bilder von der Süd-Ost- und der Parkseite lassen jedoch eine durchgehende Dachentwässerung nicht erkennen (Bild 16). Die Kehlen sind eingeblecht und ein entsprechender Überstand der Kehlbleche sollte das Wasser dort weiter vom Mauerwerk wegbringen.

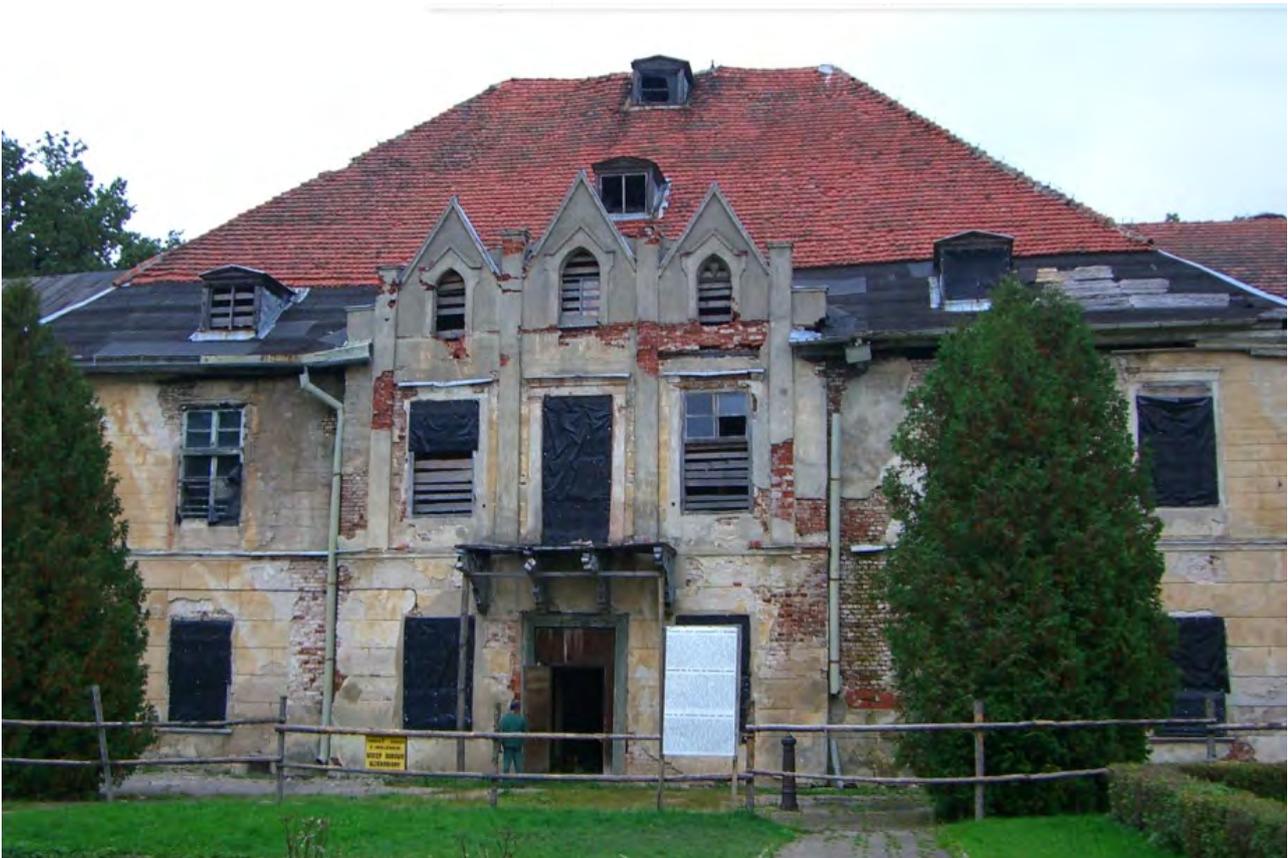
Es kaufte dann schließlich die TIGA – eine Jacht- und Hafenbetreiber-Gesellschaft, die fulminante Pläne hatte, die jedoch zu hoch gesteckt waren und scheiterten. Es wurde dann auch keine Pflege und Instandhaltung mehr betrieben, sodass der Zustand immer schlechter wurde und ein Totaleinsturz drohte.

*Bild 24. Zustand 2007 (Quelle: DPS <http://deutsch-polnische-stiftung.de/projekte/steinort-sztynort/>)*

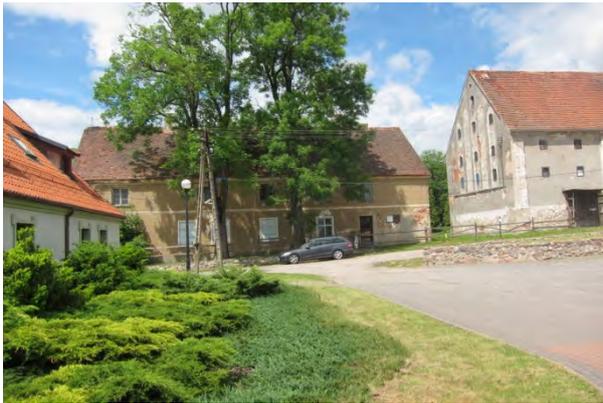
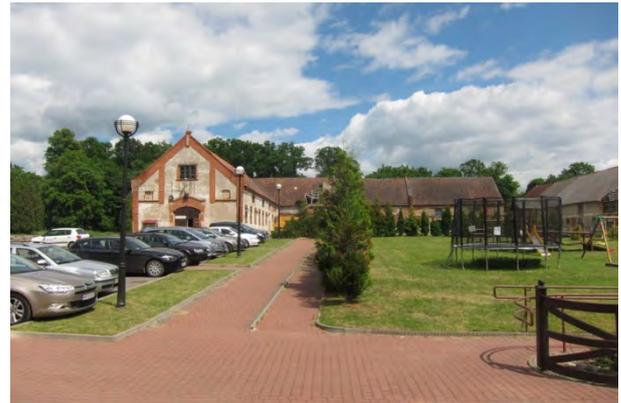
*Bild 25. Wirtschaftsgebäude; a) Pensionat (in Nutzung), Speicher (tlw. genutzt) und Wohnhaus (leer), b) Stallanlage, heute tlw. als Werkstatt genutzt, mehrheitlich im Verfall; 2014*

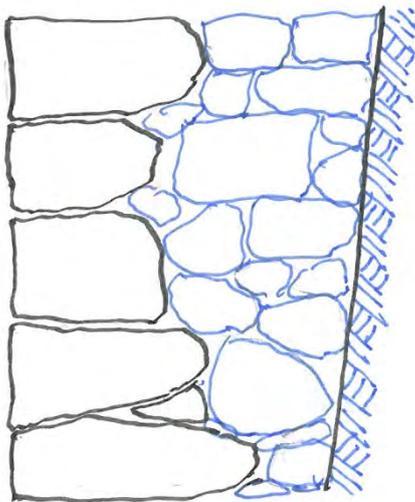
Das Wasser stand bisher im unterkellerten Bereich i.d.R. etwa 30 bis 40 cm unter OK Fußboden, was bedeutet, dass die Fundamentfläche unter diesem Niveau liegt.

*Bild 42. Kellermauerwerk gegen das Erdreich gemauert; a) Prinzipskizze (Ausschnitt), b) NO-Seite des NW-Turmes, Außenseite des Kellermauerwerks im Erdreich*

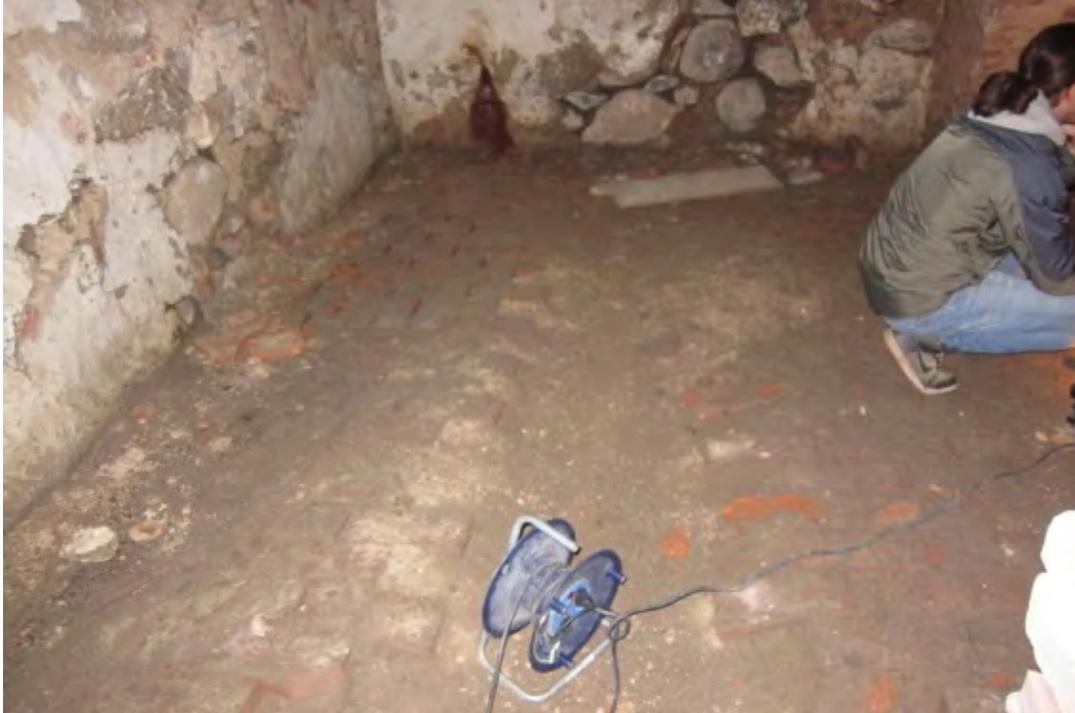
An dem NW-Eckturm sind deutliche Bewegungen der süd-westlichen Ecke festzustellen gewesen (s. Bild 43). Im Keller ist an den Stellen der größten Verformungen das Mauerwerk strukturell gestört. Unter der Süd-West-Ecke sind im Keller Ausbauchungen und ein Mauerausbruch zu sehen, der auch einen Einblick in die innere Struktur des Mauerwerks dort erlaubt.

Bei den Arbeiten vor Ort konnten dann selbst bei starken Regenfällen die Wassereintritte in die Kellerräume beobachtet werden.

*Bild 45. Eingesunkene Außenmauern im Bereich des NW-Turmes*

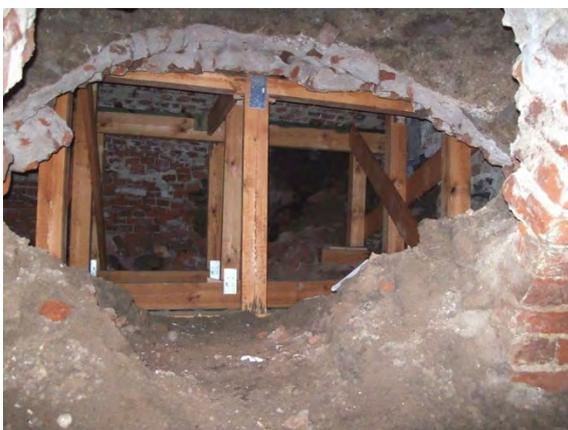
In den unterkellerten Bereichen sind ebenfalls starke Rissbildungen, die auf gewisse Bewegungen hinweisen, festzustellen. Im Inneren sind in diesem Bereich Teileinbrüche von statten gegangen, die unterschiedliches Ausmaß angenommen haben. Sie konzentrieren sich auf den Kellerbereich des Hauptbaus.

*Bild 46. Einsturz eines Gewölbes im Kernbaukeller, aufgenommen nach der provisorischen Sicherung*

Das Kellermauerwerk wird aufgrund des Gewölbeschubs exzentrisch belastet und so auch die Fundamente und die Gründungssohle. Weicht der Boden auf, gibt er an den Stellen hoher oder höchster Beanspruchung nach. Es kommt zum Setzen und Verdrehen des Fundamentes. Der Prozess geht solange weiter, bis das Gewölbe aus der Form gerät und einstürzt oder das darüber liegende Mauerwerk seine Integrität und Stabilität verliert. Das ist deutlich zu sehen auf Bild 43 und Bild 44 sowie auf Bild 46.

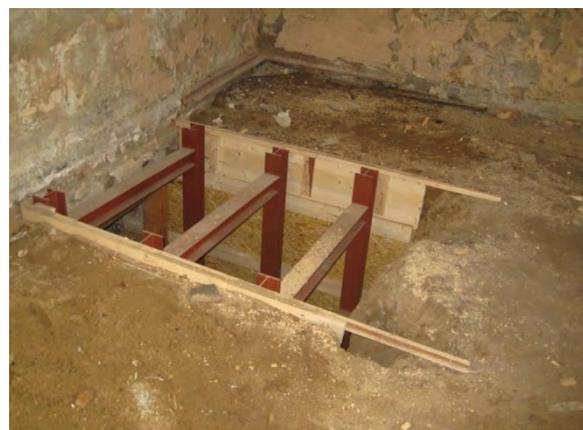
*Bild 47. Gesicherter Fundamentbereich im Westflügel, in dem sich bereits ein Grundbruch ereignet hat*

Da sie bereits in einer vorhergegangenen Kampagne durch Verschütten gesichert worden sind, waren die Planungen für die Beseitigung der Schäden erschwert. Eine geschlossene Dokumentation war nicht vorhanden.

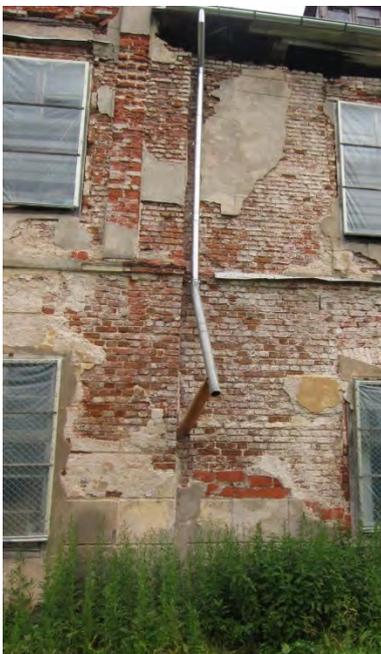
Die Fallrohre der Dachentwässerung endeten i.d.R. 2 m und mehr über Oberkante Gelände. Am Ostflügel ist zu erkennen, dass es dort wohl schon immer so war. Auch auf der restlichen Süd-West-Seite des Schlosses ist das historisch so gewesen. Um das Gebäude herum sind an verschiedenen Stellen Schächte zu sehen. Inwieweit dort einmal die Dachentwässerung insbesondere auf der Parkseite angeschlossen war, bleibt fraglich.

Bild 52. Ende eines Fallrohres auf der Schauseite (SW) des Schlosses

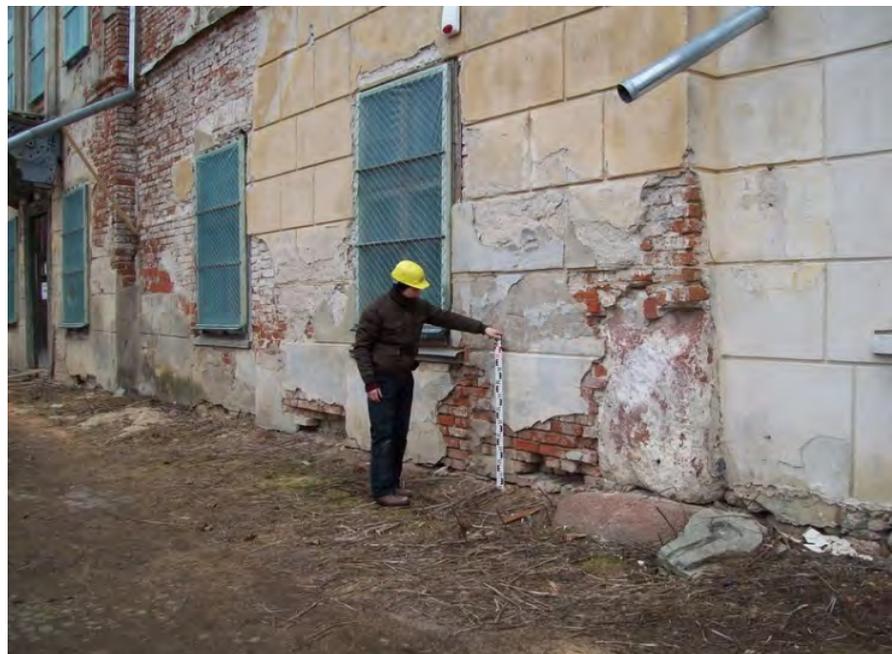
Bild 53. Prallstein mit ausgearbeiteter Rinne auf der Schauseite (SW) des Schlosses am Übergang zum Ostflügel

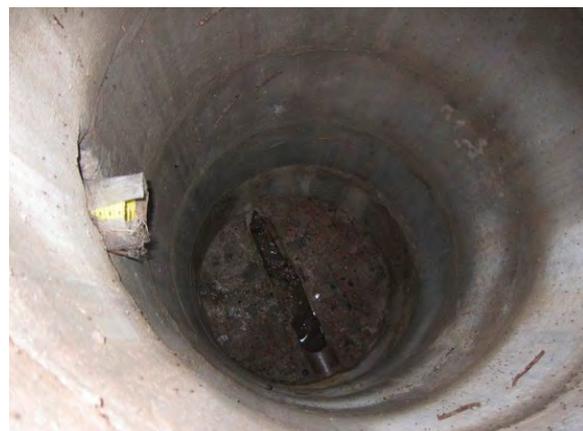
*Bild 57. Blick in einen Schacht mit 100er („Drainage“) Rohr und zu gering dimensionierter 100er Hauptleitung zur Abführung des Wassers*

Die knapp bemessene Kanalisation / „Drainage“ kann dem Wasseranfall infolge von größeren Niederschlagsmengen nicht standhalten. Entscheidend ist dabei nicht nur die Menge an sich, sondern auch die Menge pro Zeiteinheit, die anfällt (Spende). Die Folge ist, dass die in der Vergangenheit vorhandene Dachrinne nebst Fallrohren das anfallende Wasser nicht mehr aufnehmen bzw. ableiten konnte und die überschüssige Menge überläuft und unkontrolliert, z.T. konzentriert am Boden ankommt. Dieser kann die Mengen nicht mehr abpuffern und abführen. Die Kanalisation ist dann bis über das als maximaler Füllgrad von  $h = 0,7d$  bekannte Maß, u.U. sogar bis  $1,0d$  gefüllt. Es kommt zum Rückstau in den Schächten, die alle ein offenes Gerinne haben. Diese füllen sich und das darin stehende Wasser wird durch die Fugen der Schachtringe nach außen gedrückt und fließt schließlich in den Keller (s. Bild 63 und Bild 64). Es kommt zum sogenannten Überstau, den man heutzutage in gewissen Zeitabständen (3..5 Jahre) akzeptiert, allerdings nur insofern, solange damit keine Standsicherheitsgefährdung verbunden ist und die Schäden sich in vertretbaren Grenzen halten. In Steinort reicht diese Zeitspanne als Bemessungsgröße nicht mehr aus.

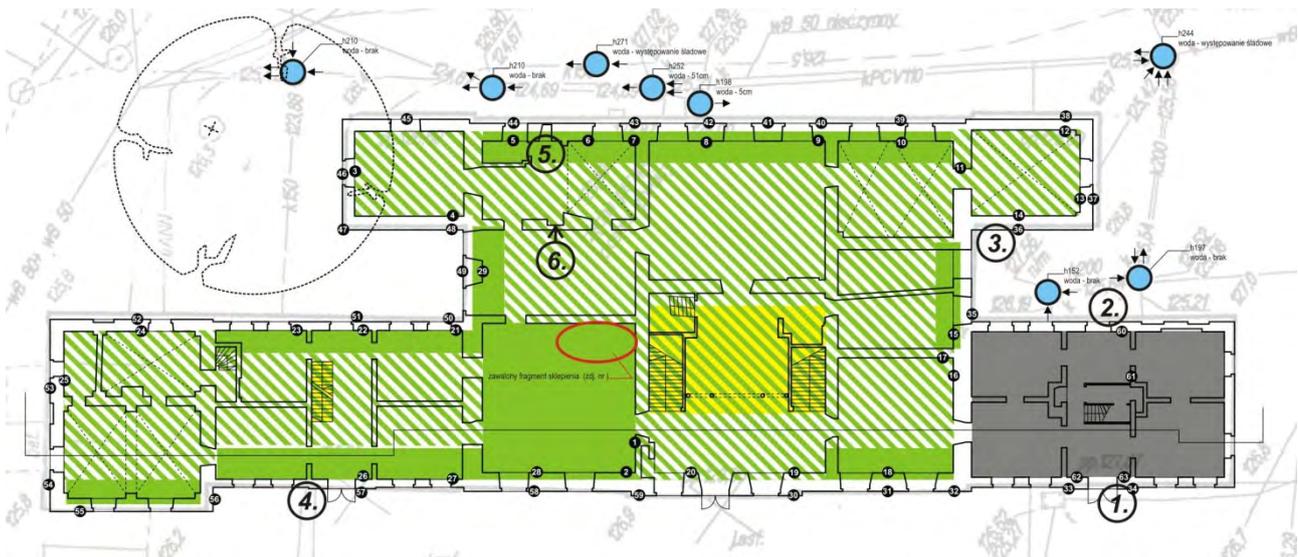
Eine zweifelsfreie Leitungsführung ließ sich auch aus dem Plan von Gorski Bild 58 nicht erkennen und ableiten. Auch Versuche mit eingefärbtem Wasser führten nicht zum Ziel, da das gesamte Abwassersystem nicht mehr funktionsfähig war.

*Bild 58. Bestandsaufnahme der außerhalb des Gebäudes liegenden Kanalisation (Quelle: Gorski, festgrupa Warszawa, o.J.), durchscheinend die Leitungsführung aus einem Lageplan*

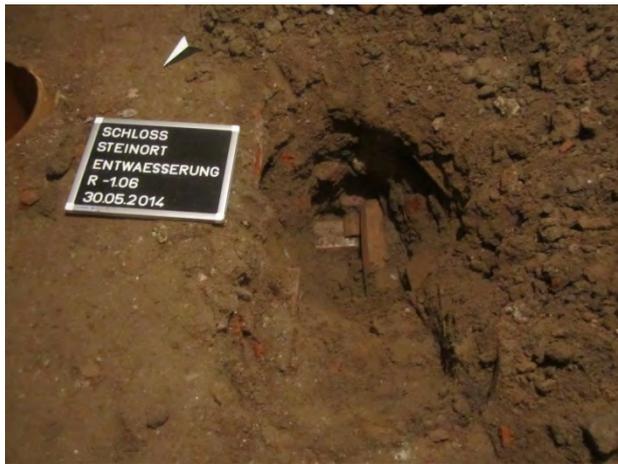
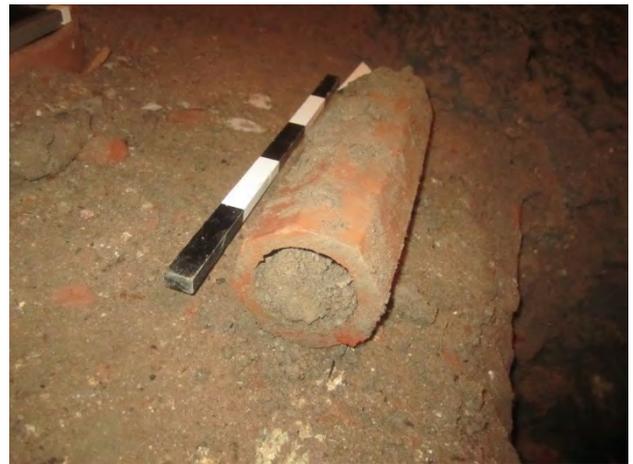
Im Vorfeld wurden wir auf Drainageleitungen im Inneren hingewiesen und es wurde empfohlen, diese zu nutzen. Ortungen ergaben dann, dass vermutlich in Teilen eine Drainage eingebaut worden ist, jedoch in der Art, wie sie für landwirtschaftliche Freiflächen üblich ist. Überprüfungen ergaben dann, dass die Gefälle nicht stimmig waren und z.B. im Kernbaukeller in das Gebäude hinein verliefen.

*Bild 59. a) Freigelegte Drainage im Kernbaukeller (Kreuzung von Rohren), b) Tonrohr, vollkommen mit Erdmaterial gefüllt, an gleicher Stelle geortet*

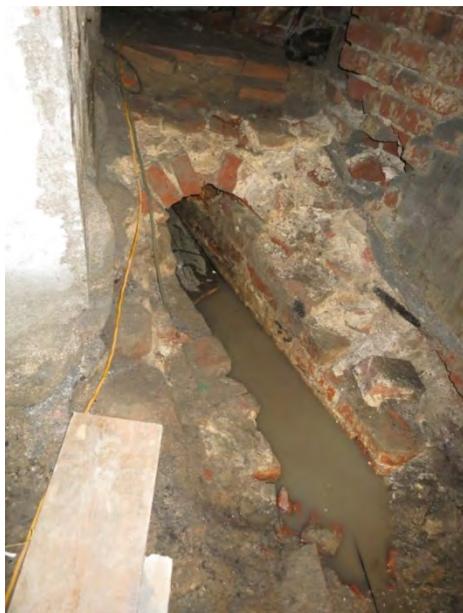
Erst nach Abschluss der Sicherungs- und Beräumungsarbeiten im Kernbaukeller konnte die historische Situation die Entwässerung der vermutlich ältesten Kernbaukeller geklärt werden. Es wurde ein historischer Kanal entdeckt, der im Verbinder als gemauerter Kanal ausgeführt war und dann im Bereich des Nord-West-Turmes in einen Holzkanal übergeht. Er war jedoch zum Zeitpunkt der Entdeckung im Sommer 2015 nicht mehr funktionsfähig und stand voller Wasser. Ursache dafür war ein Einsturz und verschiedene Verschlüsse unter dem Nord-West-Turm.

*Bild 60. Gemauerter Kanalbeginn am Übergang vom Kernbau zum Verbinder, bis dato eingebrochen und verschüttet*

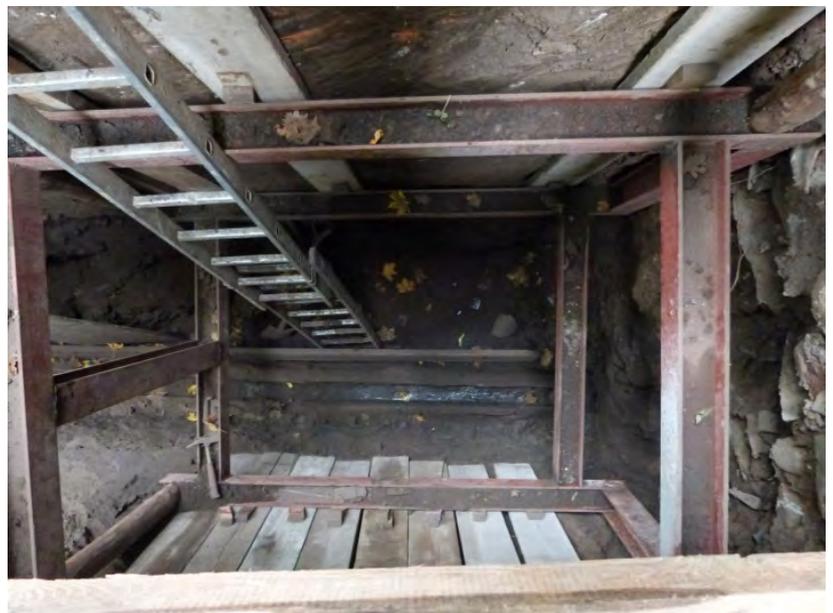
*Bild 61. Historischer Entwässerungskanal unter dem nordwestlichen Anbau austretend, während der Arbeiten nicht funktionsfähig vorgefunden*

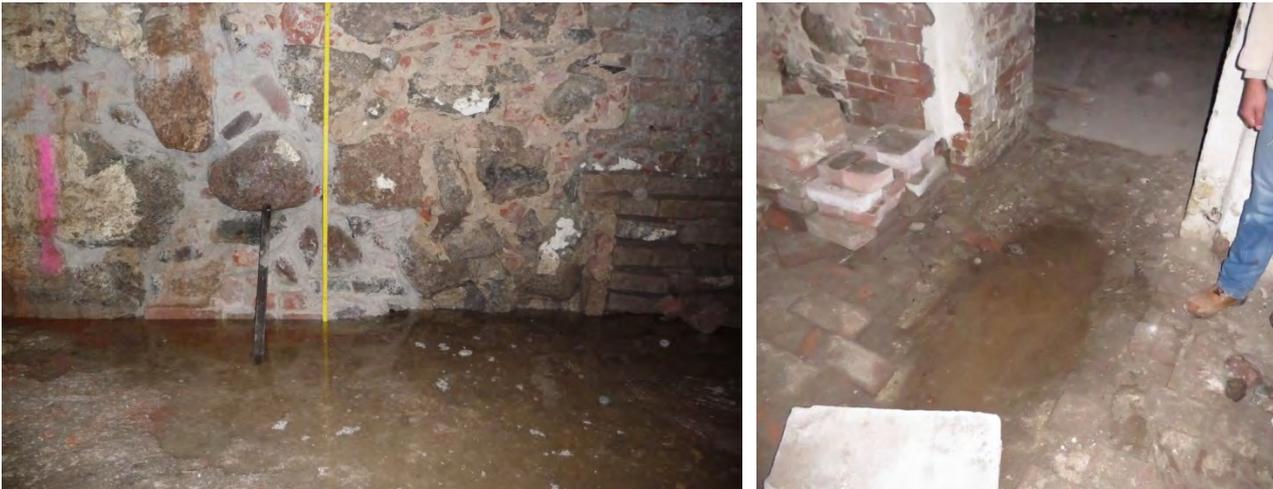
Wassereintritte traten in der Vergangenheit i.d.R. auch nach der Schneeschmelze auf, weil dann die Dachentwässerung zugefroren war und weiter Oberflächenwasser durch unkontrolliertes Wegfließen in den Keller eingedrungen ist, der in diesem Falle als Wassersammler wirkt.

Bild 62. In den Keller des NW-Turmes eingedringenes Wasser; a) an der Wand zur Küchengrube Richtung NW ca. 12 cm stehend 03.07.2014, b) in einer Fußbodenvertiefung im Keller des NW-Turmes stehendes Wasser 22.12.2014

Um ein erneutes Zulaufen des Kellers zu verhindern und ein nochmaliges Aufweichen des Bodens nicht zuzulassen, wurde im Rahmen dieses Projektes die **Drainage im Keller** in Form einer Flächendrainage eingebaut und nach außen geführt. Entgegen der Antragstellung wurde bei der Zusammenführung auf den vorgesehenen Pumpensumpf mit Pumpe verzichtet und dafür sofort das Wasser der Kaskade zugeführt, die in der Vorflut Richtung Norden hinter dem Schloss endet. Damit ist eine Lösung realisiert, die jetzt über den Winter auch provisorisch das anfallende Regenwasser sicher ableiten kann (vgl. Bild 9). Die Finanzierung der Arbeiten zur Komplettierung der Ringdrainage und der Regenwasserkanalisation im unterkellerten Bereich des Schlosses ist im Oktober 2015 beim polnischen Kulturministerium für 2016 beantragt worden.

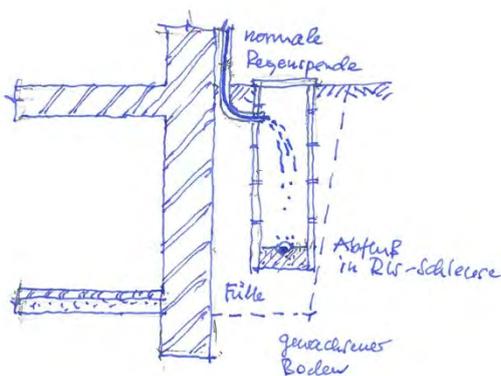
Auch die aus dem Gebäude kommenden Leitungen zur Wasserabführung im Sinne einer Drainage sind heute nicht mehr in der Lage, das plötzlich anfallende Wasser geordnet abzuführen und den Anstieg des Wasserspiegels bis in die Kellerräume hinein zu verhindern. Sie sind weitestgehend verstopft. Die Folge eines Rückstaus im Schacht ist in Bild 63 prinzipiell dargestellt.

Bild 63. Zustand vor Starkregen

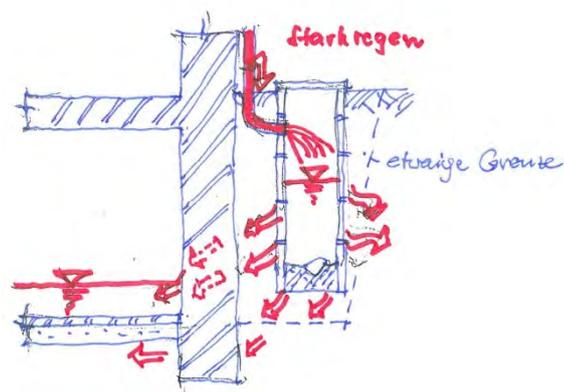
Bild 64. Zustand nach Starkregen

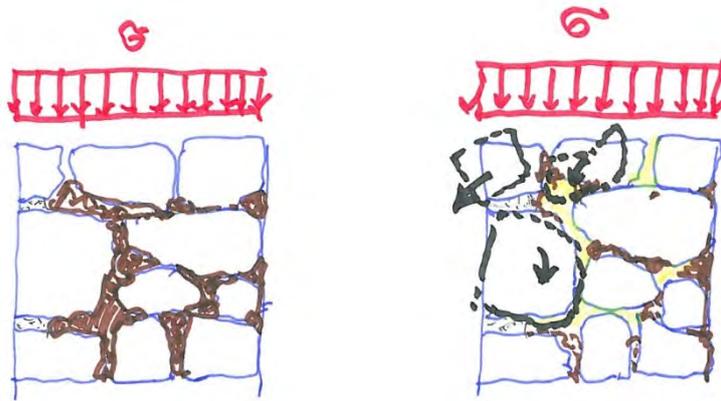
Bei anstehendem Wasser werden Feinstbestandteile aus dem Mörtel gelöst, die als Schwebstoffe im abfließenden Wasser mitgenommen werden und verlustig gehen. Die Kornstruktur des Mörtels wird um ihre Feinstbestandteile beraubt, es entstehen Hohlräume, die zusammengedrückt werden können. Verformungen sind die Folge, die innere Struktur des Mauerwerks wird dadurch gefährdet. Das Mauerwerk verliert an Festigkeit und innerem Zusammenhalt. Das Phänomen tritt sowohl bei Kalkmörtel als auch bei Lehmmörtel auf. Die Kraftübertragungsflächen im Inneren des Bruchsteinmauerwerks verringern sich und es kommt hier und da zum lokalen Versagen oder zu starken Deformationen.

Bild 67. Zustand Bruchsteinmauerwerk mit Lehmörtel nach Auswaschung Lehmörtel

Bei Lehmörtel führt der Feuchtezutritt zum Verlust der Festigkeit. Er wird plastisch und gibt unter Last nach. Bei länger anstehendem Wasser wird der Lehm gelöst und fließt mit dem abgehenden Wasser ab. Er geht aus der Fuge verloren. Die Fuge wird u.U. vollständig freigestellt, wodurch die innere Struktur des Mauerwerks zusammenbricht - Bild 67.

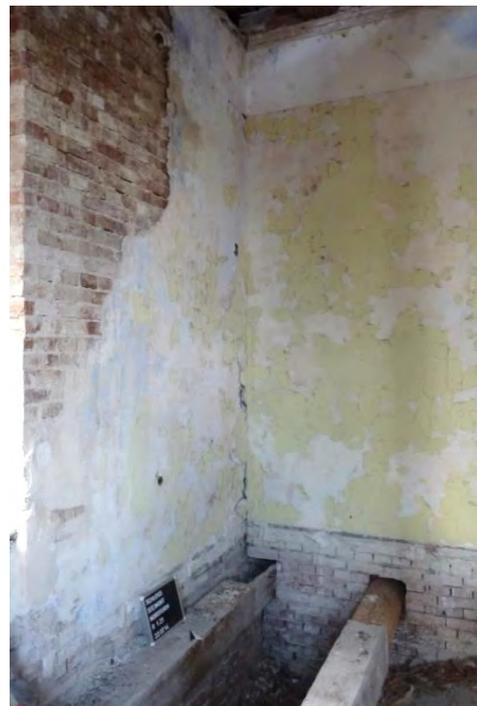
Die in der Fassade festgestellten Bewegungen wurden im Inneren weiter verfolgt. Der Riss in Bild 75 bestätigt das Abkippen der NW-Wand des NW-Eckturmes nach außen. Im Obergeschoss hatte sich eine Putzschale gelöst, auf der interessante Befunde erwartet wurden. Eine entsprechende Begutachtung durch eine Restauratorin, Frau Kulczynska-Nowak, musste eingeleitet werden.

Bild 76. Abgerissene Mittellängswand im 1. Obergeschoss (der Putz hat sich von der Wand gelöst und steht selbstständig), Richtung Nord-Westen geblickt

Im Vorfeld der Erarbeitung der Lösung stand nochmals die Frage der akuten Gefährdung im Falle, dass Menschen im Bereich der abgängigen Ecke arbeiten und ggf. Drücke oder Erschütterungen eingetragen würden, die einen Kollaps auslösen könnten. Die Befürchtungen wurden bestätigt, auch dadurch, dass die Mittellängswand fast völlig abgerissen ist und somit keinerlei Halt mehr bietet (Bild 75 und Bild 76). Der Abriss im 1.OG wurde erst nach genauerer Inaugenscheinnahme festgestellt, da der Putz in sich stabil war und sich die Außenwand bereits um mehrere cm von ihm gelöst hatte.

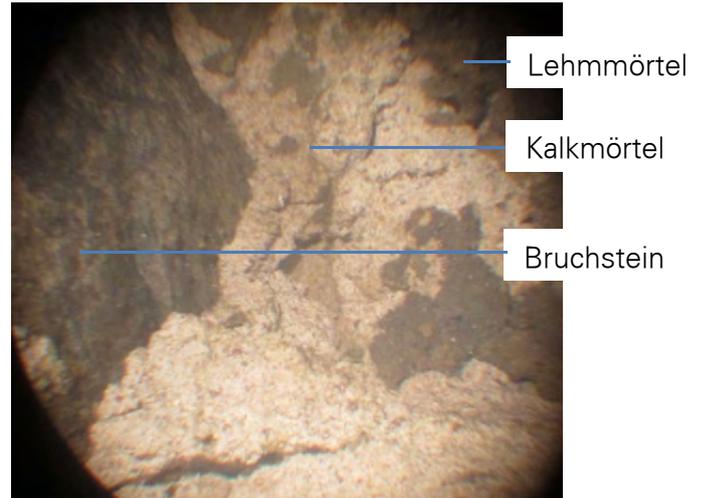
Die vorgenommenen Endoskopierungen zur Erkundung der inneren Struktur wurden entsprechend fotografisch festgehalten, besprochen und mit der genauen Ortsangabe dokumentiert und abgelegt. Zur Interpretation der dabei gewonnenen Einblicke gehört entsprechende Übung, wie man am Beispiel von Bild 78 erkennen kann. Es handelt sich dabei um eine hohle Fuge in dem Bereich des Mauerwerks, das mit Kalkmörtel errichtet worden ist.

Bild 78. Endoskopische Aufnahme eines Mauerwerkshohlraumes und Interpretation

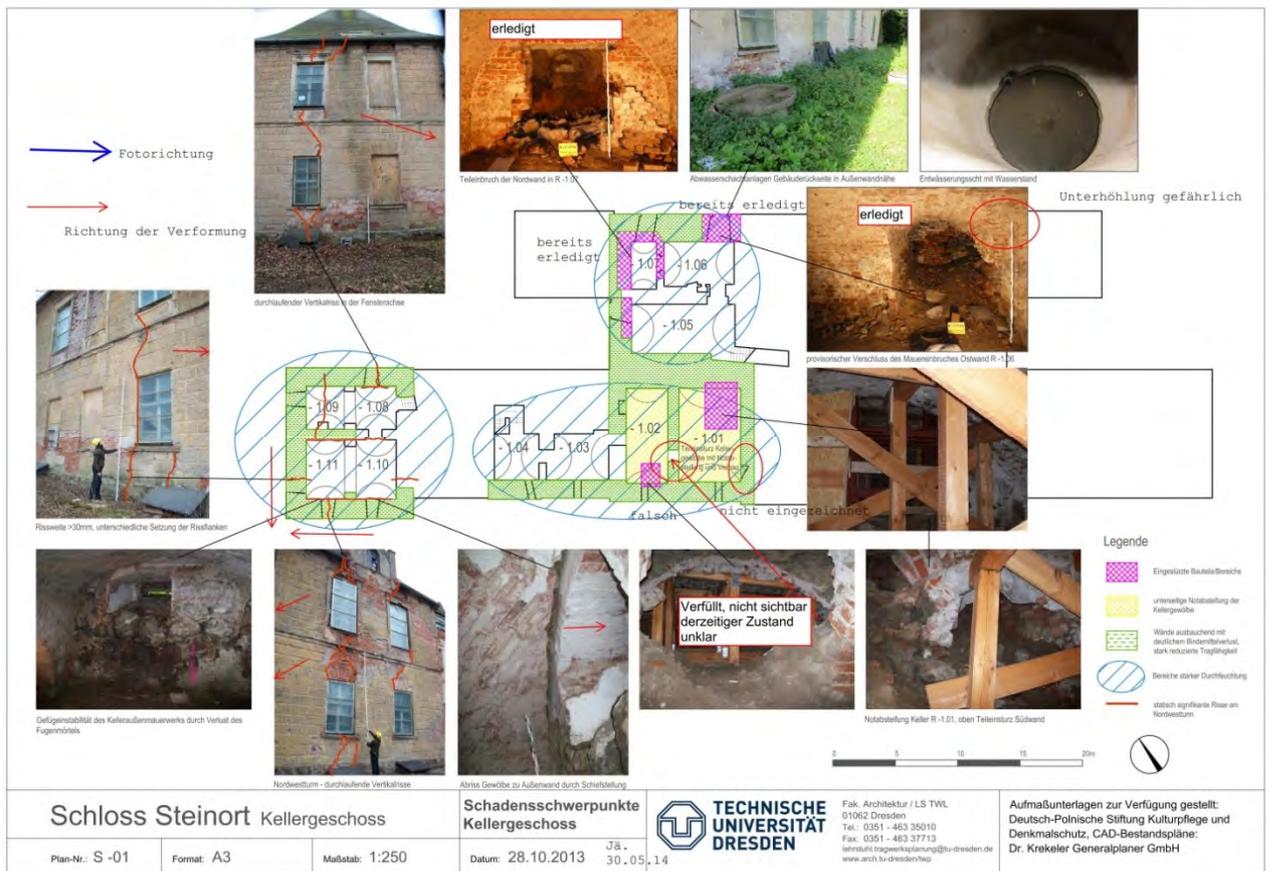
Bild 79. Aktualisierung einer Schadensaufnahme aus dem Jahr 2013 (Arbeitsstand)

Bild 79 zeigt eine solche, frühere Aufnahme, die in Vorbereitung der Planung und Ausführung der Arbeiten mit aktuellen Eintragungen versehen worden ist.

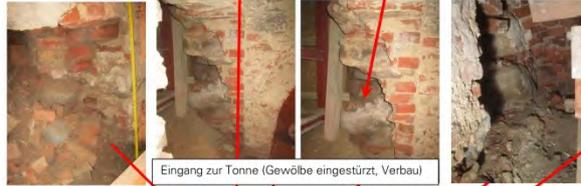
Westliche Leibung des Eingangs zur Tonne; zwei Mauern; Innere Mauer im Bereich Tonneneingang stark zerstört bzw. ausgehöhlt; z.T. mit runden Basaltsteinen, Mischmauerwerk, vorn stark abgängig

Eingang zur Tonne (Gewölbe eingestürzt, Verbau)

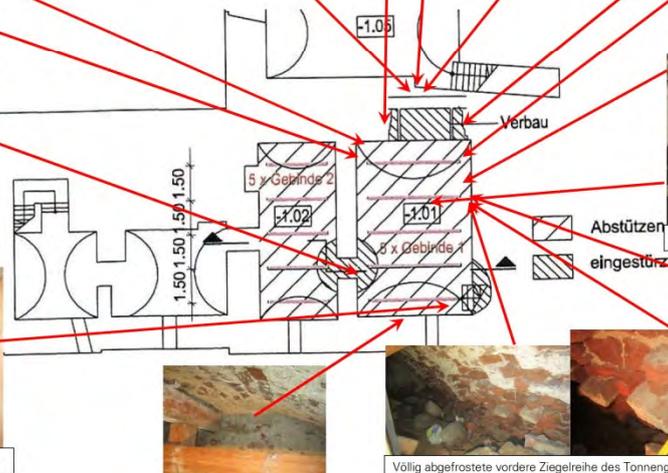
Eine weitere Frostauswirkung ist das Abfrieren des durchfeuchteten Mauerwerks. Das hat sich insbesondere im Kernbaukeller gezeigt, wo im Bereich des Wasserstandes die Kämpfer der Gewölbe z.T. auf der vollen Wandstärke von 25 cm abgefroren waren. Da das linienhaft erfolgte, war dadurch die Standsicherheit akut gefährdet und machte die provisorische Abstützung des Gewölbes erforderlich.

Völlig abgefrorene vordere Ziegelreihe des Tonnengewölbes im unteren Bereich der östlichen Tonne

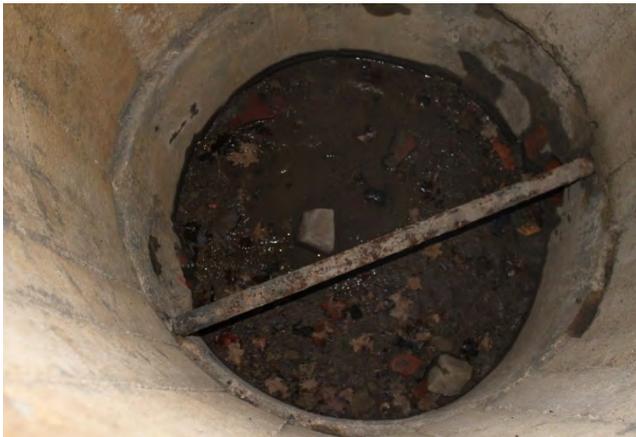
Auch die vermuteten und georteten Drainageleitungen im Keller erwiesen sich als ungeeignet, unsachgemäß und nicht funktionstüchtig.

*Bild 82. Schacht vor dem Ostflügel Richtung Osten, mit Erd- und Schuttmassen verfüllt (darunter wurden bei der Freilegung noch zwei Steingutrohre gefunden, die Wasser führen, dessen Herkunft unklar ist)*

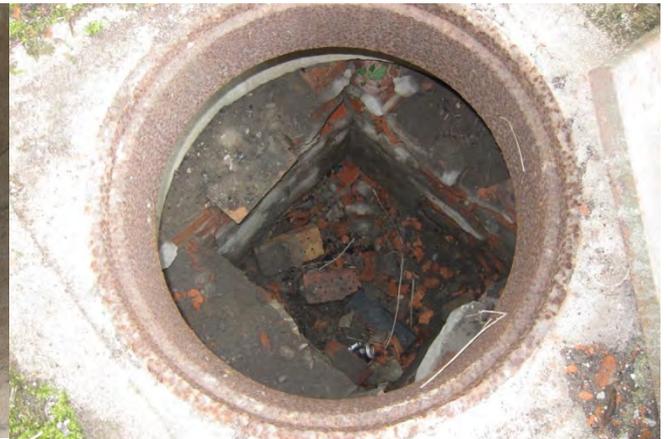
*Bild 83. Mit Schuttmassen verfüllter Schacht, der sich später als Bestandteil der Schmutzwasserleitung herausstellte*

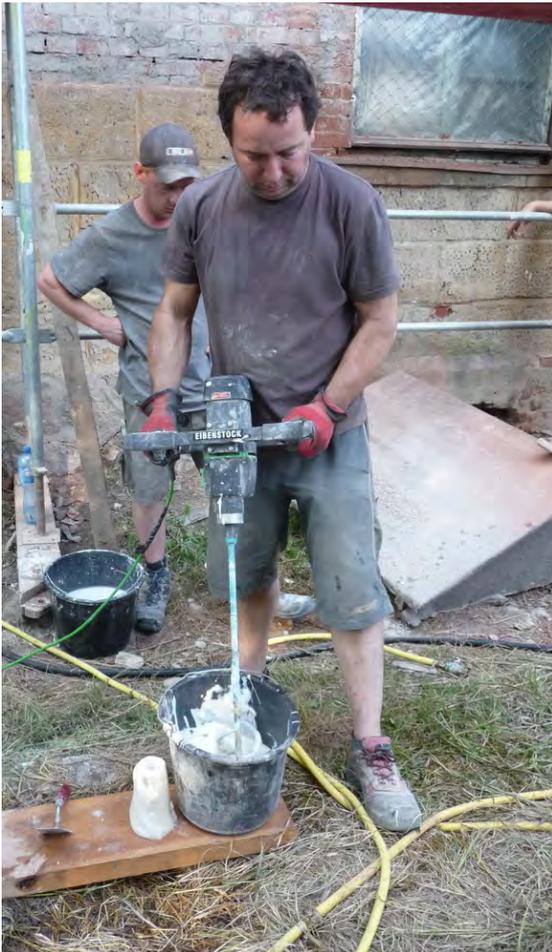
*Bild 107. Anmischen des Injektionsgutes MAPEI Antique I*

Die anzumischende Menge Verpressgut richtet sich nach dem jeweiligen zeitlichen Bedarf. Das Anmischen erfolgt unter genau vorgeschriebener Wassermengenzugabe (s. Bild 107). Bild 108 zeigt die hergestellten Rückstellproben in Form von Prüfprismen hier noch in der Stahlschalung.

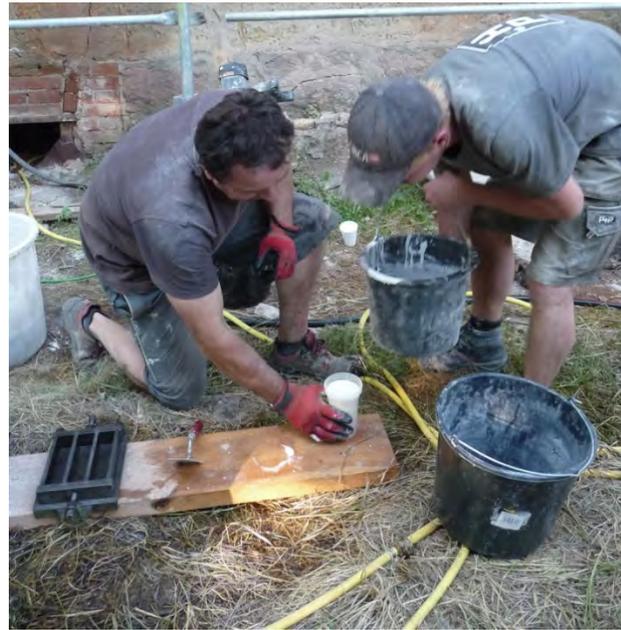
*Bild 108. Prismen zur Qualitätssicherung und Kennzeichnung*

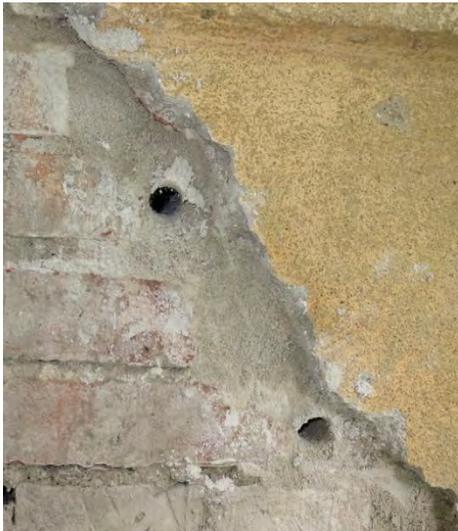
Die Anker wurden mit fest eingesetzten Packern verpresst. Für die Risse wurde die Variante gewählt, die Bild 109 dargestellt und weiter oben bereits beschrieben worden ist. Bild 110 zeigt den Vorgang des Verpressens in dem Moment, wo aus undichten Stellen das Verpressgut herausquillt und diese Stellen abkalfatert, d.h. mit Hanf abgedichtet werden. Der Hanf ist am Ende rückstandslos zu entfernen, damit es später keine Folgeschäden wegen des organischen Charakters des Materials geben kann.

Bild 109. Verschlossener Riss mit Verpress-/Entlüftungsöffnungen

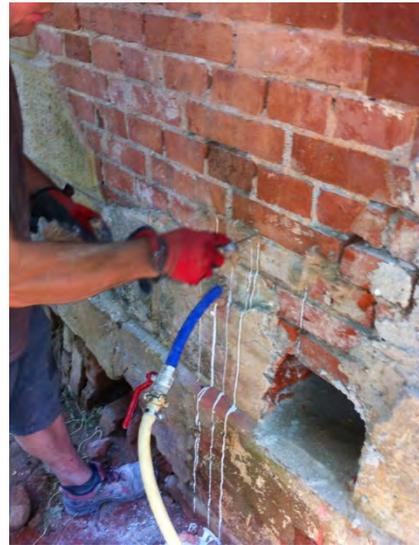
Bild 110. Beim Verpressen eines Ankers und Nachkalfatern, rechts Ankertasche

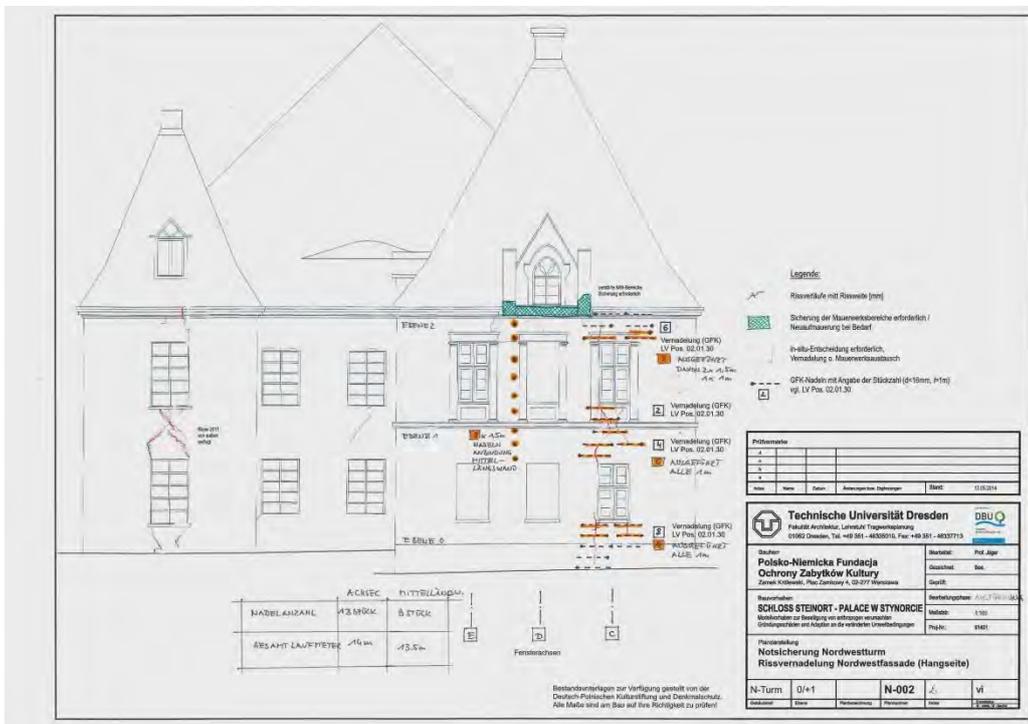
Bild 111. Ausführungsplan mit Kontrolleintragungen und Aktualisierungen, ausgeführt vom überwachenden Team (dieses Projektes)

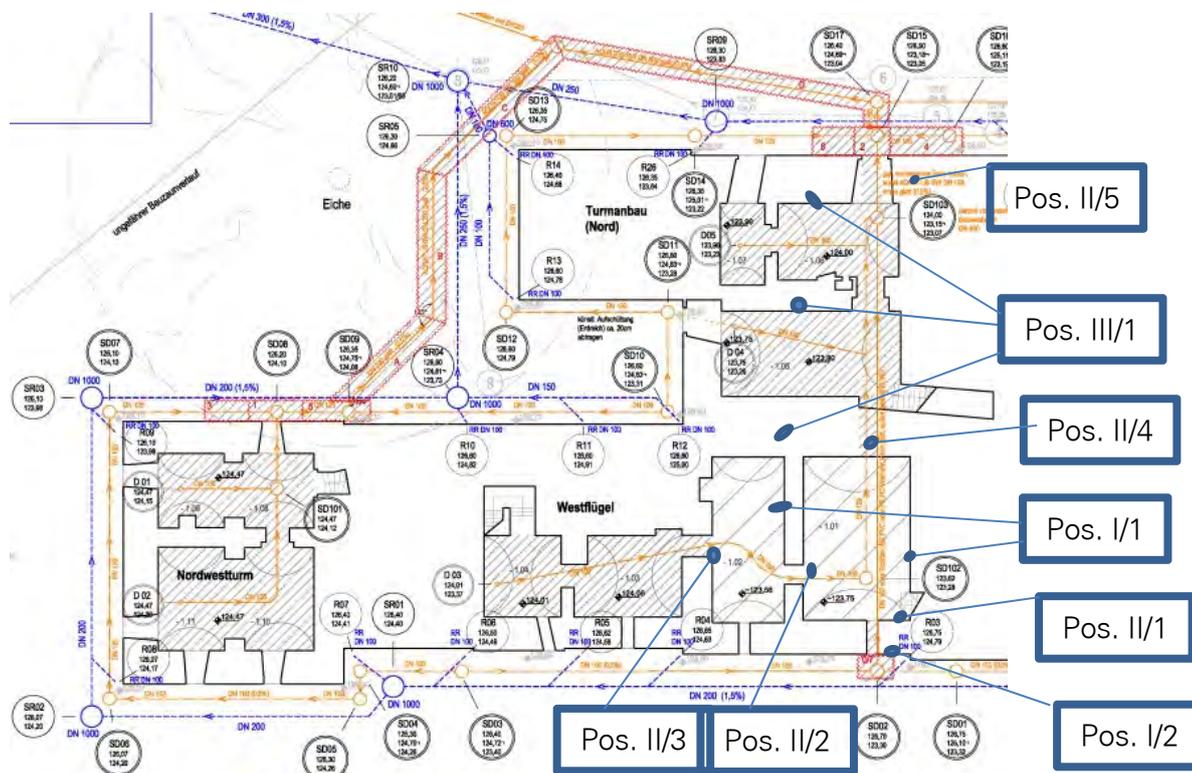
Bild 112. Grundriss mit vorgesehener Drainage und den einzelnen Positionen zur Absicherung und Rekonstruktion der Einsturzstellen

Durch einen längeren Wassereintritt vor Jahren und die dann folgende Frostperiode war es zu erheblichen Einstürzen gekommen. Diese gefährdeten die gesamte Standsicherheit des Kernbaus. Dazu gehören der Wandeinbruch zwischen Raum -1.01 und -1.06, der Einbruch des Durchganges zu Raum -1.02 und der Außenwandeinbruch im Raum -1.01 Richtung SW im Bereich der ehemaligen Zugangstreppe vom Foyer aus. Weiterhin war das fehlende Widerlager des Bogens im Kellerfenster des Raumes -1.01.06 zu verzeichnen.

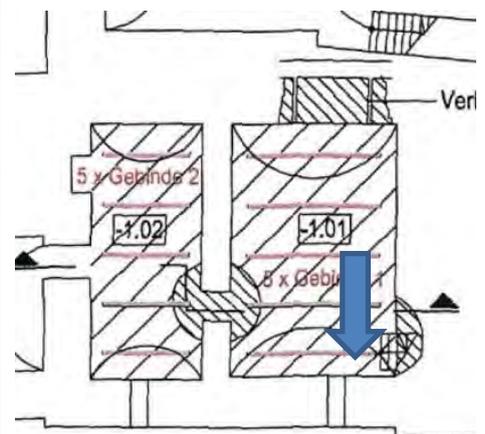
Bild 113. Teileinbruch der Außenwand im Bereich der ehemaligen Kellerfensteröffnung und zum Haupteingang im EG zu (SW-Seite des Schlosses)

Nach ausführlicher Überlegung und Abstimmung fiel dann die Entscheidung für die Spritzbetonvariante. Dazu wurden die losen Steine entfernt, die geschädigten Bereiche gesäubert und danach Schubdübel in Form von gerippten Glasfaserstäben eingeklebt. Anschließend ist eine erste Lage aufgespritzt worden, die das Altmaterial erst einmal verfestigt hat. Anschließend ist eine Bewehrungsmatte an den Dübeln befestigt und das Spritzen fortgesetzt worden.

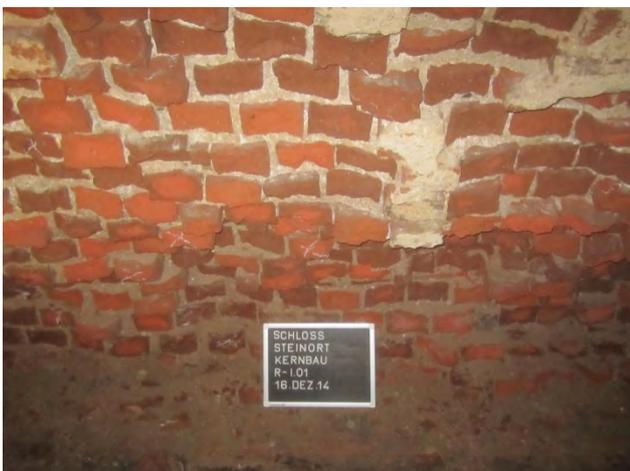
*Bild 115. Zustand R -1.01 mit Anzeichnung der Bohrlöcher*

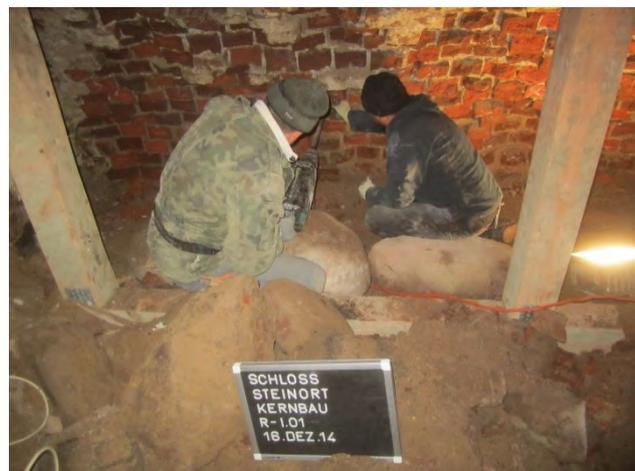
*Bild 116. Bohrung für die notwendigen Verbundanker*

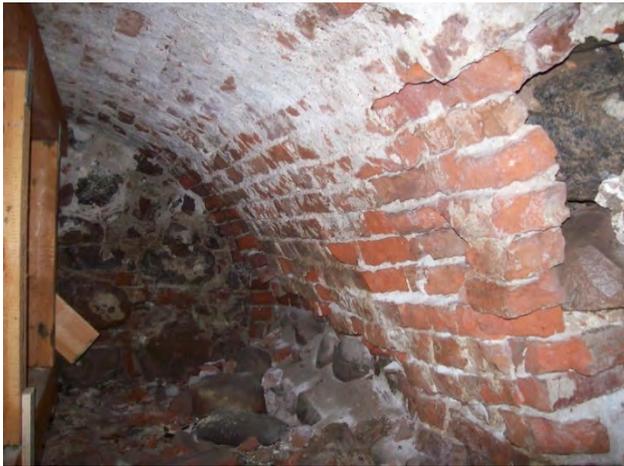
*Bild 117. Zustand R -1.02 vor Beginn der Arbeiten*

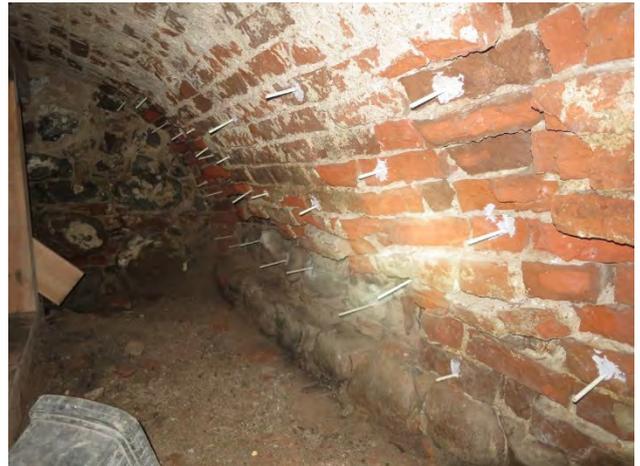
*Bild 118. Nach Freilegung/Säuberung und Einbringung der GFK-Nadeln*

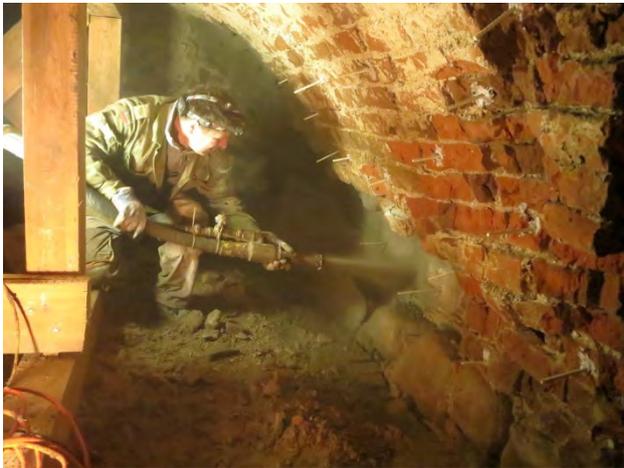
*Bild 119. Während des Aufbringens*

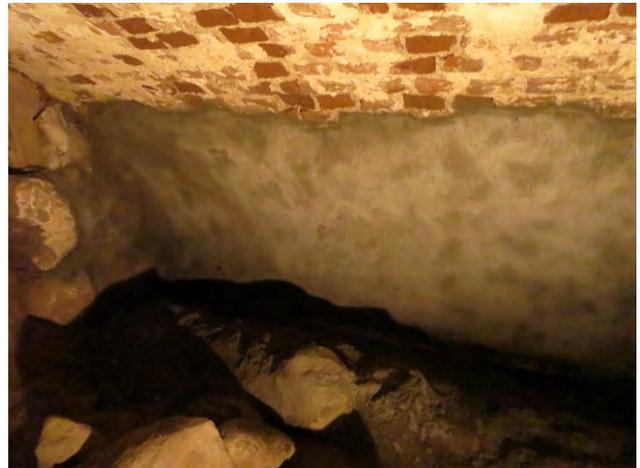
*Bild 120. Zustand nach Fertigstellung*

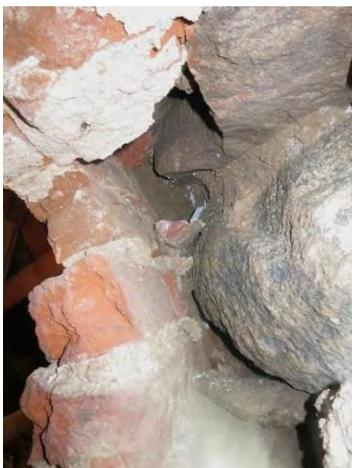
*Bild 121. Vollkommen ausgewaschenes Mauerwerk nahe dem Kämpfer am Durchgang nach -1.03*
