## Abschlussbericht

**Titel** **Schloss Steinort – Modellvorhaben zur Beseitigung von anthropogen verursachten Gründungsschäden und Adaption an die veränderten Umweltbedingungen**

**Projektträger:** **Technische Universität Dresden, Fakultät Architektur,**  
Lehrstuhl Tragwerksplanung, Prof. Dr.-Ing. Wolfram Jäger  
01062 Dresden

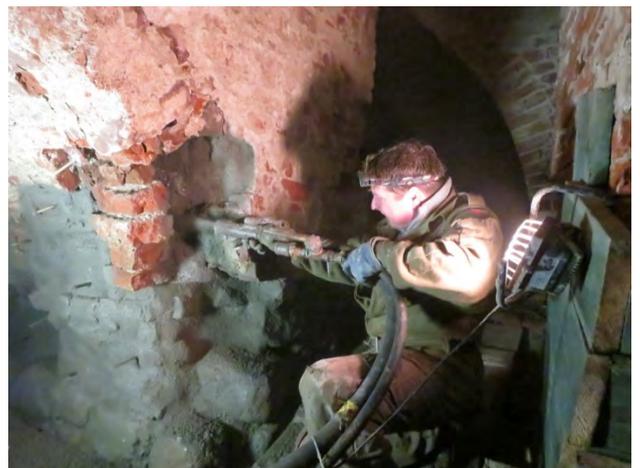
*Bild 122. Ausspritzen der Hohlräume Durchgang von -1.02 nach -1.03*

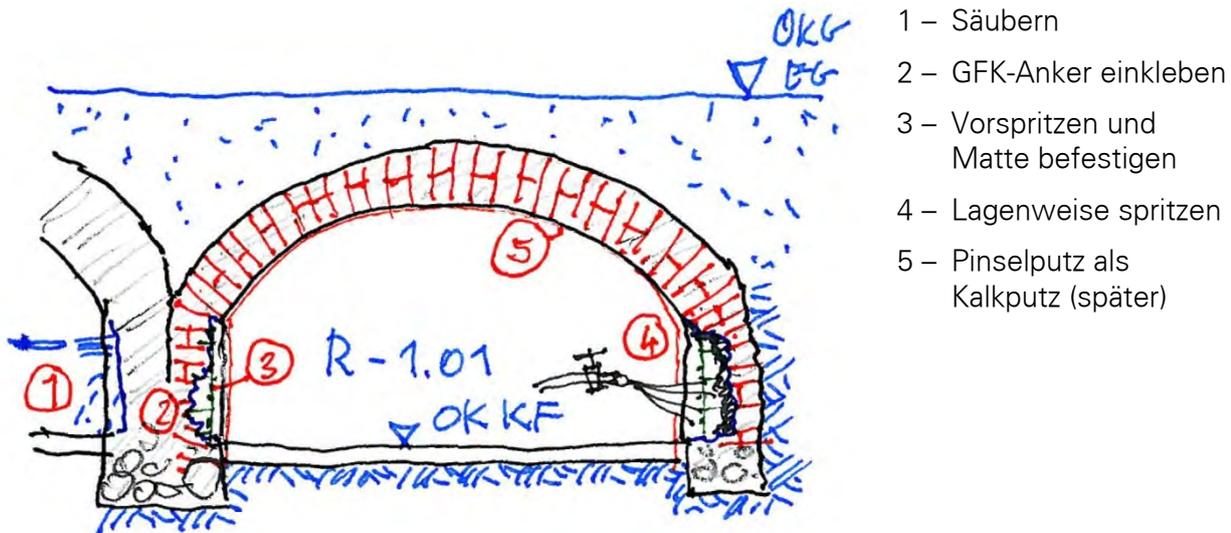
Bild 123. Arbeitsschritte zur Spritzbetonanwendung schematisch dargestellt

Anschließend wurde lagenweise weiter gespritzt, bis die gewünschte Schichtdicke erreicht war. Die Oberfläche wurde im Wesentlichen spritzrau belassen, damit später gemäß des Vorbefundes eine Kalkputzschicht darüber gezogen werden kann. Wie an den noch besser erhaltenen oberen Bereichen der Kellertonnen ersichtlich wurde, war vollflächig eine etwa 5mm dicke Kalkputzschicht vorhanden gewesen, die man sinnvollerweise am Ende wieder vornimmt.

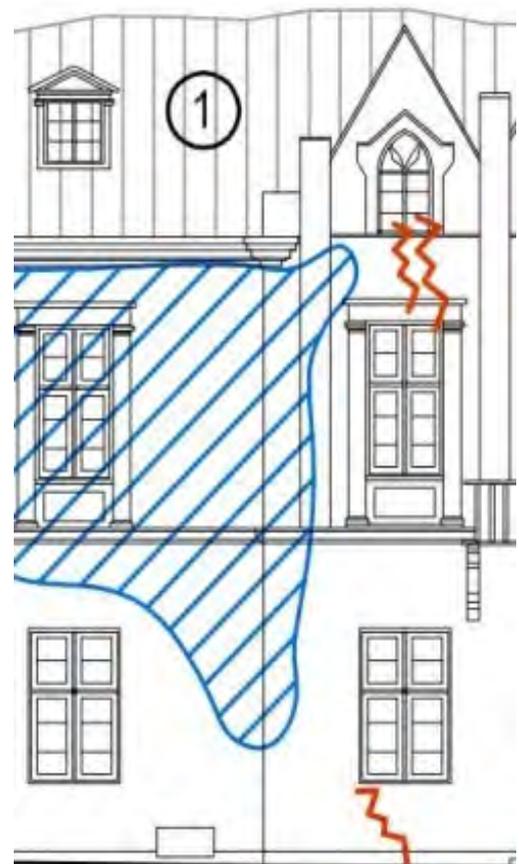
Bild 124 zeigt deutlich die Schwierigkeit der Einbruchsituation im Bereich der südwestlichen Kelleraußenmauer am Kernbau. Auch hier wurde ein schrittweises Austauschen eingestürzter Bereiche ins Auge gefasst. Die anfängliche Vermutung, dass der Einbruch im Bereich der Fensterlaibung liegt und nur wenig Last bekommt, hatte sich nach eingehender geometrischer Bestandsaufnahme nicht bestätigt, sondern eine wesentlich größeren Einbruchbereich im Laufe der folgenden Arbeiten aufgezeigt. Der Einbruch liegt direkt unter dem aufgehenden Mauerwerksschaft des Kernbaus, der erhebliche Lasten abzutragen hat.

*Bild 125. Ansicht mit Schnitt unter OK Gelände und Lage der Einbruchsstelle (Plangrundlage Dr. Krekeler Generalplaner GmbH Brandenburg)*

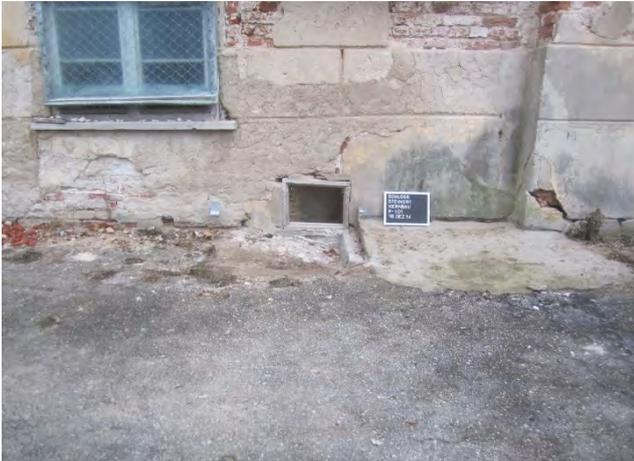
Bild 126. Situation von außen vor Beginn der Freilegung

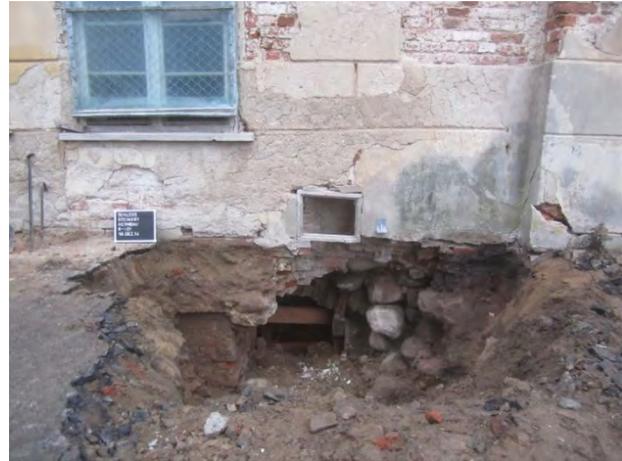
Bild 127. Freilegung des geschädigten Mauerwerks bis etwa 2 m

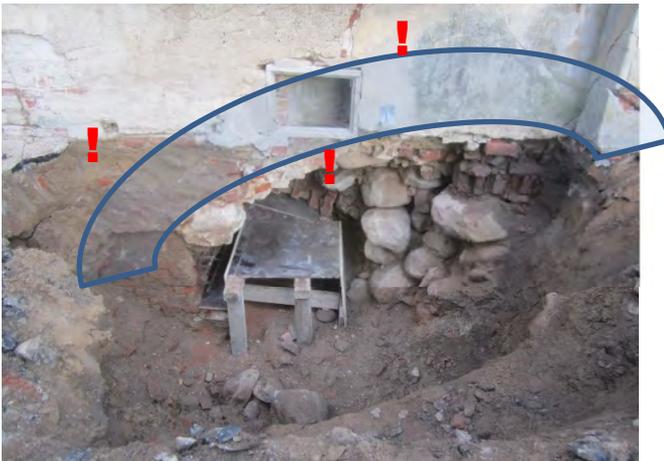
Bild 128. Einbau einer Sturzschalung im Einbruchbereich mit Bogenwirkung

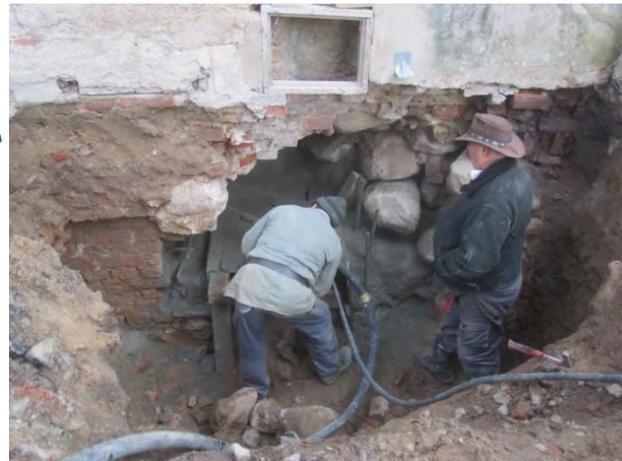
Bild 129. Sicherung des Bestandes durch Ausspritzen

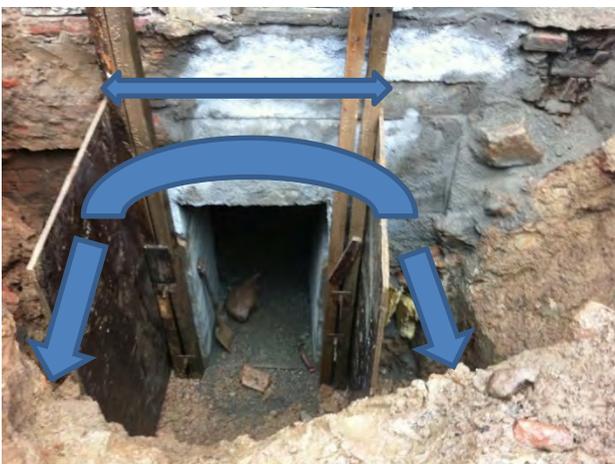
Bild 130. Fertiger Ortbetonsturz u. Kraftfluss

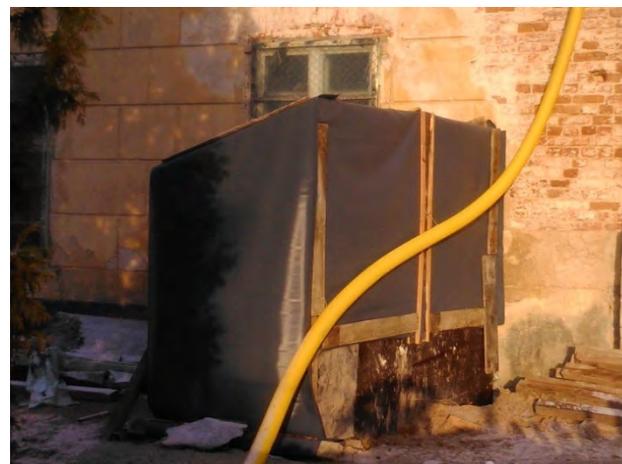
Bild 131. Einhausung für die Winterpause

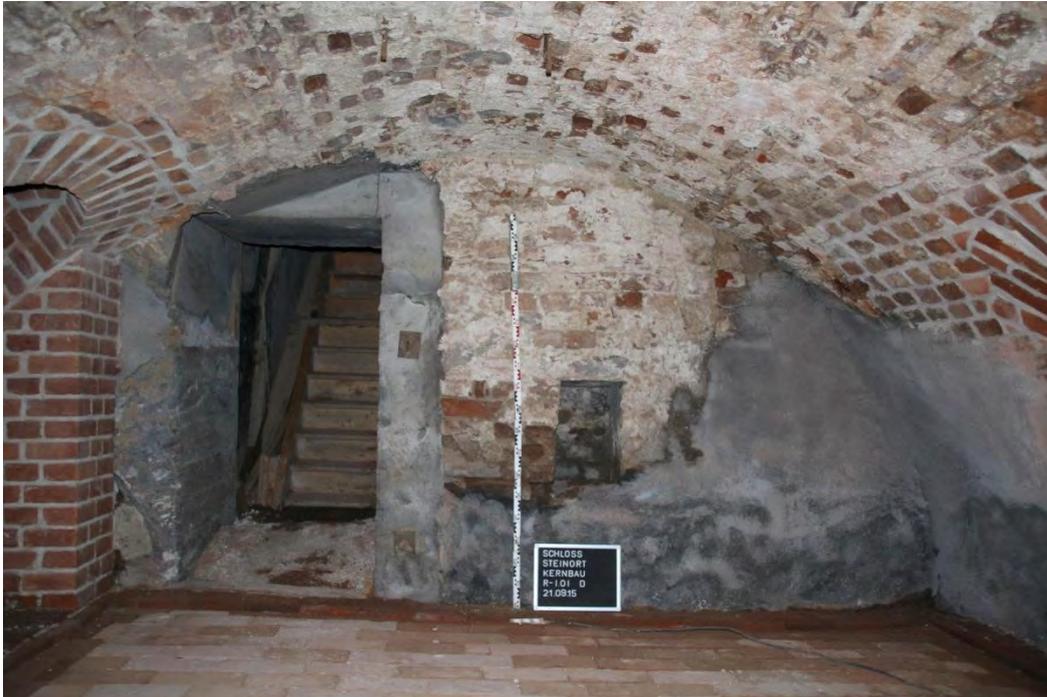
*Bild 132. Blick auf die fertige Außenwand Richtung SW mit dem neu geschaffenen Zugang von außen, links auch der fertig gestellte Kellerabgang aus dem Foyer zu sehen*

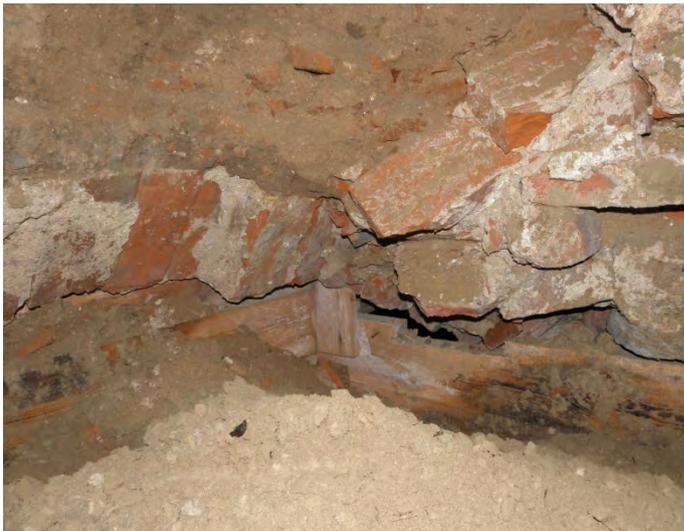
*Bild 133. Blick in die Verschalung von oben aus Richtung Foyer kommend mit den Gewölberesten*

Der Kellerabgang vom Kernbaufoyer war von unten eingeschalt und von oben mit sandigem Material verschüttet worden. Die Verschüttung war lose und stellte somit keine statisch wirksame Stützung dar.

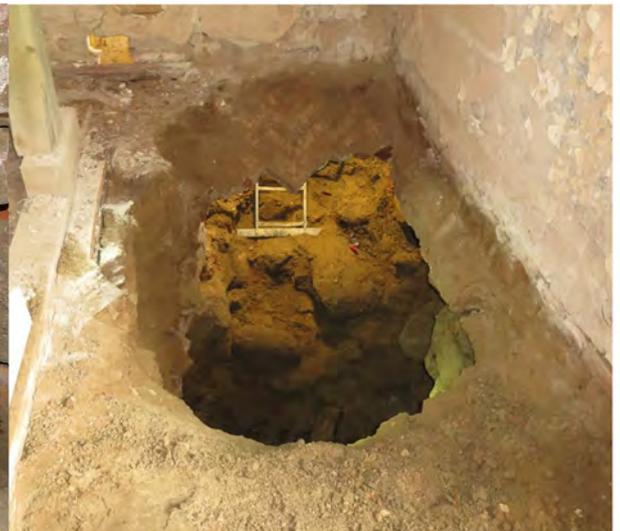
*Bild 134. Blick aus dem Raum über dem Keller -1.01 auf die wieder freigelegte Einbruchsstelle*

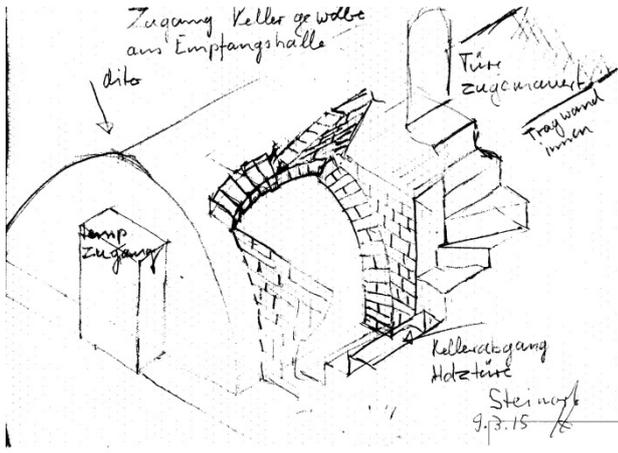
Bild 135. Rekonstruktion des Urzustandes (Quelle: M. Hohl)

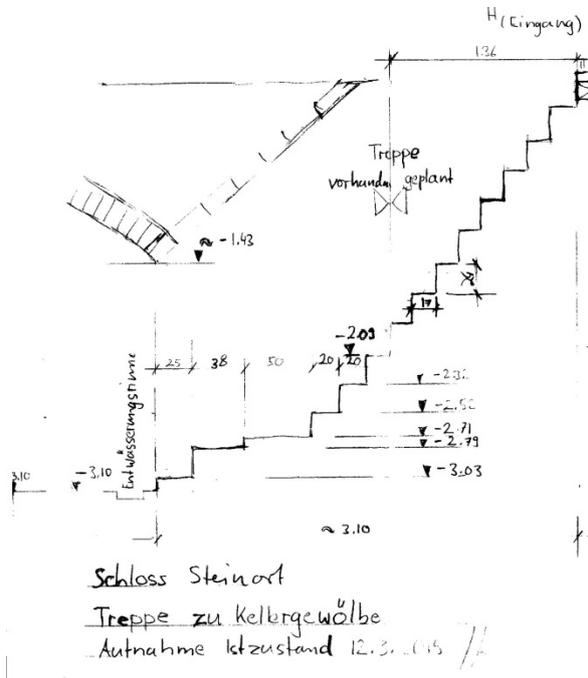
Bild 136. Treppenstufen, nach Befunden vor Ort (Quelle: M. Hohl)

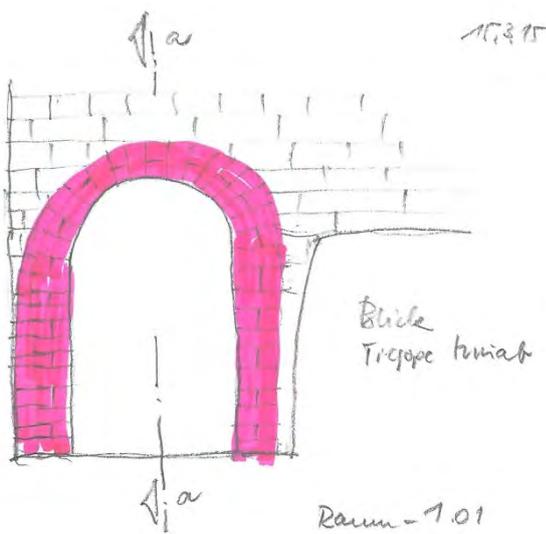
Bild 137. Bogen zur Aufnahme des Gewölbeschubs (Draufsicht von der Treppe)

Es wurde entschieden, den erkundeten Originalzustand wieder herzustellen. Entscheidendes Tragelement ist dabei der in das Kellergewölbe eingebettete Bogen.

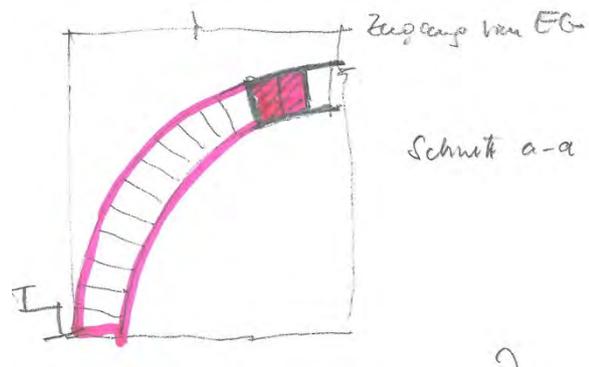
Bild 138. Schnitt durch den Bogen

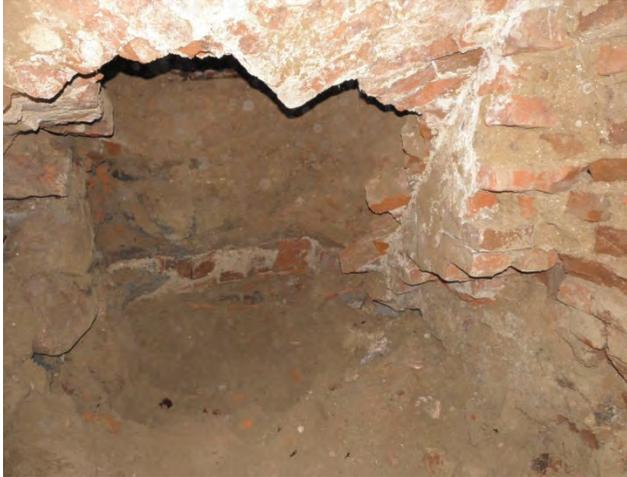
*Bild 139. Gewölbe über Kellerabgang vom Foyer, teilweise freigelegt*

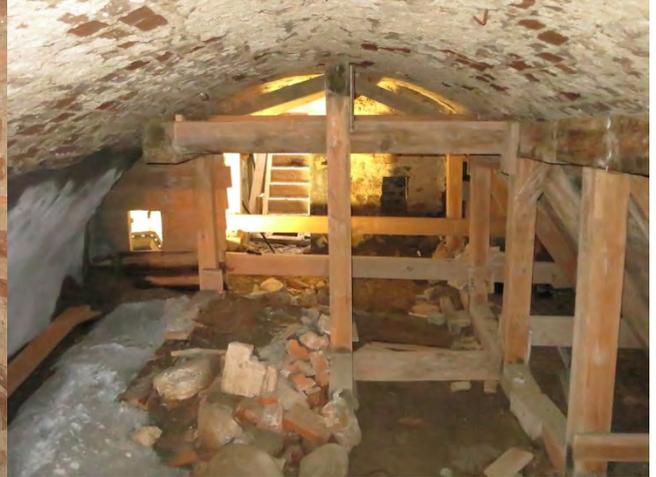
*Bild 140. Links Kellerabgang vom Foyer noch teilweise verschüttet und verbaut*

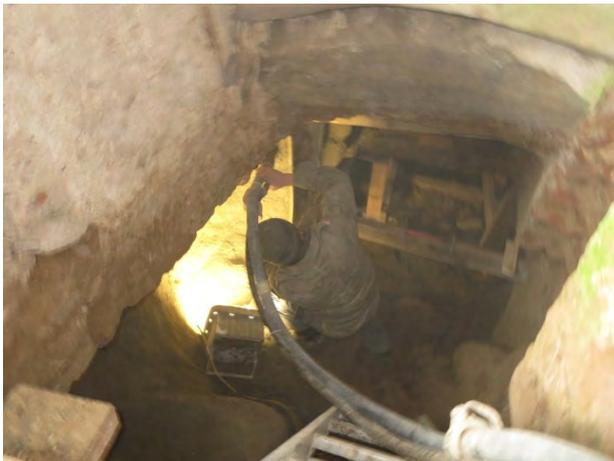
*Bild 141. Blick vom Foyer in die unterhöhlte Außenwand während des Spritzens*

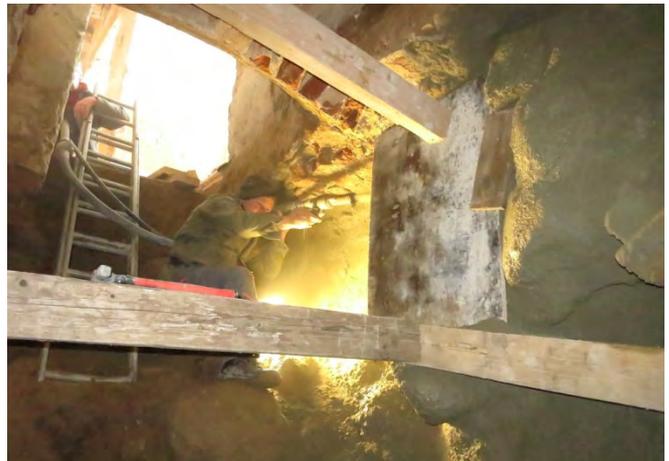
*Bild 142. Spritzen der freigelegten Unterhölung, Blick von unten*

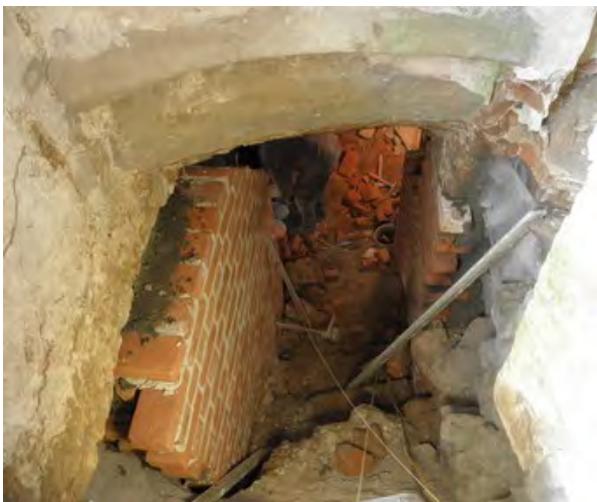
*Bild 143. Aufmauern der Seitenwände*

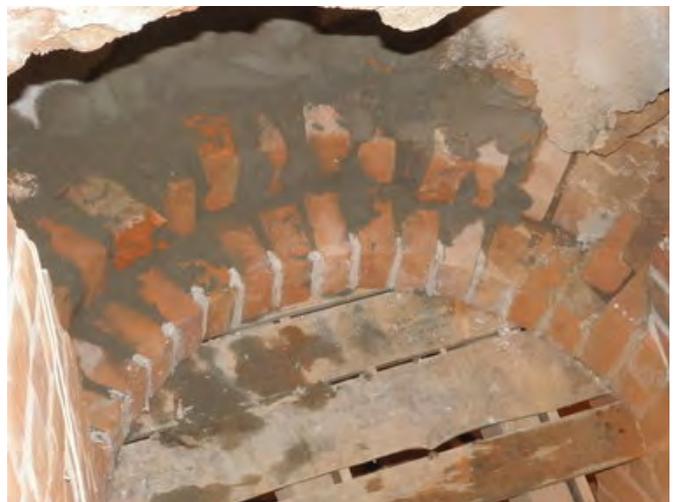
*Bild 144. Bogen nach Bild 137 und Bild 138*

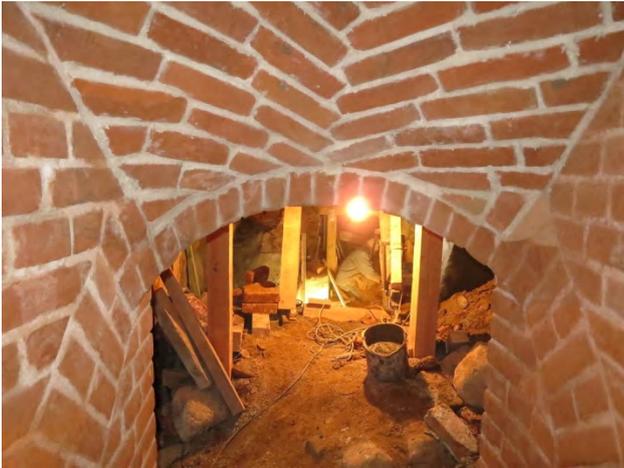
*Bild 145. Flaches Gewölbe über dem Kellerabgang vom Foyer*

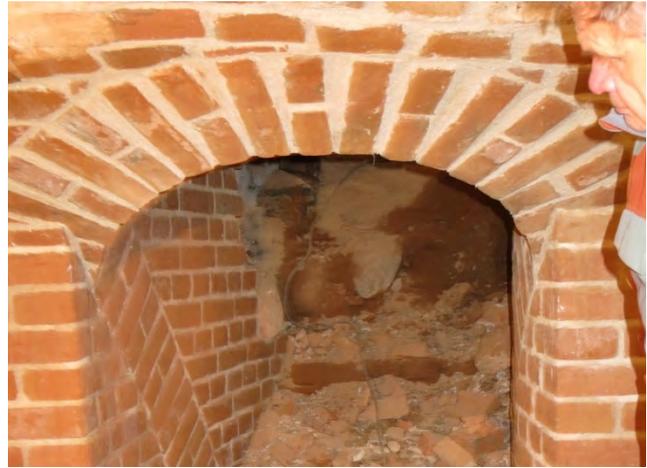
*Bild 146. Blick in den Treppenabgang vom Foyer*

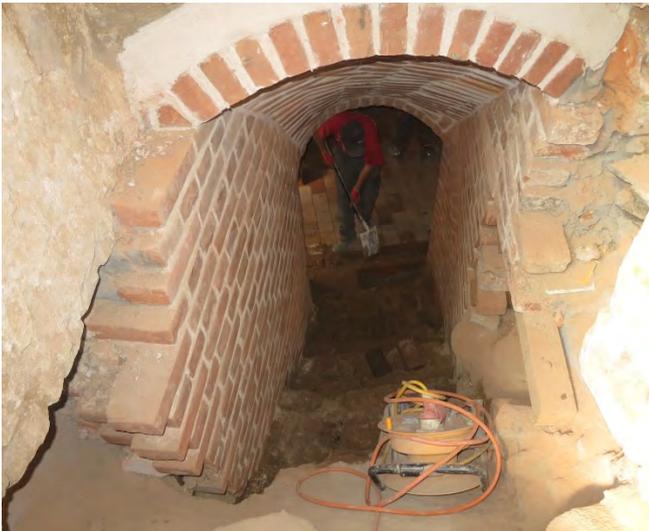
*Bild 147. Kellerabgang vom Foyer aus eingesehen nach Fertigstellung (die Stufen werden zu einem späteren Zeitpunkt ergänzt)*

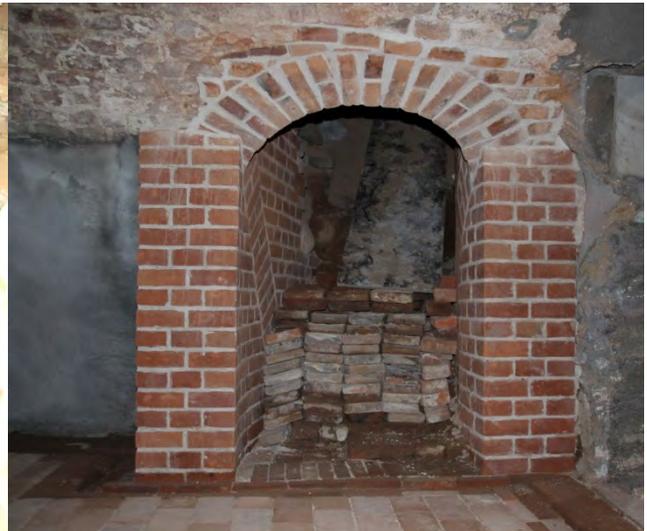
*Bild 148. Fertiger Kellerabgang vom Keller aus gesehen*

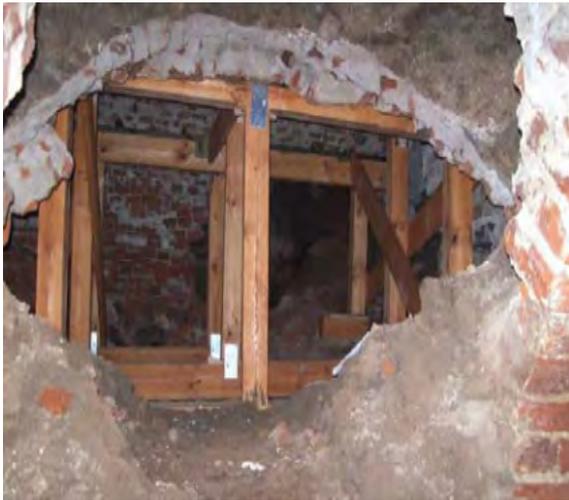
Hier handelt es sich um einen Einsturz der Stützung des Bogens, der daraufhin ausgebrochen ist. Es hat sich im Gewölbe ein Gleichgewichtszustand ausgebildet, der durch die Bogenform des Einbruchs im Gewölbe gekennzeichnet ist. Aus nicht erklärlichen Gründen ist der Durchgang verschalt und die gesamte Einbruchsstelle mit Sand verfüllt worden (s. Bild 48).

*Bild 149. Eingebrochener Durchgang vor dem Verschalen, fotografiert aus -1.01*

Auf Bild 149 ist deutlich das zweilagige Gewölbe über dem Raum -1.02 zu erkennen. Weiter zeigt das Bild deutlich, dass sich in der Gewölbeebene ein Bogen eingestellt hat, der die Gewölbelasten in der gekrümmten Fläche abträgt.

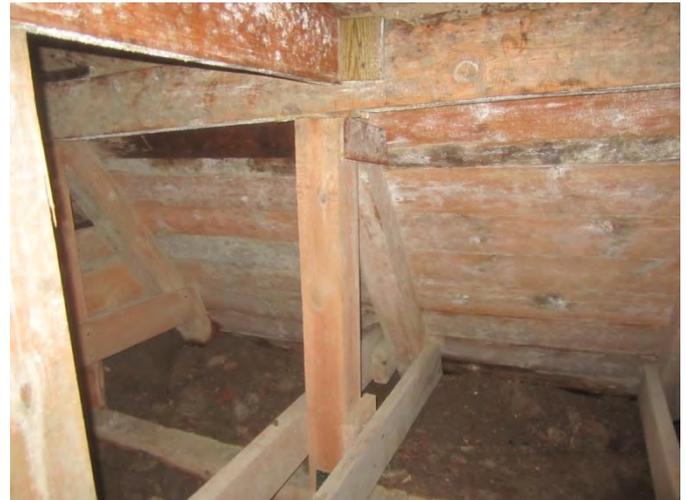
*Bild 150. Durchgang im verschalten und verbauten Zustand aus -1.01 gesehen*

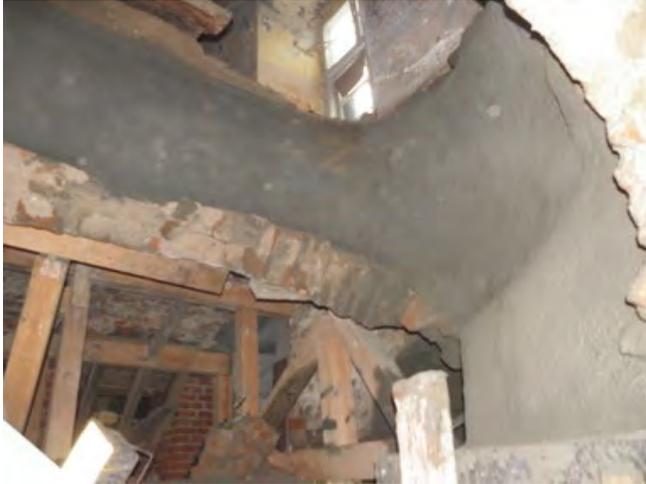
*Bild 154. Blick in den freigelegten und mit Spritzschicht gesicherten Einsturztrichter vom Keller aus*

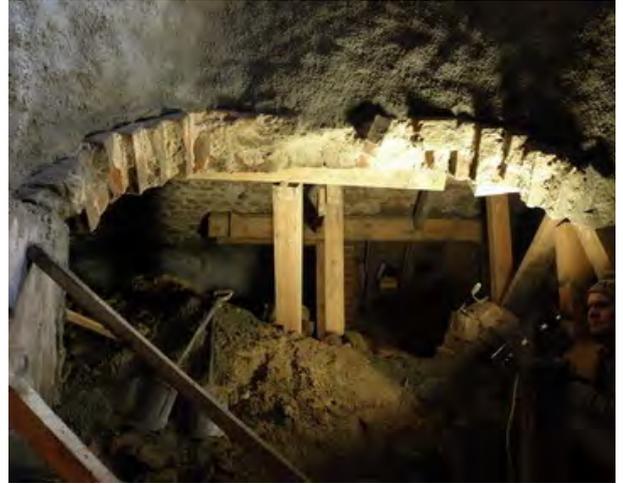
*Bild 155. Verformtes Gewölbe, Blick in den Raum -1.01*

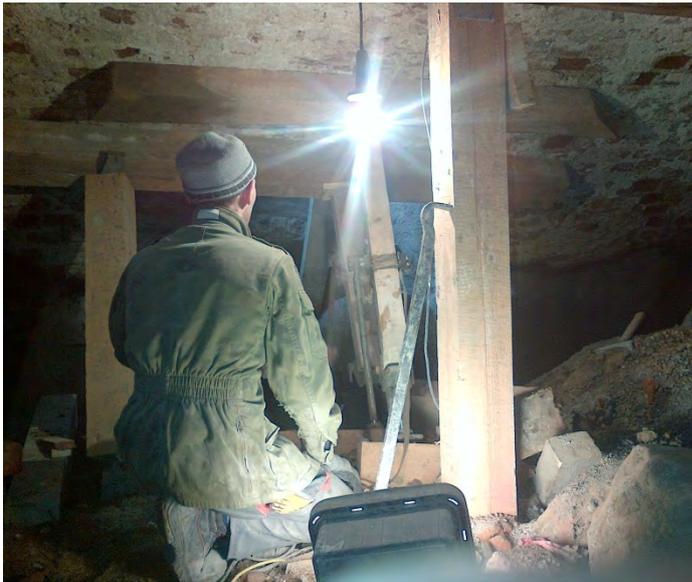
*Bild 156. Anheben des Gewölbes aus der zweiten Gleichgewichtslage in die ursprüngliche (Quelle: Udo Donau)*

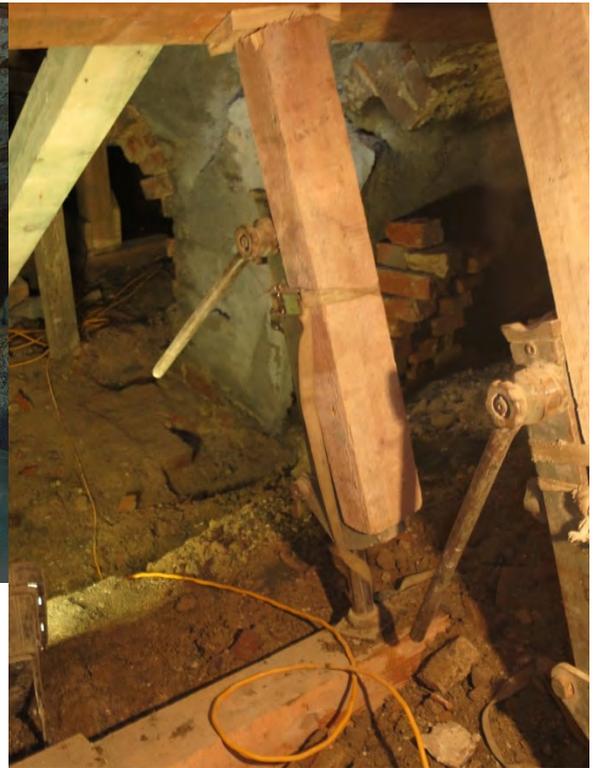
*Bild 157. Winden zum Anheben des abgesackten Gewölbes*

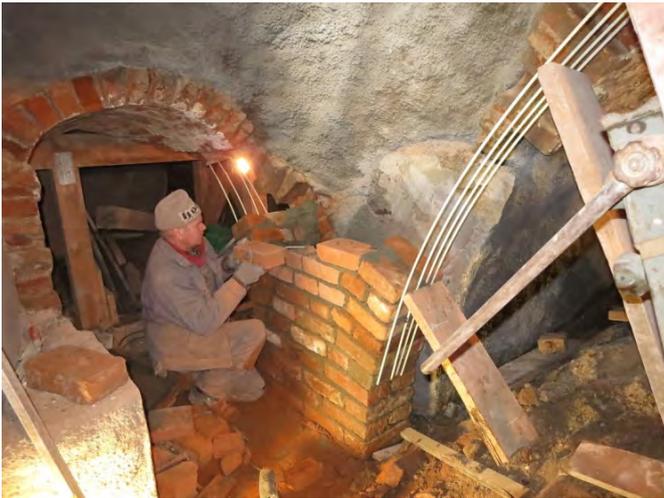
*Bild 158. Aufmauern der Widerlager für den Bogen über dem Durchgang*

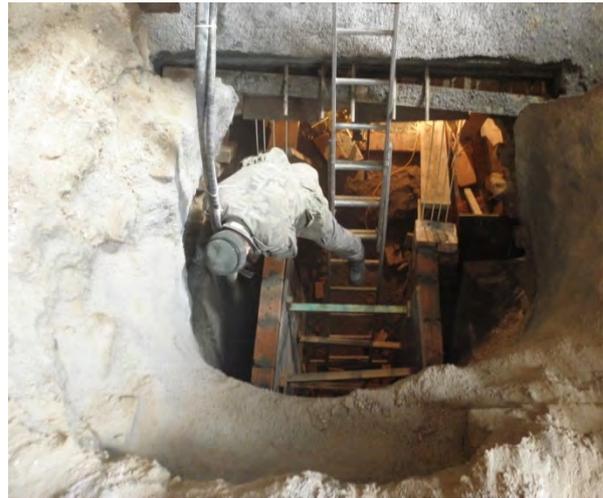
*Bild 159. Ausfüllen der Zwischenräume zwischen der Durchgangswandung und dem anstehenden Rest (Quelle: Matthias Hohl)*

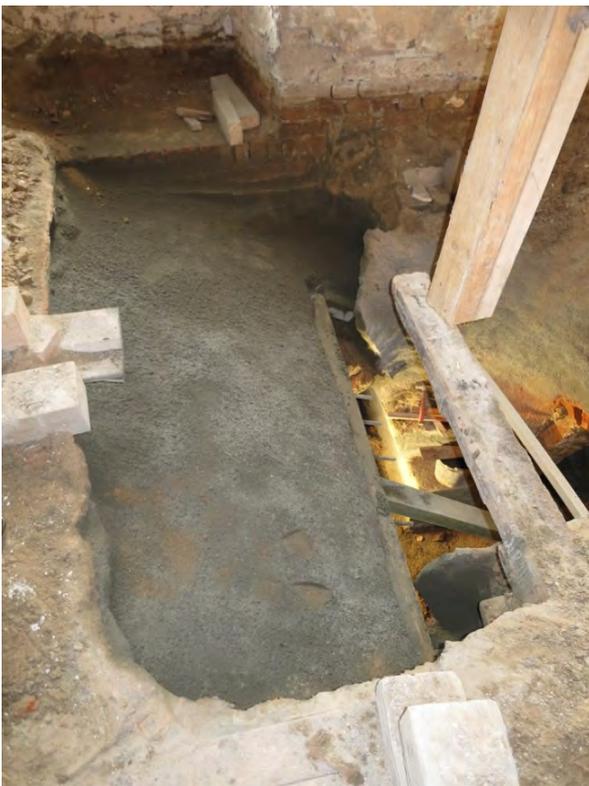
*Bild 160. Aufgespritzte, bewehrte Ausgleichsschicht auf dem angehobenen Gewölbe*

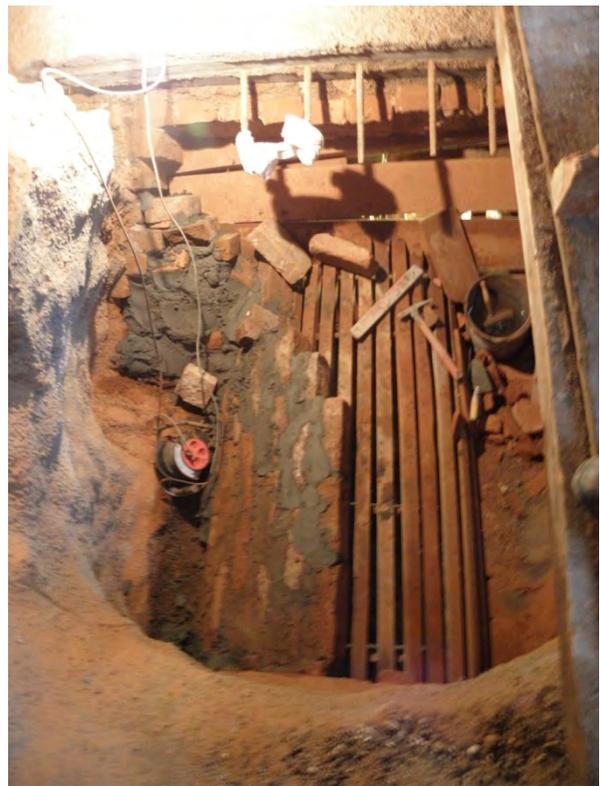
*Bild 161. Einwölben des Durchganges (Quelle: Matthias Hohl)*

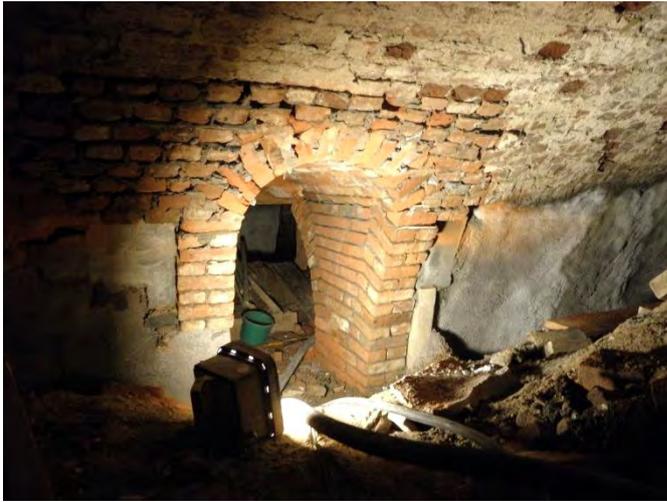
Bild 162. Fertiges Mauerwerk des Durchganges  
(Quelle: Matthias Hohl)

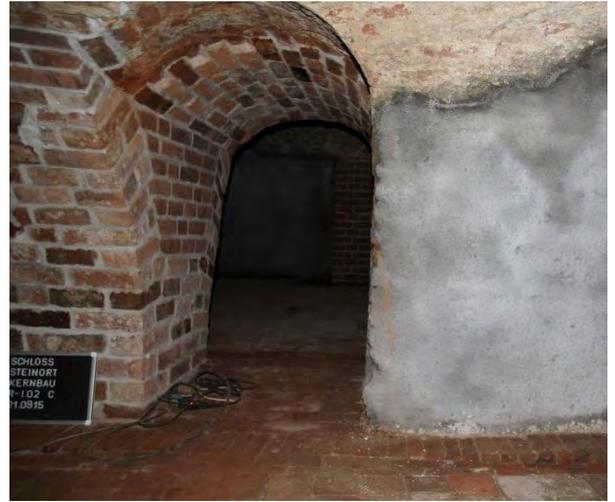
Bild 163. Durchgang von Raum -1.02 aus gesehen

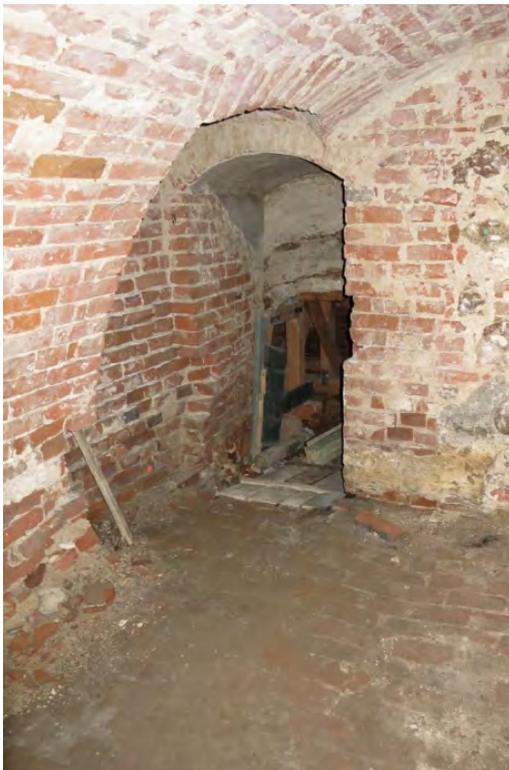
Bild 164. Blick aus dem Raum -1.03 nach -1.02

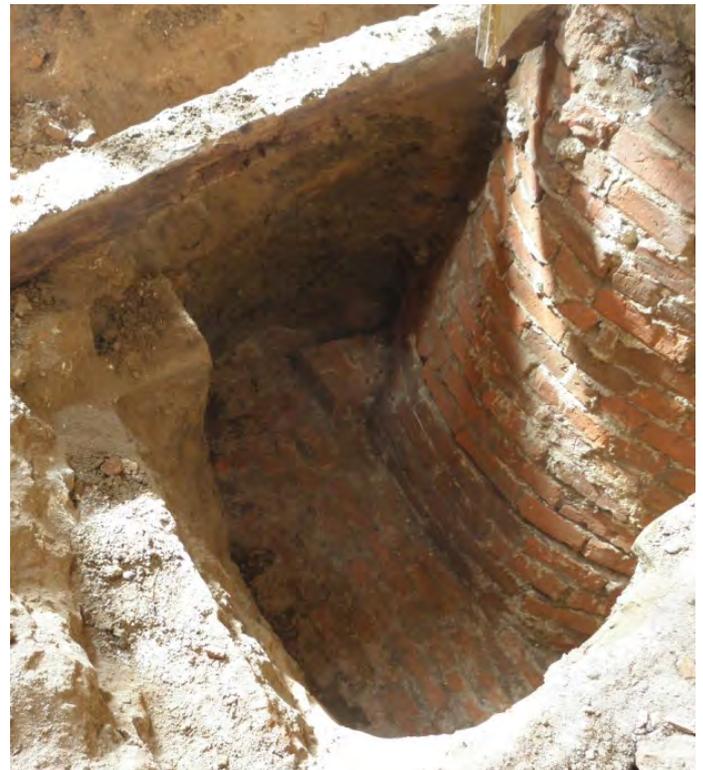
Bild 165. Freigelegte Rückseite

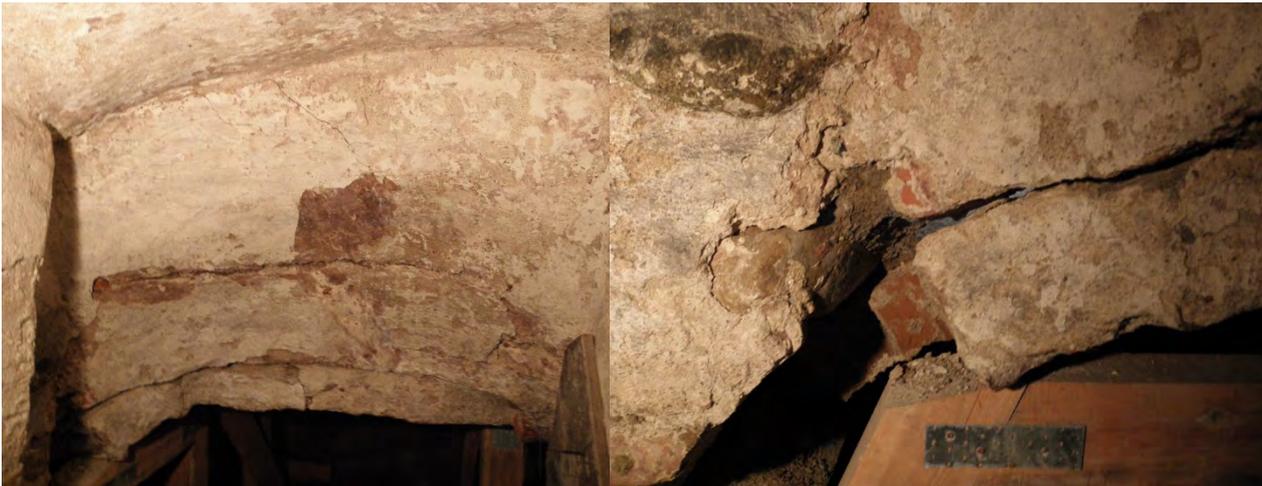
Bild 166. Blick in die Überwölbung des Durchganges

Bild 167. Abgelöste untere Gewölbeschale ohne festes Lager (nur auf hölzerner Notabstiefung)

Wie Bild 167 zeigt, lag hier tatsächlich ein akuter Gefahrenpunkt vor, der nur temporär durch die Holzabstützung gesichert war.

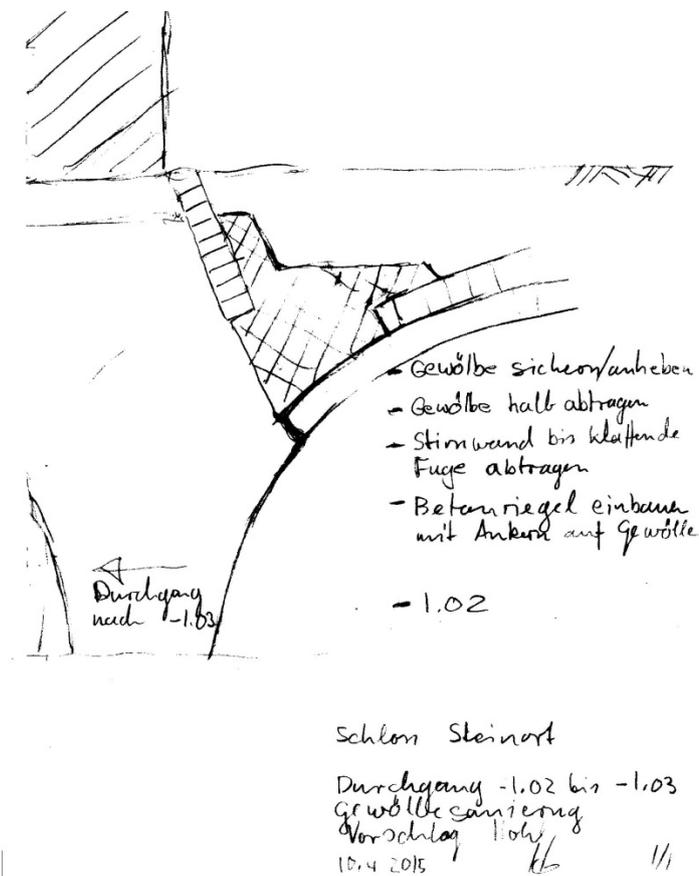
Die Situation konnte erst genauer eruiert werden, nachdem der Gewölberücken freigelegt war. Zuvor musste bereits festgestellt werden, dass das Gewölbe aus zwei ohne Verbund aufeinander liegenden Flachsichten Ziegeln besteht. Die Einwölbung des Abganges war gerissen, und zwar über die volle Breite und Tiefe des Mauerwerks.

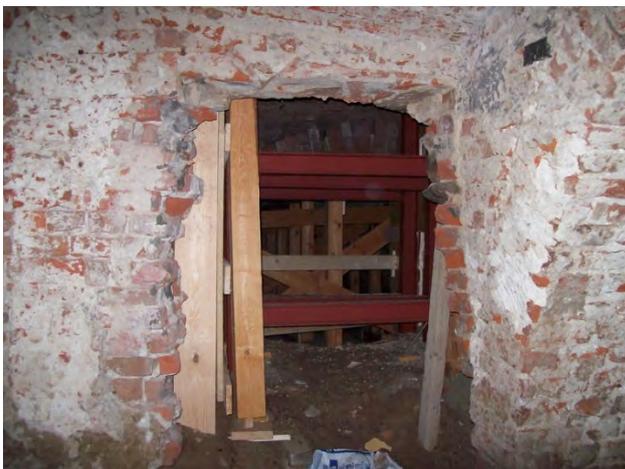
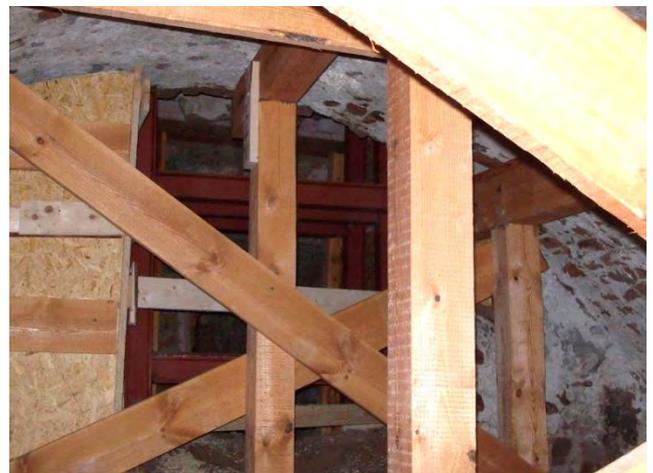
An dieser Stelle war ursprünglich im Gebäude kein Durchgang vorhanden, muss nach Fundamentbefund aber im 20. Jh. eingebrochen worden sein. In Folge eines Wassereinbruchs war die Schildwand des Kellers R-1.01 eingestürzt mit der entsprechenden Ausbildung eines großen Nachfalltrichters in die Räume des EG. Die Situation war insofern ernst, dass sich hier zwei Etagen aufgehendes Mauerwerk über der Einbruchsstelle befanden.

*Bild 169. Einbruchsstelle/Durchgang; links von R-1.05 gesehen, rechts von R-1.01 gesehen*

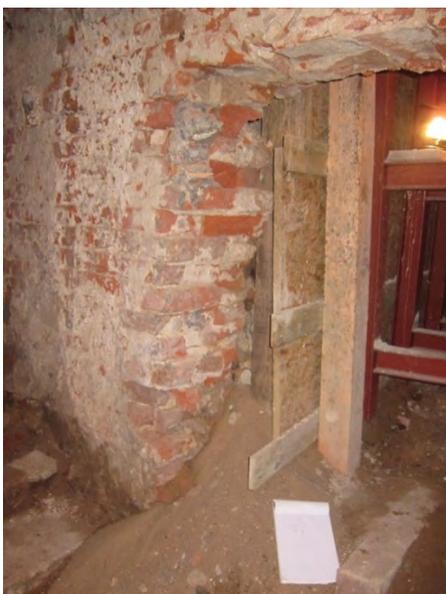
*Bild 170. Verschalung mit Verschüttung, die herausrieselt (von -1.05 Ri. S)*

Im Vorfeld des Projektes wurde von den am Objekt Beteiligten immer davon gesprochen, das es sich bei diesem Einbruch um ein typisches Grundbruchversagen handeln würde. Nach genauer Inaugenscheinnahme der vorgefundenen Situation kann diese Vermutung nicht bestätigt werden. Grundbruch ist mit einem erheblichen Aufwölben des Bodens verbunden, der hier in keiner Weise festgestellt werden konnte.

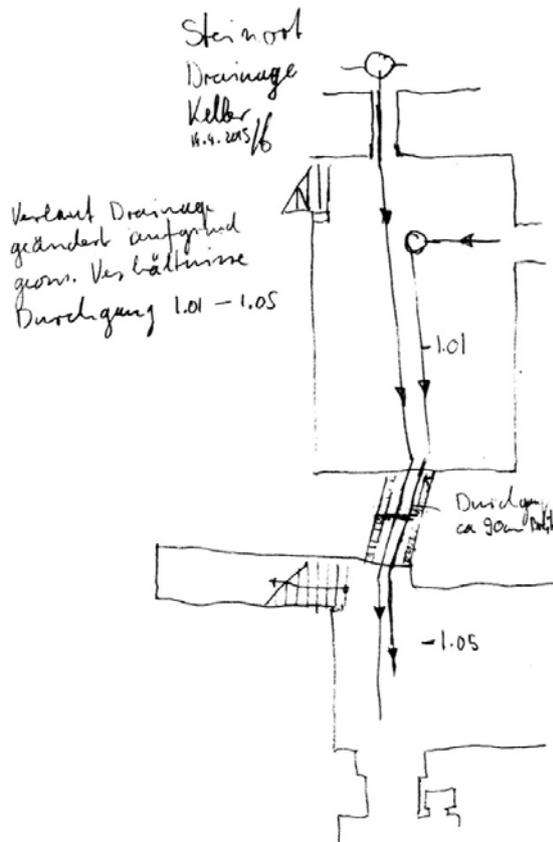
Bild 173. Lösungsansatz Leitungsführung im Grundriss des Kellers (Quelle: Matthias Hohl)

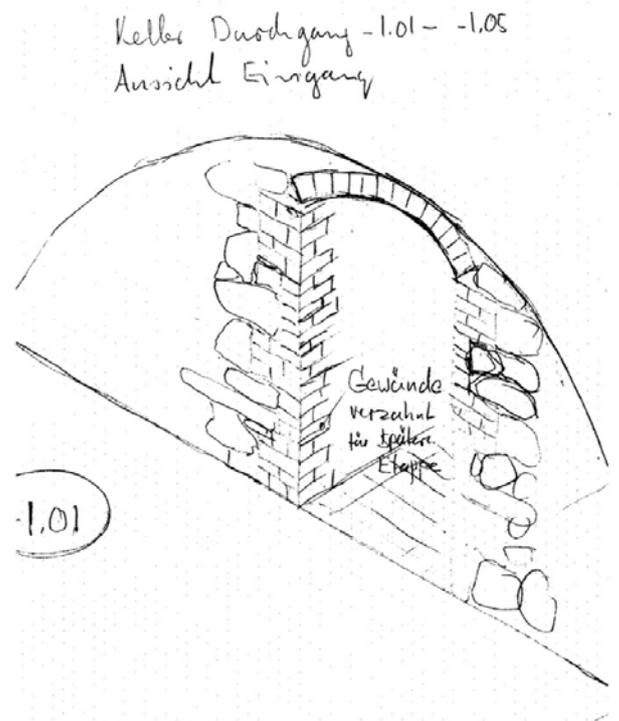
Bild 174. Eintritt in den Durchgang von Keller -1.01 aus (Quelle: Matthias Hohl)

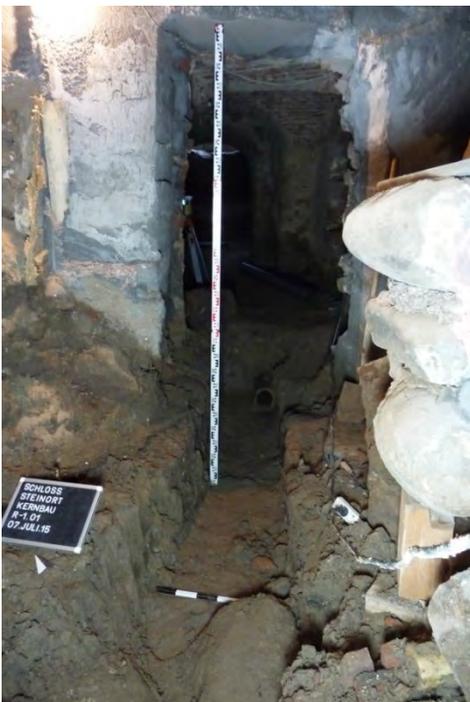
Bild 176. Rohrgraben im Durchgang von -1.01 nach -1.05 gesehen

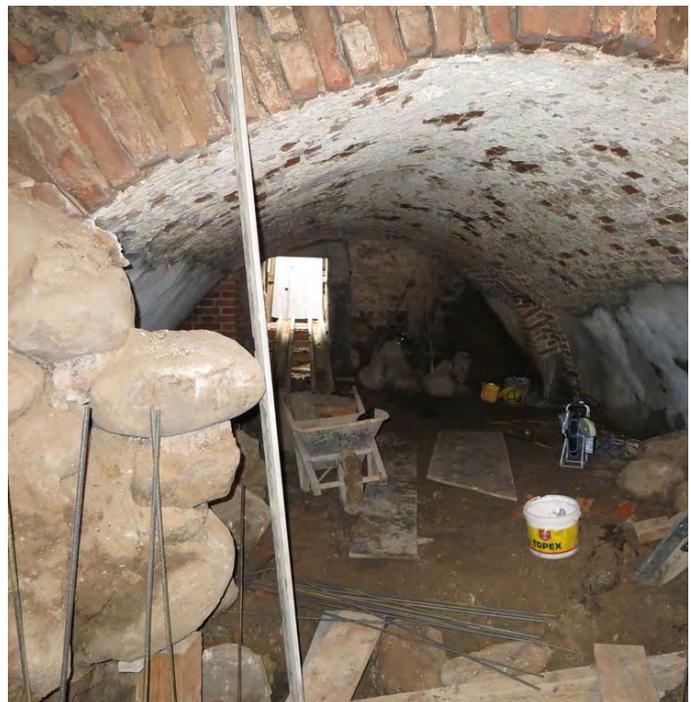
Bild 177. Blick von der Einbruchsstelle in Richtung Keller -1.01

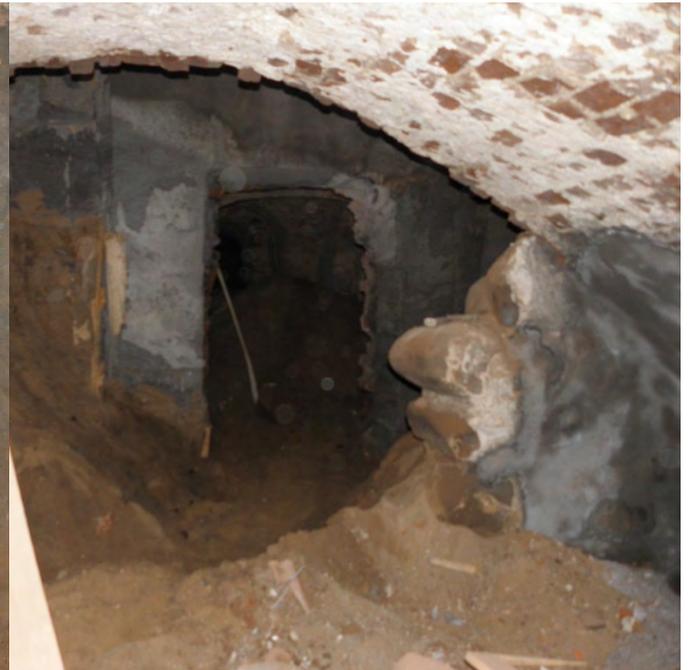
*Bild 179. Blick aus -1.01 nach -1.05 mit gesicherter Mittellängswand*

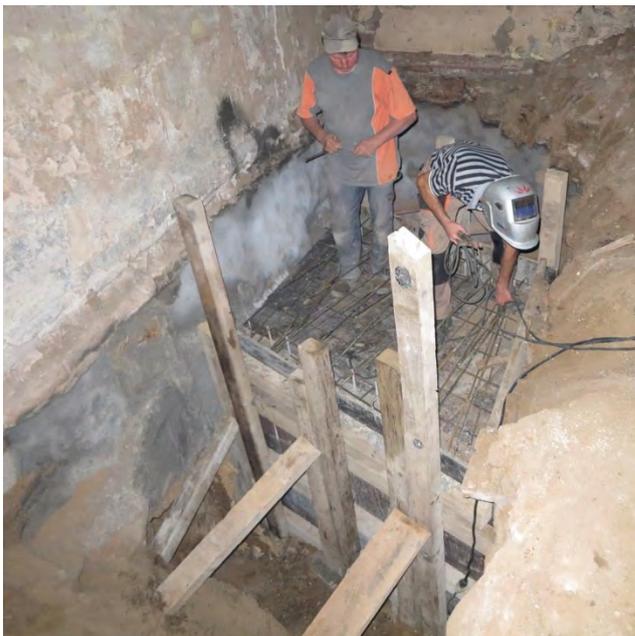
*Bild 180. Eingeschalter Tunnel beim Bewehren der Decke*

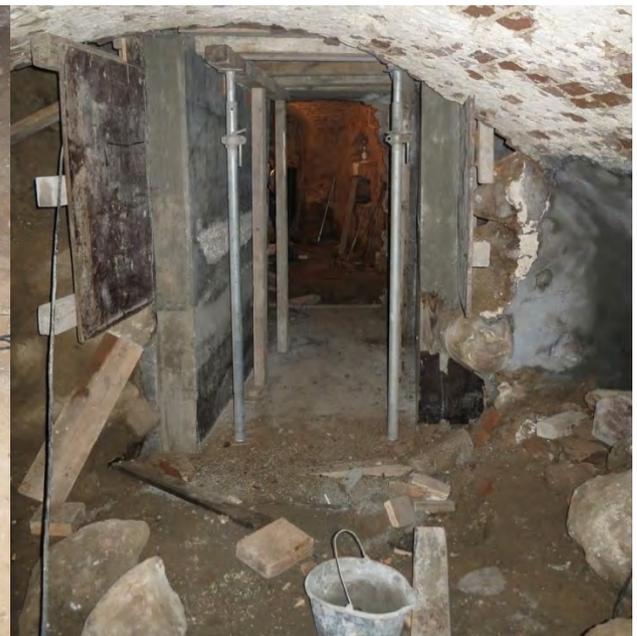
*Bild 181. Ausgeschaltete Seitenwände und eingeschaltete Decke des „Tunnels“*

Nach Fertigstellung des neuen Tunnels und aufgrund der guten Ausführung ist inzwischen in Abstimmung mit der Denkmalpflege entschieden worden, den Durchgang in Beton sichtbar zu lassen und ihn nicht – wie ursprünglich vorgesehen – mit Ziegeln auszumauern. Dadurch wird die Zutat unserer Zeit deutlich sichtbar gemacht. Die geborgenen Feldsteine wurden für die Errichtung der Schildwand wieder verwendet.

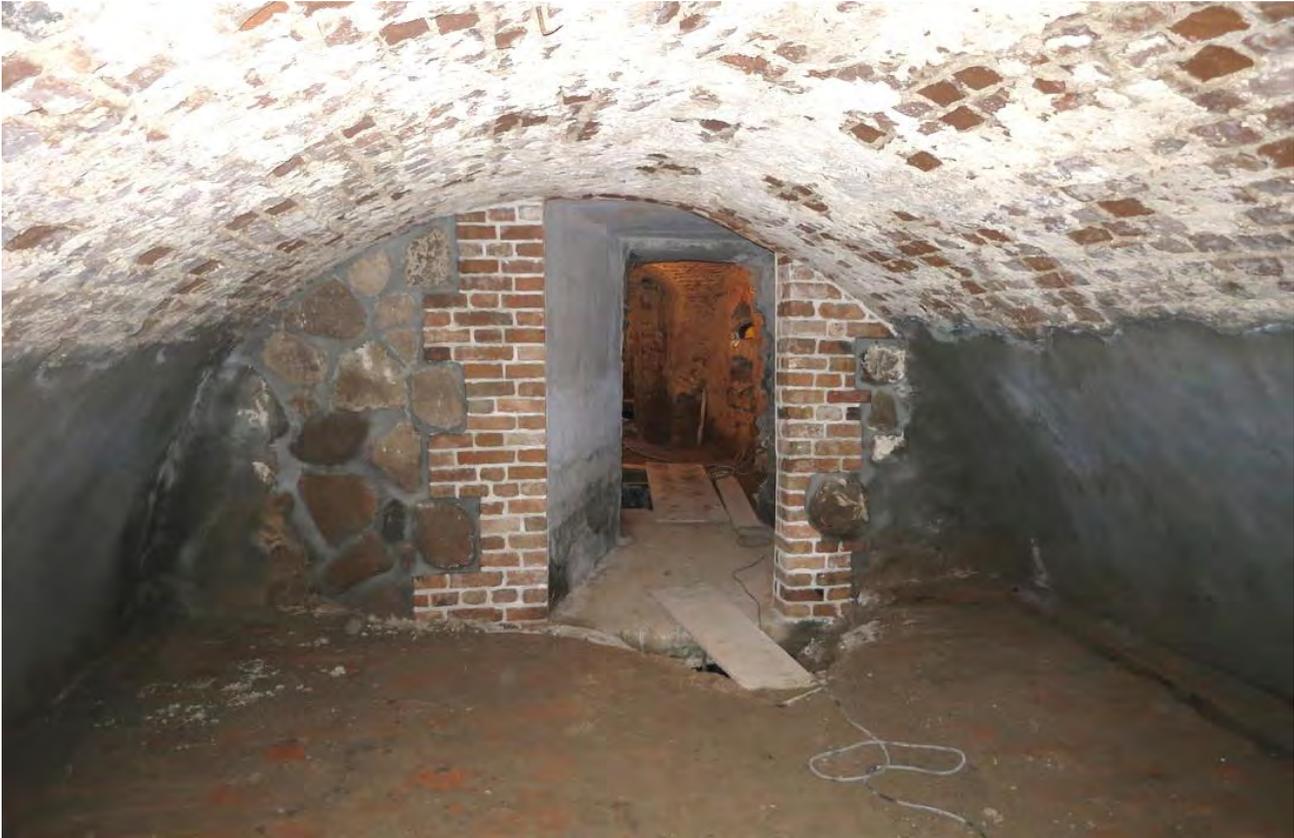
*Bild 182. Blick in den neu errichteten Durchgang von Keller -1.01 nach -1.05 nach Fertigstellung und noch vor Einbau der Flächendrainage*

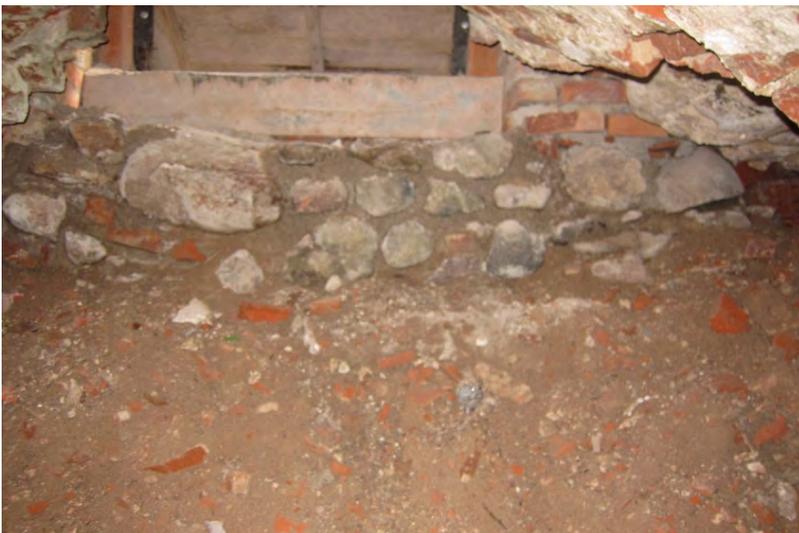
*Bild 183. Unterhöhung des Widerlagers des Bogens über dem Fenster*

Als Lösung kam hier nur das schichten-/lagenweise Unterspritzen mit Spritzbeton in Frage. Nur so konnte die Kraftschlüssigkeit bei Gewährleistung der Arbeitssicherheit garantiert werden. Die Unterhöhlung war ca. 1,20...1,50 m tief in Wandlängsrichtung nach SO.
