## Abschlussbericht

**Titel** **Schloss Steinort – Modellvorhaben zur Beseitigung von anthropogen verursachten Gründungsschäden und Adaption an die veränderten Umweltbedingungen**

**Projektträger:** **Technische Universität Dresden, Fakultät Architektur,**  
Lehrstuhl Tragwerksplanung, Prof. Dr.-Ing. Wolfram Jäger  
01062 Dresden

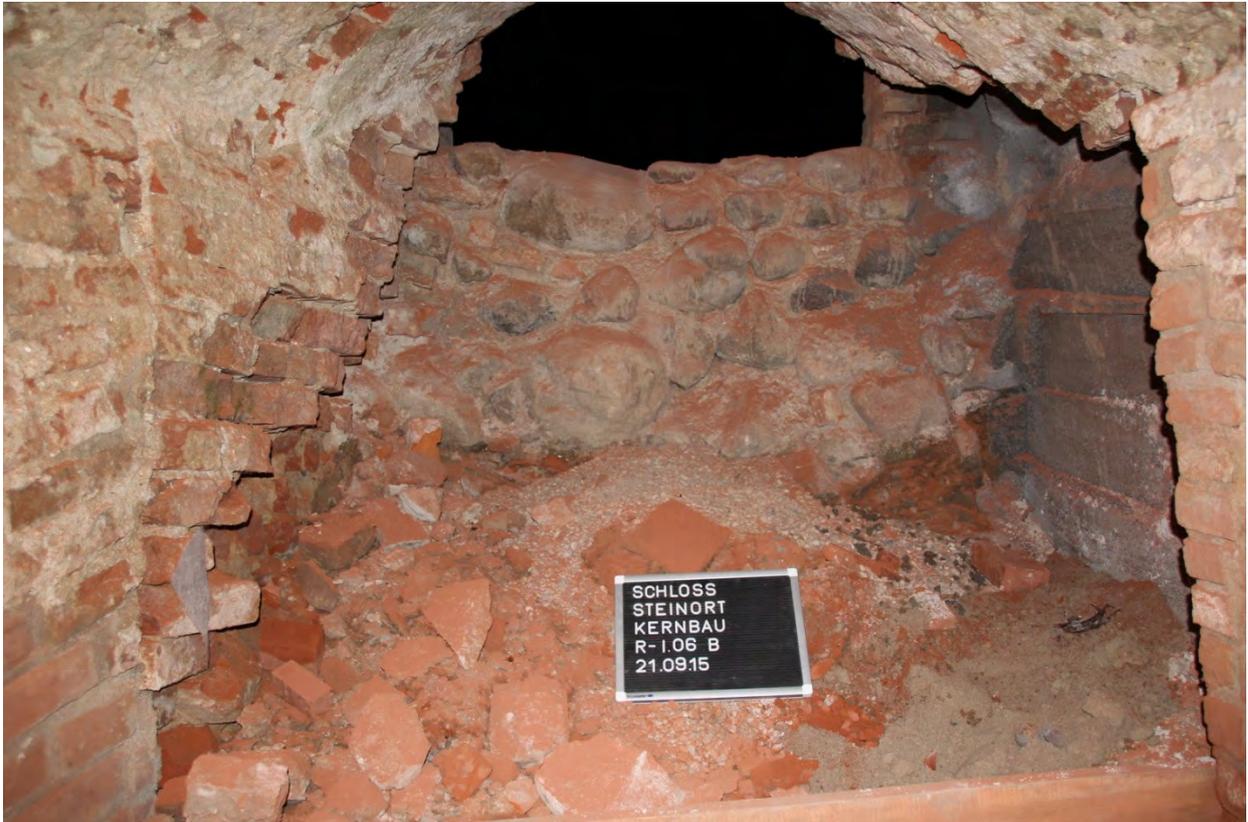
*Bild 184. Ausgespritzte Unterhöhlung zur Stabilisierung der Kellerwand vor Freilegung von außen*

Als Lösung kam hier nur das schichten-/lagenweise Unterspritzen mit Spritzbeton in Frage. Nur so konnte die Kraftschlüssigkeit bei Gewährleistung der Arbeitssicherheit garantiert werden. Die Unterhöhlung war ca. 1,20...1,50 m tief in Wandlängsrichtung nach SO.

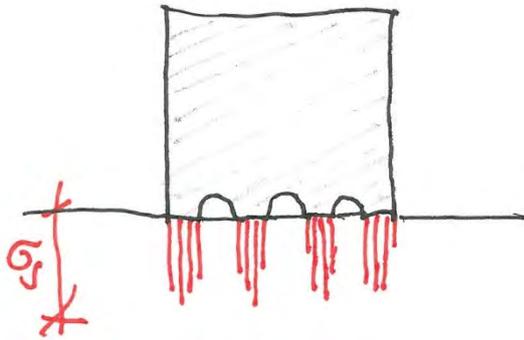
Die Fundamente sind de facto gegen das Erdreich angelegt worden. Eine klare Unterkante gibt es nicht. Es konnte auch keine Anlegesicht festgestellt werden. D.h., dass es eine sehr ungleiche Spannungsverteilung im Boden gibt. Lehm/Ton, der unter Druck steht, nimmt keine Feuchtigkeit auf, oder eben nur wenig. In den Bereichen, wo die Poren nicht unter Druck stehen, siedelt sich Wasser an und weicht den Boden auf. Das Ergebnis ist, dass das Fundament einsinkt.

Bild 185. Spannungsspitzen unter den Aufstandsflächen

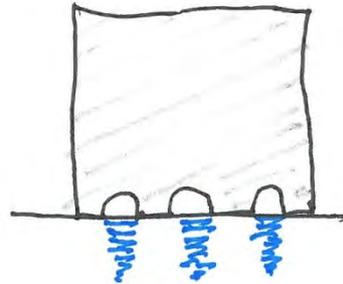
Bild 186. Spannungsfreie Bereiche nehmen Wasser auf und werden weich

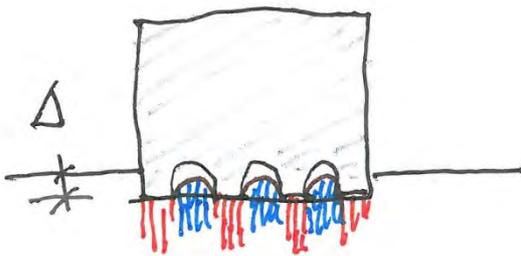
Bild 187. Das Fundament sinkt ein wegen der aufgeweichten Bereiche

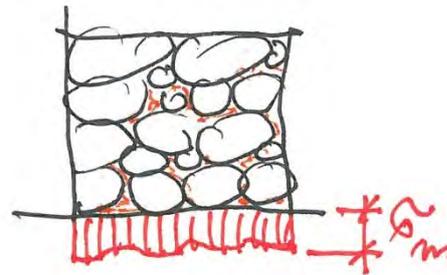
Bild 188. Die verpresste Fundamentunterkante ist zwar nicht eben, baut aber allmählich eine immer gleichmäßigere Spannungsverteilung auf.

Es ist letztlich nicht die Frage, ob die Fundamentunterfläche eben ist oder nicht. Es ist nur die Frage, ob diese (wellenförmig auftreten und gekrümmte Flächen sind) geschlossen Widerstand leistet. Die oben gezeigten Skizzen machen den Ansatz deutlich. Er tritt nur in Aktion, wenn Verformungen stattfinden. Der Istzustand wird damit nicht konfrontiert.

Die Lösung ist, nach den Grundsätzen des Verpressens von Hohlräumen im Mauerwerk vorzugehen.

Am Ende konnten die Voraussetzungen für den in Bild 188 gezeigten Zustand hergestellt werden, der sich aber erst nach einem gewissen Zeitraum einstellen wird und erst bei weiteren Setzungen tatsächlich wirkt.

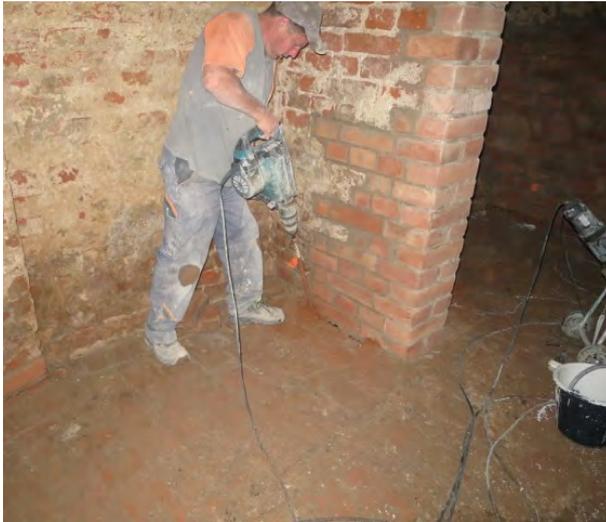
*Bild 189. Bohren der Injektionslöcher*

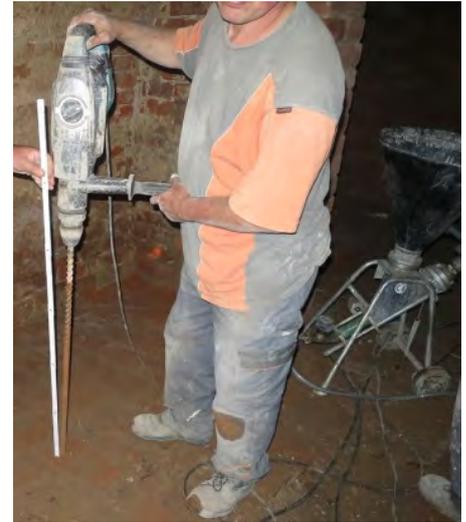
*Bild 190. Messen der Bohrtiefe*

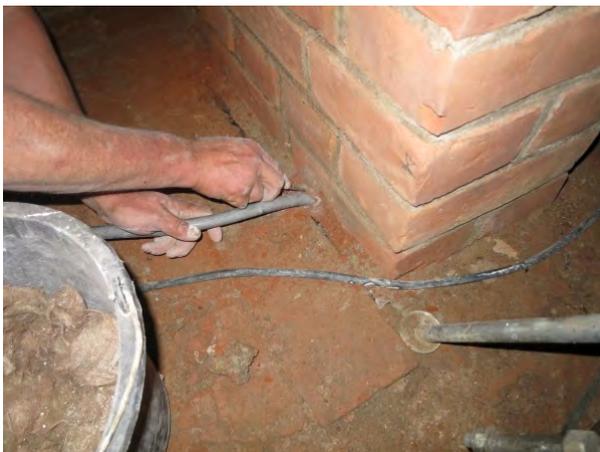
*Bild 191. Abkalfatern*

Im Gegensatz zur sonst üblichen Vorgehensweise des Verpressens von unten nach oben, bestand hier nur die Möglichkeit, von oben zu verpressen, wobei nicht mit einem Rüssel, sondern einem längeren Schlauch gearbeitet (s. Bild 191 und Bild 192) wurde, der tief in das Bohrloch eingeführt und dann schrittweise gezogen werden konnte. Verwendet wurde MAPEI Antique I als Injektionsmaterial. Bei dieser Aufgabe erwies sich die hohe Fließfähigkeit als Vorteil, um tatsächlich alle Hohlräume zu schließen. Entsprechende Kontrollbohrungen wurden durchgeführt.

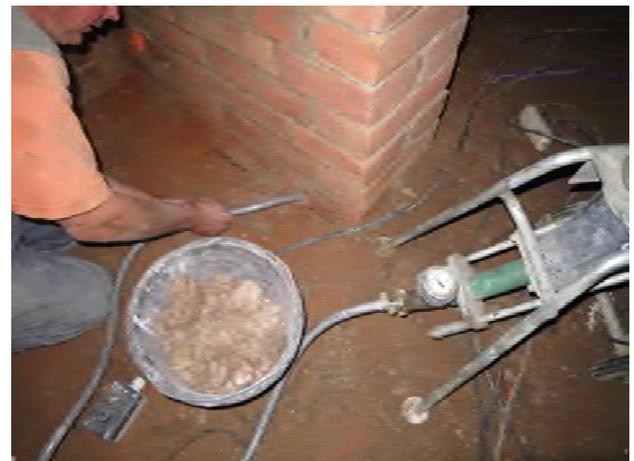
*Bild 192. Verpressen und Druck kontrollieren*

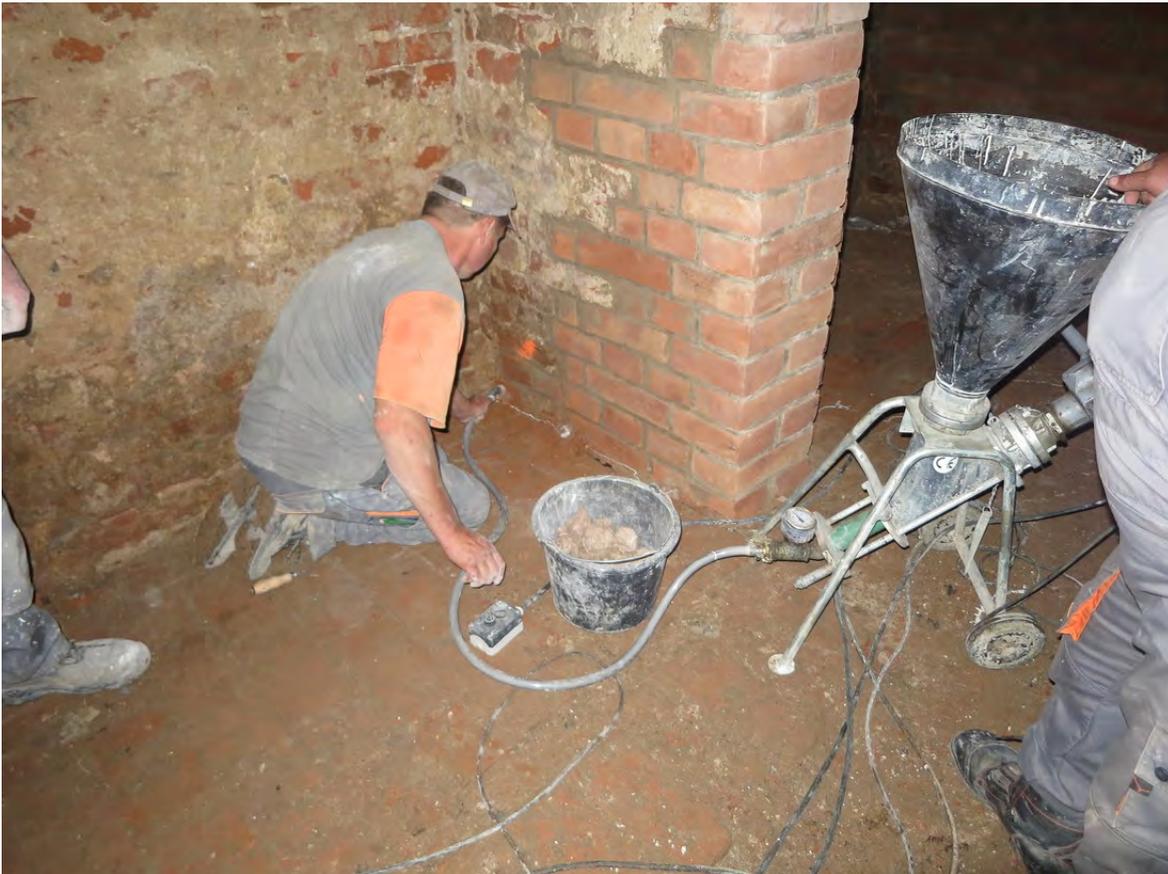
*Bild 193. Kompletter Verpress-Stand mit Schneckenpumpe*

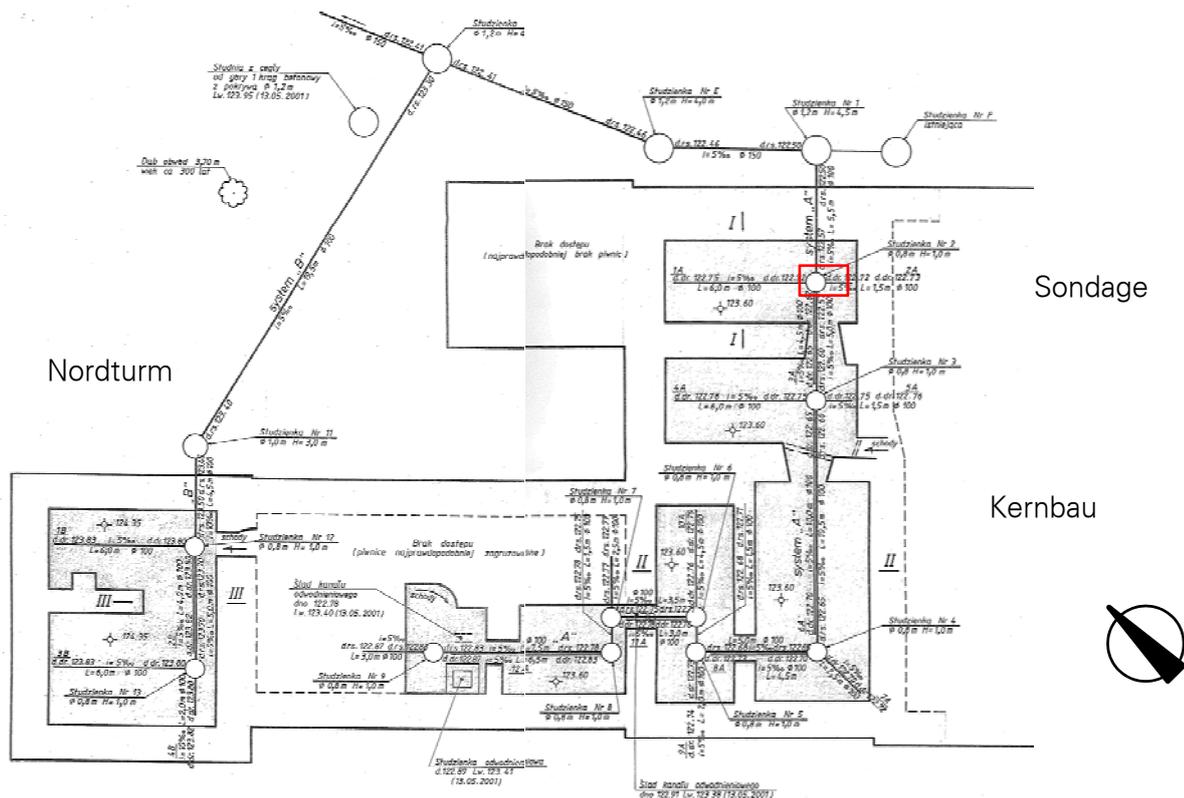
Anhand vorhandener Planzeichnungen zur Drainage aus dem Jahre 2001 ([45], Zeichnungsanhang, Zeichnung Nr. 2 zur Innendrainage vom 20.09.2001) sowie der vor Ort gemachten Beobachtungen war davon auszugehen, dass die Kellerräume des Nordturmes sowie des Kernbaus bereits mit Drainageleitungen ausgestattet worden sind.

Bild 209. Kellergrundriss von Schloss Steinort mit Lage der Drainagerohre (Nordwesthälfte des Gebäudes) [45]

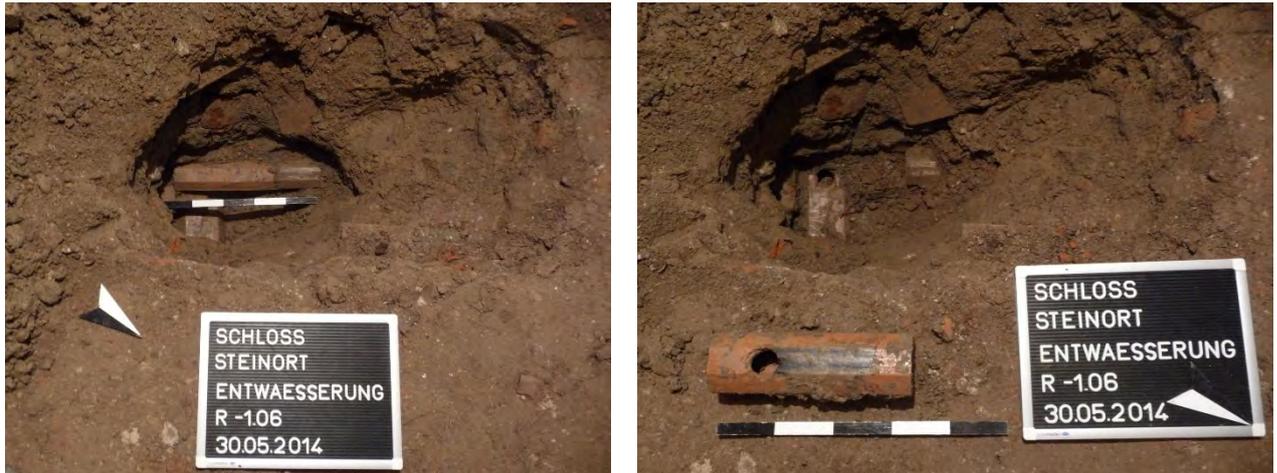
- Aufgrund der ungeschützten Verlegung der ca. 40 cm langen Tonrohre sind Feinbestandteile aus dem Kellerfußbodenunterbau eingespült worden, die die Rohrquerschnitte verstopfen. (s. Bild 211)
- Im Ableitungsrohr des Hauptstranges steht das Wasser, d.h. das Rohrgefälle entspricht nicht den Anforderungen. (s. Bild 212)
- An den Leitungskreuzungen sind keine Kontrollschächte, wie in der Zeichnung vorgesehen eingebaut. Die Leitungen liegen hier nur rechtwinklig übereinander und entwässern über manuell eingebrachte Löcher vom Neben- in den Hauptstrang. (s. Bild 210)
- Die vorhandene Drainage ist nur noch partiell wirksam und bedarf einer zwingenden Erneuerung nach heutigen technischen Anforderungen.
- Eine bei Bedarf erforderliche Spülung ist nicht möglich.

*Bild 210. Sondagestelle im Kernbaukeller (Kreuzungspunkt von Stich- und Hauptleitung)*

Für die Erneuerung der bestehenden Drainage, um die anfallenden Wässer gemäß aktueller Anforderungen sicher abführen zu können und somit eine Schädigung der tragenden Mauern im Kellerbereich zu verhindern, wurde die nachfolgend in Einzelschritten beschriebene Vorgehensweise angelegt.

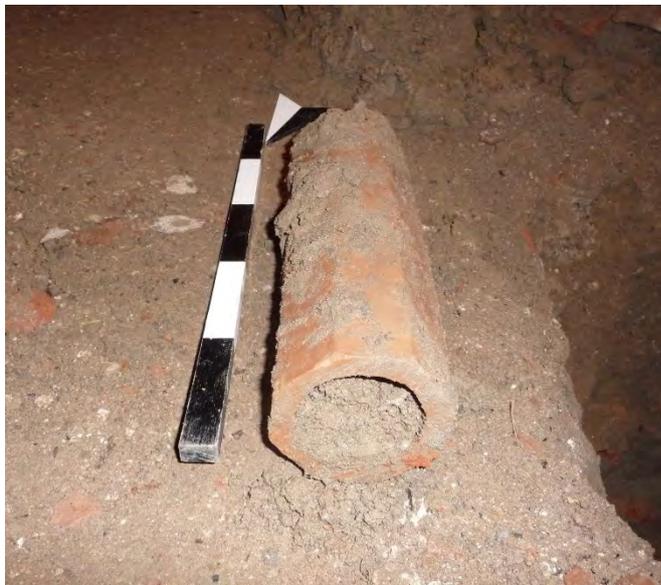
*Bild 211. Drainrohr mit fast vollständig erdgefülltem Querschnitt*

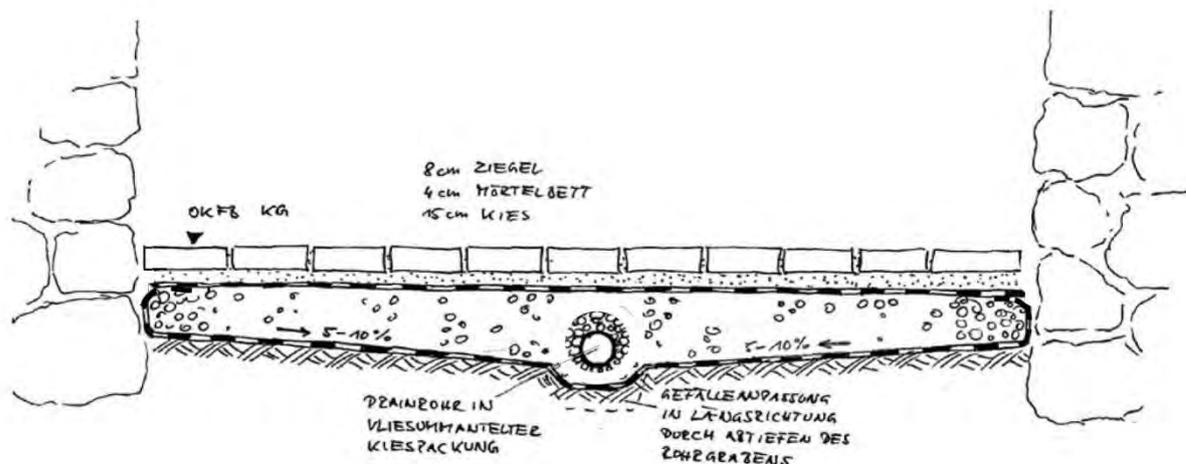
Bild 214. Detailskizze Aufbau Flächendrainage

Aufbauend auf dem hergestellten Planum mit beidseitigem Quergefälle von 5-10% wurde ein Geotextil ausgebracht, wobei parallel verlegte Bahnen um ca. 10-15cm überlappen. Die Ränder wurden an den Umfassungsmauern hochgezogen.

Aufbauend wurde eine filterstabile Kiesschüttung (8/16) mit einer Schichtdicke von im Mittel 15cm aufgebracht. Als oberer Abschluss wurde nochmal ein textiles Filtrvlies als Trennlage zum eigentlichen Fußbodenaufbau eingebracht. Auch hier wurde auf eine ausreichende Längsüberlappung der Vliesbahnen geachtet, so dass die Filterkiesschicht als geschlossenes System gegen das Eindringen von Feinbestandteilen geschützt ist (s. Bild 214).

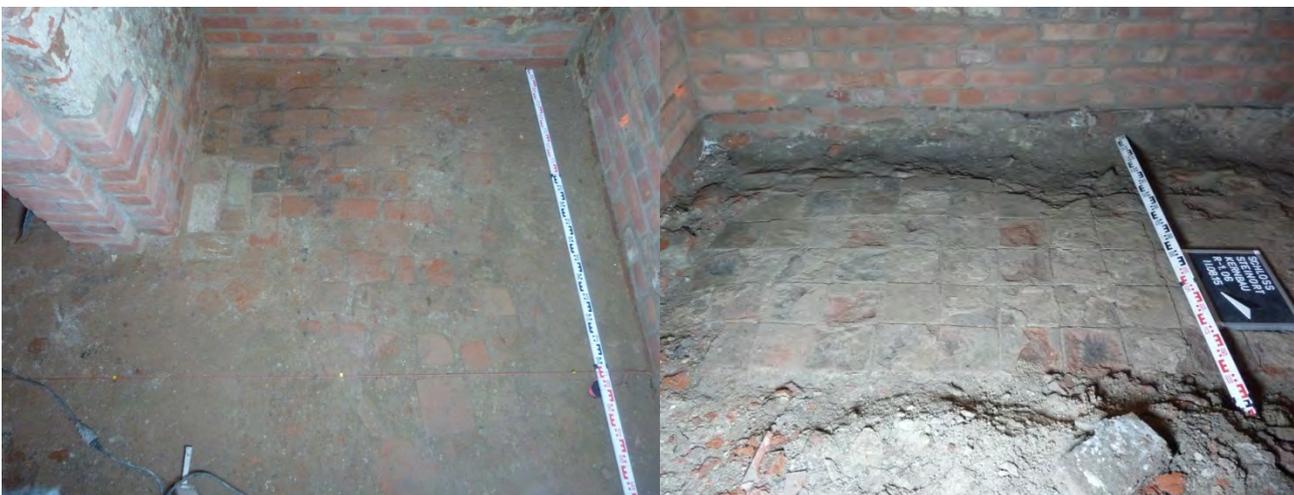
Die Kellerfußböden waren mit Ziegel gepflastert. Teilweise zeigten diese Frostschäden und andere Zerstörungen. Bei der durchgeführten Bestandsaufnahme wurden auch Ziegel des Fußbodens aufgenommen. Aus dem Ergebnis wurde eine Schätzung des Bedarfes an zu ergänzenden Ziegeln vorgenommen, die sich jedoch später als unzutreffend erwies. Die Mehrzahl der Ziegel waren horizontal (entsprechend dem Herstellungsprozess) aufgefroren und brachen beim Aufnehmen auseinander.

Bild 219. Historischer Ziegelfußboden; a) Im Raum -1.07 rechteckig, b) Im Raum -1.06 quadratisch

Die geborgenen und wiederverwendbaren Originalziegel aus dem Kellerfußboden sind nach Abschluss der Drainagearbeiten in ein ca. 4 cm starkes Kalkmörtelbett als Begehungshorizont wieder eingebracht worden. Die wiederverwendbaren Steine wurden dann allerdings zusammengeführt und in sich geschlossen verlegt. Die Ergänzung erfolgte mit neuen Vormauersteinen der Fa. Wienerberger aus Thorn.

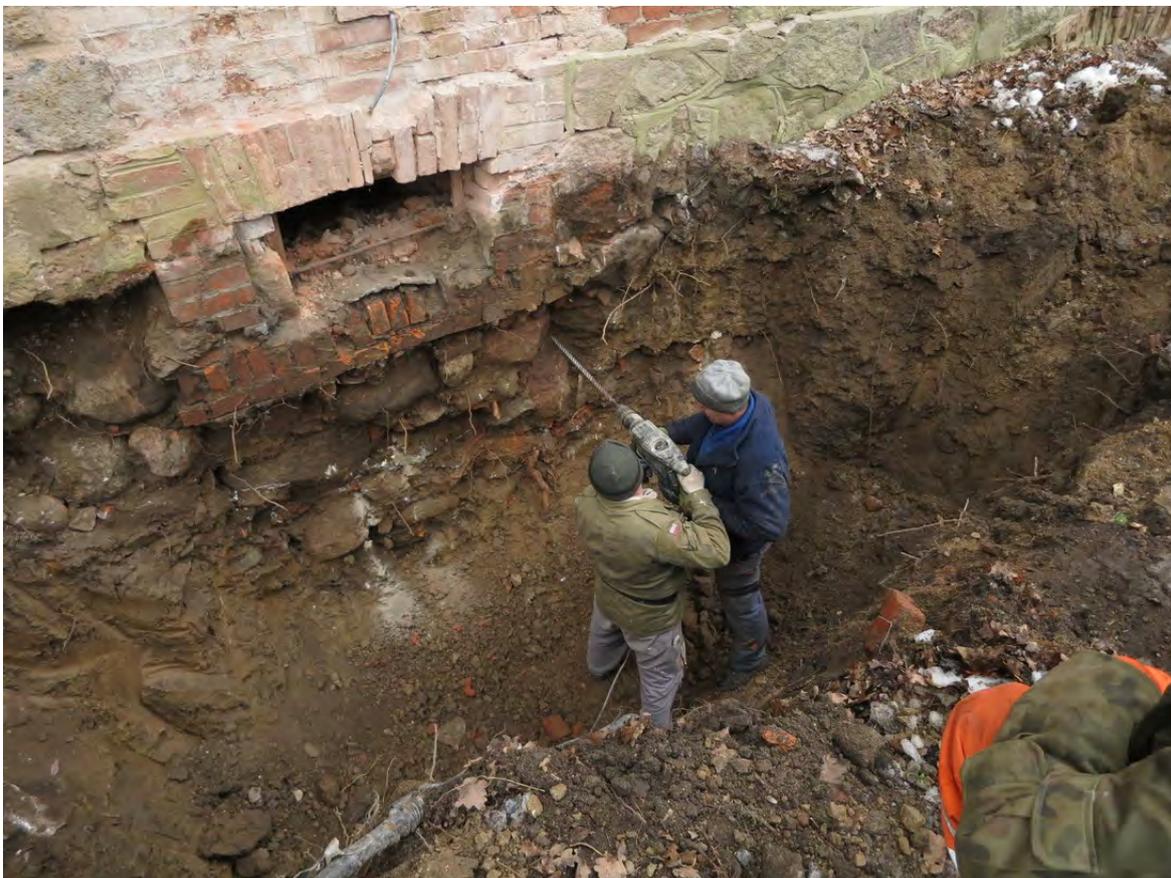
*Bild 247. Arbeitsprobe auf der Parkseite des NW-Turmes*

Auf Grund der sehr unebenen Außenfläche des Mauerwerks, das original gegen das Erdreich errichtet wurde, ist dann noch eine Optimierung hinsichtlich der Egalisierung vorgenommen worden. In der Abfolge der Arbeitsschritte war davon ausgegangen worden, dass die Fläche eingeschalt wird, die Packer durch die Schalung geführt werden und dann der Zwischenraum mit fließfähigem Beton ausgegossen wird. Es musste festgestellt werden, dass sowohl die vorgesehene vertikale Streifenschalung als auch das Setzen der Packer so genau, wie erforderlich, nicht möglich ist. Die Packer müssen einerseits in der Fuge sitzen und andererseits einen maximalen Abstand einhalten und dazu dann noch vertikal in einer Linie sitzen.

Hierzu wurde am NW-Turm ein erster Arbeitsabschnitt ausgehoben. Das Bohren und Setzen der GFK-Anker wurde geprobt und die Zeiten dazu festgehalten. Es zeigte sich, dass der Bohraufwand wesentlich geringer ist, als der Bauunternehmer das eingeschätzt hatte.

Auf Vorschlag des Bauunternehmers wurde dann auf die Variante „Spritzbeton“ gesetzt, bei der die Egalisierung mit Spritzbeton vorgenommen wird und dabei die Packer an den Stellen, wo sie gesetzt werden können, bereits gesetzt sind.

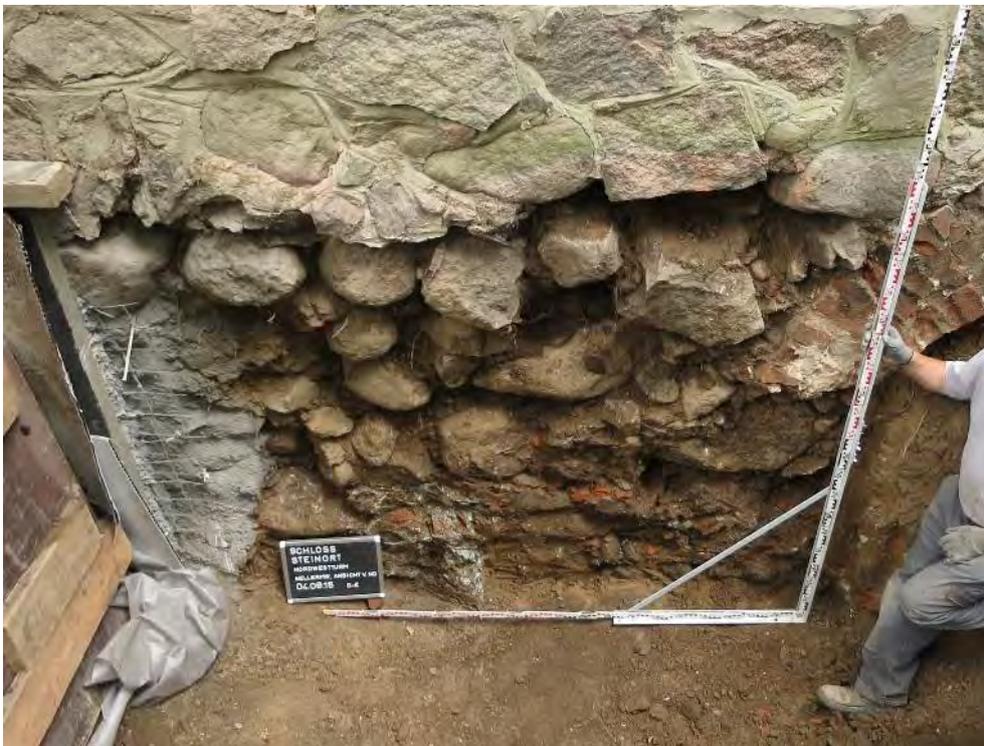
*Bild 263. Freigelegter Abschnitt der Kelleraußenwand an der Nordostseite des Nordturmes nach grober mechanischer Reinigung*

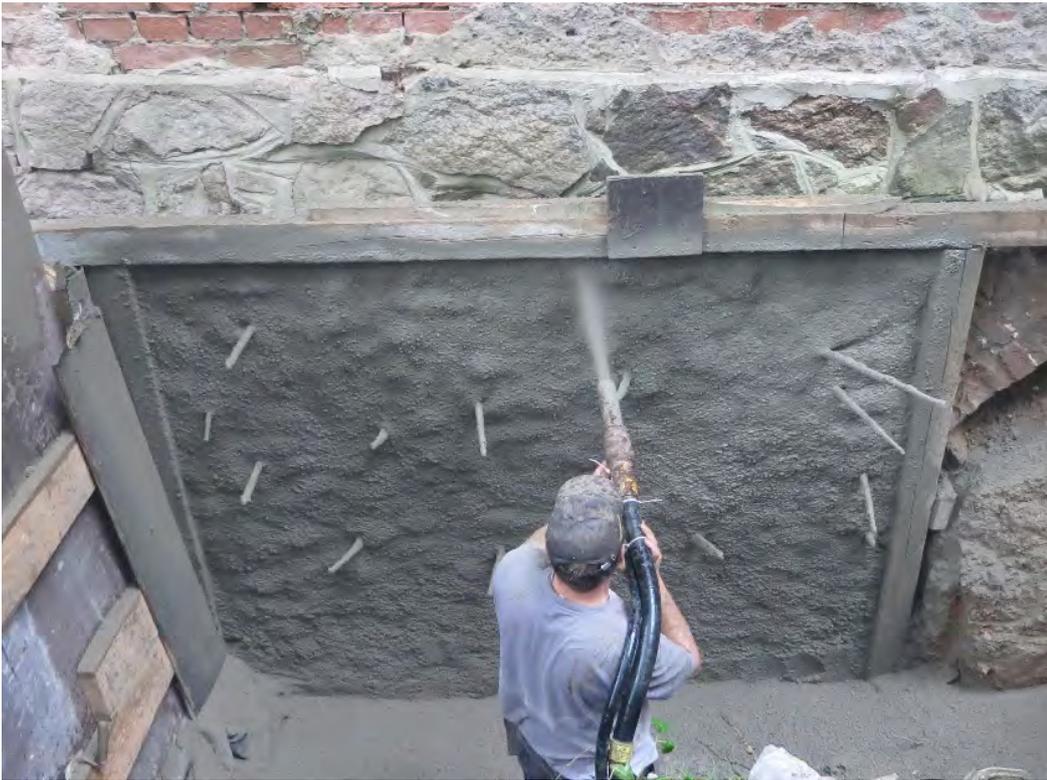
*Bild 264. Aufbringung einer Egalisierungsebene als Traggrund für die Abdichtungsebene*

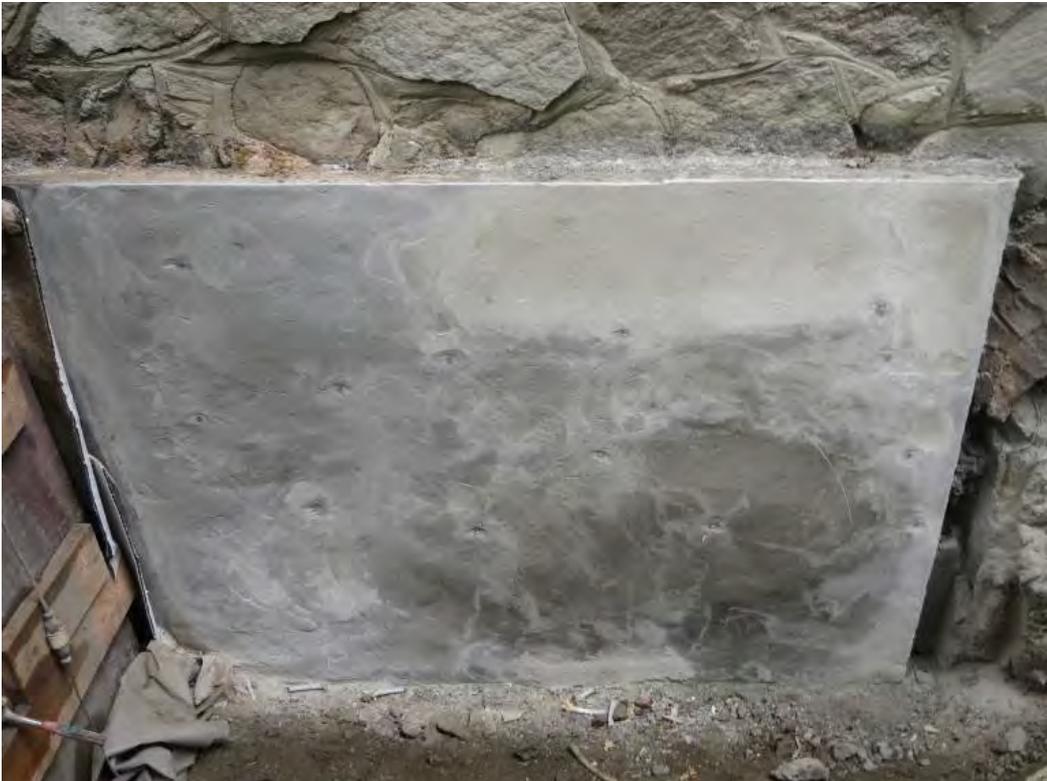
*Bild 265. Fertig injizierter Wandabschnitt nach zusätzlicher Oberflächenglättung mit Ausgleichspachtel (Weber tec 933)*

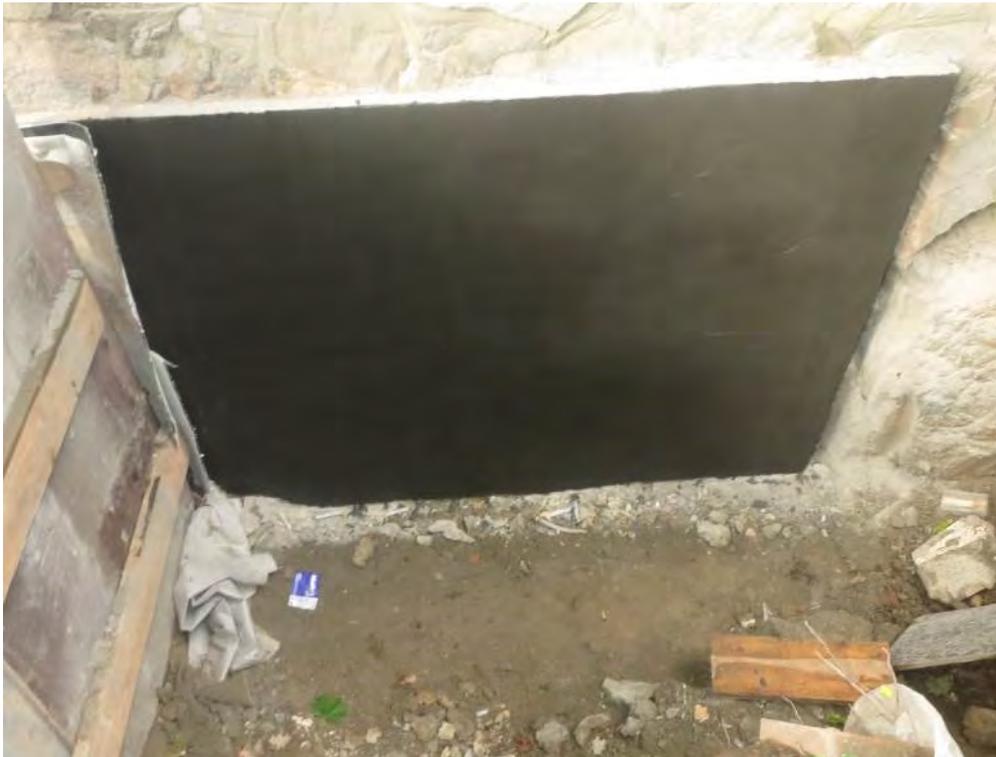
*Bild 266. Fertig aufgetragene Abdichtung (Weber superflex 24)*

Die Entscheidung fiel dann für weber.tec SUPERFLEX D 24 [100]. Das Material war allerdings in Polen noch nicht verfügbar und musste von Deutschland aus beschafft werden. Es handelt sich dabei um ein zwei-komponentiges, bitumenfreies, reaktiv- und schnell abbindendes Dickbeschichtungsmaterial. Es ist für die Beanspruchungsgruppen „Bodenfeuchte und nichtstauendes Sickerwasser“ nach DIN 18195-4:2000-08 vorgesehen. Bei einem Durchlässigkeitswert von  $k > 10^{-4}$  m/s nach DIN 18130-1 wird eine Drainung nach DIN 4095 verlangt. Der vorliegende Wert für die Auffüllung beträgt  $k < 10^{-6}$  nach [43], [44]. Dennoch wurde wegen der akuten Gefährdung eine Dränmatte weber.sys 983 gewählt, die auf die Dickbeschichtung aufgebracht wurde.

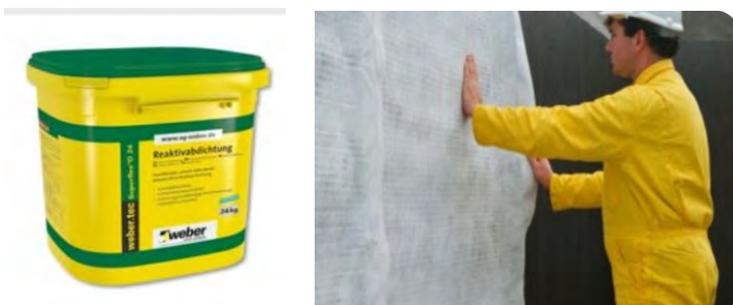
*Bild 267. Dickschichtabdichtung (Weber tec 933) und Dränmatte der Firma Weber - St. Gobain Deutschland/Polen, die das Material als Spende zur Verfügung gestellt hat [99], [100]*

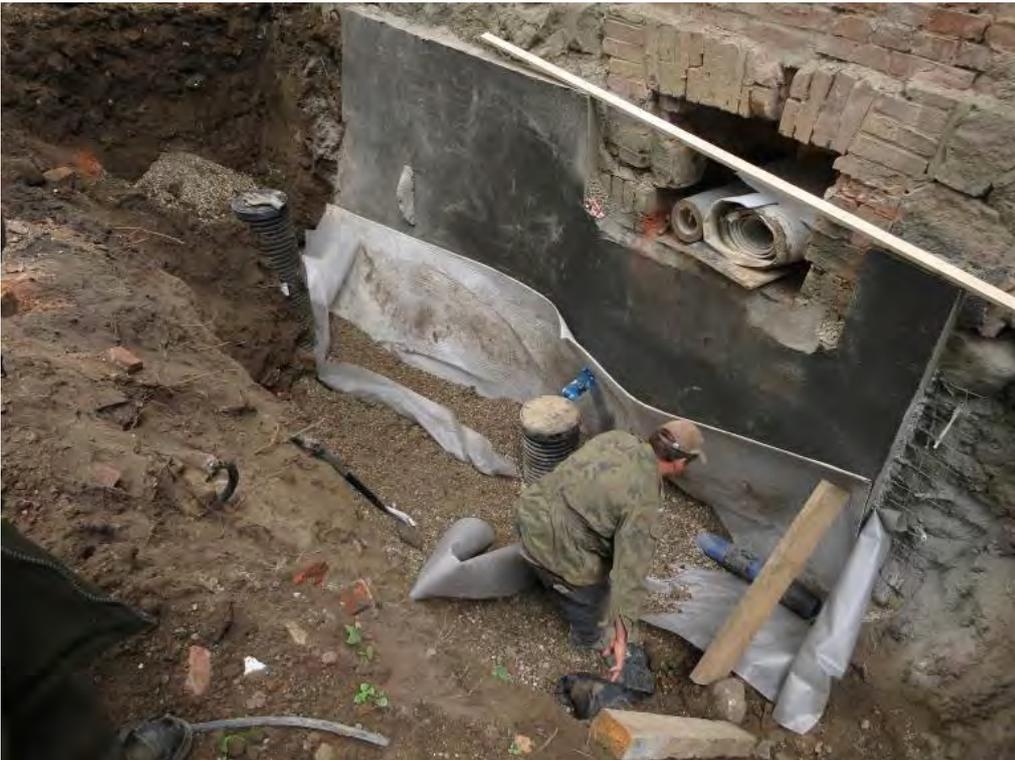
*Bild 268. Einbringen des Stangendränrohrs in die vliesummantelte Filterkiespackung und Einbau der ersten Dränmatte am Wandfuß*

Im Anschluss an die Fertigstellung der Vertikalabdichtung wurde ein Segment der später umlaufenden Ringdrainage in die entsprechend vliesummantelte Filterkiespackung eingebracht. Vertikal vor die Wand gebracht bildet eine Dränmatte den äußeren Abschluss gegen das Erdreich.

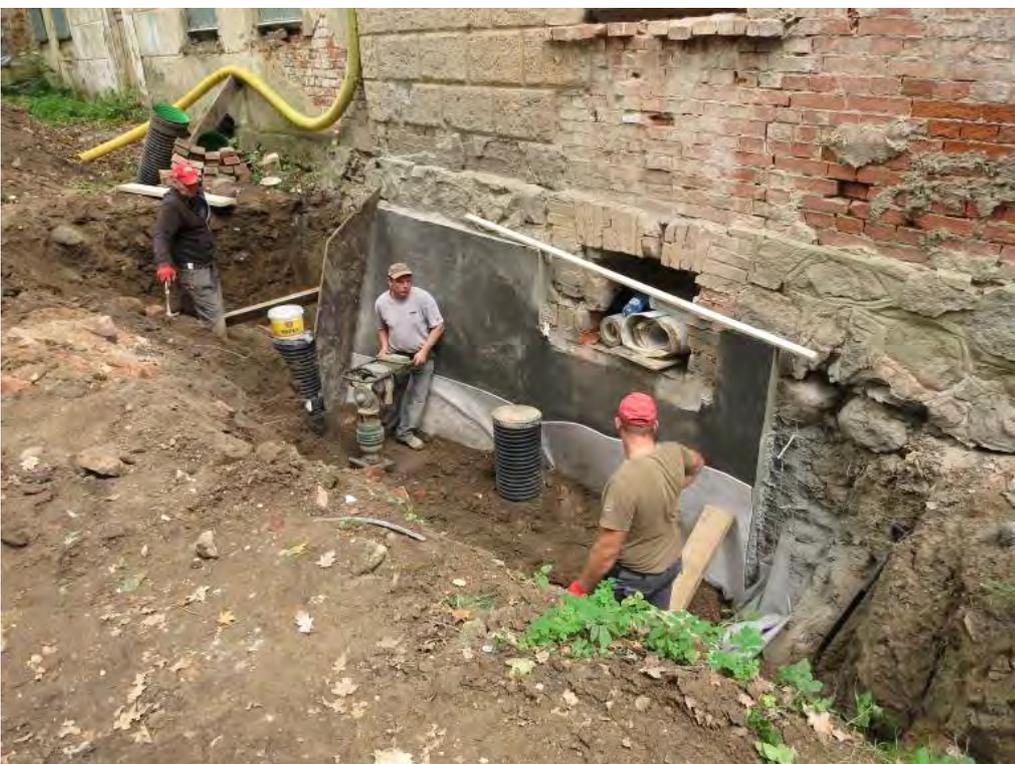
*Bild 269. Sukzessives lagenweises Verdichten der Rückverfüllung*

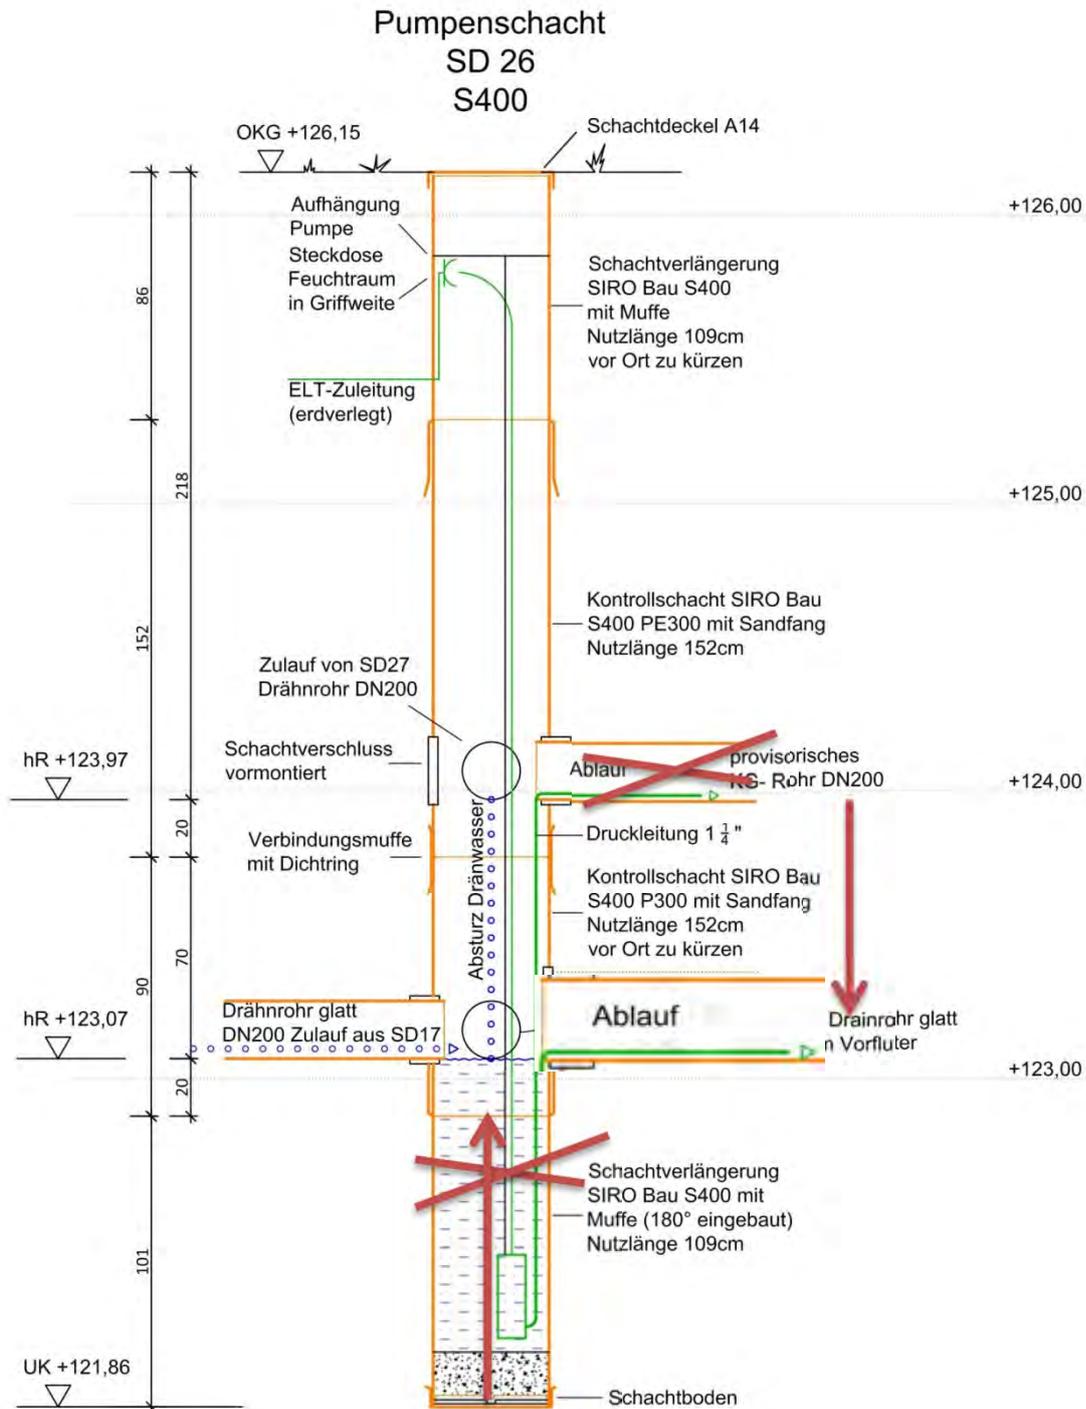
Bild 271. Vorgesehener Pumpenschacht, umfunktioniert zum Übergabeschacht der Endlösung (braune Eintragungen)

Gemeinsam mit dem Unternehmer wurde dann entschieden, einen Stichgraben vom Übergabeschacht auszuheben und bis zum ersten Schacht der Kaskade die Rohrleitung zu führen und das Wasser dann im offenen Gerinne weiter zur Vorflut laufen zu lassen.

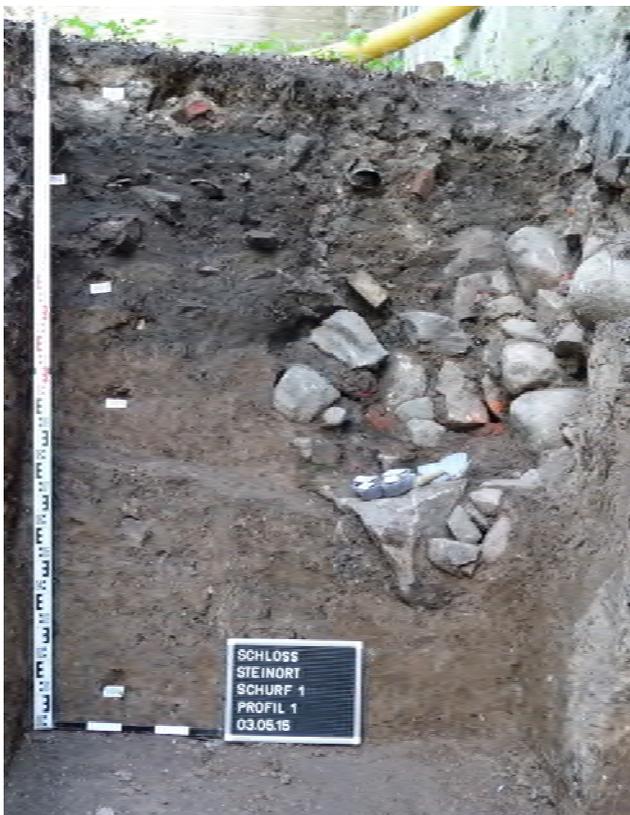
Deutlich in Bild 285 zu erkennen ist eine Versturzsituation in direkter Außenwandnähe, die sich anhand der regellosen Naturstein- und Ziegelbruchanordnung zeigt. In sämtlichen Straten wurden Hinweise auf eine Auffüllung gefunden, was auch von den Ergebnissen aller bisherigen Baugrunderkundungen unterstützt wurde.

Im Ergebnis aller im Bauablauf später noch erfolgten Aufnahmen beträgt die Mächtigkeit der künstlichen Aufschüttungen in diesem Bereich min. 4 m.

Bild 285. Stratigrafie mit vertikalem Maßstab

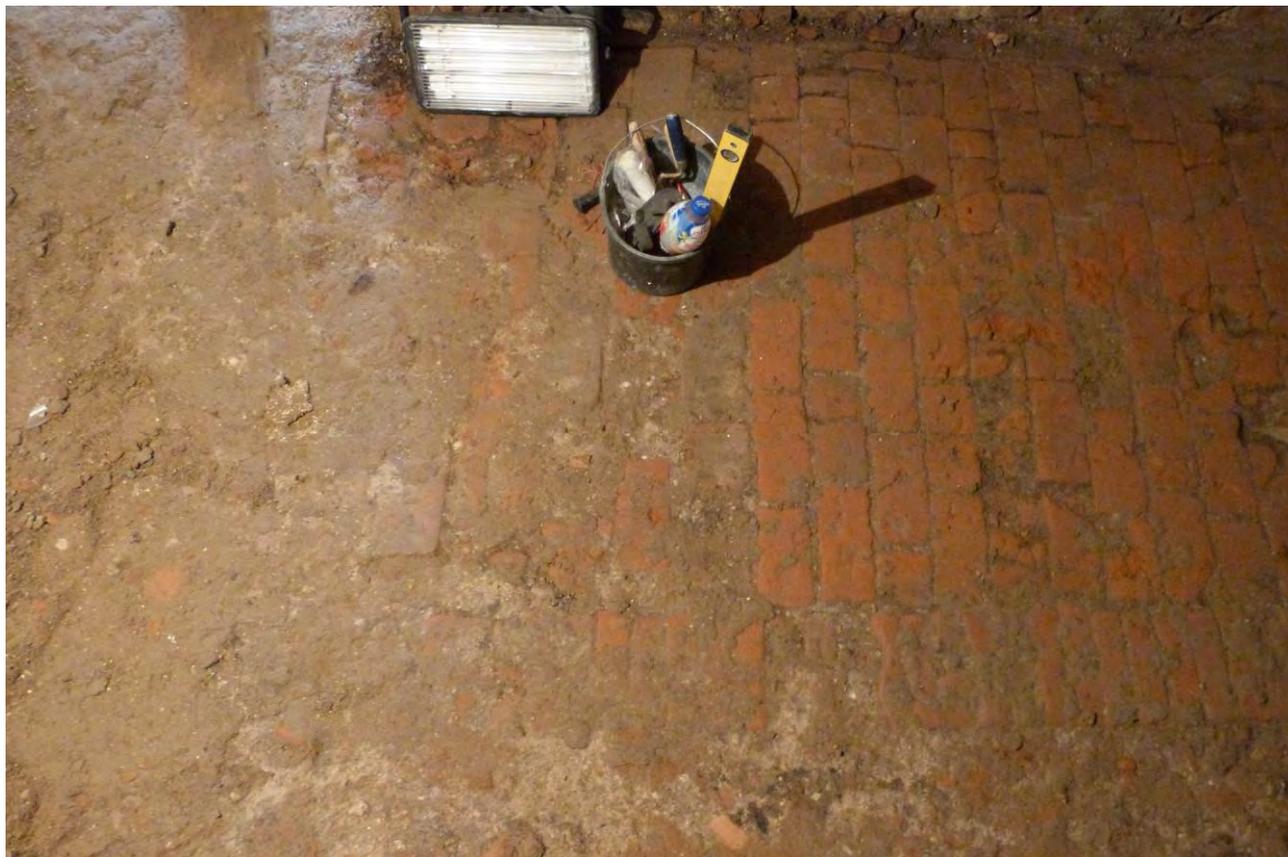
Infolge der bereits länger vorhandenen akuten Wassereintrüche in die Kellerräume inkl. des zugehörigen Materialeintrages waren alle Fußböden mit einer entsprechenden Schmutzschicht versehen. Da das Landesamt für Archäologie bzw. Denkmalpflege in Allenstein die exakte Dokumentation der vorhandenen Bodenbeläge beauftragt hatte, musste eine umfangreichere Reinigung vorgenommen werden. Wie sich dabei herausstellte, waren ehemals flächendeckend Ziegelpflaster in allen Kellerräumen vorhanden gewesen.

*Bild 291. Zustand der Kellerböden links vor der Reinigung, rechte Hälfte nach der Reinigung mit dann erkennbarem Verlegemuster der Bodenziegel*

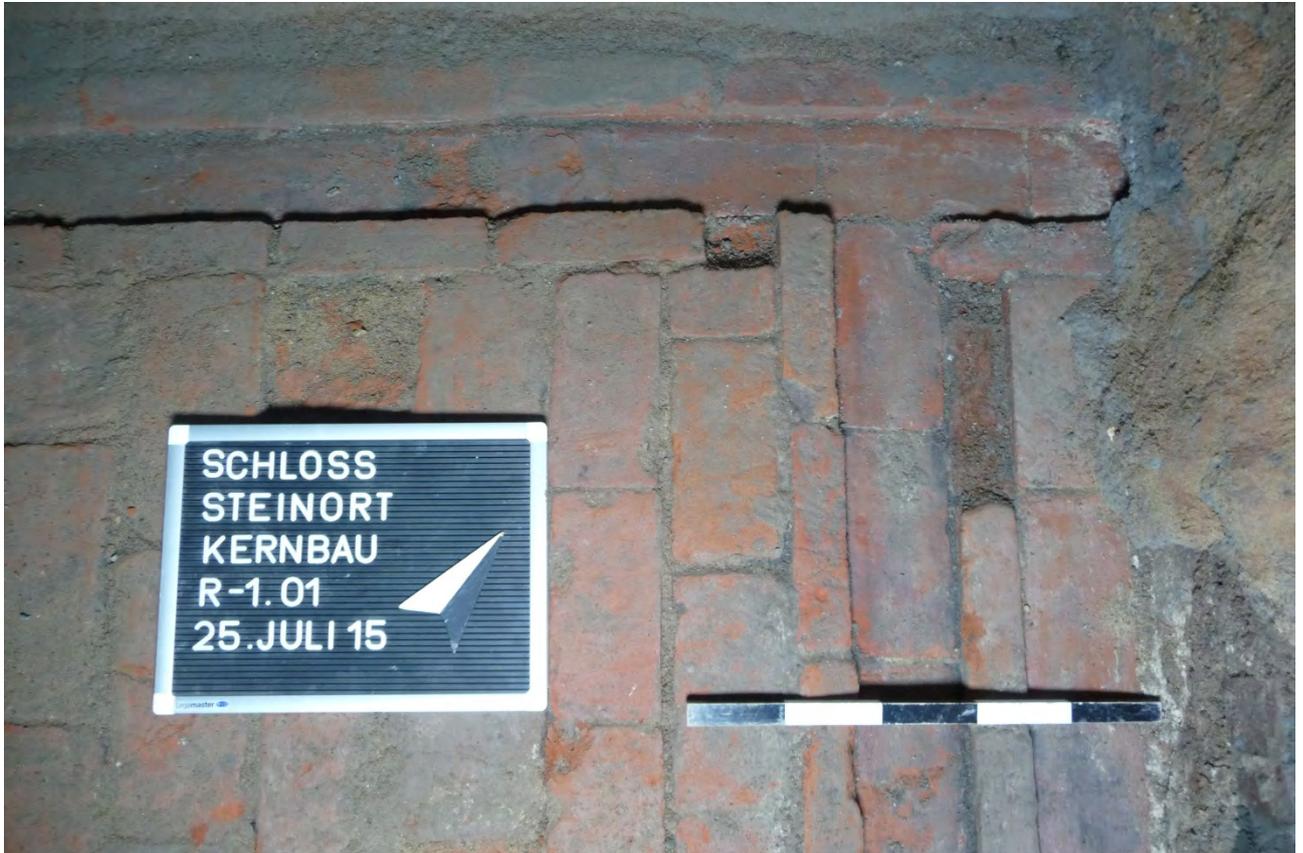
Fehlstellen, Störungen und Besonderheiten wurden mit vermerkt. Im Bedarfsfall wurden zusätzlich Detailskizzen v.a. für die beiden Kernbaukeller R-1.01. und R-1.02 erstellt, in denen sich umlaufende Rinnensysteme (s. Bild 292) zeigten, die ehemals vermutlich v.a. zur Abführung von Kondenswasser gedacht waren.

*Bild 292. Am Wandfuß umlaufende und im Verband verlegte ca. 3 cm tief eingelassene Ablaufrinne im Keller R-1.01.*

Aufgrund des außerordentlichen Befundes wurde in beiden vorgenannten Kellerräumen exemplarisch ein ausgewählter Bereich des historischen Fußbodens unangetastet erhalten. An dieser Stelle wurde auch die Stratigraphie des Unterbodens nicht gestört.

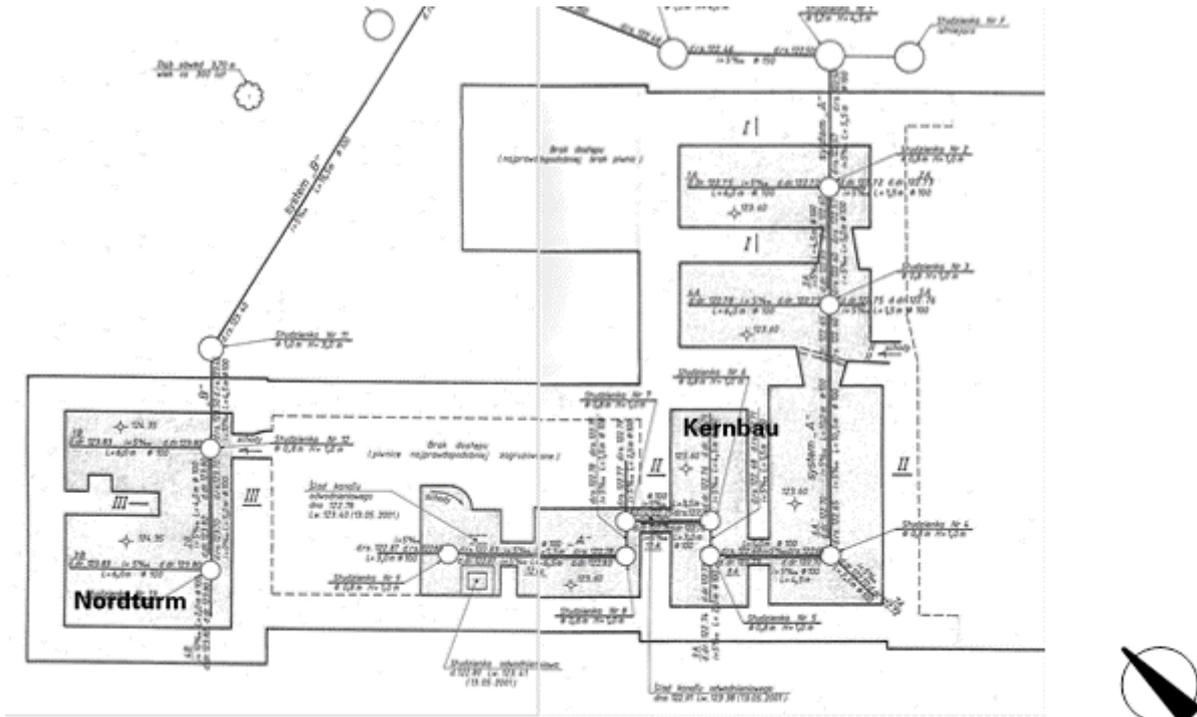
Aufgrund von vorangegangenen Aktenrecherchen (s. Bild 295) und eigenen Beobachtungen am Objekt war als Ausgangssituation davon auszugehen, dass in den Jahren nach 2001 [45] Drainagerohre in Teile der Keller eingebaut worden waren. Eine begleitende archäologische Dokumentation zu den dafür durchgeführten Schachtarbeiten konnte jedoch nicht aufgefunden werden.

Durch die in diesem Zusammenhang ausgeführten Schachtarbeiten zum Einbau der Tonsauger waren Störungen der Bodenstratigraphie zu erwarten. Wie die in der Verfüllung der Rohrgräben vorhandenen Fundstücke zeigten, handelte es sich hier tatsächlich um sehr neuzeitliche Einbauten, die aber trotz der geringen Verweildauer im Gebäude bereits weitestgehend nicht mehr funktionabel waren.

Bild 295. Kellergrundriss Schloss Steinort mit geplanter Drainrohlage (Nordwesthälfte des Gebäudes) [45], Zeichnungsanhang, Zeichnung Nr. 2 zur Innendrainage vom 20.09.2001

Im Sinne einer minimalen Invasion in den Bestand wurden die neuen Leitungsverläufe den bereits vorhandenen grabenförmigen Störungen angepasst und nur die Gefälle der Drainrohrgräben entsprechend der aktuellen Planung angepasst.

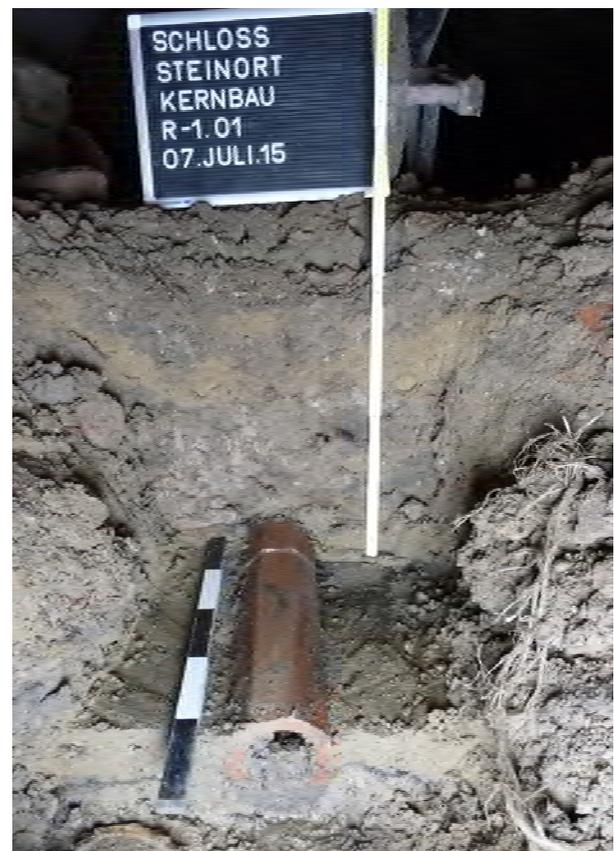
Im Zuge der Säuberung der Fußböden konnten die Verlegetrassen durch die in diesen Bereichen fehlenden Fußbodenziegel klar erkannt werden. Im Rahmen erster Freilegungen zeigte sich, dass hier auf Fuge verlegte Tonsauger mit insgesamt drei unterschiedlichen Querschnitten in die nordöstlichen Teile der Kernbaukeller eingebaut worden waren. Während die achteckigen Rohre mit Nenndurchmesser 150mm eine noch akzeptable Reduzierung des freien Rohrquerschnittes infolge des Eintrages von Feinstoffen zeigten, waren alle Rohre mit Innendurchmessern 75mm bereits weitgehend zugesetzt (s. Bild 297).

Bild 297. Fast vollständig zugesetzter Tonsauger mit DN 75
