## Abschlussbericht

**Titel** **Schloss Steinort – Modellvorhaben zur Beseitigung von anthropogen verursachten Gründungsschäden und Adaption an die veränderten Umweltbedingungen**

**Projektträger:** **Technische Universität Dresden, Fakultät Architektur,**  
Lehrstuhl Tragwerksplanung, Prof. Dr.-Ing. Wolfram Jäger  
01062 Dresden

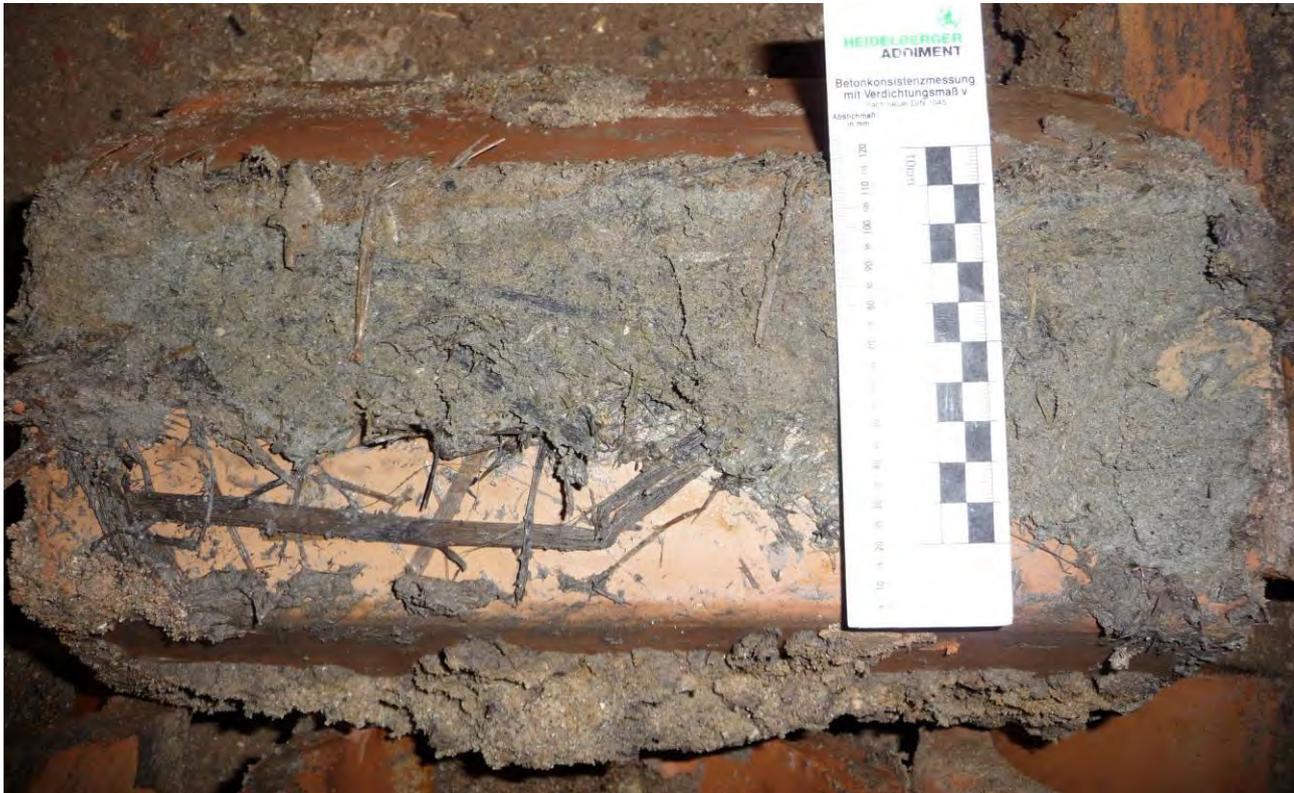
Wie sich beim Entfernen der Tonrohre zeigte, waren selbige mit einer Strohbettung (s. Bild 298) sowie einer Sandummantelung eingebracht worden, die sich im Profilschnitt (s. Bild 296) sehr gut erkennen lässt.

*Bild 298. Reste einer Strohbettung auf der Unterseite der Tonsauger*

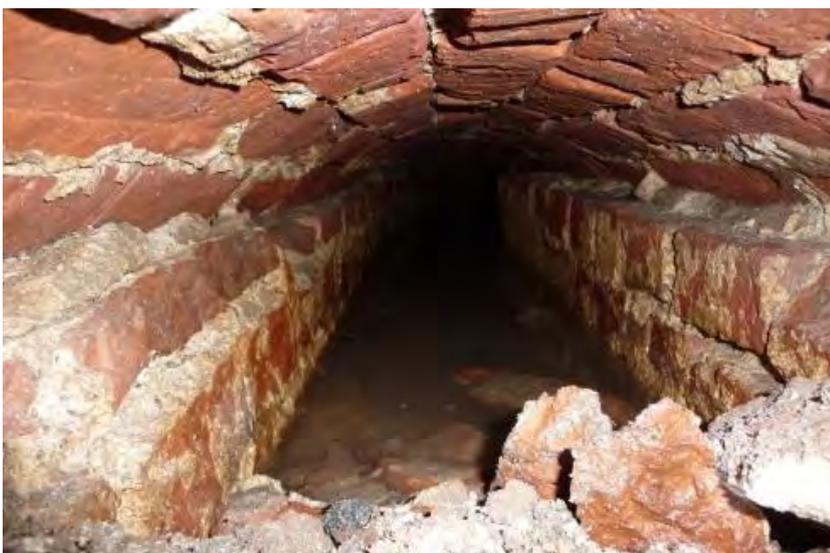
Während der Beräumungsarbeiten der inzwischen notgesicherten Kernbaukeller wurde im Bereich des Durchganges vom Kernbaukeller (R-1.02) zum im 19. Jahrhundert ergänzten Westflügel (R-1.03) ein zusammengebrochenes und verschüttetes Mundloch eines gemauerten Entwässerungskanals freigelegt (s. Bild 299 und Bild 300).

*Bild 299. Mundloch des Kanals (Querschnitt ist im sichtbaren Bereich ca. zur Hälfte mit Material verfüllt)*

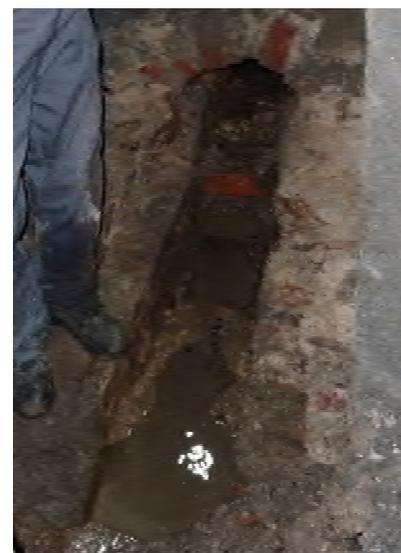
*Bild 300. Kanal während der Freilegung*

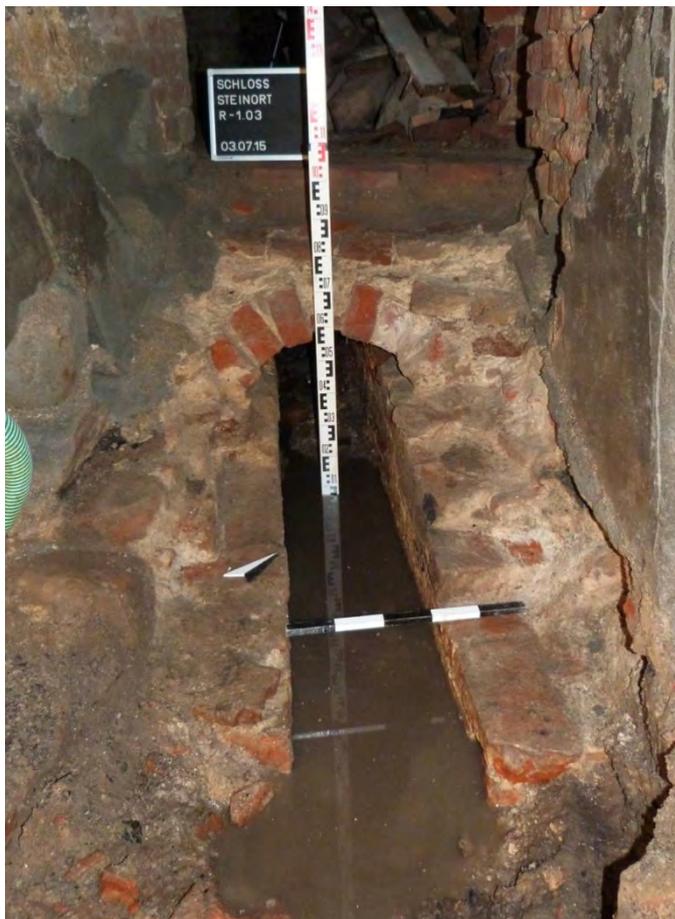
Im Zuge der weiteren Erkundung von Gefälle, Richtung und Zustand konnte festgestellt werden, dass es sich um einen aus Vollziegeln mit Kalkmörtel gemauerten, überwölbten Kanal mit einer freien Durchflusshöhe von bis zu 60cm handelt, der aktiv Wasser führte (Bild 301).

*Bild 301. Kanalanschluss nach vollständiger Freilegung und erster Reinigung)*

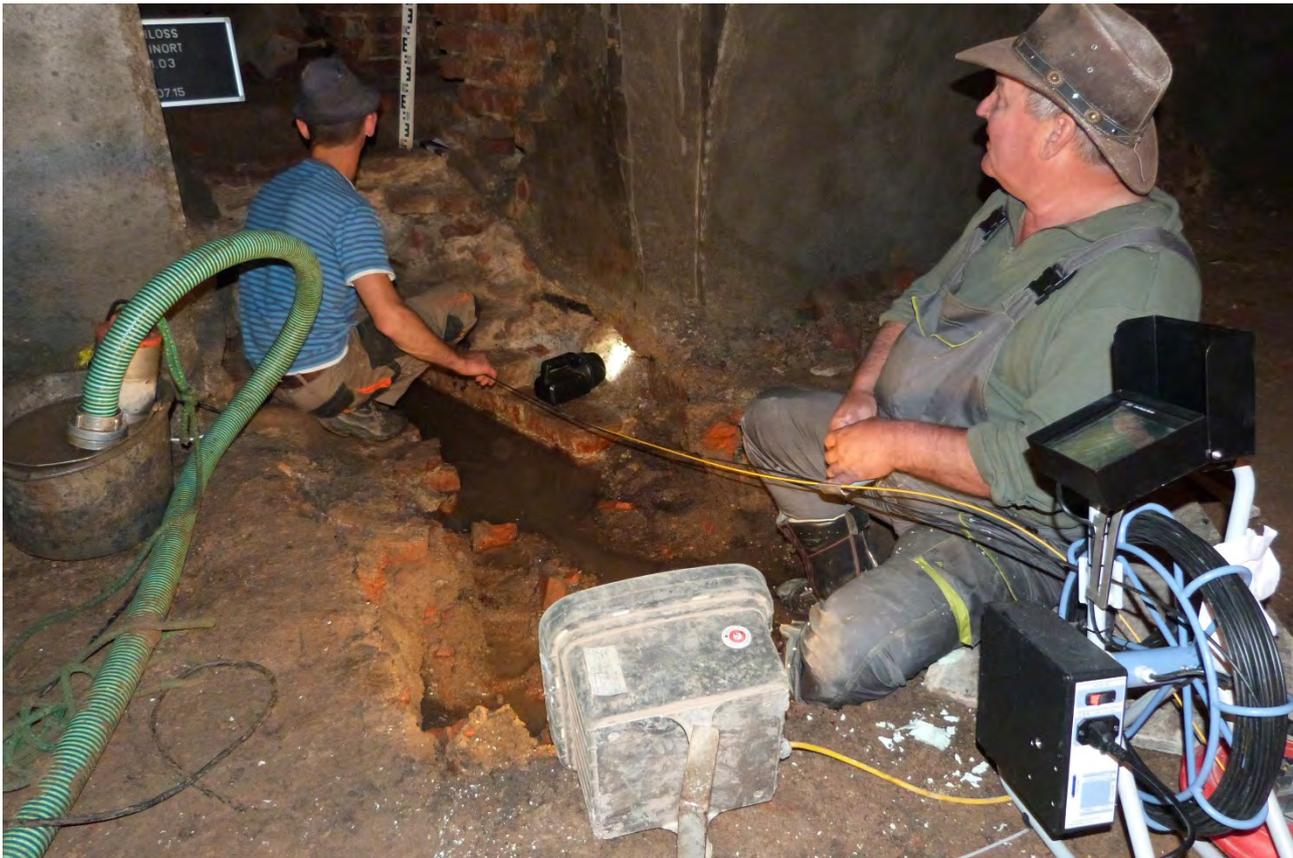
Aufnahmen mit dem Rohrendoskop förderten in Abflussrichtung einen Gewölbeeinbruch im heutigen Keller R-1.04 zu Tage, der keine tieferreichende Erkundung erlaubte. Nach Öffnung der auch bereits im Fußboden darüber sichtbaren Störung (s. Bild 302), wurde ein leichtes Abwinkeln der Kanalrichtung erkennbar.

Bild 303. Kamerabefahrung der sukzessive freigelegten Kanalanlage vom Mundloch aus (R-1.02)

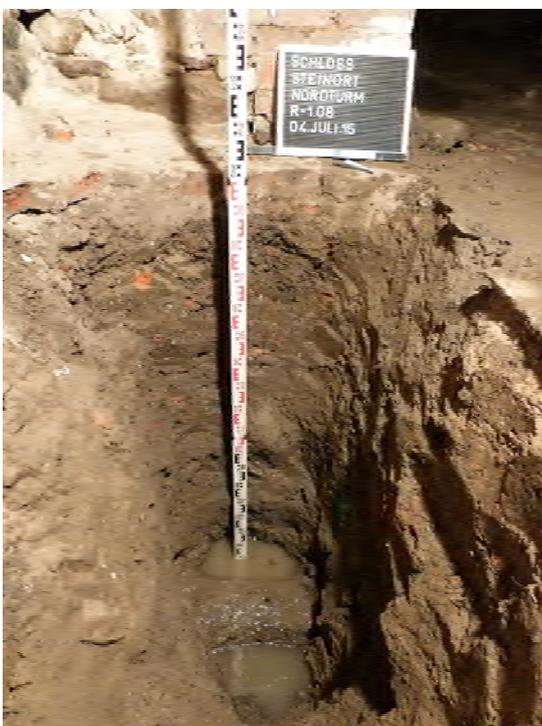
Bild 304. Holzkanal im Bereich des Nordwestturmcellers (R -1.08)

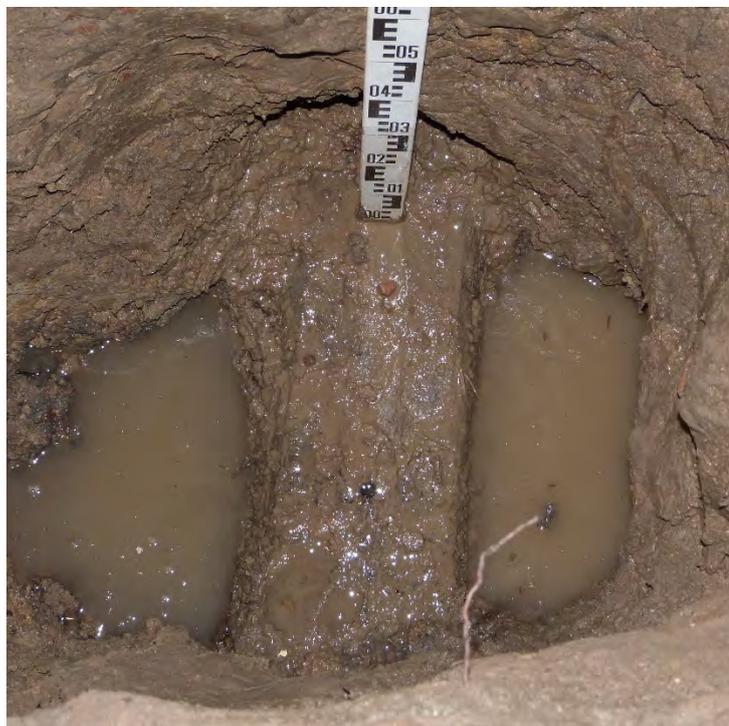
Durch weitere Kamerasondierungen und anschließende Sondageschachtungen konnte eruiert werden, dass der gemauerte Kanal im Bereich des Nordwestturmanbaus in einen hölzernen Kanal übergeht, der hier aus zwei jeweils U-förmig ausgehöhlten und übereinander gesetzten Stammquerschnitten besteht (Bild 305).

Bild 305. Holzkanal hier als geschlossener Rechteckquerschnitt (innen hohl)

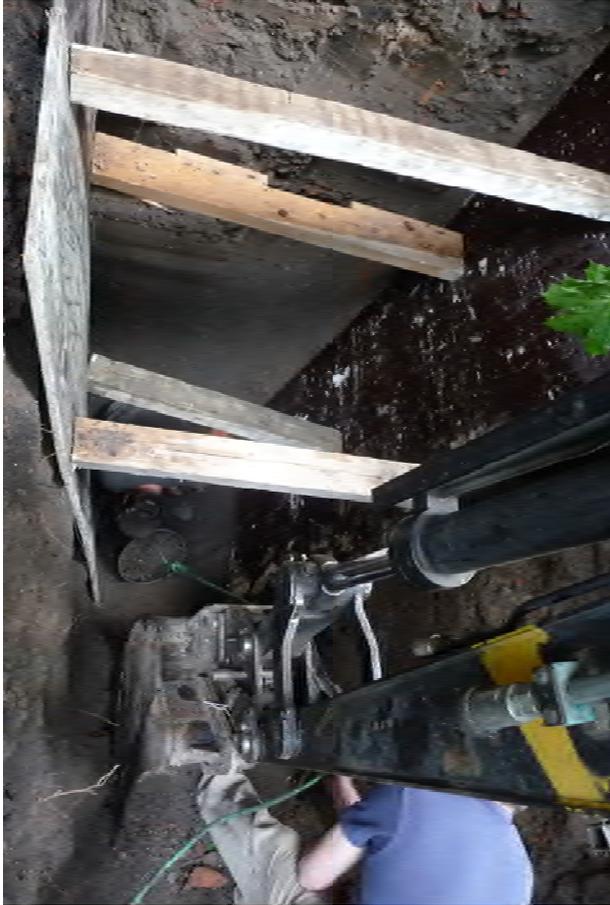
Da das Auffinden des natürlichen Auslasses des Kanals am Nordabhang scheiterte, wurde mit einer letzten Sondageschachtung vor der Außenwand des Nordturmes der Holzkanal nochmals eruiert (Bild 306), wobei sich der Querschnitt im Bereich des heutigen Nordturmkellers (R-1.09) offenbar bereits in ein offenes U-Profil änderte.

*Bild 306. Ca. 4m tiefe Sondage zum Verlauf des Holzkanals außerhalb des Nordwestturmes*

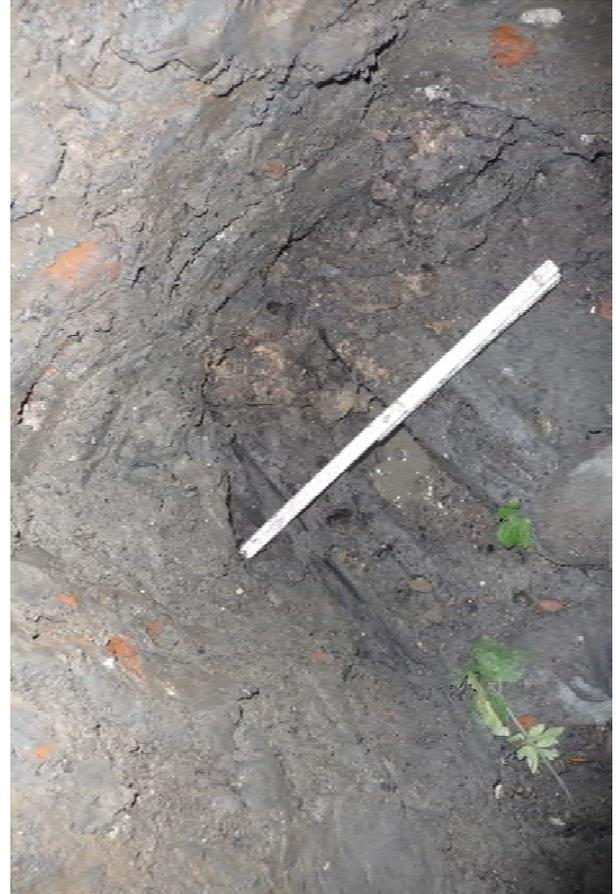
*Bild 307. Holzkanal hier als offene U-Rinne bei der ersten Freilegung*

Mit einer möglichen Verschüttung des offenen Querschnittes infolge der Geländeaufschüttungen im Bereich des Nordwestturmes, welche ebenfalls mit der Grabung auf der Nordostseite des Turmes nachgewiesen werden konnten, lies sich auch der behinderte Wasserabfluss der alten Kanalanlage abschließend erklären.

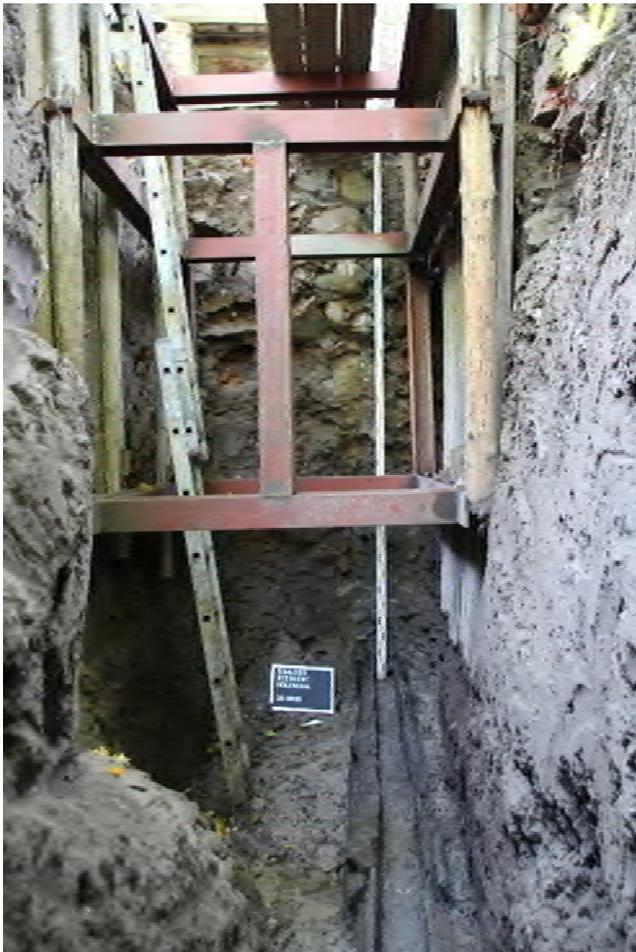
*Bild 310. Freigelegte Holzrinne ca. 1,50 m unter Fundamentunterkante am Nordwestturm*

Der Erhaltungszustand war bis auf das letzte Auslaufstück, welches heute im Hang verdeckt liegt und auch bereits früher einem Austausch unterworfen gewesen sein muss, als gut einzuschätzen.

Zur Sicherung des wichtigen archäologischen Artefaktes in Steinort wurde im Anschluss an die Dokumentation die offene Holzrinne wieder ‚eingestaut‘, da der Fortbestand des Holzes nur unter dauernder Feuchthaltung gesichert werden kann. Die in dem gemauerten Kanal anfallenden Dränwässer werden heute zum einen am Mundloch im Kernbau von der neuen Drainage aufgenommen.

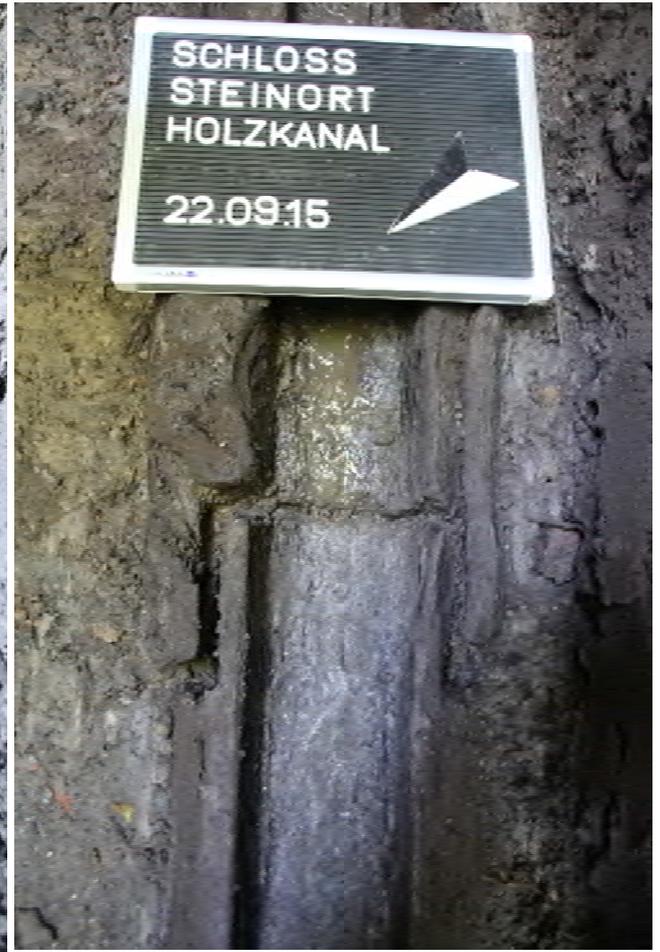
*Bild 311. Konstruktiv besonders ausgeformter Längsstoß der offenen U-Rinne*

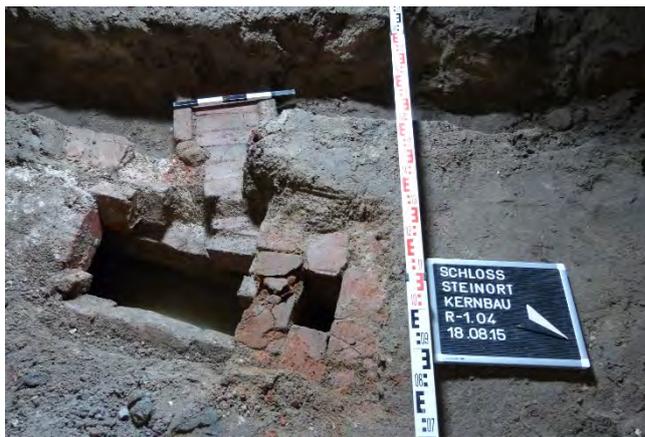
Im Laufe der weiteren Gebäudestandzeit wurden lediglich weitere Einläufe in den bestehenden gemauerten Kanal eingefügt, wie z.B. in R -1.04, wo Verbindung zu einem abgedeckten Sumpf bestand. An selber Stelle ist in den letzten Jahrzehnten des 20. Jahrhunderts das Ziegelgewölbe eingebrochen, was zu einer weiteren Blockade des Stranges und zusätzlichem Wasseranfall an den tiefer gelegenen Kernbaukellern geführt hat. Zementreparaturen oberhalb der Einbruchstelle belegen den Versuch, das Nachsacken der Fußbodenziegel an dieser Stelle zu verhindern, ohne die Ursache jedoch zu beheben.

Bild 313. Freigelegte Einbruchstelle des gemauerten Kanals in R-1.04

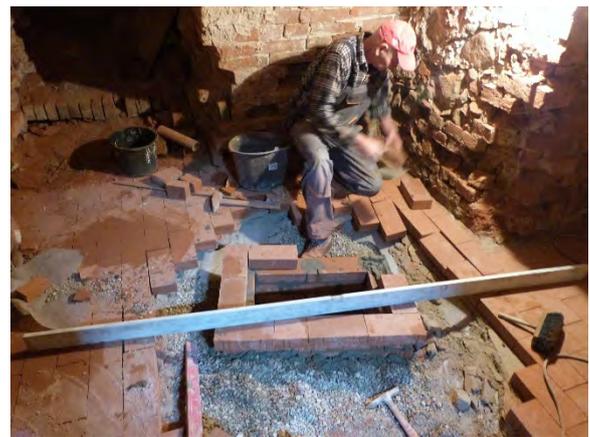
Bild 314. Zustand an gleicher Stelle beim Wiederaufmauern einer neuen Revisionsöffnung

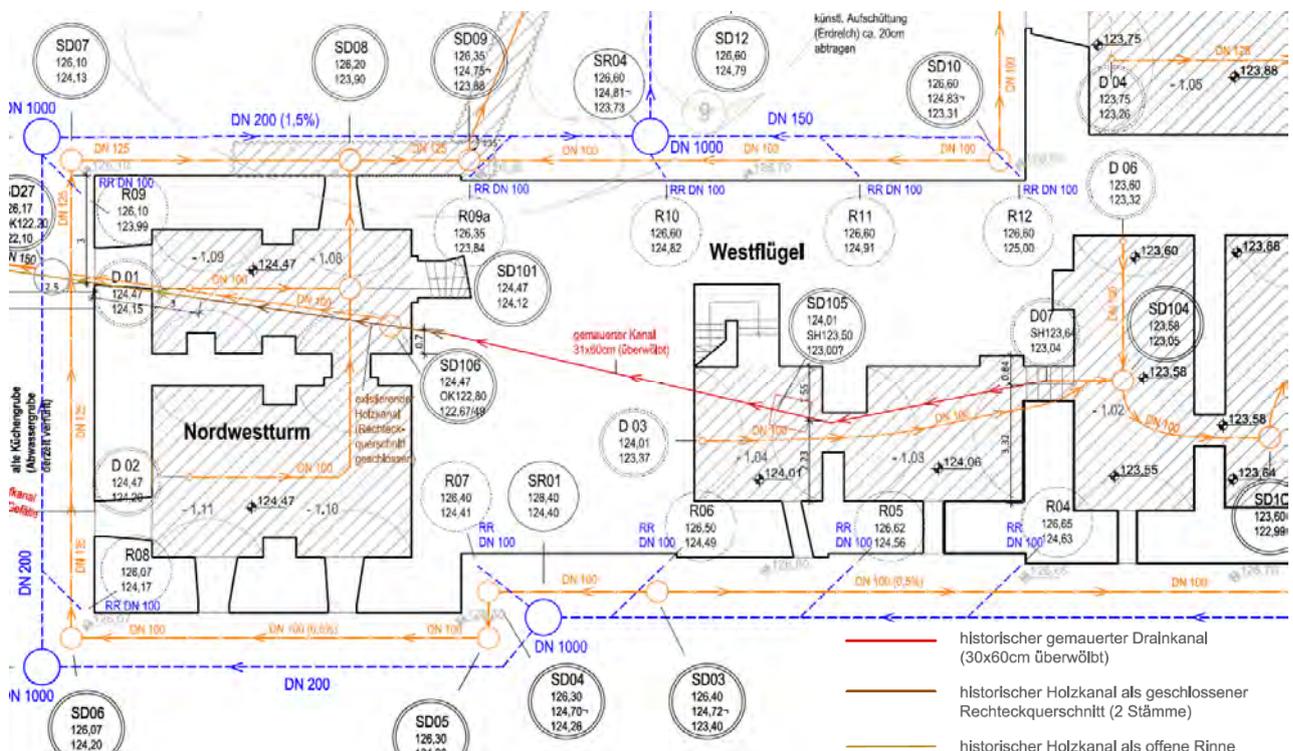
Der zwischen R-1.03 und R-1.04 vorhandene Knick in der Strangachse ist aufgrund der geometrischen Ausformung der beiden Gebäudeerweiterungen des 19. Jahrhunderts nicht zu erklären. Daher ist davon auszugehen, dass hier vermutlich auf den aus früheren Jahrhunderten noch vorhandenen Auslauf des Holzkanals Rücksicht genommen wurde.

Bild 315. Planausschnitt mit Lage und Höhen der historischen und 2015 eingebauten Drainagewasserabführungen

Mit der Entfernung bestehender Blockaden in der alten Entwässerungsleitung konnte ein wichtiger bauhistorischer Bestandteil des Gebäudes zum einen erhalten als auch gleichzeitig reaktiviert und damit seiner eigentlichen Bestimmung wieder zugeführt werden. Die simultane Umplanung der Höhen für die neue Flächendrainage in direktem Bezug zu den aktuellen bauarchäologischen Befunden hat es ermöglicht, dass jahrhundertealter Bestand und Neueinbauten eine Synthese bilden. Mit der expliziten Ausbildung von vier Revisionsöffnungen, ist für die Zukunft auch eine Kontrolle und Unterhaltung des alten Entwässerungssystems möglich. Zwei dieser Öffnungen wurden an originaler Stelle eingefügt, wobei der Stranganfang in R-1.02 so ausgebildet wurde, dass neben der reinen Revision auch die Sichtbarkeit des Kanals für Besucher oder Interessierte jederzeit möglich ist.

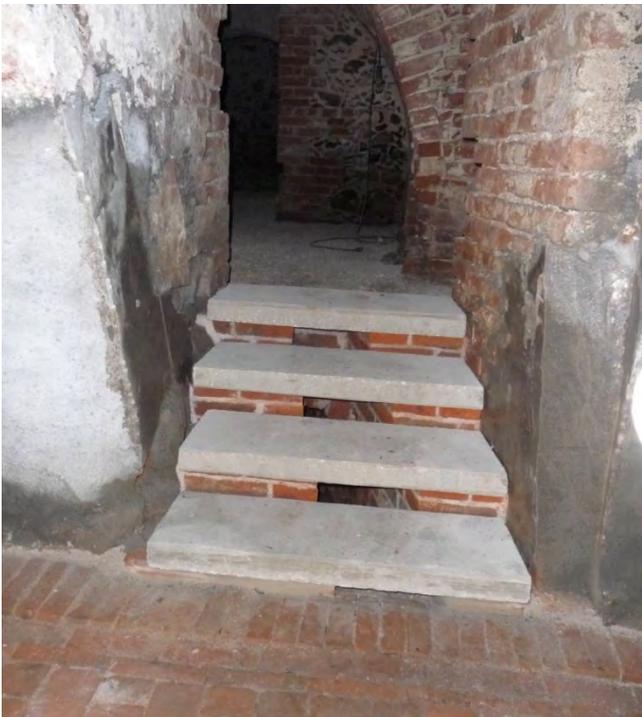
*Bild 316. Kanalanschluss im Übergang von R-1.02 zu R-1.03 nach Fertigstellung der Bauarbeiten, die Kanalseitenwände wurden als Treppenwangen aufgemauert und mit offenen Trittstufen belegt.*

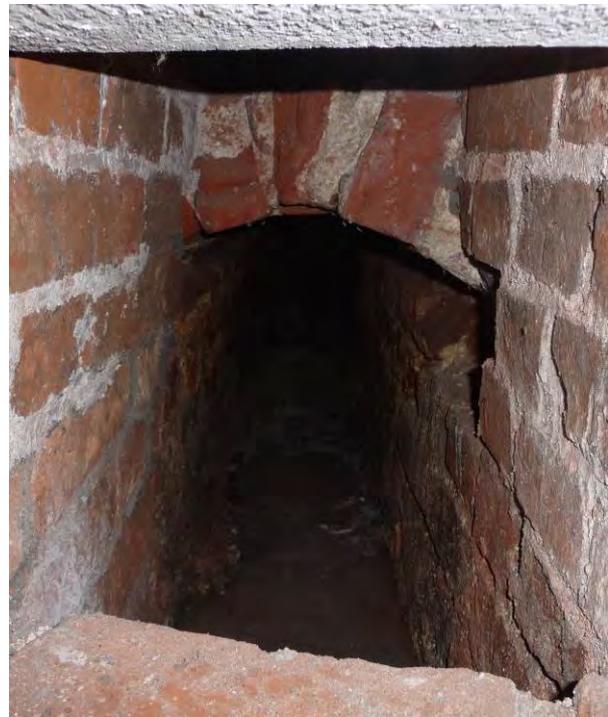
*Bild 317. Der Einblick zwischen die Stufen ermöglicht das Wahrnehmen des Kanalbauwerks. Nach Abnahme der Stufen ist eine vollständige Inspektion oder Reinigung möglich.*

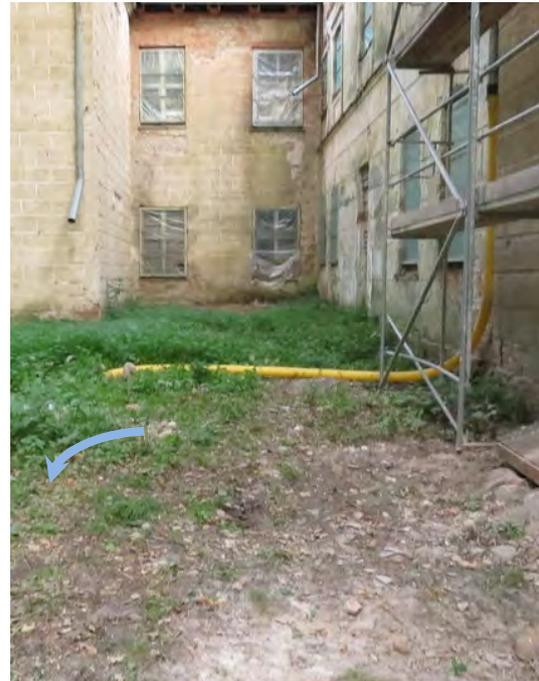
*Bild 320. Rückwärtige Regenwasserableitung*

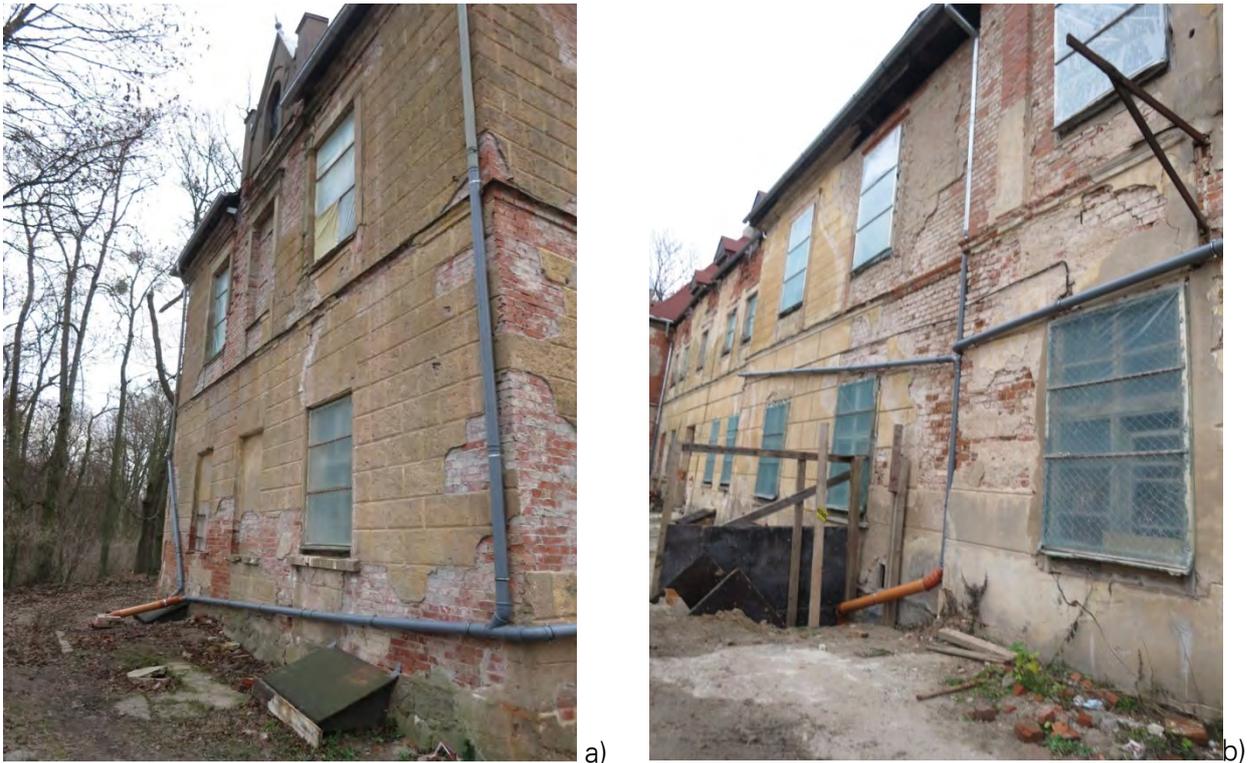
*Bild 334. Einbindung der Regenfallrohre in das Kanalsystem Stand DBU-Projekt (Dezember 2015) a) Nord-West-Turm Richtung NW b) Kernbau Richtung SW*

Die Fortführung und Fertigstellung der im Rahmen des Projektes geplanten Arbeiten ist für 2016/2017 mit Mitteln aus der beantragten Förderung durch das Polnische Kulturministerium vorgesehen. Es konnte im Rahmen des Projektes erreicht werden, die Funktionsfähigkeit der Flächendrainage im Keller herzustellen und das Kanalsystem soweit auszubauen, dass provisorisch fast alle Fallrohre der Dachentwässerung angeschlossen werden konnten. Ende 2017 soll dann das System der Wasserableitung in der Endausbaustufe – jedoch noch ohne Regenwasserbewirtschaftung - voll funktionsfähig sein.

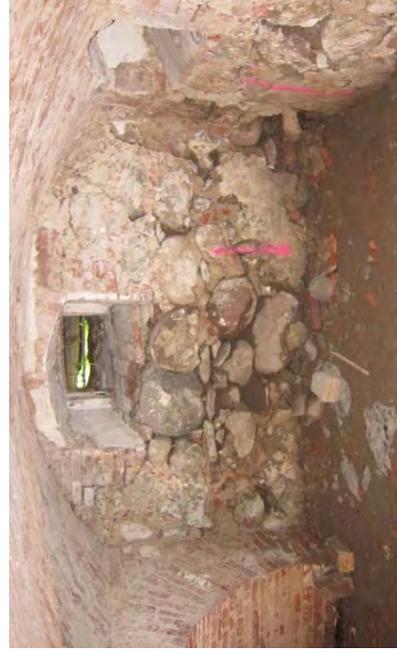
Gefährdetes Mauerwerk im Keller des Nord-West-Turms

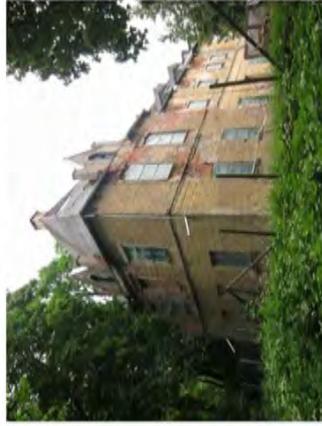
Nord-West-Turm mit starken Rissen und Bewegung nach außen (links, auf den Betrachter zu)

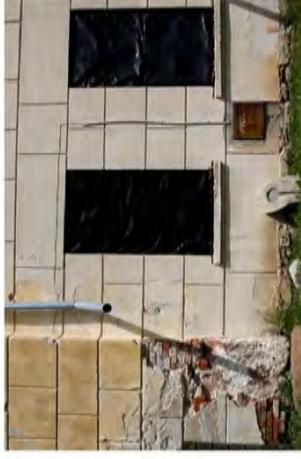
Regenwasserableitung an der Hauptfront über Fallrohre die vor Prallsteinen mit ausgearbeiteter Rinne endeten (re.) und nicht mehr intakte Regenwasserkanalisation auf der Parkseite (li.)

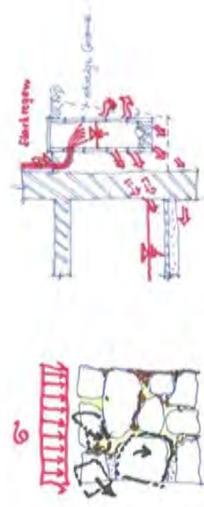
Die immer wieder eintretenden Wassereinbrüche in den unterkellerten Bereich des Schlosses haben ihre Ursachen u.a. in dem nach Regengüssen und der Schneeschmelze ständig erfolgenden Überlauf des Ableitungssystems. Die Folge ist, dass der Erdboden aufweicht und die Fundamente einsinken. Einerseits ist es die über Jahre vernachlässigte Entwässerung des Bauwerkes und auf der anderen Seite sind es aber auch die Klimaveränderungen mit den größer werdenden Niederschlagsmengen und den erheblich intensiveren kurzzeitigen Regenspenden, die dazu geführt haben, dass das bisherige Ableitungssystem versagt.

Die Regenrohre auf der Schaueite enden seit eh und je auf dem Erdboden und der Abfluss sollte über die natürliche Geländeneigung erfolgen. Stattdessen läuft das Wasser über die Baugrubenauffüllung direkt in den Keller.

Ursache für die Mauerwerksschäden: Bisher eingedrungenes Wasser

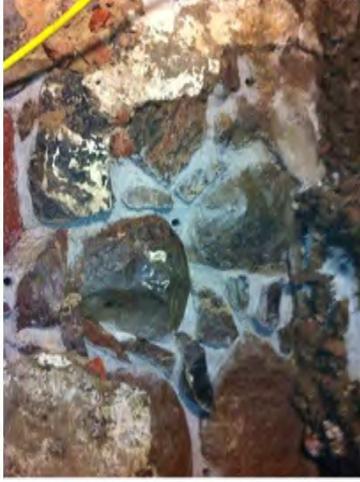
Danach war das im Keller ausgebrochene und ausgewaschene Bruchsteinmauerwerk instand zu setzen. Die Ausbrüche wurden mit dem Altmörtel und neuen handgefertigten Steinen wieder in Kalkmörtel geschlossen, um anschließend die noch vorhandenen Hohlräume zu verpressen.

Saniertes Mauerwerk im Keller und geschlossener Riss im Erdgeschoss

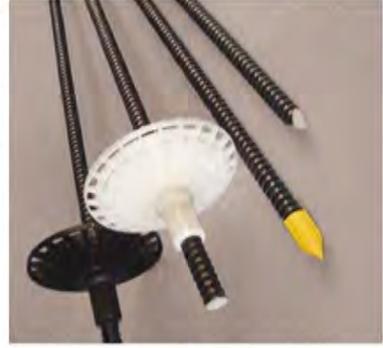
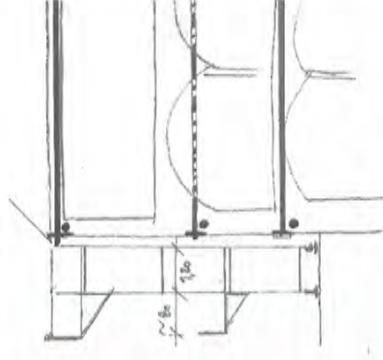
Orica-Anker mit Endplatten aus GFK und Lage der Anker im Vertikalschnitt

Die Anker mit einem Durchmesser von 32 mm bestehen aus Glasfasern, haben hervorragende Tragfähigkeit und bedürfen keiner Zementummantelung. Nachwirkungen des Einsatzes von Zement können somit vermieden werden. Der Mörtel entwickelt in relativ kurzer Zeit eine ansprechende Festigkeit. Der Einbau der Anker erfolgt in Bohrungen mit einem Durchmesser von 70 mm, die nach dem kraftschlüssigen Anziehen der Muttern verpresst werden.

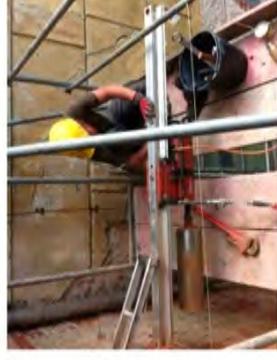
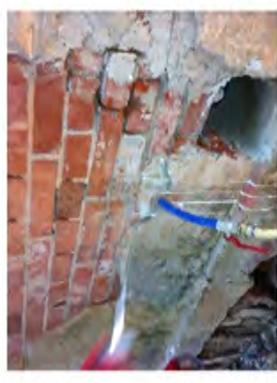
Einstellung des Bohrgerätes für eine Ankerbohrung und Ankerbohrung beim Verpressen

Abstandshalter sorgen für die mittige Lage in der Bohrung. Die Bohrungen müssen mit hoher Präzision auf die Länge von 10 bzw. 12 m hergestellt werden.

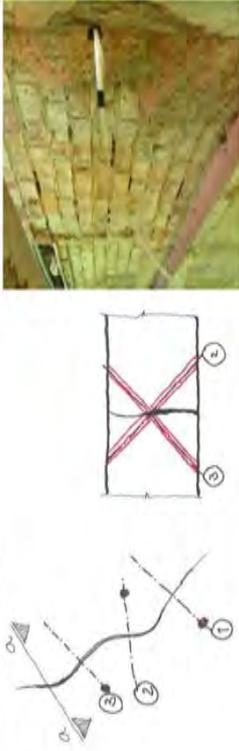
Prinzipdarstellung des Vernähens der Risse und Nadel, Nadel mit Entlüftungsschlauch, der zugleich als Abstandshalter dient

Die statisch verursachten Risse werden „vernäht“, d.h. es werden kreuzweise Nadeln eingesetzt, die ebenfalls zur Herstellung der Kraftschlüssigkeit verpresst werden. Als Nadeln dienen gerippte Glasfaserstäbe der Fa. Schöck, die wiederum einen beachtlichen Teil davon als Materialspende zur Verfügung gestellt hat. Ein dünner

Schlauch erlaubt das Ausweichen der Luft beim Verpressvorgang.

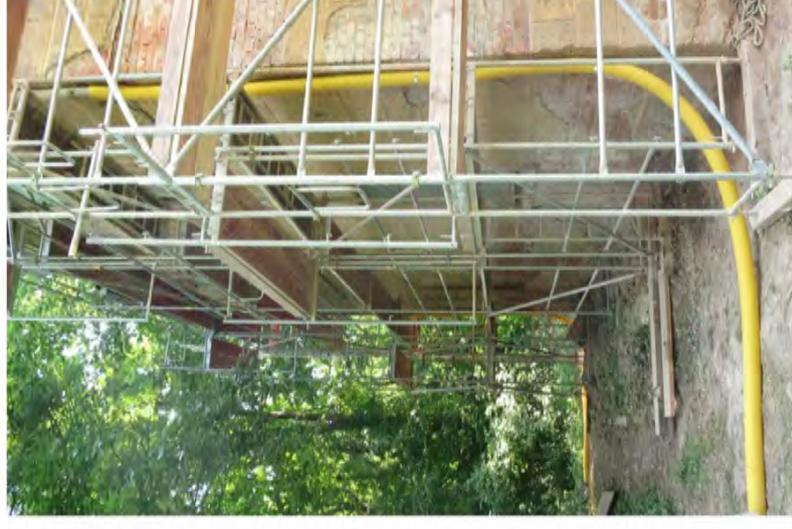
PVC-Rohre sorgen provisorisch für eine ausreichende Ableitung des Regenwassers 26.07.2014

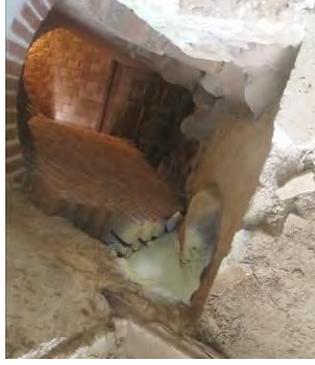
Unterfangung des eingestürzten Kellerabganges vom Foyer aus (li.) und nach Fertigstellung (re.)

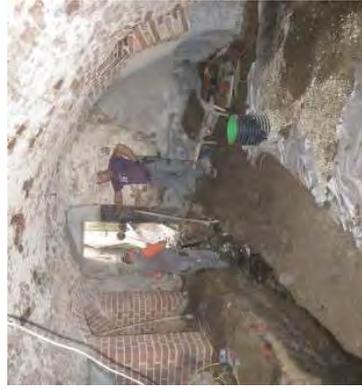
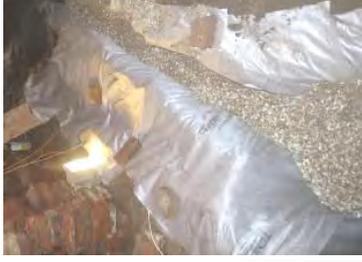
Verlegen der Flächendrainage im Kernbalkeller (li. Aushub für Drainrohr sowie Kontrollschacht; re. mit Filterkies eingepacktes Drainrohr)

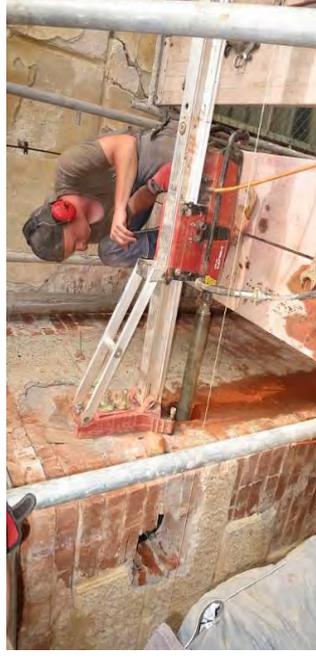
Setzen der Ankerbohrung am Traufgesims

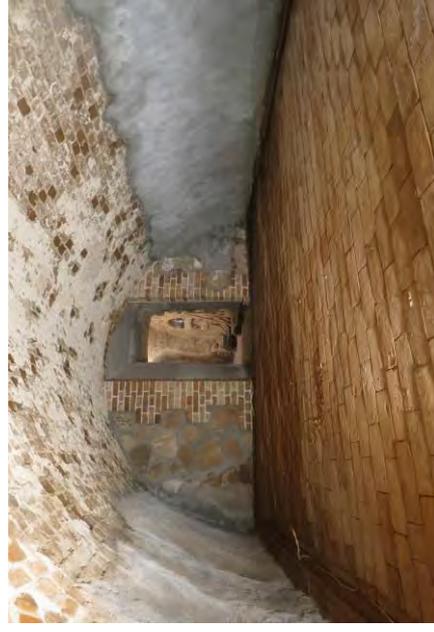
Gesicherter, vormals vom totalen Einsturz bedrohter Keller im Hauptbau nach der Sanierung

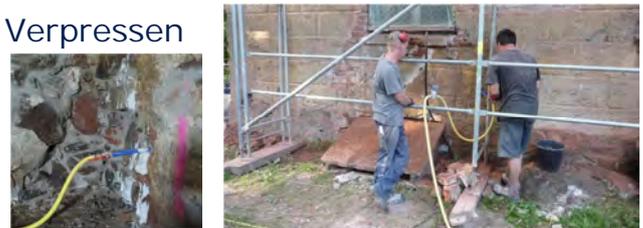
- Stabilisierung Kellermauerwerk NW-Turm
  - Auswaschungen der Fugen (Lehm)

- Verpressen

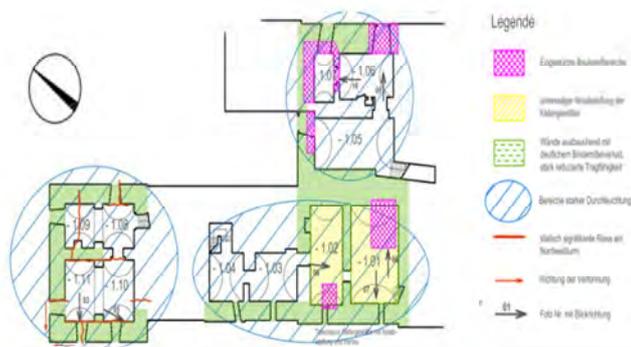
Bild 14 Schadensschwerpunkte im Keller – vom Antragsteller aktualisiert auf der Grundlage der vorhandenen Schadenskartierung (Quelle: Dr. Krekeler Generalplaner GmbH)

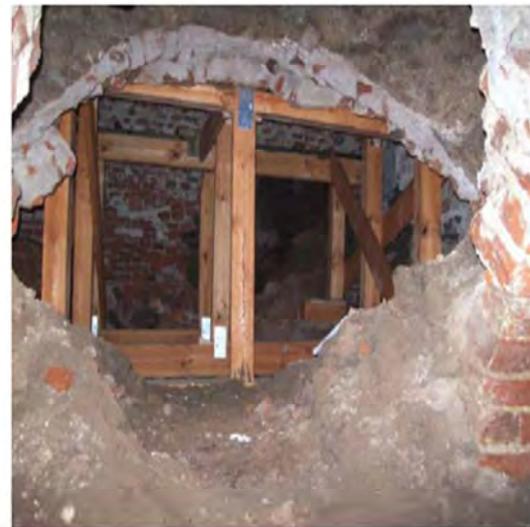
Bild 15 Einsturz eines Gewölbes im Westflügel, aufgenommen nach der provisorischen Sicherung

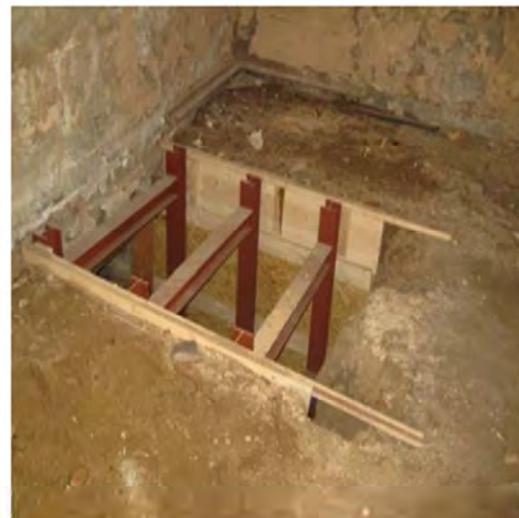
Bild 16 Gesicherter Fundamentbereich im Westflügel, in dem sich bereits ein Grundbruch ereignet hat

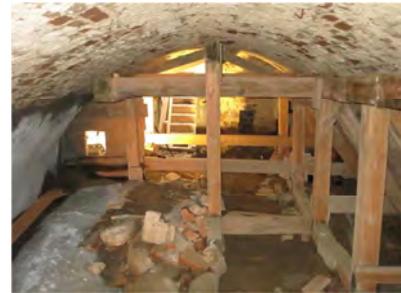
- Kellerabgang aus dem Foyer in den Kernbaukeller
  - Schrittweise Freilegung (a; i)

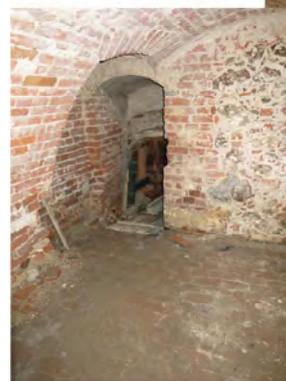
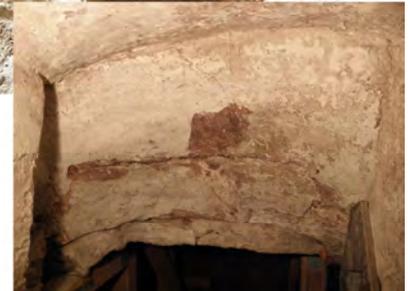
- Durchgang R -1.02 nach -1.03

– Situation

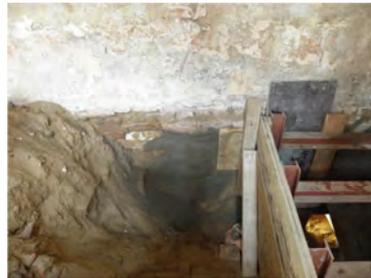
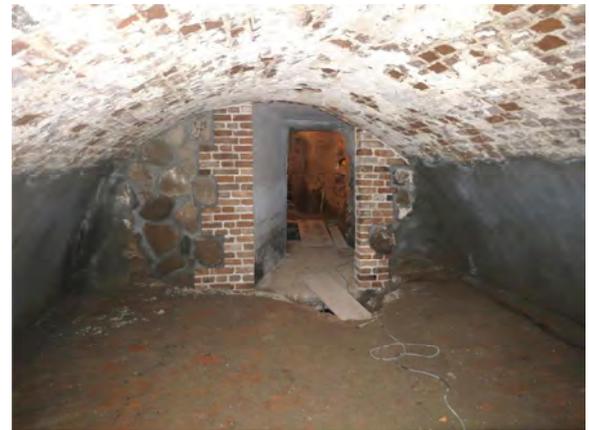
- Sicherung Einbruchstelle zwischen R -1.01 und R-1.05
- Gefahrenstelle vor Beginn

– Schildwand

– Freiräumen

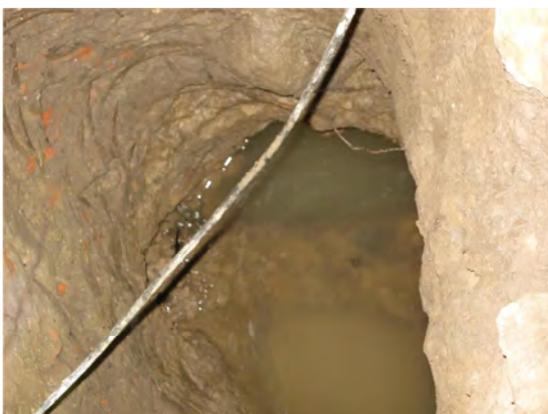
- Holzkanal im NW Turm

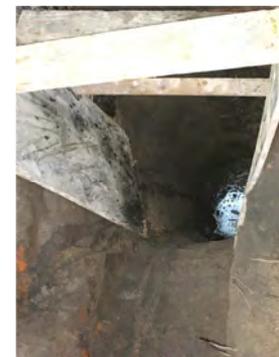
- Holzkanal außerhalb
- ca. 4,20 m tief

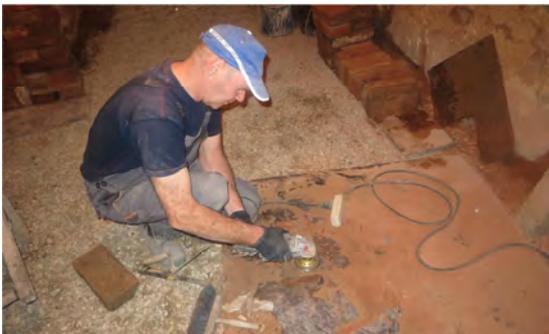
- Fußboden im Raum -1.02

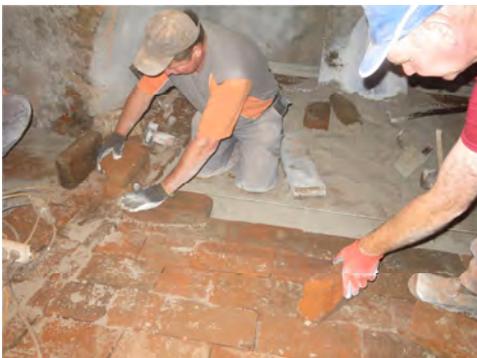
- Geborgene Bodenziegel zur Wiederverwendung
