Erfassen, Erforschen und Erhalten

Monitoring mittelalterlicher Wandmalereien

Beiträge des 11. Konservierungswissenschaftlichen Kolloquiums in Berlin/Brandenburg
am 17. November 2017 in Brandenburg an der Havel

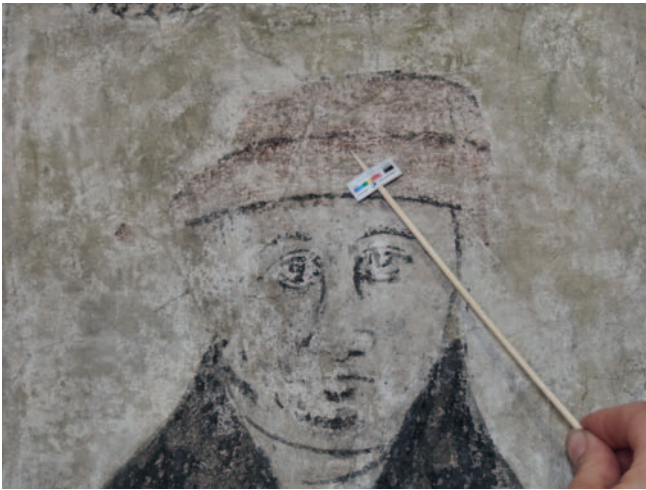
Abb. 1: Ausschnitt der Wandmalerei des Refektoriums des Dominikaner Klosters in Prenzlau, Gesicht des Kardinals mit rotem Hut, pRFA-Messstelle befindet sich an der Spitze des Stabs, Foto: Martin Ziemann, 2015

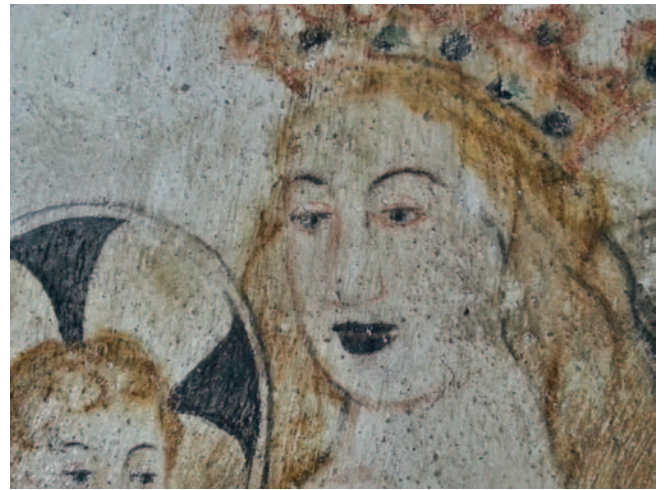
Im Fall 2 handelt es sich um den dunklen Mund der Madonna bei der Wandmalerei an der Nordostwand der Kirche in Lübbenow (siehe Abb. 3). Hier konnte ebenfalls neben Ca das Element Pb in hohen Konzentrationen mit der pRFA nachgewiesen werden. Auch dieser Fall war eindeutig: Der Künstler hat der Madonna mit sehr hoher Wahrscheinlichkeit einen roten Mund gemalt, der heute dunkel bis schwarz erscheint. Aus den Erfahrungen des von der DBU geförderten Projektes „Umweltbedingte Pigmentveränderungen“ wissen wir, dass rotes Bleipigment sich unter den Umweltbedingun-

Abb. 3: Madonna mit schwarzem Mund der Wandmalerei an der Nordostwand der Kirche in Lübbenow, Foto Steffen Laue, 2014

gen der letzten Jahrhunderte in Plattnerit (PbO_2) umwandeln kann. Aufgrund der zerstörungsfreien Messung, der ikonografischen Interpretation (roter Mund) und den Erfahrungen der Pigmentumwandlungen an Wandmalereien ist zu schließen, dass der rote Mund mit Mennige gemalt worden ist.

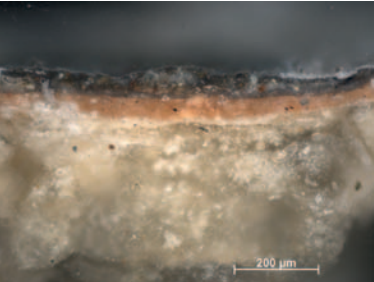
Triptychon – Chor außen, rechtes Feld III			
<p>Mik c01</p>	<p>Verschwärzung mit Weißschleier, evtl. auf Blau, mit Putzrest Giebeldreieck</p>

<p>REM/EDX am QS</p>	<ul style="list-style-type: none"> · Stratigraphie: Putz / Tünche (?) / Malschichtreste / rote Malschicht / Malschicht (Farbe?) / verschwärzte Malschicht / weiße Auflagerungen · Pigmente der Malschichtreste (unterste Schicht): - Bi-As-Körner (Deutung?) · Pigmente der roten Malschicht: unklar; keine mineralischen Pigmentkörner (EDX: Spuren von Fe), kompakte Gipsschicht, einzelne Mineralkörner, sekundär eingetragenes Bleichlorid · Malschicht über der roten Malschicht: Farbe unklar (EDX: As, Sn, Ca, S, Cl, Pb, Cu) – mögliche Sekundärbildungen beachten) · Äußere, verschwärzte Malschicht: Farbe unklar; Pigment / Bestandteile: <ul style="list-style-type: none"> - Bleizinn gelb, schwach Cu-haltig - Ca-Phosphat - Eisenoxid/hydroxid-Partikel - Sn/Ca-Partikel (häufig mit Pb und Cl) Bleizinn gelb? - kein Cu-Pigment · Malschichtveränderungen: <ul style="list-style-type: none"> - Putz, Tünche und Malschichten stark vergipst - Äußere Malschicht: <ul style="list-style-type: none"> - Umwandlungen am Bleizinn gelb (Bleiverarmung) - Bleichloridbildung - keine eindeutigen Belege für Verschwärzung aus Pigmentumwandlung - Weißschleier <ul style="list-style-type: none"> - im LiMi gut erkennbar - weiße Bereiche korrelieren gut mit stark rückstreuendem Bereich im REM - Weißschleier = Bleichloridsaum · Bleichlorid über Risse bis in den Putz eingedrungen

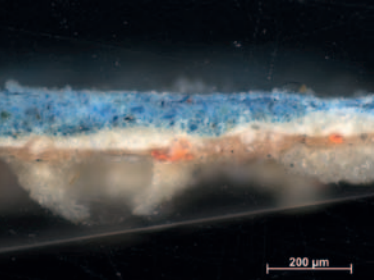
<p>Mik c02</p>	<p>Ursprüngliches, unverändertes Blau Giebeldreieck, Übergang zur Laibung</p>

<p>REM/EDX am QS</p>	<ul style="list-style-type: none"> · Stratigraphie: Putz / Tünche (?) Reste einer roten Malschicht / weiße Malschicht / blaue Malschicht · Tünche nicht sicher nachweisbar · Rote Malschichtreste (unterste Schicht): <ul style="list-style-type: none"> - Pigmente: Zinnober evtl. auch Mennige oder Bleiweiß - viel sekundär gebildetes bzw. eingewandertes Bleichlorid (fein verteilt in der Malschicht) · Weiße Malschicht <ul style="list-style-type: none"> - Pigmente: Bleiweiß (Körner häufig Cl-haltig); Sn, Ca-Körner (mit Pb und Cl) - Bi-As-Pigmentkorn - viel sekundär gebildetes Bleichlorid (Matrixfunktion), häufig zusätzlich mit Sn und Ca und As · Blaue Malschicht: <ul style="list-style-type: none"> - Pigment: Azurit (große Kristalle, vereinzelt Quarz) - viel eingewandertes Bleichlorid (fein verteilt in der Malschicht) - trotz des hohen Cl-Gehalts keine Cu-Chloridbildung (keine Vergrünung)

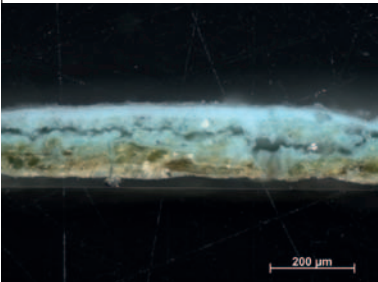
Mik c03	Unverändertes Grün Giebeldreieck, Grünes Gewand vom Turbanmann		pRFA REM/EDX am QS	pRFA: Pb, Cu, Fe, Sn. REM/EDX: <ul style="list-style-type: none"> · Stratigraphie: Malschichtreste / grüne Malschicht / blaue Malschicht / Auflagerung · Malschichtreste: <ul style="list-style-type: none"> - Pb, Sn, Ca-Körner - Bi-As-Körner · Grüne Malschicht: <ul style="list-style-type: none"> - Keine grünen Mineralkörner - Pb, Cl, Cu, (Ca, Sn), viel C (organisch) - vereinzelt Bleizinnngrelb · Türkisblaue Malschicht <ul style="list-style-type: none"> - Pb, Cl, Ca, Cu (keine Mineralkörner) - Elektronenstrahllempfindlich (Messpunkte in REM-Aufnahme erkennbar) - ursprüngliches Pigment ? - vermutlich Sekundärbildung von Cumengeit - durchsetzt von Bleichlorid (weitere Sekundärbildung) · Auflagerung: <ul style="list-style-type: none"> - Gipsschicht

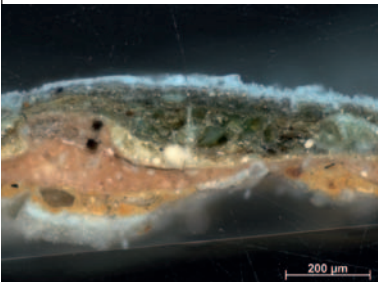
Mik c04	Verblautes Grün Giebeldreieck, Grünes Gewand vom Turbanmann		REM/EDX am QS Raman am QS	REM/EDX: <ul style="list-style-type: none"> · Stratigraphie: 7 Schichten; Von innen nach außen: <ol style="list-style-type: none"> 1: Putz oder Tünche(rest): Kalk; durchsetzt von feinverteilten (Pb, Cl, Cu-Sekundärbildungen) 2: (hellblau) Pb, Cl, Cu (vermutlich Sekundärbildung oder Mischung aus Azuritresten und Bleichlorid, ursprünglich vermutlich Azurit) 3: Rotpigment: Ocker oder rotes Eisenoxid (sehr Fe-reich); gleiche Sekundärbildungen wie in Schicht 2 (Pb, Cu, Cl) 4: Dichte Kalkmatrix; Pigment: Bi,As; eingewanderte Pb, Cu-Cl-Sekundärbildungen (auf Rissflanken und auf Porenwandungen) 5: Bi,As-Pigment (teilweise sehr große Körner), Bleizinnngelb; Pb, Cu, Cl-Sekundärbildungen 6: Grünes Cu-Pigment (große Körner, Morphologie deutet auf Grünspan); außerdem: Bi-As-Körner, Bleizinnngelb (teilw. Cu-haltig), stellenweise: Pb-Pigment Pb, Cu, Cl-Sekundärbildungen, Pb, Cu, Sn, Ca, Cl-Sekundärbildungen 7: keine Malschicht, sondern Pb, Cu, Cl-Sekundärbildungen (Cumengeit?) Ramanspektroskopie: <ul style="list-style-type: none"> · Sekundärbildung der obersten Schicht (7): Cumengeit $\text{Pb}_{21}\text{Cu}_{20}\text{Cl}_{42}(\text{OH})_{40} \cdot 6\text{H}_2\text{O}$

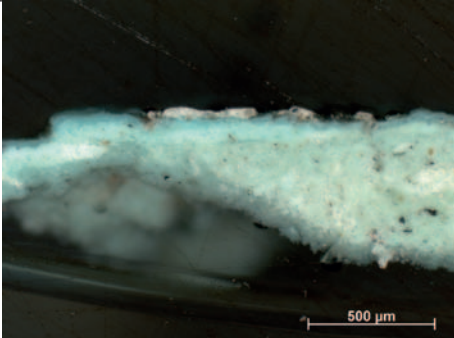
Nordportal				
FF-NP_01	Grüne Malschicht	Obere Kreisblende	pRFA REM/EDX am QS	pRFA: Cu REM/EDX: <ul style="list-style-type: none"> · Cu-Pigment · Malschicht (Pigment) stellenweise As-haltig · Mineralisches Grünpigment (Malachit), kein Grünspan · Malschicht stark vergipst (Pigmente in Gipsmatrix) · keine aufliegende Vergipfung (keine Kruste) · stellenweise feinkristallines Cu-Chlorid (Sekundärbildung?)

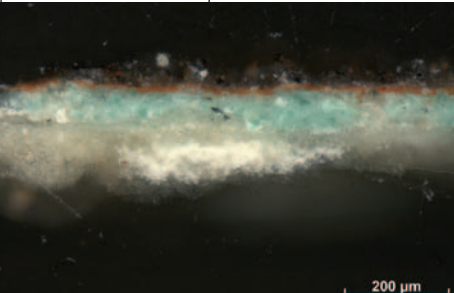
FF-NP_02	Rote Malschicht, eventuell auf grün	Obere Kreisblende, rote Ranke	pRFA REM/EDX am QS	pRFA: Cu,Fe REM/EDX: <ul style="list-style-type: none"> · Stratigraphie: Rote Malschicht über grüner Malschicht · Rotpigment: Roter Ocker · Grünpigment: Cu-Mineral (u.a. Cu/Cl, Cu/S + Nebenbestandteile) · Beide Malschichten stark vergipst · Zusätzlich aufliegende Gips-/Schmutz-Kruste

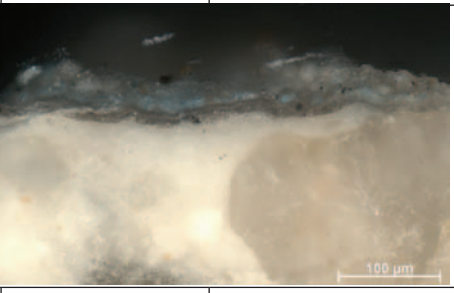
FF-NP_04	Mehrschichtiges Inkarnat	Obere Kreisblende, rechter Engel	pRFA	Pb und etwas Fe. Interpretation: Bleipigment, roter Ocker kann nicht ausgeschlossen werden
FF-NP_05	Verschwärzte Malschicht	Gewölbeunterseite (heute schwarz)	pRFA REM/EDX am QS	pRFA: Cu und viel S REM/EDX: <ul style="list-style-type: none"> · Cu-Pigmente · Pigmente in dichte Gipsmatrix eingeschlossen · Nach PolMi ursprünglich blaue Malschicht · Keine Korrelation zwischen schwarzen Partikeln im PolMi und RE-Bild <p>Ursache der Verschwärzung vermutlich Tenorit-Bildung</p>

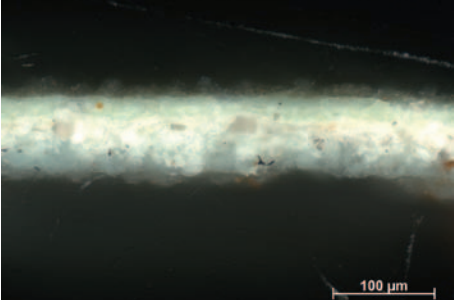
FF-NP_06	Rote Malschicht auf grün	Rot in der Kreisblende (Ref. zu 02)	pRFA	Fe, Cu, Si, Al. Interpretation: roter Ocker auf Kupfergrün
FF-NP_07	Grüne Malschicht	Laibung des linken, unteren Medaillons	pRFA REM/EDX am QS	pRFA: Cu und viel S REM/EDX: <ul style="list-style-type: none"> · Grüne Malschicht: Cu-pigmentierte Schicht · Feinkristallines Pigment · Im Unterschied zu NP_01 relativ viele mineralische Nebenbestandteile (v.a. Feldspat) · Gipskruste an der Oberfläche · In der Gipskruste Pb-Chlorid-Partikel, stellenweise auch Cu-Chlorid · Reste einer Pb-pigmentierten Malschicht auf dem Grün · Chlorid-Sekundärbildungen (Pb, Cu) auch innerhalb der grünen Malschicht

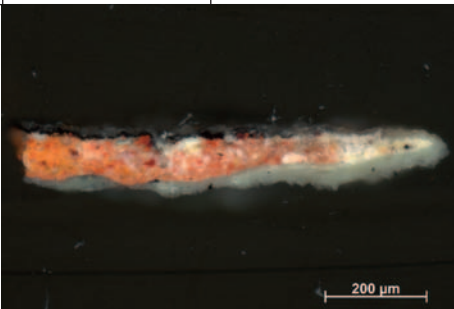
FF-NP_08	Schwarze Schicht	Laibung des linken unteren Medaillon, schwarze Ranke auf grün	pRFA REM/EDX am QS	pRFA: sehr viel Pb sowie Sn, Sb, Hg, Cu, Ba, S REM/EDX: <ul style="list-style-type: none"> · Stratigraphie: Grüne Malschicht / Rote Malschicht / Schwarze Schicht · Grüne Malschicht: <ul style="list-style-type: none"> - Cu-Pigment ? (keine eindeutige Identifizierung) - Malschicht stark bleihaltig (mehr Pb als Cu) · Rote Malschicht: <ul style="list-style-type: none"> - Pigmente: Zinnober, Bleizinnigelb, Mennige - Zinnober als große Körner - Mennige fein verteilt (vermutlich sekundär verändert) - Bleizinnigelb nur punktuell · Schwarze Schicht: <ul style="list-style-type: none"> - vermutlich Plattnerit (Pb-Peak)

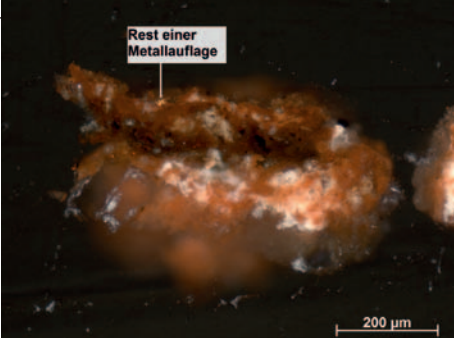
FF-NP_09	Rote Malschicht	Sandsteinsäule zwischen den Medaillons, rot auf der Unterseite des rechten Dackels	pRFA REM/EDX am QS	pRFA: Pb, Au, Fe, Al, Si REM/EDX: Stratigraphie: Rote Malschicht / Gold / Auflagerung (Sekundärbildung) <ul style="list-style-type: none"> · Rote Malschicht - Rotpigment: Mennige · Pigmentumwandlungen an der Mennige: <ul style="list-style-type: none"> - Pb-Chlorid - Plattnerit (Schicht an der Oberfläche) · Goldfolie mit Anlegesicht

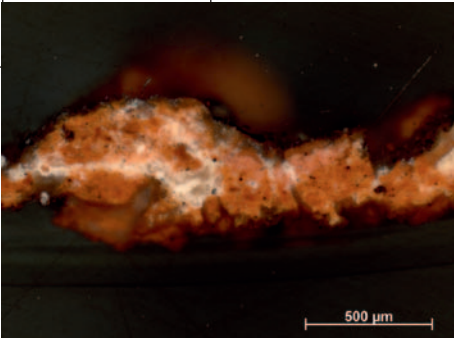
FF-NP_10	Rote Malschicht	Linkes unteres Medaillon, rot auf der Krone des böhmischen Löwen	pRFA REM/EDX am QS	pRFA: Pb, Au, Sn, Zn, V, Ti, Fe, Ba REM/EDX: <ul style="list-style-type: none"> · Rote Malschicht · Rotpigment: Mennige · Stets hohe Gehalte an Nebenbestandteilen: K, Si, Al, Fe, Ti, S · Extreme Vergipsung der Malschicht (Pigmente in Gipsmatrix) · Gipskruste an der Oberfläche · Keine eindeutigen Hinweise auf Pigmentveränderungen: <ul style="list-style-type: none"> - Morphologie (sehr feinkristallin, „angelöst“)? - S-Gehalt in Pigmentkörnern (Pb-Sulfat)

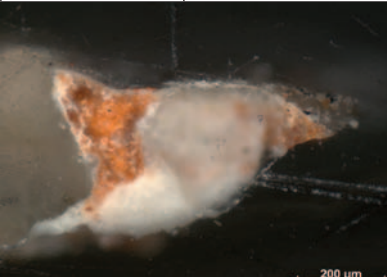
FF-MS_04	Violette Malschicht	Hintergrund rechts vom Nimbus, violett	pRFA REM/EDX am QS	pRFA: Pb, Hg und etwas Cr REM/EDX: <ul style="list-style-type: none"> Ein rötliches und ein gelbes Probenteilstück Rötliches Teilstück: <ul style="list-style-type: none"> Ursprünglich vermutlich rote Malschicht Rotpigmente: Zinnober, Mennige (umgewandelt) Gelbes Teilstück: <ul style="list-style-type: none"> Gelbpigment: Pb + Cr (wie FF-MS_07) Pigmentveränderungen: <ul style="list-style-type: none"> Entfärbung der Mennige (Pb-Chlorid-Bildung) Migration des Bleichlorids (stellenweise) Ausgeprägte Gipsauflagerung

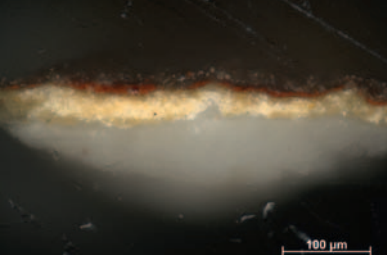
FF-MS_05	Gelbe Malschicht	Krone Maria	pRFA	Fe, Si, Al. Interpretation: gelber Ocker
FF-MS_06	Schwarze Schicht	Krone der Madonna, verschwärzte Auflage	pRFA REM/EDX am QS	pRFA: Fe, Si, Al und etwas Ag REM/EDX: <ul style="list-style-type: none"> Silberauflage auf ockerpigmentierter Malschicht Unter der rotbraunen Schicht gelbliche Schicht (ockerhaltig) Pigmentumwandlungen: <ul style="list-style-type: none"> Veränderung einer Silberauflage (AgBr und AgCl), kein Silbersulfid (Ag₂S) Alle Schichten über dem Putz stark vergipst Gipssaum an der Oberfläche

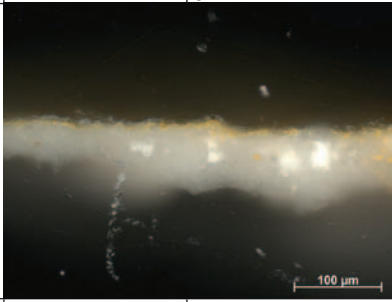
FF-MS_07	Gelbe Malschicht	Architekturmalerei, gelber Strich	pRFA REM/EDX am QS	pRFA: Pb und etwas Cr REM/EDX: <ul style="list-style-type: none"> · Gelbe Malschicht, Gelbpigment: Pb+Cr-gleiches Gelbpigment wie MS_04 · Malschicht stark vergipst (Pigmente in Gipsmatrix) · Gipssaum an der Oberfläche

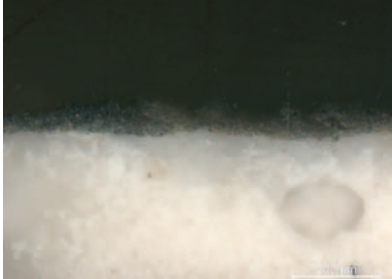
Gr 1/3	Moosgrüne Malschicht	Rippenfassung I, um 1300, SO-Ecke	REM/EDX am QS	<ul style="list-style-type: none"> · Stratigraphie: Putz / Kalktünche / moosgrüne Malschicht · Tünche versintert und vergipst · Pigment: Vivianit · Stark gestörte Bindung zwischen den Pigmentkörnern

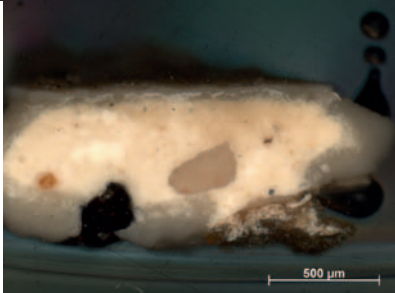
Ang 2/1	Ocker	Rahmung, oben links	REM/EDX am QS	<ul style="list-style-type: none"> · Kalkputz · Gips-Kalk-Gips-Sintersaum · Keine Gipsgrundierung

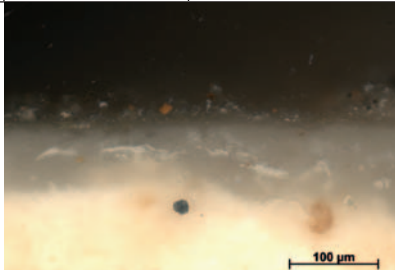
Ang 2/2	Ocker	Fond, unten rechts	REM/EDX am QS	<ul style="list-style-type: none"> · Kalkputz · Gips- Sintersaum · Keine Gipsgrundierung · Vergleichbar 2/1

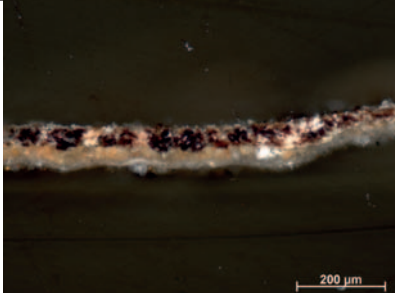
Ang 2/11	Grau (vergraut?)	Fond, Bildmitte	REM/EDX am QS	<ul style="list-style-type: none"> · Mennige-Malschicht · starke Pigmentveränderung · gegenwärtig überwiegend Bleichlorid · vermutlich auch (fein verteilter) Plattnerit (Ursache der Verdunklung) · ursprüngliche Pigmente (Mennige) und weitere Sekundärbildungen (Plattnerit) nicht über Materialkontrast differenzierbar · Zuordnung stellenweise morphologisch und anhand der Cl-Gehalte möglich

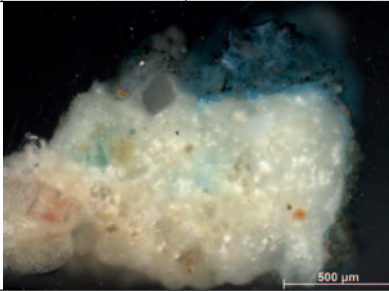
Ang 1/3	Grünblauer Bereich	Sakristei, Gewölbe, Lilie 46 (grüne Lilie, stellenweise mit gelber Kontur)	pRFA (Nr. 217) REM/EDX am QS	pRFA: Cu REM/EDX: <ul style="list-style-type: none"> Grünpigment auf Cu-Basis (weitere Elemente: Ca, Si, Cl, S, K, Al, Mg, Fe) Untergrund stellenweise versintert und vergipst blaue Bereiche Cu- und Cl-reich (höhere Gehalte als im Grün), außerdem S und hoher Ca-Gehalt Blau vermutlich Sekundärbildung (keine Pigmentkörner) blaue Bereiche (Saum im REM) elektronenstrahlempfindlich (EDX-Messungen hinterlassen Löcher) vereinzelt Cu-Chlorid-Körner ((Atacamit/Paratacamit) vereinzelt Pb-dominierte Körner vereinzelt Pb, Cu, Cl-Körner

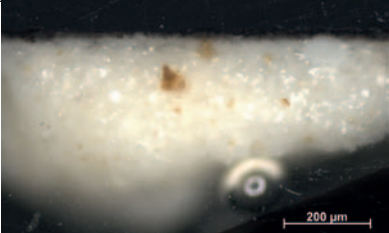
Ang 1/4	Schwarze Kontur (Rahmen)	Sakristei, Gewölbe, Lilie 46 (grüne Lilie, stellenweise mit gelber Kontur)	pRFA (Nr. 223) REM/EDX am QS	pRFA: Pb REM/EDX: <ul style="list-style-type: none"> Wahrscheinlich Verschwärzung von Bleipigment in Gegenwart von Kupferpigment? Elementzusammensetzung des schwarzen Saumes: Cu, Pb, Cl (außerdem Ca, S u.a.) Keine Trennung in „Cu-Schicht“ und „Pb-Schicht“ möglich Ursprüngliche Pigmentierung und Stratigraphie unklar Vermutete Sekundärbildungen: Tenorit und Plattnerit Aufliegende dünne Gipsschicht (hoher Ca-Gehalt)

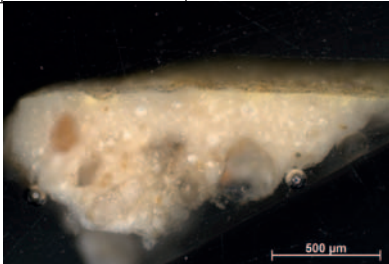
Ang 1/5	Gelber Bereich	Sakristei, Gewölbe, Lilie 46 (grüne Lilie, stellenweise mit gelber Kontur)	pRFA (Nr. 222) REM/EDX am QS Raman am Streupräparat	pRFA: Pb REM/EDX: <ul style="list-style-type: none"> Gelbes Bleipigment (fälschlich Massicot vermutet) Poröse vergipste Malschicht Raman: <ul style="list-style-type: none"> wesentliche Pigmente der Malschicht: Vanadinit $Pb_5(VO_4)_3Cl$ und Mennige Gips und Kalk

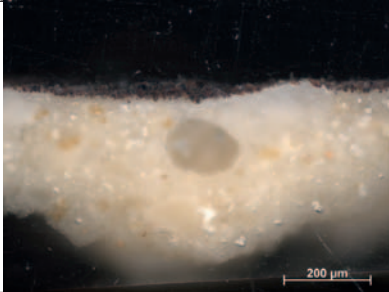
Ang 1/6	Grauvioletter Bereich	Sakristei, Gewölbe, Lilie 7 (grauviolette Lilie mit gelber Kontur)	pRFA (Nr. 231) REM/EDX am QS	pRFA: Pb REM/EDX: <ul style="list-style-type: none"> Ursprünglich Pb-Pigment (Farbe?) Pigmentumwandlung (Verschwärzung): Plattneritbildung Stellenweise zusätzlich Bleichchlorid Keine Vergipsung

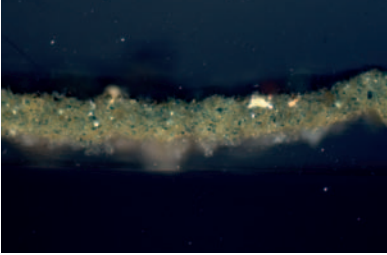
Ang 1/7	Graue bzw. gelbe Kontur	Sakristei, Gewölbe, Lilie 7 (grauviolette Lilie mit gelber Kontur)	pRFA (Nr. 230) REM/EDX am QS	pRFA: Fe, Si, K REM/EDX: Graue Teilprobe, ohne sichtbares Gelb <ul style="list-style-type: none"> · Pigment: Vivianit, im frischen Zustand farblos, schnell blau, grün, violett, schwarzblau anlaufend · Untergrund porös und vergipst Gelbliche Teilprobe <ul style="list-style-type: none"> · „Vivianit“ Bleisulfat-Sekundärbildung als Säume · Gipsauflagerung Gelb-blaugrüne Teilprobe <ul style="list-style-type: none"> · REM: homogene Malschicht (Pigment: Vivianit) · Stellenweise von Gips durchsetzt · Kein Gelbpigment (kein Blei) · Evtl. etwas Ocker

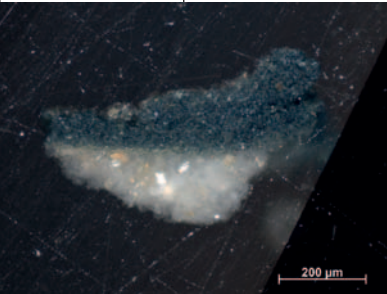
Ang 1/8	Graugrüner Bereich	Sakristei, Gewölbe, Lilie 5 (graugrüne Lilie)	REM/EDX am QS	REM/EDX: <ul style="list-style-type: none"> · Stratigraphie: Putz / Tünche / Malschicht · Putz mit Sinterschicht · Tünche porös und vergipst · Pigment: Vivianit · Malschicht stellenweise von Gips durchsetzt · Malschicht identisch Ang 1/7 Teilprobe B, gelb-blaugraues Probenstück · Mögliche Pigmentveränderung: Farbänderung des Vivianit

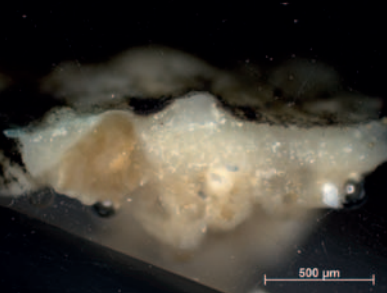
Ang 1/9	Schwarzer Bereich	Sakristei, Gewölbe, Lilie 6 (grüne Lilie mit schwarzer Kontur)	pRFA (Nr. 220) REM/EDX am QS	pRFA: Pb REM/EDX: <ul style="list-style-type: none"> · Ursprüngliches Grünpigment: vermutlich Atacamit/Paratacamit · Verschwärzung durch Umwandlung in Tenorit · Häufig hohe Sn- und Ca-Gehalte in den Umwandlungsprodukten

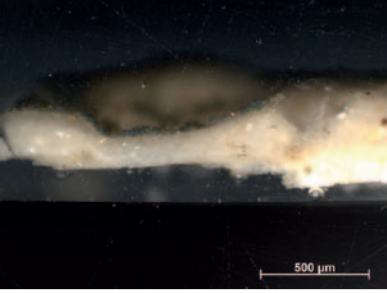
Ang 1/10	Graue Malschicht	Sakristei, Gewölbe, grauer Stern oberhalb der Lilie 7	pRFA REM/EDX am QS	pRFA: Fe, P REM/EDX: <ul style="list-style-type: none"> · Stratigraphie: Putz / Tünche / Malschicht · Tünche porös und vergipst · Putz stark versintert, aber kaum Gips · Pigment in der Malschicht: Vivianit

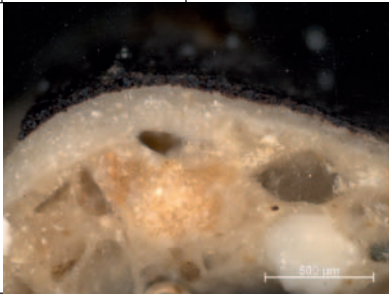
Ang 1/11	Schwarze, stellenweise gelbe Malschicht	Sakristei, Gewölbe, schwarzer, stellenweise gelber Stern oberhalb der Lilie 7	pRFA REM/EDX am QS	pRFA: Pb REM/EDX: <ul style="list-style-type: none"> Stratigraphie: Putz / Tünche / Malschicht Andere Pigmentierung als Ang 1/10 Bleipigment, vermutlich Massicot Umwandlungsprodukte: vermutlich Plattnerit (Verschwärzung) außerdem Pb-Sulfat

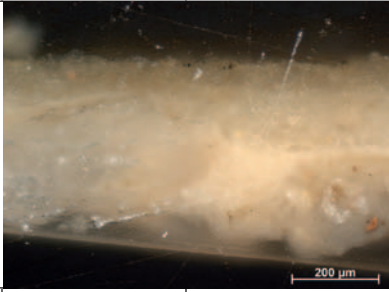
Ang 2/3	Gelb erscheinende Rahmung reiner Lilie	Sakristei, Gewölbe	pRFA REM/EDX am QS	pRFA: Pb und etwas Fe und P REM/EDX: <ul style="list-style-type: none"> Kaum Pigmente vorhanden (nur punktuell an der Oberfläche) stellenweise Pb-Pigment und Vivianit keine Hinweise auf Pb-Vanadat oder Pb-Chromat (kein V bzw. kein Cr in der EDX) vergipst (porös)

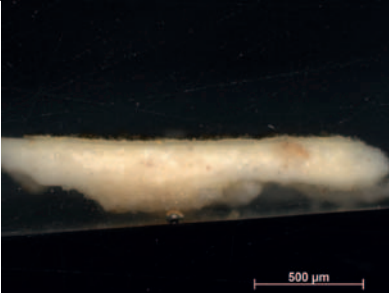
Probe	Beschreibung	Entnahmestelle	Analysemethoden	Untersuchungsergebnisse
Fürstensaal – N-Wand – Anbetung der heiligen 3 Könige				
Cho 1/1	Gelbe Malerei	Gelbe Architekturgliederung	REM/EDX am QS Raman am Streupräparat	REM/EDX: <ul style="list-style-type: none"> Stratigraphie: Putz / Tünche / Malschicht Gelbpigment: Pb, V (stellenweise Sn und Ca) Gipsschicht auf der Malerei Ramanspektroskopie im Auflicht: <ul style="list-style-type: none"> Malschicht: Massicot in Ausmischung mit Goethit (für gelben Ocker) Auflagen von Gips und Kalk, PVA

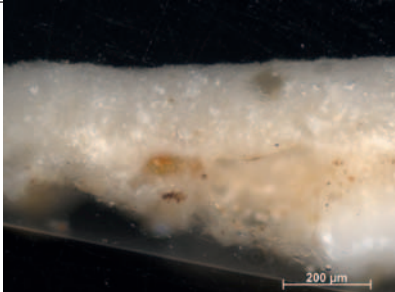
Refektorium – Nordwand				
Cho 1/3	Entfärbtes Ornament	Begrenzungsband	REM/EDX am QS	<ul style="list-style-type: none"> · Stratigraphie: Putz / Tünche · Probe enthält keine Malschicht · Vermutlich keine Entfärbung sondern Malschichtverlust · Einzelne Pigmentreste (Pb-Pigment und Ocker) · Kein Gips

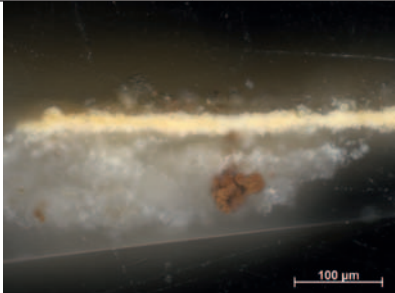
Cho 1/4	Gelber Fond	Begrenzungsband	pRFA (Nr.199) REM/EDX am QS Raman am QS	<p>pRFA: Pb, V, Cl</p> <p>REM/EDX:</p> <ul style="list-style-type: none"> · Stratigraphie: Tünche / Malschicht · Gelbpigment: Bleipigment, V-haltig · Gleiches Gelbpigment wie Cho 1/1 · Hinweise auf Bleichlorid als Sekundärbildung (in geringem Umfang) · Bindemittelmorphologie primär oder verändert? · Gipsschicht auf der Malerei · Häufig hohe Si-Gehalte in der Malschicht (KSE?) <p>Raman: gelbe Malschicht: Vanadinit $\text{Pb}_3(\text{VO}_4)_3\text{Cl}$, keine anderen Pigmente nachweisbar</p>

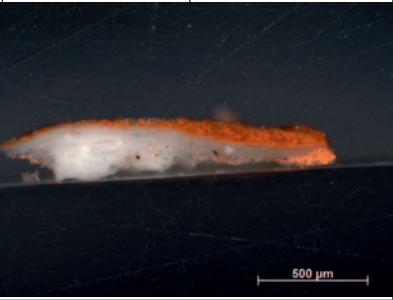
Cho 1/5	Rote Übermalung	Mantel der Maria	REM/EDX am QS	<ul style="list-style-type: none"> Stratigraphie: Tünche / Malschicht Rotpigment: Roter Ocker Am rechten Rand der Probe unter der Tünche Reste einer weiteren roten Malschicht (Pigmente: Zinnober und Mennige) Hinweise auf Pigmentveränderungen an der Mennige - deutlicher Chlor-Gehalt (teilweise in Bleichlorid umgewandelt) - morphologische Veränderungen Mennige As-haltig Äußere rote Malschicht Mischung aus Pigment und Gips (sekundär vergipst?)

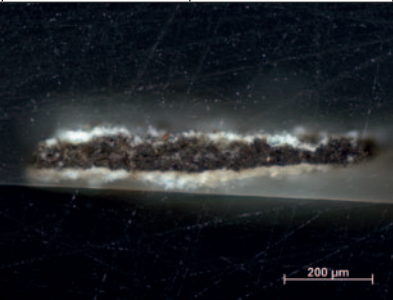
Cho 1/6	Verschwärztes Grün	Mantel des Johannes	REM/EDX am QS Raman am Streupräparat	<p>REM/EDX:</p> <ul style="list-style-type: none"> Stratigraphie: Tünche / Malschicht Größere, teilweise Cu-haltige Mineralkörner in der Malschicht - Cu-Silikate als Grünpigment? Pb, Cu, Cl-haltige Sekundärbildungen als Säume um die Mineralkörner An der Oberfläche Bleichlorid-reiche Säume (meist auch Cu-haltig) Herkunft des Bleis? Ursache der Schwärzung vermutlich Tenorit (Pb meist als Cl gebunden) <p>Raman:</p> <ul style="list-style-type: none"> Schwarze Pigmentumwandlung an der Malschichtoberseite: Tenorit Grünes Korn an der Malschichtunterseite: Atacamit (Pigment oder Sekundärbildung)

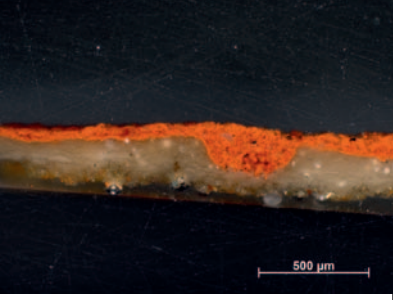
Cho 1/7	Rote Malschicht	Roter Fond neben	pRFA (Nr.203) REM/EDX am QS	<p>pRFA: Fe, Si, Al. Interpretation: roter Ocker</p> <p>REM/EDX:</p> <ul style="list-style-type: none"> Stratigraphie: Reste einer Malschicht / Kalktünche / Rote Malschicht Körner des Malschichtrestes am unteren Rand der Probe: Schwer-spat, Bi-As-Cu-haltige Körner Rotpigment der roten Malschicht: Roter Ocker Rote Malschicht nicht vergipst (Unterschied zu Cho 1/5)

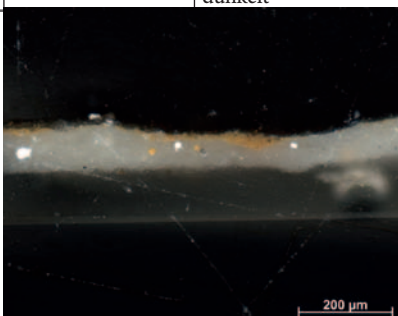
Maria Magdalenen Kirche Eberswalde – Wandbild Kreuzigung				
Probe	Beschreibung	Entnahmestelle	Analysemethoden	Untersuchungsergebnisse
Ebe 1/1	Wade Christus	Hautfarbe, stark verdunkelt	REM/EDX am QS	<ul style="list-style-type: none"> · Ockerfarbene und graue Malschichtbereiche Ocker: <ul style="list-style-type: none"> - Pigmente: Gelber Ocker, Pb-haltige Partikel (teilw. Pb, Cr) - Oberflächennaher Abschnitt (etwa 50 µm) vergipst - Malgrund: Kalktünche Grau: <ul style="list-style-type: none"> - vergipste Malschichtreste auf einer Tünche - vermutlich stark verändertes Bleipigment: Pb und S dominierend (vermutlich Pb-Sulfat, evtl. zusätzlich vermutlich Plattnerit (schwarz), etwas Pb-Chlorid), stellenweise Spuren von P) - Malgrund: Kalktünche mit Kalkspatzen

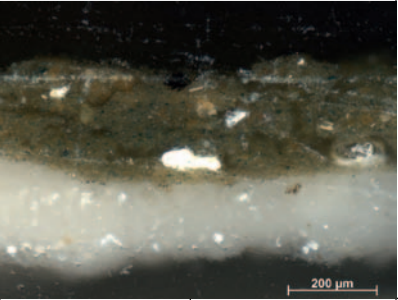
Ebe 1/2	Gelber Grundton mit grüner Schattierung	Figur rechts des Christus, gelbes Gewand	REM/EDX am QS Raman am QS	REM/EDX: <ul style="list-style-type: none"> Stratigraphie: Gelbgrüne Malschicht auf Kalktünche Kalktünche porös, stellenweise vergipst, nicht pigmentiert Gelbgrüne Malschicht Ausmischung aus gelben und „grünen“ Pigmenten „Grünpigment“: Vivianit Gelbpigment: Gelber Ocker weitere Bestandteile: Kaolinit, Kalk Nicht vergipst (Unterschied zu den Vergleichsproben, s.u.) Raman: <ul style="list-style-type: none"> Malschicht mit sehr feiner Körnung: Kalk und Weddelit $\text{CaC}_2\text{O}_4 \cdot 2\text{H}_2\text{O}$

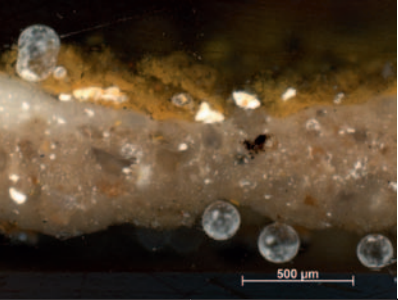
Ebe 1/4	Gelbe Malschicht	Kreuzbalken	REM/EDX am QS	<ul style="list-style-type: none"> Stratigraphie: Putz / Kalktünche / Gelbe Malschicht / Verschmutzung Pigmente: <ul style="list-style-type: none"> gelber Ocker, evtl. gelbes Bleipigment (Pb, Cr-Partikel) Dunkle Schicht: keine Pigmente, keine Pigmentveränderung Verschmutzung

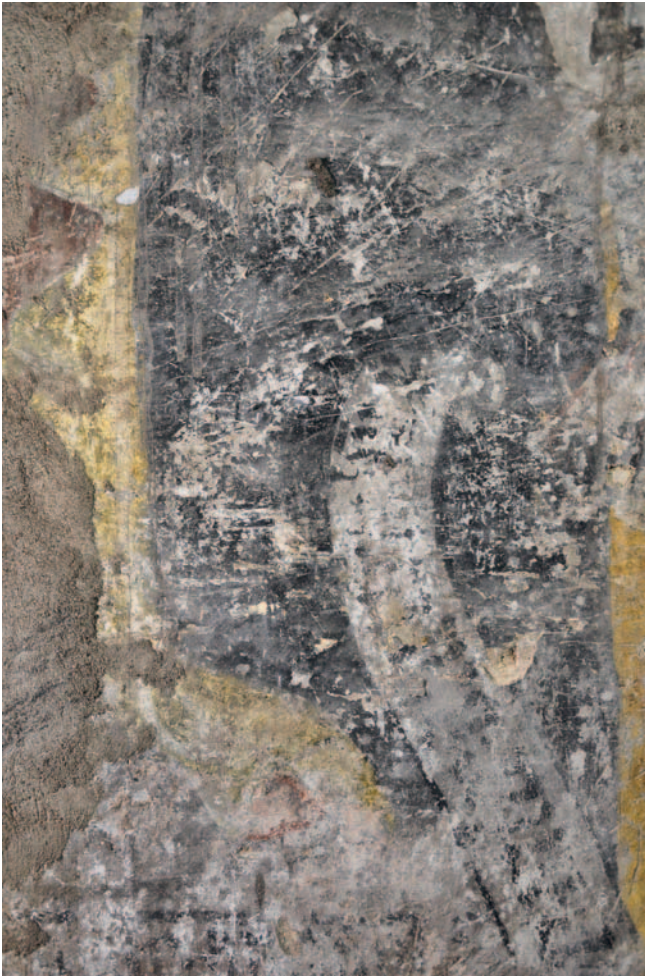
Der Kreuzbalken (am rechten Rand in Abb. 5) wurde mit gelbem Ocker gemalt. Vom Mantel der Maria wurden an zwei Stellen Proben der gelben Malschicht entnommen. Die Untersuchung erfolgte direkt an den entnommenen Partikeln mittels REM/EDX. Übereinstimmend konnte an beiden Proben Vivianit als farbgebender Bestandteil nachgewiesen werden (Abb. 6 und 7). Der Elementbestand (Fe und P) sowie die körnige Morphologie sind charakteristisch für Vivianit. Die weiteren Elemente, die im Spektrum enthalten sind, insbesondere Si, Al, Mg und Na, sind vermutlich auf mineralische Nebenbestand-

Abb.5: Eberswalde, Maria-Magdalena-Kirche, Detail Kreuzigung, links Mariengewand, rechts Kreuzbalken

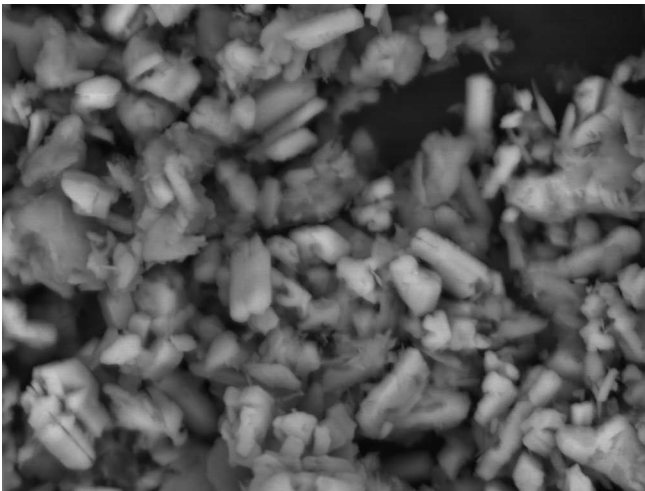
Ebe 1/6 20 kV 7 µm

Abb. 6: Ebe 1/6. Pigmente der gelben Malschicht vom Mantel der Maria. Vivianit (helle Kristalle) und gelber Ocker (dunklere Phase). [REM-RE-Aufnahme an einem Streupräparat]

teile aus der Umgebung des eigentlichen Pigmentes zurückzuführen. In der REM-RE-Aufnahme ist zu erkennen, dass neben dem hellen Vivianit eine weitere, etwas dunkler erscheinende und morphologisch unterscheidbare Phase, vorhanden ist. Nach EDX-Analyse handelt es sich dabei sehr wahrscheinlich um einen gelben Ocker (Abb. 8).

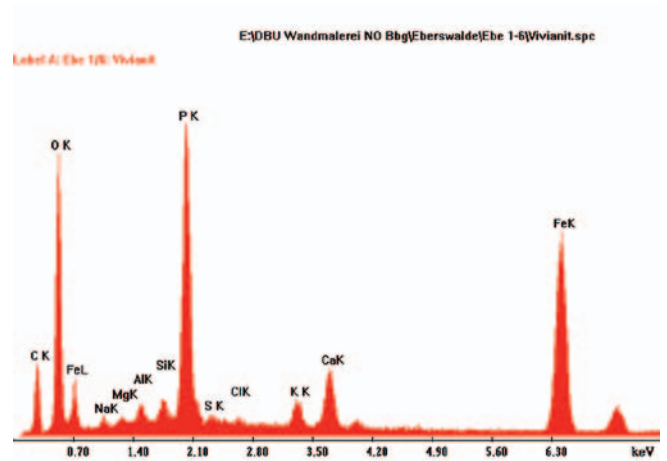
Abb. 7: Ebe 1/6. Elementspektrum der hellen Kristalle in Abb. 6: Vivianit (P, Fe) mit mineralischen Nebenbestandteilen

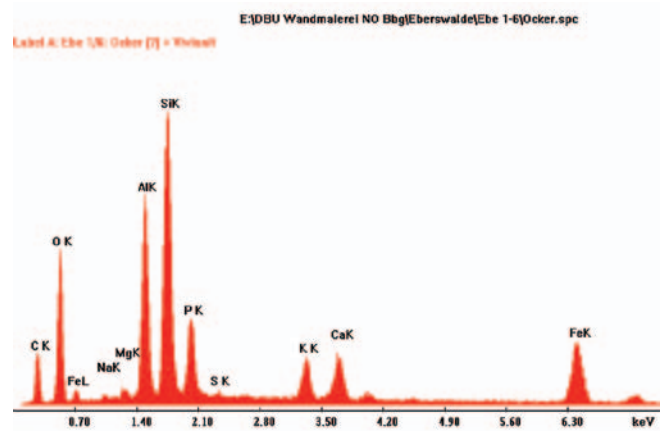
Abb. 8: Ebe 1/6. Elementspektrum der dunkleren Kristalle in Abb. 6: Gelber Ocker (Na, Mg, Al, Si, K, Ca, Fe) und Vivianit (P, Fe)

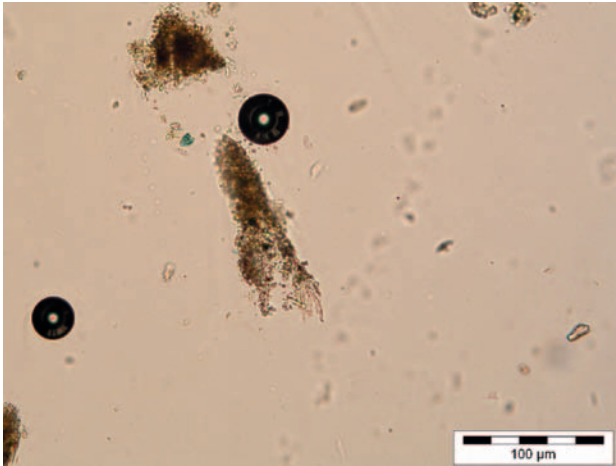
Abb. 9 und 10 zeigen eingebettete Pigmentkörner vom Mantel der Maria in Eberswalde, die ebenfalls die Verwendung von Vivianit belegen.

Abb. 9: Ebe 1/5. Blaues Vivianitkorn oben links im linear polarisierten Licht

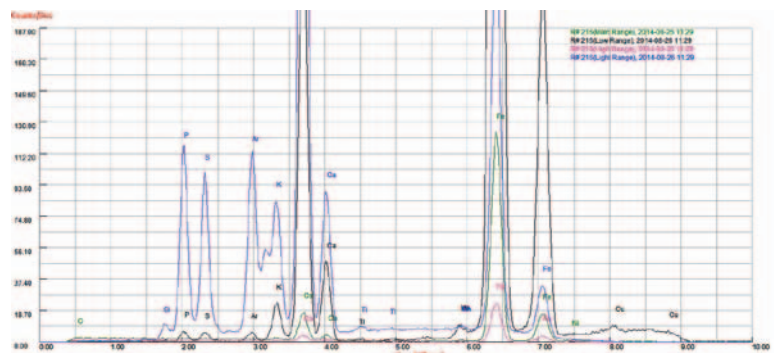
Vivianit ist auch gut mittels pRFA zerstörungsfrei an Malereien identifizierbar, da die Elementkombination Fe und P nur für dieses Pigment charakteristisch ist. So konnte im Gewölbe der Sakristei in Angermünde in vielen Sternen und Lilien Vivianit detektiert werden (siehe Proben 216, 219, 228, 229, 230 in der Tabelle im Gliederungspunkt 2.3 Überblick über die naturwissenschaftlichen Untersuchungsergebnisse). Abb. 11 zeigt ein repräsentatives RFA-Spektrum von einer heute dunkelgrünen Lilie (Messstelle 216) mit Vivianit.

Abb. 11: pRFA-Spektrum der Messstelle 216, dunkelgrüne Lilie im Gewölbe der Sakristei in der Franziskanerklosterkirche Angermünde

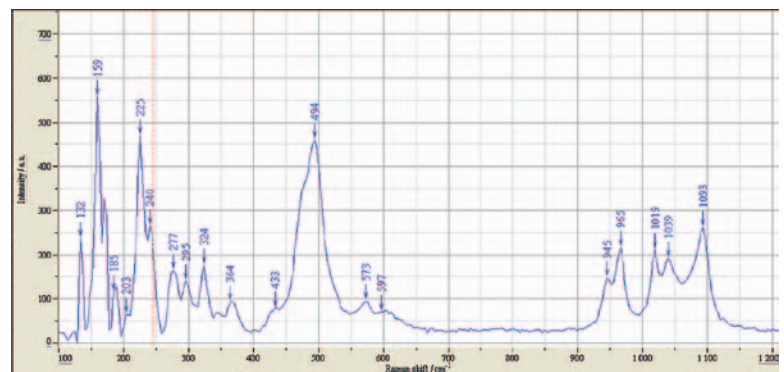
In den gelben Wandmalereiprobe aus Eberswalde sind im Lichtmikroskop neben den dominierenden gelben auch einzelne blaue Körner erkennbar. Der ramanspektroskopische Nachweis von Vivianit gestaltete sich schwierig. Nur an den blauen Partikeln der Probe Ebe 1/6 gelang es, an einem Streupräparat ein auswertbares Ramanspektrum in Zusammenhang mit Vivianit zu messen. Doch auch diese Messung ergab kein reines Spektrum von Vivianit. Das schwächere Vivianitsignal wird von einem stärkeren Spektrum einer anderen, bisher nicht genau identifizierbaren, Phase überlagert (Abb. 12).

Abb. 12: Ebe 1/6. Ramanspektrum eines dunkel-(grün)blauen Kristalls im Streupräparat der Probe

Eine andere Möglichkeit, die Unterschiede zwischen dem Messspektrum und den Standardspektren zu erklären, besteht darin, dass in der Probe Ebe 1/6 der Vivianit nicht mehr in der ursprünglichen Zusammensetzung $\text{Fe}_3(\text{PO}_4)_2 \cdot 8\text{H}_2\text{O}$ und Struktur, sondern verändert vorliegt. Allerdings lieferten die vergleichenden REM-Untersuchungen (s.u.) hierauf keine Hinweise.

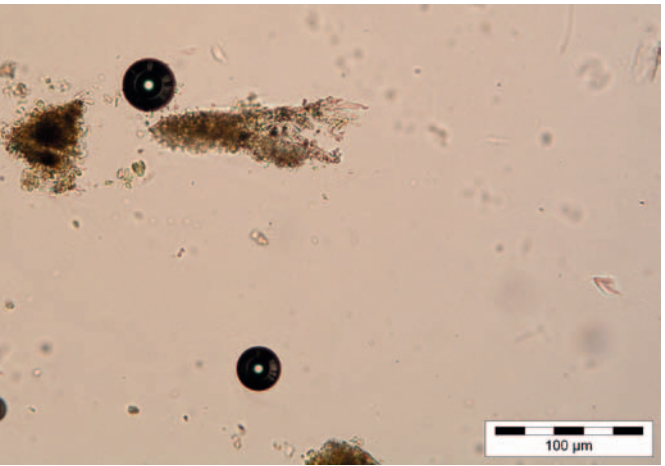
Abb. 10: Ebe 1/5. Nach Drehen des Objektives um ca. 70° nach rechts verschwindet die Farbigeit des Pigmentkorns (= Pleochroismus)

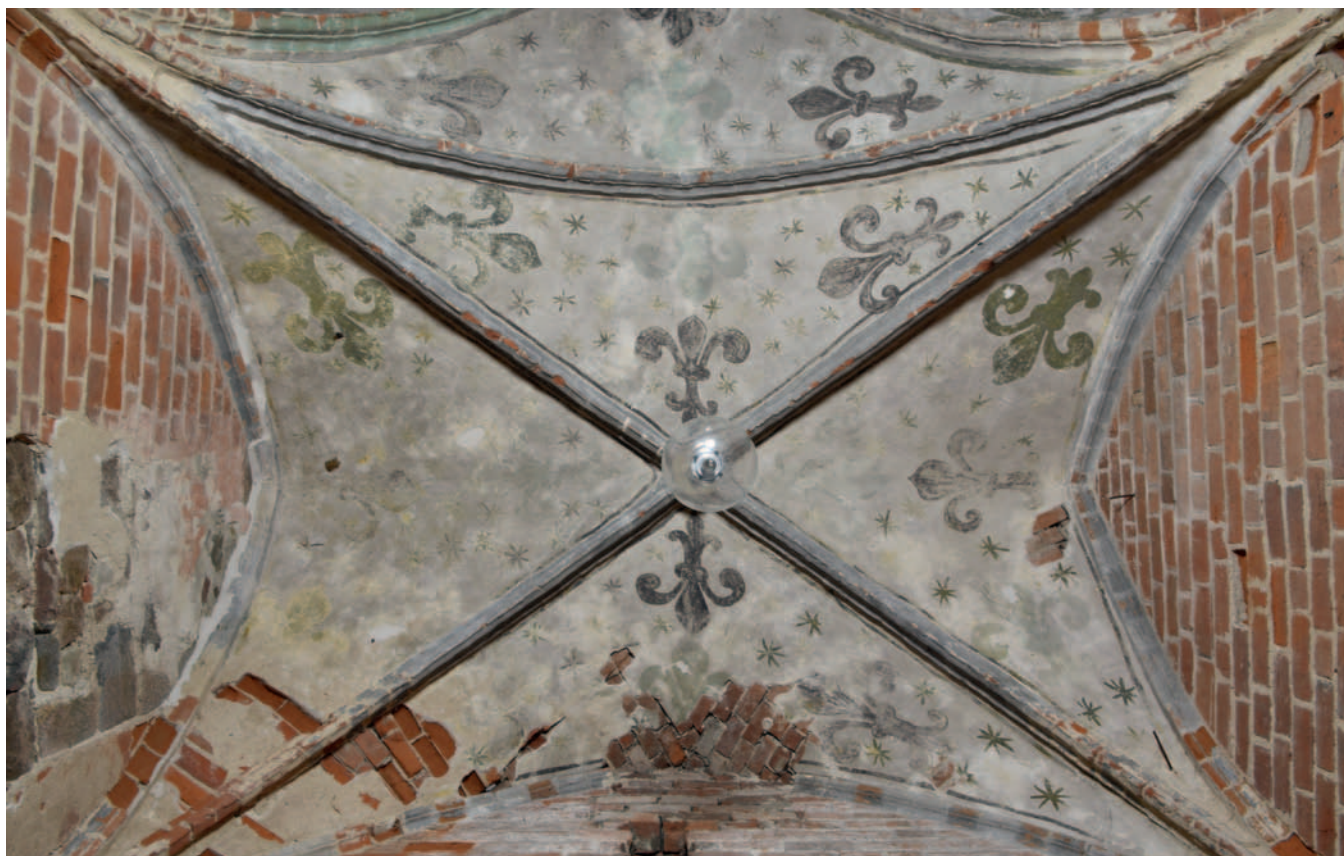
in allen Proben Vivianit als farbgebender Hauptbestandteil vorliegt. Die in den Malschichten vorhandenen Nebenbestandteile (Ocker, Gips, Kalk, Quarz) variieren von Probe zu Probe, sind aber vermutlich nicht oder nur untergeordnet farbrelevant. Das bedeutet, sie sind mit großer Wahrscheinlichkeit nicht die Ursache für die unterschiedlichen Farbnuancen des Vivianits. Auch im REM sind keine Unterschiede zwischen gelbem Vivianit und grauem oder grünlichem Vivianit nachweisbar. Sowohl morphologisch als auch in der Elementzusammensetzung sind die Vivianit-Pigmente aller in der Tabelle aufgeführten Proben mikroskopisch-analytisch nicht unterscheidbar. Die nachfolgenden Abbildungen belegen diese Aussagen anhand der Proben Ang 1/7 (A und B), Ang 1/8 sowie Gr 1/3.

Abb 15: Angermünde Franziskanerklosterkirche, Sakristei, Joch IV von Osten. Die heutige Farbwirkung ist undifferenziert. Die ursprünglich blau erscheinenden Lilien wirken jetzt grau, graugrün bis bräunlich

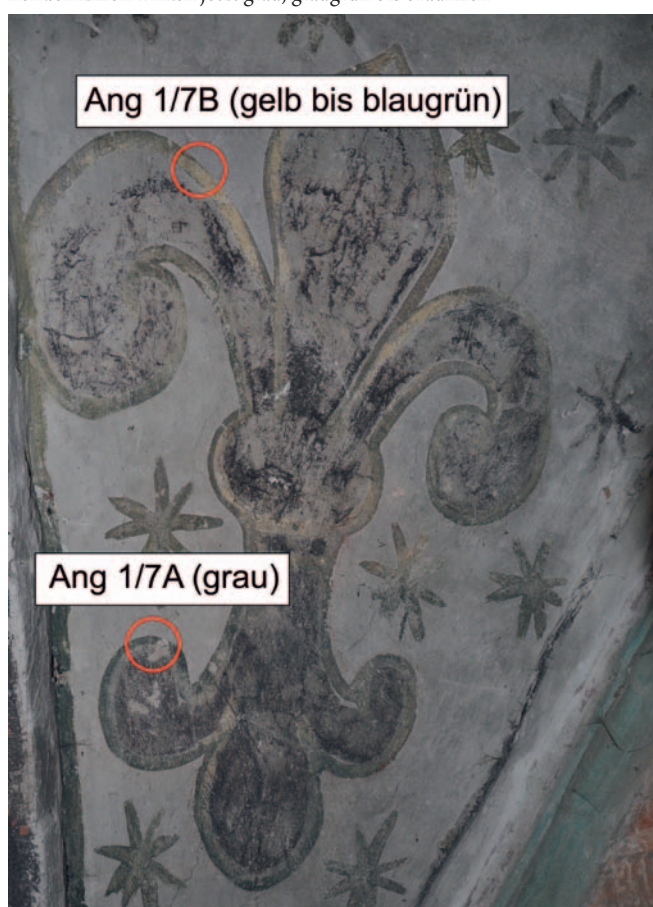
Abb. 16: Graue Umrahmung einer Lilie mit Probenentnahmestellen

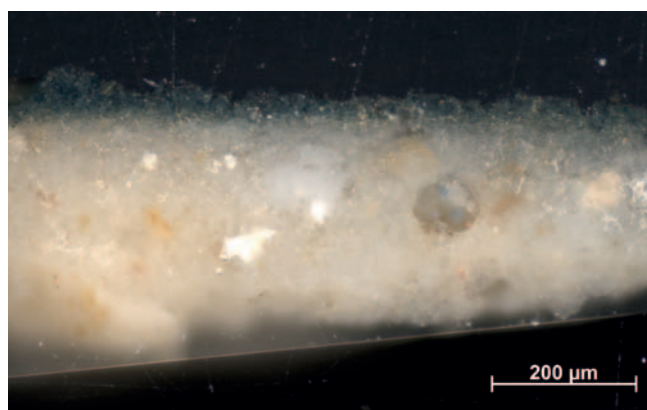
Abb. 17: Querschliff der Probe Ang 1/7A: Graue Malschicht auf Kalktünche (Foto: F. Mucha, FH Erfurt)

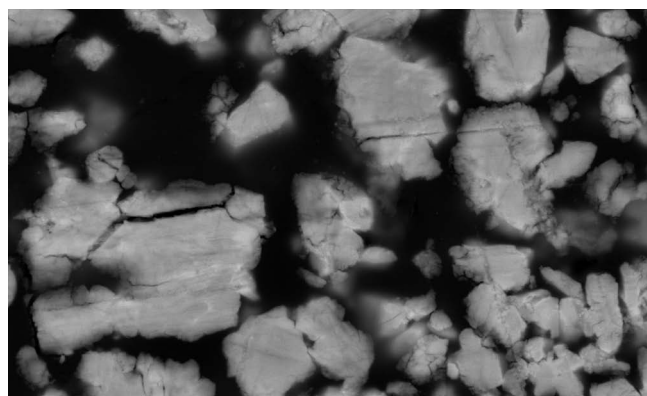
Ang 1/7; Teil A 20 kV 9 µm

Abb. 18: Ang 1/7A. Vivianitkristalle der grauen Malschicht [REM-RE-Aufnahme]

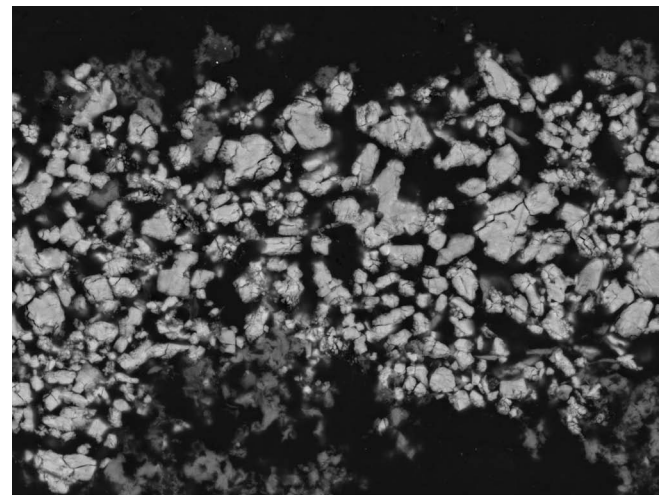
Ang 1/7; Teil B (gelb) 20 kV 9 µm

Abb. 21: Ang 1/7B. Pigmentkörner und Sekundärbildungen der gelben Malschicht: Bleisulfat-Säume (Markierung 1) um Vivianit (dunkle Kerne, Markierung 2) sowie einzelnen „Bleikristallen“ (Pigment oder Sekundärbildung, Markierung 3) [REM-RE-Aufnahme]

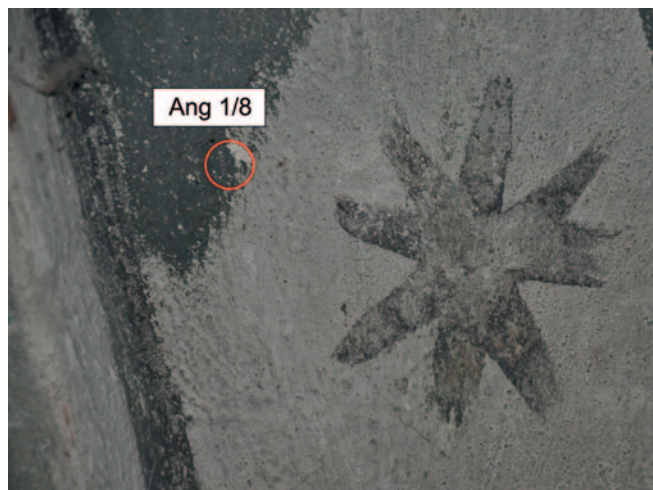
Abb. 27: Ang 1/8. Probenentnahmestelle an einer graugrünen Lilie

entstehen können. In Eberswalde haben ausschließlich Umwandlungen in Gelb stattgefunden. Neben dem ursprünglichen blauen Mantel der Maria war auch das heute gelbe Innenfutter am Mantel des Johannes anfänglich mit großer Wahrscheinlichkeit Blau. In Angermünde (Sakristei-Gewölbmalerei) haben erhebliche Veränderungen am Vivianit-Pigment der Sterne und Lilienumrahmungen stattgefunden. Im gegenwärtigen Zustand dominieren graue oder graugrüne Farbtöne, stellenweise sind auch

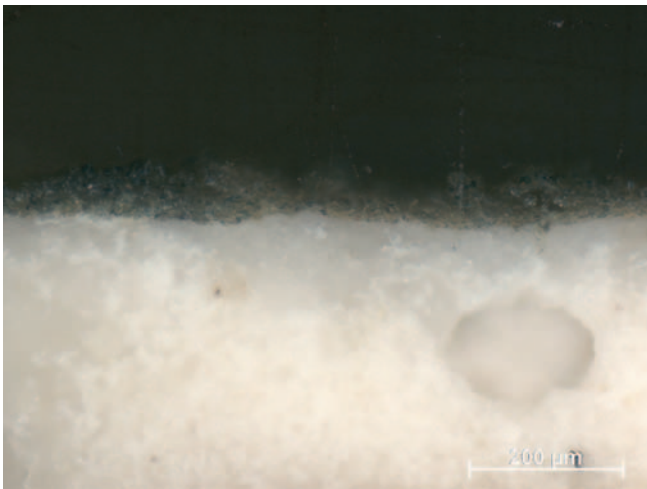
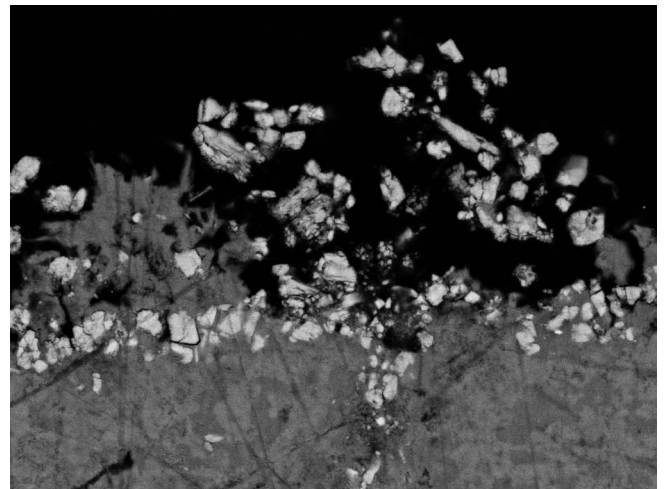
Gr 1/3 20 kv | 20 µm |

Abb. 33: Gr 1/3: Moosgrüne Malschicht im REM. Vivianitkristalle (helle Körner, stellenweise mit geringer Bindung und durchsetzt von Gips) auf stark vergipster Tünche [REM-RE-Aufnahme]

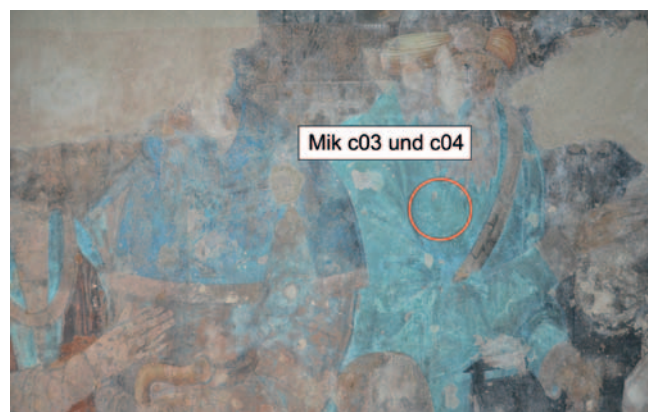
An der Marienkirche Frankfurt (Oder) fallen im rechten Feld des Triptychons am Chorscheitel im Gewand der turbantragenden Person größere grünlich-bläuliche bis türkisfarbene Malereibereiche auf (Abb. 1). Nähere Betrachtungen der Maleroberfläche lassen Pigmentveränderungen vermuten. Zur Klärung der Pigmentierung und zum Nachweis eventueller Sekundärbildungen wurde jeweils eine Probe aus einem eher grünlichen Bereich (Mik c03) und aus dem bläulichen Bereich

Abb. 1: Entnahmestellen der Proben Mik c03 (Ursprüngliches Grün) und Mik c04 (Verblautes Grün)

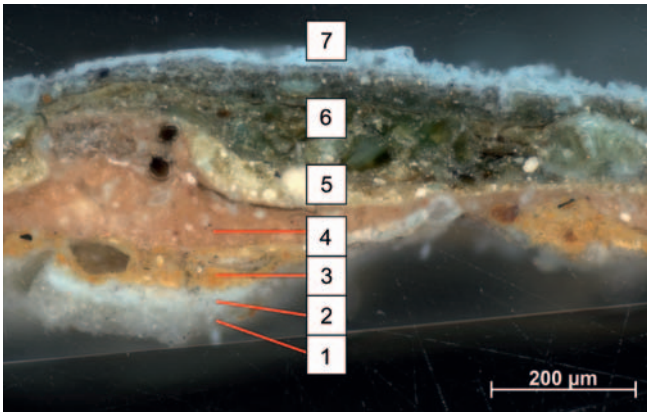
Abb. 3: Querschliff der Probe Mik c04 „Verblautes Grün“ mit insgesamt 7 Schichten, Foto: F. Mucha, FH Erfurt

Die Analysen zur Zusammensetzung der grünen und türkisblauen Schichten werden am Beispiel der Probe Mik c04 dargestellt. Am Querschliff können im polarisierten Auflicht 7 Schichten unterschieden werden (Abb. 3). Im Materialkontrast der REM-RE-Abbildung können die einzelnen Schichten gut differenziert und ihre Bestandteile hinsichtlich des Elementbestandes mit der EDX analysiert werden (Abb. 4). Die einzelnen Schichten lassen sich damit wie folgt charakterisieren:

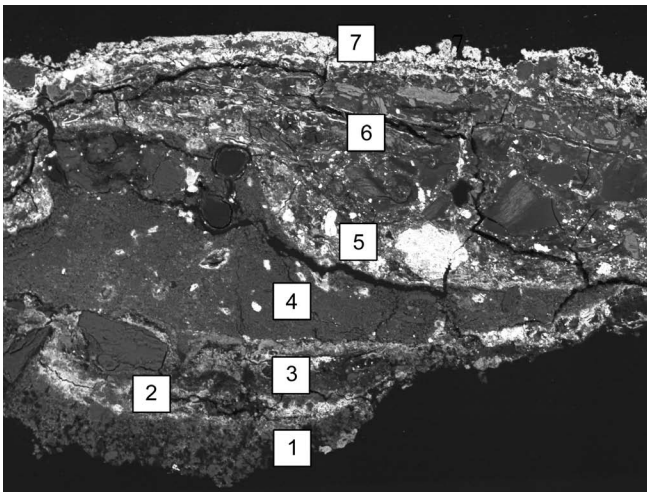
Mik c 04 20 kV 100 µm

Abb. 4: Mik c04. Etwa gleicher Probereich wie Abb. 3 im REM. Übersicht mit Markierung der einzelnen Schichten. [REM-RE-Aufnahme am Querschliff]

- 1 Putz- oder Tüncherest (durchsetzt von fein verteilten Pb, Cu, Cl-Sekundärbildungen)
- 2 (Hellblau): Pb, Cu, Cl (Sekundärbildung), ursprüngliche Farbe unklar
- 3 (Rot): Ocker oder rotes Eisenoxid (sehr Fe-reich), Pb, Cu, Cl - Sekundärbildungen
- 4 Dichte Kalkmatrix, Bi, As-Körner, Pb, Cu, Cl-Sekundärbildungen

- 5 Bleizinnigelb, Bi, As-Körner (teilweise sehr große Körner), Pb, Cu, Cl-Sekundärbildungen
- 6 (Grün): Grünes Cu-Pigment (große Körner, Morphologie deutet auf Grünspan), Cu-Chlorid-Körner; außerdem: Bi, As - Körner, Bleizinnigelb (teilw. Cu-haltig), stellenweise Pb-Körner (Pigment?), Pb, Cu, Cl-Sekundärbildungen, Pb, Cu, Sn, Ca, Cl-Sekundärbildungen

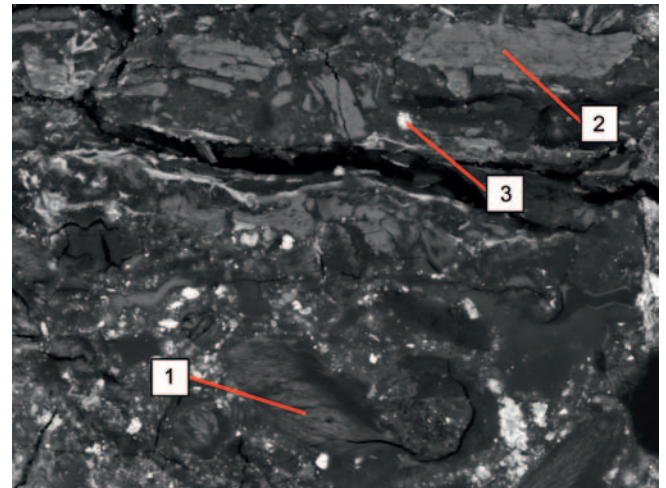
Mik c 04 20 kV 30 µm

Abb. 5: Mik c04. Detail aus Abb. 4. Schicht 6 mit grünen Cu-Pigmenten: Faser-Malachit (1), Cu-Chlorid (2); Bleizinnigelbkörnern (3) und Bleikörnern. [REM-RE-Aufnahme am Querschliff]

Die mikroskopisch-analytischen Befunde sind in den Abb. 4 bis 10 dokumentiert. Die in der grünen Schicht farbgebenden Cu-Verbindungen (faseriger Malachit und Cu-Chlorid) sind in Abb. 5 erkennbar, die zugehörigen Analysen in den Abb. 6 und 7. Ein EDX-Spektrum von Bleizinngelb zeigt Abb. 8. In der oben angegebenen Beschreibung der Bestandteile der einzelnen Schicht

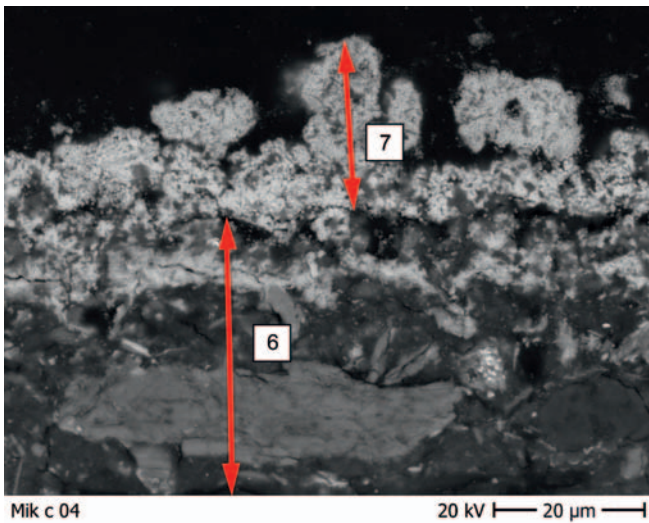
Abb. 9: Mik c04. Detail aus Abb. 4: Schichten 6 und 7 im REM. Unten Cu-Chlorid-Korn, oben Cumengeit. [REM-RE-Aufnahme am Querschliff]

7 (Türkisblau): Keine Malschicht, sondern Pb, Cu, Cl-Sekundärbildung

ten fällt auf, dass in fast allen Schichten eine Pb, Cu, Cl-Phase nachweisbar ist und als Sekundärbildung interpretiert wurde. Eine sehr ausgeprägte Schicht dieser Zusammensetzung befindet sich als türkisfarbener Überzug über der grünen Malschicht (Schicht 7, Abb. 9 und 10). Die aus dem Elementbestand abgeleitete Vermutung, dass es sich dabei um Cumengeit handelt, konnte mit der Mikro-Ramanspektroskopie phasenanalytisch bestätigt werden (Abb. 11).

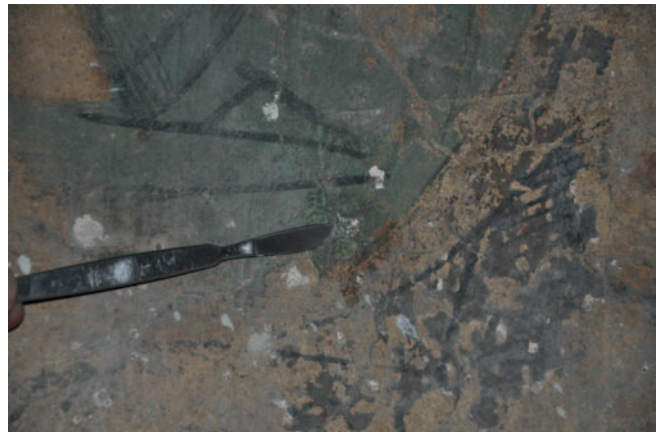
Abb. 12: Ang 1/2 – Vergrauetes Grün. Probenentnahmestelle

Grün“ angesprochene Probe (Ang 1/2) untersucht (Abb. 12). Bei der Untersuchung des Querschliffs fällt die bläuliche Farbe der pigmentierten Schicht unter einer von Schmutzpartikeln durchsetzten Überlagerung auf (Abb. 13). Im REM erfolgte die detaillierte Untersuchung der einzelnen, in Abb. 14 erkennbaren Schichten unter Verwendung der Elementanalyse (EDX). Die Kalktünche ist von Gipsclustern durchsetzt (fleckenhaft vergipst). Einzelne Pb, Cu, Cl-Partikel in dieser Schicht deuten bereits auf eingewanderte Sekundärbildungen. Bei höherer Vergrößerung ist erkennbar, dass die Malschicht stark sekundär verändert ist (Abb. 15). Die Analysen der im Materialkontrast durch die unterschiedlichen Helligkeiten unterscheidbaren Teilbereiche haben ergeben, dass die dominierende Phase (Markierung 1) ein Pb, Cu-Chlorid ist (EDX-Spektrum in Abb. 16). Die aus Farbe und Spektrum resultierende Vermutung, dass es sich um das blaue Mineral Cumengeit $[Pb_{21}Cu_{20}(OH)_{40}Cl_{42} \cdot 6H_2O]$

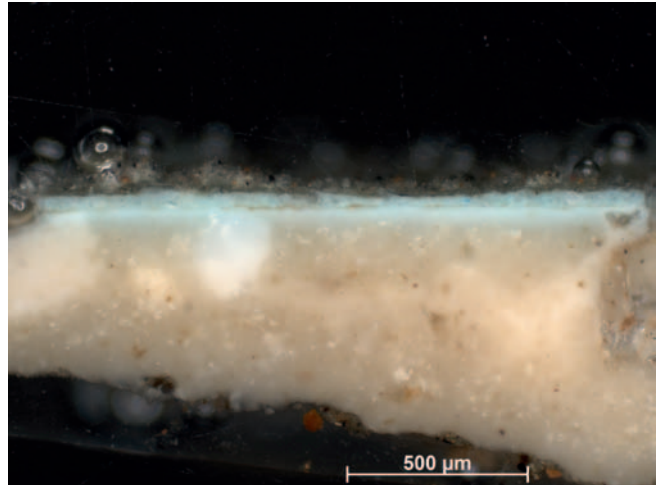
Abb. 13: Ang 1/2: Querschliff. Tünche mit bläulicher Malschicht, überdeckt von einer weiteren, von Schmutzpartikeln durchsetzten, Schicht, Foto F. Mucha, FH Erfurt
