Erfassen, Erforschen und Erhalten

Monitoring mittelalterlicher Wandmalereien

Beiträge des 11. Konservierungswissenschaftlichen Kolloquiums in Berlin/Brandenburg
am 17. November 2017 in Brandenburg an der Havel

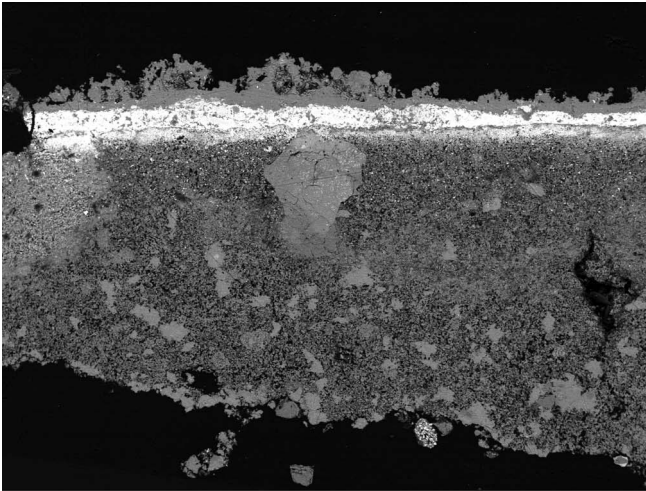
Abb. 14: Ang 1/2. Querschliff im REM – etwa gleicher Bildausschnitt wie Abb. 13. Stratigraphie (von unten): Kalktünche mit Gipsclustern / Malschicht (helles Band) / aufliegende Gipsschicht. [REM-RE-Aufnahme am Querschliff]

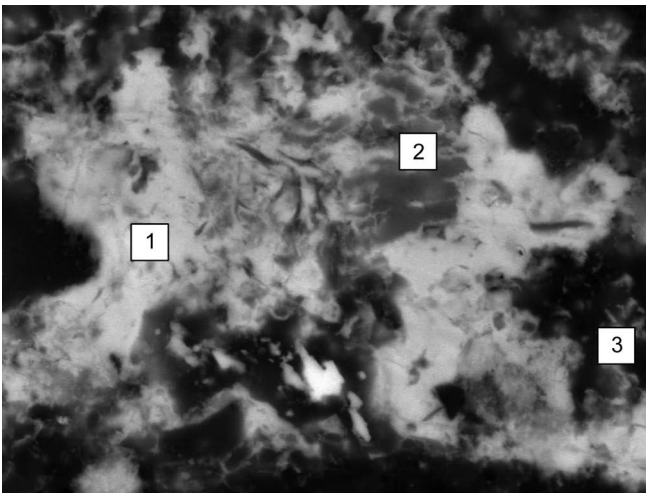
Abb. 15: Ang 1/2. Detail der pigmentierten Malschicht im REM. Die Morphologie der Partikel deutet auf starke sekundäre Veränderungen in der Malschicht. Markierung 1: Pb, Cu-Chlorid; Markierung 2: Cu-Pigment-Relikt; Markierung 3: Bleizinnigelb [REM-RE-Aufnahme am Querschliff]

handelt, konnte – wie bereits an der Triptychonprobe (s.o.) – mit der Ramanspektroskopie bewiesen werden. In der pigmentierten Schicht befinden sich weitere Körner, die Hinweise auf die ursprüngliche Pigmentierung und deren Veränderung liefern. Das sind v.a. Cu-Pigment-Relikte (Markierung 2 in Abb. 15, EDX-Spektrum in Abb. 17) sowie Partikel, die Sn, Pb und Ca enthalten und als Relikte von Bleizinnigelb gedeutet werden können (Markierung 3 in Abb. 15, EDX-Spektrum in Abb. 18). Mit der Ramanspektroskopie wurden neben Cumengeit und Gips auch Azurit nachgewiesen (Abb. 19), so dass auf eine Mischung aus Azurit und Bleizinnigelb als ursprüngliche Pig-

mentierung geschlossen werden kann. Die wesentliche Sekundärbildung ist Cumengeit. Der gegenwärtige Farbeindruck „Graugrün“ wird durch die Pigmentrelikte und die aufliegende verschmutzte Gipskruste verursacht.

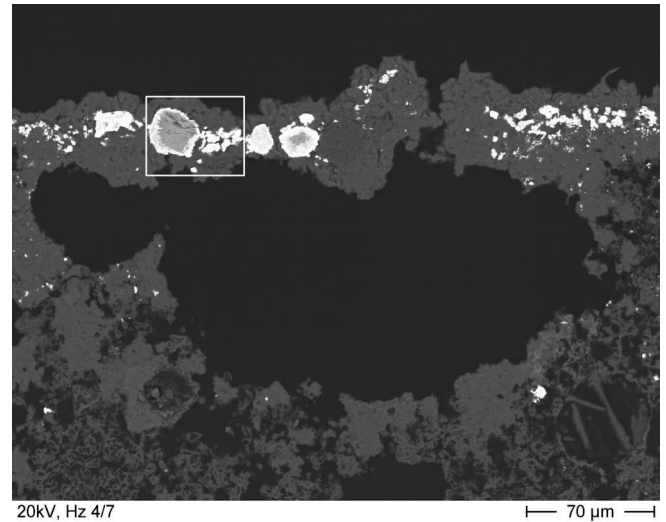
20kV, Hz 4/7
 Abb. 22: Hz 4/7. Gleiche Probenstelle wie Abb. 21 in der REM-RE-Darstellung. Vergipste Malschicht mit eingeschlossenen hellen Körnern. [REM-RE-Aufnahme am Dünnschliff]

In der Kombination aus Polarisationsmikroskopie und REM/EDX-Untersuchung am Dünnschliff ist im Bereich der bläulichen Farbe eine helle Mineralphase erkennbar (Abb. 21 und 22). Bei höherer Vergrößerung wird deutlich, dass an größeren Körnern dunkle Kerne und helle Säume unterschieden werden können (Abb. 23). Die EDX-Analysen zeigen, dass im Kern Cu-Chlorid vorliegt (entweder das ursprüngliche Pigment oder Umwandlungsprodukt von Malachit), das von einer Pb, Cu, Cl-Phase umschlossen ist (Abb. 24). Es kann davon ausgegangen werden, dass es sich beim Saum um sekundär gebildeten Cumengeit handelt.

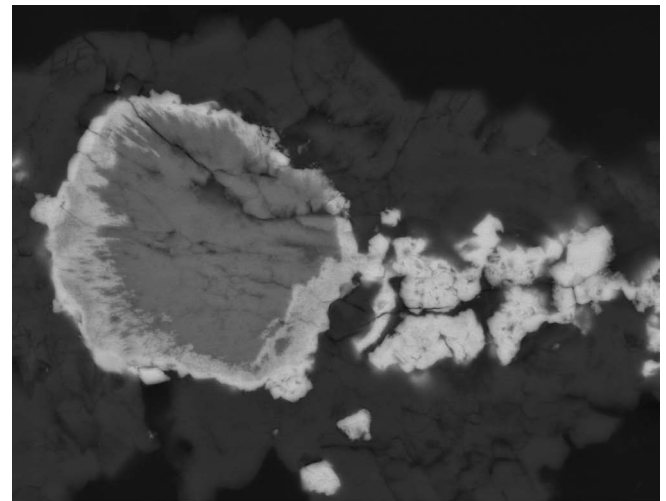
20kV, Hz 4/7
 Abb. 23: Hz 4/7. Detail (Rahmen) aus Abb. 22. Alteriertes Cu-Pigmentkorn (dunkler Kern: Cu-Chlorid) und Sekundärbildungen (heller Saum und helle Partikel) in Gipsmatrix [REM-RE-Aufnahme am Dünnschliff]

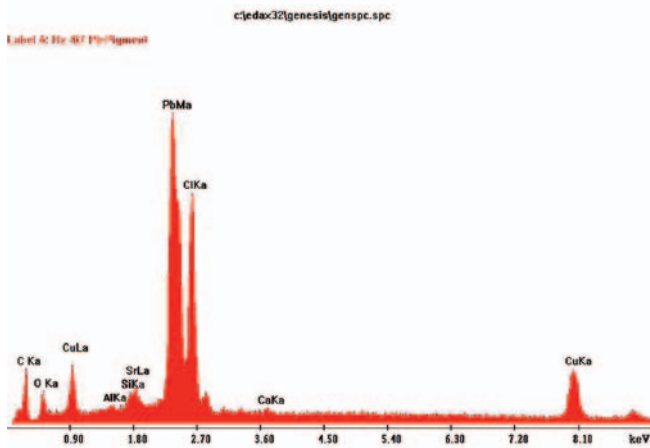
Abb. 24: Hz 4/7. Elementspektrum der kleinen, hellen Körner neben dem großen Pigmentkorn in Abb. 23: Pb, Cu-Chlorid – sehr wahrscheinlich Cumengeit [EDX-Analyse]

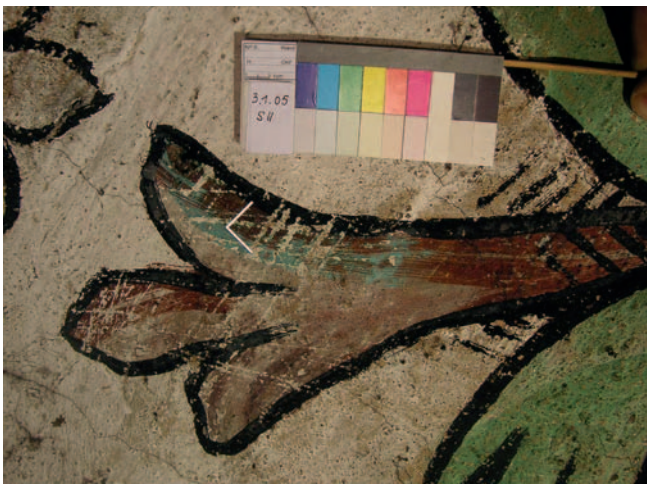
Die Untersuchung einer weiteren vermuteten „Verblauung“ an einer ehemals braunen Malerei in der Marienkirche Herzberg (Probe Hz 4/19, Abb. 25) lieferte vergleichbare Hinweise auf die Entstehung von Cumengeit als farbverändernde Sekundärbildung. Im Lichtmikroskop ist die Stratigraphie ersichtlich – auf einer grünen Malschicht (Cu-Pigmente) befindet sich eine

Abb. 25: Hz 4/19. Verblaute, stellenweise auch verblasste, ehemals braune Malschicht (Pfeilmarkierung). Probenentnahmestelle

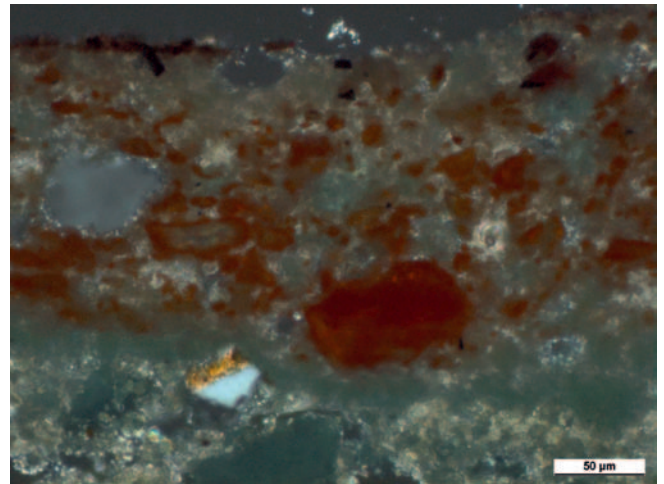
Abb. 26: Hz 4/19. Die Fassung besteht aus zwei Schichten: Grün - rot pigmentierter Anstrich auf grünem Anstrich. Einzelne Schwarzpigmente in der grün - roten Malschicht [PolMi-Aufnahme, + Polarisatoren]

Schicht, die das rote Pigment (Mennige), grüne Cu-Pigmente sowie organisches Schwarzpigment enthält (Abb. 26). Bei näherer Betrachtung der grünen Pigmentkörner der oberen Schicht im REM (Abb. 27) ist, wie bei Hz 4/7 (vgl. Abb. 23), ein Cu-Pigment-Kern – hier Malachit (Abb. 28) – mit einem Pb, Cu, Cl-Saum nachweisbar (Abb. 29). Ähnlich der obigen Probe Hz 4/7 ist es auch hier wahrscheinlich, dass es sich bei dem Saum um Cumengeit als Sekundärbildung handelt. In SCHLÜTTER ET AL. (2009a) wurde sowohl das Spektrum in Abb. 29 als auch das Spektrum in Abb. 24 nicht als Cumengeit sondern als Bleichlorid gedeutet. Dem Kupferpeak im Spektrum wurde nicht die nötige Beachtung geschenkt und die vorliegende Mineralphase nicht erkannt.

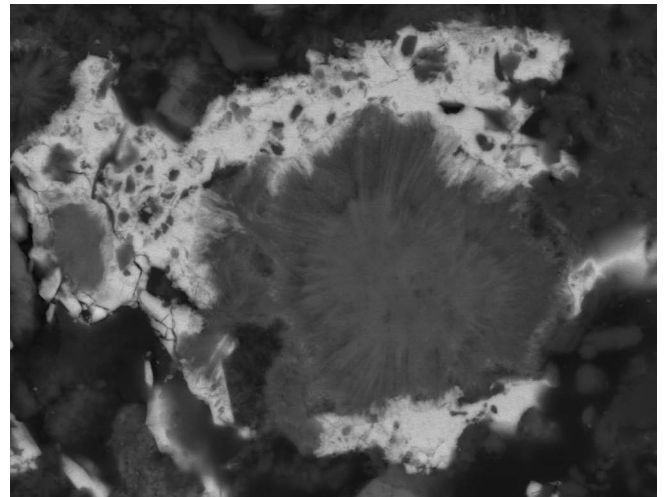
Abb. 27: Hz 4/19. Ursprünglich grünes Pigmentkorn im REM. Im Kern weitgehend unverändertes Grünpigment (Malachit), der helle Saum ist eine Pb, Cu, Cl - Sekundärbildung [REM-RE-Aufnahme]

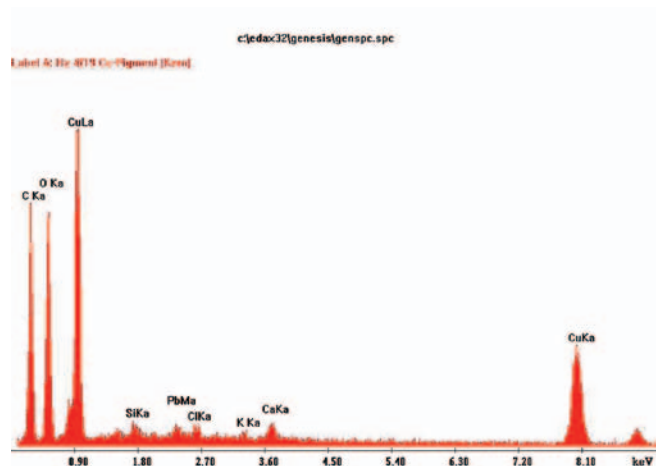
Abb. 28: Hz 4/19. Elementspektrum der dunklen, nadelförmigen Kristalle im Kern des Pigmentkorns in Abb. 27: Malachit [EDX-Analyse]

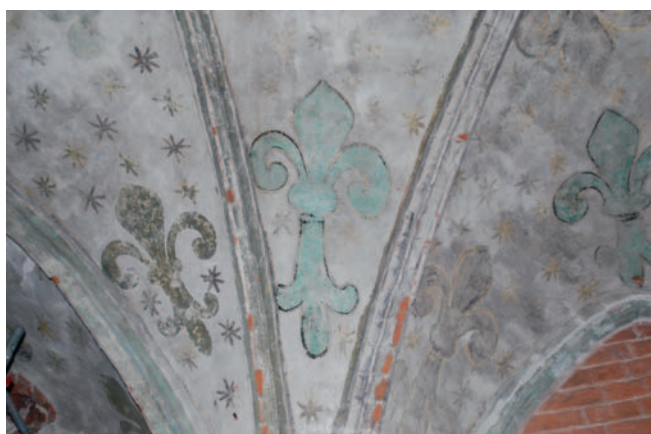
Abb. 2: Heraldische Lilien mit starken Pigmentveränderungen (Graugrün, Grau, Schwarz) im Joch II von Osten über der Tür zum Chor, Foto: Jan Raue

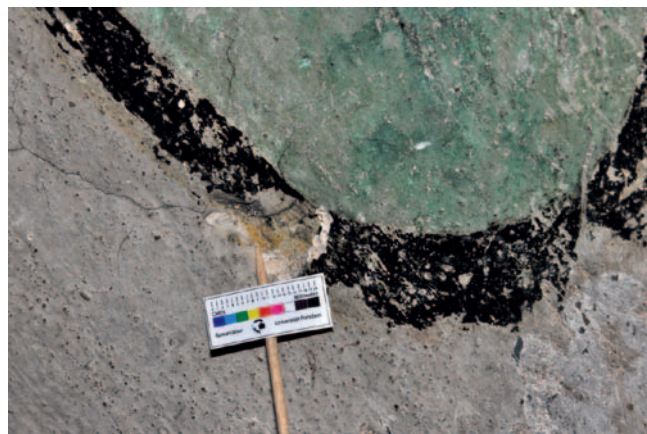
Abb. 3: Detailaufnahme des unteren Teils der mittleren Lilie in Abb. 2 mit Entnahmestelle der Probe einer gelben, unverschwärzten Malschicht (Zeiger mit Farbpalette). Dieser Bereich enthält vor allem gelbes Vanadinit.

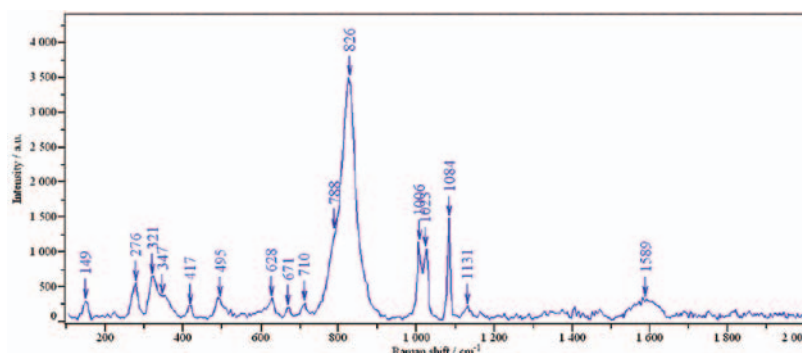
Zurück zu unseren Funden von Vanadinit bei den Vor-Ort-Ramanmessungen in der Sakristei der Klosterkirche in Angermünde. Am Messpunkt R10 in der hellgelben Vertiefung in der Kontur (Abb. 3 und 10) wurde ein Ramanspektrum (Abb. 11) registriert, das neben den Banden von Gips, Anhydrit, Kalk und amorphem Kohlenstoff vor allem intensive Banden von Vanadinit aufweist, die sehr gut mit dem des reinen Pigments (Abb. 9) übereinstimmen. An vier weiteren gelben Messstellen wurde mit der MoRaS in der Sakristei Vanadinit bestätigt. Die Messpunkte sind in der Dokumentation und Kartierung verzeichnet (Kapitel 2.3).

Abb. 11: Ramanspektrum am Messpunkt R10 mit den nachgewiesenen Mineralen: Vanadite $Pb_5(VO_4)_3Cl$ sehr intensiv (321, 347, 788, 826 cm^{-1}), Gips (417, 495, 628, 1006, 1131 cm^{-1}), Anhydrit (1023 cm^{-1}), Calcit (149, 276, 710, 1084 cm^{-1}) und amorpher Kohlenstoff (1589 cm^{-1}) [mobile Ramansonde MoRaS]

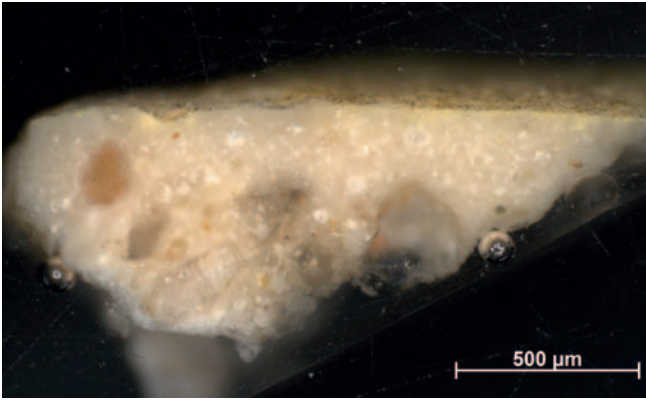
Zur genaueren Untersuchung wurde von der gelben Vertiefung in der Kontur (Abb. 3) die Probe Ang 1/5 genommen und als Querschliff präpariert (Abb. 12). An der Probe konnten nun vergleichende REM-EDX- und Raman-Untersuchungen im Labor vorgenommen werden. Im Materialkontrast der REM-

Abb.12: Querschliff-Aufnahme der Probe Ang 1/5 mit nur einer dünnen, hell-gelben Malschicht auf feinkörnigem Putz und Tünche, Foto: F. Mucha, FH Erfurt

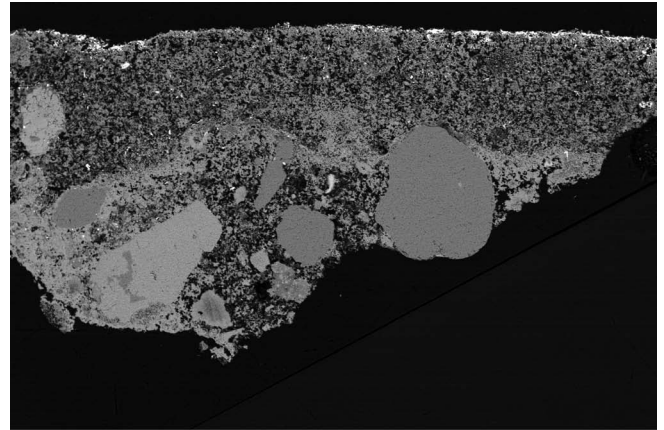
Abb. 13: REM-Aufnahme der Querschliffprobe Ang 1/5 (Abb. 12) mit einer sehr dünnen Malschicht – erkennbar an den hellen Pigmentkörnern – auf einer Kalktünche [REM-RE-Aufnahme am Querschliff]

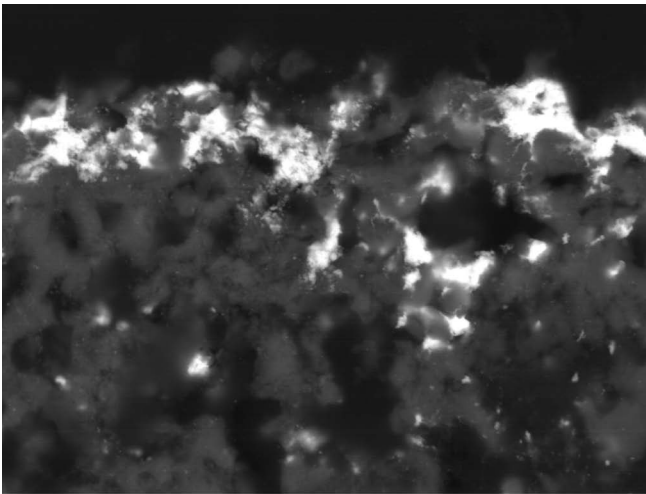
Abb. 14: Ang 1/5. Pigmente der gelben Malschicht im Phasenkontrast. Detail aus Abb. 13. [REM-RE-Aufnahme am Querschliff]

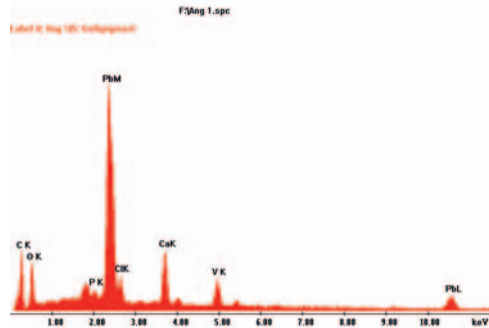
RE-Abbildungen (Abb. 13 und 14) ist das aufliegende feinkörnige Pigment gut zu erkennen, das im EDX-Spektrum Pb, V und Cl aufweist (Abb. 15). Bei der Auswertung des EDX-Spektrums ist zu beachten, dass der Cl-Peak relativ niedrig ist und teilweise

Abb. 15: Ang 1/5. Elementspektrum der hellen Pigmentkörner in Abb. 14. Nachweis von Pb, V und Cl. Das Ca stammt von der kalkhaltigen Matrix um die Pigmente. [EDX-Analyse]

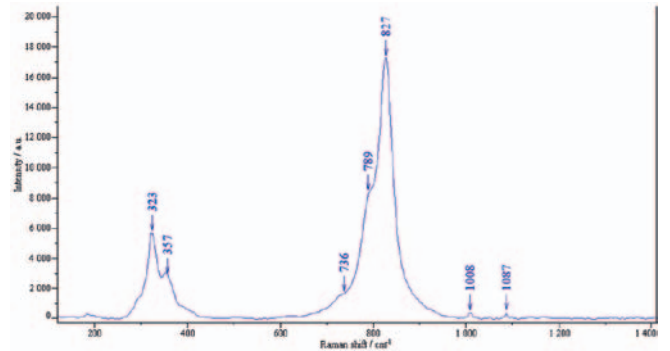
vom benachbarten Pb-M-Peak überdeckt wird. Chlor kann also in der EDX-Analyse von Vanadinit relativ leicht übersehen werden. Das Ramanspektrum der gelben Malschicht wurde am Streupräparat an der Malschichtoberfläche – also unter den gleichen Bedingungen wie bei den Vor-Ort-Messungen mit der MoRaS – gemessen (Abb. 16). Das Ramanspektrum der Probe Ang 1/5 (Abb. 17) stimmt sehr gut mit den Standardspektren (Abb. 9) und dem Spektrum der Vor-Ort-Messung (Abb. 11) überein und bestätigt so nochmals klar den Befund Vanadinit.

Abb. 17: Das Ramanspektrum der Probe Ang 1/5 enthält intensive Banden von Vanadinit $Pb_5(VO_4)_3Cl$ (323, 357, 789, 827 cm^{-1}) sowie Banden von Gips (1008 cm^{-1}) und Kalk (1087 cm^{-1}) [Ramanmessung am Streupräparat]

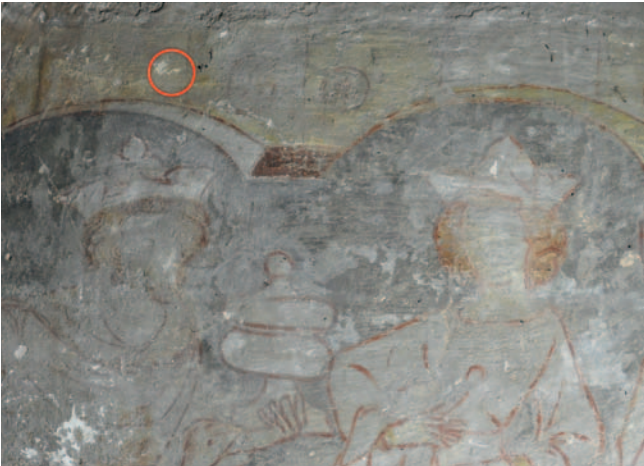
Die Probe Cho 1/1 aus dem Fürstensaal zeigt den gleichen Malschichtaufbau (Abb. 19 und 20) wie die Probe Ang 1/5 von Angermünde (Abb. 12 und 13). Auf einer Tünche liegt eine dünne gelbe Malschicht aus Vanadinit (REM/EDX-Analyse: V, Pb und Cl; Abb. 20 bis 22).

Abb. 18: Wandmalerei im Fürstensaal des Klosters Chorin. Nordwand, Anbetung der Heiligen drei Könige mit Markierung der Entnahmestelle der Probe Cho 1/1. Gelbe Architekturgliederung

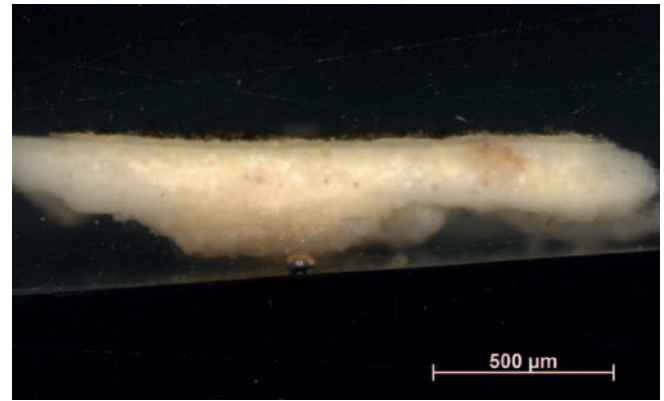
Abb. 19: Querschliff-Aufnahme der Probe Cho 1/1 mit einer dünnen hell-gelben Malschicht auf der Tünche, Foto: F. Mucha, FH Erfurt

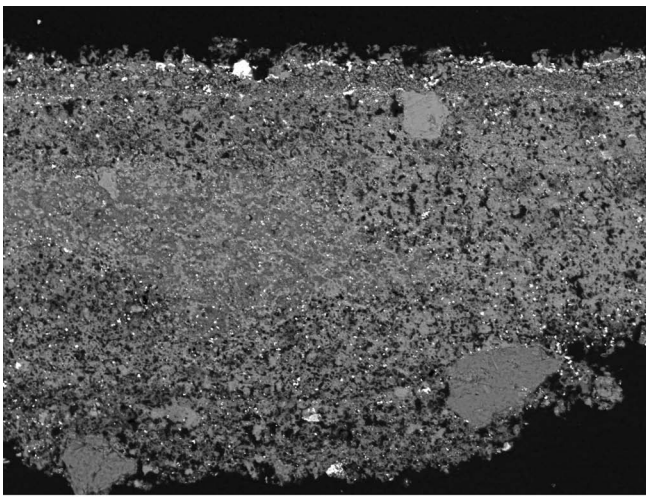
Cho 1/1 20 kV | 90 µm

Abb. 20: Cho 1/1. REM-Aufnahme des mittleren Bereiches der Querschliffprobe in Abb. 19. Dünne Malschicht – erkennbar an den hellen Pigmentkörnern – auf einer Kalktünche [REM-RE-Aufnahme am Querschliff]

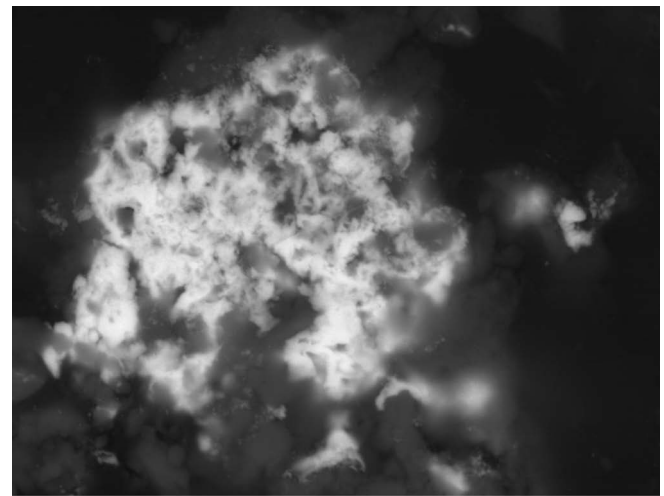
Cho 1/1 20 kV | 4 µm

Abb. 21: Cho 1/1. Einzelnes Pigmentkorn der gelben Malschicht im Phasenkontrast. Detailaufnahme aus Abb. 20. [REM-RE-Aufnahme am Querschliff]

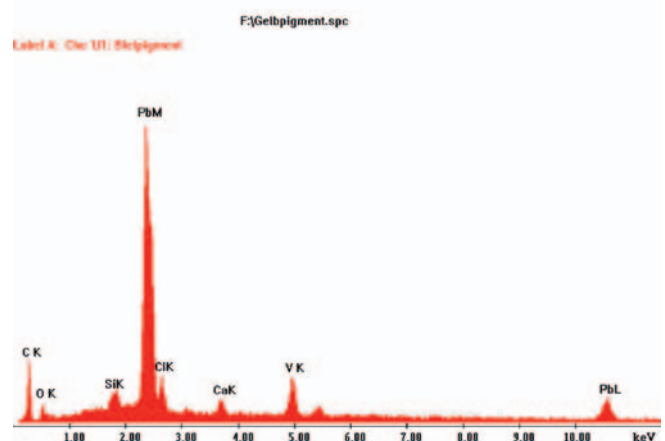
Abb. 22: Cho 1/1. Elementspektrum des hellen Pigmentkorns in Abb. 21: Pb, V, Cl [EDX-Analyse]

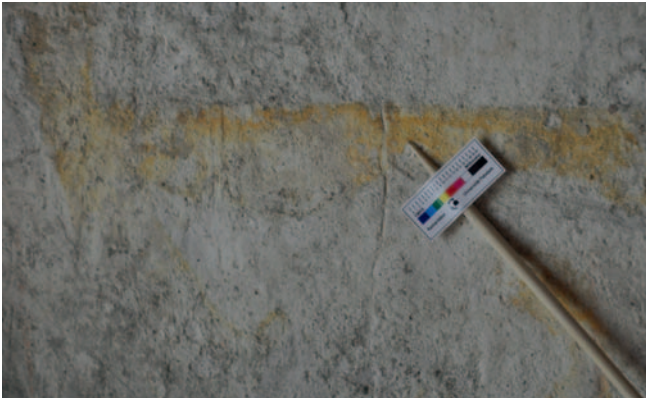
Auch in der gelben Malschicht der Probe Cho 1/4 (Abb. 23 und 24) aus dem Refektorium im Kloster Chorin wurde mit

Abb. 23: Wandmalerei im Refektorium des Klosters Chorin. Nordwand, Begrenzungsband, gelber Fond

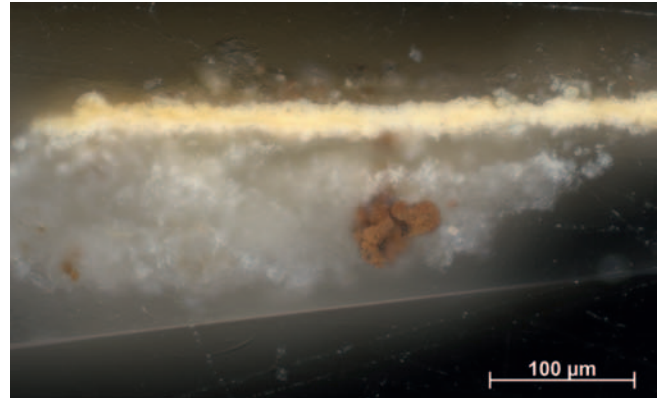
Abb. 24: Querschliff-Aufnahme der Probe Cho 1/4 mit dünner, hell-gelber Malschicht auf der Tünche, Foto: F. Mucha, FH Erfurt

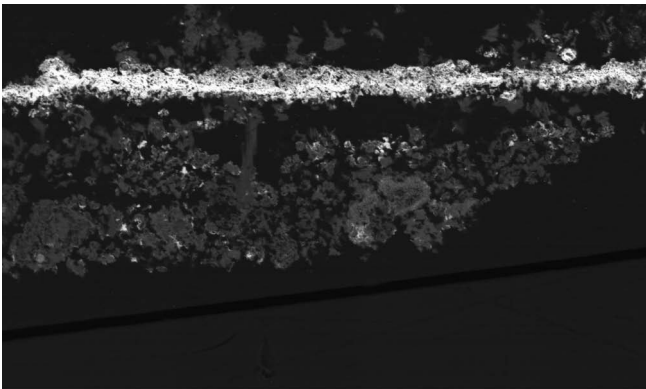
Cho 1/4 20 kV 80 µm

REM-EDX-Untersuchungen (Abb. 25 und 26) und ramanpektroskopisch (Abb. 27) Vanadinit eindeutig nachgewiesen. Die Ramanmessungen wurden am selben Querschliff-Präparat durchgeführt und zeigen sogar ein reines Vanadinit-Spektrum (Abb. 27).

Abb. 25: Cho 1/4. REM-Aufnahme der Querschliffprobe in Abb. 24. Auf der dünnen Malschicht (helles Band) befinden sich Gipskristalle [REM-RE-Aufnahme am Querschliff]

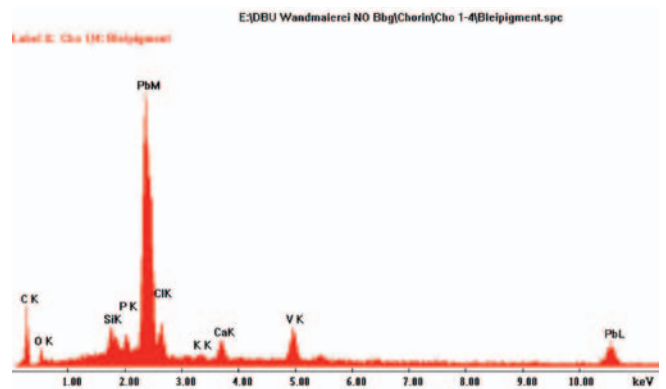
Abb. 26: Cho 1/4. Elementspektrum des hellen Bandes in der REM-Aufnahme Abb. 25: Pb, V, Cl [EDX-Analyse]

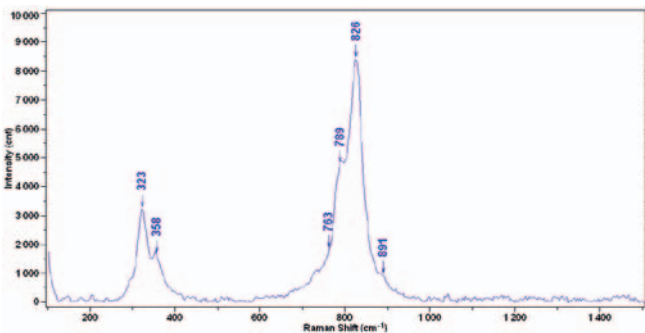
Abb. 27: Ramanspektrum der Probe Cho 1/4 am Messpunkt 3. Das Spektrum zeigt reines Vanadit, $Pb_5(VO_4)_3Cl$, [Ramanmessung am Querschliff]

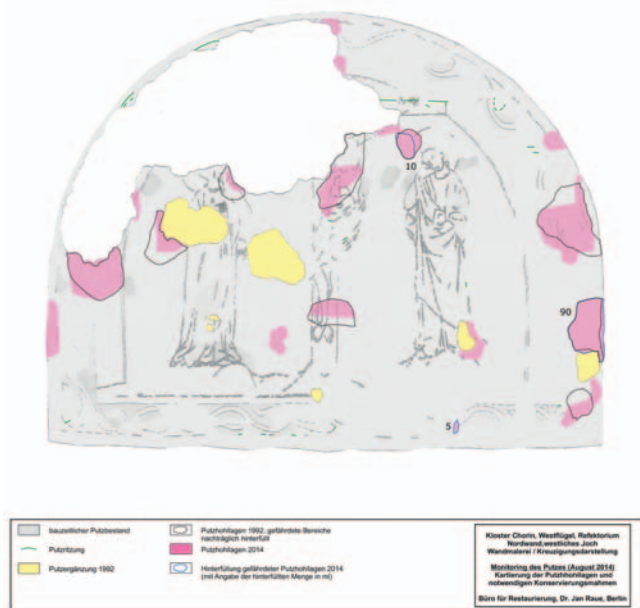
Abb. 2: Chorin, Refektorium, Nordwand, Kreuzigung, Kartierung der Putzhohllagen und Nachkonservierung der Putze, August 2014

wurden zu den gleichen Themen aktualisierte Kartierungsblätter erstellt (Abb. 2, 3). Diese dienen nun als Grundlage für die Fortführung des Monitorings. Die Überprüfung des Zustandes der Wandmalereien zeigte sehr unterschiedliche Ergebnisse und war in einigen Fällen überraschend: An den Wandmalereien im Fürstensaal und Refektorium des Klosters Chorin wurde ein erhöhtes Aufkommen an Fledermauskot (Abb. 4) nach dem

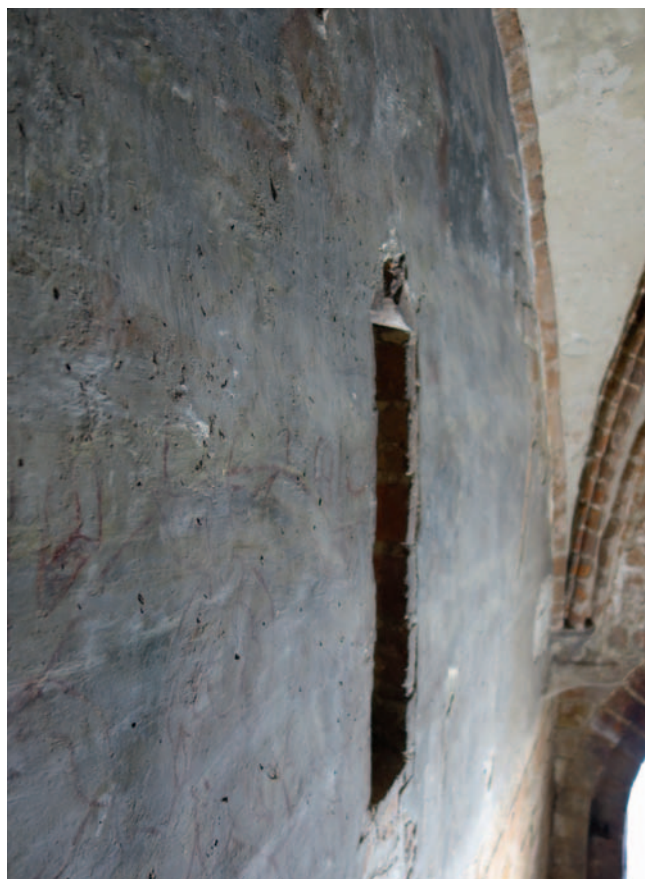
Abb. 4: Chorin, Fürstensaal, Fledermauskot auf der Wandmalerei, Foto: Jan Raue, Juli 2014

Eine weitere Beobachtung im Rahmen des Low-Level-Monitorings betrifft die fetthaltigen Rückstände von Fledermauskot auf den Oberflächen der Wandmalereien – auch der 2016 konservierten und gereinigten Wandmalereien im benachbarten Refektorium. Nach Abschluss der Bauarbeiten im Westflügel in den Jahren 2013 bis 2016 hat sich – offenbar durch die flankierenden Schutzmaßnahmen – die Fledermauspopulation stark vermehrt. Hier sind dringend Schutzmaßnahmen für die Wandmalereien zu ergreifen, um Verfärbung und weitere Schäden durch die im Kot enthaltenen Verbindungen zu vermeiden (Abb. 4).

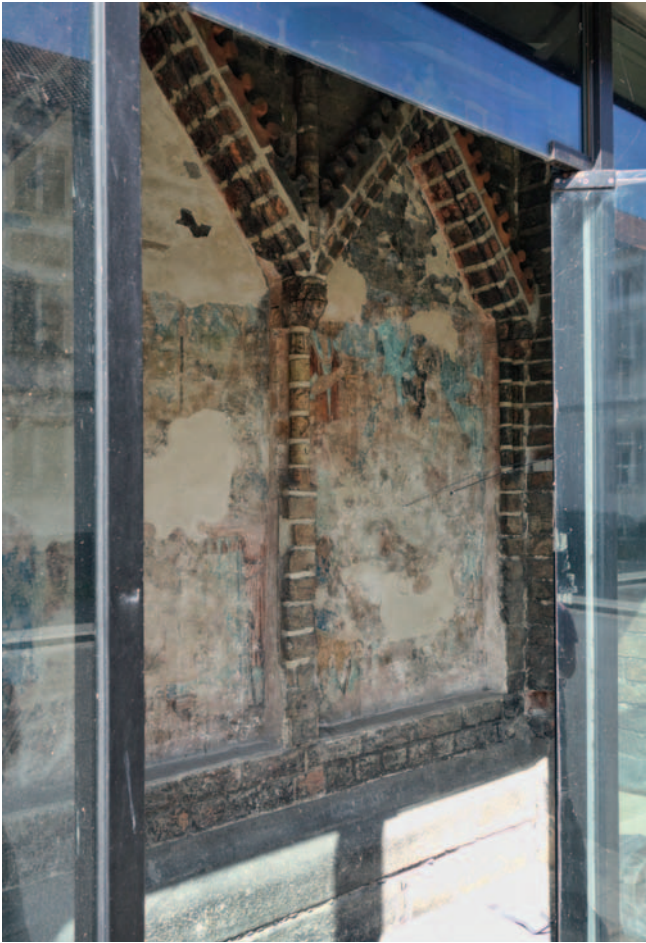
Abb. 5: Frankfurt (Oder), Marienkirche, Schutzverglasung, Foto: Jan Raue, 2015

artenschutzfreundlichen Um- und Ausbau des Westflügels festgestellt. Für die Wandmalerei des Triptychons konnte eine relative „Verlangsamung“ des schon über zwanzig Jahre beobachteten Schadprozesses (induziert durch Salze und filmbildende Konservierungsmittel) durch Dämpfung der Klimaschwankungen nach Vorbau einer Glaseinhausung mit Belüftungsschlitzen festgestellt werden (Abb. 5).⁶ Gravierende Schäden durch Salzaktivität mussten an der Wandmalerei der Mondsichelmadonna in Frankfurt (Oder) registriert werden, die zehn Jahre zuvor noch gar keine Rolle spielten.⁷

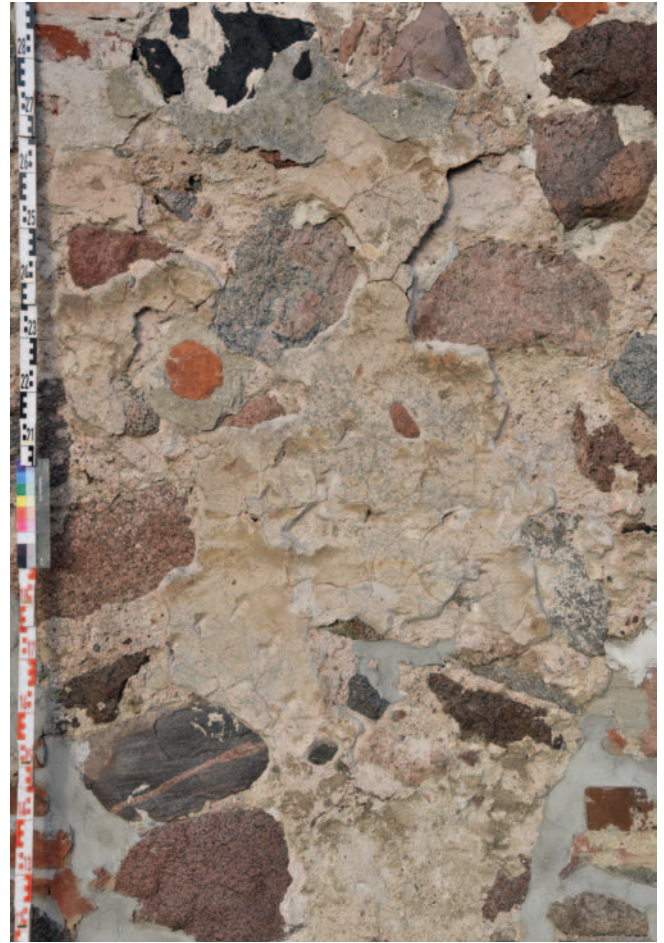
Abb. 6: Niederlandin, Putzablösungen und Putzverluste, 2016, Foto: Sonia Cárdenas

Es sind Verformungen an der Putzoberfläche durch thermisch und hygrisch induzierte Bewegungen feststellbar. Die Vergipsung der Oberfläche trägt zur Verformung durch Volumenzunahme vor allem durch Einwirken von Feuchtigkeit bei. Auf den Nordfassaden der Kirchen sind durch kürzere Dauer der täglichen Sonneneinstrahlungen verstärkt Algen und Flechten vorhanden, die durch Einwachsen die Putzstruktur zu zerstören vermögen. Zu dicht bei den Gebäuden stehender und mit den Jahren hoch gewachsener Baumbestand trägt ebenfalls zu längerer Durchfeuchtung bei. Der Klimawandel führt durch intensivere Niederschläge vermutlich zu einer Beschleunigung von Schadprozessen.

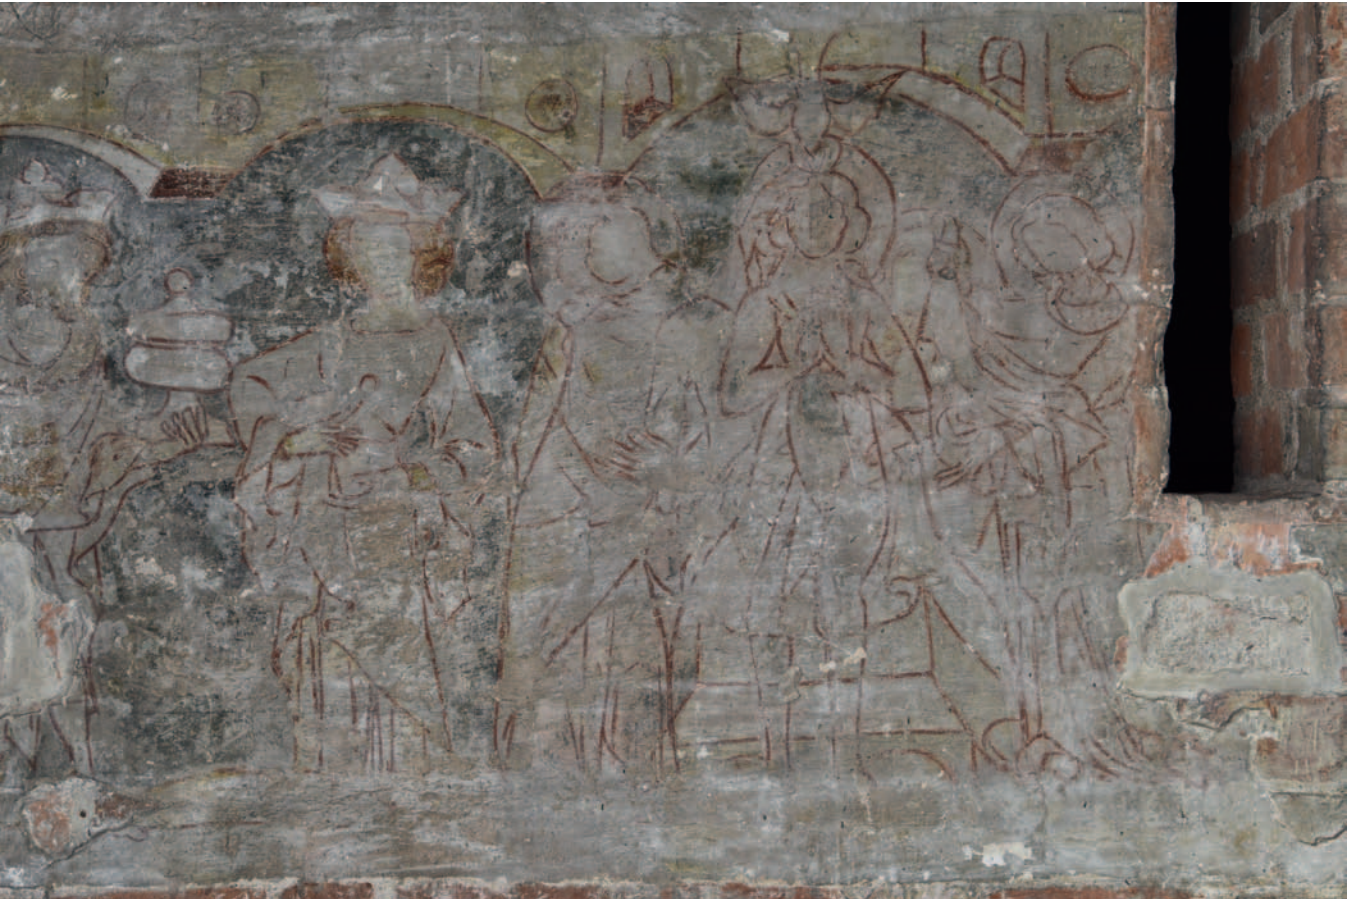
Abb. 8: Chorin, Fürstensaal, Nordwand, Taufszene, Foto: Mechthild Noll-Minor, 2017

Die genauere Betrachtung der „mittelalterlichen“ Wandmalerei (Abb. 2 im Artikel 1 dieser Publikation) zeigt, dass hier eine halbdeckende Übermalung des vorhandenen mittelalterlichen Bestandes mit teilweisem „Durchscheinen“ des Bestandes vorliegt, die durch eine erhaltene Inschrift „copirt Schleyer 1885“ dokumentiert ist. Der erhaltene mittelalterliche Bestand zeigte im 19. Jh. offensichtlich eine Überlagerung mehrerer Ausmalungsphasen: Die Szenen der „Anbetung der Heiligen drei Könige“ im linken Bereich wurde durch eine etwas jüngere „Taufe Christi“ überdeckt (Abb. 8).

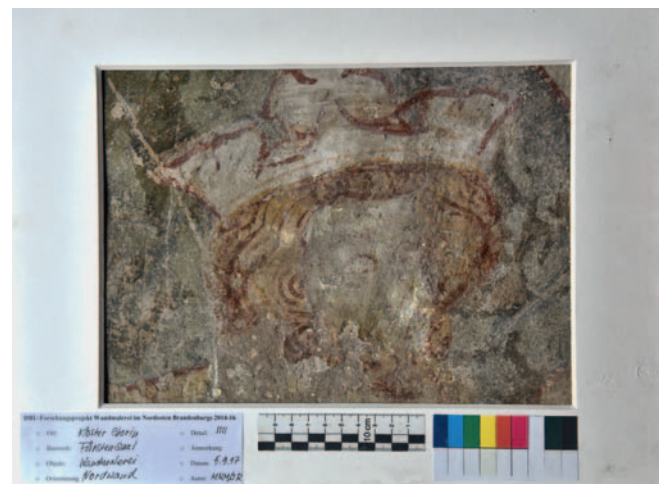
Abb. 9: Chorin, Fürstensaal, Nordwand, Referenzfläche: Kopf des linken Königs, Foto: Mechthild Noll-Minor, 2017

geringe Reste an den Rändern – mit einer hellgrauen Kalktünche abgedeckt. Hierauf erfolgte seine „Kopie“ oder Rekonstruktion mit dunkelroten Pinselstrich-Konturen. Einzelne Bereiche des Originals, die vielleicht besonders gut erhalten waren, hat Schleyer offenbar nur lasierend überarbeitet oder sogar von seiner Tünche ausgespart. Dazu scheinen die Haarpartien der beiden erhaltenen Könige aus der Anbetung zu zählen, beim linken König der gesamte Kopf einschließlich Bart (Abb. 9).

Durch die Untersuchungen wurde im Rahmen des Low-Level-Monitorings eine Gefährdung der Wandmalerei festgestellt, die ansonsten trotz laufender Instandsetzungs- und Restaurierungsmaßnahmen im anschließenden Refektorium unbeachtet geblieben wäre. Als erste dringende Konservierungsmaßnahme sind hier die Wandmalereischollen zu sichern,

um zu verhindern, dass sie beim Verlust Teile der mittelalterlichen Malerei mit abreißen.

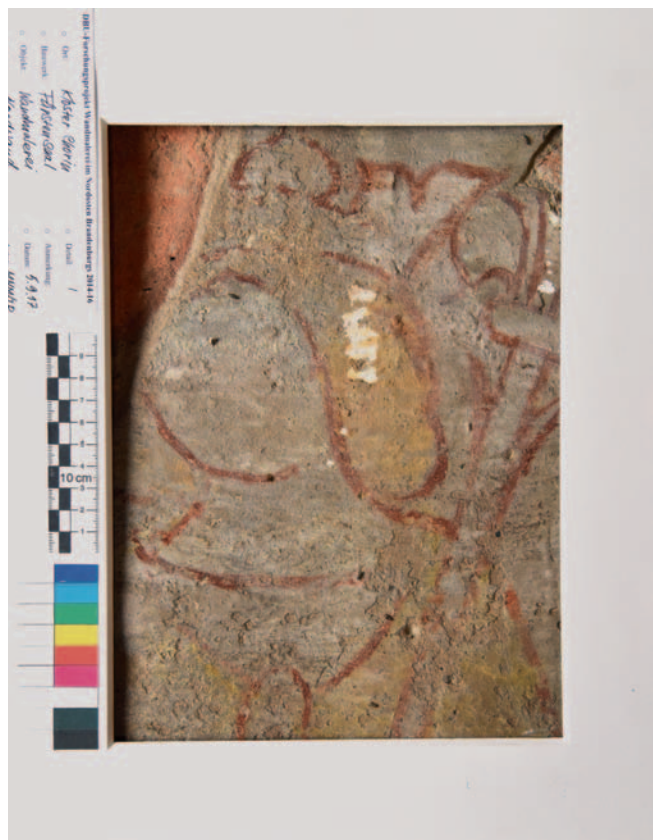
Abb.10: Chorin, Fürstensaal, Nordwand, Referenzfläche: Kopf des Herodes, Foto: Mechthild Noll-Minor, 2017

Heute gibt es – nach Vergleich mit Aufnahmen von 1993 deutlich zunehmende – kleine Bereiche von Ablösungen dieser grauen Kalktünche des 19. Jh. von der darunterliegenden mittelalterlichen Malerei. Die mittelalterliche Wandmalerei zeigt sich als ehemals weiße Kalkgrundierung mit sichtbaren Spuren unverschmutzter gelber und roter Malerei (d.h. ohne gealterte Oberfläche). Durch die strappierende Wirkung der sich ablösenden Übermalung wird die mittelalterliche Malerei möglicherweise auch in der Malschicht getrennt. Betroffen sind besonders die untere Bildzone, aber auch in der Nähe von Riss-schließungen liegende Bereiche, wie z.B. das Gesicht des Königs Herodes (Abb. 10).

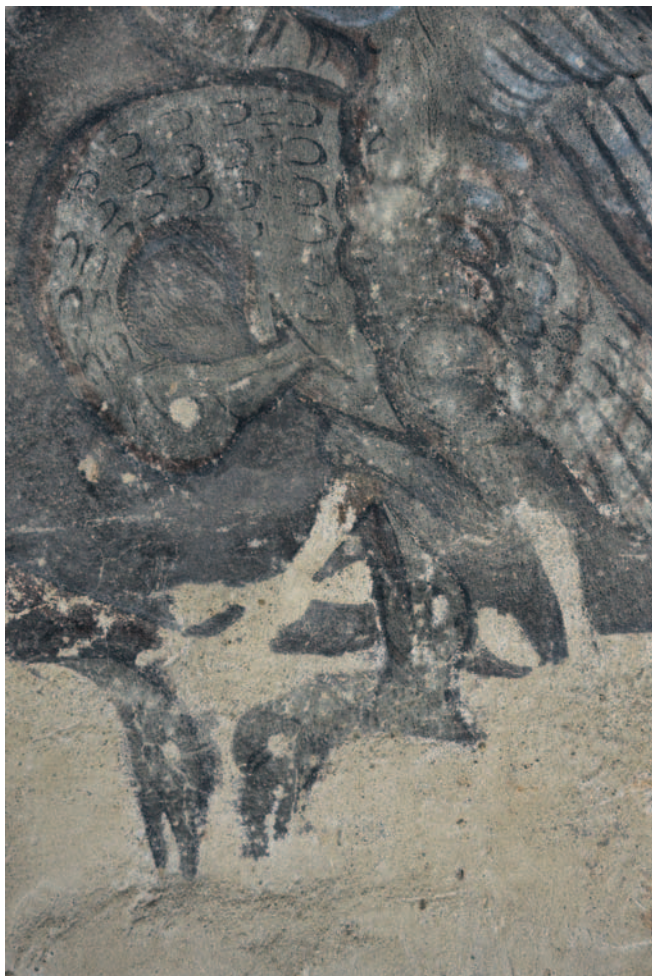
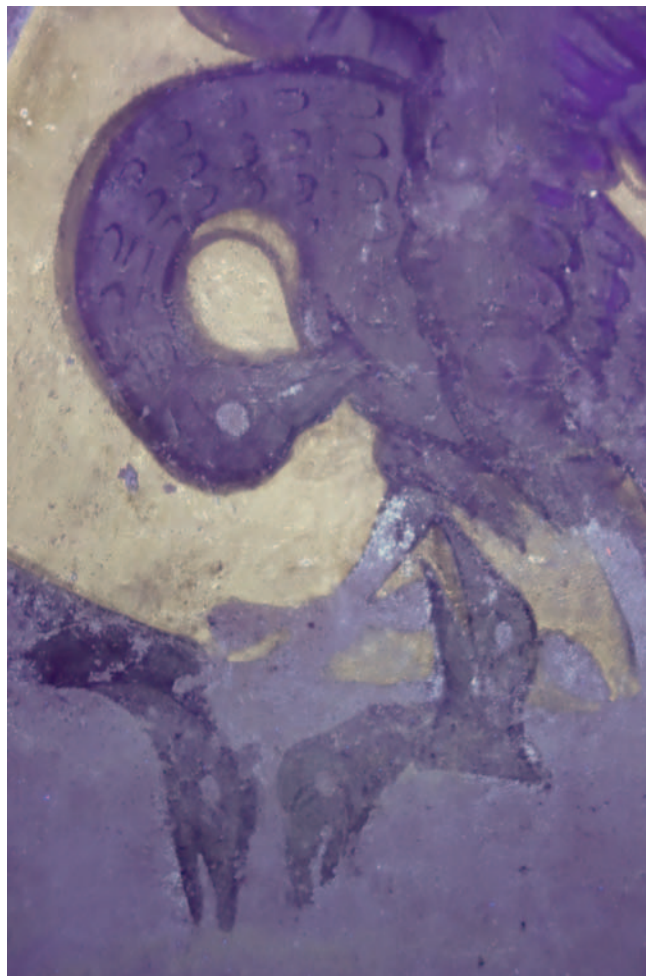
Hier konnte im Rahmen des Projektes der Vergleich des Erhaltungszustandes an den offenliegenden Nischen zu einigen fotografischen Aufnahmen der ersten Hälfte des 20. Jahrhunderts vorgenommen werden (Abb. 11, 12).¹⁴ Allerdings war der Vergleich nur eingeschränkt möglich, da sich auf der professionellen Aufnahme eines Fotostudios aus dem Archiv der Stadt Frankfurt (Oder)¹⁵ bei genauer Untersuchung Retuschen auf dem Foto mit Eintragung von Pupillen und Verstärkung von Konturen nachweisen ließen (Abb. 12). Beim Vergleich mit jüngeren Aufnahmen von 1992 und der restauratorischen Dokumentation aus dem Jahr 2000 zeigte es sich, dass seit der letzten Konservierung keine neuen Ablösungen von Malschichtschollen oder entfestigte Malschichten zu beobachten sind.

Abb. 16: Frankfurt (Oder), Nikolaikirche, Ostgiebel des Langhauses, Blendnische mit Pelikan, Detailaufnahme, Foto: Jan Raue, 2015

Abb. 17: Frankfurt (Oder), Nikolaikirche, Ostgiebel des Langhauses, Blendnische mit Pelikan, Detailaufnahme unter UV-Anregung, Foto: Jan Raue, 2015

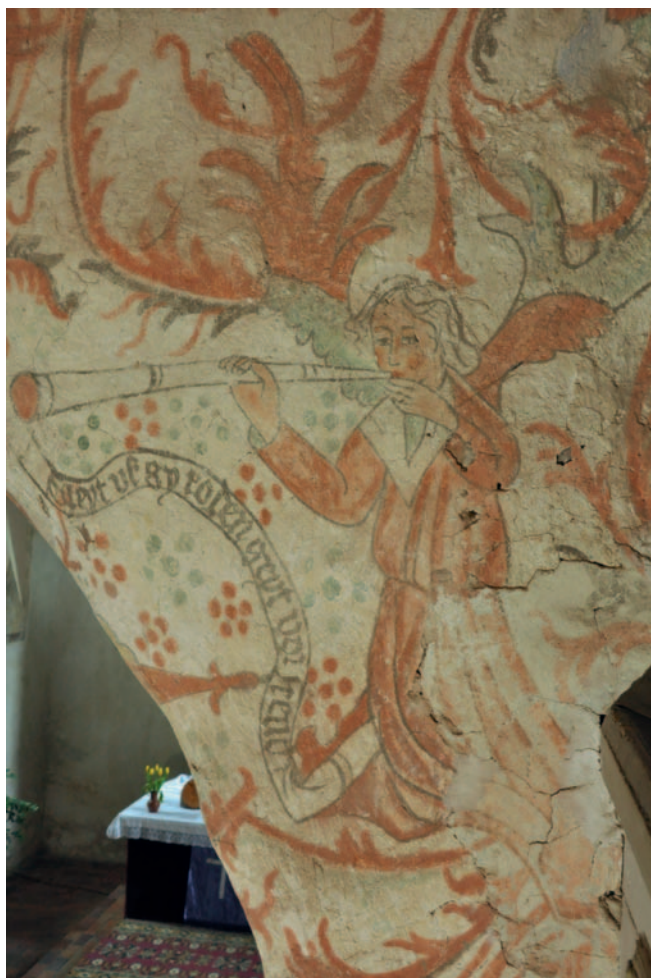
Aus den erfassten Wandmalereien in den untersuchten Dorfkirchen wurden die der Dorfkirche Biegen als typisches Beispiel für die Erfassung und Bewertung des Erhaltungszustandes und Veranlassung dringender konservatorischer Maßnahmen herausgegriffen (Abb. 18). Durch die erste Erfassung des Bestandes und Zustandes der Wandmalereien im April 2014 wurde auf eine starke Gefährdung des Putzträgers durch Ablösung vor allem im Langhaus hingewiesen. In gemeinsamer Auswertung der Ergebnisse und durch die Aufnahme der Wandmalereien

Abb. 18: Biegen, Dorfkirche, Ostwand des Langhauses, Engel mit Scharfar, Foto: Jan Raue, 2013

auf die Prioritätenliste zur Förderung von Kunst- und Kulturgut des Landes Brandenburg konnten hier die erforderlichen Konservierungsmaßnahmen bereits im Jahr 2015 durchgeführt werden.

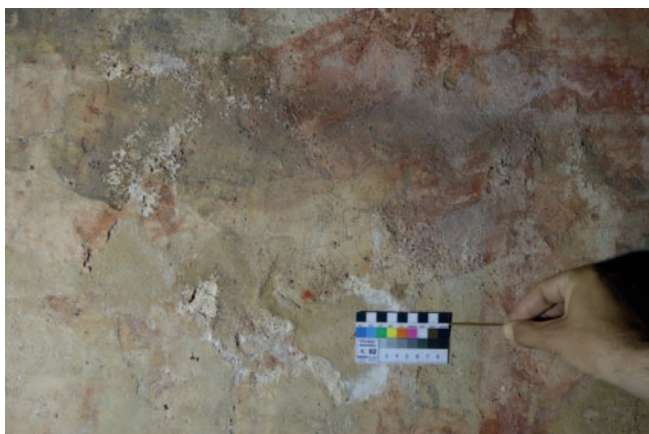
Abb. 2: Frankfurt (Oder), Marienkirche, Mondsichelmadonna, Salzausblühungen, Foto: Jan Raue 2016

in Größenordnungen fanden sich an vielen Stellen der Maleroberfläche, Malschichtpartikel abstoßend, konzentriert in der oberen Zone im Anschluss an das außenliegende Vorgewölbe und dessen Dachschräge (Abb. 2).

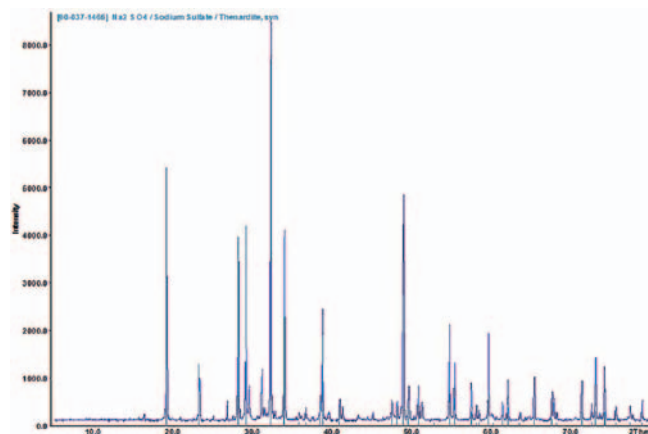
Abb. 3: Frankfurt (Oder), Marienkirche, Mondsichelmadonna, Pulverdiffraktogramm der ausblühenden Salze: Natriumsulfat

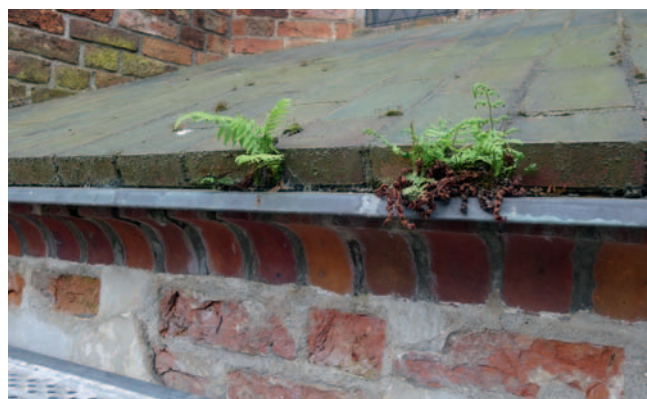
Abb. 4: Frankfurt (Oder), Marienkirche, Außenansicht der Nordvorhalle, Detail der Dachabdeckung, Zustand vor der Instandsetzung, Foto: Jan Raue 2015

Wieso waren die Schäden 1997–99 noch nicht sichtbar, wohl aber bei der Wiederinaugenscheinahme 2016? Zehn Jahre nach dem Einbringen des Zements waren die Fugen innerhalb der Abdeckung sowie die seitlichen Anschlüsse zum Backsteinmauerwerk der Strebpfeiler noch weitgehend intakt, es konnte kaum Feuchtigkeit eindringen. Rund 30 Jahre nach der Wiederherstellung hatte sich die Situation grundlegend geändert: Die glasierten keramischen Platten der Abdeckung waren in ihrem Zementmörtelbett von Rissen umgeben, auch die seitlichen Anschlüsse hatten sich graduell geöffnet (Abb. 4).

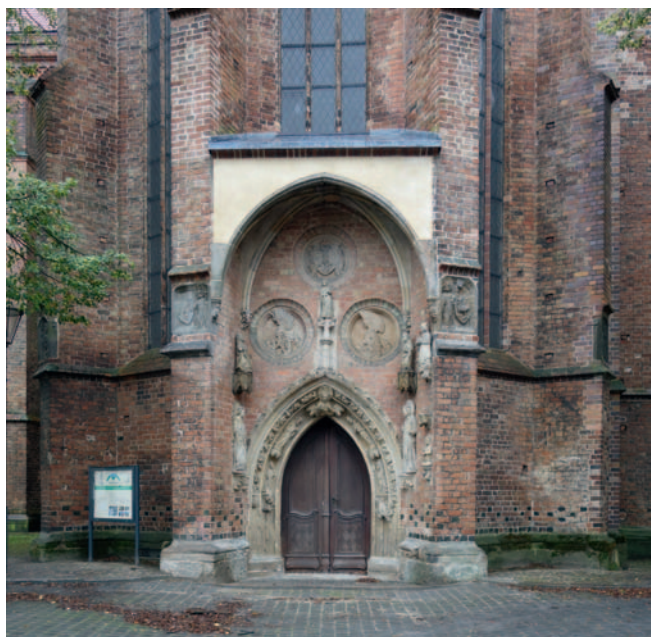
Abb. 8: Frankfurt (Oder), Marienkirche, Nordportal mit neuer Bleiabdeckung, Foto: Jan Raue 2016

Ein weiterer Schritt am Kunstwerk selbst war die Entfernung der eigenen Putzergänzungen von Ende der 1990er Jahre, die wie ein Schwamm Salze aufgesogen hatten und nun als Salzspeicher innerhalb der originalen Putz- und Malereischicht wirkten. Die Fehlstellen wurden nun wieder mit unbelastetem Kalkmörtel verfüllt und die Ränder des Originals stabilisiert. Diese restauratorischen Arbeiten erscheinen vielleicht relativ niedrigschwellig und mancher wird sich fragen, warum keine „Entsalzung“ mittels Kompressen zur Ausführung kam. Der Grund ist, dass, wie die Tiefenprofile der Salzuntersuchungen zeigen, die Salzanreicherung im malereinahen Mauerwerk für eine erfolgreiche, noch dazu die Malschicht schonende Entsalzung viel zu hoch ist (vgl. Abb. 5). Das führt zur Frage des Nachschubs an gelösten Salzen und wie dieser zu minimieren ist. Hierzu legte der Architekt Christian Nülken verschiedene Vorschläge vor, die in Absprache mit Restauratoren, Denkmalpflegern und Handwerkern schließlich zu einer Bleiabdeckung des Vordaches führten. Diese Lösung war ästhetisch nicht unumstritten, da die vorhandene Abdeckung mit glasierten Platten gut zum Backsteinmaterial an der Marienkirche passte und in ähnlicher Form u.a. auch an Abdeckungen von Strebpfeiler vorliegt. Da die Metalldeckung gleichwohl die sicherste und langlebigste Möglichkeit darstellte, auftreffendes Wasser abzuleiten und von der Notwendigkeit des andernfalls erforderlichen Abtragens der gesamten Konstruktion oberhalb des Baldachins mit schwer abzuschätzenden Konsequenzen für den mittelalterlichen Bestand entthob, konnte man sich schließlich auf diese Lösung verständigen. Die Grate auf dem Bleiblech nehmen in etwa die Plattenstruktur auf und gliedern somit die Fläche in ästhetisch zufriedenstellender Form (Abb. 8).

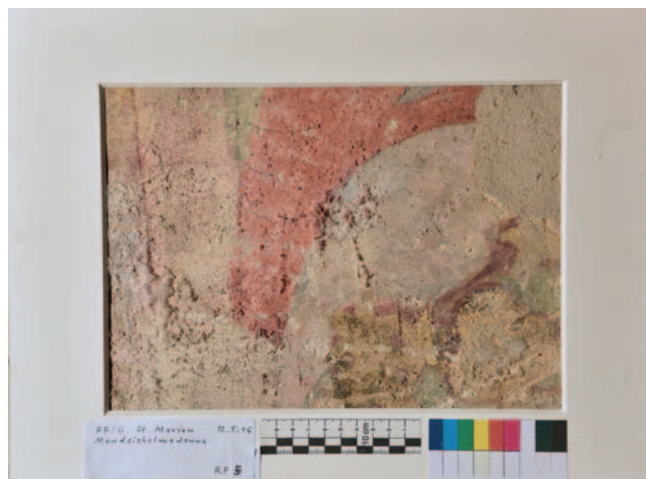
Abb. 9: Frankfurt (Oder), Marienkirche, Mondsichelmadonna, Foto Monitoring, Detail der Krone der Maria und Umgebung, Foto: Mechthild Noll-Minor 2016

konservatorische Aufgabe. Das Austreten der im Mauerwerk gespeicherten Feuchtigkeit wird voraussichtlich noch mehrere Jahre in Anspruch nehmen, wobei weiterhin noch gelöste Salze zur Innenseite transportiert werden. Erst allmählich wird der Salzdruck hier abnehmen. Das Monitoring ist speziell in diesem Fall unverzichtbar, um den Schadensprozess steuern und in kürzeren Abständen eingreifen zu können (Abb. 9).

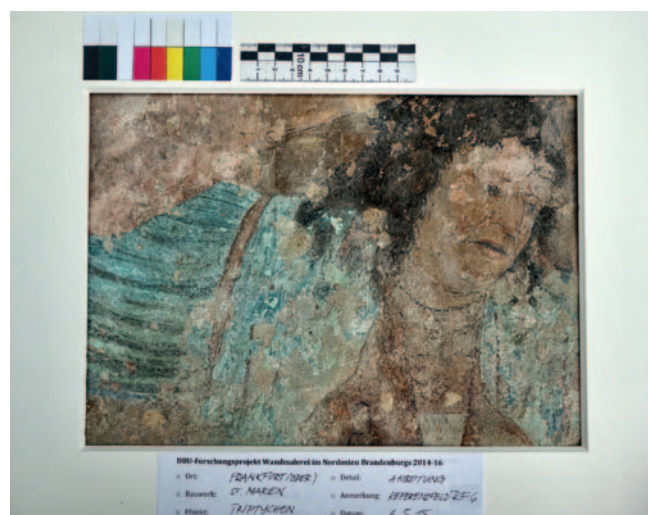
zu einem überdosierten Einsatz von polymeren Festigungsmitteln, im wesentlichen Acrylate, welche die Malschichtoberfläche weitgehend versiegelten und die Dampfdiffusion stark einschränkten.¹⁰ Stellenweise war die Oberfläche so intensiv getränkt worden, dass sie spiegelnd glänzte. Schon kurze Zeit darauf kam es zu Schäden, da Feuchtigkeit und mit ihr transportierte gelöste Salze aus dem – im Ruinenzustand jahrzehntelang durchfeuchteten – Mauerwerk die so intensiv verklebte Malschicht von ihrem Träger abdrückten. An vielen Stellen rollte sich nun die Malerei gummiartig vom Putz ab, letzterer begann darunter partiell abzurieseln (Abb. 14).

Abb. 14: Frankfurt (Oder), Marienkirche, Triptychon, Foto Monitoring, Detail der Anbetung der Hl. Drei Könige, seit 1994 fortlaufend konserviert, Foto: Jan Raue 2015

Festigungen erfolgten in mehreren Kampagnen in größeren zeitlichen Abständen immer wieder „geduldig“ mit Zellulosederivaten, wie Tylose® MH300, in hartnäckigen Fällen des gummiartigen Aufrollens von Malschicht, in Kombination mit Störleim unter Zuhilfenahme des Heizspatels.¹³ Seit dem letzten größeren Einsatz von 2011 ist der Erhaltungszustand, wie etwa jährlich stattfindende Inspektionen belegen, als in erfreulichem Maße „relativ stabil“ einzuschätzen (Abb. 18).

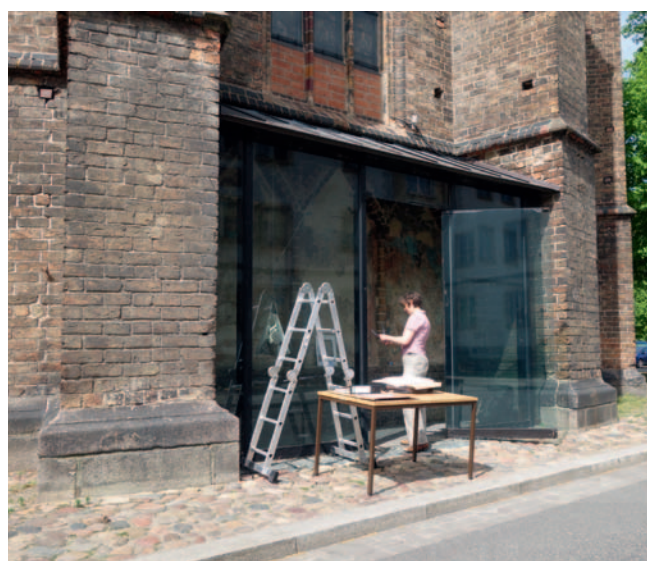
Abb. 15: Frankfurt (Oder), Marienkirche, Triptychon, geöffnete Einhausung während der Projektarbeit, Foto: Jan Raue 2015

Auch erwies es sich im Fall des Triptychons als erfolgreiche Strategie, nicht wild entschlossen mit aggressiven Lösungsmittelkompressen gegen die Überfestigung vorzugehen (da die dann wieder entfestigte Malschicht erneut zu fixieren gewesen wäre – vorausgesetzt, sie befände sich noch exakt an dem Ort, wo sie hingehört), sondern erst einmal die Umgebungsparameter zu untersuchen und zu optimieren.¹⁴ In Zusammenarbeit mit dem bereits genannten Architekten Christian Nülken und dem Frankfurter Stadtkonservator Ulrich Dinse entwickelte man eine Einhausung für die Außenwandmalerei, die Niederschlagsfeuchtigkeit und auch Vandalismus fernhalten, gleichzeitig jedoch so transparent sein sollte, dass Betrachter einen zufriedenstellenden Eindruck von dem spätgotischen Kunstwerk erlangen konnten (Abb. 15).
